UNIVERSIDAD NACIONAL AUTONOMA DE MEXICO

FACULTAD DE ARQUITECTURA

MARIA DE LOURDES BASILIO UGARTE “TESIS QUE PARA
OBTENER EL TITULO DE **ARQUITECTA** PRESENTA”:

PROPUESTA DE REMODELACION DEL
MERCADO DE ARTESANIAS Y CURIOSIDADES
SAN JUAN MOYOTLA

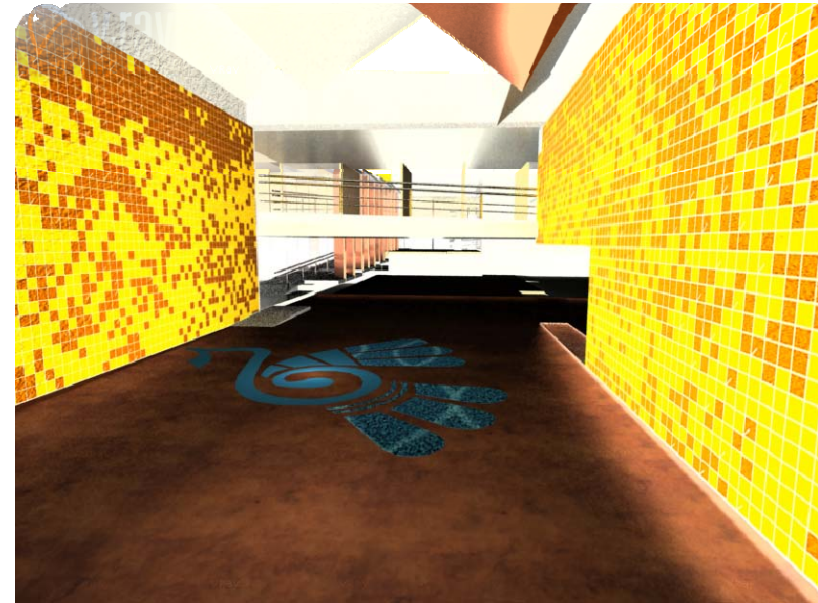
Fig. 1. Propuesta de vestíbulo principal.

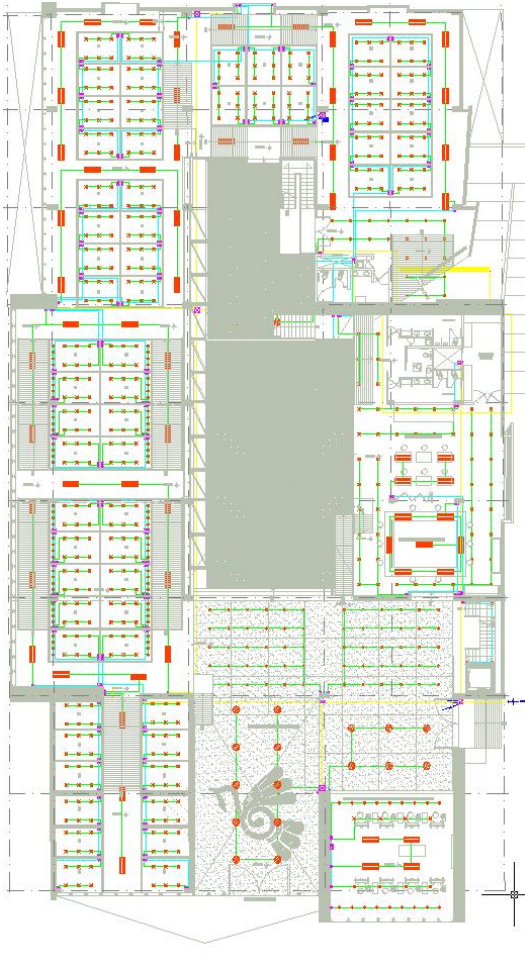
Diseño de Iluminación

En esta lamina y en los esquemas presentados en esta, se presentan ejemplos de la iluminación del edificio. Esta propuesta hace uso de lámparas que corresponden a cada una de las distintas actividades del edificio, en ente entender se pueden observar luminarias para espacios comunes como vestíbulos y luminarias para áreas de trabajo así como para áreas de exhibición.
