**“DIAGNÓSTICO AMBIENTAL DE LA BARRANCA DEL ARROYO
SANTA CRUZ, EN EL MUNICIPIO DE NAUCALPAN, ESTADO DE
MÉXICO”**

TESIS

BIÓLOGO

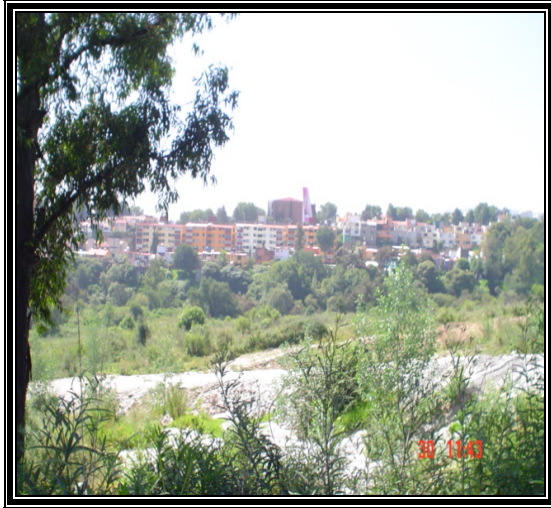
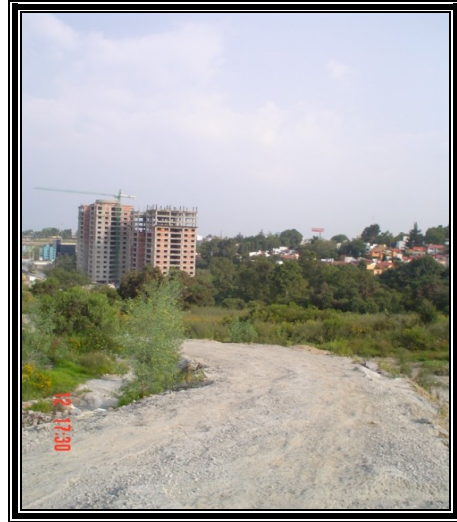
Fotografías 2, 3. Se han realizado caminos dentro de la barranca para la entrada de vehículos transportistas.

- ❖ **Brechas y caminos.** Esta actividad ha sido ocasionada por la necesidad de visitar la tubería que pasa por una parte del cauce de la barranca, la cual ha ocasionado una pérdida notable de la capa vegetal derivando de ello el desprendimiento de suelo y la compactación del mismo, aunado a ello la apertura de brechas y caminos se observa que ha provocado que la fauna sea fácilmente localizada por sus depredadores, o por personas que las matan de manera vandálica, como se mencionó anteriormente.

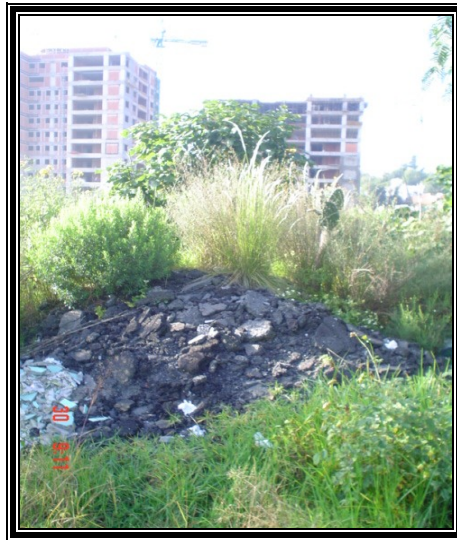
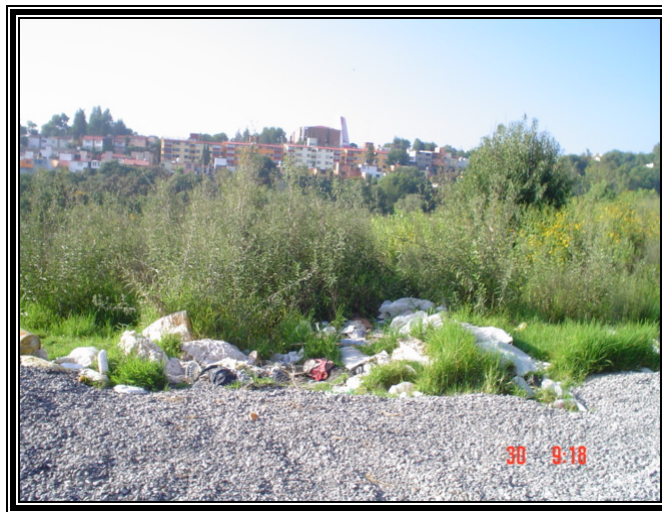
Fotografías 4, 5. Montículos de materiales pétreos y de la construcción vertidos dentro del área de estudio.

- ❖ **Vertimiento clandestino de cascajo.** Esta actividad se lleva a cabo de manera indistinta; a las orillas y adentrándose a la barranca es posible encontrar residuos de la construcción, residuos pétreos acumulados, que son trasladados de manera clandestina a la zona.

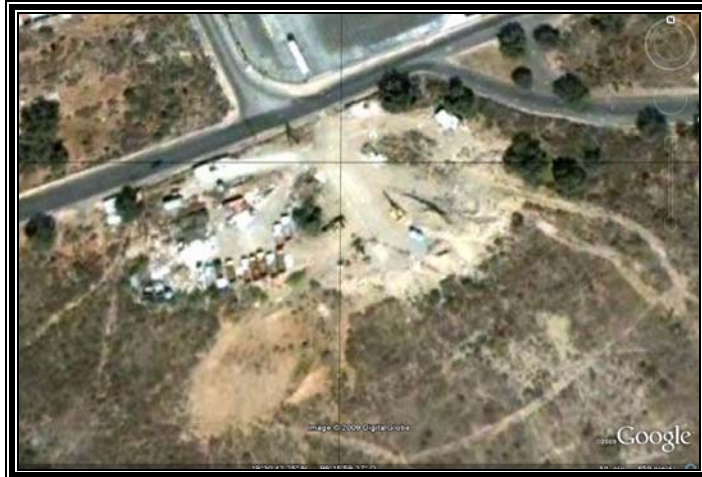
Fotografía 6. Área destinada para el resguardo de maquinaria.

- ❖ **Cambio de uso de suelo.** Durante las visitas a la barranca, se observó la construcción de fraccionamientos dentro de la zona de la ANP, la situación del cambio de uso de suelo, es inminentemente notable. La construcción de estas viviendas se lleva a cabo con permisos del municipio, no obstante existe un enorme descontento por parte de los vecinos, debido a que se manifiestan a favor de la conservación del área. Sin embargo la invasión del terreno, ha provocado una serie de afectaciones irreversibles, sin el menor control o respeto al medio ambiente y a un ecosistema tan imperiosamente importante, como lo es actualmente la barranca.

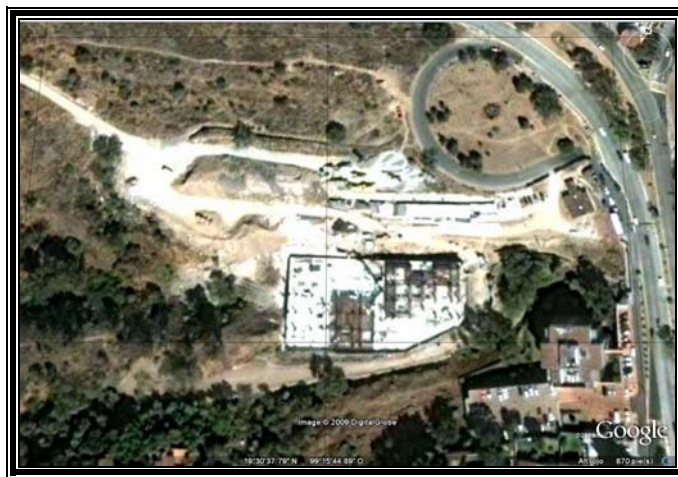
Fotografía 7. Construcción de fraccionamientos

Como es posible observar en el anexo fotográfico apartado a), la invasión de terreno se ha dado de manera descontrolada, terminando inminentemente con la vegetación y fauna que se encuentra presente en la

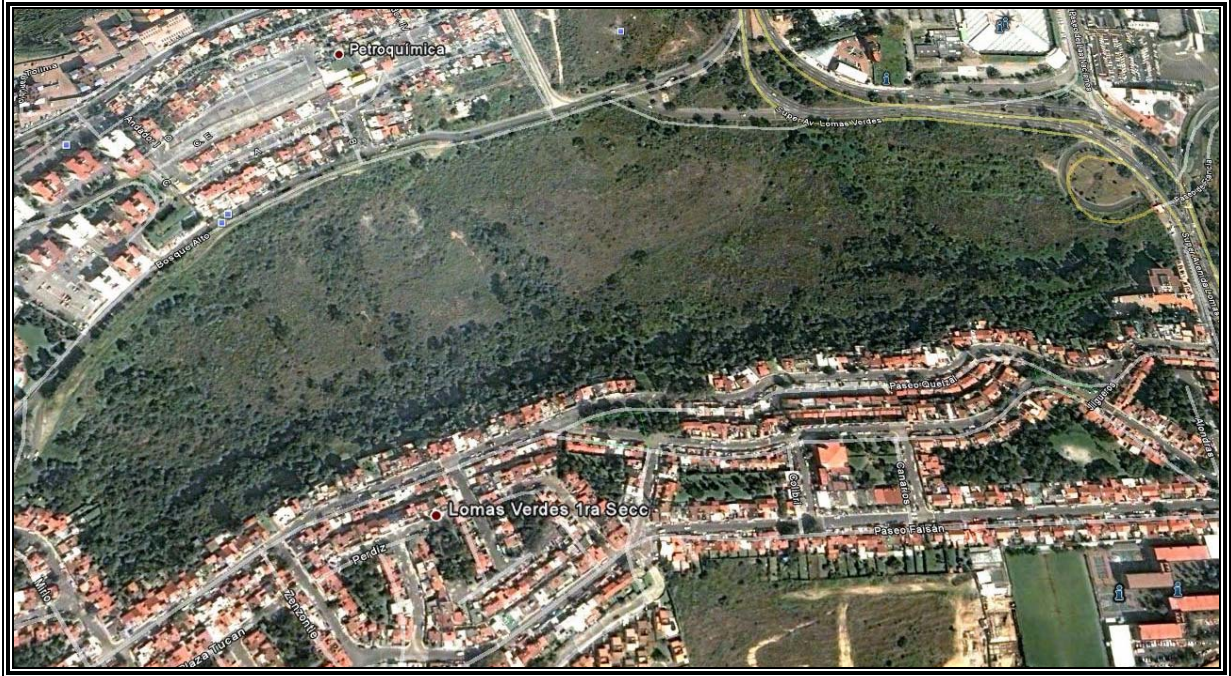
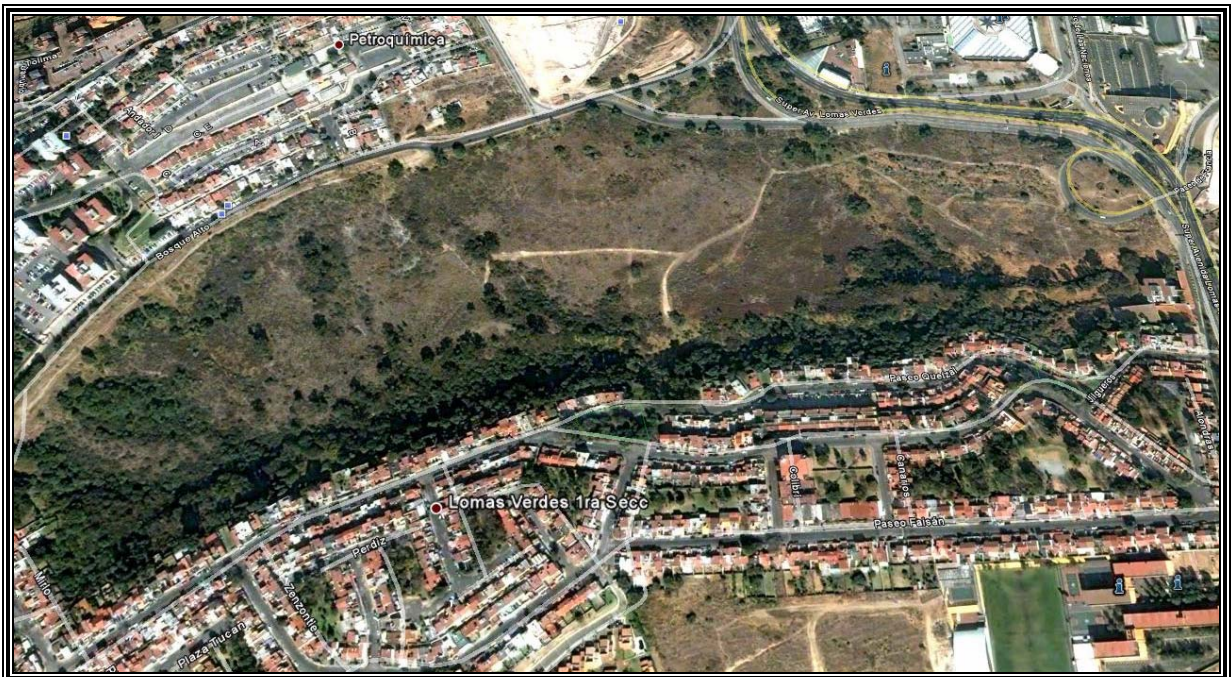
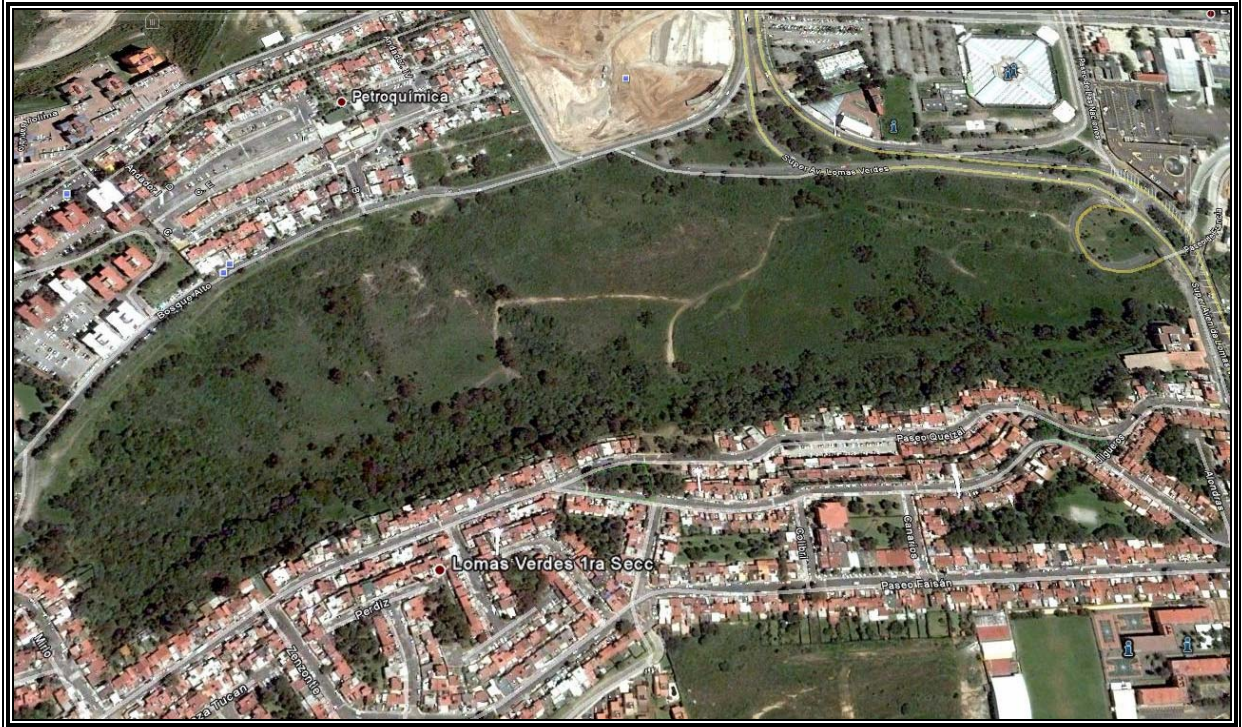
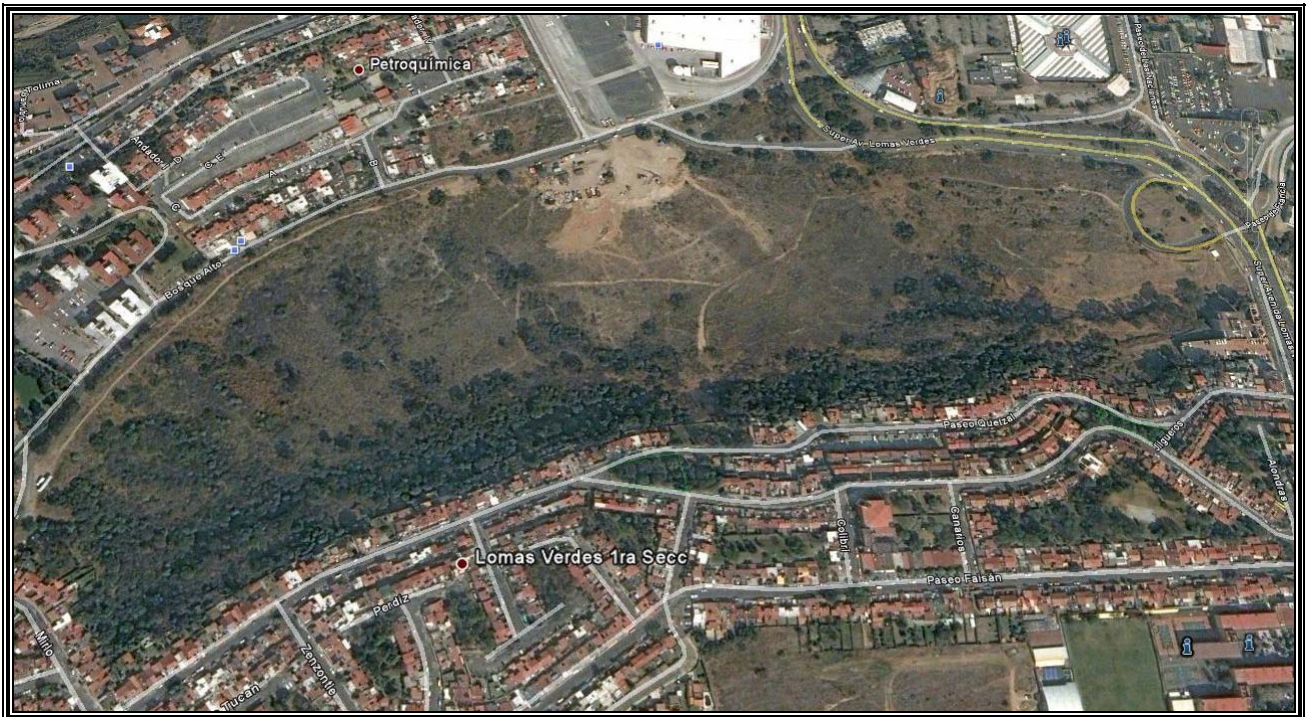
a) Imágenes de satélite de la zona de estudio

- ❖ **Fragmentación del hábitat por obra civil.** Como se muestra en las imágenes de satélite del apartado a) del anexo fotográfico, se observa de manera contundente, como se fragmentó la barranca para realizar la antes mencionada Avenida Lomas Verdes, rellenando parte de esta para que se llevaran a cabo dichas obras viales, además de zonas destinadas como área verde formando parte separada de la barranca. Esta actividad resulta ser una actividad generadora de deterioro de la barranca con mayor calificación, puesto que ha afectado de manera altamente importante el hábitat de las especies de fauna, así como su diversidad, abundancia y distribución; asimismo como la pérdida de la cobertura vegetal y todas las implicaciones ampliamente detectables.

zona. Asimismo se observa que en el año del 2003, la cobertura vegetal de la barranca se encontraba intacta, por el contrario para el 2008 en el que se llevó a cabo dicho estudio, dicha cobertura disminuyó en aproximadamente poco más de un 50 % de su superficie.

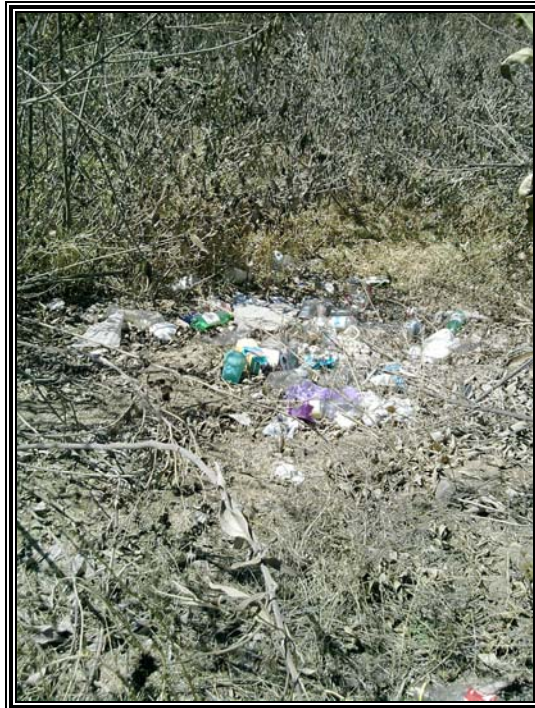
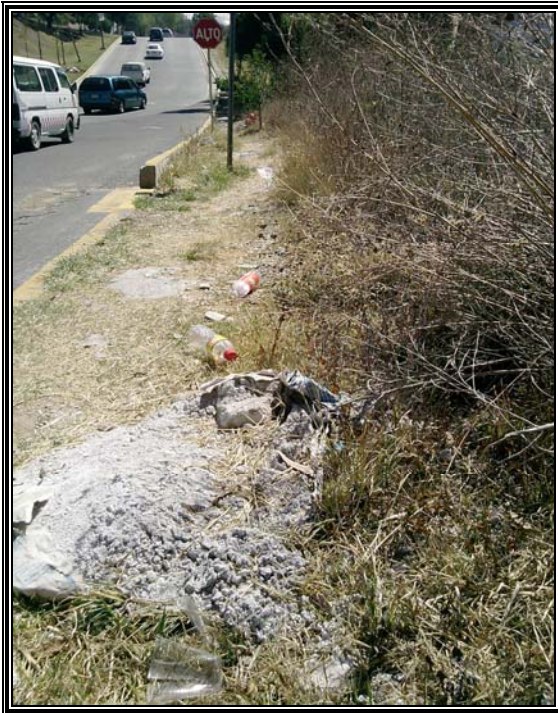
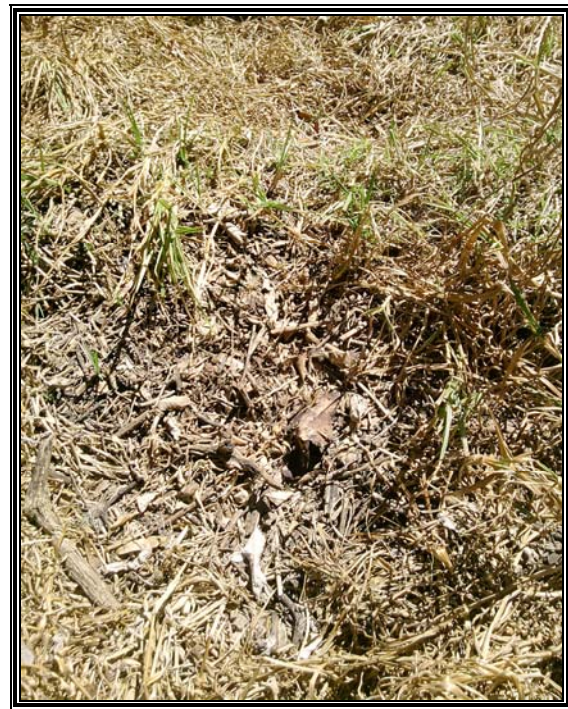
TIRO INDISCRIMINADO DE BASURA Y CASCAJO:

- ❖ **Relleno del terreno con basura.** Parte de la barranca se encuentra rellena de basura, observándose así un problema de presencia de fauna nociva y que el área tenga un deterioro paisajístico substancial.

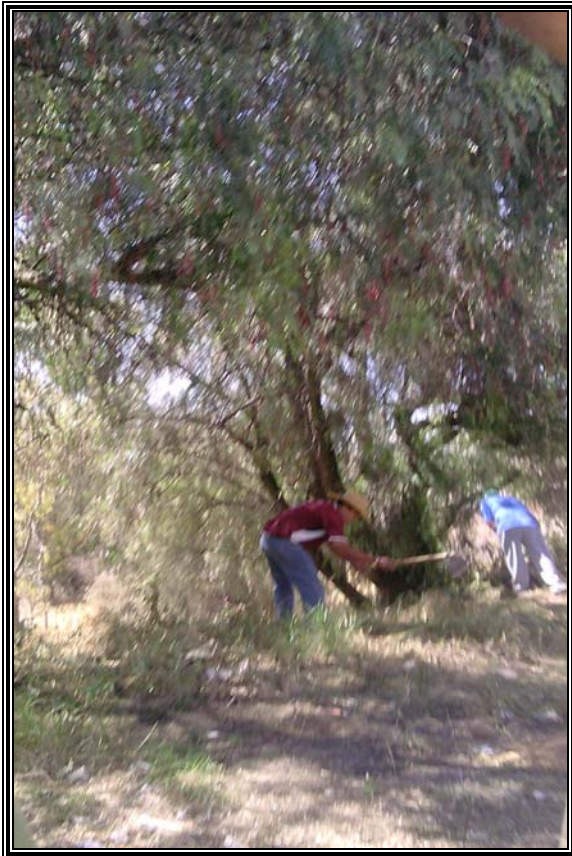
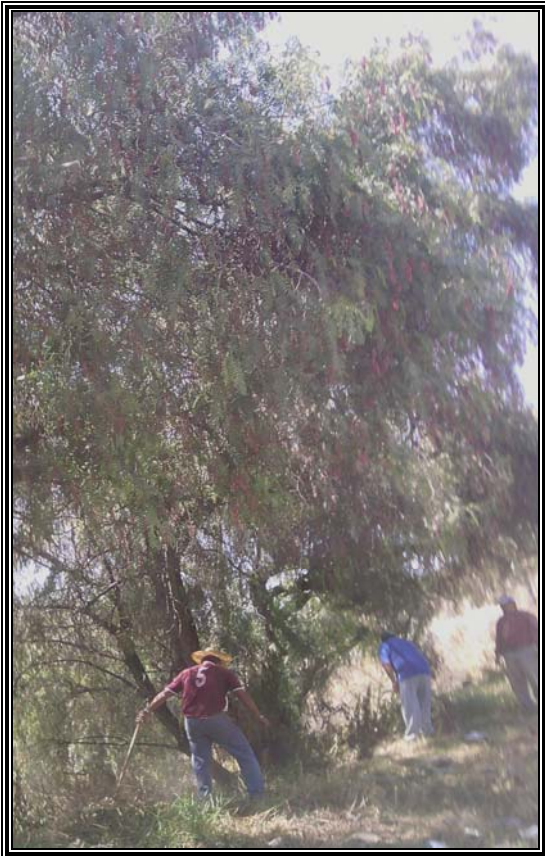
DESMONTE Y REMOCIÓN DE CUBIERTA VEGETAL:

- ❖ **Desmante.** Aunado a algunas de las actividades anteriormente mencionadas, el desmante ocasiona un grave deterioro a la zona de estudio, puesto que esta actividad se realiza de manera importante y con un alto valor de ocurrencia. La presencia de esta actividad se observa en casi toda la superficie de la barranca
