**UNIVERSIDAD NACIONAL
AUTÓNOMA DE MÉXICO
FACULTAD DE INGENIERÍA**

**“AVENIDAS DE DISEÑO PARA LOS
TÚNELES DE CONDUCCIÓN DEL RÍO
GRIJALVA”**

T E S I S

I N G E N I E R O C I V I L

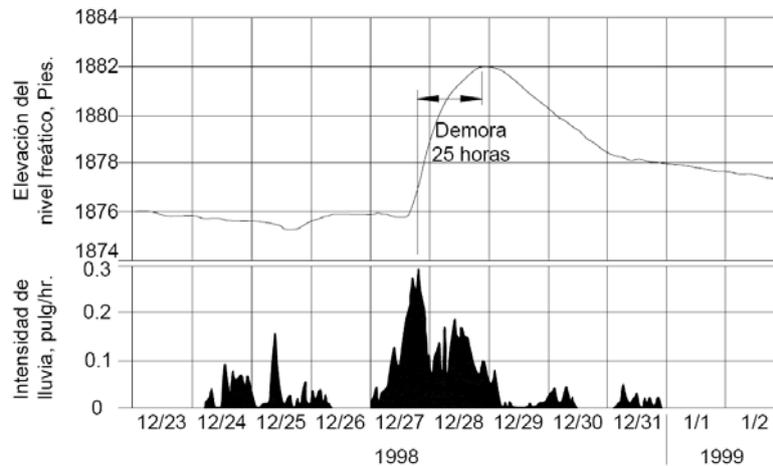
Figura 1.1. Respuesta del nivel freático a las lluvias en un deslizamiento de un conglomerado sobre un basalto (Cornforth, 2005).

En los sistemas de respuesta rápida los niveles freáticos son difíciles de medir utilizando piezómetros con medición en visitas periódicas debido a que los picos de los niveles de agua son muy transitorios. La instrumentación mediante piezómetros en tiempo real permite estudiar a detalle la respuesta hidrogeológica rápida. Sin embargo no es común la instrumentación en tiempo real y pocos sitios en el mundo cuentan con instrumentación piezométrica automática.

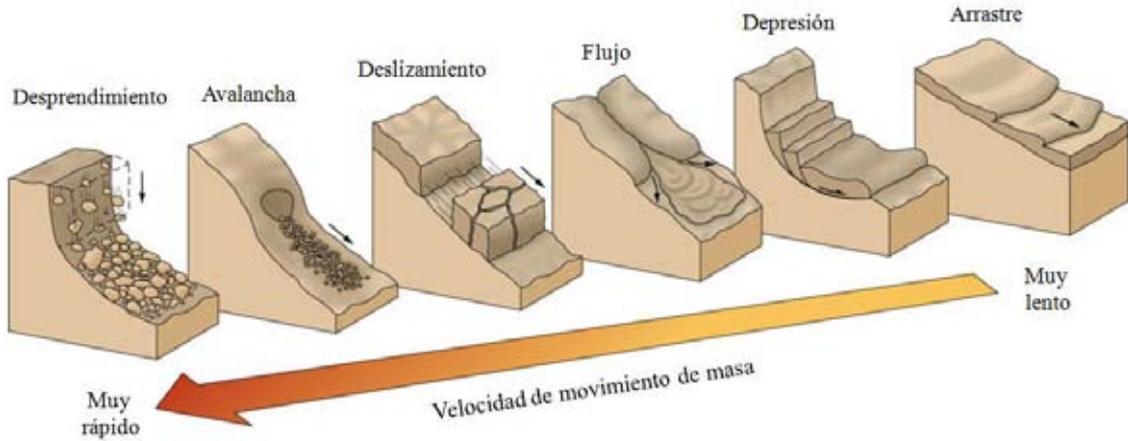
Figura 1.2. Clasificación de los deslizamientos (Schuster, 2002).

Existen varias clasificaciones de deslizamientos, basadas todas ellas en el mecanismo de rotura, la naturaleza de los materiales involucrados y la velocidad de movimiento de masa (tabla 1.1). En la figura 1.2 se muestran los distintos tipos de deslizamientos.

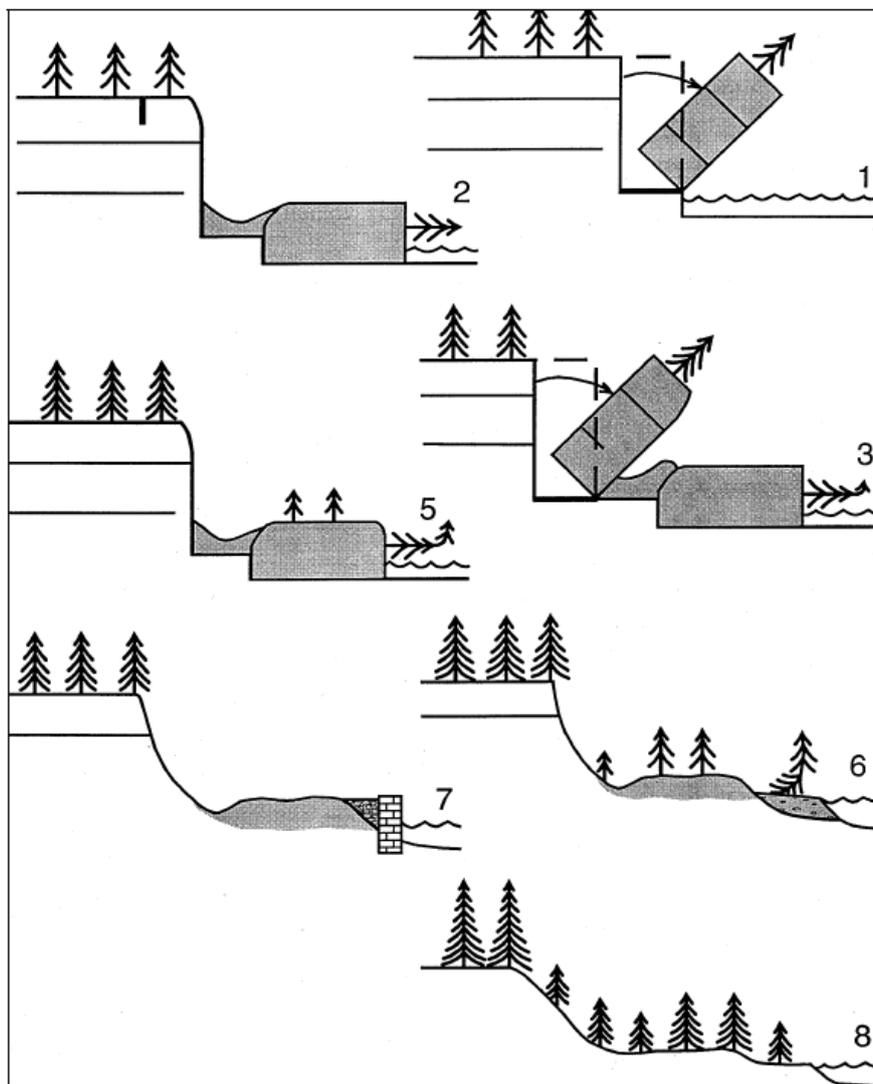
Figura 1.3. Estados de actividad de los deslizamientos (WP/WLI, 1993).

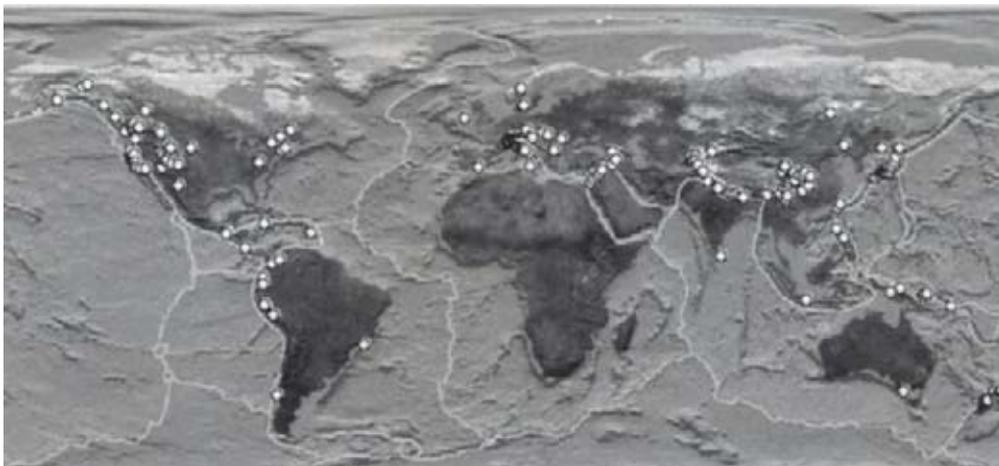
Figura 1.4. Distribución de los deslizamientos en Presas (Schuster, 1988).

Los deslizamientos de tierra son un fenómeno natural que ha recibido poca atención excepto por los casos históricos o individuales y por sus efectos. Los deslizamientos recientes que se han reportado en el mundo se debieron principalmente a precipitaciones, sismos y erupciones volcánicas. Después de investigar en la literatura sobre el tema, se ha encontrado, que el factor más frecuente y que incide para que se presente este fenómeno es el mal tiempo recurrente en una misma zona; en las figuras 1.4 y 1.5 se muestran la distribución y las causas de los deslizamientos en presas en el mundo, según Robert L. Schuster (1988).

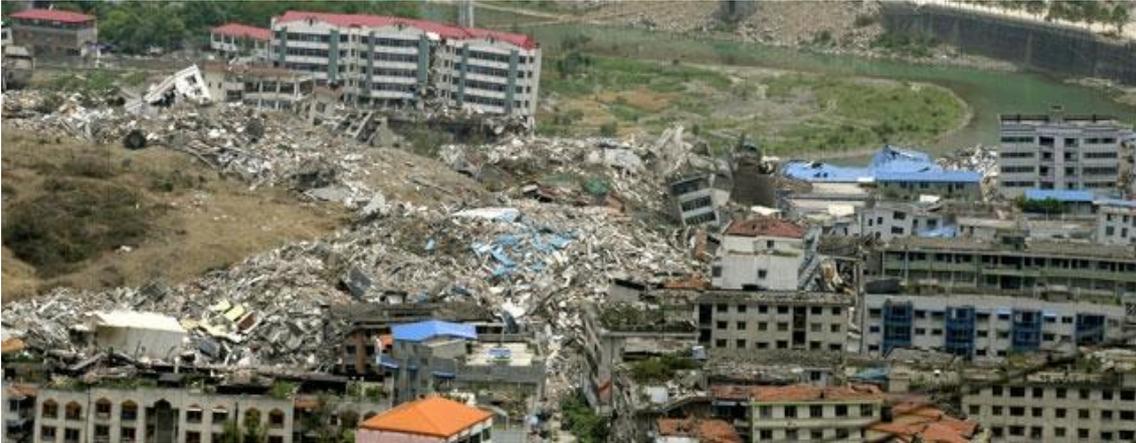
Figura 1.11. Deslizamiento en Sichuan, China (Diario Público, 2008).

Un terremoto de 8.0 grados de magnitud en la escala de Richter sacudió la provincia de Sichuan, China, el pasado 12 de mayo de 2008, figura 1.11. Los muertos por el terremoto superan los 67,000 y unas 80,000 personas fueron evacuadas por la posible ruptura de un embalse. Como acciones secundarias se produjeron una serie de deslizamientos de tierra, caída de rocas, avalanchas de lodo e inundaciones (Diario Público, 2008).

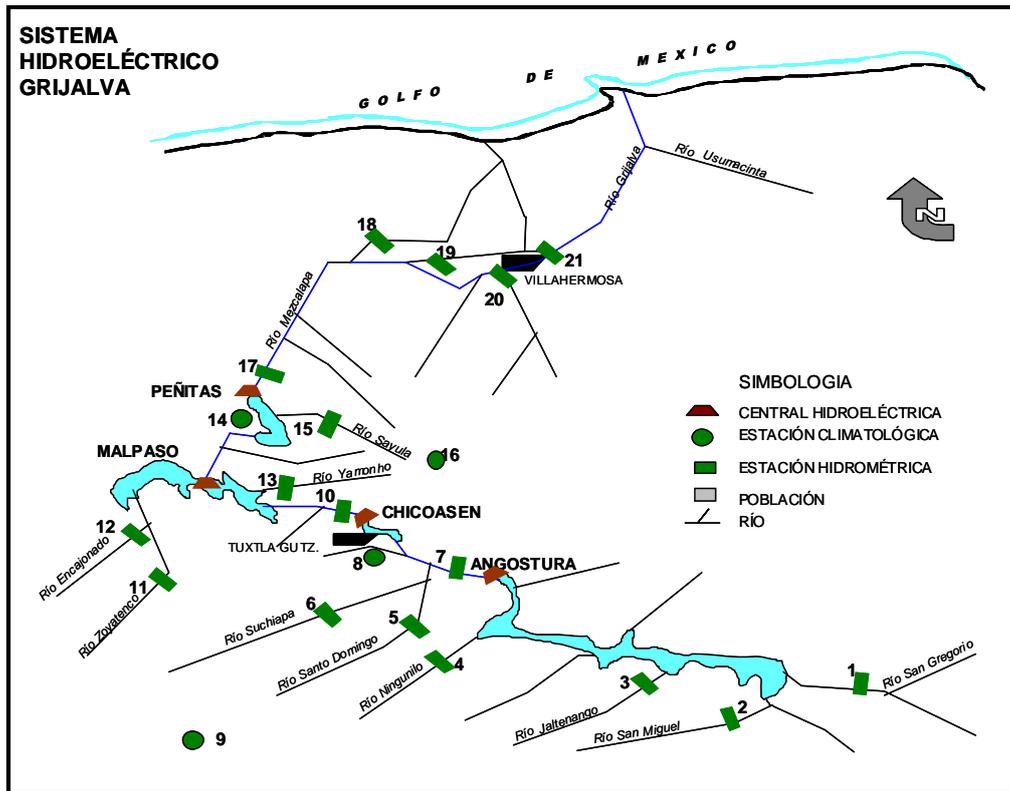
Figura 1.13. Sistema Hidroeléctrico Grijalva. Fuente: CONAGUA.

Esta cuenca cuenta con 11 estaciones hidrométricas, 30 estaciones climatológicas y 4 estaciones controladoras de vasos (Figura 1.13).

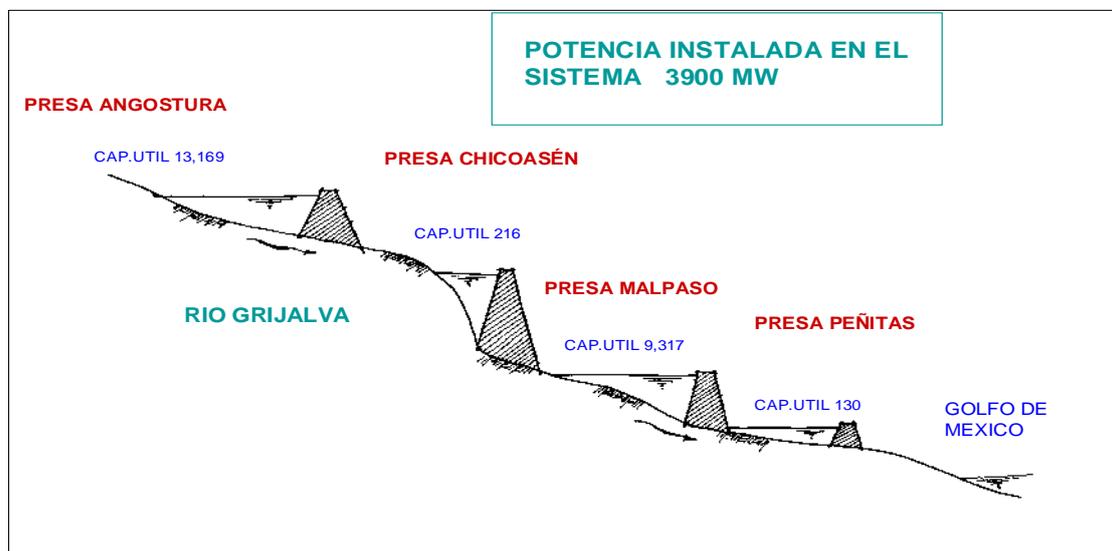
Figura 1.16. Complejo hidroeléctrico Grijalva (Marengo, 2003).

De estas presas solo La Angostura y Malpaso fueron diseñadas para regular avenidas. En la figura 1.16 se esquematiza el sistema hidroeléctrico Grijalva, el más importante del país porque produce el 52 por ciento de la energía hidroeléctrica utilizada en el territorio nacional.

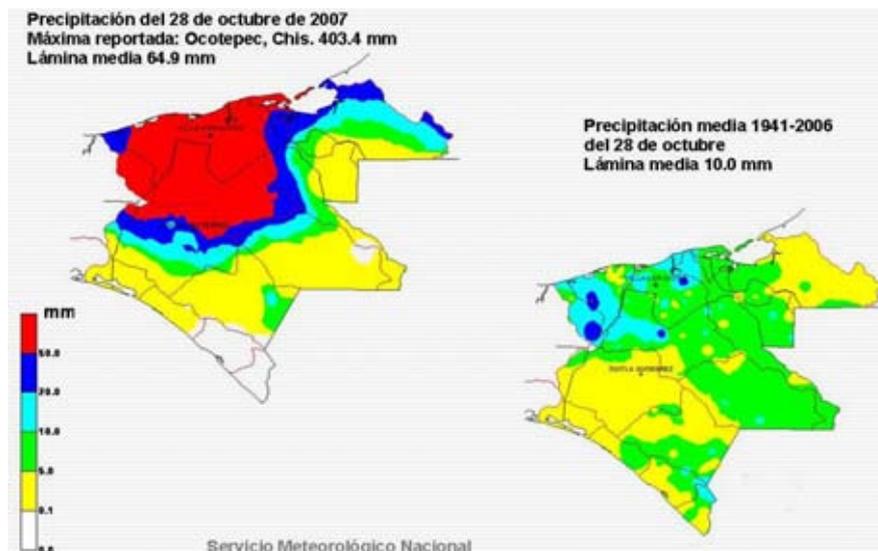
Figura 1.18. Precipitaciones del día 28 de octubre de 2007. Fuente: CONAGUA

Como lo demuestra el registro de precipitación, el día 28 de octubre de 2007, se presentaron lluvias torrenciales que en la estación climatológica Ocoatepec, en la cuenca propia de la presa Peñitas, se registraron 403 mm de lluvia en 24 horas, segundo lugar histórico para esta estación después del registro de 645 mm, el 4 de diciembre de 1990; dicha estación tuvo un acumulado mensual de 1,965 mm (figura 1.18).

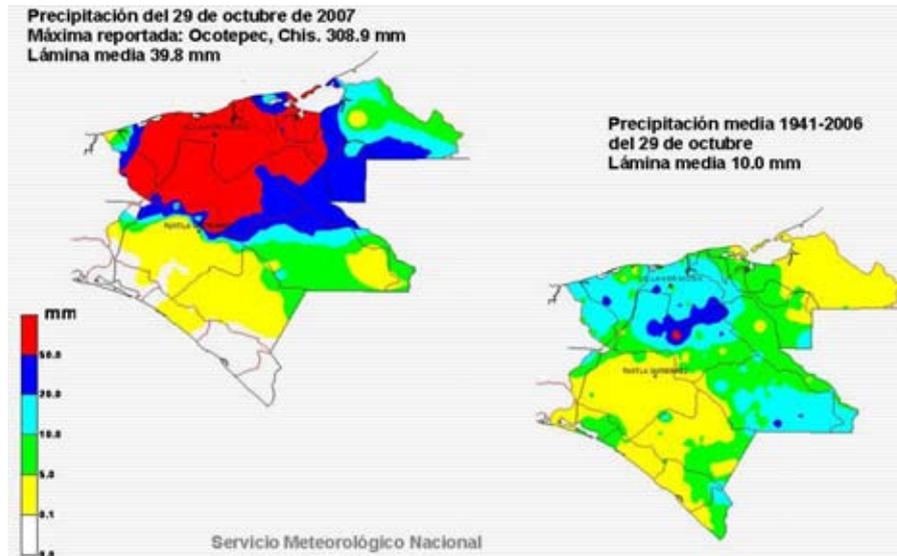
Figura 1.19. Precipitaciones del día 29 de octubre de 2007. Fuente: CONAGUA.

El día 29 de octubre de 2007, la precipitación continuó generando escurrimientos extraordinarios debido a la intensidad de la lluvia (se registraron 308.9 mm de lluvia en 24 horas), concentrada principalmente sobre el norte de Chiapas en la cuenca propia de la presa Peñitas y en la mitad occidente de Tabasco incluyendo la zona montañosa de San Juan Grijalva, figura 1.19.

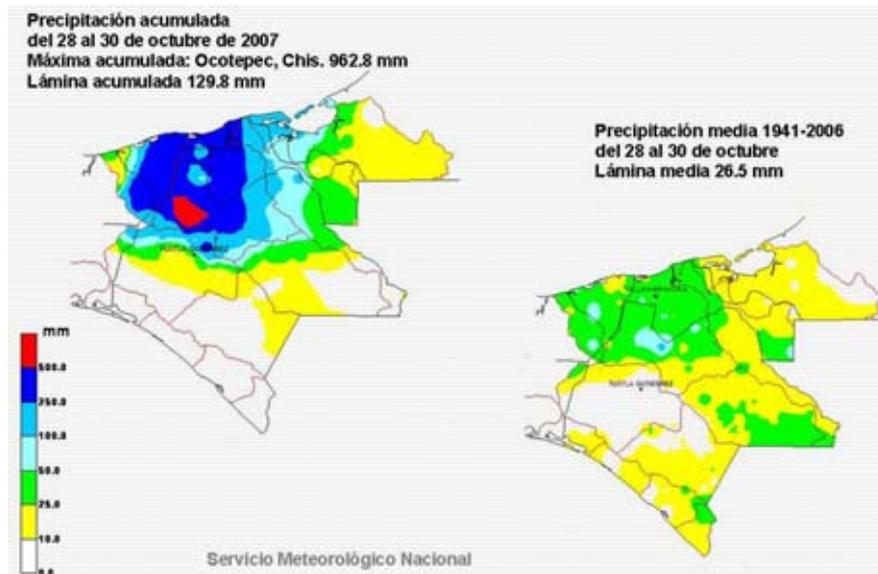
Figura 1.20. Precipitación acumulada del 28 al 30 de octubre de 2007. Fuente: CONAGUA

El evento duró tres días, y el 30 de octubre de 2007, las precipitaciones de carácter intenso, se desplazaron hacia la parte central de Tabasco y el noroeste de Chiapas, es decir, nuevamente sobre la cuenca propia de la presa Peñitas y de San Juan Grijalva. En la figura 1.20 se presenta la precipitación acumulada del 28 al 30 de octubre de 2007.

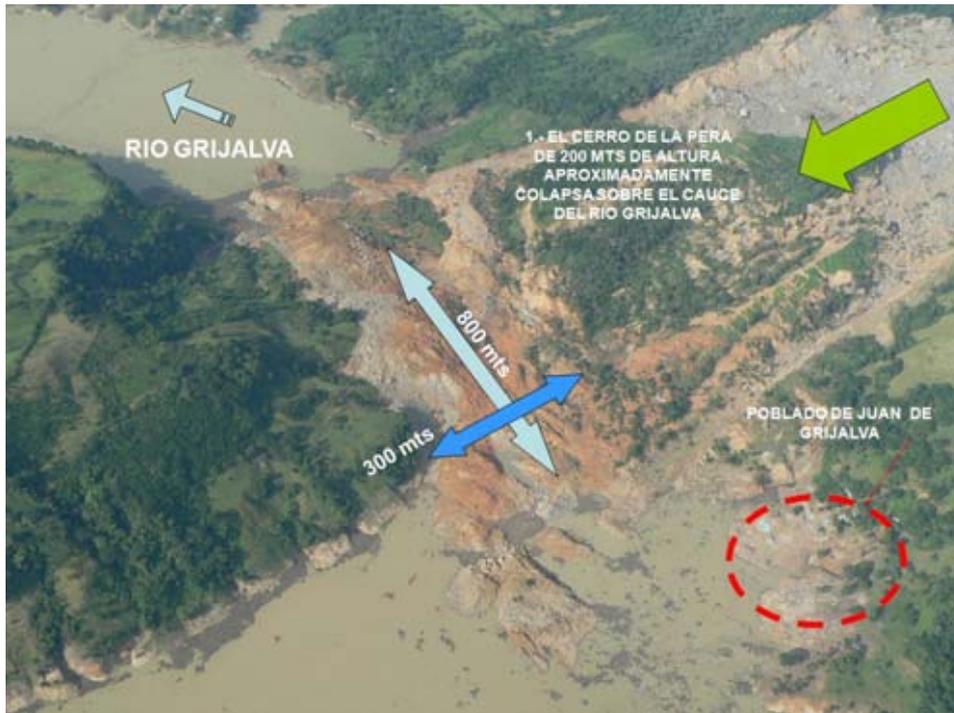
Figura 2.1. Ubicación del deslizamiento (CFE, 2008).

Ello provocó el deslizamiento de más de 20 millones de metros cúbicos de tierra y roca, lo que originó un tapón de 300 m de ancho, 800 m de longitud y 120 m de altura que bloqueó por completo el cauce del río Grijalva, figura 2.1.

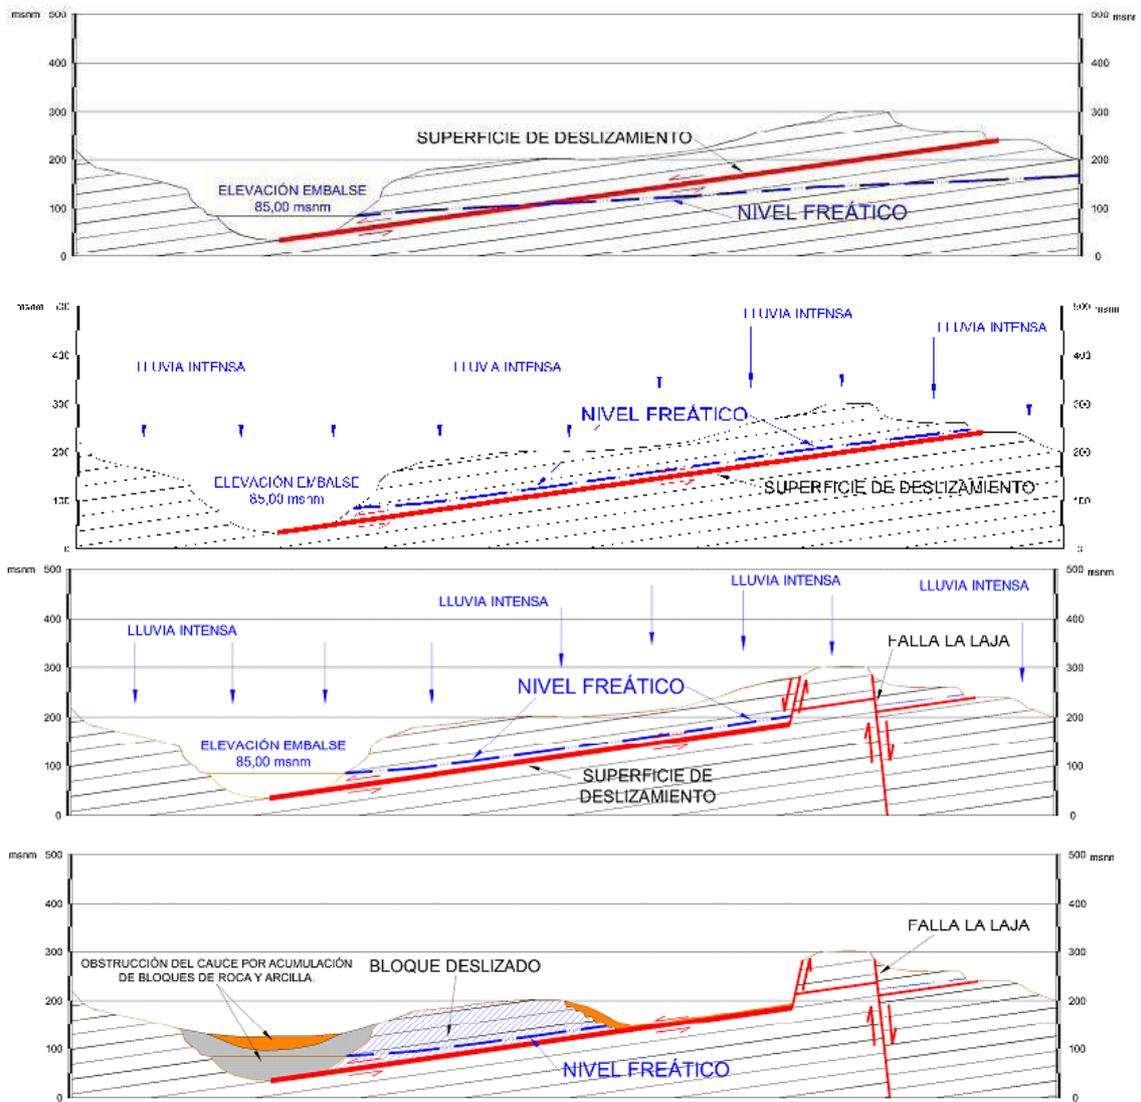
Figura 2.3. Mecanismo de falla del deslizamiento Juan de Grijalva (Arvizu, 2009).

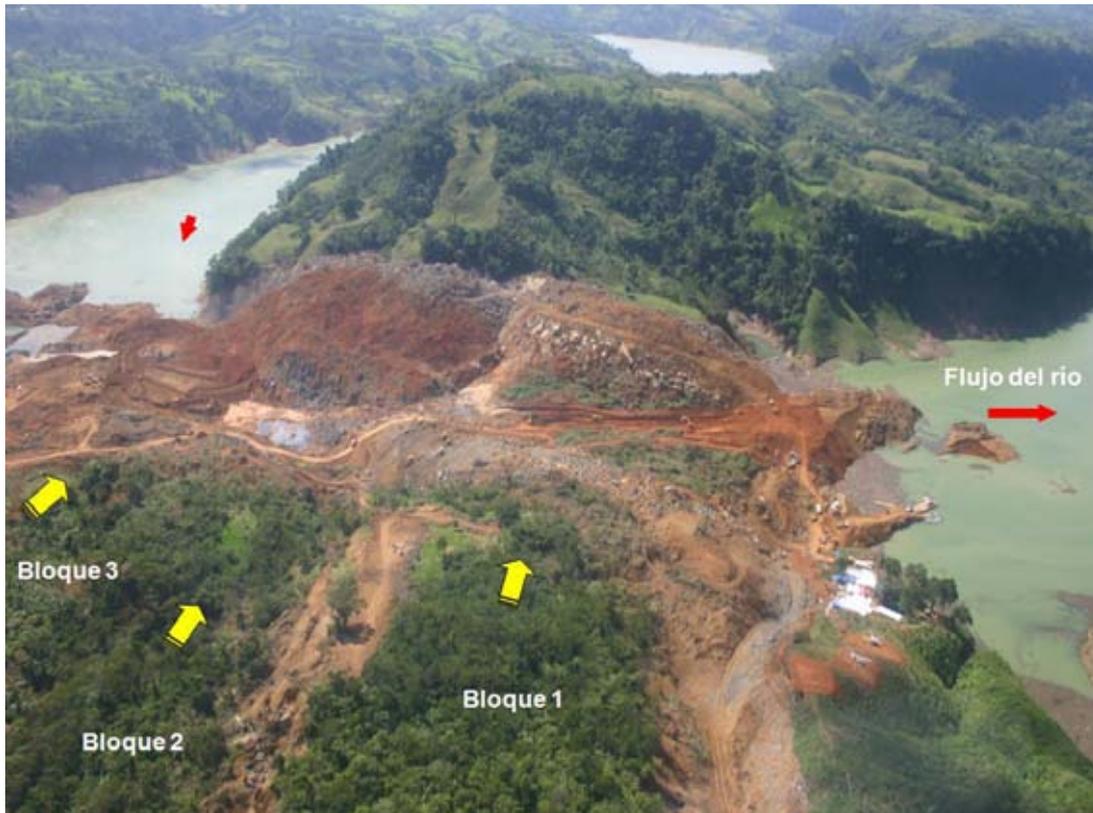
Figura 2.4. Tres bloques del deslizamiento (CFE, 2008).

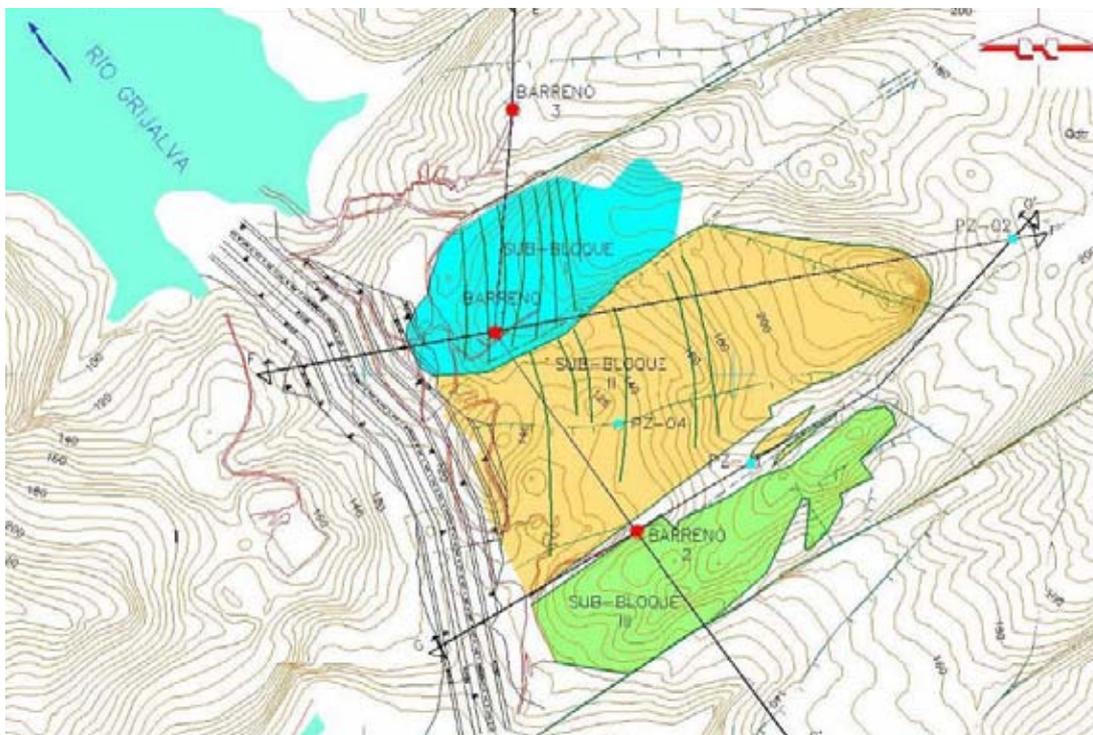
Figura 2.5. Muestra los tres bloques principales en que fue subdividido el deslizamiento (Arvizu, 2009).

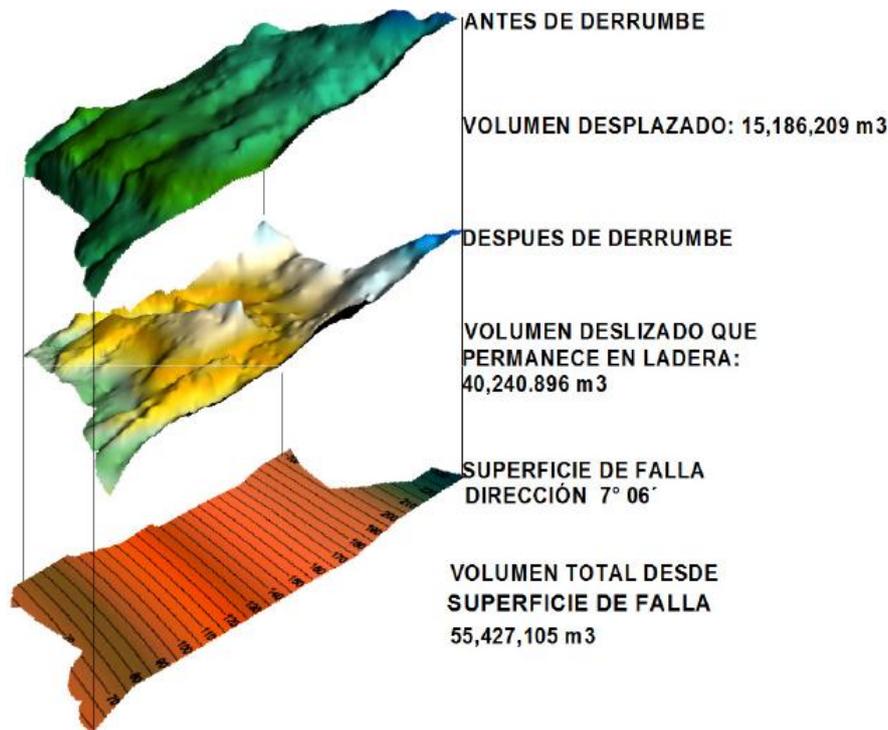
Figura 2.6. Volúmenes del deslizamiento (CFE, 2008).

La CFE generó un volumen de acuerdo a la topografía antes del derrumbe y a la superficie después del derrumbe, teniendo un volumen desplazado de $15,186,209 \text{ m}^3$, con una superficie de falla de 7 grados 6 minutos y un volumen total desde la superficie de falla de $55,427,105 \text{ m}^3$, figura 2.6.

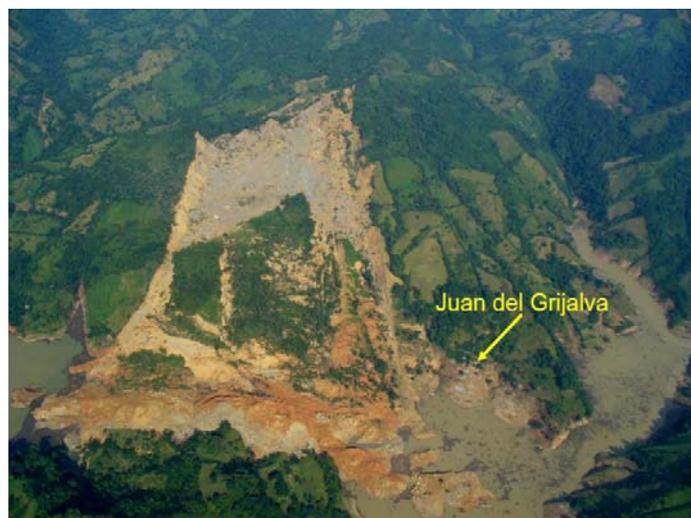
Figura 2.7. Comunidad Juan de Grijalva. Cortesía CPH-CFE.

El impacto del volumen deslizado sobre el embalse generó una ola de más de 50 metros de altura que arrasó con la comunidad de Juan de Grijalva localizada en la margen derecha del río, figura 2.7.

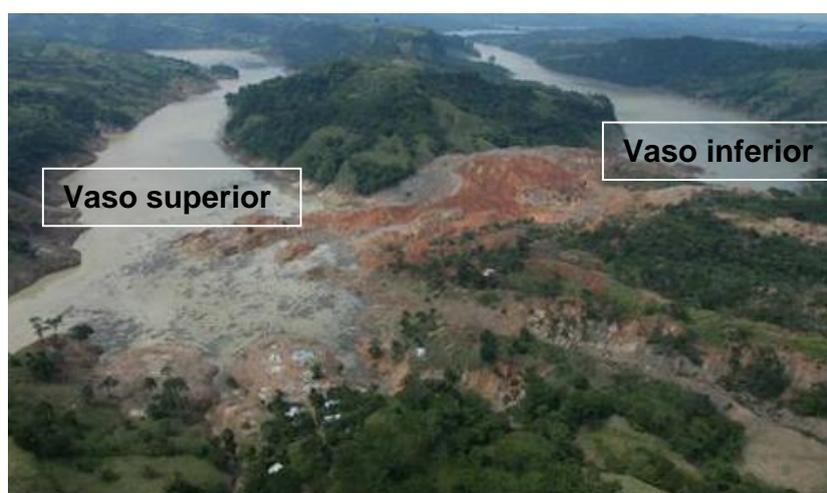
Figura 2.8. Zona del deslizamiento entre aguas arriba y aguas abajo. Cortesía CPH-CFE.

De esta manera se formaron dos vasos de almacenamiento, uno aguas arriba y otro aguas abajo del deslizamiento (figura 2.8). Al suspenderse el paso del agua y formarse estos dos almacenamientos, el nivel del vaso superior empezó a aumentar provocando un gran riesgo, ya que al fallar el deslizamiento el agua almacenada en el vaso superior, podía fluir en corto tiempo hacia el vaso inferior y obligar a descargar caudales muy grandes por el vertedor de la presa Peñitas o peor aún, poner en riesgo la cortina de esta presa. Adicionalmente, el almacenamiento del agua en el vaso superior ocasionaría que se inundara la planta de generación de la presa Malpaso.

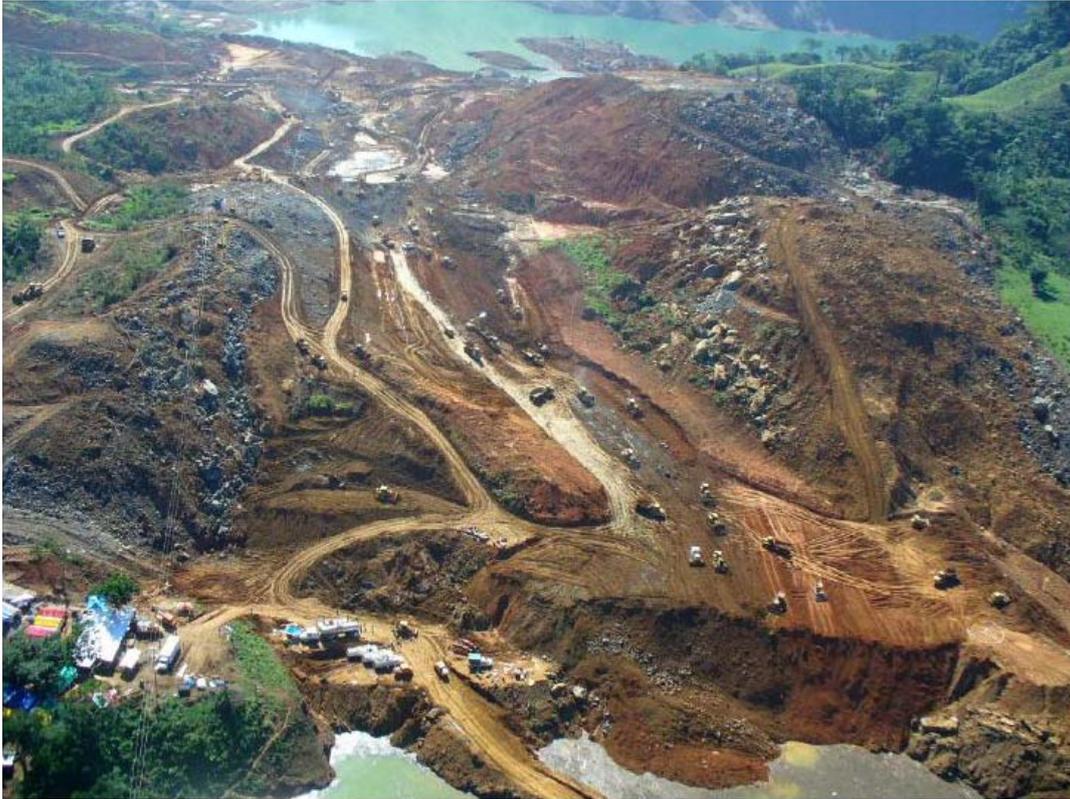
Figura 2.9. Trabajos de excavación. Cortesía CPH-CFE.

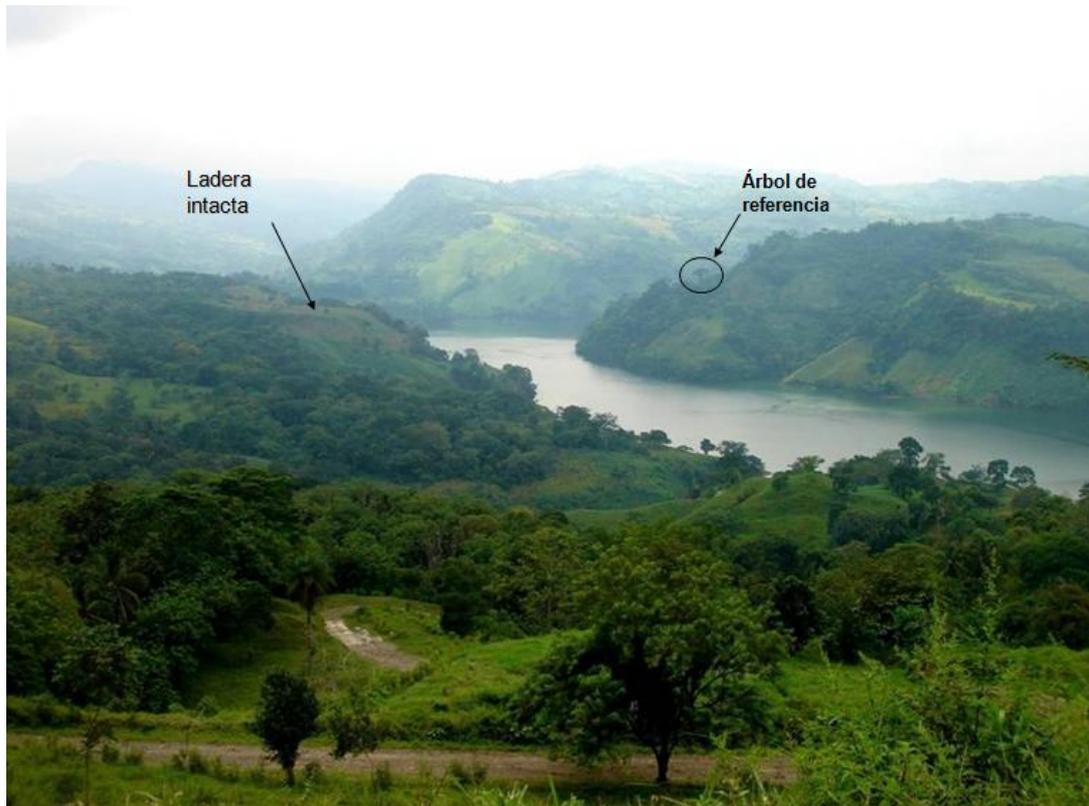
Figura 2.10. Vista del sitio del deslizamiento días antes. Cortesía CPH-CFE.

A continuación se presentan dos fotografías donde se puede ver la zona donde ocurrió el deslizamiento de tierra que obstruyó el río Grijalva, antes y después del deslizamiento, tomadas desde la misma perspectiva con el objetivo de observar la magnitud del volumen deslizado, figuras 2.10 y 2.11. Enseguida se presenta otra con el canal operando, figura 2.12.

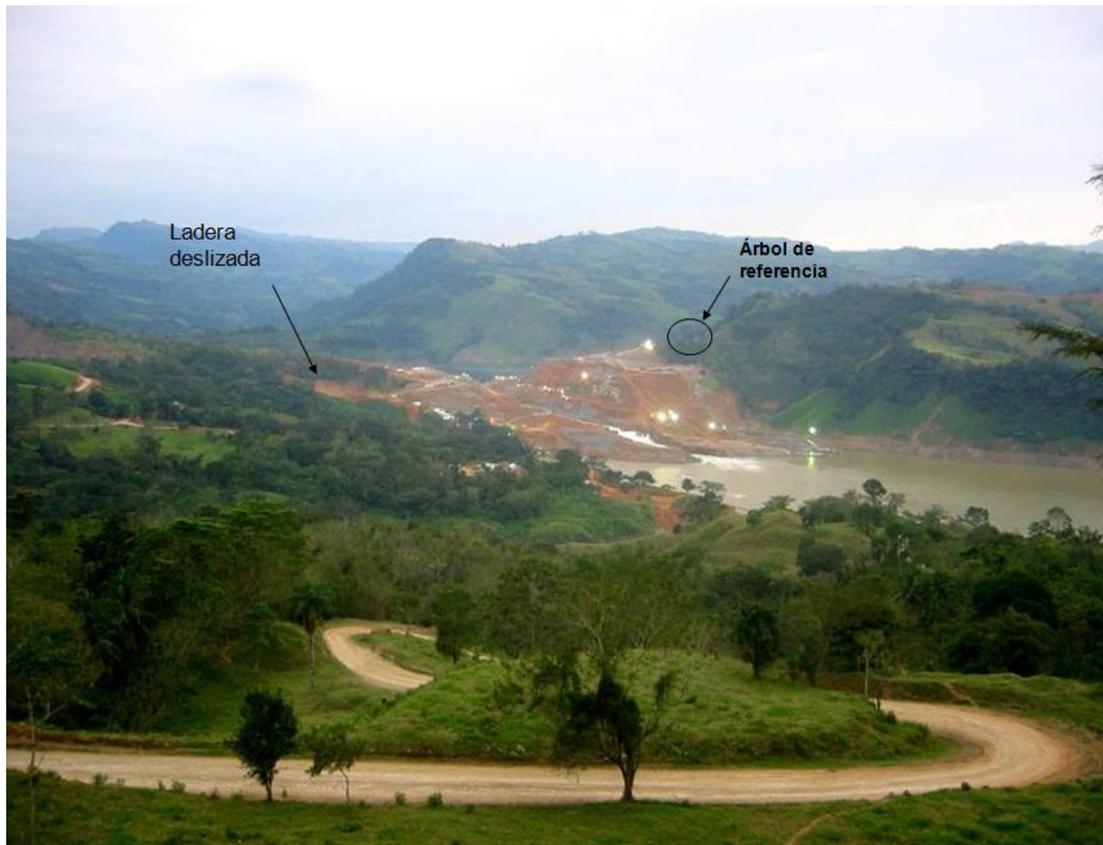
Figura 2.12. Vista del sitio del deslizamiento con el canal operando. Cortesía CPH-CFE.

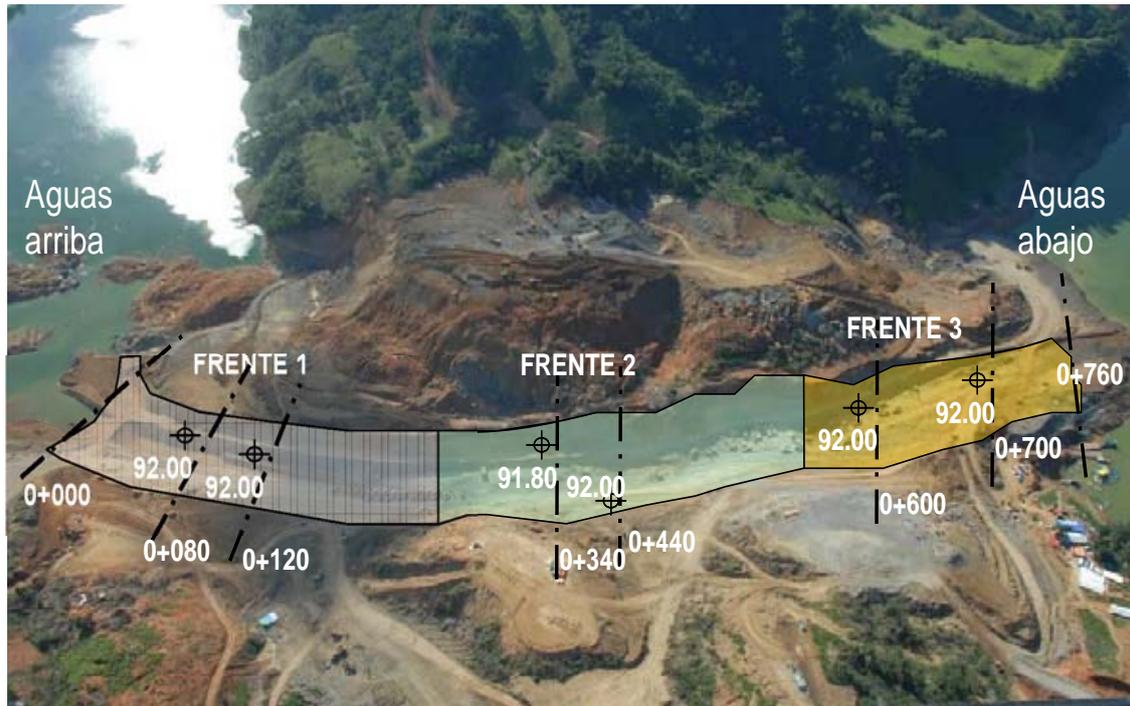
Figura 2.13. Tres frentes de trabajo (CFE, 2008).

Para llevar a cabo esta tarea se organizaron tres frentes de trabajo: aguas arriba, central y aguas abajo (figura 2.13), iniciándose a partir del día 10 de noviembre, con la escasa maquinaria con que se contaba en ese momento por la dificultad de acceso al sitio. Se inició así una carrera contra el tiempo en la que el reto consistía en bajar el nivel del canal para comenzar a pasar agua antes de que el volumen acumulado en el embalse detrás del tapón rebasara la capacidad de Peñitas para contenerlo (CFE, 2008).

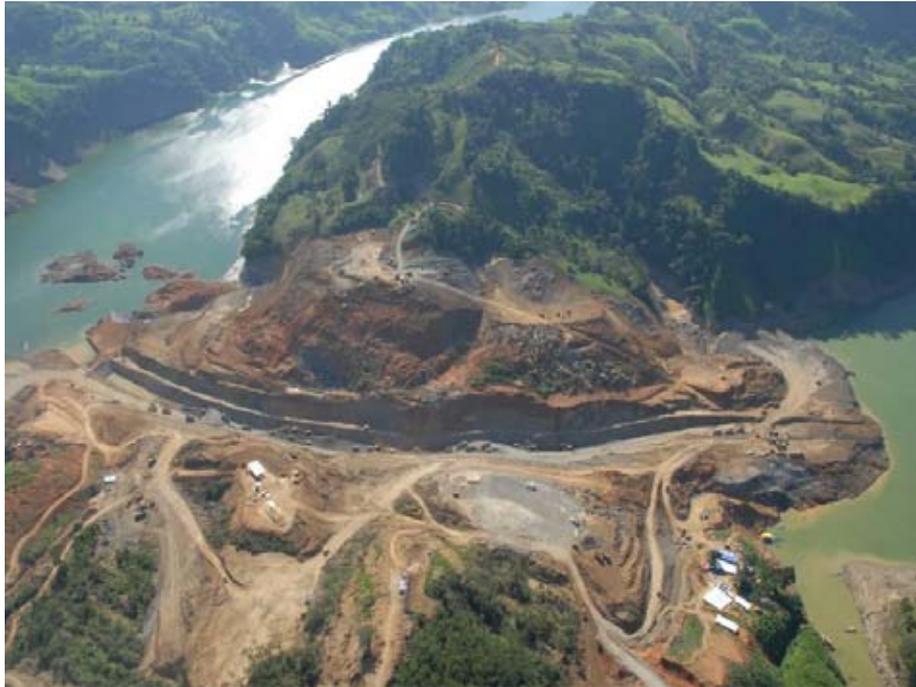
Figura 2.14. Panorámica Aérea del Canal 16-dic-2007. Cortesía CPH-CFE.

En la figura 2.14 se presenta una vista aérea del canal listo para proceder a la abertura.

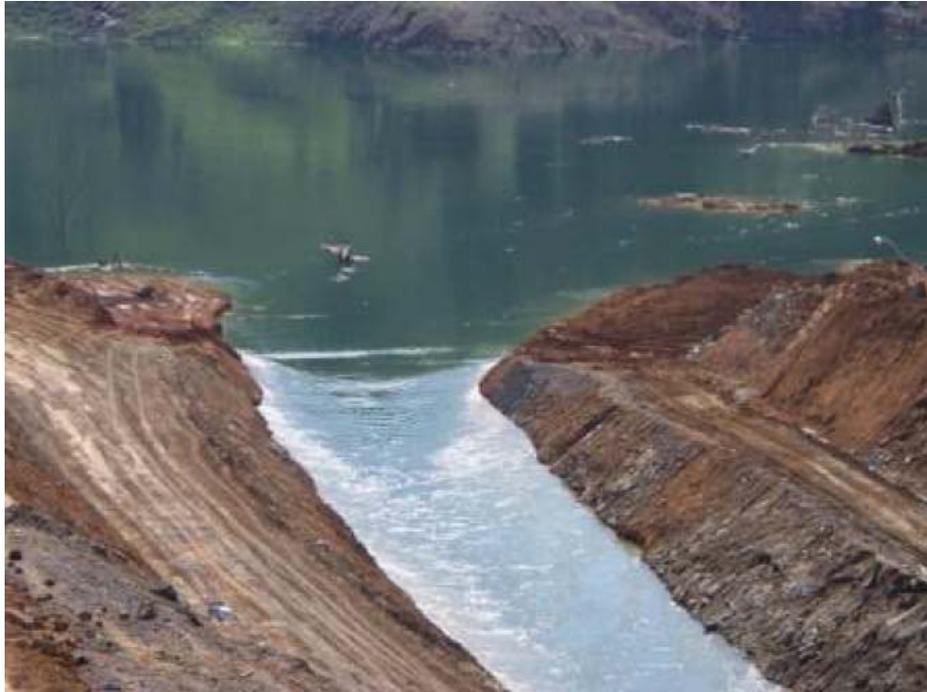
Figura 2.15. Canal operando. Cortesía CPH-CFE.

Se tenía contemplado que esta etapa concluyera en la segunda quincena de marzo, para bajar controlada y oportunamente el nivel de las presas de aguas arriba antes de la época de lluvias, lo cual se logró de manera satisfactoria. Una vez que fue concluida la excavación, se procedió a la apertura del río el 11 de marzo del 2008, logrando los objetivos planteados, con un gasto inicial del orden de $3,500 \text{ m}^3/\text{s}$.

En las siguientes imágenes (figuras 2.15 y 2.16) se muestra el canal operando y una perspectiva aérea del canal en operación.

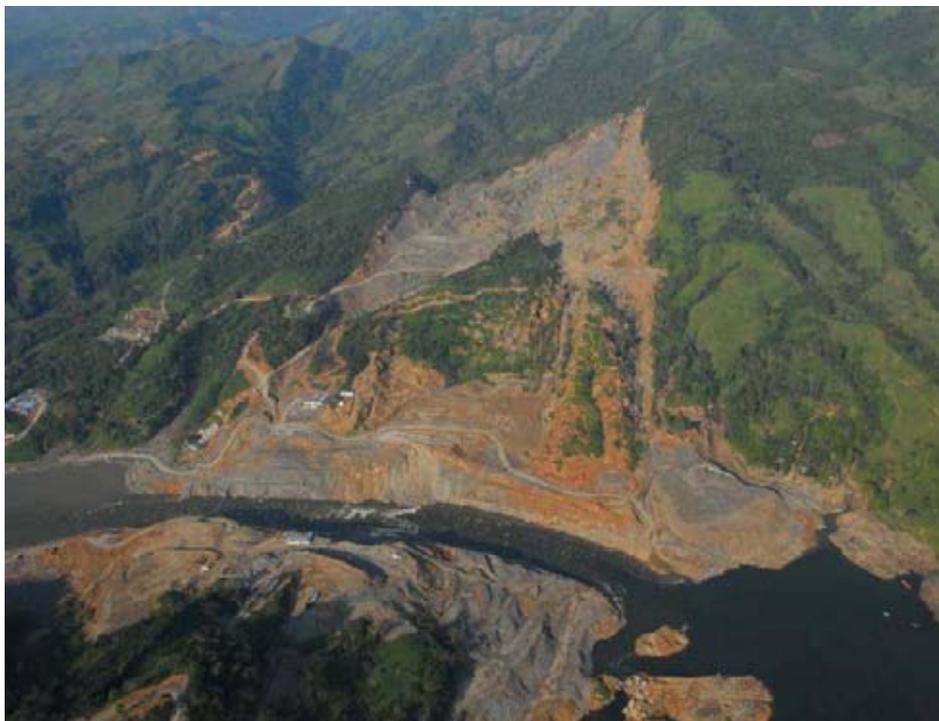
Figura 2.16. Panorámica aérea del canal operando. Cortesía CPH-CFE.

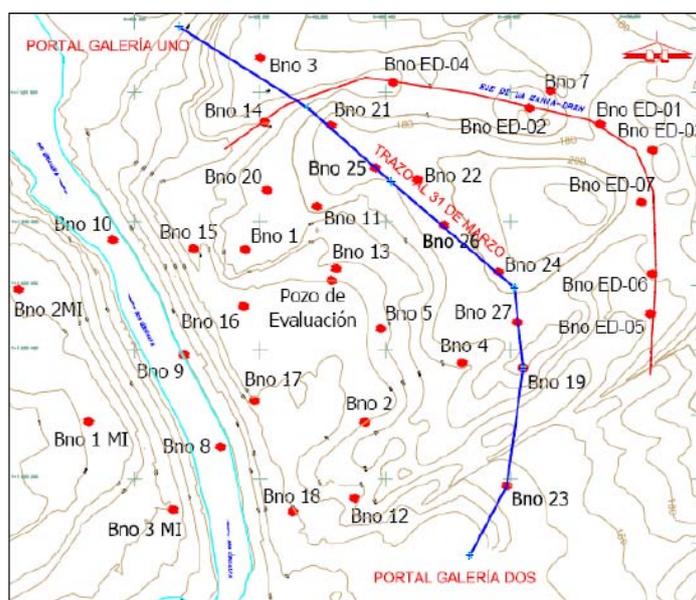
Figura 2.17. En color azul se muestra el trazo de la galería de drenaje, en color rojo, el trazo de la zanja dren y los barrenos ejecutados (Arvizu, 2009).

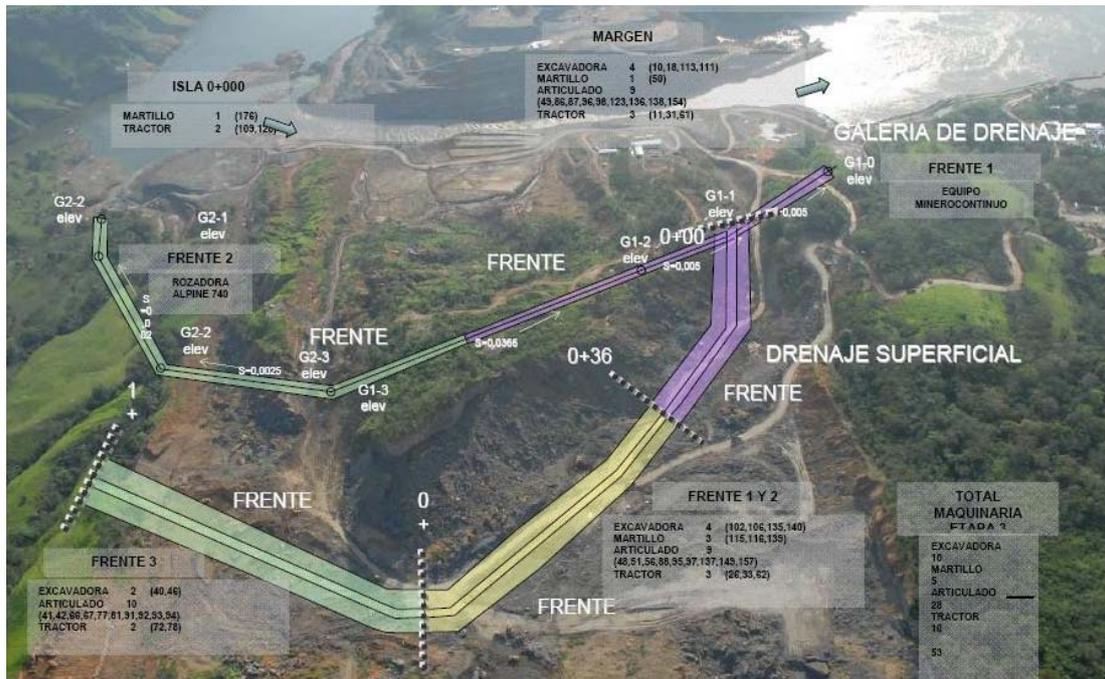
Figura 2.18. Zanja-dren y galería de drenaje. Cortesía CPH-CFE.

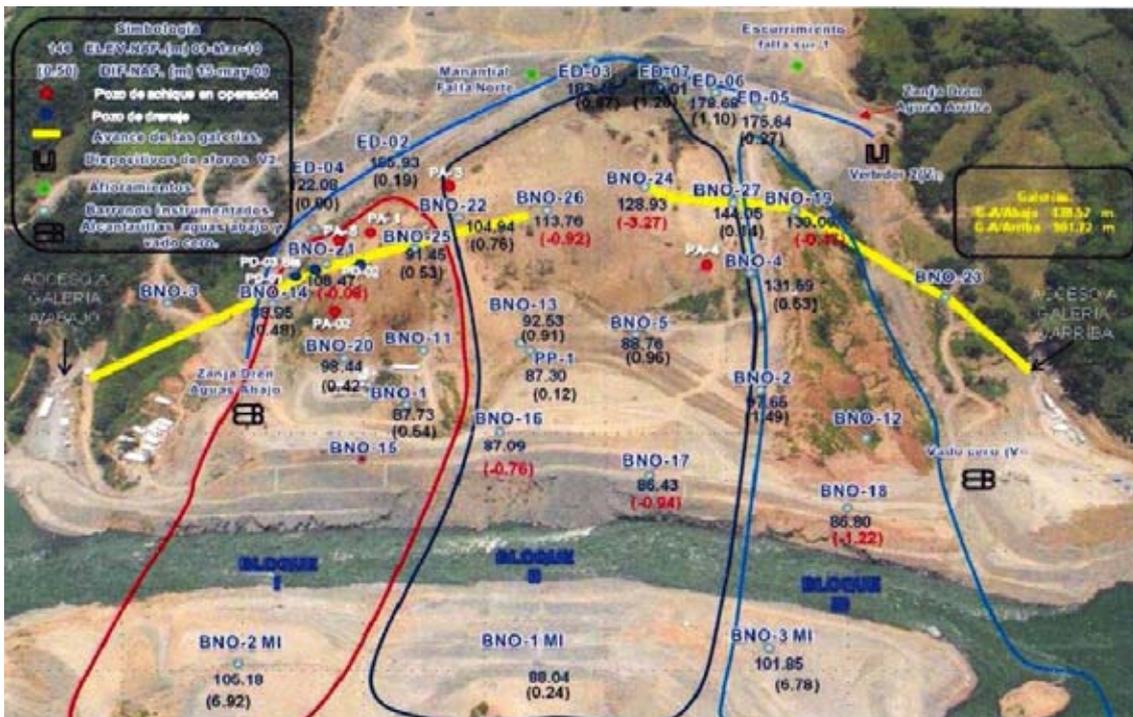
Figura 2.19. Zanja-dren, galería de drenaje y barrenos. Cortesía CPH-CFE.

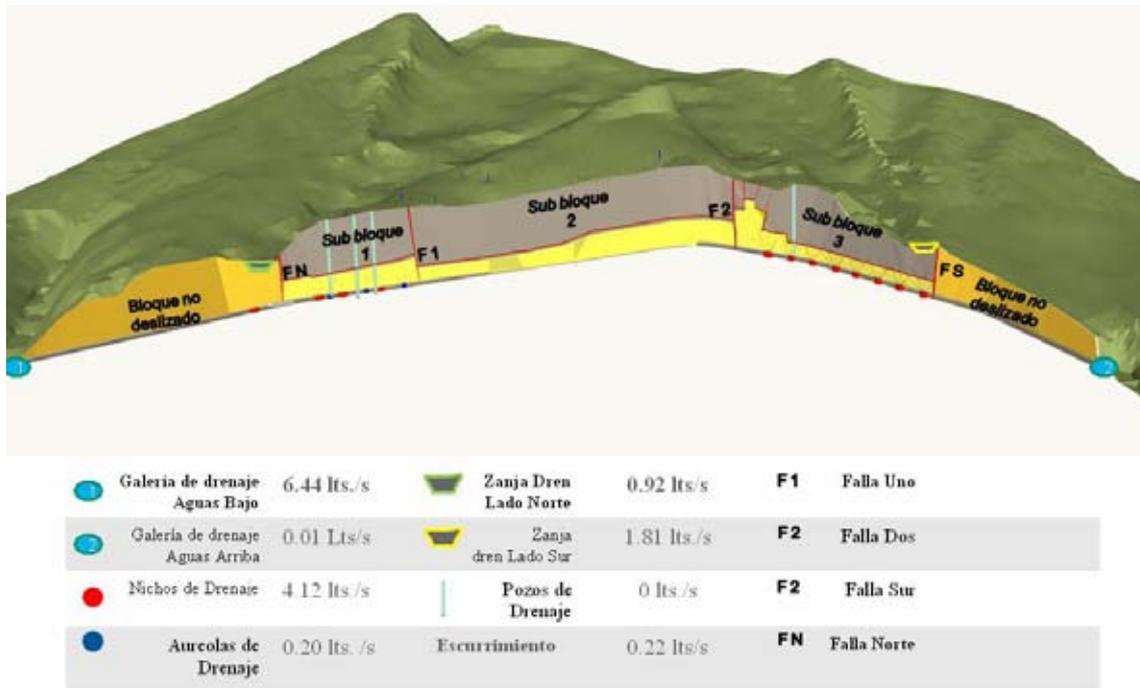
Figura 2.21. Gastos aforados en los diferentes sistemas. Cortesía CPH-CFE.

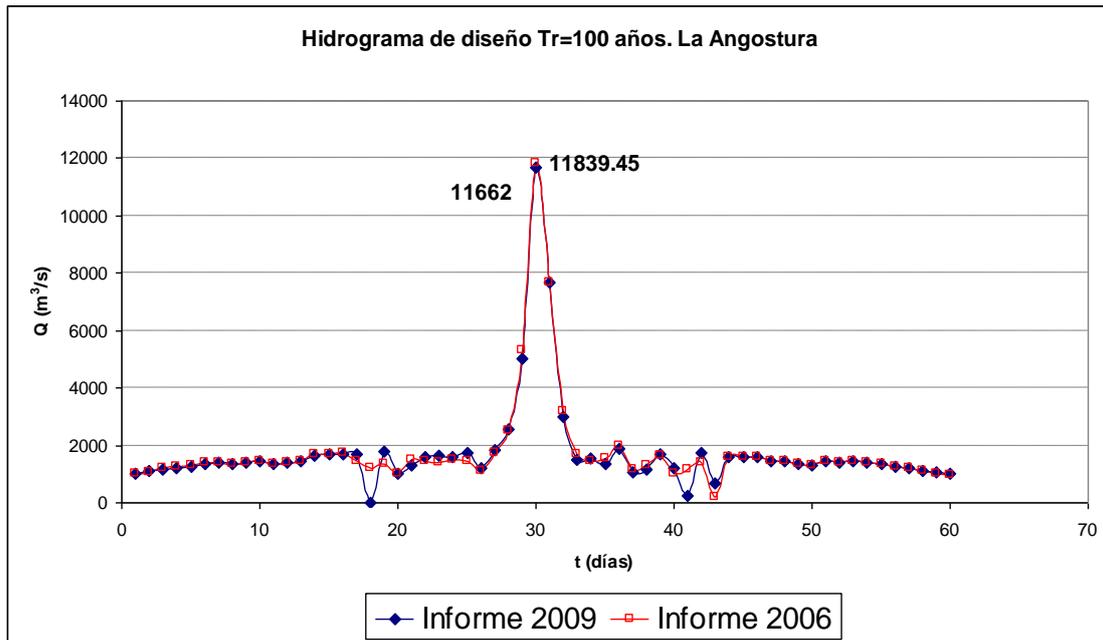
Figura 3.1. Avenida de diseño para un periodo de retorno $Tr = 100$ años. Comparación informe 2009 vs informe 2006. Presa La Angostura, Chiapas (Domínguez, 2009).

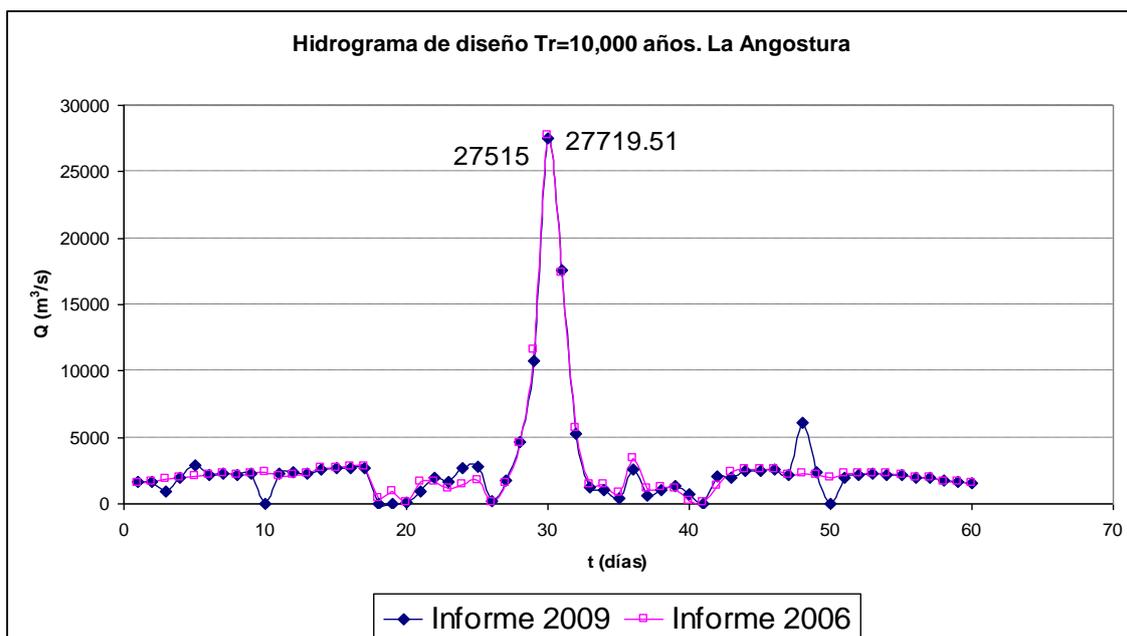
Figura 3.2. Avenida de diseño para un periodo de retorno $Tr = 10,000$ años. Comparación informe 2009 vs informe 2006. Presa La Angostura, Chiapas (Domínguez, 2009).
