**UNIVERSIDAD NACIONAL
AUTÓNOMA DE MÉXICO
FACULTAD DE INGENIERÍA**

**“AVENIDAS DE DISEÑO PARA LOS
TÚNELES DE CONDUCCIÓN DEL RÍO
GRIJALVA”**

T E S I S

I N G E N I E R O C I V I L

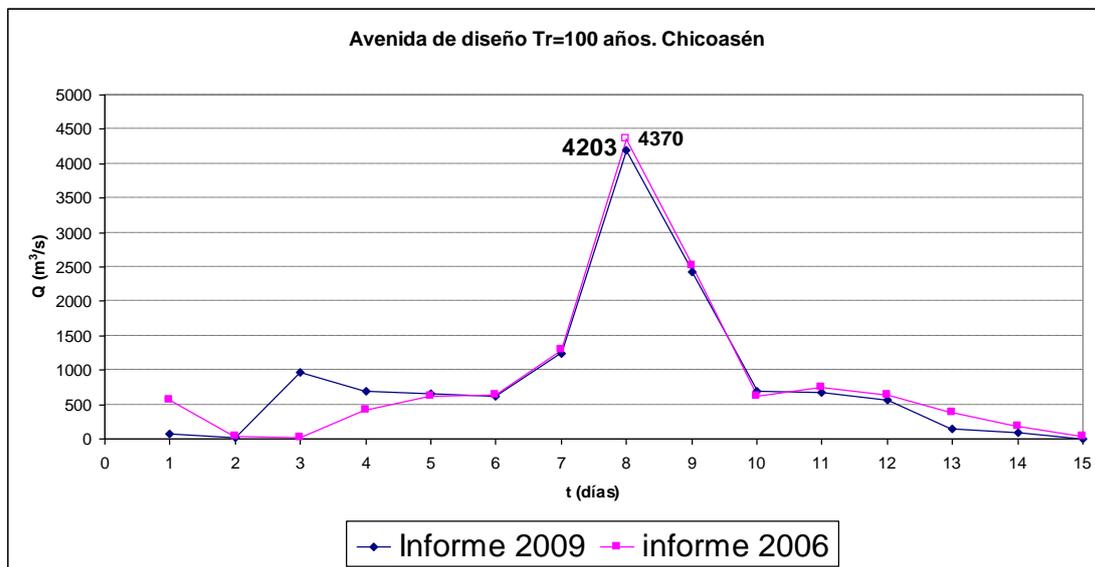
Figura 3.3. Avenida de diseño para un periodo de retorno $T_r = 100$ años. Comparación informe 2009 vs informe 2006. Presa Chicoasén, Chiapas (Domínguez, 2009).

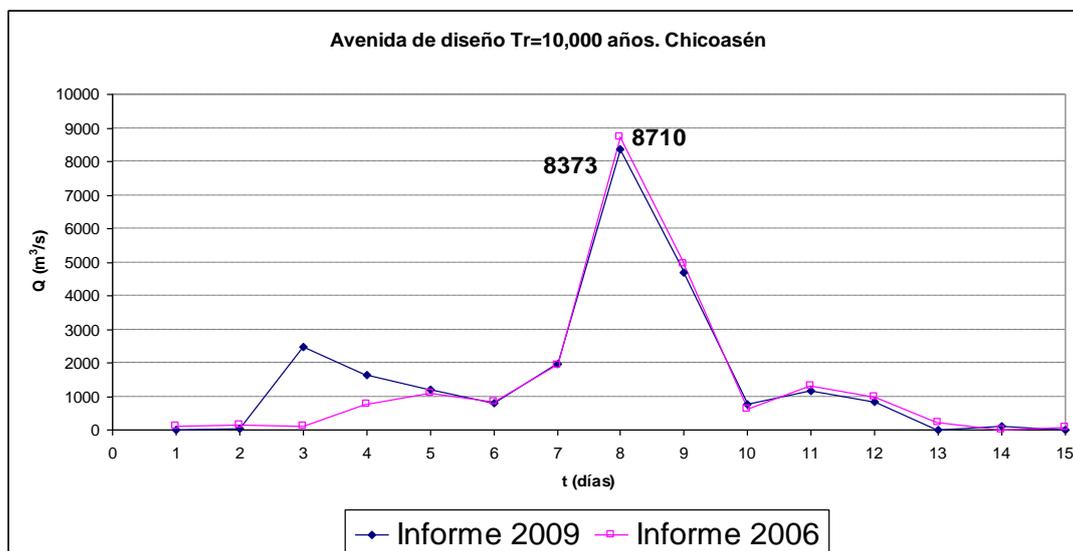
Figura 3.4. Avenida de diseño para un periodo de retorno $T_r = 10,000$ años. Comparación informe 2009 vs informe 2006. Presa Chicoasén, Chiapas (Domínguez, 2009).

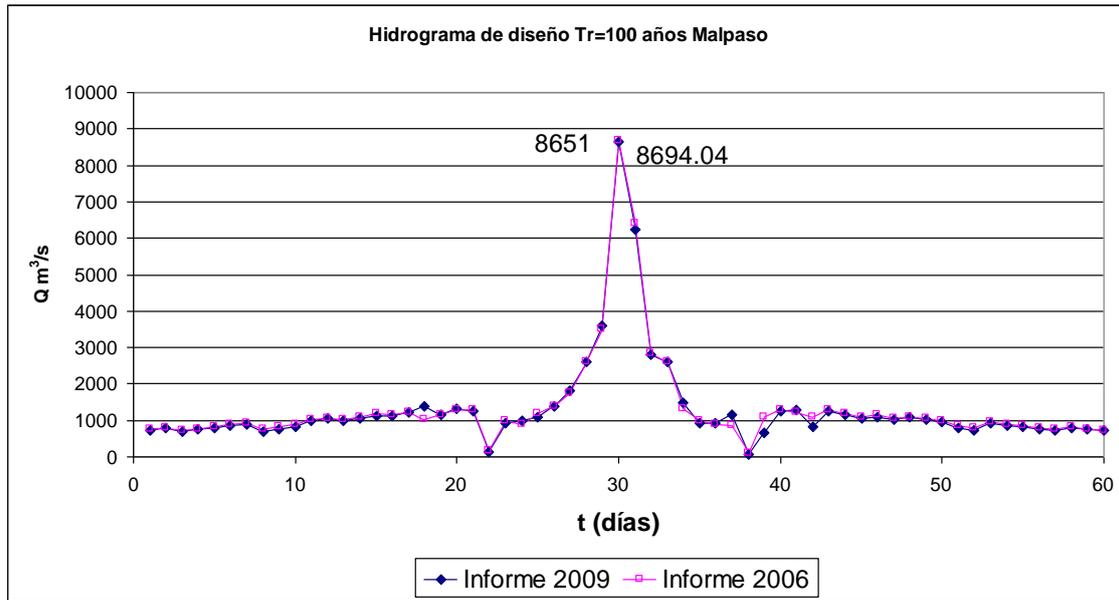
Figura 3.5. Avenida de diseño para un periodo de retorno $Tr = 100$ años. Comparación informe 2009 vs informe 2006. Presa Malpaso, Chiapas (Domínguez, 2009).

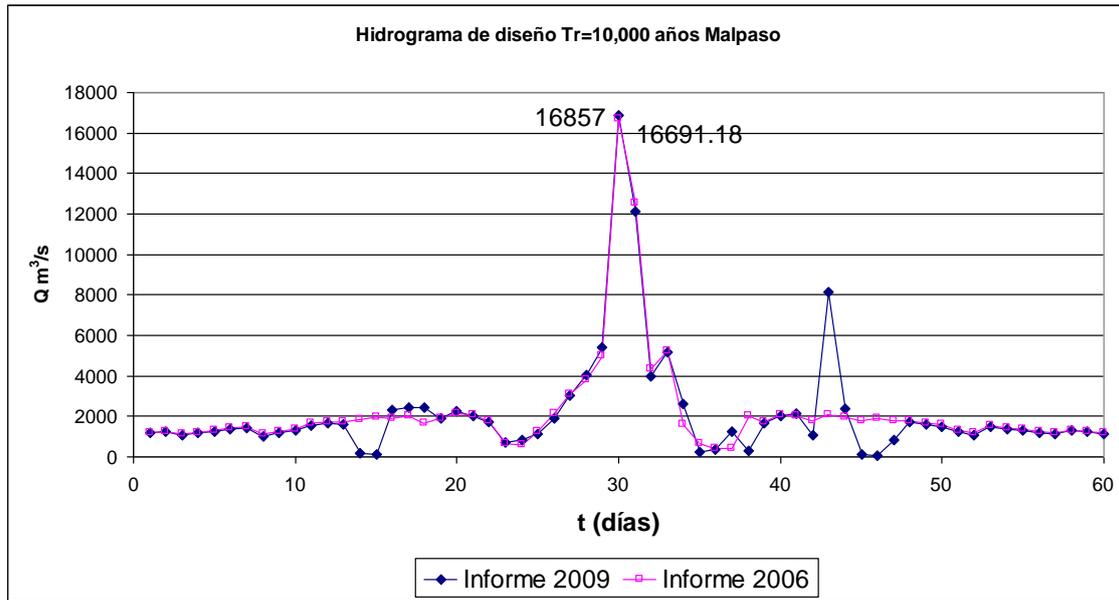
Figura 3.6. Avenida de diseño para un periodo de retorno $Tr = 10,000$ años. Comparación informe 2009 vs informe 2006. Presa Malpaso, Chiapas (Domínguez, 2009).

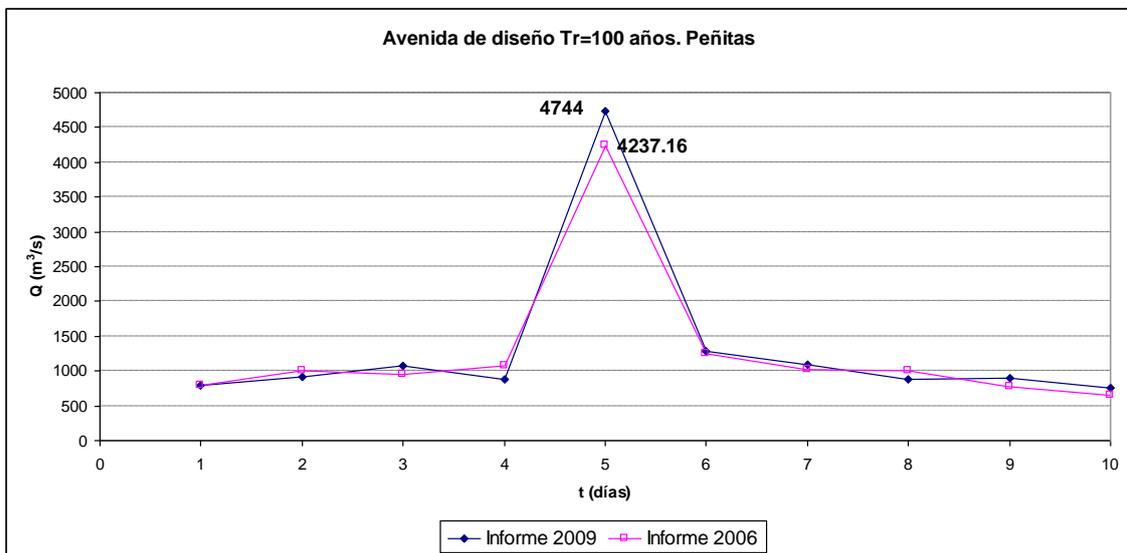
Figura 3.7. Avenida de diseño para un periodo de retorno $T_r = 100$ años. Comparación informe 2009 vs informe 2006. Presa Peñitas, Chiapas (Domínguez, 2009).

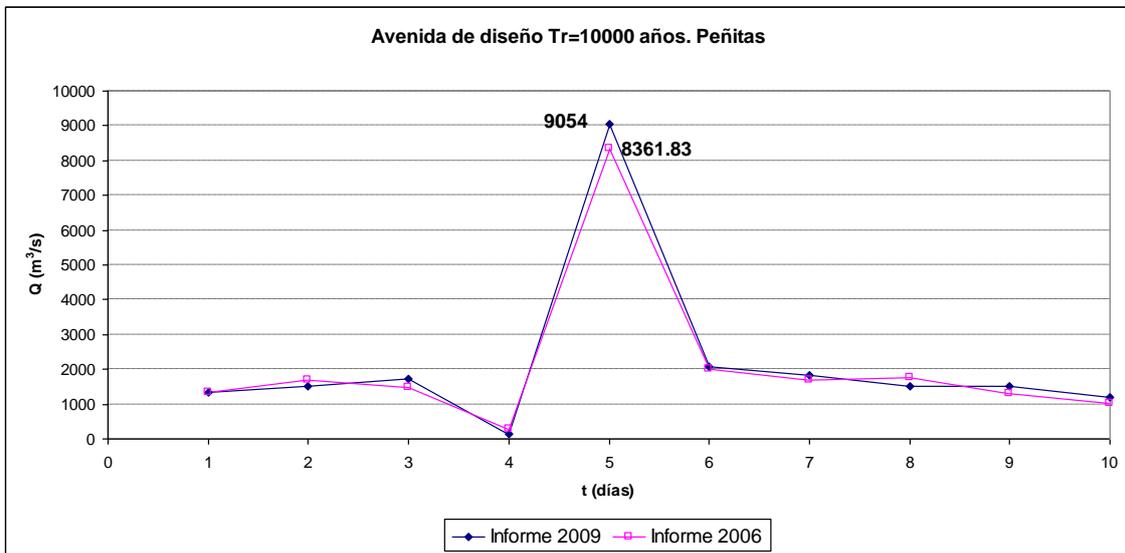
Figura 3.8. Avenida de diseño para un periodo de retorno $T_r = 10,000$ años. Comparación informe 2009 vs informe 2006. Presa Peñitas, Chiapas (Domínguez, 2009).

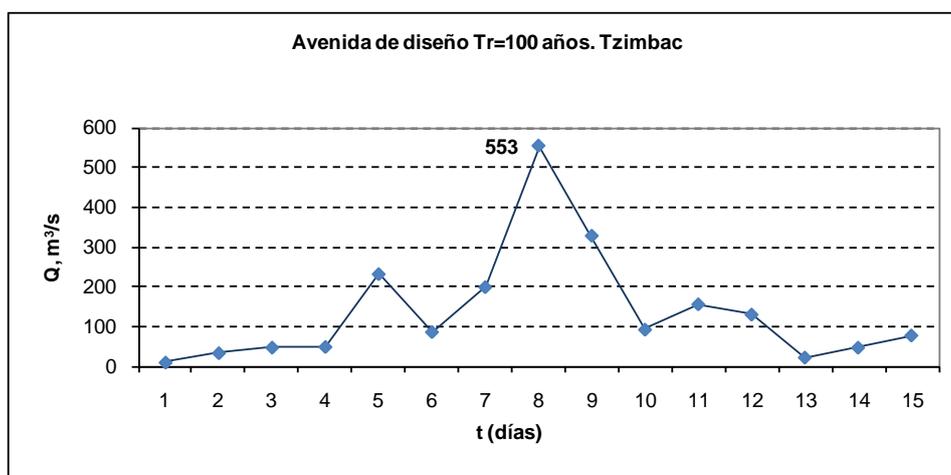
Figura 3.9. Avenida de diseño para un periodo de retorno $T_r = 100$ años. Río Tzimbac.

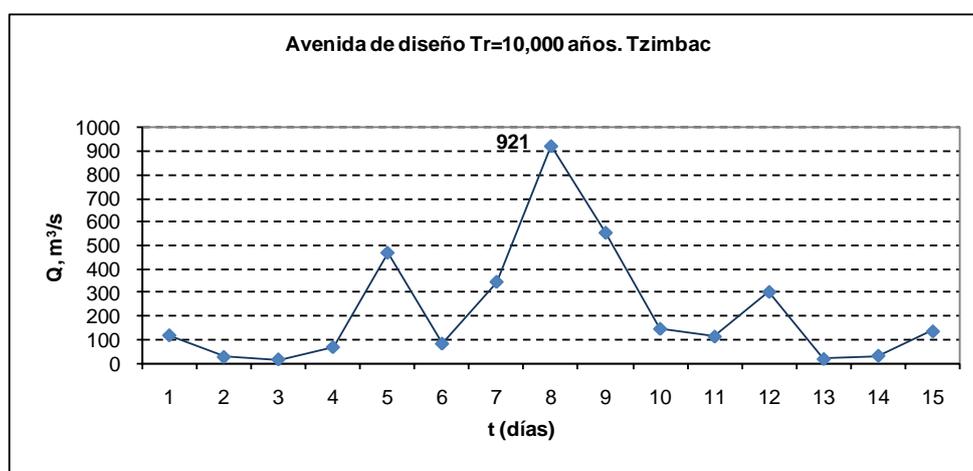
Figura 3.10. Avenida de diseño para un periodo de retorno $Tr = 10,000$ años. Río Tzimbac.

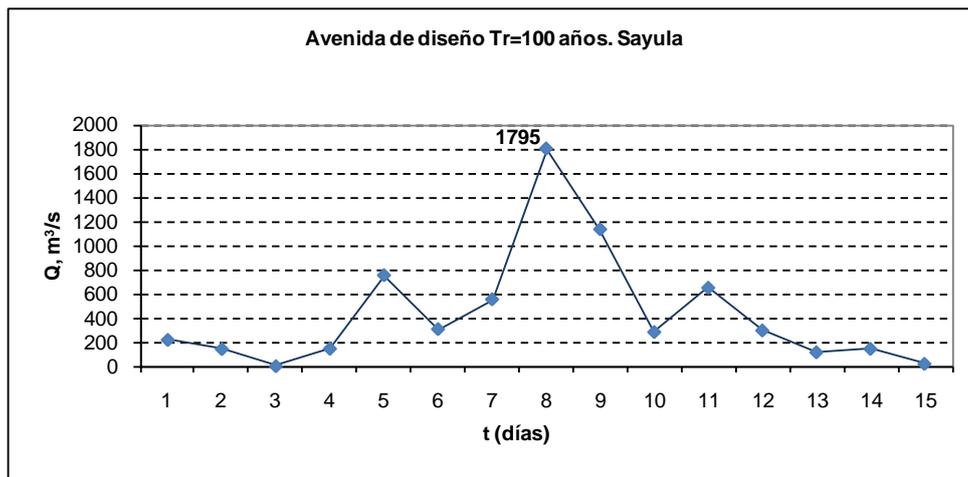
Figura 3.11. Avenida de diseño para un periodo de retorno $Tr = 100$ años. Río Sayula.

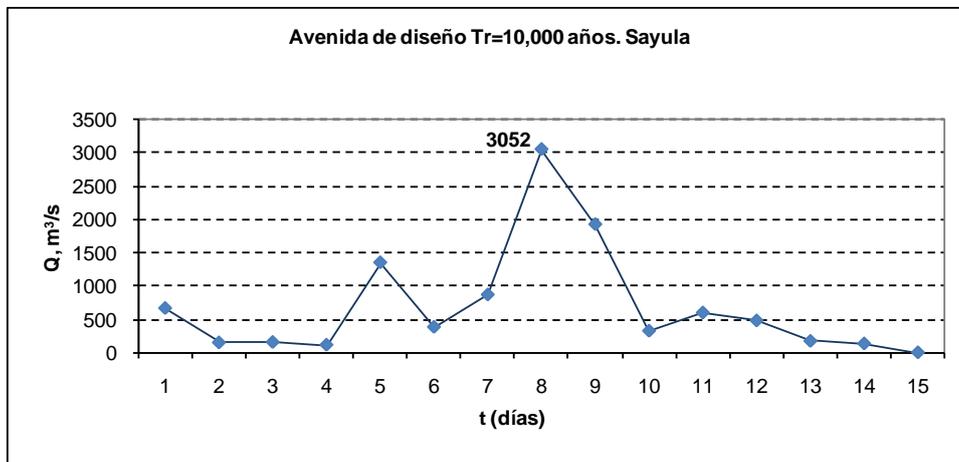
Figura 3.12. Avenida de diseño para un periodo de retorno $T_r = 10,000$ años. Río Sayula.

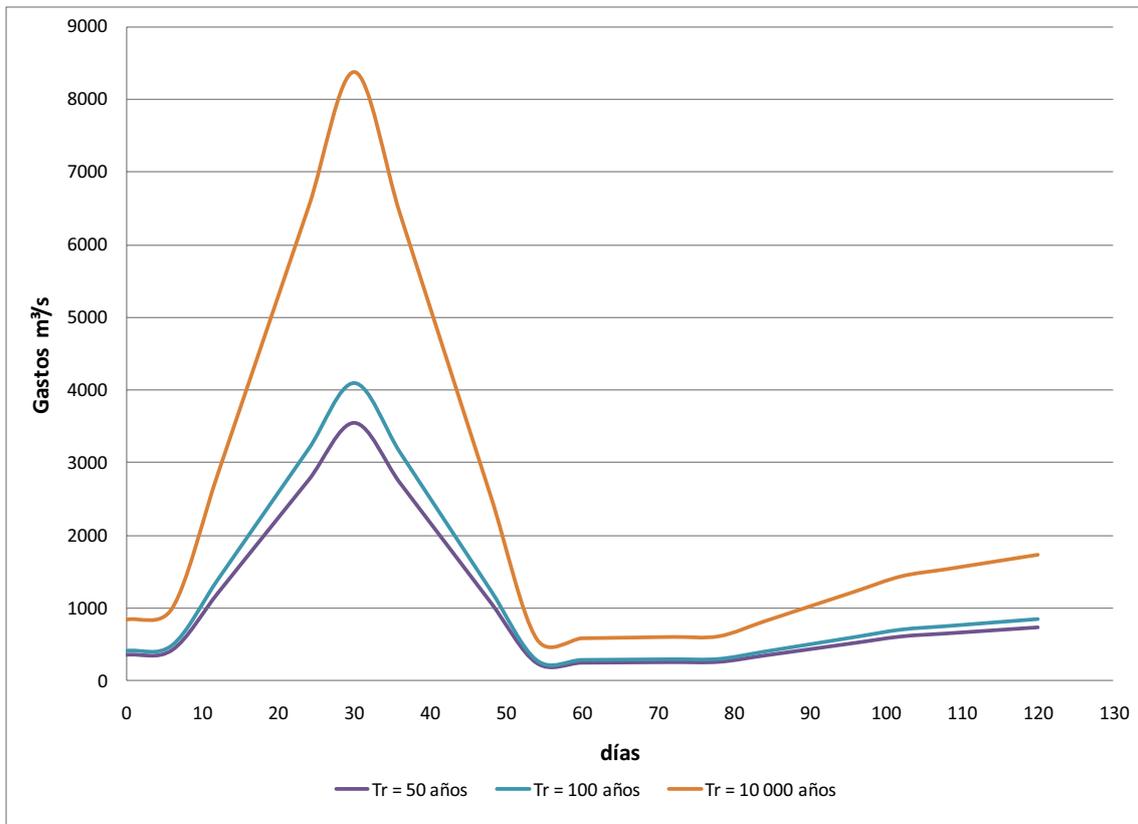
Figura 3.13. Hidrogramas de gastos máximos. Cuenca C.H. Malpaso-deslizamiento (CFE, 2009).

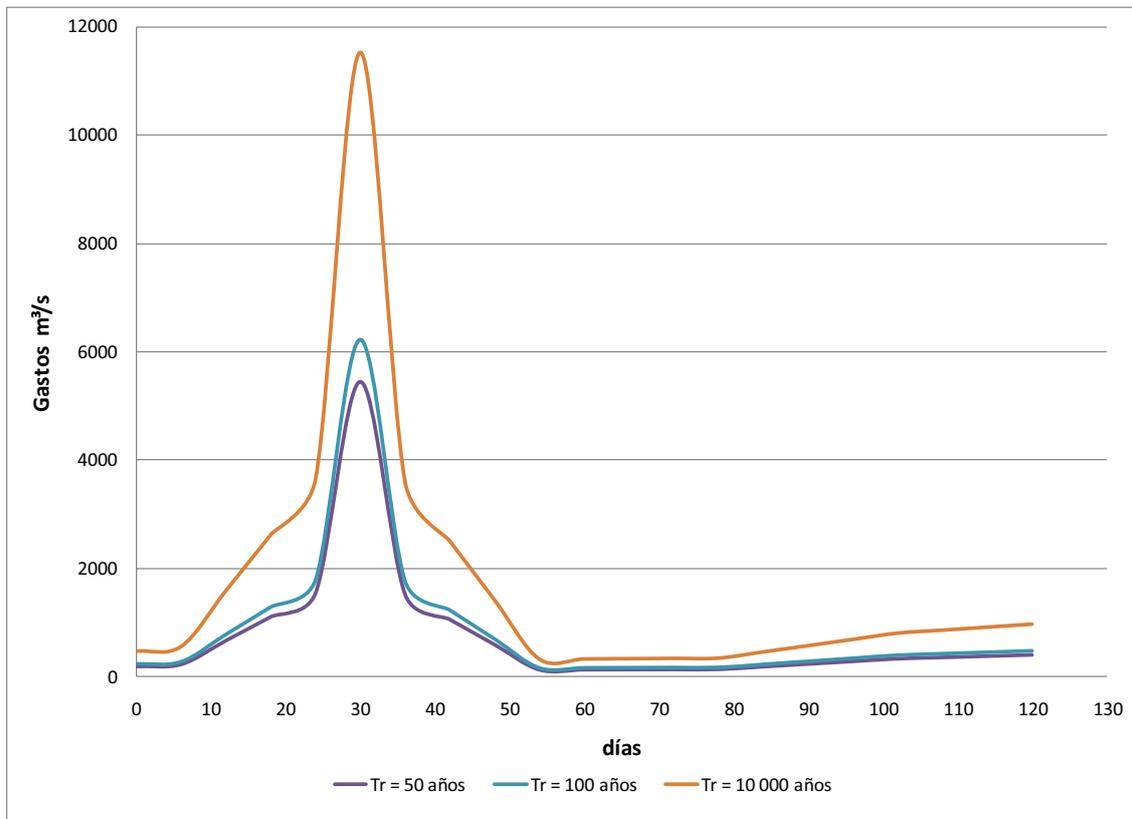
Figura 3.14. Hidrogramas de gastos máximos. Cuenca deslizamiento-C.H. Peñitas (CFE, 2009).

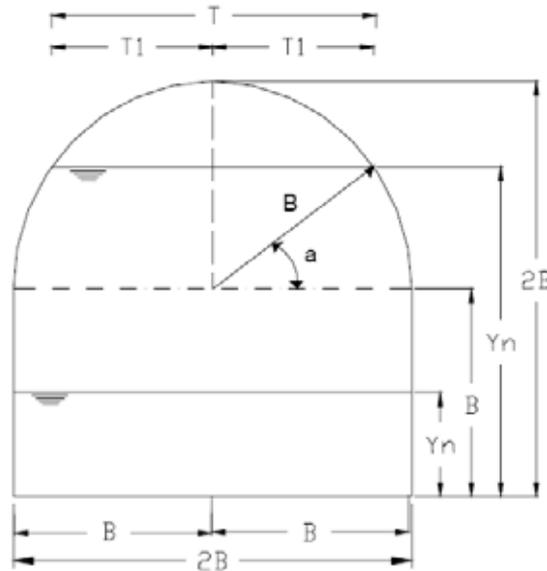
Figura 4.3. Sección típica de una sección baúl, Marengo, 2005.

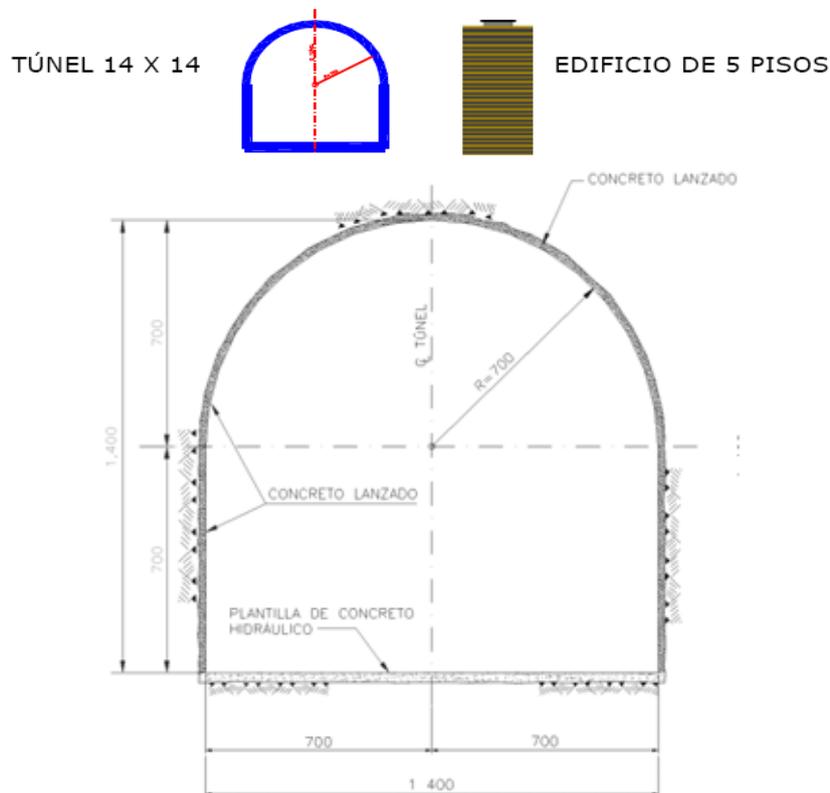
Figura 4.4. Comparación y sección de túneles. CPH-CFE.

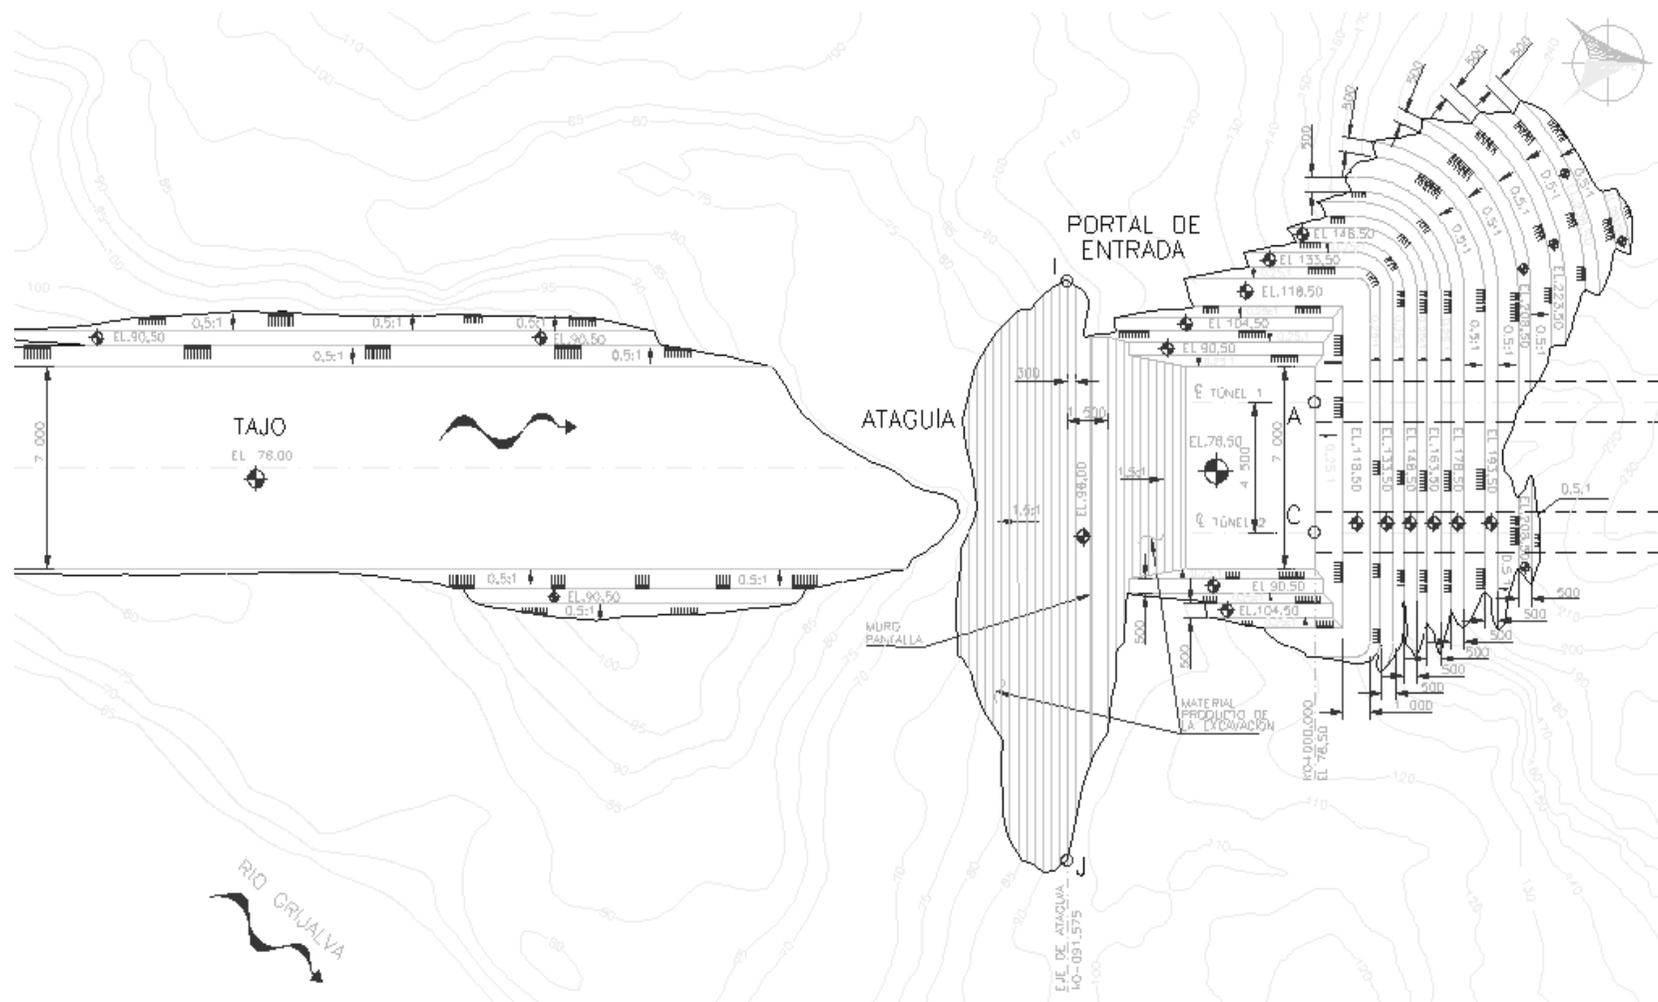
Figura 4.5. Portal de entrada. CPH-CFE.

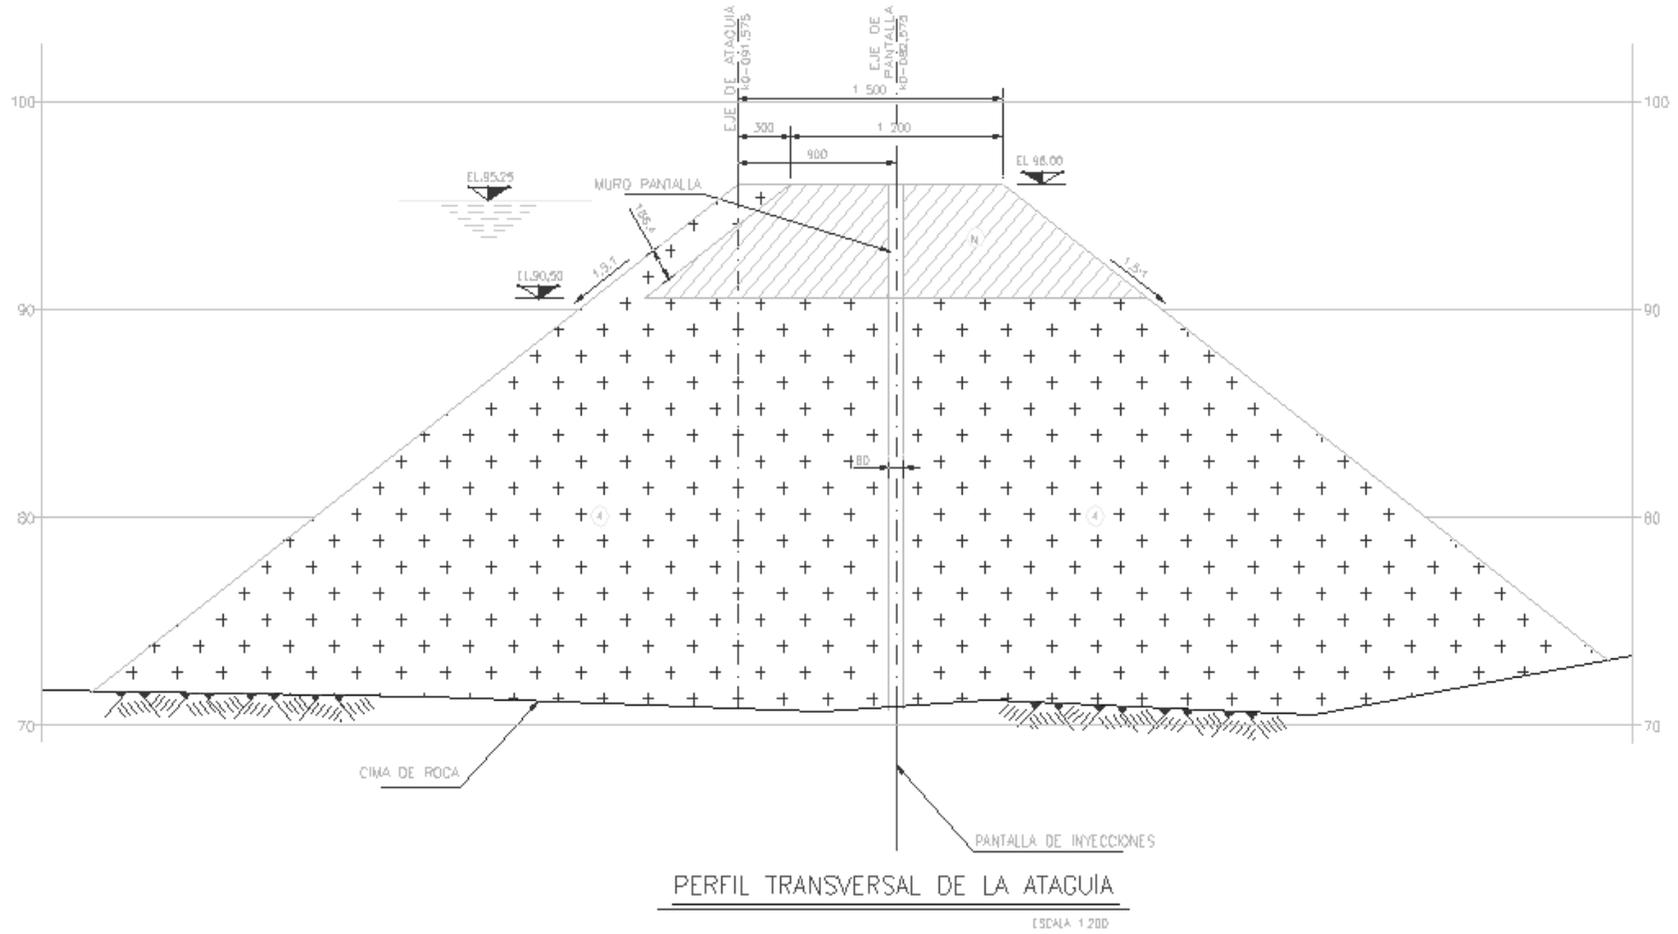
Figura 4.6. Perfil de la atacúa. CPH-CFE.

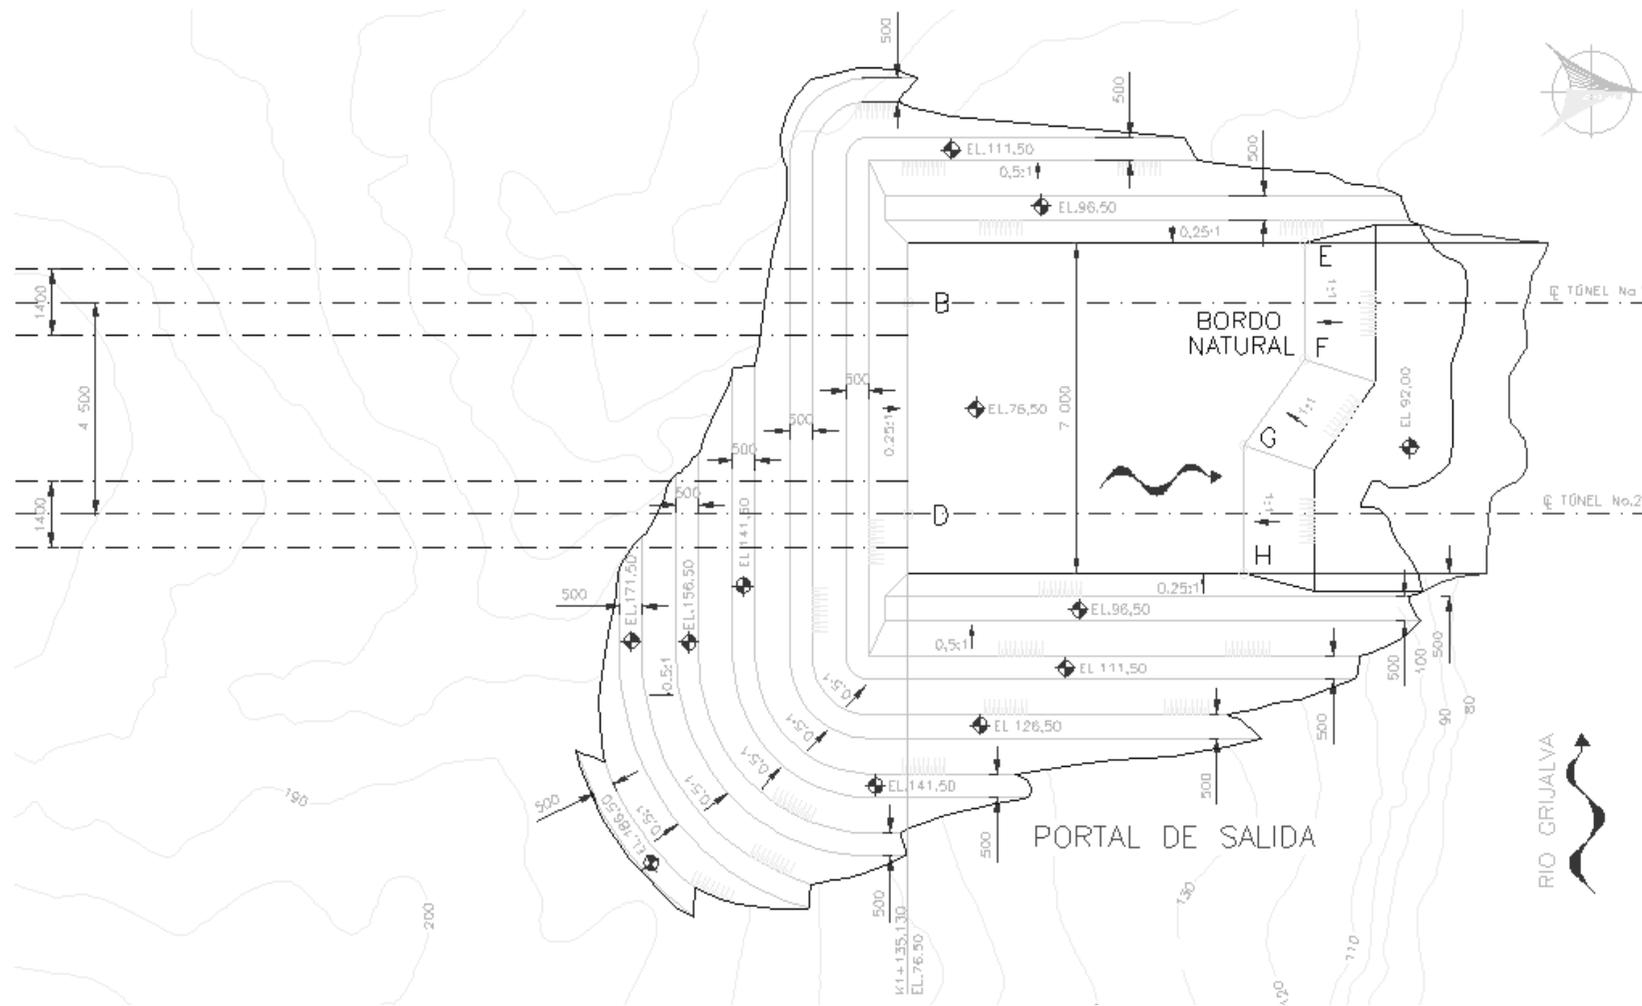
Figura 4.7. Portal de salida. CPH-CFE.

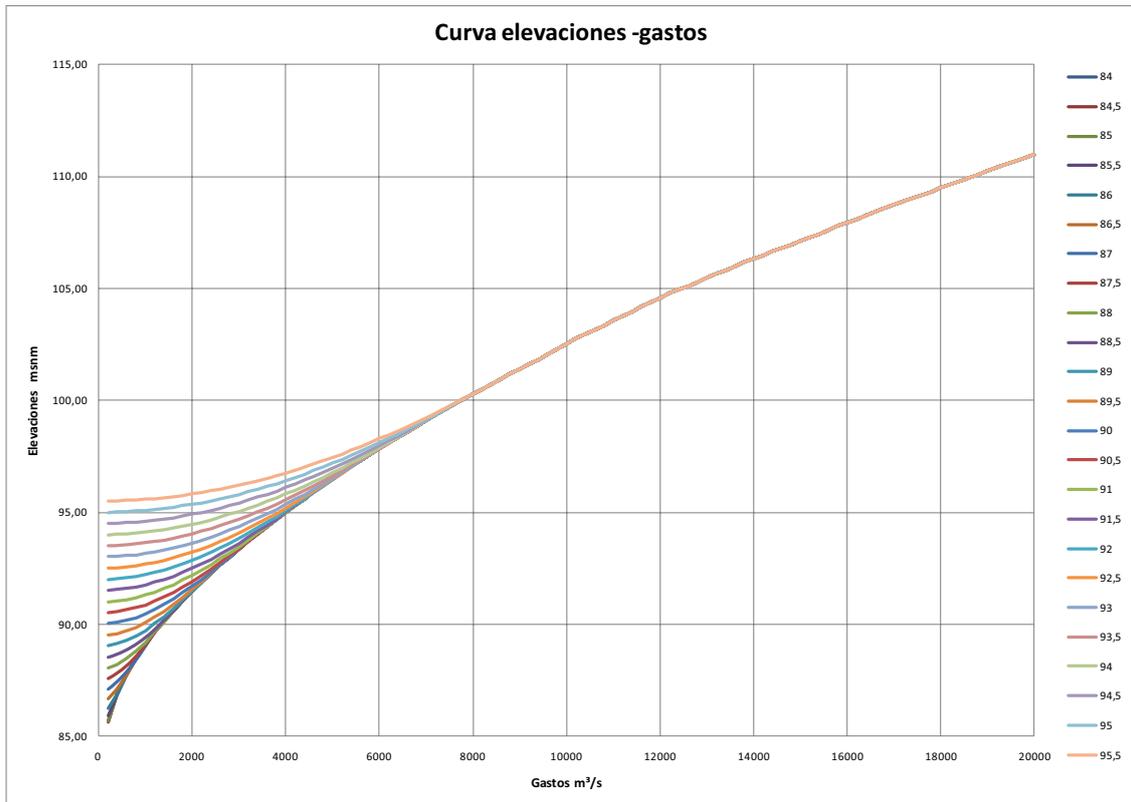
Figura 4.9. Curva Elevaciones-Gastos correspondientes al funcionamiento hidráulico del Canal, río Grijalva, Chiapas (CFE, 2009).

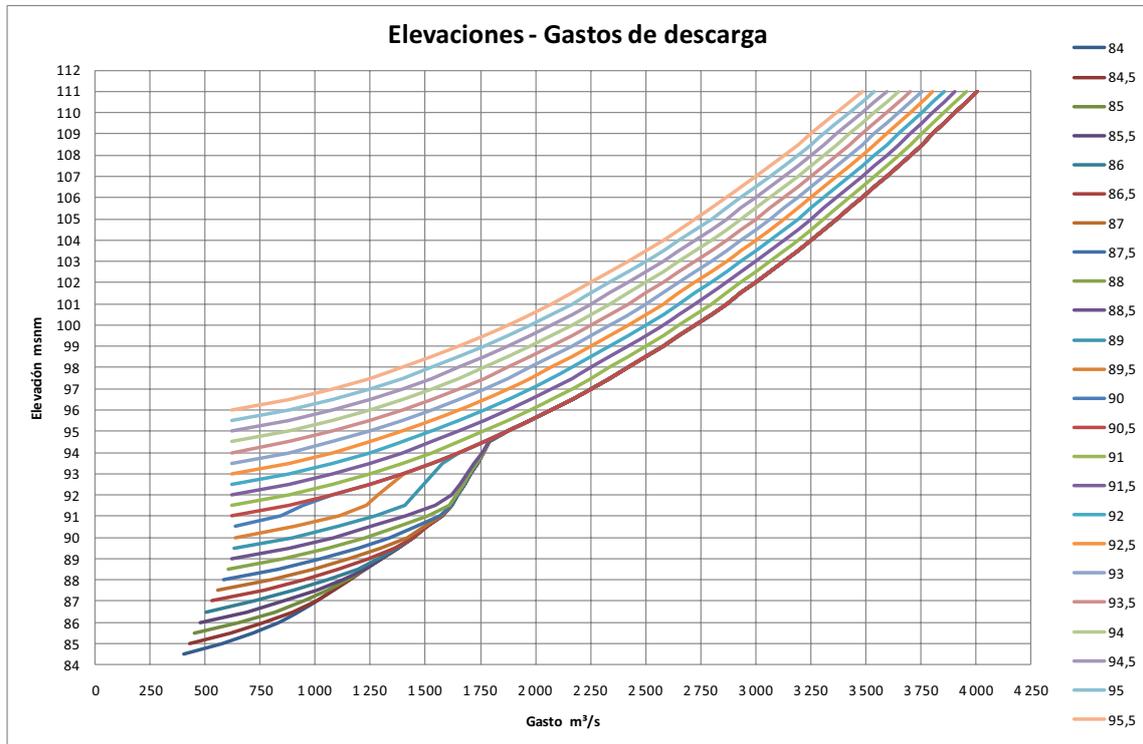
Figura 4.10. Curva Elevaciones-Gastos correspondientes al funcionamiento hidráulico de los túneles de conducción, río Grijalva, Chiapas (CFE, 2009).

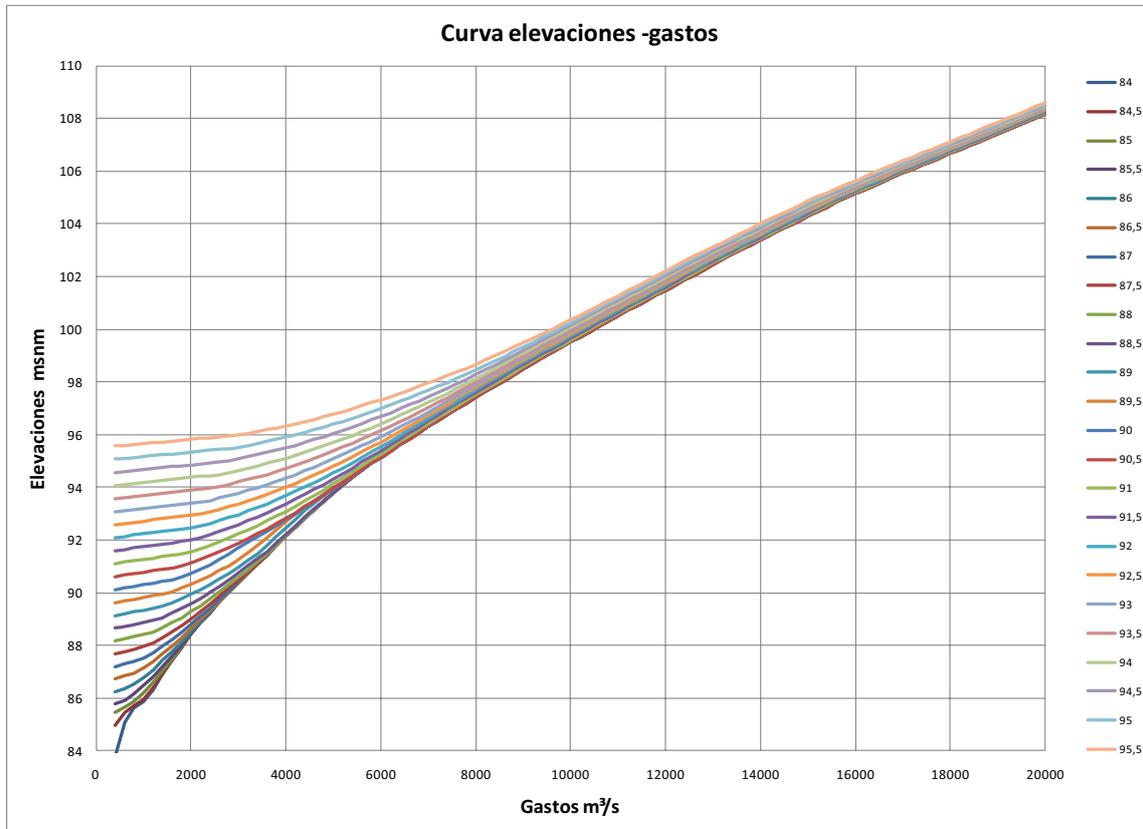
Figura 4.11. Curva Elevaciones-Gastos correspondientes al funcionamiento hidráulico conjunto del Canal y de los túneles de conducción, río Grijalva, Chiapas (CFE, 2009).
