Facultad de Estudios Superiores Iztacala

**DIAGNÓSTICO AMBIENTAL DE LA PRESA MADIN  
EN EL MUNICIPIO DE NAUCALPÁN DE JUÁREZ,  
EDO. DE MÉXICO**

TÉSIS DE LICENCIATURA

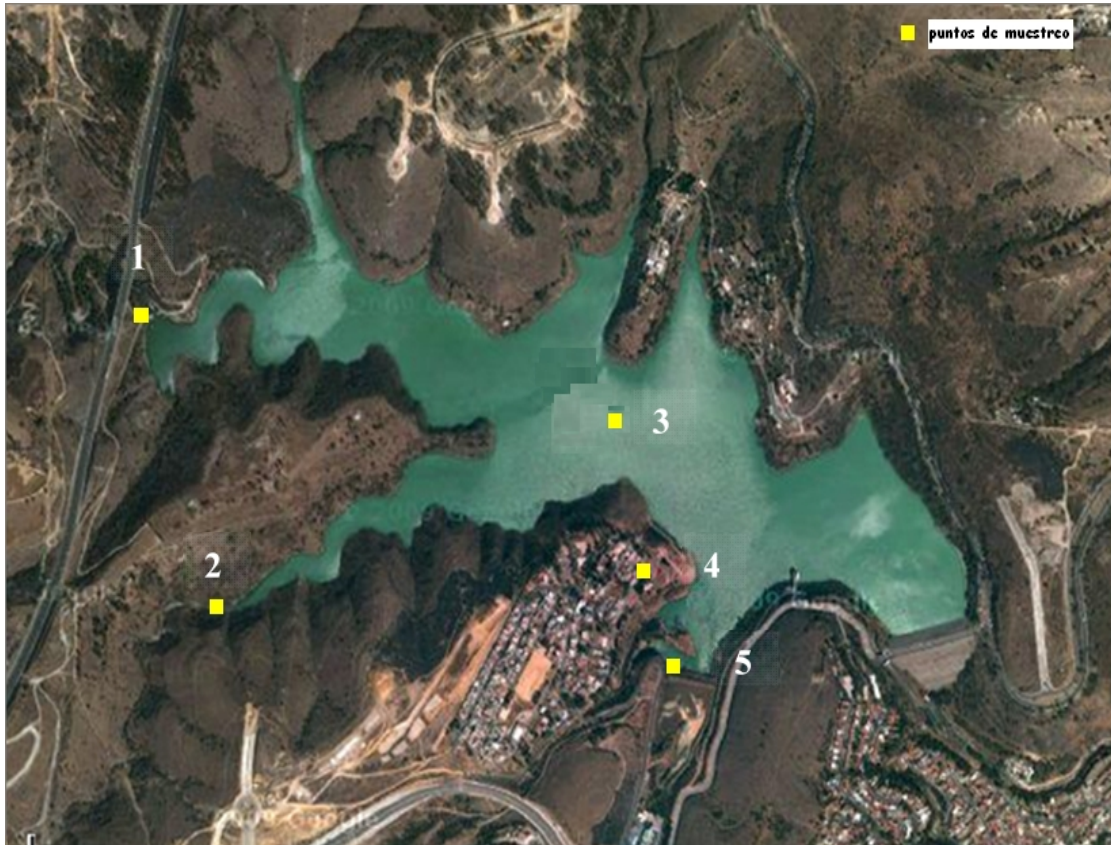
Fig. 6 Localización de los puntos de muestreo para valoración de la calidad de agua en la Presa Madín  
1. Río Tlalnepantla, 2. Río San Juan, 3. Cabeza de Tortuga, 4. Pozo de Presa Madín, 5. Represa

**AGUA:** Se colectaron muestras en la periferia del cuerpo de agua; también se tomaron del arroyo antes de que se acumulara en la presa y en la salida de la misma; las muestras se conservaron en hielo para preservarlas y no alterar los parámetros hasta el momento del análisis. (Fig. 6)
