UNIVERSIDAD NACIONAL AUTÓNOMA
DE MÉXICO

“DESCRIPCIÓN DE LOS TRABAJOS REALIZADOS PARA LA
EJECUCIÓN DE LA PRUEBA DE CARGA EN UNA PILA DE 70 CM DE
DIÁMETRO SITUADA ENTRE LOS APOYOS A74 Y A75 DEL
VIADUCTO BICENTENARIO DEL ESTADO DE MÉXICO”.

ESPECIALISTA EN GEOTECNIA

FEBRERO, 2011

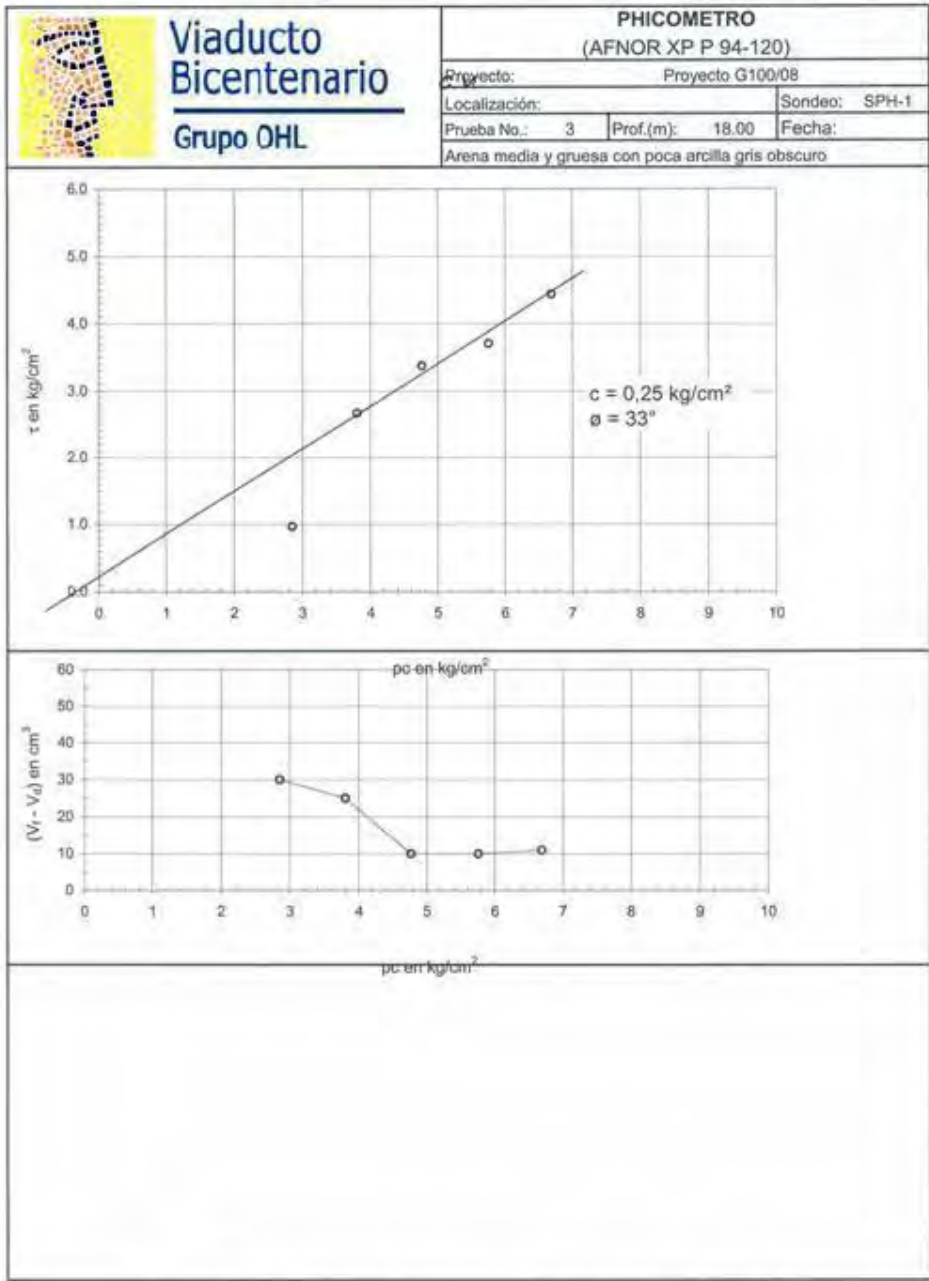
Para cada profundidad de prueba se elaboró la gráfica con las variaciones entre la presión radial y el esfuerzo cortante, así como los cambios volumétricos registrados; se incluye además la descripción general de campo, con base en el material de recorte tomado en el retorno del fluido de perforación.

Fig. 3-1 Resultados del sondeo de picómetro SPH-1

Fig. 3-2 Resultados del sondeo de picómetro SPH-1

Fig. 3-3 Resultados del sondeo de picómetro SPH-1

Fig. 3-4 Resultados del sondeo de picómetro SPH-1

Fig. 3-5 Resultados del sondeo de picómetro SPH-1

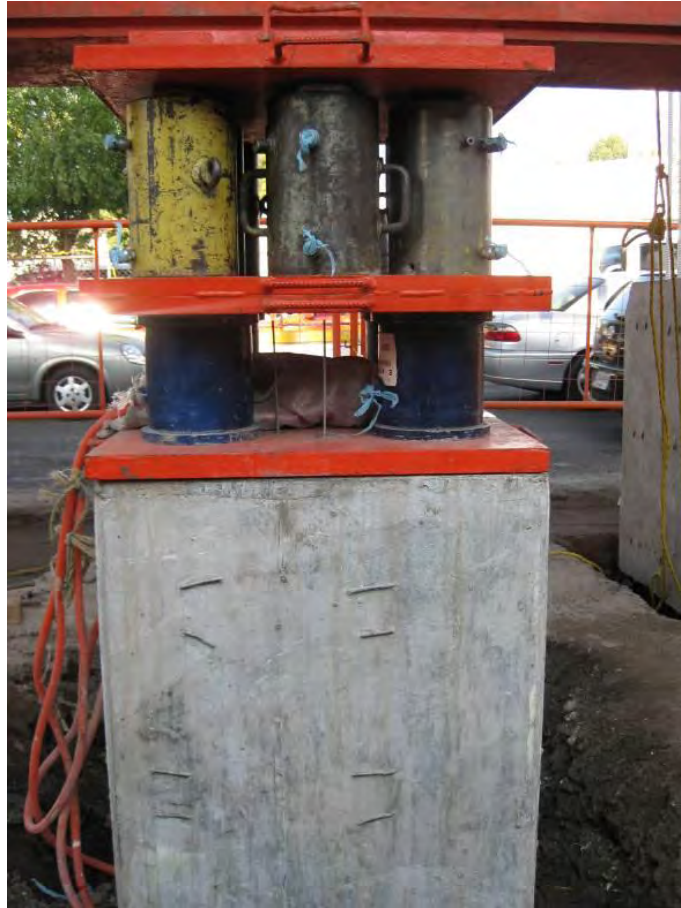
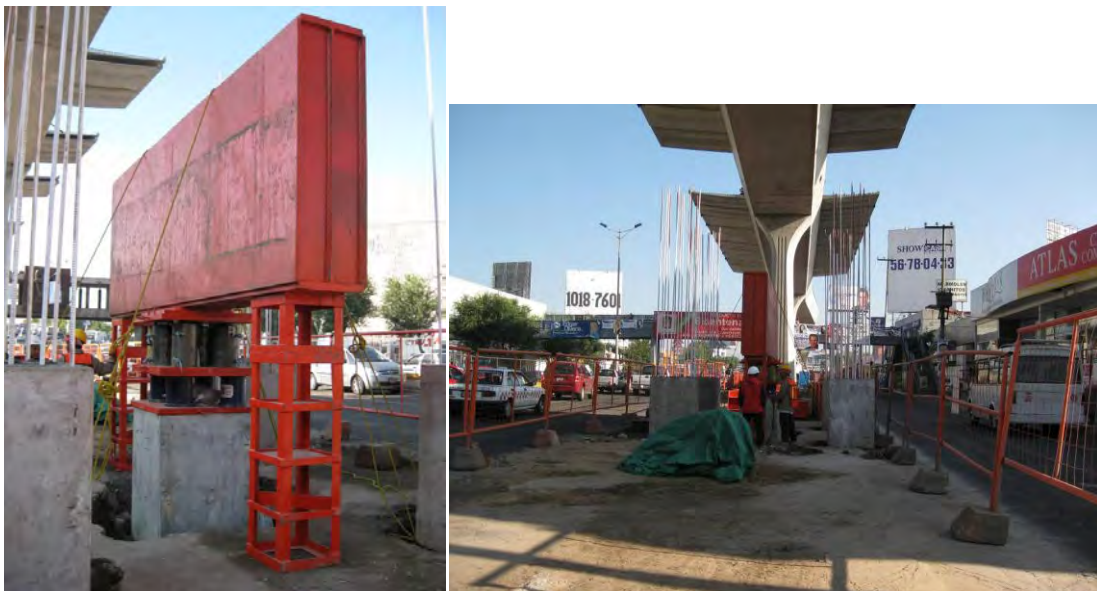
Se colocó sobre el cabezal una primera placa metálica y sobre ella las 4 celdas de carga, encima otra placa metálica y sobre ésta los 8 gatos que ejercieron las cargas. Se colocó la viga madrina de reacción y la zona colindante quedó limpia para la realización de la prueba.

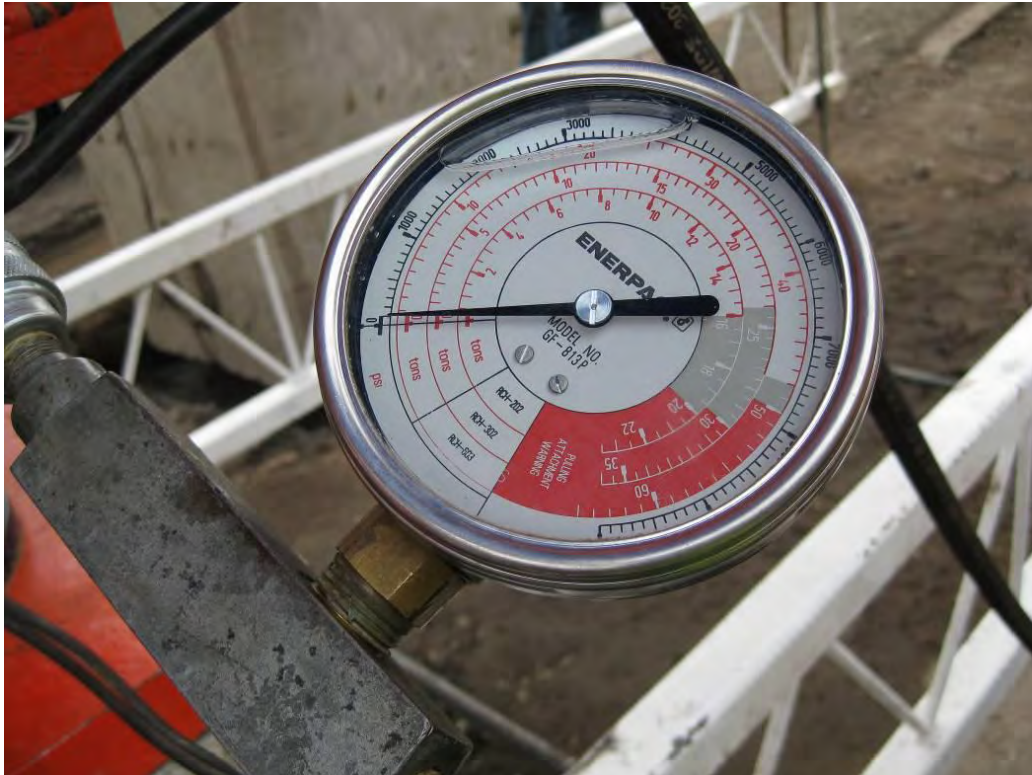
Manómetro

- La presión que llega a los gatos hidráulicos se mide en un manómetro.

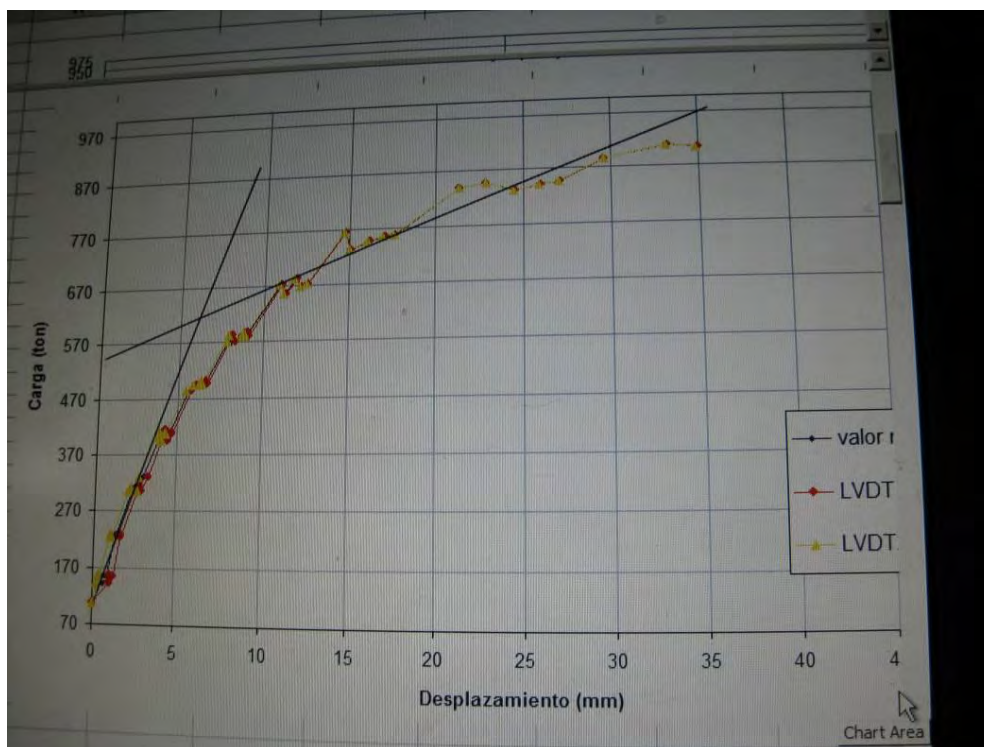
Es en este punto en que observamos que la deformación en la cabeza de la pila comenzó a aumentar alrededor de las 750 ton y, según nos informó el personal técnico asignado, se llegó a la falla alrededor de las 910 ton; se mantuvo esta carga 40 minutos más y se observó una deformación de hasta 35 mm.⁷

Gráficas de carga-deformación obtenida al momento de ejecución de la prueba de carga

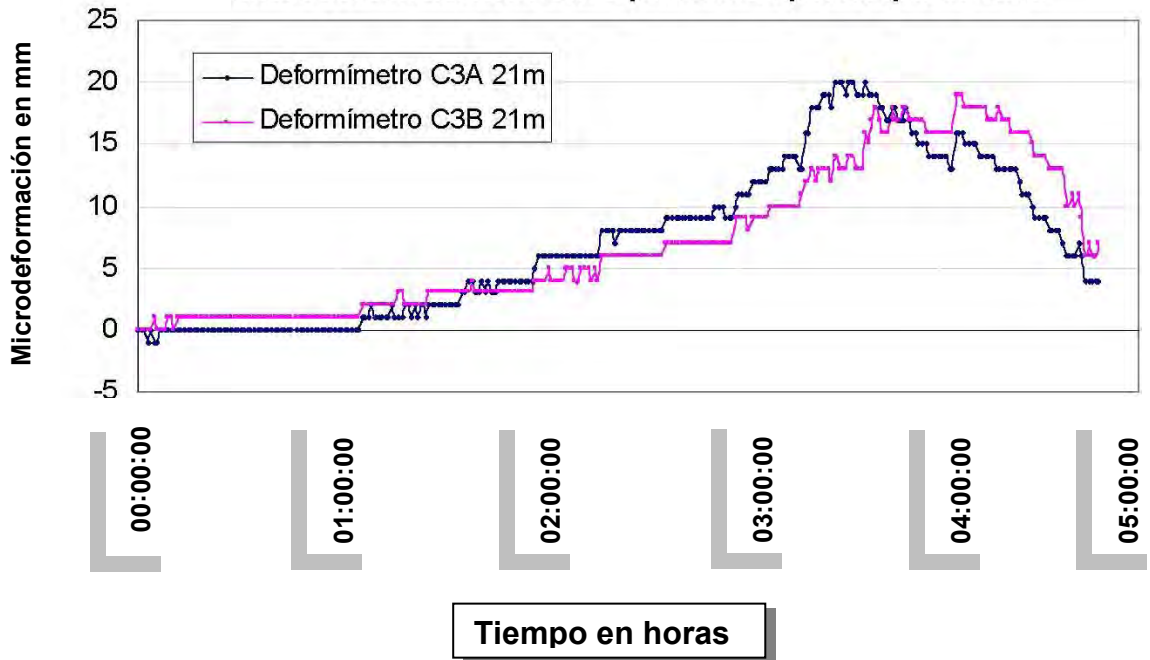
Comparacion de microdeformaciones. Etapa de falla.

En los gráficos anteriores, se aprecian las micro-deformaciones producidas con las cargas “t” en Toneladas en la etapa de falla; ello se midió en los deformímetros colocados en las pilas para tal fin. En estos gráficos se puede apreciar que la etapa de falla se da, entre las 4 y las 5 horas de aplicación de las cargas de manera constante.

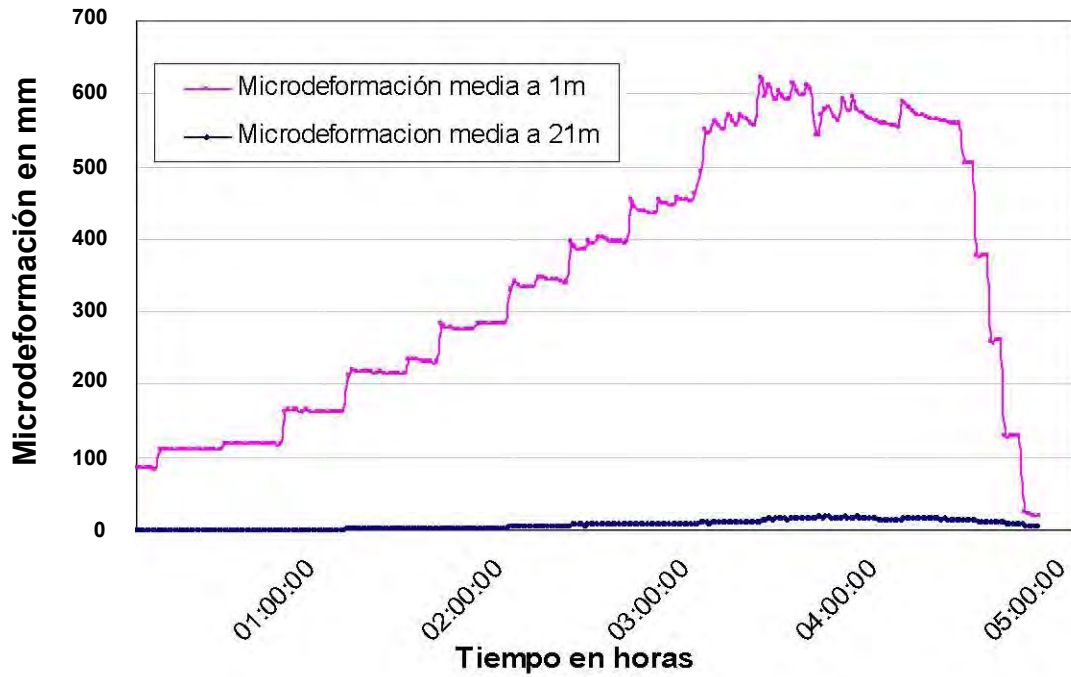
Cargas a diferentes niveles

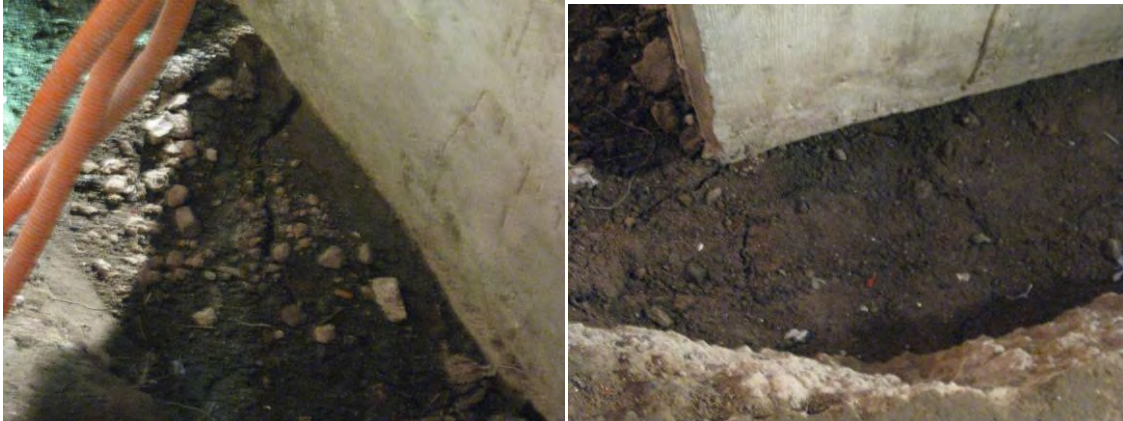
Vista General de las grietas que prueban las deformaciones inducidas en el terreno

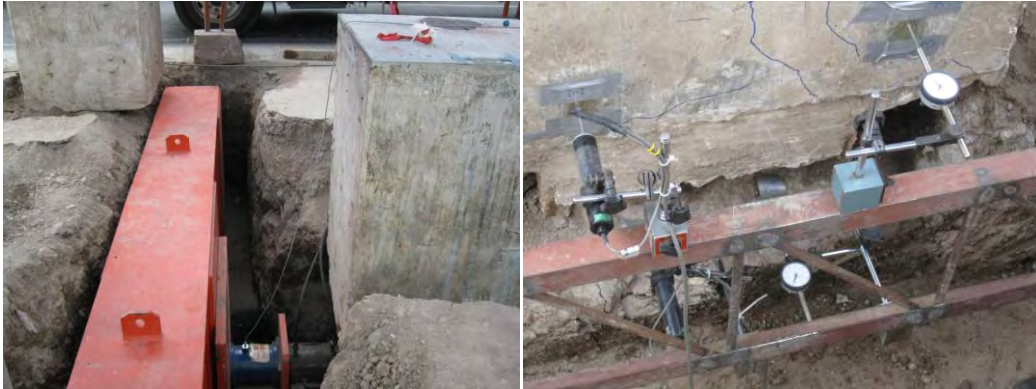
Para esta prueba se empleó únicamente una celda de carga y un gato.

Vista General de arreglo y preparación para ejecución de Prueba de Carga Lateral
