**METODOLOGÍA DE INVESTIGACION
PARA LA RESTAURACIÓN DE UN EDIFICIO
CATALOGADO COMO PATRIMONIO
UNIVERSITARIO:
LA CASA DEL LAGO**

PROGRAMA DE MAestrÍA Y DOCTORADO EN ARQUITECTURA
AÑO 2011

**TESIS QUE PARA OBTENER EL GRADO DE
MAESTRO EN ARQUITECTURA
PRESENTA:**

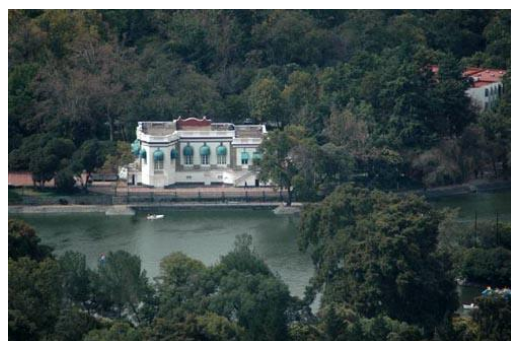
Fotografía a vista de pájaro y Detalle de Fachada Principal Casa del Lago

Figura 13.- Ficha de la Casa del Lago. Ver Anexo: 10.1. Descripción Histórica y Fichas de Registro de Inmuebles con Valor Artístico-Histórico Patrimonio de la UNAM.

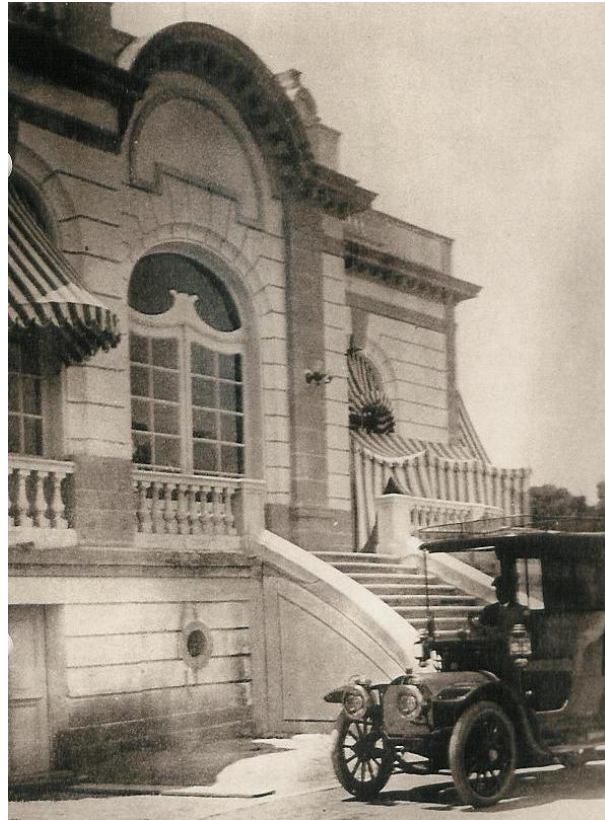
Figura 14.- Antigua Fotografía de la Casa del Lago, sin fecha principios del Siglo XX. Imagen obtenida de la Gaceta UNAM.

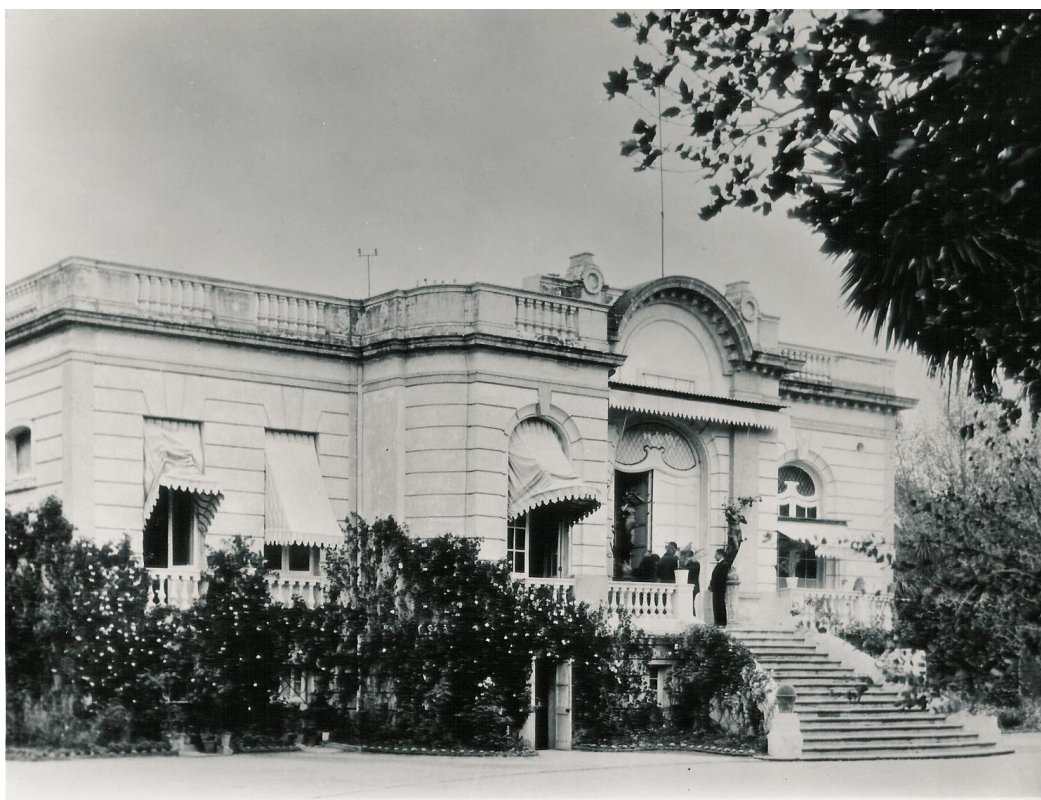
Figura 23.- Fotografía de la Casa del Lago, sin fecha, primera mitad del Siglo XX. Imagen obtenida de la Gaceta UNAM.

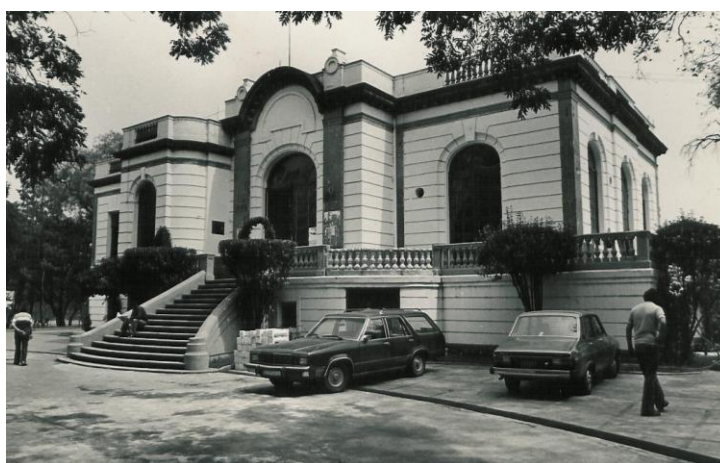
Figura 24.- Fotografía de la Casa del Lago, segunda mitad del Siglo XX. Imagen obtenida de la Gaceta UNAM.

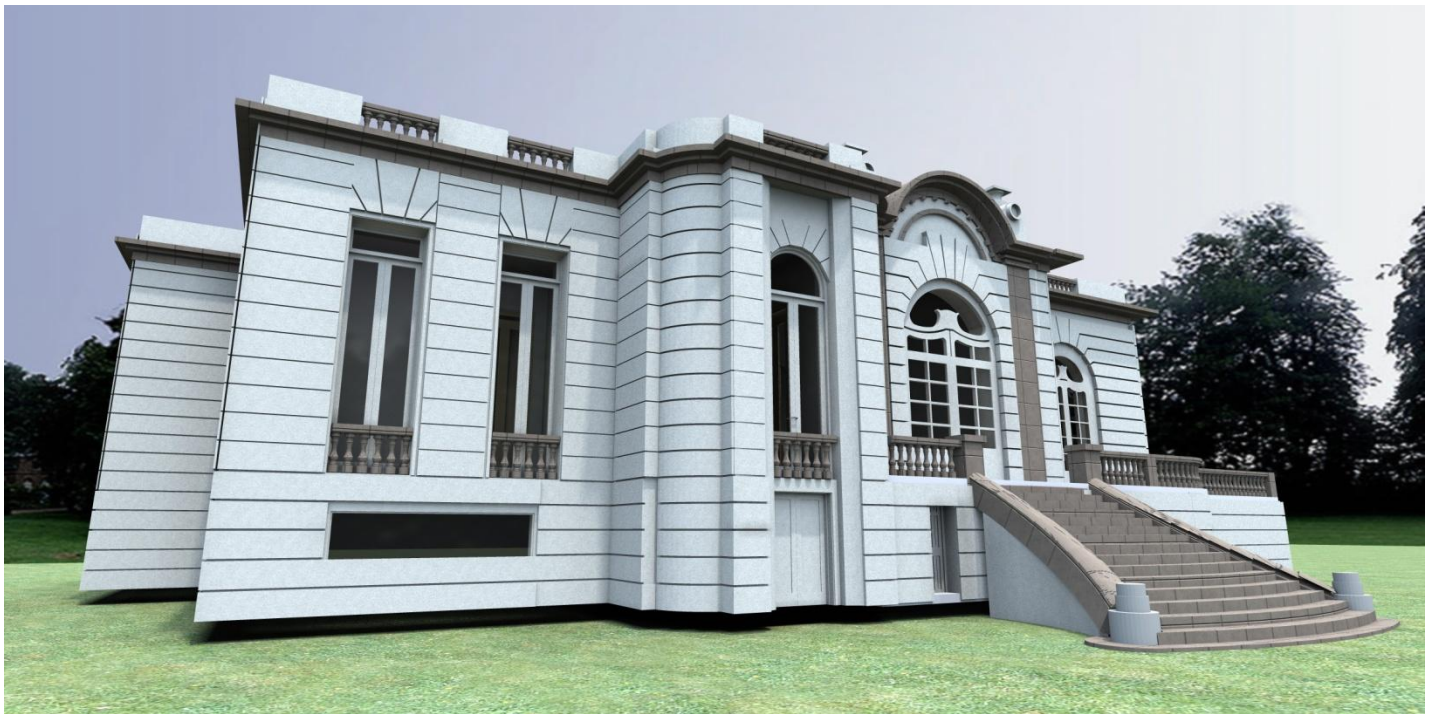
Figura 34.- Render con vista diurna de la Fachada Poniente como Fachada Principal del Proyecto de Restauración de la Casa del Lago.

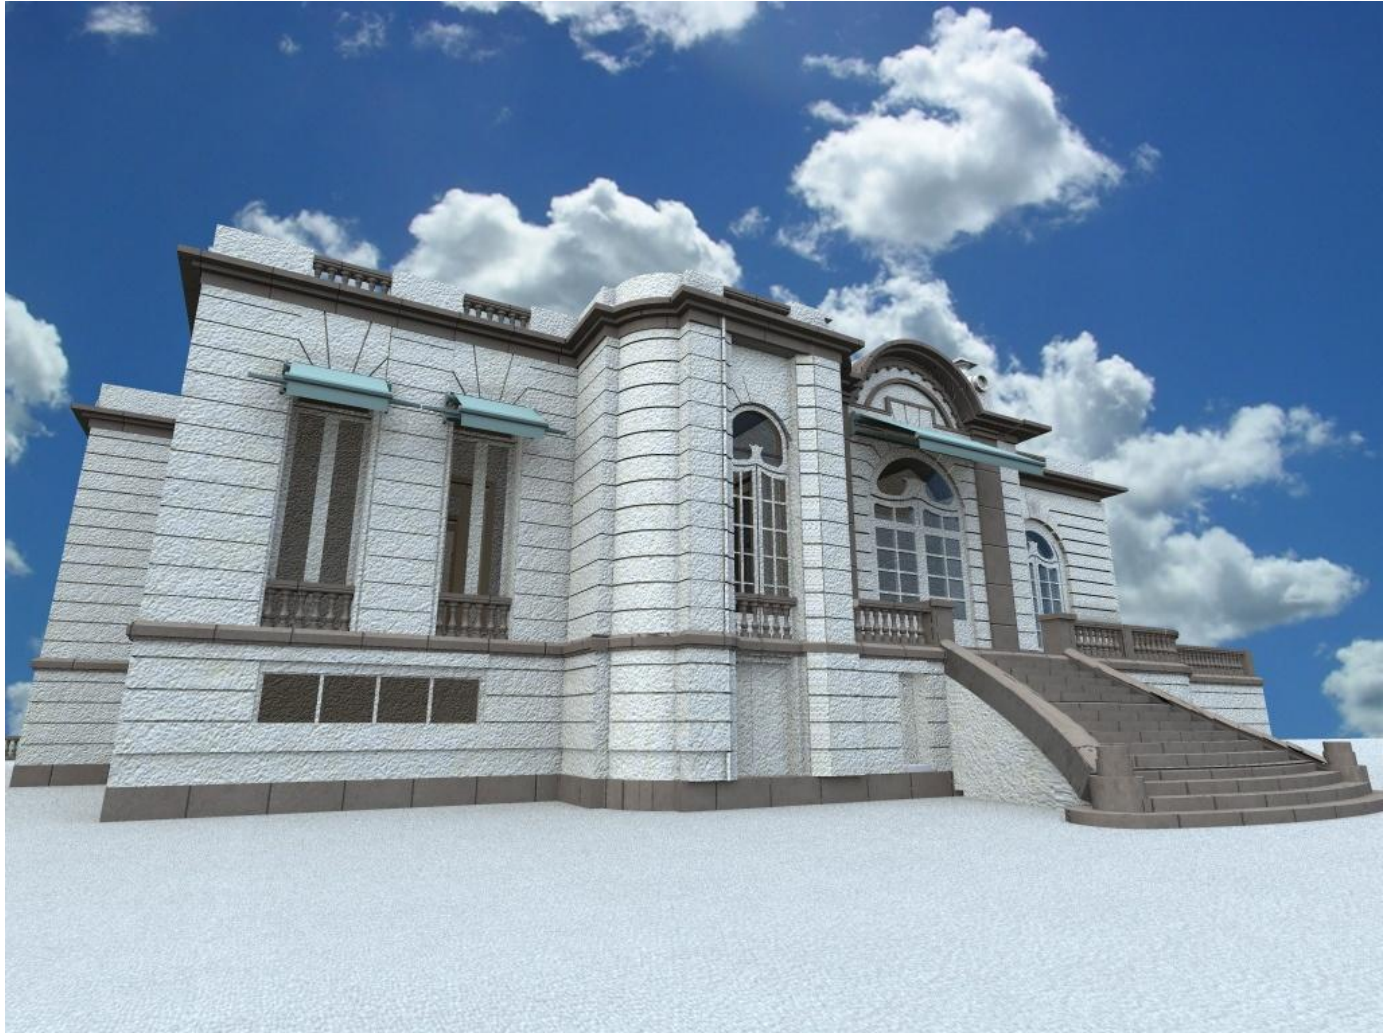
Figura 36.- Render vista diurna Fachada Principal Poniente, Proyecto de Restauración de la Casa del Lago.

Los macizos del cuerpo de la planta principal se caracterizan por un aplanado con entrecalles horizontales, que simulan sillares y que para remarcar los vanos doblan su trazo para dar la apariencia de las piezas que formarían el cerramiento incluyendo las claves.

Cabe señalar que la tipología formal de los vanos en esta portada, presenta una diferencia notable: el del acceso principal y los adyacentes a la izquierda y a la derecha son de trazo en arco de medio punto y la carpintería de los mismos corresponde con un criterio formal similar al de Art Nouveau. En contraste, los dos vanos del extremo norte, tienen un cerramiento recto. En esta portada también se aprecia una diferencia de nivel de las techumbres.

El acceso del nivel exterior a la planta principal, se da a través de una escalinata que arranca con un par de basamentos en sus flancos y que desemboca directamente a una terraza, la cual recorre desde el acceso principal hacia el lado de la fachada sur en toda su extensión.

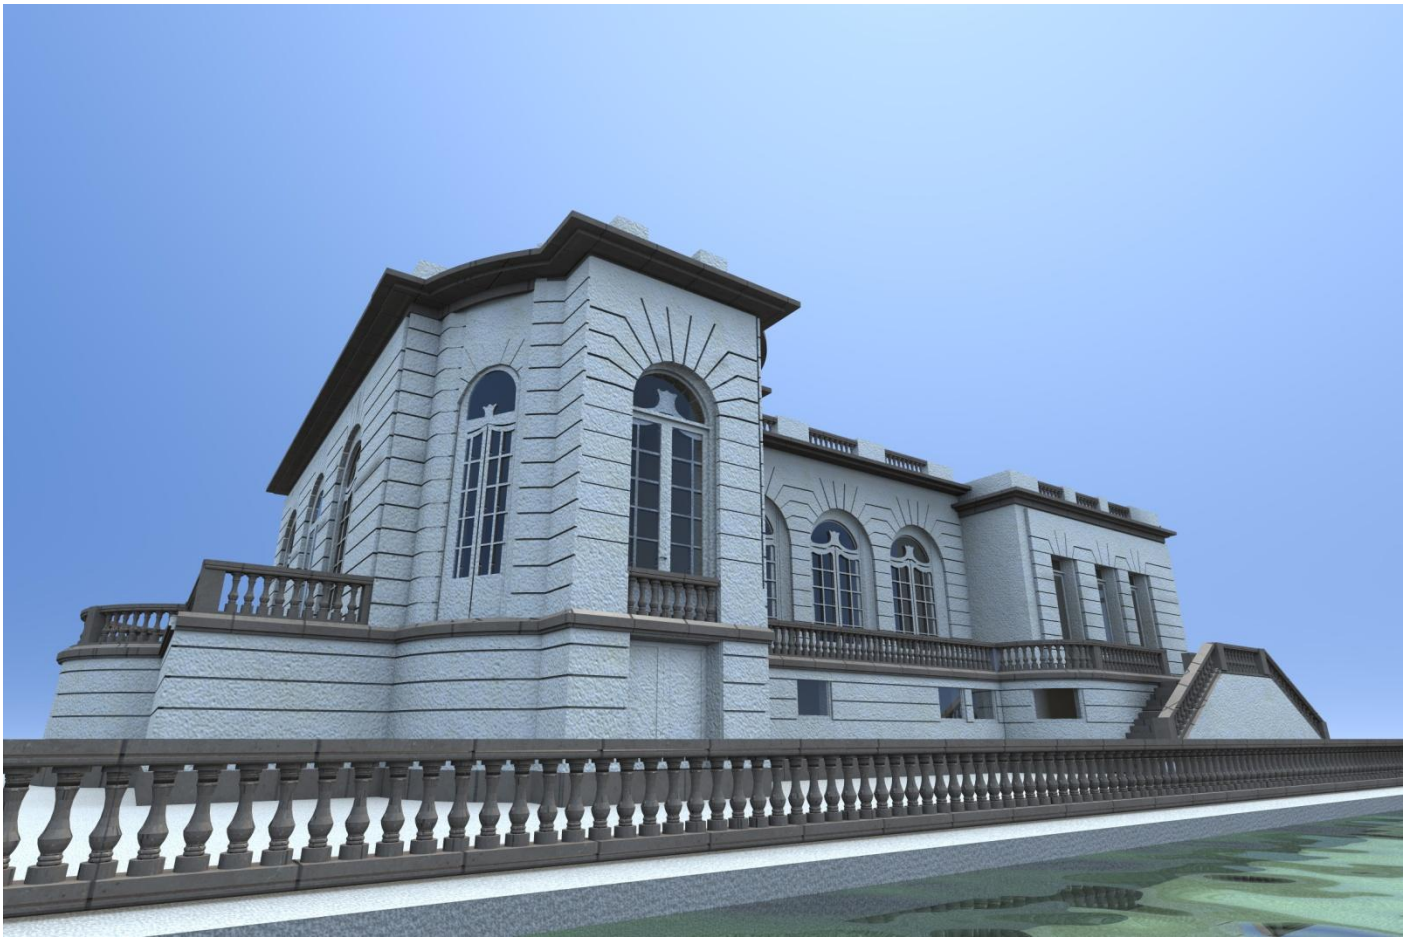
Figura 37.- Render con vista diurna de la fachada Oriente, Proyecto de Restauración de la Casa del Lago.

La fachada oriente al igual que la antes descrita, consta de un basamento que forman los macizos de los muros del semisótano. Con mayor fuerza aparece la balaustrada que limita la terraza del lado oriente, la cual está sustentada en un cornisamento que divide ambos cuerpos.

Se observan 3 vanos del lado izquierdo rematados con arcos de medio punto y que corresponden al Salón Rosario Castellanos; enseguida otros 3 que se ubican en el Salón de los Candiles, con idéntico remate pero con una dimensión mayor en el ancho del vano; finalmente en el cuerpo del costado norte, existen otros 3 vanos con cerramiento recto, el remate del cuerpo de la planta principal está dado por un gran friso y cornisamento que soporta el remate final del pretil que como en la portada principal, es mixto combinando macizos con balaustres. También en esta portada se denota una diferencia en la altura de las techumbres siendo de menor nivel la del lado norte que contiene los 3 vanos de cerramiento recto, y que corresponde al área de servicios generales y administrativos.

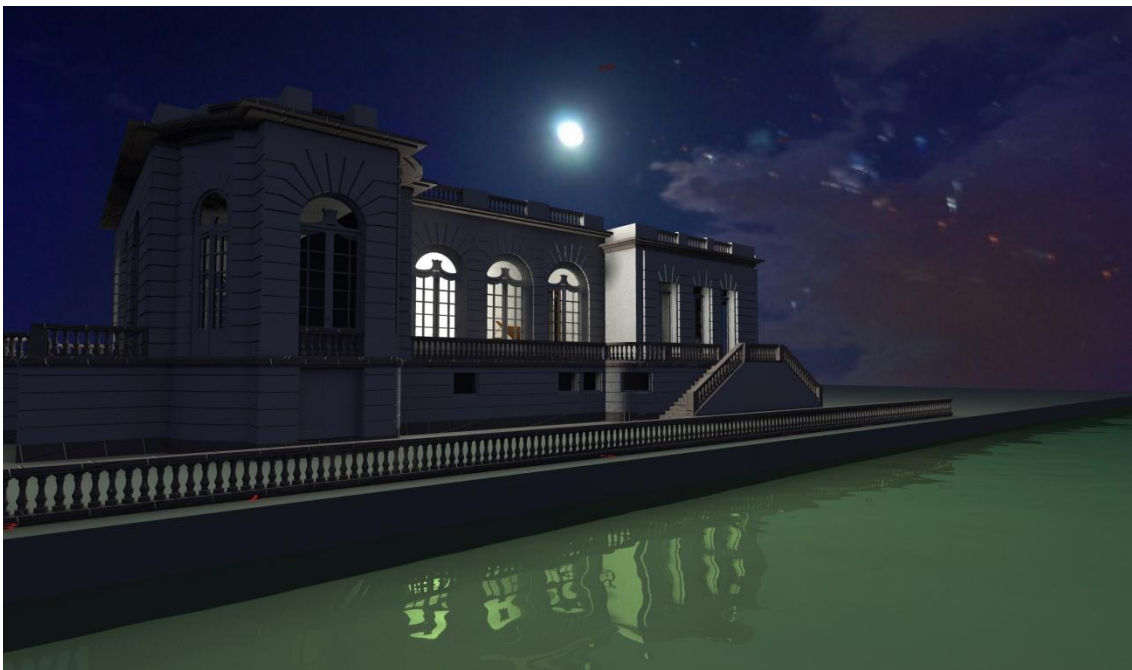
Figura 39.- Render con vista nocturna de la fachada Oriente, Proyecto de Restauración de la Casa del Lago.

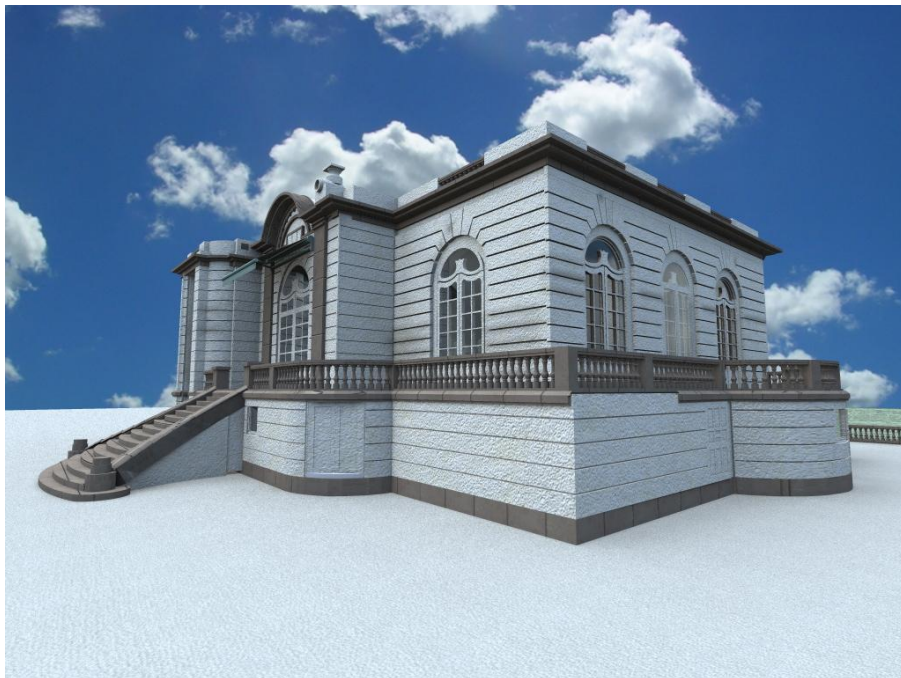
Figura 40.- Render vista diurna Fachada Sur y Fachada Poniente, Proyecto de Restauración de la Casa del Lago.

Estas fachadas guardan las mismas características tipológicas que la principal y posterior, siendo de mayor calidad compositiva la del lado sur, cuyos 4 vanos presentes corresponden al salón principal y conservan los arcos de medio punto y la carpintería al estilo Art Nouveau, apreciándose de manera muy particular el costado de la escalinata de acceso, en el lado izquierdo de la fachada.

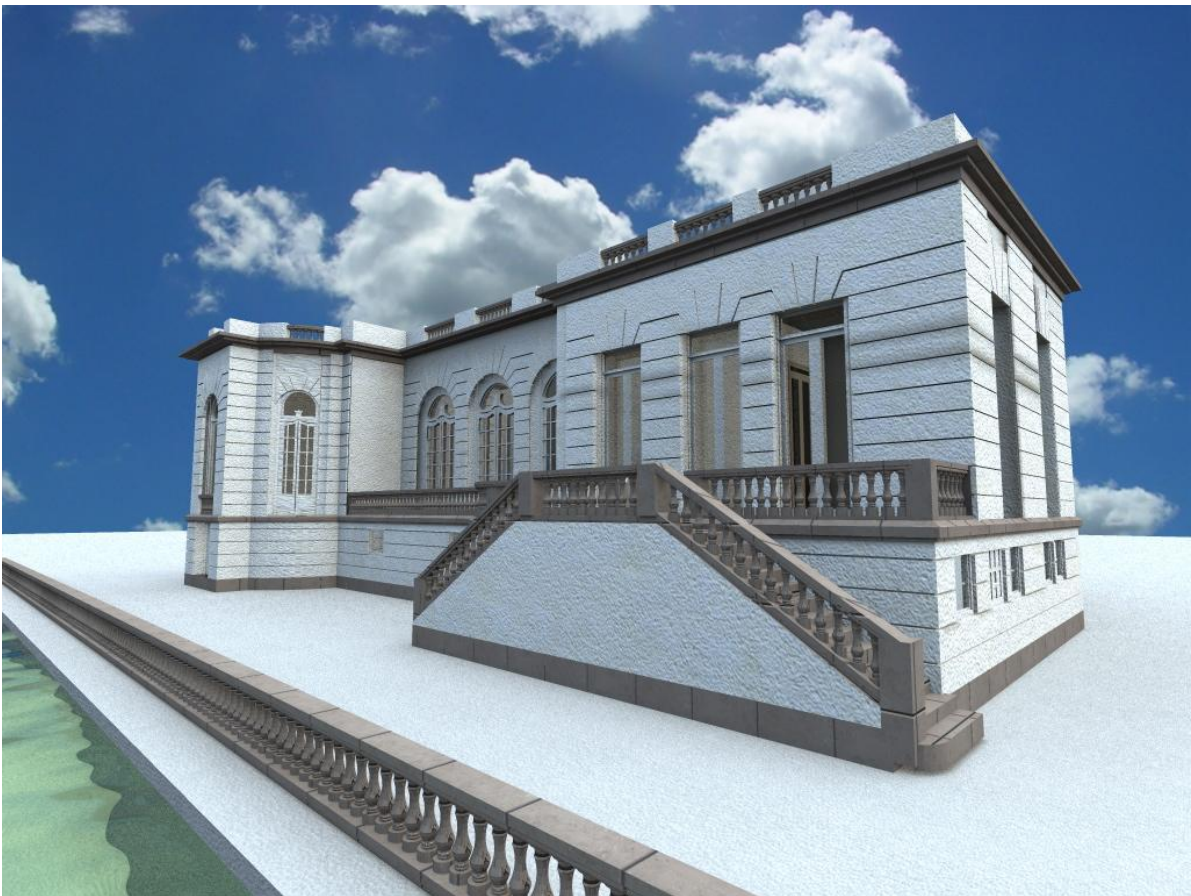
Figura 43.- Render vista diurna Fachada Oriente y vista parcial Fachada Norte, Proyecto de Restauración de la Casa del Lago.

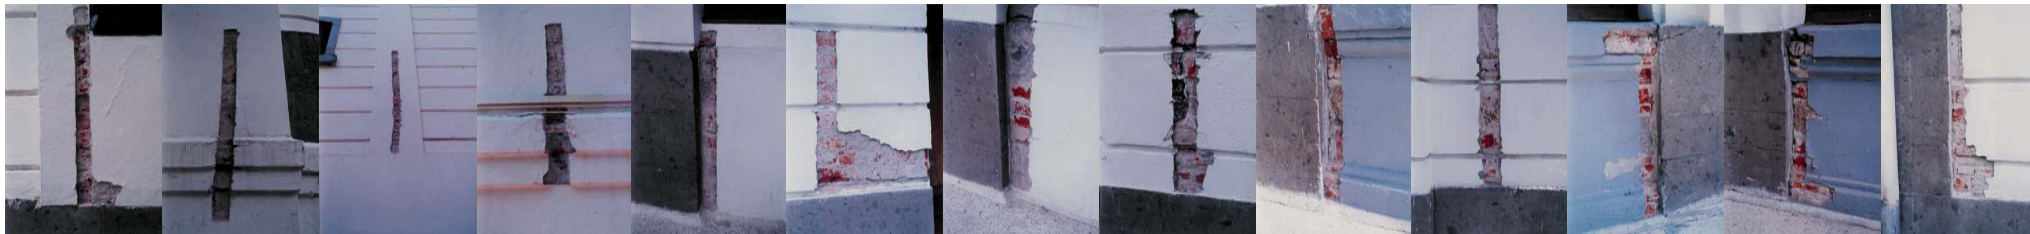
Espacialmente existe una diferencia de alturas entre las zonas D y E, que comprenden la zona de administración y la zona de servicios, y las zonas A, B y C es decir el acceso y vestíbulo, área de estar y espera y el área principal de eventos.

III. MUROS EXTERIORES PLANTA PRINCIPAL		
Nº	DESCRIPCIÓN	OBSERVACIONES
CME-17	APLANADO CAL- ARENA DE 2.5 CM. MURO DE TABIQUE ROJO RECOCIDO 7X14X28 CM. FORMANDO ALMOHABILLADO	
CME-18	APLANADO CAL- ARENA DE 2.0 CM. MURO DE TABIQUE ROJO RECOCIDO 7X14X28 CM.	
CME-19	APLANADO CAL- ARENA DE 2.0 CM. MURO DE TABIQUE ROJO RECOCIDO 7X14X28 CM.	
CME-20	MURO MIXTO TABIQUE TEPETATE, APLANADO SUPERIOR CAL- ARENA, ABAJO CEMENTO- ARENA 1.5 CM.	
CME-21	MURO CANTERA 32 CM., TABIQUE 37 CM., CANTERA 38 CM., APLANADO 2.0 CM., CAL- ARENA. CANTERA CON AMARRE AL MURO	(VENTANA)
CME-22	APLANADO CAL- ARENA DE 2.0 CM. MURO DE TABIQUE ROJO RECOCIDO 7X14X28 CM.	
CME-23	MURO CANTERA TABIQUE, EL TABIQUE CON AMARRE AL MURO. APLANADO 2.0 CM., CEMENTO- CAL- ARENA.	
CME-24	MURO MIXTO TABIQUE, TEPETATE, APLANADO 2 CM. CEMENTO- ARENA Y CEMENTO- CAL- ARENA. INSTALACION ELECTRICA ANTIGUA.	INSTALACION FORRADA DE PLOMO.
CME-25	TAPIADO DE VENTANA, MURO MIXTO SIN AMARRE, TABIQUE TEPETATE, APLANADO CEMENTO- ARENA Y CEMENTO- CAL ARENA 3 CM.

CME-26	MURO MIXTO, APLANADO CAL- ARENA Y PARCHES DE CEMENTO CAL- ARENA DE 1.5 CM.	
CME-27	MURO MIXTO TABIQUE, CANTERA, TABIQUE, APLANADO 2 CM. CEMENTO- CAL- ARENA. AMARRE SOLO DE CANTERA.	TAPIADO DE VENTANA (TABLERO)
CME-28	MURO MIXTO TABIQUE, TEPETATE CON APLANADO CAL- ARENA DE 2.0 CM. SIN AMARRE.	TAPIADO DE VENTANA (TABLERO)
CME-29	MURO DE TABIQUE CON MUESTRAS DE DENTELLADO DE CANTERA EN COLUMNA ANEXA. APLANADO CAL- ARENA DE 2.5 CM.

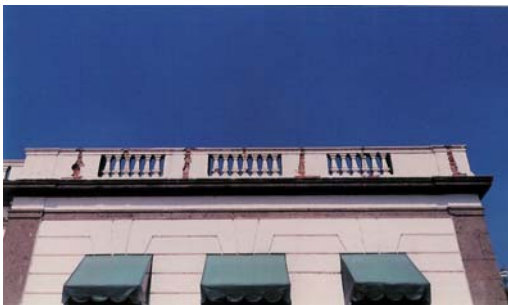
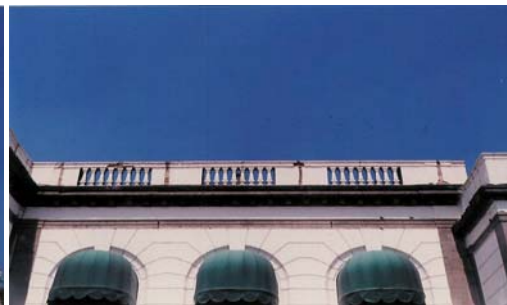
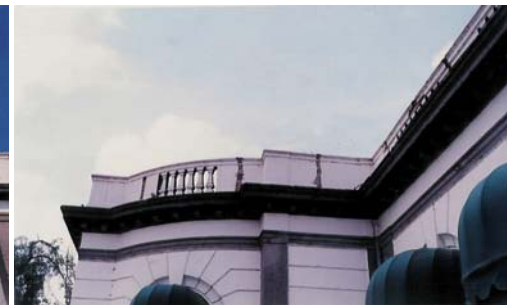
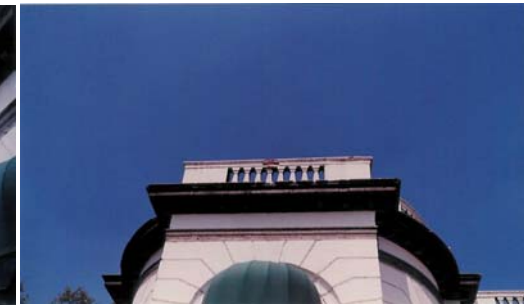
VI. BALAUSTRADA, PRETIL AZOTEA		
No	DESCRIPCIÓN	OBSERVACIONES
CPA-1	TABIQUE ROJO RECOCIDO 7X14X28 CM. Y APLANADO CAL. ARENA DE 2 CM. (MURO 8 40 CM.)	PEDESTAL.
CPA-2	MURO MIXTO, APLANADO CAL. ARENA DE 2.0 CM. (MURO 8 40 CM.)	MACIZO PRETIL.
CPA-3	MURO MIXTO, APLANADO CAL. ARENA DE 2.0 CM. (MURO 8 40 CM.)	
CPA-4	MURO MIXTO, APLANADO CAL. ARENA DE 2.0 CM. (MURO 8 40 CM.)	
CPA-5	CONCRETO PASAMANOS TABIQUE ROJO RECOCIDO 7X14X28 CM.	
CPA-6	CONCRETO PASAMANOS TABIQUE ROJO RECOCIDO 7X14X28 CM.	
CPA-7	CONCRETO PASAMANOS TABIQUE ROJO RECOCIDO 7X14X28 CM.	
CPA-8	TABIQUE ROJO RECOCIDO DE 7X14X28 CM. APLANADO 2 CM., CAL. ARENA (MURO 8 40 CM.)	
CPA-9	CONCRETO PASAMANOS	
CPA-10	MURO MIXTO, TEPETATE, TABIQUE APLANADO CAL. ARENA DE 2.0 CM. (MURO 8 40 CM.)	
CPA-11	CONCRETO PASAMANOS TABIQUE ROJO RECOCIDO 7X14X28 CM.	
CPA-12	MURO MIXTO, TEPETATE, TABIQUE APLANADO CAL. ARENA DE 2.0 CM. (MURO 8 40 CM.)	
CPA-13	CONCRETO PASAMANOS TABIQUE ROJO RECOCIDO 7X14X28 CM.

CPA-14	MURO MIXTO, TEPETATE, TABIQUE APLANADO CAL. ARENA DE 2.0 CM. (MURO 8 40 CM.)	
CPA-15	MURO MIXTO, TEPETATE, TABIQUE APLANADO CAL. ARENA DE 2.0 CM. (MURO 8 40 CM.)	
CPA-16	MURO MIXTO, TEPETATE, TABIQUE APLANADO CAL. ARENA DE 2.0 CM. (MURO 8 40 CM.)	
CPA-17	MURO MIXTO, TEPETATE, TABIQUE APLANADO CAL. ARENA DE 2.0 CM. (MURO 8 40 CM.)	
CPA-18	CONCRETO PASAMANOS TABIQUE ROJO RECOCIDO 7X14X28 CM.

CPA-1-2-3-4-5-6-7

CPA-8-9-10-11-12-13-14

CPA-15-16-17

CPA-18
