# ARQUITECTURA HABITACIONAL DECIMONÓNICA DE LA AV. VILLADA EN TOLUCA:

PATRIMONIO HISTÓRICO Y UN BIEN ECONÓMICO RENOVABLE

PROGRAMA DE MAESTRÍA Y DOCTORADO EN  
ARQUITECTURA

TESIS QUE PARA OBTENER EL GRADO DE:  
MAESTRA EN ARQUITECTURA PRESENTA:

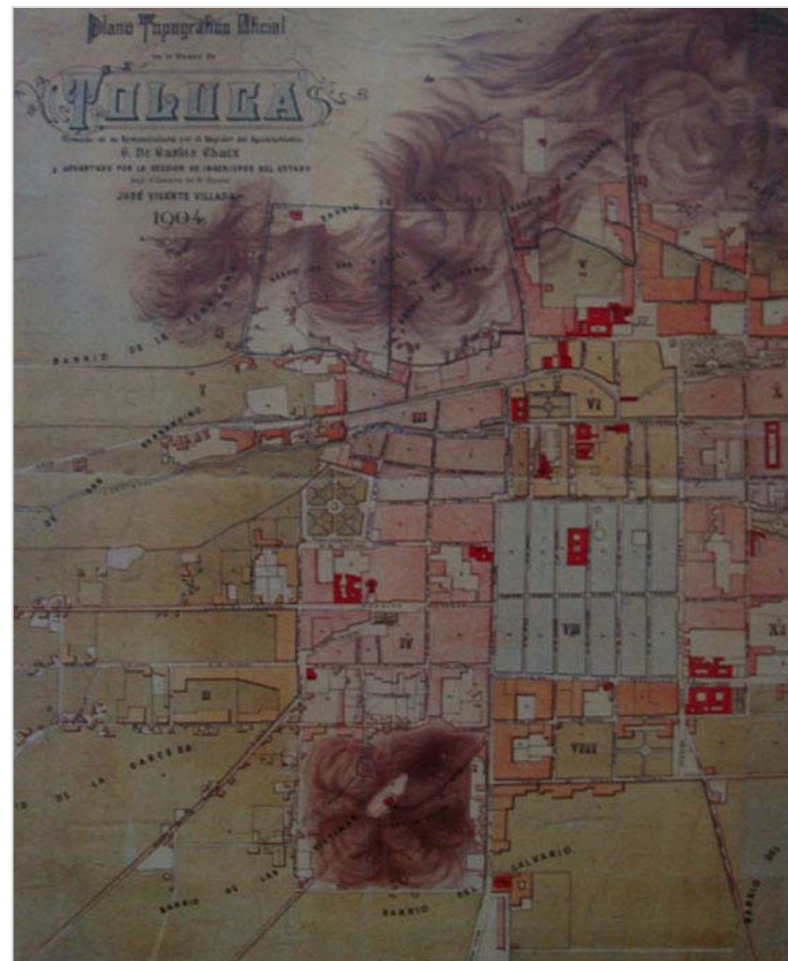
F10. Plano Topográfico Oficial de Toluca 1904, formado en su Nomenclatura por el Regidor del Ayuntamiento C. Dr. Carlos Chaix y levantado por la sección de Ingenieros el Estado bajo el Gobierno del Gral. José Vicente Villada.

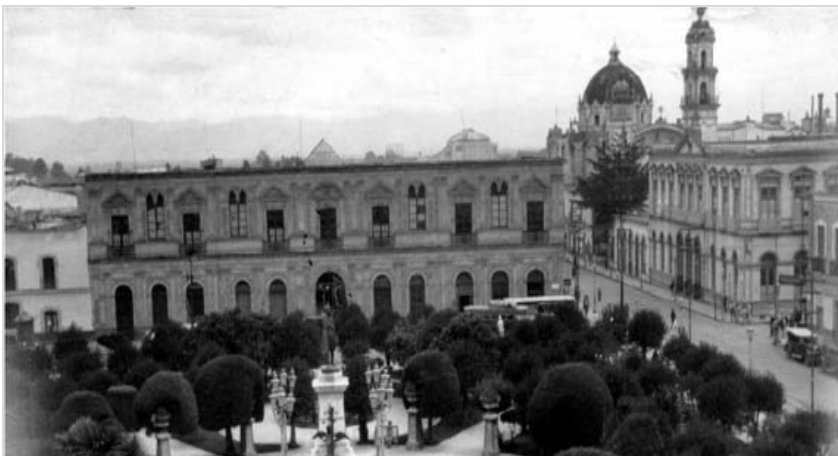
F18. La ciudad toma forma entre 1870 y 1920, con un estilo "neoclásico porfiriano", en esta foto el monumento a Hidalgo, atrás el antiguo Palacio de Gobierno y a la derecha el Palacio Municipal.

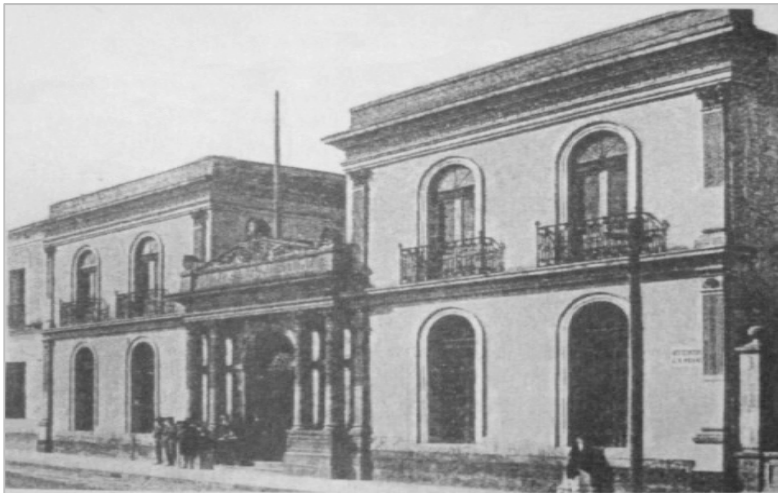
Durante la década de 1870 a 1880 el Arquitecto Ramón Rodríguez Arangoity tiene especial importancia, ya que a él se debe el antiguo Palacio de Gobierno, el Palacio Municipal y la reconstrucción del Palacio de Justicia. Este edificio tenía un pórtico de cuatro columnas corintias, una cornisa y un tímpano de cantería y en los arcos de medio punto destacaban bronceados cancelos<sup>29</sup> los cuales fueron cambiados por un pórtico cerrado.

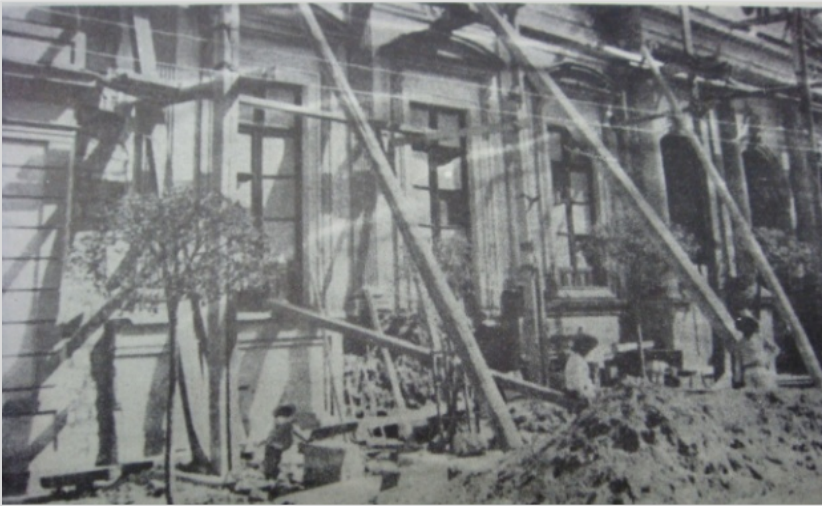
F21. En esta foto el Palacio del poder Legislativo en construcción, el cual posteriormente fue inaugurado por Porfirio Díaz en 1900.

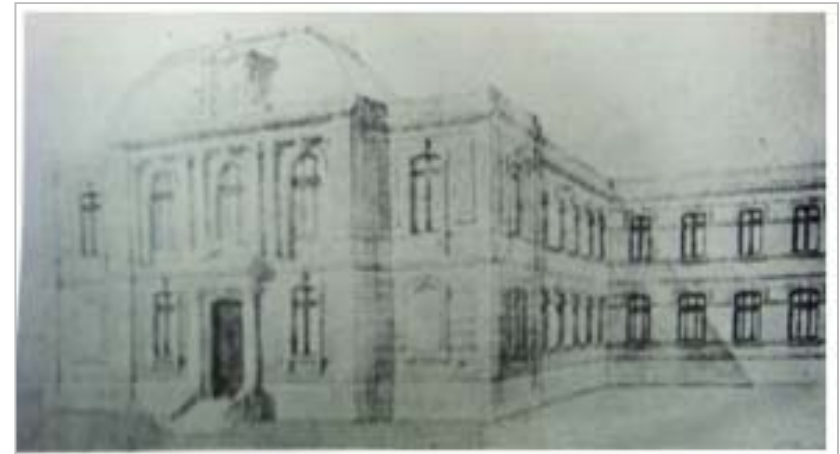
F22. Normal para profesoras

En 1910 se inauguró el edificio de la Escuela Normal para profesores situada en la Avenida Independencia. Dicho edificio de influencia europea se proyectó siguiendo las medidas que

recomendaba la pedagogía en aquella época (guardarropa, sala de aseo, salón de gimnasia estética, sala de dibujo, salón para trabajos manuales, salas para cursos de 60 alumnos, patio cubierto, patio descubierto y jardín).

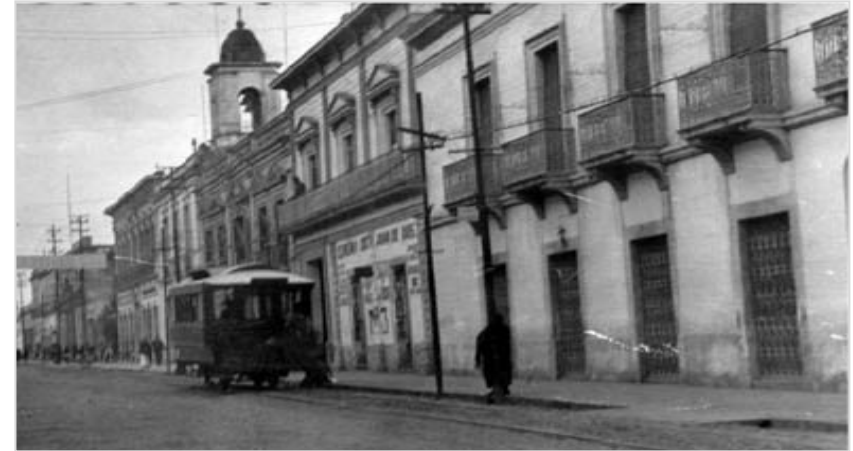
F32. Fachadas de Casas ubicadas en la primera manzana de la calle Ley, donde se observan las ventanas y balcones angostos y la inexistencia de elementos decorativos para bajadas de agua.

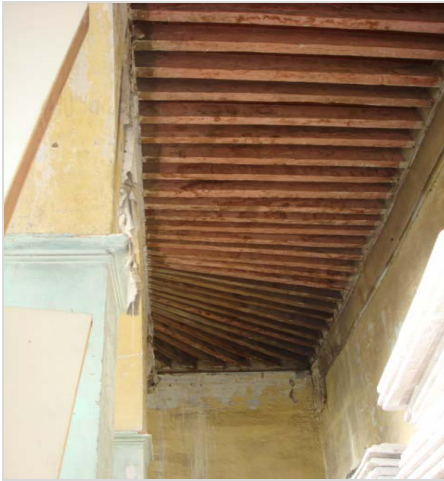
Los techos eran de viga de madera de ocote y de cedro rojo con vigas aproximadamente 10 x 20 centímetros empotradas pero dejando el ancho de medio muro entre cabeza y cabeza para la ventilación.

Para cubrir estos techos hacia el interior de las habitaciones se colocaban plafones o cielos-rasos de tela, papel o madera.

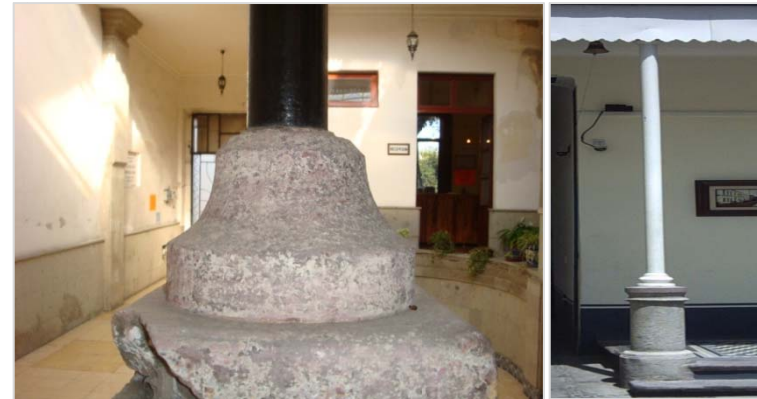
Se emplearon columnas de cantera o madera, y posteriormente se usaron los soportes de piedra y columnas más esbeltas de fierro. Principalmente para los patios, en los cuales también se utilizó un faldón de lámina para cubrir el contorno de los pretilas.

El piso de las habitaciones se hacía de madera o con ladrillo fabricado en piezas grandes (aproximadamente 50 x 40 cm). A principios del siglo no se usaban vidrios en las ventanas, y su uso se estableció en la época de Porfirio Díaz, ya que se empezó a producir industrialmente.

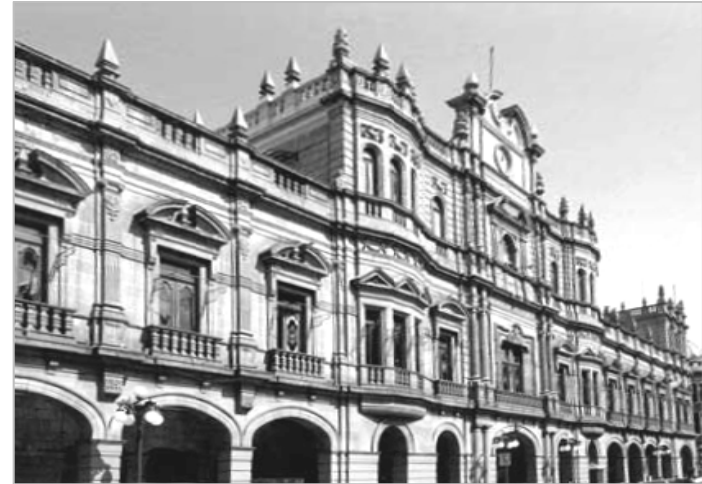
F50. Palacio Municipal de la ciudad de Puebla. En 1896 el arquitecto Carlos J. Hall, demolió el edificio colonial para construir el nuevo. La construcción fue inaugurada en 1906. La estructura de éste último edificio se organiza a partir de un gran patio central de forma rectangular; a partir del cual se organizan las diferentes salas, comunicadas entre sí por amplios corredores.

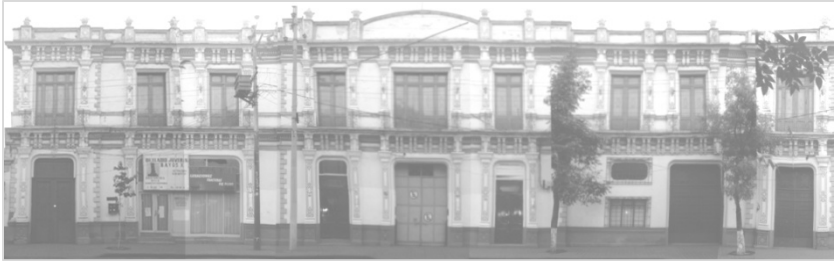
F53. Av. Villada 103-105-107 (antes calle de la Ley 4, 6 y 8) el proyecto consistió en la remodelación de las fachadas con la finalidad de unificarlas, ya que al interior se comunican entre sí. Actualmente este edificio es la sede del INAH Toluca.

En la fachada se aprecian en planta alta: nueve balcones dispuestos simétricamente, mientras que en la planta baja es notoria la diferencia en las proporciones de los vanos, lo que nos remite a la disposición irregular de la planta arquitectónica. En el proyecto se encontraba un remate en la parte central que no llegó a realizarse.

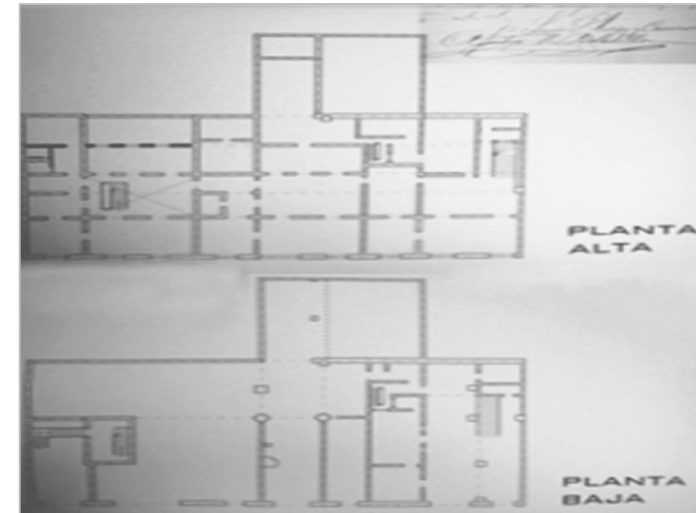
F54. Plantas de Av. Villada 103-105-107, con disposición irregular debido a que el partido arquitectónico no era común, ya que en realidad alberga 3 viviendas.

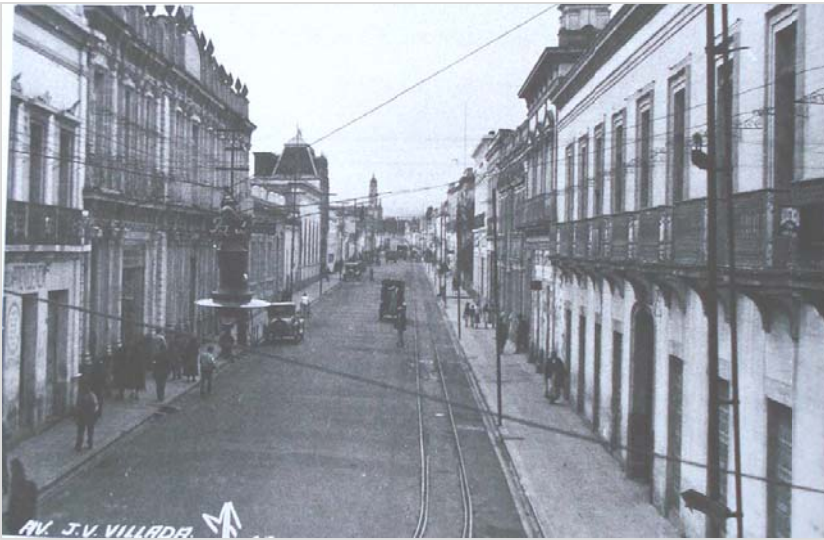
F63. Av. José Vicente Villada a finales de siglo XIX, se observa el tipo de edificaciones e infraestructura de esta época, la calle empedrada, pocos coches y las vías del tranvía.

A partir de 1891 cuando la avenida es pavimentada<sup>63</sup> el trazo y el sentido original (Norte a Sur) se conservan, así como el ancho de sus banquetas. Pero su infraestructura y sobre todo las edificaciones construidas en ella se han modificado; en estas fotografías podemos observar claramente como se ha transformado el entorno.

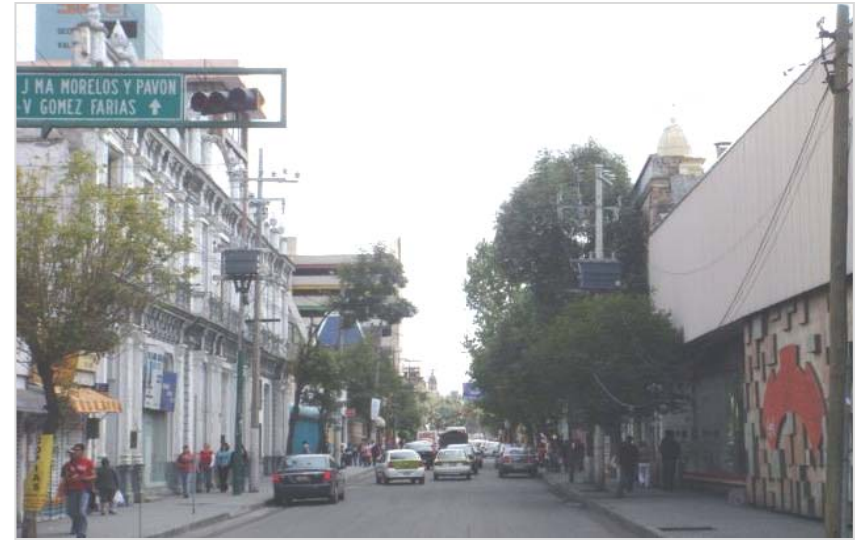
F64. Av. José Vicente Villada en 2010, se observa el cambio de edificaciones y de medios de transporte, la avenida ahora es pavimentada y existen árboles.

Existe nueva infraestructura, como: semáforos, transformadores (debido al incremento en la demanda de voltaje) y postes de luz eléctrica, éstos últimos se han modernizado; aunque el tendido de cables se ha mantenido.

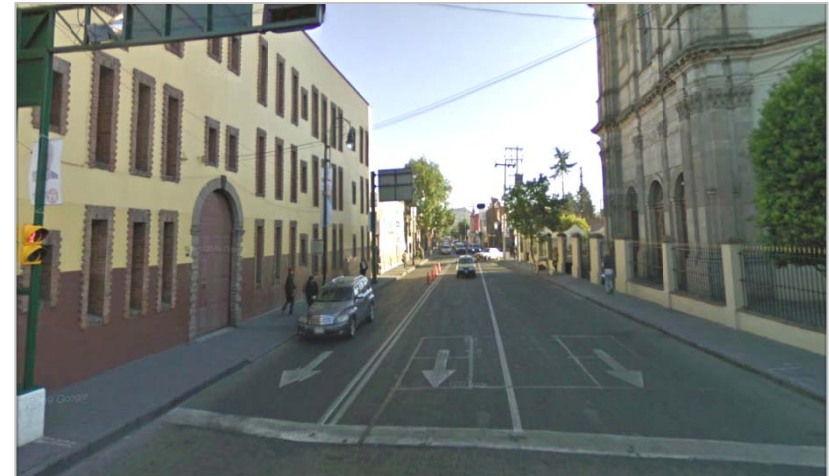
F66. Av. José Vicente Villada a finales de siglo 2010, (Vista de Sur a Norte) la avenida ahora pavimentada de tres carriles con nueva infraestructura vial, podemos observar la transformación y cambios en las edificaciones.

Entre los cambios más evidentes encontramos: que las edificaciones nuevas han superado la altura de las edificaciones antiguas, incrementándose hasta 5 niveles.

Los materiales han cambiado también, lo cual se puede observar desde el mismo pavimento; hasta las puertas y ventanas de las edificaciones, donde se han cambiado: la madera por materiales metálicos, en la mayoría de los casos por cortinas enrollables; los aplanados de cal por concreto aparente, loseta vinílica y aplanados de cemento.

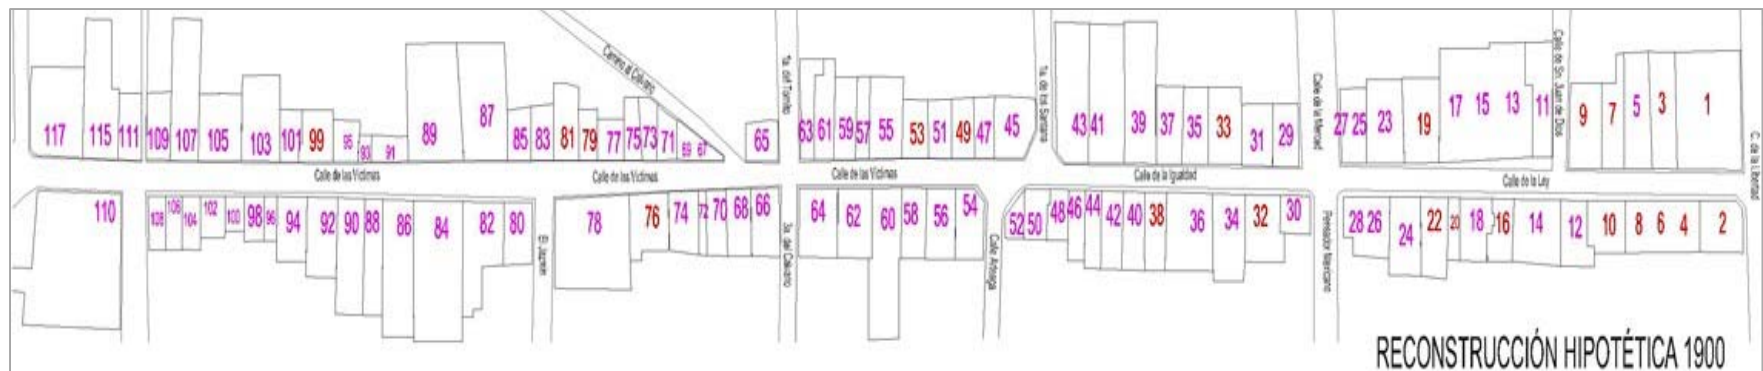
F67. Reconstrucción hipotética de numeración en Av. José Vicente Villada, en el año de 1900, cuando aún se dividía en cinco secciones con diferentes nombres. De acuerdo a dichos datos, la numeración iniciaba del centro de la ciudad hacia la periferia, en este caso corría de Norte a Sur, donde los números pares corresponden a la acera Oriente y los números impares a la acera Poniente.

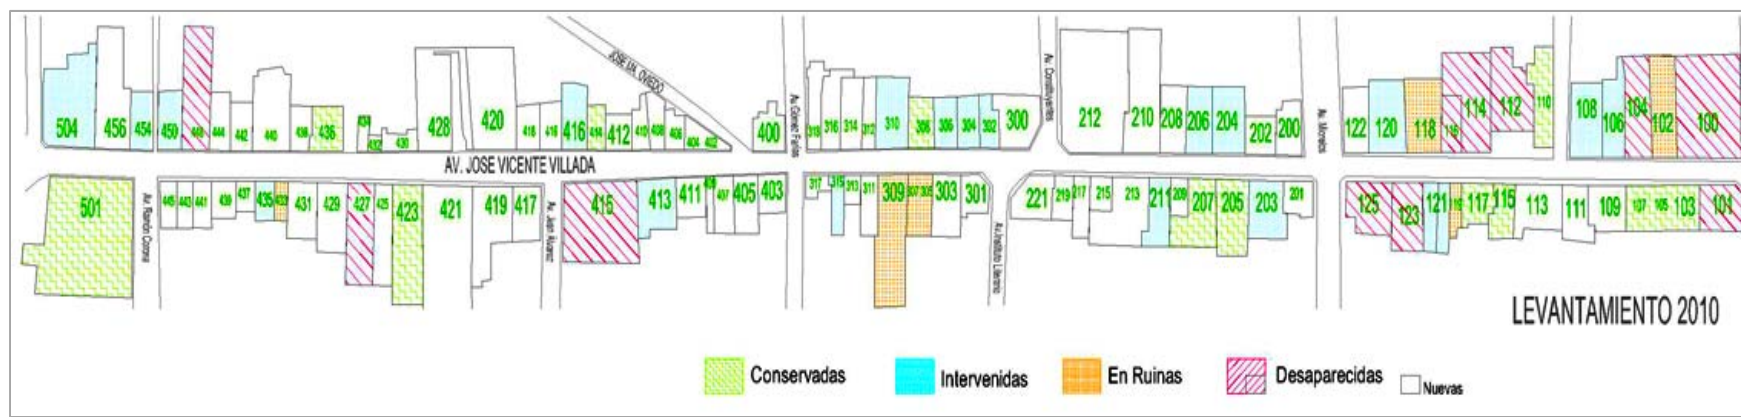
F68. Levantamiento de Av. José Vicente Villada, 2010. De acuerdo a la información actual obtenida del levantamiento, se marcaron y contaron específicamente las edificaciones decimonónicas: Conservadas o restauradas, Intervenidas o modificadas, las que se encuentran en Ruinas y las que han sido Desaparecidas.

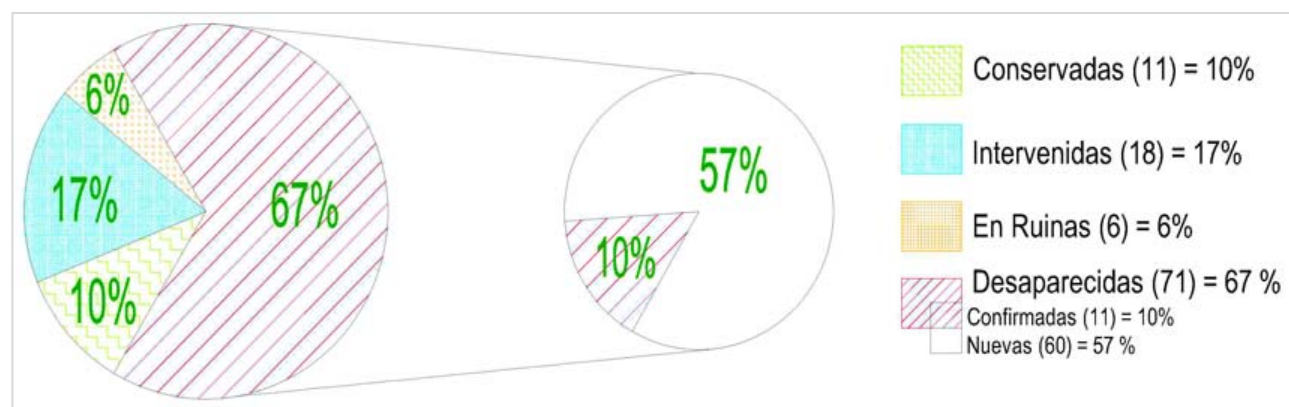
F69. Gráfica con porcentajes del estado de las edificaciones decimonónicas en la Av. Villada en 2010. En la gráfica se muestra que más de la mitad han sido reemplazadas por nuevas construcciones, quedando en pie y en buen estado tan solo un 10% que corresponde a 11 casas de un total de 106.

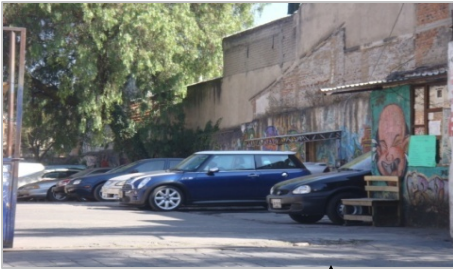
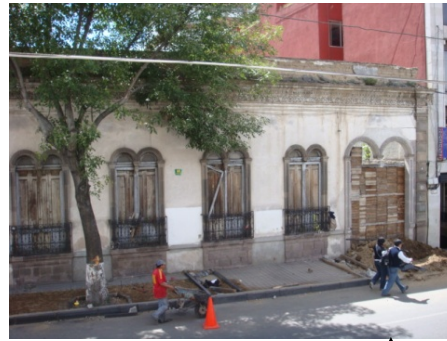
F77 y F78. Villada 118 Solo se conserva la fachada de la que fuera una casona estilo ecléctico diseñada por el Arq. Miguel Munguía a principios del siglo XX, perteneciente a la familia Ezeta.

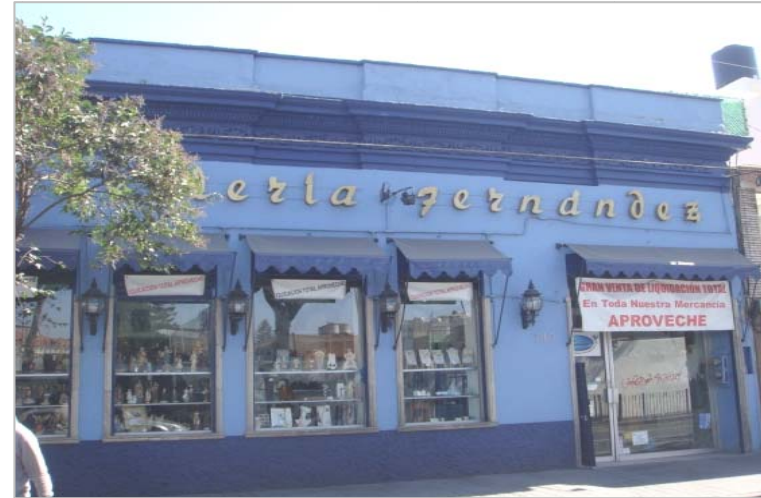
F81. Av. José Vicente Villada 211. Una mueblería en lo que antes fuera una casa habitación. Se puede observar los cambios de materiales y tamaño de los vanos, así como los toldos y anuncios agregados.

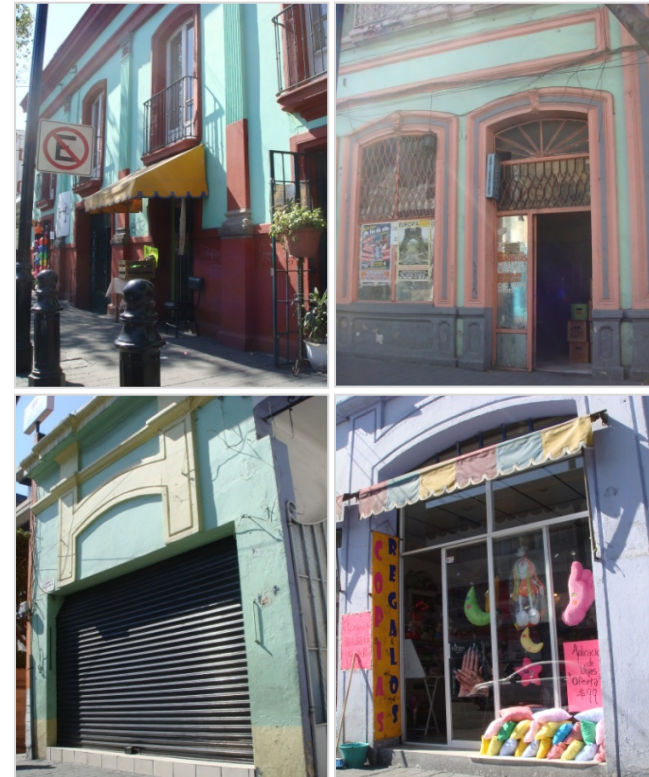
F82. Imagen superior derecha Villada 204-206, superior izquierda Villada 106, inferior izquierda y derecha Villada 120. Ejemplos de fachadas modificadas por inserción de elementos como: toldos, cortinas metálicas y anuncios para modificar el uso original del inmueble.

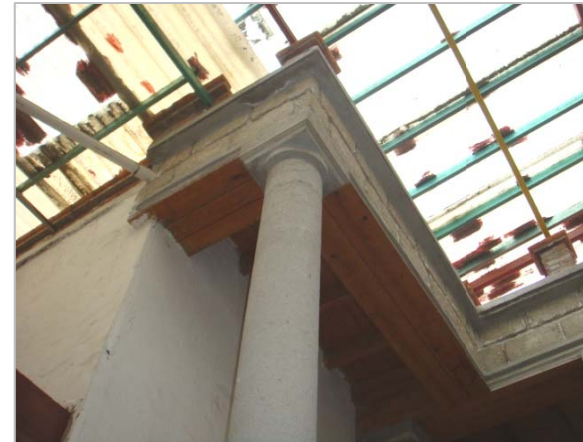
F85. Debido a las grandes alturas en interiores de estas casas, se hacen tapancos para aprovechar el espacio; y como consecuencia se abren nuevas ventanas. Aunado a estos nuevos vanos encontramos la instalación de domos improvisados, los cuales se colocan sin un estudio previo de la estructura.

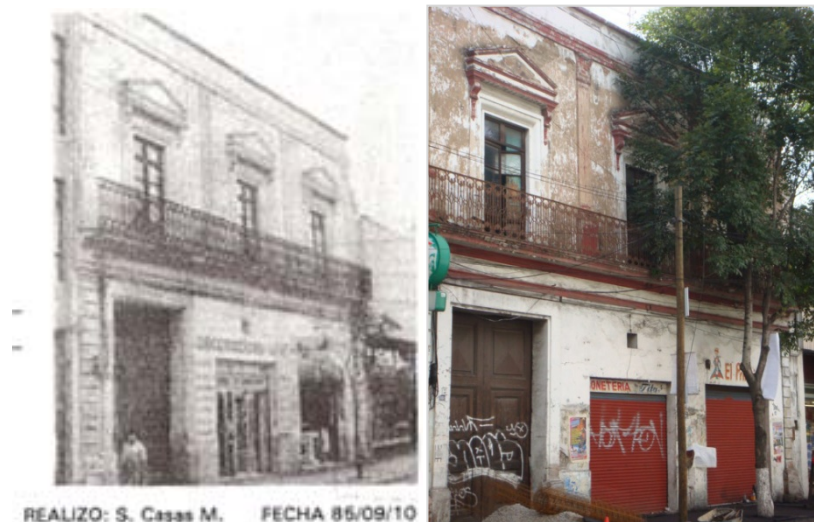
F87. Izquierda Fachada en 1985, donde todavía el inmueble se encontraba en uso, a la derecha fachada en 2010, donde se observa el inmueble en estado ruinoso.

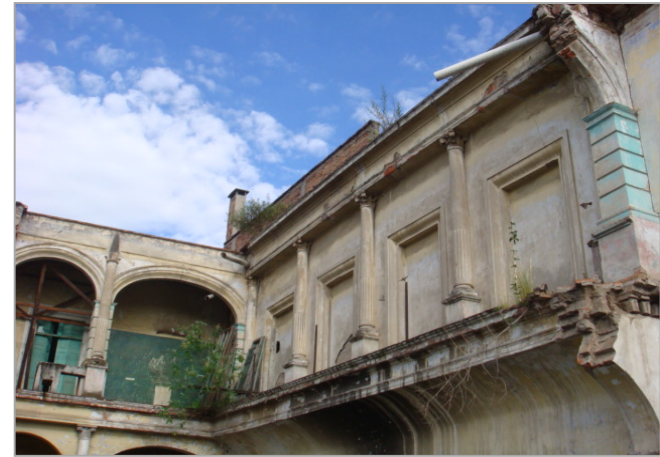
F88. Este inmueble poseía elementos como: columnas adosadas al muro y pilares que reciben la carga de los arcos. En dicho muro, orientado al sur se tienen cuatro ventanas ciegas.

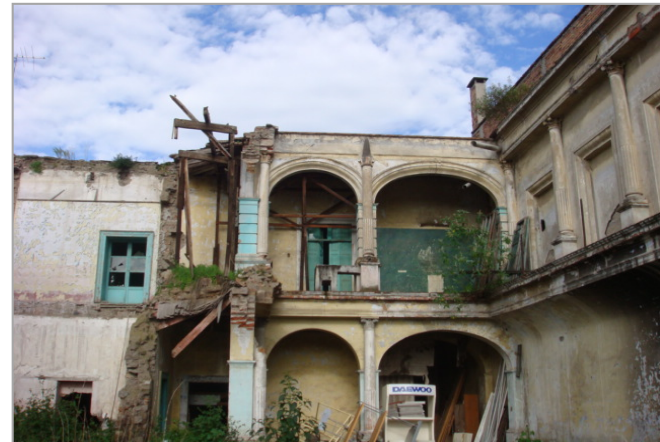
F89. En el interior del inmueble se puede apreciar el estado ruinoso en el que se encuentra, se observan claramente los elementos ornamentales y estructurales

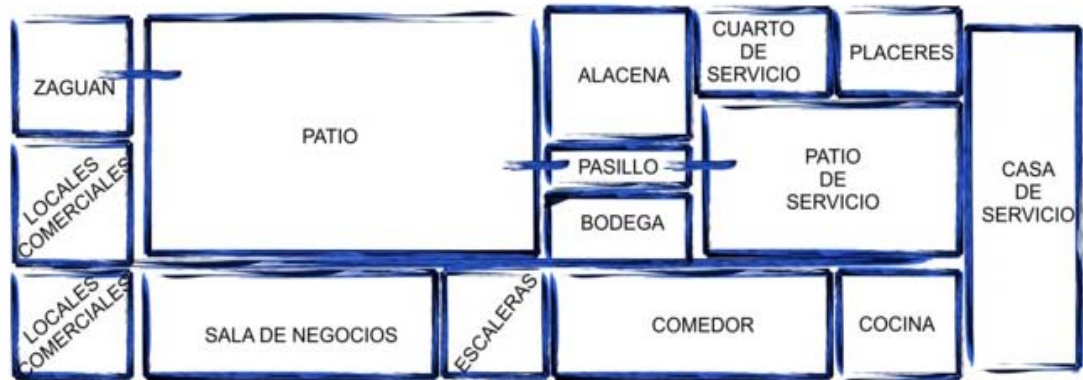
**Planta Baja**

En estas plantas se muestra el planteamiento hipotético, de cómo debió estar compuesto el partido arquitectónico a finales del siglo XIX.

Durante el periodo decimonónico en Toluca, el partido arquitectónico fue la respuesta a los requerimientos de la sociedad que le dio origen.

Esta vivienda correspondía a personas de clase media alta, dedicada a los negocios de comercio; los cuales construyeron en dos niveles, las habitaciones necesarias para conformar una casa habitación y en la parte frontal habitaciones con acceso directo a la calle para su uso comercial.

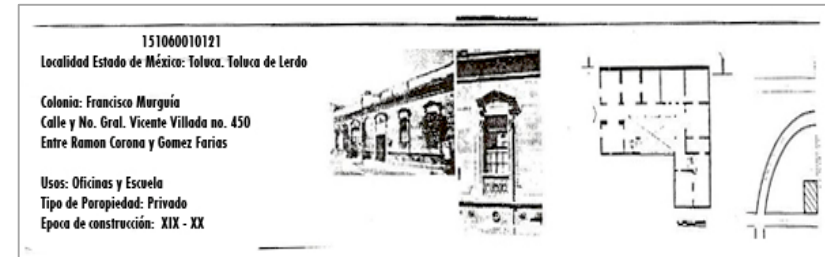
F90. Ficha nacional de catálogo de bienes inmuebles históricos, con número de clave 18106001, donde se encontraron los datos básicos para describir el inmueble.

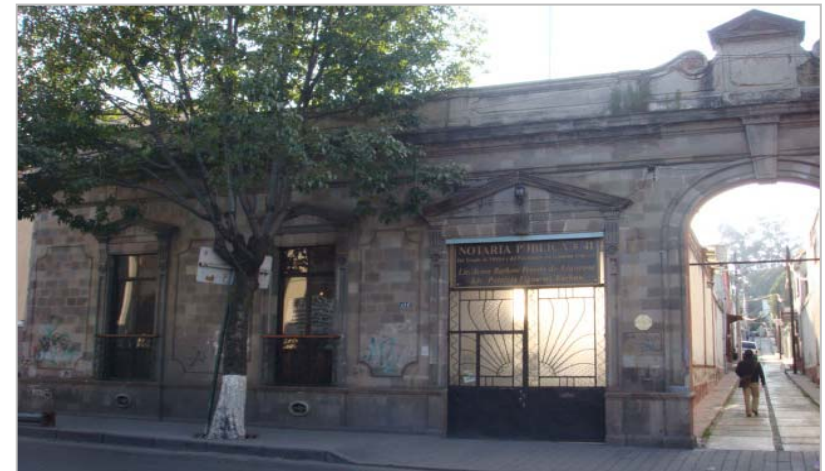
F91. Ficha nacional de catálogo de bienes inmuebles históricos, con número de clave 18106001, donde se encontraron los datos básicos para describir el inmueble.

Está catalogada por el INAH como bien inmueble histórico con clave No. 151060010121, tiene aproximadamente 236m<sup>2</sup> de los cuales el 80% corresponde a la construcción original. Fue concebida como una casa par, dividida por una calle que iba al Calvario. La casa ha sido remodelada en diferentes ocasiones, siendo la última en 2002, realizada por dueño actual el Lic. Germán Valdez Acra, en homenaje a sus padres: Pina Acra de Valdez y Germán Valdez Álvarez.

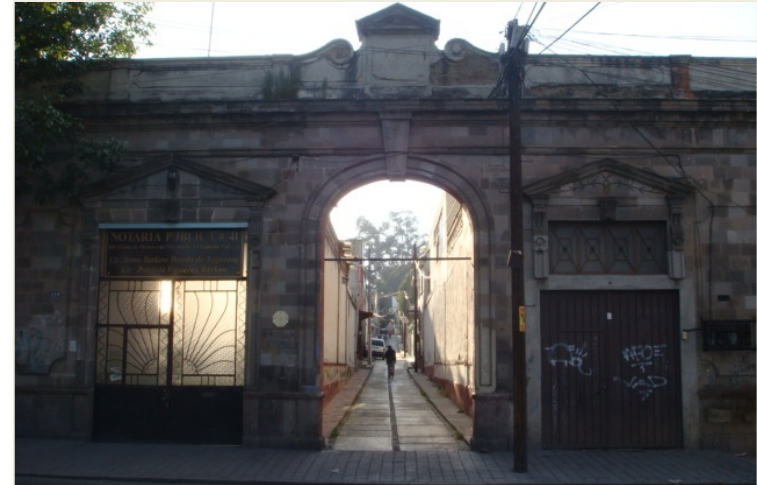
F92. Arco que une las fachadas de las casas Villada 450 y 454, el cual también enmarca la entrada al callejón de la prolongación de la calle Ramón Corona.

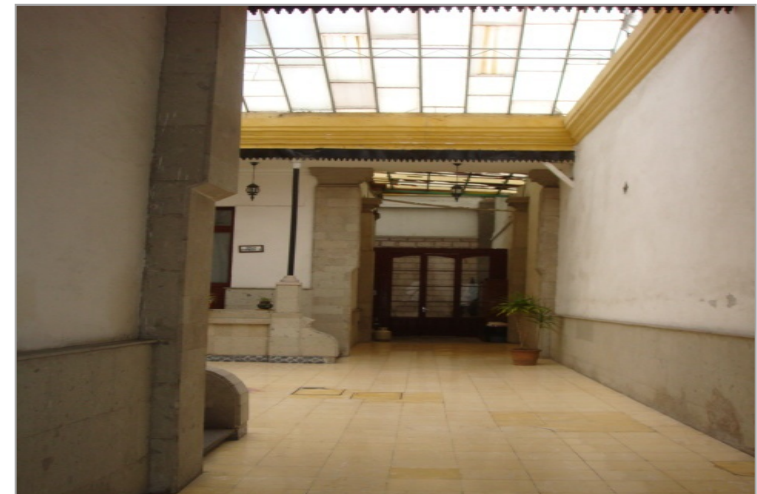
F93. En el patio lateral se encuentran elementos como el murete que enmarca las escalinatas para subir al nivel habitacional, sobre el cual se desplantan las columnas de hierro.
