Desarrollo de un Caso Práctico

Reparación de Doce Tuberías de Concreto en la Carretera Rio
Verde-Cd. Valles, San Luis Potosí.

PARA OBTENER EL TÍTULO DE INGENIERO CIVIL

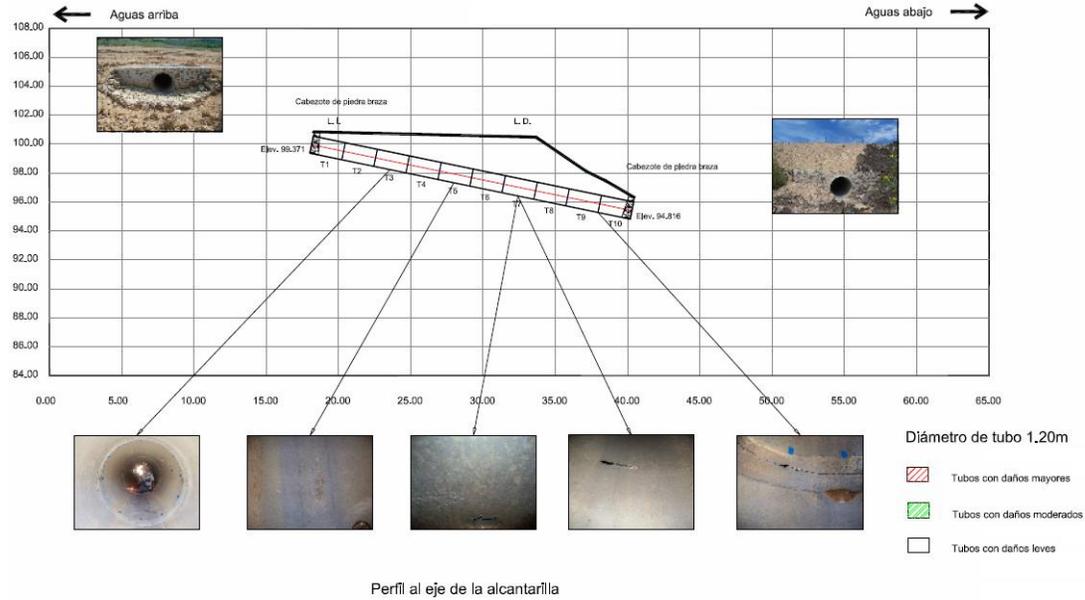
Fig. 8 Levantamiento de daños en la alcantarilla del km. 640+200

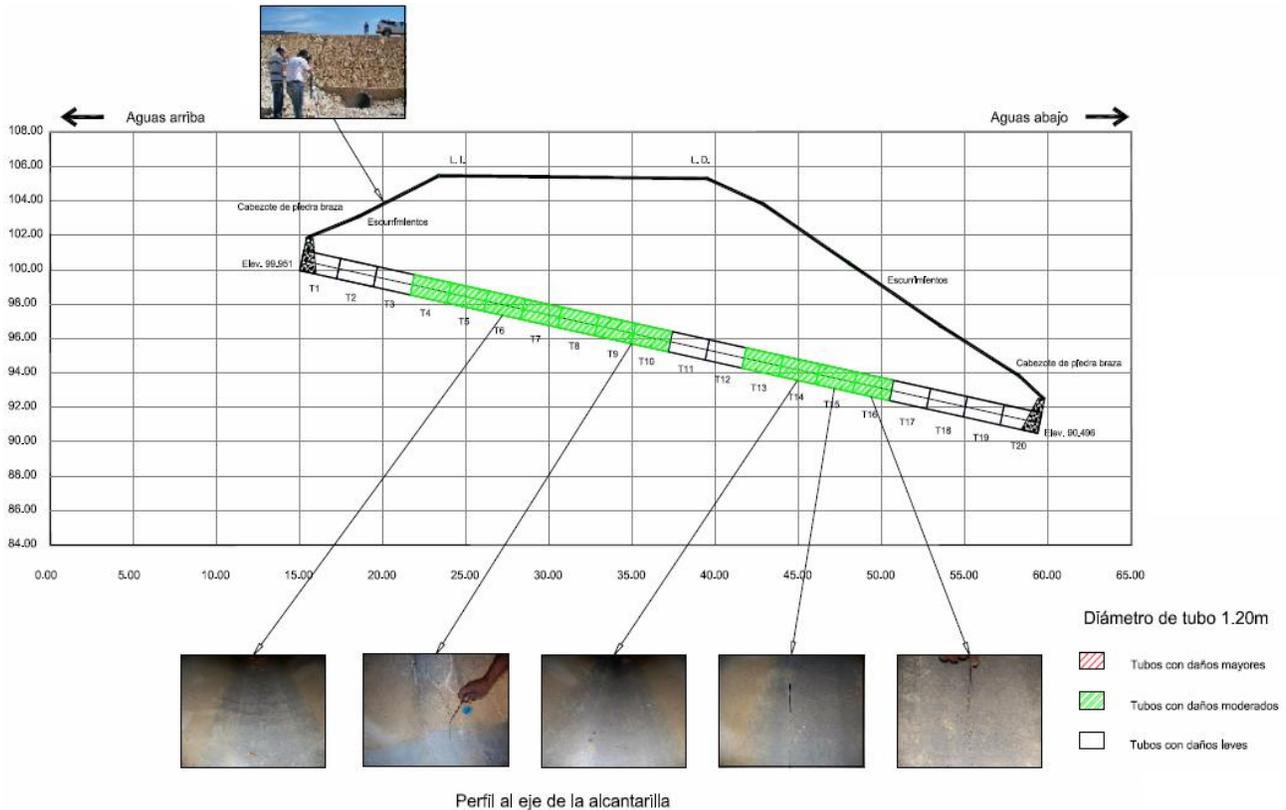
Fig. 7 Levantamiento de daños en la alcantarilla del km. 640+807

Alcantarillas con Daño Estructural Medio. Las alcantarillas de los kms 647+360 y 640+807 deberán reforzarse internamente sólo en los tramos dañados, de la misma forma que se indicó en el párrafo anterior. Previo al reforzamiento deberá efectuarse la inyección de consolidación a lo largo de toda la alcantarilla.

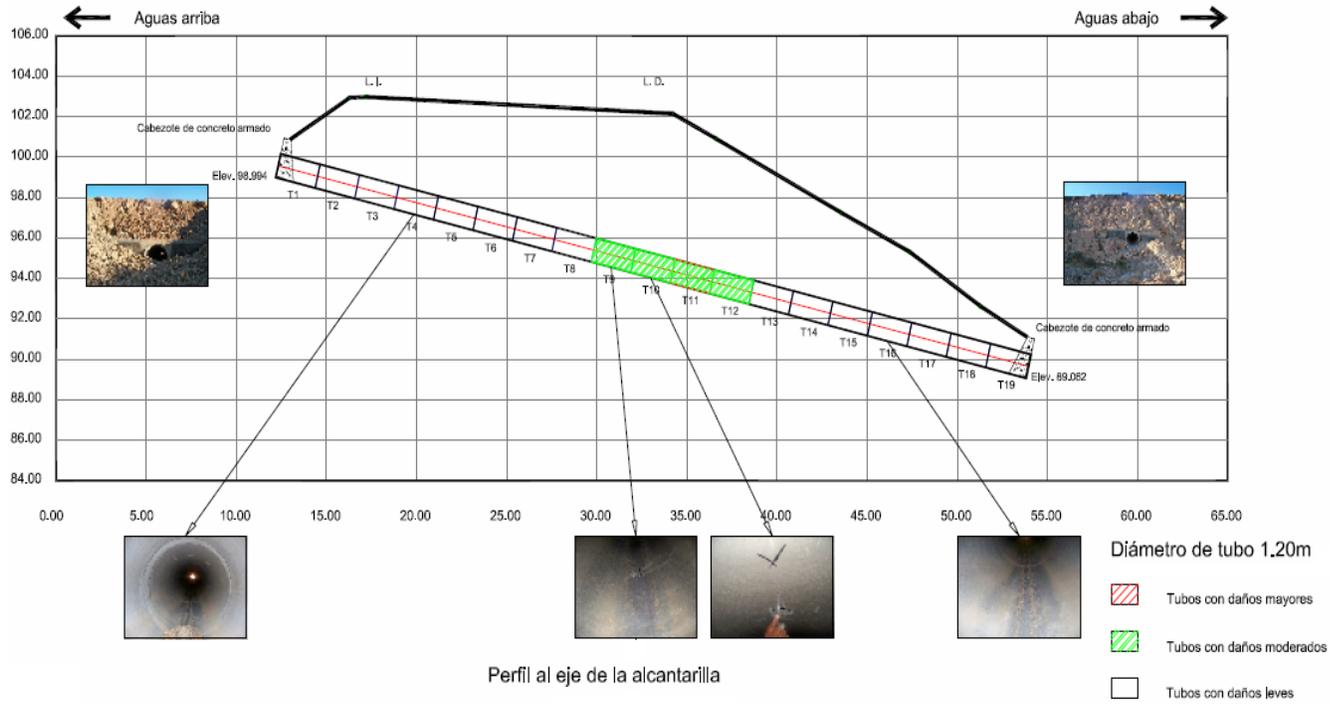
Fig. 6 Levantamiento de daños en la alcantarilla del km. 641+112

Alcantarillas con Daño Leve. En las alcantarillas de los kms 641+112, 650+300 y 641+758, cuyas alturas de terraplén son mayores a 5.0 m, únicamente deberá efectuarse la inyección de consolidación.

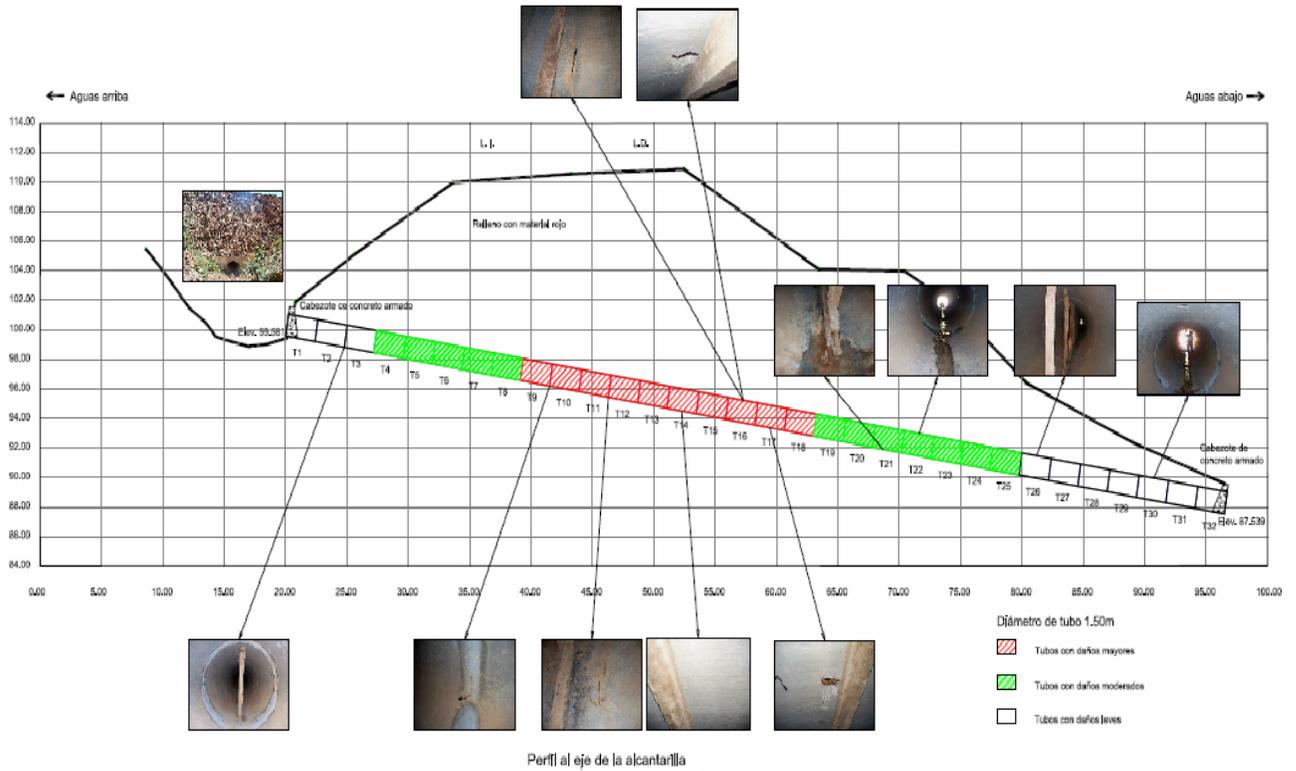
Fig. 5 Levantamiento de daños en la alcantarilla del km 642+187.50 (apuntalada)

Fig. 5 Levantamiento de daños en la alcantarilla del km. 642+187.50 (apuntalada)

Alcantarillas con daño estructural mayor. Las alcantarillas de los kms 642+187, 743+080, 743+280, 647+787 y 644+608 deberán reforzarse internamente en toda su longitud. Previo al reforzamiento deberá efectuarse una inyección de consolidación en toda la alcantarilla como se indica en la Fig. 18, posteriormente se reforzará internamente con una tubería de acero de 5/8 de espesor y finalmente se efectuará una inyección de contacto para rellenar el espacio anular entre el tubo de concreto y el de acero. Para definir el diámetro final del tubo de acero es necesario obtener diferentes secciones a lo largo de la alcantarilla y tomar como referencia la que presente mayores deformaciones. La alcantarilla del km 743+080 además requiere de una limpieza previa para retirar el azolve que tiene en su interior.

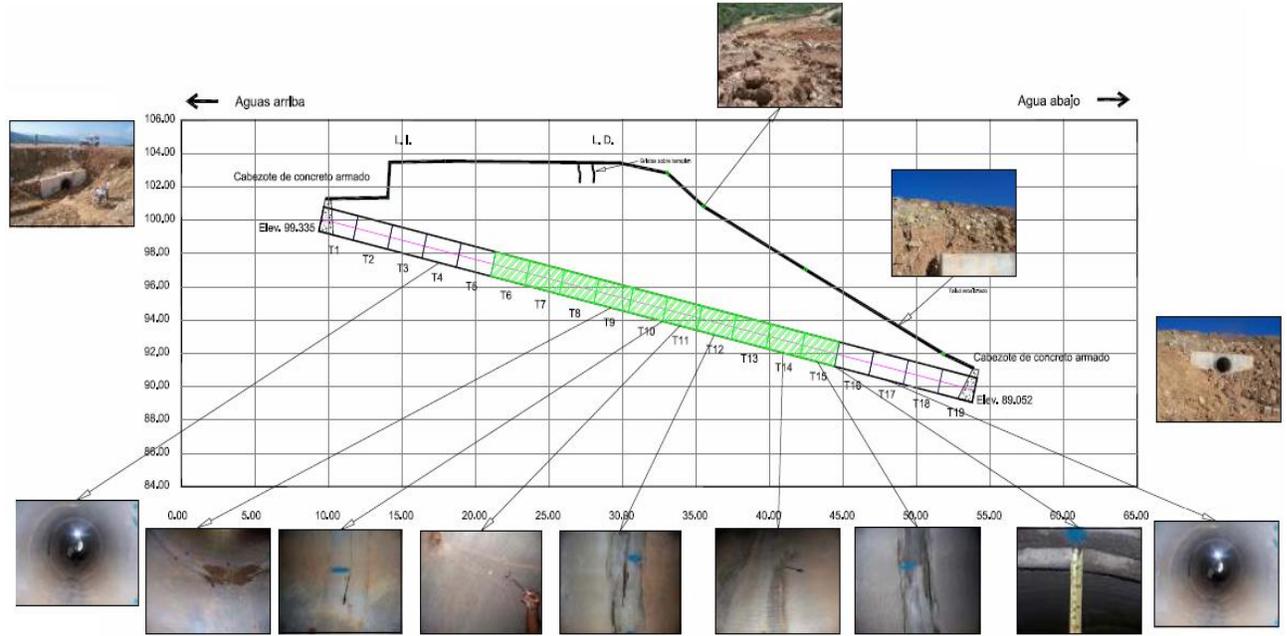
Perfil al eje de la alcantarilla
Fig. 4 Levantamiento de daños en alcantarilla del km. 641+758

Diámetro de tubo 1,50m

- Tubos con daños mayores
- Tubos con daños moderados
- Tubos con daños leves

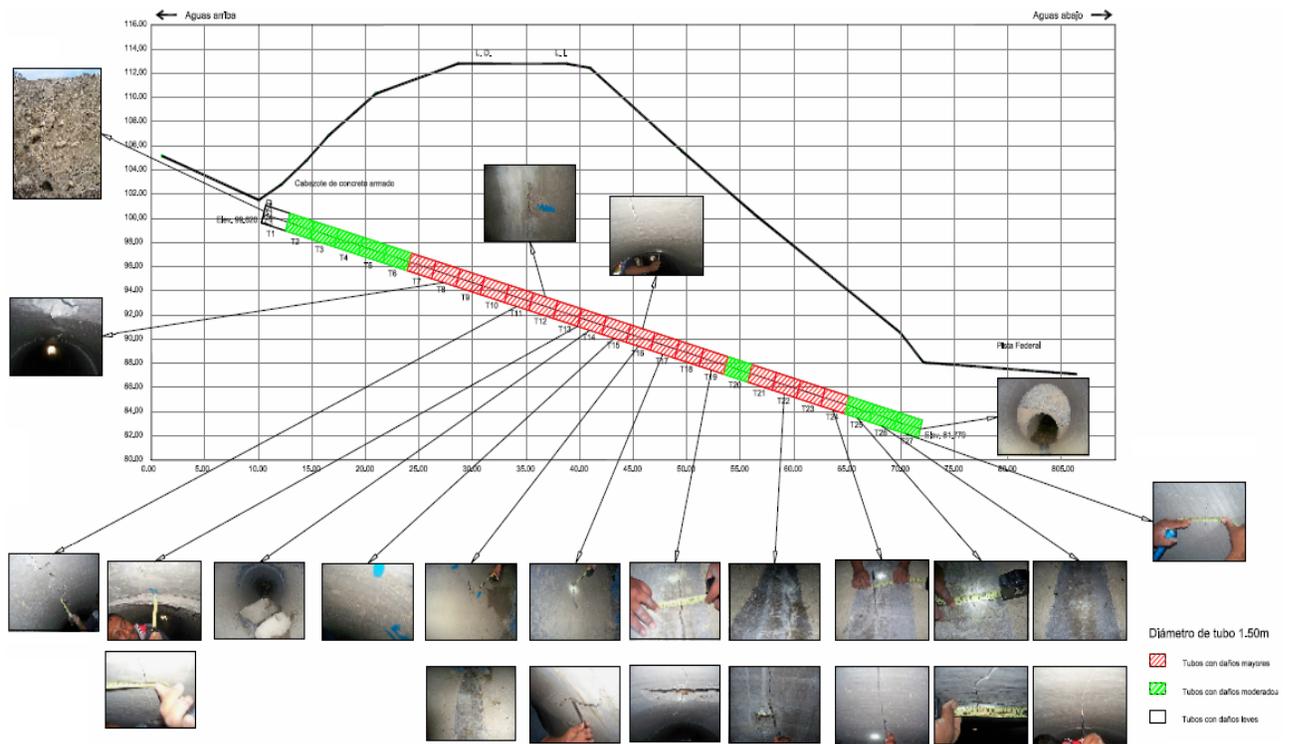
Perfil al eje de la alcantarilla
Fig. 10 Levantamiento de daños en alcantarilla del km 743+280

Diámetro de tubo 1,50m

- Tubos con daños mayores
- Tubos con daños moderados
- Tubos con daños leves

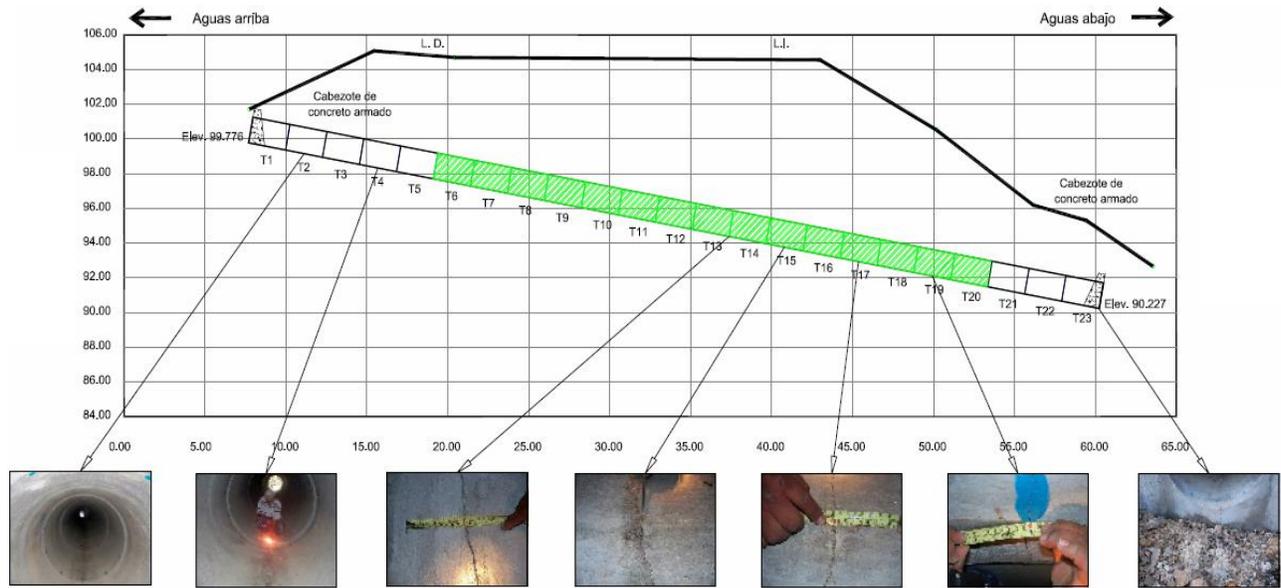
Fig. 9 Levantamiento de daños en la alcantarilla del km. 647+360

Diámetro de tubo 1.50m

- Tubos con daños mayores
- Tubos con daños moderados
- Tubos con daños leves

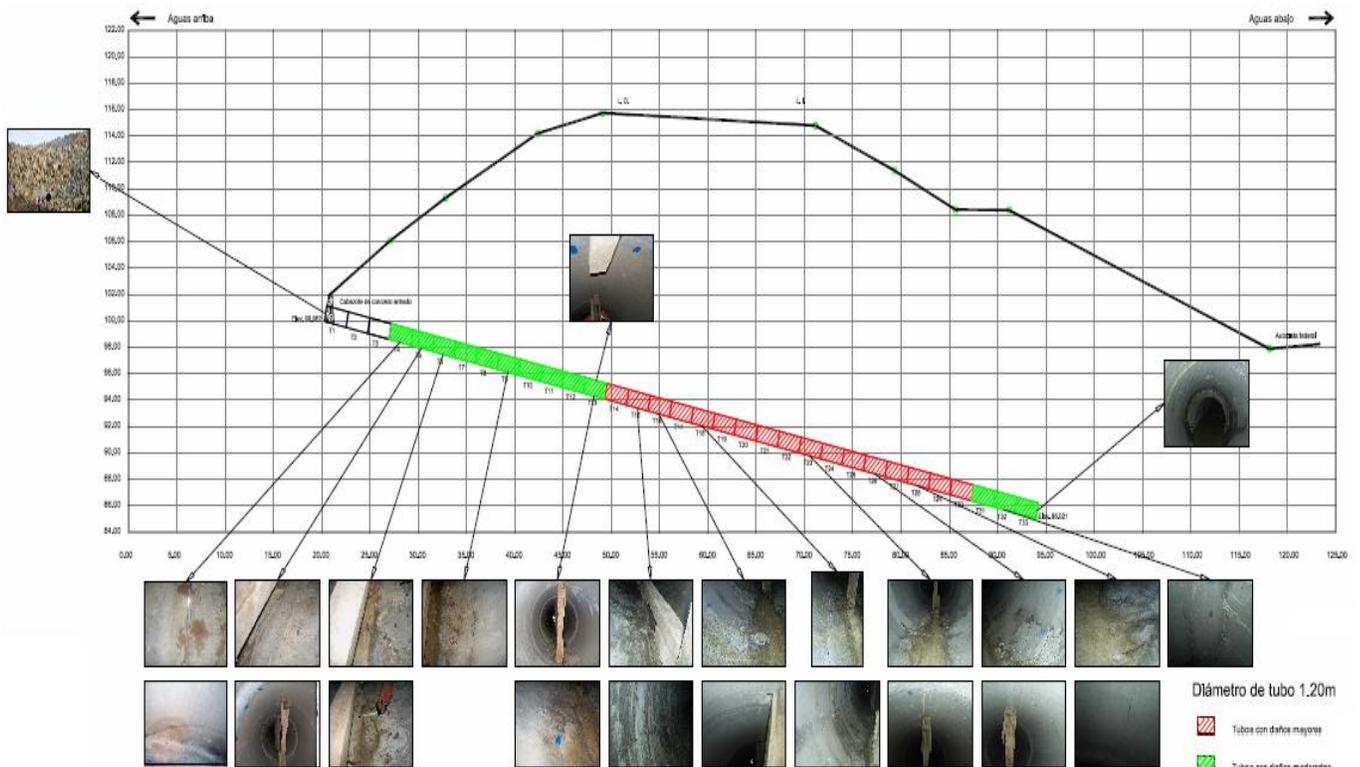
Fig. 15 Levantamiento de daños en la alcantarilla del km. 644+608 (apuntalada)

- Tubos con daños mayores
- Tubos con daños moderados
- Tubos con daños leves

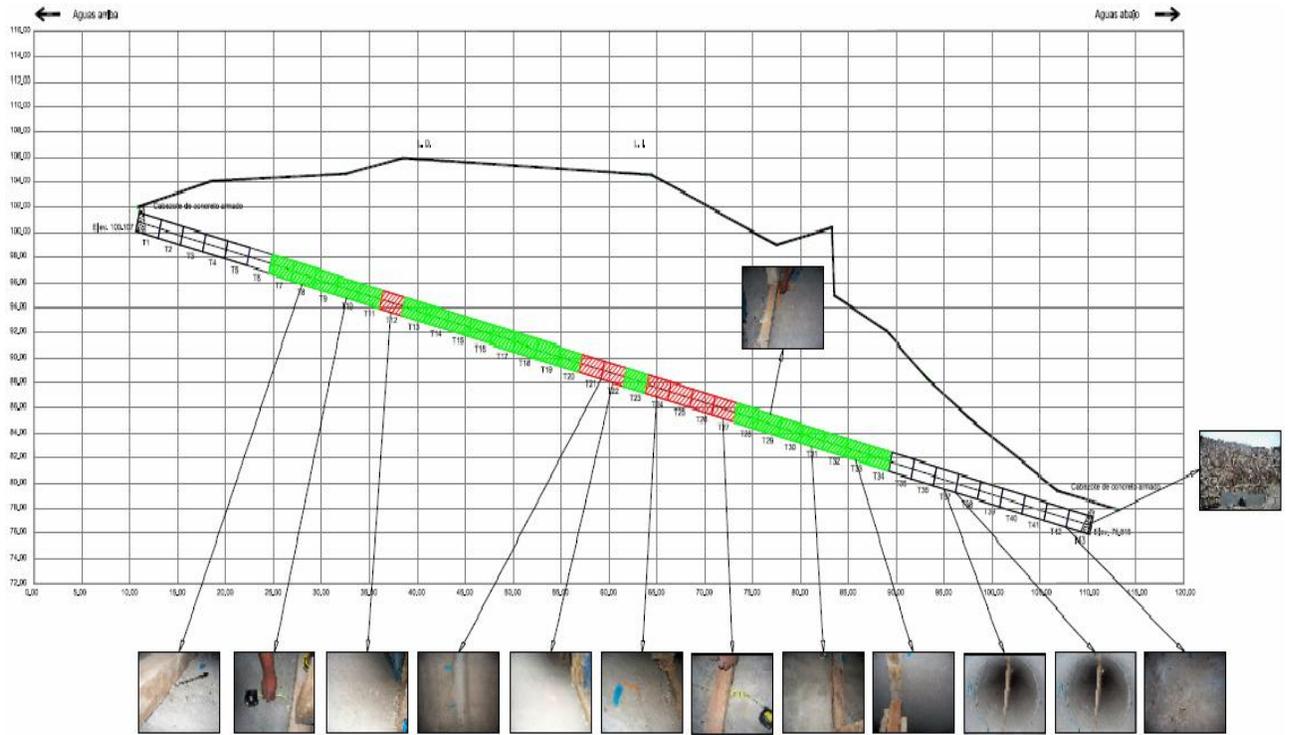
Fig.12 Levantamiento de daños en la alcantarilla del km 647+787 (apuntalada)

Diámetro de tubo 1.50m

- Tubos con daños mayores
- Tubos con daños moderados
- Tubos con daños leves

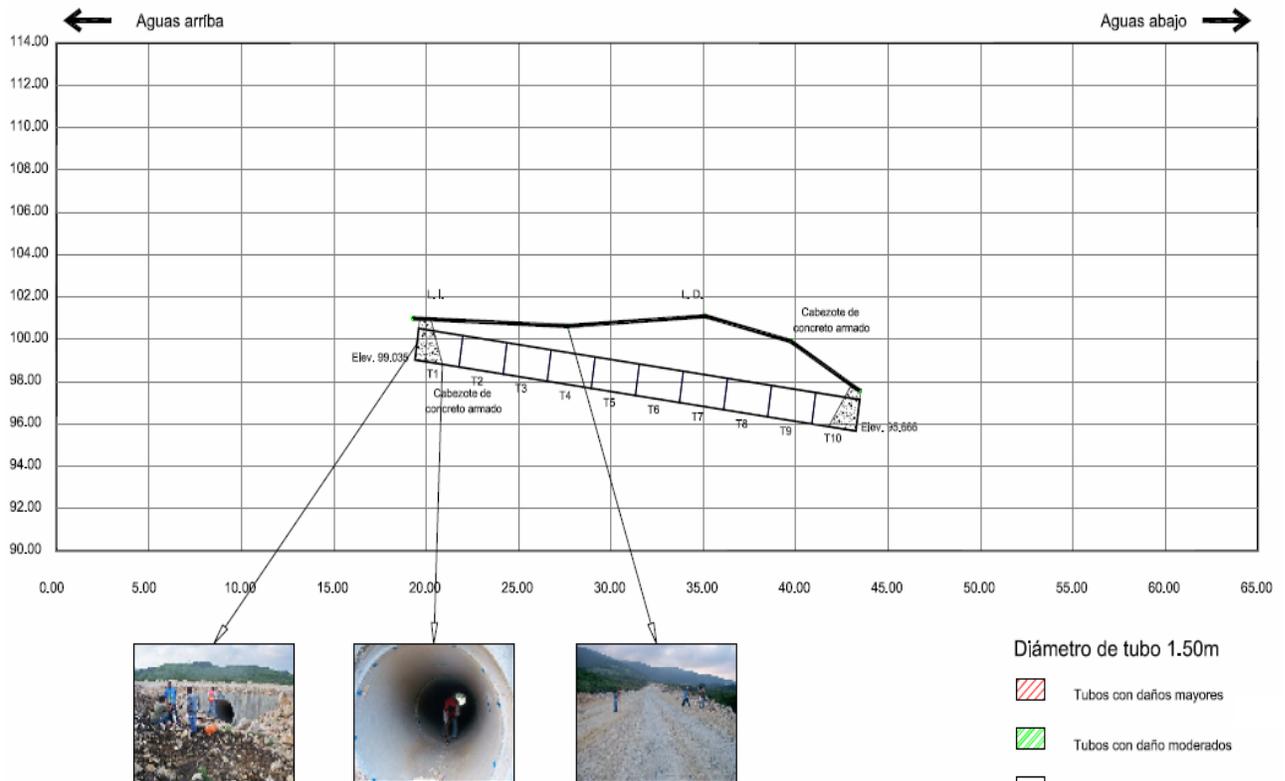
Fig. 14 Levantamiento de daños en la alcantarilla del km 650+090

- Tubos con daños mayores
- Tubos con daño moderados
- Tubos con daño leves

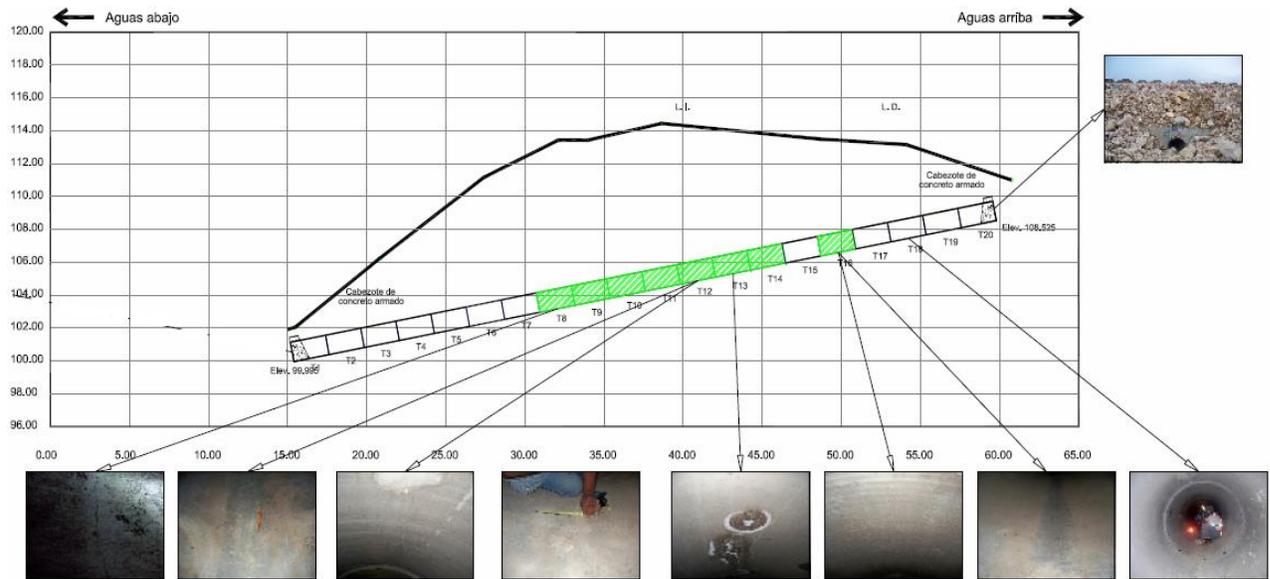
Fig. 13 Levantamiento de daños en la alcantarilla del km. 650+300

- Tubos con daños mayores
- Tubos con daños moderados
- Tubos con daños leves

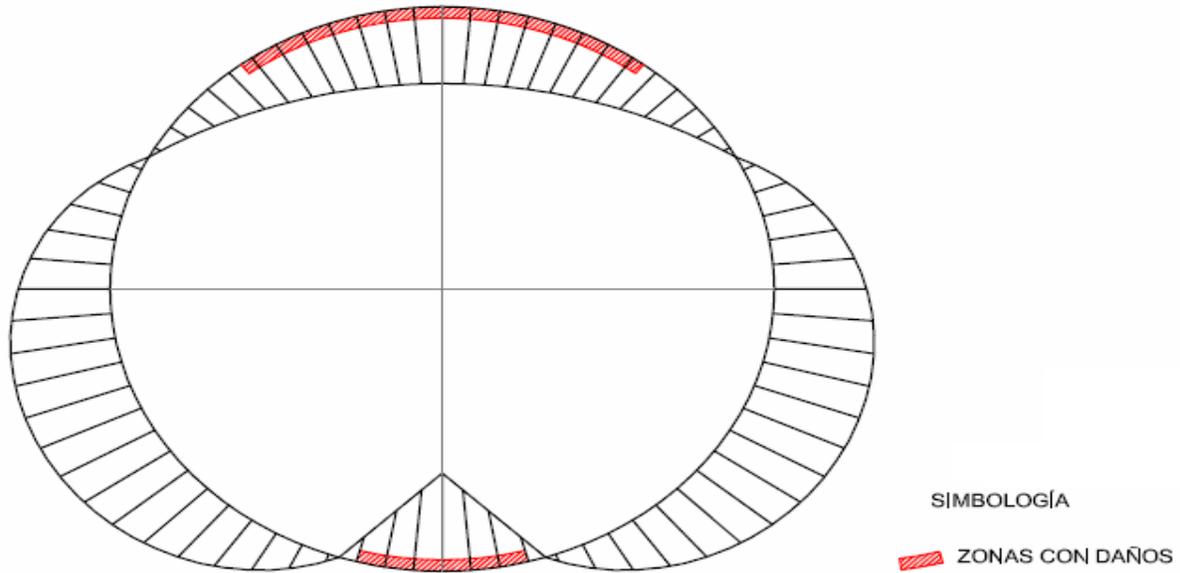
Fig. 16 Diagrama típico de momentos flexionantes en una alcantarilla rígida y ubicación sistemática de daños

De manera sistemática las alcantarillas presentan grietas transversales en las uniones de los tubos y grietas longitudinales en la clave y en el piso con aberturas que van de 1 a 5 mm; a partir de los daños que presentan los tubos fue posible establecer una clasificación arbitraria como a continuación se indica:

Las alcantarillas de los kms 642+187, 647+787 y 644+608 se encuentran apuntaladas y en la Fig. 16 se muestra la ubicación sistemática de los daños que presentan las tuberías.

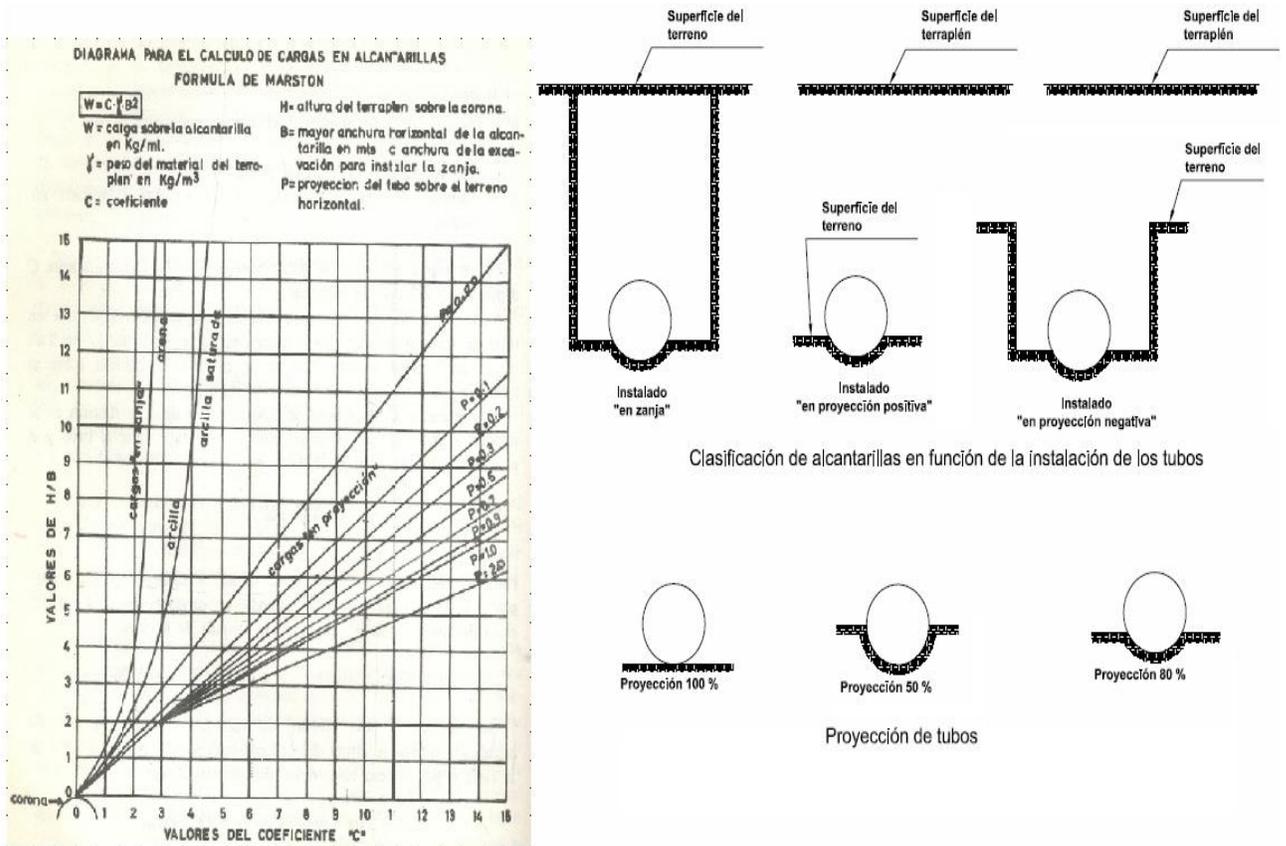
Fig.17 Diagrama para el cálculo de cargas en alcantarillas formula de marston

La explicación del porqué los tubos están tomando una carga mayor al peso del prisma de suelo que se localiza sobre su clave, se debe al tipo de instalación que se está llevando a cabo en proyección positiva, Fig. 17; si los tubos se hubieran colocado en una zanja, en proyección negativa, las cargas que actuarían sobre los tubos serían menores a los del peso del prisma como se indica en la Tabla 8.

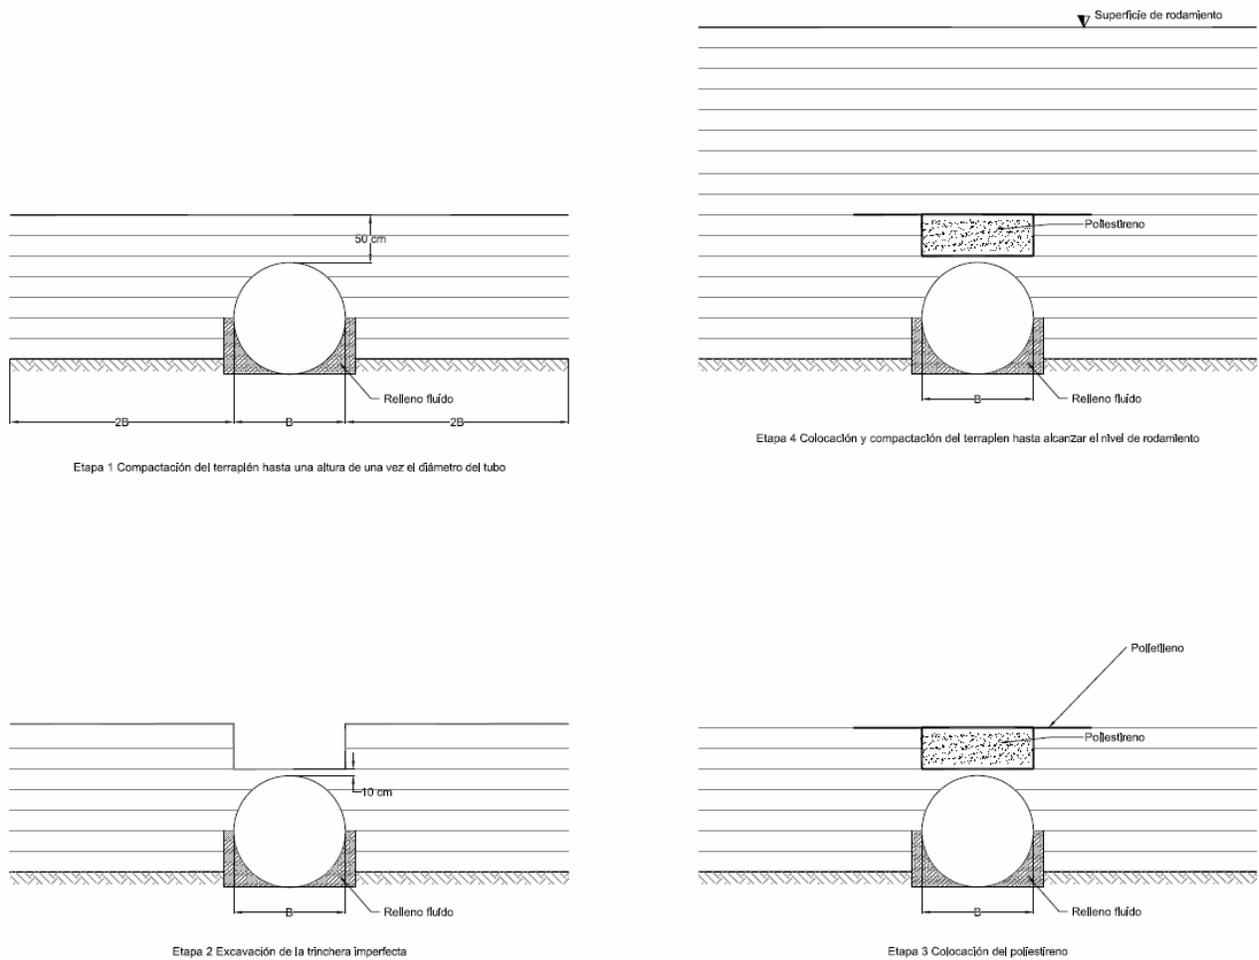
Fig. 19 Procedimiento denominado "zanja inducida"

sobre su clave. Enseguida se excava una zanja a lo largo del tubo, con un ancho igual al diámetro del mismo y hasta una profundidad ligeramente menor que la parte superior del tubo (del orden de 10 cm arriba de la clave); el fondo y las paredes de zanja se protegen con un polietileno y después se rellena con bloques de poliestireno, posteriormente se prosigue con la construcción del terraplén, compactándolo convencionalmente,

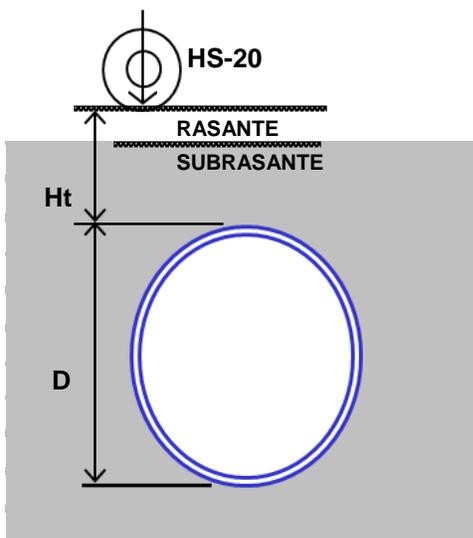
SECCION TRANSVERSAL DE LA OBRA

DIAMETRO "D"o' LUZ "L"-----	0.91 m.
RELLENO "Ht"-----	21.70 m.
PESO VOL. DEL RELLENO "Pv"-----	1840 Kg/m^3
CALIBRE PROPUESTO -----	10
CORRUGACION EN LAS PLACAS-----	2 2/3"x1/2"
AREA DE ACERO "A" -----	36.91 cm^2
INERCIA " I " -----	0.07 cm^4
RESISTENCIA DE JUNTAS " Rj "-----	101700 Kg/m.l.
RADIO DE GIRO " r "-----	0.4485 cm
ESFUERZO DE CEDENCIA " Fy "-----	2,320.00 kg/cm^2
ESFUERZO DE TENSION " Fu "-----	2950 kg/cm^2
MODULO DE ELASTICIDAD " E " -----	2100000 kg/cm^2
FACTOR DE CARGA " K" -----	0.86

FORMET: Recomienda el tubo atornillable de = 0.91 m diámetro con corrugación de 2 2/3"x1/2" en calibre= 10 para este proyecto de reforzamiento de tubería de concreto.

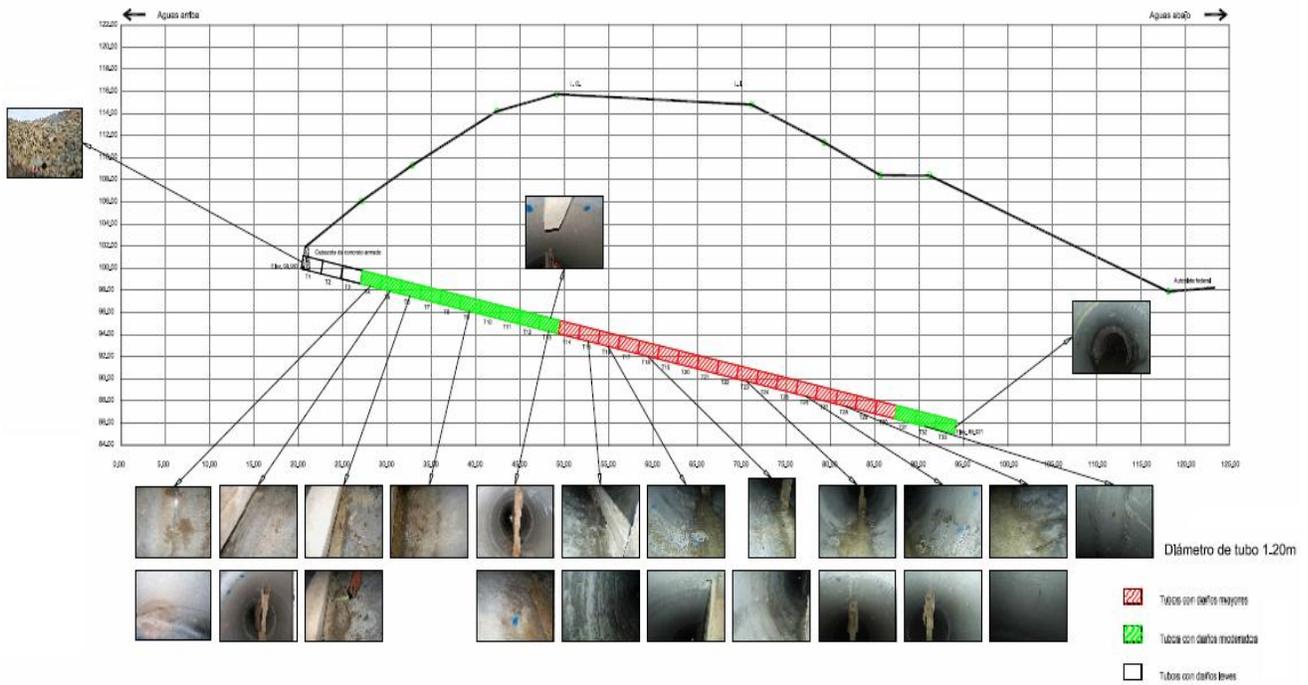
Fig.-15 Levantamiento de daños en la alcantarilla del km. 644+808 (apuntajada)

Esta obra presenta fisuras, agrietamiento considerable y problemas de formación, esto de acuerdo al levantamiento hecho por el cliente.
