# UNIVERSIDAD NACIONAL AUTÓNOMA DE MÉXICO

“SUPERVISIÓN GLOBAL EN OBRA.”

**T E S I S**

QUE PARA OBTENER EL TÍTULO DE :  
**INGENIERO CIVIL**

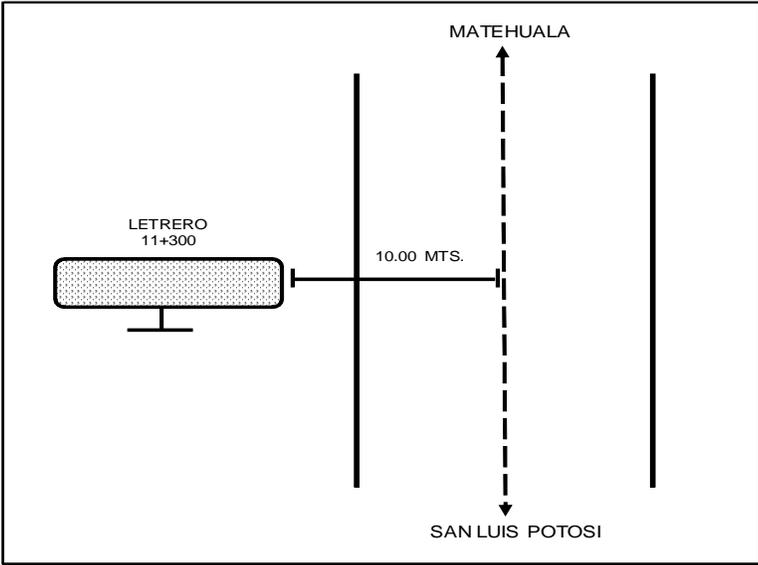
INVENTARIO DE INVASIÓN DE DERECHO DE VIA	
NOMBRE DEL INVASOR:	<u>DESCONOCIDO</u>
DOMICILIO:	<u>DESCONOCIDO</u>
CARRETERA:	<u>MATEHUALA - SALTILLO</u>
TRAMO:	<u>MATEHUALA - LIM. EDOS. S.L.P./N. L.</u>
SUBTRAMO:	<u>11+300</u>
LADO DE LA CARRETERA:	<u>IZQUIERDO</u>
DISTANCIA DEL CENTRO DE LA CARRETERA A LA INVASIÓN (m):	<u>10.00 m</u>
DESCRIPCIÓN DE LA INVASIÓN:	<u>LETRERO</u>
CROQUIS DE LA INVASIÓN

REPORTE DE INVASION AL DERECHO DE VIA V.6. En este formato se explica cuando los señalamientos invaden el derecho de vía, el reglamento marca que la distancia adecuada es de 20m.

En este formato se explica cuando los señalamientos invaden el derecho de vía, el reglamento marca que la distancia adecuada es de 20m.

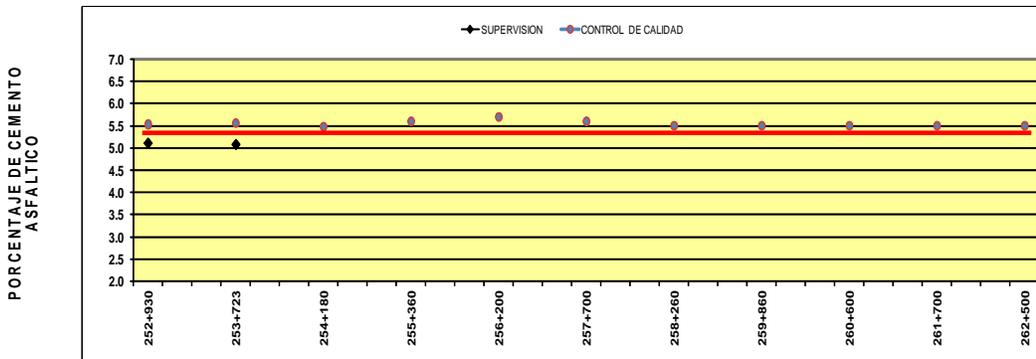
CONTENIDO DE CEMENTO ASFÁLTICO DESPUES DEL LAVADO

PROMEDIO CONTROL DE CALIDAD: 5.54

NOTA: SE TOMA COMO REFERENCIA UN 5.4 %, OBTENIDO POR EJECUTORA EN SU DISEÑO.

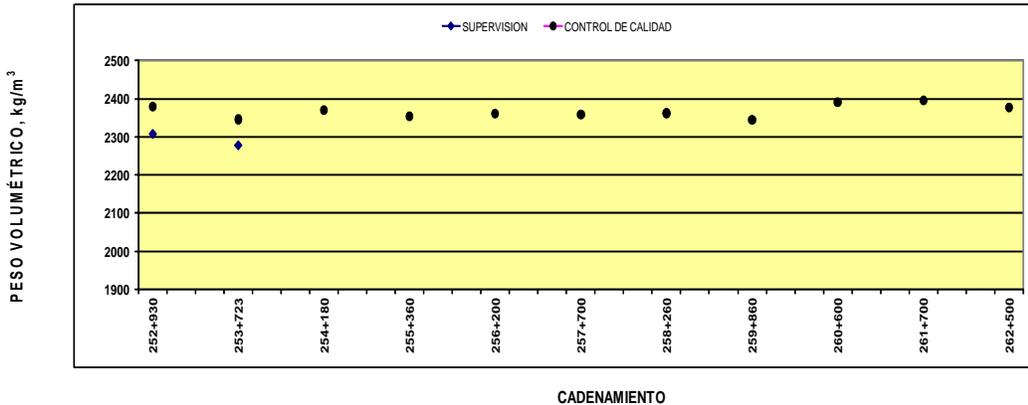
PESO VOLUMÉTRICO DE LA MEZCLA

PROMEDIO CONTROL DE CALIDAD: 2367

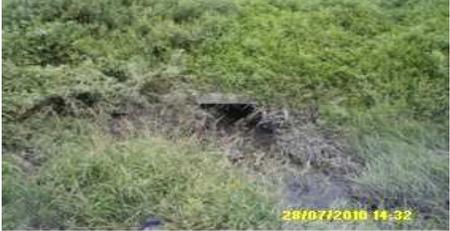
<p>SECRETARÍA DE COMUNICACIONES Y TRANSPORTES</p>	<p>SECRETARIA DE COMUNICACIONES Y TRANSPORTES SUBSECRETARIA DE INFRAESTRUCTURA <u>DIRECCION GENERAL DE CONSERVACION DE CARRETERAS</u></p>
<p>ESTADO: SAN LUIS POTOSI CARRETERA: SAN LUIS POTOSI- MATEHUALA TRAMO: SAN LUIS POTOSI - MATEHULA TRAMO: DEL KM. 2+200 AL KM. 187+390</p>	<p>INFORME FOTOGRAFICO: JULIO DEL 2010</p> <p>SUBPROGRAMA: <input type="checkbox"/> RECONSTRUCCION DE TRAMOS <input type="checkbox"/> RECONSTRUCCION DE PUENTES <input type="checkbox"/> CONSERVACION PERIODICA <input type="checkbox"/> CONSERVACION RUTINARIA <input type="checkbox"/> OTROS</p>
<p>DESCRIPCION:</p> <p>OBRA DE DRENAJE UBICADA EN EL 12+300 DONDE SE PUEDE OBSERVAR QUE HACE FALTA DESAZOLVE Y LIMPIEZA CARRETERA: SAN LUIS POTOSI- MATEHUALA CUERPO A</p>

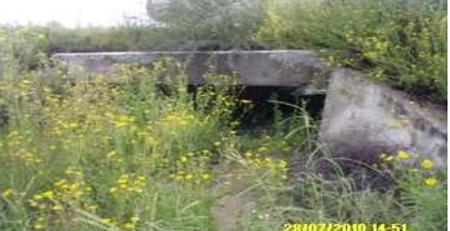
<p>28/07/2010 14:32</p>
<p>DESCRIPCIÓN:</p> <p>OBRA DE DRENAJE UBICADA EN EL KM. 11+050 DONDE SE PUEDE OBSERVAR QUE HACE FALTA DESAZOLVE Y LIMPIEZA CARRETERA: MATEHUALA - SALTILLO CUERPO B</p>

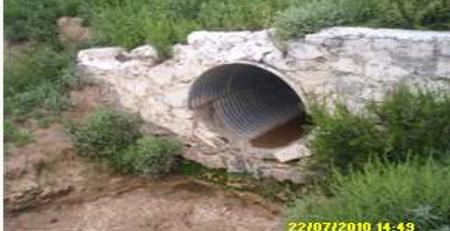
<p>DESCRIPCIÓN:</p> <p>OBRA DE DRENAJE UBICADA EN EL 68+100 DONDE SE PUEDE OBSERVAR QUE HACE FALTA LIMPIEZA CARRETERA: MATEHUALA - SAN TIBURCIO</p>

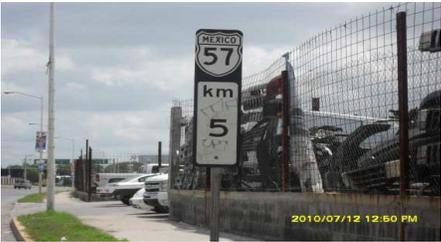
<b>SECRETARIA DE COMUNICACIONES Y TRANSPORTES</b> <b>SUBSECRETARIA DE INFRAESTRUCTURA</b> <b>DIRECCION GENERAL DE CONSERVACION DE CARRETERAS</b>
<b>INFORME FOTOGRAFICO: JULIO DE 2010</b>		
<b>ESTADO:</b> SAN LUIS POTOSI <b>CARRETERA:</b> SAN LUIS POTOSI - MATEHUALA <b>TRAMO:</b> KM.0+000 AL KM. 187+390	<b>SUBPROGRAMA:</b> <input type="checkbox"/> RECONSTRUCCION DE TRAMOS <input type="checkbox"/> RECONSTRUCCION DE PUENTES <input type="checkbox"/> CONSERVACION PERIODICA <input type="checkbox"/> CONSERVACION RUTINARIA <input type="checkbox"/> OTROS	
<b>DESCRIPCIÓN:</b> SEÑALAMIENTO VERTICAL UBICADO EN EL KM. 5+000 LADO DERECHO EL CUAL SE OBSERVA QUE SE ENCUENTRA EN SE ENCUENTRA MALTRATADO CARRETERA: SAN LUIS POTOSI - MATEHUALA

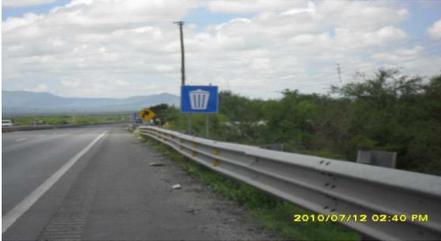
2010/07/12 12:50 PM	
<b>DESCRIPCIÓN:</b> SEÑALAMIENTO VERTICAL UBICADO EN EL KM. 58+600 LADO DERECHO EN BUEN ESTADO. CARRETERA: SAN LUIS POTOSI - MATEHUALA

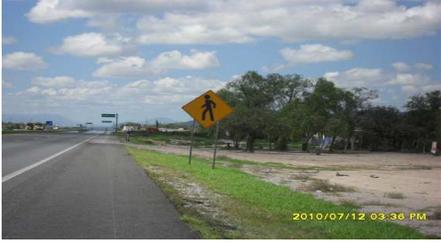
<b>DESCRIPCIÓN:</b> SEÑALAMIENTO VERTICAL UBICADO EN EL KM. 94+300 LADO DERECHO EL CUAL SE OBSERVA QUE SE ENCUENTRA EN BUEN ESTADO CARRETERA: SAN LUIS POTOSI - MATEHUALA

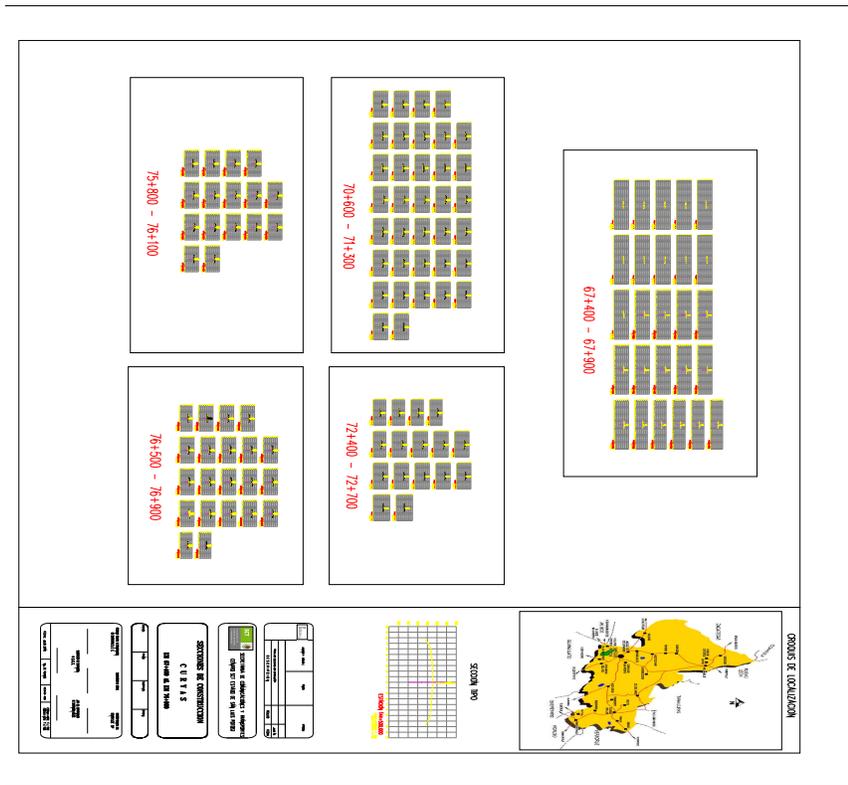
## VII.2. PLANO DE CURVAS.

Representa las curvas de nivel del terreno en uno de los tramos a supervisar.

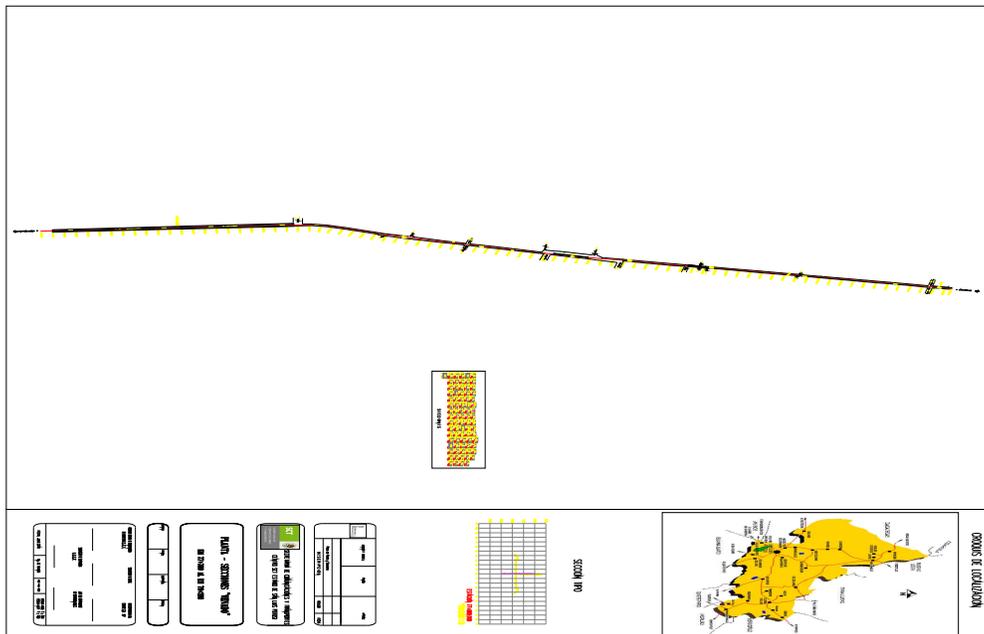
## VII.2.1. PLANO DE SECCIONAMIENTO DEL TERRENO

VII.2.1. SE EXPLICA LAS SECCIONES DEL TERRENO.
