**UNIVERSIDAD NACIONAL  
AUTÓNOMA DE MÉXICO**

“IMPORTANCIA DE LAS INSTALACIONES EN  
LOS VENEROS (RESORT RESIDENCES & BEACH  
CLUB) EN NAYARIT.”

T E S I S

**I N G E N I E R O C I V I L**

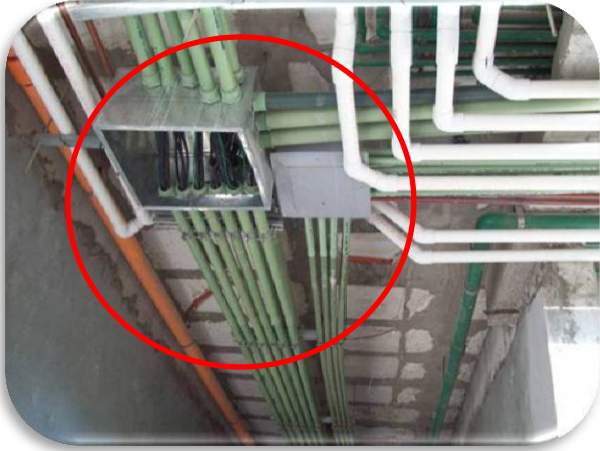
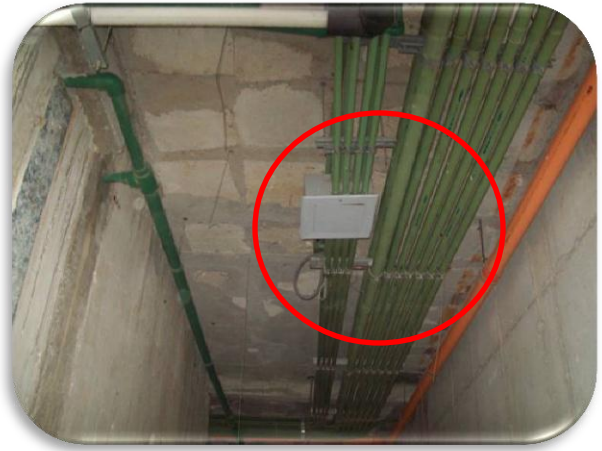
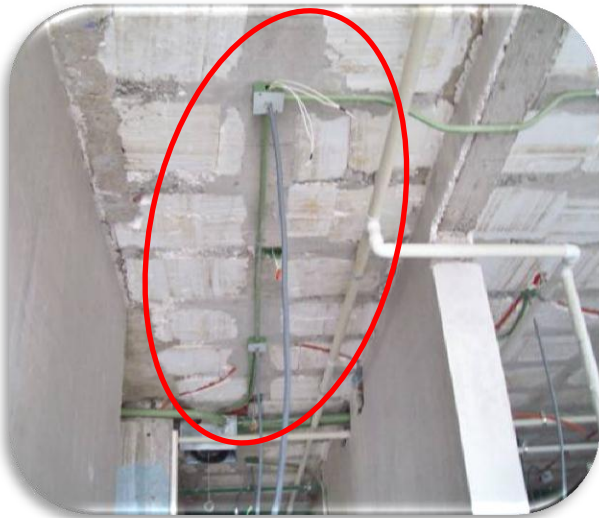
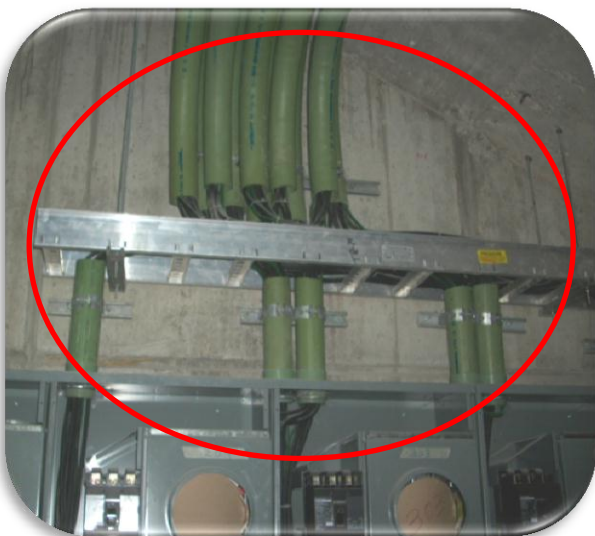
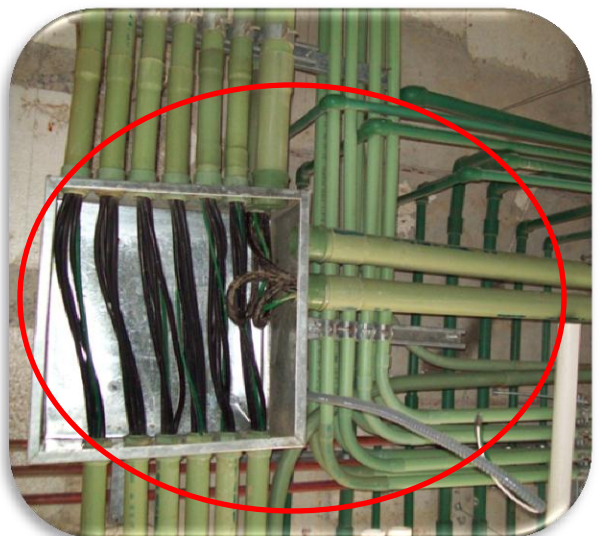
Para ejemplificar lo mencionado anteriormente se observan las siguientes figuras en las cuales se ve con detalle el concepto de las camas de alimentaciones y ramaleos o derivaciones eléctricas, notándose así que toda tubería siempre remata ya sea a cajas de registro o directamente al equipo a instalar, como por ejemplo a un tablero eléctrico o a un nicho de medidores.

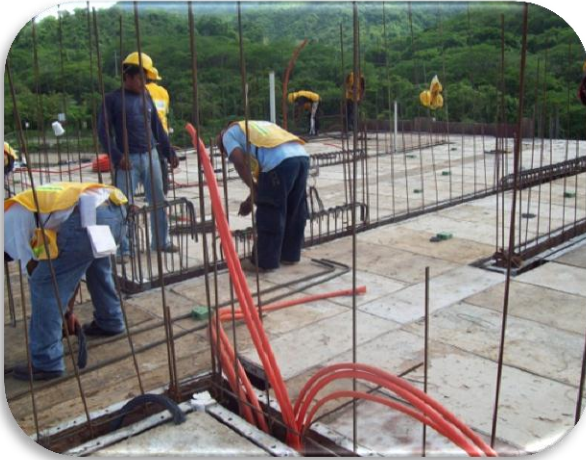
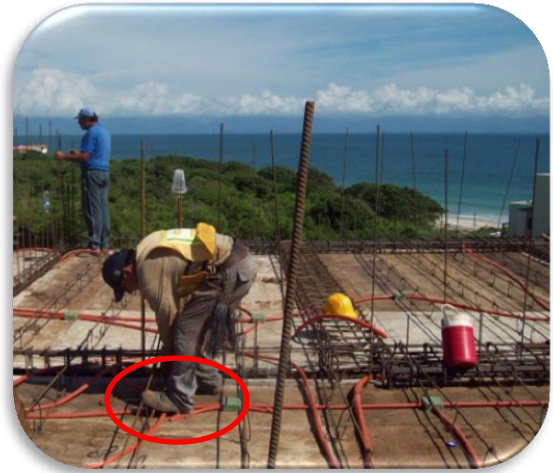
En estas imágenes se observa claramente la entrada precipitada de las instalaciones para ganar tiempo. Así se tuvo que trabajar en conjunto para lograr liberar losas como lo estaban solicitando en ese momento, posterior se cimbraron y colaron éstos. Nótese también, como los fierros chupan la manguera (ahorcan y dañan el poliducto), porque obviamente les estorbaban éstas, pero se tenía que hacer, para canalizar el alumbrado, contactos, sistema de contraincendios, aire acondicionado, termostatos, vos y datos, aunado a tener que esperar la primer cama de varillas para continuar con la canalización de todas estas instalaciones, porque en estos departamentos el armado de varillas era doble como se observan en las imágenes siguientes.

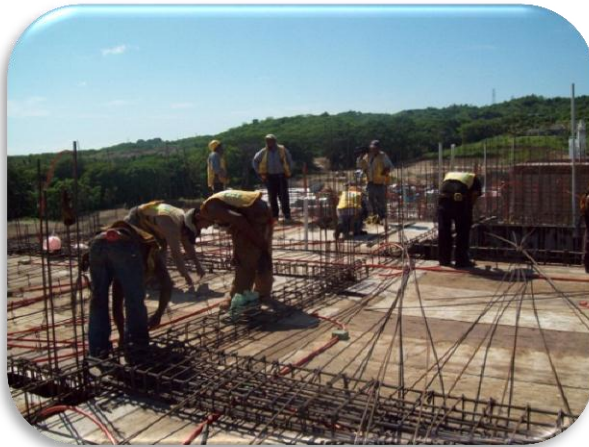
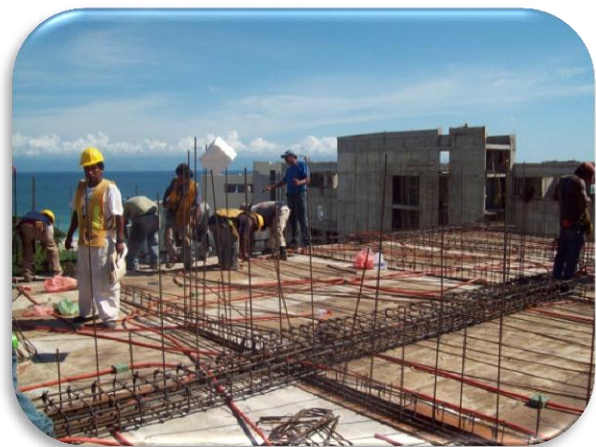
Y aunque se entraba antes que los fierros se tenía que esperar a que ellos acabaran para poder terminar las canalizaciones entre las varillas puesto que necesariamente la mayoría de las instalaciones iban dentro del armado y como se mencionó antes solo se avanzaba lo más posible antes de su armado pues si se terminaba la instalación antes que ellos, como les estorbaba la movían, dañaban o definitivamente las quitaban.

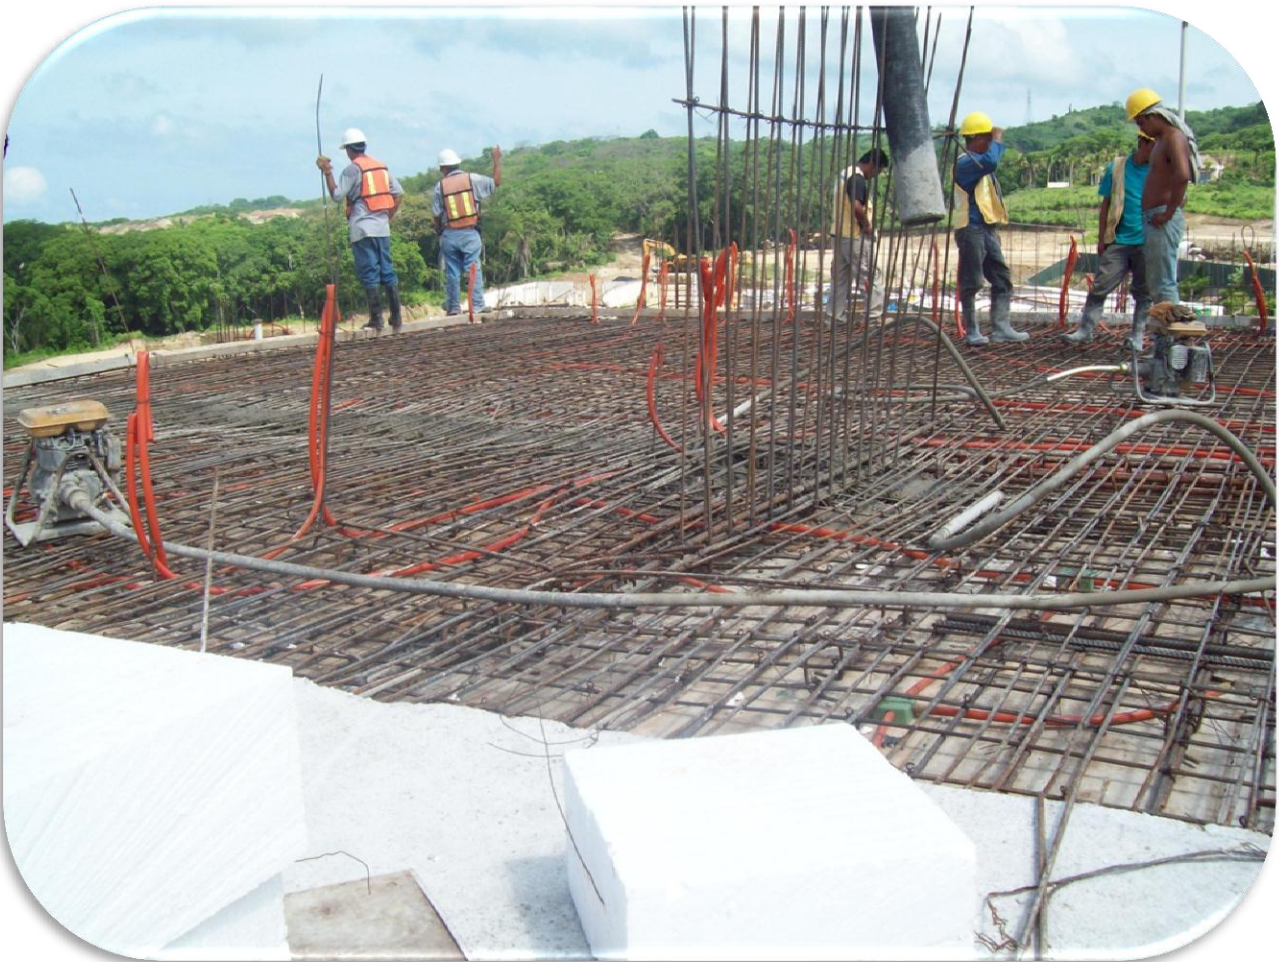
Ya concluidos los trabajos de canalizaciones se decía que la losa ya estaba terminada o liberada, lista para colarse como se observa en la siguiente imagen.

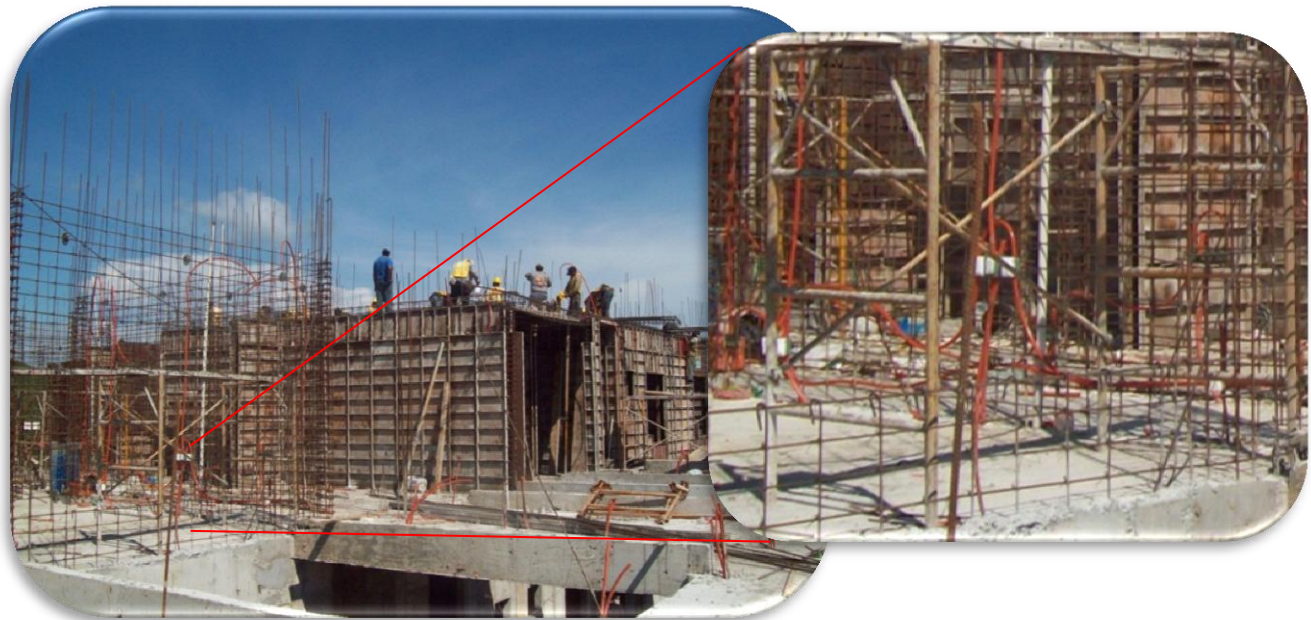
Este tipo de canalizaciones son muy importantes en el ámbito constructivo ya que si por algún error cometido al hacer el trazo y realizar dicha canalización, después de haberse colado el muro, no sería fácil corregirlo ya que como se mencionó antes, se tendría que abrir el muro, esto ocasionaría retraso y no es factible abrir un muro de concreto terminado ya que la empresa no permitía ranurarlos por lo que se recomendaba tener mucho cuidado al hacer este trabajo, ya que es parte también del residente de instalaciones checar antes de liberar el muro a obra civil para que se lleve a cabo el colado del área (muro). Ver la siguiente figura.

Y con lo que respecta a los contratiempos mencionados en losas, prácticamente fue lo mismo, pero ahora los que causaban más daño a esta instalación eran los molderos, pues al poner la otra cara, si les estorbaba alguna salida fácilmente las dañaban o quitaban totalmente para así ellos colocar su molde.

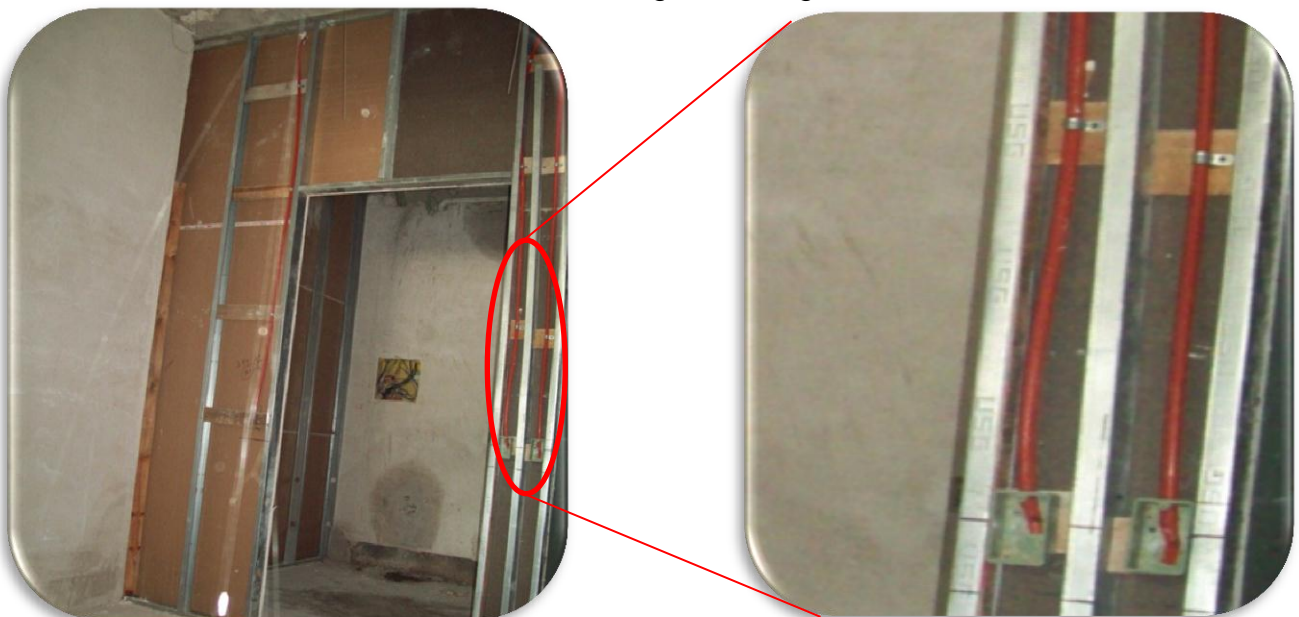
Los trabajos que se ejecutaron en el interior de los muros de tablaroca les llamamos canalizaciones eléctricas en muros de tablaroca, para comenzar a realizar este trabajo primeramente se tuvo que tener en cuenta ciertas áreas terminadas, ya sean trabes, pisos para poder hacer la llegada de la tubería que entra a dicho muro ya sea por piso o losa, también se tuvo que tomar en cuenta el trazo que existió del muro a realizarse, este trazo estuvo tanto en piso como en losa para poder checar el área de desfaseamiento si es que existió, cuando estén estos puntos terminados entonces comienzan los de tablaroca, ellos ponen lo que es la primera cara del muro ( un lado del muro ) donde posteriormente entran las instalaciones eléctricas correspondientes , el material a utilizarse en esta área es PVC conduit tipo pesado lo que vendría siendo: tubería PVC conduit tipo pesado de diámetros 13 mm, 19 mm y 25 mm, pero para ese entonces el presupuesto estaba muy comprometido, o ya se veían los gastos exagerados fuera de presupuesto, así que se decidió y autorizó por parte de la empresa y la coordinación de supervisión, se suplantara el tubo conduit de PVC pesado por poliducto común y corriente, cajas de PVC de 19 mm, conectores tipo pesado de PVC de 13 mm, 19 mm y 25 mm, así como también cajas tipo chalupas de PVC y biseles galvanizados de 19 mm , por lo que se le tuvo que aplicar pegamento PVC Tangit o Syler alta presión para que la unión entre tubo-tubo, conector-tubo fuera correcta y no se tuviera problemas a la hora de cablear por algún desprendimiento de un tubo, dentro de este trabajo también se tuvo que realizar una soportería a base de madera para fijar la tubería con abrazaderas galvanizadas y cajas en el interior del muro, como se observa en las siguientes figuras.

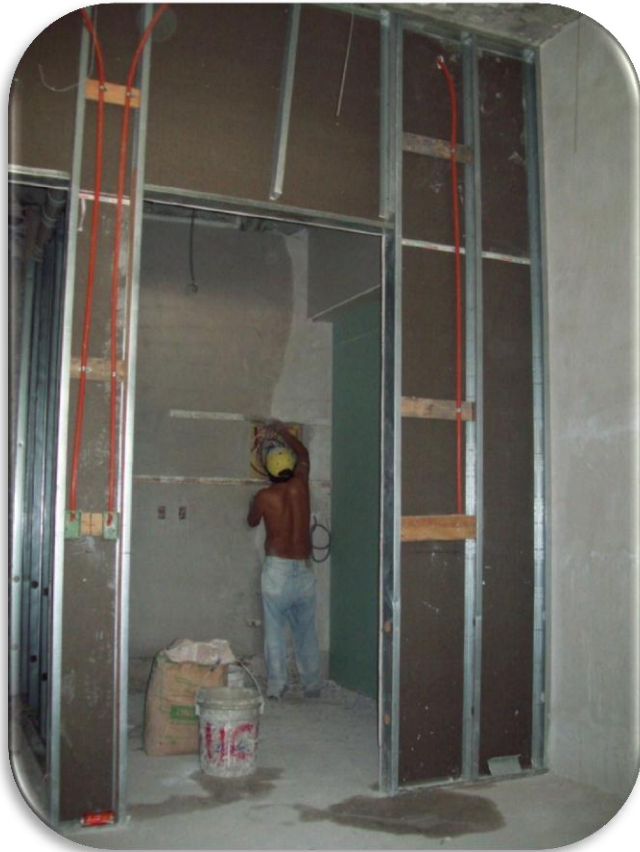
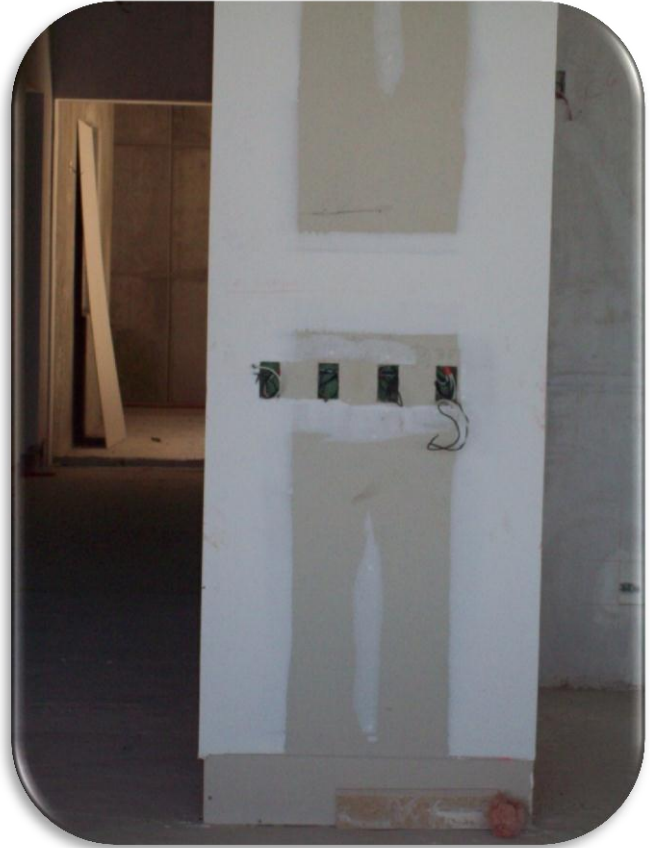
Y para concluir estas canalizaciones en tablaroca pondré por ultimo ya una colocada la segunda cara de tablaroca esto claro esta después de su correcta supervisión.

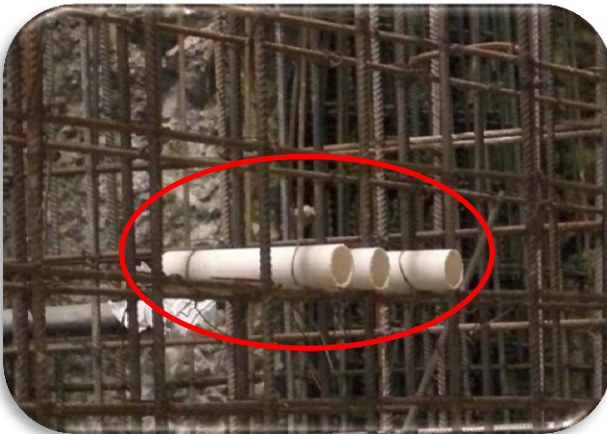
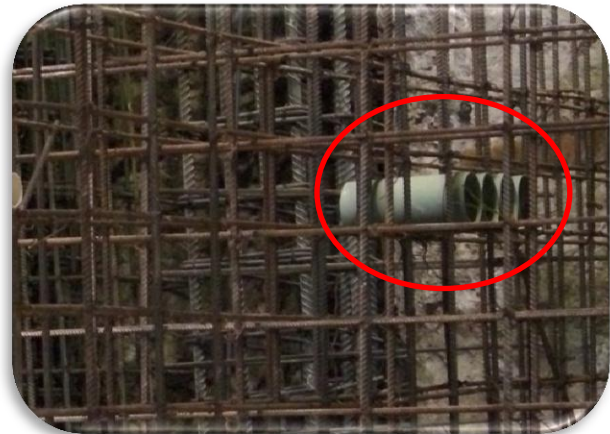
Estos pasos deben de ponerse después del armado de varillas y antes del cimbrado como se observa claramente en las siguientes figuras.

Esto tenía como objetivo el evitar ranuras o demoler el muro para que la tubería pasará por su trayecto indicado en el plano y puesto que las trayectorias tenían una altura y un trazo especificados para que las canalizaciones no se cruzaran entre sí, era inevitable librar trabes o muros, por lo cual se tenían que poner estos pasos. Por otro lado era inevitable demoler ya sea muros, losas o paredes porque no había proyecto o éste tenía cambios, en este caso se tenía que hacer un paso sobre el concreto con un demoledor.

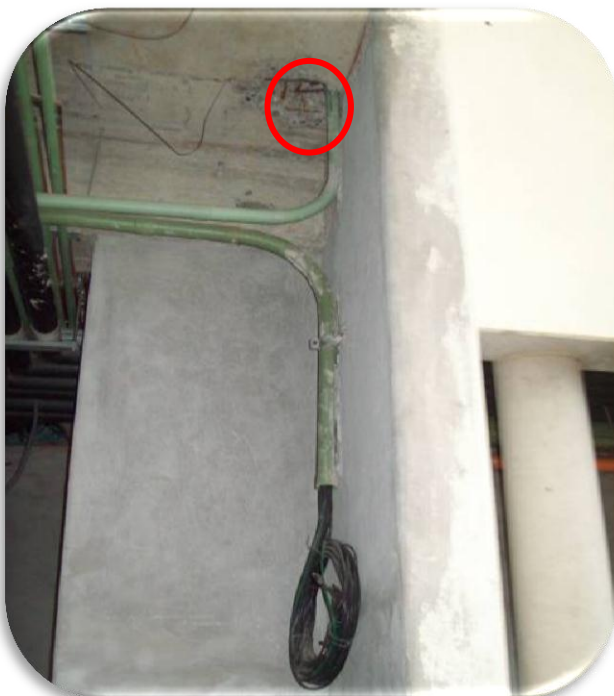
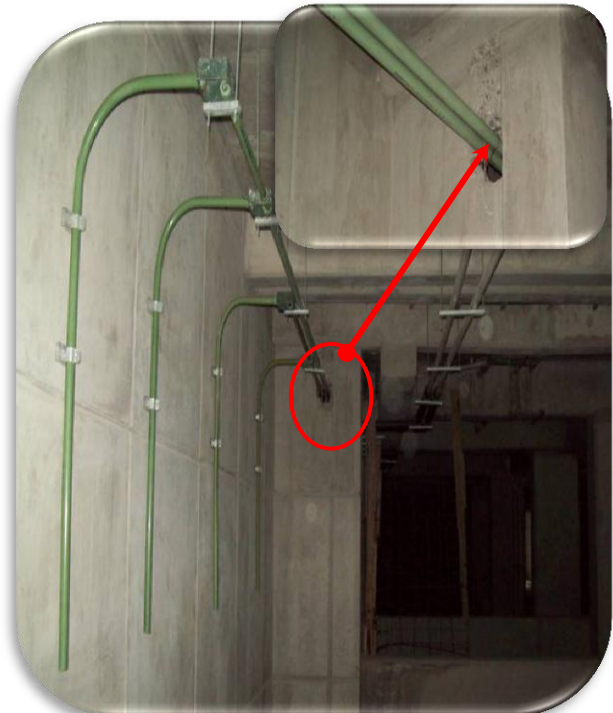
En las siguientes figuras se observan claramente varios ejemplos de los pasos elaborados con rompedores hechos por los diferentes motivos ya mencionados y recalcando, por cambio de proyecto en su mayoría, dejando el trabajo anterior obsoleto, por llegada de información que no se tuvo en su momento, por falta de proyecto y especificaciones, es decir la información a veces se tenía, pero no especificada, por otro lado también se hacían estos pasos por error del ejecutor o contratista, desde mi punto de vista fue un porcentaje demasiado pequeño a comparación de los anteriores, es decir dentro del rango normal de error, ya que la obra estaba bien supervisada por ellos.

Ahora bien, cuando ya se tenía información, planos y especificaciones como ocurría la mayoría de las veces venían cambios de proyecto, modificaciones que se tenían que hacer sobre un trabajo ya terminado. Los pasos o los huecos en muros, lozas y trabes se tenían que hacer inevitablemente, demoliendo con rompedores, porque si pedían algún equipo a alimentar o algún movimiento de alguna alimentación, por ejemplo cambio de ubicación de algún tablero, entre otros, el contratista tenía que ver como ejecutar dicha maniobra, no teniendo más opción que demoler. Esto por supuesto iba alentando el avance de la instalación para su correcta ejecución, amortizando el presupuesto negativamente, y generando más costos extraordinarios y definitivamente aumentando los costos fuera del presupuesto.

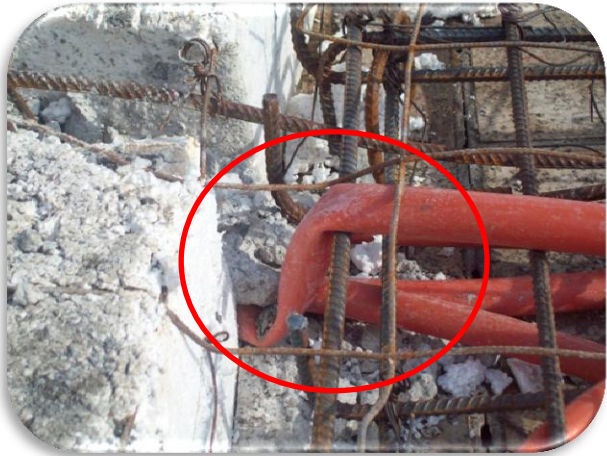
Para ejemplificar estas reparaciones del capítulo solo pondré las que el contratista estaba obligado a hacer por su cuenta y errores, que pues más que nada fueron reparaciones de esta índole véase las figuras.

Como se ve claramente esto era gracias a los fierros, puesto que al habilitar su armado de varillas optaban por mover o chupar las mangueras que les estorbaban, y aunque se le reportaba al ingeniero residente de ese tramo, el hecho de que si dañaban las mangueras al menos se avisara para repararlas, pero la mayoría de las veces no se nos avisaba de estos daños y posteriormente se tenía que localizar la falla de dicha tubería ya colado, lo cual pues era un proceso complicado por el hecho de que para localizar el daño se tenía que guiar y donde no pasaba la guía, se acercaba el oído a la pared para tratar escuchar el golpeteo de la guía y ahí romper y reparar. También echándole agua a la tubería para ver si se humedecía el área afectada, en la siguiente figura se observa las mangueras chupadas y reparadas de las canalizaciones de poliducto de 25 mm para televisión.

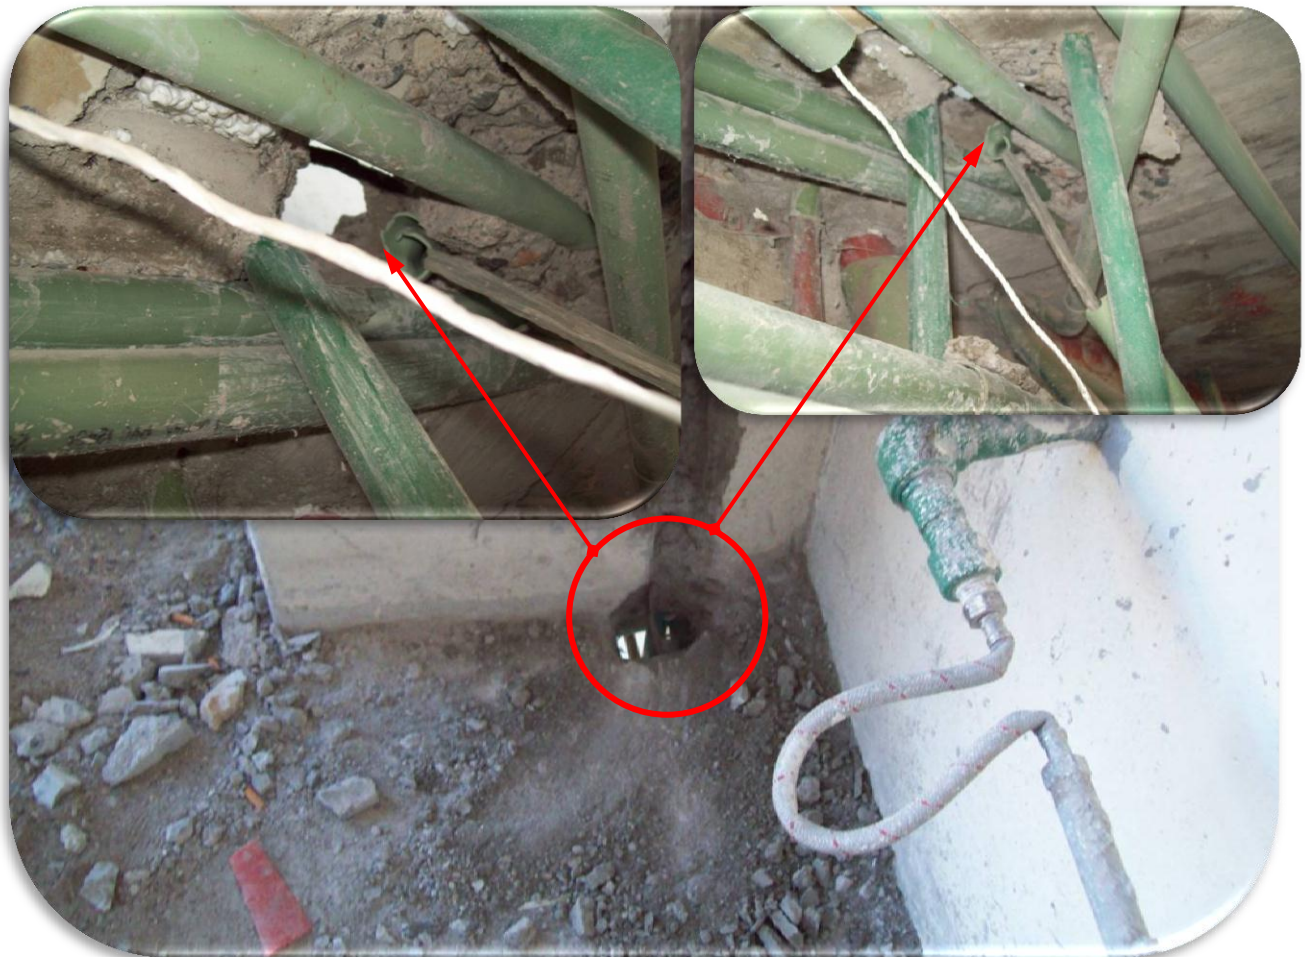
A continuación unas imágenes de estos daños fuera de sus errores que el contratista reparaba estando de acuerdo que no se le pagarían.

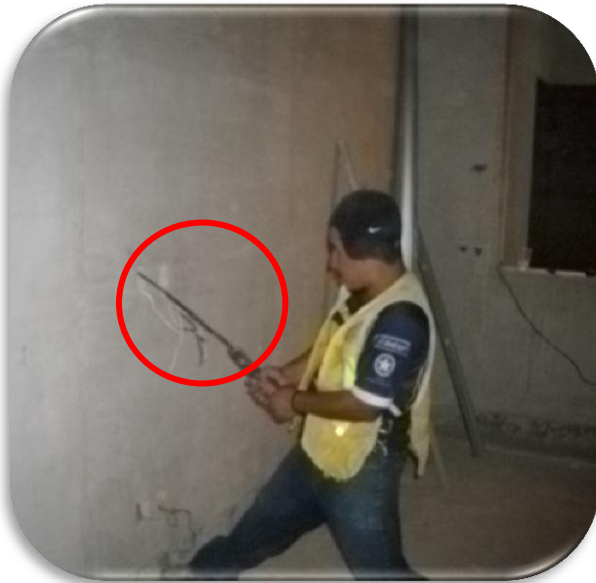
En las siguientes imágenes se observa cómo se jalaba de esta guía la cual al llegar de registro a registro garantizaba que la canalización no tuviera complicaciones, así como un registro de alimentadores eléctricos ya previamente guiado y revisado.

Se dejaba guiado con alambre, el cual era del calibre indicado para soportar los jalones al cablear y obviamente galvanizado para que no se oxidara en la humedad de las tuberías, puesto que primero se guiaron todos los departamentos. Ya que se dio luz verde se empezó a cablear, es por eso que en ese inter de tiempo que duro un par de meses ya se pudo cablear, pero si no hubiese sido galvanizado el alambre, la guiada no hubiese servido de nada porque con el clima de esta zona y su alto nivel de corrosión en los metales, un alambre normal se hubiera podrido.

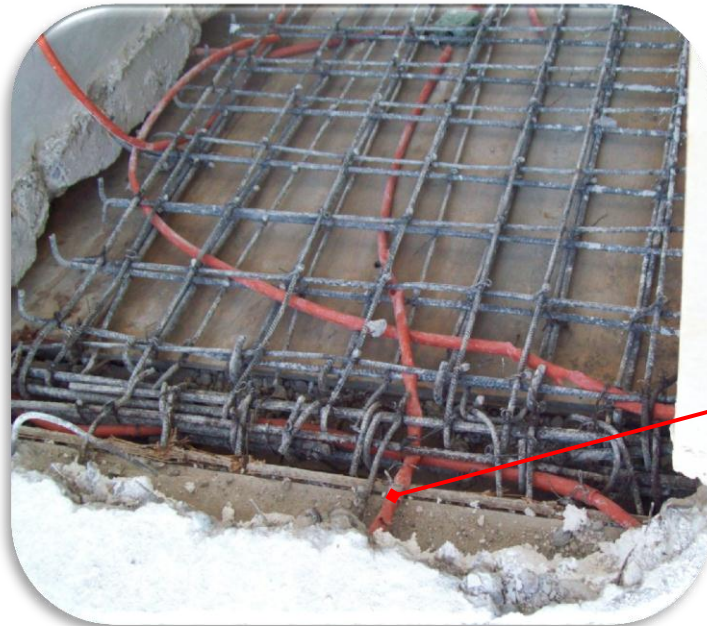
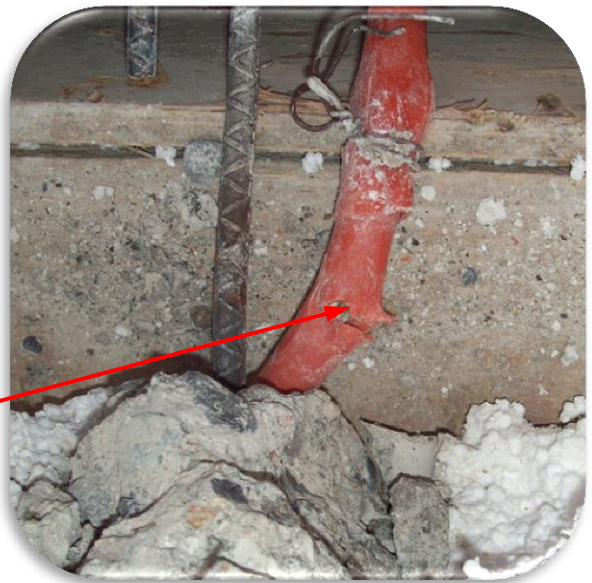
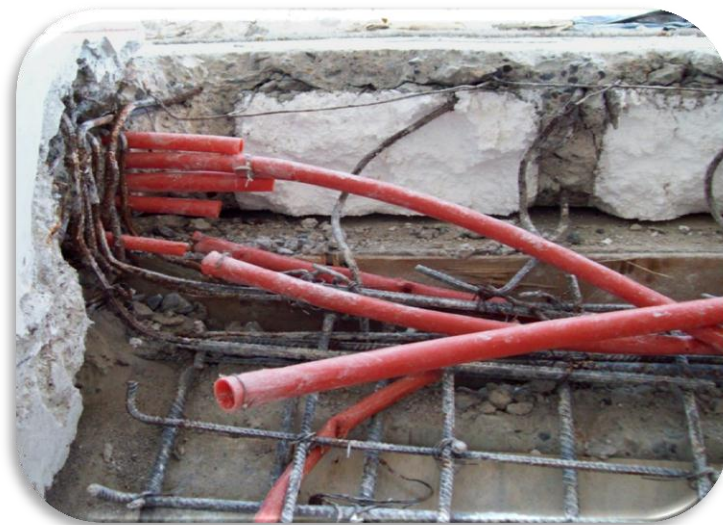
Como desde el principio de la obra no se tenían detalles de trayectorias de los alimentadores e instalaciones especiales, se decidió por órdenes de los ingenieros eléctricos, que estas alimentaciones se fueran por el cubo de las escaleras, es decir por donde irían las rampas. Lo cual no fue buena idea, pues cuando se empezaron a ranurar las guías de las varillas donde iba a ir el armado de estas rampas dañaron casi todas estas canalizaciones eléctricas de poliducto mayormente. Y por otra parte ya cuando se había reparado estos daños, resulta que estas rampas de escaleras les quedaban muchas

En las siguientes imágenes se observa claramente el daño ocasionado a las canalizaciones de alimentaciones eléctricas y especiales.

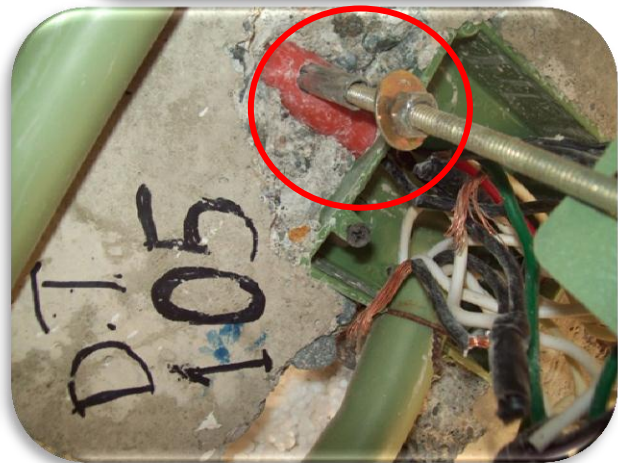
Las reparaciones fueron ocasionadas por daños principalmente de tablaroqueros, aire acondicionado y plomeros, este tipo de arreglos no solo consistían en reparar el poliducto o tubo de PVC pesado, debido al proceso constructivo de la obra, ya que cuando entraban a taquetear los tablaroqueros para poner el plafón, los de aire acondicionado y plomeros empezaban a taquetear para canalizar los ductos de ventilación y camas de alimentaciones hidráulicas respectivamente, mientras que el departamento, pasillo y estacionamiento ya estaba cableado y probado. Para darse cuenta de estos daños se explicara con detalle en el capítulo de pruebas a las instalaciones. Nótese en la figura que la mayoría de las veces pudieron percatarse de la obvia de que por ahí pasaba una canalización eléctrica, lo más notable de este asunto es que al taladrar el barreno, cuando se topa con un tubo se siente luego cuando se atraviesa este, por ende el plomero o tablaroquero se daba cuenta de que dañaba el tubo, pero nunca se avisaba de estos percances, incluso muchas veces en un departamento entregado, y probado se daba cuenta de estas fallas ya cuando era habitado por el cliente.

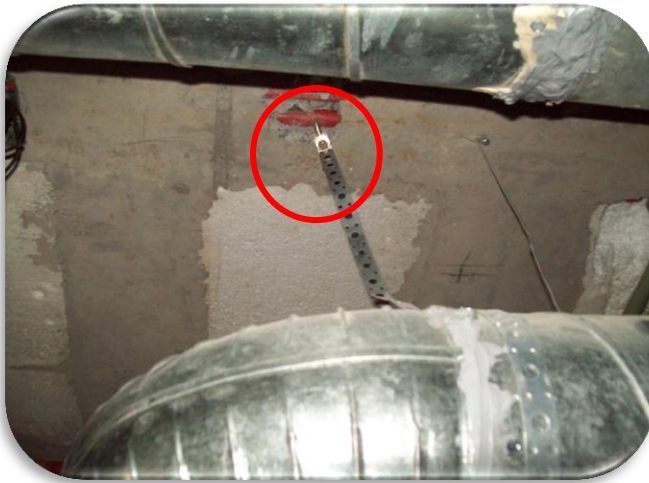
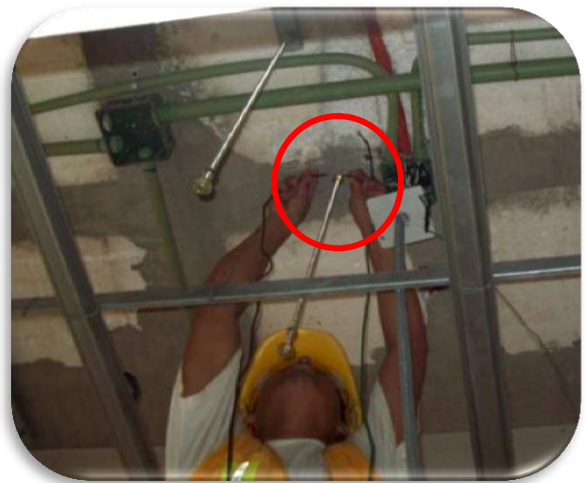
Por otra parte en muchas ocasiones eran tantos los taquetes que afectaban a las canalizaciones eléctricas, que se tenía que canalizar nuevamente la instalación con tubo de PVC pesado como se muestra a continuación.

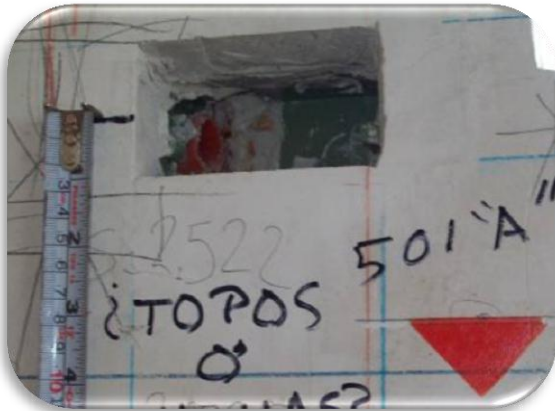
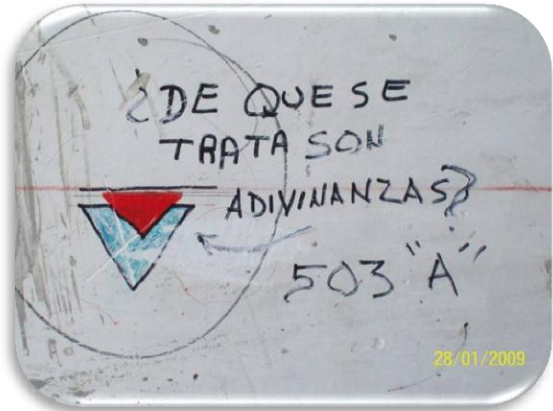
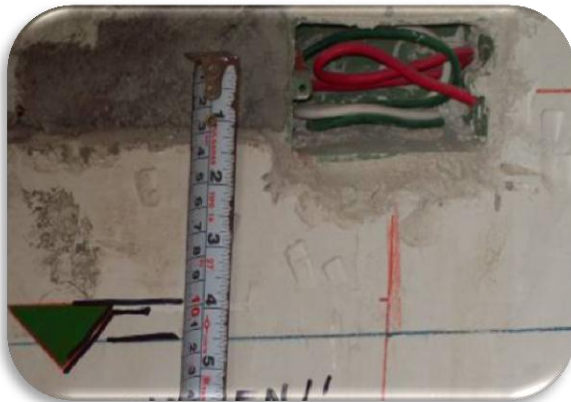
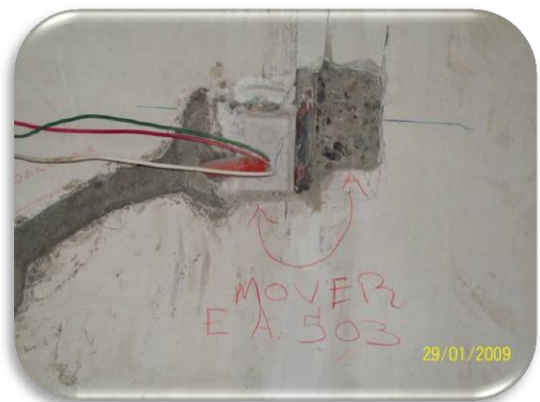
Tomando en cuenta la delicadeza y exigencia de la supervisión, en dejar las salidas eléctricas a las medidas especificadas (contactos a 0.40 m y apagadores a 1.20 m NPT) Desde la canalización en muros, se dio el dato topográfico de los NPT (Nivel de Piso Terminado), con ello se dejó las cajas a la medida solicitada. Cabe aclarar que dentro del rango de error por fallas como cuando se cimbraba un muro, los molderos llegaban a mover el nivel de las cajas y se corregían sin problema alguno. Pero esto se fue complicando cada vez más cuando antes del acabado se volvía a dar el dato topográfico y la variación con respecto al otro dato con el que se colocaron las cajas era a veces hasta

de cinco centímetros, no obstante todas estas cajas que no estaban en el rango aceptado por supervisión, se repararon.

Después cuando se da el acabado a los muros, se vuelven a trazar niveles para el emboquillado de las cajas para el posterior accesorio, lo cual trajo consigo el mismo problema. Ya reparadas las cajas con el nivel anterior que dieron los topógrafos al que dieron con el muro ya acabado otra vez difieren los niveles teniendo así que volver a remover las salidas de las cajas eléctricas. Y bueno, la inconformidad de los ejecutores no se hizo esperar. Ver las siguientes figuras.

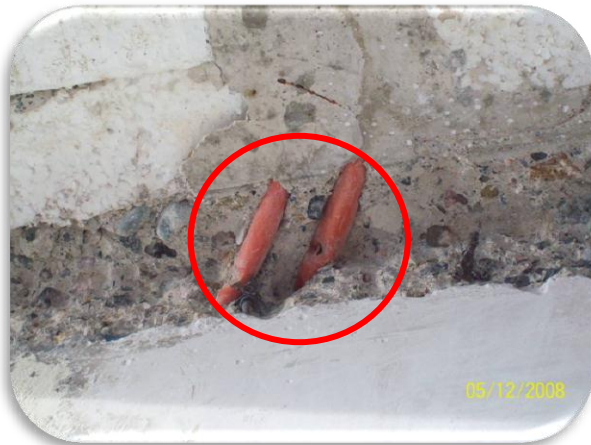
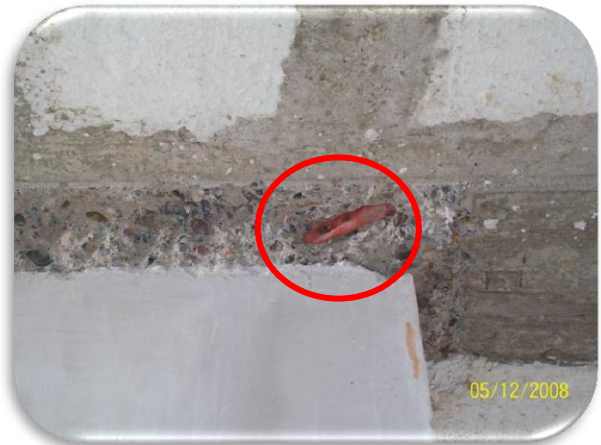
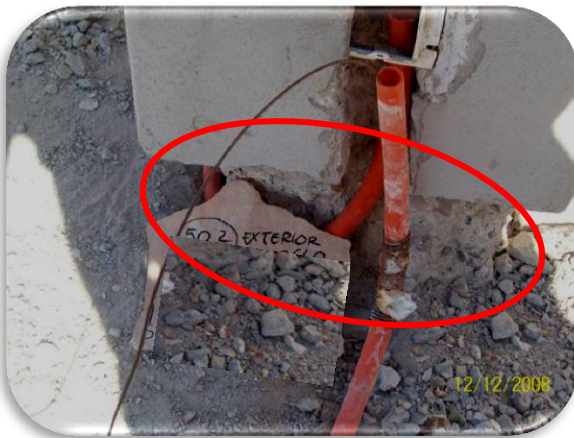
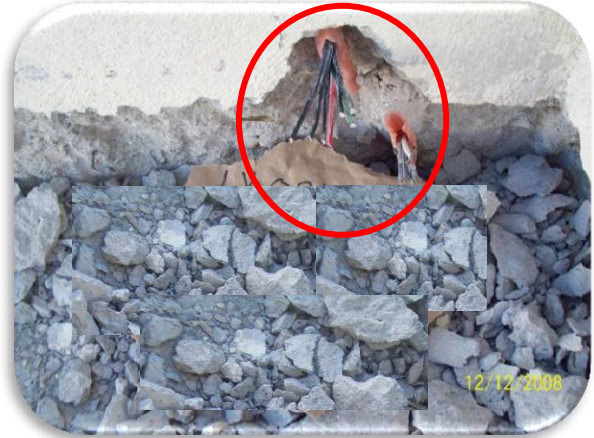
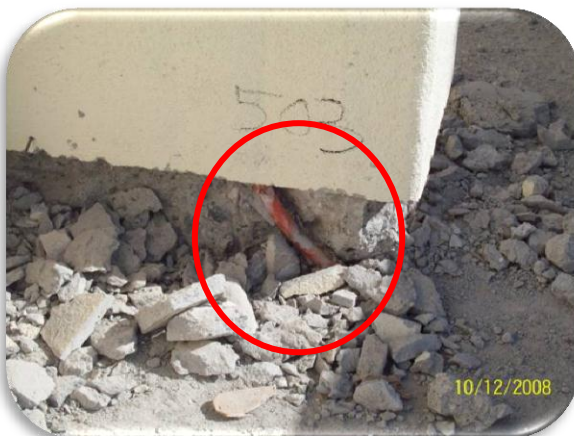
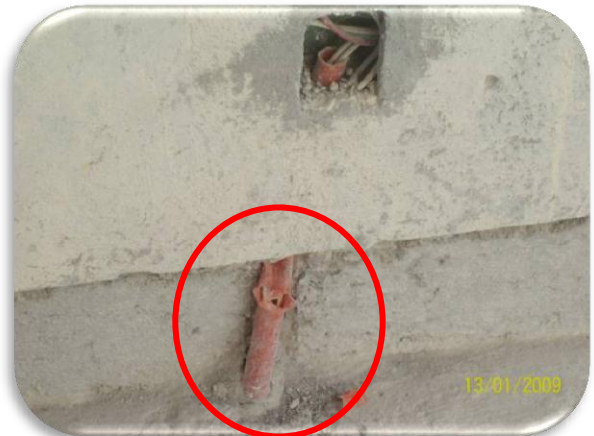
El número de círculos rojos de la figura es igual al número de reparaciones dándonos un total de 32 salidas dañadas por estos zoclos, ahora bien tome un departamento tipo como promedio de salidas para los 41 departamentos del Súper Condominio, dándonos un total de: 1312 (32 x 41) salidas reparadas. A continuación se muestran imágenes de estas reparaciones.

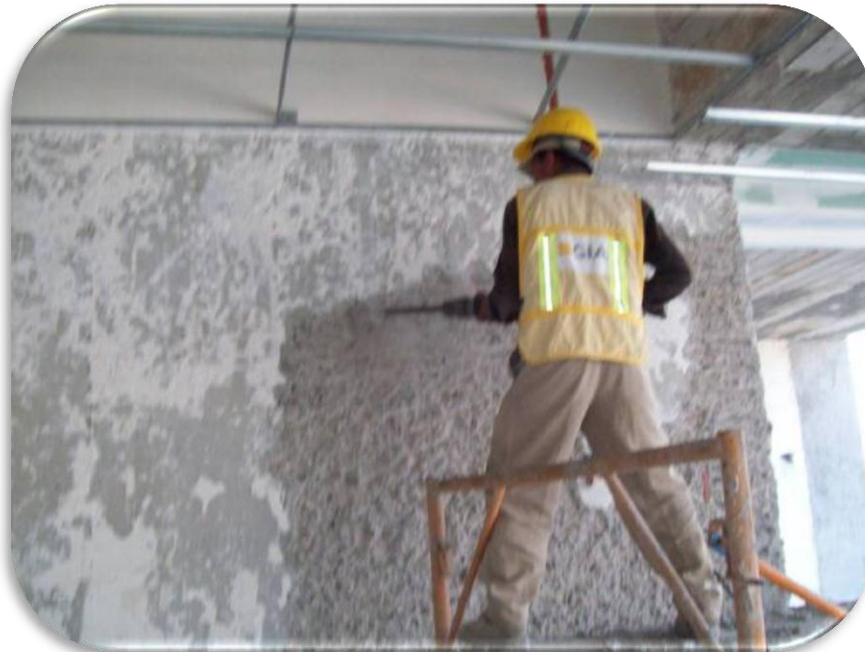
Por otra parte bastante de estas reparaciones fueron ocasionadas por el hecho de que varios de los muros ya terminados, supervisión les detectaban desplomes o curvaturas, es decir el muro tenía desfases, no cumplía con la alineación permitida, y estos muros se rebajaban varios centímetros para que quedaran planos, dejando así al descubierto las canalizaciones eléctricas, teniéndose que volver a ranurar para repararlas y dejarlas ocultas, para detectar estos desplomes y desalineaciones de los muros se dice que la supervisión, muro por muro en la noche a oscuras prendían una lámpara y las pequeñas sombras que hacían estas curvaturas indetectables a simple vista eran así halladas. Ver la siguiente imagen en la cual un peón rebajaba un muro desplomado.

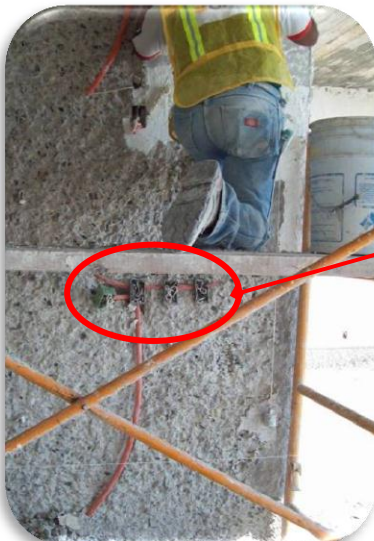
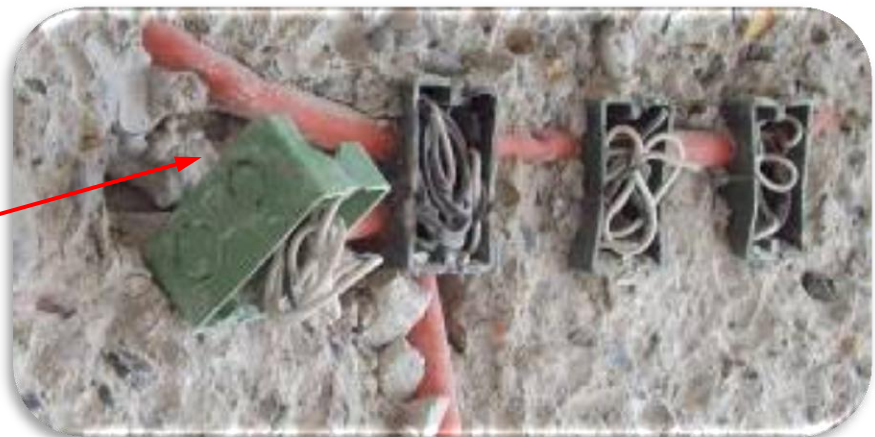
Y como consecuencia de estos muros rebajados se obtenía lo siguiente:

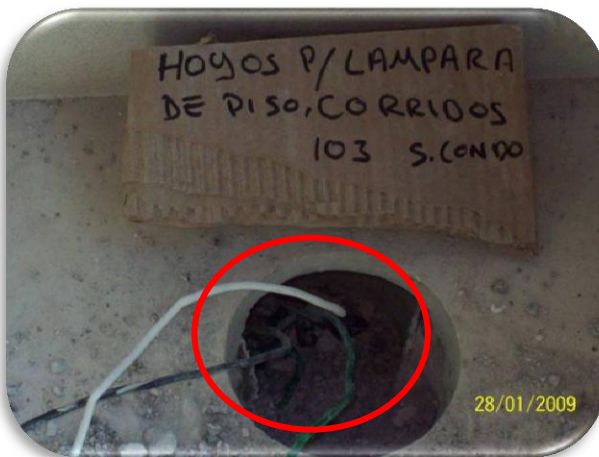
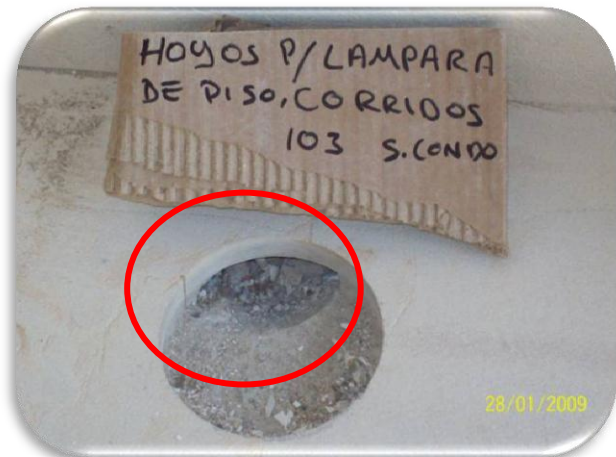
Pero como los muros de obra tenían desplomes, lo que hacía en este caso obra civil era engrosar con yeso más de lo especificado rebasando incluso los 5.00 cm de grosor para cubrir estos desplomes, viéndose así afectadas las salidas, pues al poner el mármol se hacían estos huecos tomando la medida del muro engrosado más de lo que se había tomado en cuenta por las instalaciones, obviamente no checaban las salidas y se tenía que volver a hacer el hueco sobre el concreto para que entraran estas lámparas de piso. Ver las siguientes figuras.

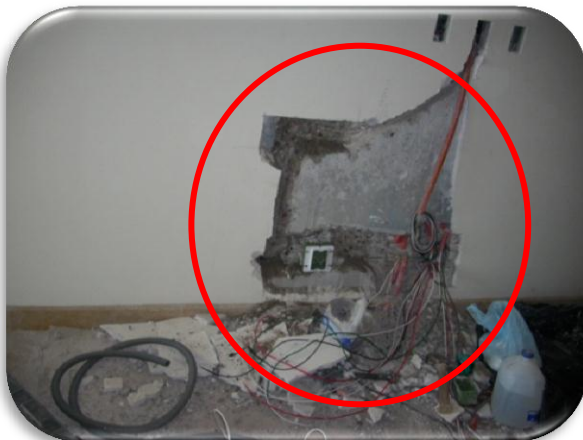
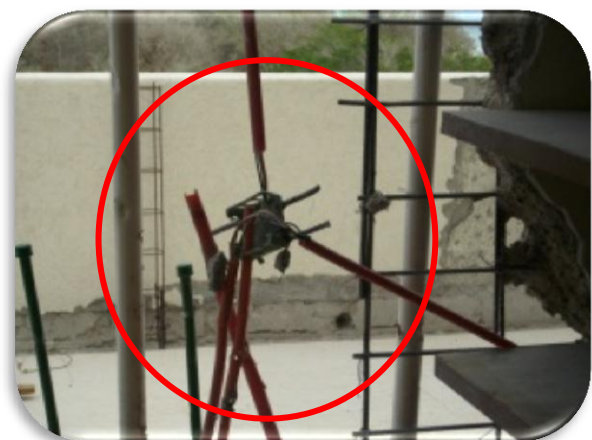
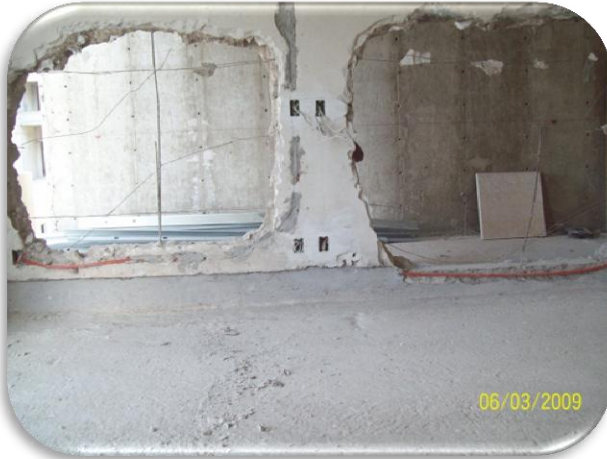
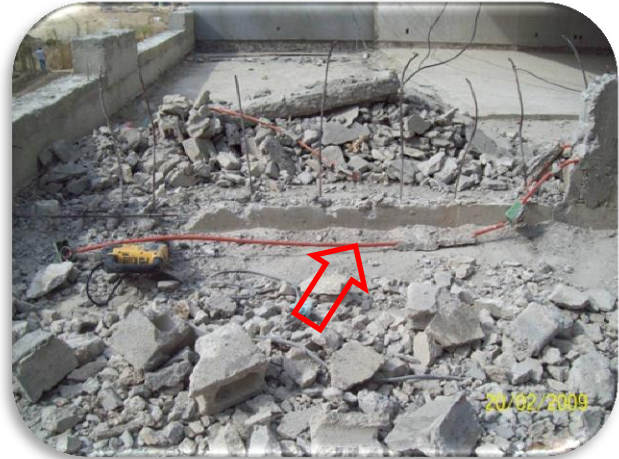
Este tipo de reparaciones consiste principalmente en que una vez ya terminado el departamento (acabados y cableados, a veces hasta accesoriado), llegaban por parte del cliente modificaciones en sus departamentos, es decir ampliaciones de cuartos, ventanas nuevas, reubicación de recamaras, ampliaciones de muros o eliminación de éstos, entre otros, y todas las instalaciones colocadas anteriormente tenían que modificarse también, pero no solo era cambiar éstas, sino que por lo general ya estaba cableado, así que al reparar estos daños por las demoliciones se tenía que volver a cablear, identificar circuitos y volver a hacer las tuberías. Como se muestra en las siguientes imágenes.

En las imágenes se ve claramente el daño causado a las instalaciones, cabe mencionar que muchas de estas veces los que desmantelaban las canalizaciones cableadas eran los albañiles, ósea mano de obra no calificada para ejecutar este trabajo, como consecuencia de esto, los daños a las instalaciones eran prácticamente totales, cabe mencionar que para modificar al nuevo proyecto se tenía que adecuar con lo ya realizado y supervisado, pero los albañiles la mayoría de las veces no daban esta opción de hacer cambios sobre lo ya hecho, pues como no era su trabajo no tenían el menor cuidado de no dañar tanto las instalaciones, y esto sucedía porque los cambios se hacían sin previo aviso, no se avisaba al ejecutor de las instalaciones para que él desmantelara, o en ocasiones se avisaba cuando ya se estaba demoliendo, y por tanto no había mucho que hacer.

Con medidas más pertinentes no se hubieran complicado tanto estos daños, pues consciente se estaba que muchas veces era irremediable el daño de estas demoliciones por cambios de proyecto, pero no al grado de no haber criterio de prácticamente tomar en cuenta solo el trabajo de los demás, y menos sabiendo que el daño es mutuo, pues si no quedaba bien alguna instalación, se tenía que demoler para reparar estos daños.
