**UNIVERSIDAD NACIONAL  
AUTÓNOMA DE MÉXICO**

“IMPORTANCIA DE LAS INSTALACIONES EN  
LOS VENEROS (RESORT RESIDENCES & BEACH  
CLUB) EN NAYARIT.”

T E S I S

**I N G E N I E R O C I V I L**

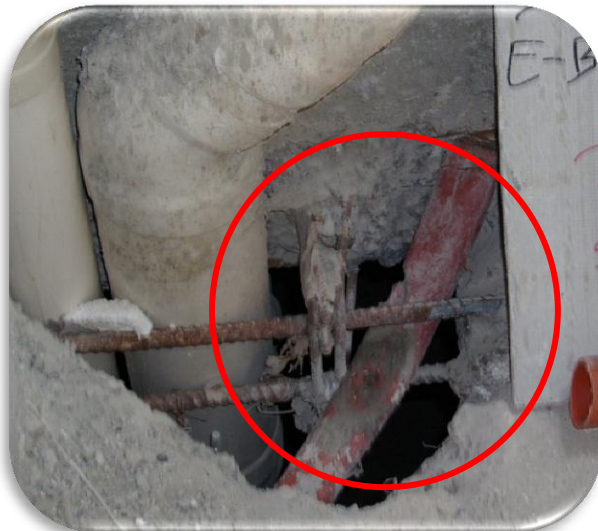
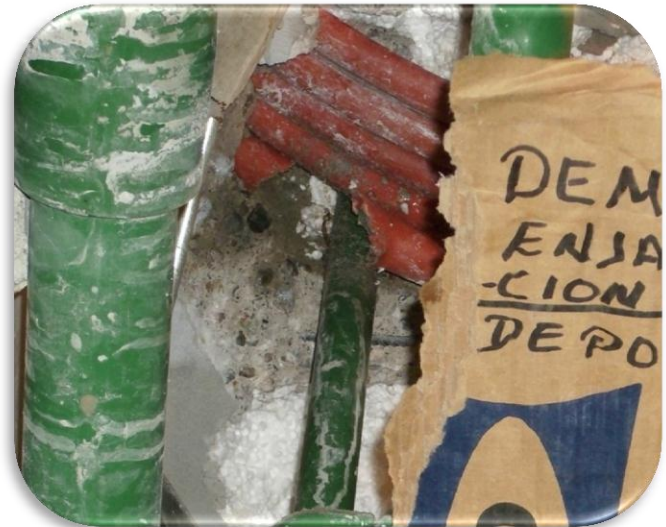
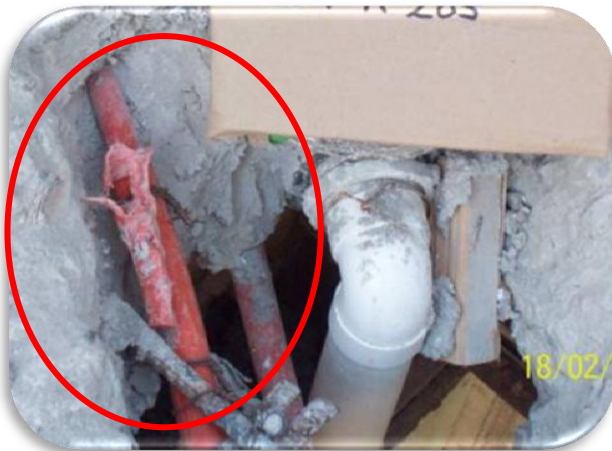
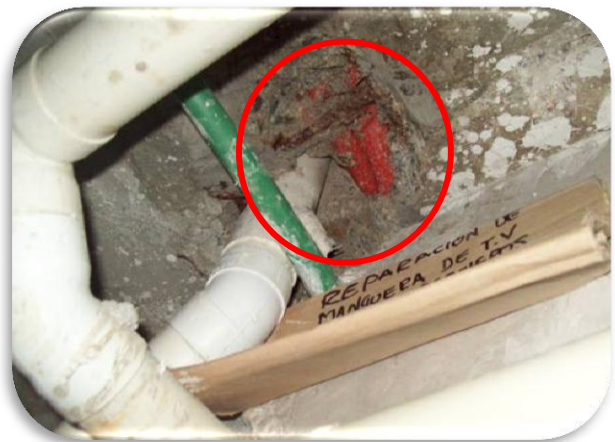
Durante la obra ocurrieron daños causados por plomería, de los cuales algunos eran reparados por el contratista (por su cuenta) la mayoría de los daños causados de las repetidas ocasiones en que dañaban las instalaciones, y por el tiempo que se tardaba en reparar las instalaciones eléctricas se tenía que hacer un generador de estos daños es decir ya entraban en conceptos extraordinarios. Al igual que los albañiles tampoco se tomaban la molestia de avisar cuando dañaban las instalaciones, la mayoría de las veces, solo avisaban cuando el cabo de ellos se daba cuenta, y éste a su vez le notificaba al ingeniero a cargo de las instalaciones. Es importante resaltar que había más comunicación por parte de los plomeros cuando afectaban las tuberías eléctricas, esto debido que el ingeniero encargado llevaba tanto instalaciones eléctricas, como hidráulicas. En las siguientes imágenes se ven claramente algunos de este tipo de daños.

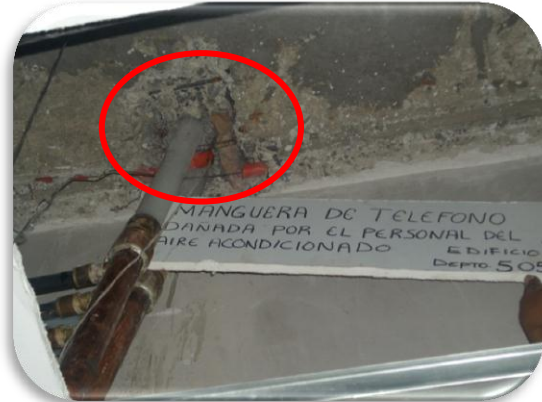
Debido a los daños ya mencionados anteriormente y por su continuidad al hacer los trabajos, los ejecutores muchas veces les estorbaban las salidas eléctricas pero preferían no avisar, por lo cual no había una solución a éste, simplemente dañaban las instalaciones que se les interponían, por ejemplo al hacer sus camas de A.A sobre los pasillos abarcaban mucho espacio y dejaban tapadas las salidas eléctricas, obligando a hacer tuberías nuevas para librar estas camas, también al hacer sus pasos para sus tuberías como se ve respectivamente a continuación.

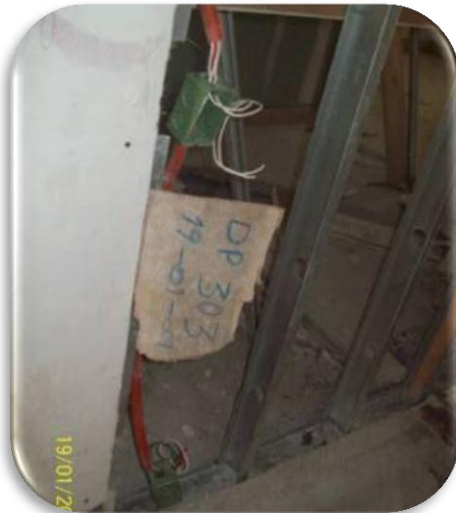
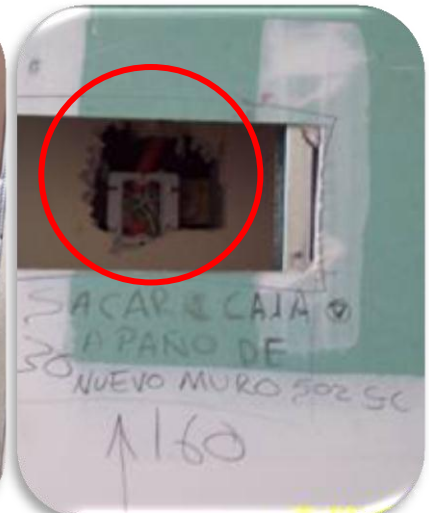
Cuando los tablaroqueros levantaban sus muros muchas veces les quedaban mal, los cuales eran arreglados pero para esto ya estaban canalizados los muros. También hubo otras causas que provocaron mover estos muros, ya sea por modificaciones, ampliaciones, cambios de proyecto, etc. Ver las siguientes figuras que lo ejemplifican.

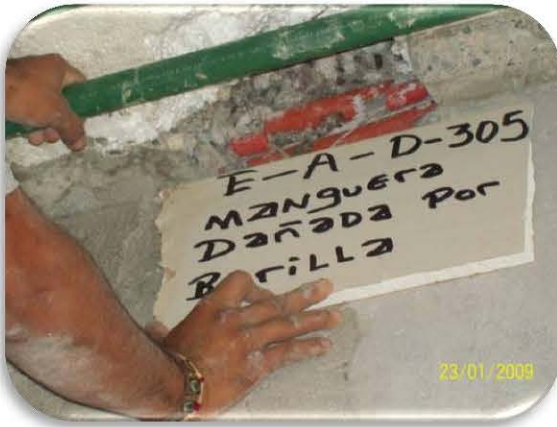
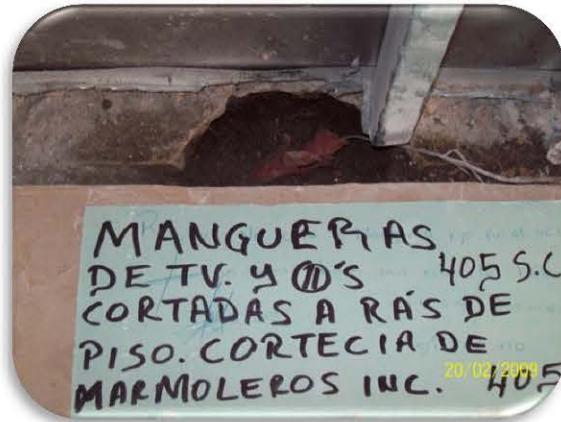
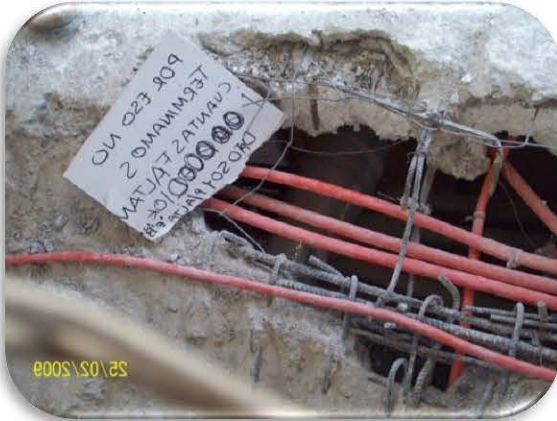
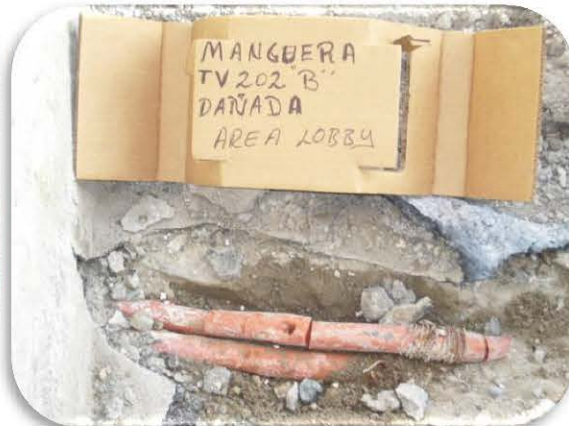
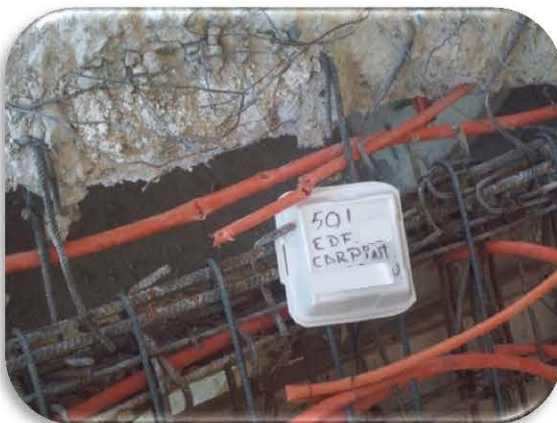
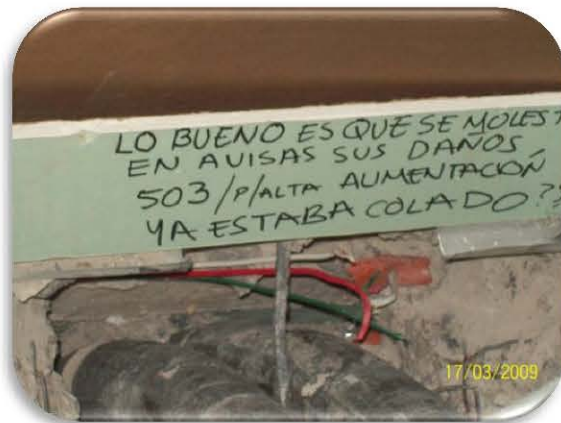
Otros tantos daños más fueron causados por los carpinteros, marmoleros, palaperos, entre otros, ocasionando daños similares a los anteriores, es decir, les estorbaban las instalaciones eléctricas, por no investigar si en su área que iban a trabajar había canalizaciones eléctricas, modificaciones, etc. Como se observa en las siguientes figuras.

Me permití dejar algunas de estas fotografías con especificaciones que hace el ejecutor, pues la mayoría de estas fotografías las tienen, se nota en ellas el descontento de éste, hasta donde se puede ver es justificable, pues fueron bastantes los daños, más de lo normal, se salieron a mi punto de vista del rango permisible.

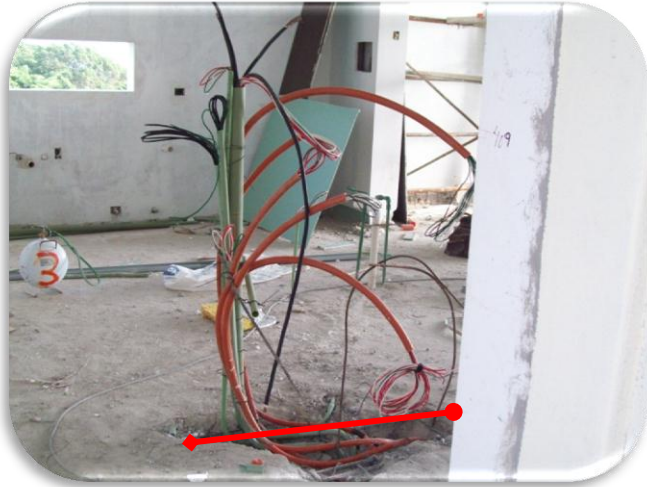
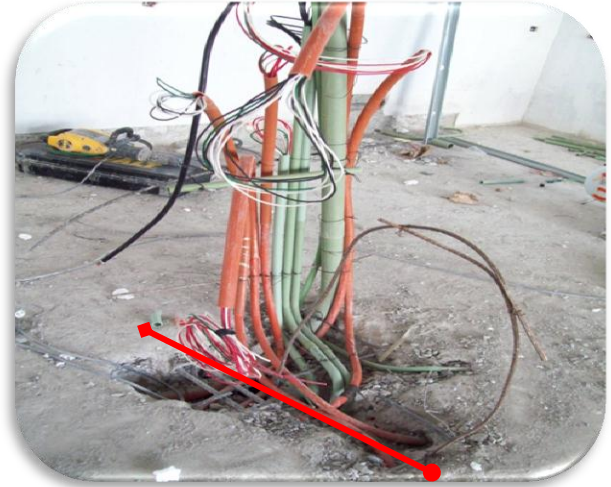
En las siguientes imágenes se observa las maniobras y ranuras que se tuvieron que hacer para reparar y acomodar las tuberías a donde se especifica la nueva ubicación del tablero.

Para los departamentos normales (no los Pent-house) la razón por la que hubo de mover estos tableros es que al lado de éstos había un muro que alojaba una puerta corrediza para acceder al cuarto de servicio, el cual medía según el plano 30 cm de ancho, entonces se calculó dejar a 40 cm la caja del tablero por órdenes del ingeniero, para librar el muro pero no fue suficiente, pues el muro se engrosó un poco más, como 38 cm aparte no se contempló que la tapa del tablero abarcaba más de lo previsto, teniéndose así que reparar todas estas alimentaciones, aparte estos tableros ya estaban colocados por lo que se tuvieron que reubicar. En la siguiente imagen se observa claramente el grosor de este muro el cual no se respetó. Cabe mencionar que en los demás planos con modificaciones se conservaban los 30cm de grosor. Desconozco el motivo de por qué nunca se dio ese dato.

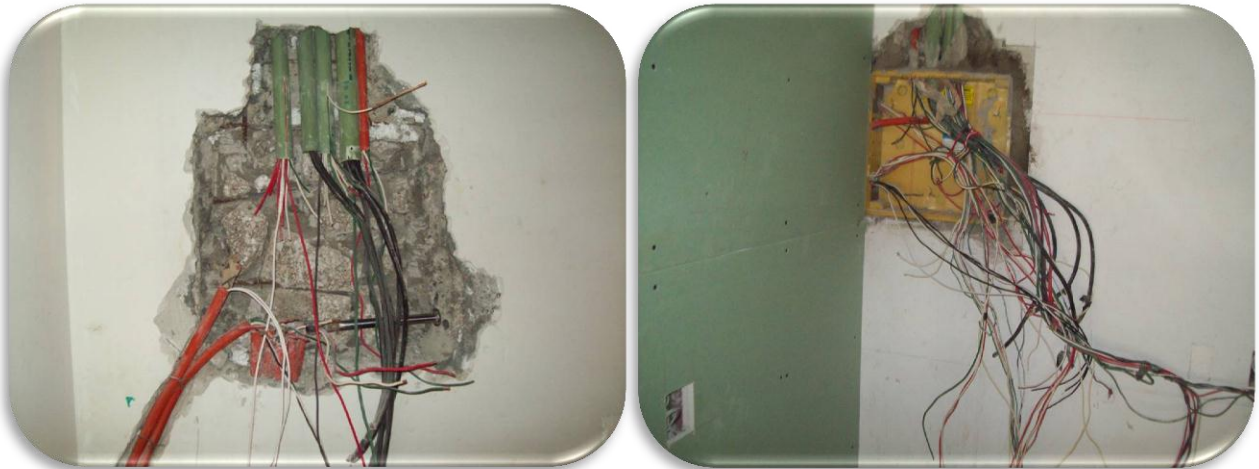
En las siguientes imágenes se observan los desmantelamientos y arreglos pertinentes para ajustar estos tableros.

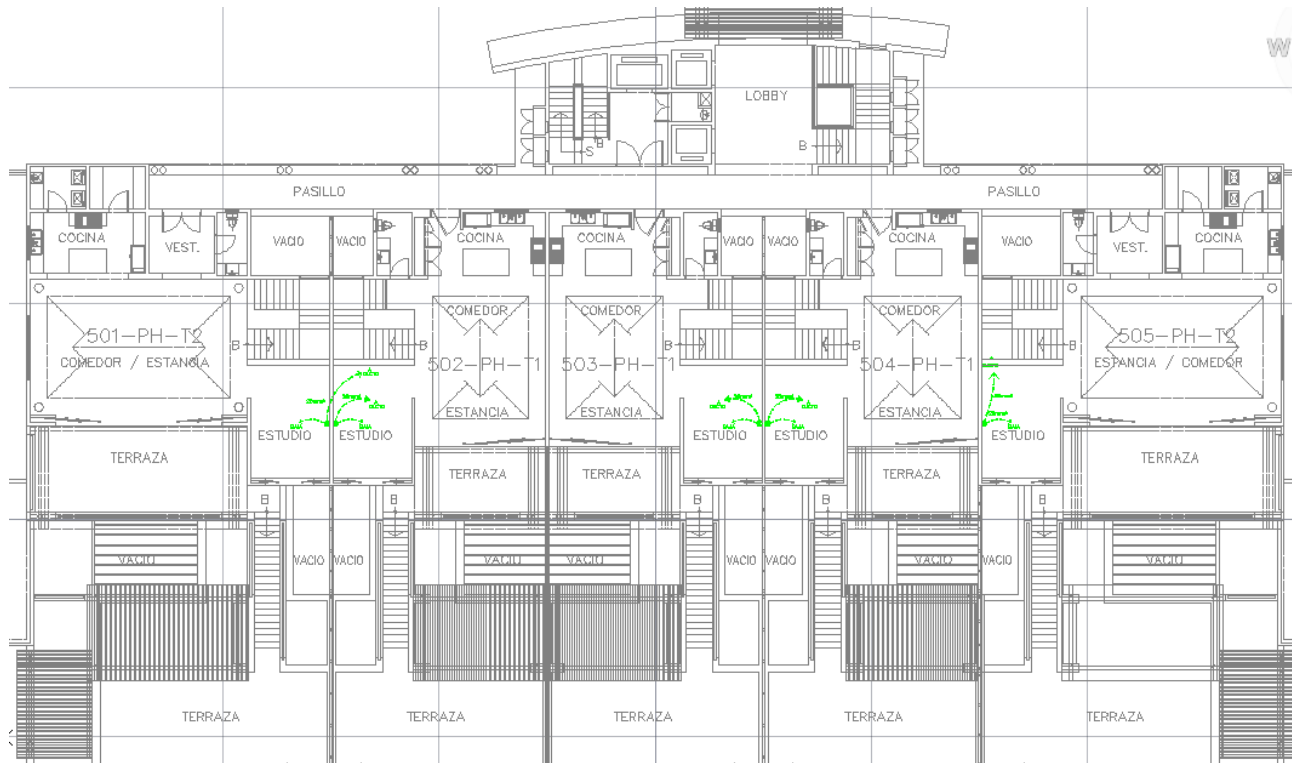
Todas las alimentaciones de los departamentos salían con poliducto de una pulgada que se dirigía hasta la azotea, donde remataban a ductos de distribución. Para saber dónde se colocarían las antenas de televisión, se observa el siguiente plano de azoteas.

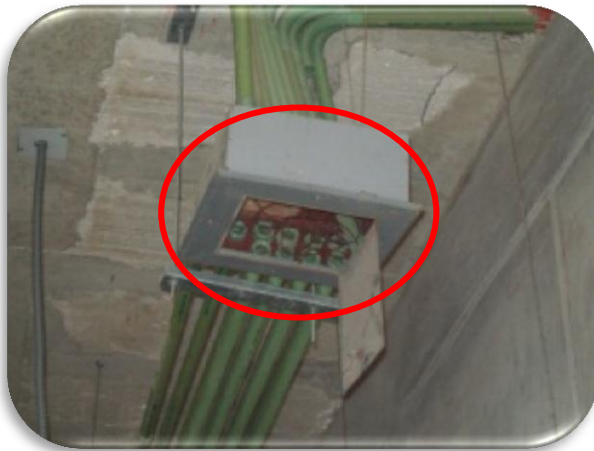
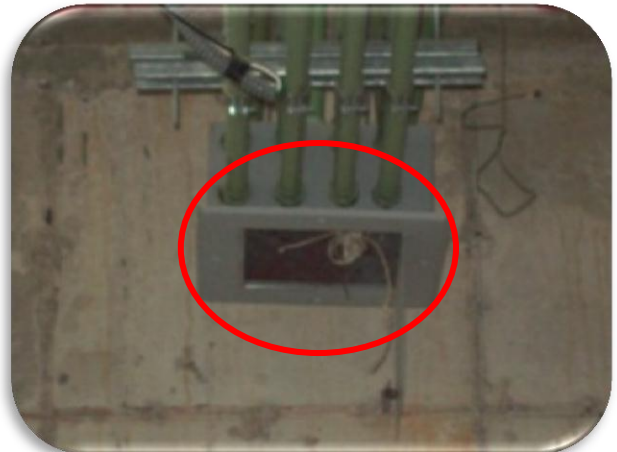
En algunas ocasiones las tuberías que no alojaban humedad se podían guiar con alambre común. A continuación en las siguientes imágenes se muestran algunos registros y cajas de salidas especiales guiadas.

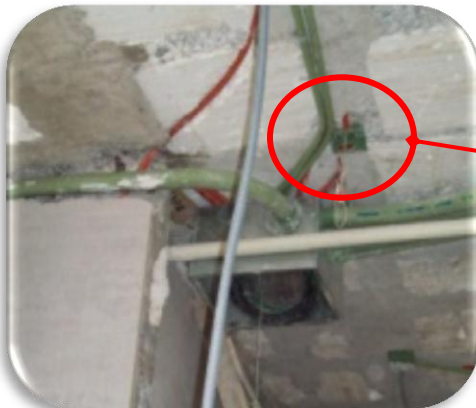
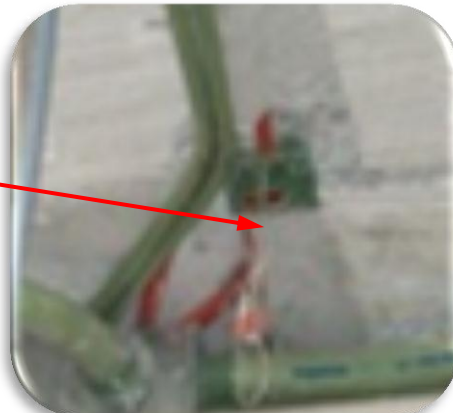
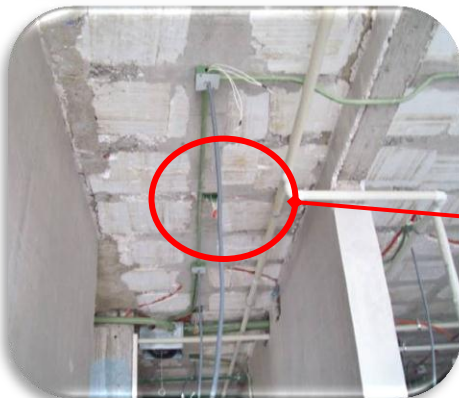
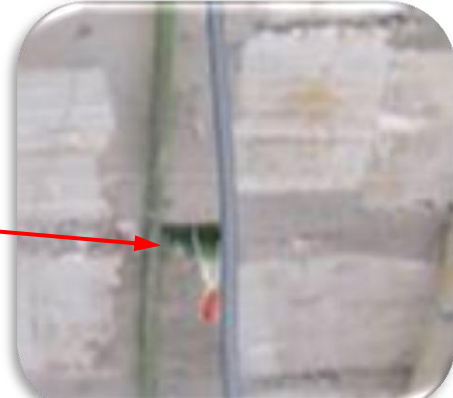
A las salidas especiales, en las cajas de registro se dejaba amarrada a la rafia un pedazo de manguera para que si estas eran jaladas por accidente u ocio no sacaran la rafia. Ver la siguiente figura que muestra esta situación.

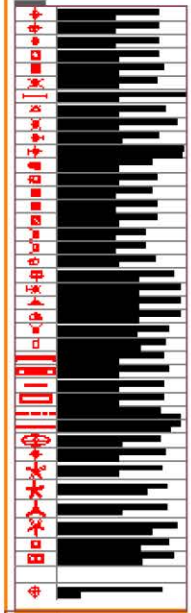
Proyecto Iluminación  
Depto. T1 Sótano 2

NOTA: este plano es informativo únicamente y representa el avance del proyecto de iluminación al 30-ENE-08 para efectos de los trabajos que se están realizando en obra para el departamento muestra (Super Condominio #106 en Sótano 2)

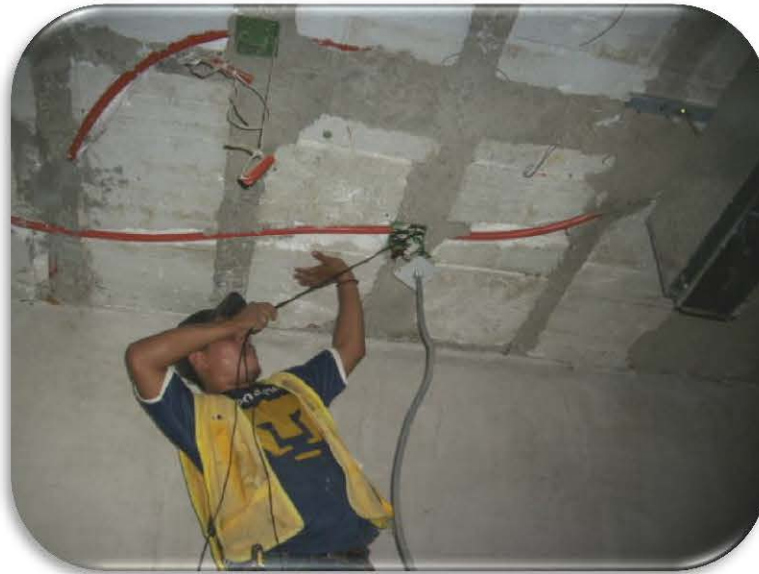
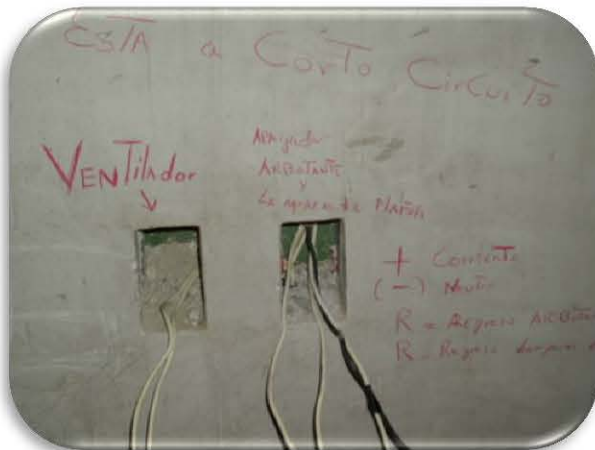
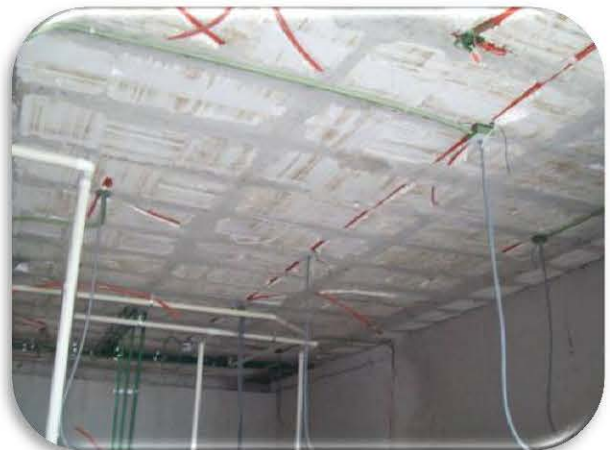
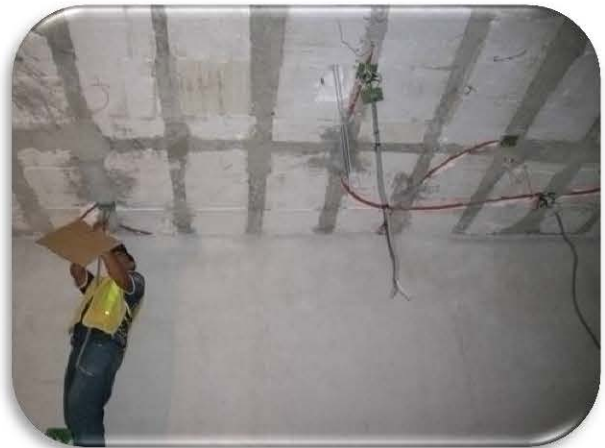
A continuación mostrare imágenes donde se está cableando y departamentos ya cableados.

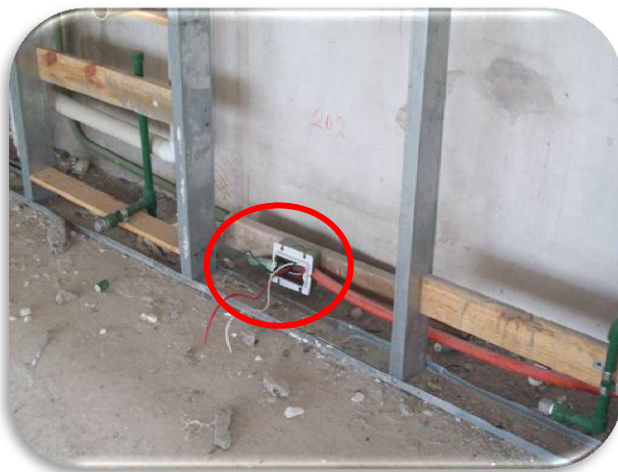
Enseguida se muestran las salidas cableadas con sus respectivas modificaciones para poder alimentar estos muebles de las guías mecánicas de cocinas mencionadas.

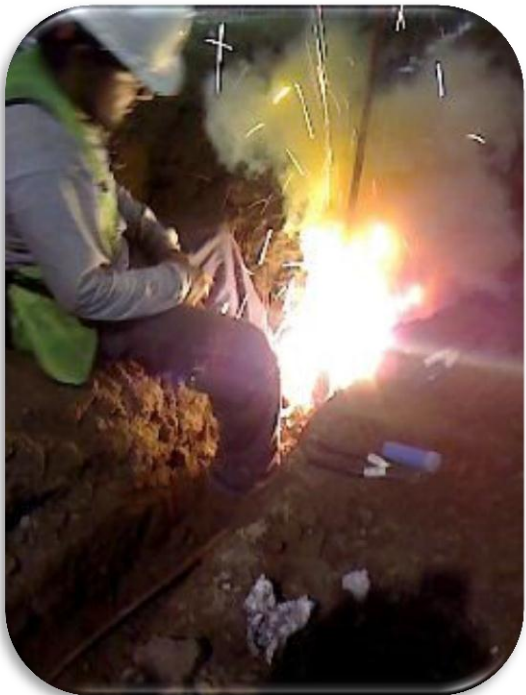
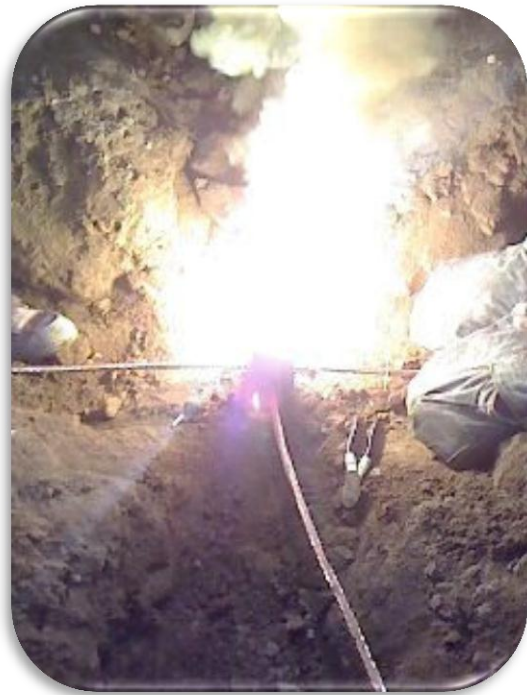
En las siguientes imágenes se observa el proceso constructivo del sistema de tierras. En estas se observa cómo se usa la soldadura para unir cable-cable o varilla cable.

Este proceso constructivo fue muy rápido, más fue el tiempo perdido esperando la información que nunca llegó, a que se diera luz verde para poder ejecutar este trabajo, ya que previendo que no comenzaran las presiones, el contratista había hecho la propuesta para esta malla. Como se observa es algo peligroso pues si no se hace con cuidado y con las medidas necesarias hubieran ocurrido accidentes, afortunadamente todo salió bien.

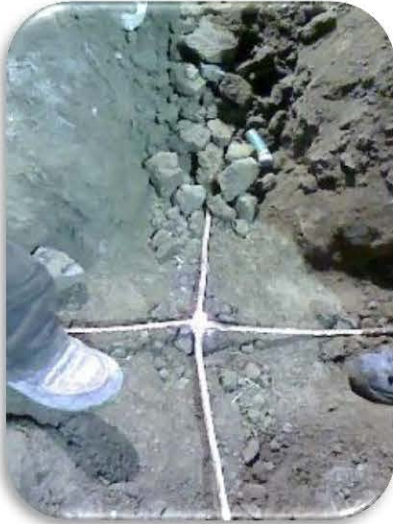
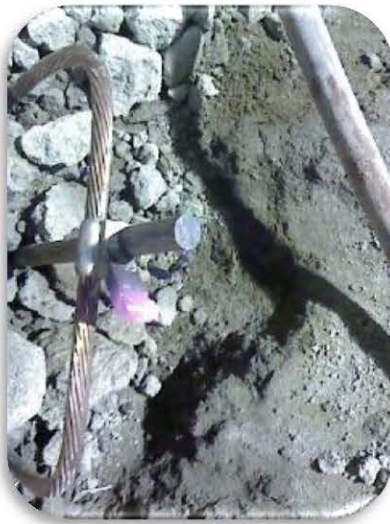
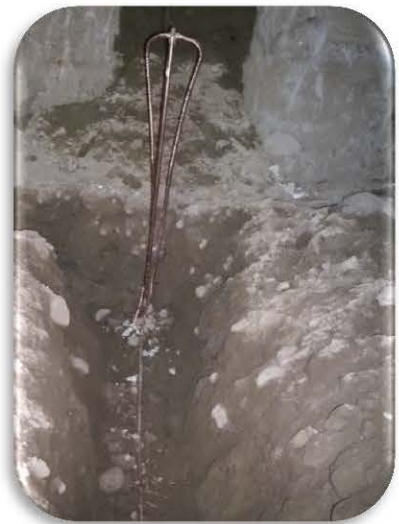
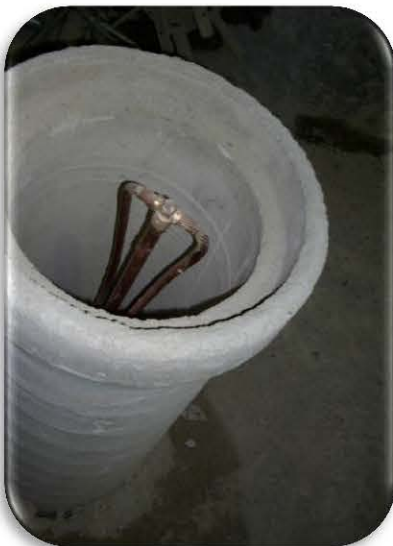
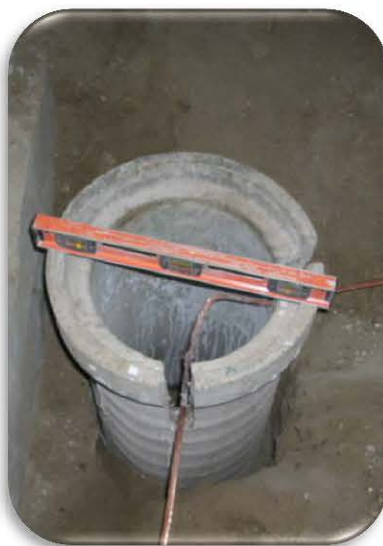
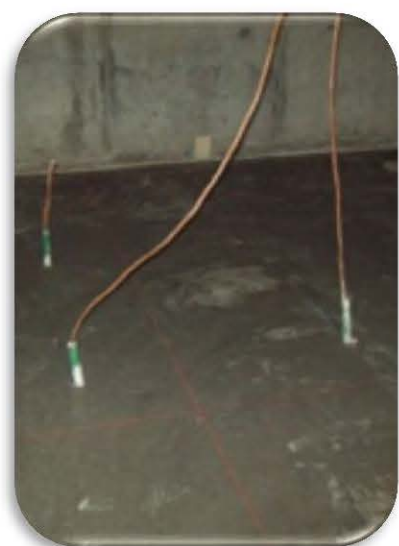
Ya para concluir en las siguientes figuras se observan las soldaduras correctamente ejecutadas y la maya terminada.

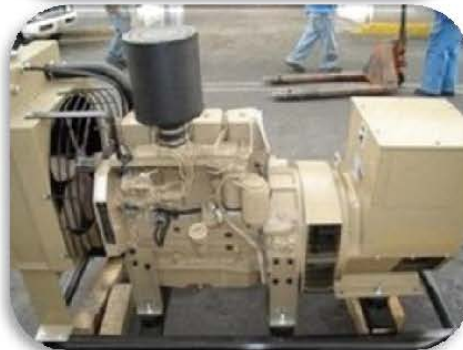
TRABAJO REALIZADO EN CUARTO DE MAQUINAS S.C

A continuación se muestra un croquis de como quedo este arreglo con su respectivo diagrama unifilar, así como la imagen del tablero de transferencia y planta de emergencia.

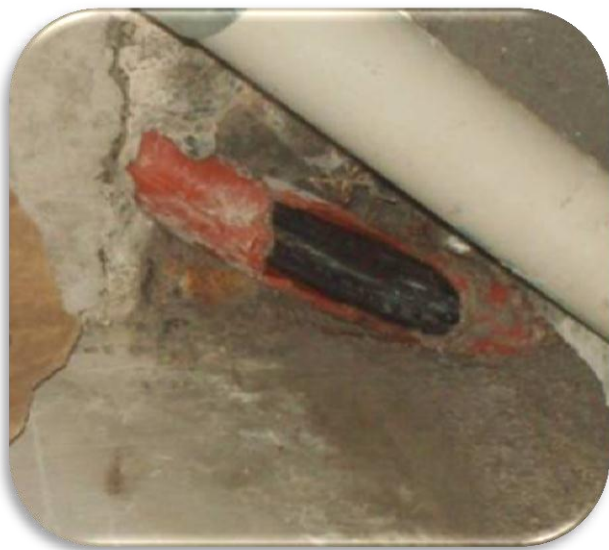
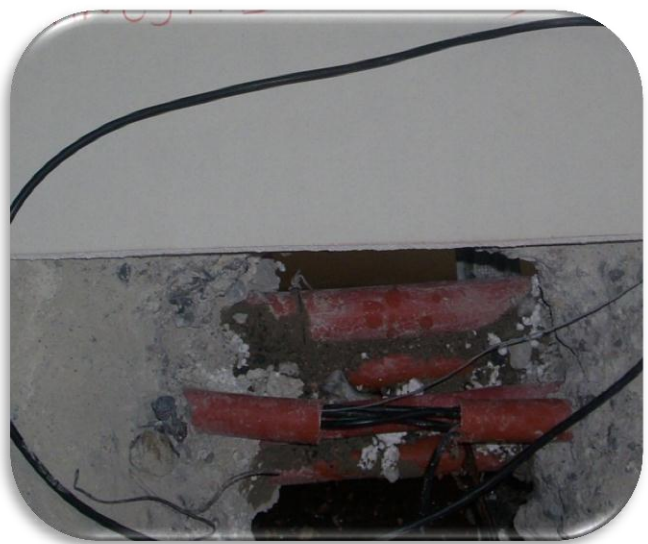
La mayoría de las fallas en las pruebas eléctricas se debían principalmente a los daños causados por otros frentes. En las siguientes figuras se aprecian algunos daños detectados al hacer las pruebas de los alimentadores.

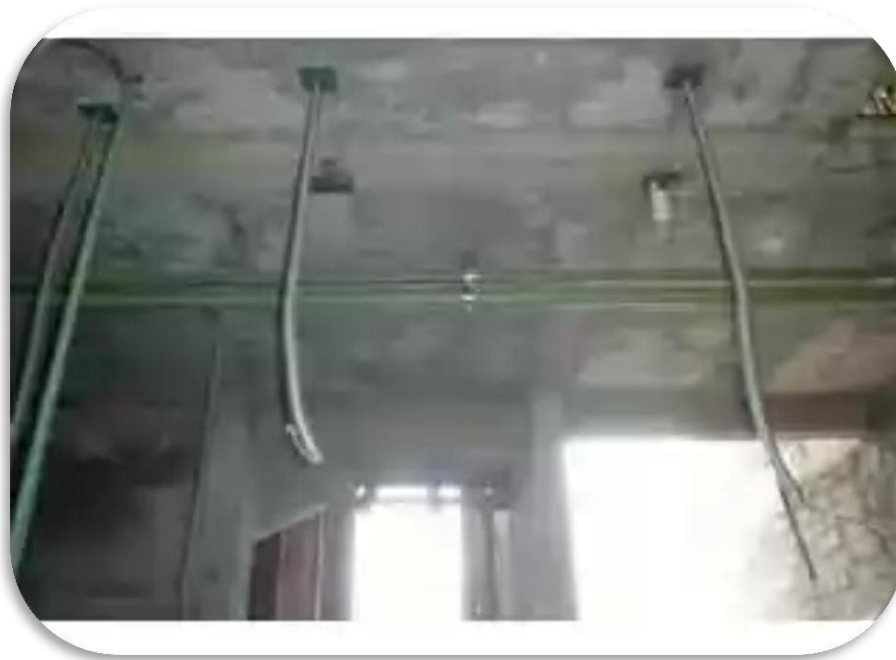
ya sea con muros o plafones, para poder reparar la falla se tenía que abrir la tablaroca y esto por supuesto generaba muchos conflictos y descuentos. Ver la siguiente imagen de un departamento probado ya con sus chicotes y circuitaje correcto.

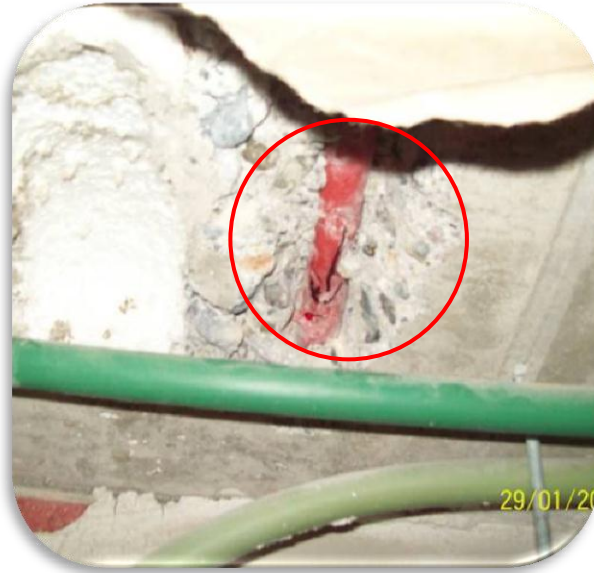
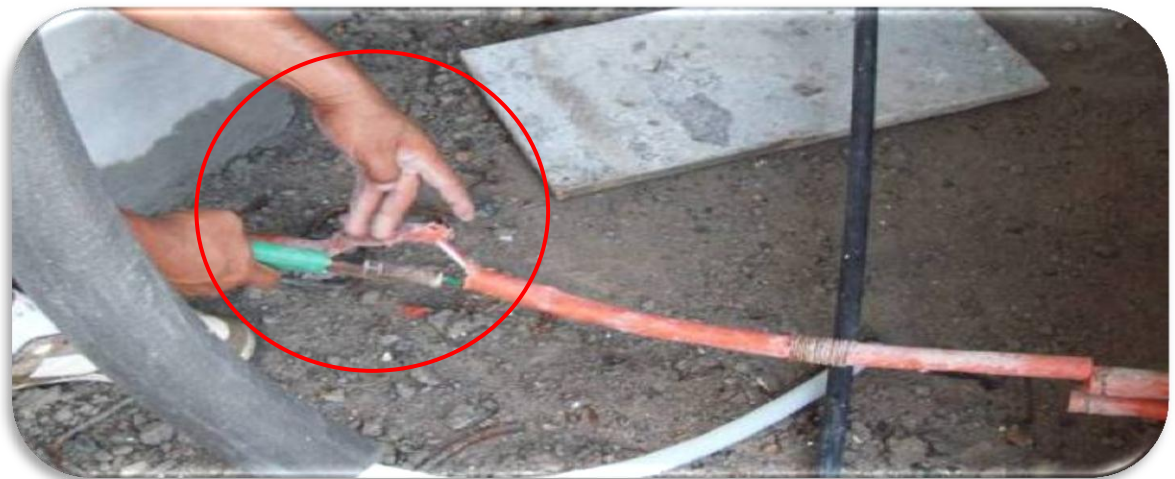
Todos estos daños se identificaban muchas veces visualmente, pero la mayoría de las veces se tenía que hacer otra prueba eléctrica pues no se podía dejar el departamento con estas fallas, aparte de que el proceso constructivo de la obra en general seguía su curso, para ese entonces no se tenía el dato de cuando entrarían los tablaroqueros con el plafón, por eso se optó por reparar el departamento inmediatamente de que estos frentes liberaran o terminaran sus trabajos en el departamento. Cabe mencionar que este tema está relacionado con el de reparación y verificación de las instalaciones eléctricas, mencionado lo anterior por ende muchas de las imágenes son similares pero no son las mismas. En las siguientes figuras se observa claramente el daño causado a las instalaciones

eléctricas por los taquetazos proporcionados a las tuberías cableadas y los pasos que dañaban las mismas.

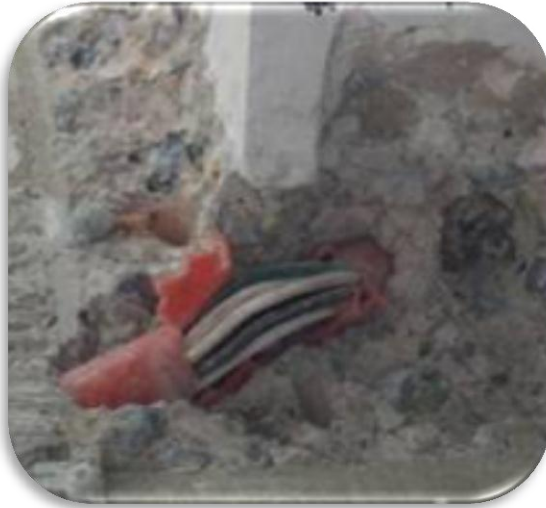
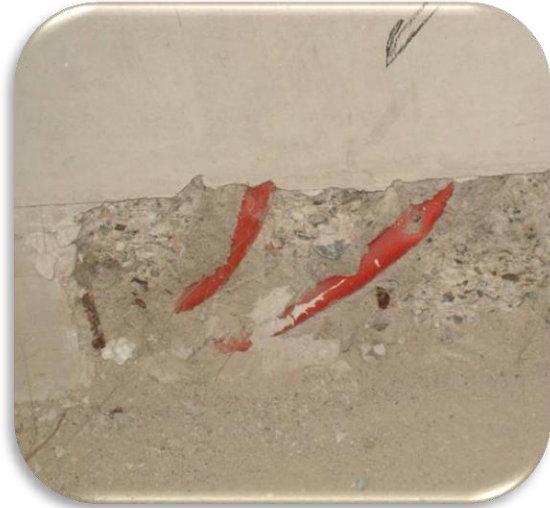
3. Después de que entrara el mármol. Esta prueba es principalmente para los contactos, pues las canalizaciones y el cableado de estos era por el piso del departamento, al igual que la anterior, estos daños ya los he mencionado y explicado con detalle anteriormente, los cuales fueron causados por los marmoleros, y al colocar este zoclo perimetral se rebanó con la cortadora la mayoría de las canalizaciones y por el ende el contenido de estas tuberías (cable) se tuvo que probar otra vez para detectar los circuitos y contactos dañados por esta colocación de zoclos, y posteriormente probar otra vez en su totalidad para corroborar que ya no hubiese desperfecto alguno. Para esta prueba fue necesario recablear la mayoría de las salidas afectadas pues prácticamente el esmeril cortaba el cable. Y no se permitía empalmes dentro de la tubería.

En las siguientes figuras se observa el daño ocasionado por el cual se tuvo que recablear y posteriormente volver a probar.

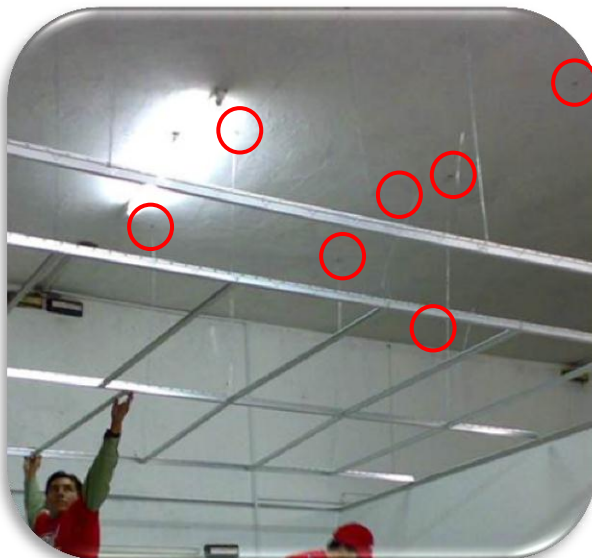
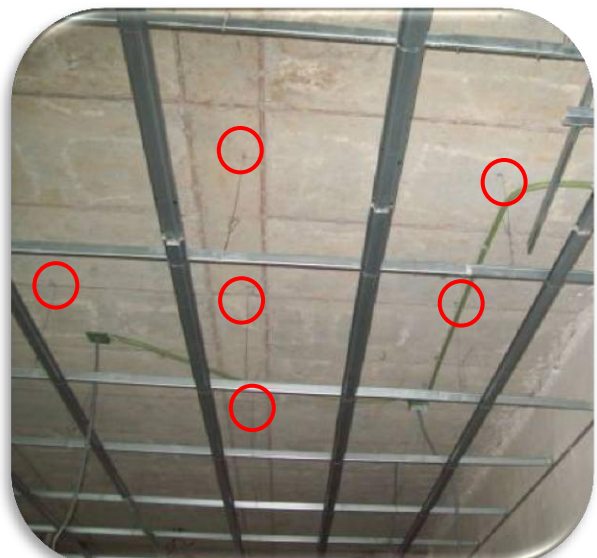
4. Después de que entraran los tablaroqueros. Esta fue una de las pruebas más laboriosas, pues aunque cuando por fin entraron los tablaroqueros, por cierto muy presionados en tiempo, ya se estaba exigiendo la entrega de los departamentos, se les explico a estos de manera general por donde pasaban las canalizaciones, para que cuando hicieran sus barrenos y con esto taquetear y colgantear su plafón, trataran de librar lo más que se pudiera las tuberías eléctricas, esto debido a la gran cantidad de barrenos que se hacían para que ellos dejaran sus alambres colganteados para la posterior colocación del plafón. Ver la siguiente figura en la que se aprecia la gran cantidad de estos colgantes agarrados del taquete en una losa.

Pero a los datos que se les dieron de las trayectorias no les hicieron caso alguno puesto que solo les importó su trabajo, el resultado de esto; bastantes tuberías cableadas perforadas y esto obviamente ocasionaba cortos circuitos o no había continuidad, es decir los cables rotos por estos taquetazos.

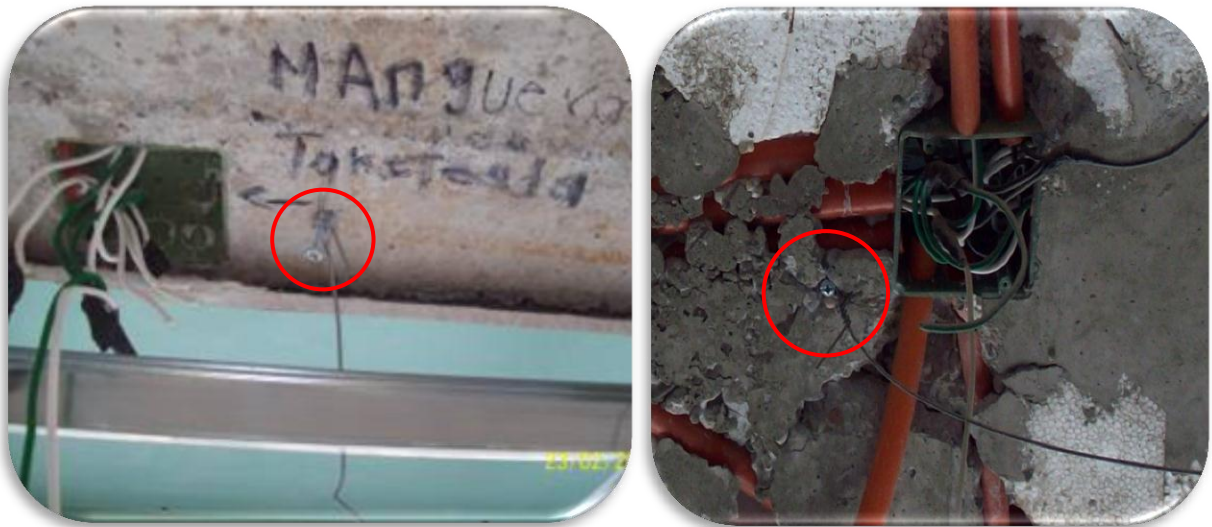
Después de que los tablaroqueros terminaban de colgantear sus llamadas “costillas” y ángulos perimetrales, se procedía a hacer una prueba para detectar los daños que había causado el proceso constructivo en muros y plafones de tablaroca.

A continuación muestro unas figuras donde se observan los daños causantes por esta prueba.

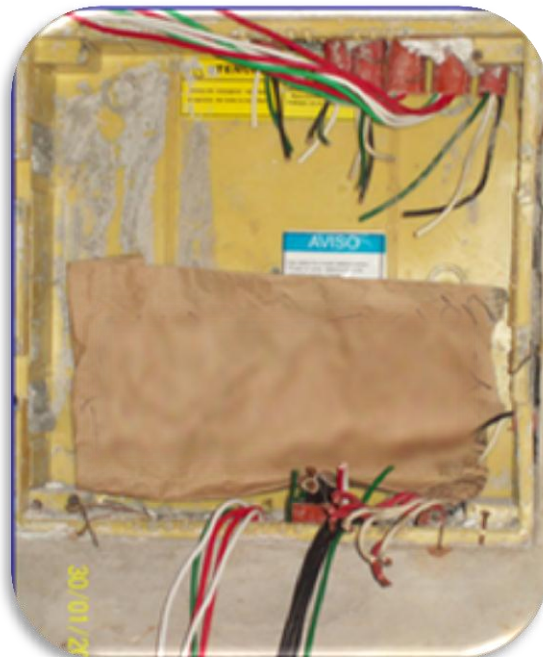
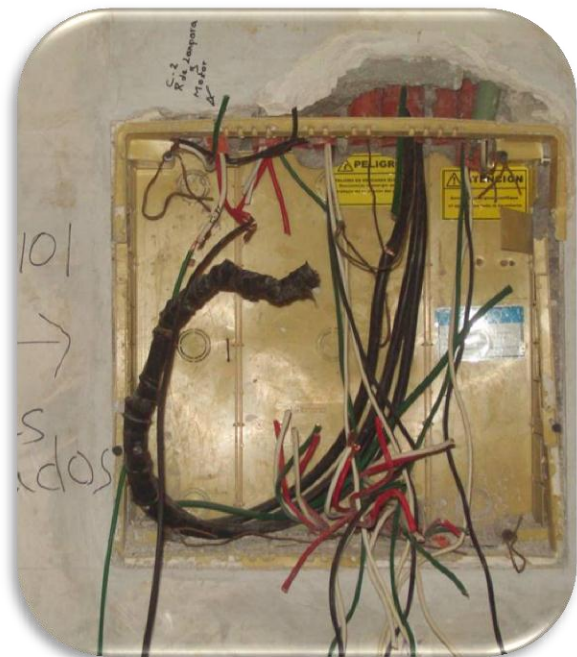
Para ser exacto y dar una cifra precisa de los departamentos dañados por estos robos, se contó con nada menos que 41 departamentos, ósea todos los departamentos sin excepción, les fueron robados los cables de los tableros, algunos más algunos menos, es decir en algunos se robaban algunas puntas y en otros solo dejaban algunas de estas de cable, por ejemplo las del alimentador del tablero, estas las dejaban no porque no quisieran llevárselas, sino porque el cable era grueso (calibre 2 y 2/0 en pent-house) y no tenían la herramienta necesaria para cortarlos, solo los dejaban mordisqueados con señas de que no pudieron llevárselos.

A continuación las imágenes de estos tableros con las puntas cortadas. Y obviamente el descontento con justa razón de los ejecutores se deja ver en algunas de ellas.

- Para reparar el daño se empalmó con cintas del color de cada cable. Esta medida evitó que se suministrara nuevamente cable lo cual significó un ahorro considerable para la compañía.
- Posteriormente fue necesario localizar circuito por circuito con pruebas desde cada caja de muros y lozas, una vez lograda la localización de cada circuito se volvía a remarcar correctamente los circuitos.

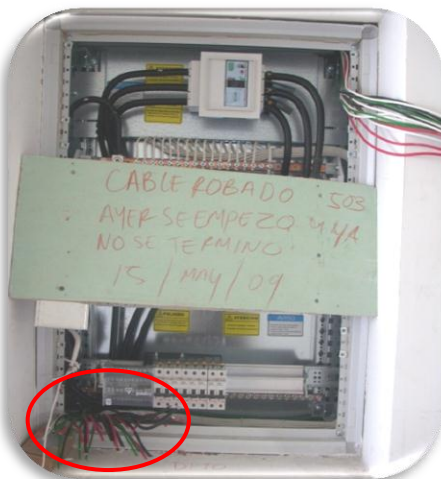
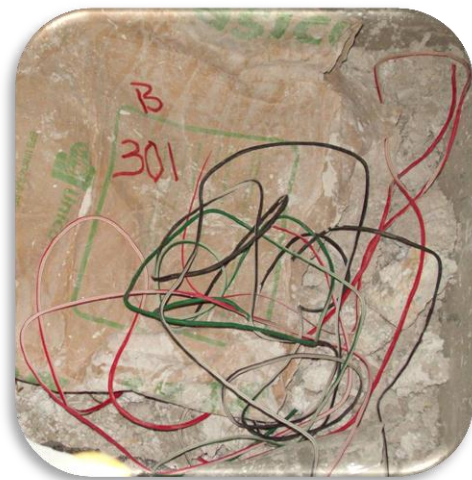
En la mayoría de los casos estos ladrones tenían el descaro de pelar el cable en el lugar de los hechos, notándose la falta de seguridad y vigilancia en esta obra de gran tamaño.

Para solucionar esto, puesto que por norma no se permiten hacer empalmes en tableros, y la empresa no podía darse el lujo de recablear todas estas alimentaciones se optó por lo siguiente:

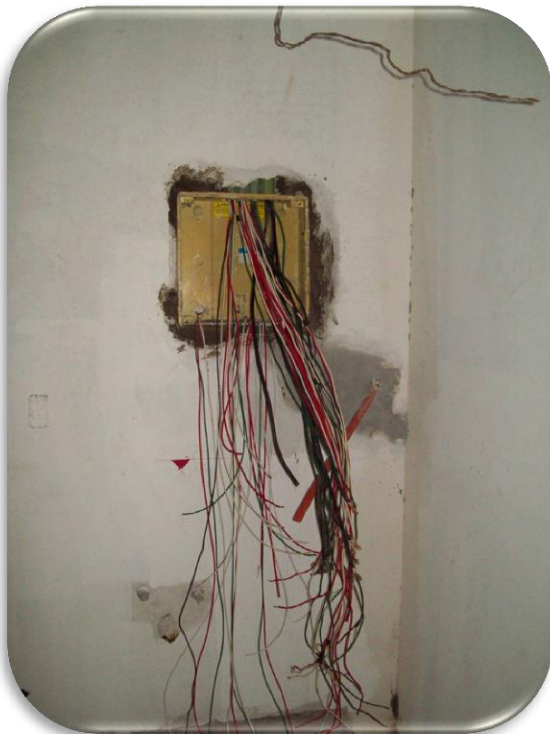
A continuación se muestra el proceso de cableado en las siguientes imágenes lo cual implica ordenar y dejar preparado el cable para acomodarlos y enchufarlos a su interruptor correspondiente.

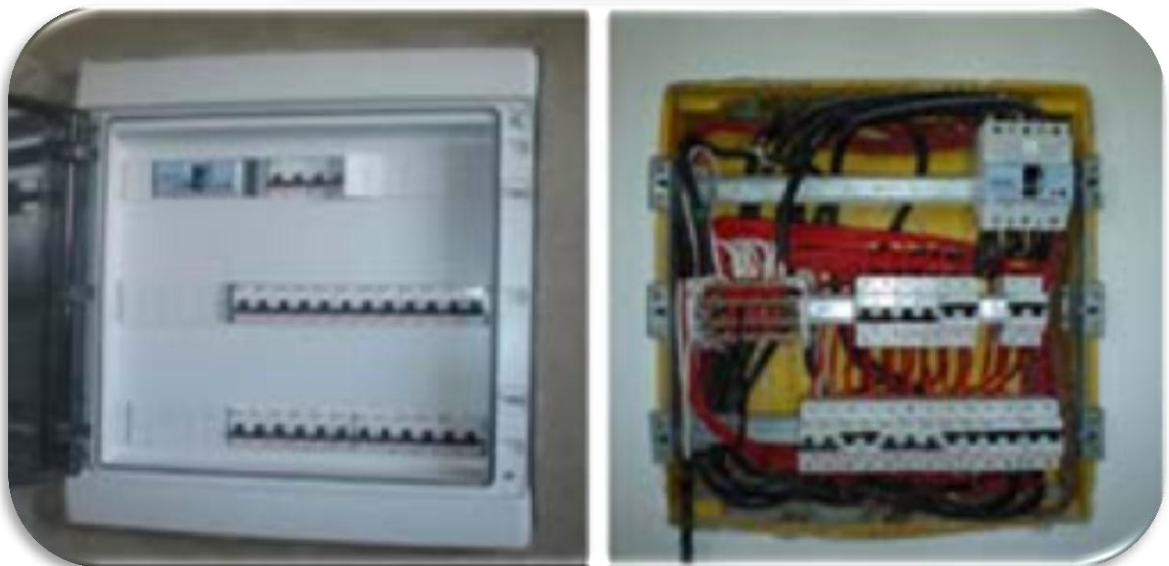
A continuación se muestran imágenes de tableros terminados en su totalidad con y sin su tapa. Esta última sirve aparte de darle una apariencia estética, brinda una protección al acceso de las barras de energía altamente peligrosas, previniendo así accidentes. Nótese que la añadidura de los cables a causa del robo quedó camuflajeada totalmente.

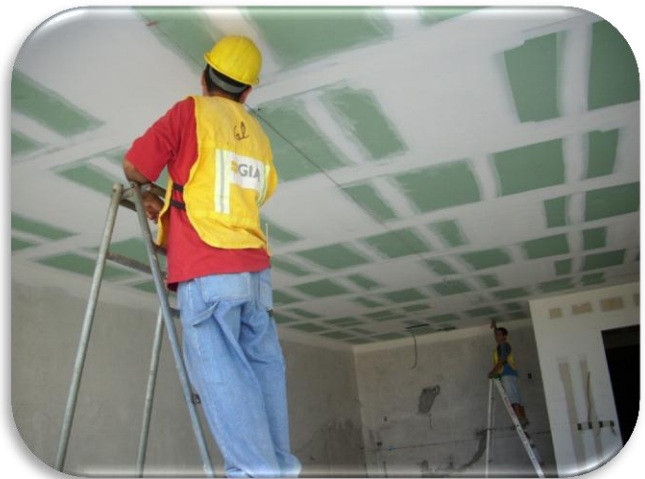
En las siguientes imágenes se observa el trazado de los plafones realizado por personal eléctrico así como los hoyos para las lámparas.

Como se observa estos trabajos requerían de mínimo dos electricistas para su realización y dado que el departamento que menos lámparas en plafón tenía eran 60 más aparte los pasillos, el tiempo de ejecución si fue contraproducente al presupuesto, pues no se remuneró ningún generador del trabajo realizado. La única ventaja de realizar estos trabajos fue que realmente se avanzó bastante rápido la en la colocación de las lámparas.

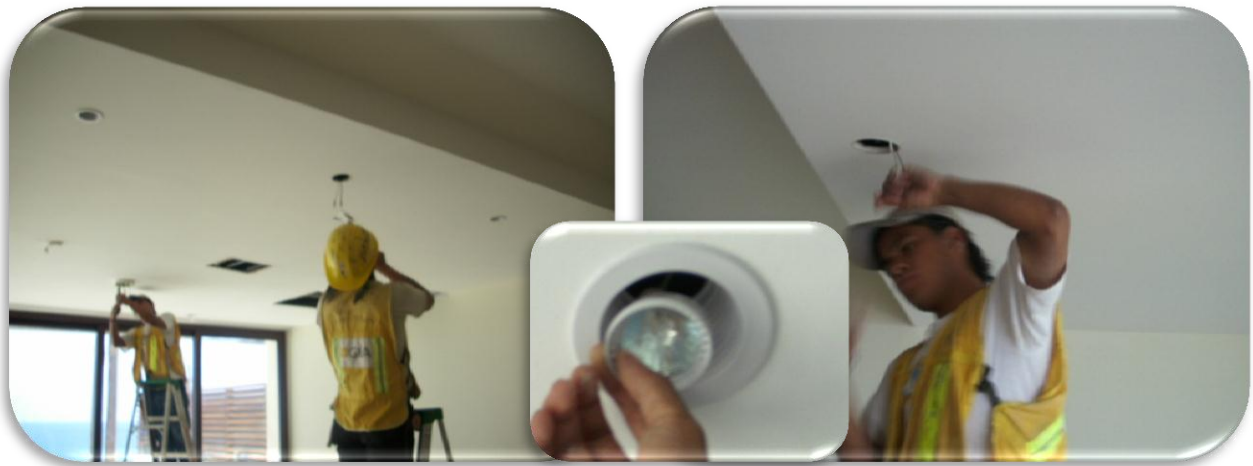
Su colocación consistía en solo armar la lámpara con un pequeño reactorcito, se hacía la conexión con el chicote y se empotraba en el plafón. Ver las siguientes figuras.

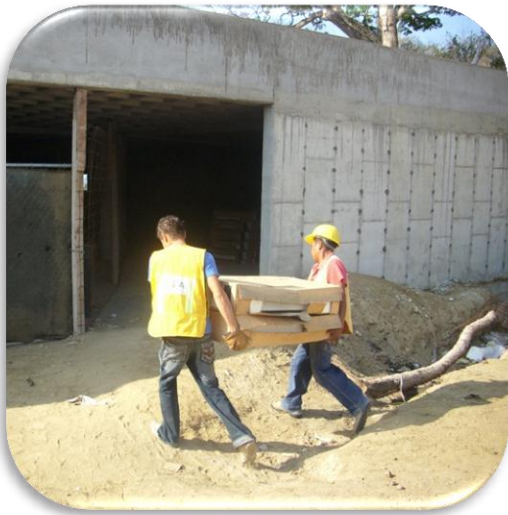
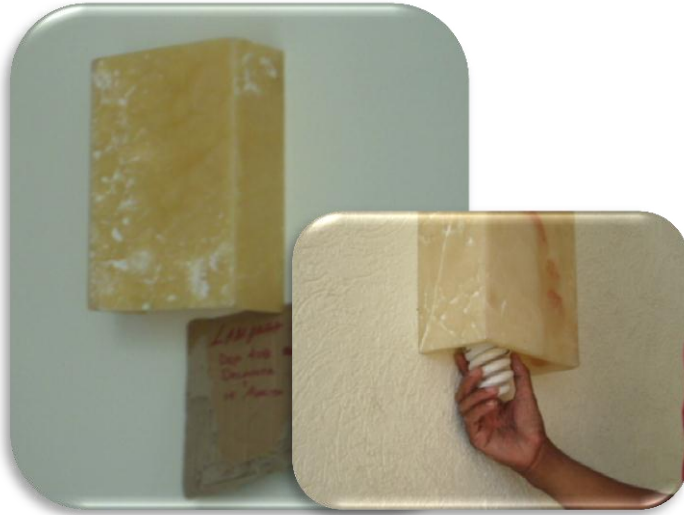
Para colocar estas lámparas era necesario hacer dos barrenos para poderlas colocar pues todas estas eran lámparas tipo arbotante, se hacía la conexión colocando sockets contra intemperie, ya que muchas de estas estaban colocadas en terrazas al aire libre.

En las siguientes figuras se observa el acarreo y la colocación de algunas lámparas de este tipo.

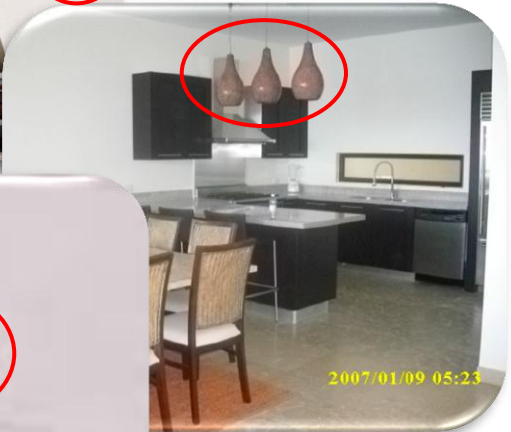
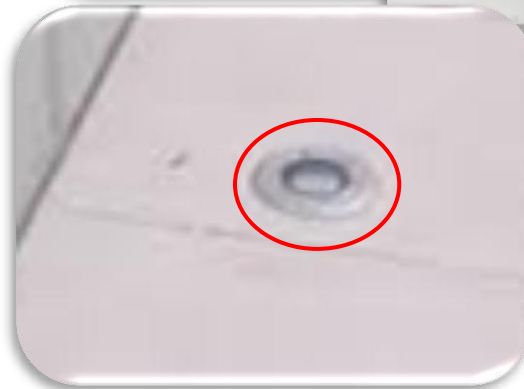
Hubieron más tipos de lámparas, puesto que eran departamentos lujosos, entre las cuales destacan las lámparas de piso, colocadas solo hasta que el mármol en piso estaba colocado, lámparas de cañón, de estas solo iban dos en las pérgolas. En la siguiente figura se observan los diferentes tipos de lámpara que tenía cada departamento, así como algunas imágenes de estas.

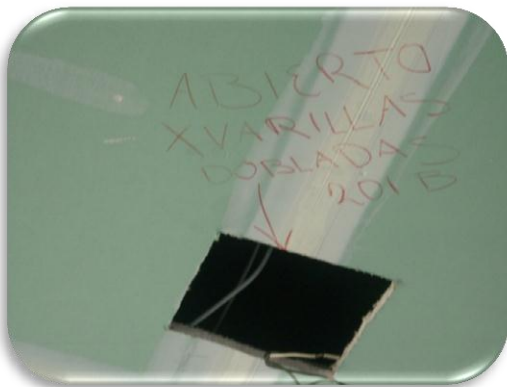
La colocación de ventiladores tuvo varias complicaciones, para empezar como iban en plafón, a éstos se les dejaba una preparación de espárragos de 1/4" puesto que la tablaroca no resiste el peso del ventilador, mucho menos las oscilaciones de éste, cuando los tablaroqueros entraban a los departamentos, se les hizo la aclaración que dejaran salidas las puntas de los espárragos para la posterior colocación del ventilador, pero la mayoría de las veces no lo hacían, simplemente como les estorbaban las puntas, las doblaban y por ello se tenía que hacer un hueco para poder sacarlas y enderezarlas, cosa que no les pareció, pero no había otra manera, esto ocasionaba pérdidas muy importantes tanto de uno como de otro, ver las siguientes figuras.
