**UNIVERSIDAD NACIONAL  
AUTÓNOMA DE MÉXICO**

“IMPORTANCIA DE LAS INSTALACIONES EN  
LOS VENEROS (RESORT RESIDENCES & BEACH  
CLUB) EN NAYARIT.”

T E S I S

**I N G E N I E R O C I V I L**

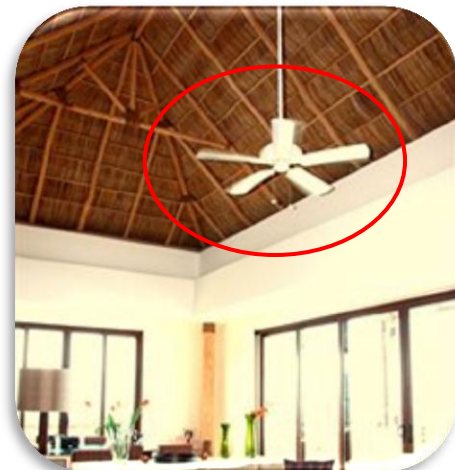
En las siguientes figuras se observa la colocación de éstos tipos de ventiladores. Siendo el puesto en las pérgolas, el más tardado en habilitarse debido a la altura de éstas.

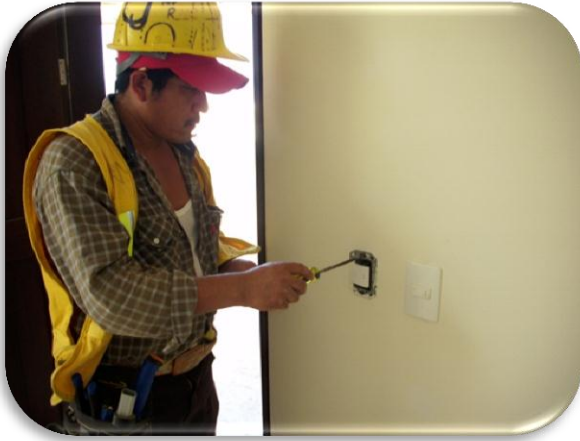
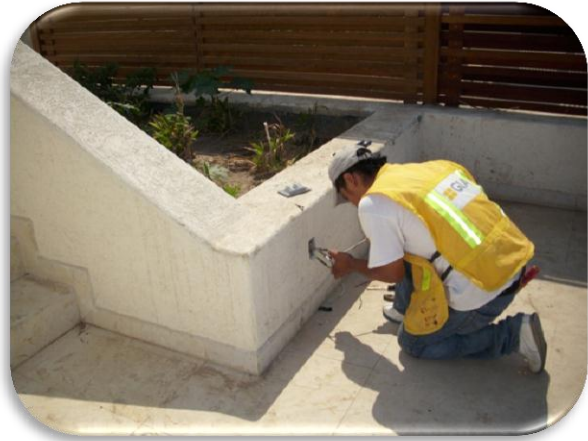
En las siguientes imágenes se observa el accesorio de un departamento tipo, nótese que para esto el departamento debió estar terminado con sus acabados.

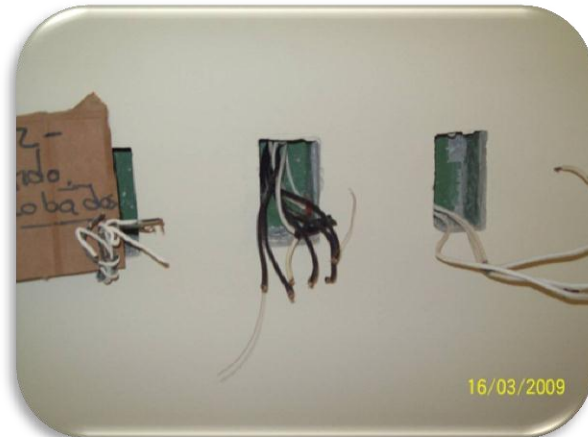
Hubieron demasiados accesorios robados aunque se tuvieron los cuidados necesarios, lo que más afectaba esto incluso más que la pérdida, era que cortaban las puntas para llevárselos, ya que se tenía que identificar y añadir más punta a los cables, como se observa en la siguiente figura.

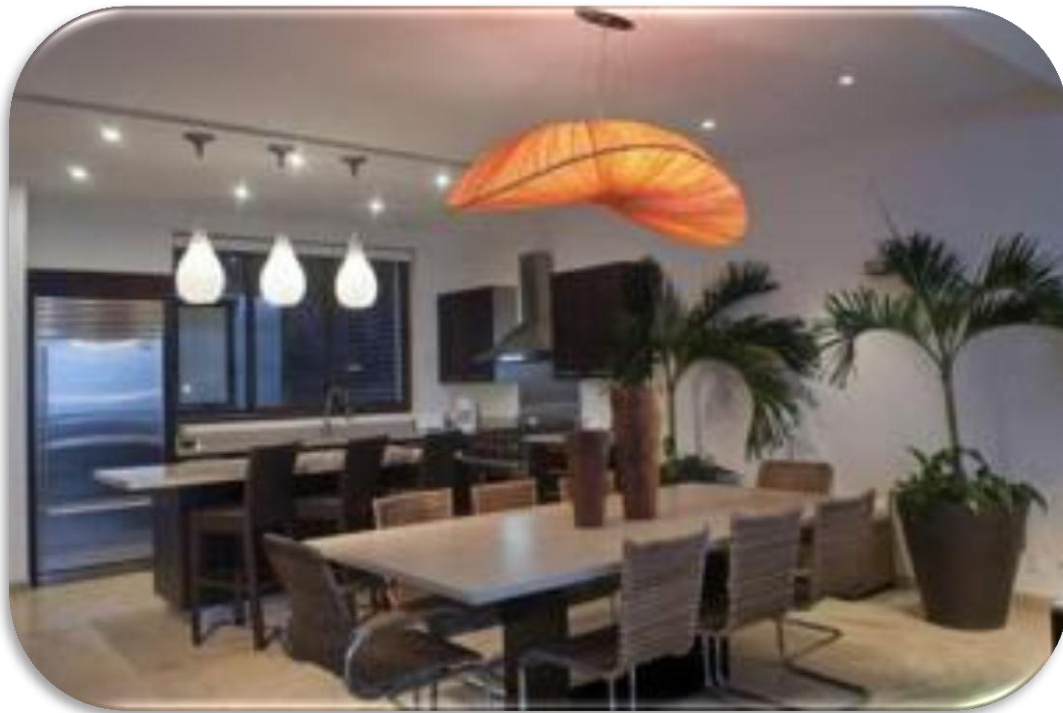
En la siguiente figura se observa un departamento tipo totalmente accesoriado, lampareado, con ventiladores, probado y entregado al 100%.
