AMPLIACIÓN TRANSVERSAL DEL
PUENTE “RÍO CHILERO”

T E S I S

PARA OBTENER EL TÍTULO DE:
INGENIERO CIVIL

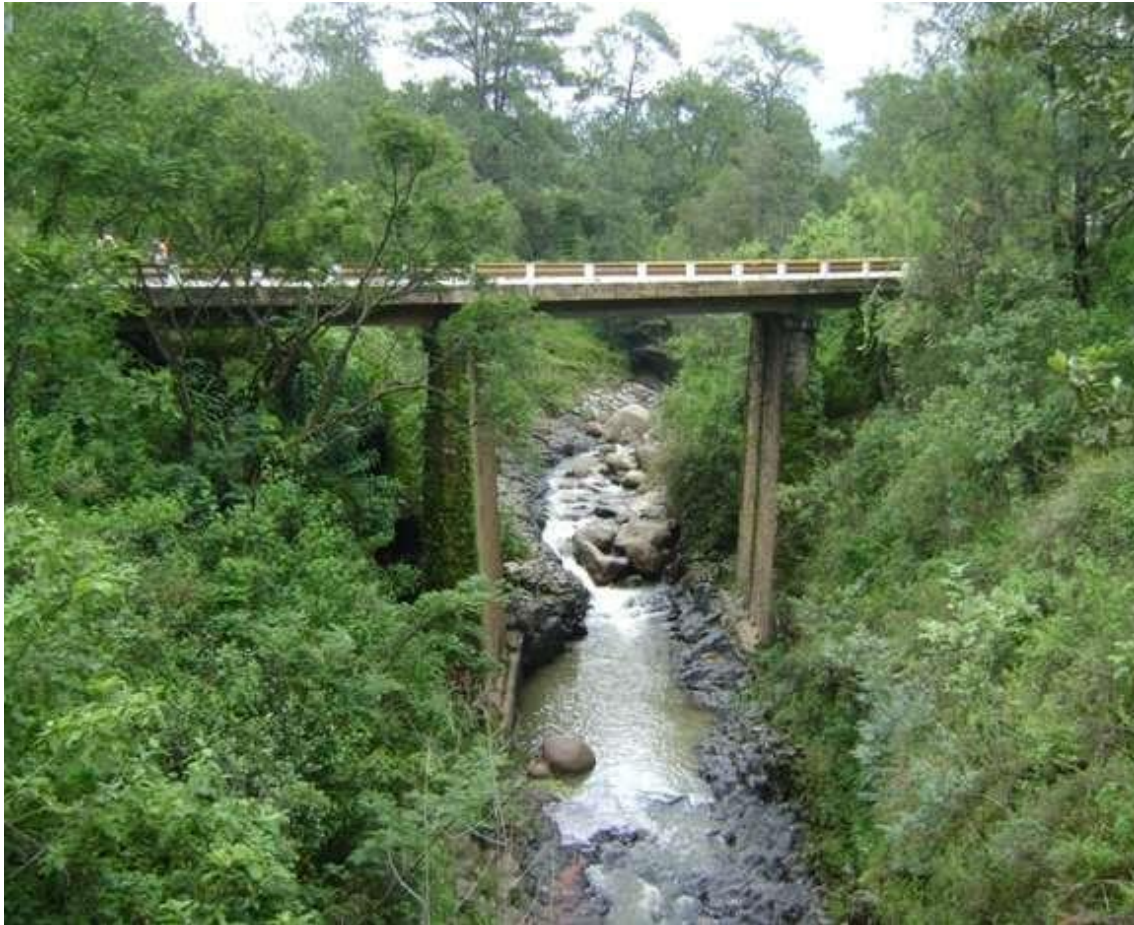
Fotografía No. 1

PANORÁMICA LONGITUDINAL DEL PUENTE
Lado Aguas Arriba. Vista hacia Aguas Abajo.

Descripción: Puente de tres claros simplemente apoyados, con esviajamiento derecho de 35°. Longitud total igual a 37.87 m. Ancho normal total de calzada de 8.00 m. Superestructura, losa plana maciza de concreto reforzado, con volados de 0.85 m. Subestructura, estribos 1 de mampostería y corona de concreto reforzado, el estribo 4 de concreto reforzado y pilas 2 y 3 con cuerpo de mampostería y corona de concreto reforzado; con desplante superficial apoyada en roca basáltica. Guarnición y pilastras de concreto reforzado, pasa manos de lamina de acero galvanizado

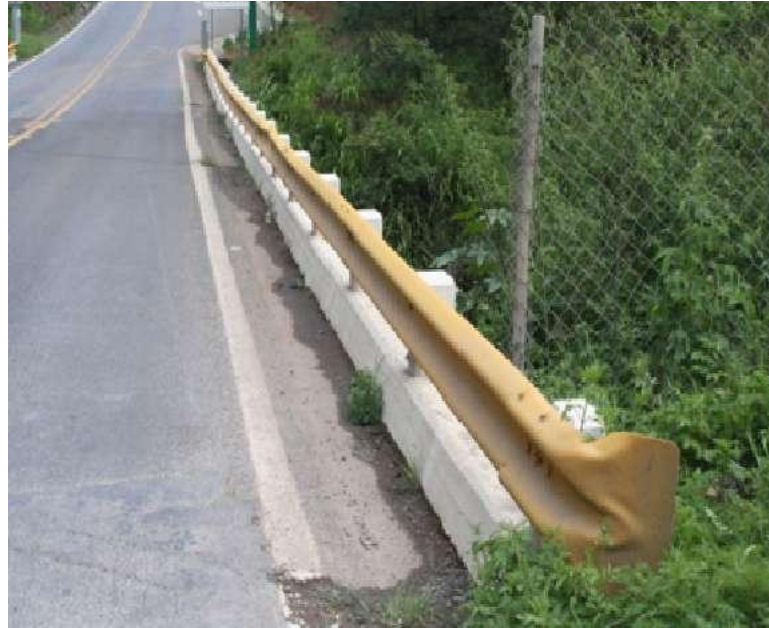
Fotografía No. 4

Acotamiento, guarnición y pilastras de concreto y pasamanos de lámina de acero galvanizado. Lado aguas arriba de la junta 4 a la junta 1.

Daños: Acotamiento con tierra, hierba y basura, los drenes están tapados parcialmente.

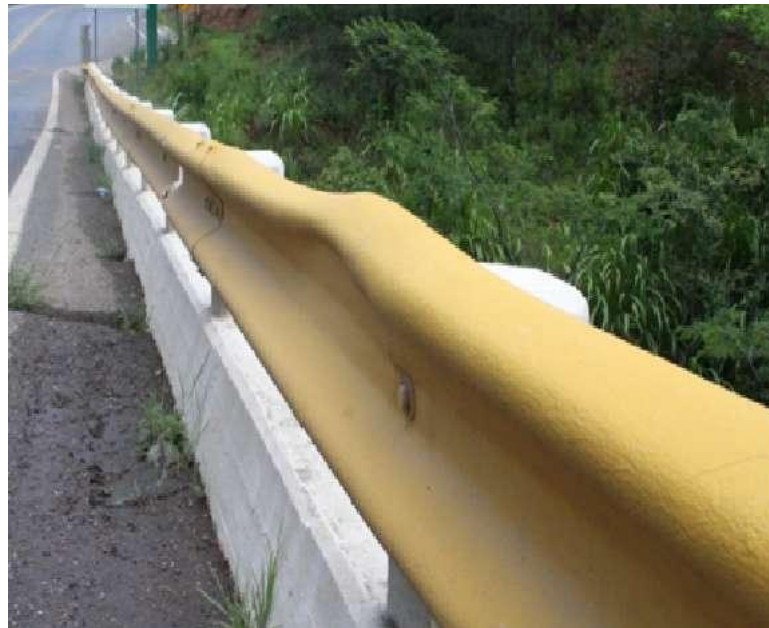
Fotografía No.5

Detalle del acotamiento, guarnición y pasamanos de lámina de acero galvanizado. Lado aguas arriba de la junta 3 a la junta 1.

Daños: Un tramo de la lamina esta doblado, acotamiento, con tierra, basura y hierba, los drenes están tapados parcialmente.

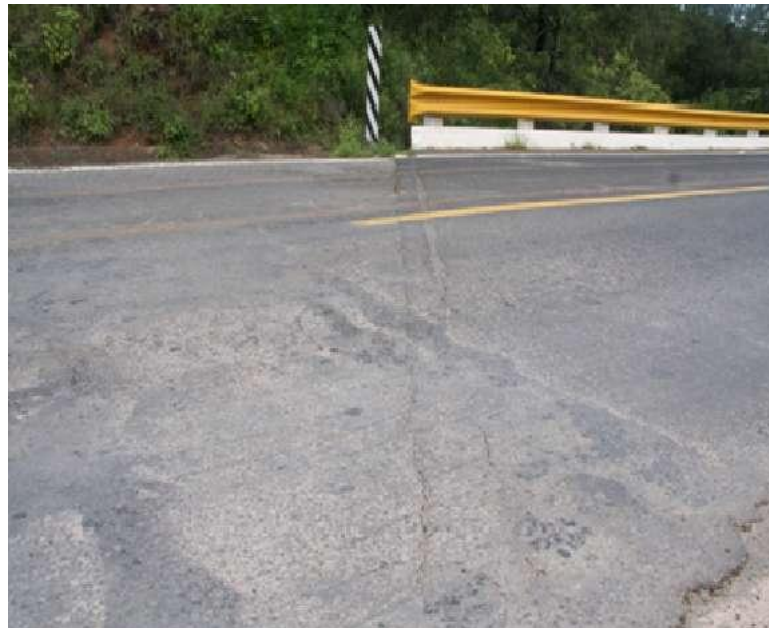
Fotografía No. 6

Junta 4, se marca el espesor del muro de respaldo sobre la carpeta asfáltica.

Daño: La carpeta asfáltica en esta zona está bastante deteriorada. Hay filtración de agua entre el muro de respaldo y límite de la losa.

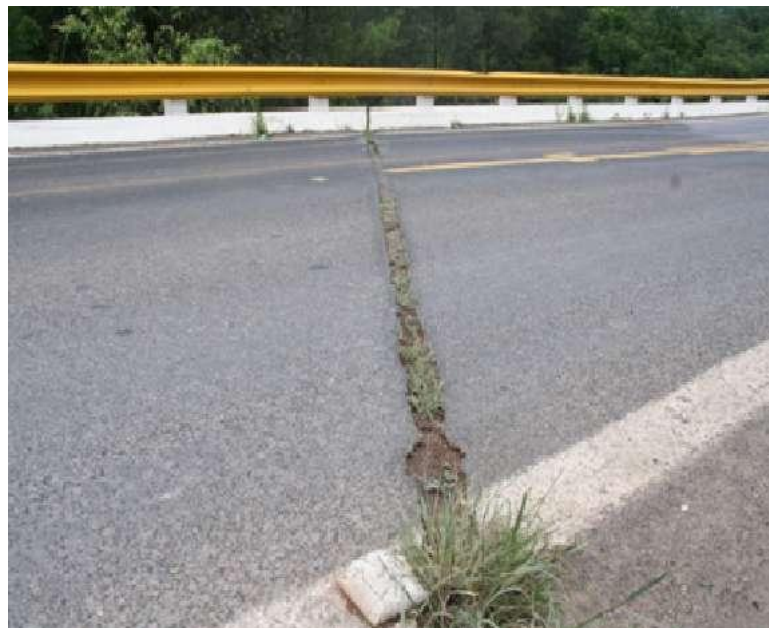
Fotografía No. 7

Junta 3, no se observa ningún dispositivo de dilatación solo vemos tierra y pasto.

Daño: Entre tramos hay filtración de agua.

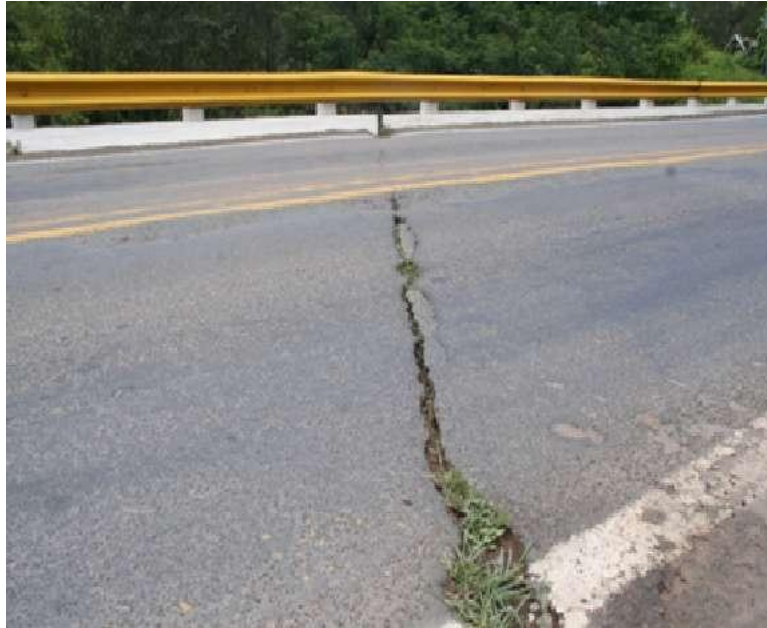
Fotografía No. 8

Junta 2, no se observa ningún dispositivo de dilatación solo vemos tierra, pasto y la carpeta asfáltica agrietada.

Daño: Entre tramos hay filtración de agua.

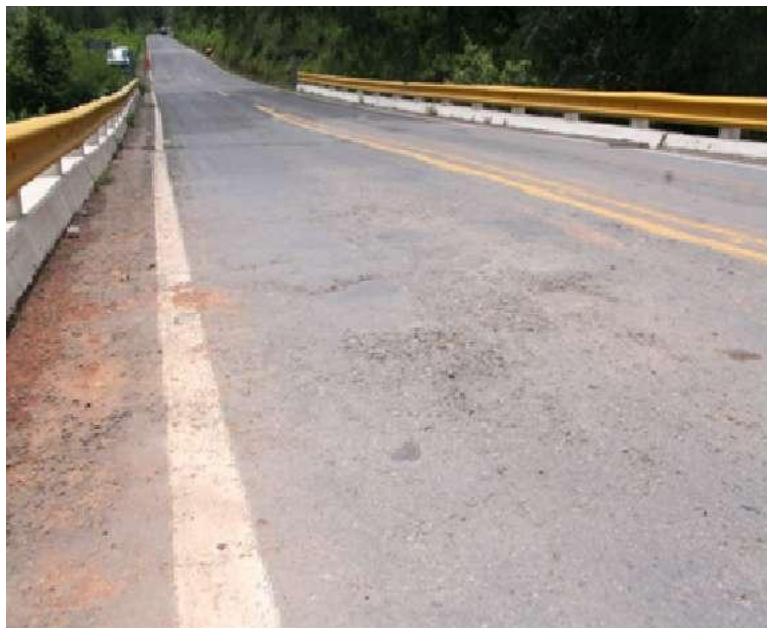
Fotografía No. 9

Vista general de la superficie de rodamiento. Del tramo 1-2 al tramo 3-4. A la izquierda de la foto vemos el acotamiento lado aguas abajo.

Daño: La carpeta asfáltica sobre el puente y accesos está muy deteriorada.

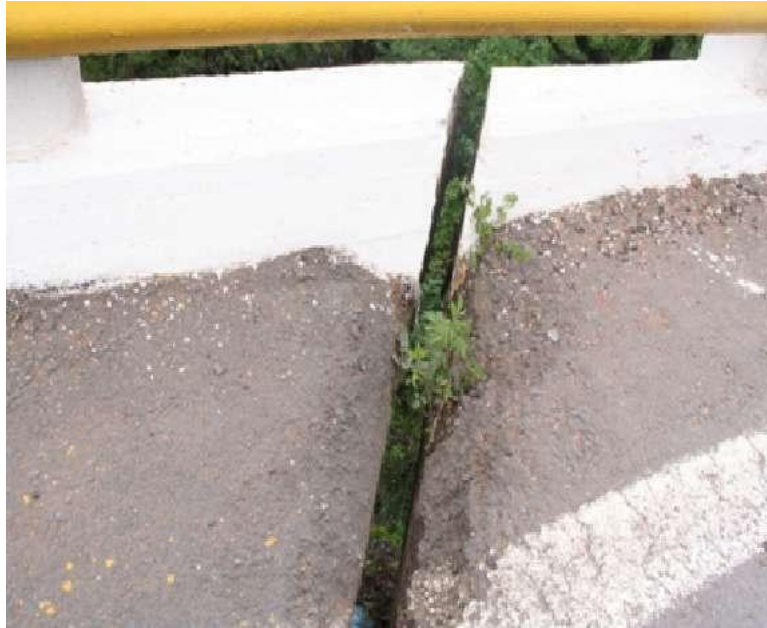
Fotografía No. 10

Junta 3 y guarnición en el volado de losa. No hay ningún dispositivo de dilatación entre las placas de acero adosadas al volado de las losas.

Daño: El escurrimiento del agua está deteriorando a la corona y cuerpo de la pila 3.

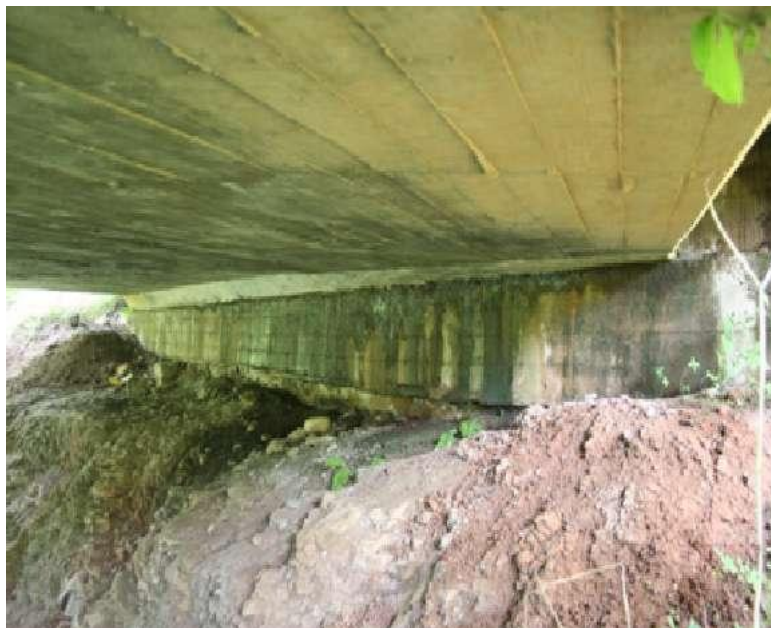
Fotografía No. 13

Cabezal 4 de concreto reforzado.

Daño: Manchas oscuras, verdes y blancas con humedad en el cabezal.

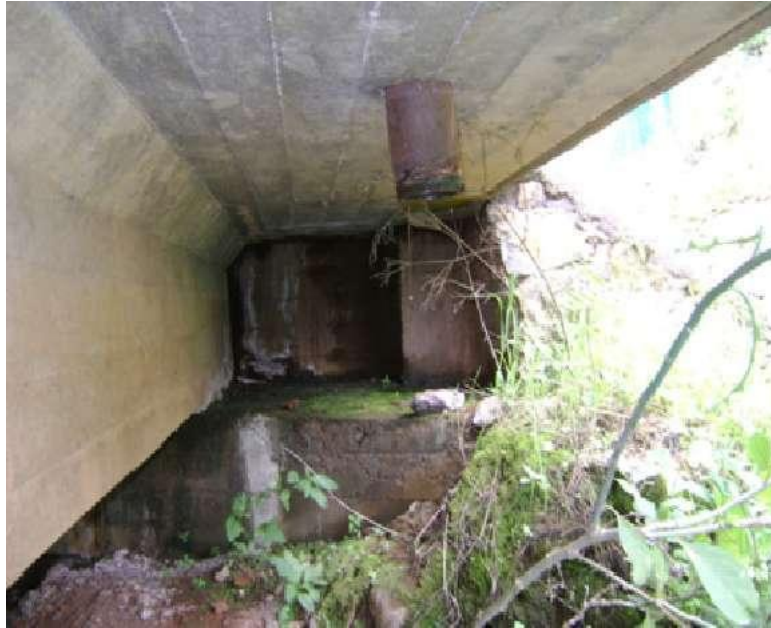
Fotografía No. 14

Volado de losa, dren de acero de $\varnothing = 3''$, muro de respaldo y alero del cabezal 4. Margen derecha aguas arriba.

Daño: Manchas blancas en el muro de respaldo y losa, musgo en la corona y dren oxidado.

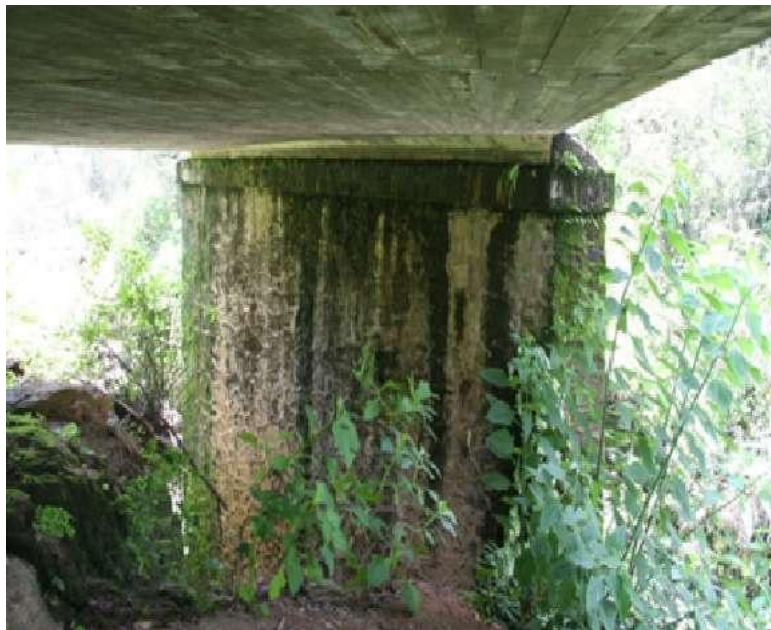
Fotografía No. 15

Pila 2, corona de concreto reforzado y cuerpo de mampostería. Tramo 1-2. La losa tiene banco y zoclo de sección variable.

Daño: Manchas oscuras y verdes con y musgo cubriendo a la corona de concreto reforzado y a las pilas.

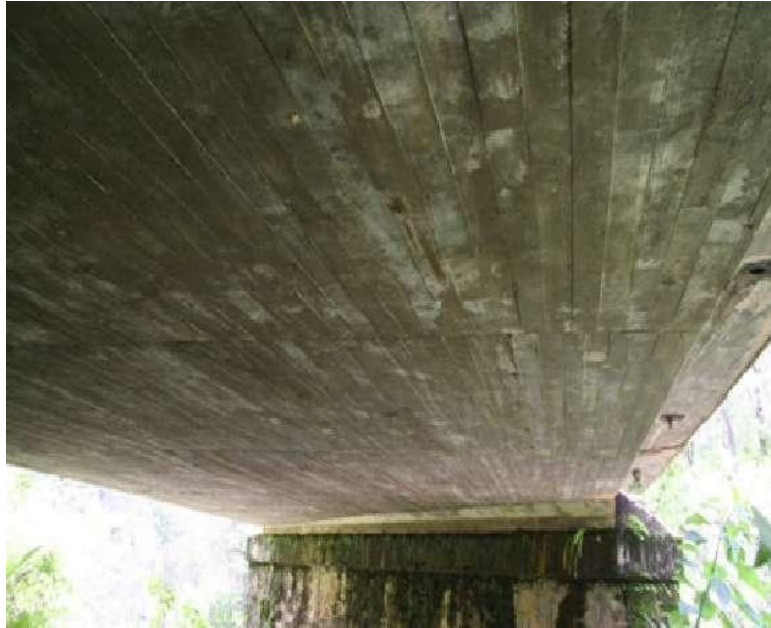
Fotografía No. 16

Losa maciza del tramo 1-2 apoyada en la corona y cuerpo de la pila 2.

Daño: Manchas oscuras y musgo cubriendo a la corona de concreto reforzado.

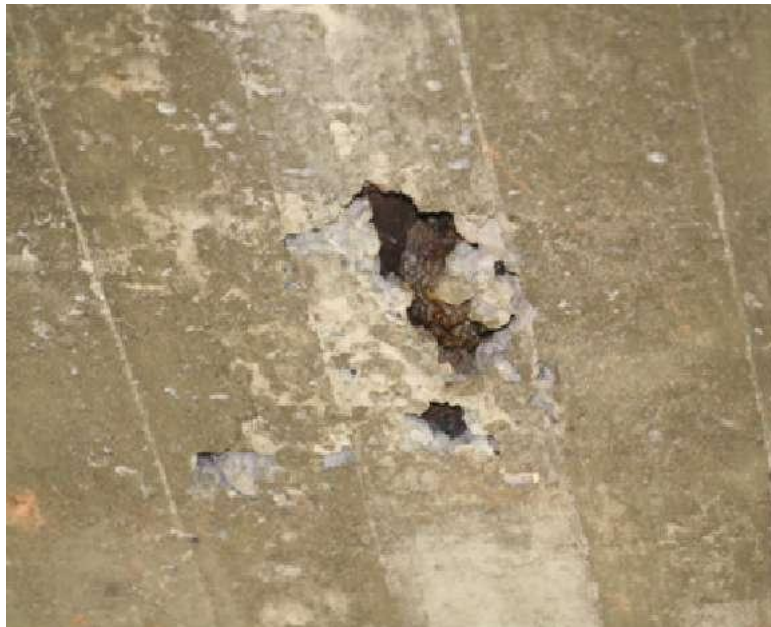
Fotografía No. 17

Detalle de losa tramo 1-2.

Daño: Oquedad en el concreto mal vibrado, hay un panal de avispas adentro.

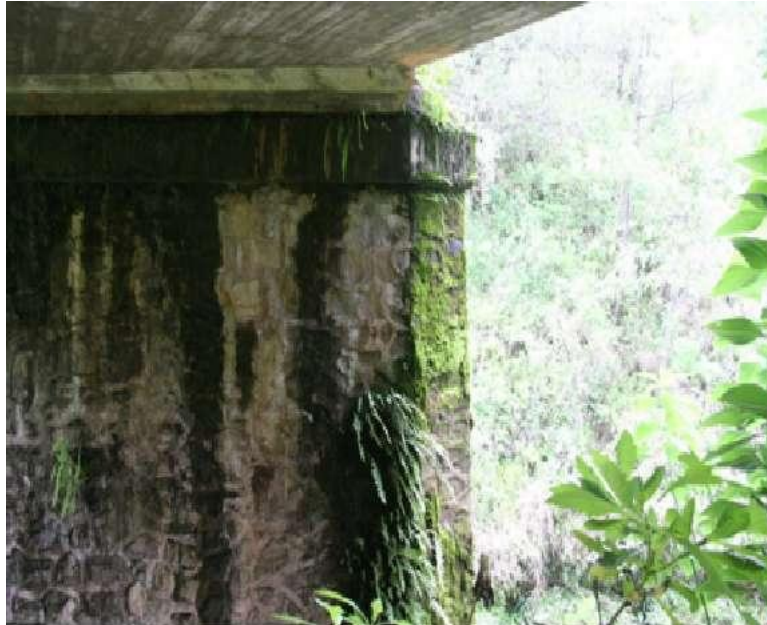
Fotografía No. 18

Pila 2, tajamar lado aguas abajo, tramo 1-2.

Daño: Observamos la humedad, musgo y arbustos en la corona y cuerpo del estribo.

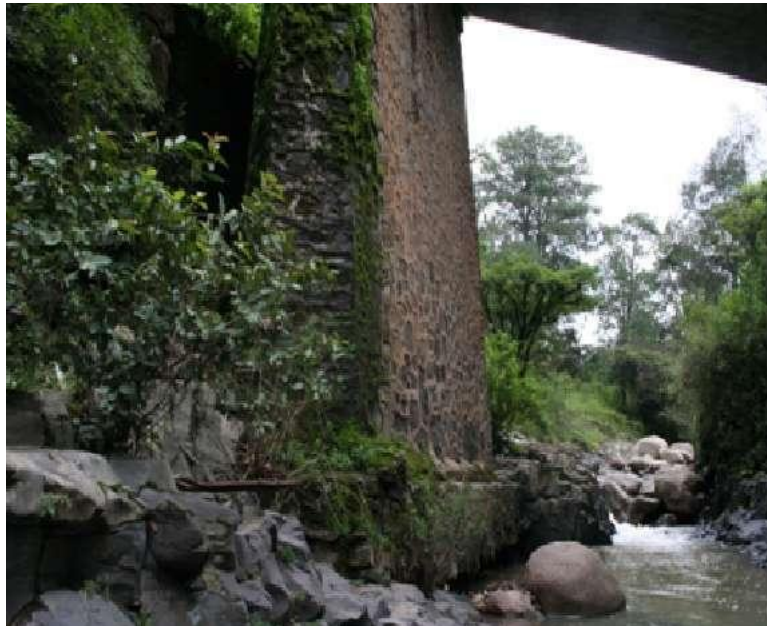
Fotografía No. 19

Pila 2, vista hacia aguas arriba, tramo 2-3.

Daño: Existe erosión de la zapata de la mampostería y posiblemente socavación en la zona de paso de la corriente de agua del río. El deterioro por la humedad en el tajamar es en toda su altura.

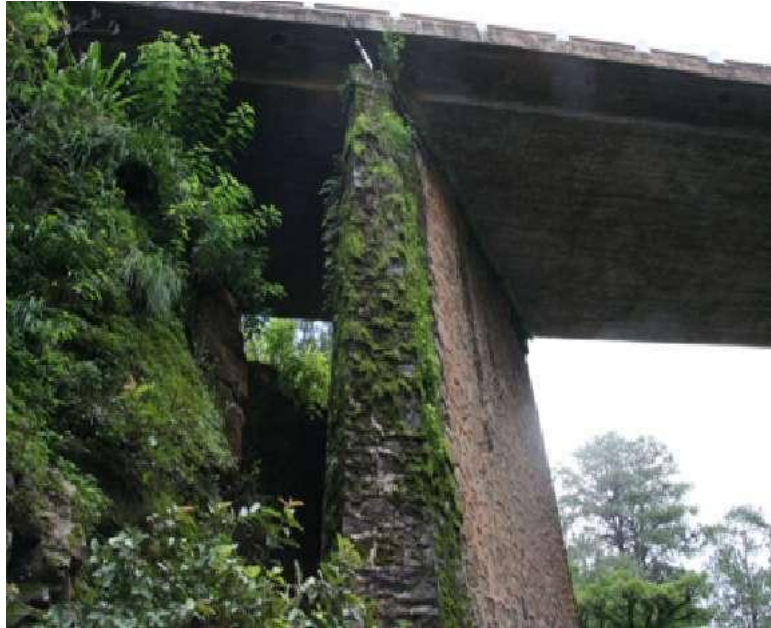
Fotografía No. 20

Pila 2, tajamar lado aguas abajo.

Daño: El deterioro por la humedad en el tajamar es en toda su altura y crecimiento de musgo en la pila de mampostería.

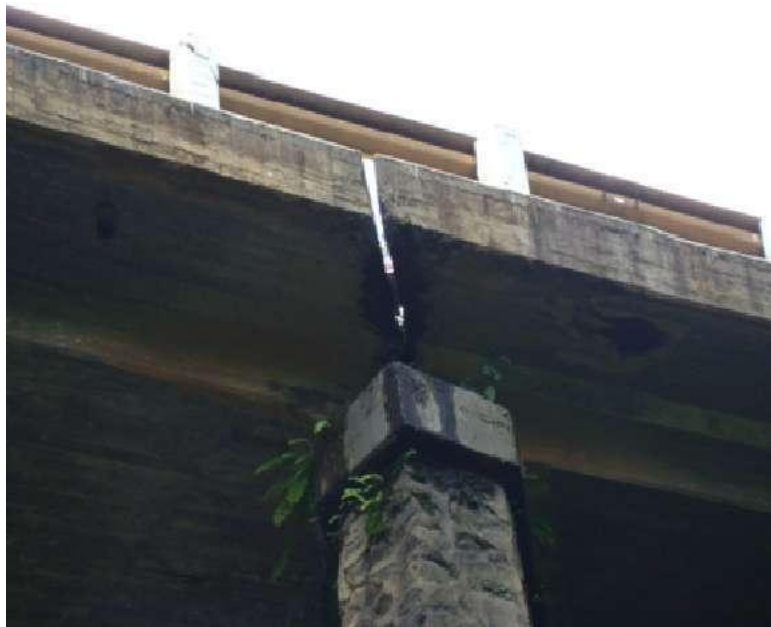
Fotografía No. 21

Junta 2 entre tramos, corona de la pila 2 y pilastras y la lamina de acero galvanizado.

Daño: En el volado del tramo 1-2, un dren no tiene extensión, una pilastra fracturado y humedad y arbustos en crecimiento en la corona.

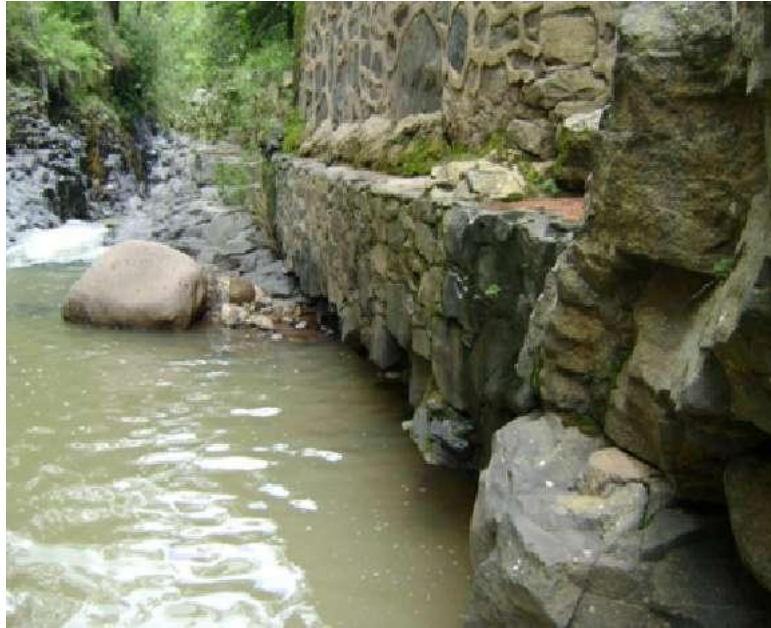
Fotografía No. 22

Zapata de la pila 2, vista hacia aguas abajo, tramo 2-3.

Daño: Existe erosión de la zapata de la mampostería y posiblemente socavación en la zona de paso de la corriente de agua del río.

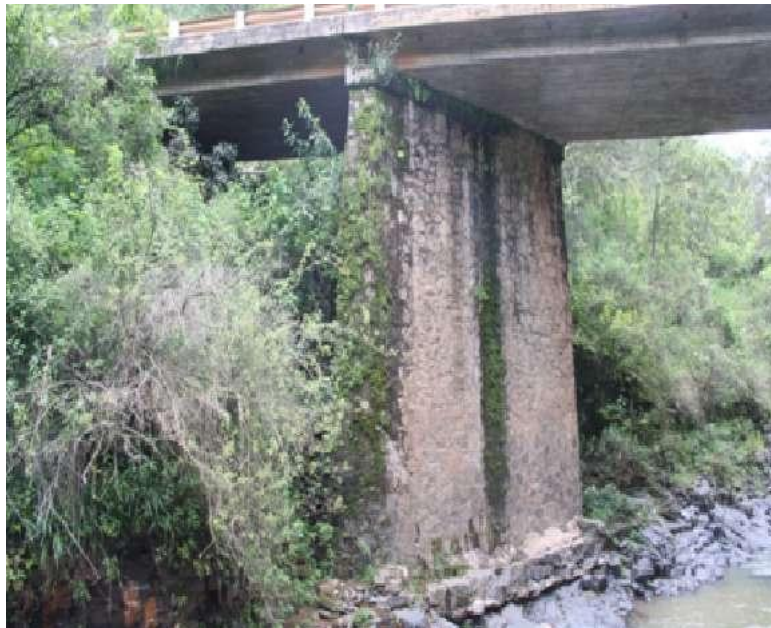
Fotografía No. 23

Pila 3. Cuerpo y zapata de mampostería, corona de concreto reforzado. Cimentación superficial apoyada en roca. Tajamar lado aguas arriba.

Daño: Mampostería y concreto deteriorados por el escurrimiento del agua.

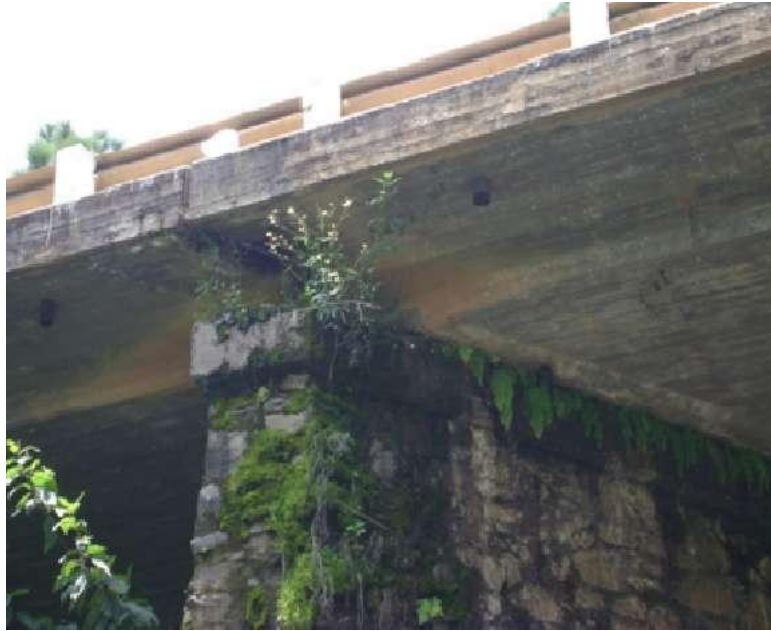
Fotografía No. 24

Corona de la pila 3. Tajamar lado aguas abajo

Daño: El escurrimiento de agua que se filtra entre la junta de la superficie de rodamiento está deteriorando a la pila, observamos humedad y musgo verde.

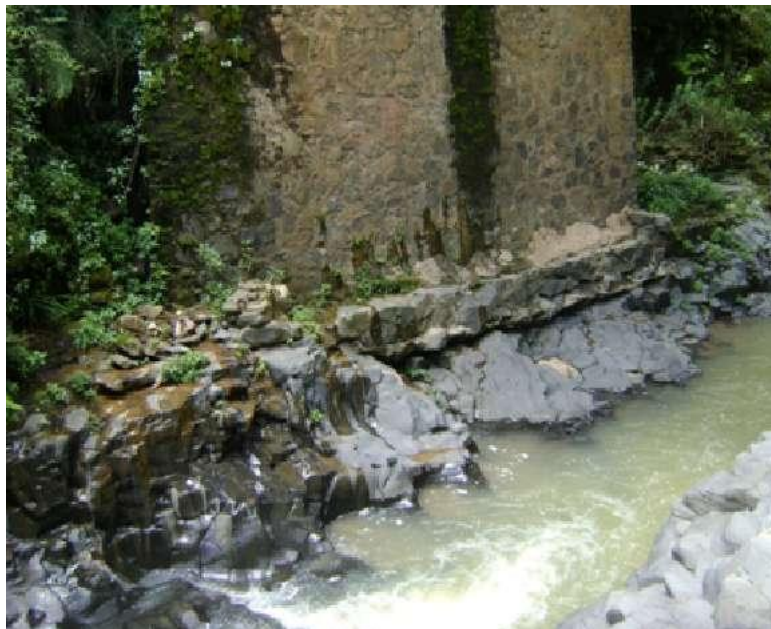
Fotografía No. 25

Zapata de la pila 3. Vista hacia aguas abajo.

Daño: Entre la zapata y la roca el material se está erosionando.

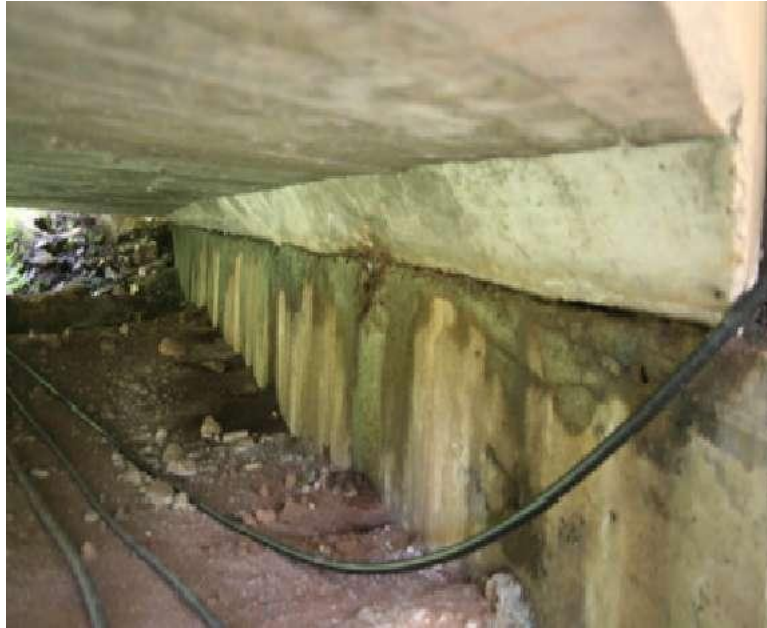
Fotografía No. 26

Zoclo de la losa plana y cabezal 4. Tres mangueras de plástico de $\varnothing = 1"$.

Daño: Cabezal con manchas oscuras, verdes y humedad.

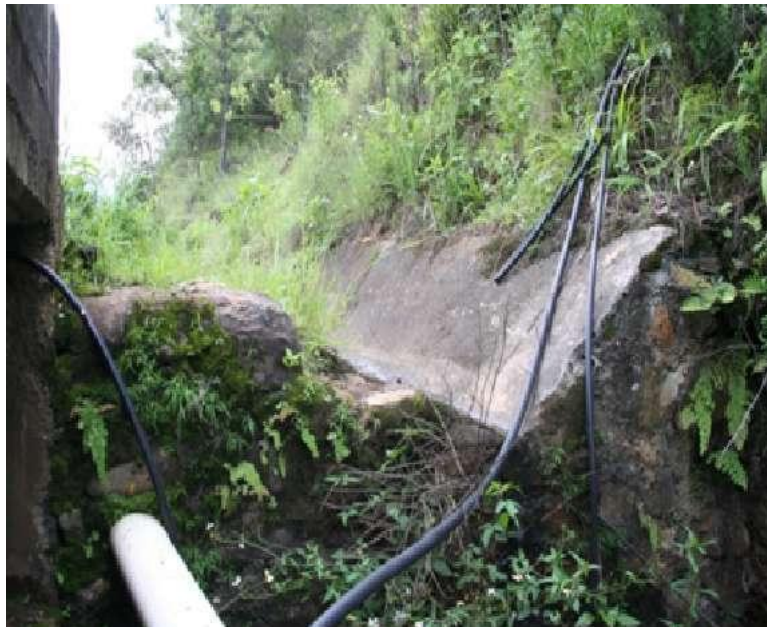
Fotografía No. 27

Cuneta de concreto en la margen izquierda lado aguas abajo.

Daño: La cuneta se corta bruscamente en este punto.

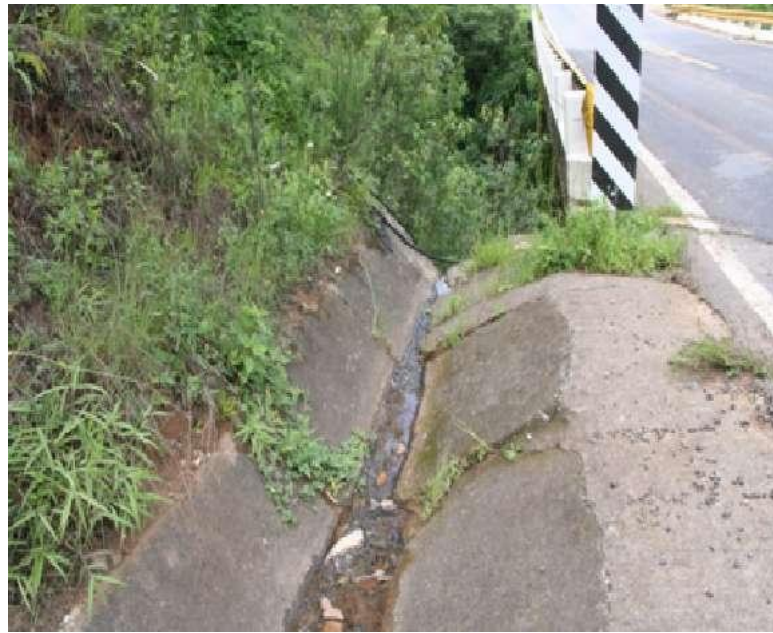
Fotografía No. 28

Cuneta de concreto en la margen izquierda lado aguas abajo.

Daño: La cuneta presenta fracturas en el concreto.

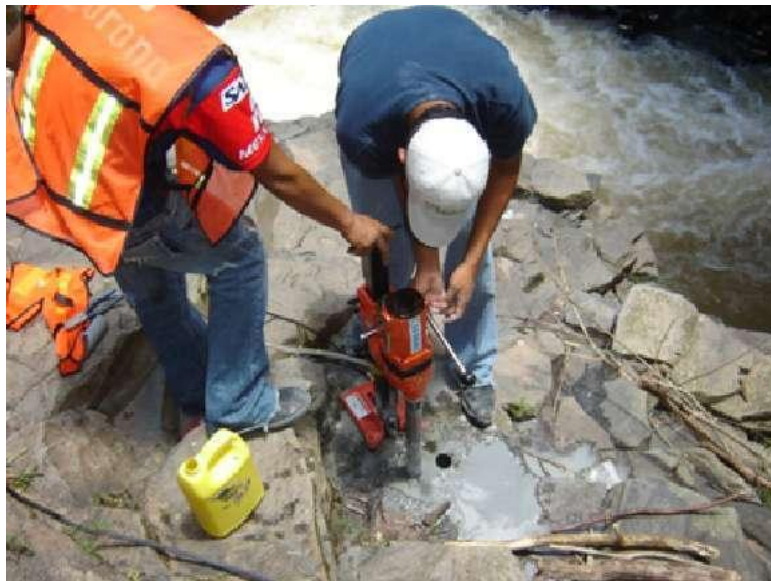
Fotografía No. 4

Descripción: Una vista de las perforaciones efectuadas en roca.

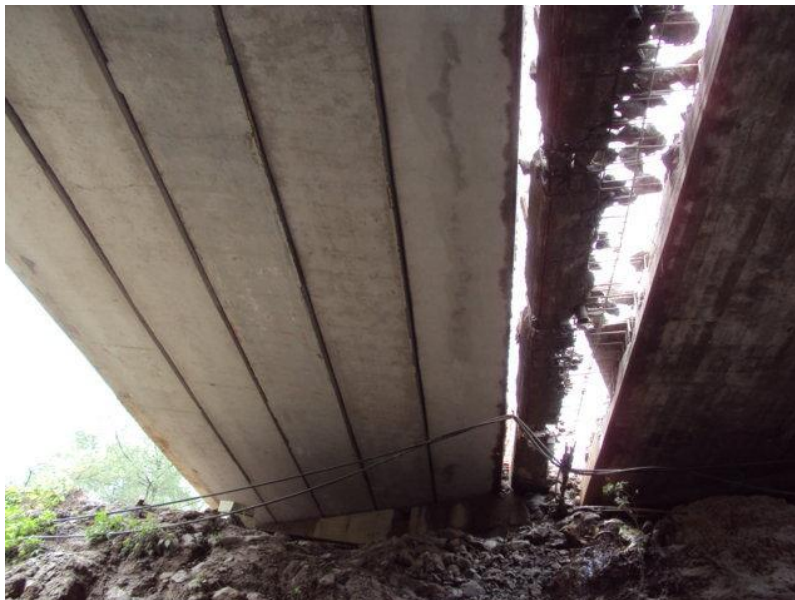
Fotografía 4

Vista de la parte inferior de la nueva superestructura del tercer carril mediante 5 traveses tipo cajón.

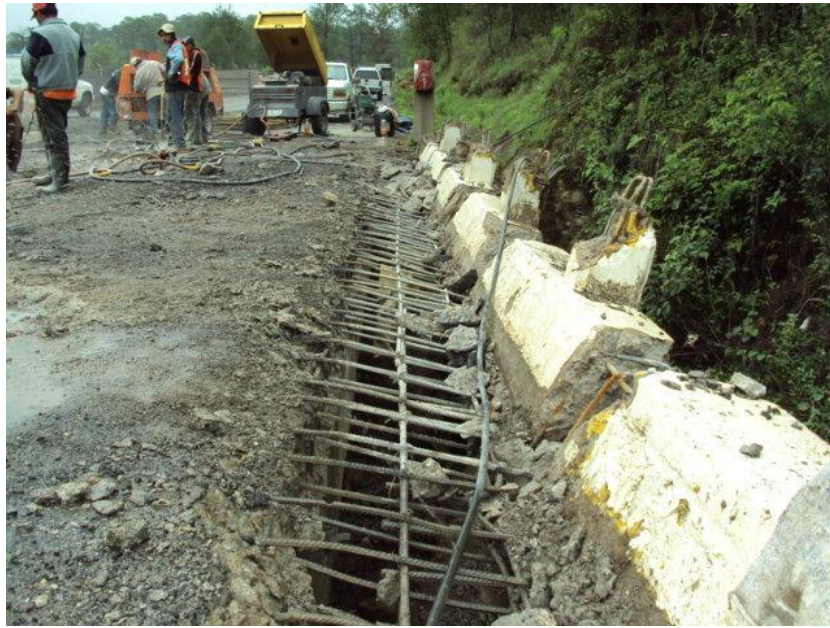
Fotografía 5.

Demolición de la superestructura original de concreto reforzado.

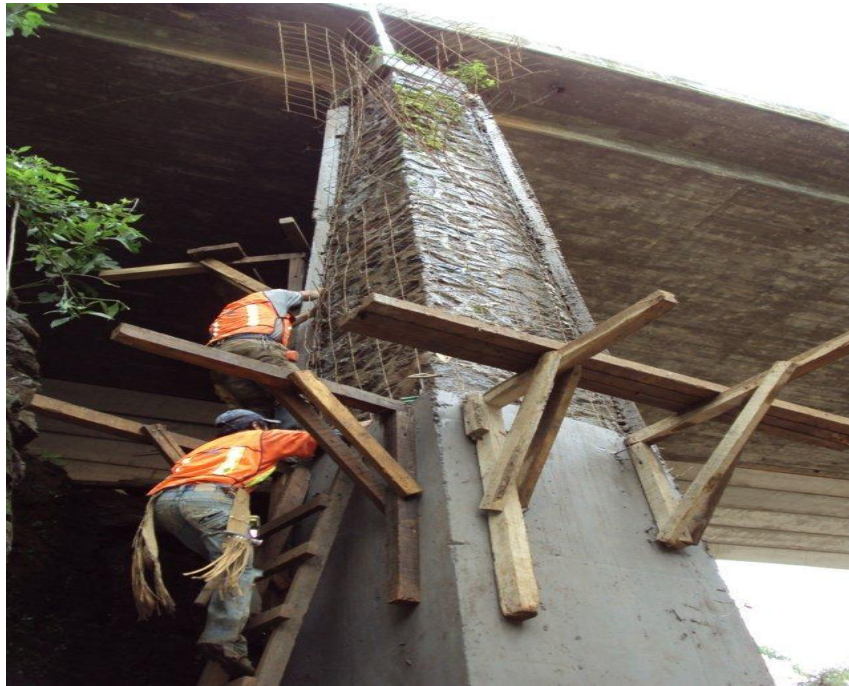
Fotografía 7

Vista del encamisado de la pila 2 de mampostería.

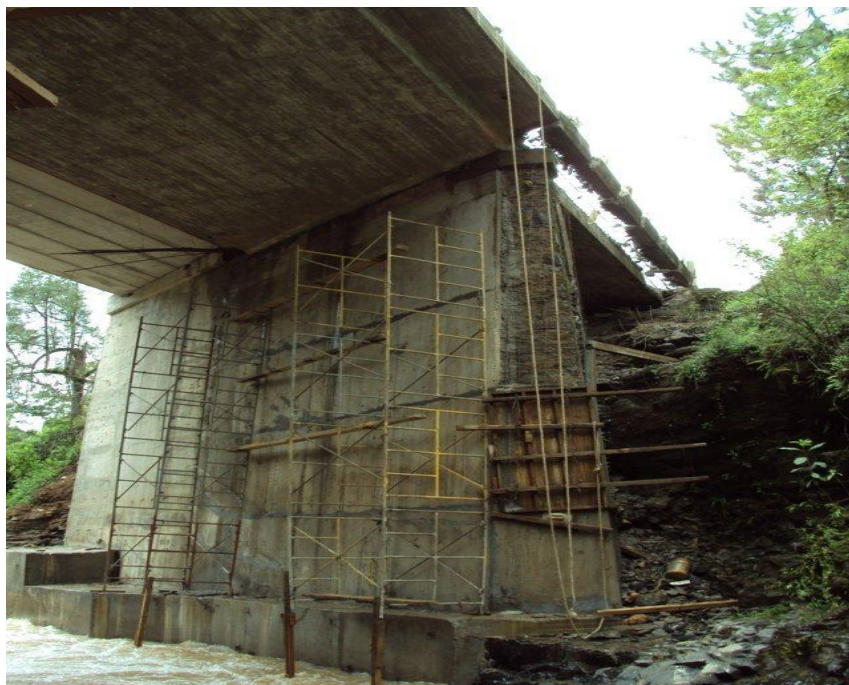
Fotografía 7

Vista del encamisado de la pila 3 de mampostería.

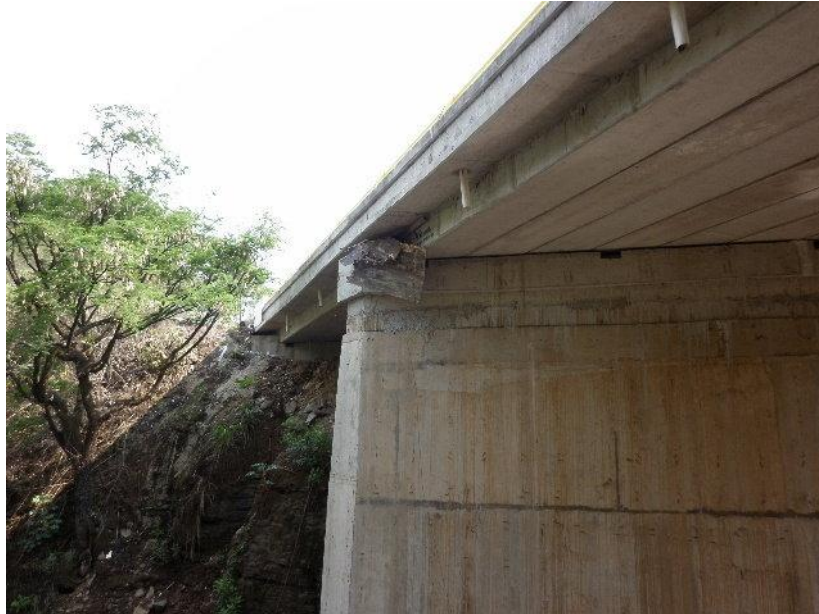
Fotografía 3.

Vista de la pila numero 1. Se aprecia con el encamisado completo.

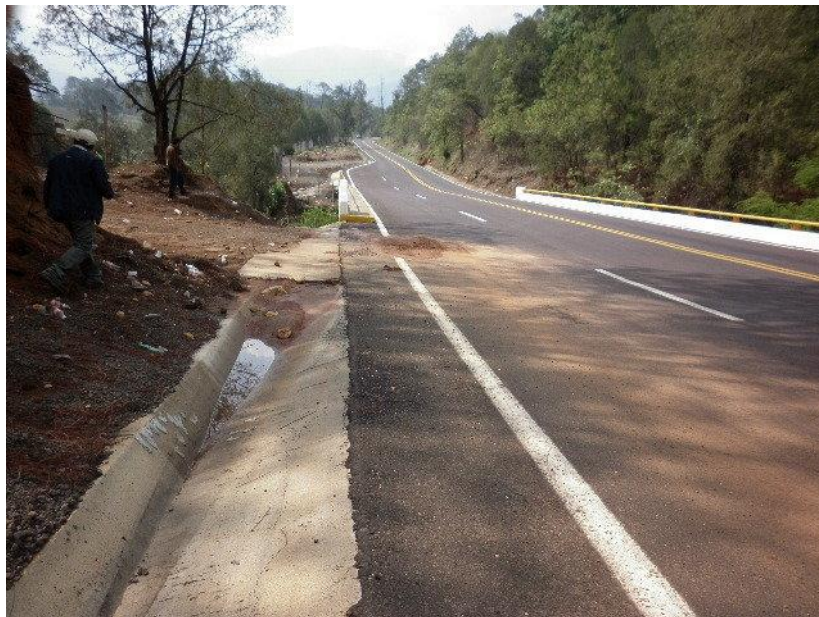
Fotografía 4.

Vista de la cuneta. Se aprecia con la presencia de azolvé de sedimentos.

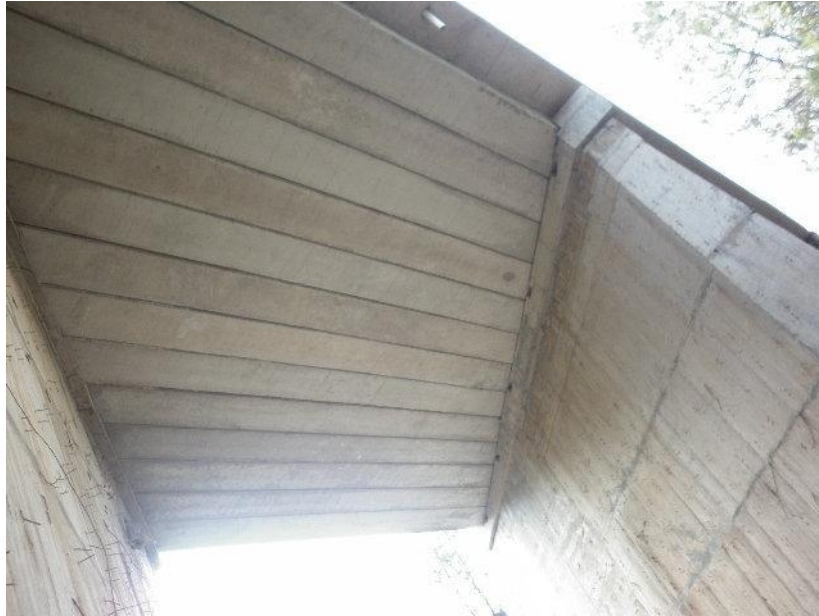
Fotografía 7.

Vista de la parte inferior de la superestructura conformada por 13 travesaños cajón prefabricados, sobre la cual esta una losa de concreto reforzado.
