“GEOMORFOLOGÍA Y VULNERABILIDAD SOCIAL DEL MUNICIPIO DE MANAGUA, NICARAGUA”

TESIS

QUE COMO REQUISITO PARCIAL PARA OBTENER EL GRADO DE:
M A E S T R O E N C I E N C I A S DE LA TIERRA
(GEOLOGIA AMBIENTAL)

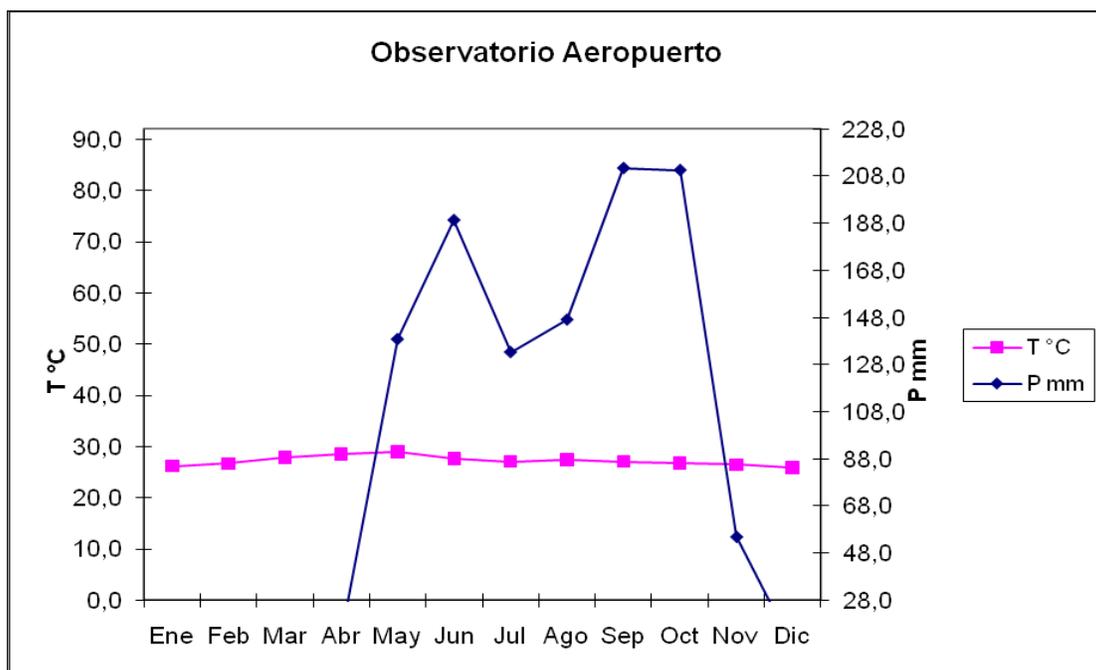
Figura 1.2. La gráfica ombrotérmica muestra las temporadas secas y húmedas, observándose que los meses de mayo a octubre son los de mayor humedad y el resto del año es seco.

El clima que predomina en el área es un Aw2 (w) giw Cálido sub-húmedo el más húmedo de los sub-húmedos, con régimen de lluvias de verano, con menos del 5% de lluvia invernal, marcha anual de la temperatura tipo Ganges (el mes más caliente está antes de junio, es decir del solsticio de verano) e isotermal, la oscilación es menor a 5°C (Figura 1.3).

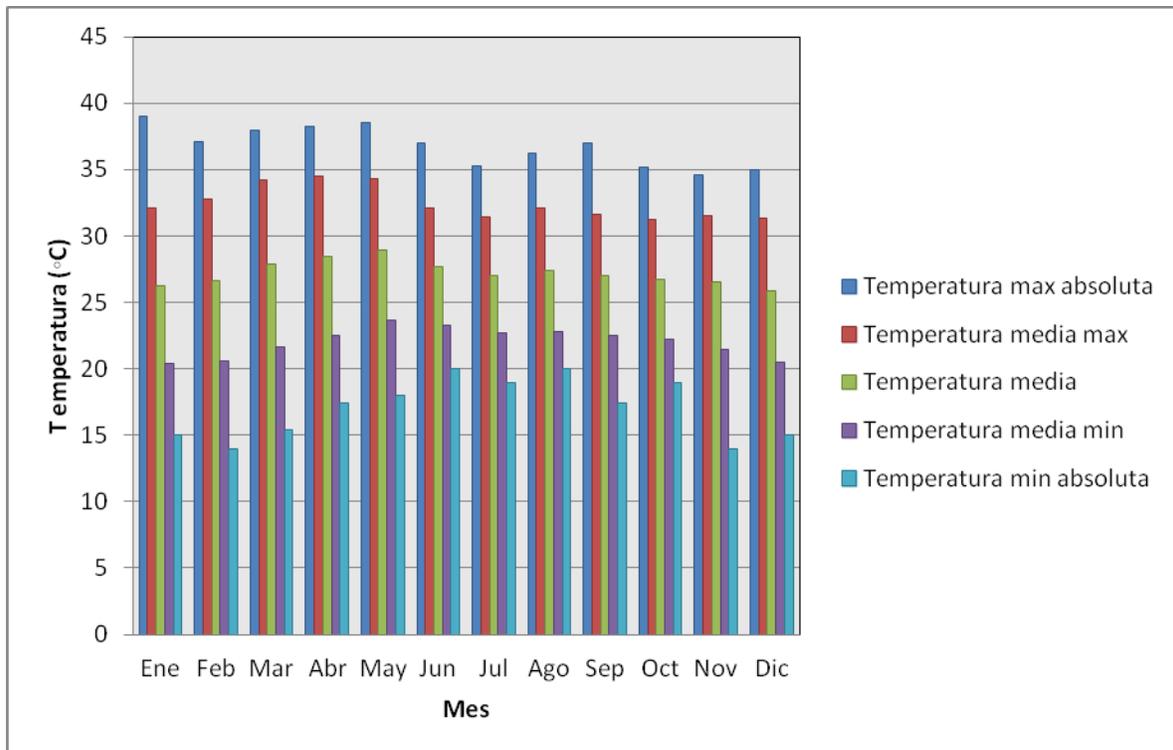
Figura 1.3. Gráfica de temperaturas media máxima, media mínima, media, temperatura máxima absoluta y temperatura mínima absoluta mensuales de 1958 al 2007, observatorio Aeropuerto.

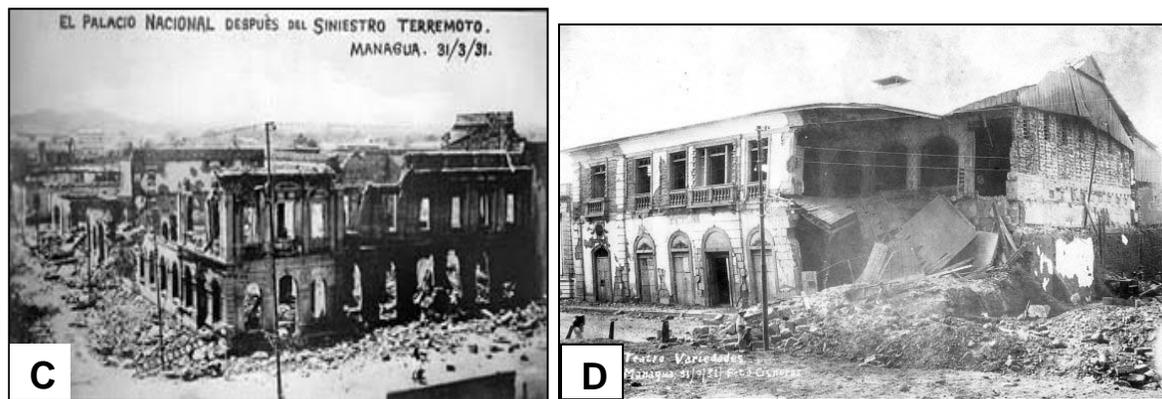
Figura 2.5. C. Palacio Nacional después del sismo de 1931 D. Teatro Variedades después del sismo de 1931 (Laprensa.com.ni).

mayoría de las iglesias (iglesia Candelaria, San Antonio y San Pedro), el hotel Lupone, (hotel de la ciudad), además de que se quemó el archivo nacional (Ramírez, 2008). Asimismo, se destruyeron espacios importantes de actividad económica como los dos mercados de aprovisionamiento de la ciudad (Figura 2.4 y 2.5) (Hardy, 2009).

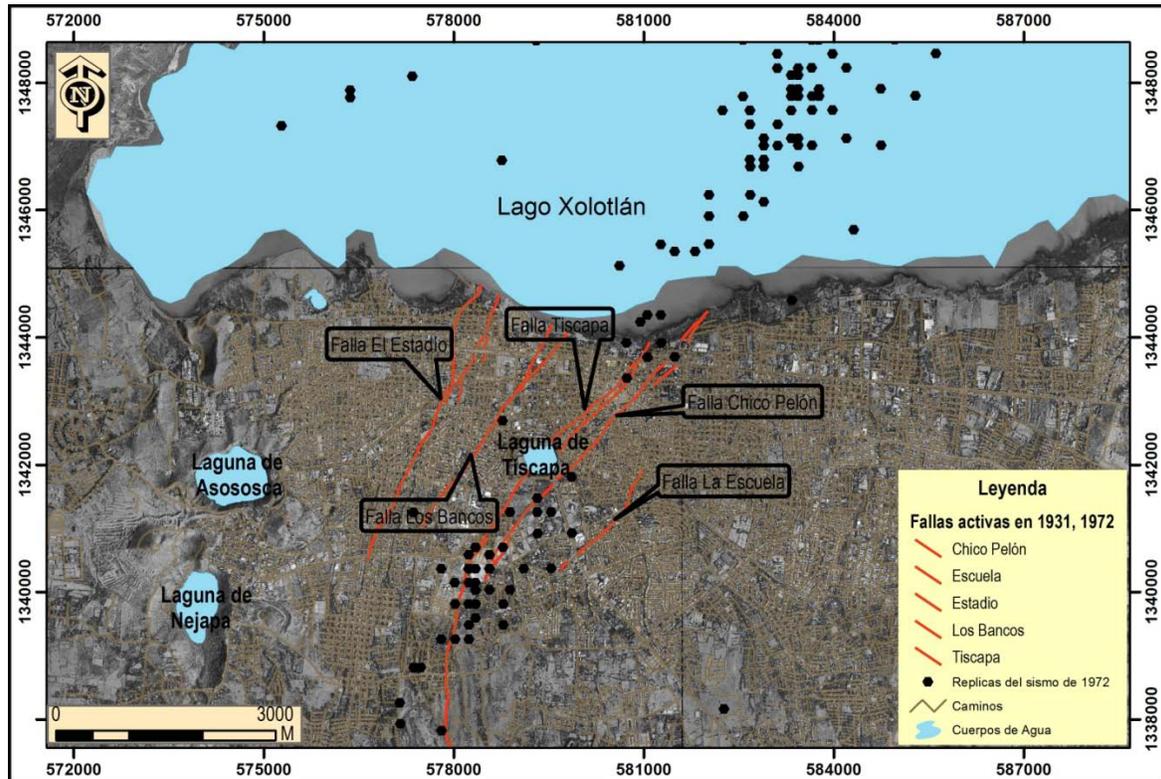
Figura 2.6. Fallas activas durante los sismos de 1931 y 1972 (INETER, 2003).

Asimismo, se activaron las fallas del Estadio, Chico Pelón y la falla de Los Bancos, la cual tuvo movimiento de pocos cm en sentido vertical y lateral izquierdo (Figura 2.6) (Secretaría de Obras Públicas, 1973). En estas fallas se observaron grietas de tensión de varios metros, en sentido N-S y su ancho variaba entre 50 y en algunos casos mayores e iguales a 100 m (Hardy, 2009).

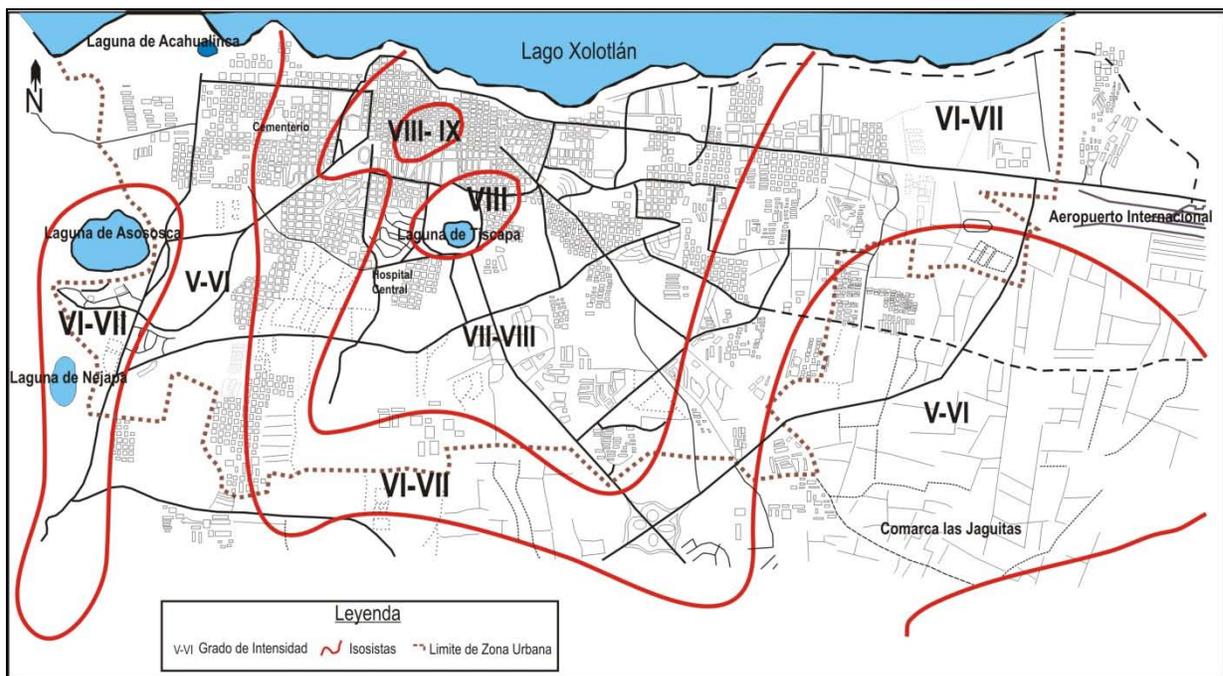
Figura 2.9. Mapa de Isosistas, Terremoto del 23 de diciembre, 1972 (Escaneado y Modificado de Chávez *et al.*, 1973).

El sismo tuvo intensidad de hasta IX de Mercalli en el centro de la ciudad y disminuyó gradualmente hasta V-VI en los alrededores. Las zonas más afectadas (grado IX) fueron tres: El área entre el Palacio Nacional y el Mercado Central, el área entre el Lago de Managua y las vecindades del aeropuerto y las zonas alrededores de la Laguna de Tiscapa. Las áreas comprendidas entre los grados VII y VIII se ubicaron alrededor de las áreas anteriormente mencionadas. El área afectada por intensidad de VI a VII, se extiende alrededor de la periferia de la ciudad. Las zonas correspondientes a intensidades V-VI fueron ubicadas desde el valle Ticomo hasta la Laguna de Asososca, Oeste cerca de la refinería, poblados de Sabana Grande y Tipitapa (Chávez *et al.*, 1973) (Figura 2.9).

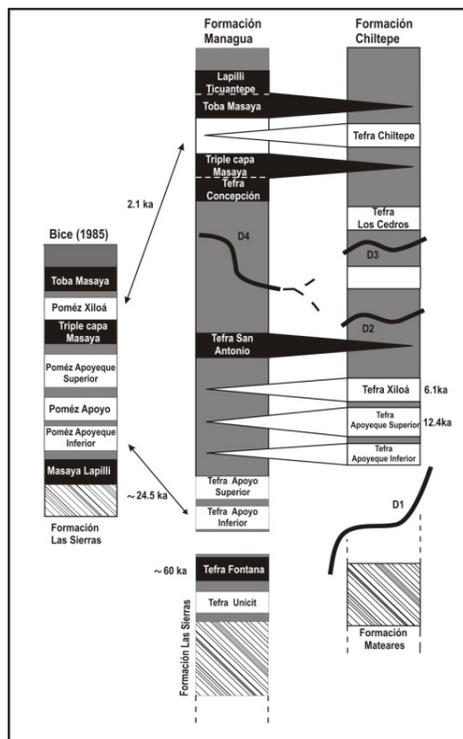
Figura 3.2. Secuencia estratigráfica de la porción Oeste-central de Nicaragua (Pleistoceno Tardío/Holoceno). Los D1 a D4 indican discordancia por erosión (Modificado de Kutterolf *et al.*, 2007).

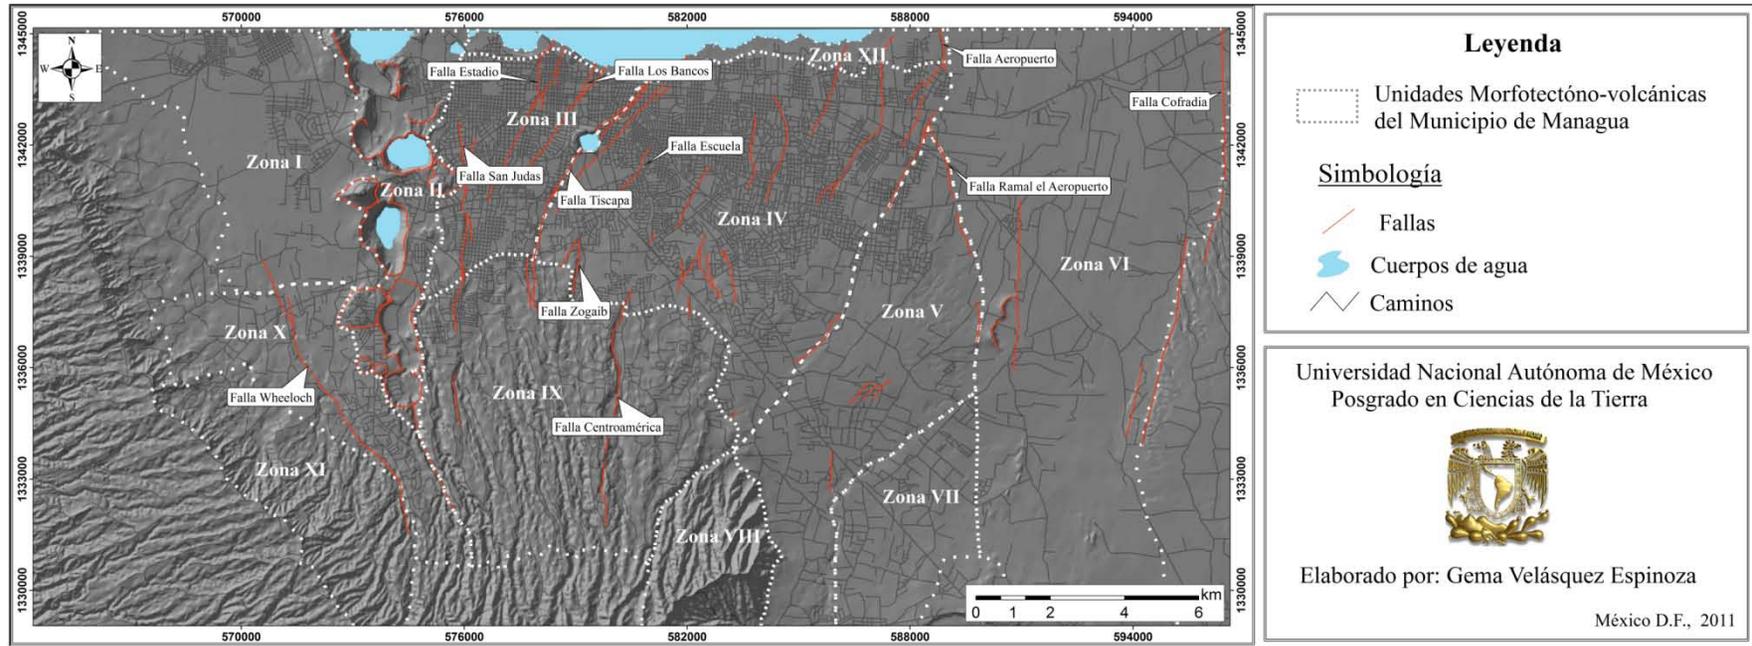
Figura 3.4. Mapa de zonas morfotectono-volcánicas del municipio de Managua.

Las categorías de las unidades morfotectono-volcánicas sintetizan la representación cartográfica de la estructura geológica activa y de las condiciones litológicas pasivas que presenta el área de estudio (Hernández, 2005).

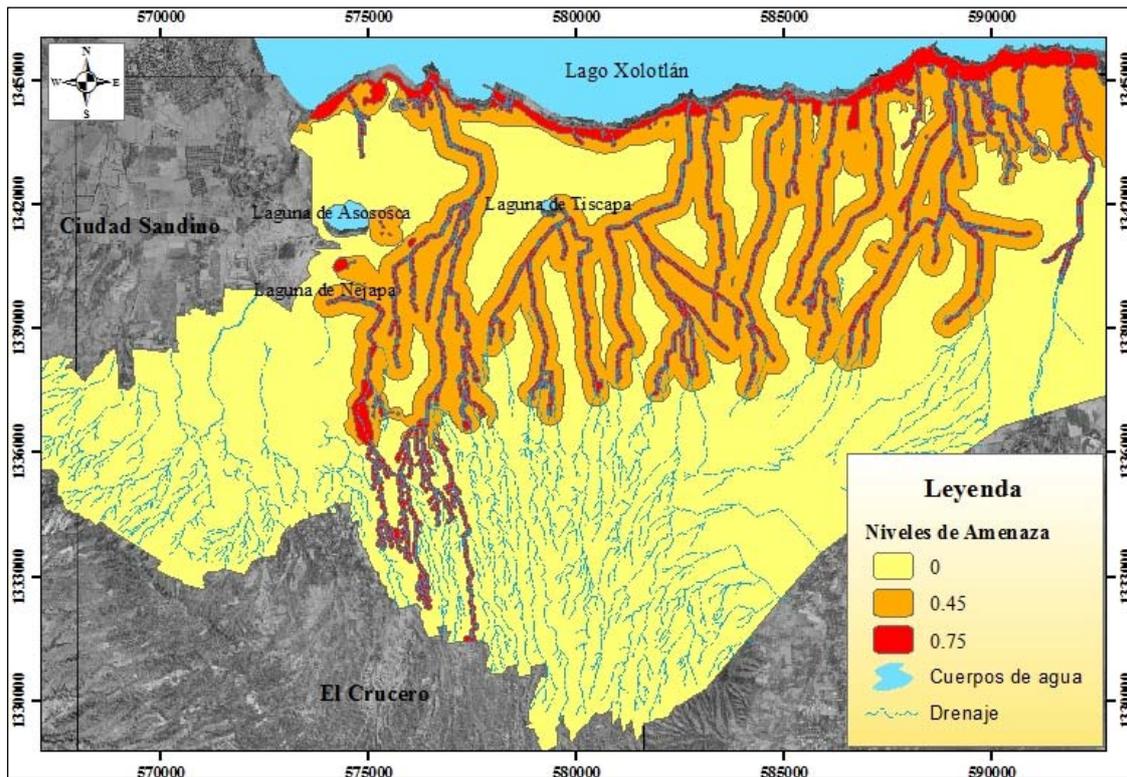
Figura 6.1. Mapa de amenaza por Inundación (Modificado de la base de datos de Geoespacial de INETER, 2003).

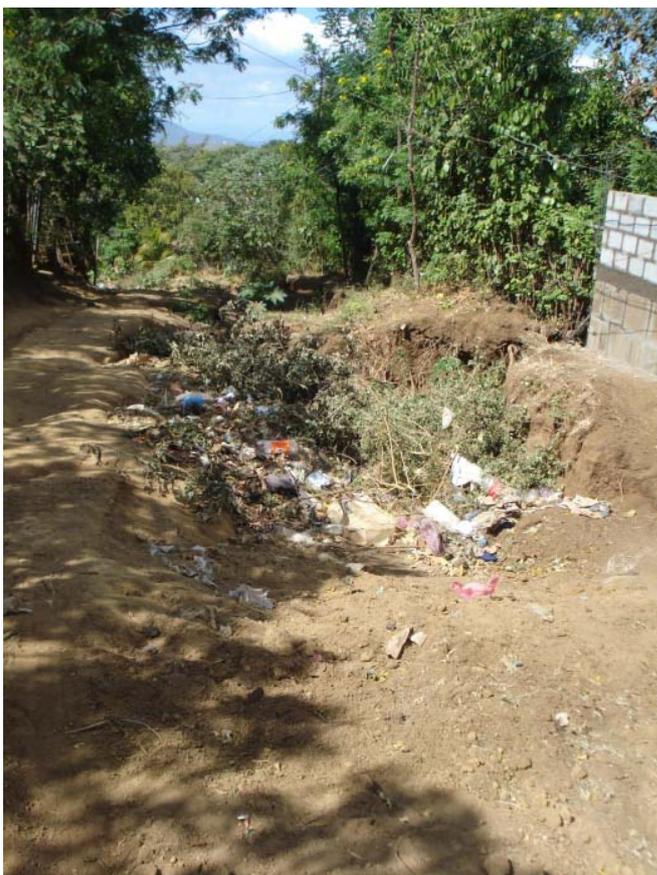
Figura 6.4. Anexo Camilo Ortega. Las lluvias del invierno del 2010 erosionaron la calle principal dejando incomunicada a la población.

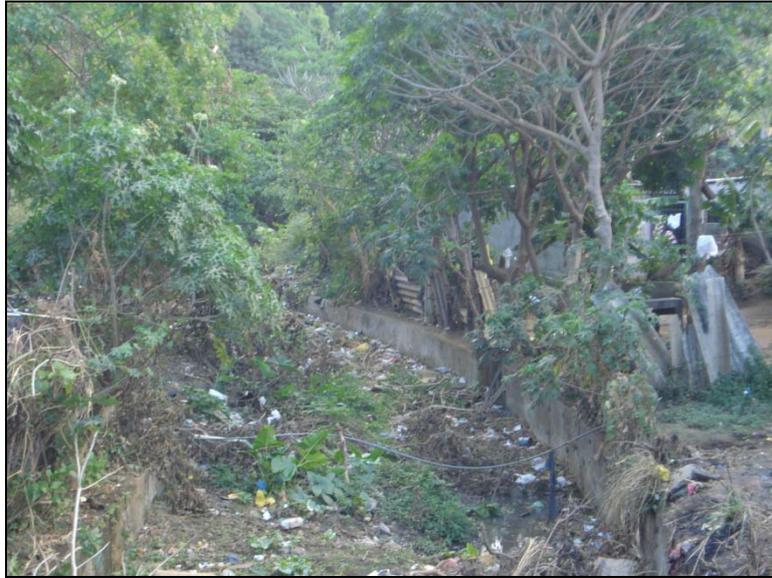
Figura 6.5. Barrio Camilo Ortega, familias asentadas en las orillas del cauce.

Dentro de este nivel se encuentran incluidos la mayoría de los barrios; su vulnerabilidad social varía desde muy baja hasta muy alta, pero en general las familias y/o hogares afectados son los que se asientan a orillas de los cauces, los cuales están dentro de los niveles de vulnerabilidad alta y muy alta. Ejemplo de esta situación son los barrios Camilo Ortega, Anexo Camilo Ortega (Zapatera) Grenada, Laureles Norte, Hialeah, entre otros (Figura 6.4, 6.5 y 6.6).

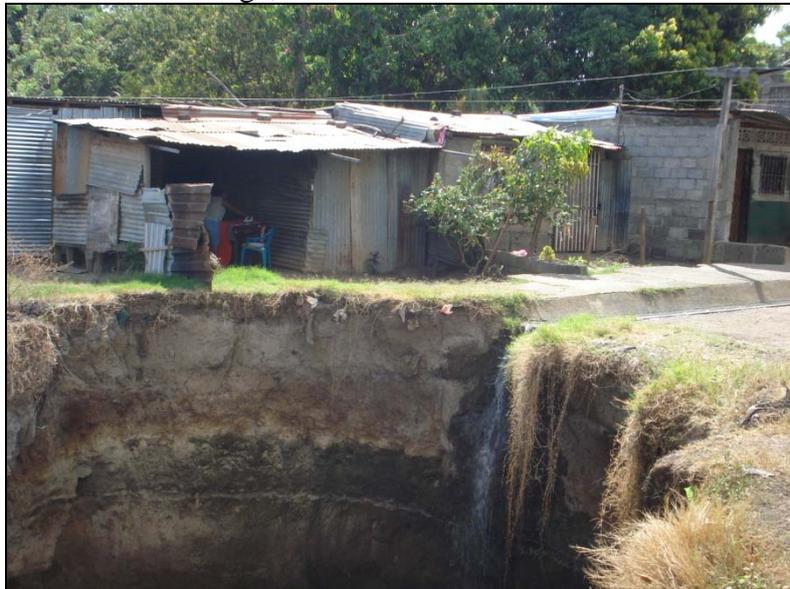
Figura 6.6. Las lluvias del invierno del 2010 erosionaron el cauce, por lo que se obstruyó una de las pistas del barrio Laureles Nortes.

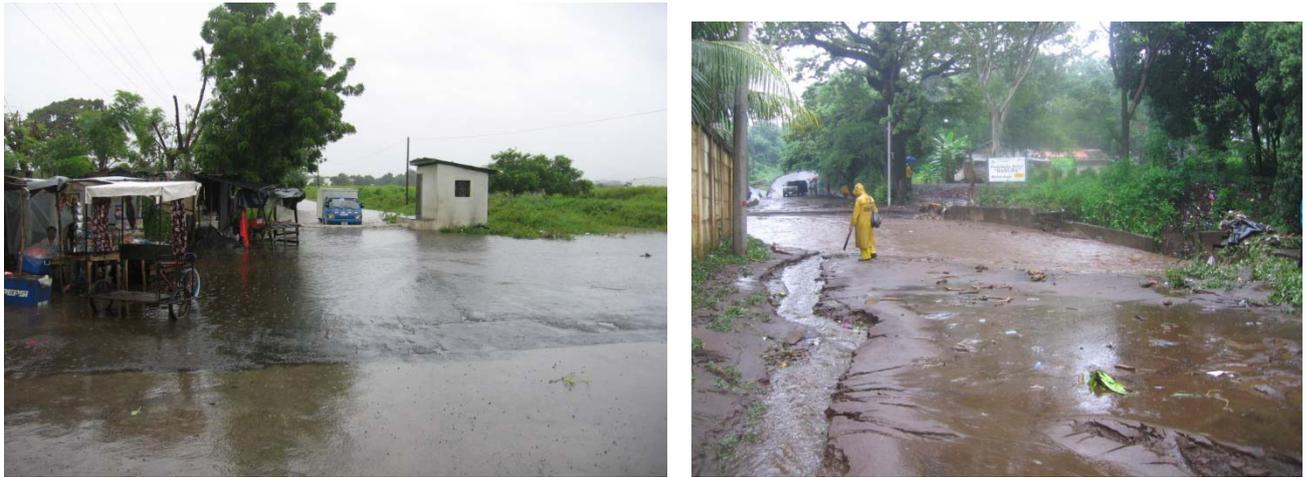
Figura 6.7. Calles afectadas por las lluvias en el invierno del 2011.

En este nivel se encuentran también las partes planas de la unidad morfotectono - volcánica denominada el graben el aeropuerto. Esta zona presenta pendientes ≤ 1 y la escorrentía proveniente del límite Este -denominada falla Mateare-, cubre gran parte de la planicie y la principal fuente económica es la siembra de frijol, maíz, maní, ajonjolí, entre otros (Figura 6.7).

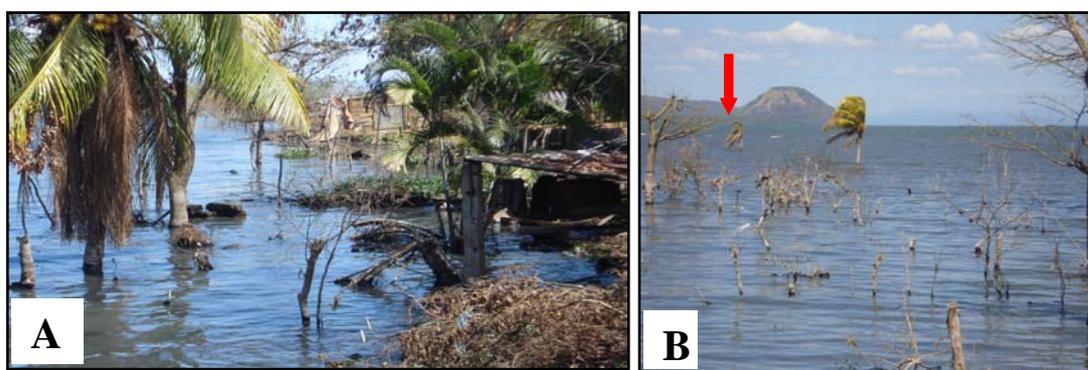
Figura 6.8. **A.** Se observan las únicas casas del barrio Manchester que quedaron después del invierno del 2010. **B.** La flecha indica el límite de extensión del barrio Manchester.

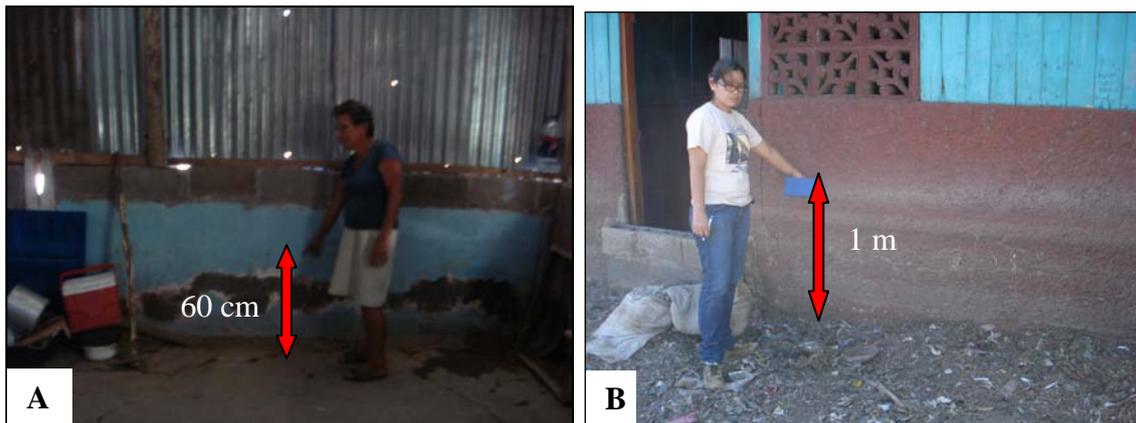
Figura 6.9. A. Comarca el Chagüite, la flecha indica la altura máxima del nivel de las aguas del lago en la casa. B. Barrio Candelaria, la flecha indica la altura donde llegó el nivel del lago Xolotlán por las lluvias del invierno del 2010.

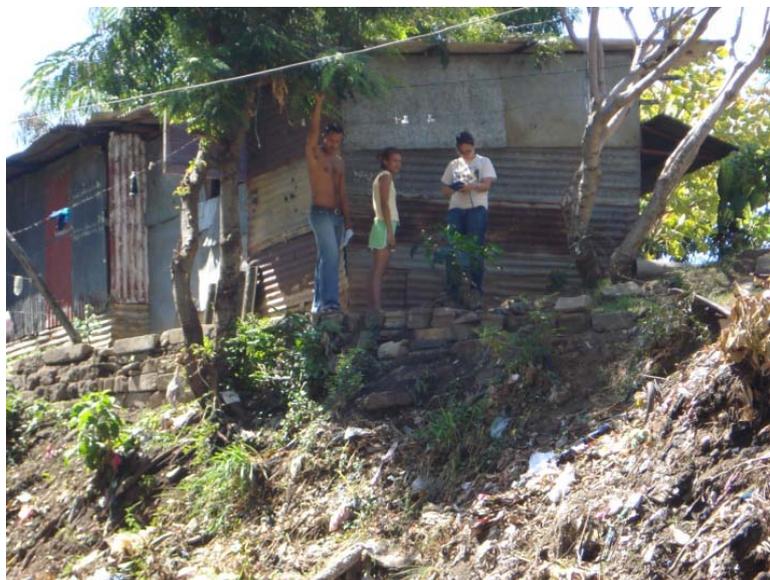
Figura 6.10. Viviendas del barrio las Torres, ubicadas en el límite del cauce que drena al lago Xolotlán.

Con los datos obtenidos en campo se comprobó que en los barrios que se encuentran dentro de este nivel de riesgo, el lago llegó a cubrir casas a una profundidad entre 1.3 metros y 60 cm. Sumado a esto, las familias que están asentadas en los bordes de los cauces también están en zona de riesgo de derrumbes debido a los procesos erosivos existentes, a pesar de que ha tratado de realizar el reforzamiento de las paredes del cauce con neumáticos (Figura 6.9, 6.10 y 6.11).

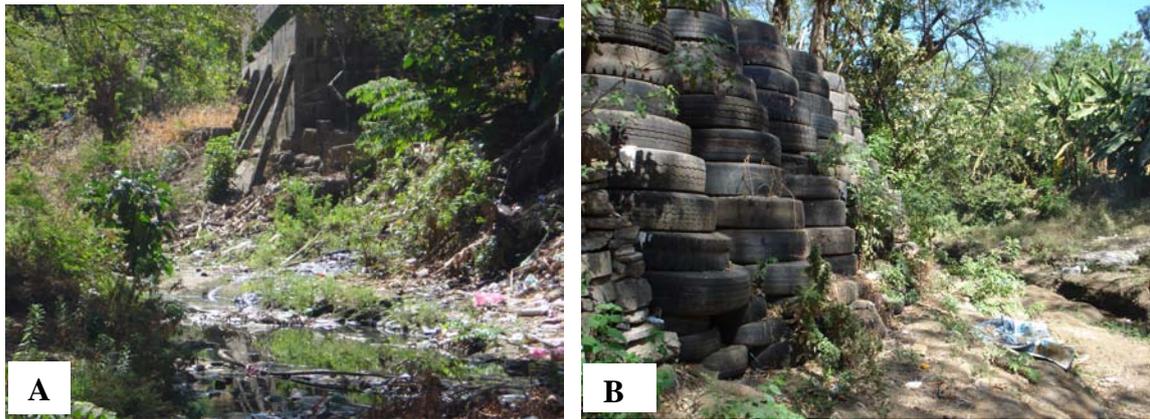
Figura 6.11. **A - B.** Reforzamiento de los muros con vigas de concreto y neumáticos.

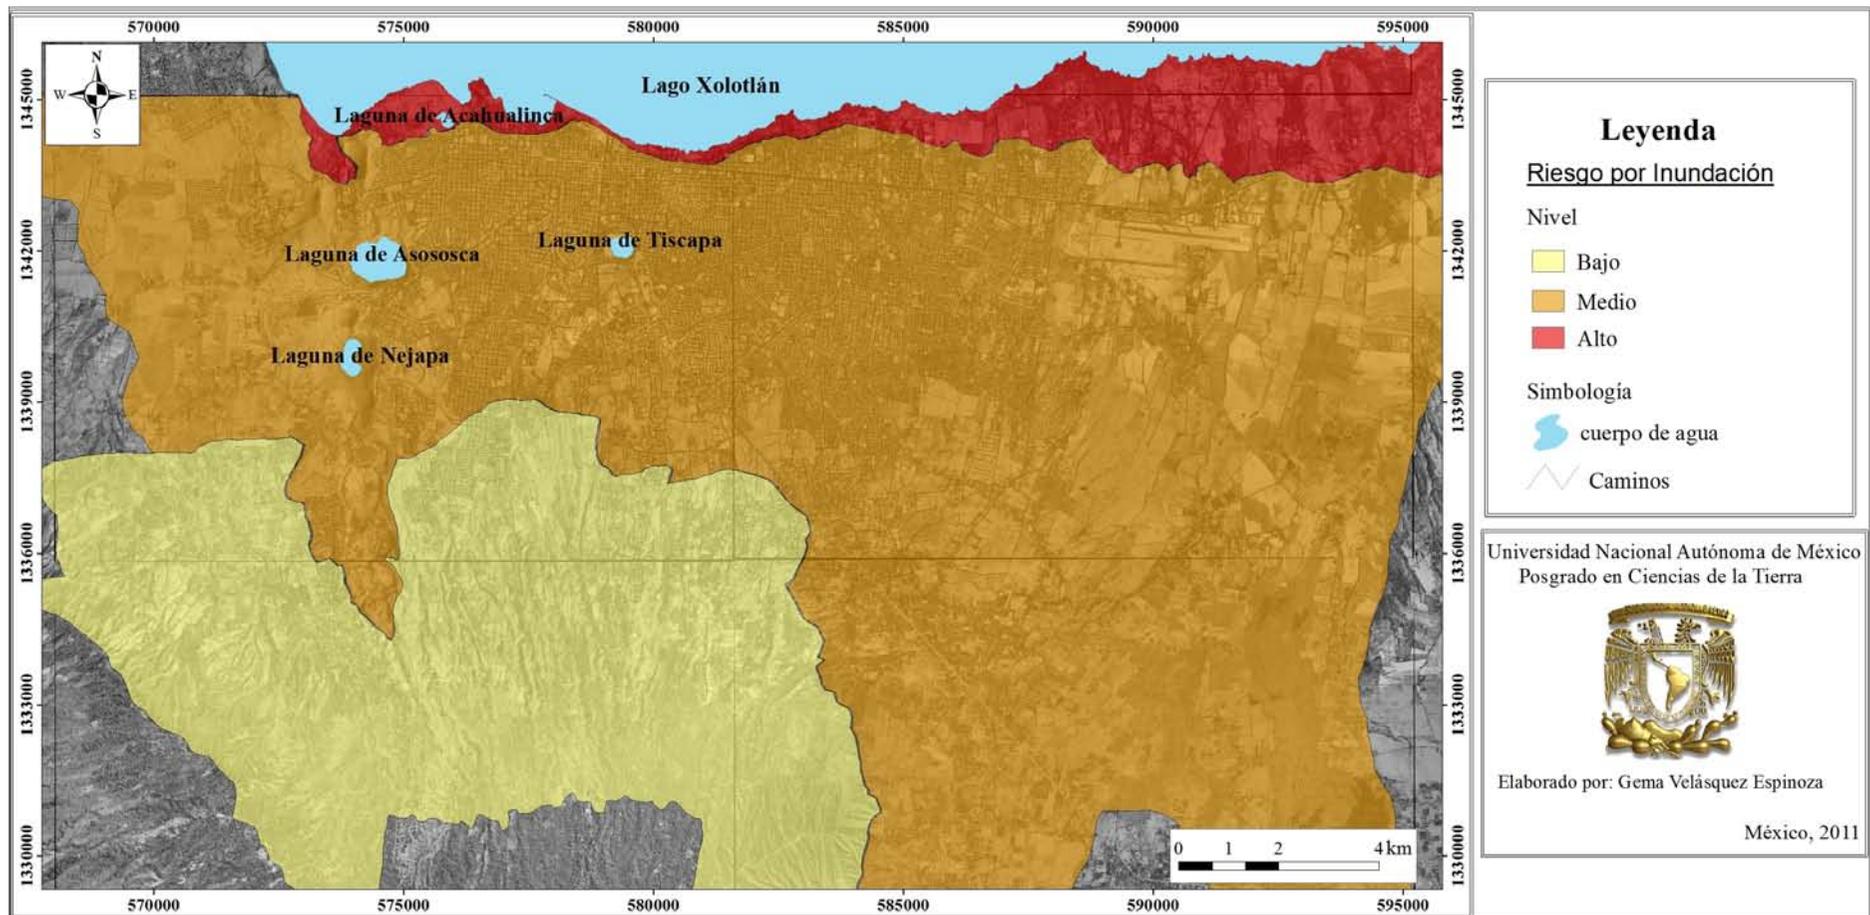
Figura 6.12. Mapa de riesgo por inundaciones en el municipio de Managua.

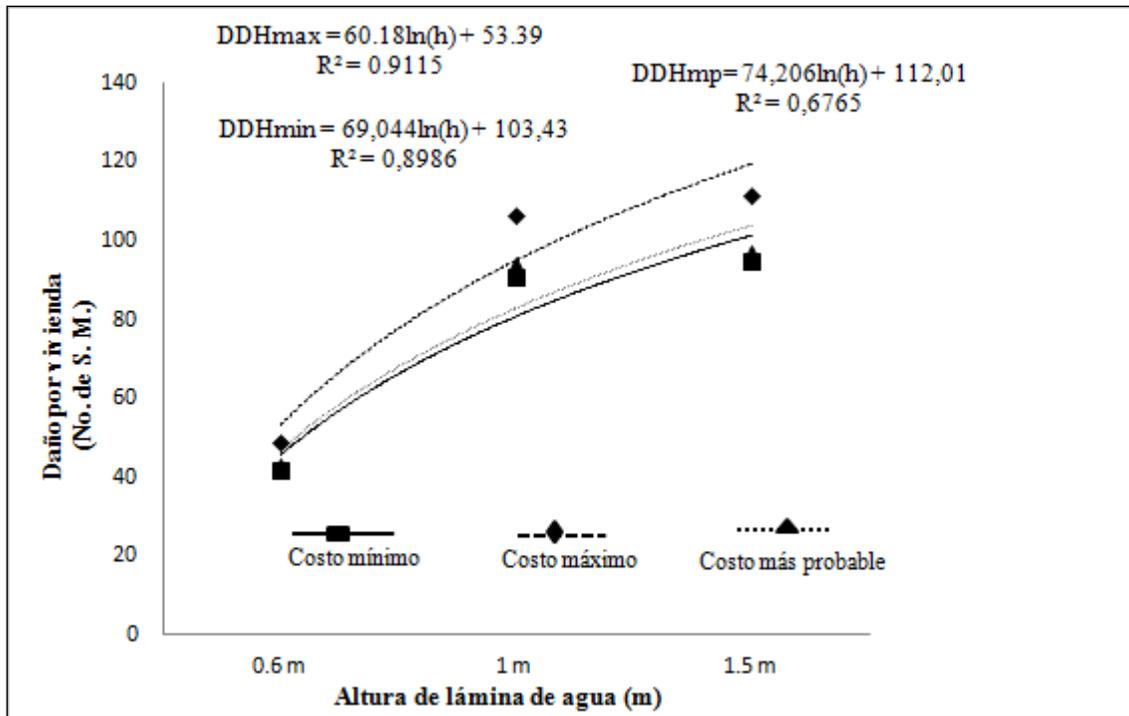
Figura 6.13. Curva de daños potenciales en zonas habitacionales con un índice de vulnerabilidad alto.

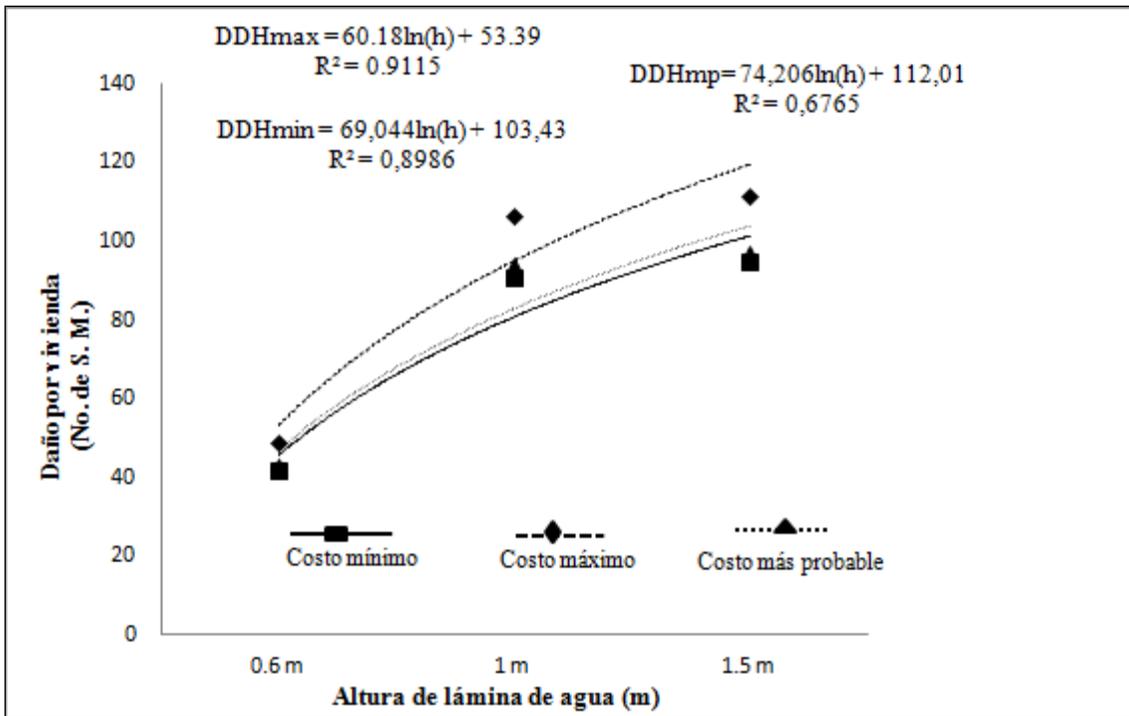
Figura 6.14. Curvas de daños potenciales por inundación para un índice de vulnerabilidad medio.

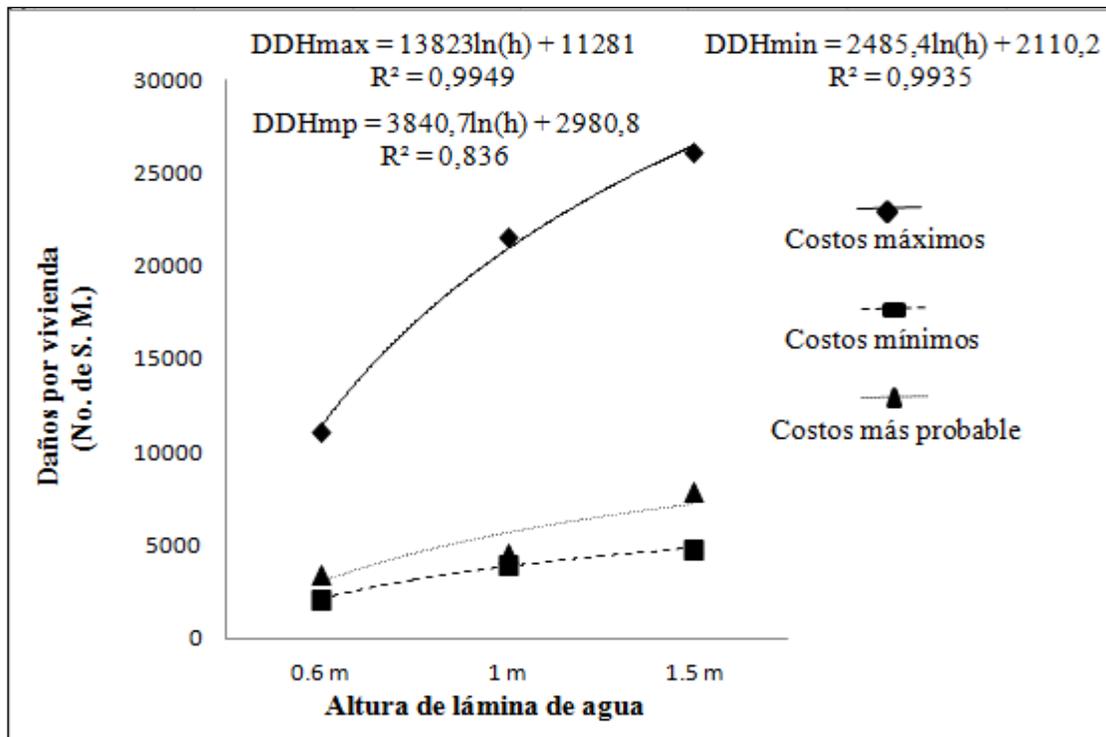
Figura 6.15. Curvas de daños potenciales por inundación para un índice de vulnerabilidad bajo.
