LA RE-CONVERSIÓN DE LA RUINA

Intervención: Ex convento San Francisco Totimehuacan

Programa de Maestría y Doctorado en Arquitectura

Tesis que para obtener el grado de Maestro en Arquitectura presenta:

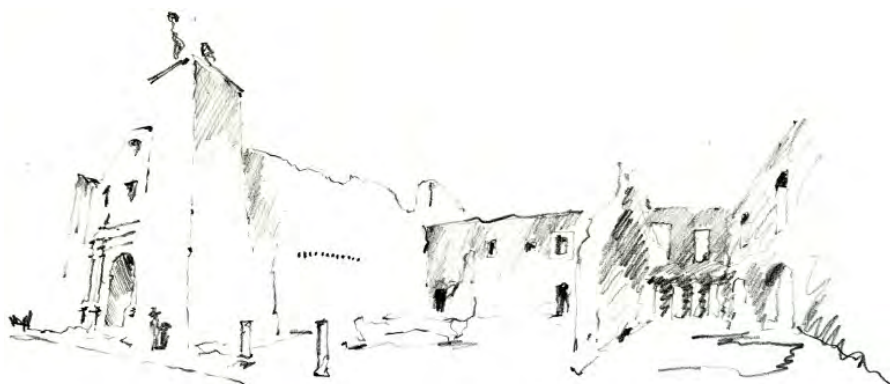
El ex convento de San Francisco Totimehuacan comienza su construcción en el sXVI, recibe diversas ampliaciones y modificaciones a lo largo de tres siglos. En su cuarto siglo de vida se abandona, se mutila, se divide, se reparte y hoy ocupa un lugar privilegiado en el centro de un poblado que acecha la pervivencia de los muros que le quedan.

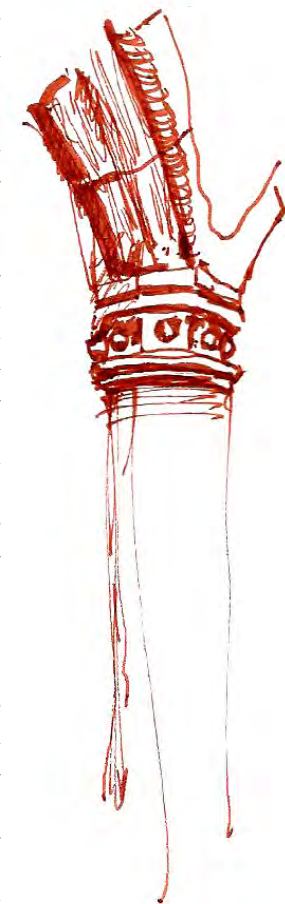
Capitel en el Palacio de los Carvajal, Cáceres, Extremadura. Hermano isabelino de numerosos capiteles en los claustros conventuales del sXVI de la Nueva España, comparten orígenes, pero no destinos y transformaciones.

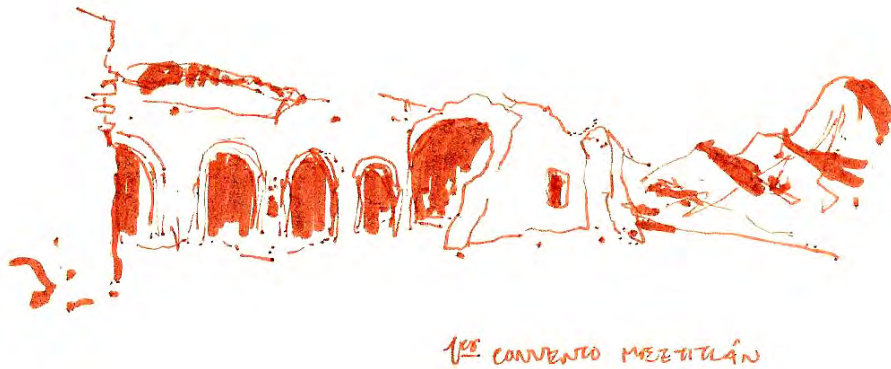
Se aprecia en el dibujo la ruina del primer convento de Meztitlán, Hidalgo, que se abandonó por la orden agustina a los 4 años de su construcción por una crecida del río aledaño. A raíz del evento decidieron construir un nuevo convento, en la parte más alta del valle, que hoy en día presenta problemas de hundimiento diferencial por la misma causa. El primero es una ruina habitada: su claustro es la cárcel del pueblo.

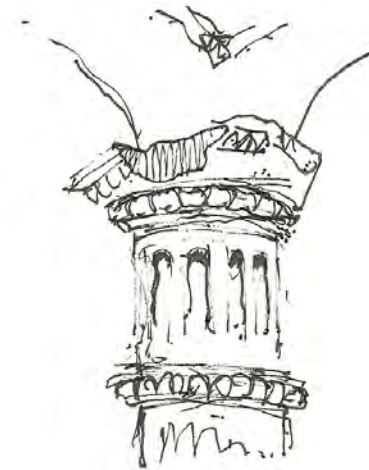
El hombre viejo, de cara arrugada y espalda encorvada algún día fue joven, de piel tersa y amplio torso. Su rostro guarda experiencias, hechos, memorias, pero ya sólo queda el rostro, que se convierte en símbolo. El capitel quizás es el símbolo más emblemático y universal del paso del tiempo. Este está tomado del claustro del ex convento agustino en Molango, Hidalgo.

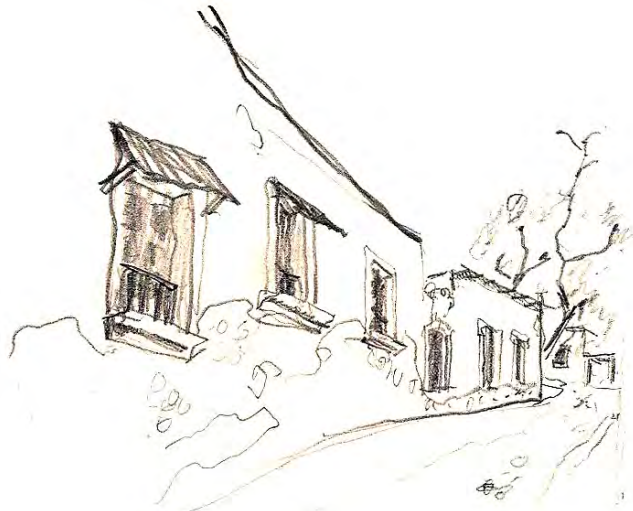
Las casas en ruinas también enfrentan el fenómeno del abandono, de la ignorancia. El hecho de que estén catalogadas por el gobierno impide que se transformen o se demuelan, por lo que la gente con frecuencia decide dejarlas caer solas, en el olvido y en un paulatino proceso de degradación, como le sucede a esta casa en Meztitlán, Hidalgo.

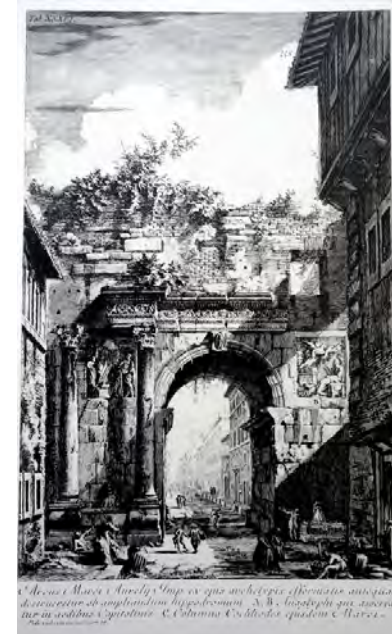
La invasión de la ruina es un acontecimiento histórico, repetido en diversos momentos y latitudes del orbe. Piranesi nos ilustra la manera en que a finales del sXVIII la ciudad crecía y se desbordaba entorno al objeto romano. 15 siglos separan al Arco de Marco Aurelio de sus construcciones colindantes, más altas, prácticamente pegadas, sin darle respiro al edificio romano.⁵

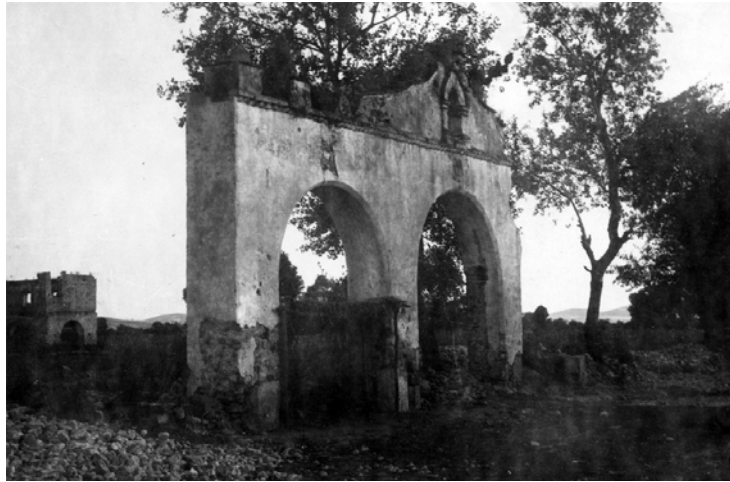
Totimehuacan. 1958. Fotografía tomada desde la plaza hacia la Alameda real del atrio franciscano. La arcada se encuentra parcialmente demolida por la acción de los sismos

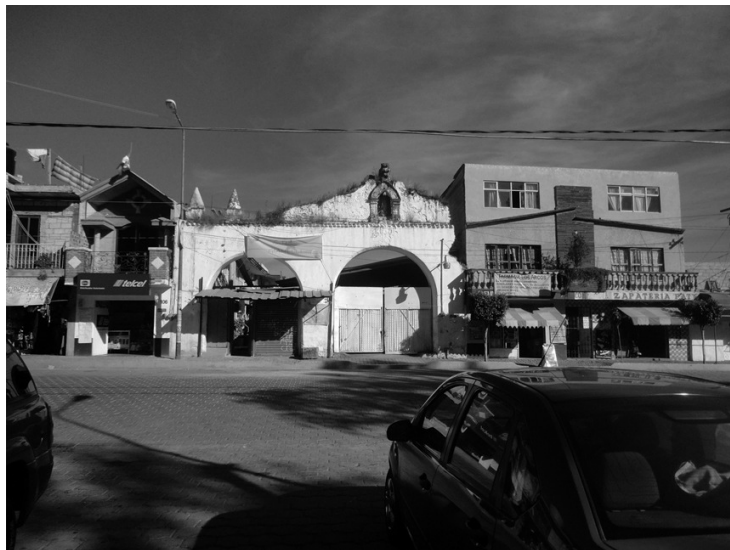
Totimehuacan. 2010. En esta foto se aprecia la misma arcada real, rodeada por construcciones recientes de hasta tres niveles con lonas y colgijos amarrados a la construcción patrimonial del s.XVI. Esta imagen ilustra como el atrio fué lotificado y la valoración del patrimonio por parte del pueblo es prácticamente nula.

El viejo atrio del ex convento, enmarcado por su barda de piedra, ahora tiene aspecto de vidrio espejo, block de cemento arena y colores vivos afines al producto que se vende y publicita. La noción de una imagen renovada mueve a la gente, ávida por vender y sobrevivir. Más allá de la amenaza que el capitalismo y el consumismo puede llegar a representar para el patrimonio histórico, la fuerte industrialización de las ciudades también transforma radicalmente los entornos. ¿Qué papel habría jugado en ese escenario un muro de piedra derruido, que no separa nada más que un espacio libre? - podría pensar el poblador.

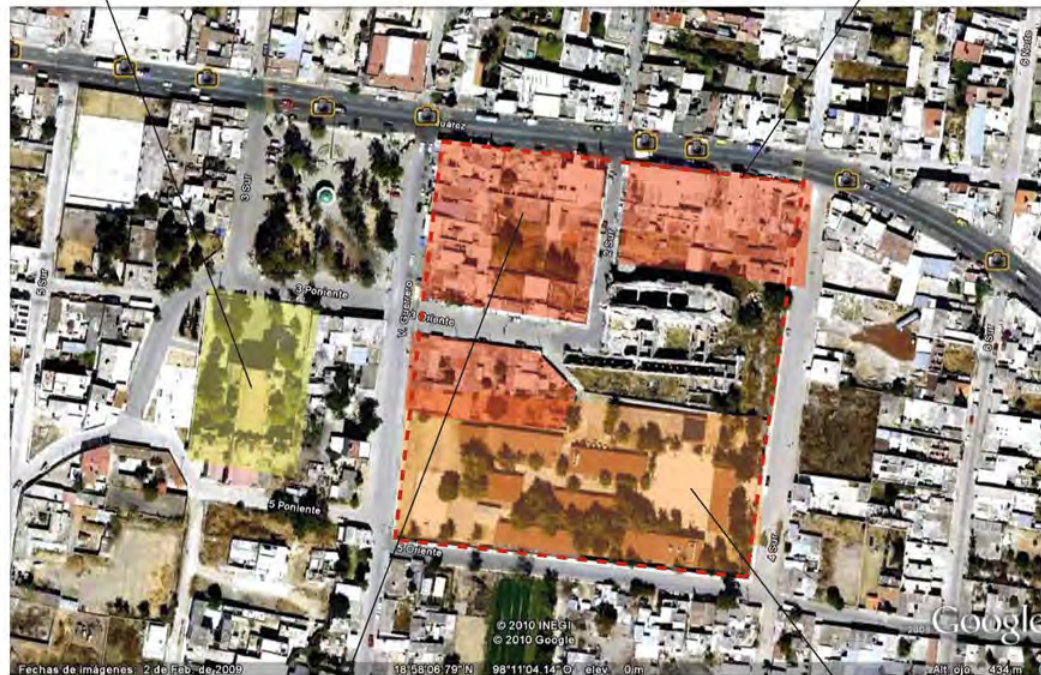
PARROQUIA
s. XVII

ATRIO ORIGINAL
s. XVI

LOTES PRIVATIZADOS
s. XX

ESCUELA
s. XX

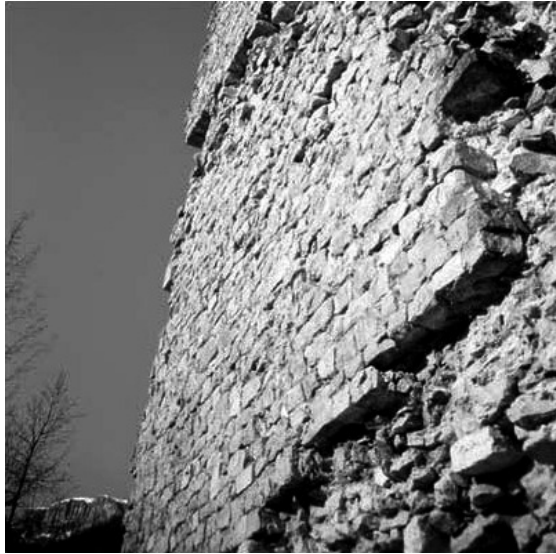
En muchos casos de estructuras de mampostería, nos enfrentamos con muros que tienen sus paramentos exteriores trabajados con piedras que aportan una cara más lisa y regular, mientras que en el interior están rellenos con piedras más chicas e irregulares. Esta foto es tomada del estudio de Varagnoli realizado en el Castillo de San Valentín, en el Abruzzo Citerior. Varagnoli, 2006

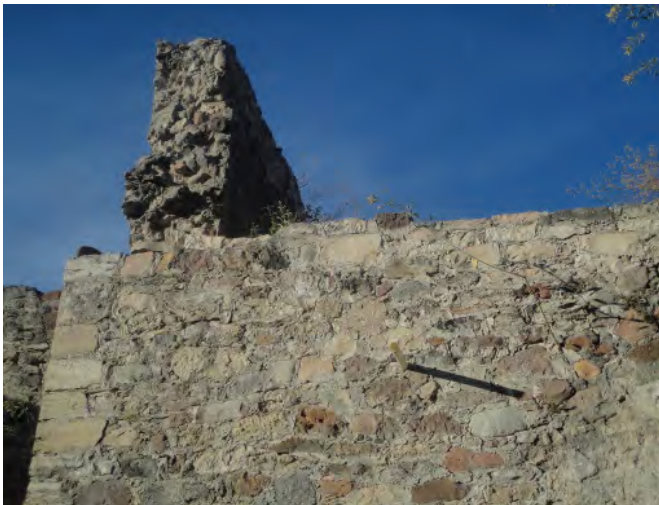
En Totimehuacan vemos una solución similar. En el muro inferior vemos un paramento con caras lisas de piedra, mientras que en el muro superior, en ruinas, alcanzamos a apreciar la irregularidad del aparejo interior del mismo, con una cantidad mayor de cuñas y argamasa de cal:arena.

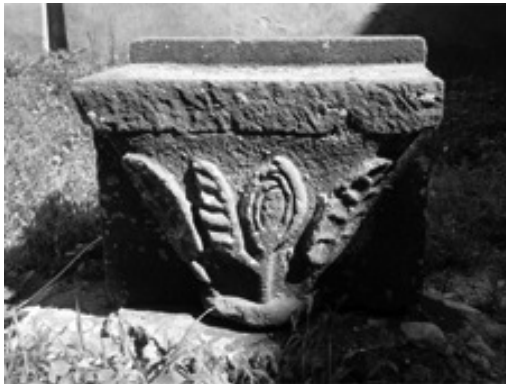
Aquí vemos los pedestales y las basas de las columnas del claustro de Acatzingo, que nos muestra la independencia constructiva de los fustes. Más aún, en el mismo claustro en ruínas encontramos este capitel que muy posiblemente fue de los primeros capiteles tallados en toda la zona, pues vemos lo rústico de su terminado, y su proximidad con el bloque cúbico primigenio de la roca.

La caída de los claustros por la acción de los sismos, así como las juntas constructivas que se muestran en las columnas, nos han permitido ver con precisión la sección de las piezas que conforman a cada columna. Tanto las basas como los capiteles solían hacerse en una sola pieza que, incluso, ya llevaba integrada una parte del fuste, que por lo general estaba seccionado, en el caso de las columnas claustrales, en dos o tres partes.

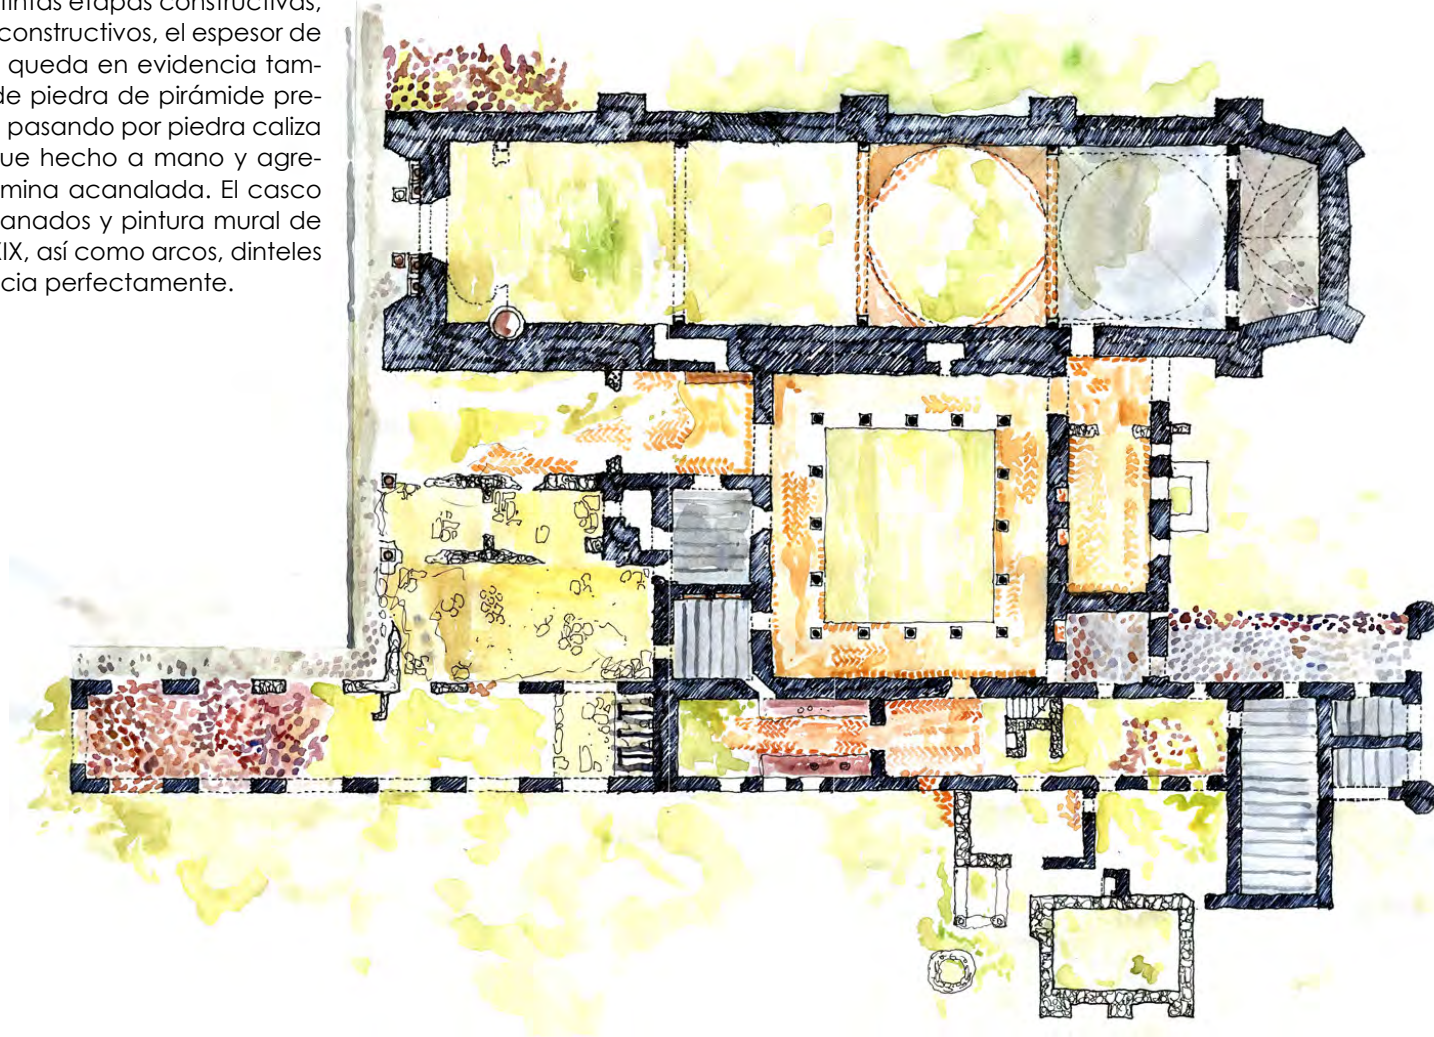
EX CONVENTO DE SAN FRANCISCO TOTIMEHUACAN.
PLANTA ELABORADA EN MARZO DEL 2011

N1: EL DETERIORO MÁS SIGNIFICATIVO ES EL DESAPARECIMIENTO DE LOS ESPACIOS EXTERIORES DEL CONJUNTO CONVENTUAL

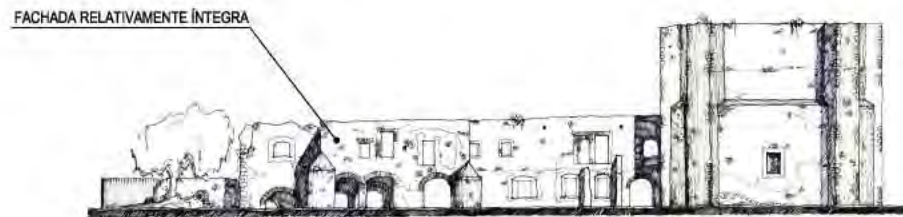
ALZADO DE FACHADA ORIENTE

Una observación detallada de los muros, las alturas, sus desprendimientos y componentes en alzado puede ser muy reveladora para descifrar las etapas y características constructivas de este inmueble.

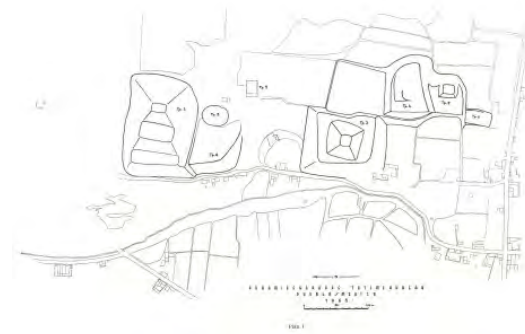
Plano de conjunto ceremonial de Totimehuacan por Bodo Spranz. Al poniente y al sur se aprecia la presencia del Poblado hacia 1970

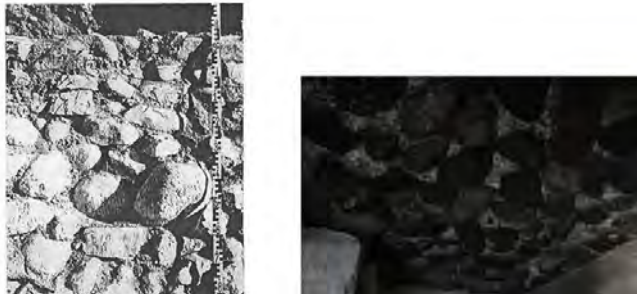
En Totimehuacan, en el intradós del muro, en los confesionarios, hoy se alcanza a apreciar el uso de piedras chicas, redondeadas, de un tono oscuro que muy probablemente pertenecían a construcciones prehispánicas. Aquí mostramos la imagen comparativa entre las piedras de la pirámide Tepalcayo, tomada por el mismo Bodo Spranz, y las piedras observadas recientemente en la nave del convento. Pero debemos admitir que la única manera de corroborar esto es con pruebas físico químicas que nos permitan obtener con certeza la edad de las mismas.

Comparativo de piedras utilizadas en la pirámide Tepalcayo (SPRANZ, 1972) y en el intradós de la nave del ex convento.

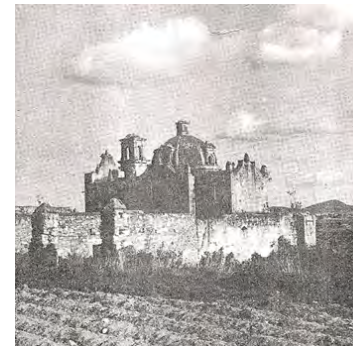
Tercera etapa constructiva: se construye la parroquia, se subdivide la plaza y se amplía el convento.

Los franciscanos entonces diversifican sus actividades y convierten al ex convento en un Centro de Estudios Teológicos, del que hay vestigios documentales con la fecha 1664. Hacia fines de siglo este Centro o Colegio Teológico, se amplía y recibe una mayor cantidad de frailes, por lo que en rojo se ve la crujía que se amplía, para triplicar el área de celdas y ganar un portal en planta baja⁷.

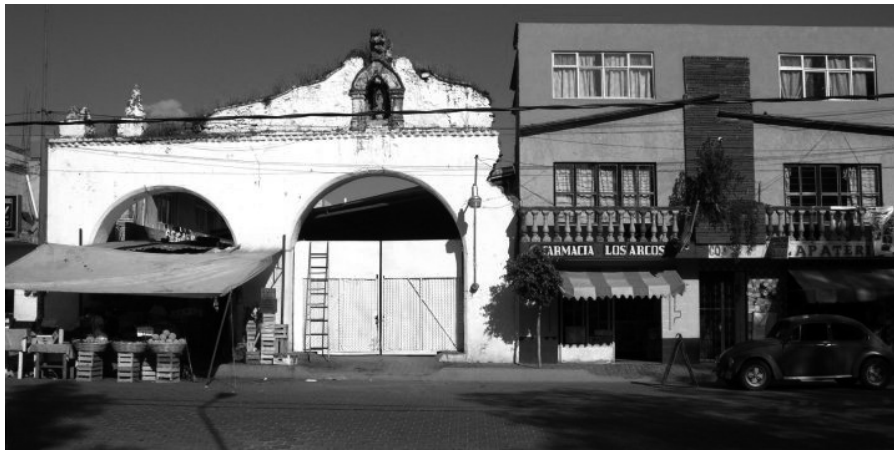
Arcada Real de San Francisco Totimehuacan. Único vestigio que queda de la que alguna vez pudo haber sido la barda atrial.

Salta a la atención la manera en que la nueva arquitectura, la arquitectura producto de la urbanización del pueblo de los últimos 30 años, irrumpe la arquitectura histórica. Fuentes de investigación diversas, como George Kubler y Pedro de Gante, sitúan la construcción del ex convento del "Señorío de Totimehuacan"¹⁷ al año 1579 dC., posterior a conventos de la misma orden franciscana en Atlixco, Tepeaca, Acatzingo, Tecamachalco y Huejotzingo mismo, por lo que el concepto del atrio como espacio abierto de inclusión comunitaria ya estaba estudiado y se adoptó en este convento también. Esta arcada era el punto de ingreso a dicho atrio.

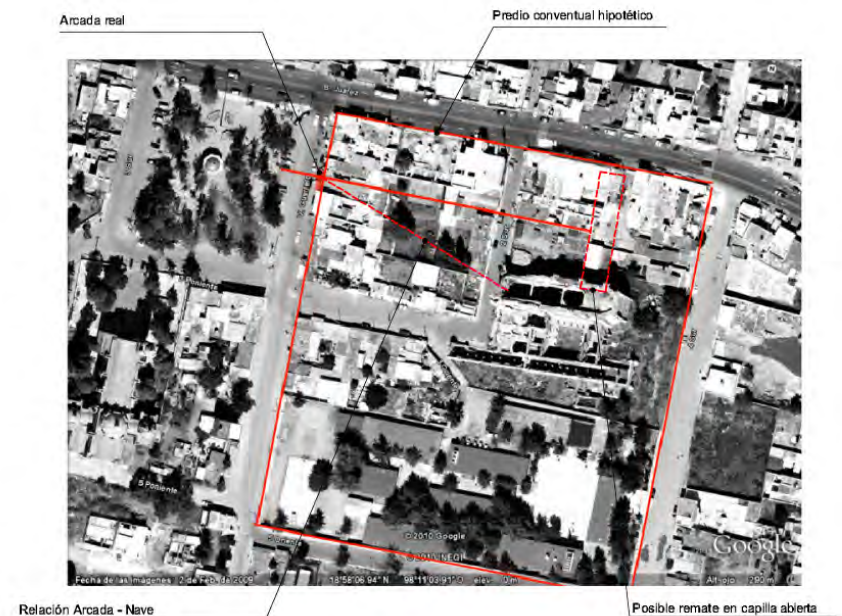
En la imagen se aprecia punteado el lote conventual hipotético original, y en correspondencia con el eje de la Arcada Real, otra zona punteada que pudo haber correspondido a una capilla abierta original. Google Earth, 2010

Para situar esta arcada en la posible planta de conjunto original presentamos la siguiente foto aérea, donde en rojo ubicamos el predio que originalmente pudo haber pertenecido al convento, en primer lugar; y un eje que sale del centro de la arcada que hoy permanece, cuyo remate no coincide, como en ocasiones sucedía, con el eje de la portada de la nave. Dicho desfase era común en conventos cuya topografía impedía una franca relación entre el ingreso al atrio y la nave, como es el caso de San Francisco en Atlixco, pero en otras ocasiones, los franciscanos ubicaban las arcadas reales al eje de las capillas abiertas, que en muchos casos se ubicaron al norte de la nave, como en Tecamachalco, Tepeyanco, y muy probablemente en Cuahutinchán y Tecali, donde quedan restos en ruinas de construcciones en esta zona.

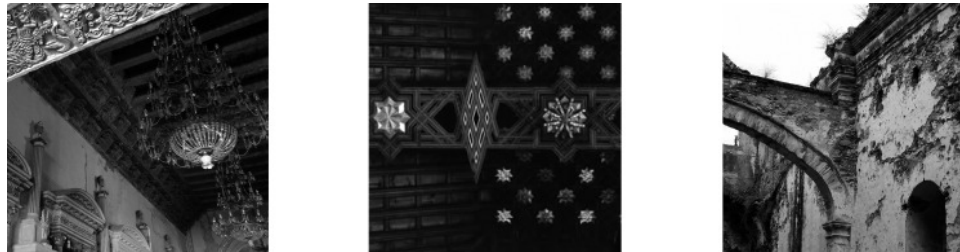
Artesonado en los conventos franciscanos de Huatlatlahucan, Tlaxcala y Totimehuacan destechado.

En la nave se encuentra evidencia clara de al menos dos etapas constructivas. Aunque diversas fuentes de estudios sobre conventos hablan de que todas las naves de comienzos y mediados del s.XVI fueron hechas con cubiertas a base de armaduras o arcesonados de madera, como hoy vemos en el convento de San Francisco en Tlaxcala o en el de Huatlatlauca, en Puebla mismo, no tenemos certeza de que ese haya sido el caso en Totimehuacan. Podemos ver, no obstante, algunos mechinales en los muros interiores de la nave que bien podrían haber sido hechos para algún tipo de andamio en épocas recientes, pero no descartamos del todo la idea de que, y por la similitud en el intervalo con el entreviguerío de Huatlatlauca, sea el vestigio de un techo de madera original.

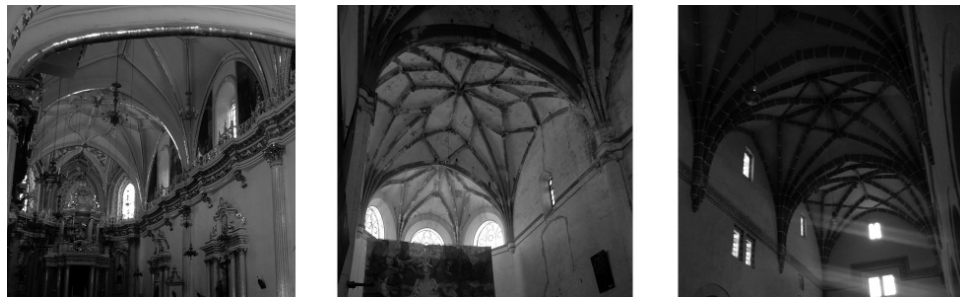
Naves de conventos franciscanos en Cholula, Acatzingo y Tepeaca.

El argumento que permite generalizar la idea sobre las cubiertas a base de estructura de madera es que tomó tiempo a los naturales aprender la técnica constructiva de las bóvedas, por lo que el registro de éstas y el análisis físico-químico de sus elementos parece remontar del s.XVII en adelante. Existen casos análogos que nos permiten ver cómo fueron estas primeras bóvedas en conventos de la región, como es el caso de Tepeaca, San Gabriel Cholula y Acatzingo.

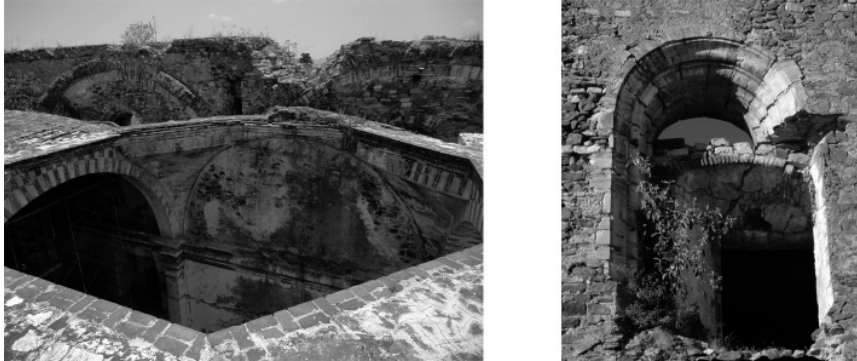
Aunque la carga compresiva de dichas bóvedas se transmite a través del espesor de la bóveda misma, las nervaduras ayudan a absorber tensiones y excentricidades ocasionadas por la fuerza de los sismos, lo cual ha hecho que perduren a lo largo de los siglos. En el caso de San Francisco Totimehuacan existe evidencia de que la cubierta de la nave y del presbiterio fue realizada con un sistema similar, pero que no resistió la fuerza sísmica y fue sustituido por un sistema mixto de bóveda de cañón corrido con una cúpula, que tampoco resistieron los efectos del paso del tiempo, curiosamente.

Superposición constructiva en nave de San Fco. Totimehuacan.

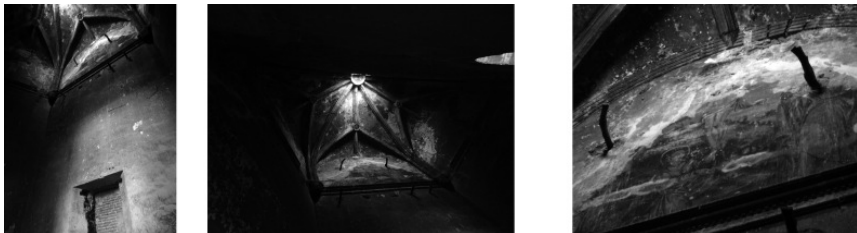
Otro elemento, el más evidente, que nos permite aseverar la pre-existencia de bóvedas con nervios adosados, es la prevalencia de la semi-bóveda que techa el presbiterio de la iglesia. Curiosamente –y tampoco es el único caso (véase el ex convento en Tepeyanco, en Tlaxcala y el arco triunfal de la nave de Tepeaca), en algún momento se cerró este espacio con un muro justo debajo del arco triunfal, quizás por razones estructurales, pero con fines prácticos también, puesto que el espacio muy probablemente terminó usándose como sacristía y por eso la apertura del vano en el eje del ábside. Destaca en este caso la presencia de pintura mural, en la que se deberán hacer calas estratigráficas y pruebas químicas para determinar la edad de la pintura. En la imagen se alcanza a apreciar la figura de Cristo, así como el hábito de un fraile. El resto de la imagen se encuentra ya deslavada y patinada por el paso del tiempo.

Semi bóveda nervada en presbiterio de nave, con restos de pintura mural.

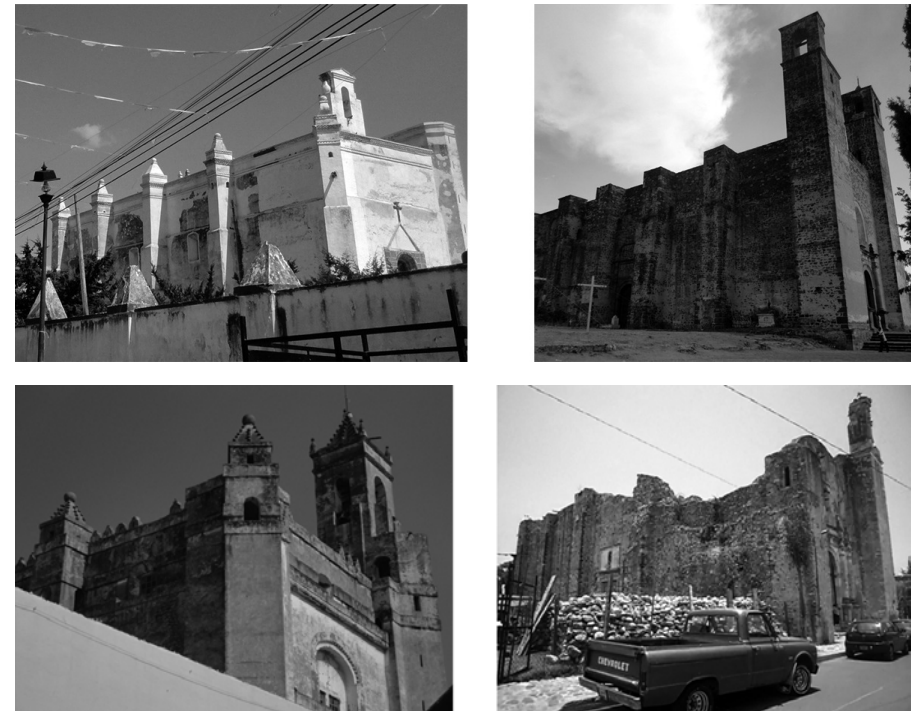
Anteriormente apuntamos sobre la foto histórica en la que se aprecia el conjunto conventual en los años 40's lo curioso en el manejo de las alturas de la nave. Si hacemos un comparativo con la solución constructiva de la caja pétrea de la nave de otros conventos, veremos cómo en casi todos los casos de la zona (Huejotzingo, Huaquechula, Tochimilco, Cuahutincham, Acatzingo, Tecamachalco, Tepeaca, etc), el imafrente de la fachada es recto, y el coronamiento de los 4 muros que contienen al templo remata al mismo nivel. En Totimehuacan, sin embargo, esto hoy en día es distinto, pero sin lugar a dudas en algún momento también fue así. Si vemos la foto que le corresponde a su estado actual, notaremos cómo la fachada principal remata a la altura de la bóveda de cañón corrido que se le puso en un último momento constructivo. Una vez que se optó por esta solución, la torre norte fue rebajada hasta la altura que presenta hoy en día, y el ascenso a su campanario fue cancelado con una pequeña cúpula.

Nave de convento de Acatzingo, Cuahutincham, Tepeaca y Totimehuacan.

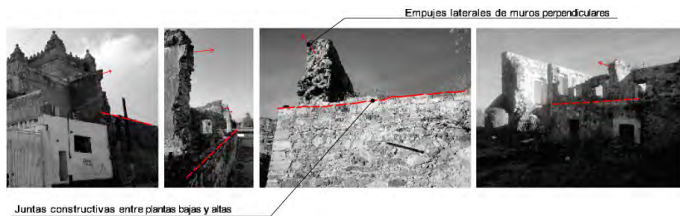
Volteo de muros en plantas altas en Tepeaca, Tecali y Totimehuacan.

El grado de libertad comentado, término físico que se utiliza para describir la independencia estructural de un nivel con respecto a otro, es el que ha ocasionado el volteo de un gran número de muros en plantas altas, lo cual es un daño frecuente en este tipo de construcciones. Al llegar el sismo y mover al edificio, los muros perpendiculares a estos muros sobrepuestos en plantas altas, ejercen empujes laterales que ocasionan la caída de los primeros y, con ello, el desprendimiento parcial de los segundos. Esto se puede ver claramente en diversos conventos de esta zona poblana, en que los sismos afectan con un vigor considerable:

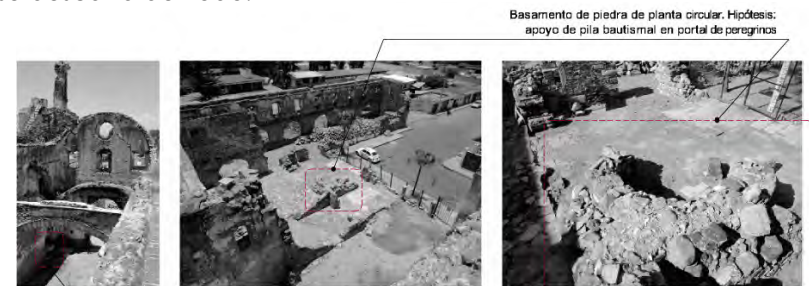
Un contraste interesante sobre el cambio en las funciones del convento lo vemos en la ubicación de la pila bautismal. Actualmente se aprecia claramente el vestigio de ésta en el sotocoro, adosada al muro sur del templo. Ya también se ha estudiado por diversos autores, entre los que destacan John McAndrews y Juan Benito Artigas, el hecho de que gran parte de las actividades eclesíásticas de los conventos originalmente se celebraban a cielo abierto, y las ceremonias de conversión y enseñanza se daban en las capillas abiertas o incluso en los portales de peregrinos. En San Francisco Totimehuacan, en la zona de dicho portal, se encuentran los restos de un poyo de planta circular con una gran oquedad central. Hasta ahora no hemos podido descifrar con precisión su razón de ser, pero la idea de que estas piedras hayan sido el soporte de una pila de gran dimensión no se descarta del todo.

Ubicación de Pilas Bautismales.

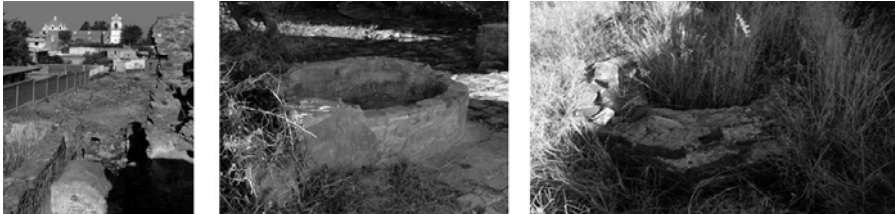
Leonardo Icaza, especialista en el tema de ingeniería hidráulica durante el periodo virreinal nos habla de la vital importancia de los apantles para abastecer de agua y de los aljibes para almacenarla en época de secas. Totimehuacan está en una zona cuyo clima obligó a los frailes a estas soluciones. En este respecto, Mulhare, quien nos habla de la histórica importancia de este río y del manantial La Taza, "de agua cristalina que abastecía a la población para el consumo doméstico, y que además se utilizaba para regar cultivos y siembras, y que ha desaparecido desde 1978. Hoy, los terrenos de cultivo se siembran con agua sucia del río Alsaseca" 1, comenta la autora hacia el año de 1992, en que realizó una minuciosa investigación sobre la historia del poblado.

Apantle en huerta sur, pileta en crujía sur y pozo inmediatamente junto a aljibe.

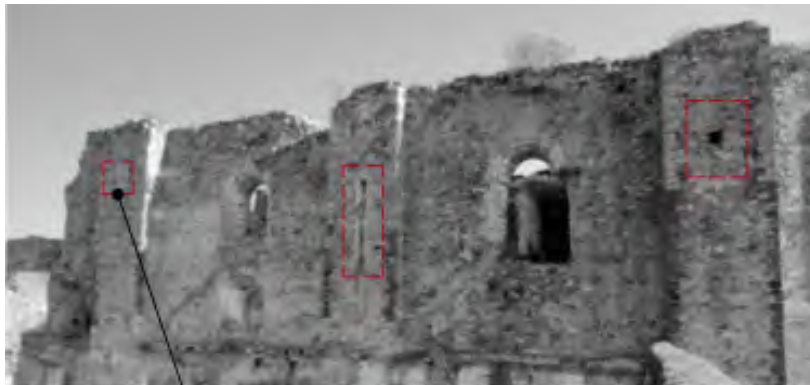
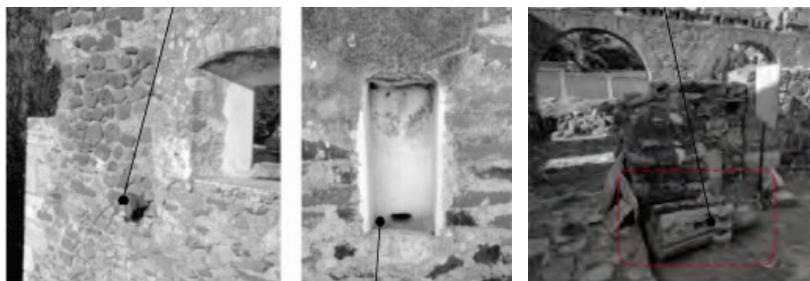
Gárgolas, captadores de agua en placeres y bajantes pluviales en contrafuertes.

El desalojo del agua de las cubiertas, y de su captación dentro de ciertas habitaciones donde su uso era imprescindible, como los placeres y los lugares (tinajas y retretes, respectivamente), también todavía se puede apreciar con claridad en algunos de sus muros. Vemos algo más de sincretismo cultural en la forma de una, quizás la única, gárgola que ahora la tienen recostada junto al acceso al inmueble, ya que parece representar la figura de una serpiente. Todos estos forman parte de los elementos que nos hablan de una relación entre el fraile y el natural, en la que este último aportaba la mano de obra, pero le era permitido, o indicado, la utilización de ciertos símbolos prehipánicos en la construcción, quizás para no sentirla totalmente ajena. George Kubler habla más a fondo de este tema en su libro sobre Arquitectura del sXVI, en el capítulo sobre la mano de obra y elementos constructivos.

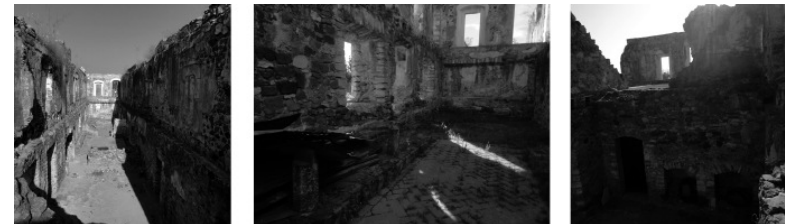
Ahora nos detenemos en la planta baja de la crujía sur del ex convento, en la que quedan los restos del refectorio, de la escalera y el lavamanos que suele anteceder la zona de la cocina (esta solución la hemos visto casi en la totalidad de los conventos visitados en la zona). No sobre mencionar que la causa de ubicar los espacios más habitables del convento estaban hacia el Sur, para admitir la entrada de la luz solar y con vistas hacia las grandes huertas y jardines, hoy desaparecidos.

Vistas del Refectorio, ante la carencia de entrepisos, de los soportes de cantera para las mesas de madera y nichos para hornos en cocina.

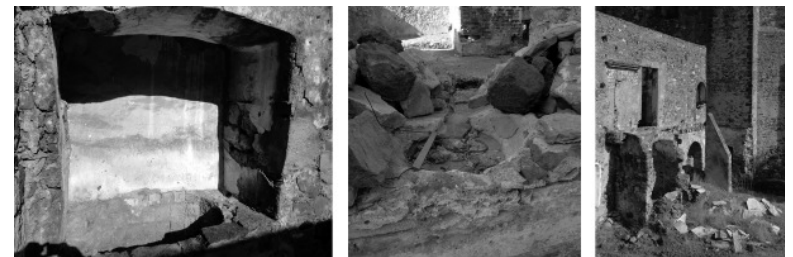
Tina o lavabo en los placeres, en planta alta. Hornilla en intradós de muro en cocina. En la foto de la derecha se ilustra la ruina del un muro digonal que no sabemos a qué deba su forma.

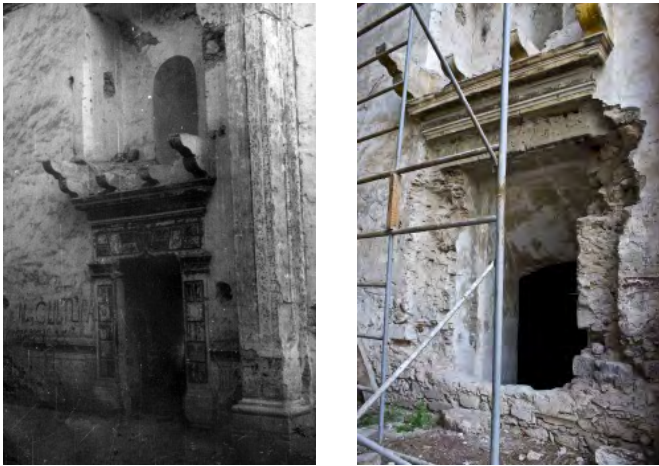
Tal es el caso de esta maravillosa puerta, que en esa época todavía dejaba ver la arquitectura pintada y las grisallas con pintura a la cal en tono rojo cinabrio. La molduración de la cornisa superior nos hace suponer que esta fue una obra posterior, probablemente contemporánea a la portada de la nave.

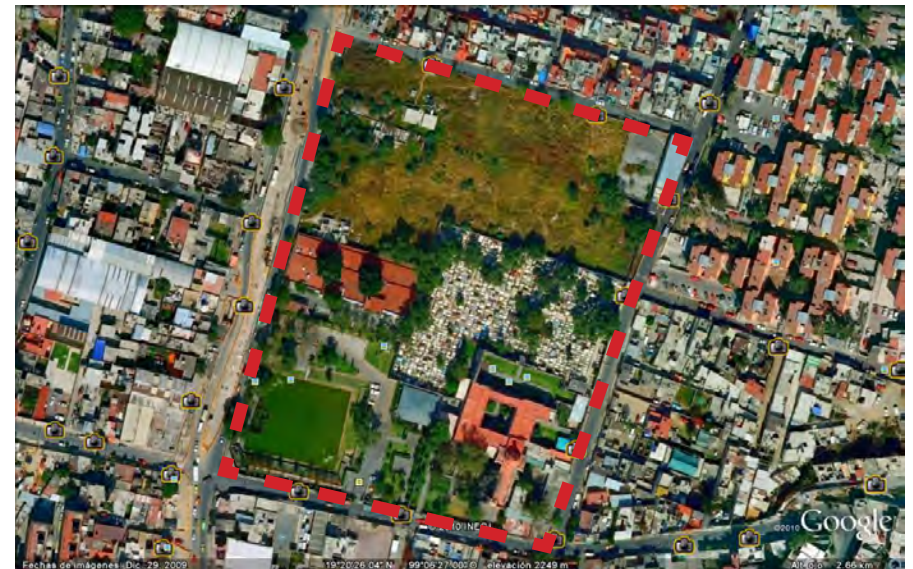
Foto aérea, del 2010, del ex convento de Culhuacán, en la Ciudad de México. Se aprecia la lotificación de las huertas y el atrio, y su re-conversión en espejo de agua, cementerio, estacionamiento y un gran terreno baldío. La nave de la iglesia permanece en ruinas.

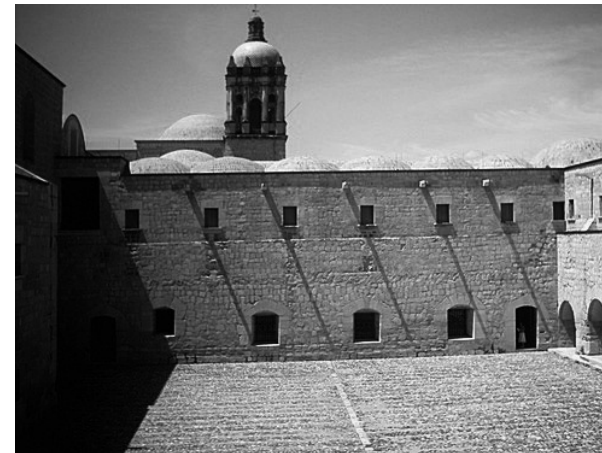
Una manera muy sutil de intervenir los edificios históricos con elementos contemporáneos es mediante el tratamiento de pisos y pavimentos, como lo ejercido en uno de los claustros de Santo Domingo, en Oaxaca.

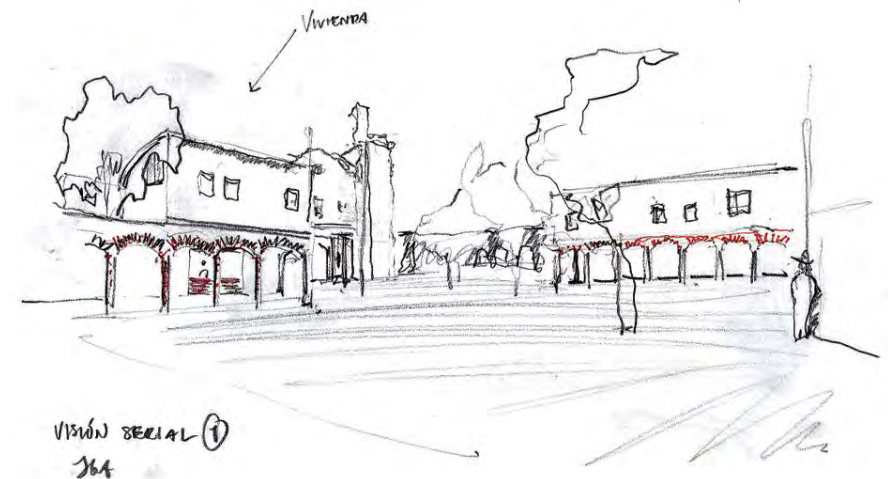
Perspectiva del ex convento de San Francisco Totimehuacan desde el atrio intervenido.

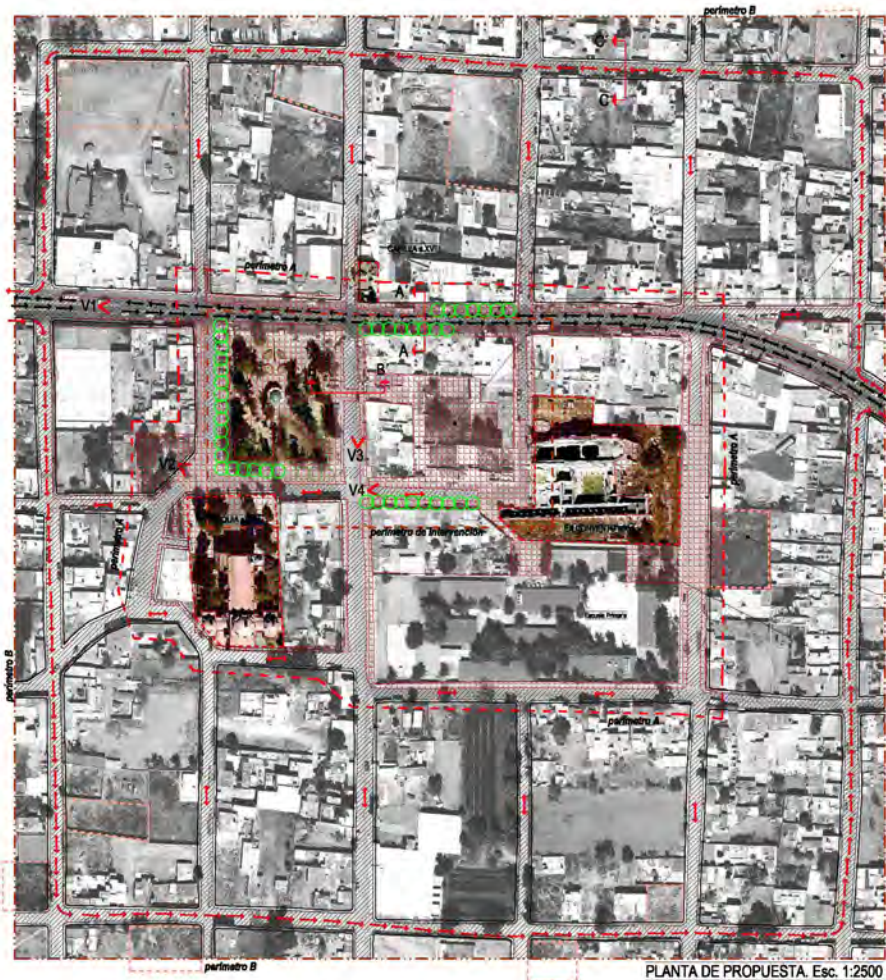
PERSPECTIVA DE CONJUNTO:
LINEAMIENTOS CONCEPTUALES
ESC. 1:1500

VISTA 1: Carretera de Puebla a Valtequillo. VISTA 2: Vista de la Parroquia y del ex convento. VISTA 3: Capilla de barro del s.XVIII. VISTA 4: Ex convento del s.XVI.

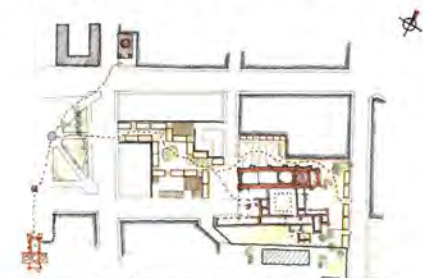
CROQUIS 2: Propuesta de recorridos y relaciones urbanas

El vínculo entre los tres inmuebles de mayor jerarquía en el pueblo, a través de andadores arbolados y equipados, elevará la calidad urbana

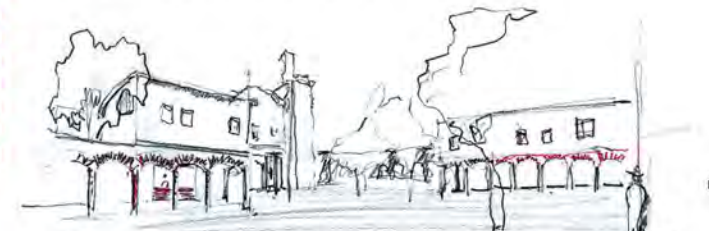
CROQUIS 3: Perspectiva del ex convento visto desde el atrio recuperado

El espacio atrial lujificado puede recuperarse, sin sacrificar el beneficio de los propietarios de los terrenos, sino, todo lo contrario, generando rentabilidad y patrimonio, a costa de la recuperación histórica.

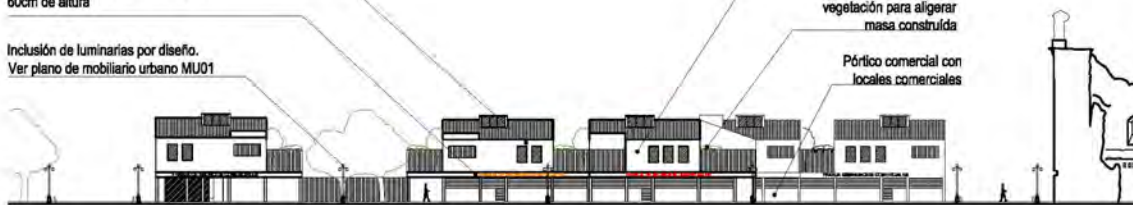
ALZADO DE PROPUESTA. Esc. 1:500

Vivienda de interés medio de 84m² en plantas altas, con vista a la plaza atrial

Espacios abiertos con vegetación para aligerar masa construida

Pórtico comercial con locales comerciales

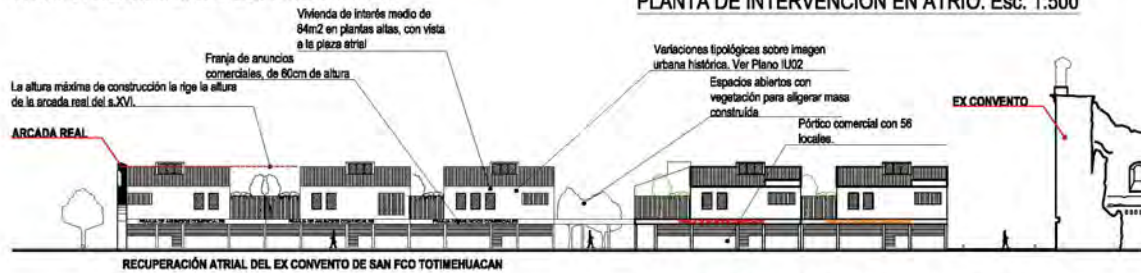
PLANTA DE INTERVENCIÓN EN ATRIO. Esc. 1:500

LA PROPUESTA RADICA EN CONSERVAR CERCA DEL 100% DE LAS CONSTRUCCIONES ACTUALES HECHAS EN EL ANTIGUO ATRIO, Y APROVECHAR EL ESPACIO ABIERTO RESTANTE PARA PLANTEAR UN CORREDOR COMERCIAL CON VIVIENDA QUE RESTITUYA LA CONEXIÓN ENTRE EL EX CONVENTO Y EL JARDÍN CENTRAL DEL PUEBLO.

SOLUCIÓN	CUANTIFICACIÓN PRELIMINAR
1.	EL DESARROLLO INMOBILIARIO SE ATIENDE CON UNIDADES DE COMERCIO CON VIVIENDA	14 UNIDADES DE INTERVENCIÓN DE 172 m ² DE CONSTRUCCIÓN CUINA, CON UN ÁREA COMERCIAL DE 45m ² , UNA VIVIENDA DE 84m ² , UN ÁREA PORTICADA DE 24m ² Y UN ÁREA ABIERTA DE 24m ²
2.	RECUPERACIÓN DE ATRIO COMO ESPACIO PÚBLICO ABIERTO	SE RECUPERAN 2,100m ² DE ESPACIO ABIERTO ENTRE EL EX CONVENTO Y EL JARDÍN CENTRAL. EL ESPACIO SE PARTIMIENTA COMPLETO CON PIEDRA GRIS DE CHAUTLA CORTADA EN CUARTERONES DE 20 X 40cm.
3.	OFERTA DE NUEVOS LOCALES COMERCIALES HACIA EL ESPACIO PEATONAL.	LA MANZANA RE-DENSIFICA SU USO Y LO RE-DISTRIBUYE DE MANERA EQUILIBRADA, APORTANDO 56 LOCALES COMERCIALES NUEVOS HACIA EL CENTRO Y EL SUR DE LA MISMA.
4.	SE ACOTA EL MANEJO DE LAS ALTURAS, COLORES Y TEXTURAS DE LOS INMUEBLES DEL PERÍMETRO.	VER PLANOS DE IMAGEN URBANA

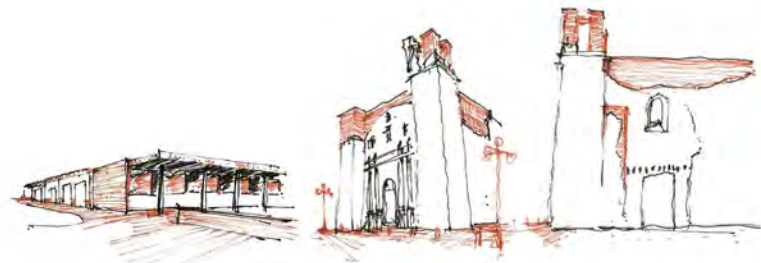
Transición entre cintillo urbano y lote conventual
 Fachada frontal de la nave
 Dibujo de la fachada lateral de la nave

EPS - Rugsire de fábrica roja maciza con masa funde de cemento armado, de 120 a 125 y 150m de altura, para evitar infiltraciones y escape térmico, de humedades y ruidos.

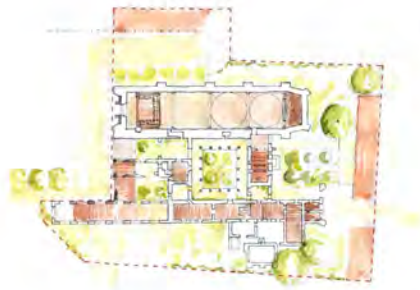
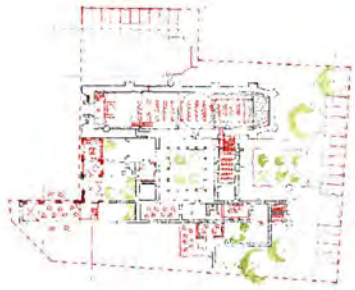
ESQUEMAS DE PROCESO
ESC. 1:1000

EL EX CONVENTO RECUPERA SU ESPACIO DE VESTIBULO, INGRESO Y APPRECIACION MEDIANTE LA LIBERACION DE CONSTRUCCIONES Y LA GENERACION DE UN ATRIO Y LA CONTINUIDAD DE PAVIMENTOS.

Conforme las mediciones del objeto y circunstancias reales se vuelven más precisas, el proyecto se aproxima a un mayor nivel de definición. Las propuestas esenciales de imagen urbana se relacionan con trabajar los pavimentos entorno al exconvento, aplanar las fachadas más fachadas más dañadas y dejar en tabique y mampostería aparente la re-integración de elementos contemporáneos.

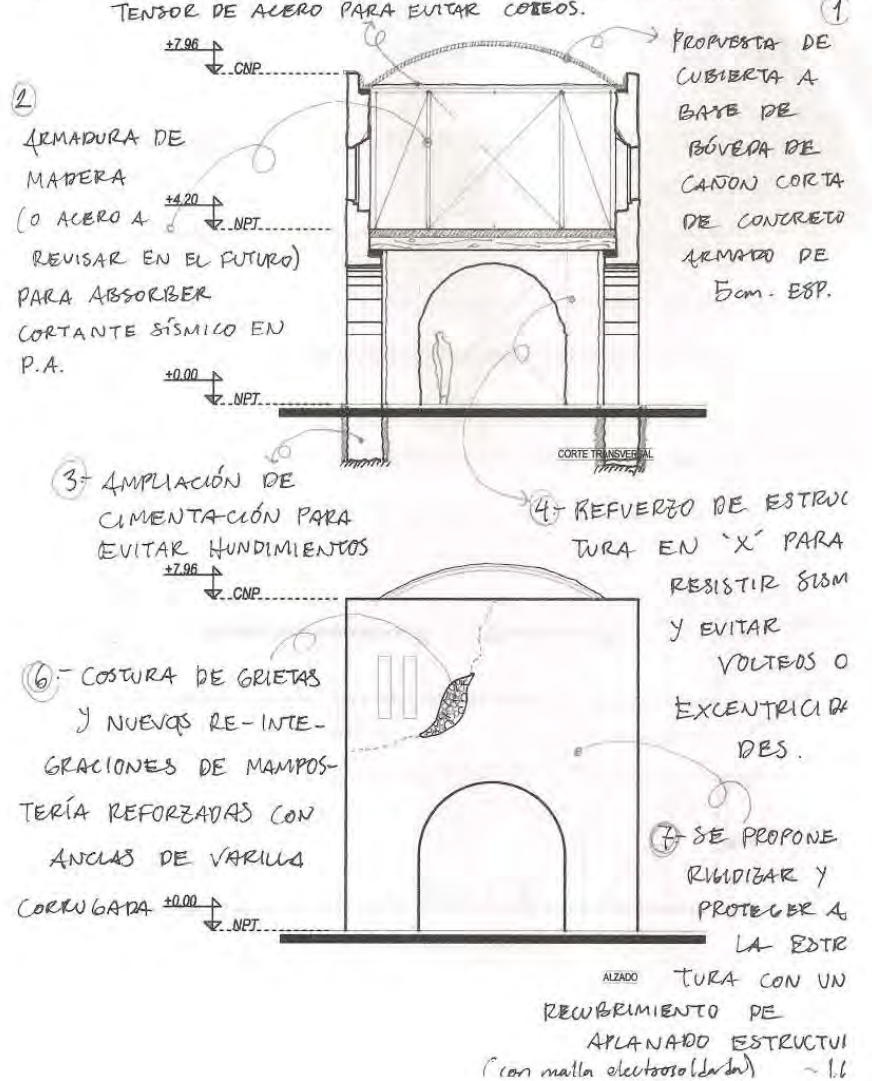
Se propone re-cobrar el trabajo homogéneo y continuo del sistema estructural, mediante la re-integración de sus muros perdidos, sus cubiertas y entrepisos, con un criterio de intervención que se basa en el planteamiento histórico del edificio, pero lo re-interpreta y adecúa a las oportunidades que brindan los materiales y nociones constructivas de nuestros días.
