**UNIVERSIDAD NACIONAL AUTÓNOMA DE MÉXICO
FACULTAD DE ARQUITECTURA**

**TESIS PARA OBTENER EL TÍTULO DE ARQUITECTO
PRESENTA:
ANA LAURA TREJO MARTÍN**

**CENTRO DE REHABILITACIÓN DE INVIDENTES Y
DÉBILES VISUALES EN TLALPAN**

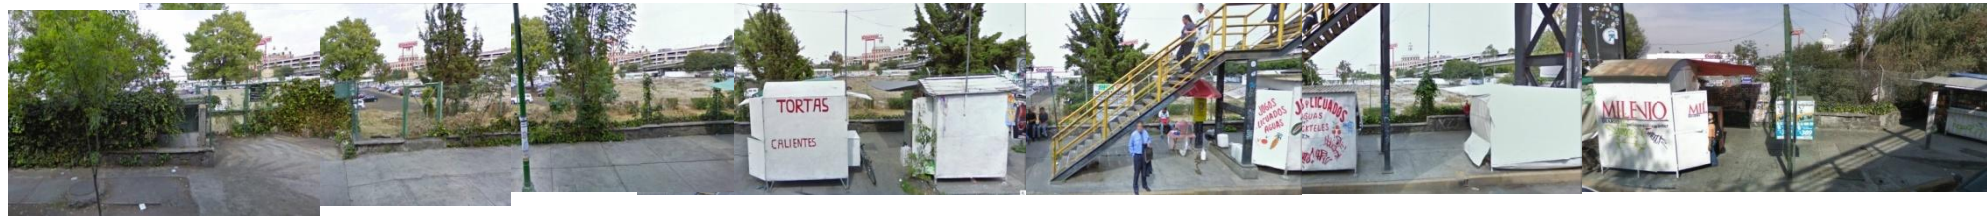
Vista del terreno sobre la Calzada México-Xochimilco. Acceso principal.

Se encuentra el descenso de un paso peatonal elevado cercano al cruce con la lateral del Periférico. La banqueta tiene una dimensión de 4.30 metros pero está invadida por los puestos de comida ambulante. Sobre ésta se encuentra una coladera a la altura del acceso.

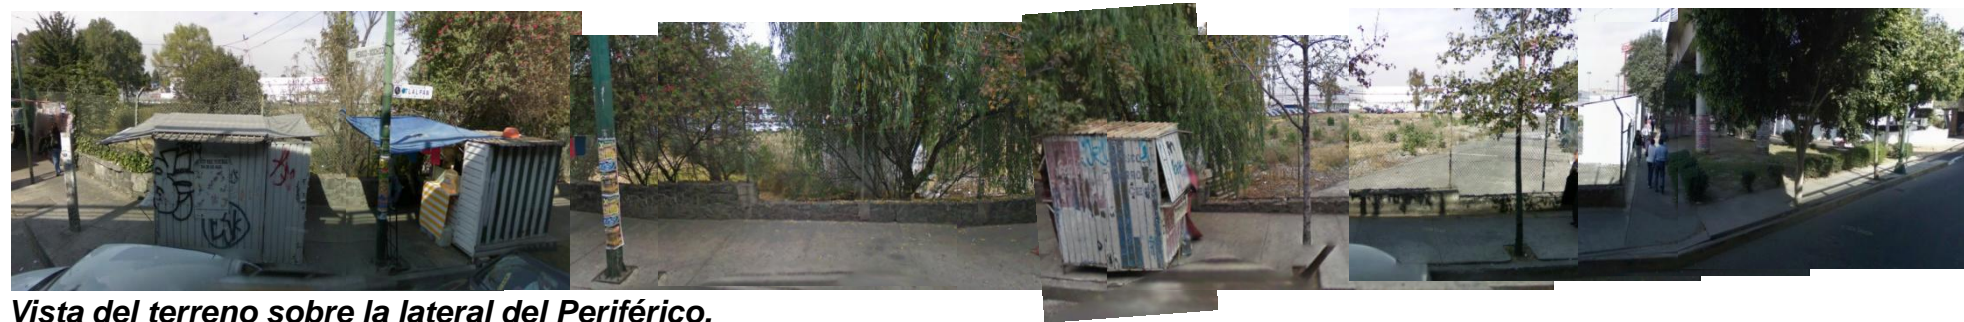
Vista del terreno sobre la lateral del Periférico.

La banqueta tiene una dimensión de 3 metros que se ven igualmente invadidos por los puestos ambulantes cercano al cruce con la Calz. México-Xochimilco. Se logra ver que el terreno está aproximadamente 1 metro más abajo que el nivel de banqueta.

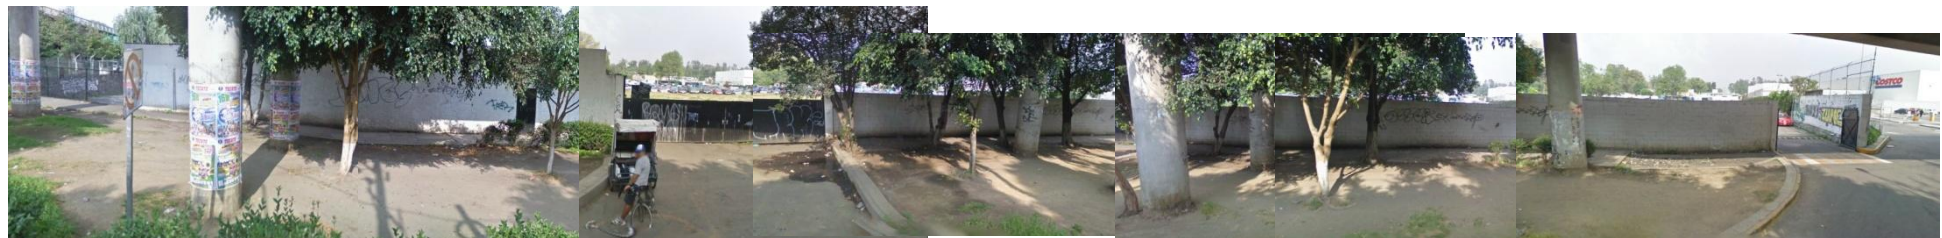
Vista del terreno sobre la calle Puente.

La banqueta mide 2 metros pero se ensancha debido a la aparición de un área verde donde se localizan las columnas que sostienen la vialidad elevada que baja a la altura del Costco. Se tienen 2 accesos secundarios marcados por la división en banqueta. No existen postes de iluminación.

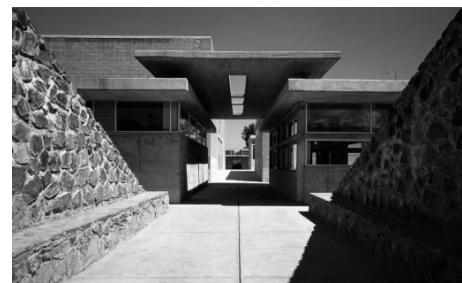
(1)

El último filtro (3) contiene las aulas orientadas hacia los jardines y patios más privados, **para los cuales se necesita de una mayor concentración y, por tanto, privacidad.**

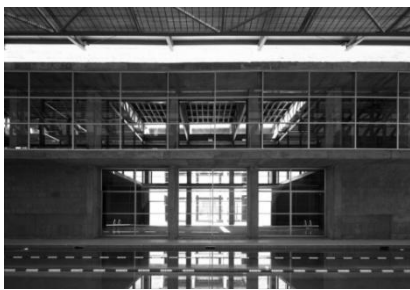
(4)

En sentido perpendicular al acceso, la conformación de los filtros esta diseñada por una serie de volúmenes con dobles alturas que contienen: la biblioteca (componente más importante dentro del proyecto), el gimnasio – auditorio y alberca (4). **Todos estos albergan actividades a las que pueden acceder tanto los invidentes como los visitantes, por lo que se agrupan para concentrar y controlar a las personas ajenas al centro. Se tratan, así mismo, de volúmenes más altos.**

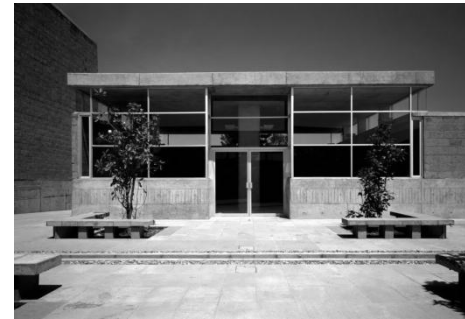
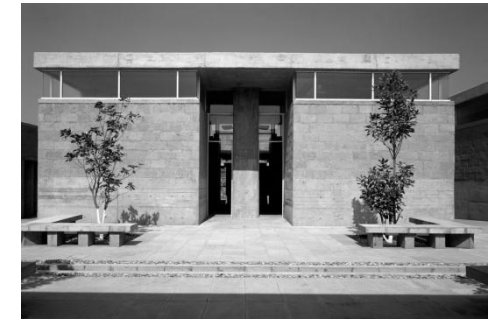
(1)

Conforme los edificios van ganando una mayor privacidad los volúmenes se hacen mayormente ciegos: muros contruidos con tepetate sobre una base de concreto y una franja de cristal por donde entra luz natural (1 y 2).

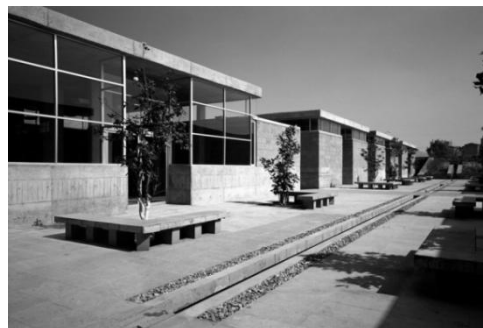
(4)

Además, las bases de concreto presentan diversos acabados con líneas horizontales y verticales para que el invidente, a través del tacto, reconozca cada edificio (3). Se suma a esta experiencia sensorial la colocación de vegetación con distintos aromas por filtro o área, se utiliza el sonido del agua para orientación y los cristales tienen diferentes colores (4).

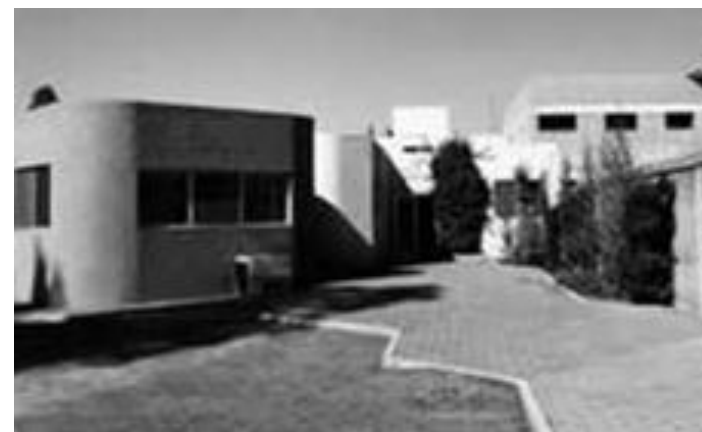
(1)

Al frente del terreno se tiene un estacionamiento para 15 automóviles con un pequeño cuarto donde se guardan materiales. **Existe un aumento en el nivel del pavimento y un cambio de material en piso para diferenciar el espacio del automóvil y el de personas (1).**

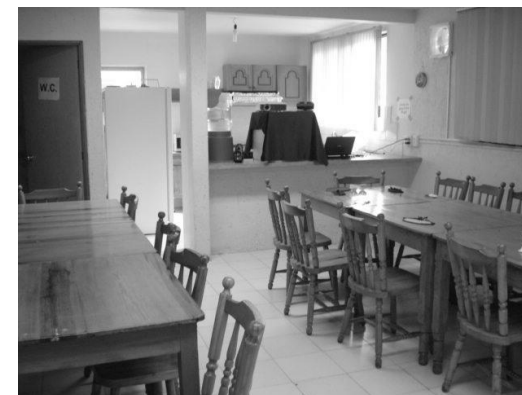
Se continúa por un pasillo oscuro con un ancho de 1.50 que nos conecta con el comedor (3) y la cocina. El primero alberga 6 mesas de 4 personas cada uno donde comen los usuarios y trabajadores del centro, con vistas al exterior y un sanitario. A él se asoma la cocina, amplia, con estufa, fregadero y barra de preparación.

La cocina está conectada a través de una puerta con el exterior para su abastecimiento. Ambos locales presentan una buena iluminación natural, pero las circulaciones dentro del comedor son reducidas.

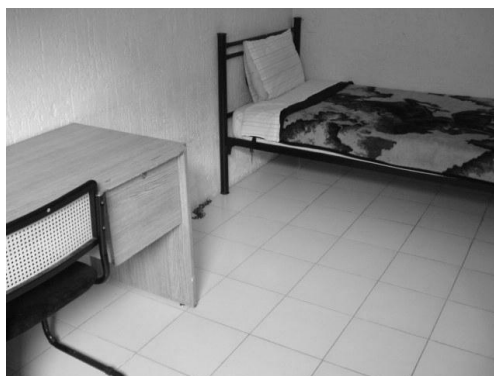
Siguiendo por el pasillo que al final conecta con las instalaciones de los perros, antes encontramos 6 habitaciones dobles (2) utilizadas para alojamiento de los invidentes que adoptarán a un perro y que deben cumplir con cierto entrenamiento. Las habitaciones tienen una dimensión aproximada de 5.6 x 4 metros donde se tienen 2 camas con un escritorio para cada una. **Hay un gran espacio entre el mobiliario para que el invidente pueda moverse sin impedimentos y para que el perro tenga lugar para dormir junto a la cama.** Las ventanas dan hacia el exterior, pero el acomodo del mobiliario es malo ya que la ventana está sobre la cabecera de una de las camas.

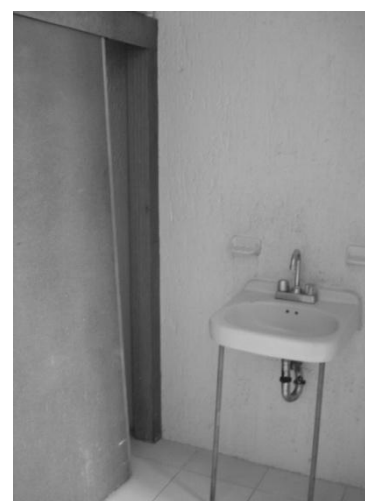
El baño (3) de las recámaras tiene un inodoro y una regadera de 1.2 x 1.6, **con un área previa de clóset y lavabo (4) que permite su ocupación múltiple.** La ventilación es natural, por medio de ventanas que dan al exterior.

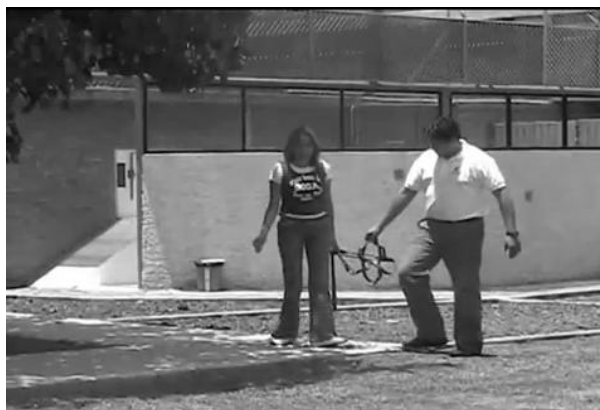
(2)

A un costado de éste se encuentra el acceso al campo de entrenamiento (2), que comprende un área verde de 280 m². Se tiene un área de 20 m² para el aseo de los perros (3), con 2 piletas en sus extremos que permiten una circulación al centro.

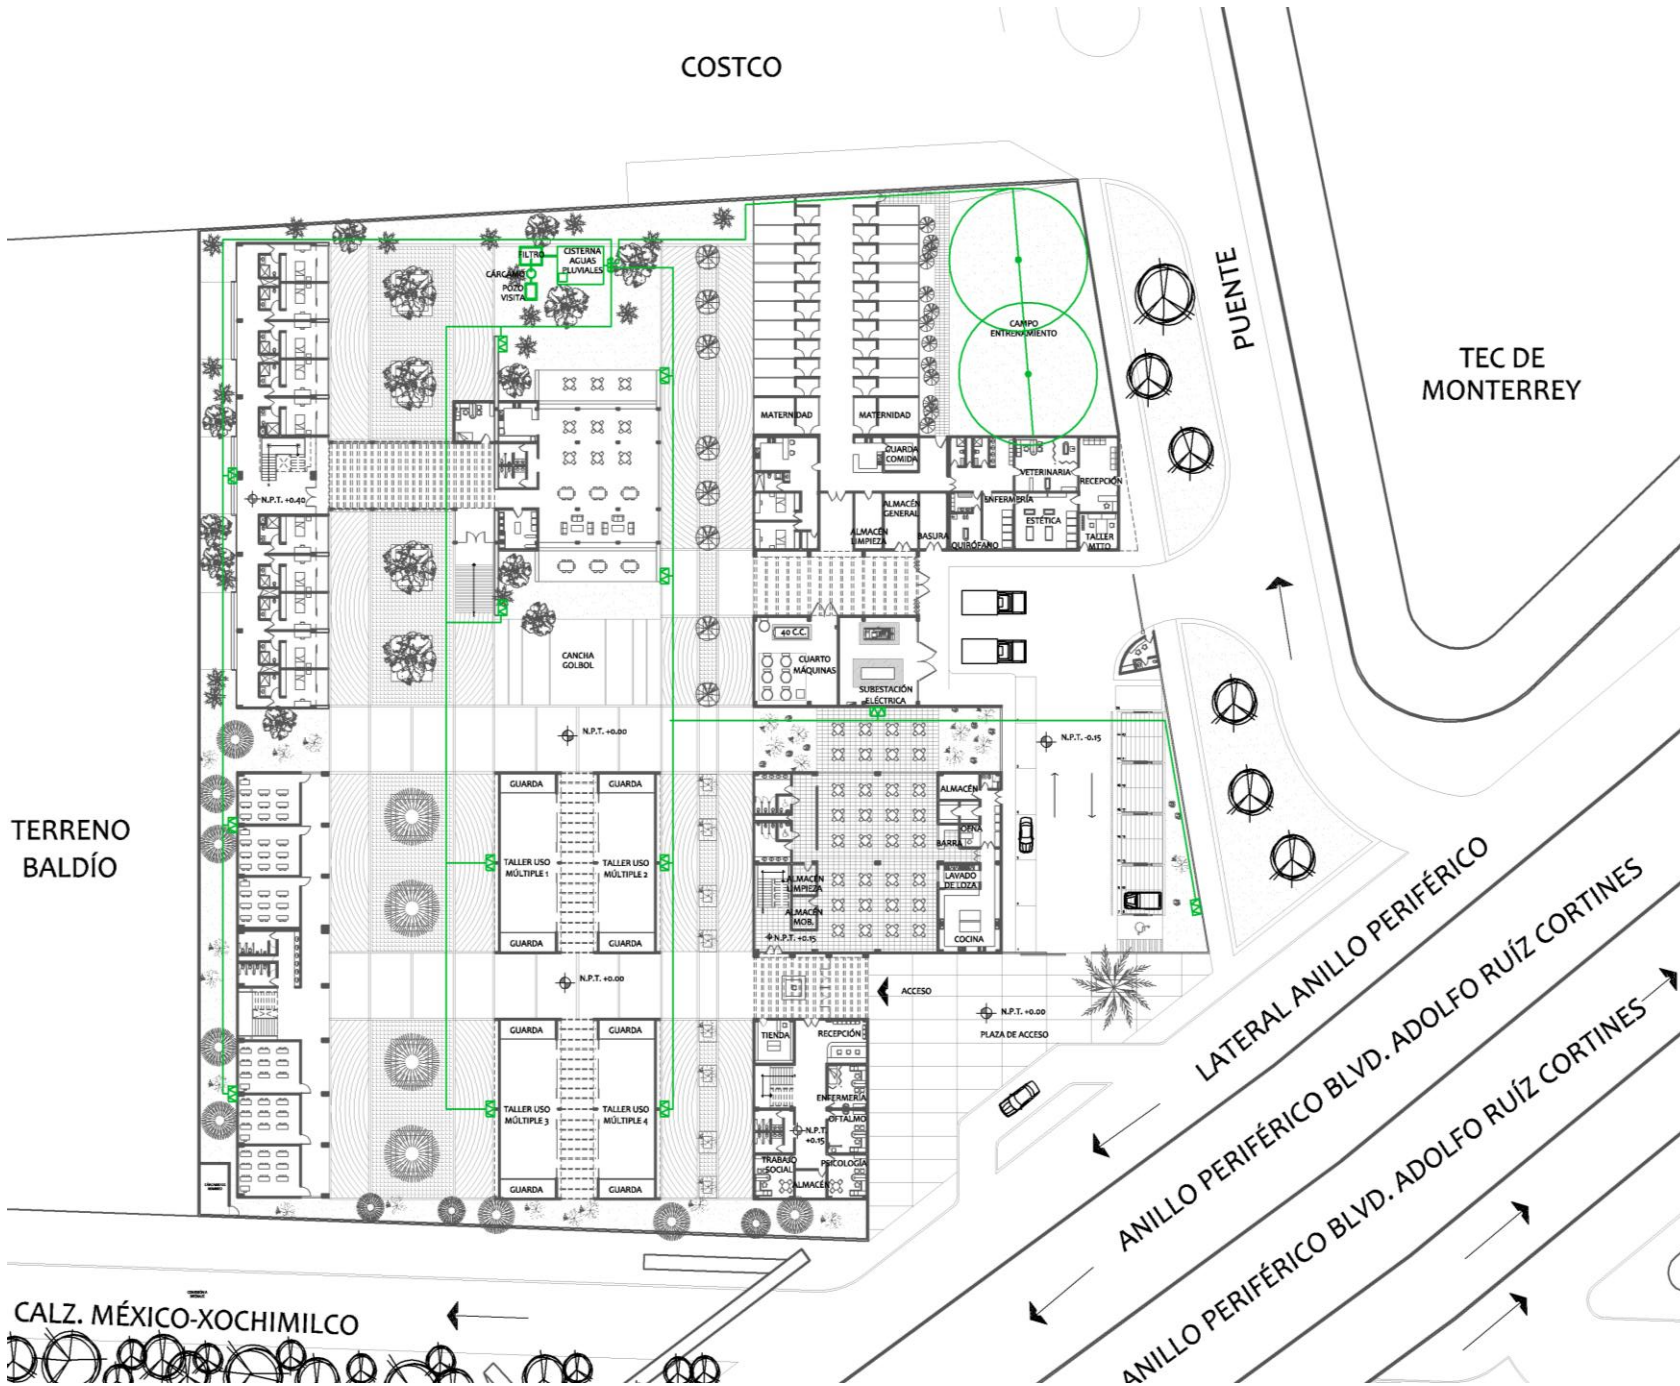
- SIMBOLOGÍA**
- N.P.T. +0.00 NIVEL DE PISO TERMINADO
 - SUBE
BAJA
 - PROYECCIÓN
 - ASPIRSOR 1-20 HUNTER RADIO 5 m
 - RADIO DE ALCANCE DE ASPIRSOR
 - SALIDA PARA CONEXIÓN DE MANGUERA
 - ELECTROVÁLVULA POR SECTOR
 - RED DE SISTEMA DE RIEGO Ø 32 mm
