Universidad Nacional Autónoma de México
Programa de Maestría y Doctorado en Arquitectura
Campo de Conocimiento: Restauración de Monumentos

**Arquitectura para la educación básica en el Valle de Toluca
(1889-1910)**

Tesis

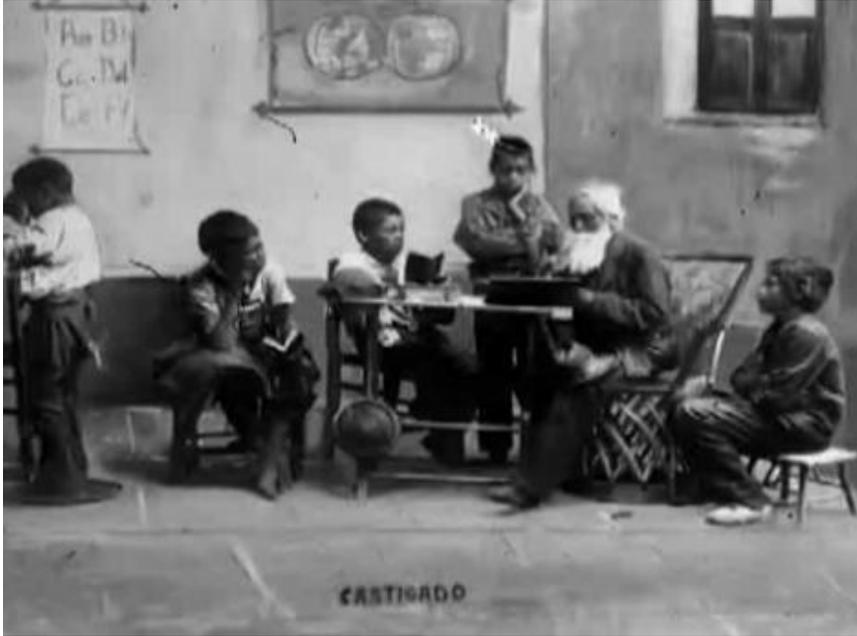
Imagen1. Sistema Lancasteriano en México.

Vemos que los niños toman clases en un mobiliario inapropiado y el maestro da las clases a un pequeño grupo.

El salón tiene un aspecto improvisado, la ventila parece pequeña y esto ocasionaba que hubiera poca luz.

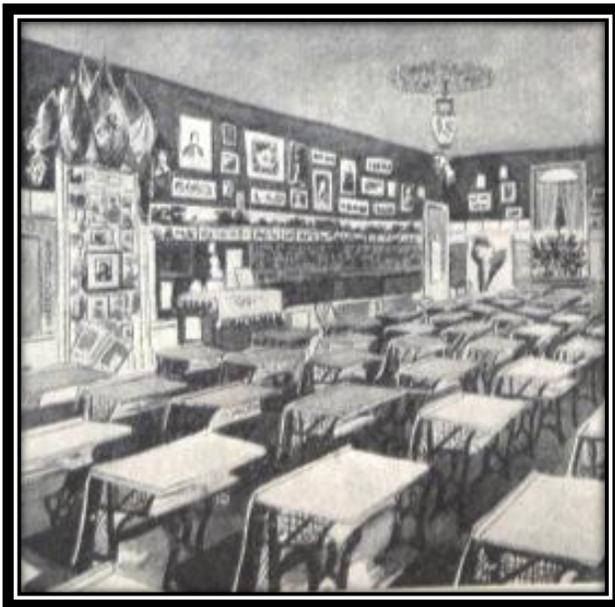
Imagen 13. Litografía del interior de un aula.

Fuente: Revista El Mundo Ilustrado de diciembre de 1899, y nos sirve para ejemplificar las ideas que en aquél tiempo tenían sobre como debían ser los salones de clases. Se observa el mobiliario que ha dejado de ser improvisado, las dimensiones espaciosas para albergar al menos a 46 niños, al fondo un ventanal con vista al jardín y elementos decorativos en los muros y techo. Se creía que el ambiente debía ser similar al del hogar para que los alumnos se sintieran como en casa, por ello la decoración en muros es abundante.

El diseño interior de las clases: se utilizó lambrín de madera en los muros hasta una altura de 1.20 metros, incomunicación entre las clases, guardarropa de dos metros de ancho con la profundidad de la clase dispuesto a modo de que los niños tuvieran que recorrerlos antes de ingresar al salón. En este mismo lugar se colocaron lavabos para que los alumnos pudieran lavarse las manos antes de entrar a clases, además que servía como un colchón térmico.

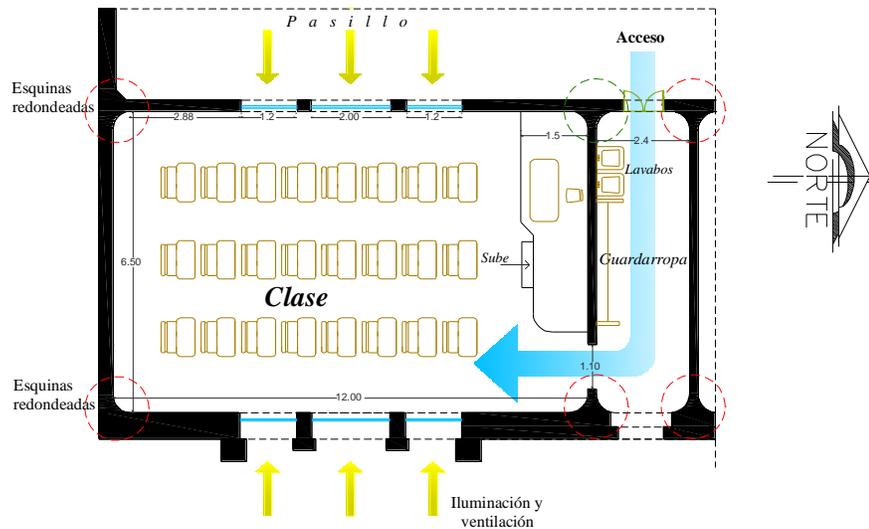
Plano 3 Ampliación del aula tipo. Fuente: EGR

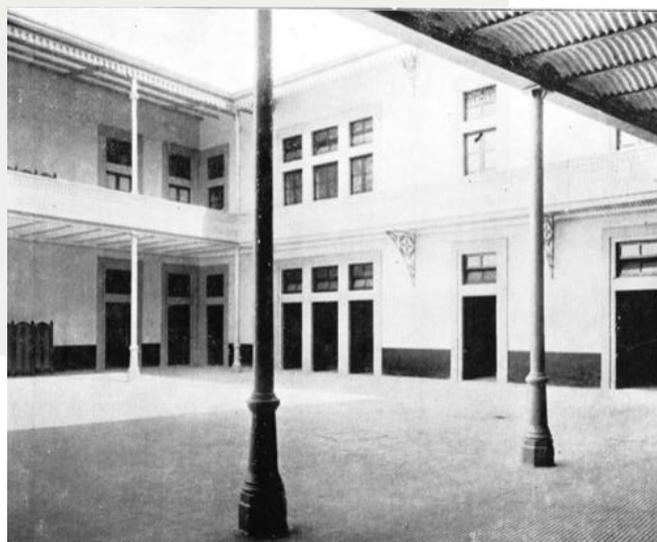
Imagen 17. Vista interior de la Escuela Primaria en la calle Sur y Avenida Poniente 14.

Los pasillos a cubierto y el patio para ejercicios militares eran muy necesarios dentro del programa arquitectónico para promover las actividades físicas.

Las techumbres de los corredores son de lámina acanalada con perfiles de acero. El arquitecto Mariscal usó en todas las escuelas las columnas metálicas que daban al patio.

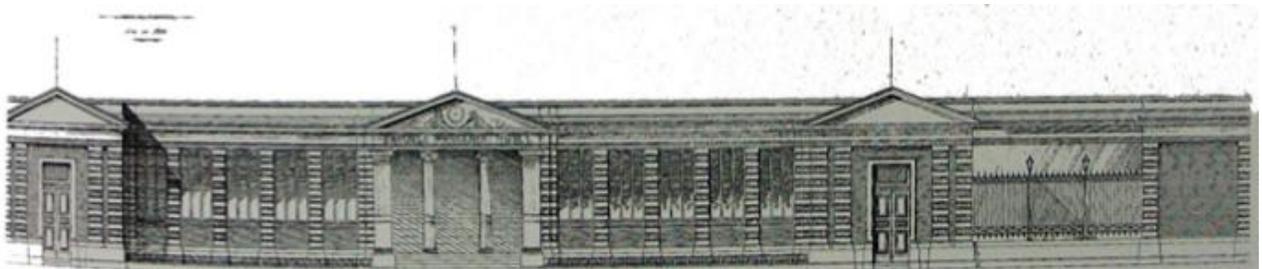
Imagen 19. Fachada Escuela Primaria Numero Uno (Escuela Modelo), 1906. San Luis Potosí. Antonio M. Ansa. Fuente: Historia de la Arquitectura y el Urbanismo Mexicanos, Volumen III, Tomo II.

El ingeniero Antonio M. Anza, proyectó la Escuela Primaria N° 1 en San Luis Potosí, esta obra se apegó totalmente a las normas higiénicas que dictaron los congresos. La fachada del lado norte da a la Plaza Escobedo. Está hecha con cantera y ladrillo de dos colores, dividida en tres partes, los dos extremos salientes³⁴.

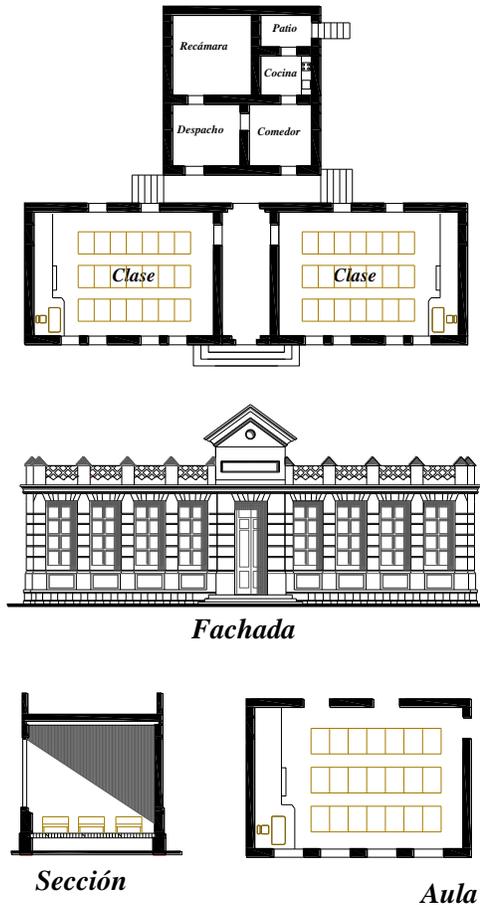
Plano 5. Aula-Casa Rural, 1907. Redibujo

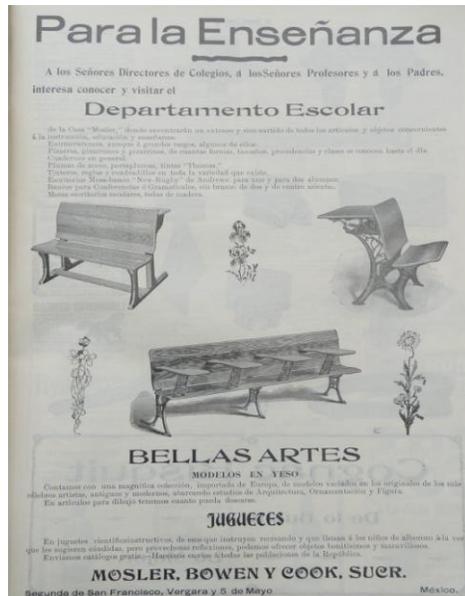
Imagen 21. Modelos de muebles escolares importados.

Este tipo de mobiliario fue el que empezó a importarse a las escuelas de la capital mexicana.

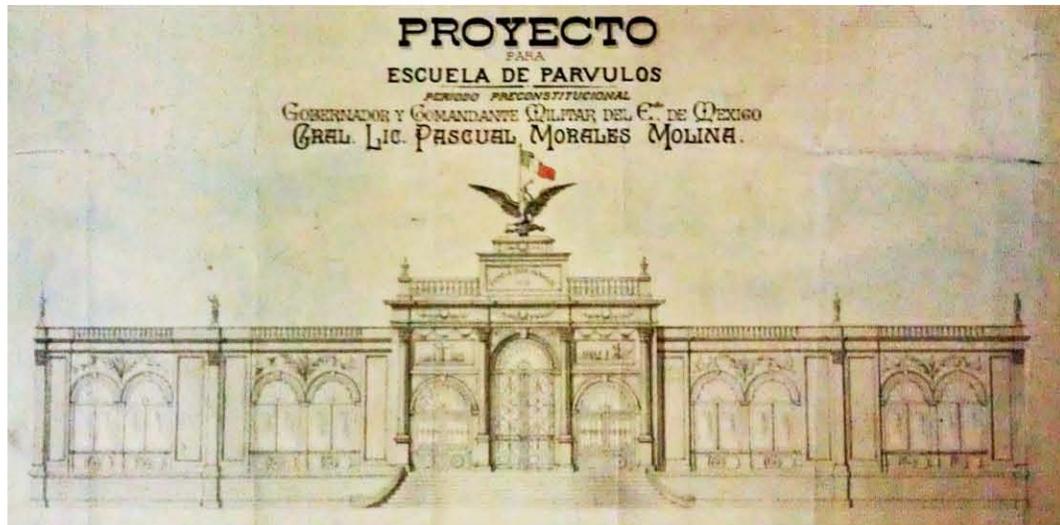
Imagen 23. Escuela de párvulos. Fuente: AHEM, Fondo: Planos de patrimonio arquitectónico en Escuelas. Folder 12, 1905.

Se desconoce el autor y el lugar para el que fue proyectado. Se puede observar el estilo ecléctico, el acceso esta enmarcado por una mansarda y un cuerpo sobresaliente con pilastras, festones y la escalinata, del que parten dos crujiás para aulas.

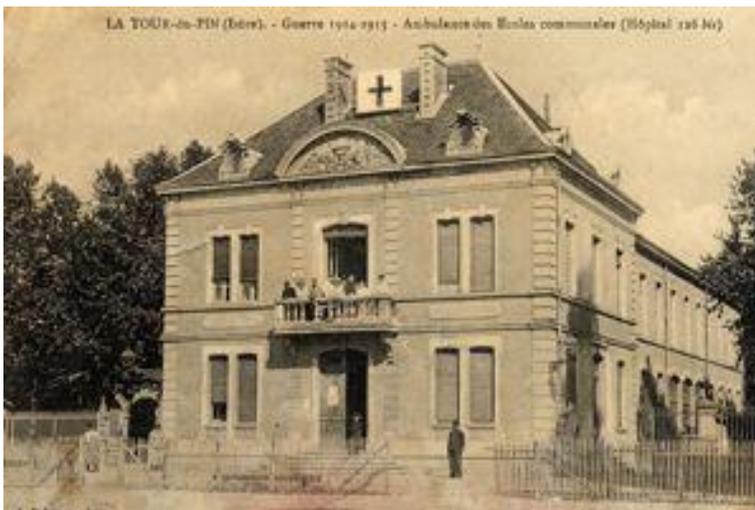
Imagen 25. Escuela Thévenon. 1883.

Esta escuela es un modelo que puede identificarse con las escuelas de primera clase. Se observa la característica mansarda de los modelos afrancesados que se construyeron en escuelas de Toluca y Tenango.

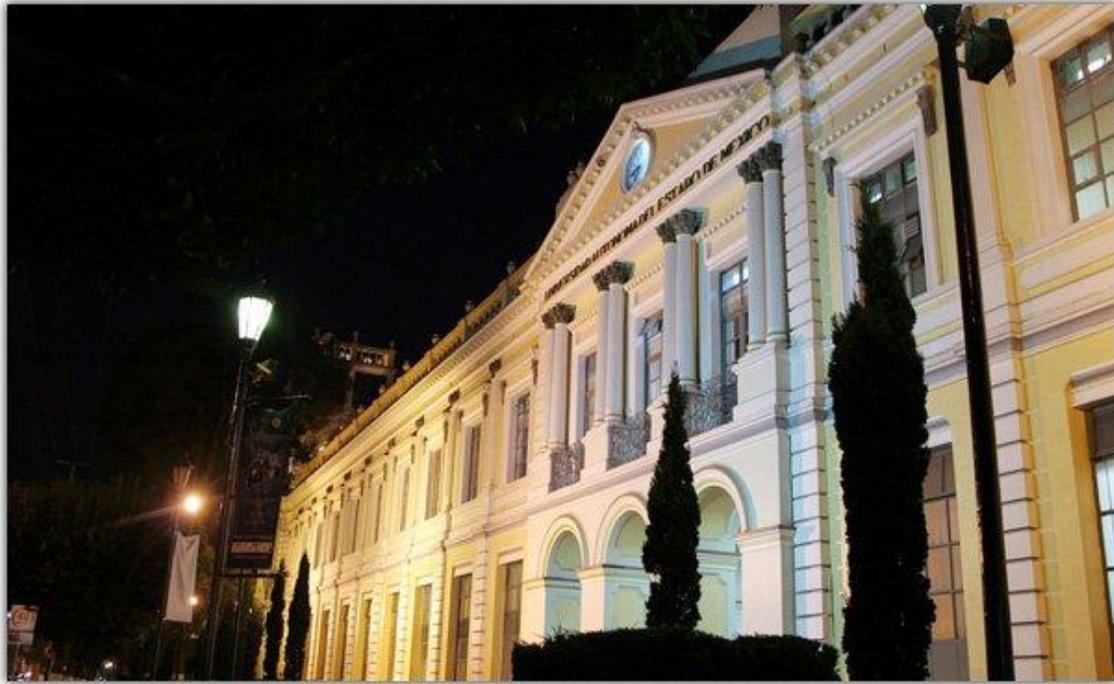
Imagen 29. Antigo Instituto Porfirio Díaz, hoy Edificio de Rectoría de la UAEMÉX.
Fuente: UAEMÉX. Año 2010.

En sus inicios fue un beaterio y asilo para niñas y más tarde se convirtió en la Escuela Normal Para Varones y después en el Instituto Literario Porfirio Díaz. El estilo es neoclásico y fue diseñado por el Arquitecto José Luis Collazo con el apoyo de Porfirio Díaz.

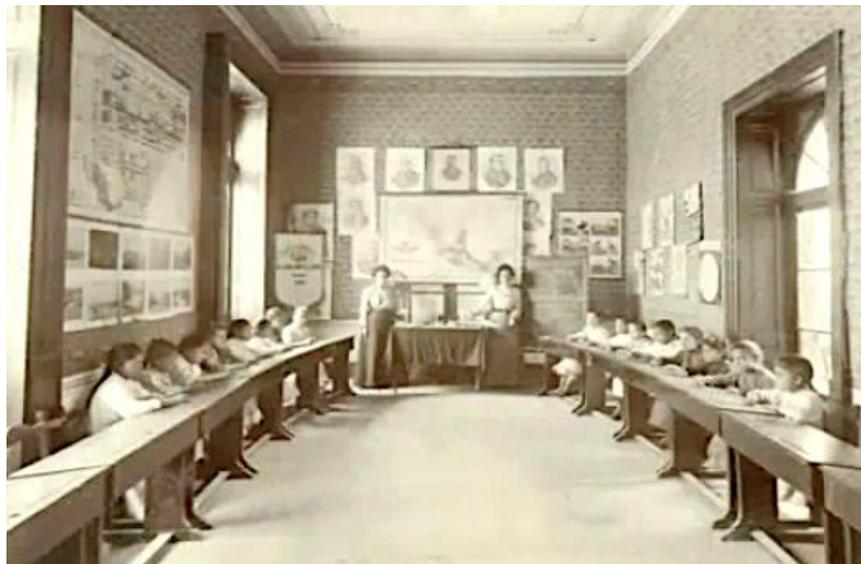
Por ejemplo, la siguiente fotografía corresponde al salón de clases; si se observa con atención, notaremos que la forma del salón es rectangular y con una altura de piso a techo como lo marca el reglamento, (entre 4.5 y 5m) los muros parecen tener lambrín y un decorado de papel tapiz, con vanos lo suficientemente amplios para la entrada de luz y ventilación. Los muebles escolares se acomodan perimetralmente sobre una guía que está sobre el piso de madera y el lugar para el maestro está al frente. Esta disposición de tomarla cátedra llama la atención, pues aunque la construcción fue hecha exprofeso para escuela aún no se adoptan la forma de sentarse en hileras que vimos en las escuelas del arquitecto Mariscal. También puede verse que el mobiliario ha dejado de ser improvisado y se usó uno ergonómico y especial para el estudio.

Imagen 30. Interior del aula de clases de la Escuela Sor Juana Inés de la Cruz. (1892)

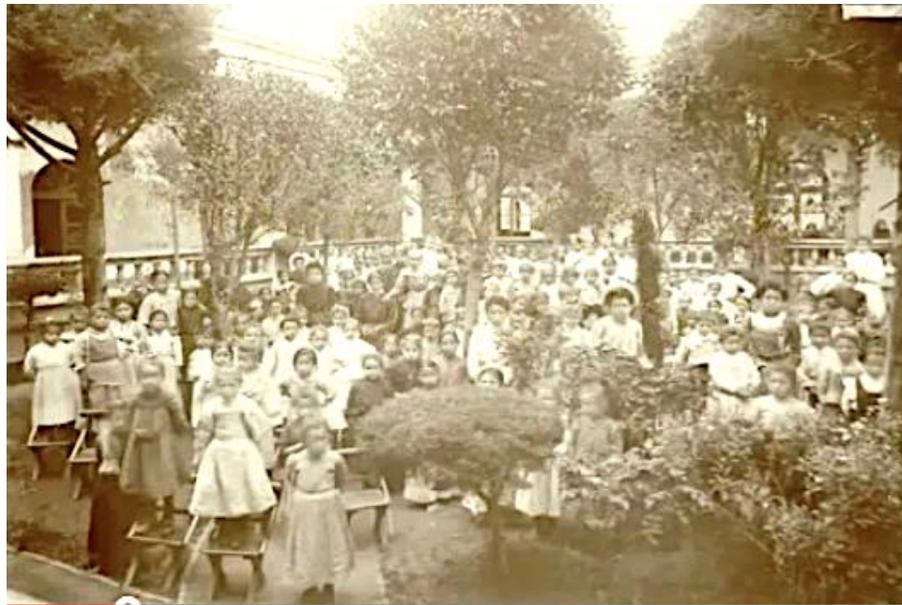
Esta otra fotografía corresponde al patio de juegos; mediante esta imagen podemos percibir la distribución de las aulas alrededor del mismo. El nivel se encuentra más abajo que el resto, por lo que se puede intuir que existía un entre suelo que ayudaba a tener una mejor temperatura en el interior. Recordemos que por reglamento debía existir un área ajardinada para proteger de los vientos y crear sombras para el esparcimiento.

Imagen 31. Patio de recreo de la Escuela Sor Juana Inés de la Cruz, 1882. Fuente: Archivo Histórico fotográfico de Toluca. Fondo: Educación y Cultura, expediente 204.

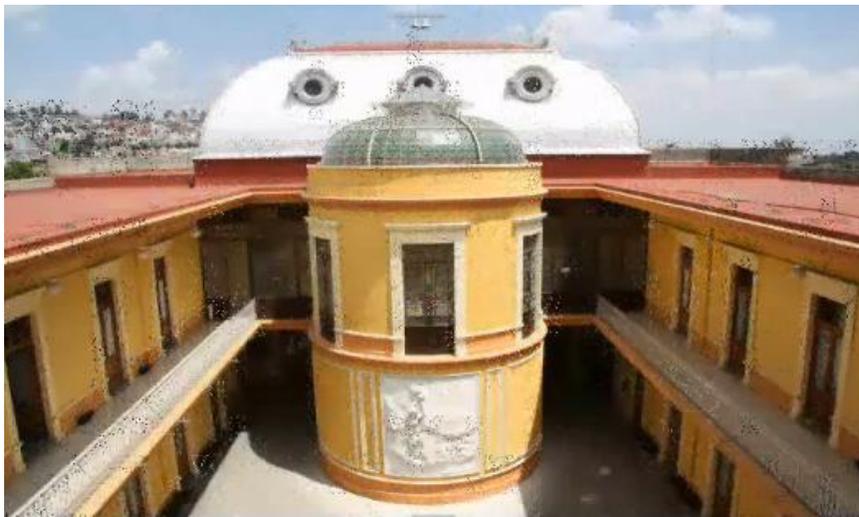
Imagen 33. Fachada interior

Fuente: EGR Año 2012
Desde esta vista podemos apreciar la mansarda y el domo de cristal que remata la rotonda de la escalera. Ambos elementos son muy característicos del eclecticismo

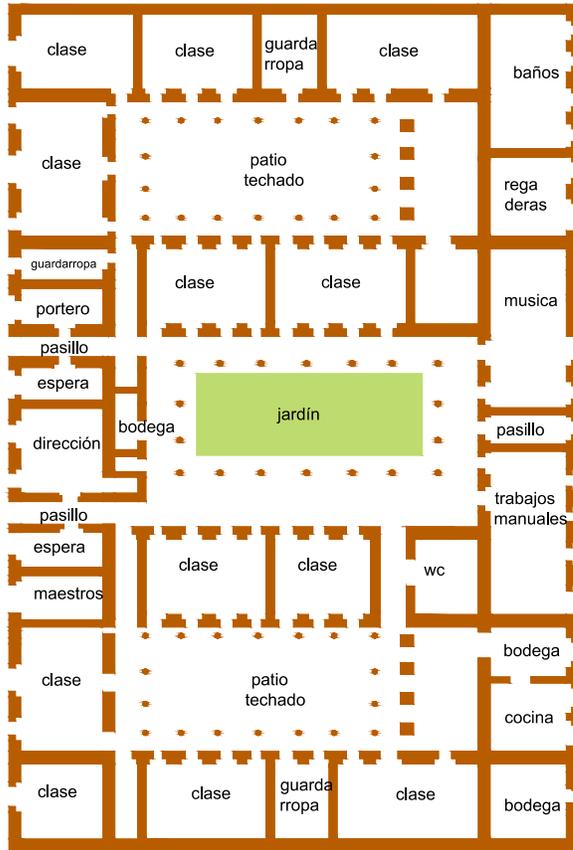
Plano 12. Área de la escuela primaria anexa. Redibujo.

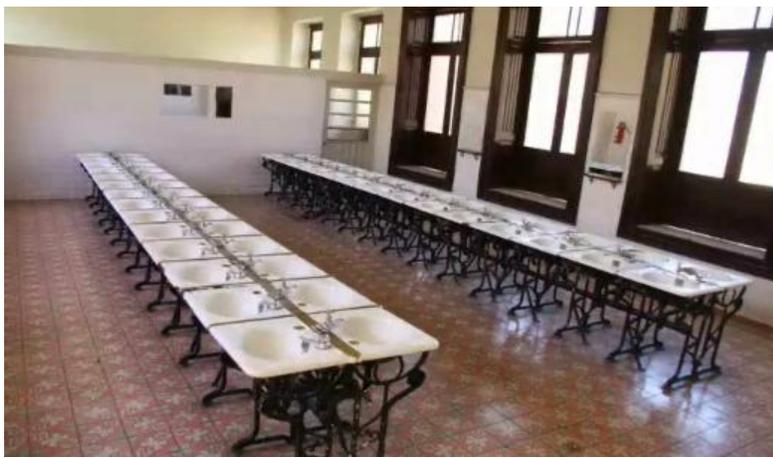
Otra de las características que comparten es el uso de patios a cubierto para actividades al aire libre y proteger del mal tiempo. En cuanto a las áreas administrativas sólo se encuentra un pequeño núcleo para la dirección y secretaria al centro de ambos pabellones. Las áreas de servicios se encuentran en colindancia con las instalaciones de la Escuela Normal; compartían el área del comedor, la cocina y los talleres de manualidades. Actualmente el corredor que comunicaba a estas escuelas está incomunicado por una reja, pero aún pueden observarse las instalaciones del comedor, la cocina y talleres en condiciones muy parecidas a su estado original. Los sanitarios han sido remodelados pero sobreviven algunos lavabos de la época en los vestidores de los dormitorios de la Normal.

Figura 34. Lavabos.

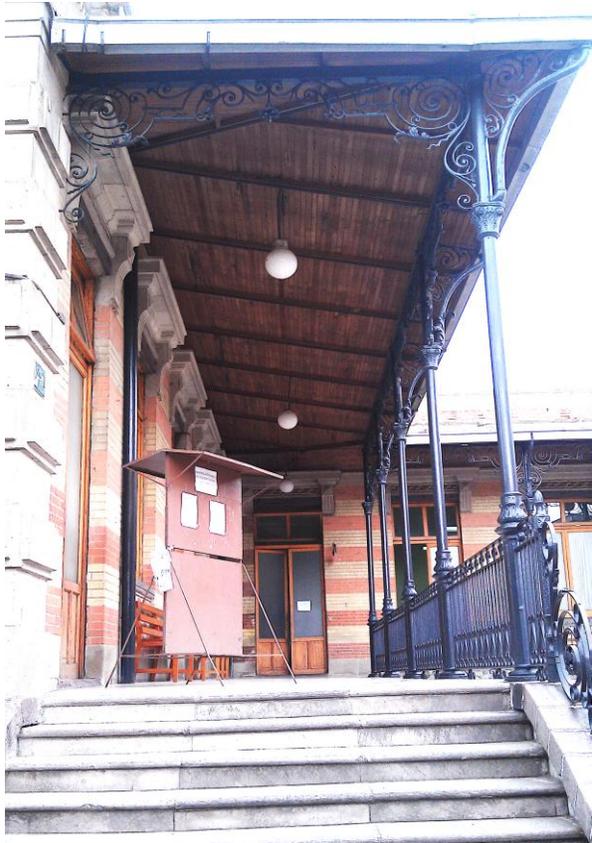
Imagen 37. Materiales empleados en los pabellones que pertenecieron al jardín de niños.

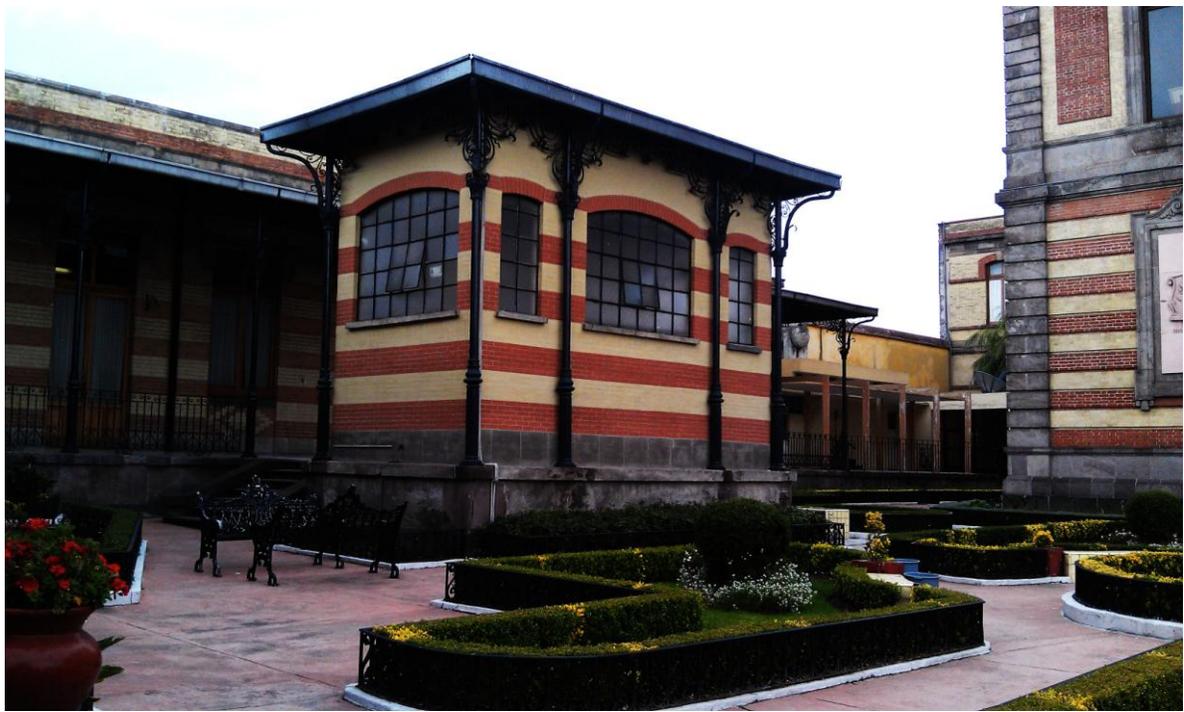
utilizarse con más fuerza en acabados aparentes; en este caso aparece en la fachada principal y pabellones de lo que fuera el jardín de niños y la biblioteca. Se utiliza el hierro fundido en apoyos y el vidrio, tratando de seguir los modelos académicos europeos. También aparecen detalles metálicos como las ménsulas de hierro fundido para sostener las viguetas y láminas acanaladas de los pasillos.

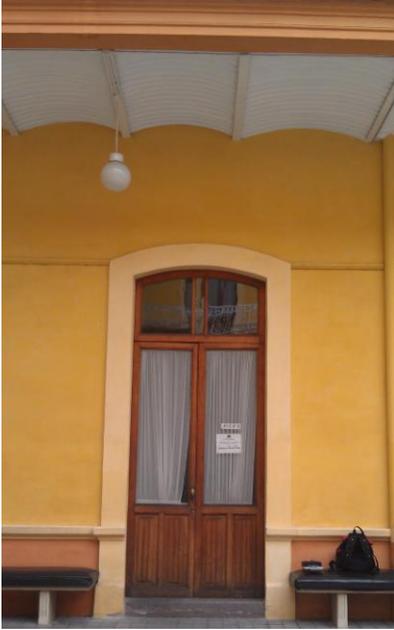
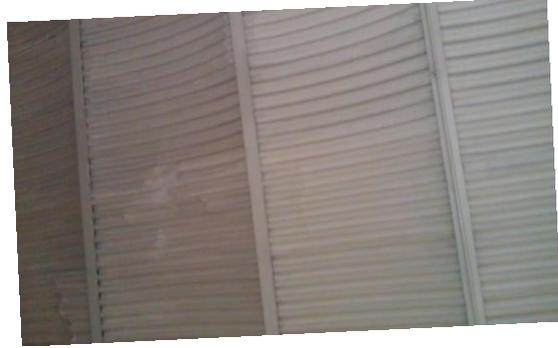
En lo que a cubiertas y entrepisos se refiere, se usó la vigueta de acero con lámina de zinc acanalada (o corrugada), algunas veces también con ladrillo, formando "bóvedas catalanas".

Fotografías 40 y 41. Detalle de lámina acanalada en pasillos (izquierda) y en una de las aulas superiores (derecha).

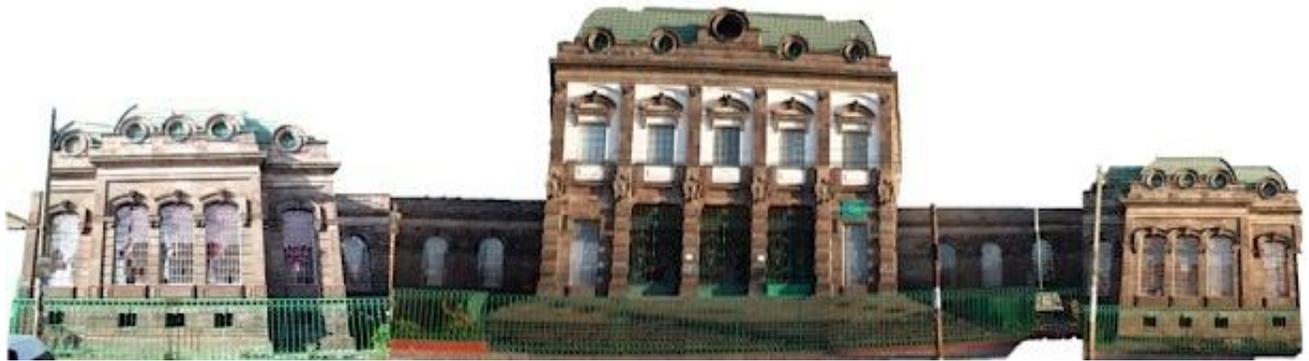
Imagen 42. Fachada principal. Fuente: EGR. Año 2010.

Este inmueble está trabajado en cantera de la región. Sobresale notablemente del resto de las construcciones y a diferencia de la ciudad de Toluca, donde la Normal de Profesores influenció algunas casas habitación, ésta es el único inmueble ecléctico que se construyó en el municipio, aunque el mismo autor construyó un teatro afrancesado pero sin una fachada tan representativa como ésta.

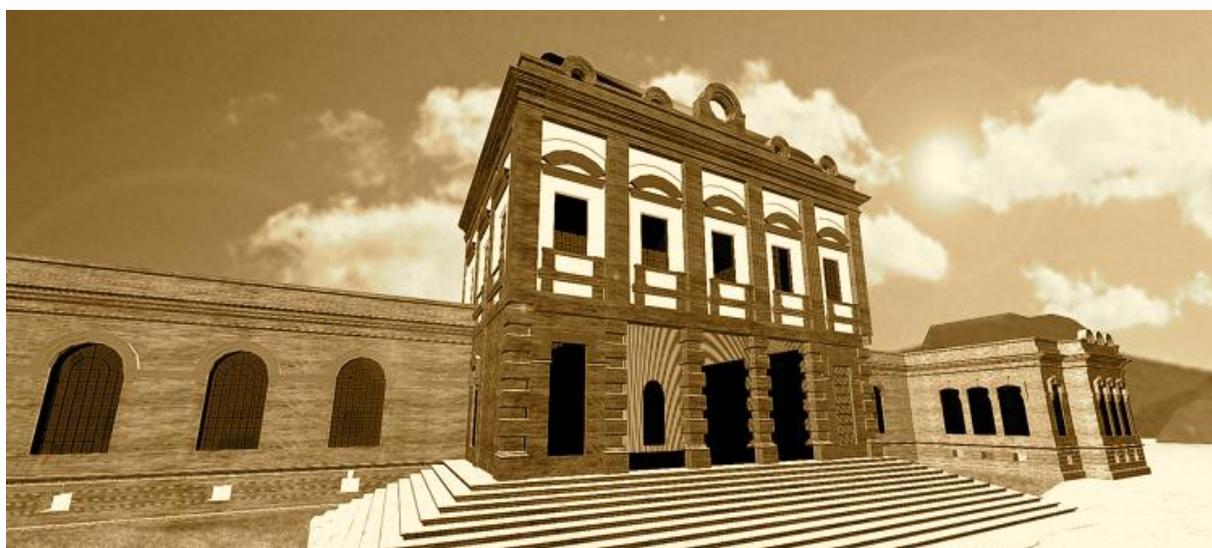
Imagen 43. Maqueta virtual. Fuente: Jacobo Díaz. Año 2012.

Algo de lo que más llama la atención en el diseño de la escuela es la escalera que conduce al acceso principal; recuerda los edificios prehispánicos, aunque quizá sólo se debe al entresuelo que se acostumbraba a principios del siglo XX.

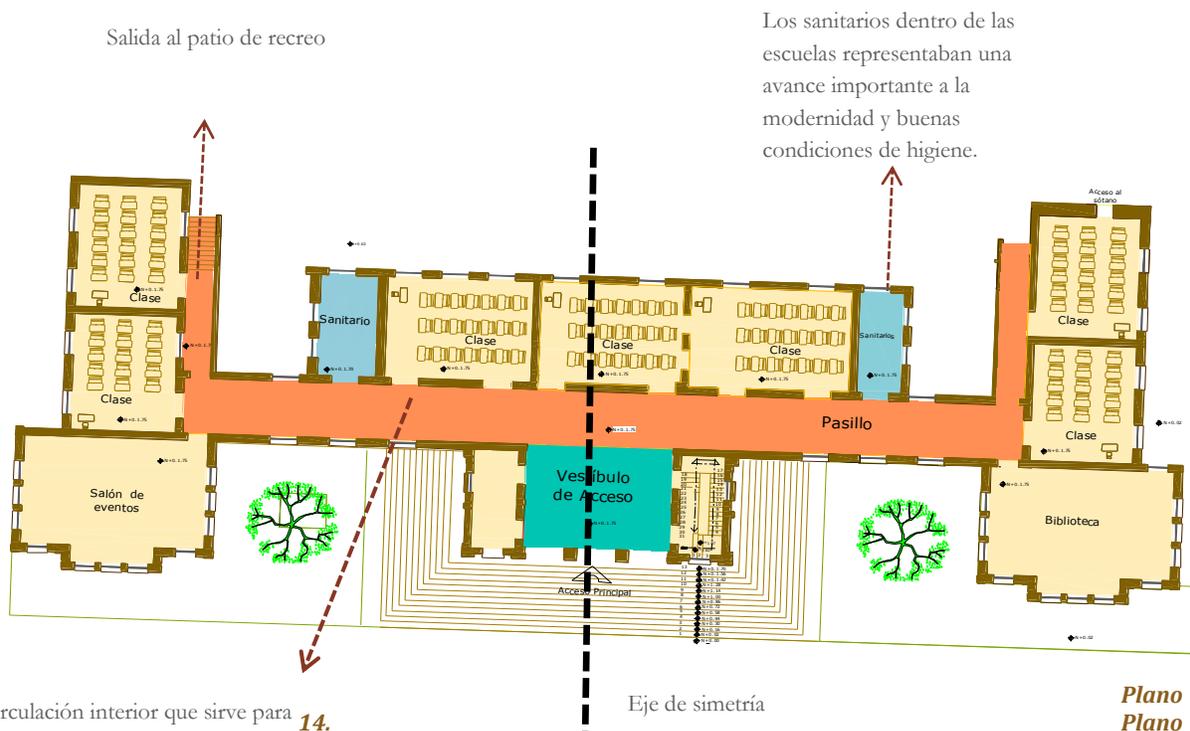
14. Circulación interior que sirve para conectar las aulas. El pasillo es iluminado con vanos y sustituye al corredor perimetral al patio en los claustros.

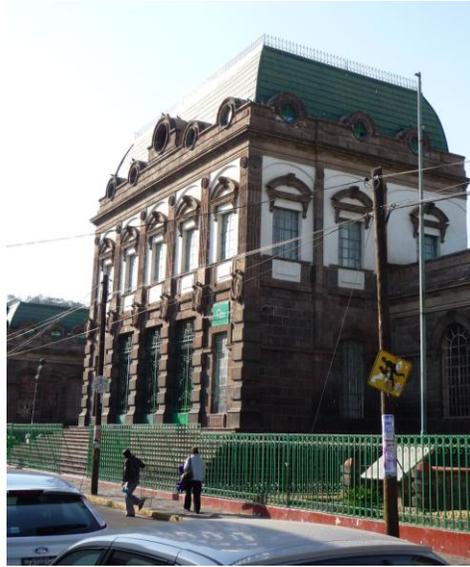
Imagen 47. El cuerpo principal.
Fuente: EGR. Año 2011.

Tiene 2 niveles y posee una gran escalinata desde el nivel de la acera. El acceso principal se compone por unos grandes pilares de piedra cuadrangular, que se sobreponen. Los vanos del segundo nivel al parecer han sido modificados, pues en algunas fotos antiguas se observan balcones con balaustradas de piedra y hoy en día han sido reducidos a una ventana rectangular con un arco. Entre cada ventana existe una pilastra estriada con una flor en la parte superior.

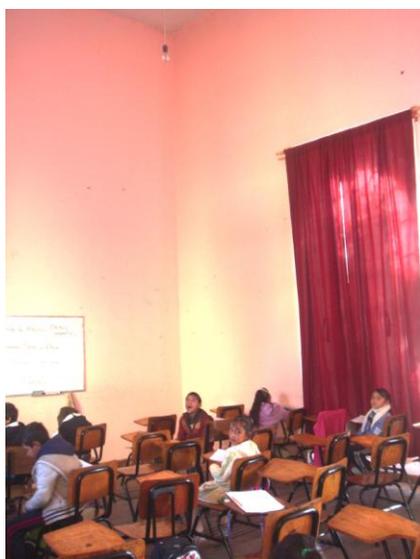
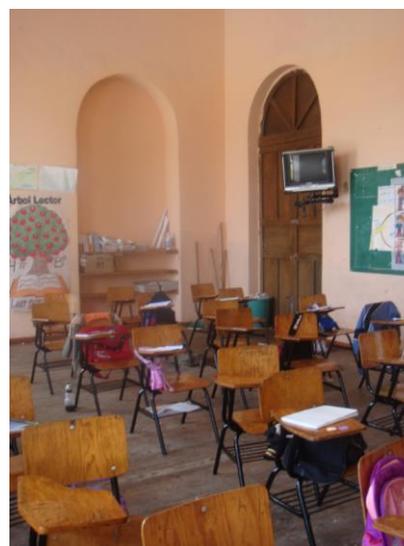
La parte esencial, que son las aulas, han sufrido pequeños cambios como el tapiado de vanos parciales que proporcionaban luz desde el patio y de las puertas que comunicaban las aulas internamente. Estas últimas llaman la atención por que su presencia es propia de las de segunda clase.

Imágenes 51 y 52. Aulas de clases de la Escuela Primaria Benito Juárez. Fuente: EGR. Año 2011.
Del lado izquierdo podemos ver la gran altura que hay de piso a techo. Del lado izquierdo podemos ver una de las puertas tapiadas que servían para comunicar las aulas entre si.

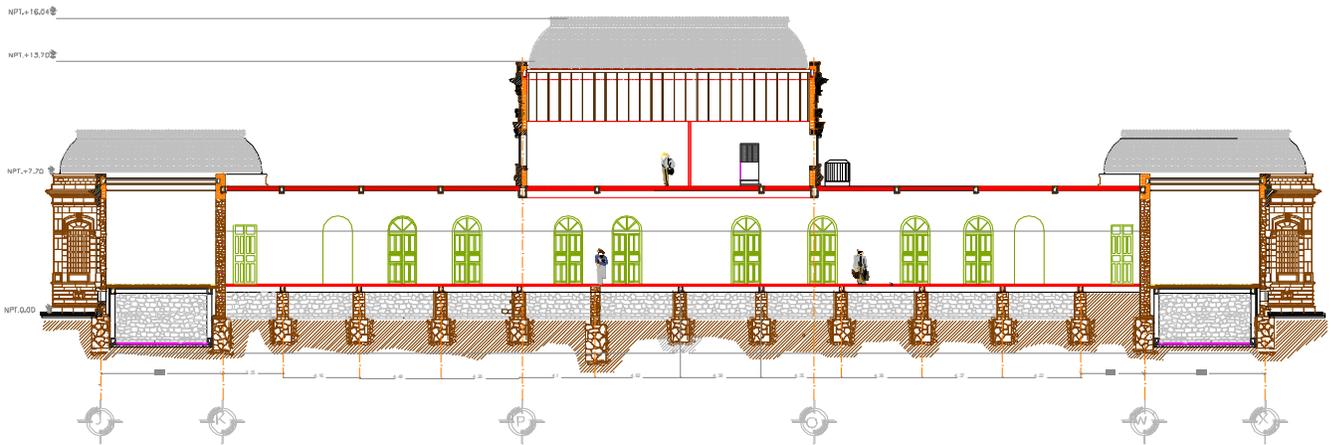
Corte Y-Y'

Este corredor comunica todas las aulas. Se encuentra iluminado por vanos que dan a la fachada principal. El piso de mármol es reciente y muy probablemente era de madera.

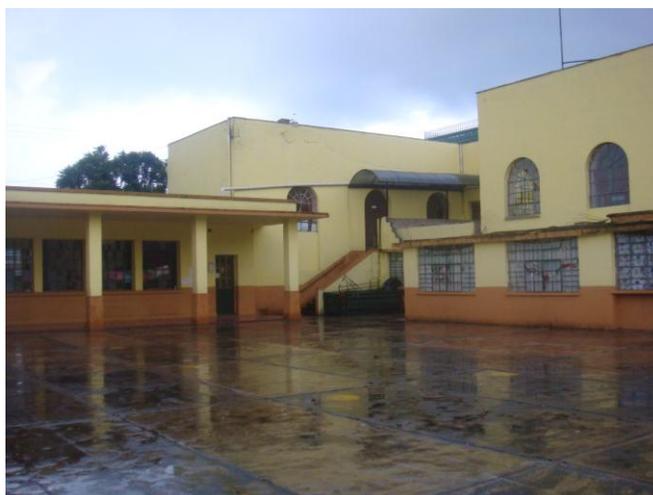
El patio de juegos que se señalaba tan importante en los programas arquitectónicos, originalmente abarcaba un área mayor y fue disminuyendo a medida que fueron aumentando las aulas. Actualmente, se percibe como un espacio rígido, carece de áreas verdes y es necesario asignar un espacio para la tienda escolar.

Imagen 54 . Vista interior. Fuente: EGR. Año 2011
El patio ha ido disminuyendo con el paso del tiempo y carece de áreas verdes.

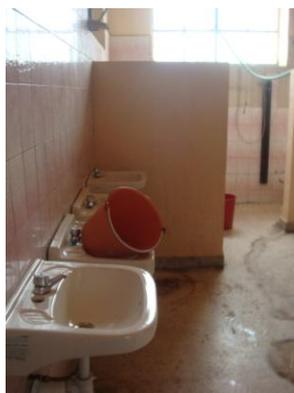
De los dos módulos que existen, sólo uno está en funcionamiento, que es el de mujeres. Las instalaciones están muy pobres, pues no cuentan con puertas en los módulos sanitarios y el descuido es evidente. Se ha respetado el espacio, es decir que no se le han hecho ampliaciones aunque, el diseño parece reciente y sin terminar, por lo que los alumnos prefieren utilizar otros sanitarios.

Imagen 55. Sanitarios de mujeres.
Fuente: EGR. Año 2011.

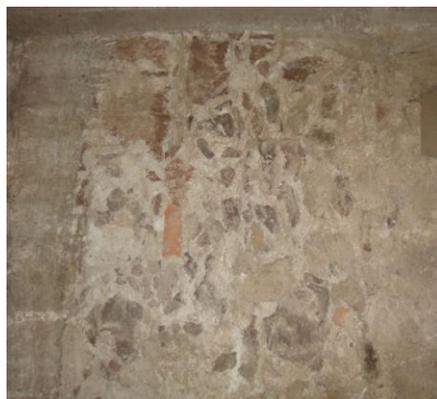
Los muros de desplante de la Escuela están hechos con piedra basáltica de la región, pedacería de ladrillo rojo, tezontle y mortero de cal y arena. Al interior del edificio se puede observar el aparejo irregular y al exterior un acabado con piedra labrada. Éste sistema es el mismo que se empleaba en los siglos anteriores; sin embargo, la introducción de materiales industrializados como el tabique recocado, ampliaron la forma de construir en la región.

Imagen 56. Muro de cimentación. Fuente: EGR. Año 2011.

Los materiales con que se construyó son: ladrillo, tezontle y basalto unido con mortero de cal y arena. A excepción del ladrillo todos los materiales se extraían del cerro que está en el pueblo.

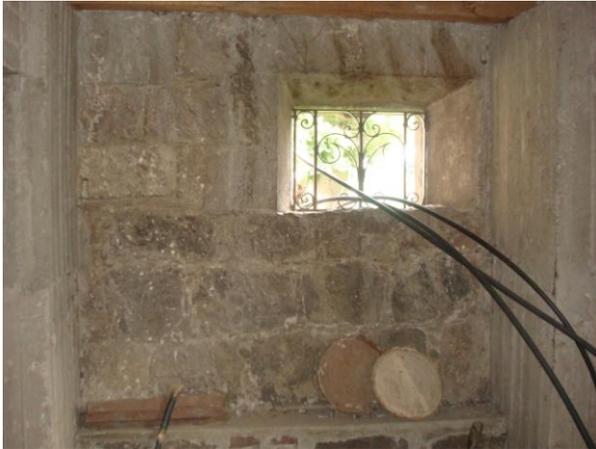
Imagen 57. Aparejo irregular en el interior. Fuente: EGR. Año 2011.

Esta fotografía pertenece al sótano, la piedra del muro es basáltica en su totalidad y unida con mortero de cal y arena. El labrado en los interiores no era tan cuidado como en los exteriores.

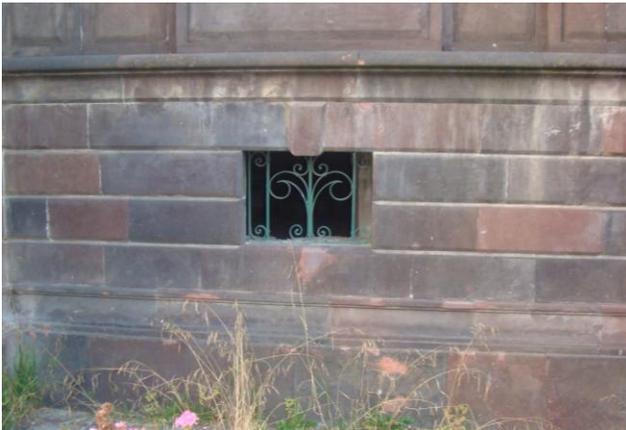
Imagen 58. Aparejo con acabado almohadillado en muros de fachada. Fuente: EGR. Año 2011.

El buen trabajo de labrado de piedra se puede apreciar en el exterior del conjunto.

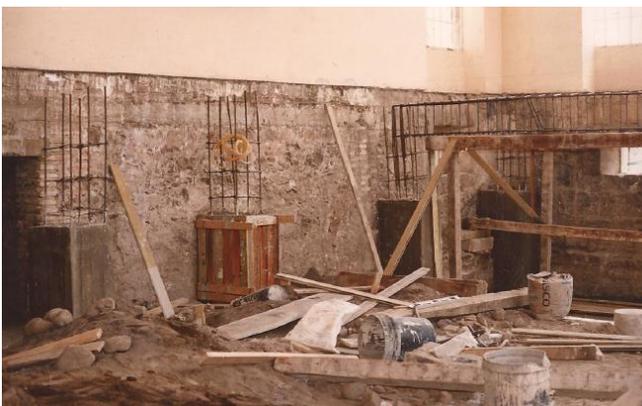
Imagen 59. Detalle del muro de mampostería. Fuente: EGR. Año 2011.

Esta fotografía fue tomada durante los trabajos de remodelación de 1994. El muro que vemos sin aplanado corresponde al entresuelo; tiene el acabado ciclópeo y se aprecian los distintos materiales utilizados. Las traves en construcción son las que se usaron para sustituir las vigas de madera en piso.

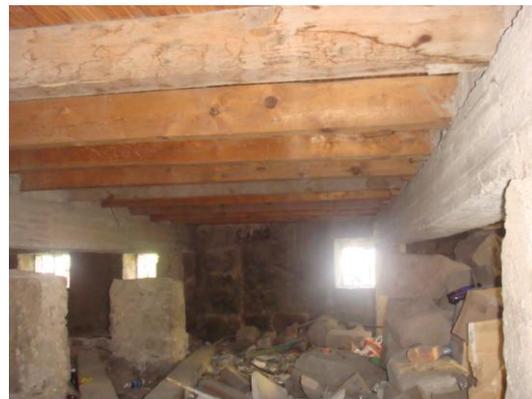
En esta fotografía podemos ver la sustitución de los medios muros que sostenían las vigas de madera por los marcos de concreto.

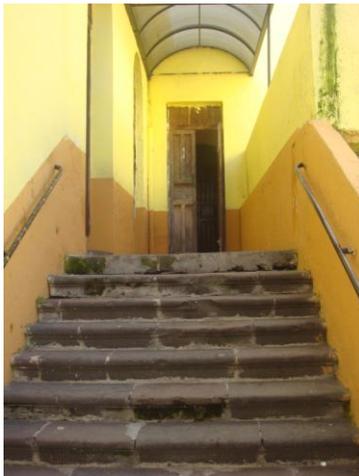
Imagen 61 Escalera de acceso por la fachada posterior. Fuente: EGR. El estado es regular, algunos escalones están rotos y las juntas tienen un mal acabado.

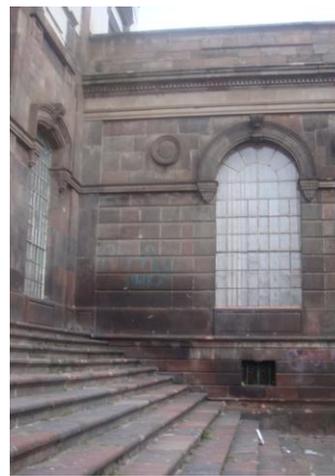
Imagen 62. Detalle de escalera de acceso principal. Fuente: EGR. Se le dio el mismo acabado que a la fachada y se conserva en regular estado.

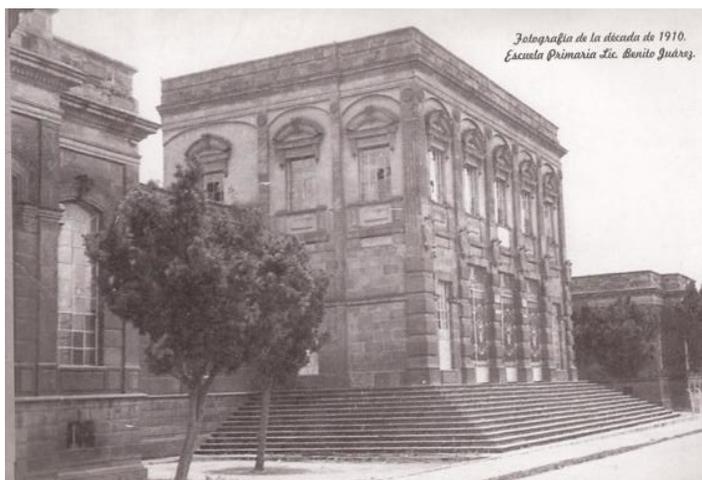
en Imagen 63. Fotografía donde se muestra la Primaria Benito Juárez sin la mansarda del proyecto original.

Aunque la mansarda desapareció desde principios del siglo XX, podemos decir por fotografías antiguas que estaba hecha a base de una estructura de madera con tableados del mismo material alrededor; el plafón se cubría con una lámina de cobre y en el exterior se colocaban

tejas de fibrocemento⁶⁷ sobre los tableados, tal, y como puede observarse aún en la mansarda que ostenta el Palacio Municipal de El Oro. Éste inmueble es contemporáneo a la Primaria Benito Juárez y se ha preservado hasta nuestros días, por lo cual podemos ver a detalle el sistema constructivo que describimos en las siguientes fotografías.

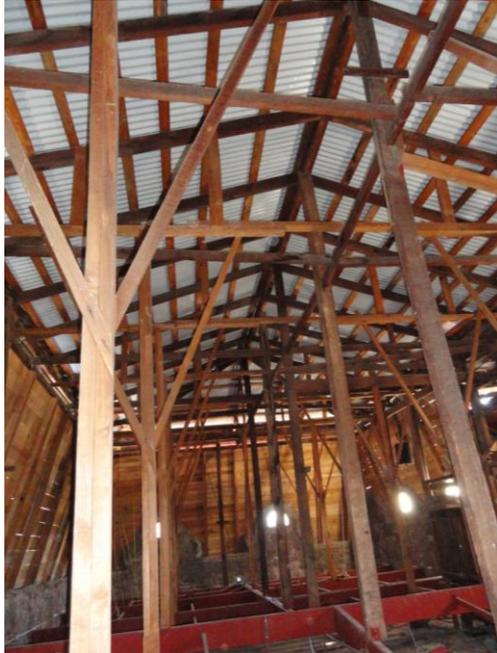
Imagen 64. Interior de la mansarda construida en el Palacio Municipal de El Oro, Estado de México.
 Fuente: Naidé TépoX Padrón. Año 2011.

En primer plano es encuentra la estructura de madera, al fondo se observan los entramados del mismo material, sobre los que se coloca una capa de cartón y al final las tejas de fibrocemento.

La estructura metálica es reciente (2010).

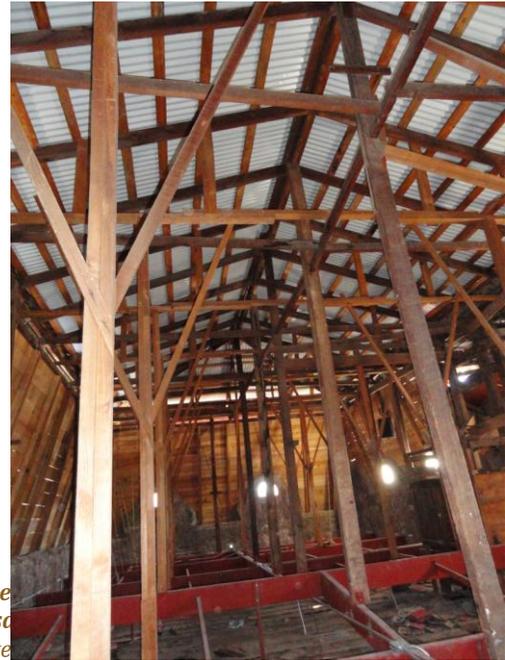
Image mansarda
 Fuente:

La lámina blanca que cubre el cielo originalmente era una lámina de zinc o cobre.

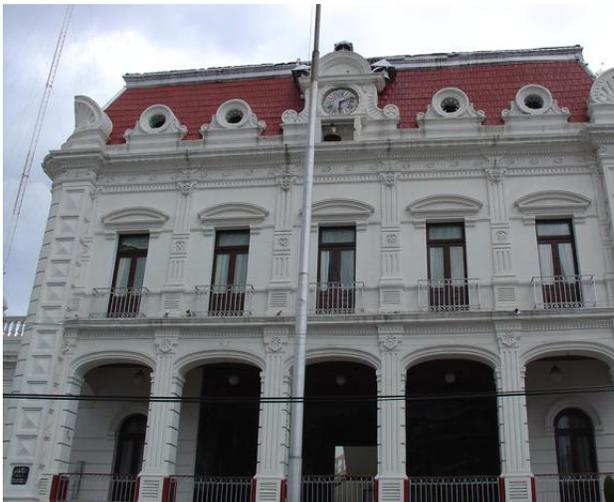
Imagen 66. Palacio Municipal de El Oro, Estado de México.
 Fuente: EGR. Año 2011.

Es un edificio similar al caso de estudio que aún conserva la mansarda original. El espacio que genera al interior no tiene ninguna función. Al exterior le proporciona elegancia al estilo afrancesado que se ocupaba en aquella época.

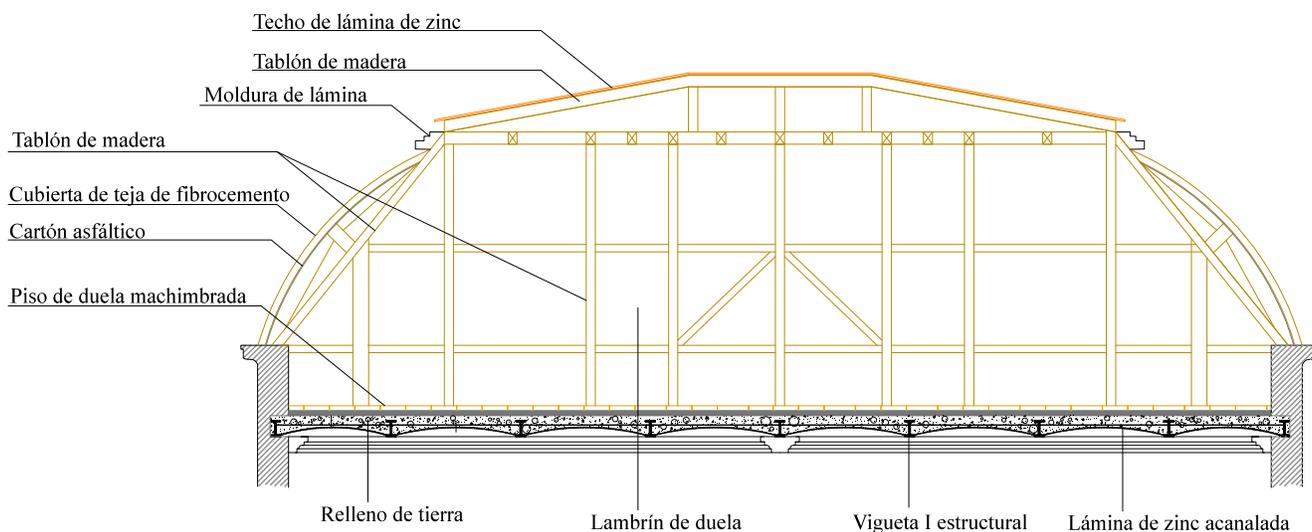
Plano 21. Detalle constructivo de una mansarda hecha a base de madera y tejas de fibrocemento. Para ilustrar mejor el sistema constructivo vemos un ejemplo tomado de la tesis del arquitecto Manuel Echavarrí Olvera, donde describe la techumbre del edificio ubicado entre las calles de Manuel María Contreras y Guillermo Prieto, Colonia San Rafael en la Ciudad de México.

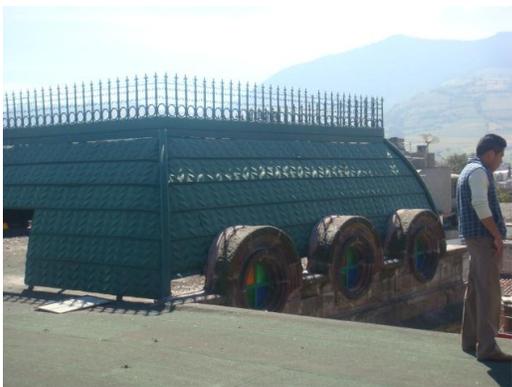
Imagen 67. Se ve la mansarda hecha de lámina troquelada.

Lo que actualmente se aprecia desde la calle es una especie de mansarda, que más bien un elemento escenográfico hecho con lámina troquelada que pretende rescatar la imagen con que fue concebida la escuela y en la cual viven decenas de aves que dañan severamente la piedra aparente.

Considero que esta solución fue acertada en cuanto a la recuperación del carácter del inmueble porque le vuelve a conferir la imagen simbólica que se encontraba incompleta. Este recurso es utilizado ocasionalmente por restauradores que no desean volver a construir un elemento perdido para no crear falsos históricos y mostrar las etapas por las que ha ido pasando el inmueble. En lo personal, no veo problema con la idea de volver a reconstruir un elemento perdido, siempre y cuando se respete el diseño original y se documenten y testifiquen las transformaciones ocurridas.

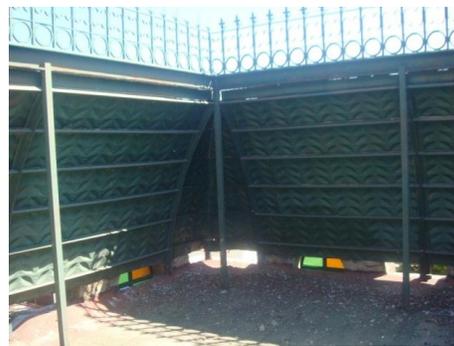
Imagen 68 Vista desde el interior de la mansarda.

Fuente EGR. Año 2011. Según algunas fotos recolectadas, la mansarda se perdió probablemente en los años 30's y en la última intervención se le colocó esta lámina para simular la verdadera.

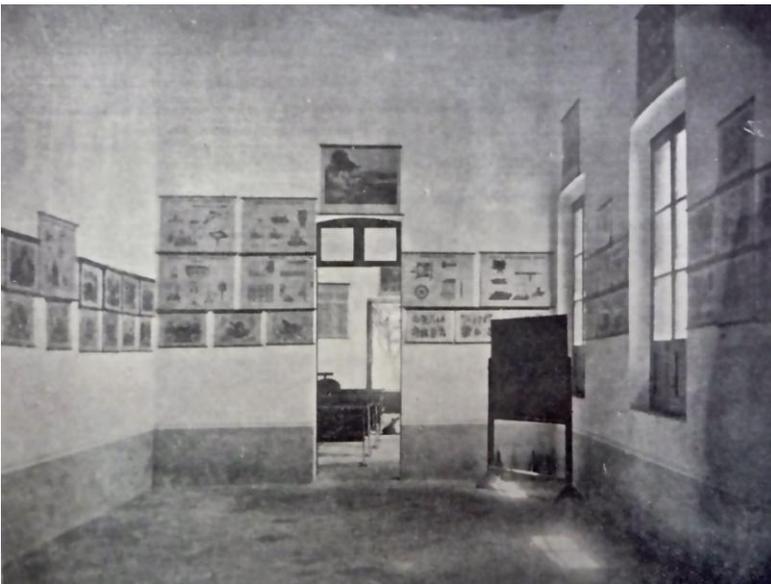
Nótese que el mobiliario es adecuado para la educación, es un salón con altura suficiente y vanos a lo largo de él para mantener una temperatura adecuada.

Imagen 70. Segundo salón. Escuela para niños. Teotihuacán, Estado de México.

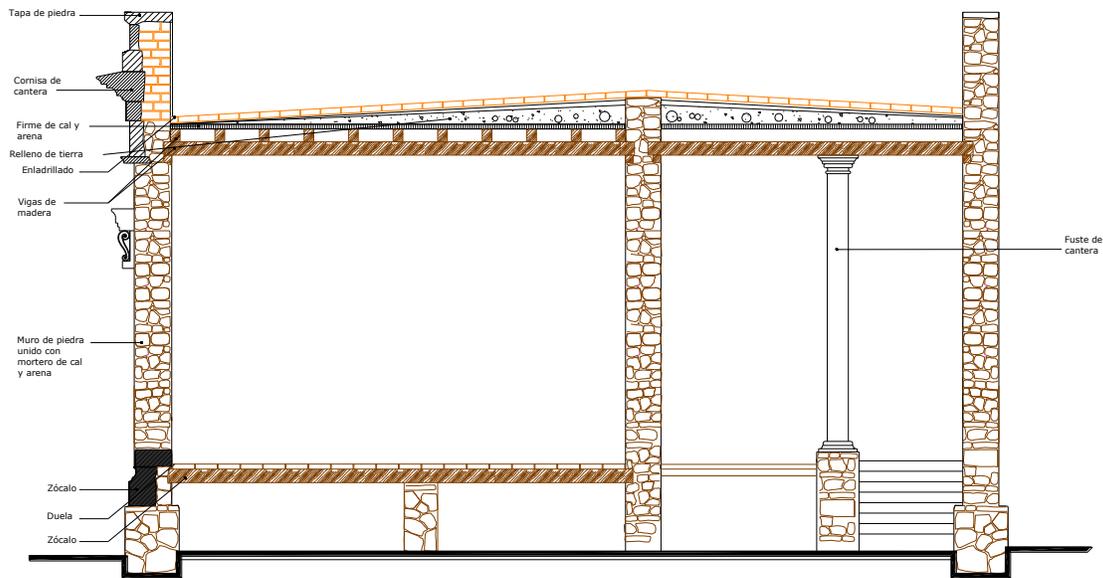
Plano 22. Sección de una escuela primaria para el pueblo de Rayón, municipio de Tenango del Valle. Redibujo.

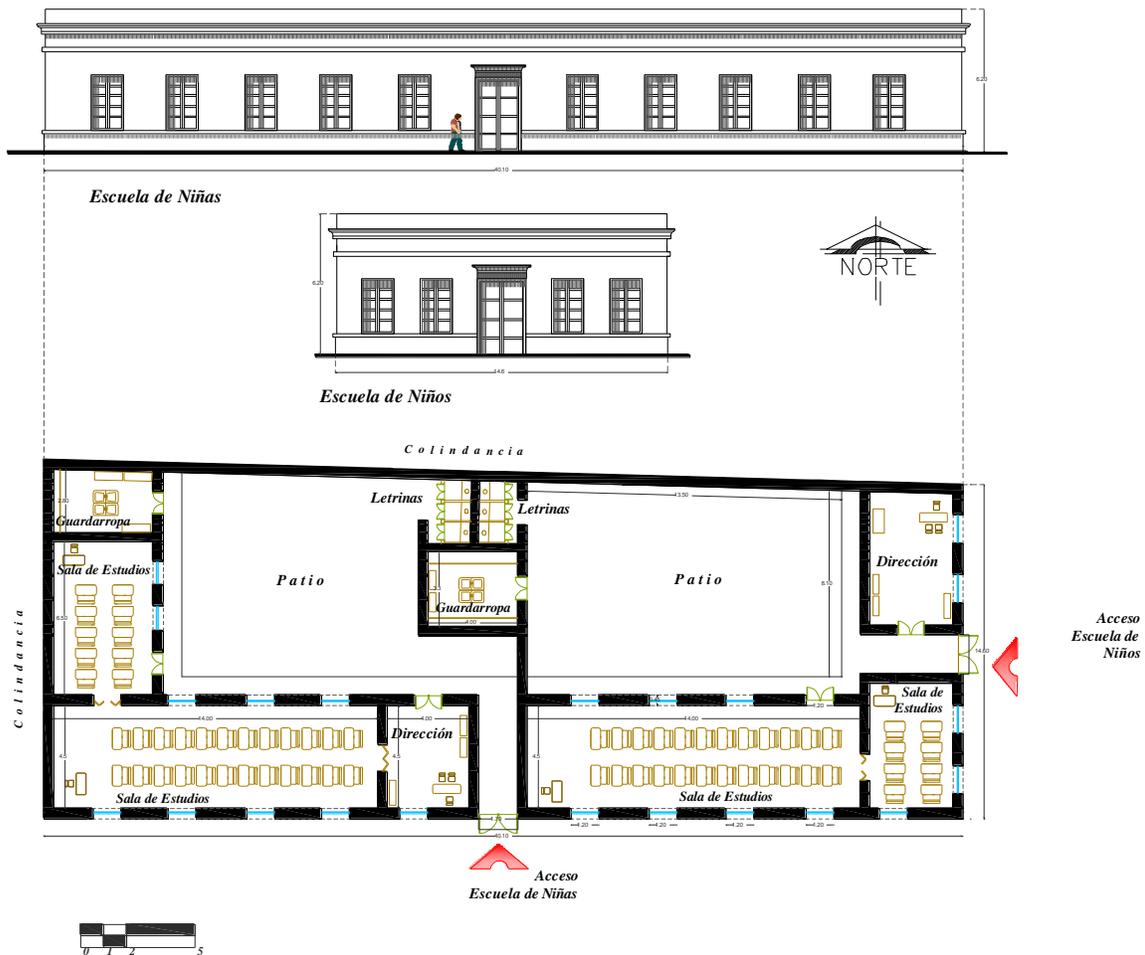
Plano 25. Plano de la Escuela Primaria de Amanalco. Redibujo.
