Universidad Nacional Autónoma de México
Programa de Maestría y Doctorado en Arquitectura
Campo de Conocimiento: Restauración de Monumentos

**Arquitectura para la educación básica en el Valle de Toluca
(1889-1910)**

Tesis

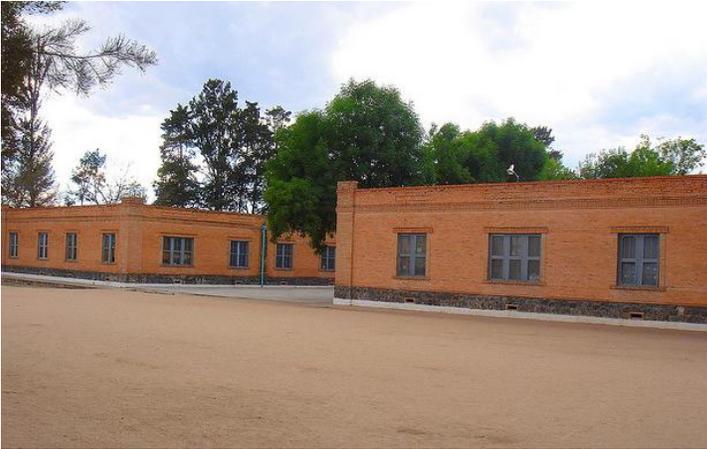
Imagen 71. Escuela Centenario en Dolores Hidalgo, Guanajuato.

El archivo histórico de la escuela dice que el diseño arquitectónico fue importado de Estados Unidos. Es de un estilo muy similar a los planos de escuelas del Estado de México. Los materiales empleados son tabique rojo y piedra de la región. Para las ventanas se siguió utilizando la iluminación bilateral.

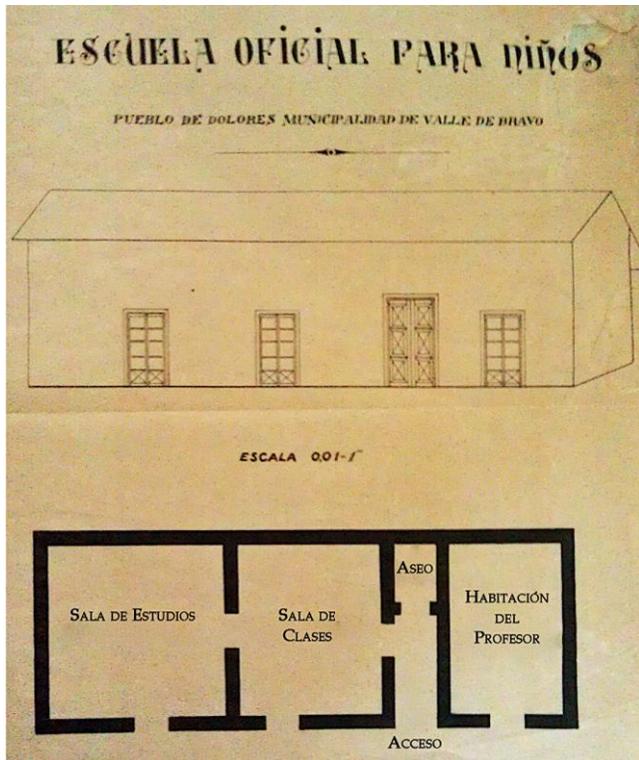
Plano 26. Escuela oficial para niños en el pueblo de Dolores, municipalidad de Valle de Bravo, 1907. Texto sobrepuesto al plano.

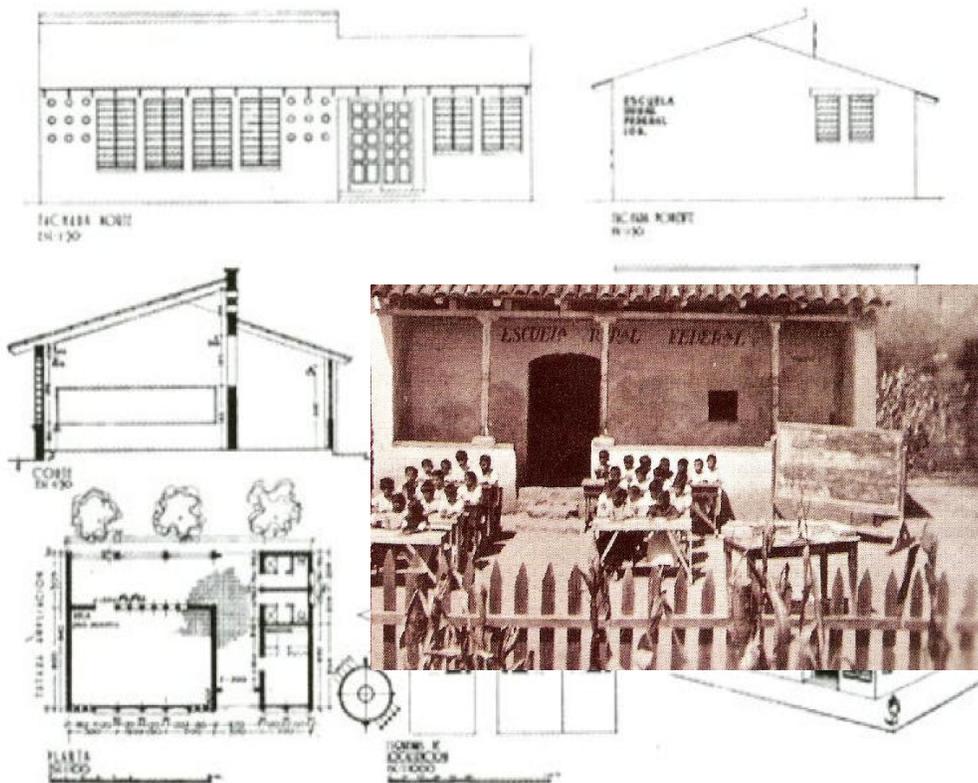
un corredor y la techumbre de teja

esta sostenida con viguería y columnas de madera.

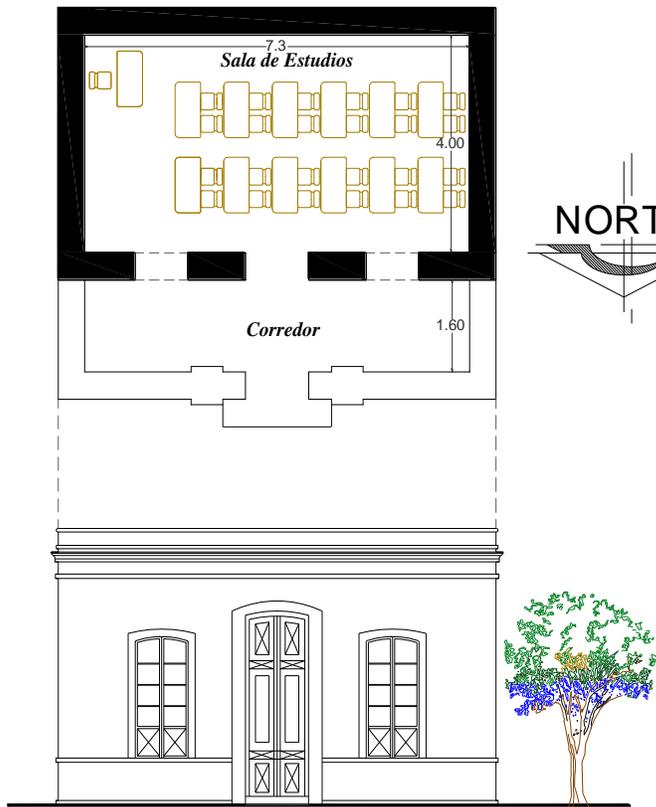
Plano 27. Redibujo del plano arquitectónico de escuela de tercera clase para el pueblo de Chalmita.

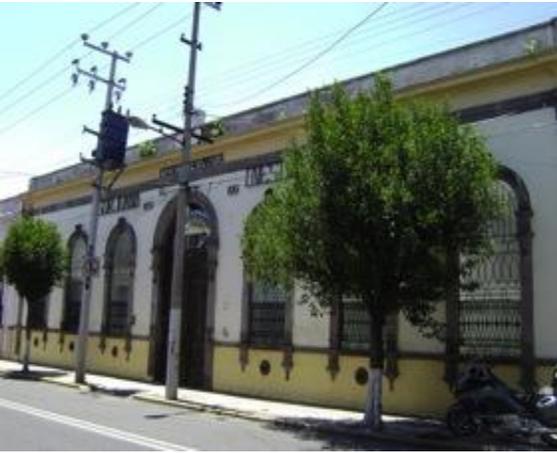
Imagen 78. Escuela Sor Juana Inés de la Cruz,
 Archivo: EGR. Año 2012

En la actualidad sólo queda la fachada de lo que alguna vez fu un importante colegio de niñas. Aún puede apreciarse el estilo neoclásico que tenía el conjunto. Se distinguen los respiraderos del entresuelo que había en los aulas y la gran dimensión de los vanos para recibir luz natural.

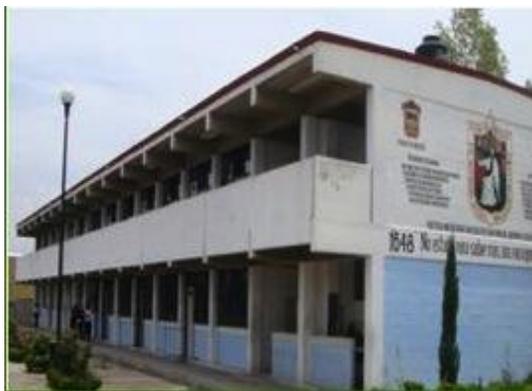
A la derecha se observa el contraste del edificio interior que se construyó en lugar del inmueble antiguo. Se sacrificaron áreas verdes y zonas recreativas para edificar más aulas. Si se compara ambas construcciones se notará que las alturas ya no son las mismas, tampoco los acabados y el diseño ahora es totalmente funcionalista y con ningún tipo de ornamentos, pues lo que se busca actualmente es contar con un espacio académico y construir la mayor cantidad con menor inversión de capital.

Imagen 79. Nuevo aspecto interior de la Escuela Sor Juana Inés de la Cruz.
 Fuente: EGR. Año 2012

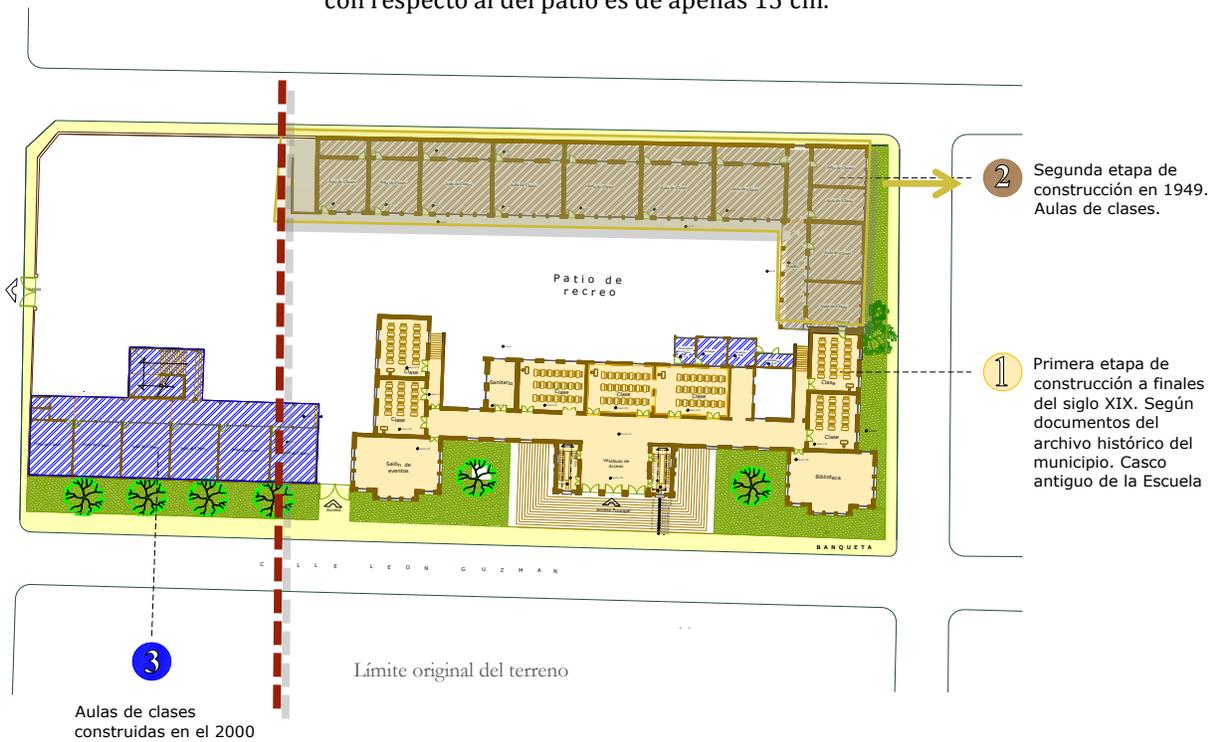
Plano 30. Etapas constructivas de la Escuela Primaria Benito Juárez.

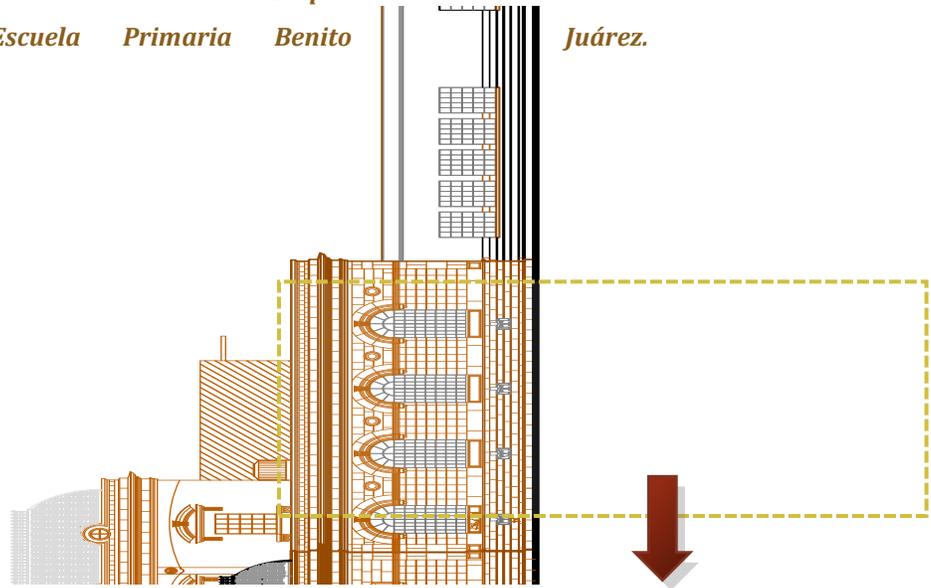
Aulas construidas en 1949

Plano 31. Fachada lateral con aulas construidas para ampliar la capacidad de la escuela. Elaboró EGR.

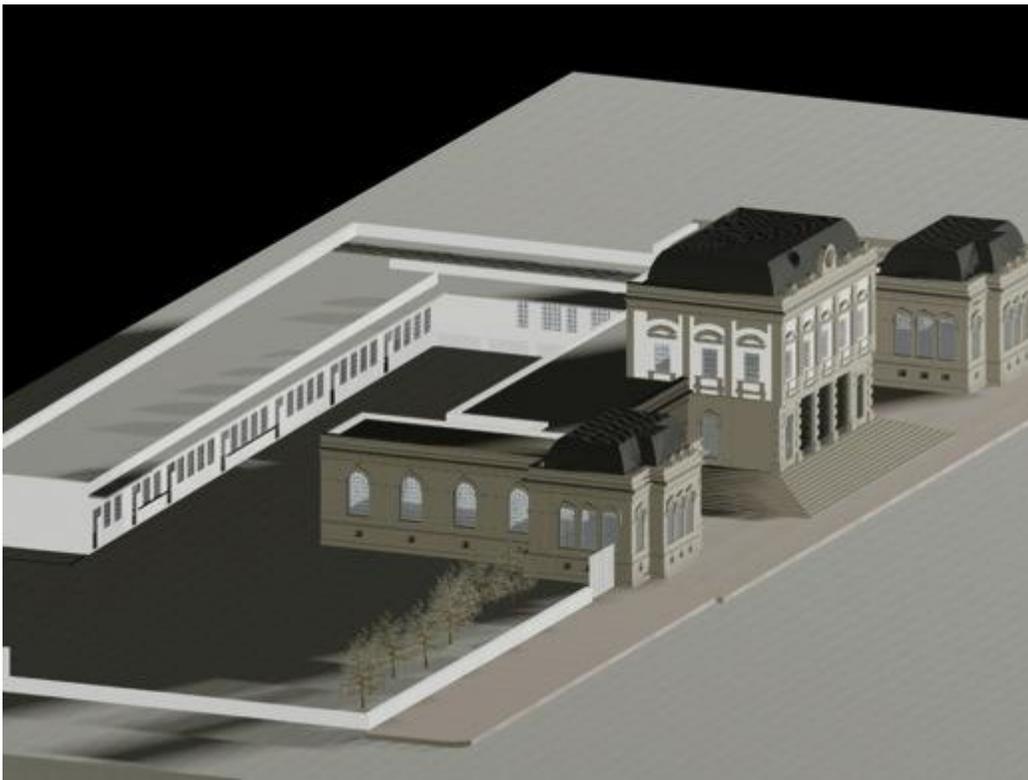
Imagen 89. Maquetas virtuales de la Escuela Benito Juárez con la segunda etapa de construcción.
Elaboración EGR.

Podemos ver las nuevas aulas en la parte posterior al inmueble original, se pueden diferenciar claramente los distintos estilos por la altura de las aulas, los materiales, la forma de los vanos y el diseño racionalista que ya se está usando en la escuela.

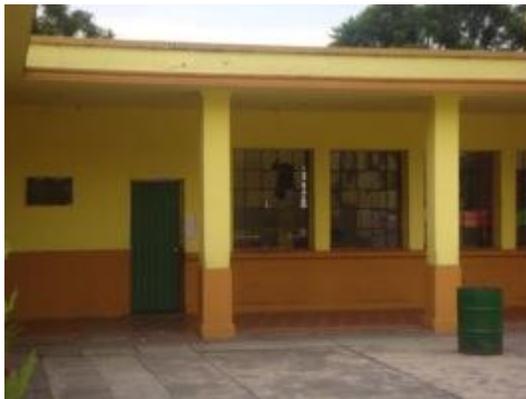
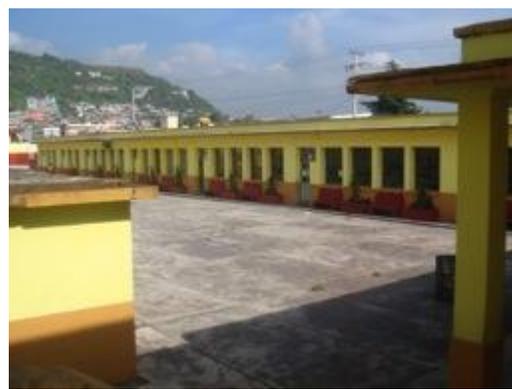
92 y 93. Diseño de aulas de 1949. Fuente: EGR. Año 2011.

Vemos las diferencias en los materiales y sistemas constructivos. La importancia de comparar estos planos es para ver las distintas formas y alturas que conviven en esta etapa de crecimiento. El diseño de los vanos de mediados del siglo XX pierde la verticalidad y el proyecto es totalmente austero, carece de elementos ornamentales y vuelve a utilizarse la disposición de las aulas alrededor del patio.

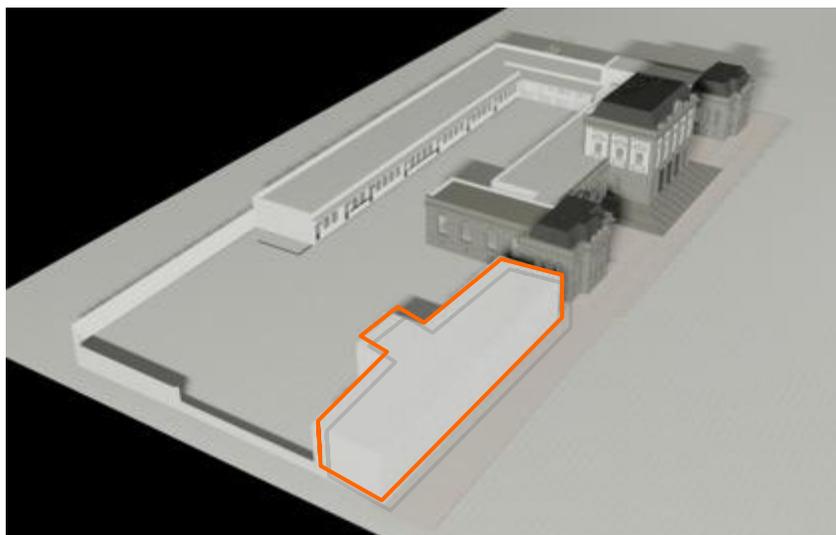
Imagen 94. Tercera etapa de construcción. Elaboró EGR. Ésta fase es una de las más impactantes en el aspecto del inmueble. Además de este edificio se construyeron otras adecuaciones en la fachada posterior que afectaron el diseño original.

- S
Sumado a esto, aparecieron un gran número de instalaciones eléctricas, hidráulicas y pluviales improvisadas que contribuyen al deterioro de la imagen.

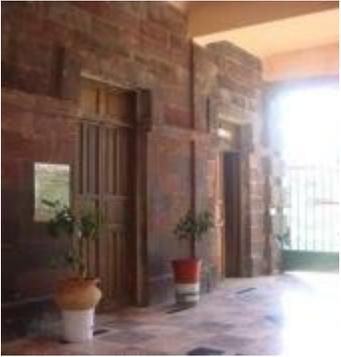
<p>Imagen 95. Vestíbulo principal. Fuente: EGR. <i>Se conservan los muros de piedra y puertas de madera. La imagen interior es contrastante con el exterior debido al gran número de alteraciones y cambio de materiales.</i></p>	42 m ²	El piso de duela fue sustituido por un pavimento de concreto con acabado de mármol. Probablemente se podía ver un entrepiso formado con vigería de madera o bóveda catalana. Hoy en día sólo puede verse un entrepiso de concreto y vigas de acero.	56 m ²	La mitad del inmueble fue destruido por un incendio, según lo demuestra un plano elaborado en 1935 por el Ayuntamiento local y encontrado en el Archivo Histórico del Estado de México. No se conservan registros de los materiales constructivos originales en los entresijos y techumbres.
<p>Aulas</p>

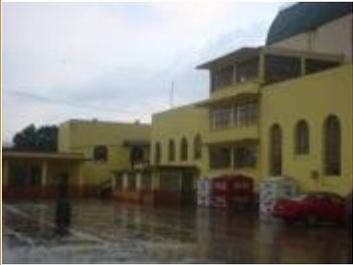
<p>Imagen 96. Modificaciones la fachada interior por construcción de mezanine y dirección en el interior de las aulas antiguas. Fuente: EGR.</p>	364 m ²	En 1949 Se construyeron 11 aulas adyacentes a la construcción original.	778 m ² de aulas construidas en 1949.	El partido arquitectónico tiene forma de "L", al fondo de cada aula existe un guardarropas que colinda a la calle de Guerrero.

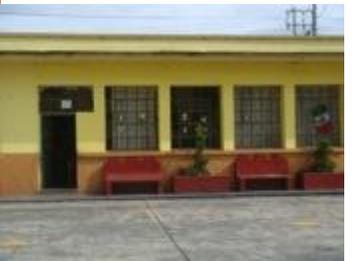
<p>Imagen 97. Aulas de 1949. Fuente: EGR. <i>El diseño contrasta con el inmueble original.</i></p>		En 1990 fueron modificadas dos de las aulas antiguas para construir en ellas un mezzanine que albergara la dirección el área secretarial y un espacio para juntas.	523 m ² de áreas nuevas para la administración.	La conexión entre edificios de aulas no tiene un espacio techado. El mezzanine e instalaciones a la vista afectaron la imagen de la fachada posterior.
<p>Fuente: EGR. <i>El diseño contrasta con el inmueble original.</i></p>		En el 2000 se construyó otro bloque de aulas sobre las calles de León guzmán e Hidalgo.	74 m ² Sumando todos los conjuntos de aulas son un total de 1675 m ² , es decir, que la escuela ha aumentado más de cuatro veces su capacidad.	El diseño de este conjunto trató de adaptarse al estilo antiguo del plantel, sin embargo no guarda la armonía necesaria para consolidar la imagen de la primaria. Los materiales

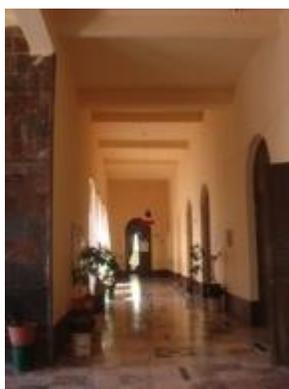
Éstos jugaban uno de los papeles más importantes en el diseño de los pabellones, pues interconectaba los espacios y ayudaban a renovar el aire y permitía mejorar las condiciones de luz.

Imagen 99 Vista del pasillo.

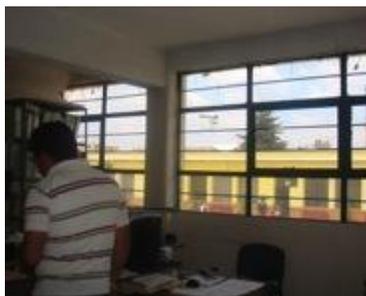
Imagen 100. Dirección

Es necesario reubicar ambas direcciones, sobre todo la del turno vespertino, ya que el espacio es muy pequeño y en malas condiciones.

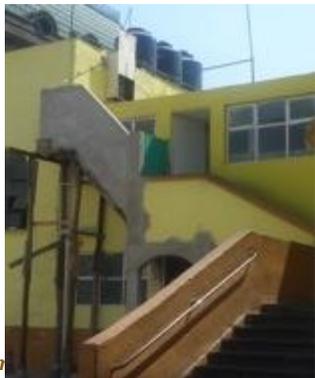
<p>Im Fuente EGR. Los módulos sanitarios recién construidos tienen un diseño muy pobre y le dan un mal aspecto a la fachada.</p>	43.4 m ²	Debido al gran crecimiento de la escuela, los módulos sanitarios que se construyeron en el edificio antiguo son insuficientes, por lo que se construyó un módulo para niñas y otro de niños adosado a la antigua fachada posterior.	109.3 m ²	<p>De los dos antiguos módulos sanitarios que se ubican en el casco antiguo, sólo uno esta en servicio, éste no cuenta con puertas interiores, el abasto de agua no es adecuado y en general está en malas condiciones.</p> <p>Los otros módulos fueron construidos en el 2000 y sería bueno reubicarlos para recuperar la imagen del edificio antiguo.</p>

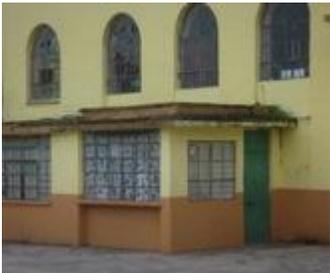
<p>Imagen 103. Bodegas. Fuente: EGR.</p>	28 m ²	<p>En 1990 fue construido un espacio adosado a la fachada posterior que actualmente se usa como bodega.</p> <p>Existe una nueva sala en el conjunto de aulas más recientes donde se ha reubicado el área de cómputo.</p>	93.5 m ²	<p>Es una construcción muy pobre y al igual que el mezanine y los sanitarios necesitan ser demolidos y reubicados para liberar el edificio antiguo.</p>
<p>Sótano</p>

Imagen 103. Bodegas. Año2011. Fuente: EGR

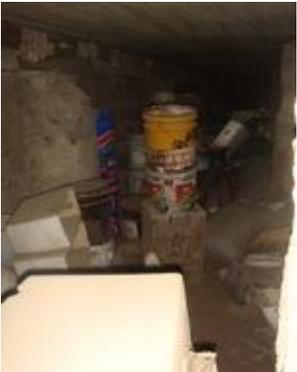
<p>Imagen 104. Sótano Fuente: EGR <i>Una gran parte del sótano se encuentra semi destruido, y se han cancelado los respiraderos.</i></p>	798 m ²	<p>Algunas zonas han desaparecido y otras se encuentran llenas de basura y escombros.</p> <p>La mayor parte se usa como bodega.</p>	580 m ²	<p>Es necesario retirar los escombros y recuperar los espacios perdidos.</p> <p>Se trata de un espacio importante para mantener el edificio libre de humedades.</p>

Imagen 104. Sótano Fuente: EGR. Año 2011.

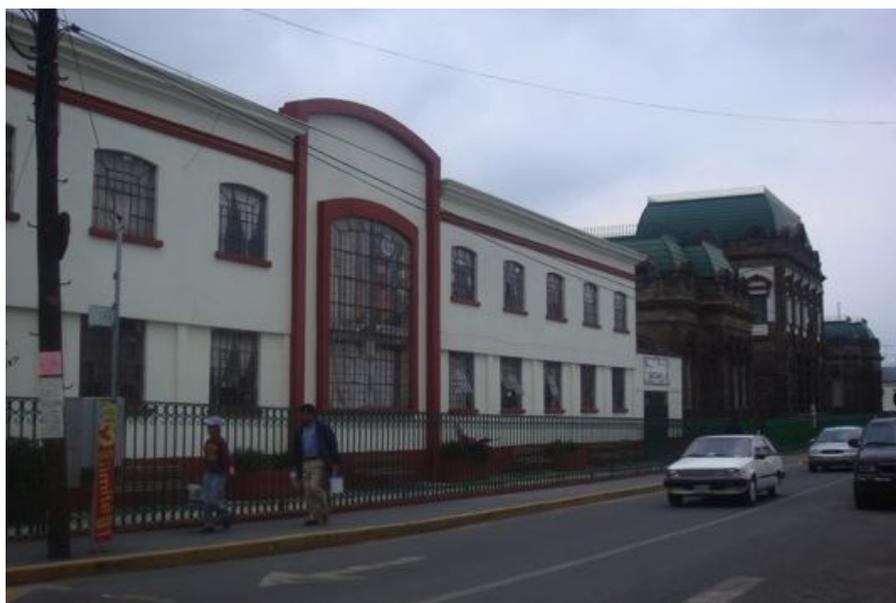
Los daños más significativos en la fachada principal son las fracturas, despostillamientos, erosiones, humedades, pintas vandálicas y la presencia de flora parasitaria en la piedra basáltica; por otra parte, lo que más salta a la vista son las modificaciones, adecuaciones e instalaciones mal resueltas que afectan la imagen original.

Imagen 106. Fachada principal, vista de las aulas construidas en el 2000. Fuente: EGR. *Vemos la diferencia de estilos en vanos y materiales que no se integran con el edificio antiguo.*

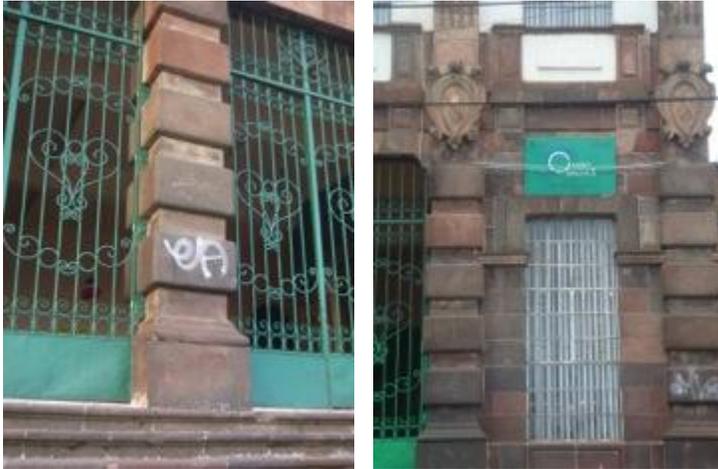
Fotografía 107. Detalle de pilar.
Fuente: EGR

Entre los daños más repetitivos se encuentran los grafitis sobre la piedra de la fachada principal.

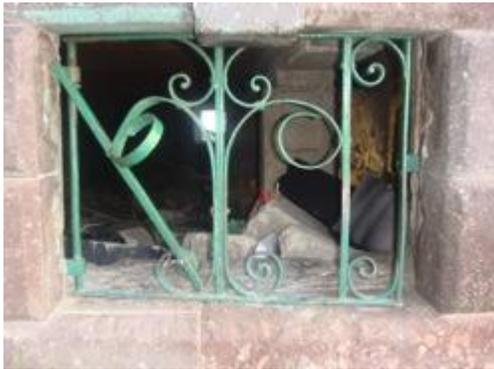
Fotografía 108. Daños en herrería de respiraderos.
Fuente: EGR. Año 2011.

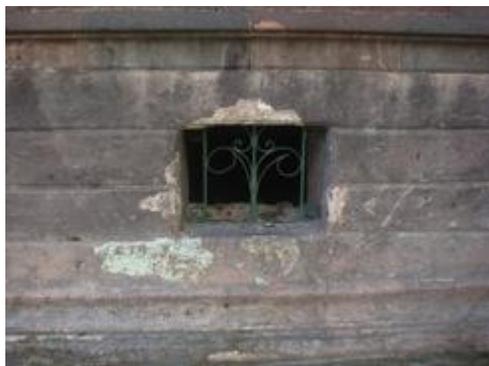
Fotografía 109. Daños por fisuras y faltas de piedra.
Fuente: EGR. Año 2011.

Entre los daños más visibles en fachada se encuentra la pérdida de piedra; sobre todo la del rodapié que se encuentra en la fachada lateral que esta en el patio de la escuela. Esto debido a que la zona se ha utilizado como estacionamiento.

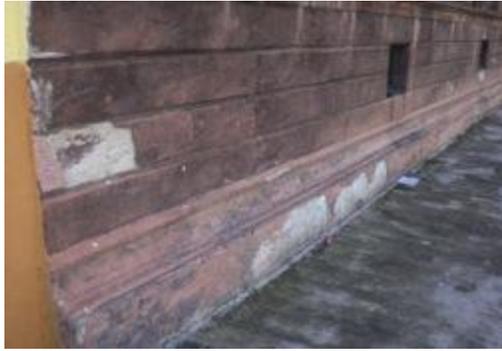
Fotografía 110. Vista del rodapié en fachada lateral.

En esta otra toma se aprecia mejor el daño a la fachada; prácticamente ha desaparecido el rodapié y se ha sustituido por un cemento de color rosa.

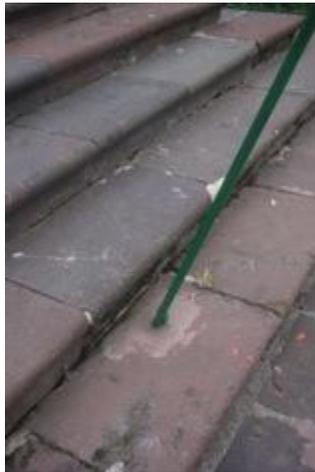
Fotografía 111. Daños en escalera principal.

Gran parte de los escalones se encuentran fracturados, ya sea por el uso cotidiano o por la adecuación de protecciones que fueron introducidos en las huellas.

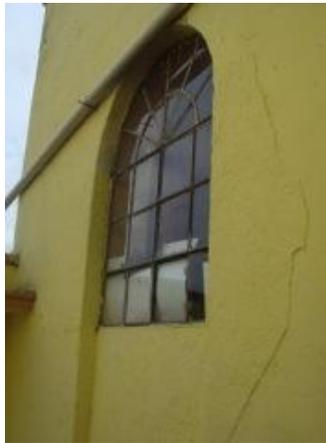
Fotografía 112. Modificaciones en vanos.

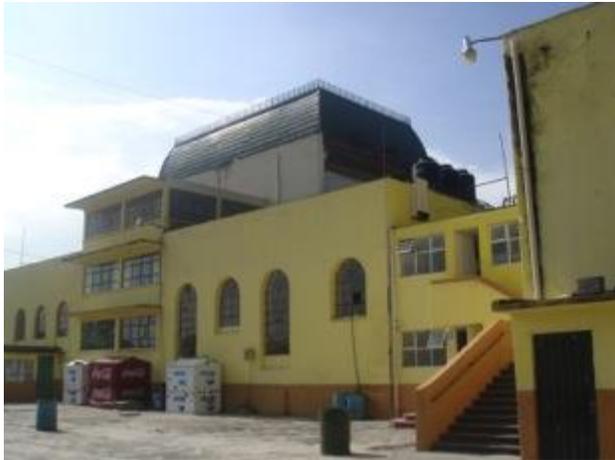
Fotografía 113. Fachada posterior del casco antiguo. Fuente: EGR. Año 2011.

Aquí se pueden ver las dimensiones y diseños de los vanos alterados, los edificios añadidos y las instalaciones improvisadas que afectan la imagen.

Fotografía 113. Fachada posterior del casco antiguo. Fuente: EGR. Año 2011.

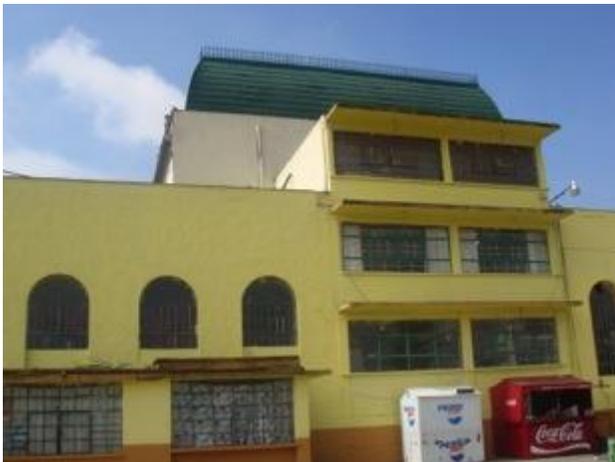
Fotografía 114. Fachada posterior. Fuente: EGR. Año 2011

Avistamos otra perspectiva del mal aspecto y desorden que hay al interior por las modificaciones en fachada.

Fotografía 114. Fachada posterior. Fuente: EGR. Año 2011

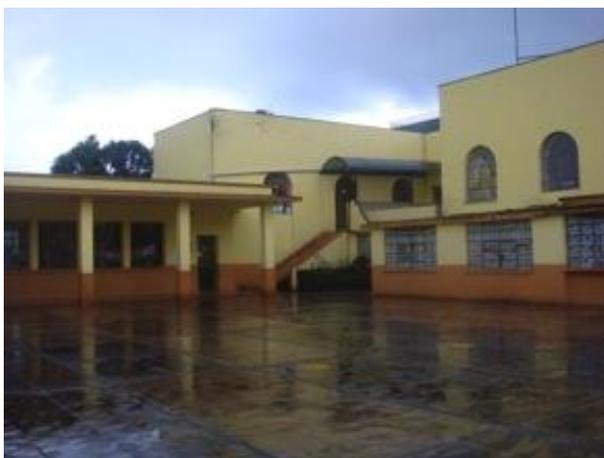
Imagen 115. Fragmento de la intersección del inmueble original y las aulas construidas en 1949.

Se puede ver la techumbre improvisada para unir ambas construcciones y al frente un par de aulas de baja calidad que sirven de almacenaje para los desayunos escolares.

Imagen 115. Fragmento de la intersección del inmueble original y las aulas construidas en 1949.

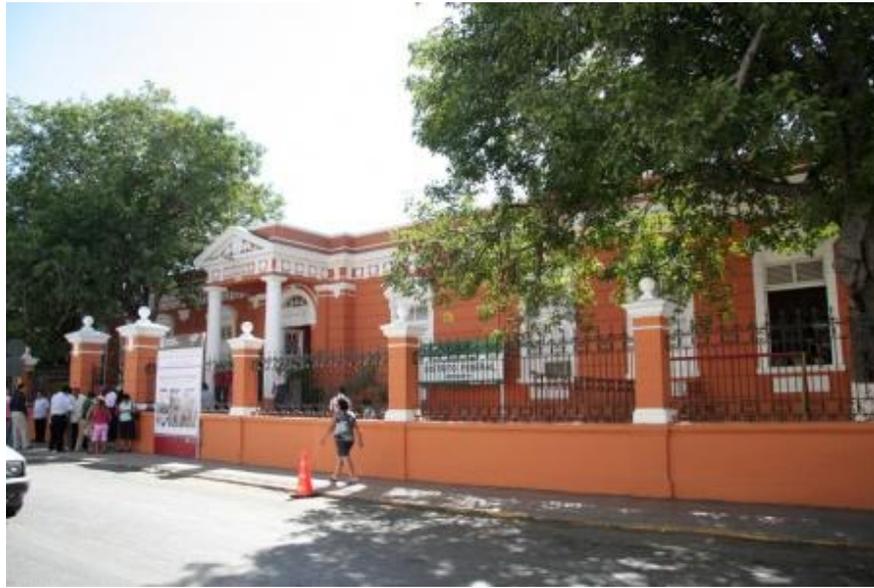
Imagen 116. Escuela Primaria Distrito Federal en Mérida. Fuente: Gobierno de Yucatán. Año 2010.

Esta escuela fue restaurada por las fiestas del Centenario. A diferencia del Estado de México que demolió gran parte de su patrimonio del porfirismo, en Mérida se preocupan por cuidar este patrimonio y gracias a esto conocen más de su historia y se sienten ligados a la arquitectura.

Imagen 116. Escuela Primaria Distrito Federal en Mérida. Fuente: Gobierno de Yucatán. Año 2010.

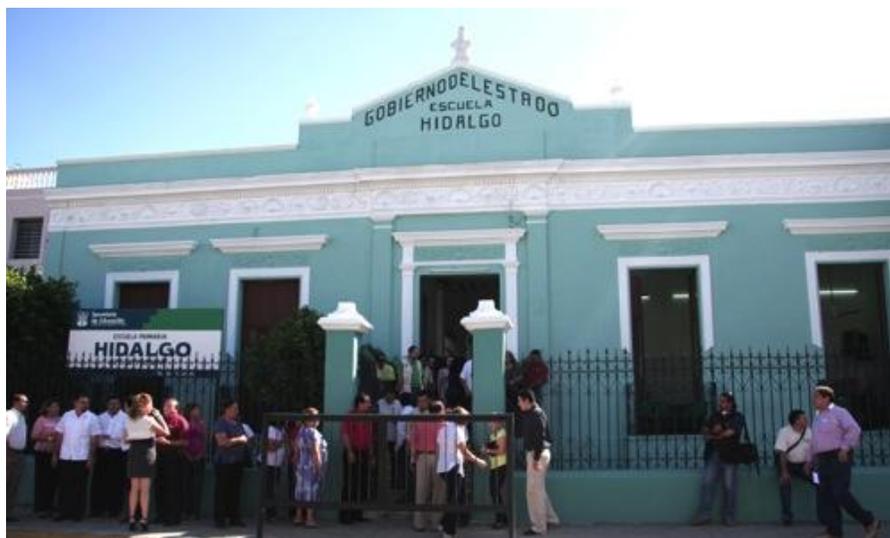
Imagen 117. Escuela Primaria Hidalgo en Mérida. Fuente: Gobierno de Yucatán. Año 2010. Un ejemplo más de la conservación de escuelas.

Imagen 117. Escuela Primaria Hidalgo en Mérida. Fuente: Gobierno de Yucatán. Año 2010.

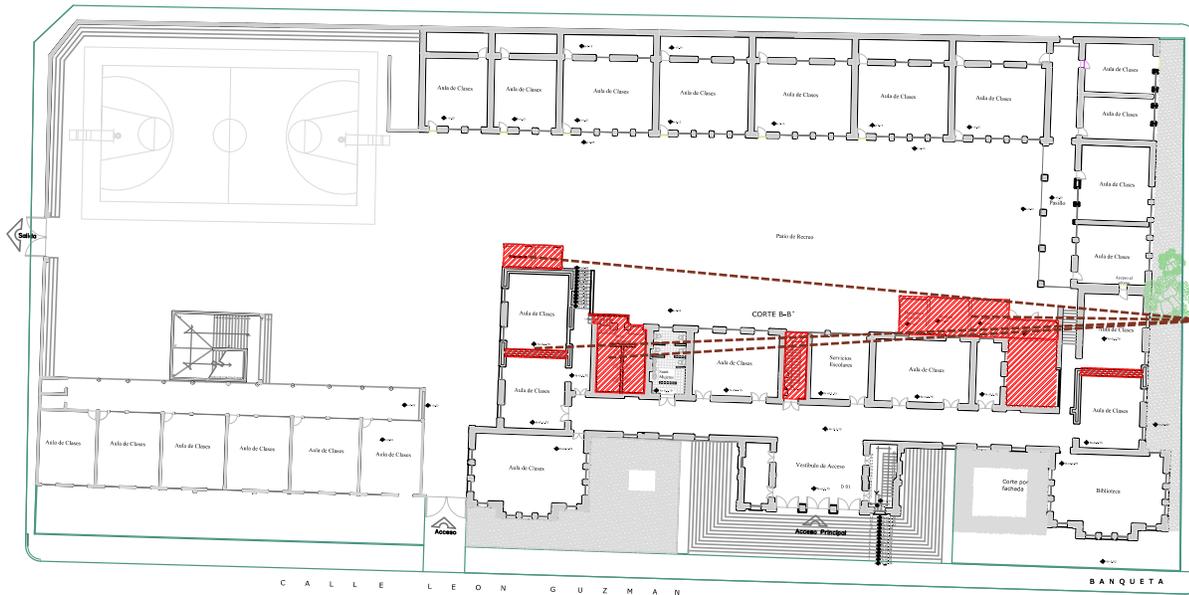
Áreas que serán demolidas para recuperar la imagen original de la Escuela y adaptarla como ludoteca

En el caso del conjunto construido en 1949 y la fachada posterior del casco original, existen aplanados en mal estado que se retirarán a base de cincel y maceta, dando golpes rasantes a fin de no afectar la estructura ni las juntas de la misma, protegiendo previamente pisos y elementos aledaños que pudieran ser dañados.

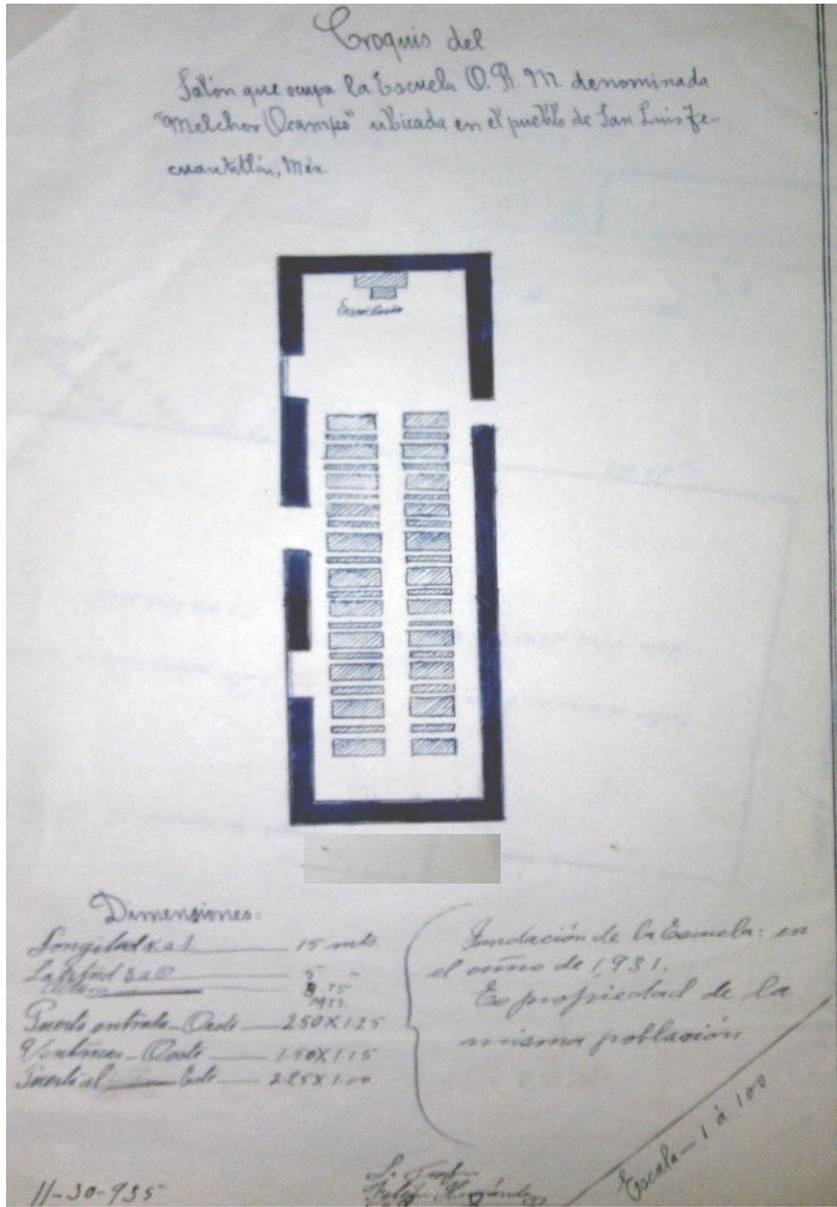
10. Croquis de salón de clases de la Escuela Melchor Ocampo en San Luis Tecuautitlán. Fuente: AHEM. Fondo: Patrimonio arquitectónico, Edificios Educativos.
