“GUÍA DE PROCEDIMIENTOS EN LA EVALUACIÓN INTERPRETATIVA  
DEL PATRIMONIO ARQUITECTÓNICO EN EL CAMPO  
DE LA PARTICIPACIÓN MULTIDISCIPLINARIA”

**ACTIVIDAD DE INVESTIGACIÓN**

**ARQUITECTO**

**ALEJANDRO CERECERO DE VICENTE**

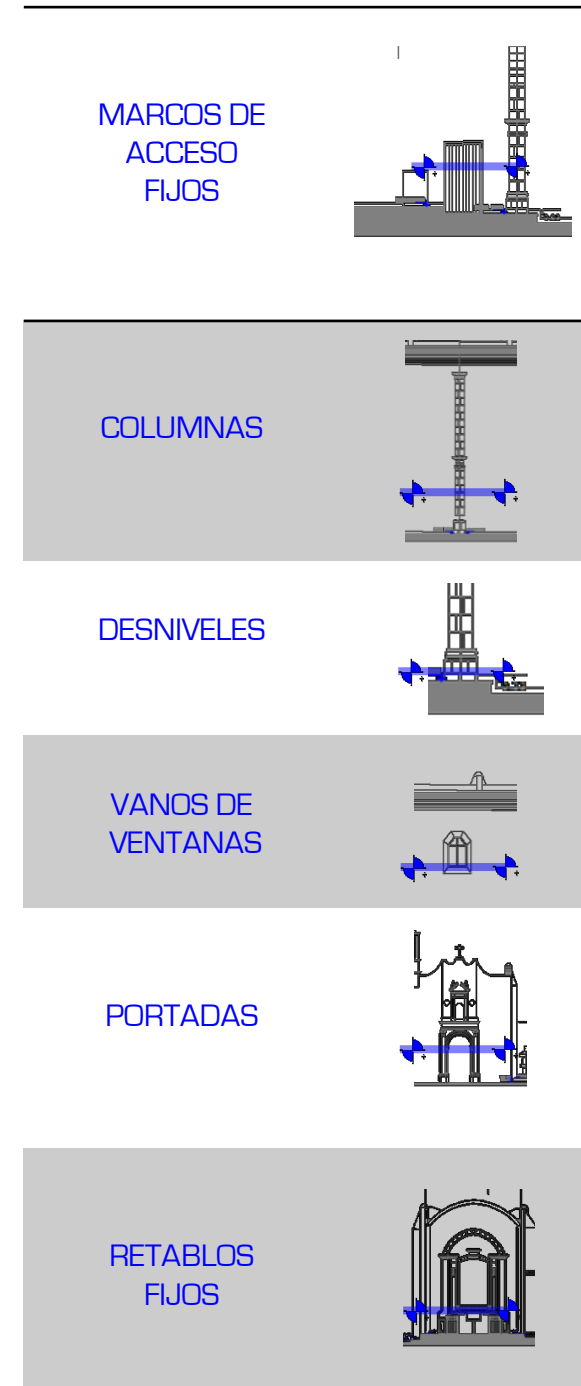
Figura. 5.6. Lugares específicos para ubicar puntos de referencia.

Es importante localizar puntos de referencia indispensables para el trabajo de investigación, se sugiere que se realicen en lugares específicos como pueden ser, vanos de puertas, columnas, vanos de ventanas, entre otros. **Véase Figura 5.6. Lugares específicos para ubicar puntos de referencia.**

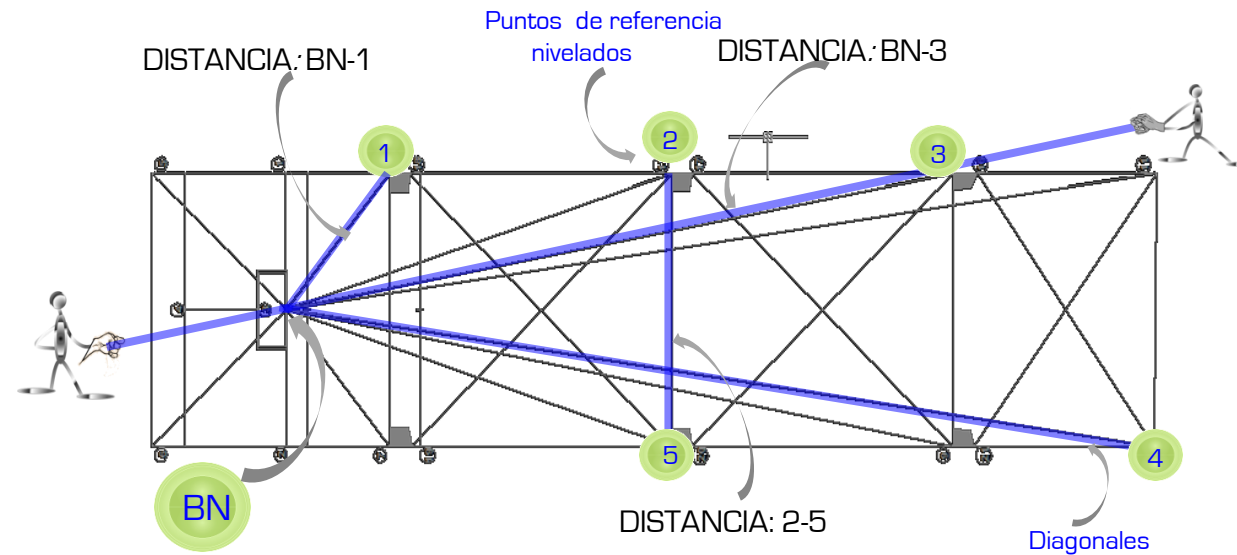
**Figura.5.7.** Recopilación de medidas vista en planta.

Después de haber ubicado y marcado los puntos de referencia en el interior de la edificación se toman las medidas con cinta métrica, comenzando desde el punto de inicio (BN) hacia cada uno de los puntos marcados, las medidas serán tomadas en forma diagonal y perpendicular entre los muros. Es muy importante marcar, nombrar, así como llevar el registro de cada medición adecuadamente. **Figura 5.7 Recopilación de medidas y Tabla 5.3. Recomendaciones.**

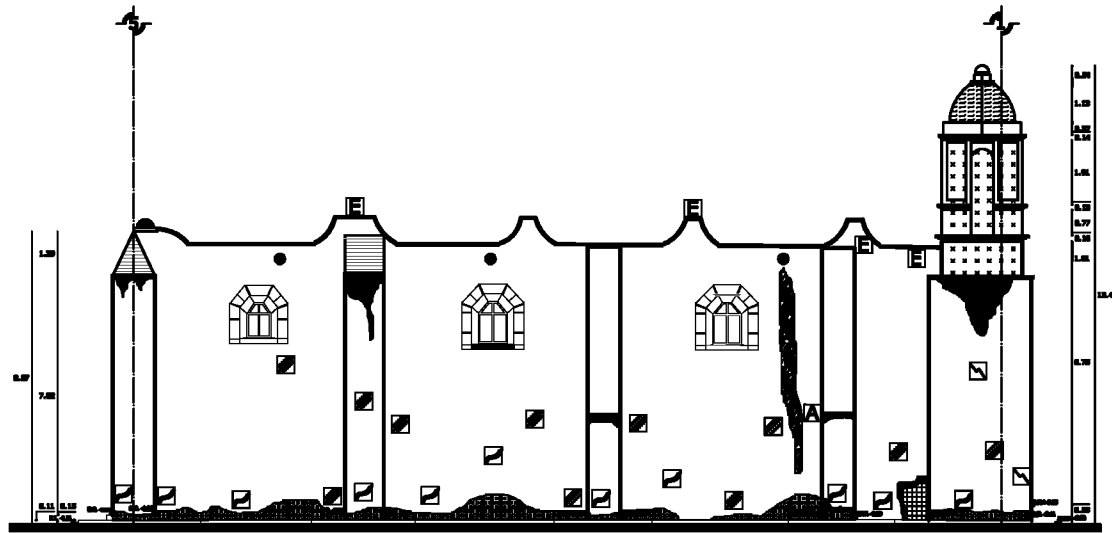
**Levantamiento de Daños**  
**FACHADA**  
**NOETE y ORIENTE**

[Symbol]	EROSIÓN DE MATERIAL EN MUROS
[Symbol]	RESTOS DE PINTURA MURAL
[Symbol]	RESANES CON MEZCLAS DIVERSAS
[Symbol]	ESCURRIMIENTOS DE AGUA PLUVIAL
[Symbol]	PRESENCIA DE HONGOS
[Symbol]	INYECCIÓN DE MATERIALES DIVERSOS
[Symbol]	PROLIFERACIÓN DE MUSCOS
[Symbol]	FISURAS EN PIEDRA
[Symbol]	INSERTIÓN DE ELEMENTOS METÁLICOS
[Symbol]	INSTALACIÓN ELÉCTRICA INADECUADA
[Symbol]	PINTURA EN MAL ESTADO
[Symbol]	CRECIMIENTO DE FLORA INVASIVA
[Symbol]	INSTALACIÓN DE AUDIO INADECUADA
[Symbol]	ALMACENAJE DE MATERIAL DE CONSTRUCCIÓN
[Symbol]	ELEMENTO DE CANTERA EN MAL ESTADO
[Symbol]	GRISITA CON PROBABLE DAÑO ESTRUCTURAL
[Symbol]	APLANADO EN MAL ESTADO
[Symbol]	IMPERMEABILIZANTE EN MAL ESTADO
[Symbol]	ACUMULACIÓN DE HUMEDAD
[Symbol]	ENLADRILLADO EN MAL ESTADO
[Symbol]	ELEMENTO DECORATIVO EN MAL ESTADO
[Symbol]	FALTA DE LIMPIEZA GENERAL
[Symbol]	PROLIFERACIÓN DE FAUNA NOCIVA
[Symbol]	DEFORMACIÓN DE ARCO TORAL
[Symbol]	PISO EN MAL ESTADO
