TESIS: *El Patrimonio no se hereda ... se
construye.*

VALORACIÓN DE PATRIMONIO CULTURAL
ARQUITECTÓNICO,
EX CONVENTO SAN FRANCISCO TEPEYANCO.

Alumna: Lara Sánchez Sarahi.

Fecha: OCTUBRE 2012

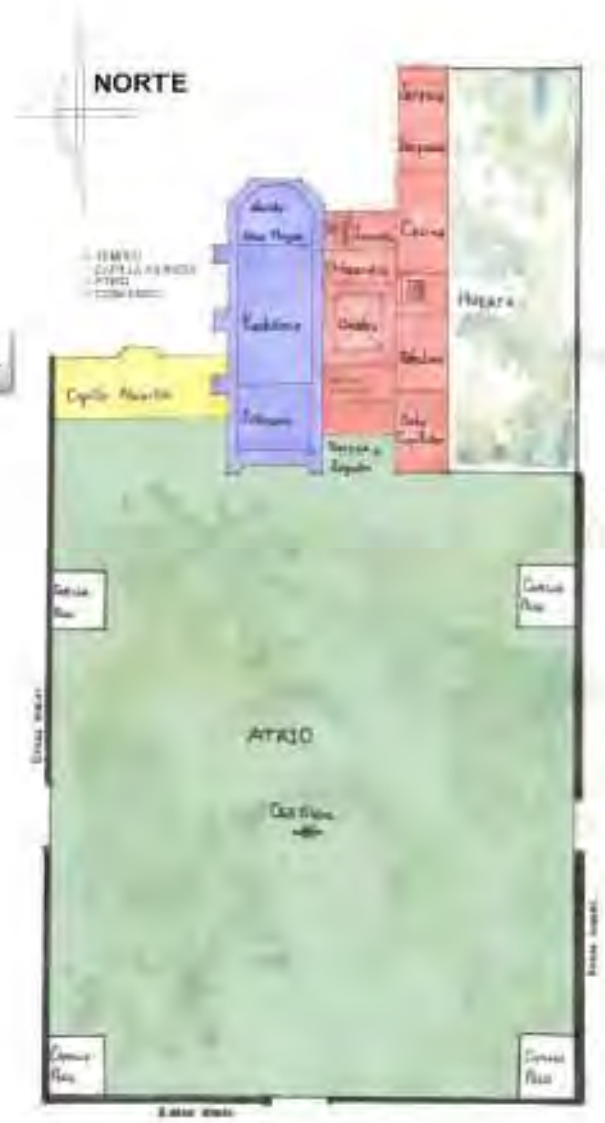
PARTIDO ARQUITECTÓNICO DE UN CONVENTO EN EL SIGLO XVI.

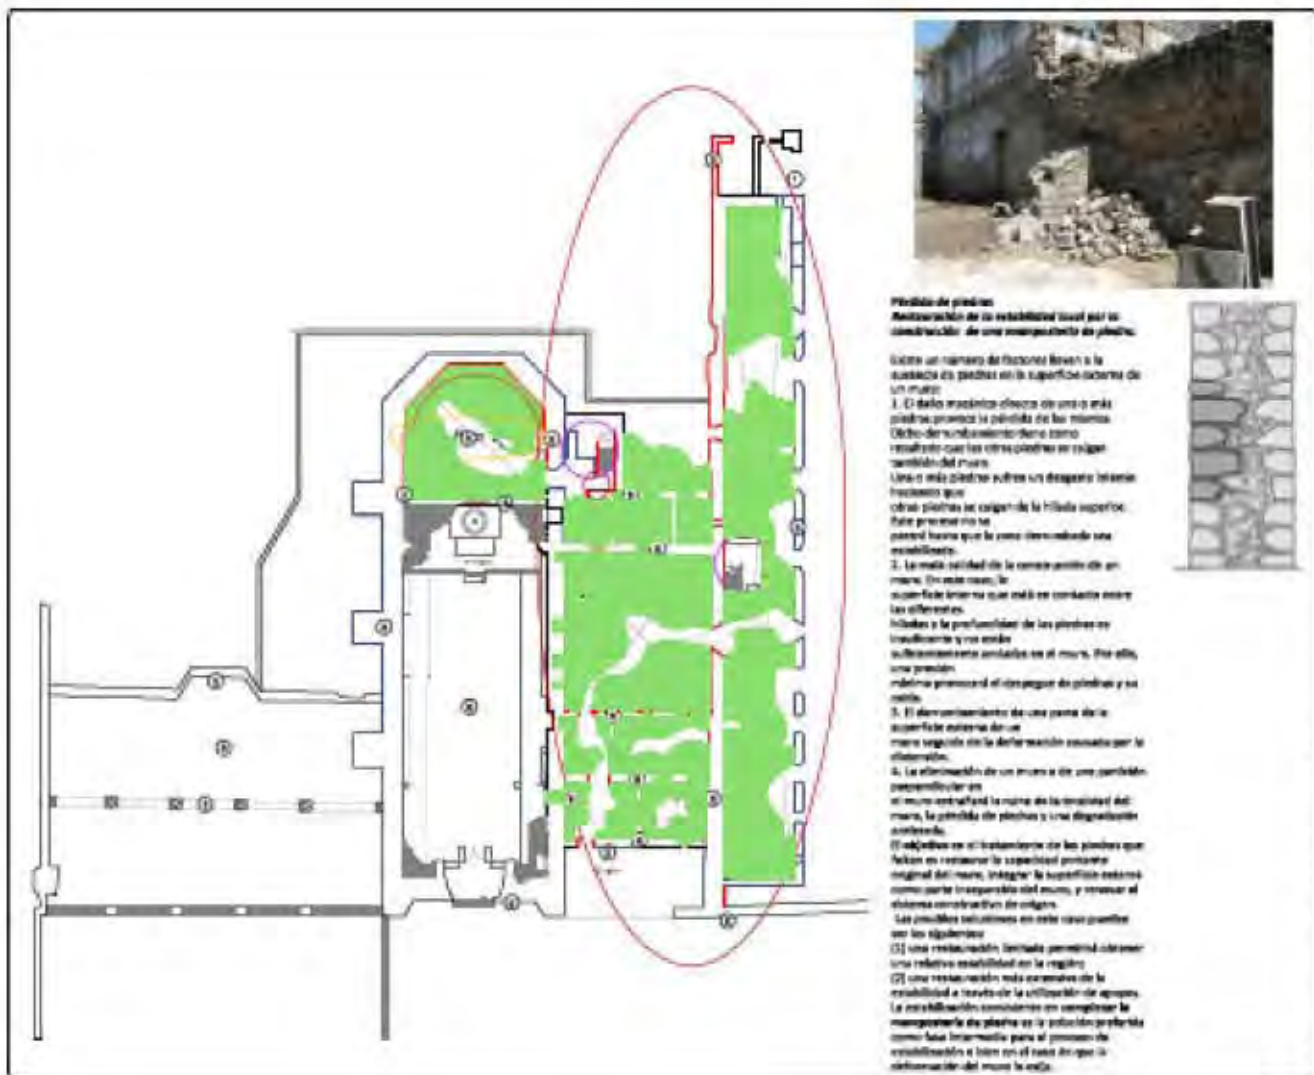
DD-01

En estos planos se mostrará la situación actual del Inmueble, además de cómo el paso del tiempo ha afectado a su construcción, las diferentes alteraciones y cambios que ha tenido. También podemos darnos cuenta de que el inmueble ha sido víctima de fenómenos naturales como son la erosión de sus pisos, muros, cubiertas; los sismos también han ayudado a que poco a poco se hayan perdido sus cubiertas en un gran porcentaje, el abandono y descuido de este Inmueble con gran valor patrimonial ha sido otra de estas causas que mencionamos para colaborar con su deterioro.

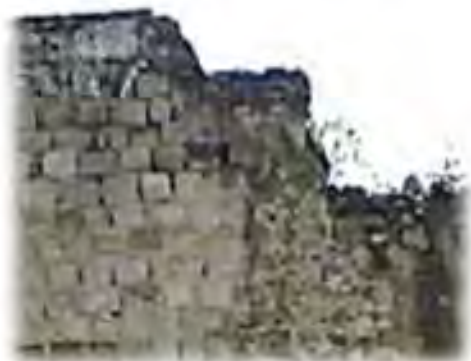
GRIETAS

- ❑ **CAUSA:** Intemperie, falla del material por deficiencia y desintegración de los materiales constructivos.

- ❑ **INTERVENCIÓN:** Consolidación, se trataran las fallas por medio de inyecciones, remamposteos y rajuelos. Restitución total o parcial de materiales constructivos. Reforzamiento de muros.

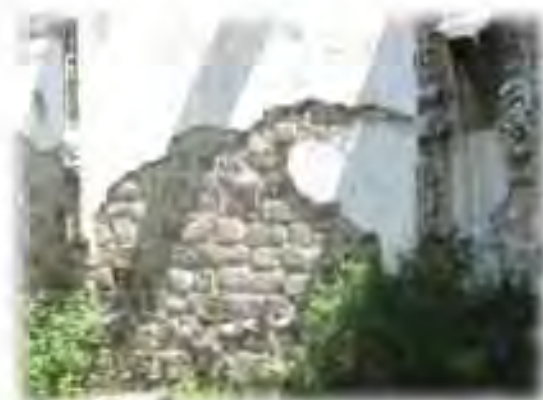
HUMEDAD

- ❑ **CAUSA:** Intemperie, humedad, desintegración. Daños en el material debido a los efectos climáticos. Vandalismo.

- ❑ **INTERVENCIÓN:** Restituir los aplanados dañados o perdidos respetando todo tipo de material, espesores y materiales originales

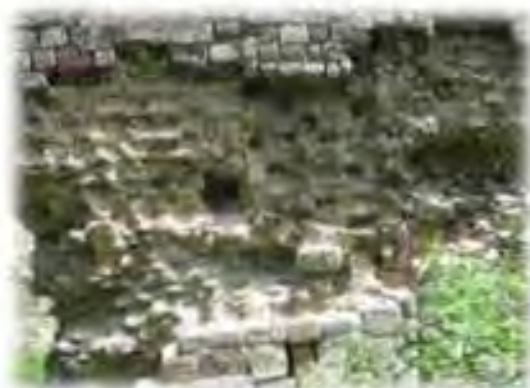
DESPRENDIMIENTO DE CANTERA

Intemperie, humedad, desintegración. Daños en el material debido a los efectos climáticos.

Remamposteo, restituir los aplanados dañados o perdidos respetando todo tipo de material, espesores y materiales originales

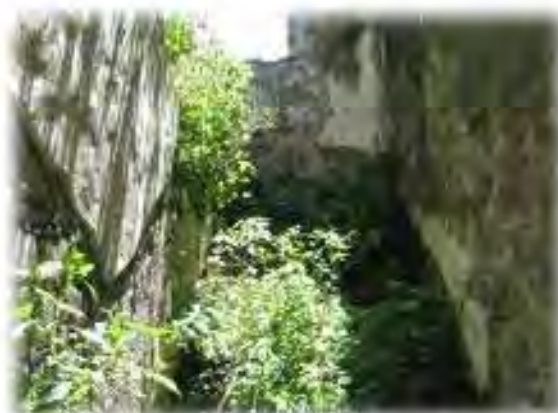
Intemperie, falta de amarre, alteración estructural, humedad.

Restitución de los materiales deteriorados por otros con similares características.
Reforzamiento de muro con materiales similares a los originales

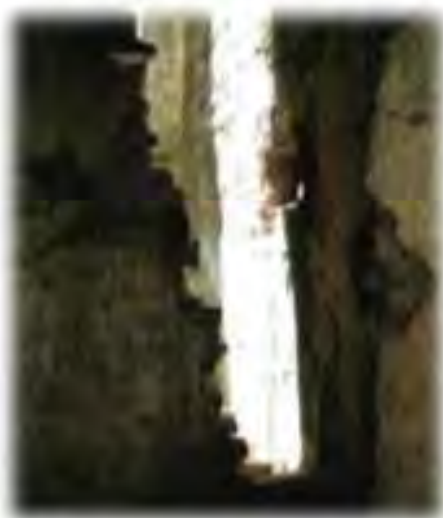
- CAUSA:** Intemperie, humedad, erosión y desintegración del material.

- INTERVENCIÓN:**
Consolidación, se trataran las fallas por medio de inyecciones, remamposteos, rajuelos y rejúnteos.
Restitución parcial o total de materiales constructivos.
