**“EVALUACIÓN EXPERIMENTAL AL DAÑO POR HIDRÓGENO EN SU
FORMA DE AGRIETAMIENTO INDUCIDO POR HIDRÓGENO (HIC) EN
ACEROS API T95 Y P110”**

T E S I S

**MAESTRO EN CIENCIA
E INGENIERÍA DE MATERIALES**

ING. JORGE ALBERTO DÍAZ BECERRIL

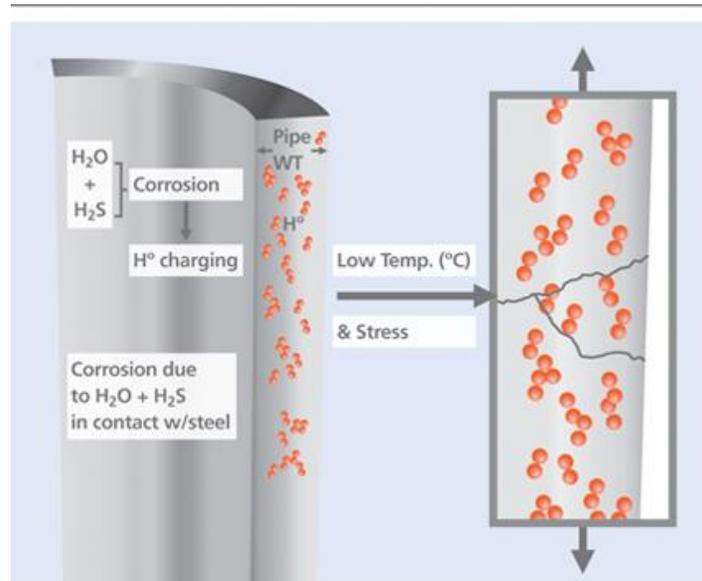
Figura 3.1. Esquema del daño por hidrógeno en una tubería [20].

En la figura 3.1 se observa un diagrama del efecto del hidrógeno en una tubería [20].

Una vez que los átomos se han recombinado en estas trampas, la presión interna aumenta y al llegar a valores cercanos a 10^4 - 10^5 atm, las grietas comienzan a formarse. Las grietas generalmente son rectas o escalonadas, dependiendo principalmente de la deformación plástica y la distribución de esfuerzos cortantes dentro del material [21].

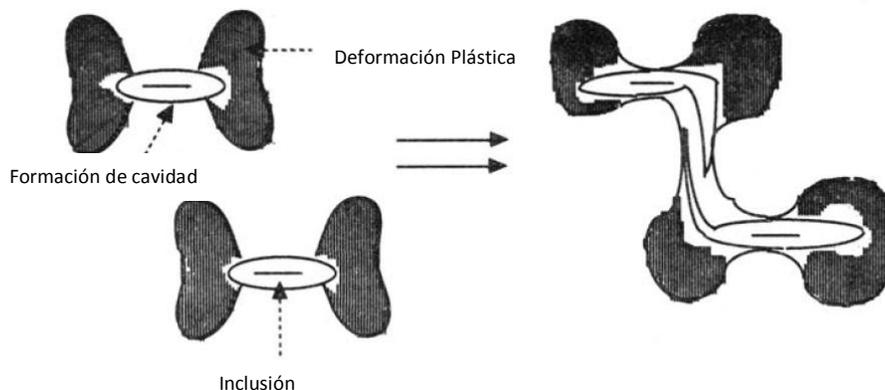
Figura 3.3 Formación de grietas en HIC debido a inclusiones según Ikeda. [44]

Las inclusiones en los aceros muchas veces se consideran como trampas irreversibles para el hidrógeno en el acero. Por mucho tiempo se ha tratado de establecer la relación entre éstas y el mecanismo por el cual el HIC opera; en general se considera a estos defectos como trampas para el hidrógeno donde puede acumularse localmente, y se ha establecido a las inclusiones como uno de los factores dominantes en la resistencia de los aceros a este problema. De acuerdo a Ikeda [44] la formación de las grietas cerca de las inclusiones se puede representar de acuerdo a la figura 3.3.

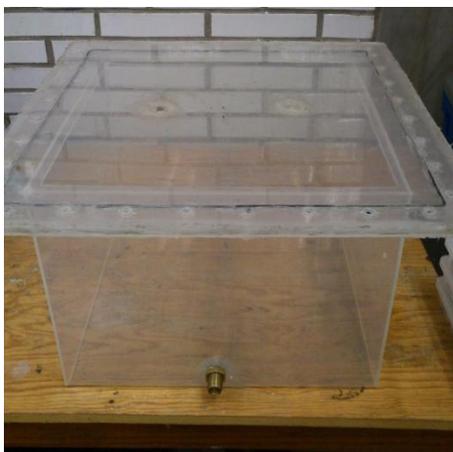
Figura 4. 8 Celda de 3mm de espesor

La primera celda se fabricó con medidas de 40 cm x 40 cm x 30 cm y la segunda con medidas de 30 cm x 30 cm x 30 cm (ver Figs. 4.8 y 4.9), esto con el fin de almacenar las probetas necesarias así como la solución utilizada en la prueba. A cada tapa de las celdas le fue colocado un empaque de hule etileno-propileno (EPDM), con el fin de hacer la celda hermética, la selección de este hule corresponde a su buen comportamiento al estar en contacto con sulfuro de hidrógeno (H₂S). En la misma tapa se colocaron entradas y salidas para los gases y conectores fabricados en acero inoxidable 304, para asegurar la integridad de las partes. Las mangueras utilizadas son de plástico resistente a la corrosión y reforzadas para presiones de hasta 300 psi. En la base de las celdas se colocó otro conector en acero inoxidable 304 para la salida de solución y toma de muestra de la misma, así como una válvula de bola en acero inoxidable 304 y un grifo en plástico.

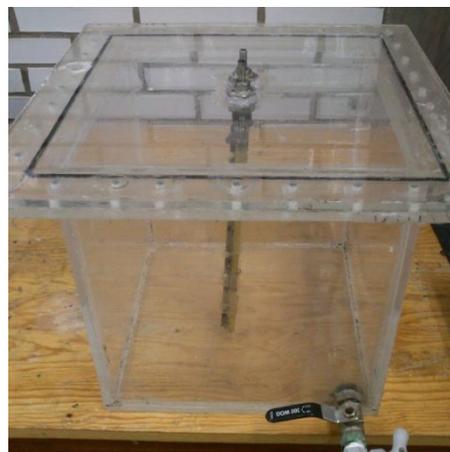
Figura 4. 9 Celda de 8mm de espesor

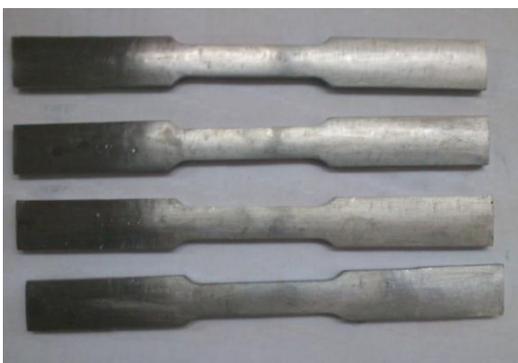
Figura 5. 3. Muestras de acero T95.

En las figuras 5.3 y 5.4 se observan las muestras ya lijadas y desengrasadas listas para ser inmersas en la solución "A". En la Fig. 5. 5 se muestra el acomodo que tuvieron las muestras dentro de la celda de prueba, como indica la norma NACE, con la cara delgada en forma horizontal y la cara ancha de forma vertical, y todas las muestras sobre varillas de vidrio de 8mm de diámetro.

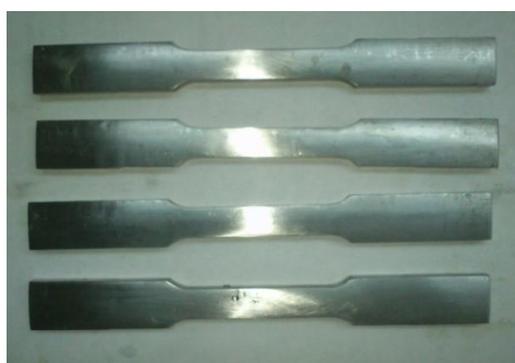
Figura 5. 4. Muestras de acero P110.

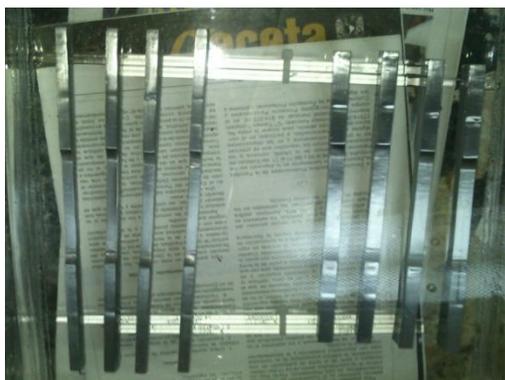
Figura 5. 5. Acomodo de muestras en la celda

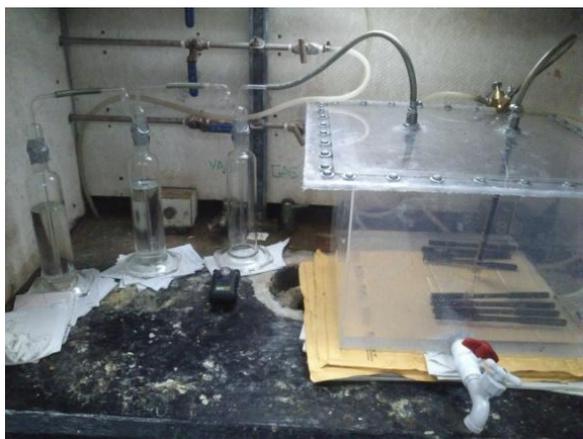
Figura 5. 7. Dispositivo para la prueba 1

El dispositivo para la prueba 1 corresponde a la Fig. 5.7 donde se utilizó el recipiente de espesor de 3mm se observan en la salida del dispositivo 3 botellas de lavado de gases utilizadas para neutralizar la salida de los mismos, la solución utilizada corresponde a NaOH al 20% en una solución de 500mL.

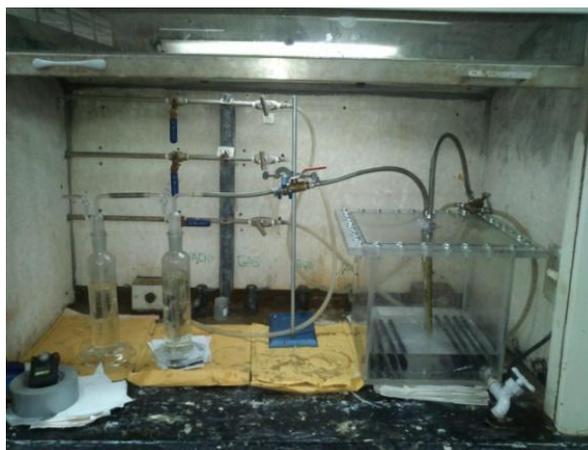
Figura 5. 8. Dispositivo para las pruebas 2 y 3

La Fig. 5. 8 corresponde al dispositivo utilizados para las pruebas 2 y 3, con un espesor de 8mm debido a que el dispositivo de 3mm después de la prueba sufrió deformaciones importantes y por seguridad del laboratorio y las personas que trabajan en él se decidió cambiar el espesor de la celda. En todas las pruebas se utilizó un detector de H₂S como medida de seguridad, se calibro para una alarma a 5ppm, para en caso de detectar la presencia del gas, detener la prueba.

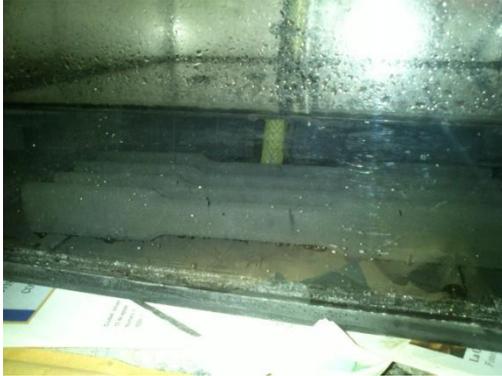
Figura 5. 9 Capa en las muestras durante prueba

Después de 24 horas en cada una de las pruebas se observó la formación de una capa negra sobre todas las muestras, en la Fig. 5. 9 se observa esta capa durante la prueba 2; terminada cada una de las pruebas se retiraron las muestras y se observó la capa; en las figuras 5.10 y 5.11 se observa esta capa tanto en los aceros P110 como en el T95.

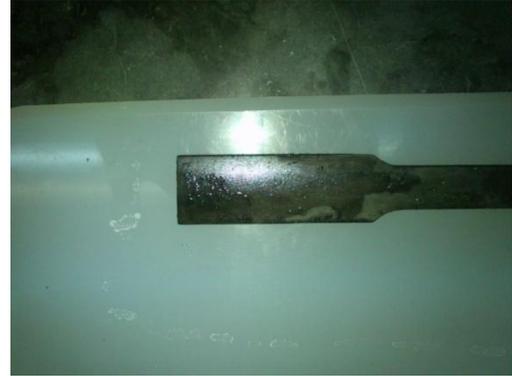
Figura 5.10 Capa de residuo en una muestra de P110

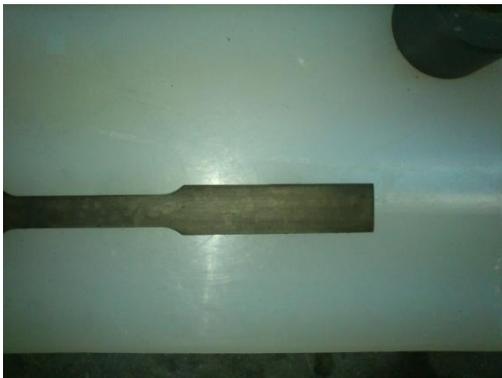
Figura 5. 11 Capa de residuo en una muestra de T95

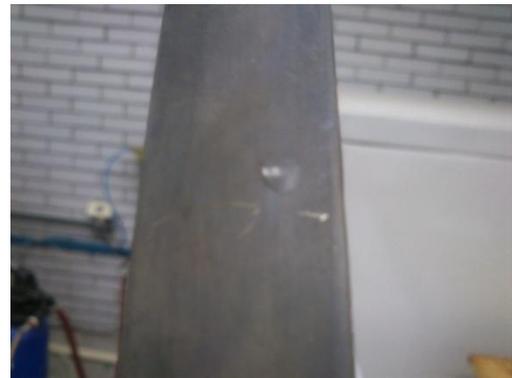
Figura 5.12 Ampolla en muestra acero P110 de prueba 1

Una vez retiradas las muestras se secaron con papel absorbente y se lijaron ligeramente. Se observó que todas las muestras del acero P110 tenían burbujas en la superficie del metal, esto concuerda con uno de los efectos del HIC, que corresponde a las burbujas o ampollas generadas por el hidrógeno al acumularse dentro del metal. En la Fig. 5. 12 se observa una de las ampollas en muestras de acero P110 de la prueba 1.

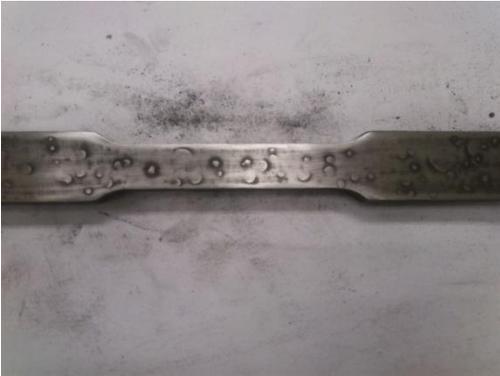
Figura 5. 13 Muestra de P110 de la prueba 3

Una vez cortadas las muestras, estas se lijaron y se pulieron para realizar las metalografías correspondientes, el ataque químico utilizado fue con Nital al 2% durante 10 segundos a temperatura ambiente, para después ser lavadas con agua y secadas con alcohol en aire caliente.

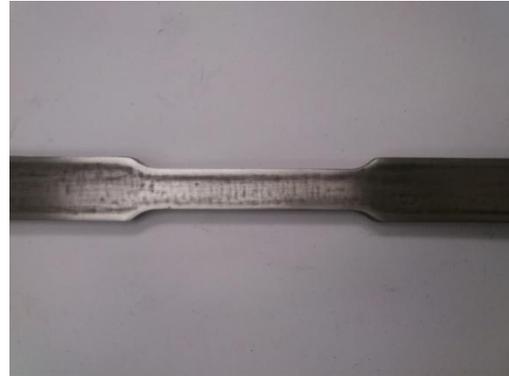
Figura 5. 14 Muestra de T95 de la prueba 3

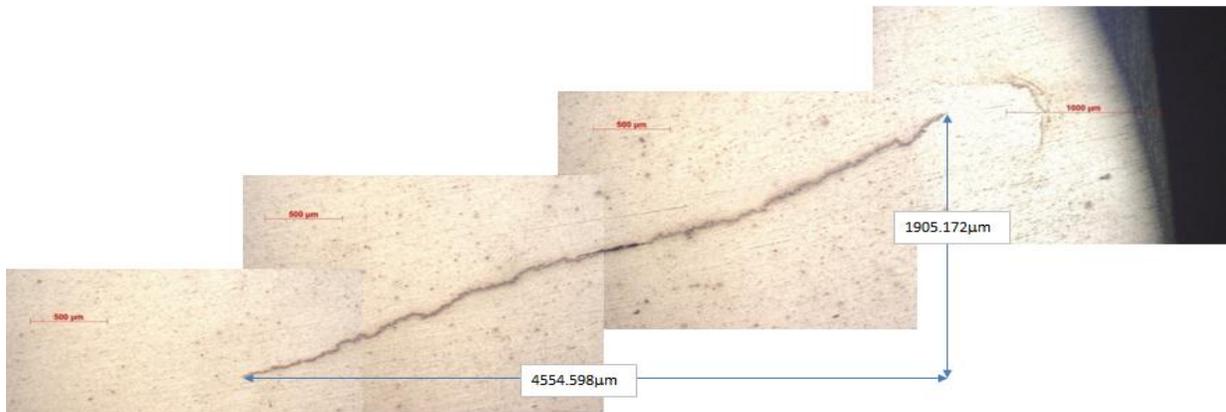
Figura. 5. 15. Medición de grieta en la muestra 1-1, sección 01 (HIC)

En la Fig. 5. 15 se observa una de las mediciones que se incluyen en su totalidad en el Anexo B. Ésta corresponde a las grietas encontradas en la muestra 1-1 sección 01; se observa que la grieta empieza un poco más allá de 1mm de la superficie de la sección y se extiende a lo largo y ancho de la pieza.

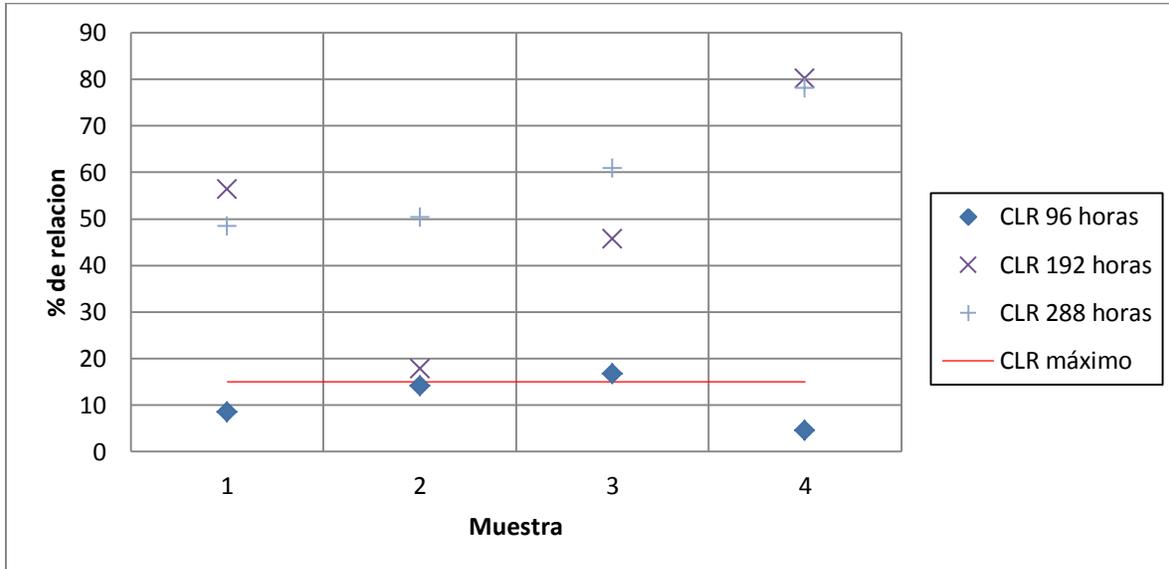
Figura 5. 16 Relación CLR de las 3 pruebas para el acero P110. Se muestra valor máximo por la EFC-16

En las figuras 5.16, 5.17 y 5.18 se observan las gráficas que corresponden a la comparación de las relaciones de agrietamiento entre las pruebas a diferentes tiempos para el acero P110, que fue el único en presentar grietas, junto con el límite máximo establecido por la norma EFC-16 para aceptar un material que se encuentra expuesto a un ambiente con H₂S en solución acuosa.

En las muestras de los aceros P110 en todas las pruebas, al menos una de las secciones no satisface el valor marcado por la EFC16 para las relaciones de agrietamiento.

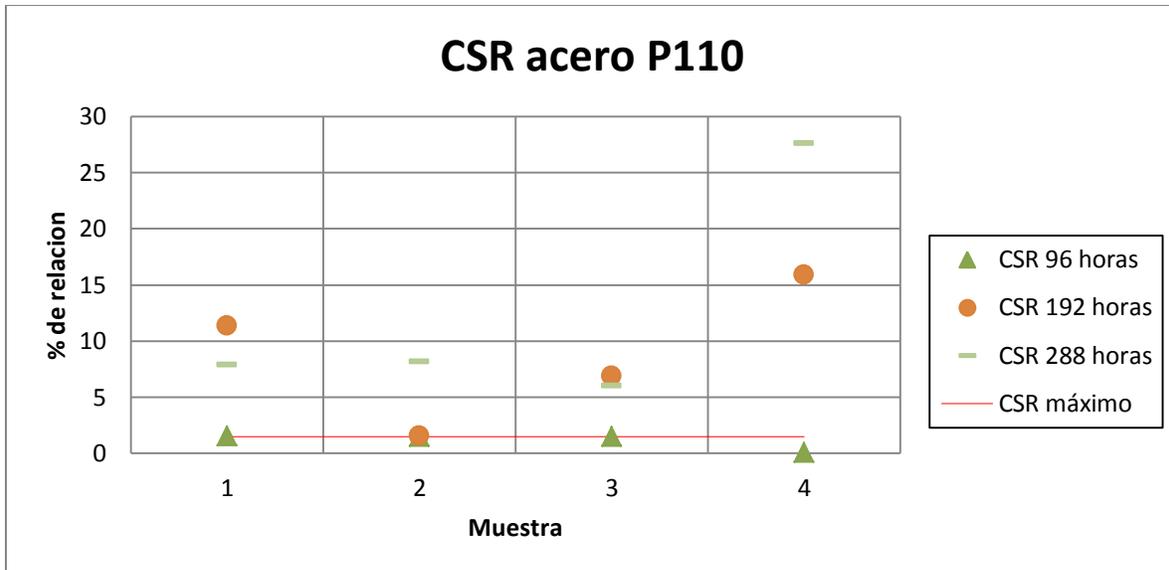
Figura 5. 18 Relación CSR de las 3 pruebas para el acero P110. Se muestra valor máximo por la EFC-16

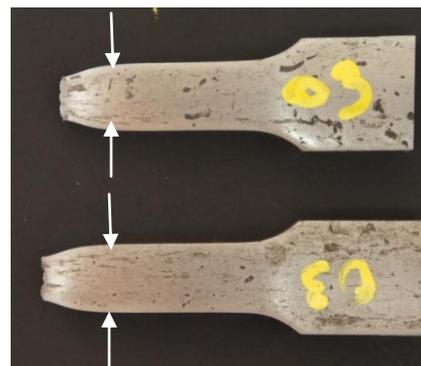
Figura 5.20. Medición de reducción de área.

Para el porcentaje de reducción de área (%RA) se midió el área en la parte central de la muestra antes de realizar la prueba de tracción para tener el valor del área inicial, y el valor del área final se midió en el punto más cercano a la fractura (de en ambos lados de la fractura para obtener un promedio del área) y poder calcular la reducción de la misma. En la Fig. 5. 20 se observa la muestra 0-3 después de la prueba de tracción, y se señala el punto en donde se realizó la medición para la reducción de área.

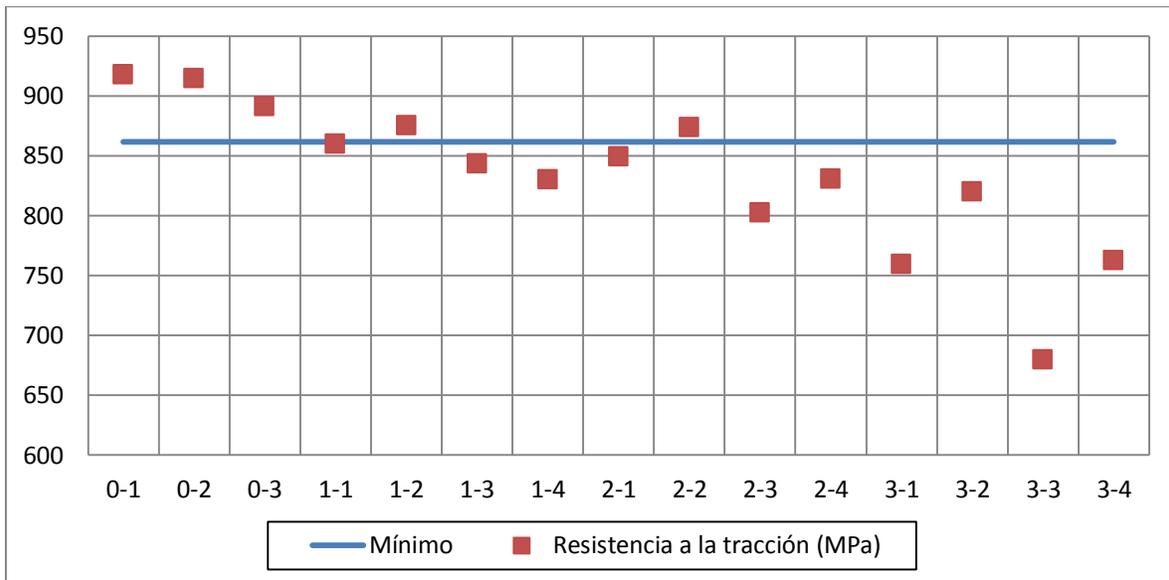
Figura 5. 30 Resistencia máxima a la tracción del acero P110. Se muestra el valor mínimo requerido por norma.

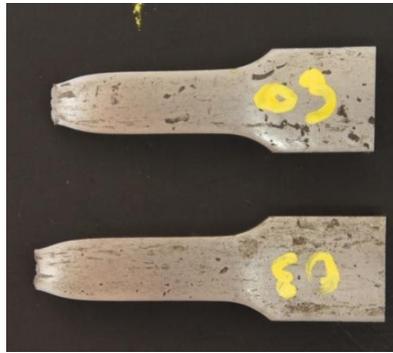
b) Probeta ensayada a tracción

En cuanto a las superficies de fractura, se tomaron fotografías de todas las muestras provenientes de tracción. EL conjunto completo de imágenes se muestran en el Anexo C. Los incisos de la figura 31 son de las probetas originales sin HIC y los incisos de la figura 32 corresponden a la prueba 3 (288 horas) ambas del acero T95.

En estas imágenes y en el resto de las muestras que corresponden al acero T95, se observó un tipo de ruptura estilo cono y copa, que se ve muchas veces en las fracturas de tipo dúctil. Además en todas las pruebas se observó la formación del cuello de estricción, típico de falla bajo carga uniaxial con una fractura dúctil.

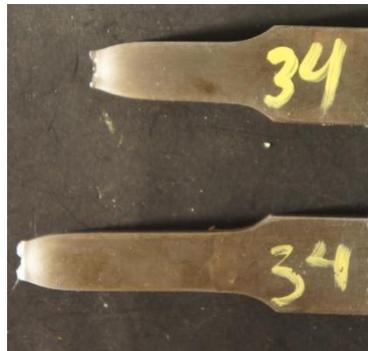
b) Probeta ensayada a tracción

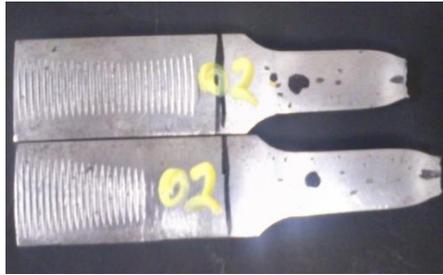
b) Probeta ensayada a tracción

En los incisos de la figura 33 se observa el resultado de la prueba de tracción a la muestra 0-2 del acero P110. En ésta muestra, al igual que en las del acero T95, se observa la formación de un cuello debido a la estricción del material, en el acercamiento al punto de ruptura se apreció de igual manera una fractura de tipo copa y cono.

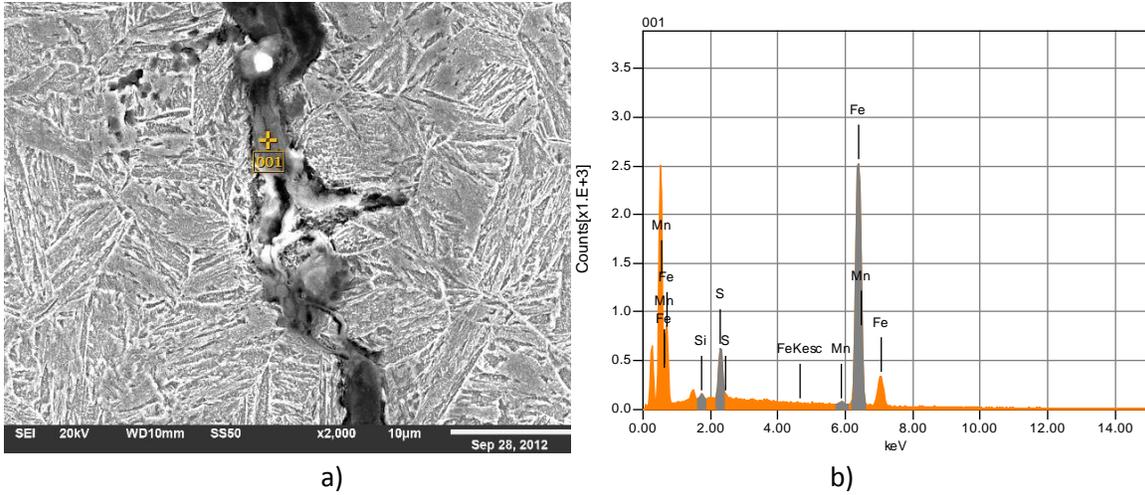
Figura 5.49 a) Fisuras e inclusión en muestra (fractura transcristalina) P110-204, 2000X.

b) Análisis por EDS de la inclusión en a)

En los incisos a) de las figuras 5.47 y 5.49 en la sección donde una grieta y otra se unen se observa por el EDS la presencia de S, Si, Mn y la matriz de Fe, en el inciso a) de la Fig. 5. 48 se observa una inclusión de Ti, en el cual se empiezan a formar microgrietas en su interface.

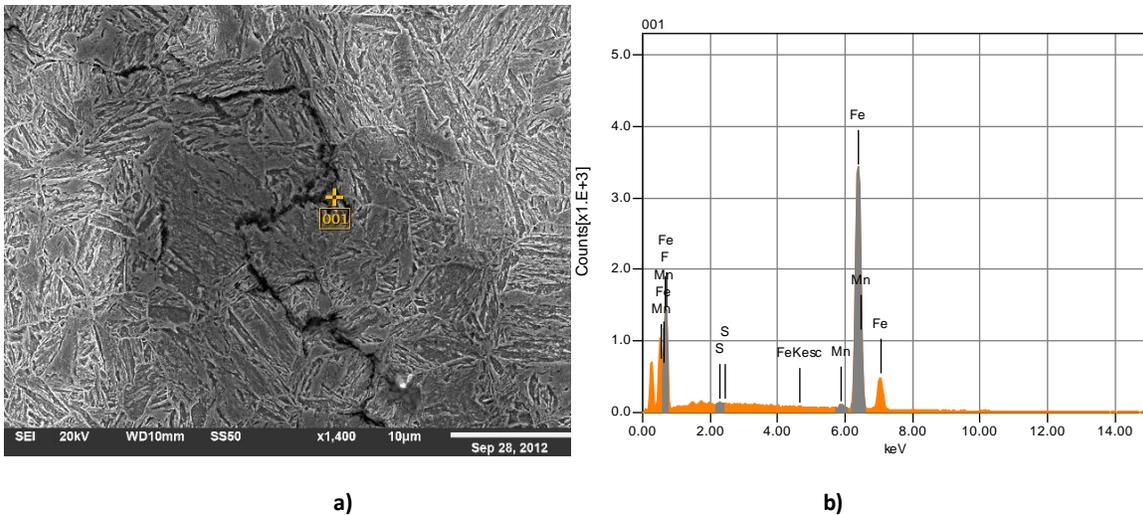
Figura 5.55 a) Grietas e inclusión en muestra (fractura transcrystalina) P110-301, 1420X.

b) Análisis por EDS de la inclusión en a)

De igual manera que en las grietas anteriores, se realizó el análisis de EDS en los puntos en donde se originan dos o más grietas, encontrándose la presencia de Al, S, Si y Mn, principalmente; en las cercanías de las grietas siempre se encontraba alguna inclusión de Si o Al, esto se observa en las figuras 5.53 a 5.55.

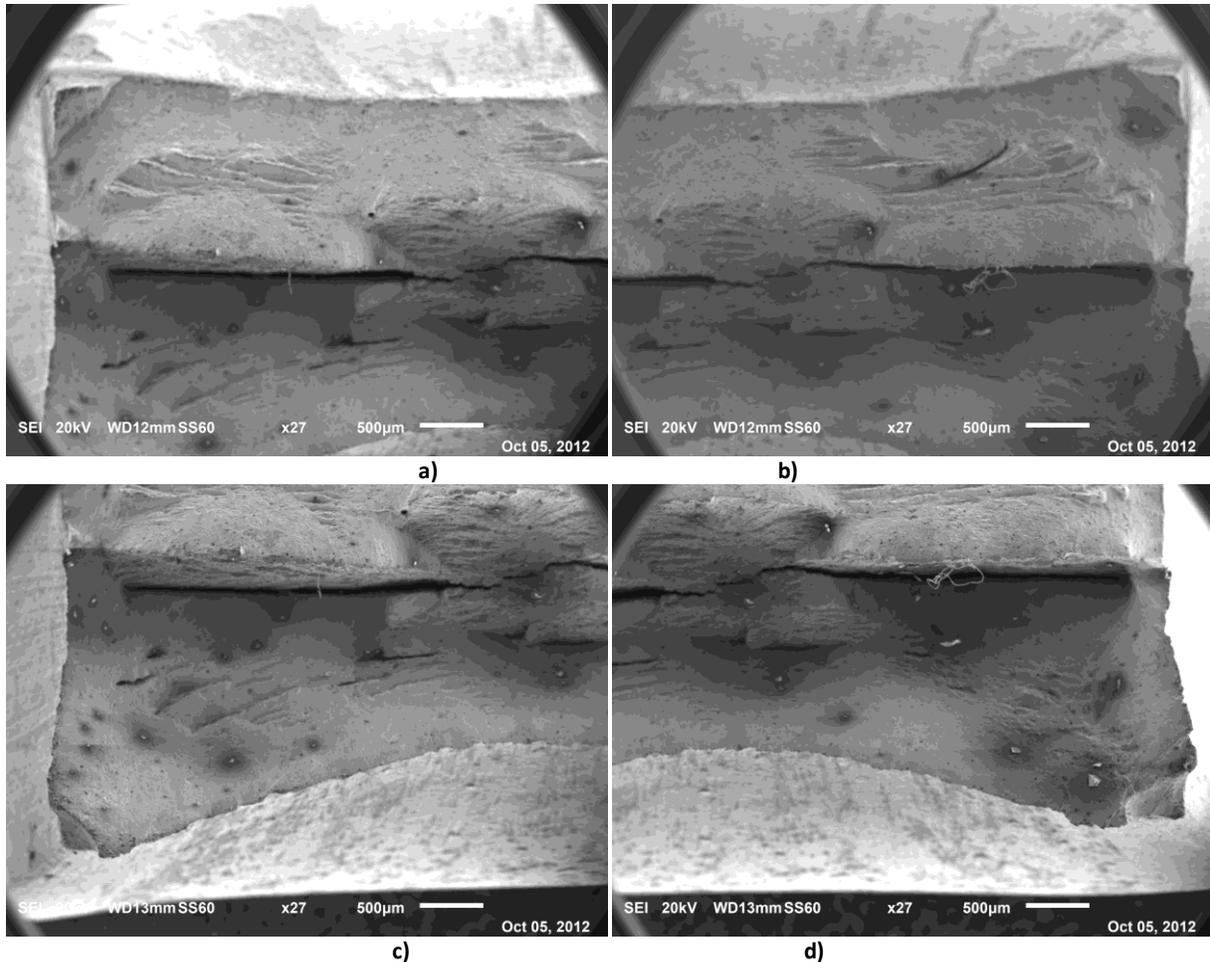
**Figura 5.56 a) Sección superior izquierda muestra T95-001, 27X.
 b) Sección superior derecha muestra T95-001, 27X.
 c) Sección inferior izquierda muestra T95-001, 27X.
 d) Sección inferior derecha muestra T95-001, 27X.**

En la prueba 0 como se puede observar en las figuras C1 a C3 del Anexo "C", las características morfológicas de la superficie de fractura son muy similares entre ellas como ya se mencionó anteriormente. En estas se puede observar el tipo de fractura conocida como de copa y cono, que representa una fractura dúctil. Las figuras de los incisos de la figura 5.56 corresponden a una de estas fracturas observadas a bajos aumentos, dividida en cuadrantes.

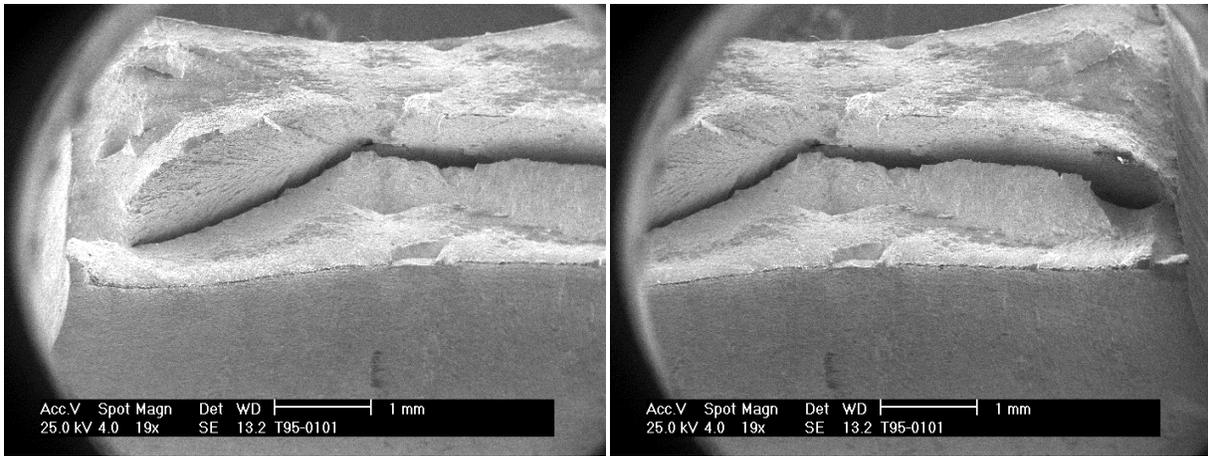
a) **Figura 5.60 a) Sección Izquierda de muestra T95-11 a 19X.**
 b) **Sección derecha de muestra T95-11 a 19X.**

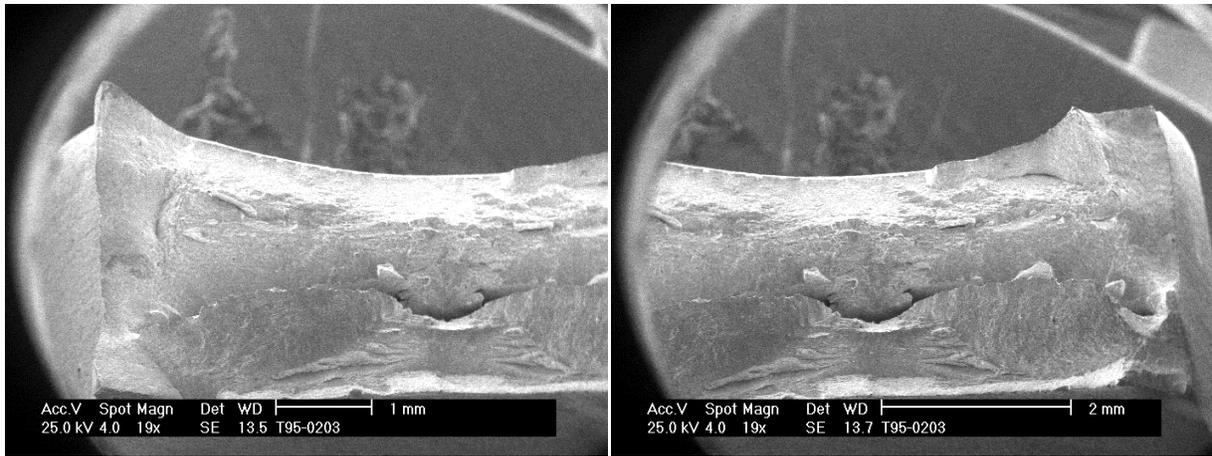
a) **Figura 5.63 a) Sección Izquierda de muestra T95-23 a 19X.**
 b) **Sección derecha de muestra T95-23 a 19X.**

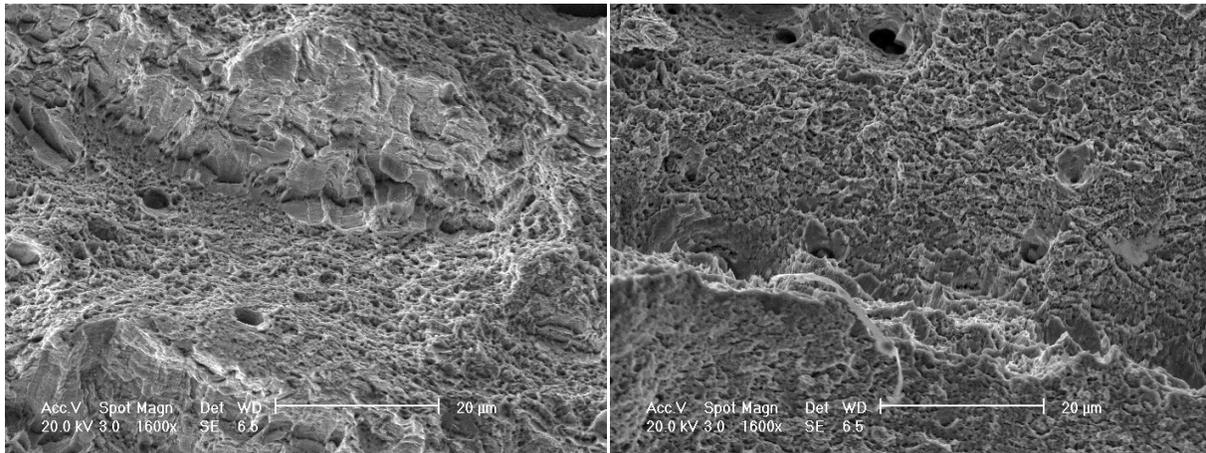
Fig. 5.64 Sección exterior derecha de la muestra T95-23 a 1600X. **Fig. 5.65 Sección central de la muestra T95-23 a 1600X.**

Las figuras 5.64 y 5.65 muestran la superficie de fractura a mayores ampliaciones. Resulta evidente la presencia de microcavidades en mucha menor concentración que en los casos previos; así mismo existen evidencias irrefutables de una mayor fragilidad como es la presencia de clivajes.

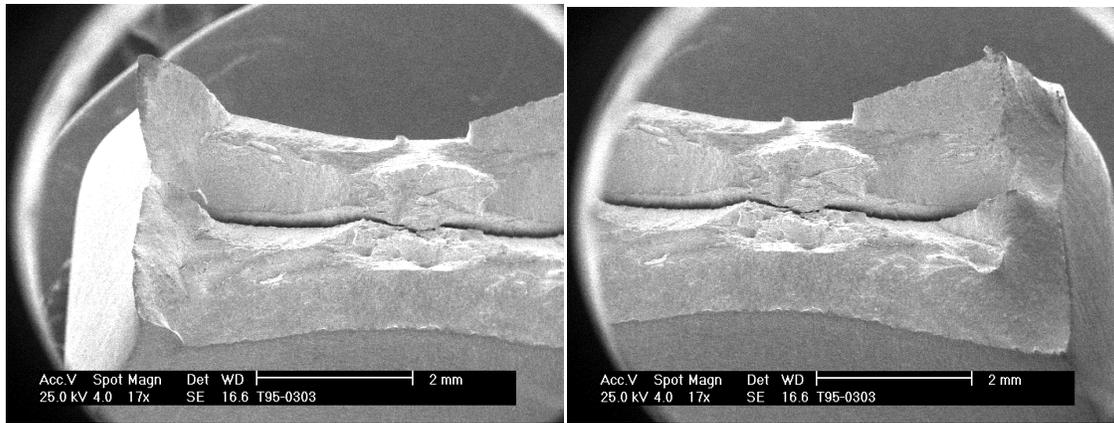
a) **Figura 5.66 a) Sección Izquierda de muestra T95-34 a 17X.**
 b) **Figura 5.66 b) Sección derecha de muestra T95-34 a 17X.**

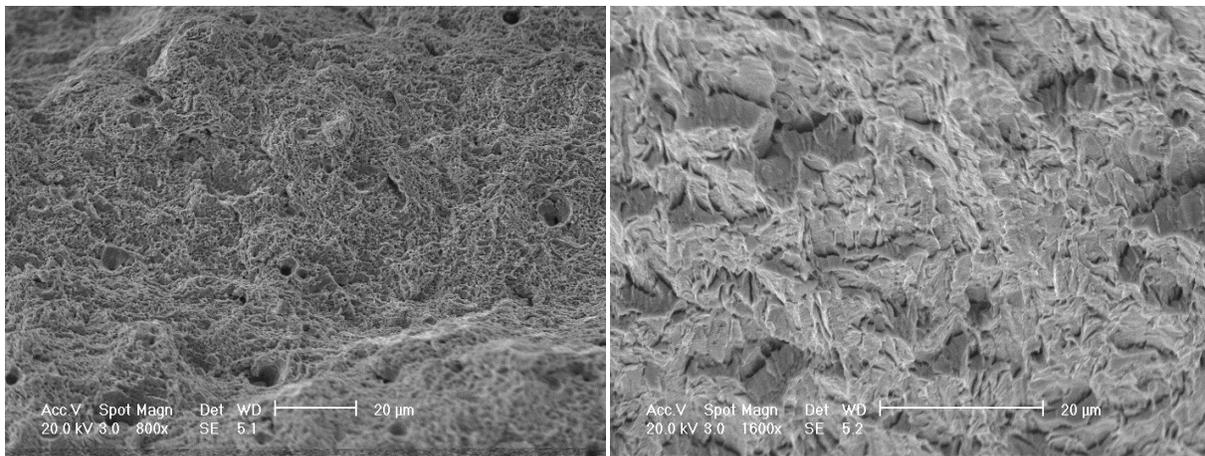
Figura 5.67 Sección central de la muestra T95-34 a 800X. **Figura 5.68 Grieta central de la muestra T95-34 a 1600X.**

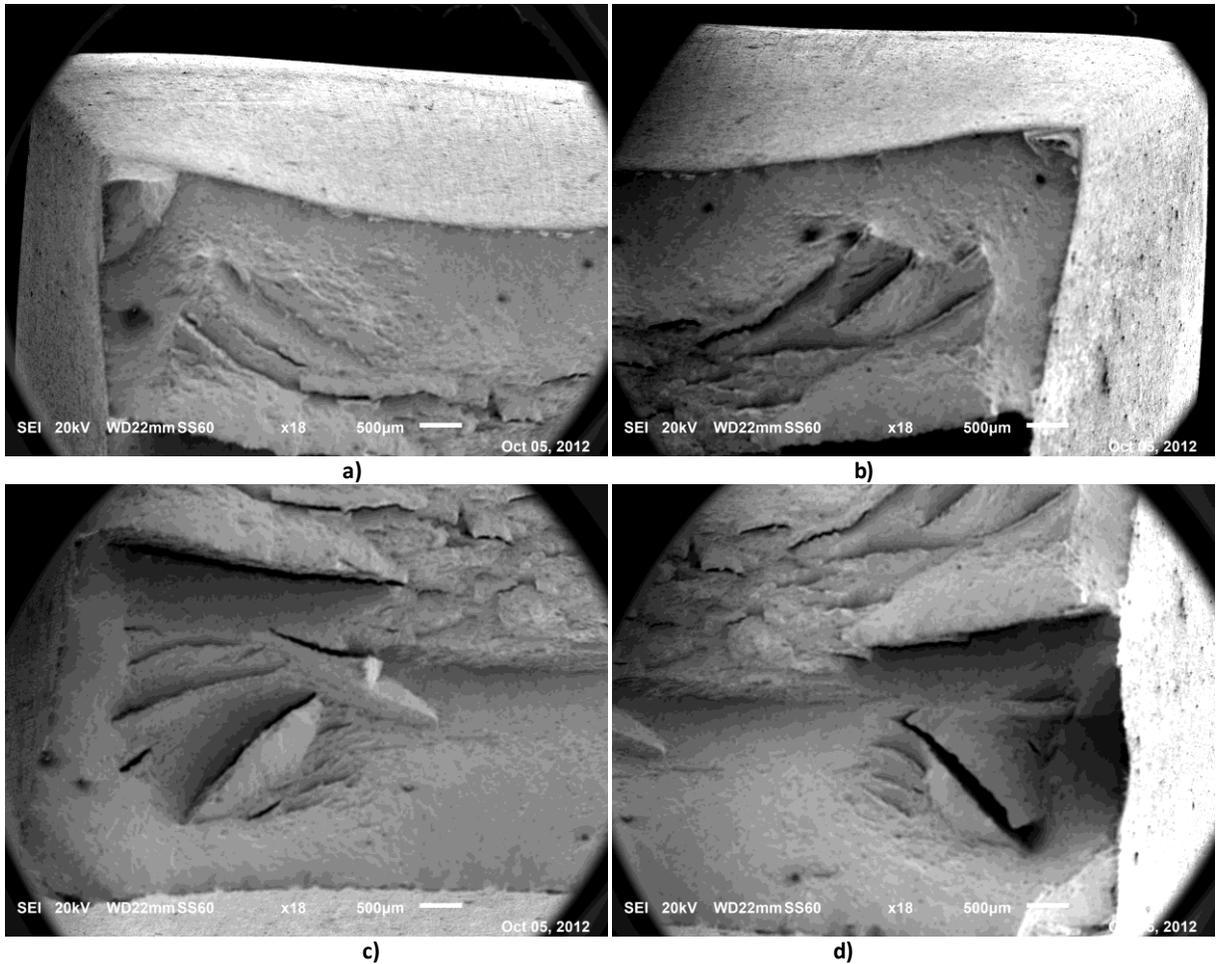
Figura 5.69 a) Sección superior izquierda muestra P110-03, 18X.
 b) Sección superior derecha muestra P110-03, 18X.
 c) Sección inferior izquierda muestra P110-03, 18X.
 d) Sección inferior derecha muestra P110-03, 18X.

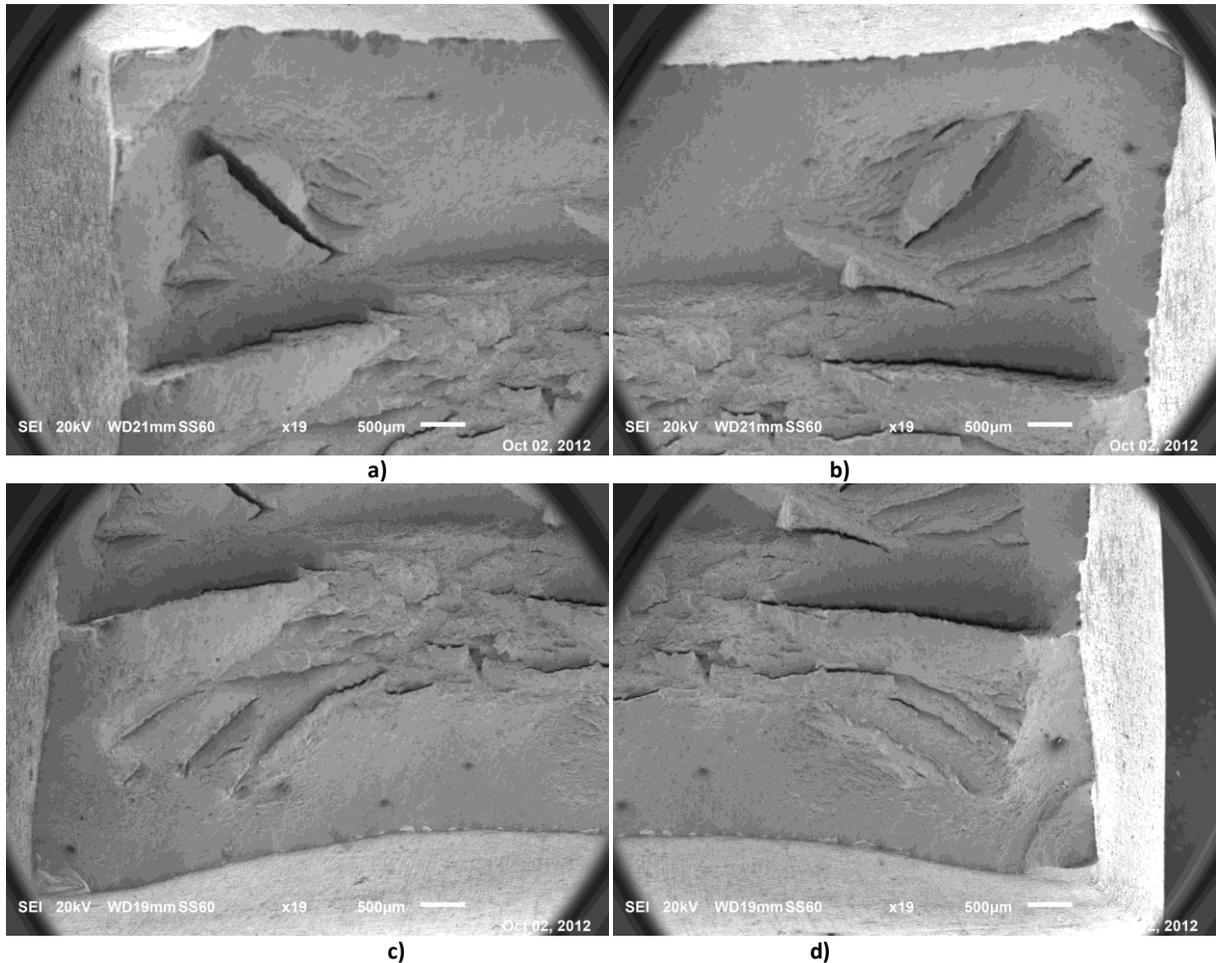
**Figura 5.72 a) Sección superior izquierda muestra P110-14, 19X.
b) Sección superior derecha muestra P110-14, 19X.
c) Sección inferior izquierda muestra P110-14, 19X.
d) Sección inferior derecha muestra P110-14, 19X.**

Los incisos de la figura 5.72, se muestra la totalidad de la superficie de fractura de una de las piezas que mostraron una fractura dúctil de la prueba 1. Se observa que la forma es muy parecida a la del material original, con el inicio de falla en el centro de la muestra.

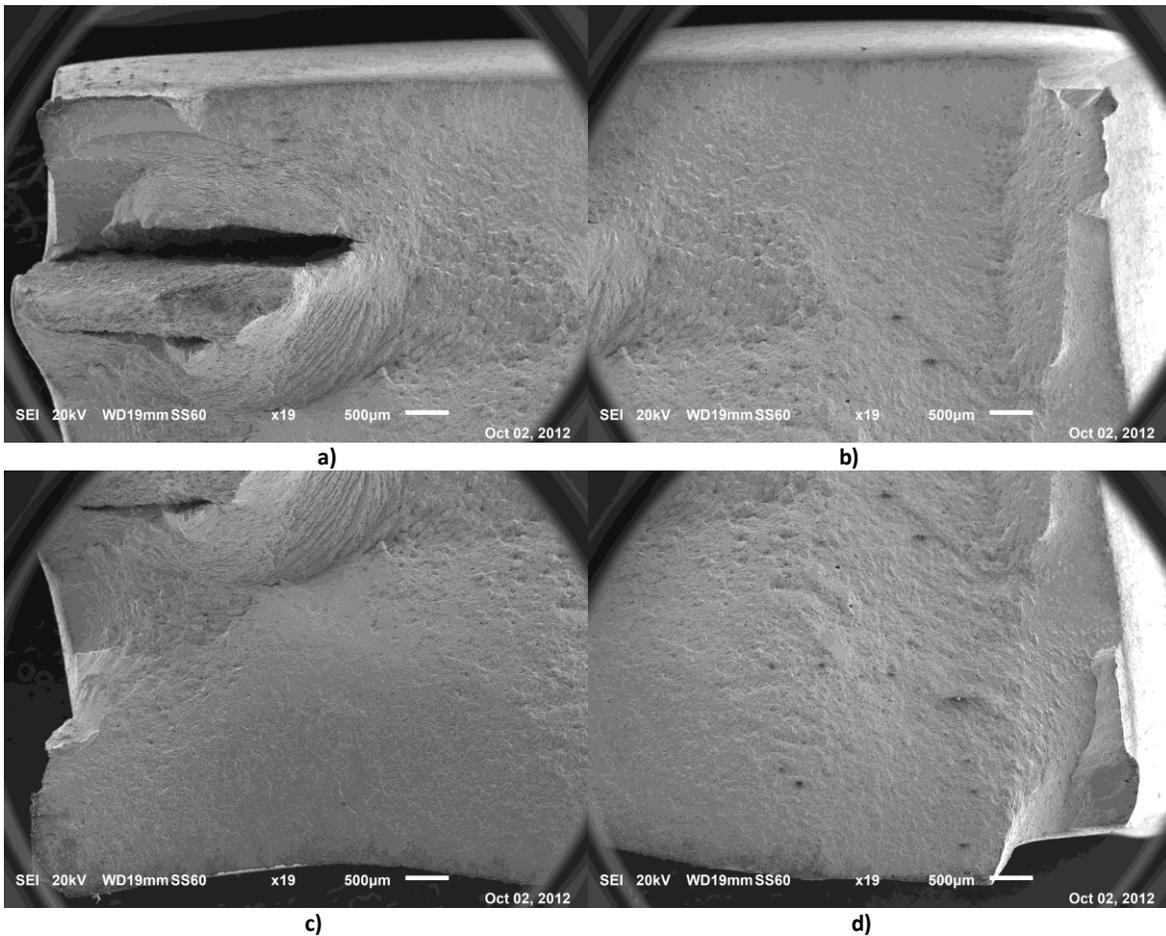
Figura 5.75 a) Sección superior izquierda muestra P110-13, 19X.
 b) Sección superior derecha muestra P110-13, 19X.
 c) Sección inferior izquierda muestra P110-13, 19X.
 d) Sección inferior derecha muestra P110-13, 19X.

En la parte superior no se observa curvatura alguna ya que no existió estricción en el material y el punto de fractura se encuentra en el lado izquierdo superior, con un tamaño aproximado de 3.5mm, y un patrón circular al derredor de la misma.

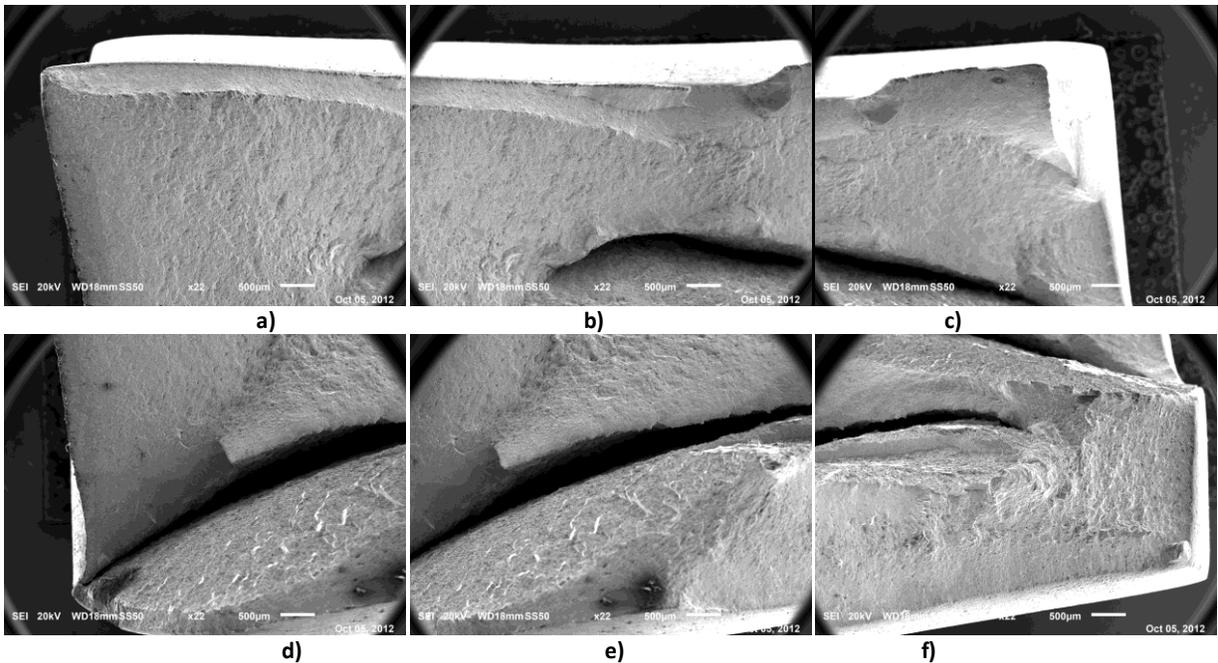
**Figura 5.80 a) Sección superior izquierda muestra P110-21, 22X.
b) Sección superior central muestra P110-21, 22X.
c) Sección superior derecha muestra P110-21, 22X.
d) Sección inferior izquierda muestra P110-21, 22X.
e) Sección inferior izquierda muestra P110-21, 22X.
f) Sección inferior izquierda muestra P110-21, 22X.**

Estas dos regiones se encuentran en la parte media del espesor de la pieza, lo que es consistente con la ubicación de las grietas encontradas en las muestras analizadas metalográficamente para la búsqueda de los valores de las relaciones de agrietamiento.

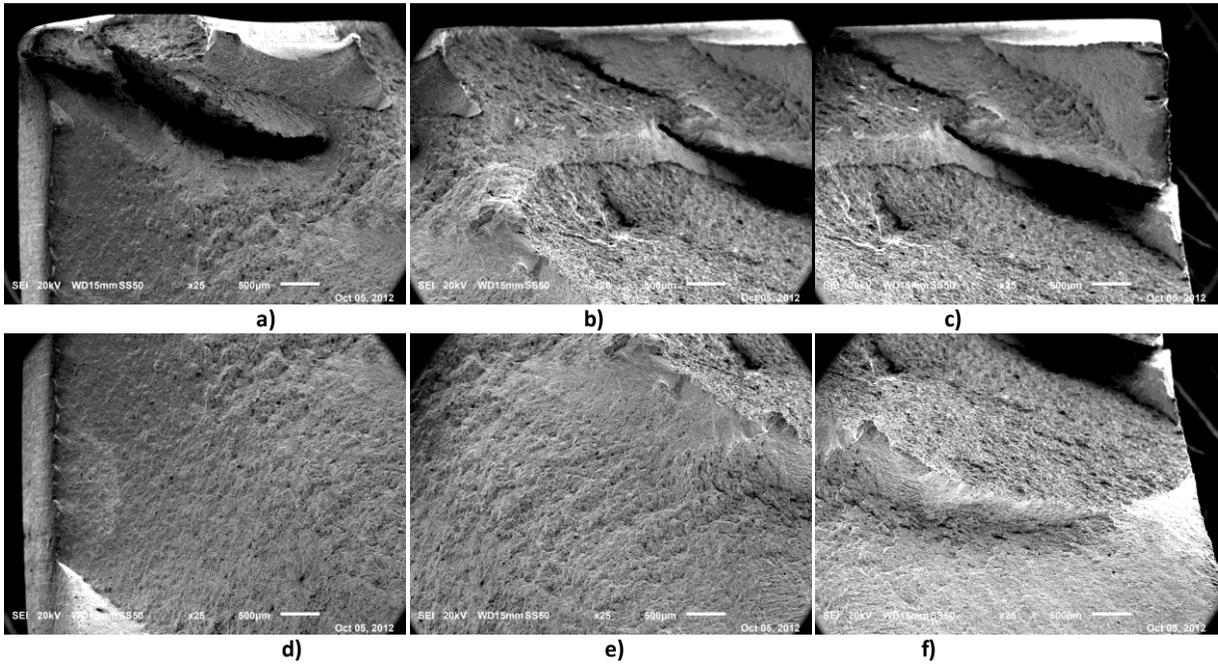
**Figura 5.85 a) Sección superior izquierda muestra P110-34, 25X.
 b) Sección superior central muestra P110-34, 25X.
 c) Sección superior derecha muestra P110-34, 25X.
 d) Sección inferior izquierda muestra P110-34, 25X.
 e) Sección inferior izquierda muestra P110-34, 25X.
 f) Sección inferior izquierda muestra P110-34, 25X.**

desde la parte superior bajan en diagonal hasta llegar al extremo contrario, en las superficies de estas grietas se observan una fractura frágil de tipo intergranular, y sólo un 35% de la muestra presenta dúctiles con microcavidades orientadas al origen de la fractura.

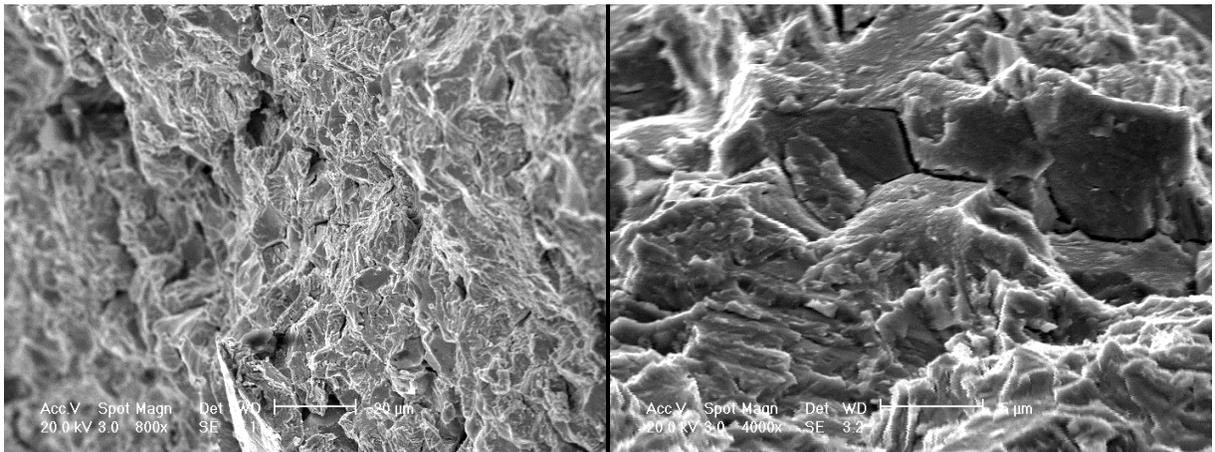
Figura 5.86 Fractura en región superior muestra P110-34, 800X. Figura 5.87 Grieta en región superior muestra P110-34, 4000X.

Las figuras 5.86 y 5.87 corresponden a las superficies de las grietas superiores en las que se aprecia el modo de falla frágil transcristalina e intergranular, con grietas perpendiculares a la fractura principal. Por su parte las imágenes 5.88 y 5.89 muestran zonas de transición dúctil-frágil con la presencia de microcavidades.

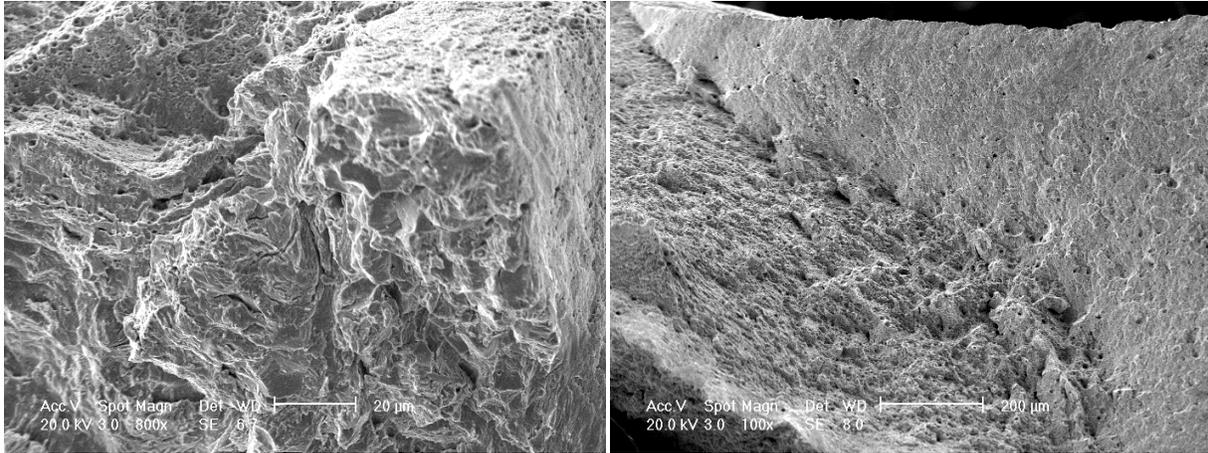
Figura 5.88 Falla en región media muestra P110-34 a 800X. **Figura 5.89** Falla en región inferior izquierda P110-34 a 100X.

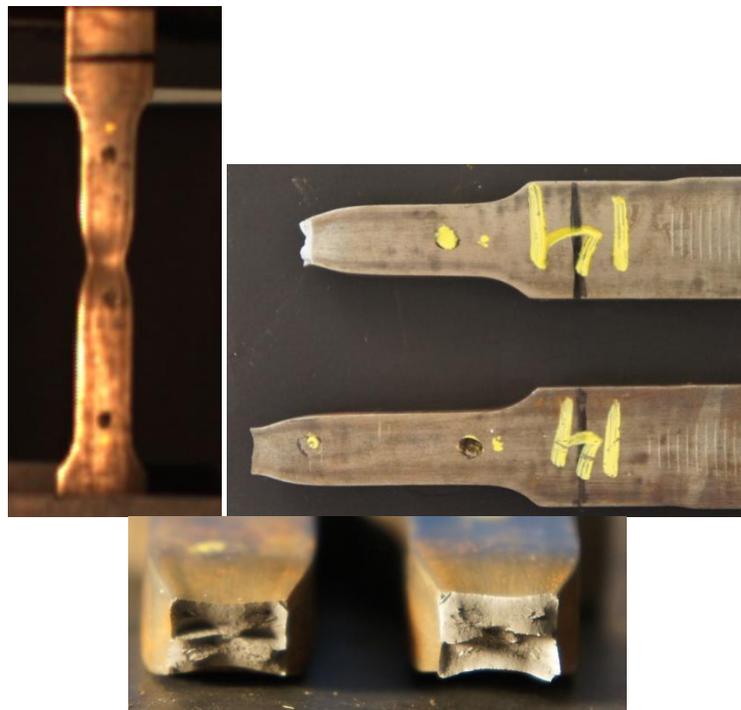
Fig. C22 Muestra P110 14

En este anexo se muestran las imágenes de todas las muestras que fueron sometidas a la prueba de tracción, tanto del acero T95 como del P110, donde se observa en las imágenes el momento final antes de la ruptura de la muestra una acercamiento de la elongación de la misma y un acercamiento a la fractura.
