RESTAURACIÓN DEL PATRIMONIO CULTURAL
EN AMÉRICA LATINA. EL CASO DEL TEMPLO DE
SAN AGUSTÍN DE LA CIUDAD DE MÉXICO

TESIS

LICENCIADA EN ESTUDIOS LATINOAMERICANOS

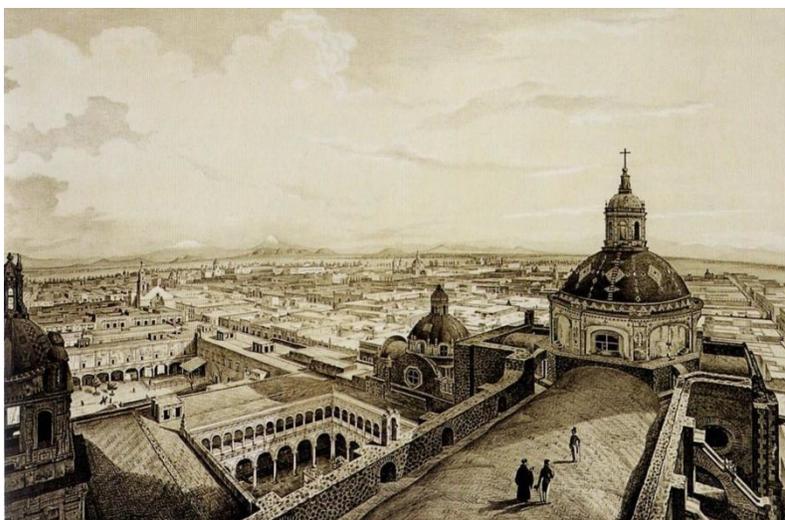
Imagen 4: Vista sureste del panorama de México. Templo de San Agustín, litografía de Pedro Gualdi en *Monumentos de Méjico*. Foto: México, Imprenta Litográfica Masse y Decaen, 1841.

de 1691 y el templo pudo estrenarse el 14 de diciembre del año siguiente. Dos días antes el Arzobispo don Francisco de Aguiar y Seijas lo había bendecido. A diferencia de la anterior, la nueva iglesia se construyó toda de bóveda, con muros de mampostería de tezontle, los arcos y las partes ornamentales, así como las canales fueron de cantera labrada (imagen 4).

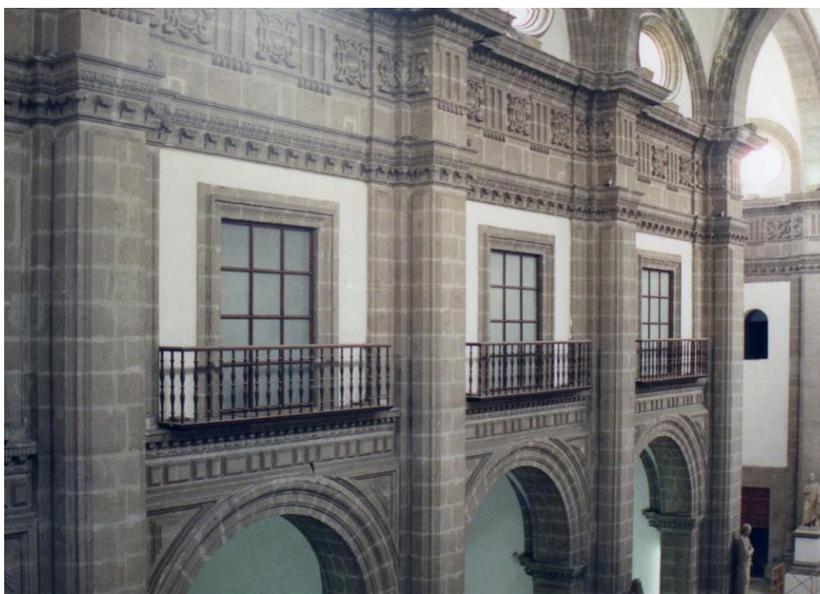
Imagen 5. Detalle del interior de la nave, destacando el entablamento dórico donde se encuentran distribuidas las capillas laterales. Foto MLRNL 2003

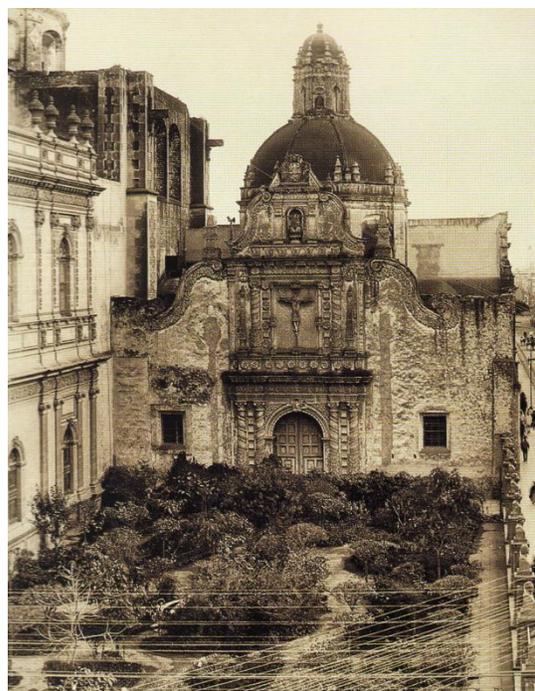
Imagen 10: Vista de la iglesia de la Tercera Orden 1901. Tomada de: *Biblioteca Nacional: Triunfo de la República*

Adosada al poniente del crucero de la iglesia mayor, se erigió la capilla de la Tercera Orden (imagen 10), con planta de cruz griega, cúpula octagonal y linternilla. Se dedicó en 1714, y su portada original se conservó descubierta hasta principios del siglo XX. Decorada con columnas salomónicas, en la parte superior muestra el relieve de un crucifijo sobre un fondo que Romero de Terreros describe como de reminiscencia mudéjar, con un nicho, y la imagen de la Virgen con el Niño coronado y el emblema de la

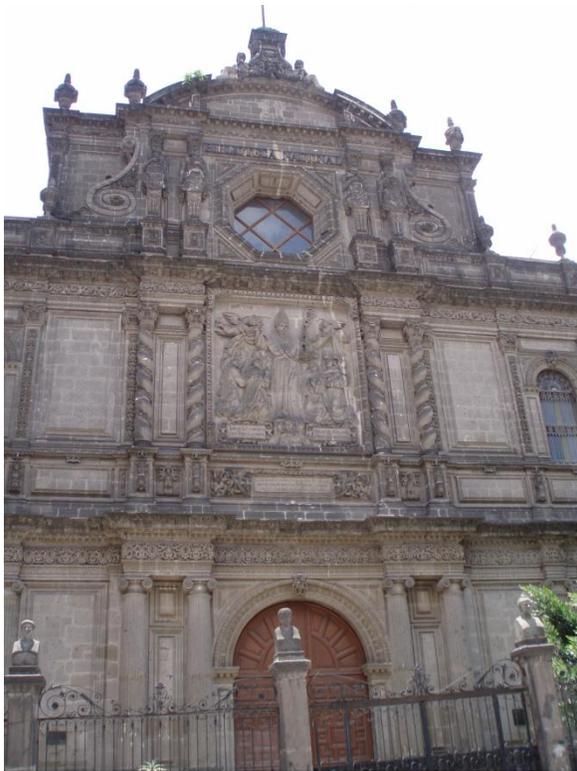
Imagen 11: Portada principal Templo de San Agustín. Foto: MLRNL 2003

La portada norte (imagen 11) o portada principal se conforma de tres cuerpos y un remate; el primer cuerpo, se observa el acceso al interior del edificio, está formado por un arco de medio punto moldurado con casetones renacentistas, en la clave se pueden apreciar unos angelillos, está flanqueado por unas columnas pareadas en ambos lados que a su vez están apoyadas en un pedestal; estas columnas con estrías en el fuste tienen como remate un capitel jónico; en el intercolumnio podemos encontrar elementos cajeados que se repiten en las enjutas del arco. El entablamento tienen las siguientes características: la arquitrabe está moldurada, el friso pulvinato está revestido con ornamentos de follaje que se repiten a todo lo largo y la cornisa también se encuentra moldurada. Como es posible observar, los arquitectos encargados de la realización de las adaptaciones del edificio en el siglo XIX tuvieron acceso a los tratados, porque tanto el entablamento del primer cuerpo como del segundo nos remiten a Andrea Palladio, aunque cabe aclarar que la ornamentación más bien parece una interpretación libre. El segundo cuerpo está organizado con pares de columnas salomónicas a ambos lados del relieve

principal; como un detalle decorativo, se añadió a lo largo del helicoide se las columnas una cintilla con pequeños racimos de uvas; los capiteles tienen la gran particularidad de que están conformados por unas pequeñas aves, probablemente aguilillas; el motivo central (imagen 12) es un gran relieve que se encuentra enmarcado con una serie de ovas y dardos que representa el patrocinio de San Agustín, cuya gran capa sostenida por dos ángeles en actitud de volar, cobija a varias figuras de frailes y prelados de la Orden, mientras el Santo Obispo de Hipona se alza sobre las cabezas de tres herejes vencidos: Maniqueo, Fortunato y Pelagio. La figura del Santo se representa de manera colosal en comparación con

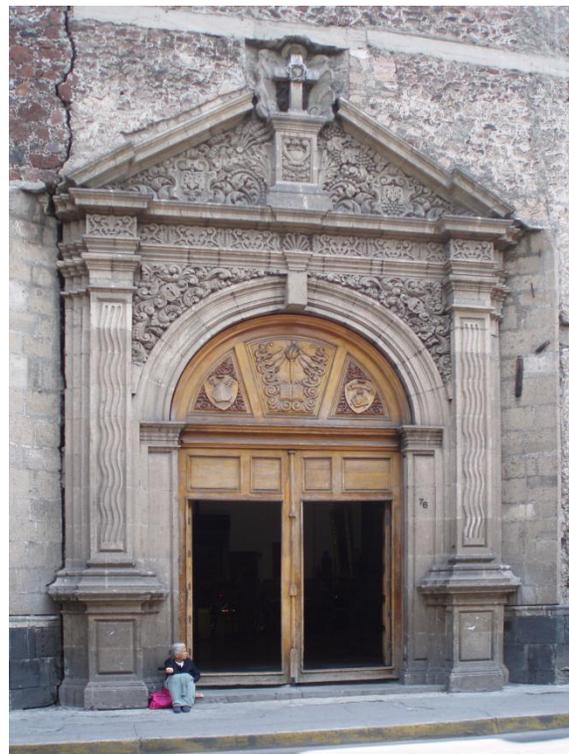
Imagen 18: Vista de la portada a la antigua capilla doméstica hoy iglesia de San Agustín sobre la calle de República del Salvador.
Foto: MLRNL 2006

Por lo que respecta a la portada que da acceso a la antigua capilla doméstica que se ubica sobre la calle del Arco hoy República del Salvador, y que actualmente funciona como Templo de San Agustín, está conformada por un cuerpo y remate. El acceso está señalado por un arco de medio punto moldurado sostenido a su vez por jambas cajeadas, a los costados se aprecian pilastras con estrías ondulantes. Para darle mayor dinamismo a la portada, atrás de cada pilastra se pusieron otras tres con lo cual se consigue un mejor efecto de profundidad. Las enjutas del arco están ricamente adornadas con elementos vegetales, en el entablamento se destaca el friso con decoración a manera de grutescos, el frontón triangular quebrado presenta ornamentación distinta en ambos lados dividida por un dado el cual alberga en su interior elementos vegetales, una corona de espinas sostiene un corazón; este sirve como pedestal para sostener una cruz en la que también se aprecian elementos antes mencionados, la corona de espinas y el corazón. En el frontón se aprecian dos cartelas distintivas en cada lado, la del lado derecho ornamentada con racimos de vid y la de la izquierda con una similitud de espigas de trigo,

esta portada corresponde a siglo XX como queda sustentado en un documento del Archivo Geográfico⁶⁹ (imagen 18). Esta portada abre paso al vestíbulo abovedado del templo que del lado derecho nos da acceso a la antigua capilla; aquí podemos observar otra portada que consta de dos cuerpos y un remate, el primero con un arco de medio punto moldurado muy semejante al de la portada exterior con la clave realzada por un pequeño busto de Dios Padre, en la enjuta izquierda, entre

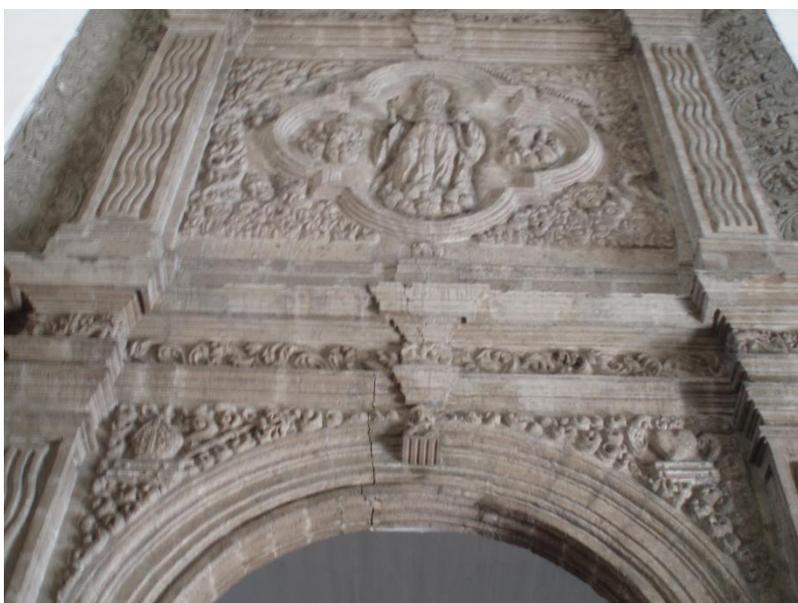
Imagen 19: Detalle de la portada al interior de la capilla doméstica hoy iglesia de San Agustín. Foto: MLRNL 2006

vegetales al centro, sobre libros, la mitra episcopal; a la derecha también sobre libros el escudo agustino, flanqueado por dos pilastras sobre basas con el fuste de estrías móviles y capitel dórico, sobre éste descansa un entablamento con

motivos vegetales en el que se desplanta el segundo cuerpo, entre las mismas pilastras de estrías ondulantes y los vegetales un gran tablero mixtilíneo enmarca el relieve del Obispo de Hipona y sus frailes. Remata este cuerpo un frontón roto con pedestal. Enmarcan la portada dos cenefas con motivos vegetales⁷⁰ (imagen 19).

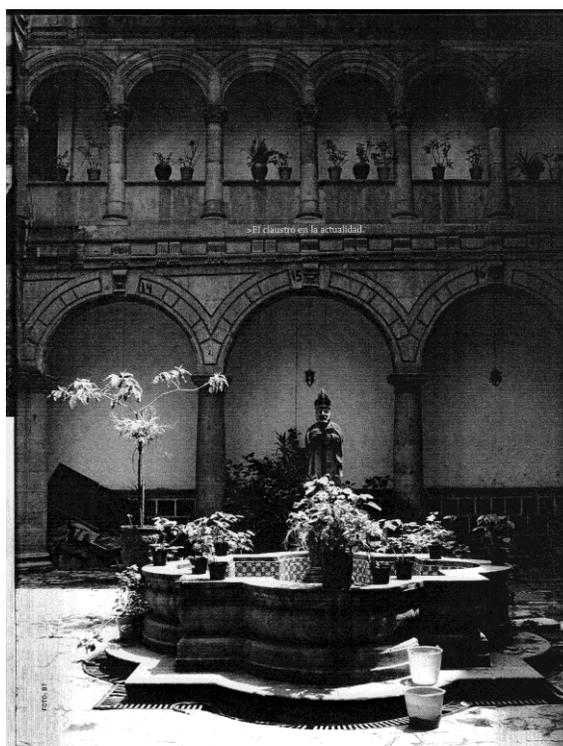
Imagen 20: Interior del pequeño claustro que aun se conserva en la iglesia de san Agustín sobre la calle de República del Salvador, observese la fuente mixtilínea con la escultura de San Agustín. Tomada de: *Esplendor de la Arquitectura Novohispana*

arcos. En la planta baja los arcos de medio punto resaltan cada una de las dovelas que los conforman, las columnas que los sostienen son de características toscanas; cada una de las enjutas ostenta un elemento triangular, el entablamento está resaltado con detalles rectangulares. El claustro alto, como ya se mencionó, tiene el doble de columnas y los capiteles se aprecian como jónicos, Moreno dice que de manera alternada

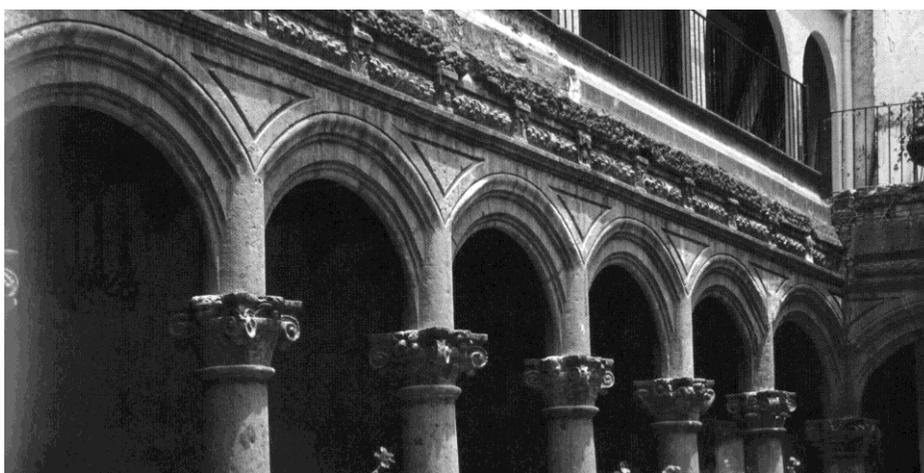
Imagen 21: Vista de la arquería del pequeño claustro que aun se conserva en la iglesia de San Agustín sobre la calle de República del Salvador. Tomada de: *Esplendor de la Arquitectura Novohispana*

Los corredores quedaron disminuidos en su profundidad ya que debió levantarse un muro para limitar las construcciones aledañas, en los lados contrarios a la entrada y en el lado derecho no presentan ni ventanas ni puertas. Sólo el lado izquierdo, el del acceso y el del costado del templo llevan habitaciones que conservan sus dimensiones normales. Al centro del patio hay una fuente mixtilínea que posee una escultura de San Agustín sobre un pedestal y un águila a sus pies⁷² (imagen 21).

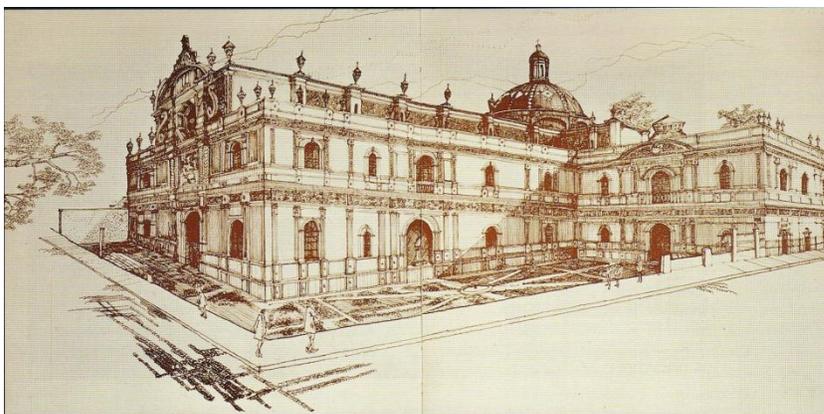
Imagen 23: Alzado del proyecto para la Biblioteca Nacional s.XIX.
Tomada de: *La Biblioteca Nacional. Triunfo de la República*.

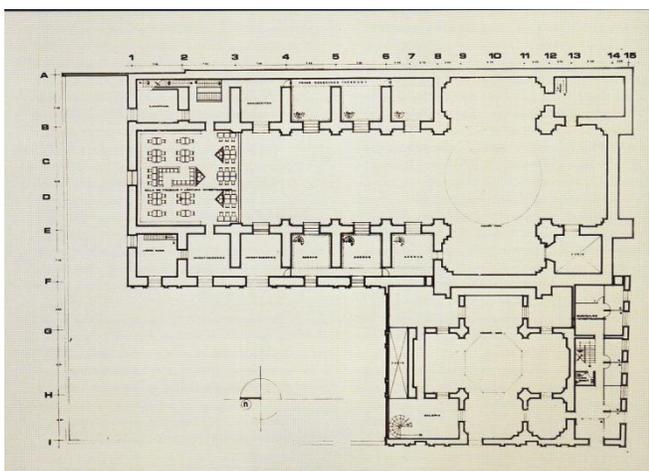
Imagen 24: Plano de la planta alta del proyecto para la Biblioteca Nacional, siglo XIX. Tomada de: *La Biblioteca Nacional. Triunfo de la República*

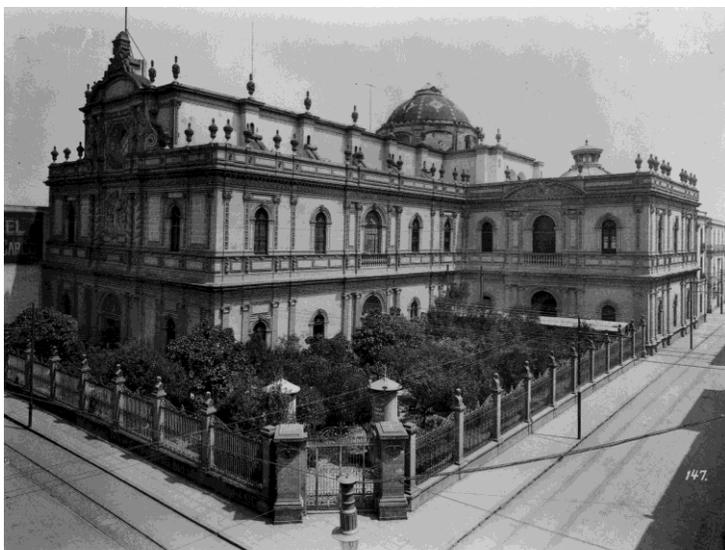
Imagen 25: Exconvento de san Agustín, panorama general Biblioteca Nacional. México, D.F. 1904-1908 Foto:Guillermo Khalo

añadiéndole un tercer cuerpo formado por cuatro cariátides, dos a cada lado, la ventana octogonal del coro, que fue rematado por un frontón curvo que sostiene el pedestal de astabandera en dos figuras alegóricas (imagen 25).

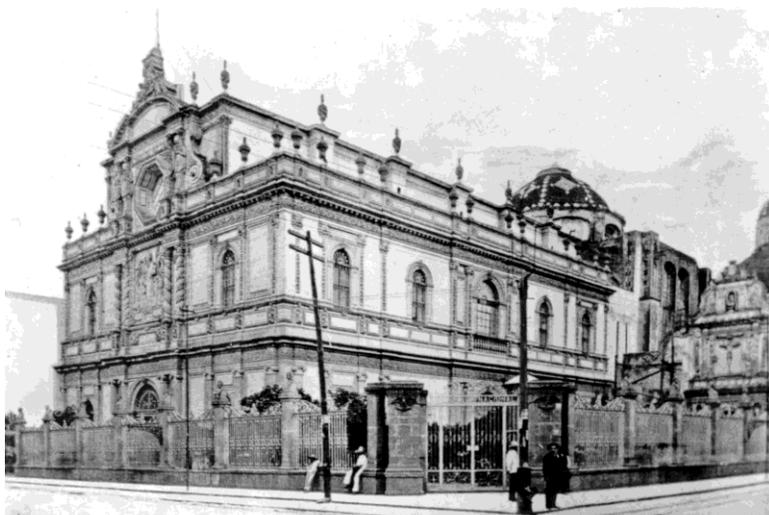
Imagen 27: Biblioteca Nacional, fachada México, D.F. Foto: Atribuida a Charles B. Waite 1904.

pancoupé (imagen 27), es decir, sesgado al vértice de la esquina y posteriormente fue colocada la estatua del Barón Alexander Von Humboldt, obsequio de la

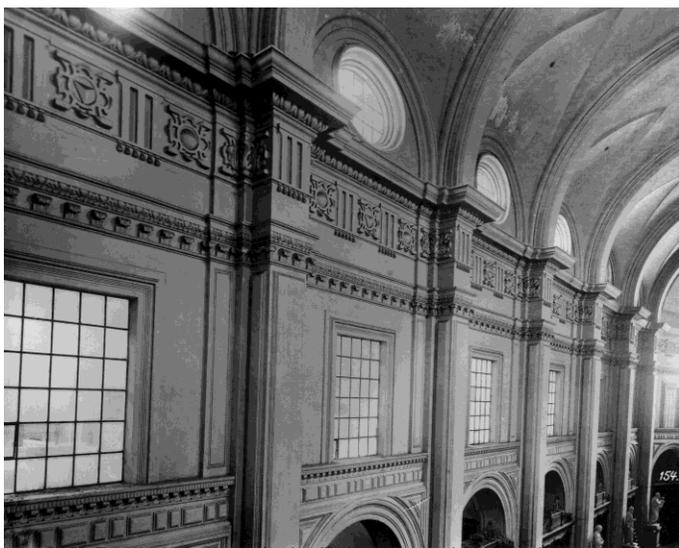
Imagen 28: Templo de San Agustín, detalle de los muros del interior del templo, México, D.F. 1904-1908. Foto: Guillermo Khalo, fototeca de la C.N.M.H./MCXXU-8 CNCA- INAH-MEX

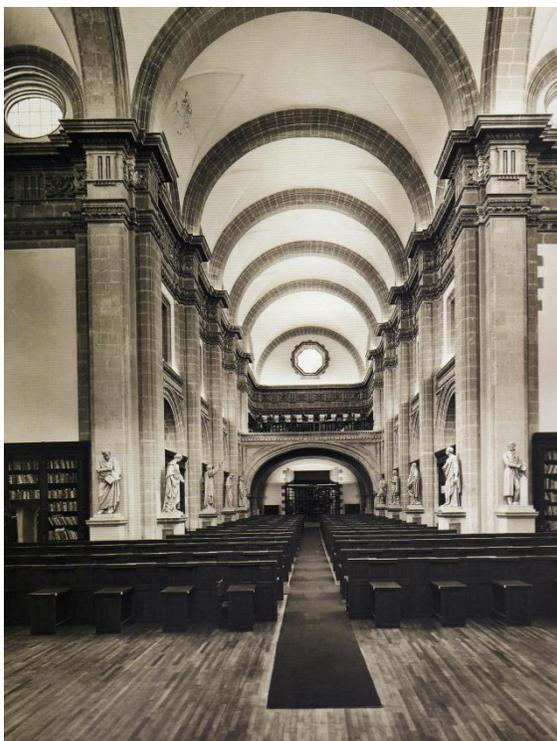
Imagen 29. Biblioteca Nacional sala de consulta José María Luis Mora.
Tomada de: Archivo Histórico de la Biblioteca Nacional de México.

más que la bóveda del coro. La nave principal fue convertida en una gran sala de lectura; en las antiguas capillas criptocolaterales se colocó el acervo en grandes estantes⁸⁴ (imagen 29).

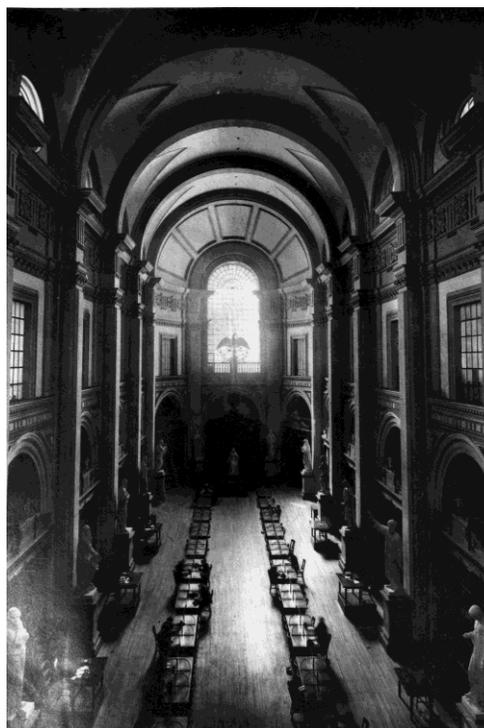
Imagen 30: Templo de San Agustín, Biblioteca Nacional sala de consulta 1910. Fototeca de la C.N.M.H./XXX-52CNCA-INAH-MEX

ventanas, y claraboyas en la parte superior. Se construyó, también, una bóveda falsa de madera y estuco como una prolongación de la nave hasta el presbiterio, y a éste se le dio forma de medio hexágono⁸⁵ (imagen 30).

Con esta falsa techumbre quedó oculta la hermosa cúpula del templo. Debido a que sobre cada capilla se había construido otra pieza para depósito de libros, hubo necesidad de iluminar la nave por medio de una gran ventana de medio punto, que se abrió en la

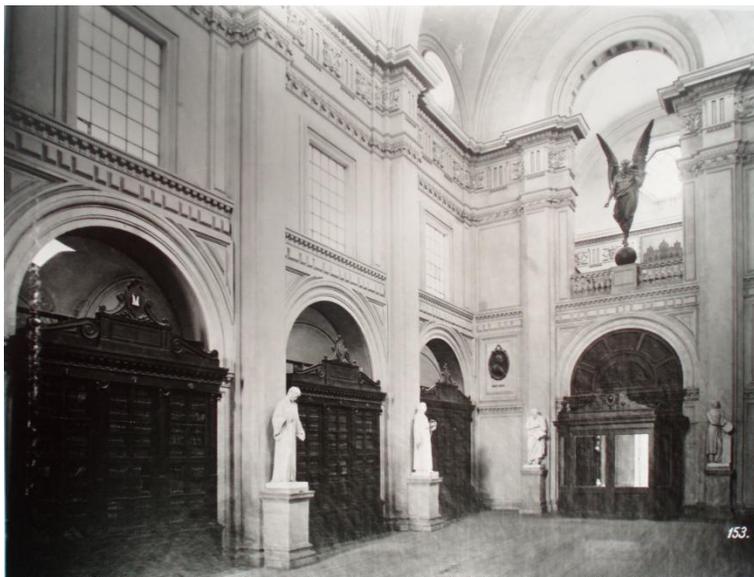
Imagen 31: Ex convento de San Agustín; interior de la Biblioteca Nacional. Detalle del acceso principal. 1904-1908 México, D.F. Fototeca de la C.N.M.H. INAH

En el extremo opuesto, se cerró con un muro el antiguo coro, quedando como único vano un gran arco, dentro del cual se levantaba una figura colosal del padre tiempo (imagen 31). Abajo, a los lados de la puerta de acceso, se situaron dos grandes medallones en bajo relieve fundidos en bronce con los bustos de Juárez, Presidente de la República y de Martínez de Castro, Ministro de Justicia e Instrucción Pública. En los arcos de las capillas y del crucero, se instalaron grandes estantes de cedro, completaban la decoración, diecisiete estatuas de

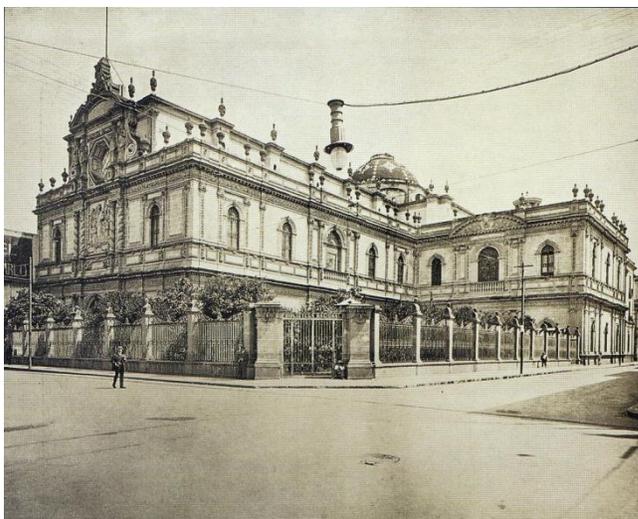
Imagen 32: La Biblioteca Nacional hacia 1910. Tomada de: *La Biblioteca Nacional. El Triunfo de la República*.

piso original se recubrió con duela de madera, esto para evitar un poco lo frío del espacio.

(imagen 32 y 33). La doctora Martha Fernández atribuye esta iglesia al arquitecto Cristóbal de Medina Vargas, probablemente en la tercera etapa de sus trabajos. De esta manera, quedó dispuesto el edificio para albergar a la Biblioteca Nacional de México, la cual, fue solemnemente inaugurada por el Presidente General Manuel González, el 2 de abril de 1884. Sobre las intervenciones y labores de restauración hablaremos en el capítulo siguiente.

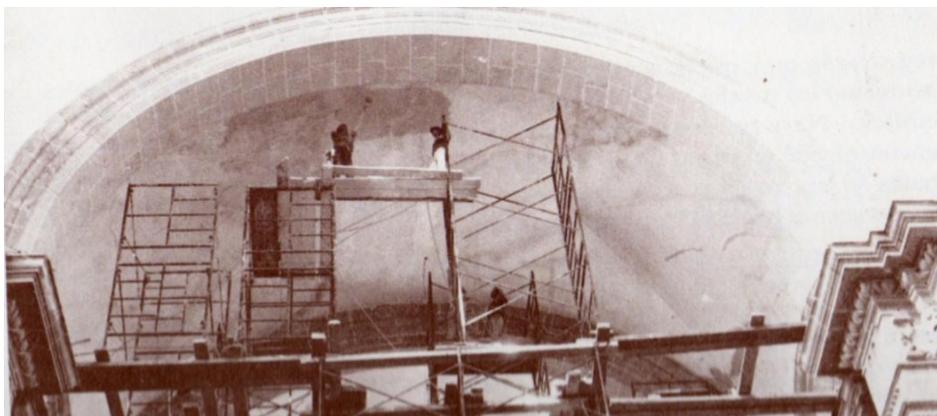
Imagen 34: Consolidación de la grietas en la bóveda poniente del crucero ca 1983. Tomada de: *Biblioteca Nacional, San Agustín.*

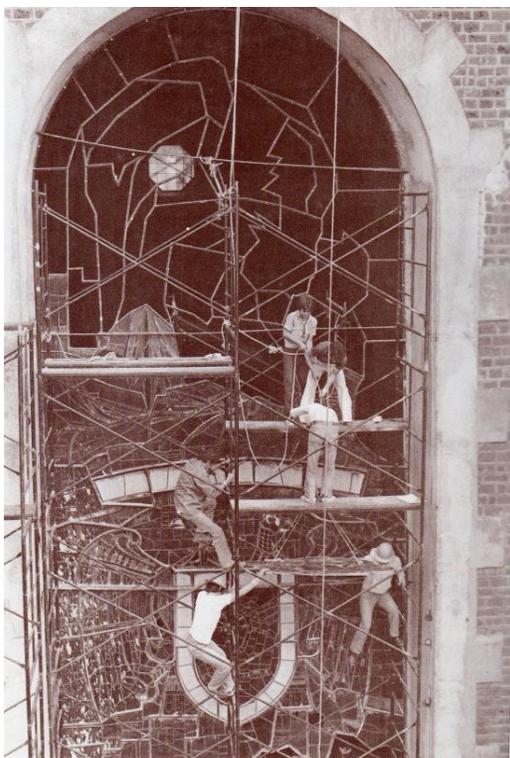
Imagen 35: Desmontaje del vitral en el muro del ábside ca 1983. Tomada de: *Biblioteca Nacional. San Agustín*

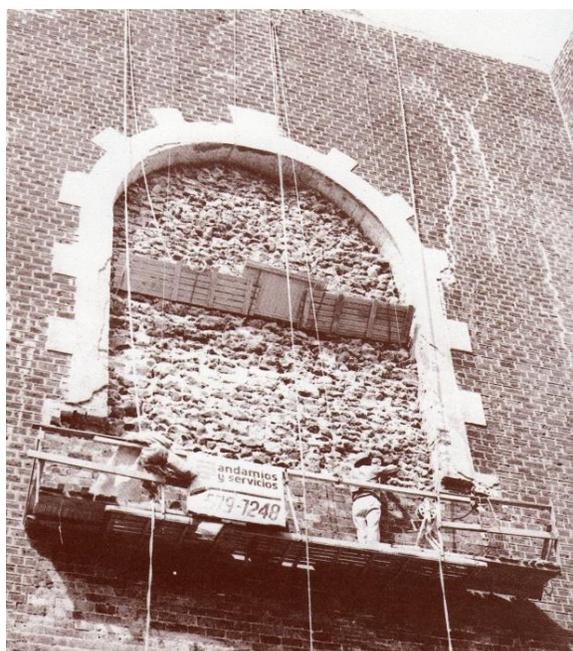
Imagen 36: Restitución del vano del ábside ca 1983. Tomada de: *Biblioteca Nacional. San Agustín*

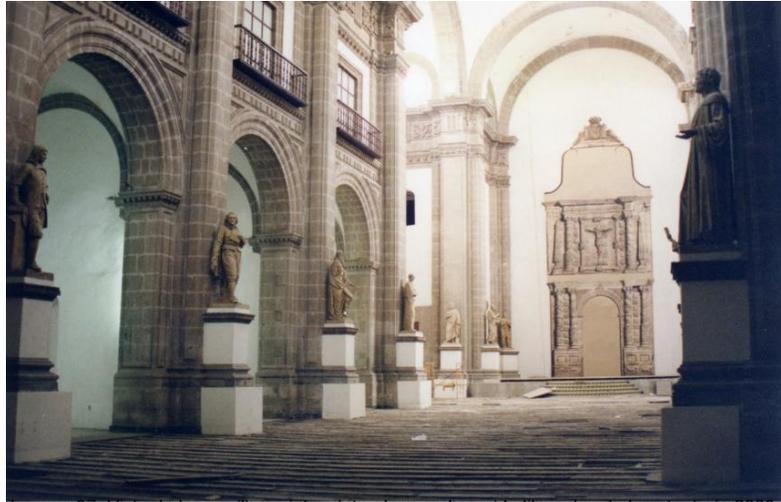
Imagen 37: Vista de las capillas criptocolaterales que han sido liberadas de la estantería 2003. Foto MLRNL

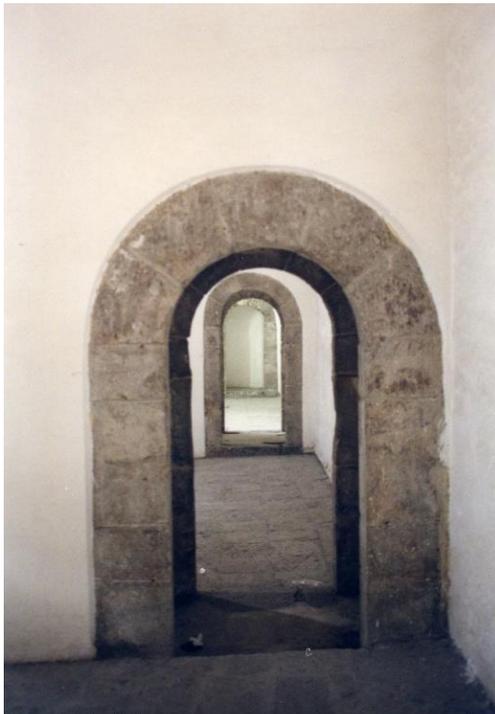
Imagen 38: Vista de los acceso continuos que conectan las capillas criptocolaterales. Foto: MLRNL 2003

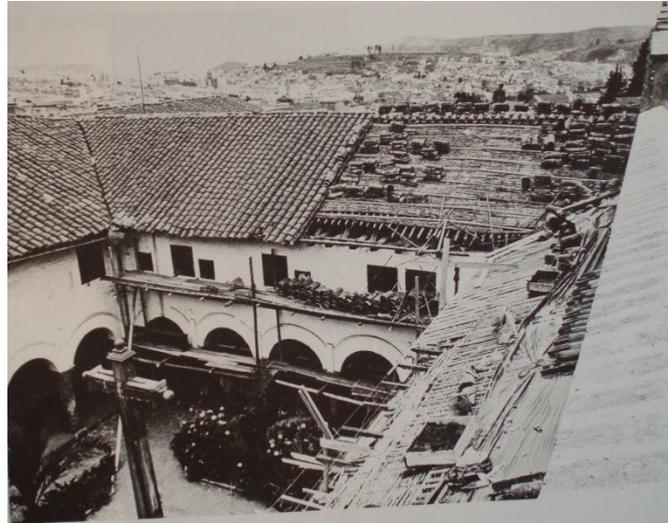
Imagen 42: Intervención integral de las cubiertas del convento. Tomada de: *El convento de San Diego de Quito*

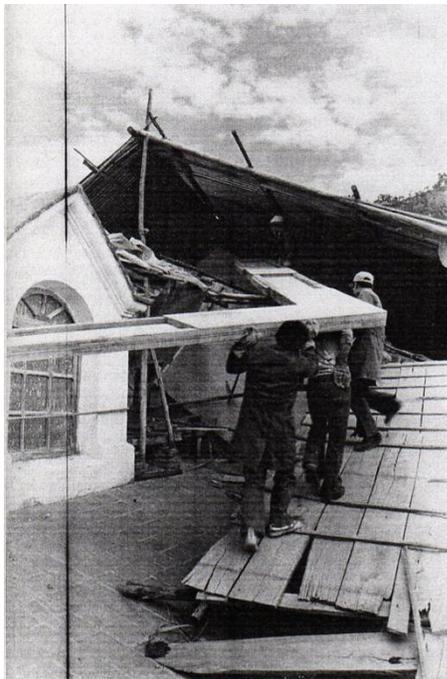
Imagen 43: Introducción de la nueva estructura de la cubierta del presbiterio. Tomada de: *El convento de San Diego de Quito*

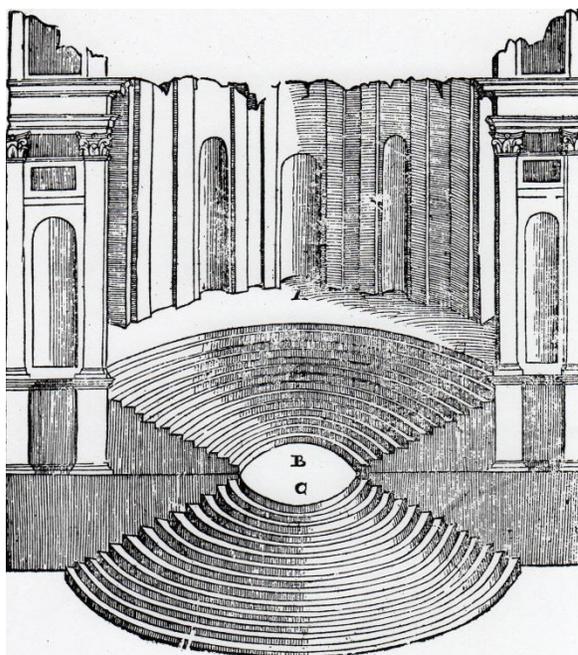
Imagen 47: Proyecto de Serlio para la escalera del "nicchione" en Belvedere (Roma). Tomada de: *Libro Tercero de Arquitectura*, Lamina LXXVI.

¹⁵³ La procedencia de la escalera que da acceso al convento de San Francisco de Quito se encuentra en el Tercero y Cuarto libro de arquitectura de Serlio, donde aparece un modelo en planta, corte y perspectiva de dicha escalera, que perteneciera a un proyecto para la escalera del "nicchione" en Belvedere (Roma). A este proyecto de Bramante el arquitecto encargado del proyecto para San Francisco, supo realizar las modificaciones para su aplicación como el poner diferente número de peldaños en los tramos y colocar una balaustrada protegiendo la parte alta de la escalera. Es probable que el arquitecto de San Francisco no tuviera en sus manos las ediciones italianas de Serlio; pero si las ediciones españolas de Francisco de Villalpando en Toledo en 1552 y reimpresas en posteriores ediciones de 1563 y 1573, que son anteriores a la erección del convento. No se puede precisar la fecha de construcción de dicha escalera, pero debió ser muy posterior a la conclusión de la iglesia, pues el muro que sostiene la plataforma, pertenece al mismo estilo del convento. José Mesa y Teresa Gisbert "Un Diseño de Bramante realizado en Quito" en *Boletín del Centro de Investigaciones Históricas y Estéticas*, num.7. Caracas, Universidad Central de Venezuela/Facultad de Arquitectura y Urbanismo, abril 1967, p. 68 y 73.

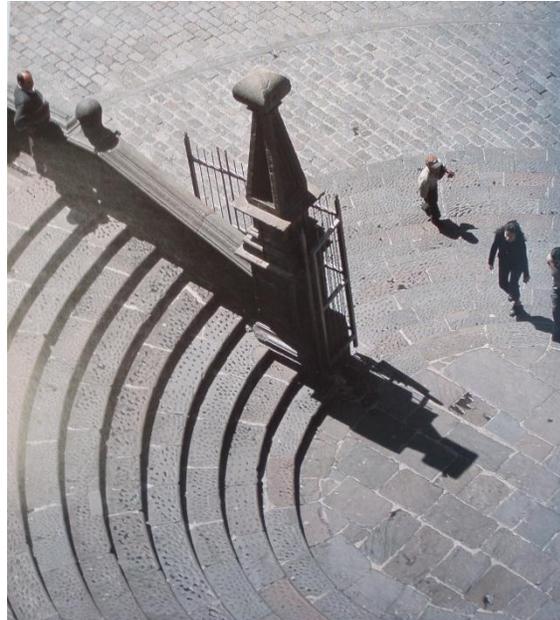
Imagen 48: Escalera de acceso al convento de San Francisco en el que se aplica el diseño de Sebastian Serlio. Tomada de: Quito: *El Gran Convento de San Francisco*

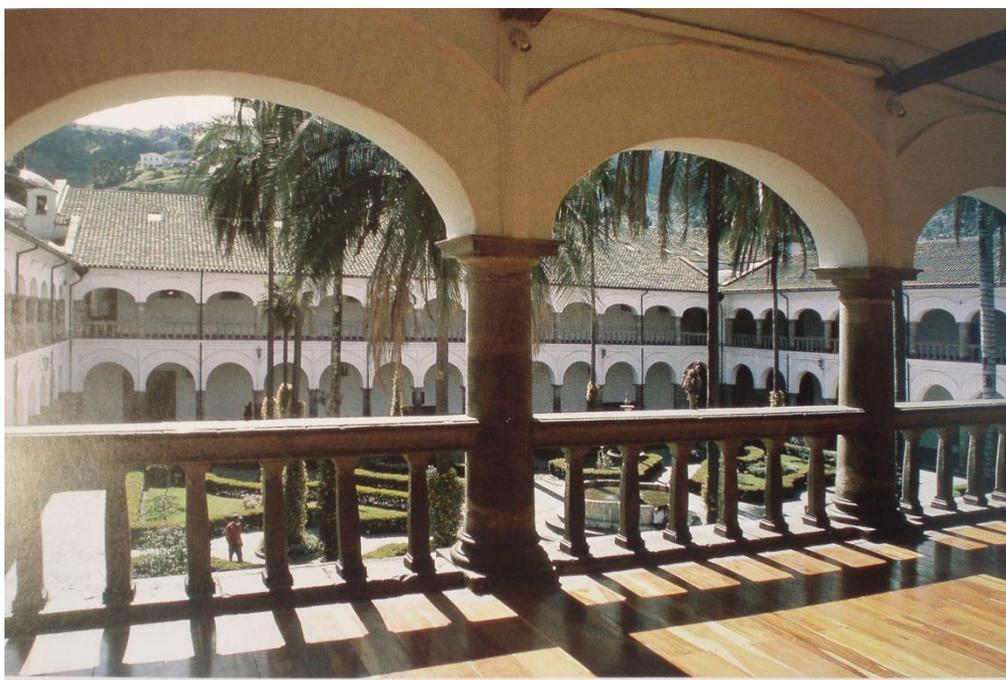
Imagen 50: Vista del claustro principal del convento de San Francisco desde el ala este.
Tomada de: *Quito: el Gran Convento de San Francisco*

Los claustros quiteños son sin duda de los más notables de Sudamérica en el siglo XVI. En proporciones son notoriamente más amplios que los mexicanos y utilizan con frecuencia recursos formales y expresivos que señalan la autonomía creativa, como los alfices que encuadran las arquerías de medio punto en planta baja y los arcos carpaneles en la planta alta (San Francisco)¹⁶¹ (imagen 50).
