**UNIVERSIDAD NACIONAL AUTÓNOMA DE MÉXICO**

**Facultad de Estudios Superiores Acatlán**

**“Análisis Estructural de la Parroquia de San  
Bartolomé Apóstol”**

**TESIS**  
QUE PARA OBTENER EL TÍTULO DE:  
**Ingeniero Civil**

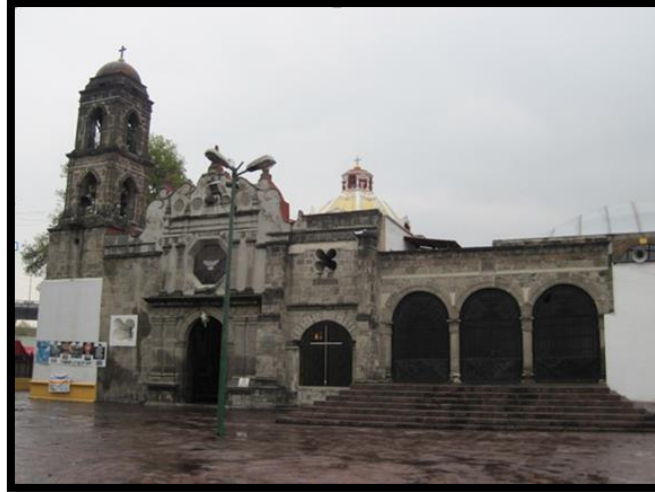
**Figura 5 Vista actual de la fachada (febrero, 2012)**

Al comparar y analizar las figuras 5 y 6, se puede notar que la ventana del costado derecho se amplió, la zona del imafrente es totalmente diferente aunque se trató de conservar el estilo original, se agregó un contrafuerte al lado derecho de la entrada, se dio un recubrimiento en la base del campanario, en la actualidad existen dos pequeñas ventanas una de lado izquierdo y una de lado superior derecho. En la figura 6 se observa un bota agua, el cual en la figura 5 no existe.

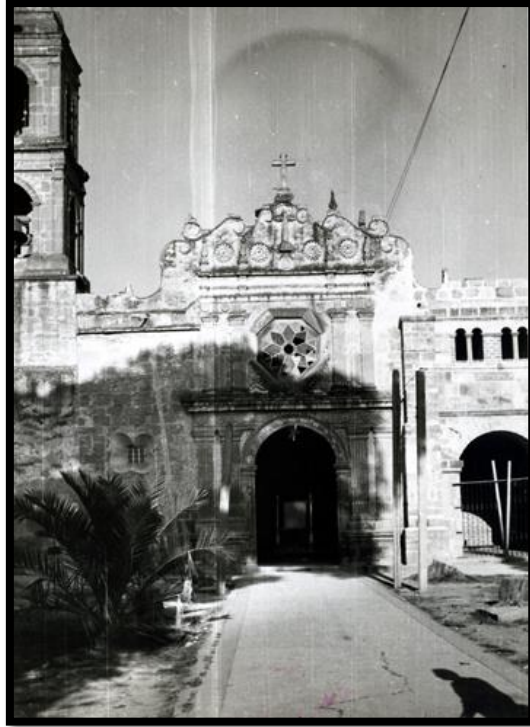
**Figura 7 Fachada principal a mediados de los años cincuenta (INAH, 2012)**

Comparando las figuras 6 y 7, se observa que el imafrente es el mismo pero los pináculos superiores no están, se observa la ampliación de la ventana del lado derecho que es incluso más grande que la actual y la construcción de unas pequeñas ventanas en la parte superior, las cuales ya no se observan en la figura 5, en su lugar se puede ver una sola ventana. En la figura 7, ya existe el contrafuerte que se observa en la figura 6, en la figura 7 aún no se tiene el recubrimiento de la base del campanario y se puede apreciar un desgaste en la mampostería de esta zona.

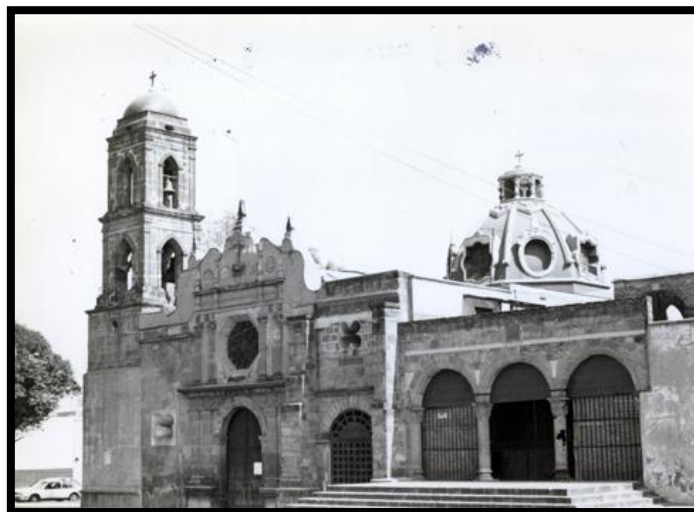
**Figura 8 Fachada principal a mediados de los ochenta (INAH, 2012)**

La figura 8 es más reciente. El imafrente, el recubrimiento de la base del campanario y las molduras que se tienen en la cúpula son las mismas que se tienen en la figura 5; sin embargo, lo que cambia es el tamaño de la ventana del lado derecho al cual se le agrega una base, pero es un cambio poco representativo.

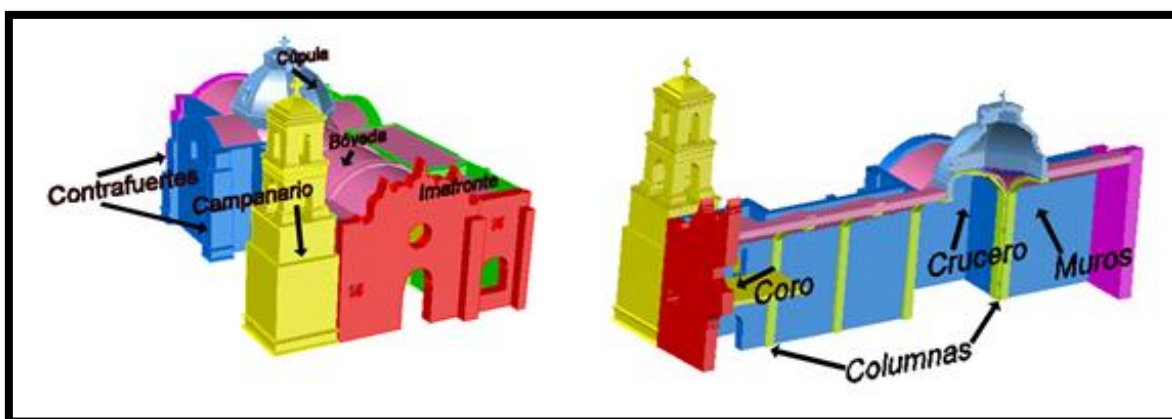
El templo tiene seis arcos de 0.6 m de ancho por 0.2 m de espesor, cinco costillas de 0.6 m por 0.3 m, once contrafuertes de sección variable, una bóveda de cañón corrido de 0.2m de espesor, tiene un coro con una losa de concreto de 0.1 m de espesor soportada por dos traveses en los extremos largos de la losa con 0.5 m de peralte y 0.3 m de ancho. La figura 13 muestra de forma esquemática los elementos estructurales y arquitectónicos del Templo.

Figura 13 Identificación de los elementos arquitectónicos y estructurales del Templo de San Bartolomé Apóstol

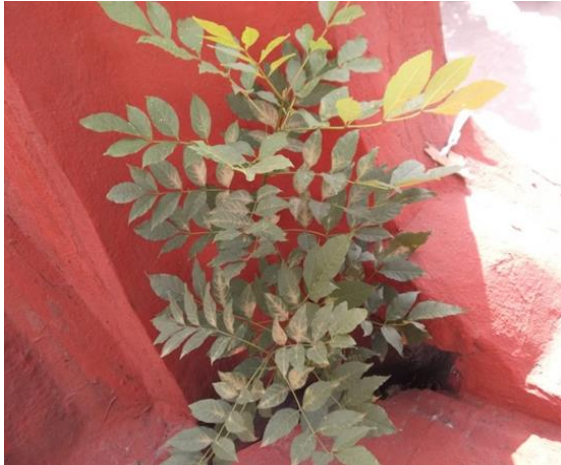
**Figura 14** Crecimiento de plantas, Parroquia de San Bartolomé Apóstol (marzo, 2012)

Algunos problemas que presenta son el crecimiento de vegetación tras el imafrente (figura 14), humedad en los contrafuertes (figura 15), la apertura de los muros en la nave (figura 16), y en la zona de crucero, lo cual se refleja en agrietamientos en la clave de los arcos sobre los cuales descansa el tambor de la cúpula. En imágenes más recientes las grietas en las juntas han sido unidas con algún mortero por eso se ve la diferencia de los materiales (figura 17). El arco que se encuentra en la zona del coro se dañó en algún momento, ya que se observa una resina entre el arco y la bóveda, así como algunos escurrimientos (figura 18).

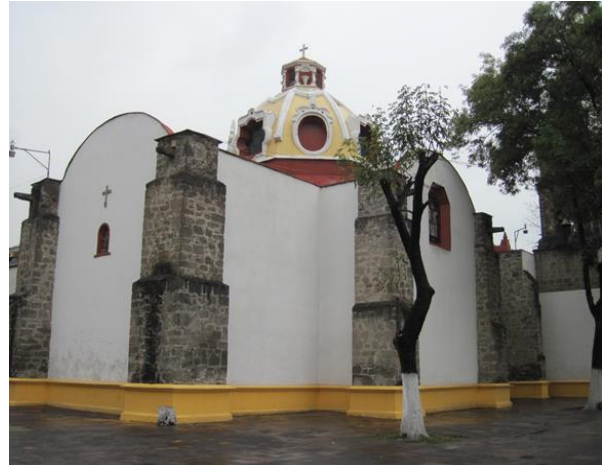
**Figura 15** Presencia de humedad en los contrafuertes, Parroquia de San Bartolomé Apóstol (marzo, 2012)

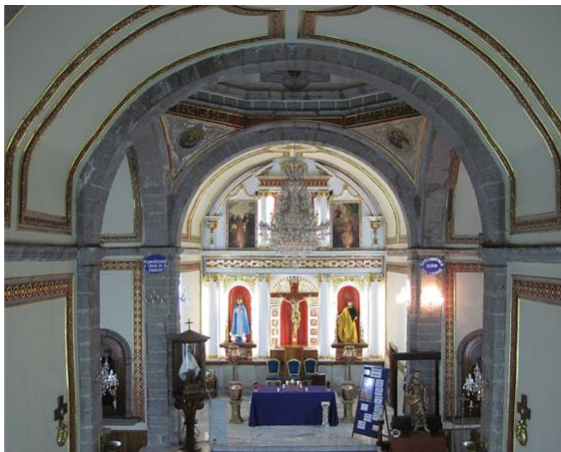
**Figura 16** Apertura de muros, Parroquia de San Bartolomé Apóstol (marzo, 2012)

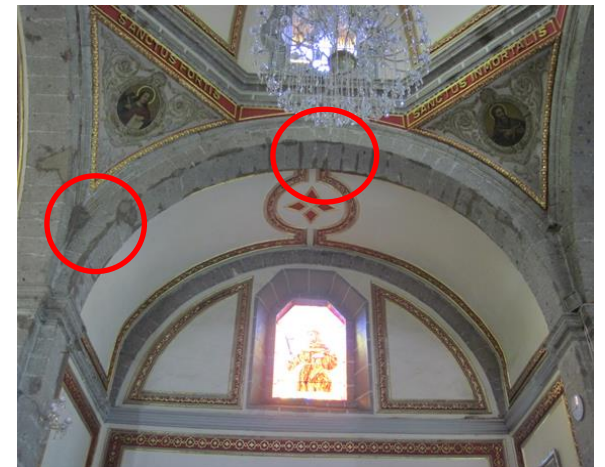
**Figura 17** Unión de juntas con mortero, Parroquia de San Bartolomé Apóstol (marzo, 2012)

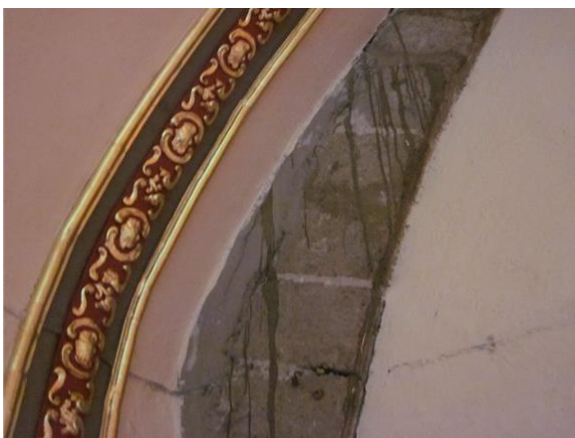
**Figura 18** Esgurrimiento de resina en la zona del coro, Parroquia de San Bartolomé Apóstol (marzo, 2012)

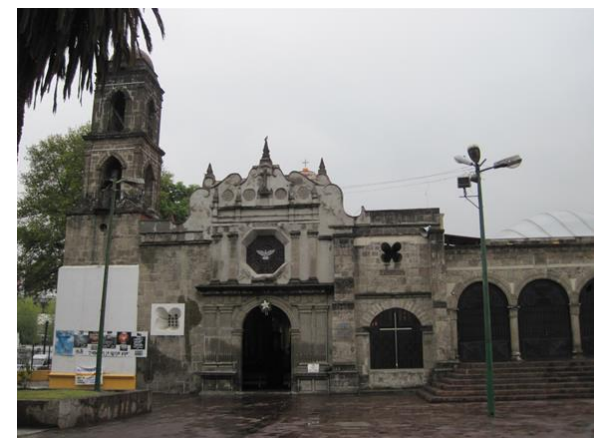
**Figura 19** Hundimiento diferencial, Parroquia de San Bartolomé Apóstol (marzo, 2012)

La estructura presenta un hundimiento diferencial de unos cuantos centímetros apenas perceptible visualmente en la fachada (figura 19) y parece ser que en algún momento se dañó el campanario, ya que se puede observar un refuerzo exterior a base de zunchos de acero (figuras 20 y 21). Actualmente, el inmueble funciona para impartir culto y otras actividades religiosas, a un costado se encuentran ubicadas las oficinas y la casa parroquial.

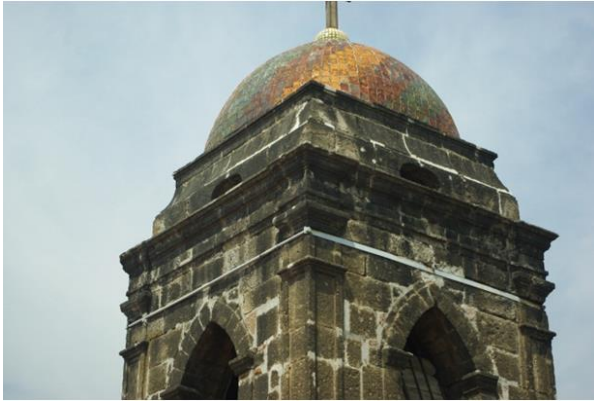
Figura 20 Refuerzo con zunchos en el campanario, Parroquia de San Bartolomé Apóstol (marzo, 2012)

Figura 21 Refuerzo con zunchos en el campanario, Parroquia de San Bartolomé Apóstol (marzo, 2012)

momento y para su estudio se ha considerado de concreto reforzado. En el caso del campanario se observa un refuerzo de acero en el exterior, mientras que en el interior se puede observar un recubrimiento de concreto reforzado en los muros, por tal motivo se consideró de una manera diferente.

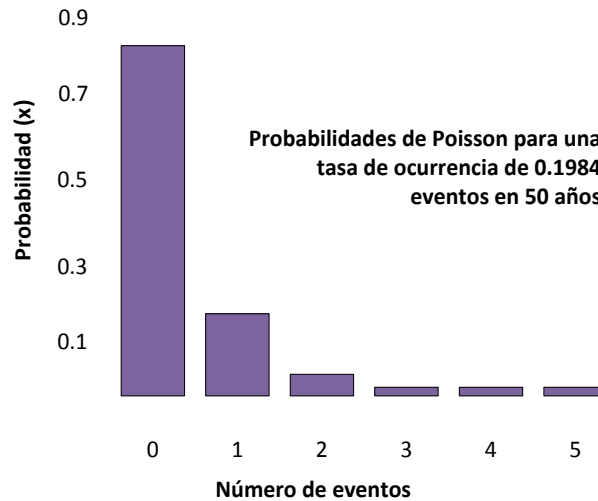
**Figura 23 Probabilidades de Poisson para una tasa de ocurrencia de 0.1984 eventos en 50 años (Zúñiga, 2012)**

El estudio realizado por Zúñiga (2012), ha sido presentado mediante un ejemplo en el cual se toma un promedio de 252 años de 15 fallas y se obtuvo la probabilidad de ocurrencia en 50 años, suponiendo un proceso de Poisson con  $\lambda=0.1984$  y obtuvo que la probabilidad es del 16% como se muestra en la figura 23.

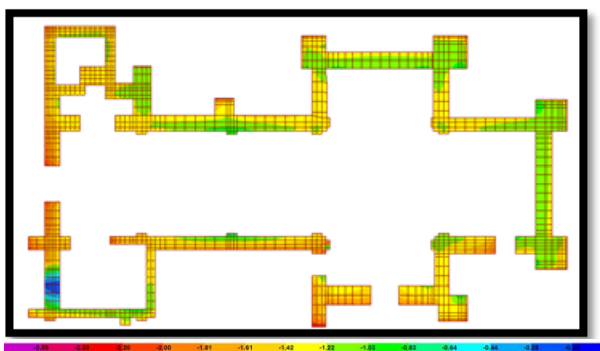
Figura 32 Esfuerzos axiales verticales en la base

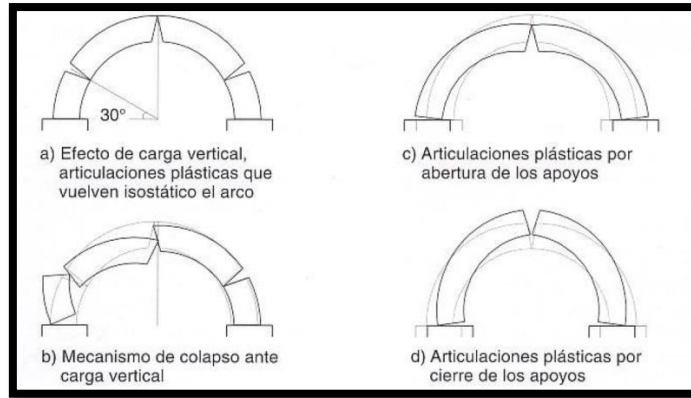
Figura 34 Sistema de falla típico de un arco (Meli, 1998)

En el comportamiento estructural de un arco, las cargas verticales se transmiten hacia los apoyos siguiendo una trayectoria que depende de la distribución de las cargas externas y de la geometría del arco (Meli, 1998). El mecanismo de falla principal para arcos de medio punto como los que se encuentran en el templo de San Bartolomé Apóstol es por desplazamiento hacia afuera de sus apoyos, lo que provoca esfuerzos de tensión en la parte inferior de la clave, en la parte exterior de los arranques y en la parte interior de los riñones.

La figura 34 muestra el mecanismo de falla típico de un arco y la figura 35 muestra los esfuerzos que se producen en el arco más desfavorable de la nave y del crucero para el modelo estudiado. Al hacer la comparación de los esfuerzos en los arcos, se puede apreciar que en ambos casos las tensiones se encuentran en la parte interna de la clave y en la parte externa de los riñones, mientras que los arranques poseen concentraciones de esfuerzos a compresión, también es importante mencionar que hay una mayor sollicitación de esfuerzos para los arcos de la nave que para los de cruceros. Esto indica que el comportamiento del modelo corresponde al mecanismo típico de los arcos y haciendo la comparación con la estructura, se pueden observar agrietamientos en la parte interior de la clave debido a las tensiones que se presentan y se aprecia también la abertura de los muros debido a la carga vertical.

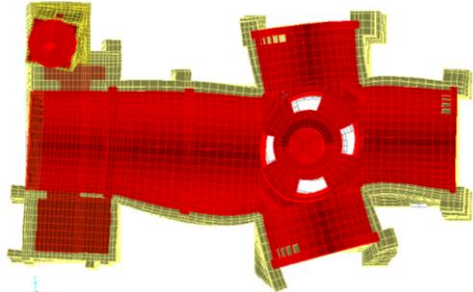
Modo	Frecuencia	Masa mod.	Forma modal	Diagrama
7	7.133 Hz	L =0.065% T =4.086% V =0.066%	Modo de torsión en la zona del crucero y en el campanario.

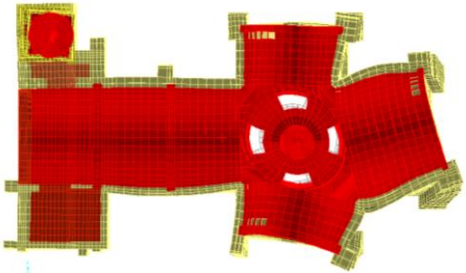
Modo	Frecuencia	Masa mod.	Forma modal	Diagrama
10	8.739 Hz	L =0.084% T =2.826% V =0.323%	Modo de torsión en el ábside y longitudinal del campanario.

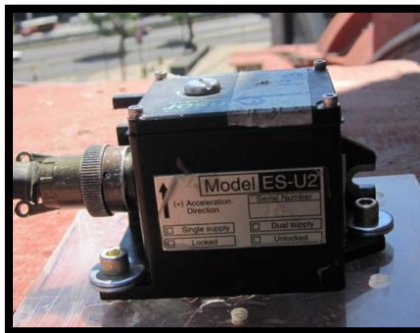
Figura 36 Acelerómetro uniaxial “EpiSensor ES-U2”

Los acelerómetros son aparatos muy sensibles que captan las vibraciones de los edificios y envían los datos a los adquisidores. Para el caso de la parroquia de San Bartolomé Apóstol se usaron 14 acelerómetros. Siete equipos solo detectan movimientos en una dirección, dependiendo hacia donde estén orientados, por ello son de tipo uniaxial (figura 36) “EpiSensor ES-U2”. Con rangos de grabación de  $\pm 0.25$  de g a  $\pm 4.00$  de g. Detecta frecuencias de 1Hz hasta 200Hz. Las salidas pueden ser reguladas por el usuario  $\pm 2.5V$  terminación simple,  $\pm 10V$  terminación simple,  $\pm 5V$  variable ó  $\pm 20V$  variable.

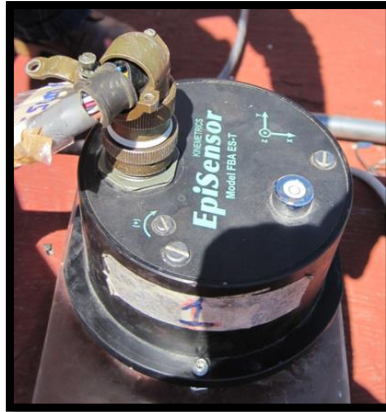
Figura 37 Acelerómetro triaxial “EpiSensor T ES”

Los otros siete de los acelerómetros que fueron colocados poseen 13.3cm de diámetro, 6.2cm de alto. Estos equipos son capaces de detectar movimientos en las tres direcciones, transversal “y”, longitudinal “x” y vertical “z” para este caso, por tal motivo son de tipo triaxial (figura 37) “EpiSensor ES-T”. Con rangos de grabación a una escala de  $\pm 0.25$  de g a  $\pm 4.00$  de g. Las salidas son regulables que van desde los  $\pm 2.5V$  hasta  $\pm 20 V$ .

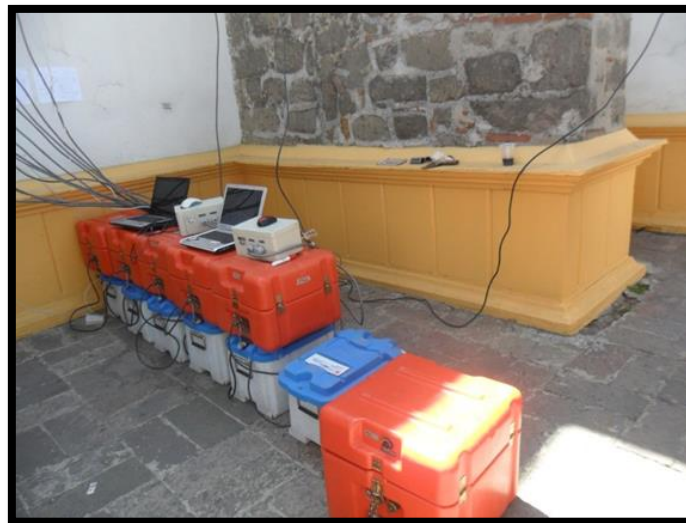
Figura 38 Adquisidor Q330

Para el procesamiento de las señales se utilizó el adquisidor Q330 (figura 38), donde la red IP es de muy baja potencia 3-6 canal remoto de banda ancha, ultra-bajo consumo de energía delta-sigma de 24 bit A / D, 8Mb un módulo DSP / RAM que contiene, un receptor GPS, la conversión de energía, control del sensor, y un módulo de gestión de telemetría. Los equipos cuentan con cables de 30 y 50m de longitud para la comunicación entre adquirentes y sensores.

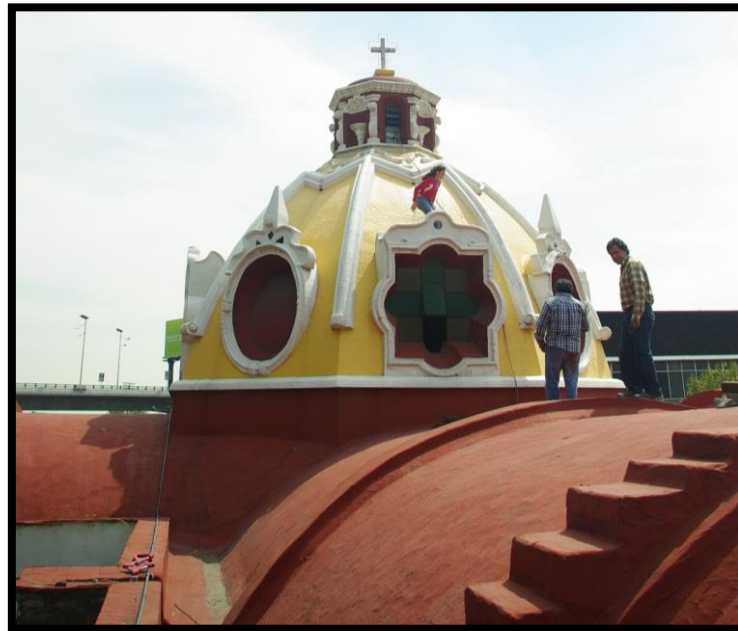
**Figura 39 Inspección visual**

para la colocación de los equipos. La figura 39 muestra la inspección de la cúpula y la figura 40 muestra la campaña de medición realizada.

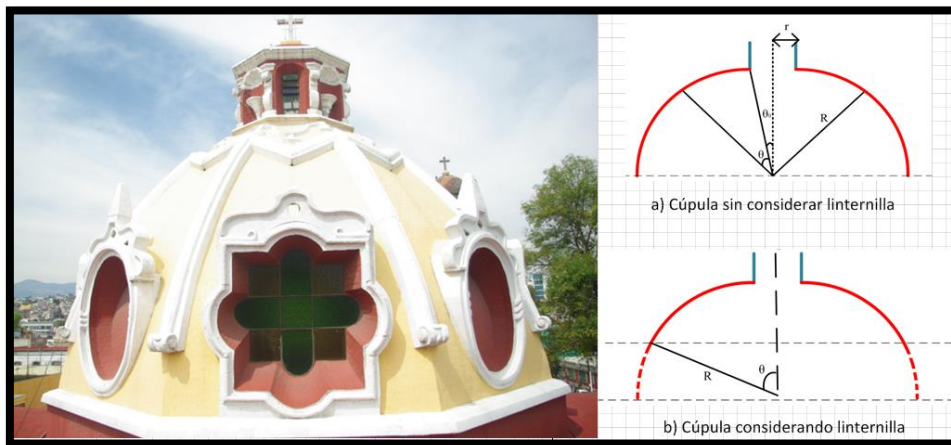
Figura 53 Datos geométricos para calcular los esfuerzos en cúpulas

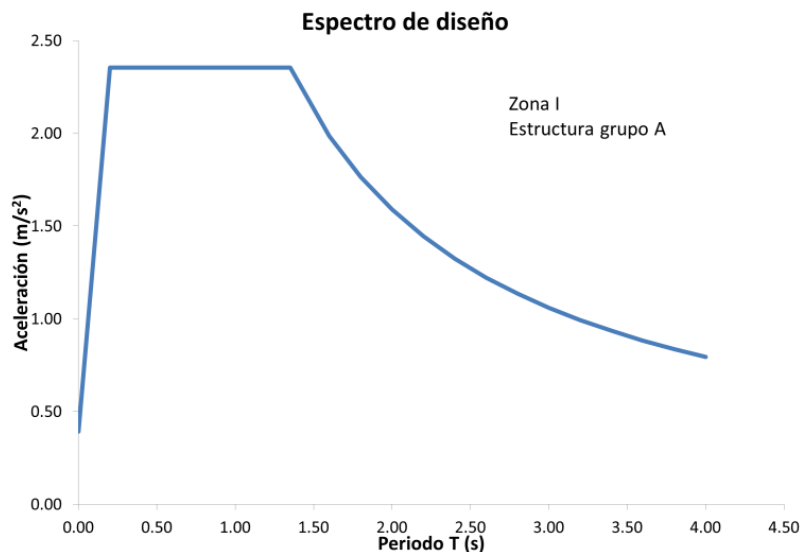
Figura 54 Espectro de diseño de las NTC-S (2004)

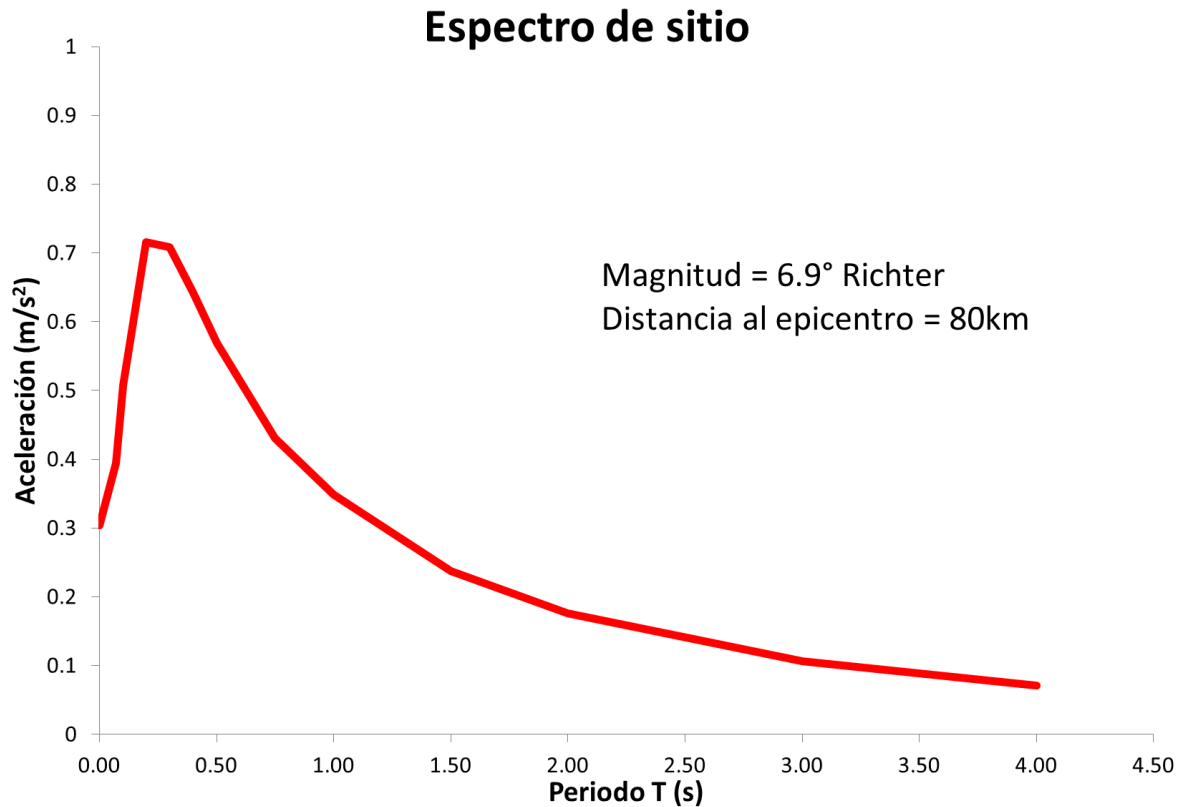
**Figura 58 1**Espectro de diseño por leyes de atenuación

Considerando que el sismo de Acambay de 1912 es el que ha causado más daños en el templo de San Bartolo es el que se eligió para aplicar las leyes de atenuación. Este sismo tuvo una magnitud de 6.5 grados en escala de Richter y el epicentro fue a 80 km del municipio de Naucalpan.

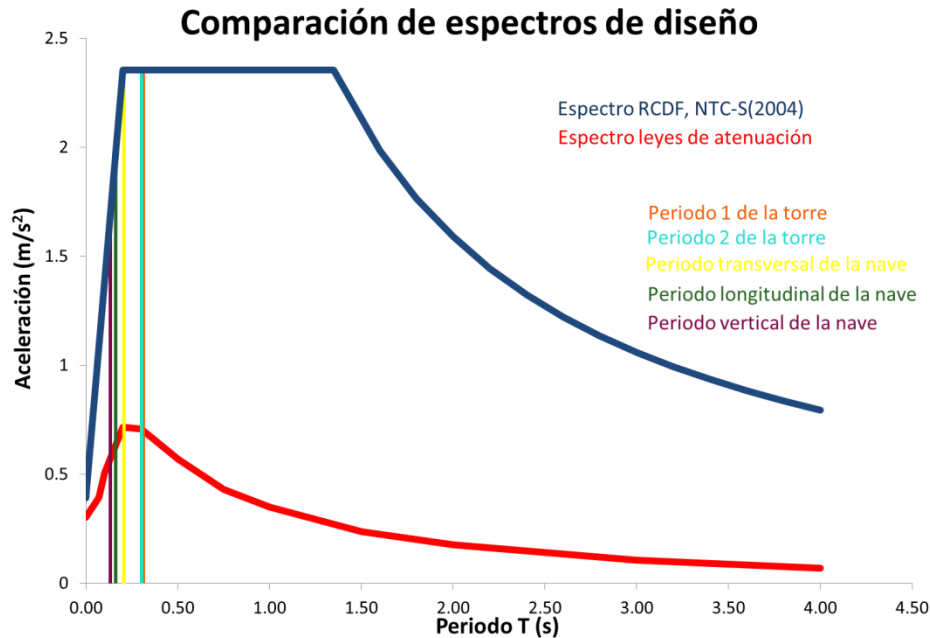
**Figura 61 Comparación de los espectros de diseño**
