“ Casa de Descanso y Desarrollo Integral para Personas de la Tercera Edad”

Intervención en la Ex-Hacienda de los Reyes, Nativitas, Tlaxcala.

Universidad Nacional Autónoma de México

Facultad de Arquitectura

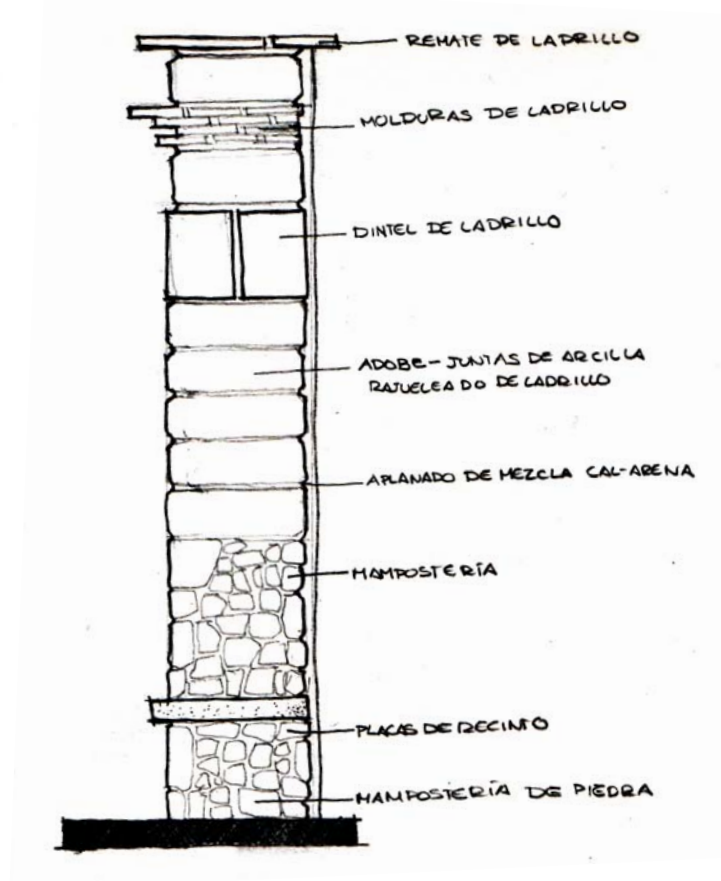
Detalle constructivo del corte de un muro.

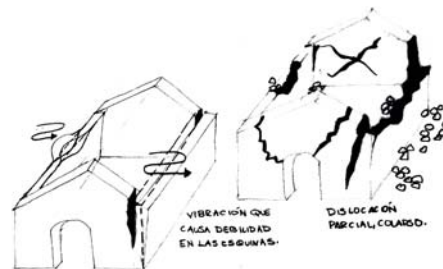
DIAGNÓSTICO EXPRESADO CON CROQUIS. SE MUESTRAN LAS FALLAS Y LAS POSIBLES CAUSAS.

Diagnóstico expresado en croquis, se muestran las fallas y las posibles causas.

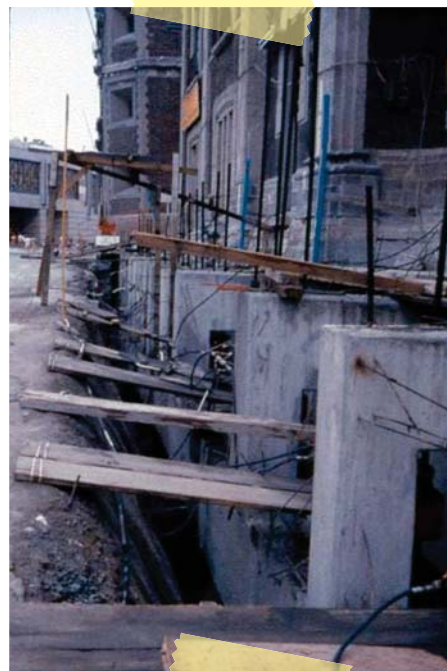
Deterioro en cimentación, debido a la deformación del suelo.

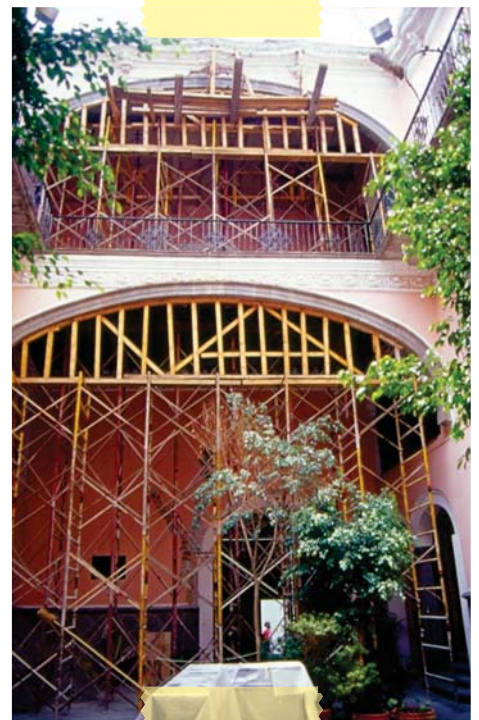
Deterioro de arcos por fracturas.

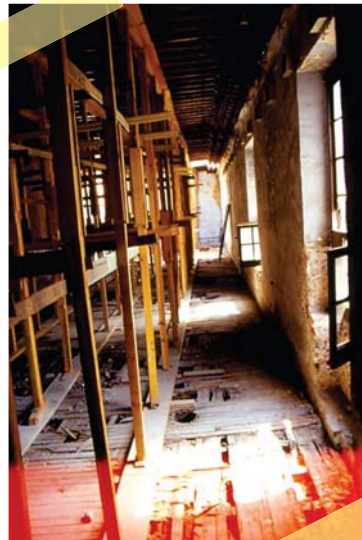
Deterioro en entresijo por flexión, cortante o torsión en vigas de madera.

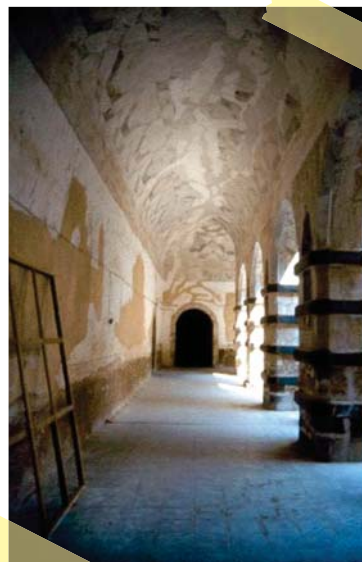
Falla por agrietamiento en la superficie de la bóveda.

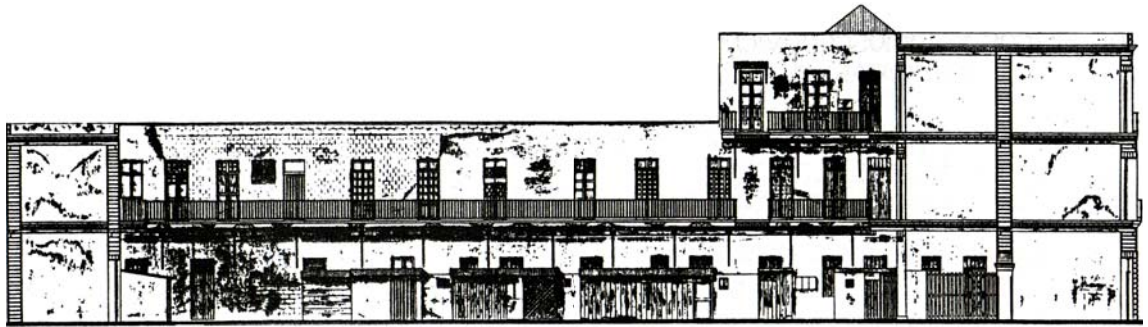
● *Corte longitudinal*

El pasillo del patio se encuentra en condiciones de casi colapso, por lo que se deberá reemplazar en su totalidad.

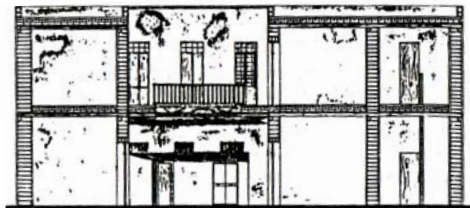
● *Corte b - b'*

En su mayoría, el estado del edificio es bueno. Como sucede tan a menudo en estas vecindades, los desperfectos actuales se deben a la falta de mantenimiento, más que al envejecimiento del edificio. Estructuralmente presenta algunas grietas que se concentran a la mitad de su construcción, esto debido quizás al cambio de volumetría en este punto, la leve irregularidad del lote, y muy posiblemente también a asentamientos diferentes.

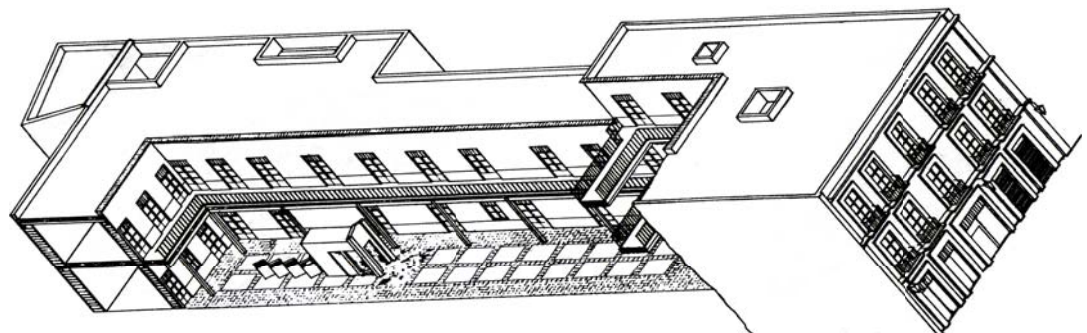
● *Axonometría*

Se parte del edificio, la relación de los pasillos con el patio central y por lo mismo, la correcta ventilación que se provee a las habitaciones.

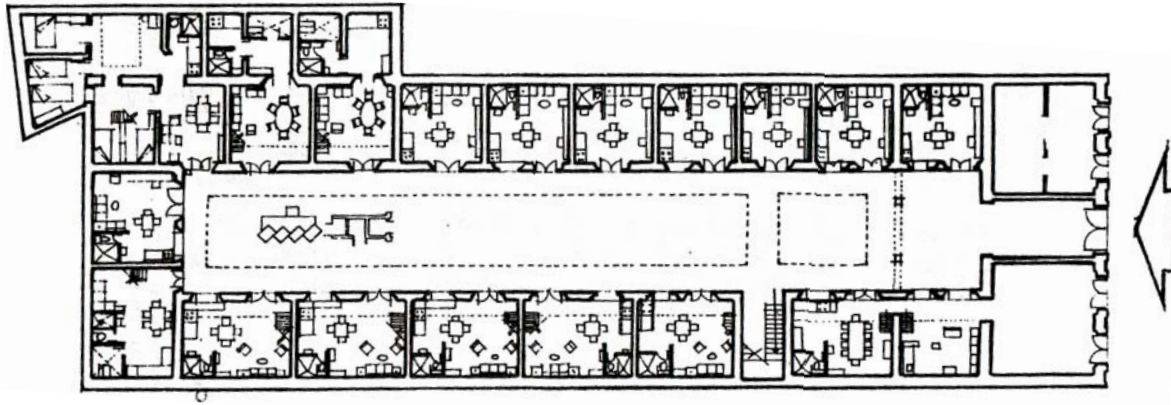
● Planta baja

La propuesta del proyecto intentó basar sus diseños en las necesidades de los actuales moradores. Se propusieron, sin embargo, algunos cambios en la ubicación de las familias para dar mayor espacio a las más numerosas, y procurar dejar a los ancianos en la planta baja. Al interior de los departamentos se hace uso de tapancos y se proponen instalaciones sanitarias por cada unidad.

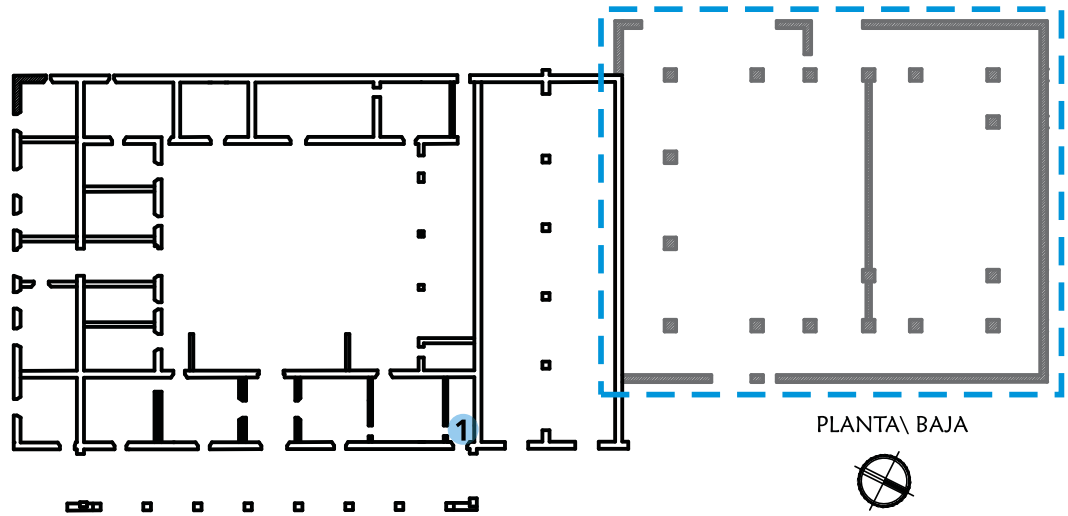
■ Estado anterior (1981) ■ Estado actual

┌ ──┐ Pérdida total

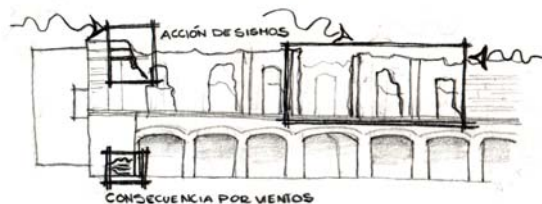
3 Grieta diagonal

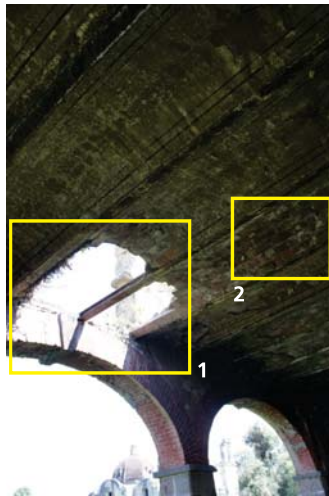
1 Derrumbe parcial 2 Erosión superficial

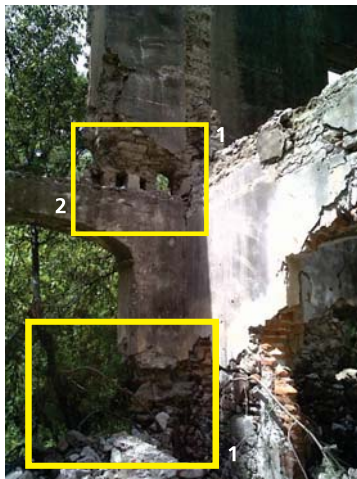
1 Corrosión superficial 2 Desplome

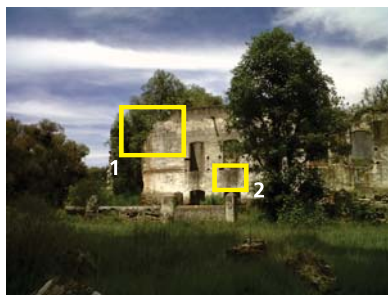
1 Derrumbe parcial 2 Erosión del material
