**"Lluvia ácida y biodeterioro en la fortaleza de San Juan de Ulúa,
Veracruz, Veracruz, México, monumento del patrimonio
cultural"**

TESIS

**MAESTRO EN CIENCIAS BIOLÓGICAS
(BIOLOGÍA AMBIENTAL)**

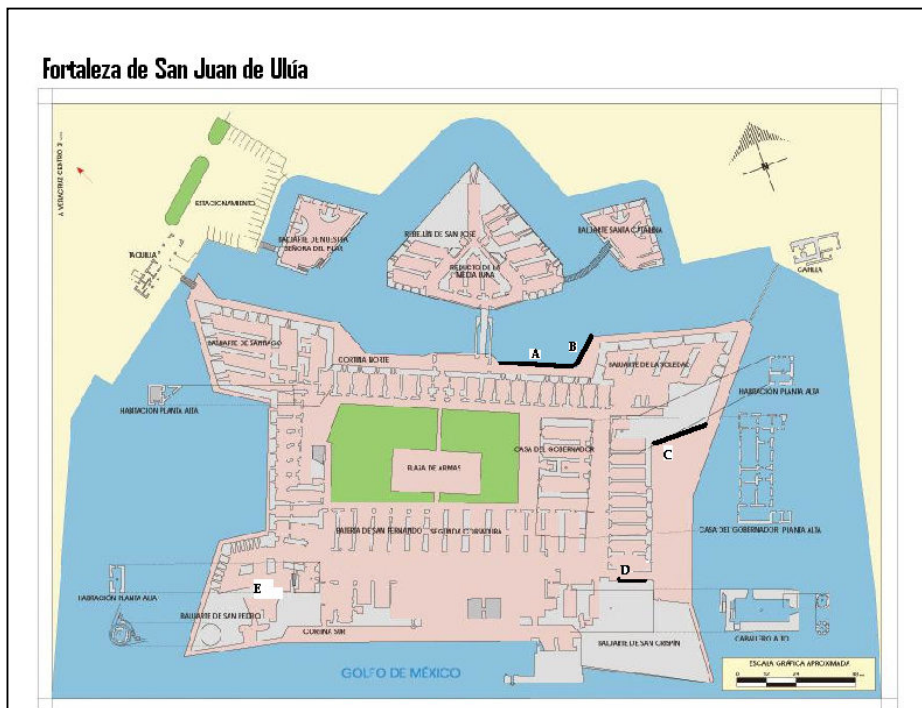
Fig. 1 La ubicación de los muros seleccionados para la colecta en la fortaleza de San Juan de Ulúa, se muestran con líneas gruesas. Estuco (A), crecimientos sobre el MRC (B), crecimientos sobre MRC (C), crecimiento en interiores (D) y (E).

Para realizar este estudio, se seleccionaron los muros en donde la película microbiana se extendía cubriendo la mayor parte de la superficie como se observa en la figura 1

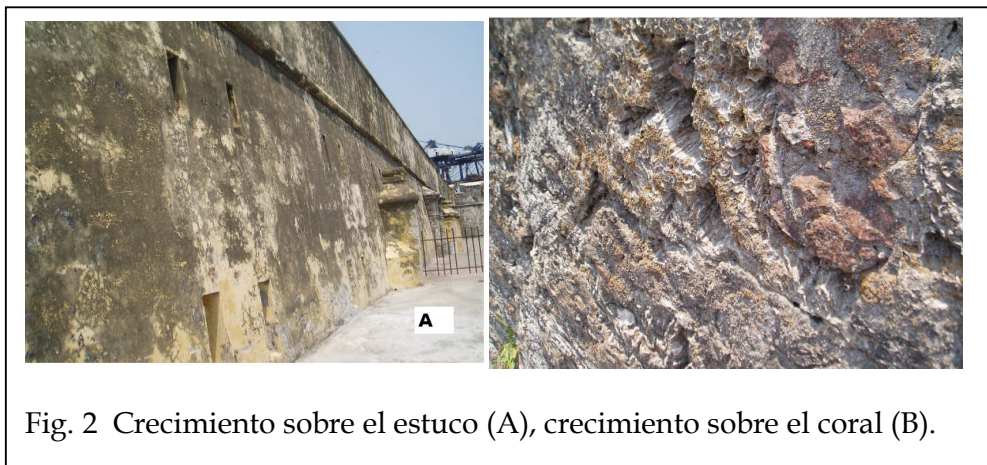
Fig. 2 Crecimiento sobre el estuco (A), crecimiento sobre el coral (B).

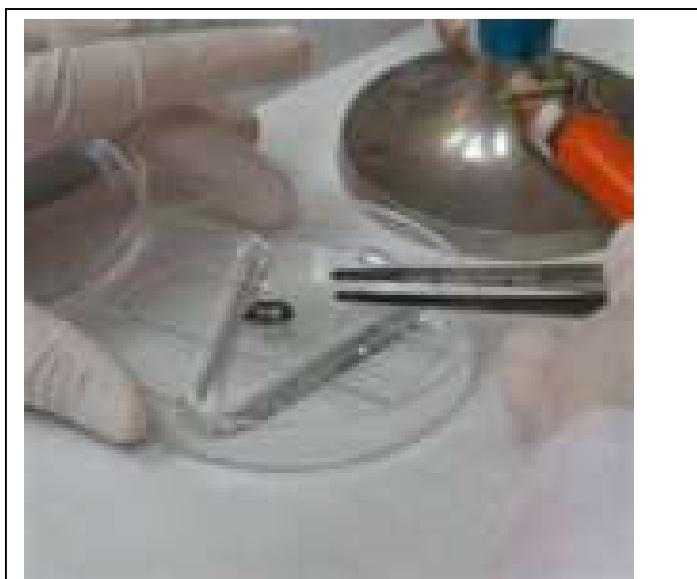
Fig.4 Técnica de microcultivo

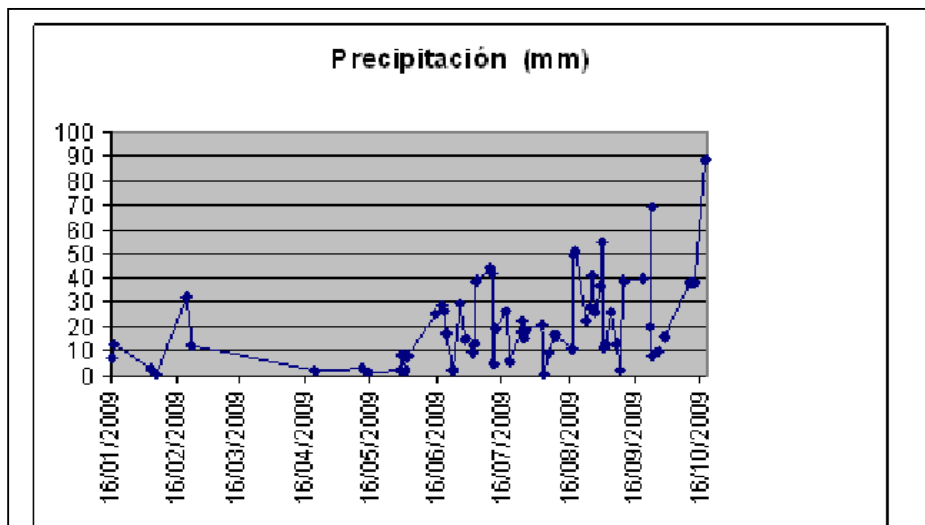
Fig 8. Precipitación registrada durante el período del estudio.

durante el período de estudio por la estación de la SCA del CCA ubicada sobre la fortaleza de San Juan de Ulúa se observa en la figura 8.

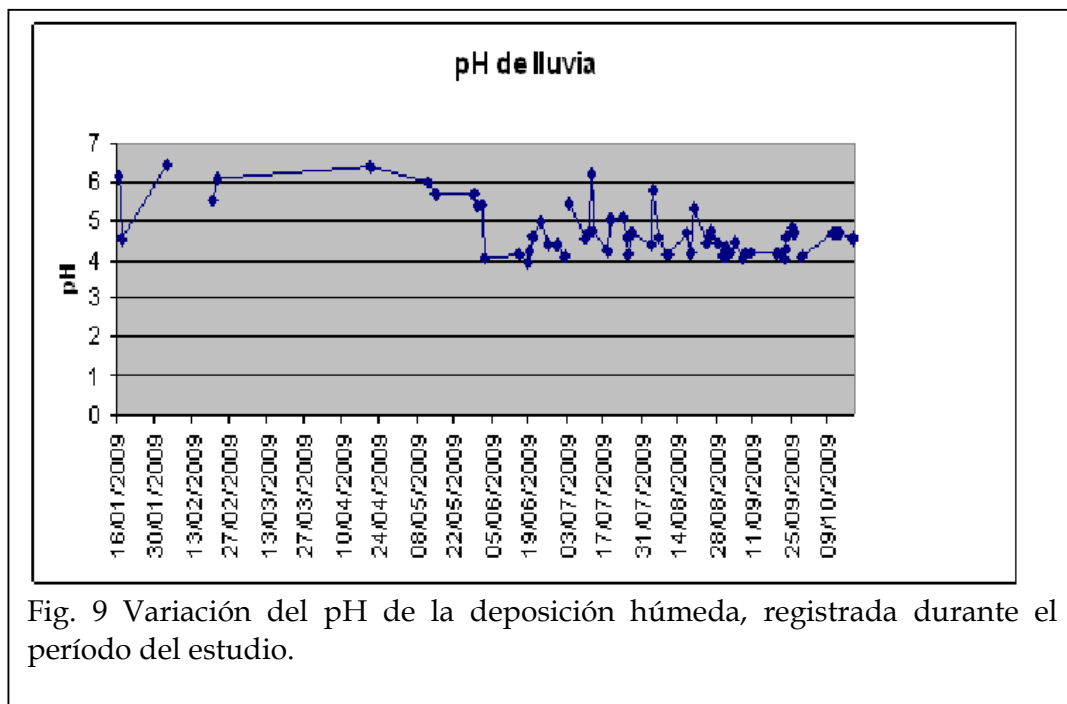
Fig. 9 Variación del pH de la deposición húmeda, registrada durante el período del estudio.

Es importante notar que el descenso de los valores de pH del agua de lluvia coincide con inicio de la temporada de lluvia, mostrando con ello la presencia de lluvia ácida y por lo tanto de contaminantes en la zona (Fig. 9).

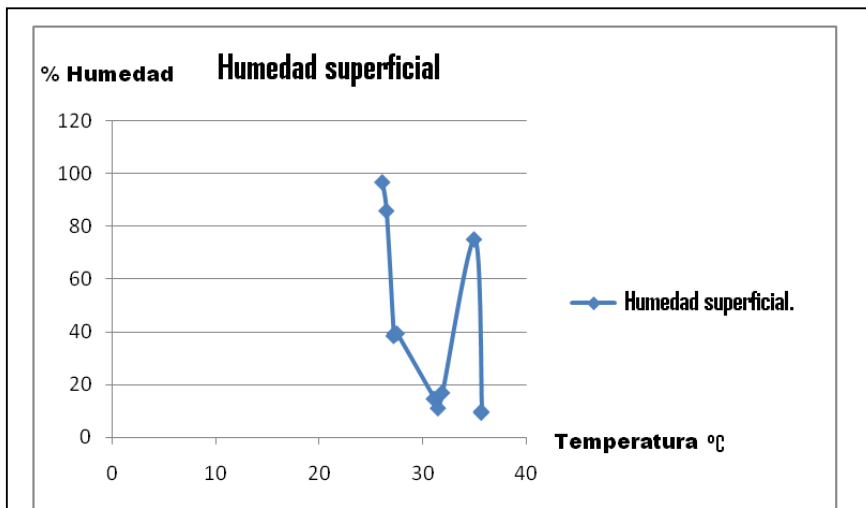
Fig. 11 Relación entre la humedad relativa superficial de la película microbiana y la temperatura de la misma.

La temperatura medida en cada crecimiento se relaciona con el contenido de humedad presente en la película microbiana. Esto se aprecia al graficar los contenidos de humedad relativa de la película microbiana contra la temperatura medida en la misma, aquí se observa un aumento importante de temperatura conforme desciende la humedad. Esta tendencia se alteró en un crecimiento de la estación tres (cuadro 7) que media 12 cm de largo por aproximadamente 3 cm de profundidad y se encontraba incrustado en el MRC protegido de la desecación, por lo que a pesar de tener una temperatura de 35 °C, presentaba una humedad superficial relativa de 75% (Figura 11).

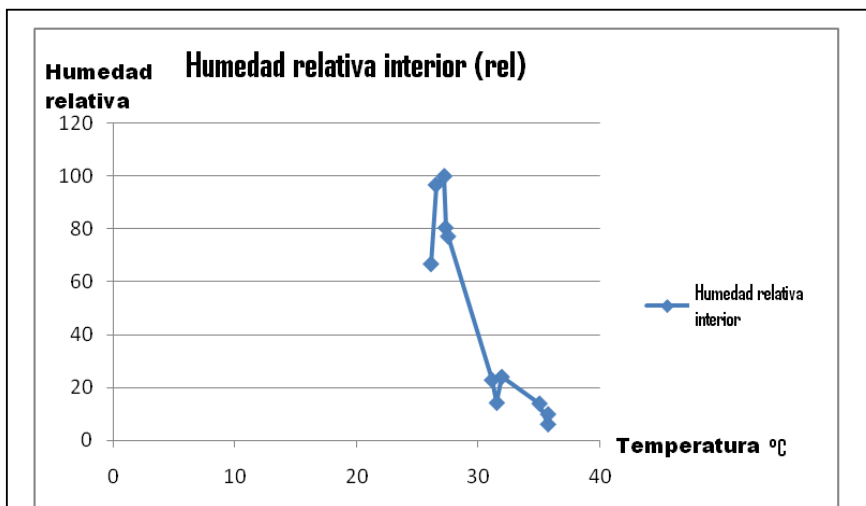
Fig. 12 Relación entre la humedad relativa al interior de la película microbiana y su temperatura.

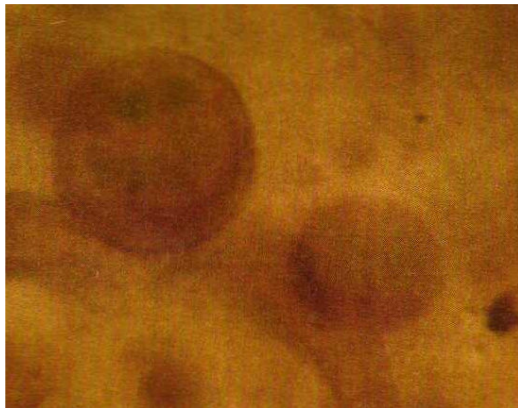
Fig. 15 *Asterocapsa* sp., X 400 aumentos.

En la estación cuatro se le encontró creciendo junto a *Gloeocapsa biformis*, *Gloeothece rupestris*, *Asterocapsa* sp., *Aspergillus niger* y *Mammaria* sp. La película microbiana se encontraba cubierta de musgo y se extendía de manera regular a lo largo de todo el muro. En ambos casos la presencia de este organismo fue esporádica encontrándose sólo uno o dos ejemplares en cada muestra.

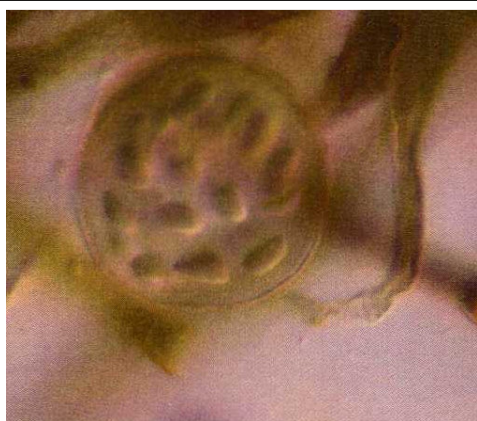
Fig.19 *Aphanothece castagnei*,
X 400 aumentos.

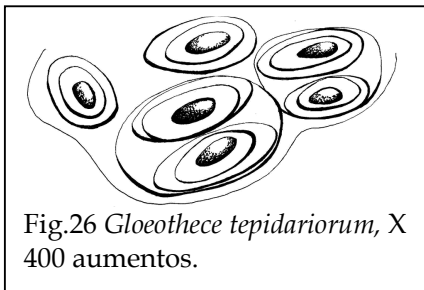
Fig.26 *Gloeothece tepidariorum*, X
400 aumentos.

Descripción: células ovaladas de color azul verdoso pálido, de tamaño $7.5 \times 5 \mu\text{m}$. La proporción de largo y ancho es de 2:1. La vaina individual es lamelada y presenta un color amarillo ámbar muy claro.

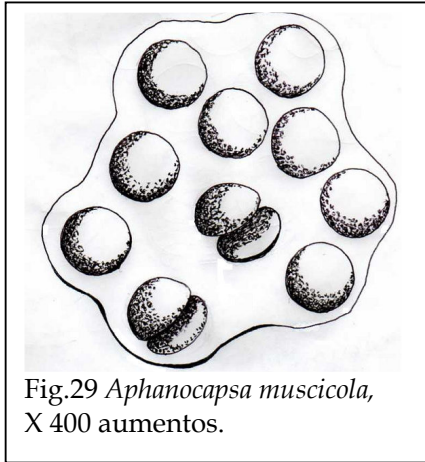
Fig.29 *Aphanocapsa muscicola*,
X 400 aumentos.

Descripción: Células redondas de color verde oliva claro, con tamaño de 2.5 a 3 μm de diámetro. La vaina común es incolora.

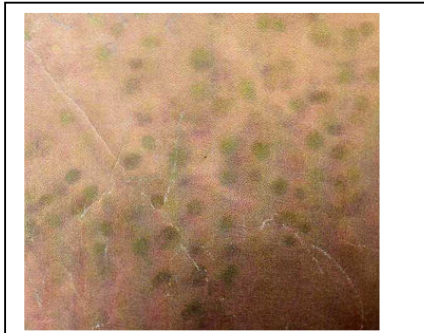
Fig.31 *Aphanocapsa parietina*, X
400 aumentos.

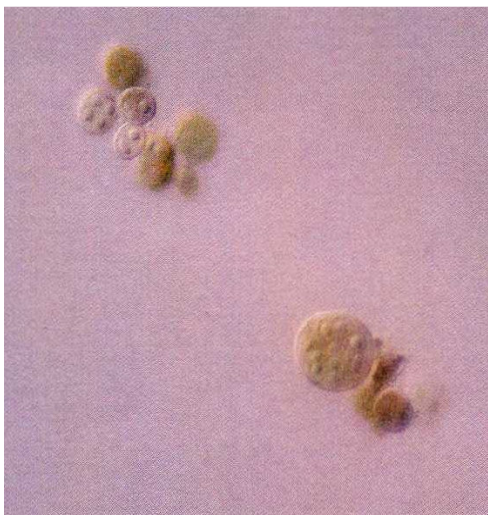
Fig.34 *Gloeocapsa biformis*, , X 100 aumentos.

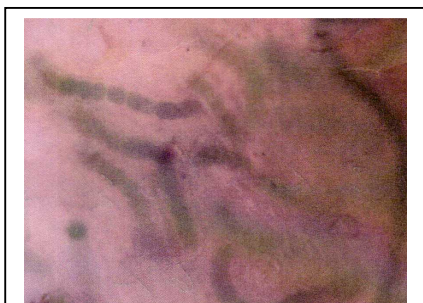
Fig. 40 *Nostoc calcicola*, , X 400 aumentos.

Descripción: células casi esféricas, de entre 9 a 10 μm de diámetro, de color verde claro con gránulos color verde oliva. Los heterocistos están presentes en este grupo, aunque no se pudieron apreciar en las colonias de la muestra observada.
