VULNERABILIDAD SÍSMICA DE LA
SUPERESTRUCTURA DE PUENTES CARRETEROS

T E S I S

INGENIERO CIVIL

JOSÉ GUILLERMO DOMÍNGUEZ MÁRQUEZ

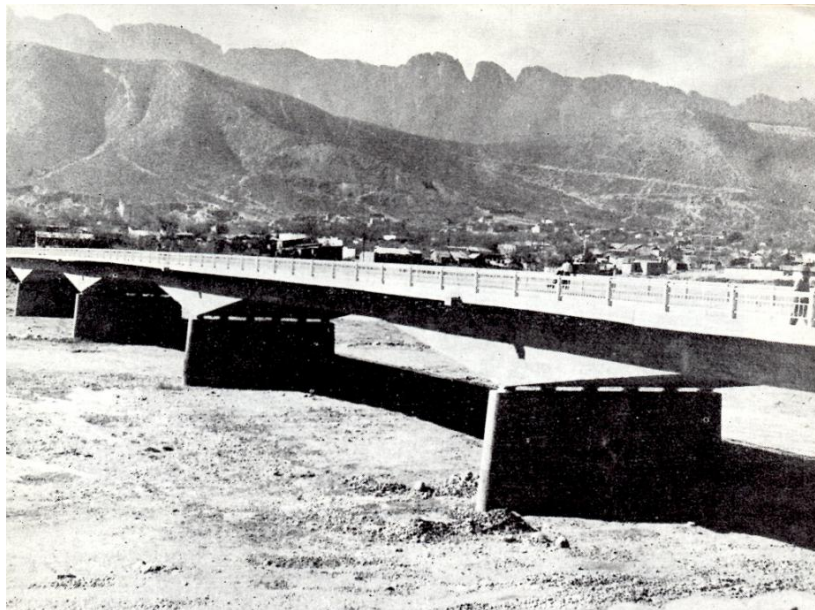
Figura 1.3 Puente Pino Suárez, Monterrey, N.L.

Ambos puentes tienen las mismas características: su longitud es de 177.50 m; la superestructura es de concreto reforzado; pilas de concreto, tienen una articulación tipo Masnager a 5 m abajo de la corona.

En 1951, el Comité Nacional de Caminos Vecinales proyectó para Monterrey los puentes Pino Suárez y Gonzalitos, los cuales presentan avances en varios aspectos (Figura 1.3).

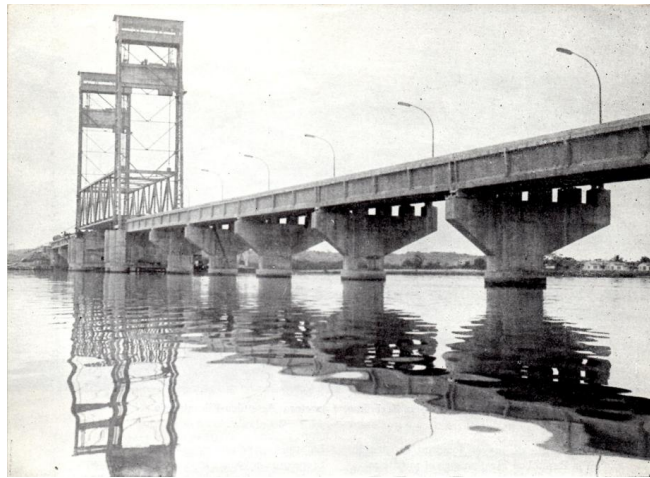
Figura 1.5 Puente Coatzacoalcos, Carretera Coatzacoalcos – Puerto Juárez

La superestructura consta de 27 tramos libremente apoyados de concreto presforzado, de 31 m de claro cada uno, y de una armadura de acero, levadiza, de 69 m de claro. La superestructura para ferrocarril tiene tres traveses, también de concreto presforzado, cada tramo de 31 m. La subestructura está cimentada por medio de cilindros de concreto, de 4.50 m de diámetro exterior, hincados hasta una profundidad media de 29 m bajo el fondo del río (Figura 1.5).

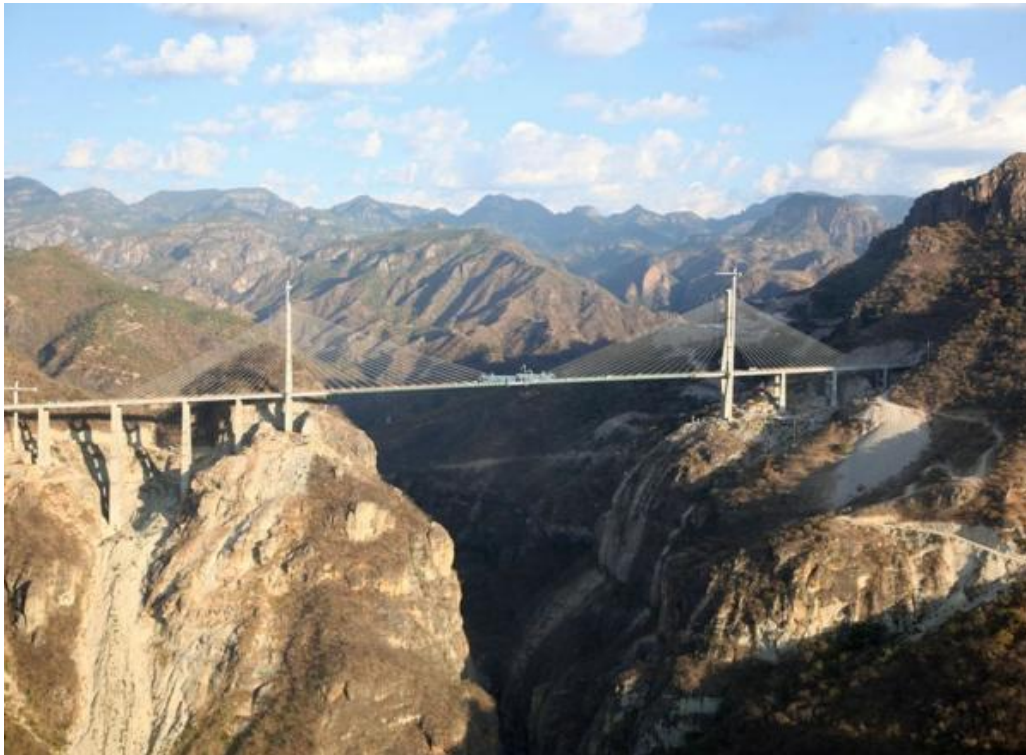
Figura 1.7 Vista general del Puente Baluarte (SCT)

El puente se construyó sobre el río Baluarte, nombre que se le asignó al puente, el cual soportará dos carriles en cada sentido de la autopista, teniendo un ancho total de 20 m. Tiene una longitud de 1,124 m y se eleva sobre una barranca de 400 m de profundidad, y libra un claro central de 520 m (Figura 1.7).

La superestructura para el claro principal es a base de dovelas metálicas de 12 m, los viaductos de acceso en doble voladizo, la subestructura consta de dos estribos extremos y 10 columnas, 8 de sección rectangular hueca incluyendo la No. 5 de 169 m, la más alta y los apoyos principales son columnas en “V” de 62 y 43 m de altura y un mástil en “Y” invertida de 104 m de altura de concreto reforzado que alojará los 152 tirantes de acero divididos en abanicos de tirantes (Durán *et al.*, 2010).

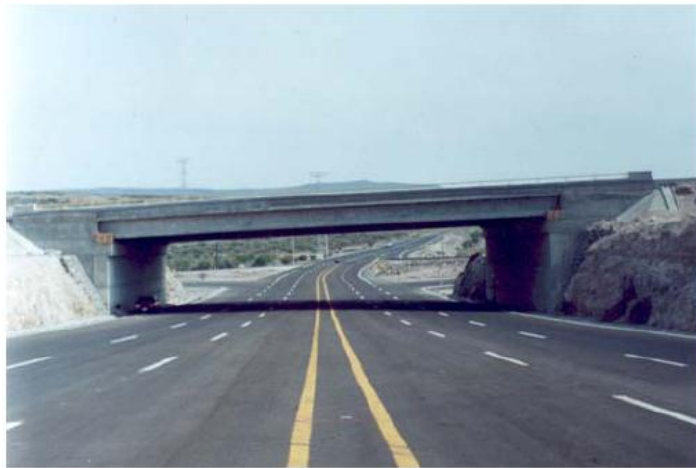
Figura 1.8 Puente con vigas simplemente apoyadas (SCT)

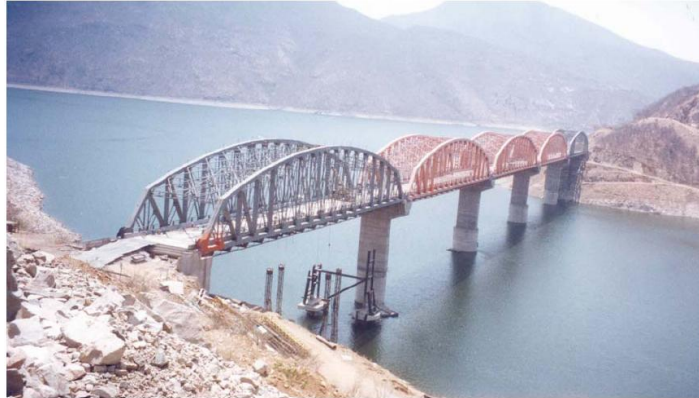
Figura 1.10 Puentes formados por arcos de estructura metálica (SCT)

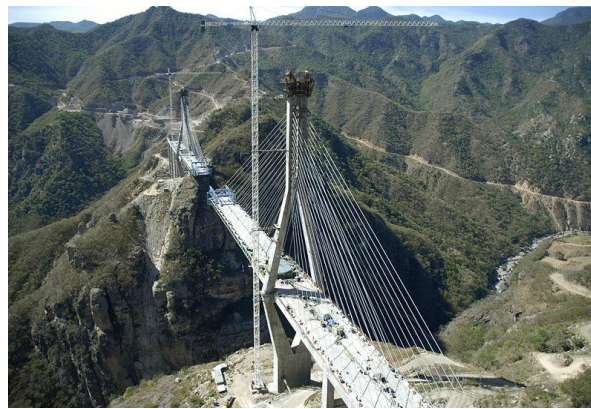
Figura 1.11 Puentes atirantados con cables de acero (GRUPO TRADECO)

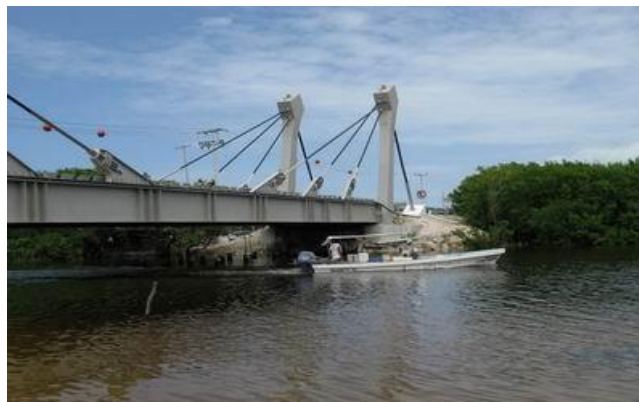
Figura 1.12 Puentes colgantes soportados por torones de presfuerzo (SCT)

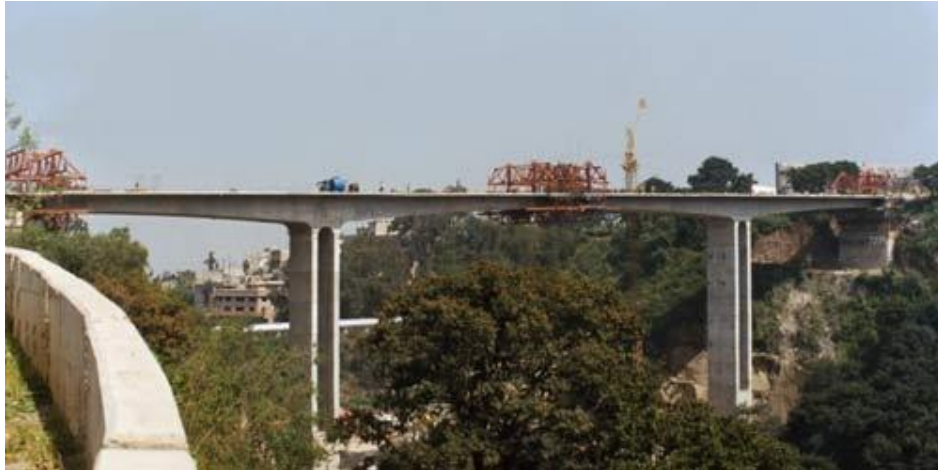
Figura 1.13 Puente con sistema de vigas en doble voladizo (MEXPRESA)

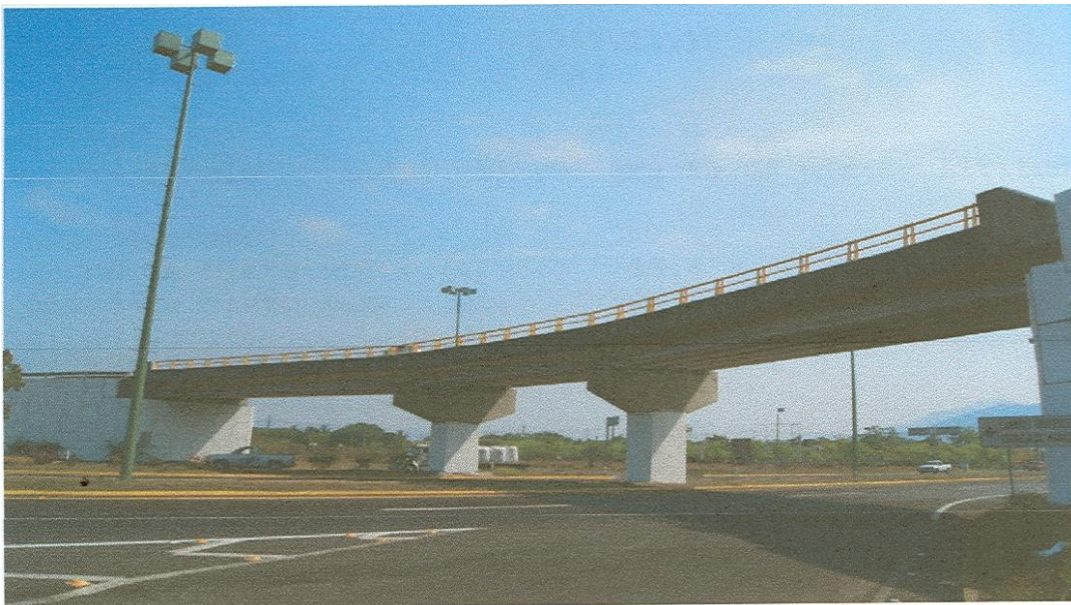
Figura 1.14 Paso a desnivel del Puente Tecomán, Colima (SIPUMEX)

Se denomina *Paso a desnivel* a la estructura de un puente que soporta el tránsito de vehículos por encima de otra vialidad, tal como se muestra en la figura 1.14.

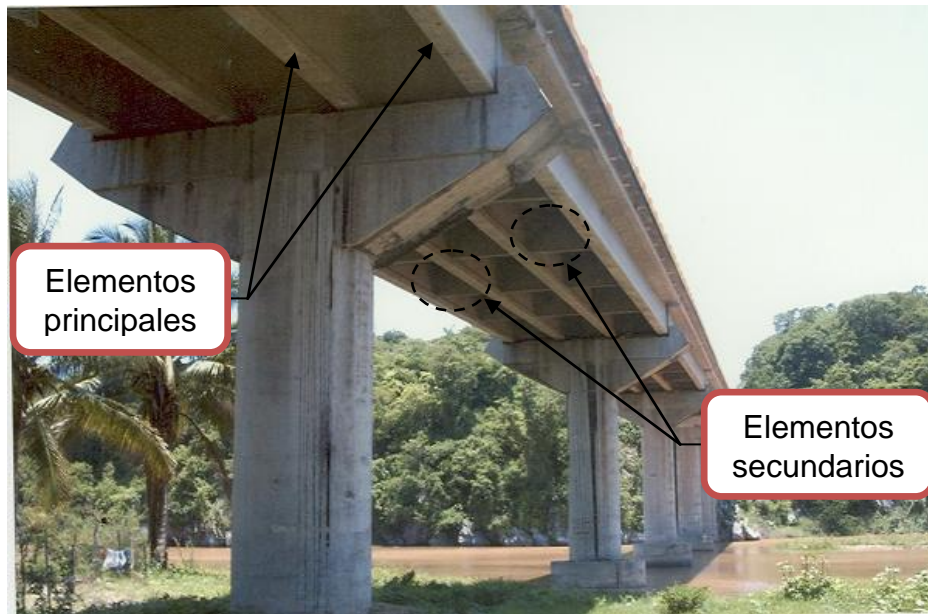
Figura 1.16 Vista lateral de la estructura del Puente Nexpa, Michoacán (SIPUMEX)

En la figura 1.16, se puede apreciar una vista de la estructura del Puente Nexpa, donde la superestructura consiste en cuatro vigas longitudinales de concreto presforzado simplemente apoyadas en columnas de concreto reforzado; las secciones utilizadas son del tipo AASHTO.

En la figura 1.16, los elementos secundarios de la superestructura son vigas de concreto reforzado.

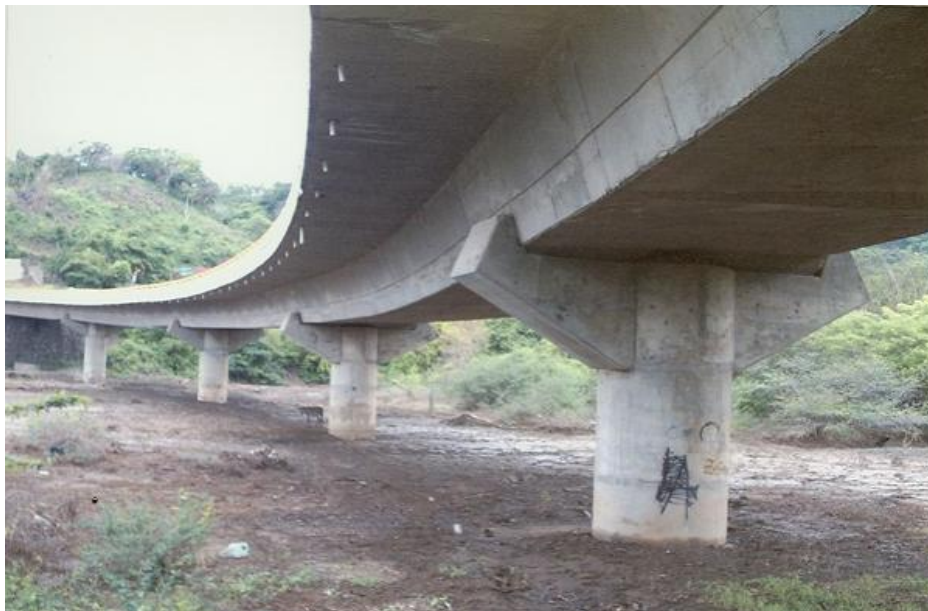
Figura 1.17 Puente La Manzanilla I, Michoacán (SIPUMEX)

Cuando se presenta un obstáculo en un tramo curvo de una carretera, ya sea del tipo natural o artificial, se puede emplear en la superestructura una sección cajón debido a que su geometría ofrece mayor resistencia a la torsión ocasionada por las fuerzas centrífugas de los vehículos (Figura 1.17).

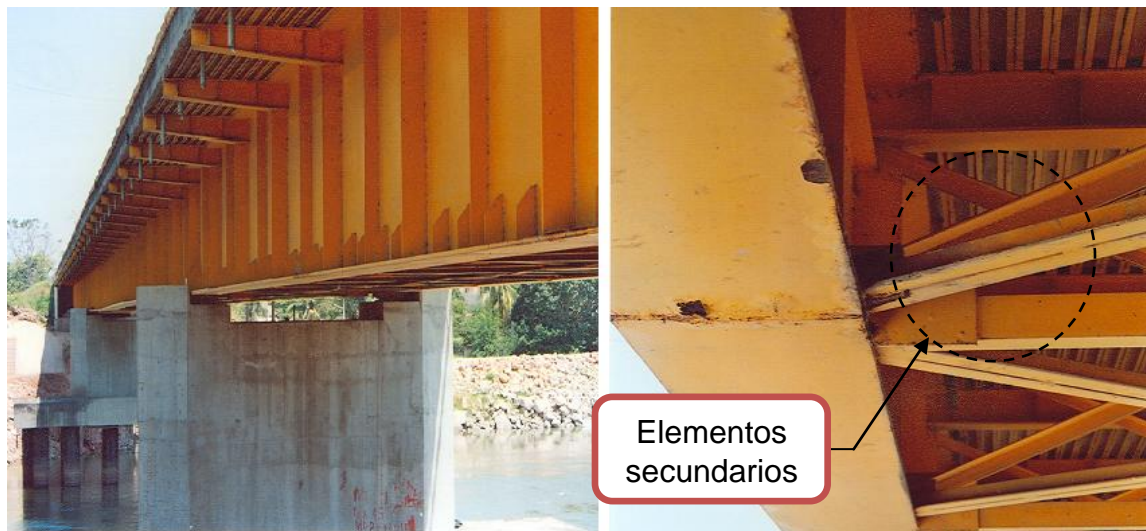
Figura 1.18 Superestructura del Puente Pigua II, Tabasco (SIPUMEX)

Existe otro elemento secundario que se utiliza frecuentemente, el cual se encuentra ligado en la parte superior e inferior de las vigas longitudinales, y su función es resistir las deformaciones laterales, comúnmente se le ha denominado soporte lateral (lateral bracing). Como se puede apreciar en la figura 1.18, las vigas longitudinales del puente están ligadas por el diafragma y por el soporte lateral en ambos patines de la viga.

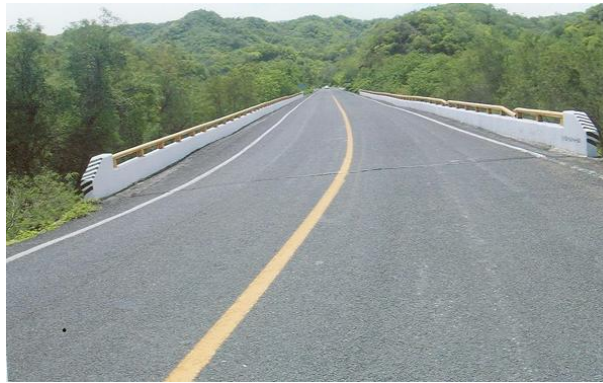
Figura 1.19 Superficie de rodamiento del Puente Motín del Oro I, Michoacán (SIPUMEX)

Es una porción de la sección transversal del sistema de piso y su función es la de recibir el desgaste del tránsito de los vehículos (Figura 1.19).

Regularmente, esta capa se realiza con un material bituminoso (concreto asfáltico) o un firme simple de concreto. El espesor de la capa puede variar de 2" a 4" (51 a 102 mm); no obstante, este espesor puede ser más grueso debido a la exposición al paso de vehículos, el cual puede variar durante el ciclo de vida del puente (Chen W. F. y Duan L., 1999).

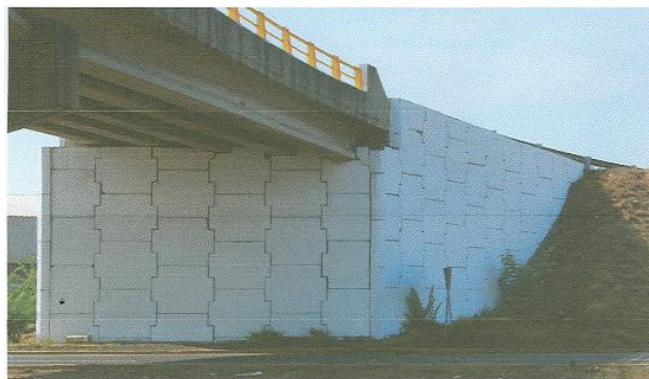
Figura 1.20 Estribo de Tierra Armada del Puente Tecomán, Colima (SIPUMEX)

Los estribos o muros de retención son estructuras que soportan el peso de la superestructura en los extremos (Figura 1.20), además, tienen la función de resistir los empujes del suelo contenido por debajo de un paso a desnivel.

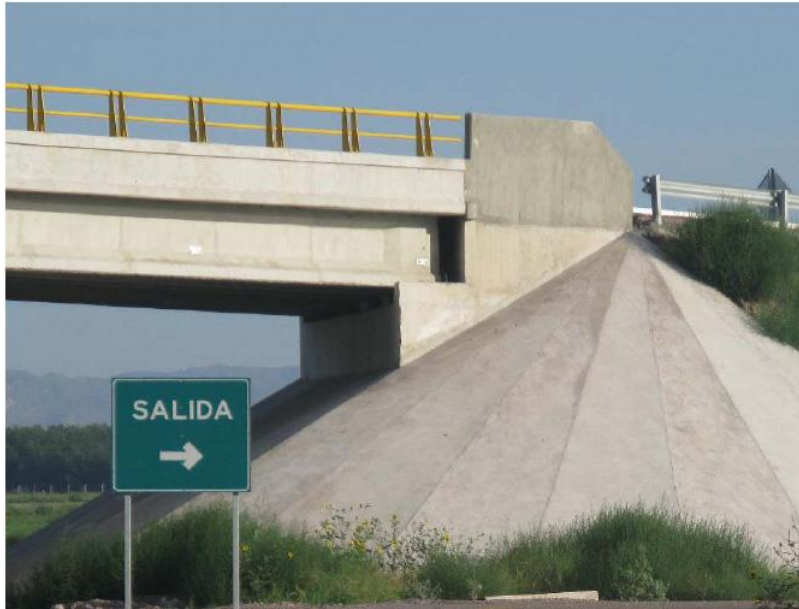
Figura 1.21 Estribo de Concreto del Ent. Lázaro Cárdenas, Chihuahua (SCT)

Estos elementos pueden ser construidos a base de concreto simple o mampostería de piedra de la región, son diseñados como muros de gravedad y en voladizo principalmente, para el caso de muros de concreto reforzado (Figura 1.21).

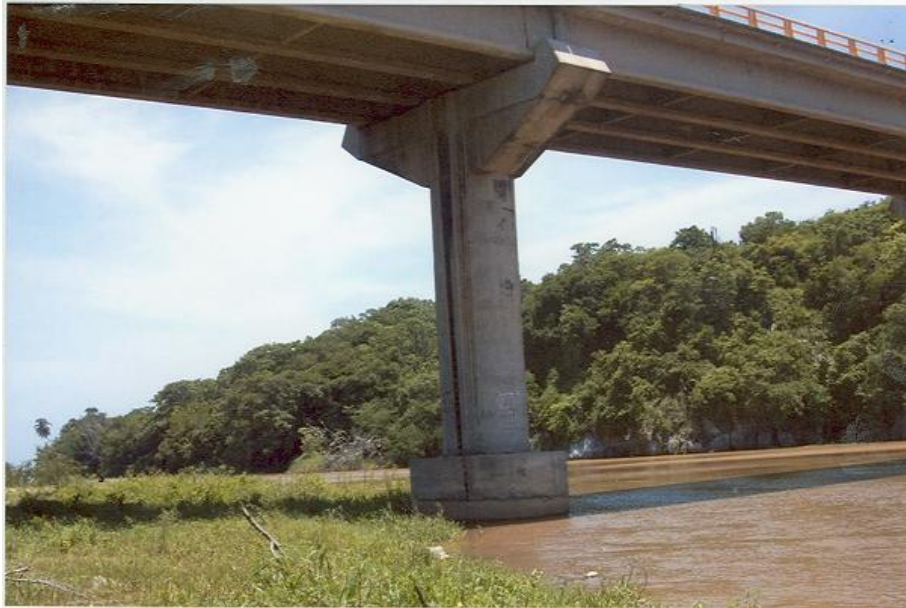
Figura 1.22 Columna o Pila central del Puente Nexpa, Michoacán (SIPUMEX)

En la figura 1.22 se muestra una columna del puente Nexpa, la cual es de sección constante con topes antisísmicos.

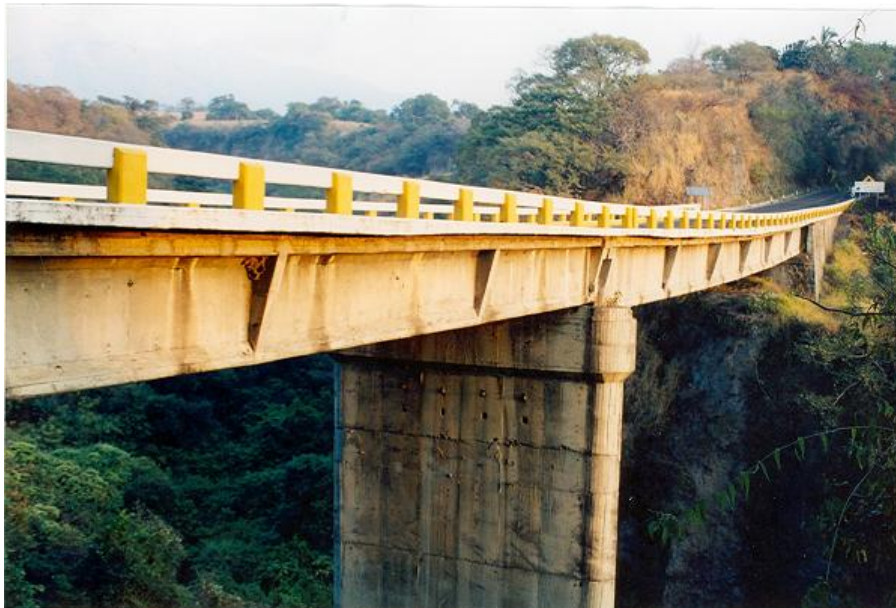
Figura 1.23 Pila – Muro solido del Puente Barranca del Muerto, Colima (SIPUMEX)

En la figura 1.23 se aprecia el apoyo central del puente Barranca del Muerto, el cual es a base de un muro solido de concreto reforzado.

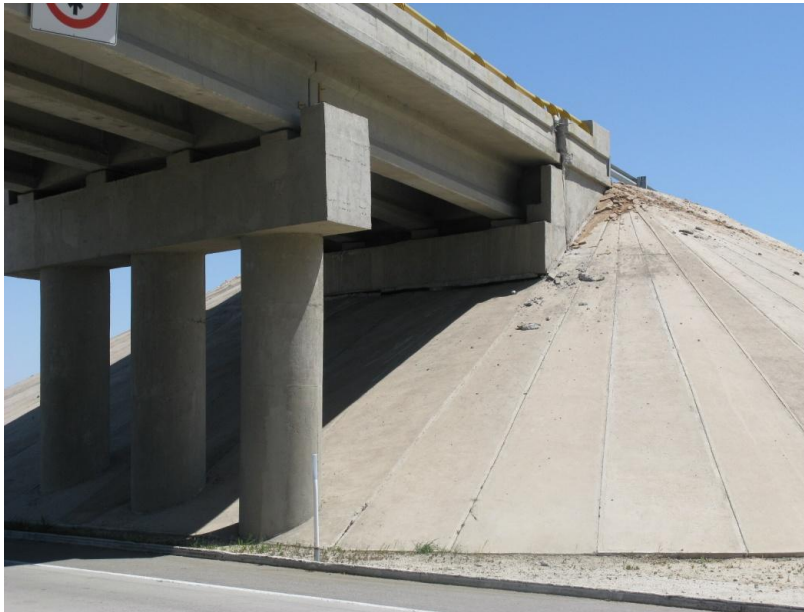
Figura 1.24 Marco central del Puente ubicado en el Libramiento de Mexicali Km. 9+400, en Baja California Norte (SIPUMEX)

En la figura 1.24 se observa el marco estructural de un puente que está conformado por tres columnas de concreto reforzado.

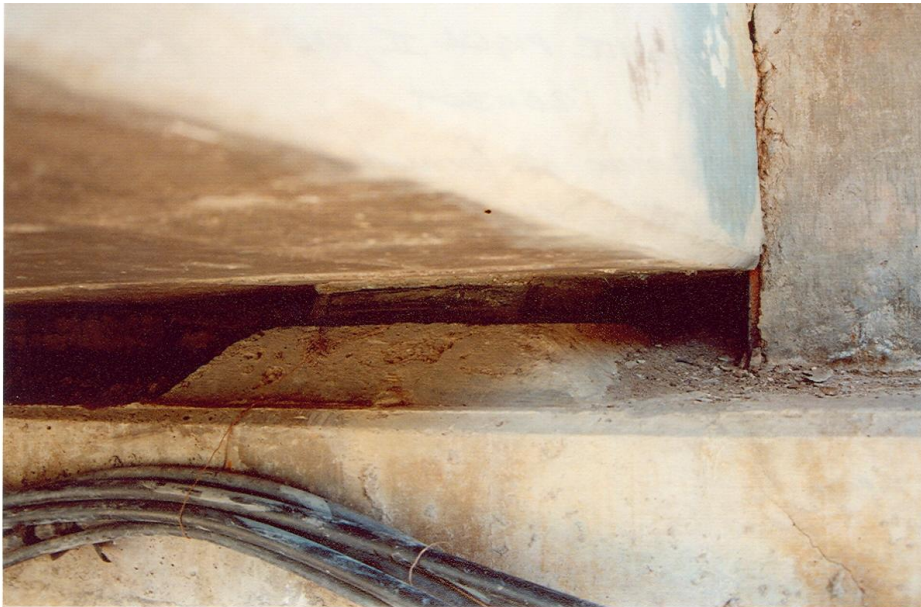
Figura 1.27 Dispositivo de asiento de un apoyo del Puente Pigua II, Tabasco (SIPUMEX)

Los dispositivos de asiento son sistemas mecánicos que transmiten las cargas verticales de la superestructura hacia la subestructura (Figura 1.27). Algunos de estos dispositivos son hechos con rodillos de acero, que actúan sobre placas de acero o cojinetes rectangulares de neopreno. El uso y la funcionalidad de cada uno de los dispositivos varían ampliamente, y dependen del tamaño y la configuración del puente.

Existen algunos dispositivos que permiten la rotación en ambos sentidos y la traslación en el sentido longitudinal, los cuales son llamados como *dispositivo de expansión*, y los que solo permiten la rotación son denominados como *dispositivos fijos* (Chen W. F. y Duan L., 1999).

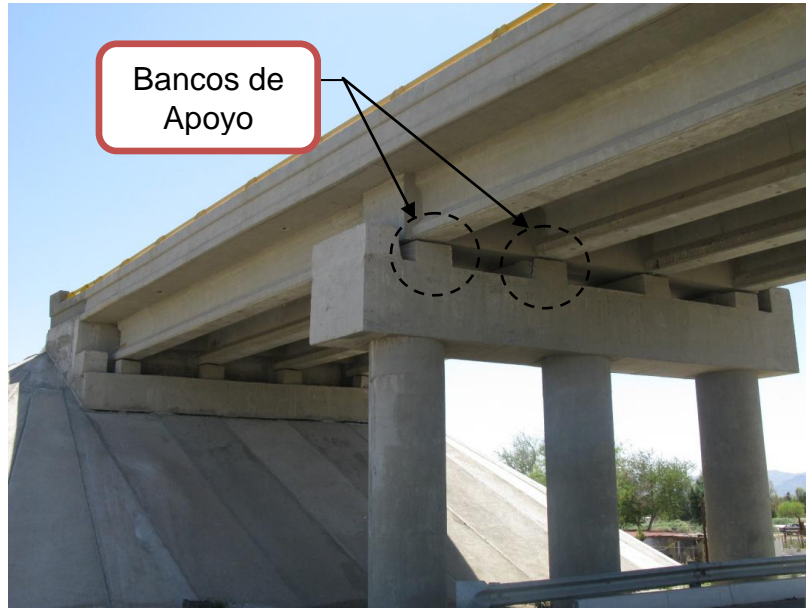
Figura 1.28 Puente ubicado en el Libramiento de Mexicali Km. 11+700, en Baja California Norte (SIPUMEX)

Un pedestal o banco de apoyo es un elemento similar a una columna corta que se encuentra sobre el estribo o pila, el cual soporta directamente el elemento primario de la superestructura. Es construido a base de concreto reforzado, en donde la geometría y el armado dependen del diseño que rijan, ya sea por compresión o por aplastamiento.

En la figura 1.28, se puede observar los bancos de apoyo de una pila del puente ubicado en el Libramiento de Mexicali Km. 11+700, en el estado de Baja California Norte.

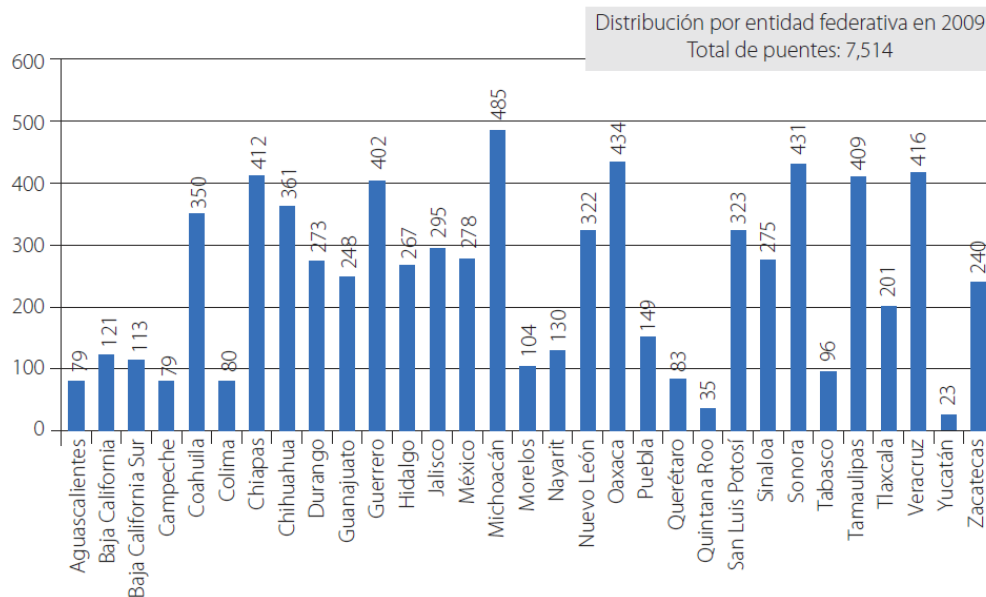
Figura 1.30 Número de puentes por división política

En la figura 1.30 se muestra la distribución del número de puentes construidos en cada entidad federativa de la Republica Mexicana, como puede apreciarse, el estado con mayor número de puentes es Michoacán; le siguen Oaxaca, Sonora, Veracruz, Chiapas, Tamaulipas y Guerrero, todos ellos con un número superior a los 400 en su inventario. La gran cantidad de puentes construidos se debe a la orografía accidentada de cada uno de los estados mencionados.

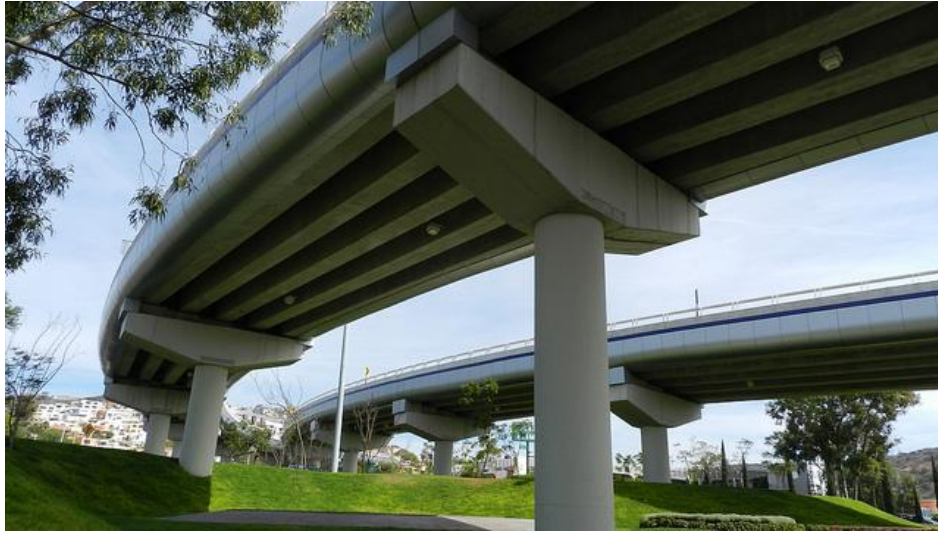
Figura 1.32 Puente simplemente apoyado en un tramo curvo (SCT)

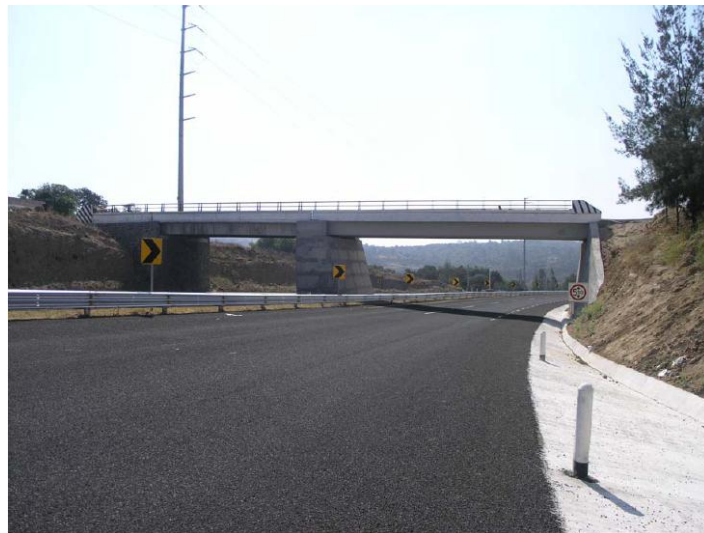
Figura 1.33 Puente simplemente apoyado en un tramo recto (SCT)

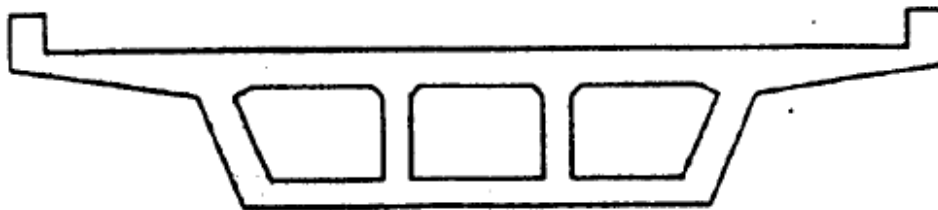
Figura 1.36 Superestructura de losa - viga de sección cajón

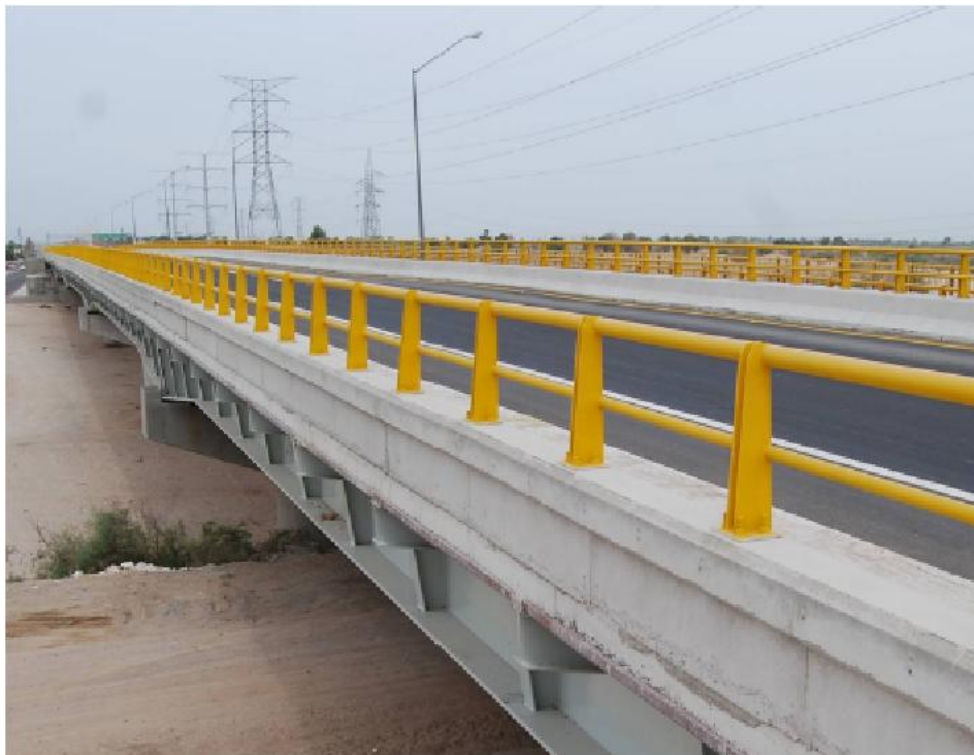
Figura 1.41 Parapeto de estructura metálica (SCT)

- Parapeto (Figura 1.41).

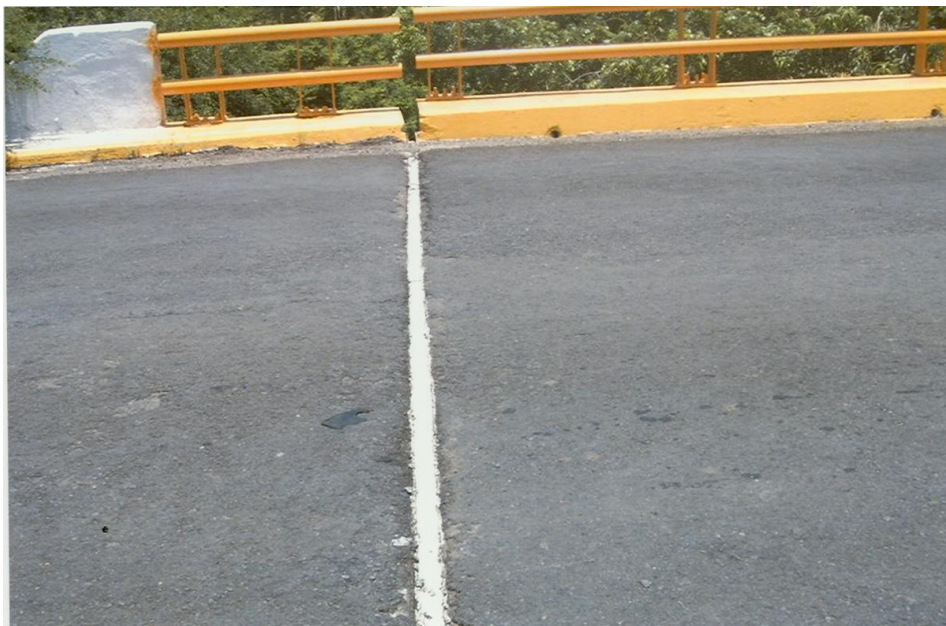
Figura 1.43 Junta de expansión de un material flexible (SIPUMEX)

- Junta de expansión (Figura 1.43).

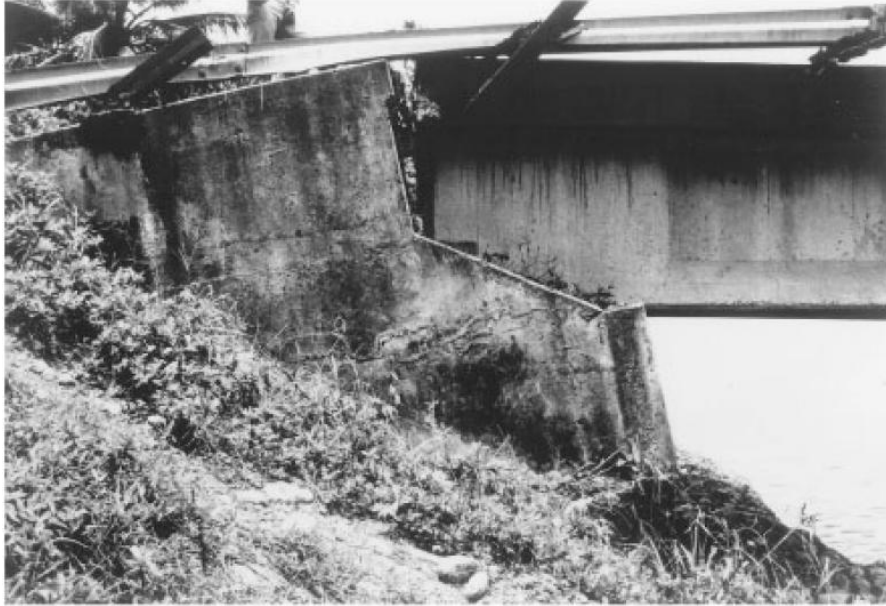
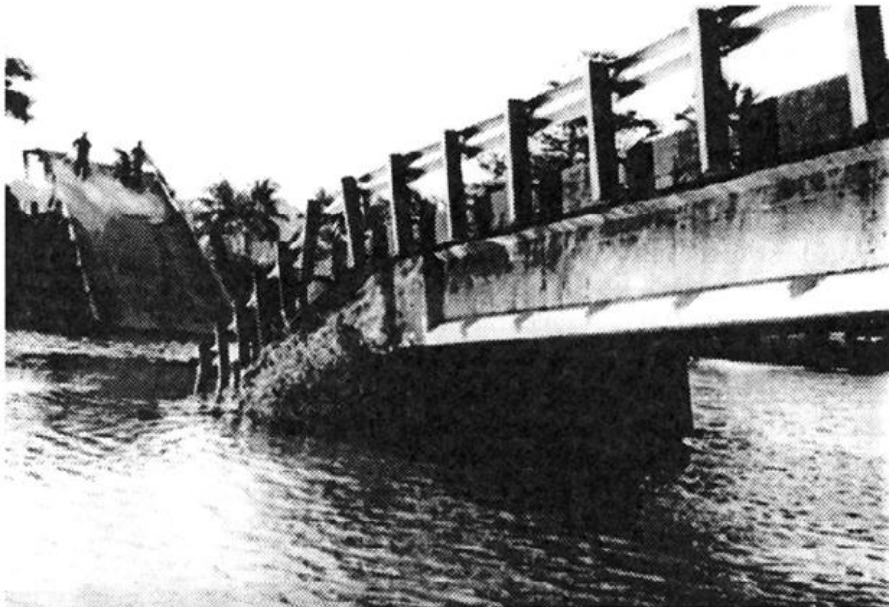
Figura 2.2 Falla del puente sobre el río Vizcaya

El colapso de dos tramos del puente antes referido se debió principalmente a la falla de una pila. De acuerdo a Sauter (1992), la distribución de los pilotes en una sola hilera creó un sistema muy vulnerable a las acciones sísmicas, ya que posee una resistencia a flexión reducida en la dirección longitudinal (Figura 2.2).

a) Rotación del estribo debido al efecto de licuefacción y corrimiento lateral del material de relleno

b) Dos tramos sufrieron colapso debido a la falla de la primera pila

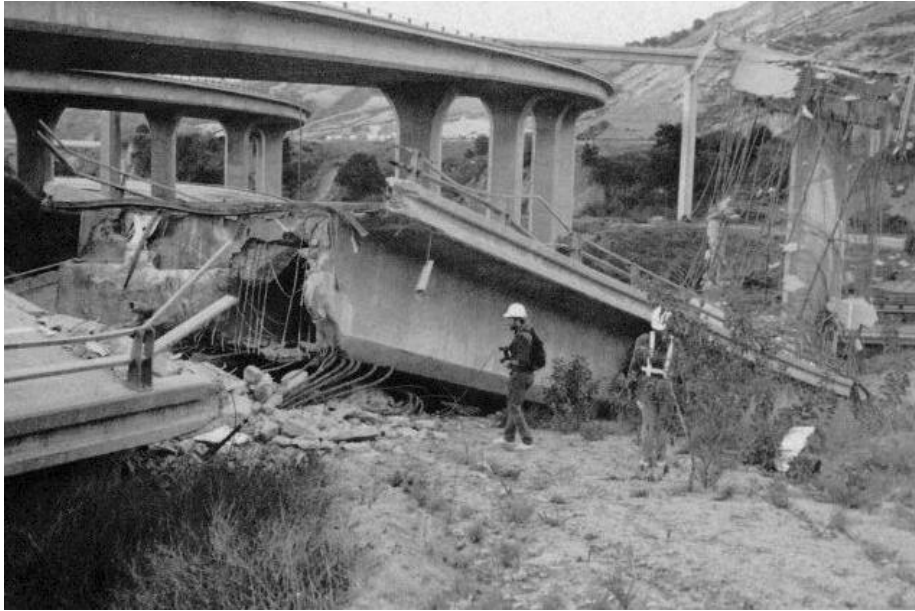
Figura 2.4 Vista general del colapso del I-5/14 South Connector

La estructura del puente del Conector Sur de la interestatal 5/14 fue construida en 1974 (Figura 2.4). La estructura consistía en vigas de sección cajón postensado, coladas en sitio, y estaban soportadas por columnas octagonales de 3.60 y 1.80 m; las cuales contemplaban una ampliación acampanada de 8.00 m en la parte superior.

El armado de la columna estaba compuesto por 20 varillas del número 18 (57 mm de diámetro) y estribos del número 5 (16 mm de diámetro) a una separación de 30.5 cm en toda la sección.

En lo que respecta al confinamiento y al acero de refuerzo transversal era inadecuado para asegurar un comportamiento dúctil y prevenir una falla prematura por cortante (Mitchell D., *et al.*, 1996).

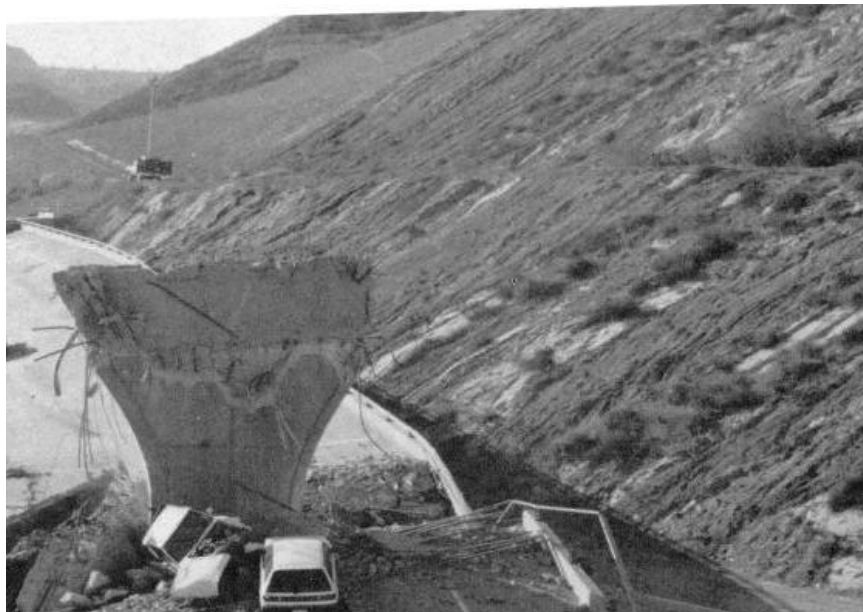
Figura 2.5 Vista de la columna acampada del I-5/14 South Connector

Los movimientos de la superestructura durante el sismo, resultaron en la falla por cortante de la columna corta más cercana al estribo, la falla de los aleros de concreto y de los topes sísmicos del estribo, ocasionando la pérdida del soporte de la superestructura (Figura 2.5).

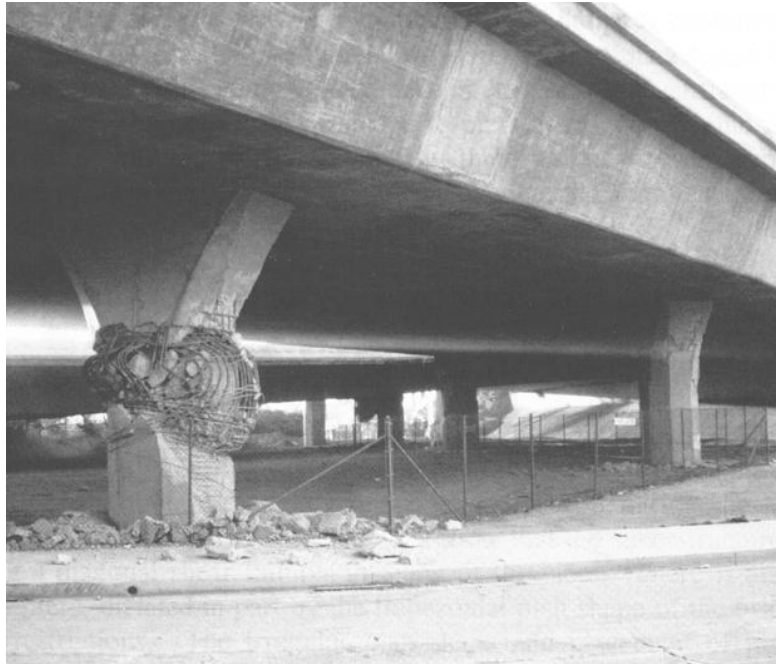
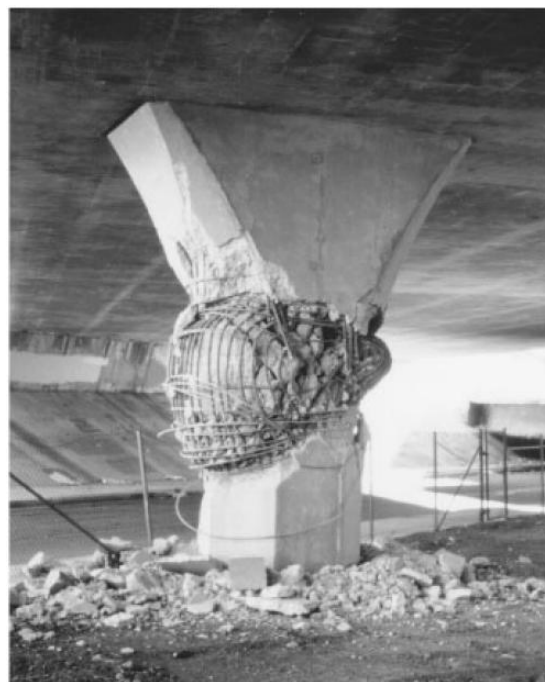
**Figura 2.7 Daños observados en el Puente del Paso inferior Vehicular
Mission-Gothic Ruta 118**

En la figura 2.7 se muestran las fallas que ocurrieron en las columnas, especialmente, en la zona donde ocurre el cambio de sección.

a) Vista general de los daños observados en el Puente

b) Falla local de la columna acampanada debido al deficiente detallado del refuerzo por confinamiento

De acuerdo al reporte de los daños (Priestley *et al.*, 1994), se resalta el hecho de que las columnas tuvieron un deficiente detallado del refuerzo, lo que ocasionó una falla frágil por cortante antes de la articulación por flexión, sin embargo, dicha falla ocurrió después de la articulación plástica por flexión que fue causada por una reducción de la capacidad por cortante del concreto y/o la falla del zuncho. (Figura 2.7)

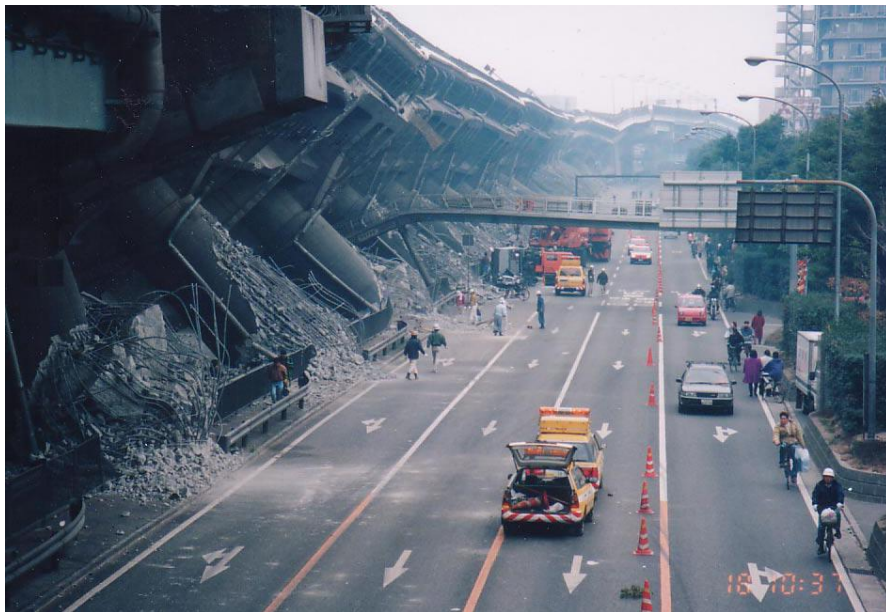
Figura 2.10 Colapso total del Viaducto Fukae, (Sismo de Kobe, 1995)

En la figura 2.10 se puede apreciar la estructura colapsada del Viaducto Fukae, el cual estaba conformado por 18 claros de 20 m, aproximadamente, los cuales se colapsaron durante el sismo de Kobe.

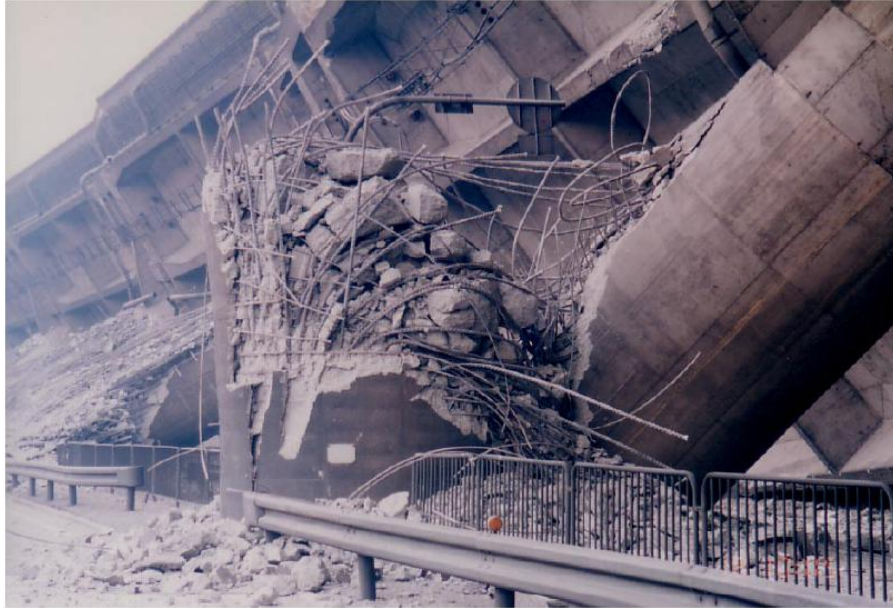
Figura 2.12 Falla prematura por cortante en la columna del Viaducto Fukae

Como consecuencia del mal detallado del acero de refuerzo se presentó una falla prematura por cortante en las columnas del viaducto (Figura 2.12).

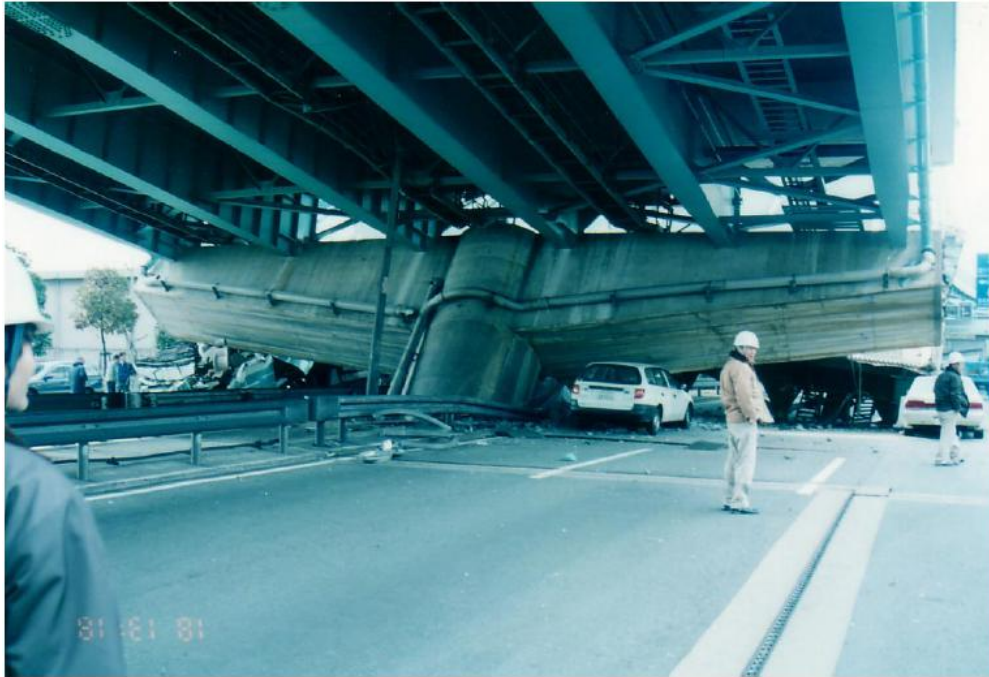
Figura 2.13 Colapso de apoyo del Viaducto Takashio, (Sismo de Kobe 1995)

Como fue en el caso del Viaducto Fukae, la longitud de desarrollo del refuerzo longitudinal fue insuficiente, así como, el escaso refuerzo transversal provocó una falla prematura por cortante en las columnas (Figura 2.13).

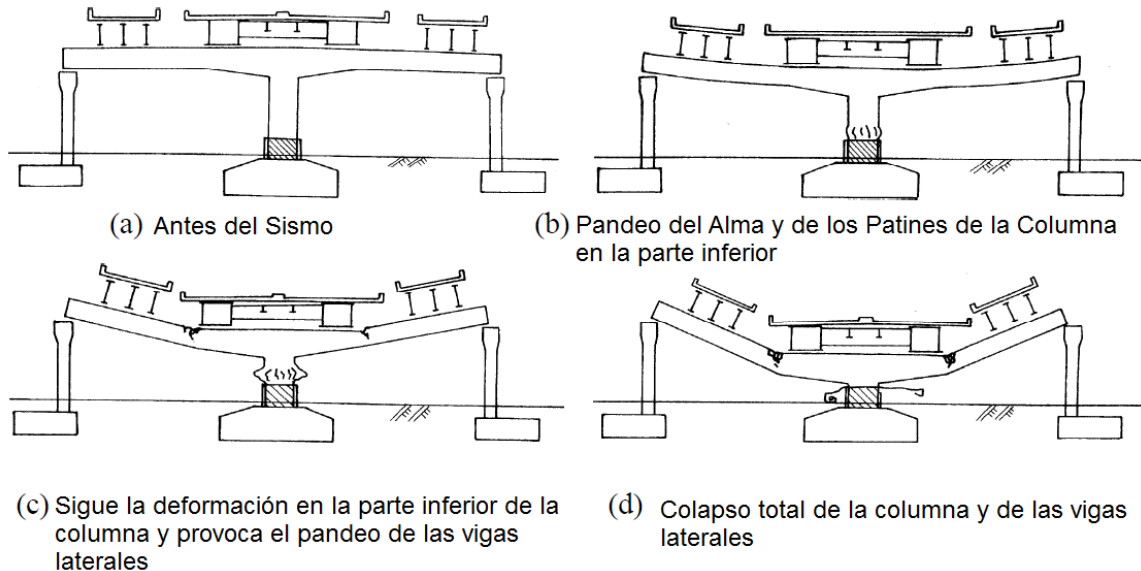
Figura 2.16 Mecanismo de falla de la columna metálica del Crucero Tateishi

Como consecuencia disminuyó su capacidad de carga en el sentido lateral y vertical, ocasionando el asentamiento de la columna debido al peso de la superestructura en ambos sentidos (Figura 2.16).

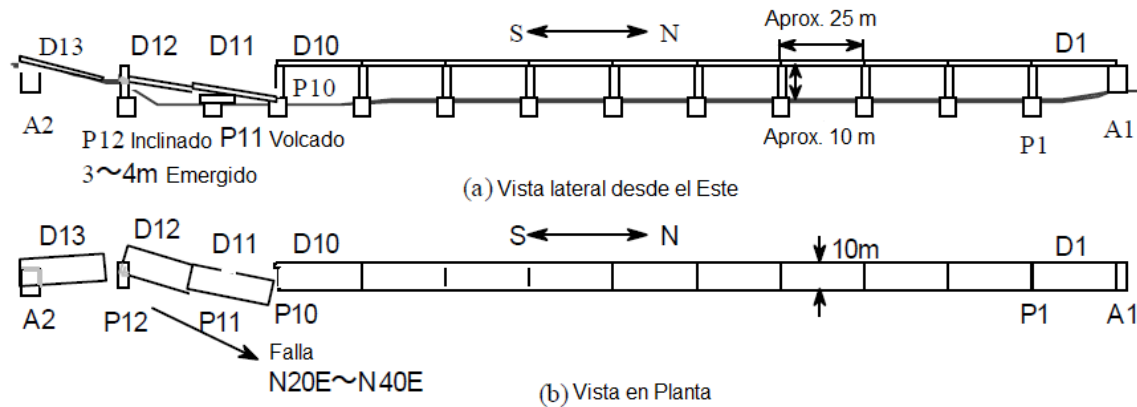
Figura 2.17 Colapso del Puente Bei-Fong, (Sismo de Chi Chi 1999)

El puente estaba constituido por 13 claros simplemente apoyados a base de vigas “I” de concreto presforzado y se terminó de construir en 1991. La falla cruzó el puente entre el apoyo A2 y la pila P12 en un ángulo de 42° . Se colapsaron tres tramos más al sur, como se muestra en la figura 2.17 con otros tramos libres de daños.

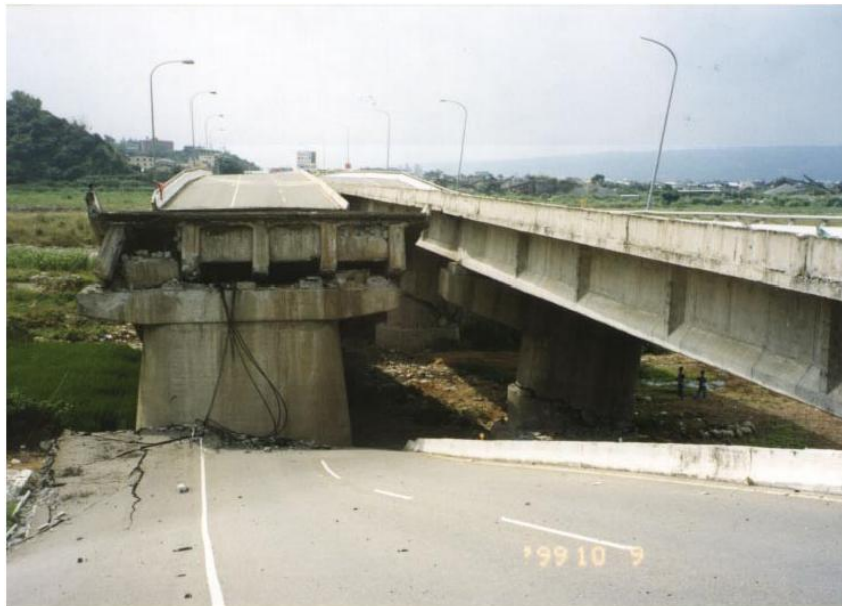
Figura 2.20 Colapso de la cubierta del Puente Wu-Shi, (Sismo de Chi Chi 1999)

Como se puede apreciar en la figura 2.20, el puente norte estaba soportado por muros de gravedad de concreto reforzado con dimensiones de 3.00 x 8.50 m, mientras que el puente sur contaba con pilas cuadradas de concreto reforzado con dimensiones de 2.00 x 5.00 m (Kawashima K., 2011).

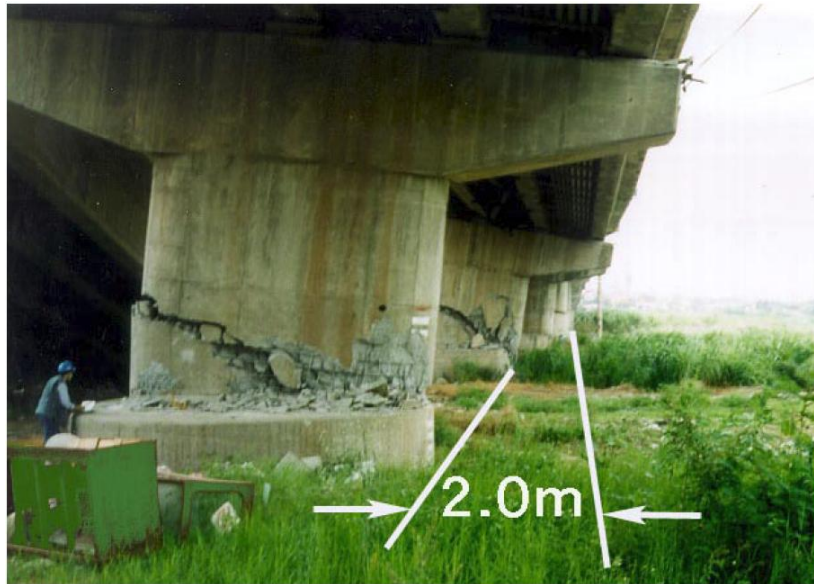
Figura 2.21 Falla por Cortante de las Pilas P1 y P2 del Puente Sur Wu-Shi, (Sismo de Chi Chi 1999)

En particular, las pilas P1 “oeste” y P2 “oeste” tuvieron una falla por cortante que se originó de este a oeste, como se muestra en la figura 2.21.

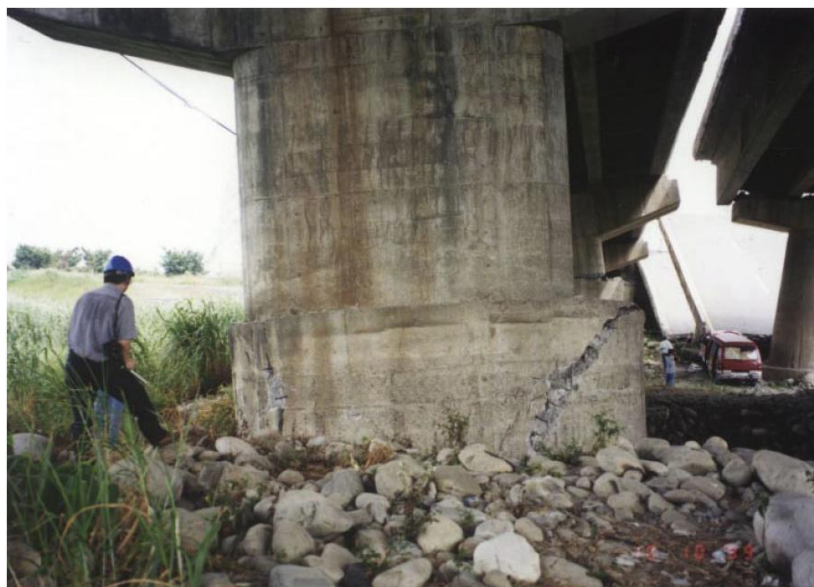
Figura 2.22 Falla por cortante del cajón de cimentación de la Pila P3, (Sismo de Chi Chi 1999)

Así mismo el cajón de cimentación de la pila P3 “oeste” sufrió una falla por cortante en la misma dirección, como resultado directo de la falla geológica. (Figura 2.22).
