VULNERABILIDAD SÍSMICA DE LA
SUPERESTRUCTURA DE PUENTES CARRETEROS

T E S I S

INGENIERO CIVIL

JOSÉ GUILLERMO DOMÍNGUEZ MÁRQUEZ

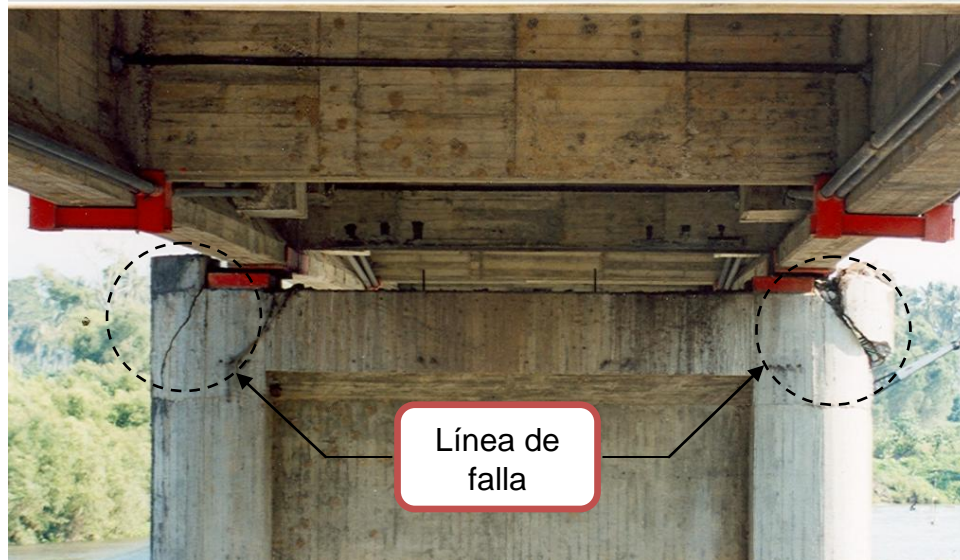
Figura 2.24 Daño severo en topes laterales del Puente Coahuayana

Con el sismo de Manzanillo de 1995, el puente sufrió daños en los topes laterales, asentamientos en los accesos, agrietamientos en la pila y el cabezal del estribo del lado de Tecomán y desprendimiento de juntas de calzada.

A consecuencia de los daños sufridos, se decidió rehabilitarlo con el reforzamiento de los cimientos varias pilas, alineación de vigas, reconstrucción de los topes laterales y renivelación de los accesos (Gómez *et al.*, 1997).

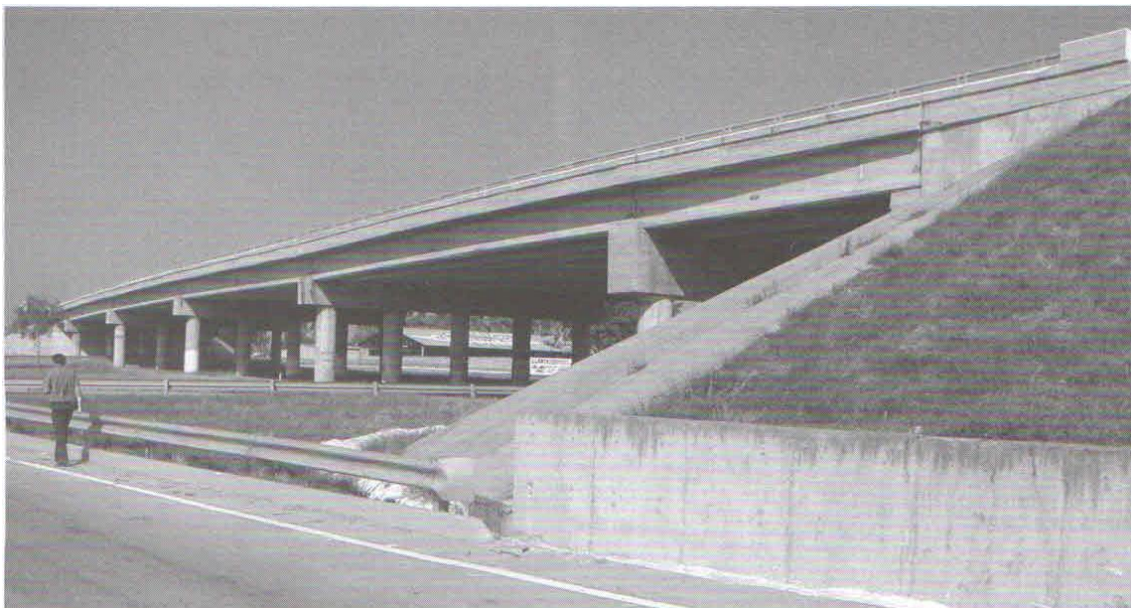
Figura 2.28 Vista general del Puente “Manzanillo”

La inspección de los puentes urbanos de la Ciudad de Colima y de algunos de la entrada a la Ciudad de Tecomán por la carretera Colima – Tecomán se observó que la gran mayoría de los topes laterales habían fallado. La estructura de estos puentes son a base de vigas de concreto presforzado apoyadas sobre pilas tipo marco que están compuestas por tres y cinco columnas de concreto reforzado cada una de ellas o algunas sobre pilas tipo muro (Figura 2.28).

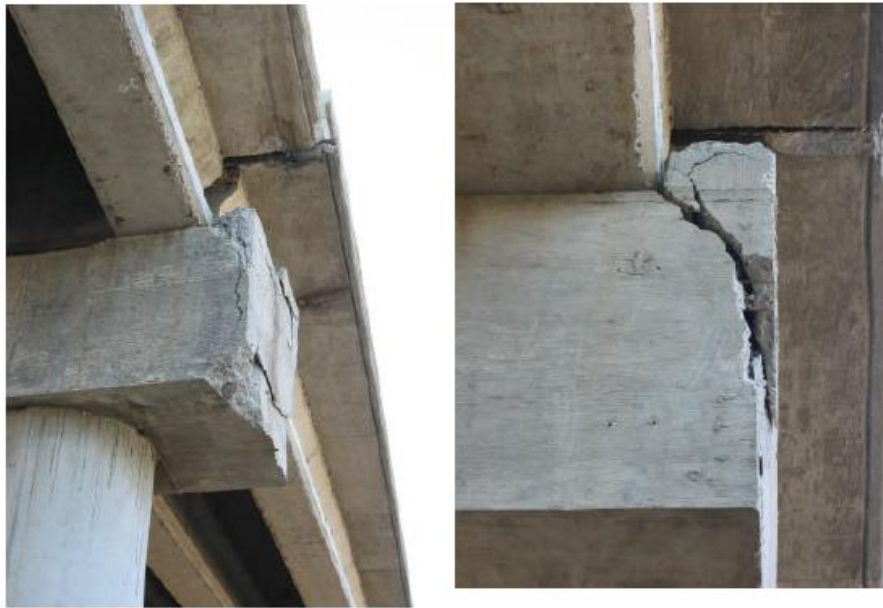
Figura 2.29 Daño en topes laterales y desfase de su posición original de las vigas precoladas en el Puente “Manzanillo”

Destacan las fallas de los topes laterales. También, se observó que debido al movimiento lateral de las vigas prefabricadas y al daño en los topes, éstas quedaron desfasadas de su posición original, tal como se observa en la figura 2.29. Además, se encontraron algunos daños por choque entre las vigas longitudinales y la zona de apoyo en los estribos debido a la falta de holgura entre ambas.

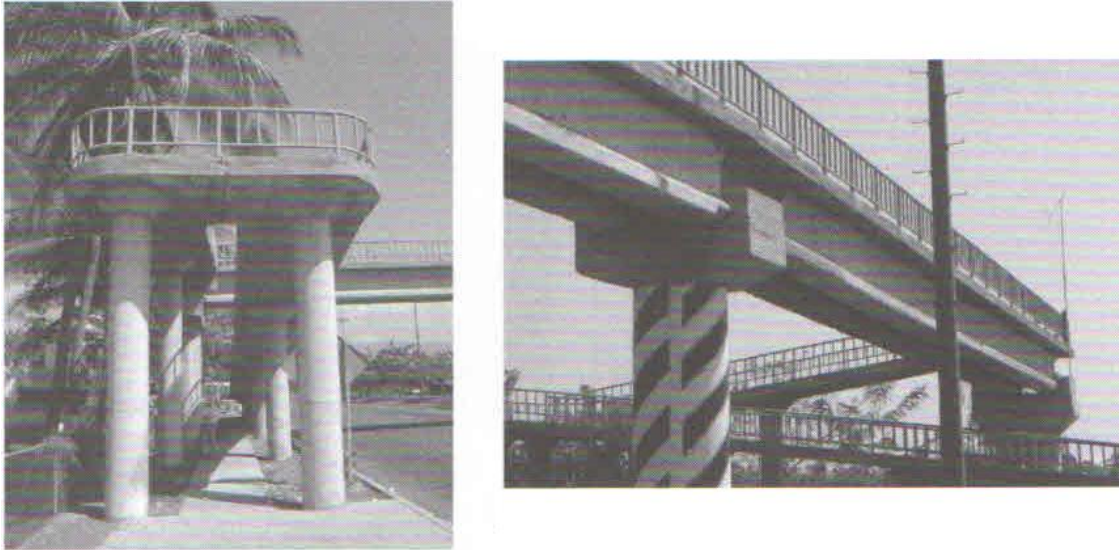
Figura 2.30 Puente peatonal en Tecomán

Se trata de un puente a base de dos vigas de concreto presforzado apoyadas sobre pilas de concreto reforzado (Figura 2.30). Los accesos al puente son rampas de concreto reforzado apoyadas sobre columnas de sección transversal circular del mismo material. El daño observado en este puente se puede atribuir a la falta de holgura en los apoyos de las vigas, así como a la mala calidad en la ejecución de esta obra (Figura 2.31).

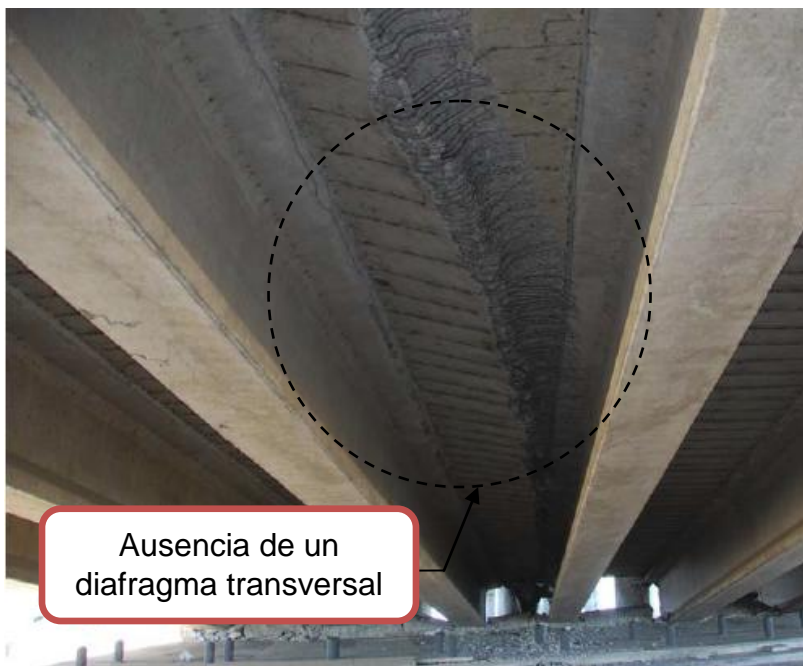
Figura 2.32 Falla del tablero del Puente Llacolen

En la figura 2.32, se observan los daños sufridos en el puente Llacolen en donde se aprecia el daño en la losa de la cubierta entre las vigas longitudinales, esto debido a que no contempla un diafragma en el sentido transversal.

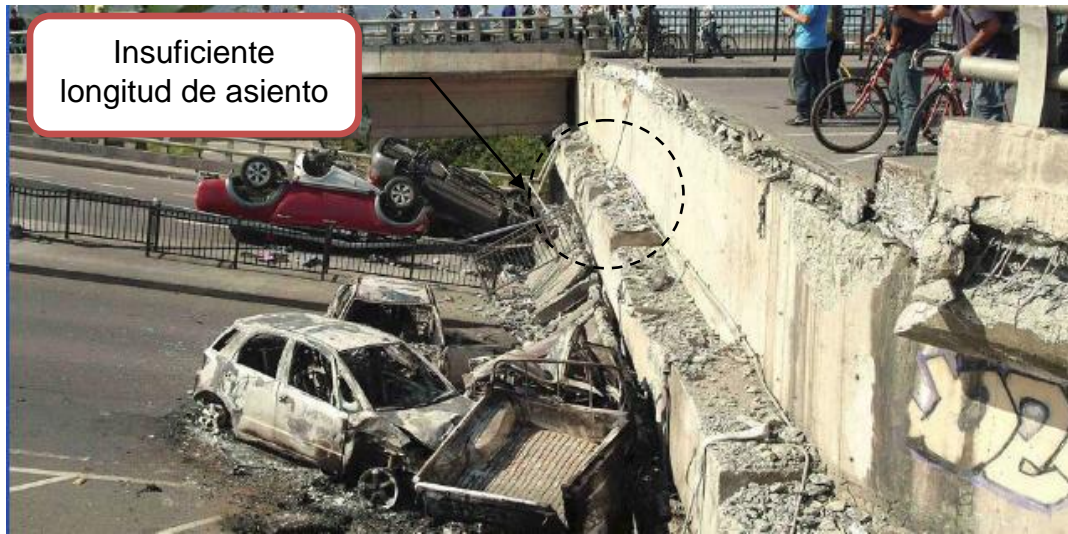
Figura 2.33 Colapso de un tramo del Puente Llacolen

Así como en la figura 2.33 se observa el colapso de un tramo del puente, principalmente se debe a que no contemplaba elementos de restricción lateral y una suficiente longitud de asiento de las vigas principales.

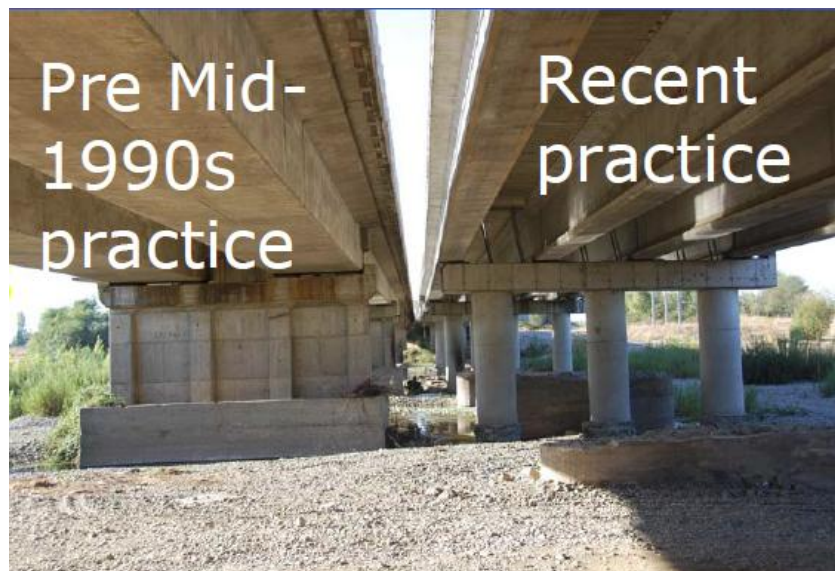
Figura 2.34 Puentes construidos con diferentes reglamentos de construcción

En la figura 2.34 se observan dos puentes en donde se registraron daños, el puente de lado izquierdo es a base de una superestructura con vigas sección cajón y está apoyada sobre una pila – muro sólido de concreto; mientras que el del lado derecho la superestructura es base de vigas de concreto presforzado simplemente apoyadas sobre un marco de columnas de sección circular.

Como se puede observar en la figura anterior, la superestructura del puente del lado derecho se encuentra desfasada de su banco de apoyo debido a los grandes desplazamientos de la cubierta, mientras que el puente del lado izquierdo no se observan a primera vista daños ni desplazamientos permanentes.

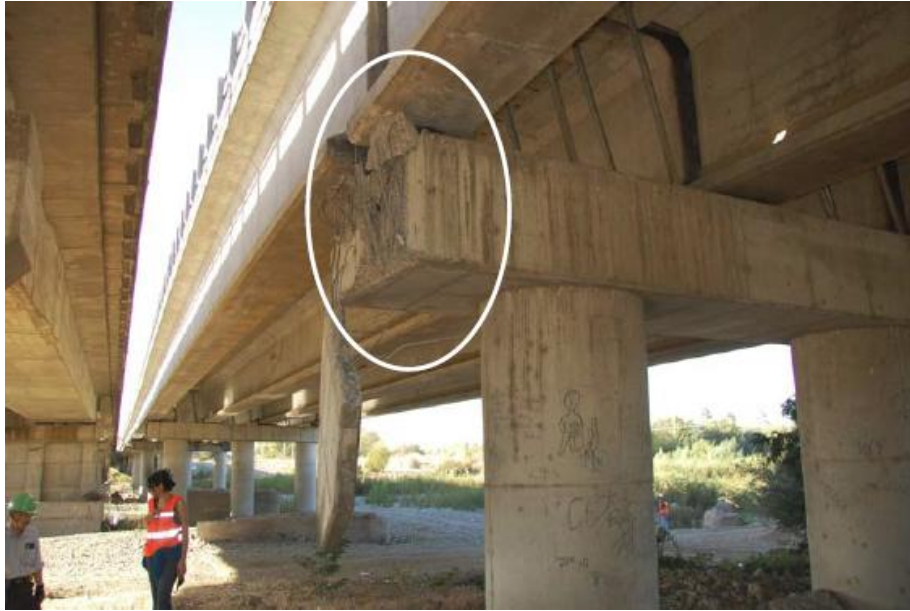
Figura 2.35 Daño severo en un elemento de restricción lateral

La principal causa del desplazamiento de las vigas principales fue a que se colapsaron los elementos de restricción lateral del apoyo, como se puede observar en la figura 2.35.

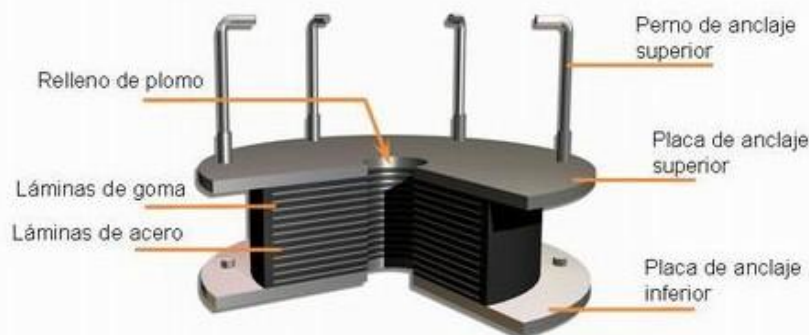
Figura 5.17 Componentes básicos de un aislador elastomérico

En tales casos, los más adecuados son los dispositivos que cuentan con láminas de gomas entrelazadas con láminas de acero (lead rubber bearings) que proveen todas las características de la aislación sísmica en una unidad compacta (Figura 5.17).

Teniendo las dimensiones adecuadas del dispositivo, se puede hacer la redistribución de las fuerzas laterales desde los elementos de apoyo con menor capacidad sísmica hasta las pilas y estribos más robustos.
