**T E S I S**

**“EVALUACIÓN SANITARIO-AMBIENTAL DE LA PRESA VILLA  
VICTORIA, PERTENECIENTE AL SISTEMA CUTZAMALA”**

**INGENIERO CIVIL**

2013

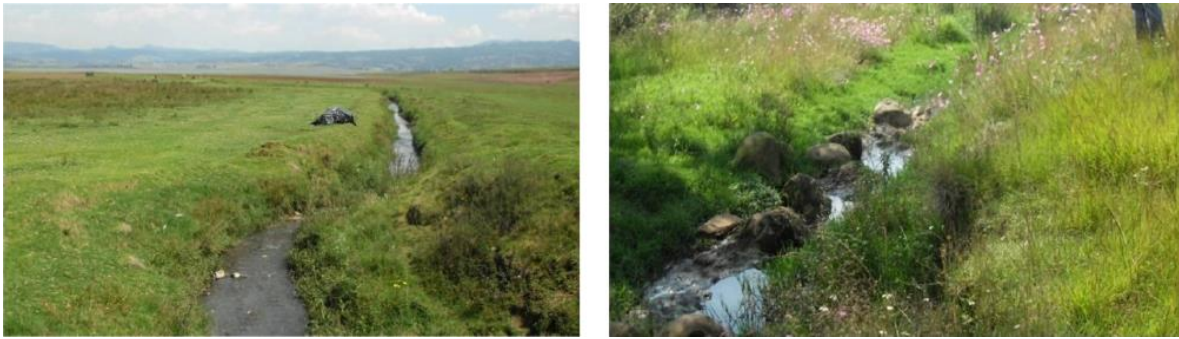
Figura 4.7. DARM de Los Padres y Los Dólares. Fuente: ídem anterior

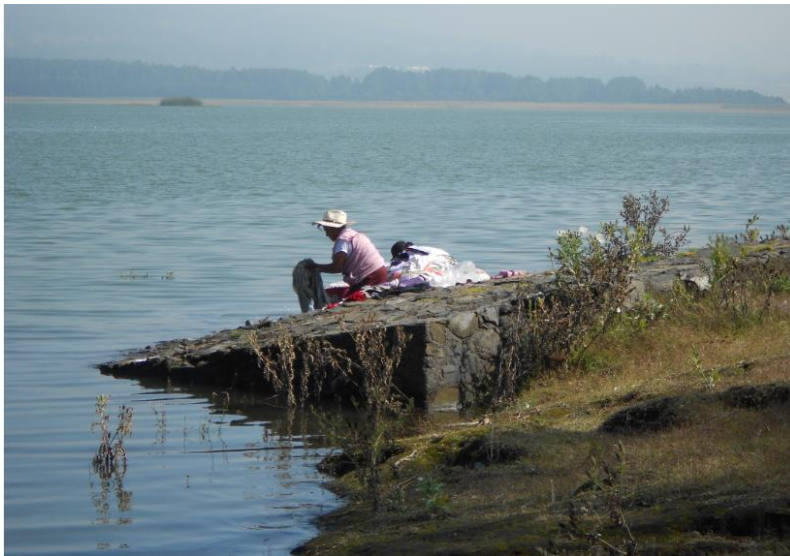
Figura 4.8. Práctica de lavado de ropa que se realiza frecuentemente en el embalse.
