**MODELACIÓN NUMÉRICA Y ANÁLISIS DE  
ESTABILIDAD DEL DESLIZAMIENTO DE UN  
SECTOR DE LA LADERA IZQUIERDA DEL P.H LA  
YESCA, REACTIVADO DURANTE LA ETAPA DE  
CONSTRUCCIÓN.**

**T E S I S**

INGENIERÍA CIVIL – GEOTECNIA

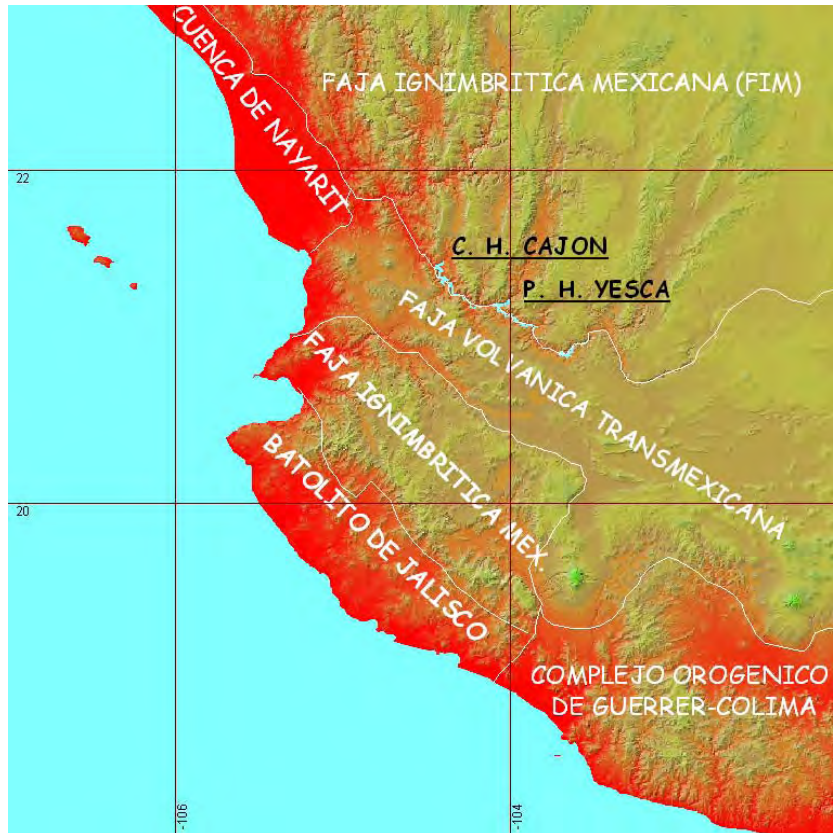
Figura 2.1. Provincias geológicas (Referencia 2)

El P.H. la Yesca se ubica entre dos provincias geológicas que son: La Faja Volcánica Transmexicana y la Faja Ignimbrítica Mexicana, ambas de edad Cenozoica, origen volcánico y ambiente geotectónico de arco continental (Figura 2.1).

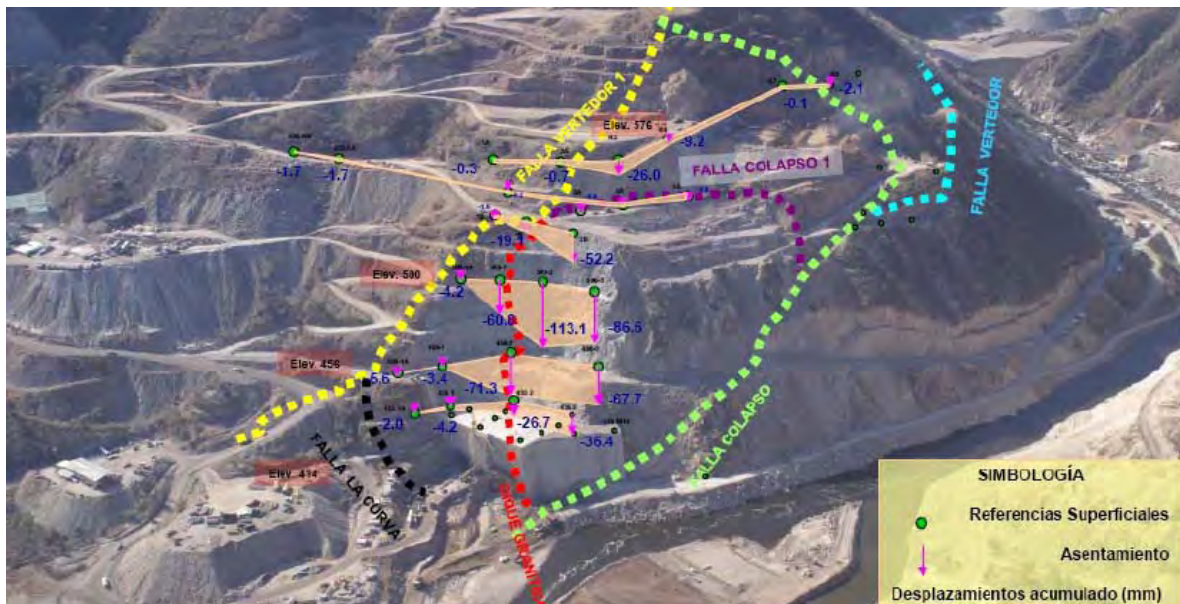
Figura 2.11 Asentamiento acumulado al mes de febrero de 2009 en referencias superficiales desde el inicio de las mediciones

Las referencias de la elevación 500 mostraron velocidades de desplazamiento del orden de 0,01 mm/día, lo que indicaba movimientos de tipo superficial. En las demás referencias, la velocidad de desplazamientos fue del orden de 0,2 mm/día.

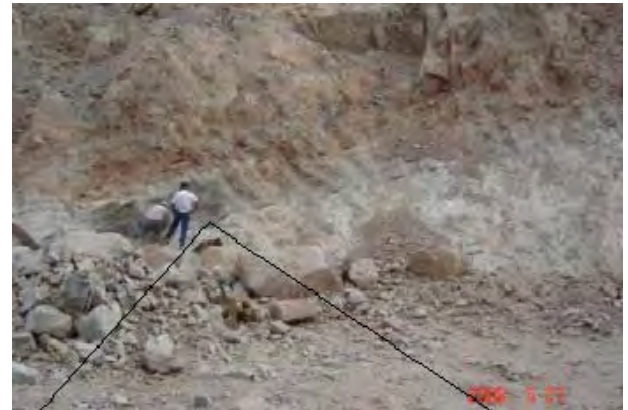
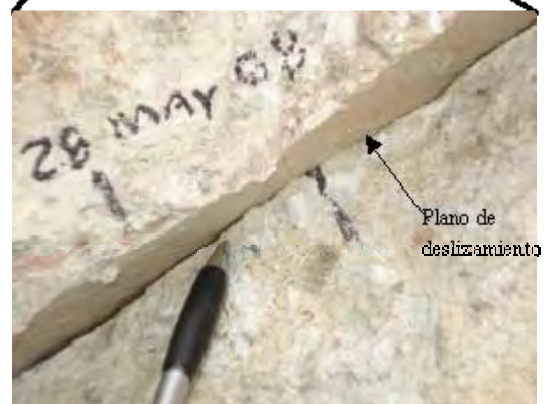
- a) Desplazamientos medidos en el Inclínómetro I-2 ubicado en la plataforma de cierre provisional, se observa un plano de cizalla a la elevación 415 msnm.

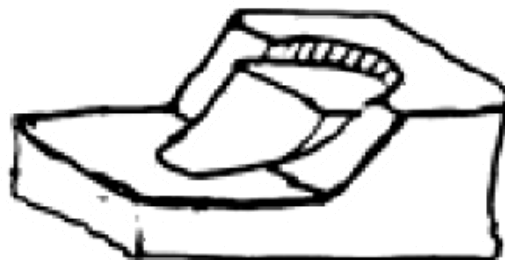
Figura 3.2 Modelos de falla por rotación en taludes en roca

Las fallas por rotación pueden presentarse de manera general o local y ocurren en macizos rocosos blandos poco competentes y en macizos muy alterados o intensamente fracturados, que presentan un comportamiento isótropo y donde los planos de discontinuidad no controlan el comportamiento mecánico; en este caso el macizo se comporta como un suelo. No obstante, la existencia de zonas singulares de debilidad y de grandes planos de discontinuidad en este tipo de macizos, como fallas, pueden presentarse modelos de rotura con otras tipologías. En la figura 3.2, se ilustra este modelo de falla.

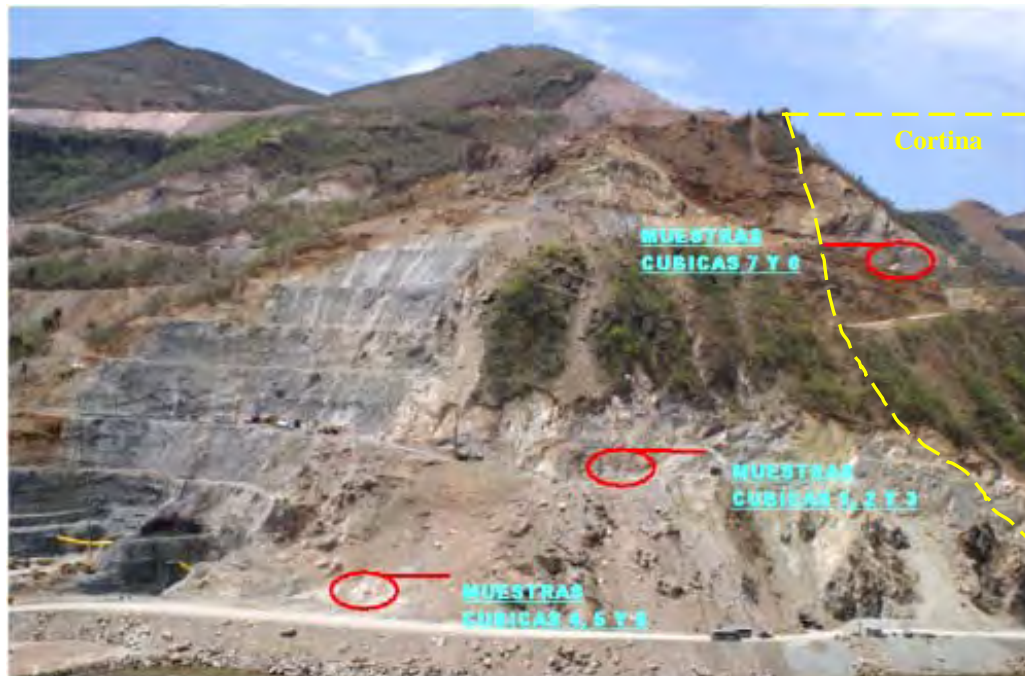
Figura 3.3. Sitios de muestreo en los afloramientos de la falla Colapso, margen izquierda. (Muestreo 2008)

1. Muestras cúbicas obtenidas durante los años de 2008 y 2009 en sitios de afloramiento de la falla Colapso (túneles de desvío y ladera). Ver Figura 3.3.
2. Muestras cúbicas obtenidas de sitios de afloramiento de la ladera izquierda y enviadas a la UPC, en España; donde se realizaron los ensayos de corte directo correspondientes.
3. Muestras cúbicas obtenidas de la lumbrera de cierre final y la intersección con la falla Colapso, muestreadas y ensayadas durante el año de 2010. Figura 3.5
4. Muestras cúbicas obtenidas del grupo B de las lumbreras de cortante y su intersección con la falla Colapso, muestreadas y ensayadas durante la excavación de estas estructuras durante el año de 2011. Figura 3.5

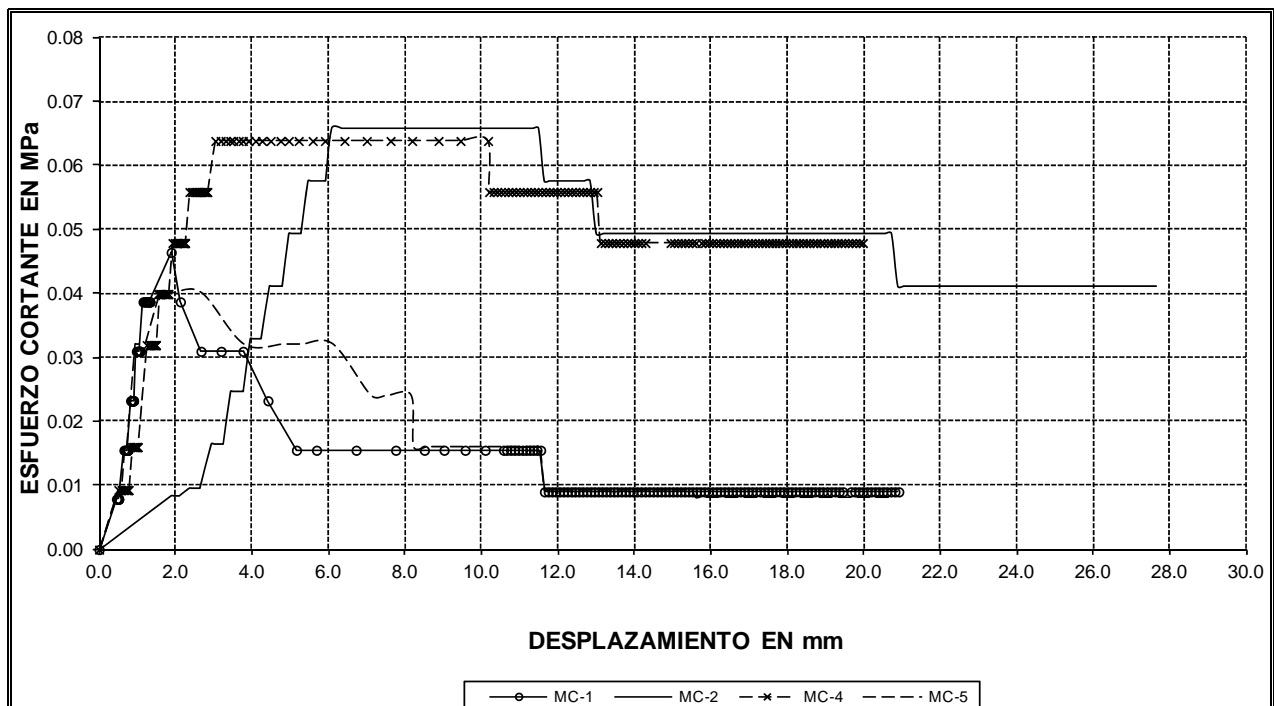
Figura 3.6. Gráficas Esfuerzo cortante vs Desplazamiento, durante la etapa de corte para las muestras ensayadas en 2008 y 2009 (primera campaña de pruebas).

Por otro lado, la etapa de corte se llevó a cabo en periodos de tiempo que variaron de 2 a 8 horas por incremento de carga. Se alcanzaron grandes desplazamientos con el fin de obtener la resistencia residual (del orden de 25 mm), se obtuvieron valores de resistencia al corte máxima (pico) que variaron entre 6 y 119 kPa, como puede observarse en la tabla 3.4 y Figura 3.6.

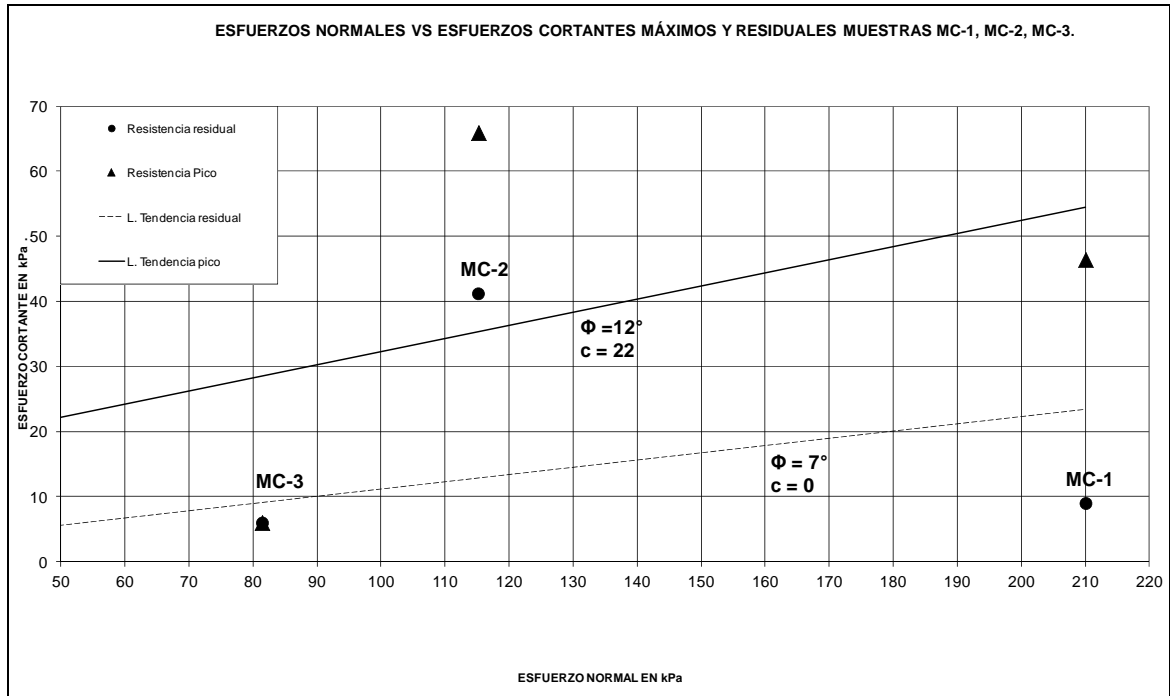
Figura 3.7 Resultados de las pruebas de corte directo en las muestras cúbicas MC-1 a MC-3.

En las Figura 3.7 y 3.8 se presentan las gráficas esfuerzo cortante contra esfuerzo normal, resultado de los ensayos realizados en las muestras cúbicas MC-1 a MC-6, obtenidas en la primera campaña de muestreo en 2008 y que corresponden a la falla Colapso en su tramo movilizado, es decir antes de la intersección con la falla Colapso 1.

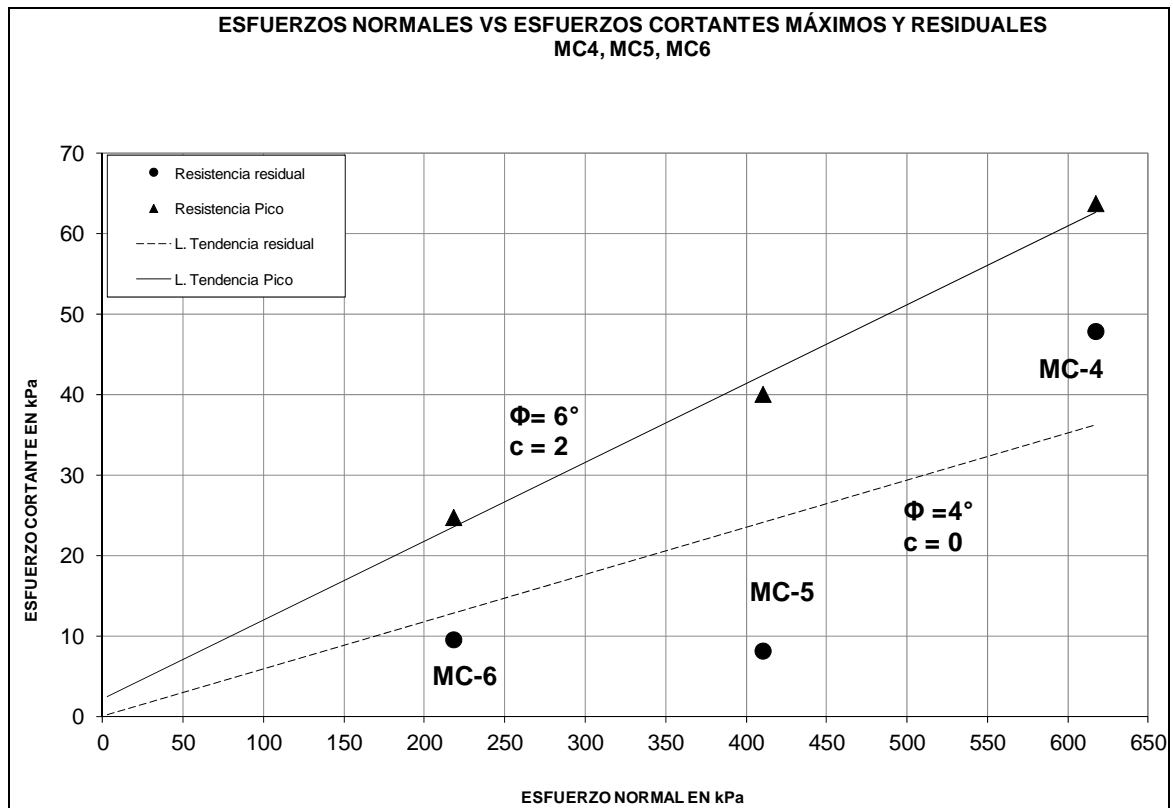
Figura 3.8 Resultados de las pruebas de corte directo en las muestras cúbicas MC-4 a MC-6

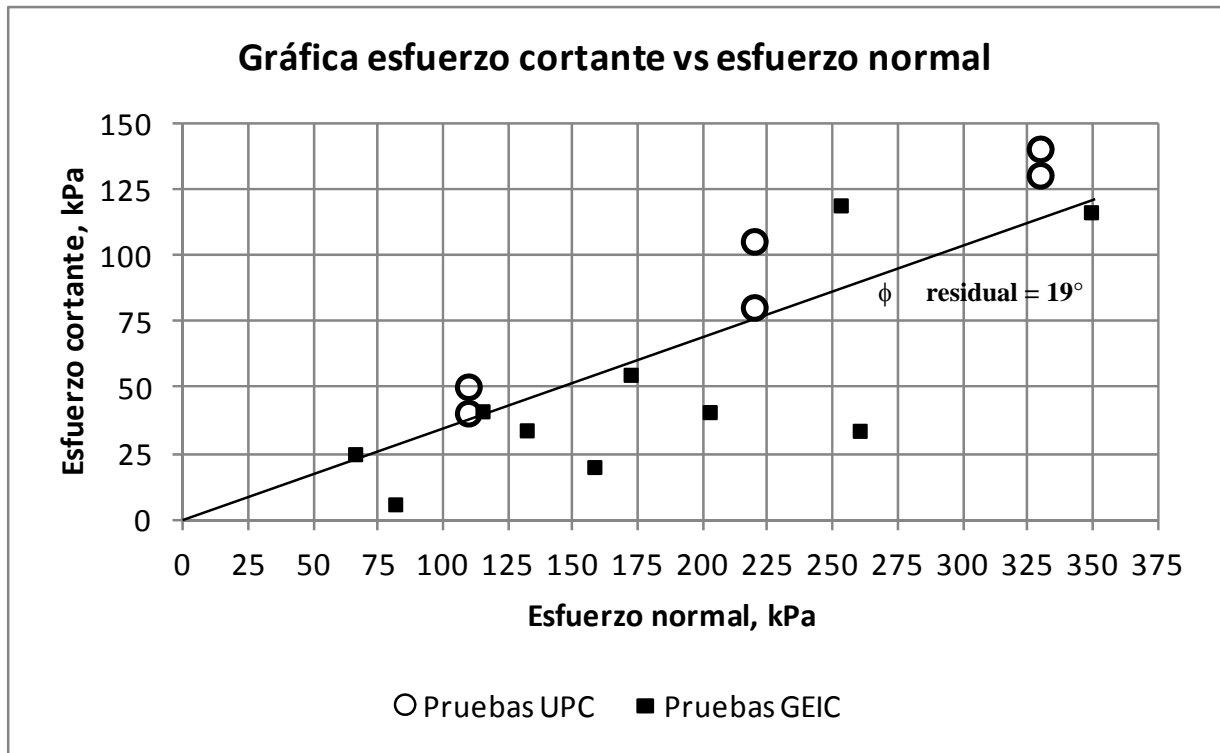
Figura 3.10. Envolvente de resistencia ajustada.

De la figura 3.9, se observa que existe dispersión en los valores de resistencia, el coeficiente de correlación resultó de  $R=0,30$  considerando esta situación se discriminaron los resultados que presentaron inconsistencias experimentales (resistencias bajas para esfuerzos normales altos), de tal manera que mediante este ajuste se obtiene la siguiente envolvente de resistencia (Figura 3.10).

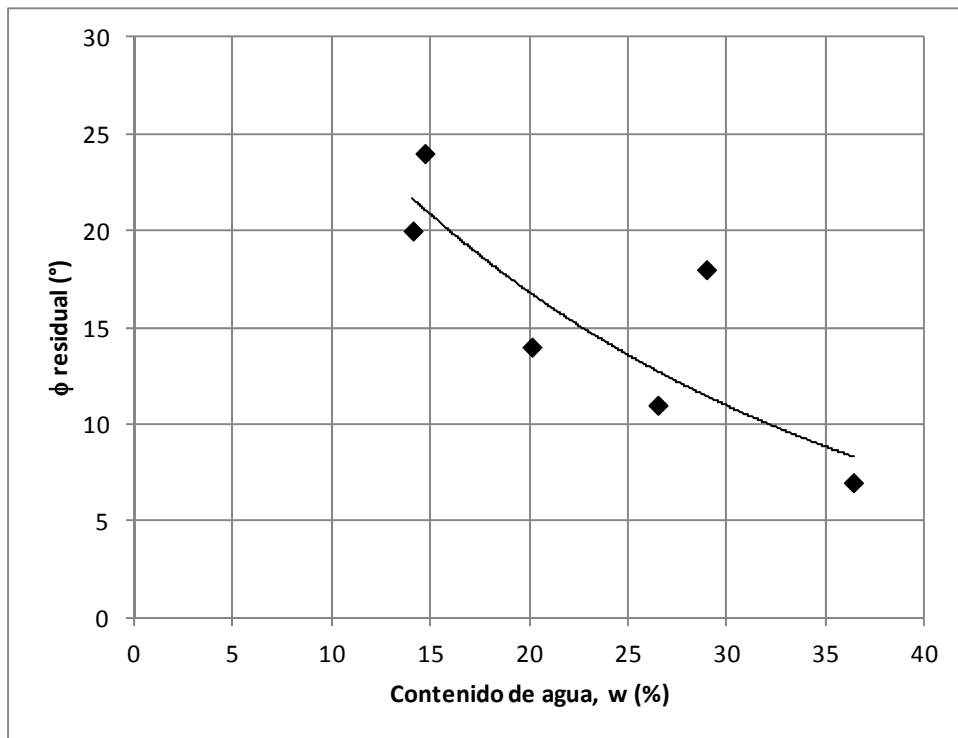
Figura 3.12. Gráfica contenido de agua vs ángulo de fricción residual, para esfuerzos normales verticales entre 100 y 200 kPa. R=-0,83

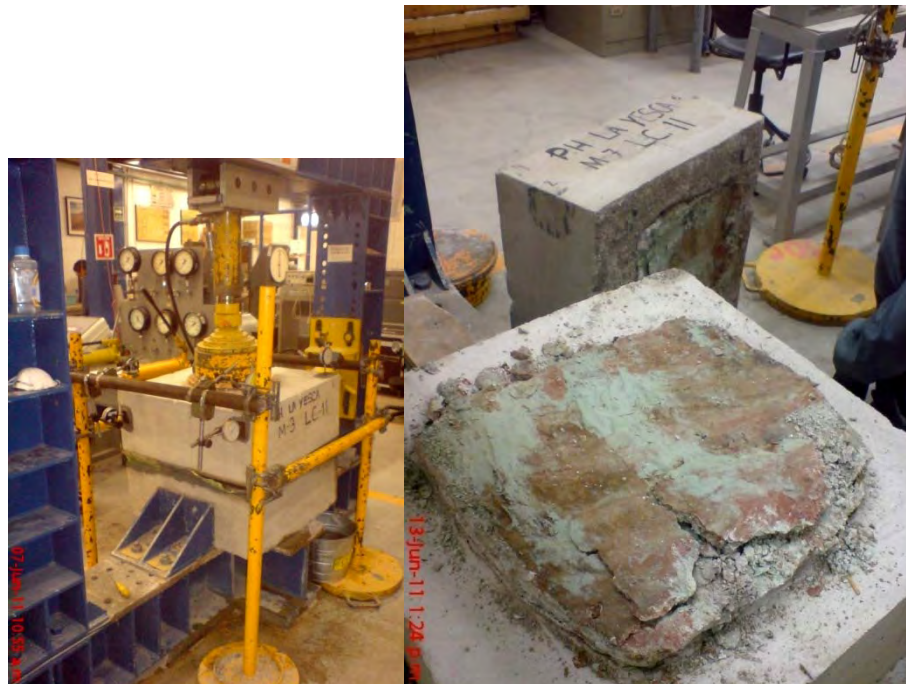
Figura 3.14. Aspecto del material arcilloso de la falla Colapso, después del ensayo de corte directo, muestra MC3-LC11

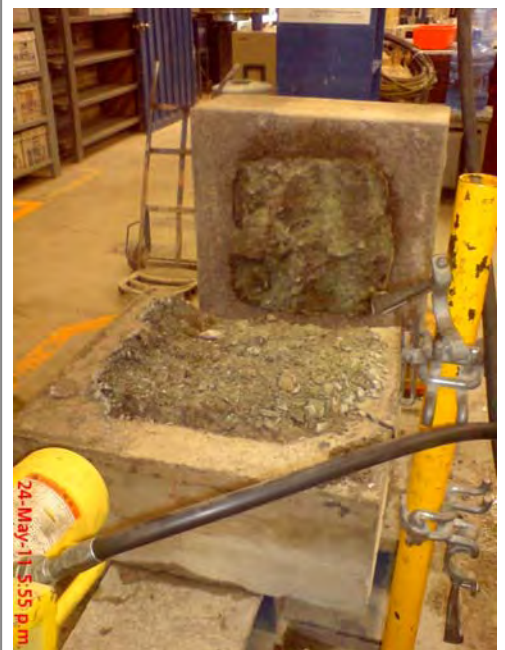
Figura 3.16. Aspecto de la brecha de falla después del ensayo de corte directo

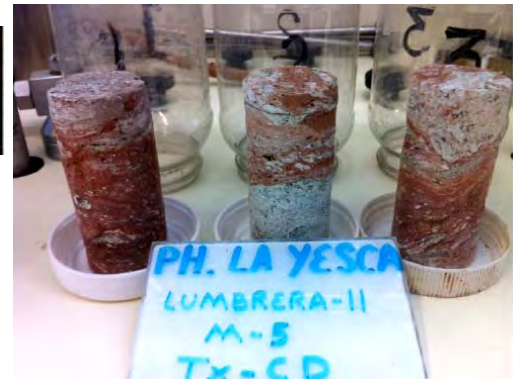
Figura 3.18 Resultados de la prueba de compresión triaxial CD.

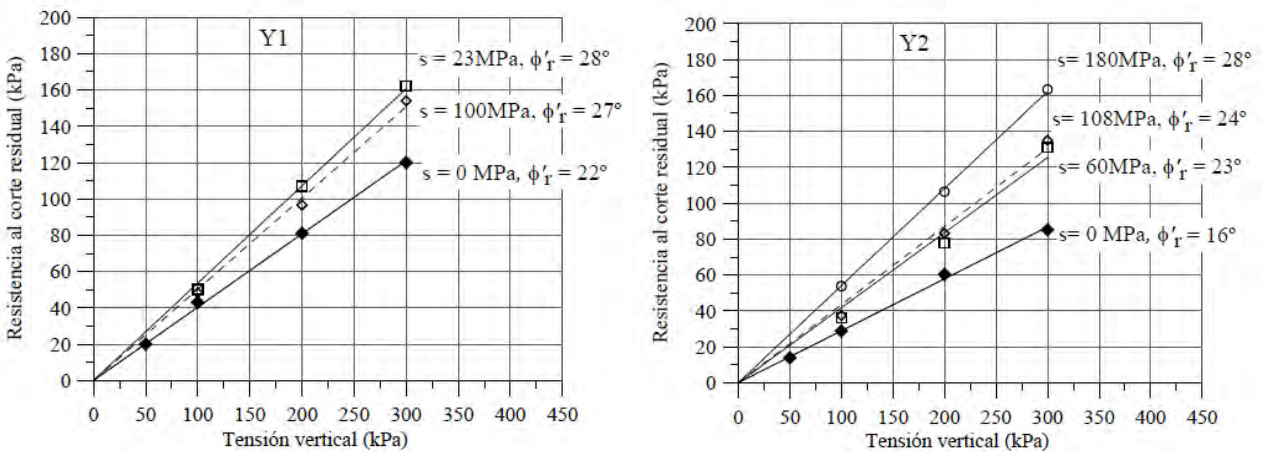
Figura 3.20. Envolventes de rotura y ángulos de fricción residual para diferentes estados hidráulicos de muestras remoldeadas (Ref. 3)

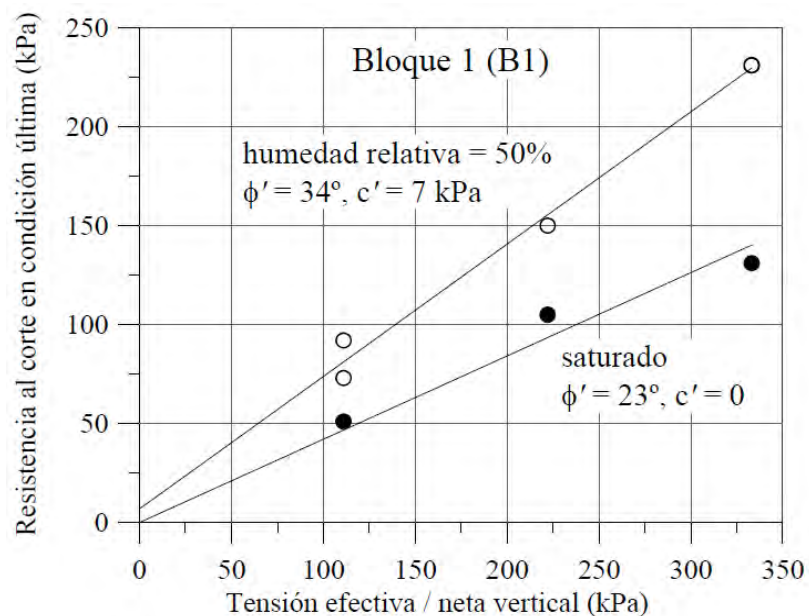
Figura 3.22. Envolvente de rotura (resistencia residual). Ensayos de corte directo multietapas a dos condiciones de humedad. Muestra: Bloque B1. Ref. 3.

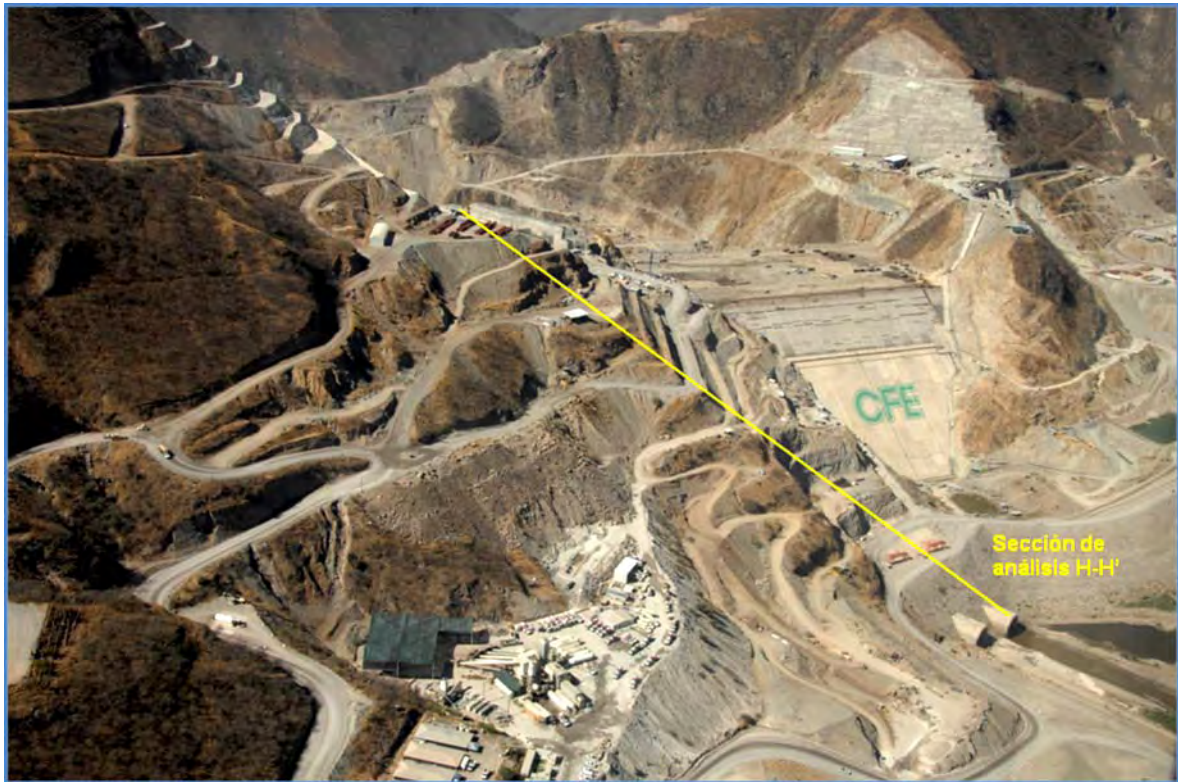
Figura 4.2 Traza de la sección de análisis H-H'
