POSGRADO EN CIENCIA E INGENIERÍA DE MATERIALES

**“CONSERVACIÓN DEL PATRIMONIO PÉTREO:
EVALUACIÓN DEL DETERIORO Y PROCESO DE
CONSOLIDACIÓN DE LA TOBA VOLCÁNICA
DEL OCCIDENTE DE MÉXICO”**

T E S I S

**I.Q. NORA ARIADNA PÉREZ
CASTELLANOS**

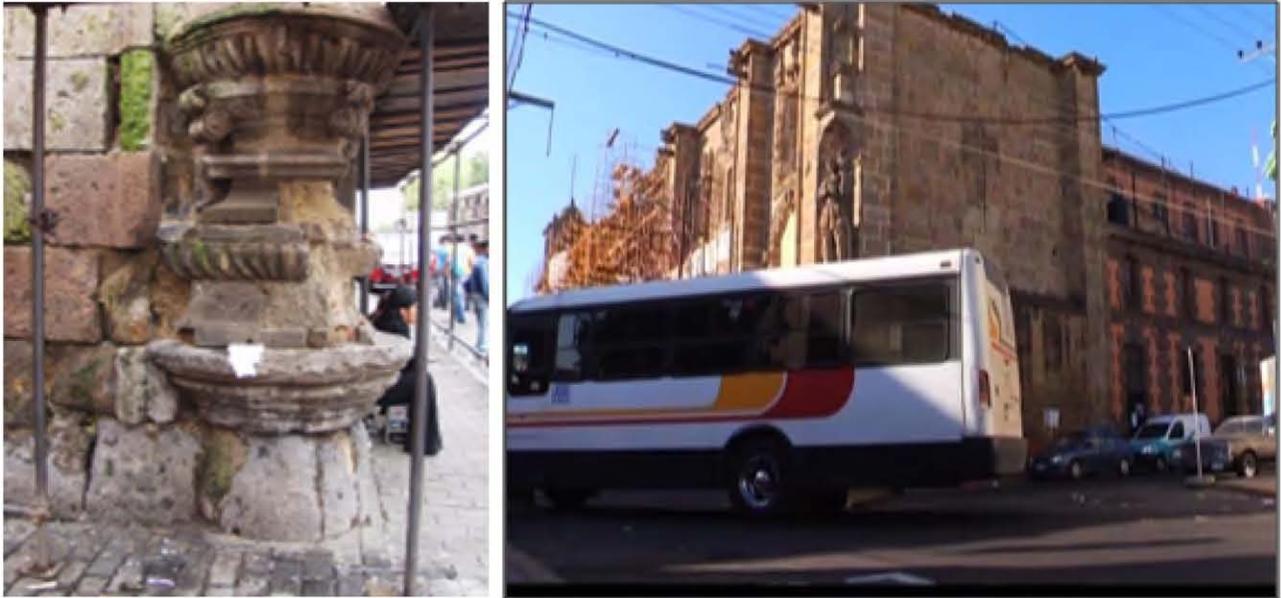
Figura 1.5: Detalles de alteraciones en la esquina norte del templo de Santa Mónica. Pérdida de material debido al tránsito vehicular [10].

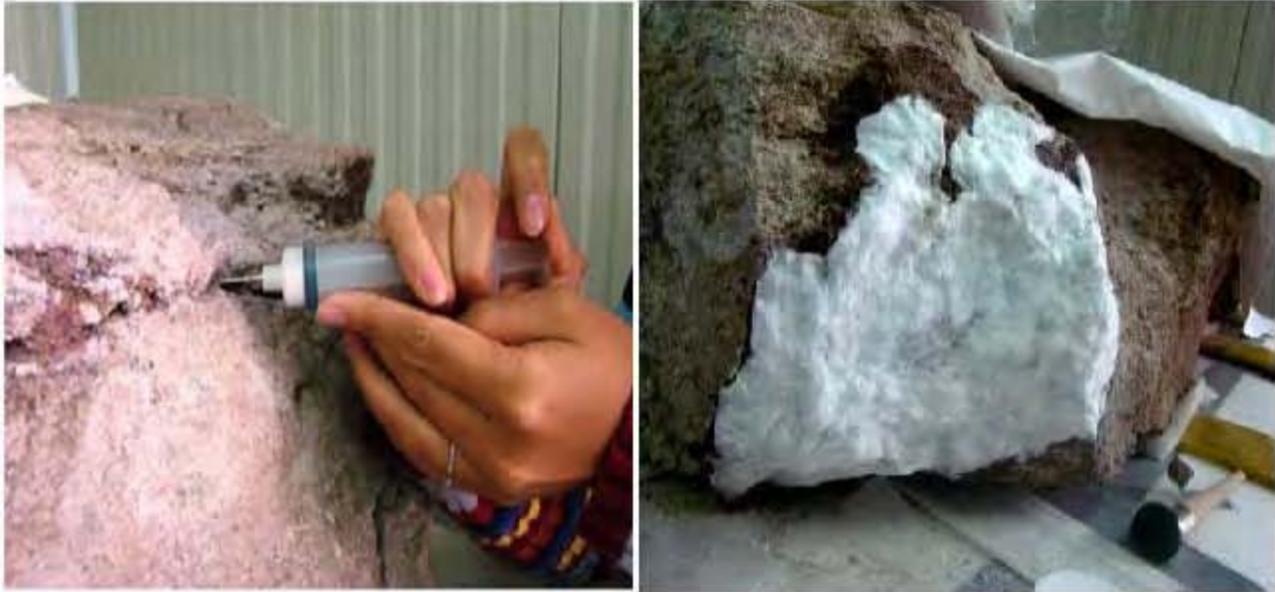
Figura 1.6: Método de aplicación por inyección (izq). Método de aplicación por compresas (der.) [14].

El consolidante puede aplicarse mediante compresas (también llamadas papetas) (ver figura 1.6) de un material absorbente como la celulosa, por inyección y en casos específicos por aspersión, también puede ser por el método de impregnación, pero es raro que en bienes culturales arquitectónicos se consolide por este método. El método de aplicación se define de acuerdo con el área, el nivel de deterioro, la profundidad de penetración, los factores ambientales y tiempo de reacción del consolidante.

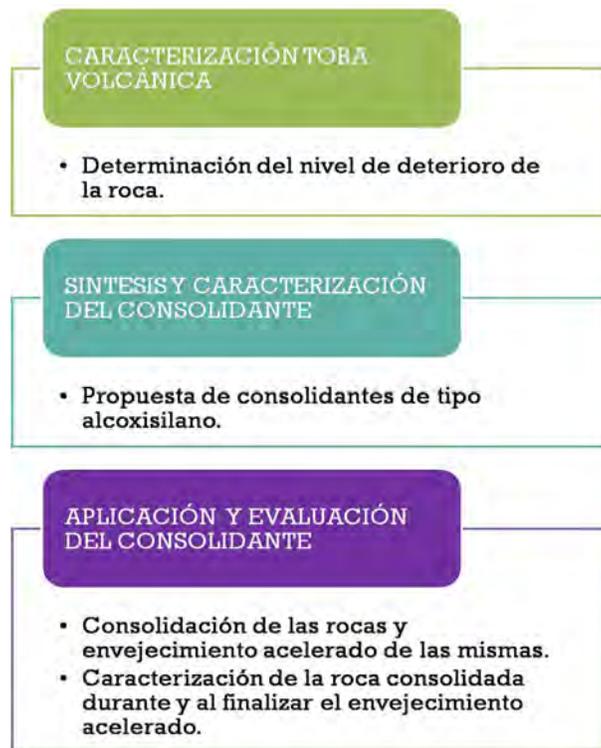
Figura 3.1: Diagrama de la secuencia de las tres etapas del procedimiento experimental.

El trabajo experimental consistió principalmente de tres etapas. La primera etapa fue la caracterización de la roca desde el nivel estructural hasta el macroscópico con la finalidad de conocer el material a consolidar y establecer su grado de deterioro. La segunda etapa consistió en la síntesis y caracterización del consolidante de tipo alcoxisilano y, finalmente, el consolidante se aplicó a las rocas deterioradas. Una vez consolidadas, las rocas se sometieron a un proceso de envejecimiento acelerado, durante este proceso se realizaron análisis periódicos para registrar la evolución del consolidante (ver figura 3.1).

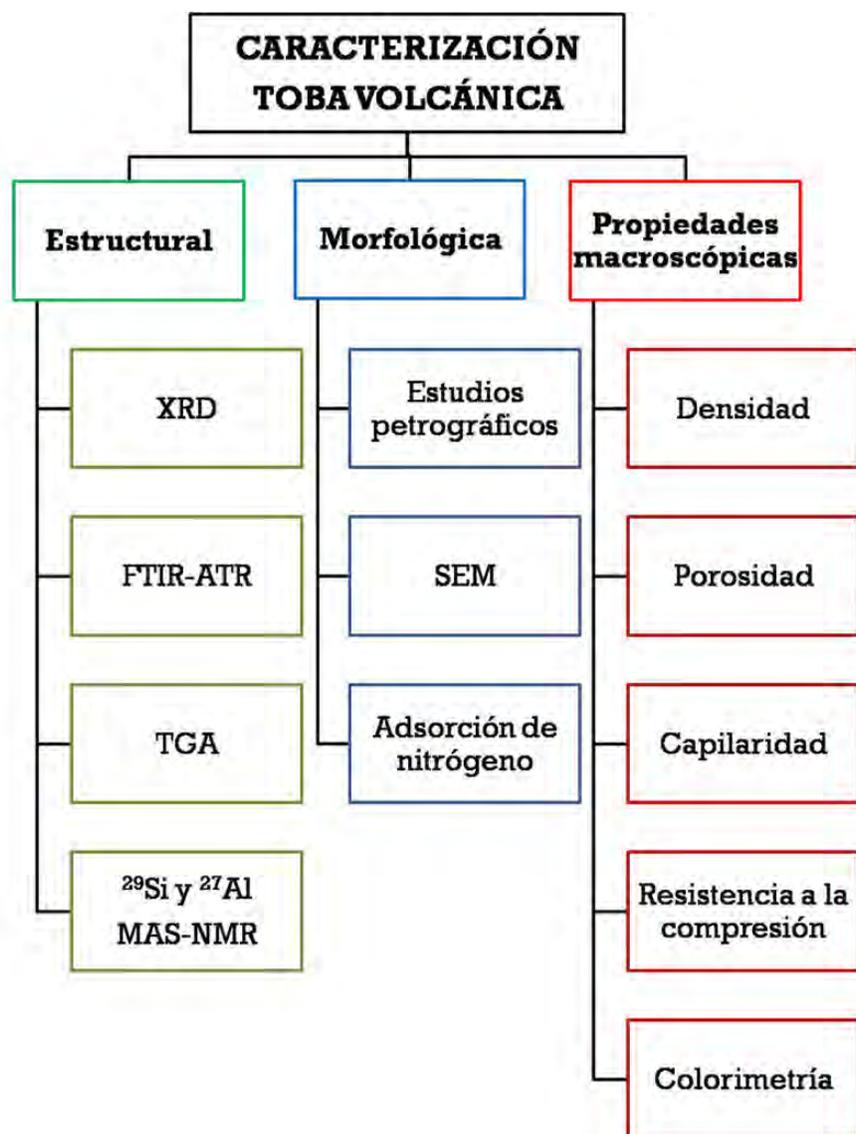
Figura 3.4: Diagrama del procedimiento experimental de la caracterización de la toba volcánica.

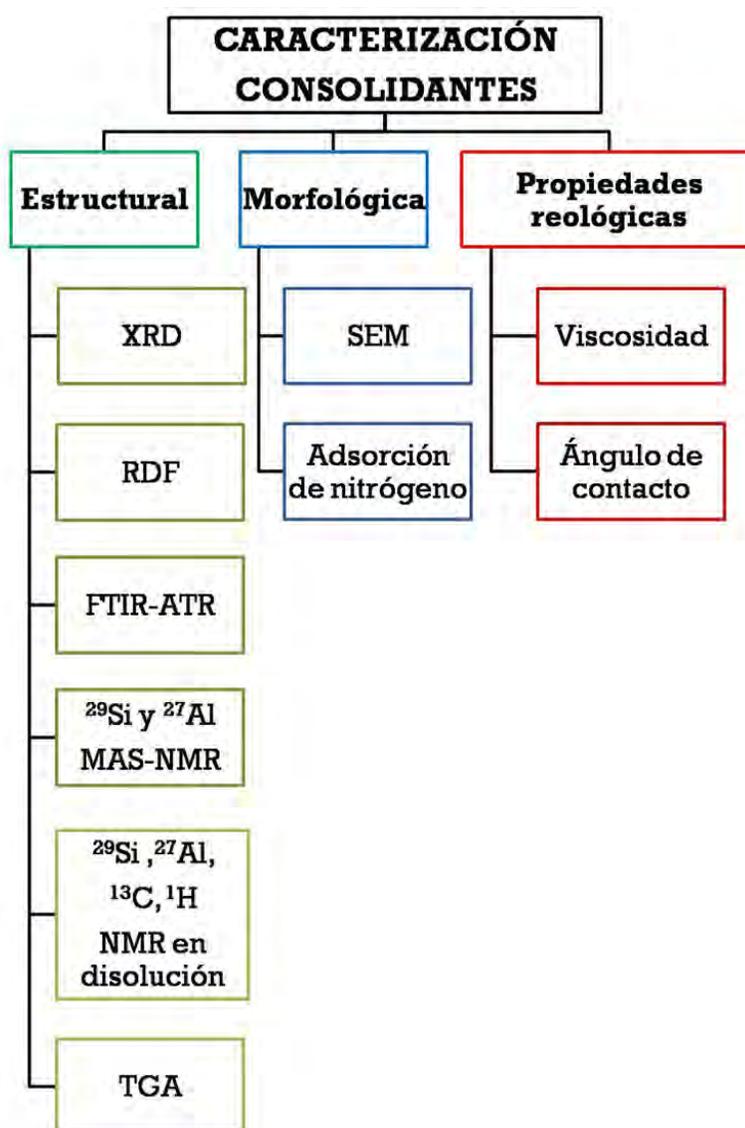
Figura 3.6: Diagrama del procedimiento experimental de la caracterización de los consolidantes.

Los mejores consolidantes con base en sus características físicas, se caracterizaron en disolución y en sólido por distintas técnicas como se muestra en la figura 3.6.

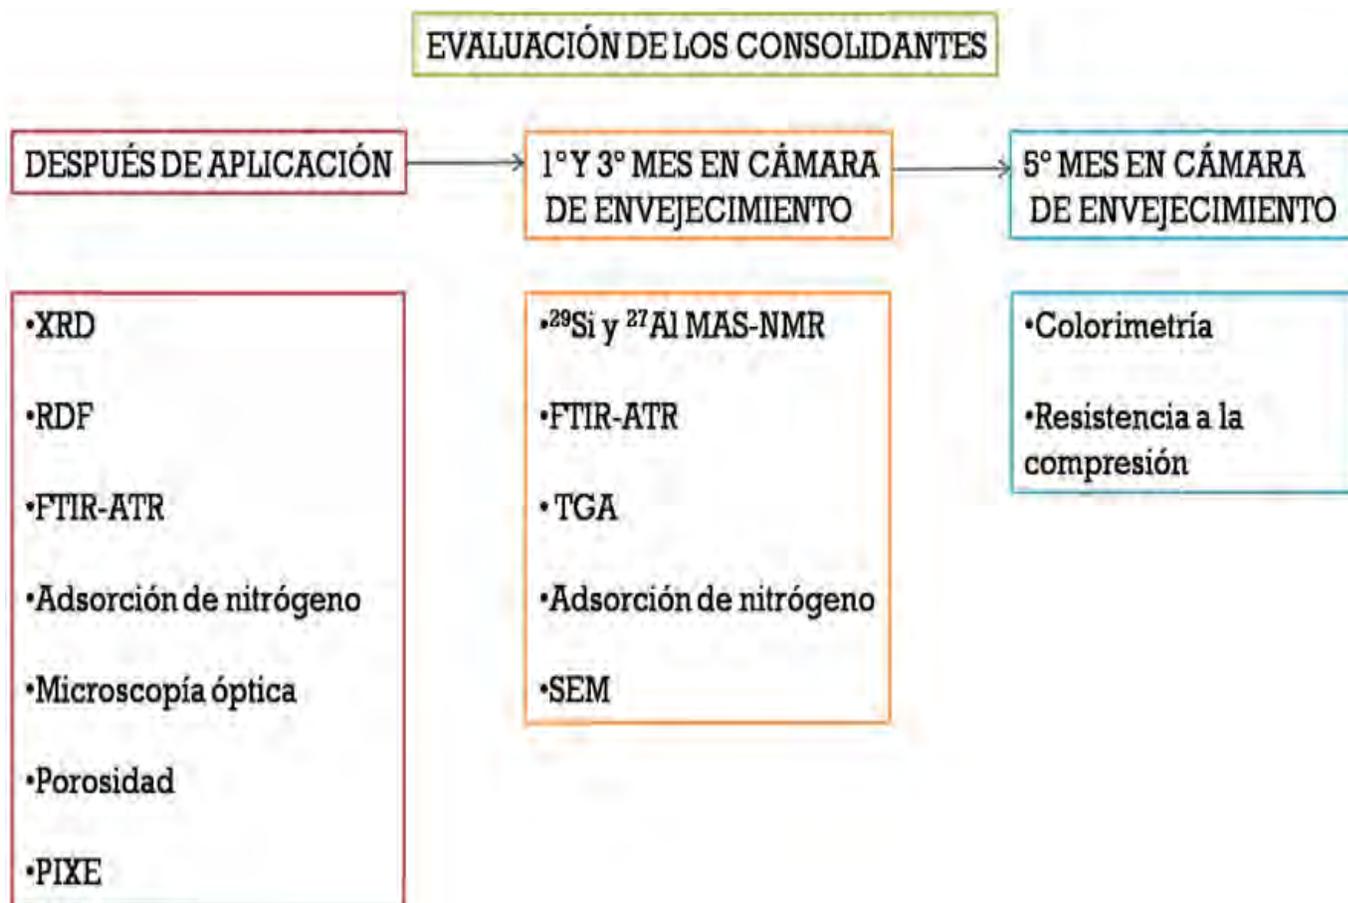
Figura 3.8: Diagrama del procedimiento experimental de la evaluación del consolidante.

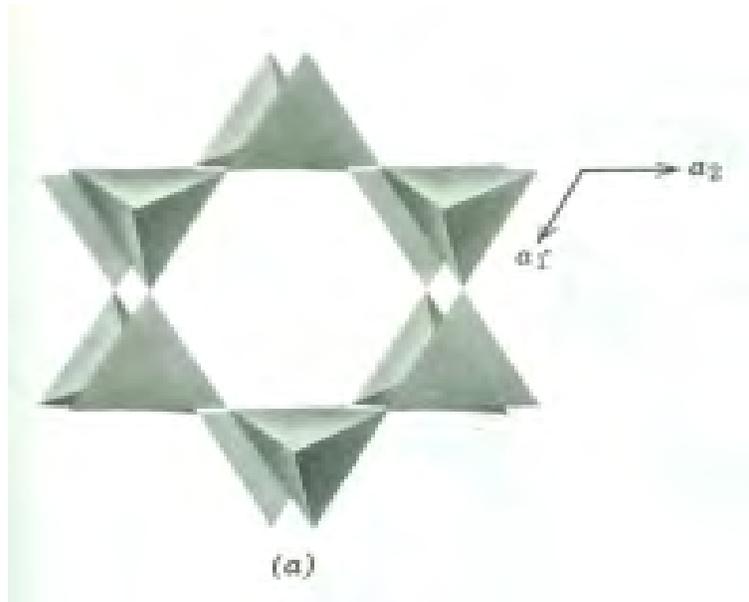
Figura 4.1: Estructura de la tridimita alta proyectada sobre (0001) [1].

La tridimita (α) baja es un polimorfo de SiO_2 con una mayor simetría y estructura más abierta que el cuarzo. Estos polimorfos están relacionados entre sí por transformaciones reconstructivas. Es abundante en ciertas rocas volcánicas silíceas como la riolita, la obsidiana y la andesita, generalmente aparece asociada a la sanidina y a la cristobalita. La temperatura de inversión varía ampliamente, dependiendo principalmente de la magnitud y dirección del cambio de temperatura, y es la forma estable del SiO_2 a temperaturas comprendidas entre 870-1470 °C a presión atmosférica [1],[2].

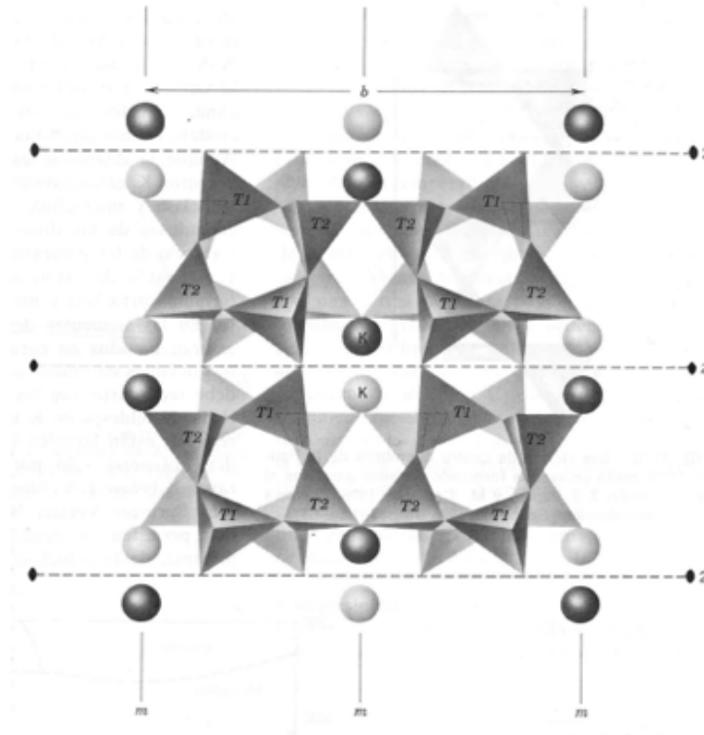
Figura 4.2: Estructura de la sanidina, proyectada sobre $(\bar{2}01)$, se muestran los planos de simetría (m) y ejes de rotación binaria (2). También están presentes otros elementos de simetría, como planos de deslizamiento y ejes binarios helicoidales, pero su localización no se muestra [3]

En la sanidina con simetría monoclinica los iones de aluminio y silicio están distribuidos aleatoriamente entre las dos posiciones tetraédricas cristalográficamente distintas. Los iones de sodio o potasio se encuentran enlazados a los nueve oxígenos más próximos en grandes intersticios y ocupan posiciones especiales sobre los planos de simetría perpendiculares al eje b. La estructura tetraédrica Si-Al consta de anillos de tetraedros con cuatro miembros ligados en cadenas, paralelos al eje a. El diseño en bloque rectangular de estas cadenas, impartido por los anillos de cuatro miembros es causa de exfoliación en ángulo recto y del hábito pseudotetragonal característico del feldespato [3].

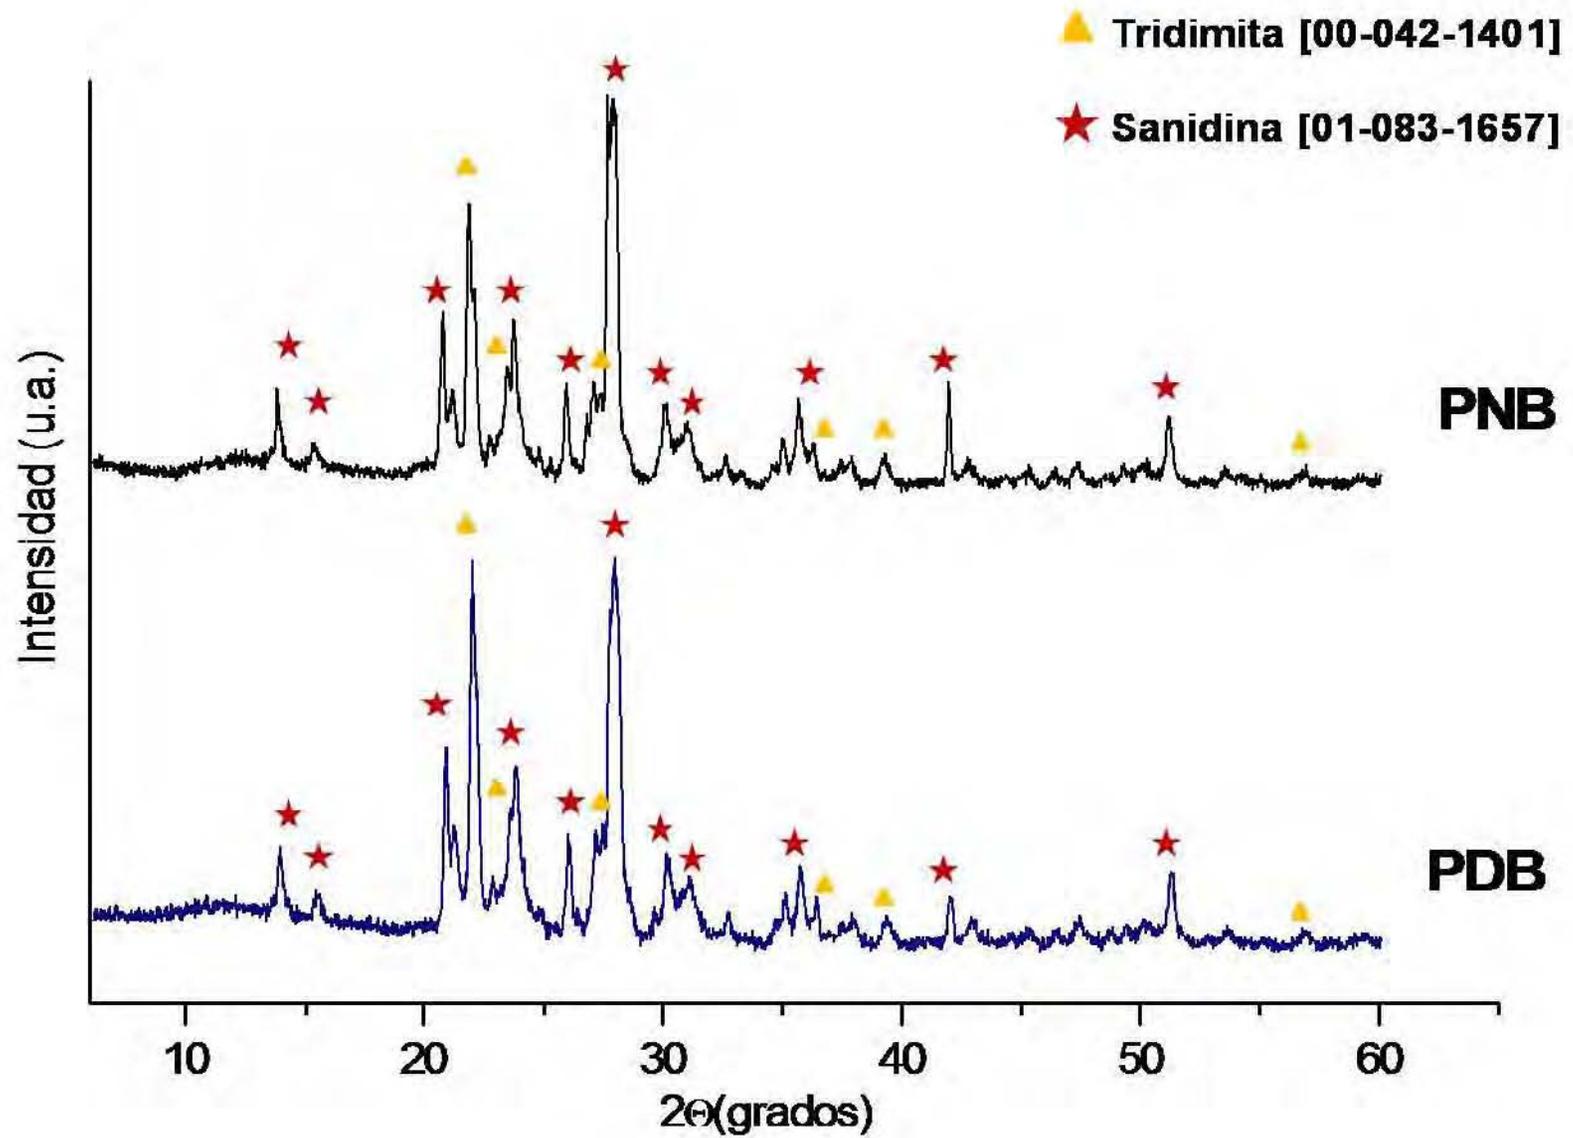
Figura 4.3: Difractograma de rayos X de las piedra nueva blanca (PNB) y de la piedra deteriorada blanca (PDB), se compara con las tarjetas de referencia.

En todas las muestras de piedras nuevas y deterioradas de ambos colores se identificaron dos fases: sanidina ($K_{0.65}Na_{0.35}AlSi_3O_8$, tarjeta JCPDS 01-083-1657) que es un feldespató mineral alcalino y tridimita baja (SiO_2 , tarjeta JCPDS 00-042-1401), sus estructuras se presentan en las figuras 4.1 y 4.2. Estos compuestos se encuentran generalmente presentes en piedras volcánicas, además, se observa la contribución de material amorfo entre los ángulos $6-27^\circ 2\theta$ en los difractogramas (ver figuras 4.3 y 4.4).

En las tobas nuevas, se observa una contribución de material amorfo a pesar de ser rocas recién extraídas, por lo que podemos inferir que tienen una calidad menor que las rocas originales con las que se construyó el templo. La toba deteriorada blanca posee una menor cantidad de material no cristalino.

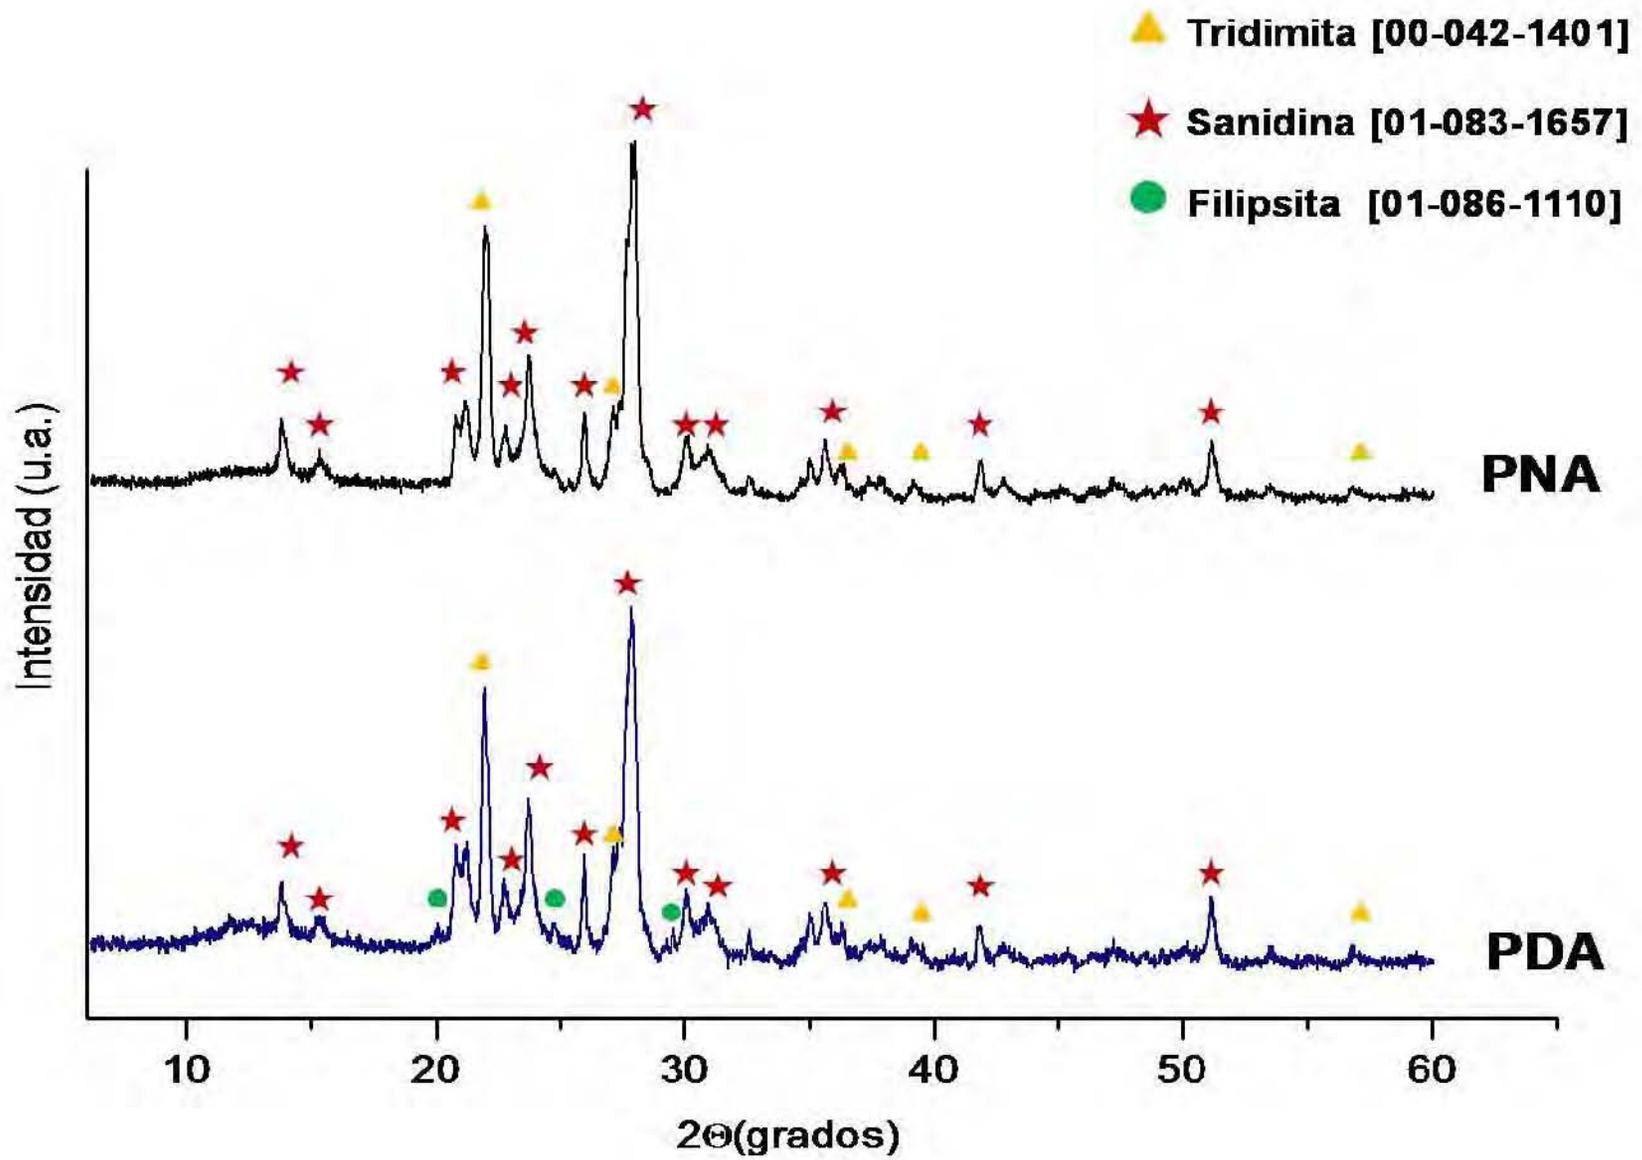
Figura 4.4: Difractograma de rayos X de las piedra nueva amarilla (PNA) y de la piedra deteriorada amarilla (PDA), se compara con las tarjetas de referencia.

En el caso de la piedra deteriorada amarilla se determinó una tercera fase: un aluminosilicato de potasio hidratado ($K_{10.32}(Si_{21.7}Al_{10.3}O_{64}) \cdot (H_2O)_{24.32}$, tarjeta JCPDS 01-086-1110) la cual, corresponde a la zeolita filipsita [11], esta fase, es producto de un proceso lento de alteración hidrotermal en el cual el vidrio inestable, reacciona con moléculas de agua a baja temperatura y pH alto [5],[6].

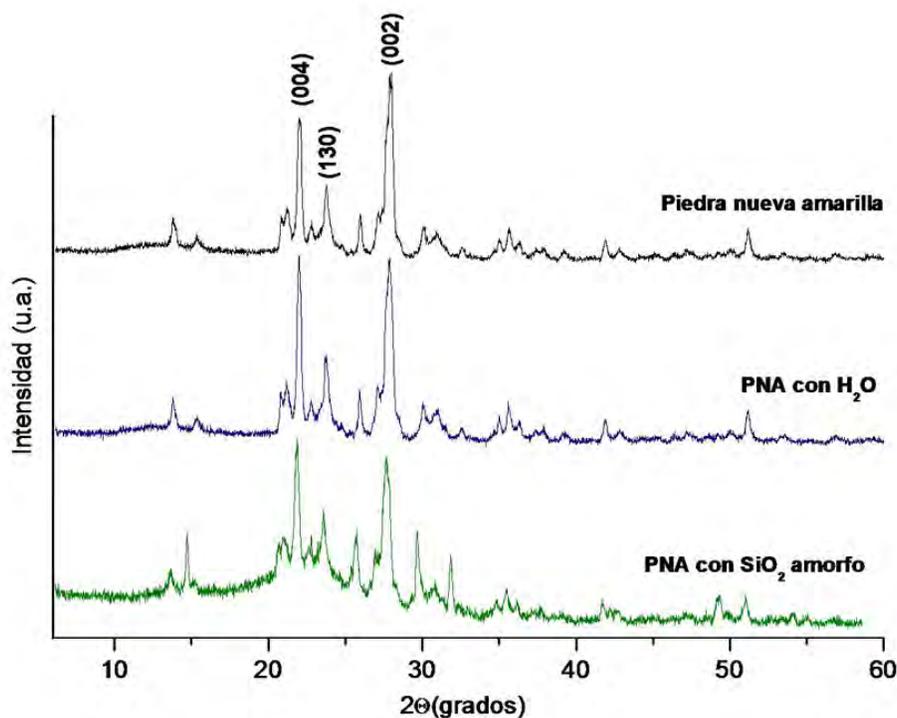
Figura 4.5: Difractogramas de rayos X de la piedra nueva amarilla (PNA), de la mezcla de PNA con dióxido de silicio amorfo y de la PNA hidratada.

A partir de los resultados obtenidos por esta técnica, se observó que la roca amarilla tiene en su composición otra fase cristalina producto de un proceso de alteración y que el deterioro de exfoliación observado en la fachada del Templo es una característica de la estructura cristalina laminar del feldespato que componen la roca, probablemente propiciada por factores externos.

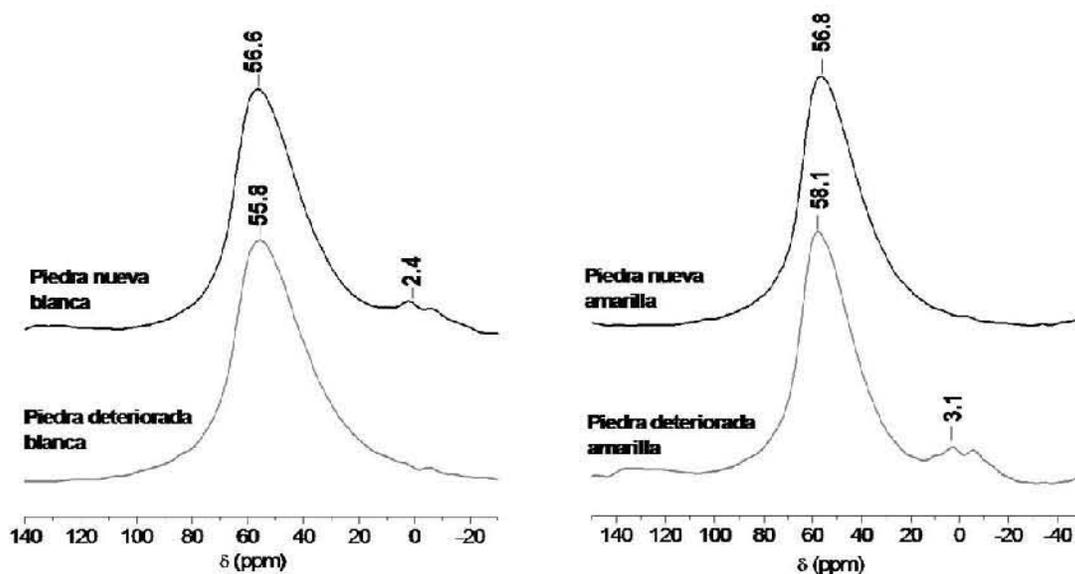
Figura 4.7: Espectros de ^{27}Al NMR-MAS a) piedra blanca, b) piedra amarilla.

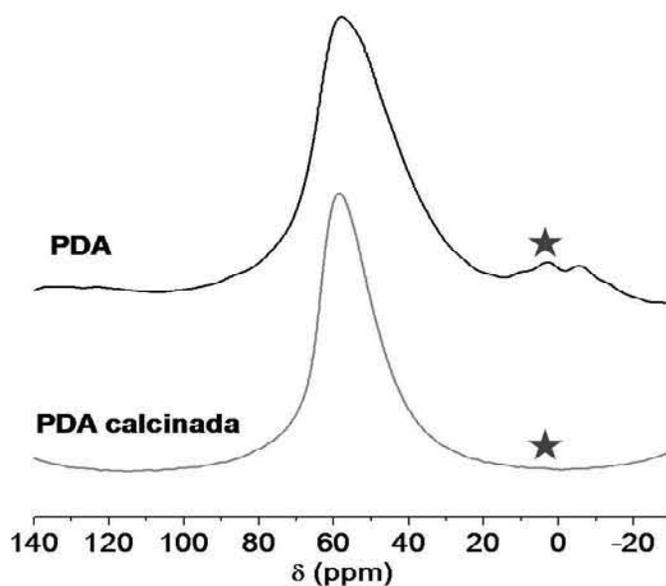
Figura 4.8: Espectros de ^{27}Al MAS-NMR para comprobar que la señal del aluminio VI se debe a moléculas de agua coordinadas, después de haber calcinado la muestra de piedra deteriorada amarilla.

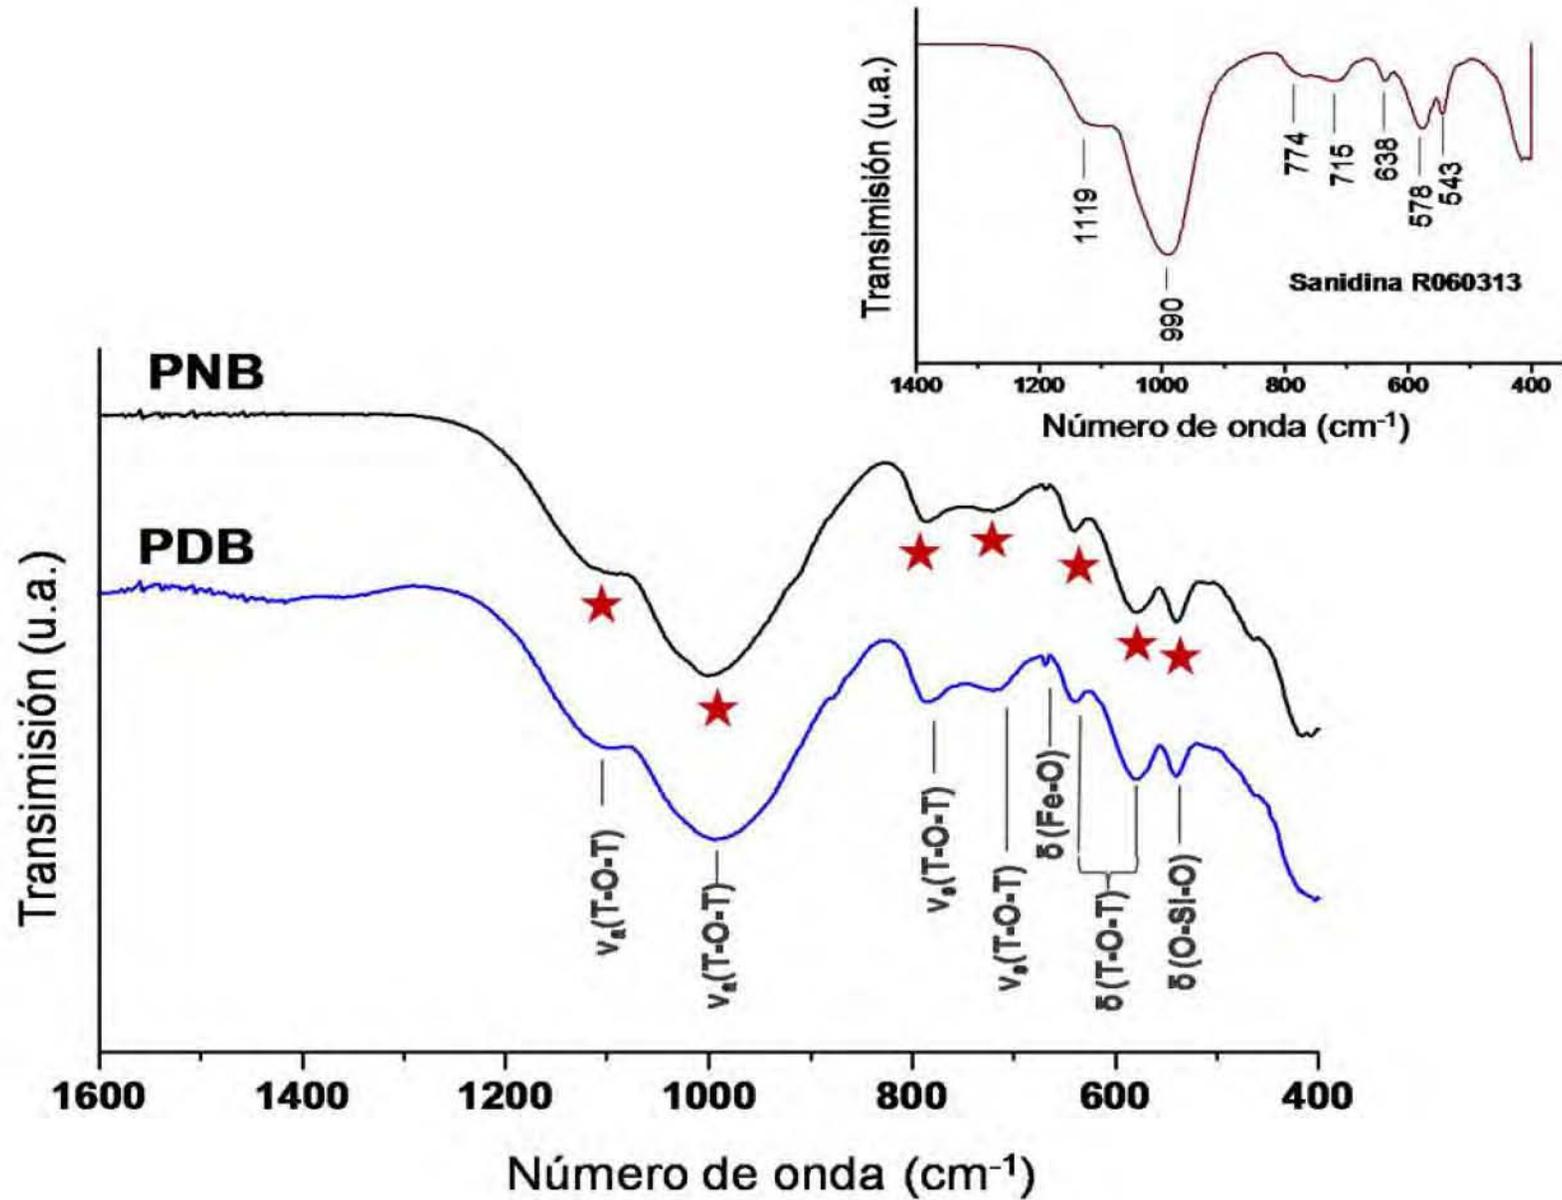
Figura 4.9: Espectros de FTIR-ATR para la piedra blanca. Se señala con estrellas las bandas que coinciden con la referencia del mineral sanidina.

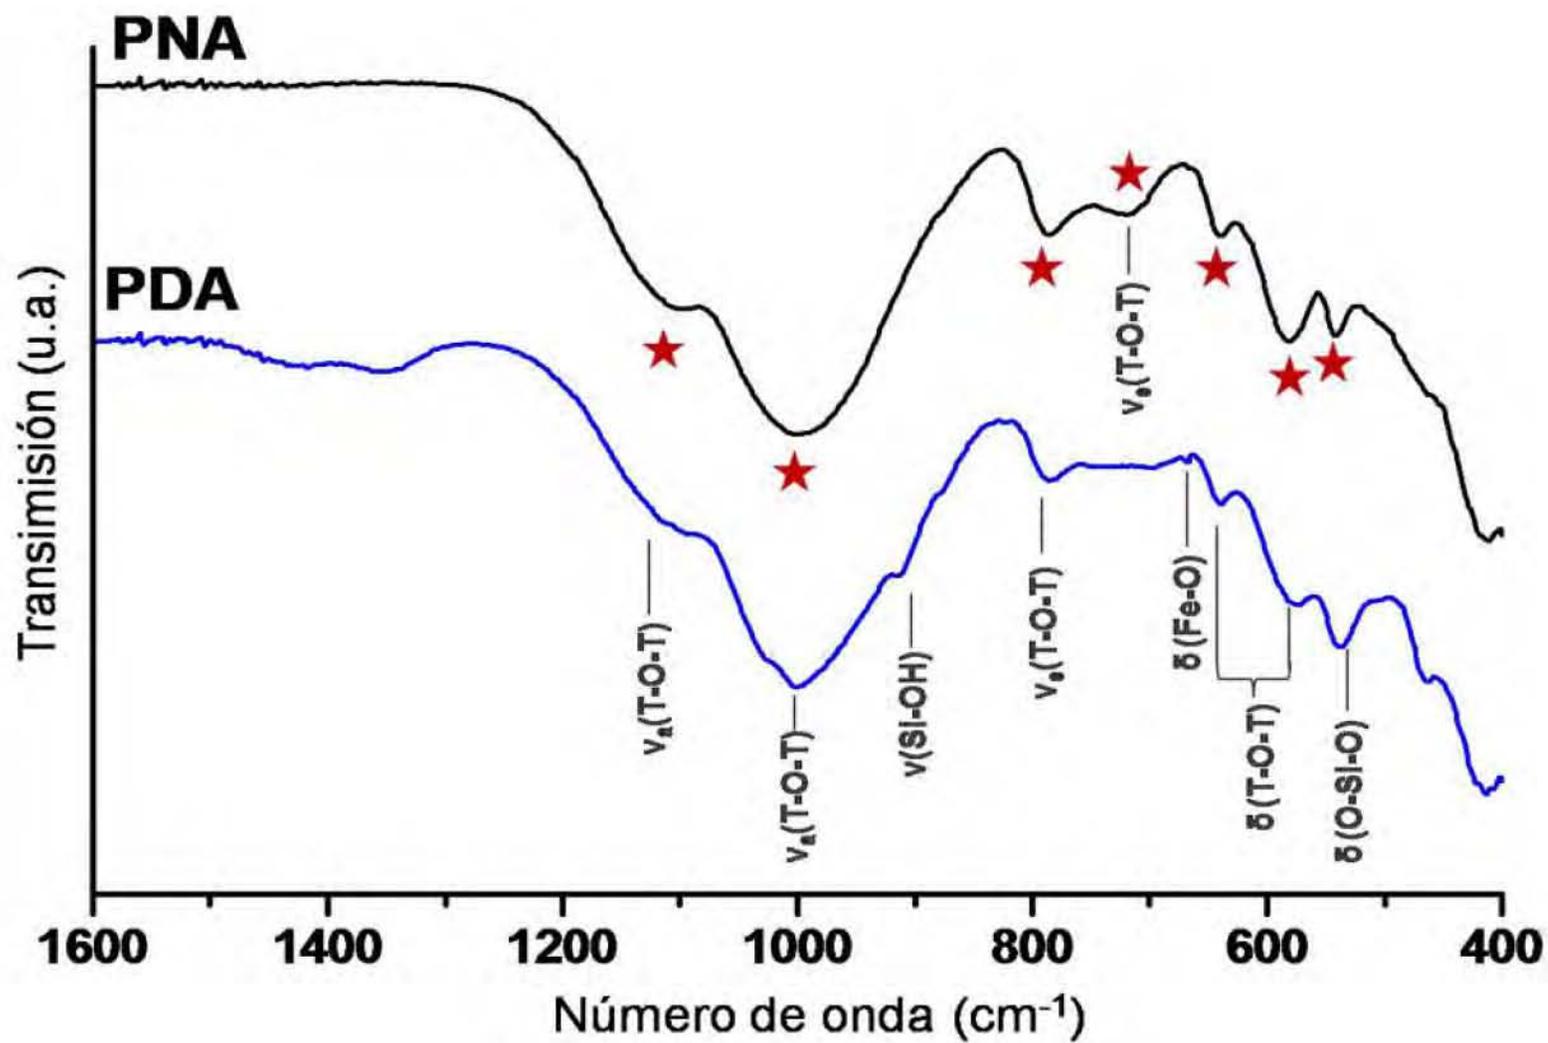
Figura 4.10: Espectros de FTIR-ATR para la piedra amarilla. Se señala con estrellas las bandas que coinciden con la referencia del mineral sanidina.

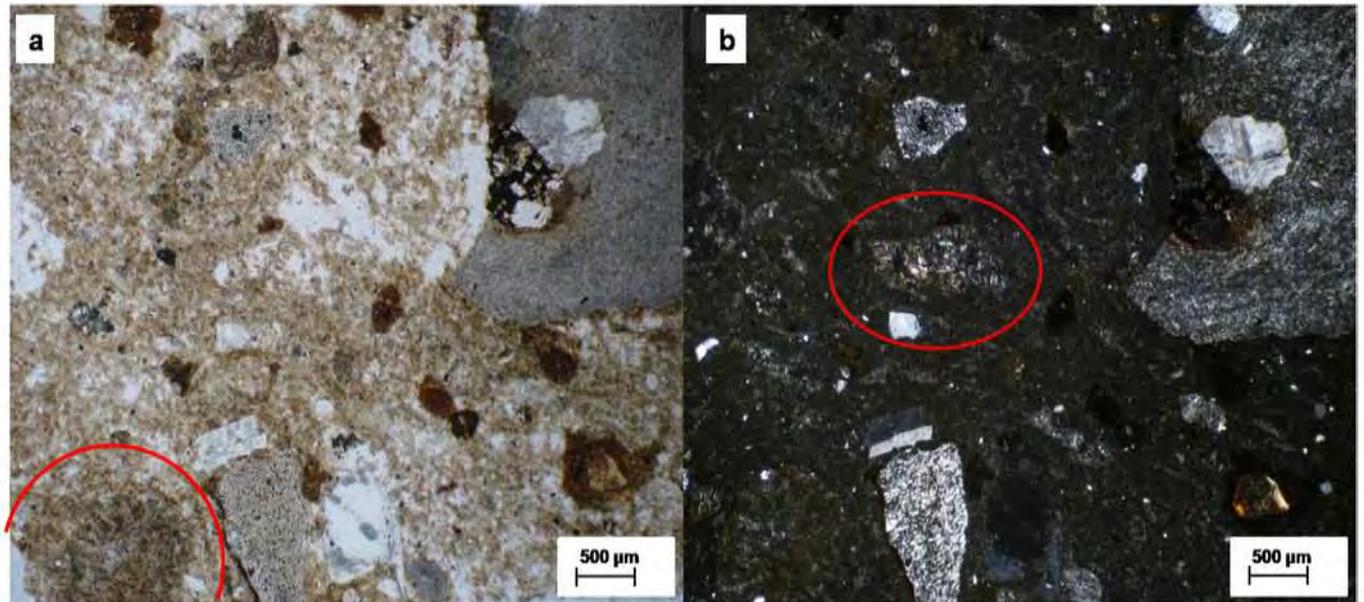
Figura 4.11: Sección delgada de la piedra deteriorada amarilla. a) Luz polarizada b) Luz polarizada cruzada.

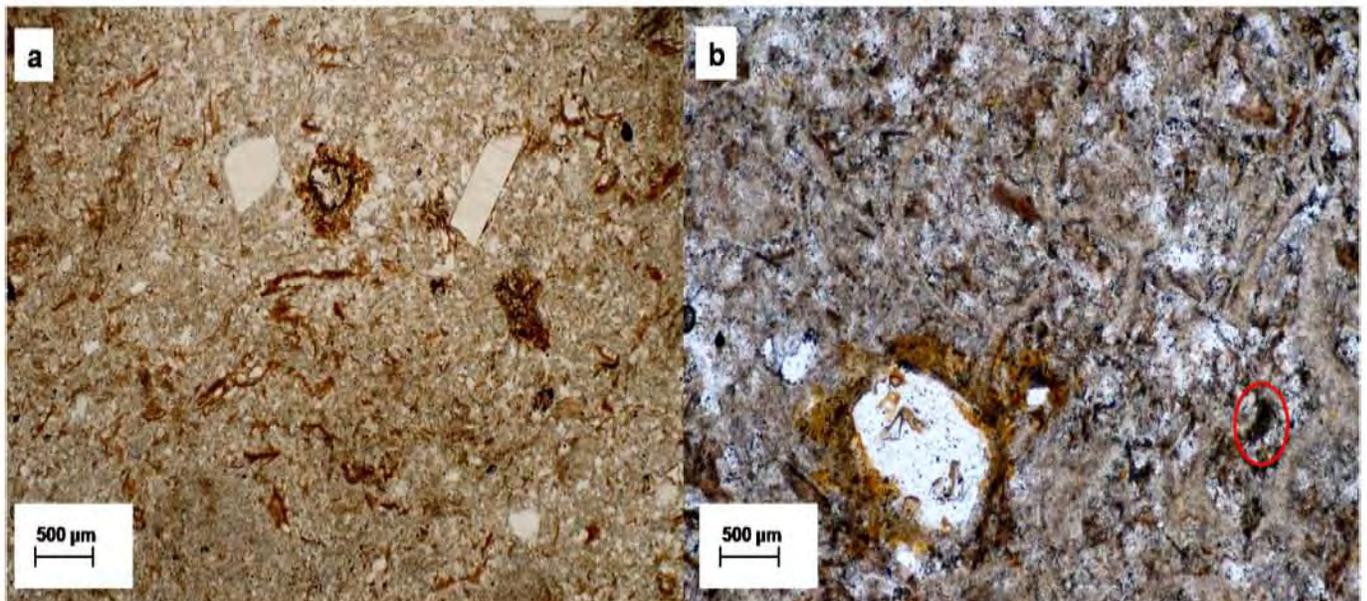
Figura 4.12: Sección delgada con luz polarizada. a) Piedra nueva blanca b) Piedra deteriorada blanca.

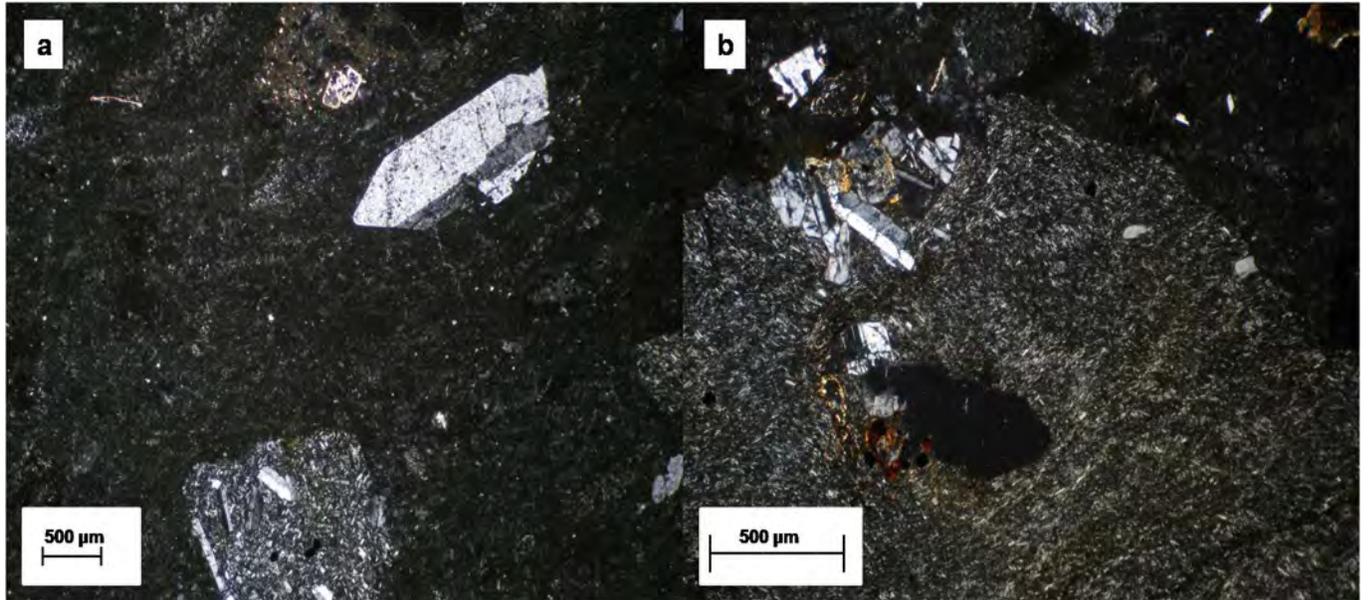
Figura 4.13: Sección delgada con luz polarizada cruzada. a) Piedra nueva amarilla b) Piedra deteriorada amarilla.

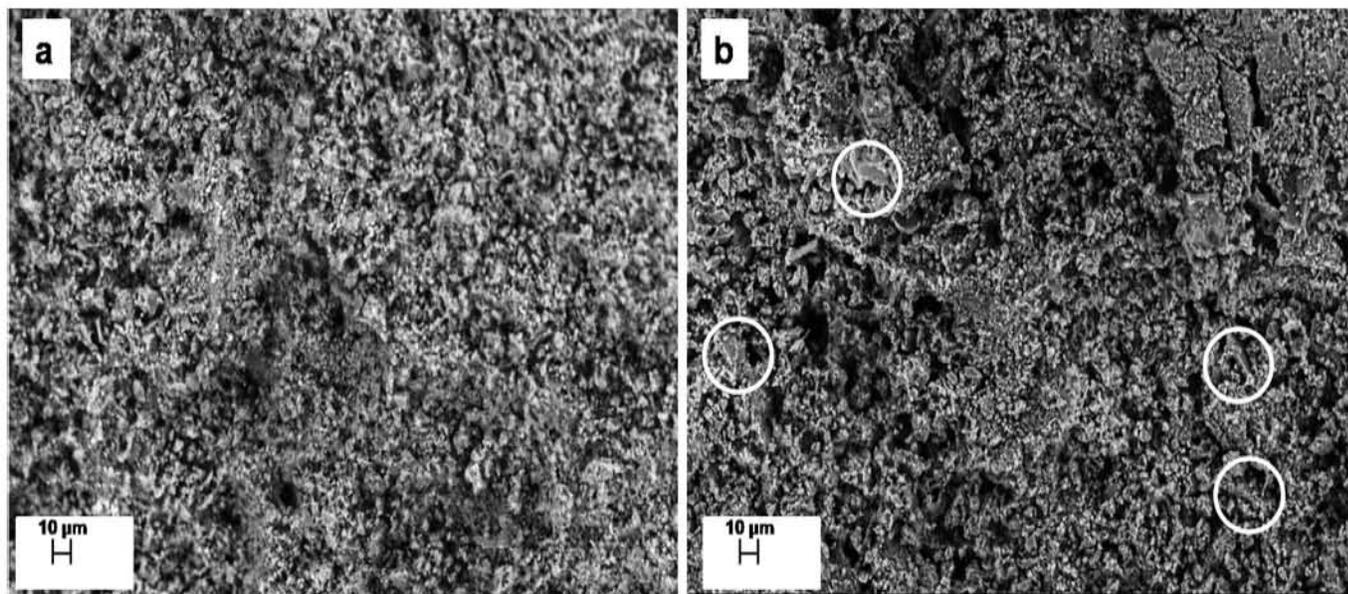
Figura 4.14: Micrografías de a) Piedra nueva blanca y b) Piedra deteriorada blanca. En círculos se señalan las partículas que corresponden a los cristales de sanidina.

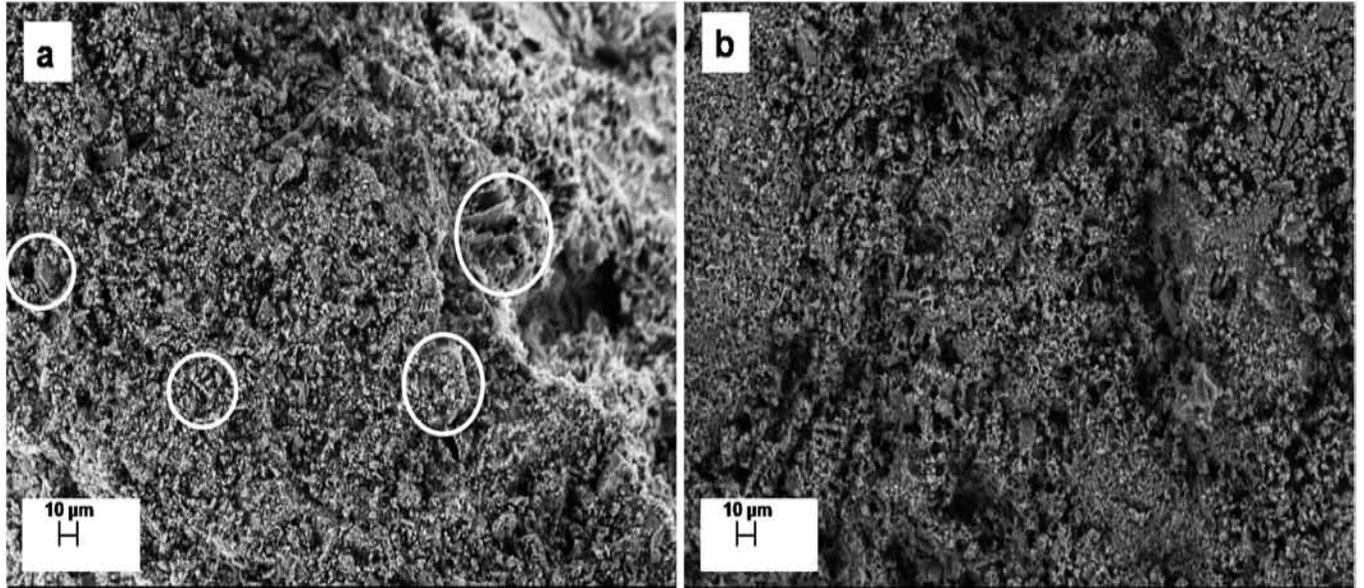
Figura 4.15: Micrografías de a) Piedra nueva amarilla y b) Piedra deteriorada amarilla. En círculos se señalan las partículas que corresponden a los cristales de sanidina.

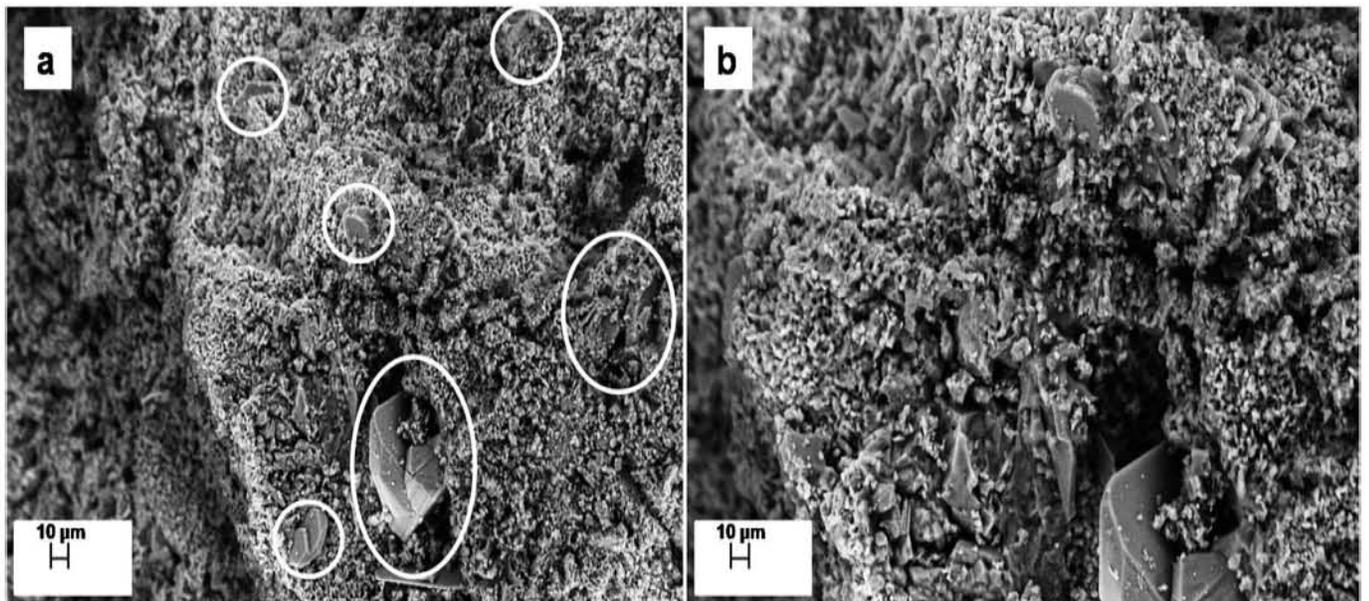
Figura 4.16: a) Micrografía de la piedra deteriorada blanca donde se observan los cristales de sanidina expuestos en superficie 1.00K X b) La misma zona magnificada 2.00K X

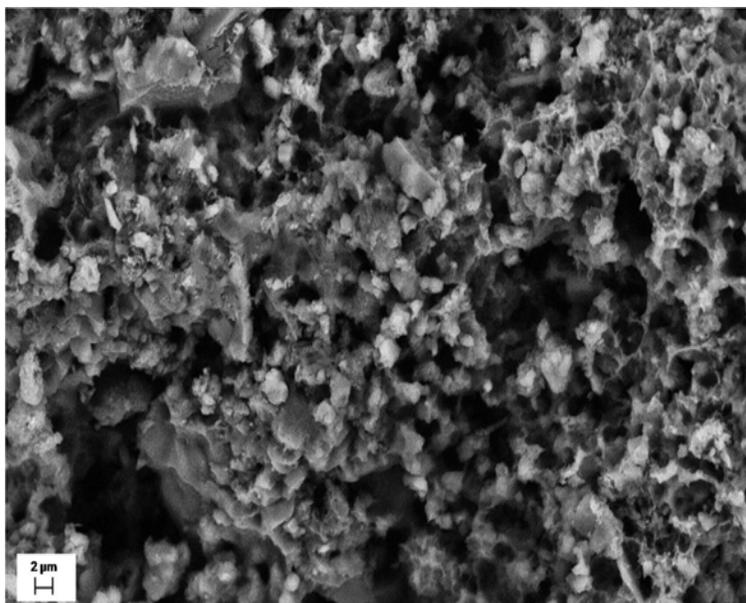
Figura 4.17: Micrografías de la piedra deteriorada amarilla donde se observa la micro porosidad del material.

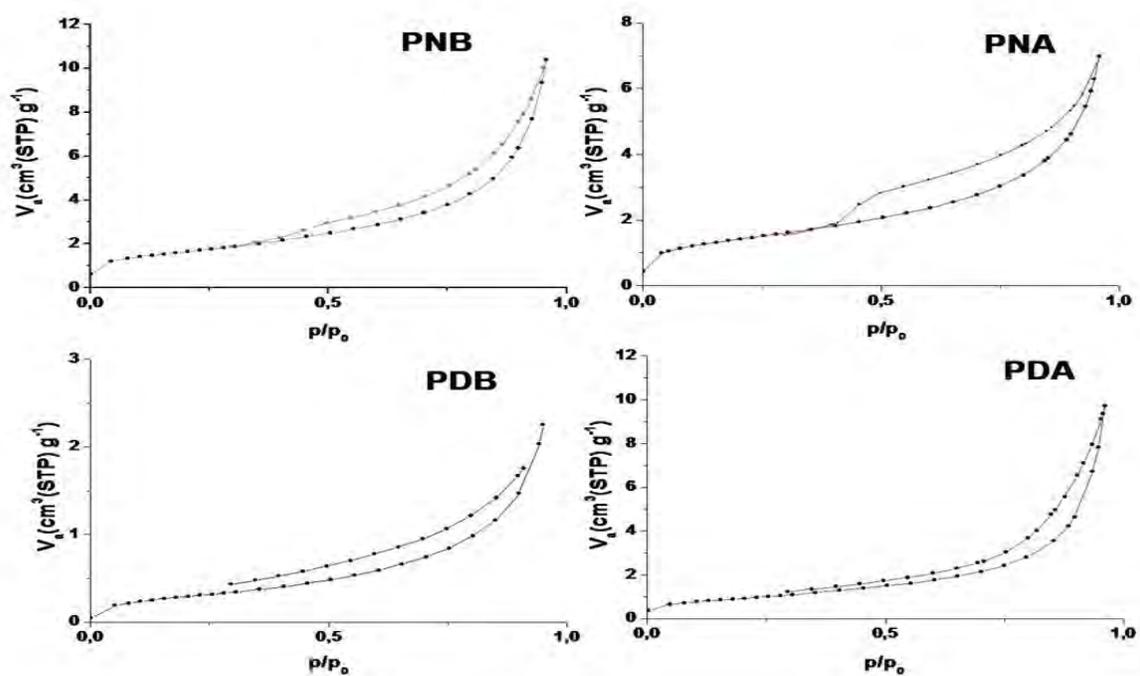
Figura 4.18: Isothermas de adsorción-desorción de nitrógeno a 77K.
