POSGRADO EN CIENCIA E INGENIERÍA DE MATERIALES

**“CONSERVACIÓN DEL PATRIMONIO PÉTREO:
EVALUACIÓN DEL DETERIORO Y PROCESO DE
CONSOLIDACIÓN DE LA TOBA VOLCÁNICA
DEL OCCIDENTE DE MÉXICO”**

T E S I S

**I.Q. NORA ARIADNA PÉREZ
CASTELLANOS**

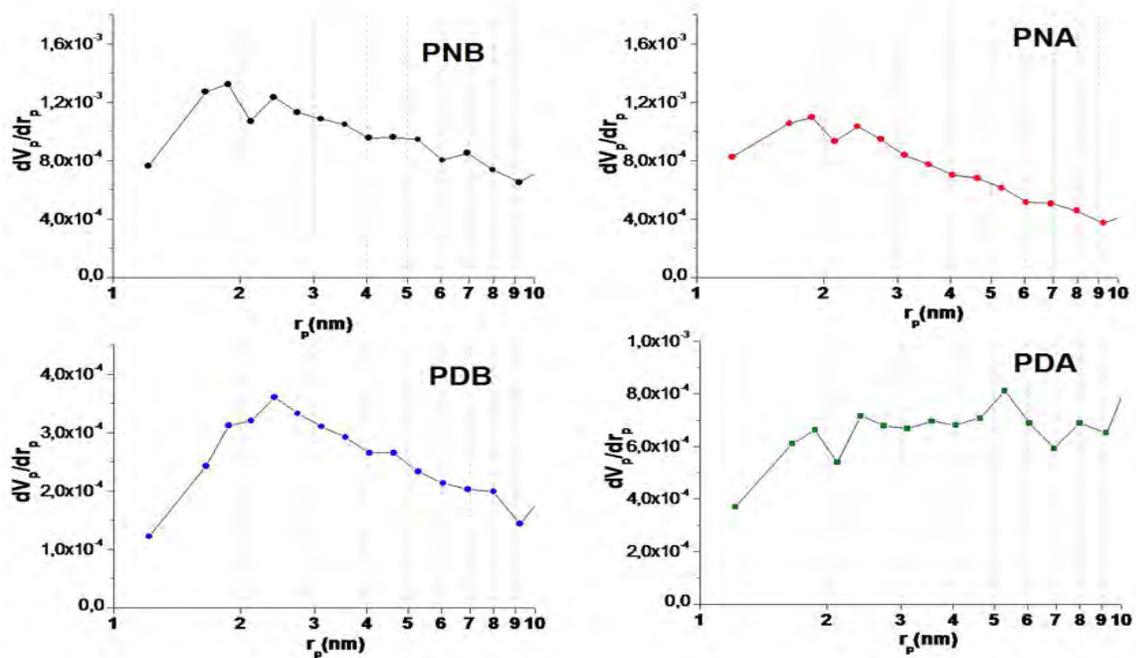
Figura 4.19: Distribución del tamaño de poro obtenido mediante el método BJH.

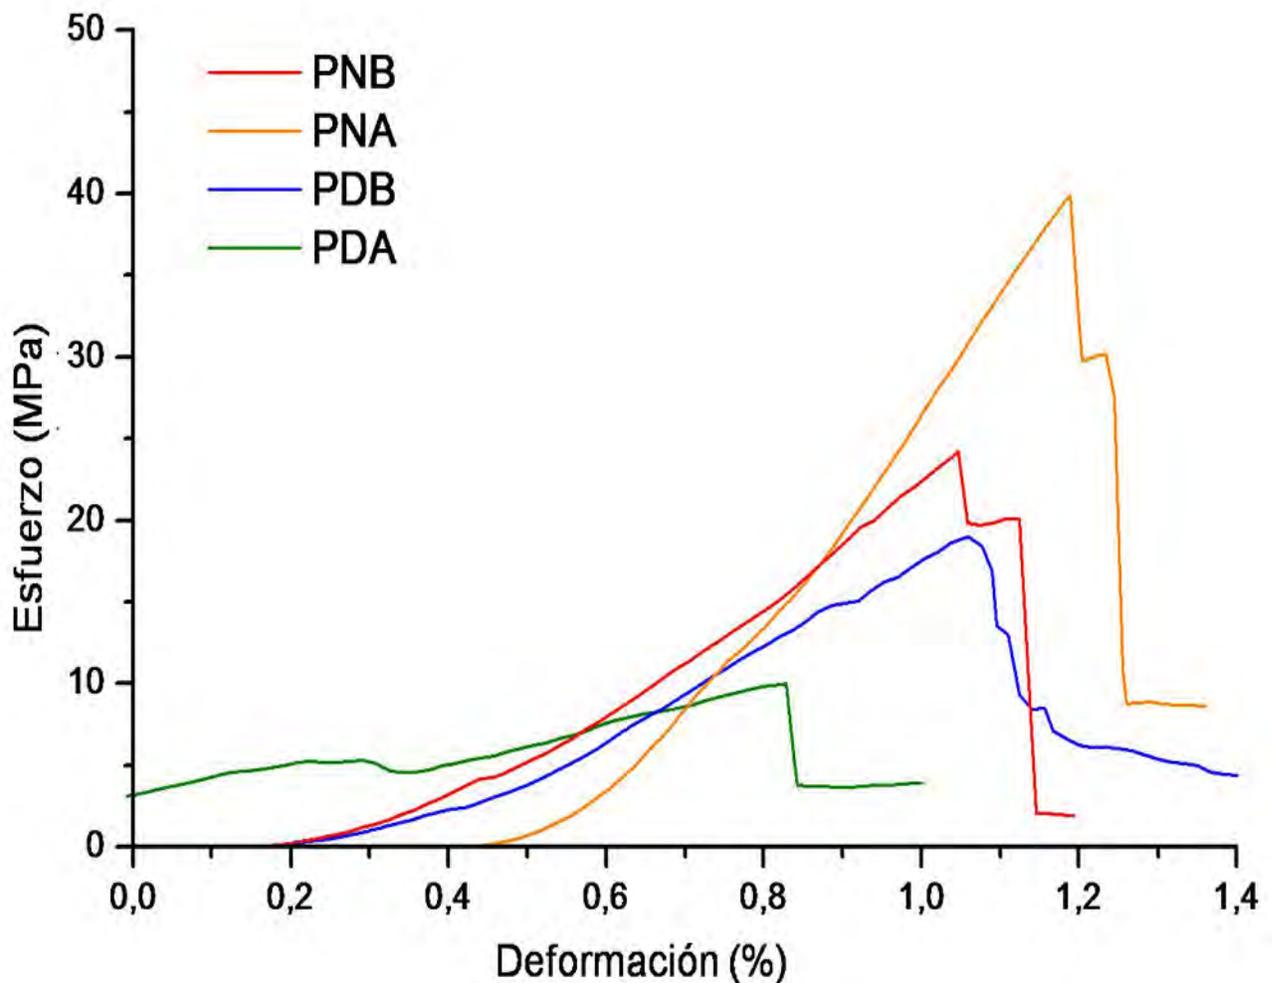
Figura 4.20: Gráficas de esfuerzo vs deformación para las piedras nuevas y las piedras deterioradas.

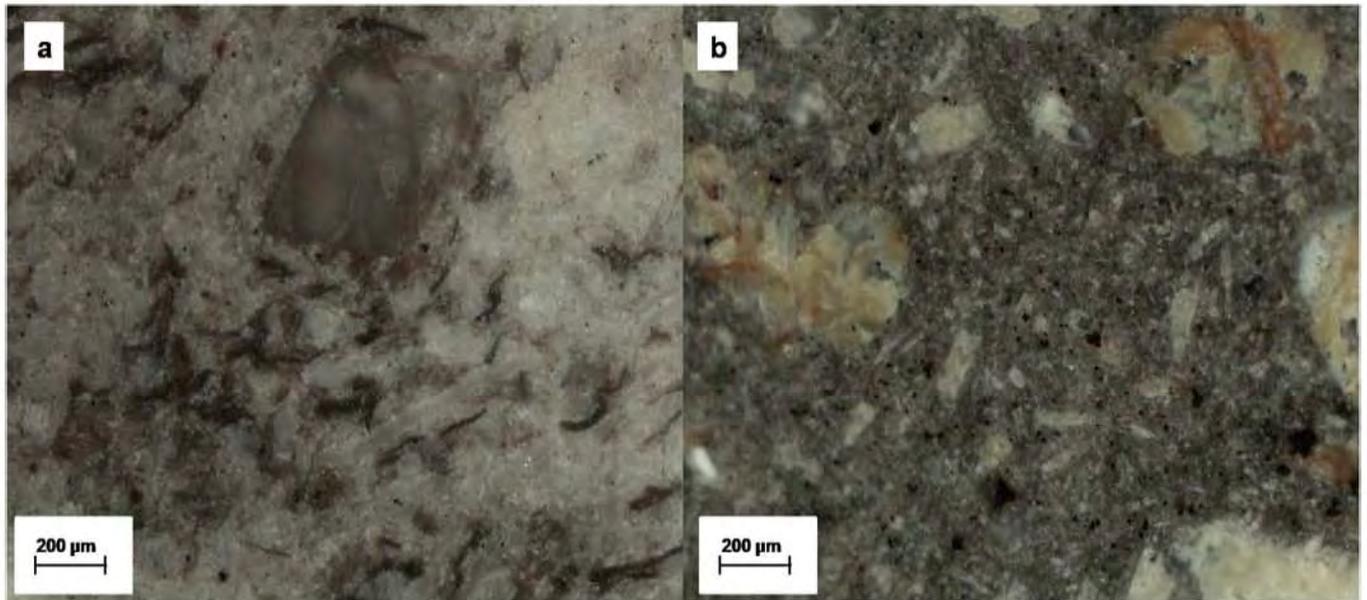
Figura 4.22: Sección transversal vista con luz reflejada. a) Piedra nueva blanca b) Piedra deteriorada blanca.

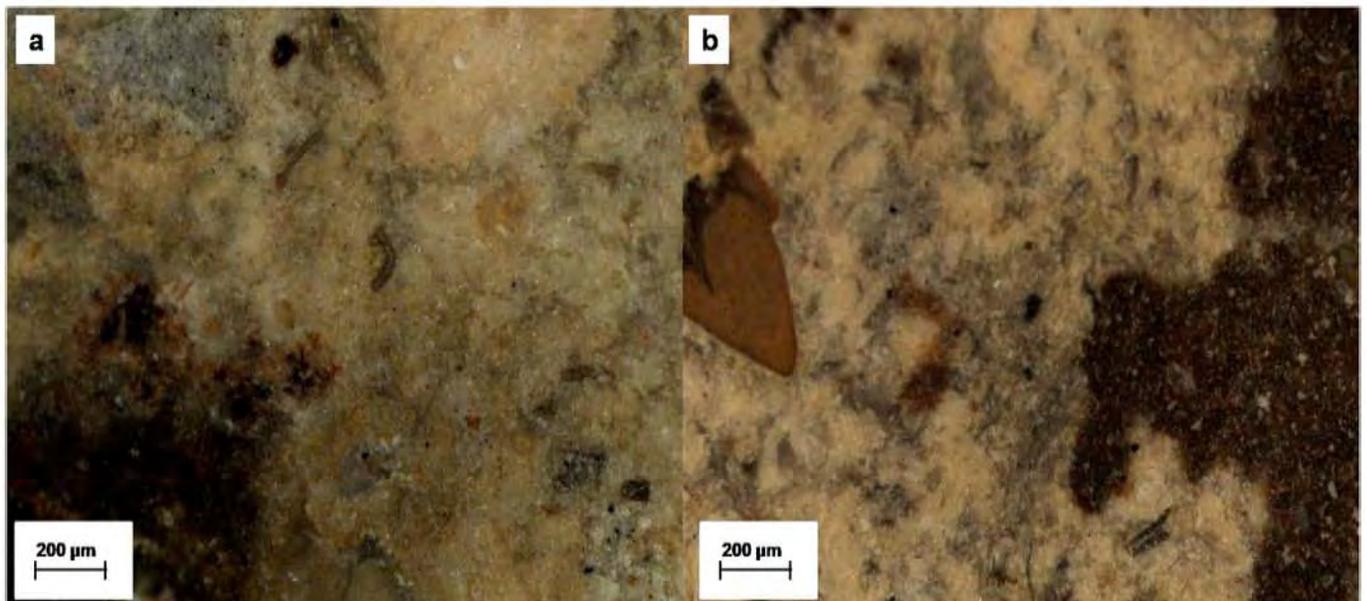
Figura 4.23: Sección transversal vista con luz reflejada. a) Piedra nueva amarilla b) Piedra deteriorada amarilla.

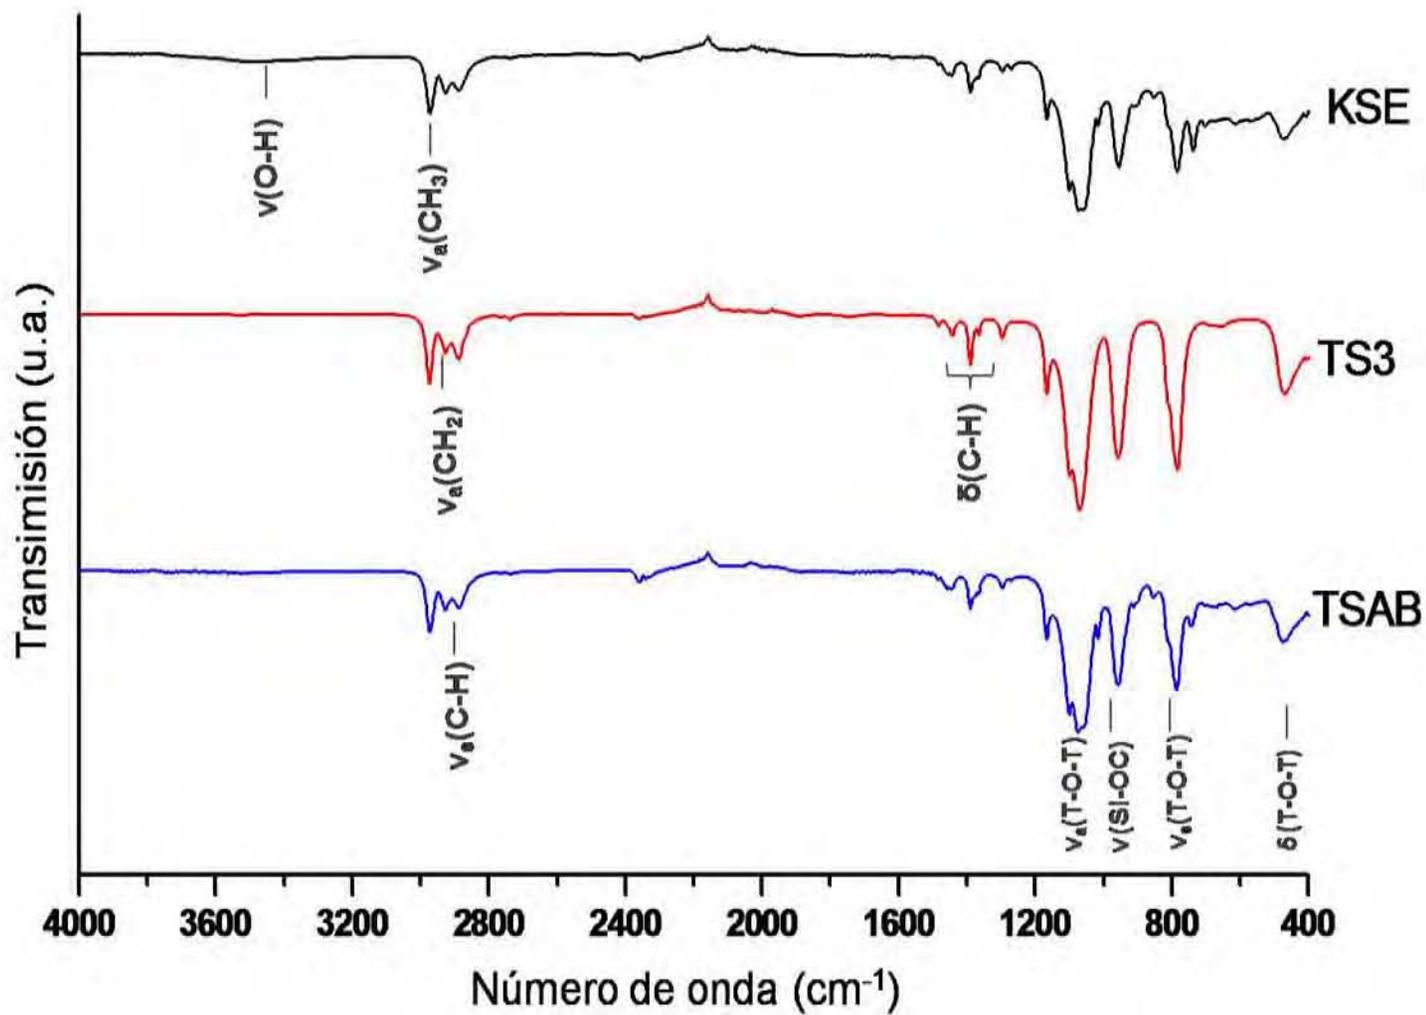
Figura 5.7: Espectros de FTIR-ATR de los consolidantes en disolución, donde T= Al ó Si.

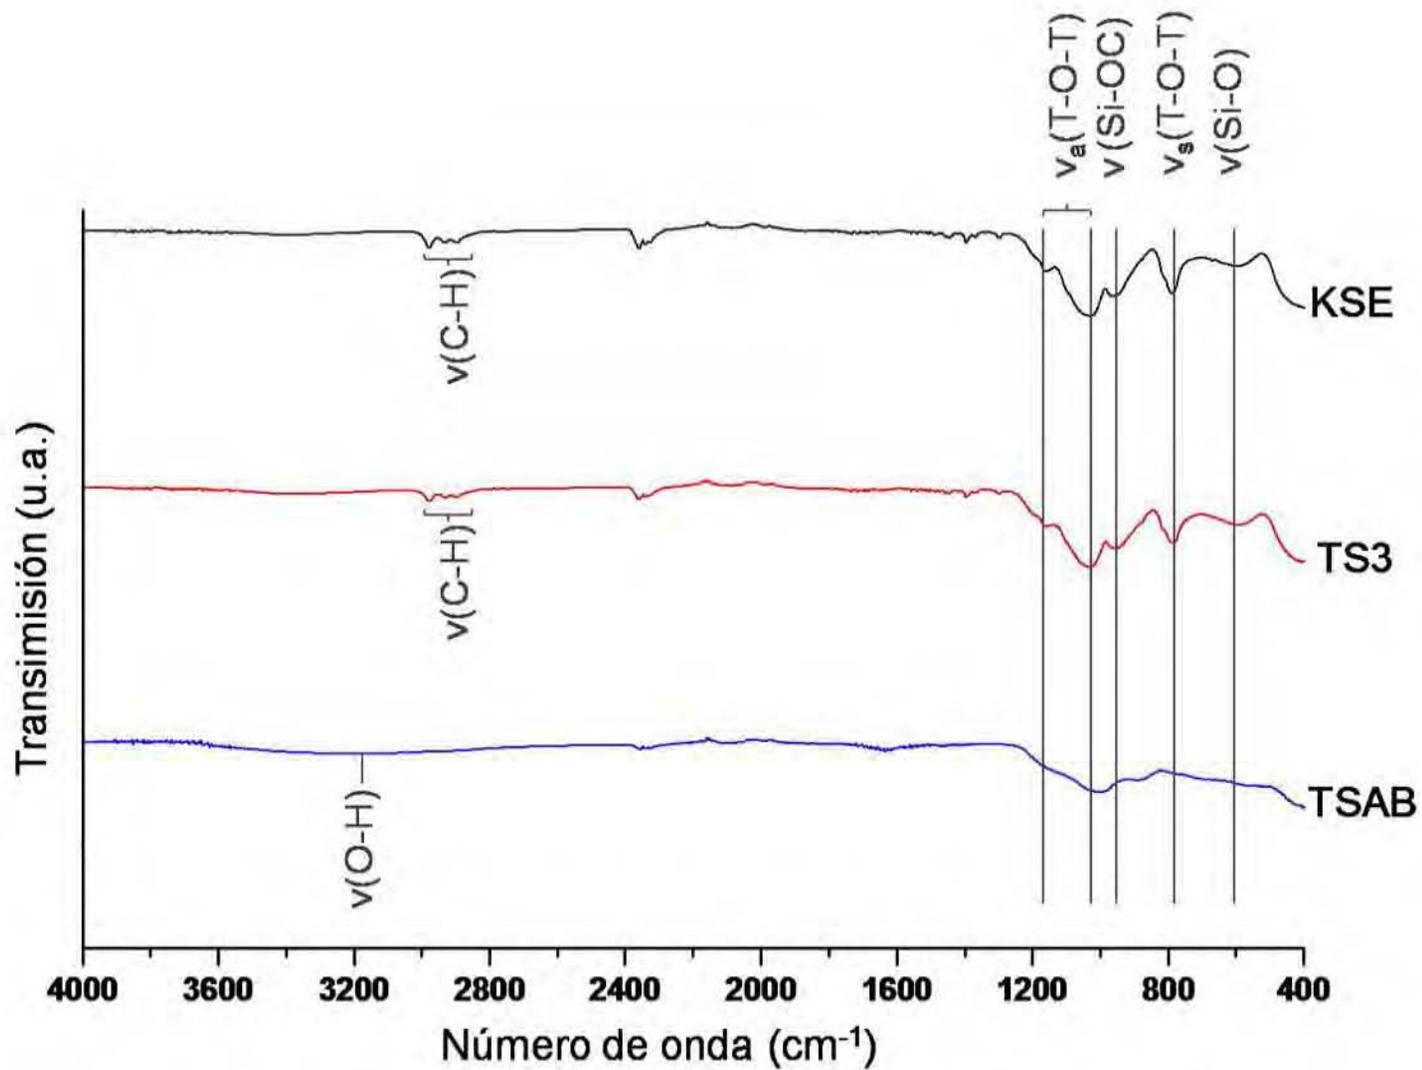
Figura 5.8: Espectros de FTIR-ATR de los xerogeles de los consolidantes, donde T=Al ó Si.

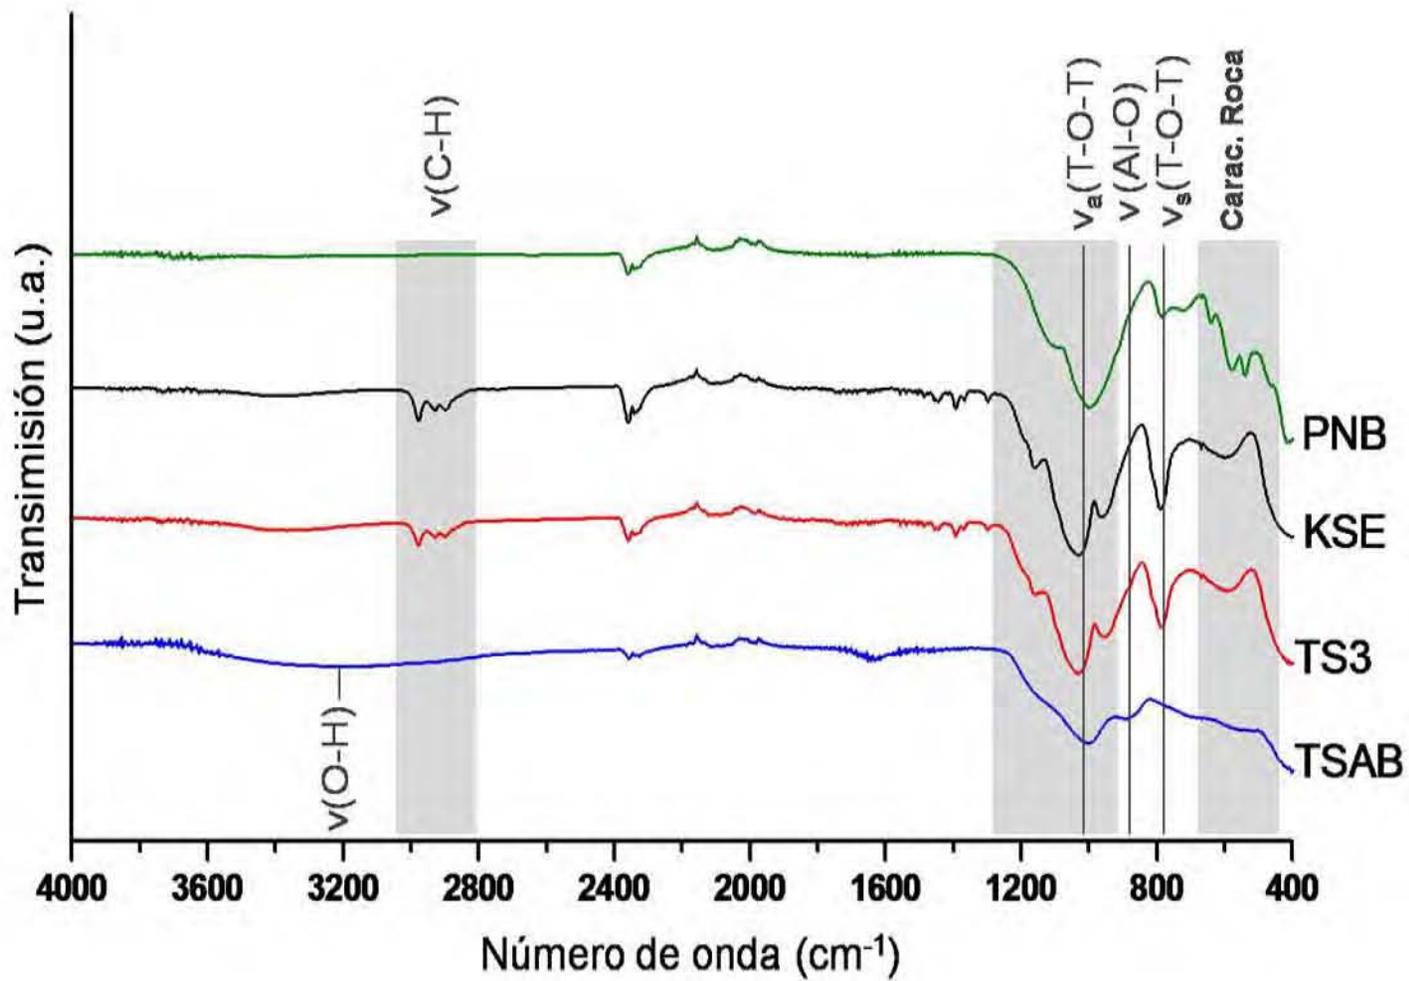
Figura 5.9: Espectros de FTIR-ATR de la piedra blanca y los xerogels de los consolidantes, donde T=Al ó Si.

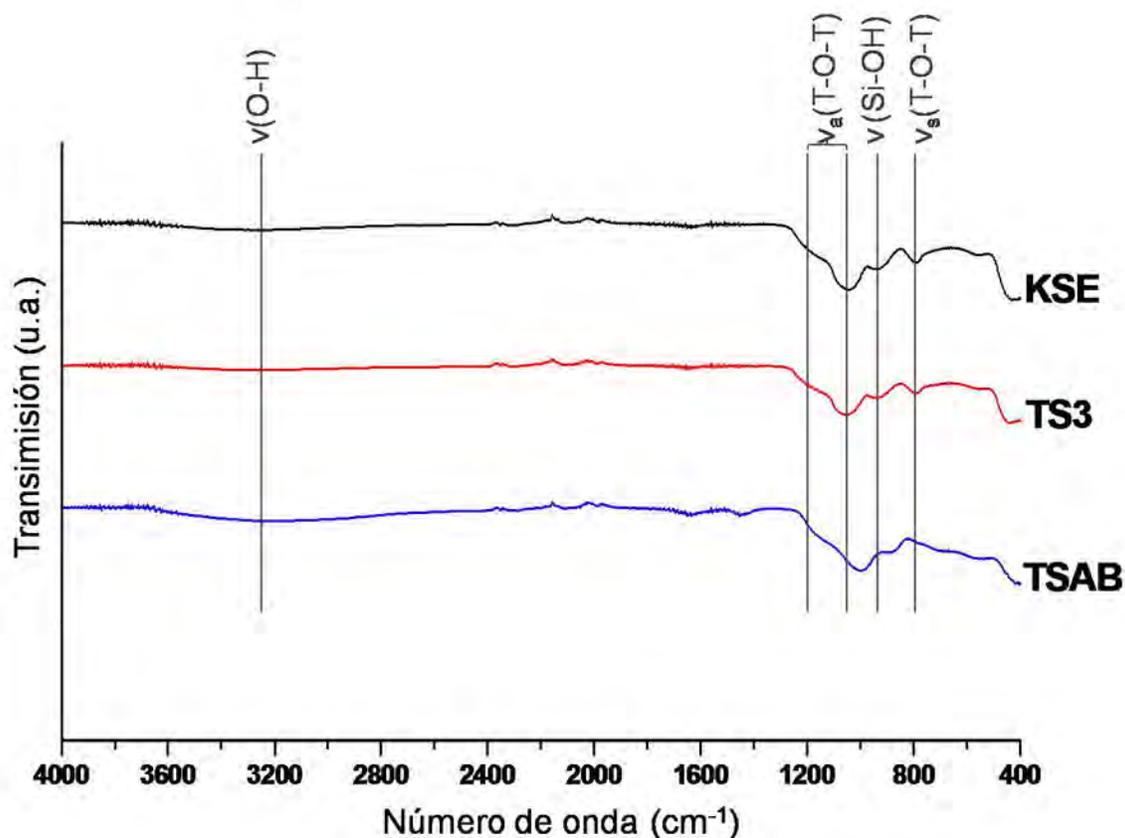
Figura 5.10: Espectros de FTIR-ATR de los consolidantes después del envejecimiento acelerado, donde T=Al ó Si.

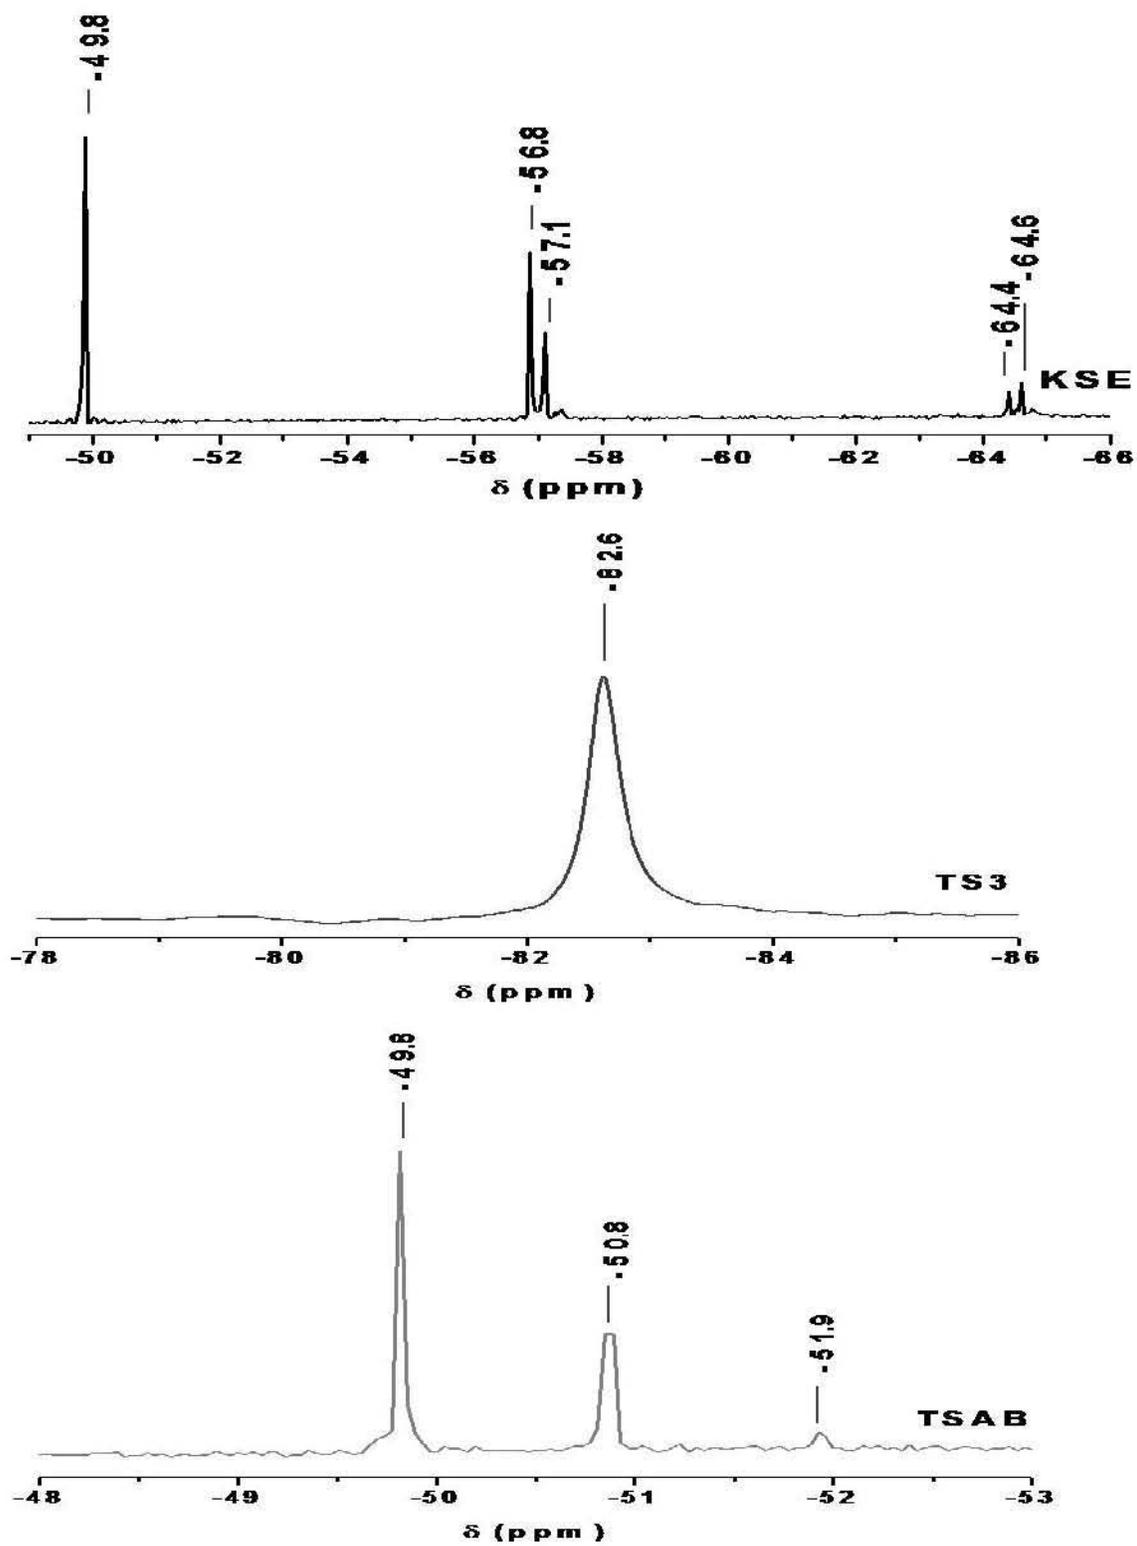
Figura 5.12: Espectros de ^{29}Si NMR para los consolidantes en disolución.

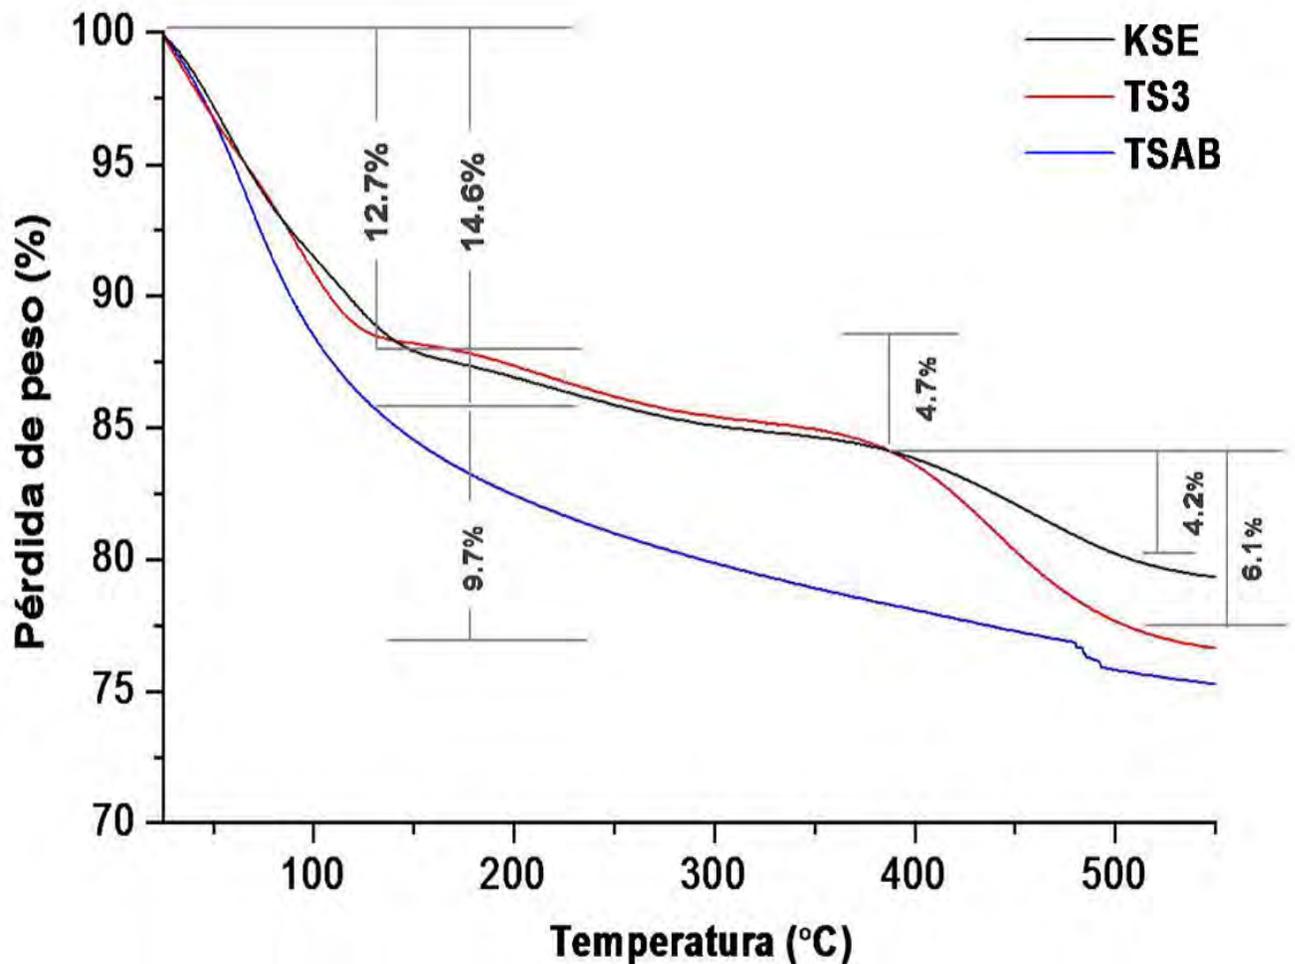
Figura 5.15: Termogramas de los consolidantes.

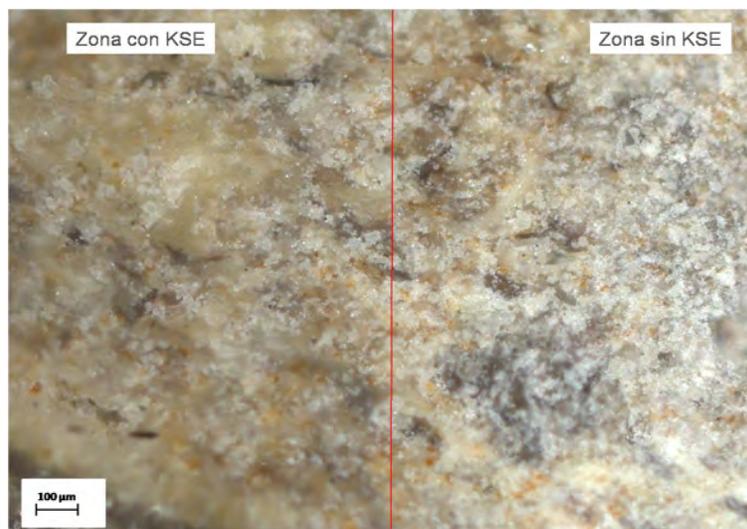
Figura 6.1: Imágenes de la piedra deteriorada amarilla, con consolidante KSE aplicado por goteo.

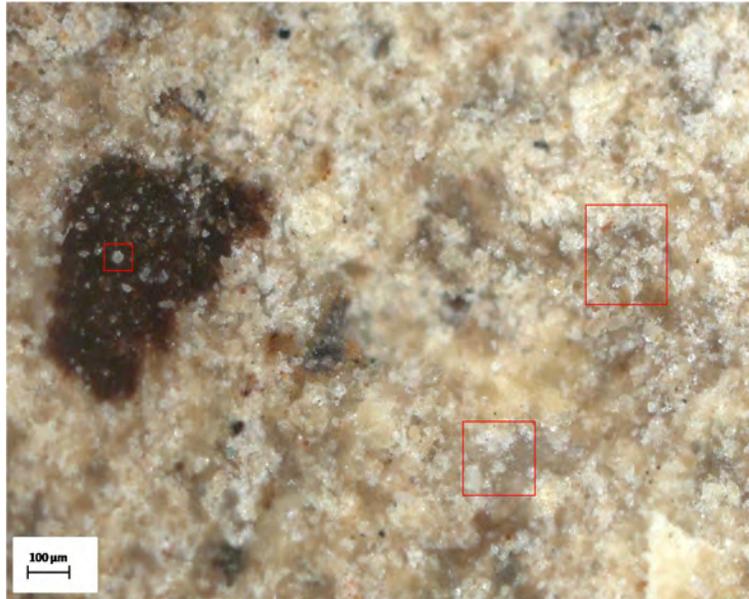
Figura 6.2: Imágenes de la piedra deteriorada amarilla, con consolidante TS3 aplicado por goteo. Se enmarcan las zonas donde se observa el consolidante.

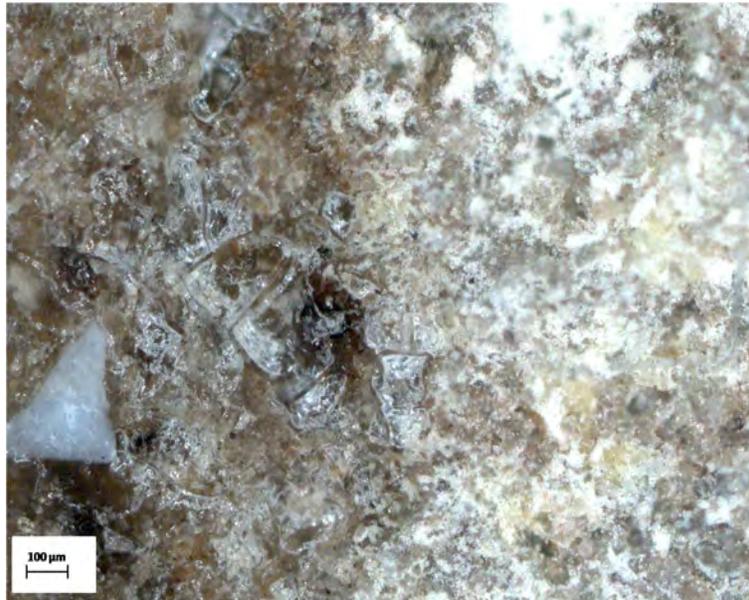
Figura 6.3: Imágenes de la piedra deteriorada amarilla, con consolidante TSAB aplicado por goteo.

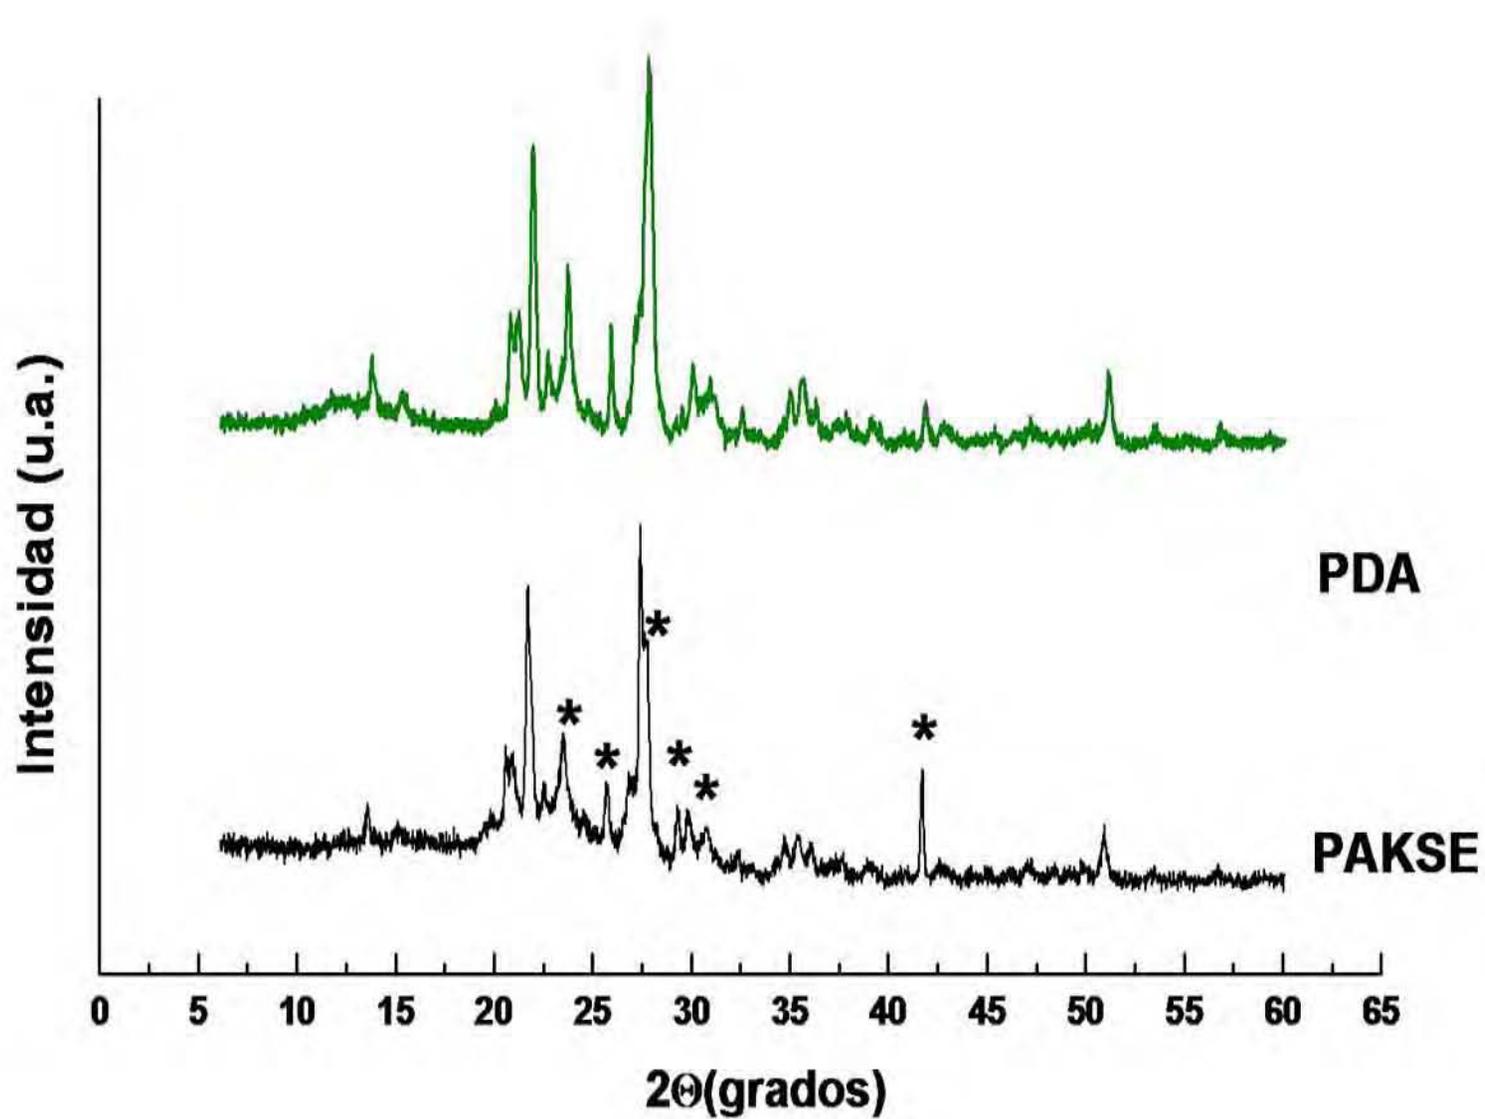
Figura 6.4: Difractograma de la piedra deteriorada amarilla (PDA) y la misma piedra consolidada con KSE, con asteriscos (*) se marcan los picos donde se observan cambios.

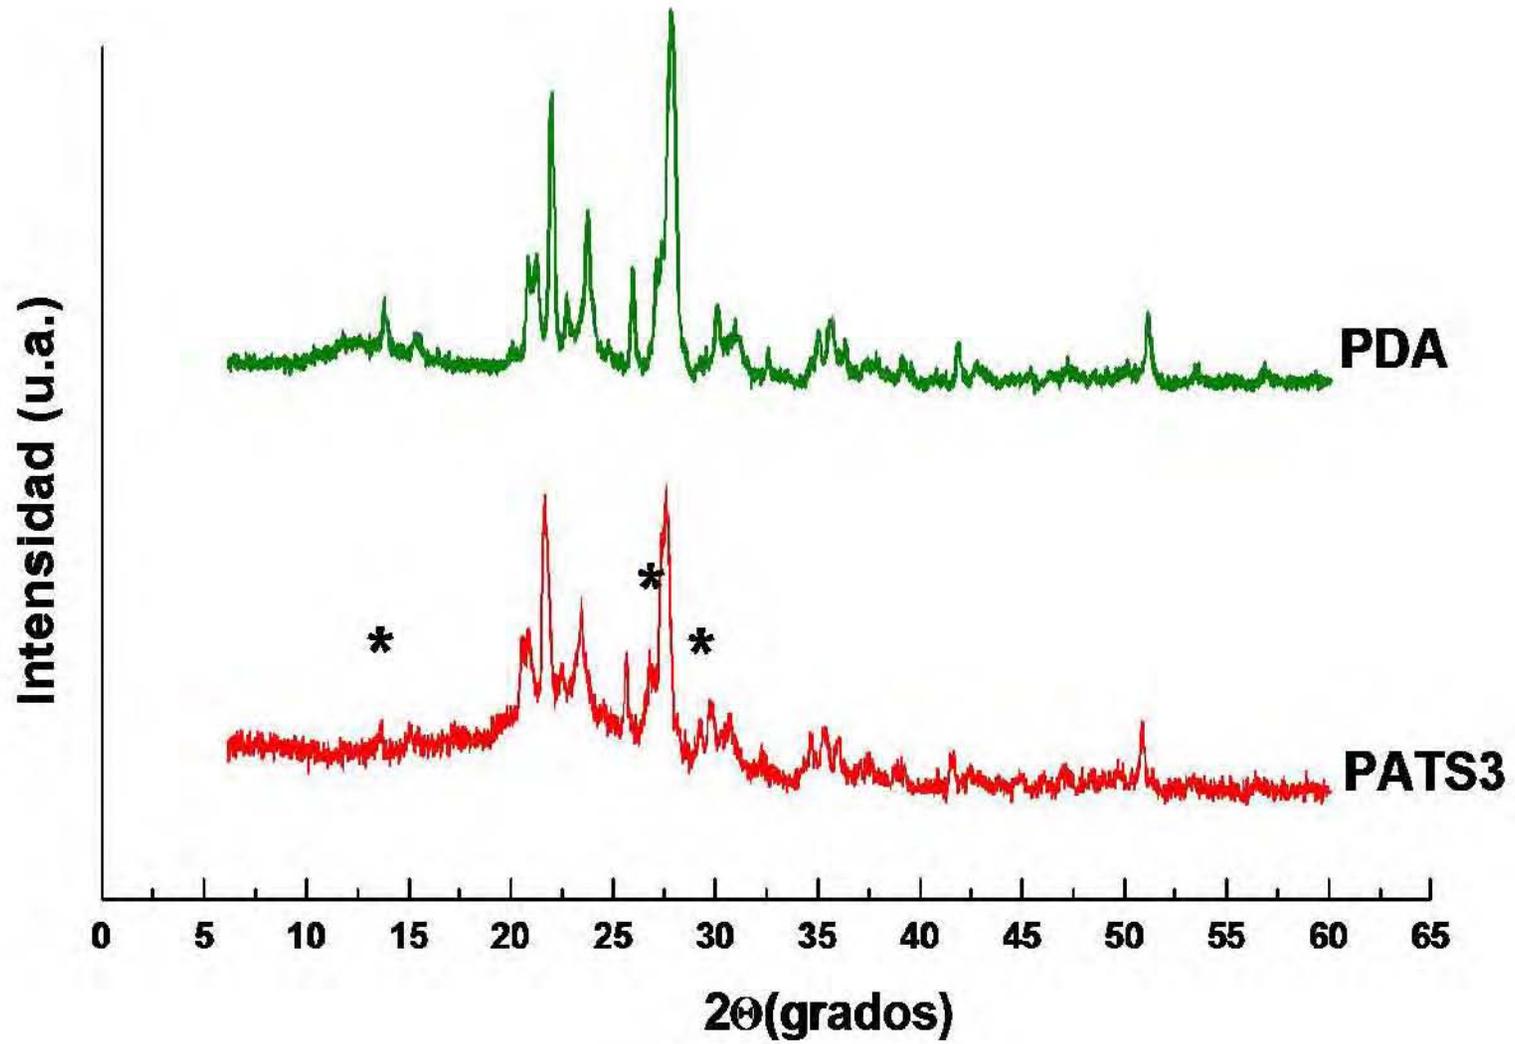
Figura 6.5: Difractograma de la piedra deteriorada amarilla (PDA) y la misma piedra consolidada con TS3, con asteriscos (*) se marcan los picos donde se observan cambios.

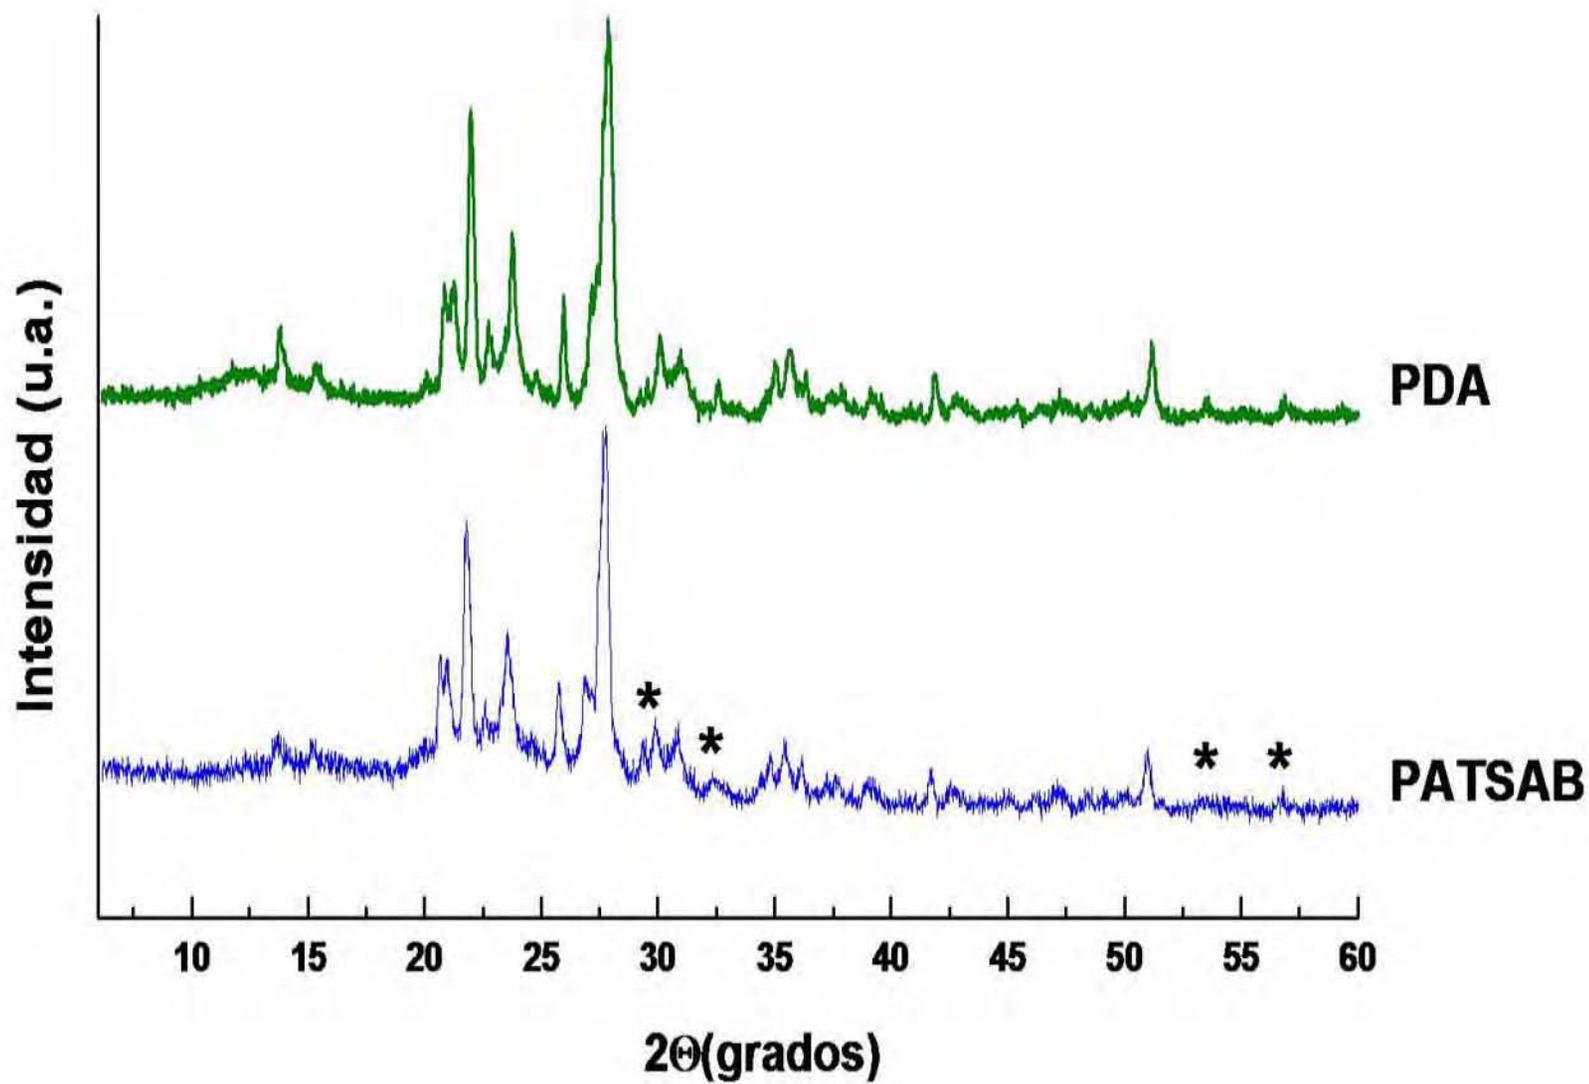
Figura 6.6: Difractograma de la piedra deteriorada amarilla (PDA) y la misma piedra consolidada con TSAB, con asteriscos (*) se marcan los picos donde se observan cambios.

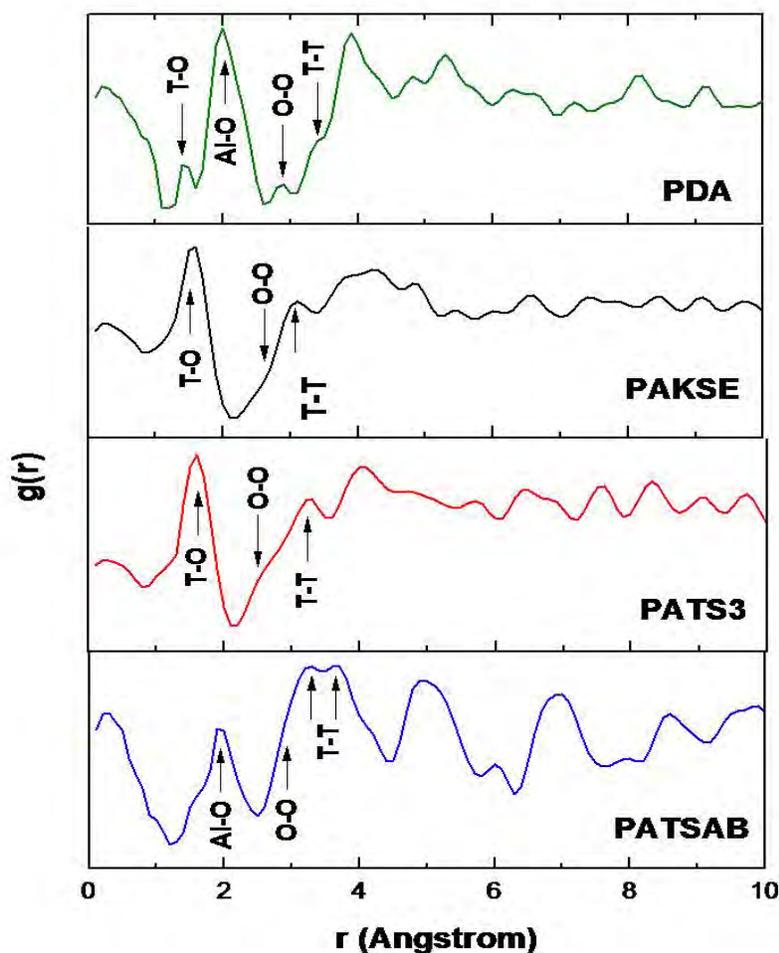
Figura 6.7: Resultados de la función de distribución radial de los consolidantes.

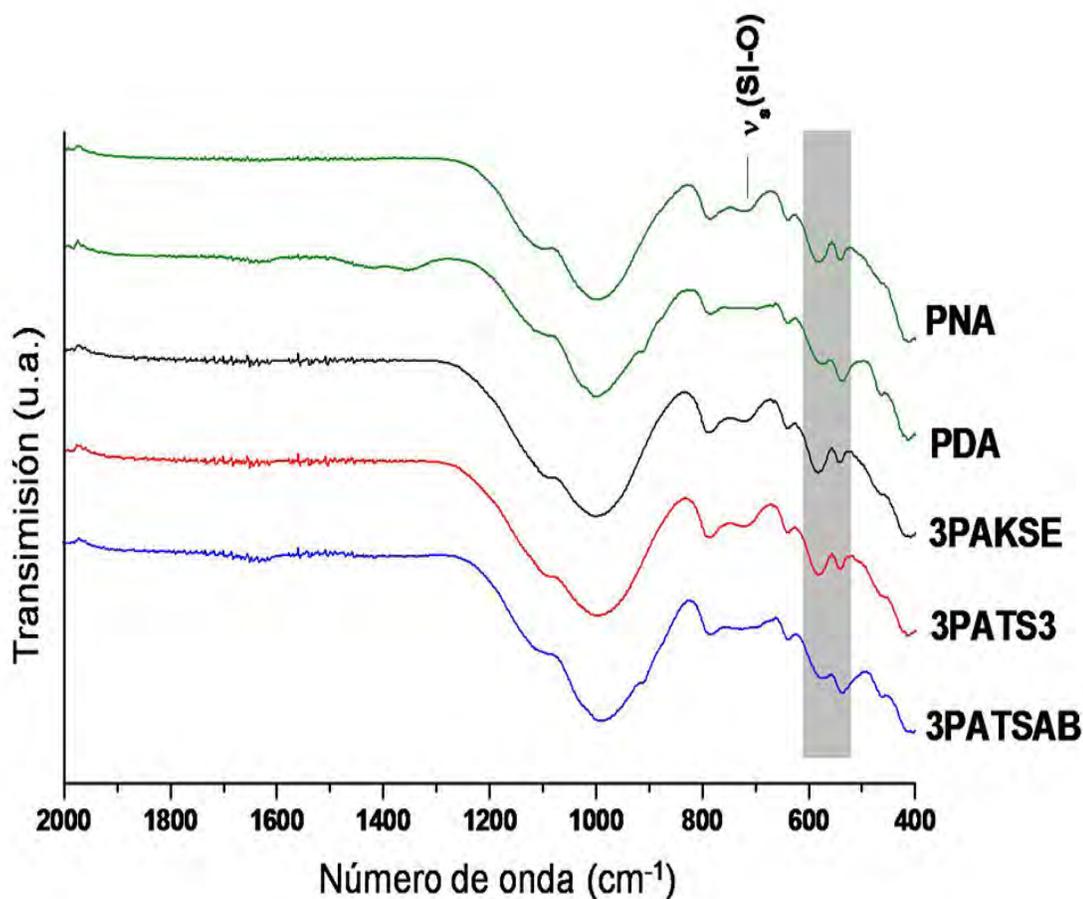
Figura 6.8: Espectros de FTIR-ATR para las piedras amarillas consolidadas después de tres meses en la cámara de envejecimiento.

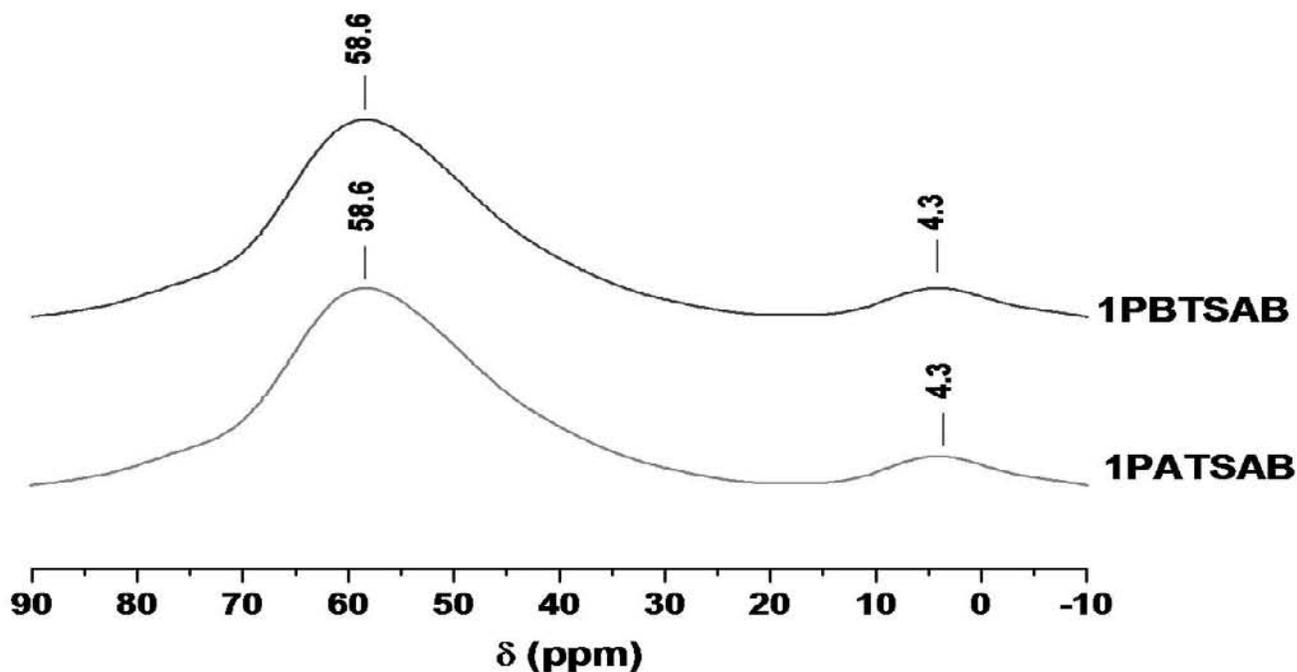
Figura 6.9: Espectros de ^{27}Al MAS-NMR de las piedras consolidadas con TSAB después de un mes de envejecimiento acelerado.

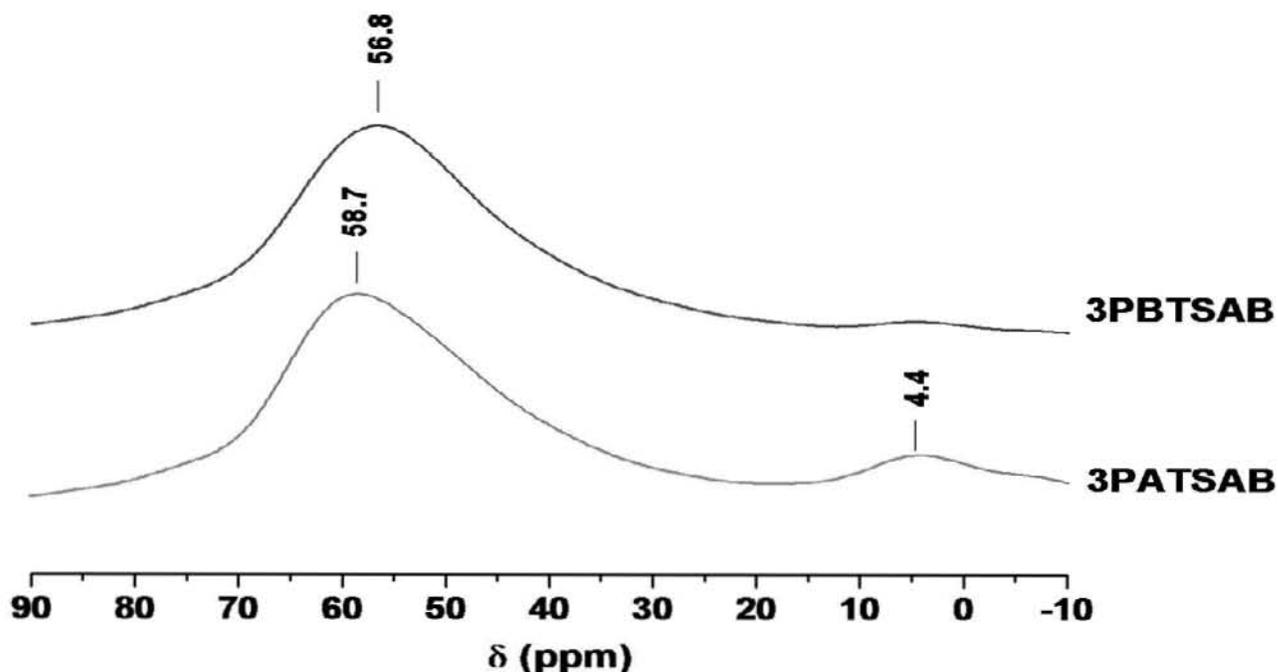
Figura 6.10: Espectros de ^{27}Al NMR de las piedras consolidadas con TSAB después de tres meses de envejecimiento acelerado.

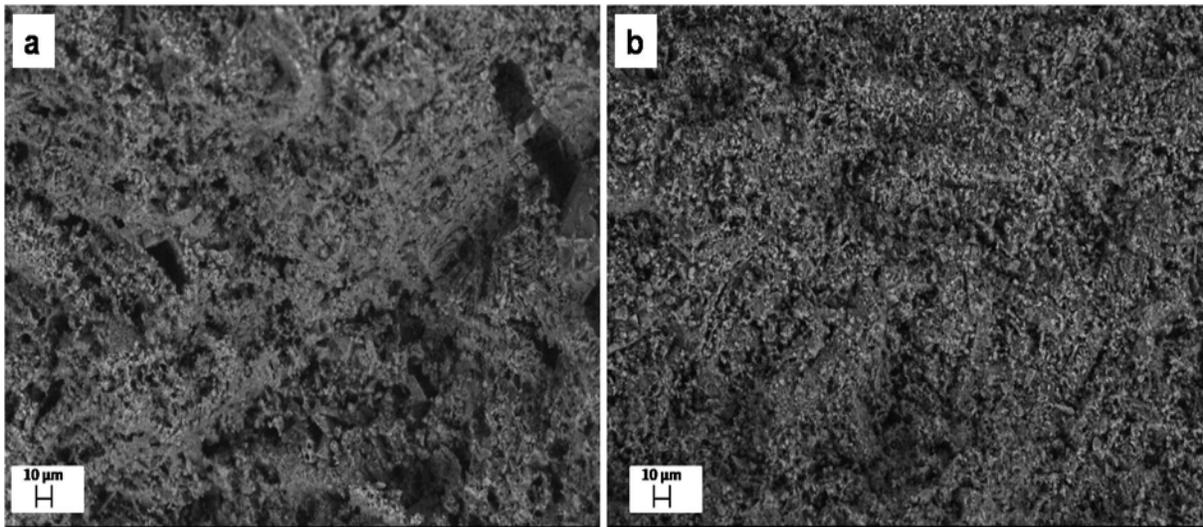
Figura 6.11: Micrografías de piedra consolidada con KSE. a) Toba blanca y b) Toba amarilla.

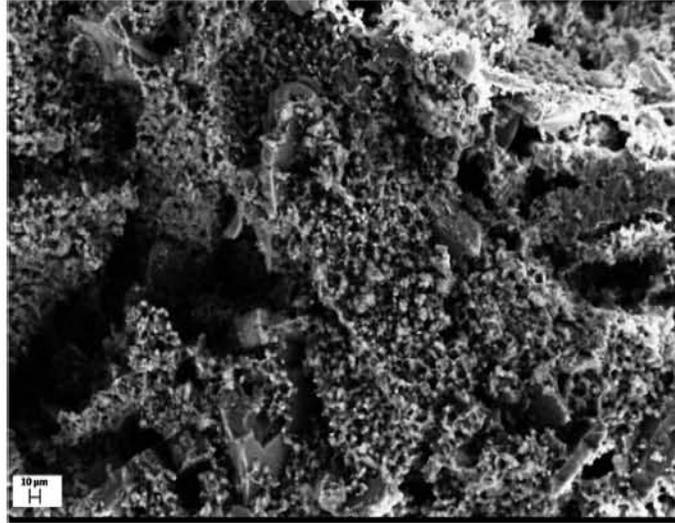
Figura 6.13: Micrografías de la piedra deteriorada amarilla consolidada con TS3 donde se observa en la parte superior derecha las partículas del consolidante.
