POSGRADO EN CIENCIA E INGENIERÍA DE MATERIALES

**“CONSERVACIÓN DEL PATRIMONIO PÉTREO:
EVALUACIÓN DEL DETERIORO Y PROCESO DE
CONSOLIDACIÓN DE LA TOBA VOLCÁNICA
DEL OCCIDENTE DE MÉXICO”**

T E S I S

**I.Q. NORA ARIADNA PÉREZ
CASTELLANOS**

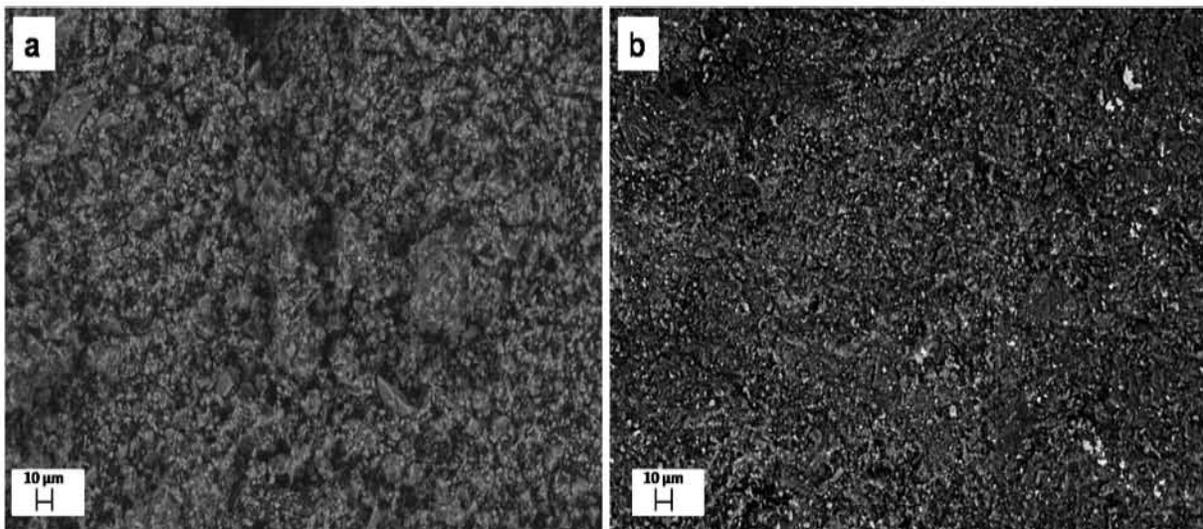
Figura 6.14: Micrografías de piedra consolidada con TSAB a) Toba blanca y b) Toba amarilla.

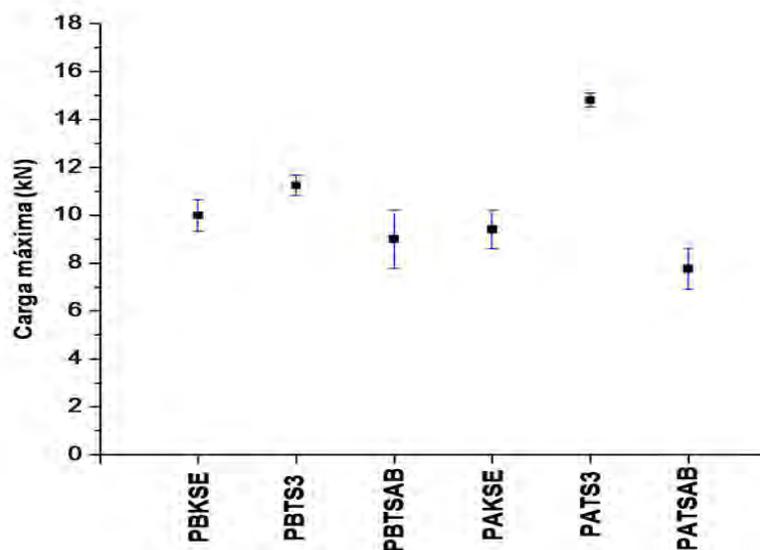
Figura 6.16: Carga máxima soportada en compresión por las muestras de piedra consolidadas.

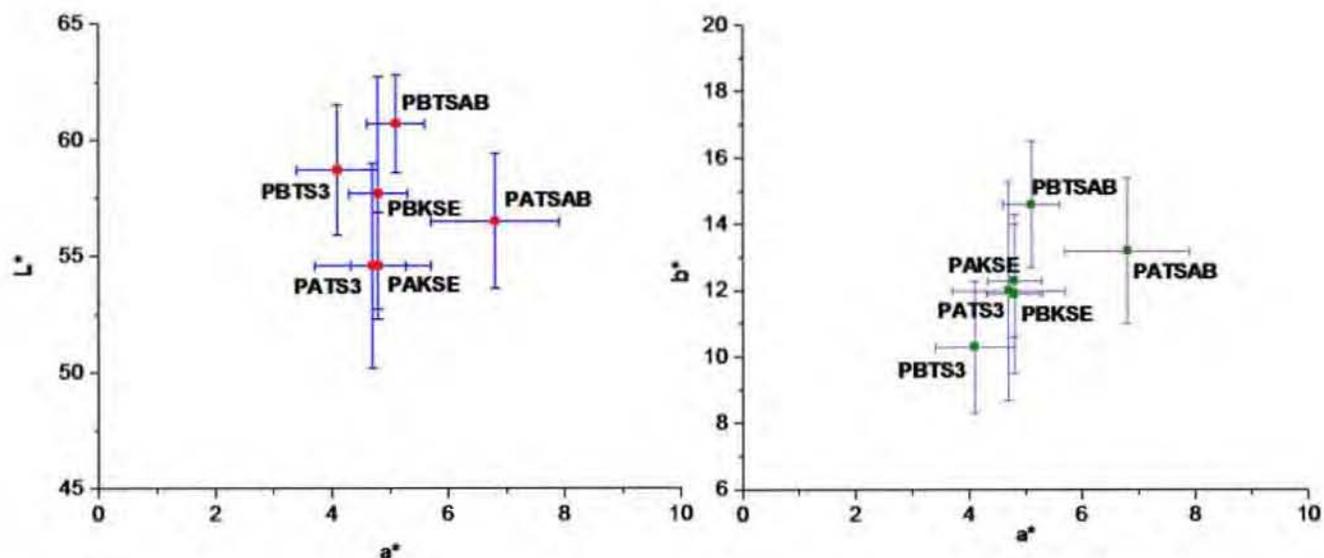
Figura 6.17: Gráficas de las componentes de color (Sistema CIE Lab) para los diferentes tipos de piedra consolidados. Los valores grandes en la desviación estándar de las medidas de luminosidad es debido a la heterogeneidad de la matriz.

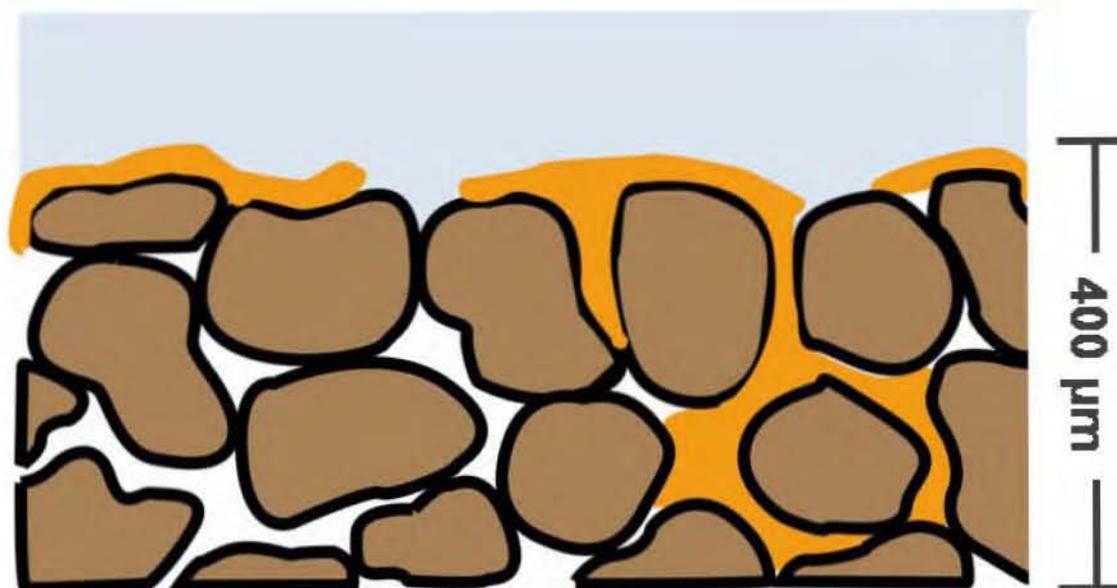
Figura 6.18: Modelo del proceso de consolidación en la piedra. El consolidante se marca en color naranja.

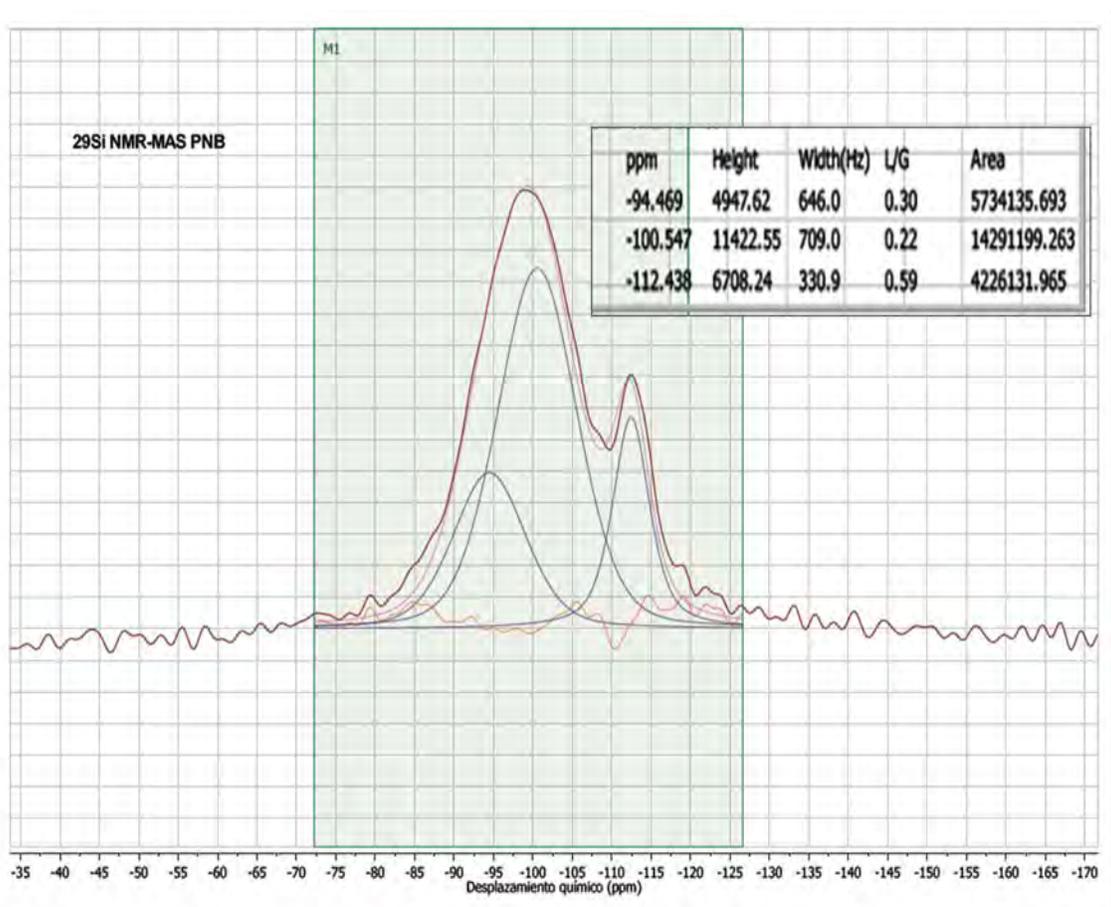
Figura C.1: Espectro de la piedra nueva blanca.

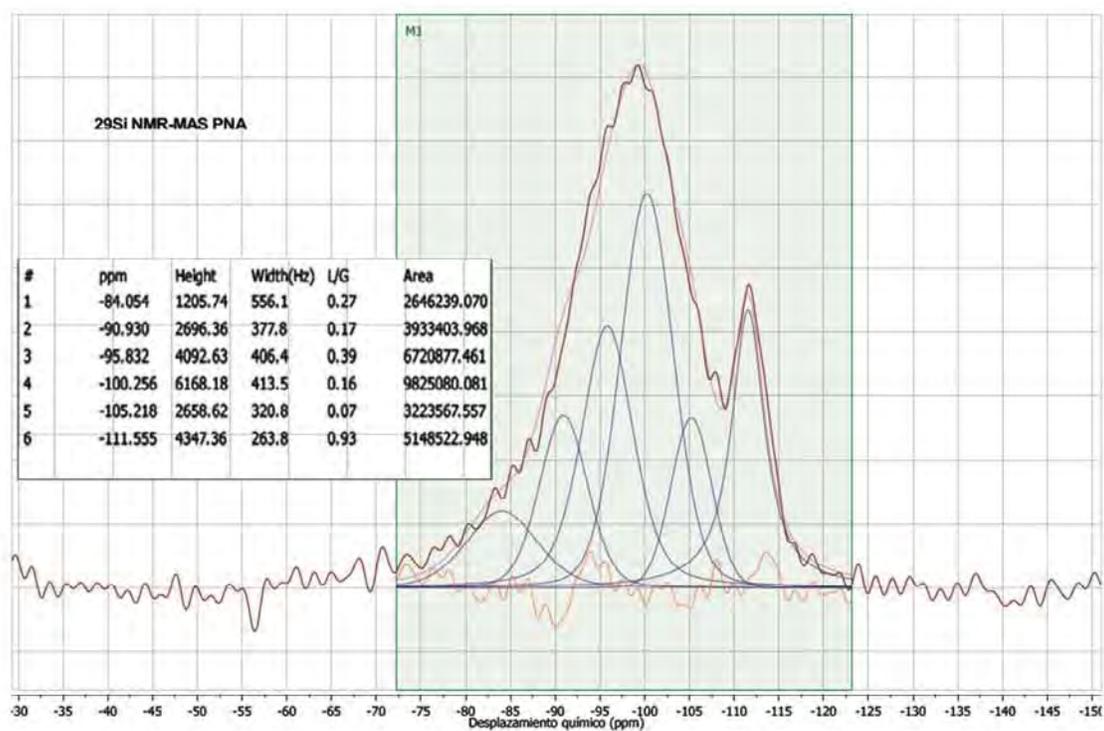
Figura C.3: Espectro de la piedra nueva amarilla.

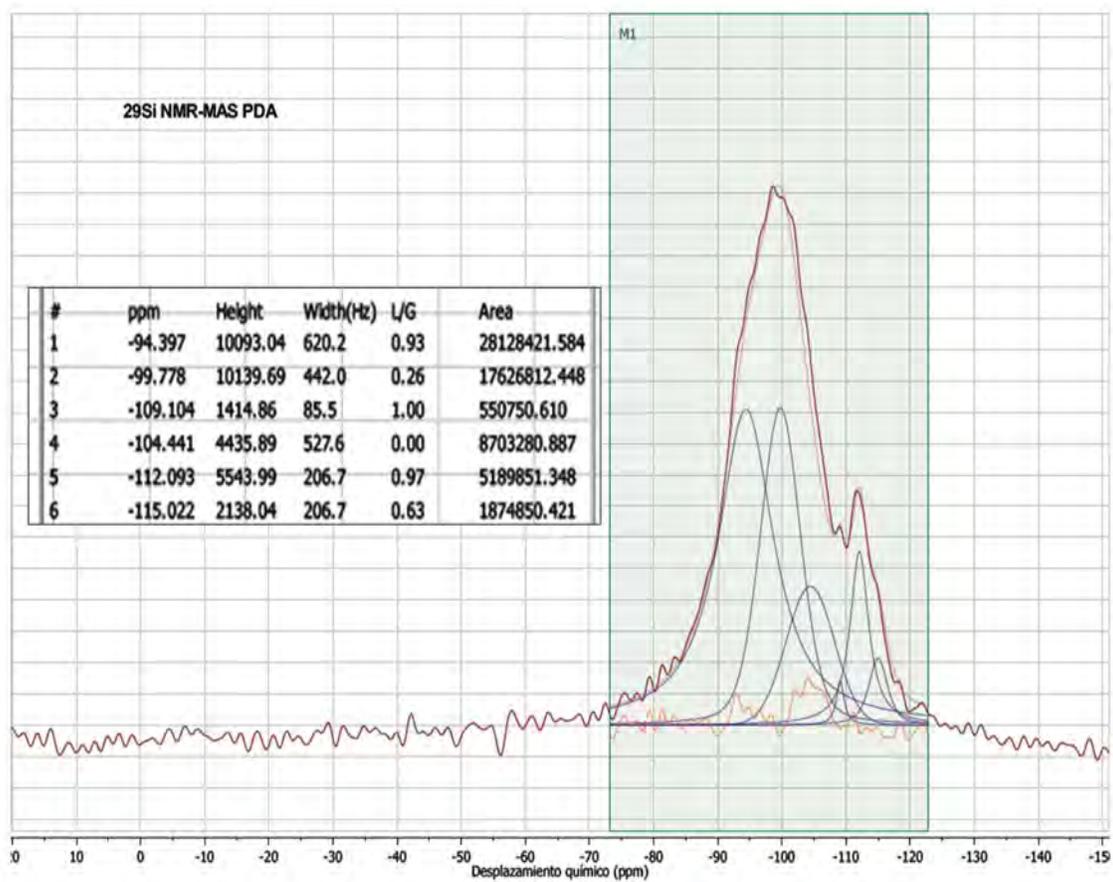
Figura C.4: Espectro de la piedra deteriorada amarilla.

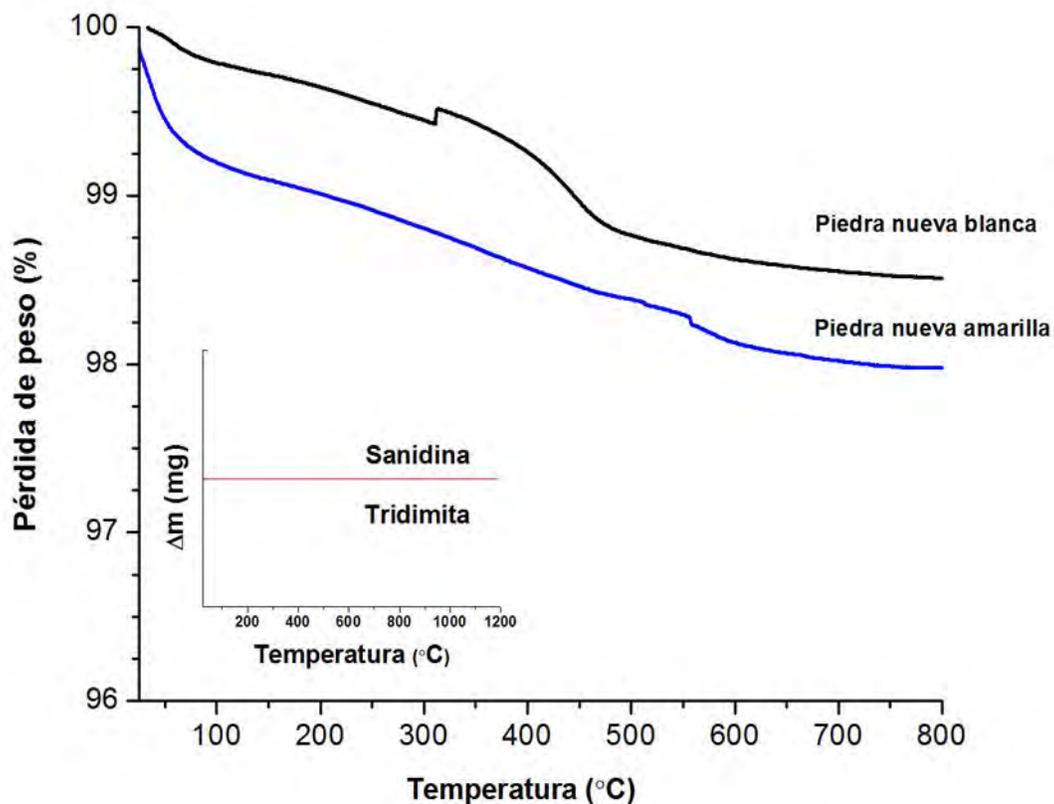
Figura D.1: Termograma de las piedras nuevas y termograma de referencia de la sanidina (T. Hatakeyama, L. Zhenhai, *Handbook of Thermal Analysis* (Wiley, USA, 1998) pp. 273,321).

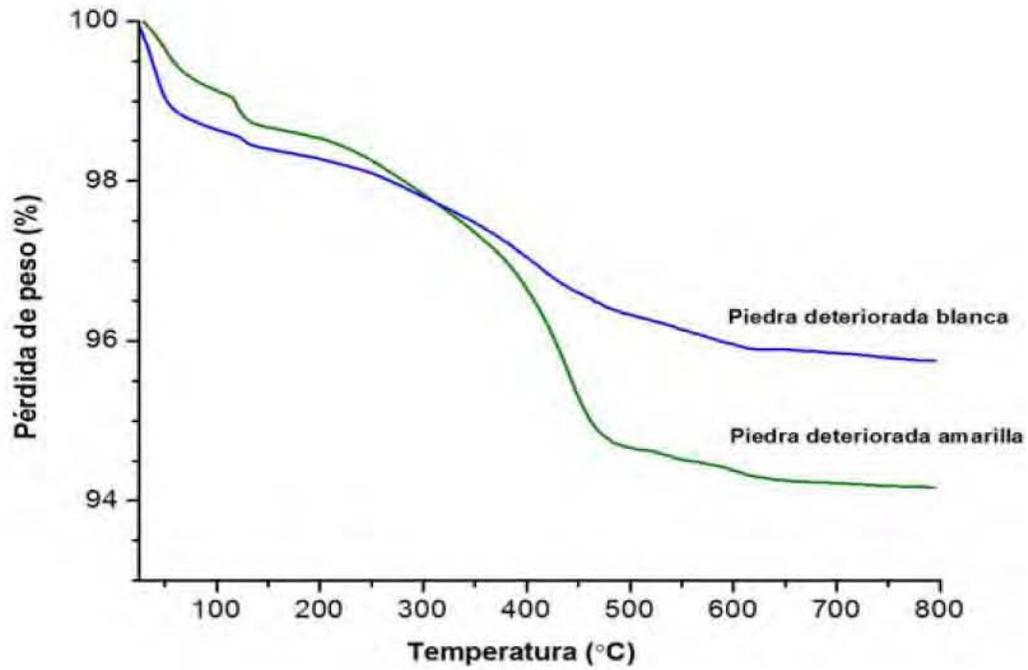
Figura D.2: Termograma de las piedras deterioradas.

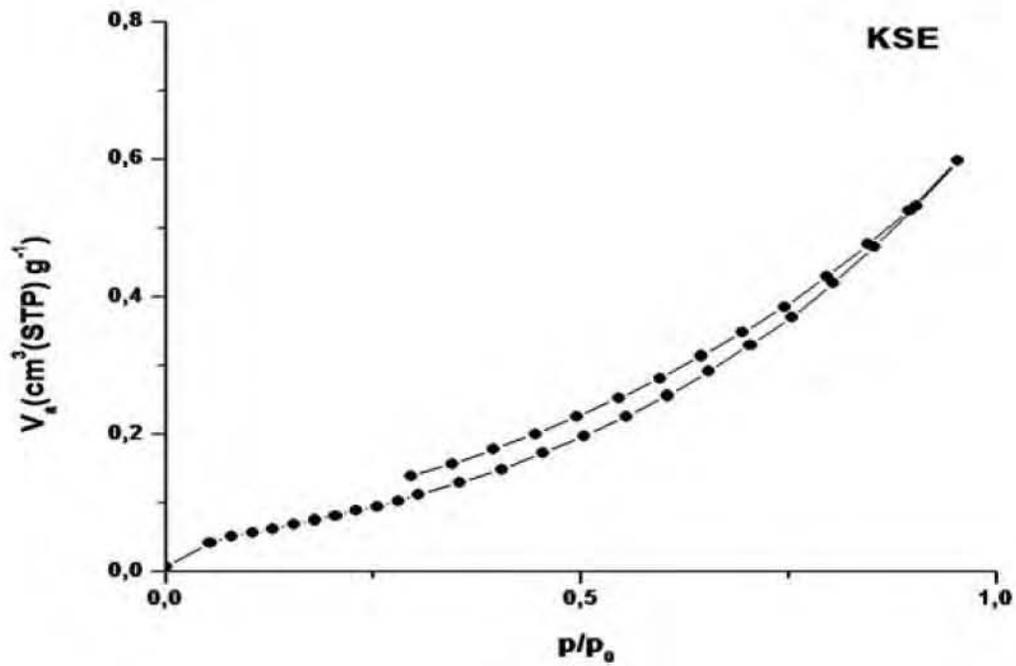
Figura D.3: Isotermas de adsorción-desorción de nitrógeno a 77K del consolidante KSE.

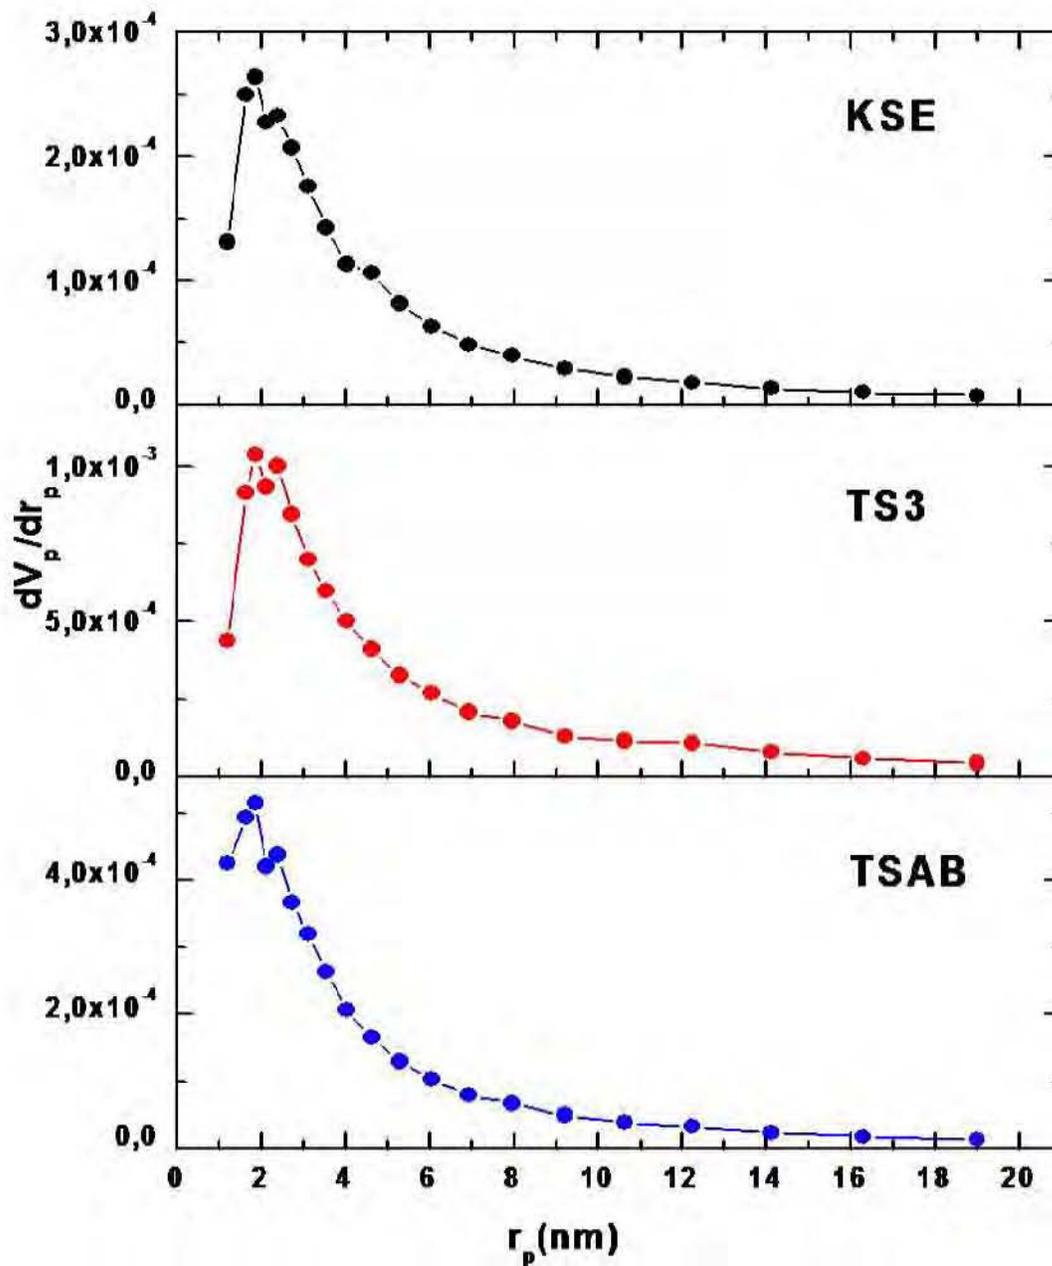
Figura D.6: Distribución del tamaño de poro obtenido mediante el método BJH para los consolidantes

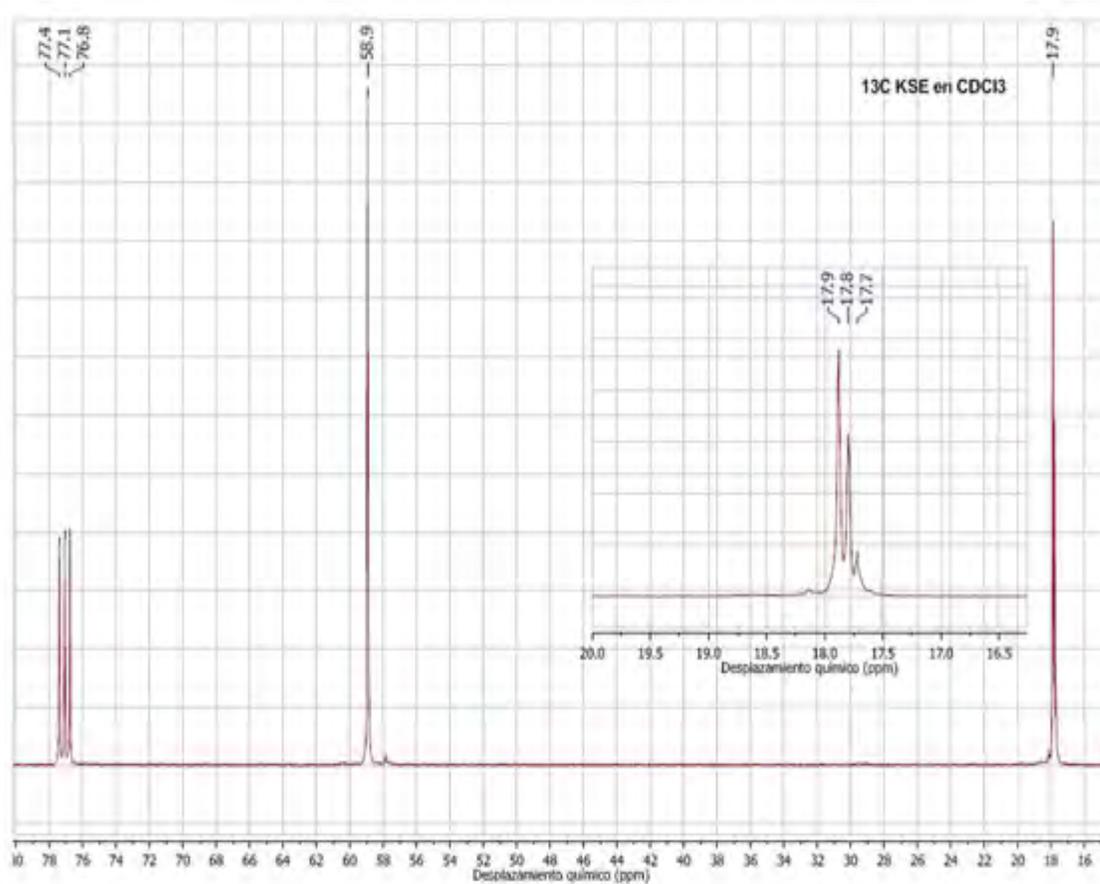
Figura E.1: Espectro de ^{13}C NMR del consolidante KSE.

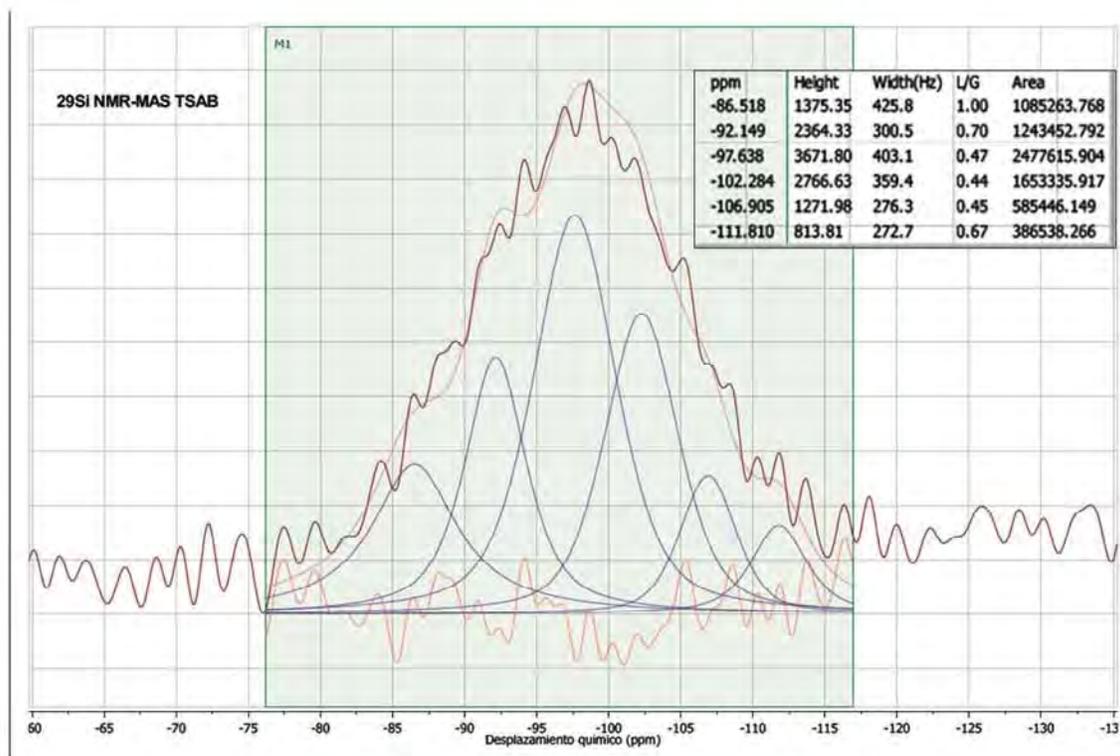
Figura E.9: Resultado de la deconvolución del espectro de ^{29}Si MAS-NMR del consolidante TSAB

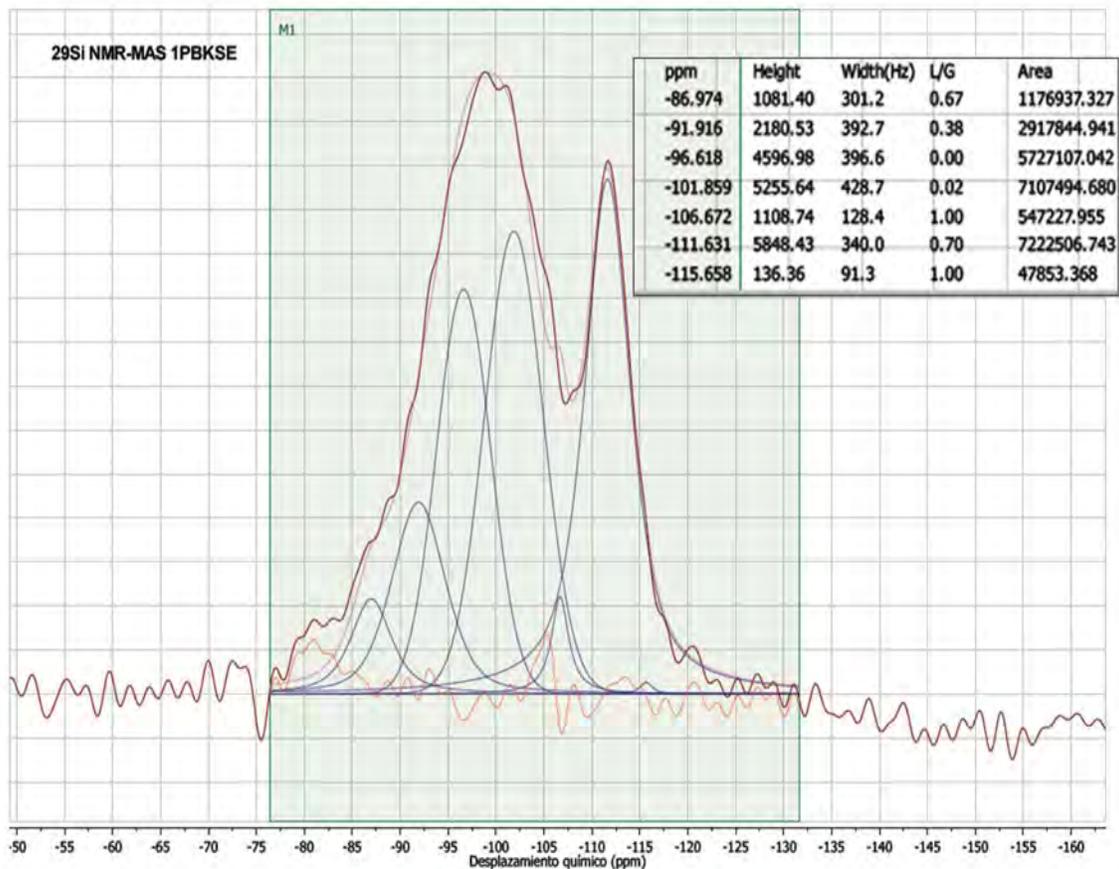
Figura F.1: Espectro de ^{29}Si MAS-NMR de la piedra blanca consolidada con KSE después de un mes de envejecimiento acelerado.

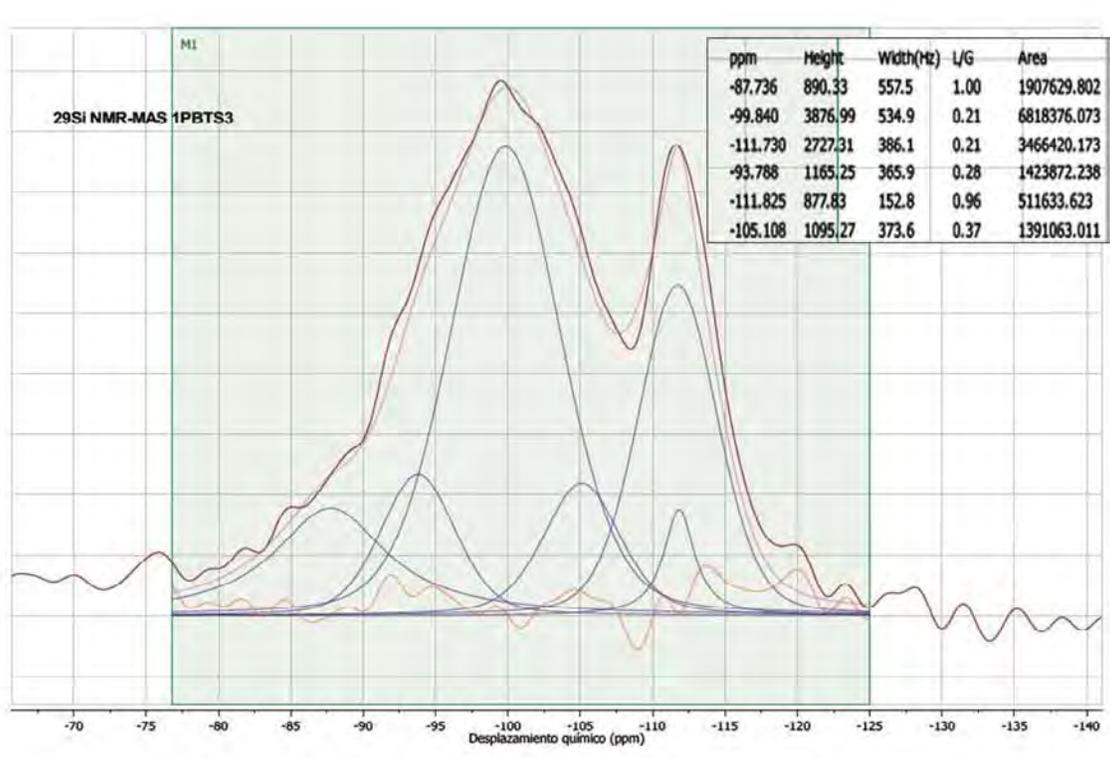
Figura F.3: Espectro de ^{29}Si MAS-NMR de la piedra blanca consolidada con TS3 después de un mes de envejecimiento acelerado.

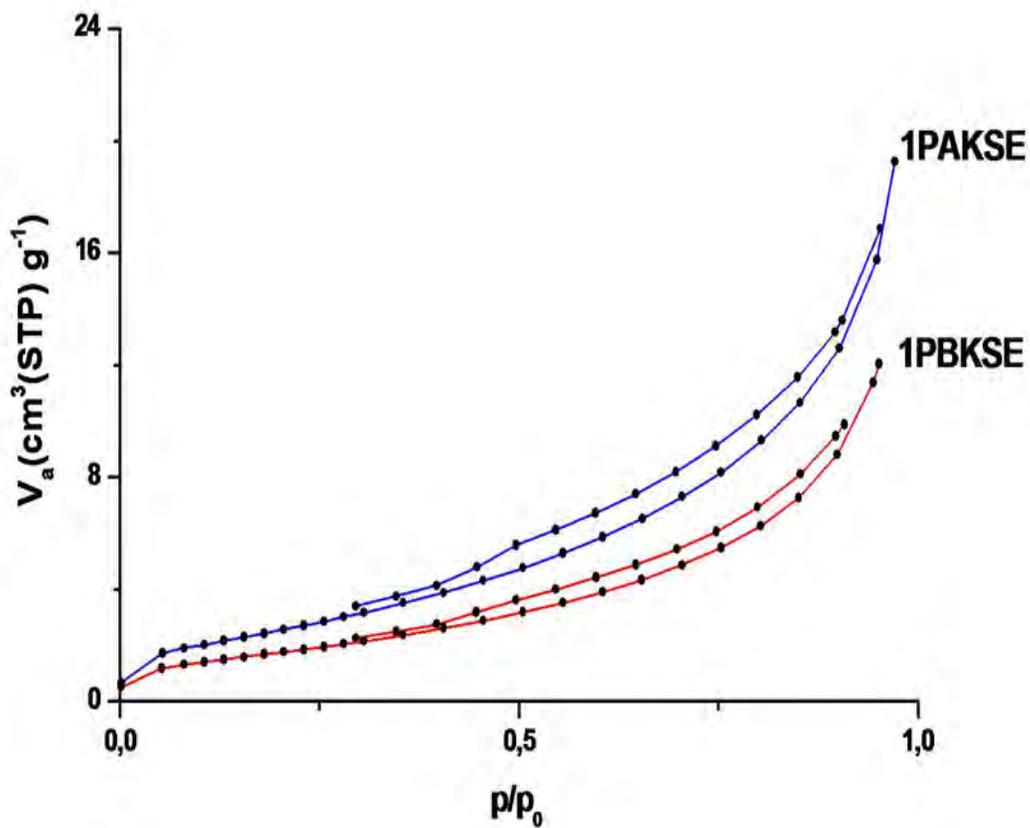
Figura G.1: Isotermas de adsorción-desorción de nitrógeno a 77K de las piedras consolidadas con KSE.
