# HABITAR LA RUINA

## EX CONVENTO DE SAN FRANCISCO TOTIMEHUACÁN

Tesis que para obtener el título de Arquitecta presenta:  
**Brenda Dánae Cinta Manifacio**

**Rehabilitación del Ex-Convento de Sn. Fco.Totmehuacan.**  
**Propuesta: Centro Artesanal**

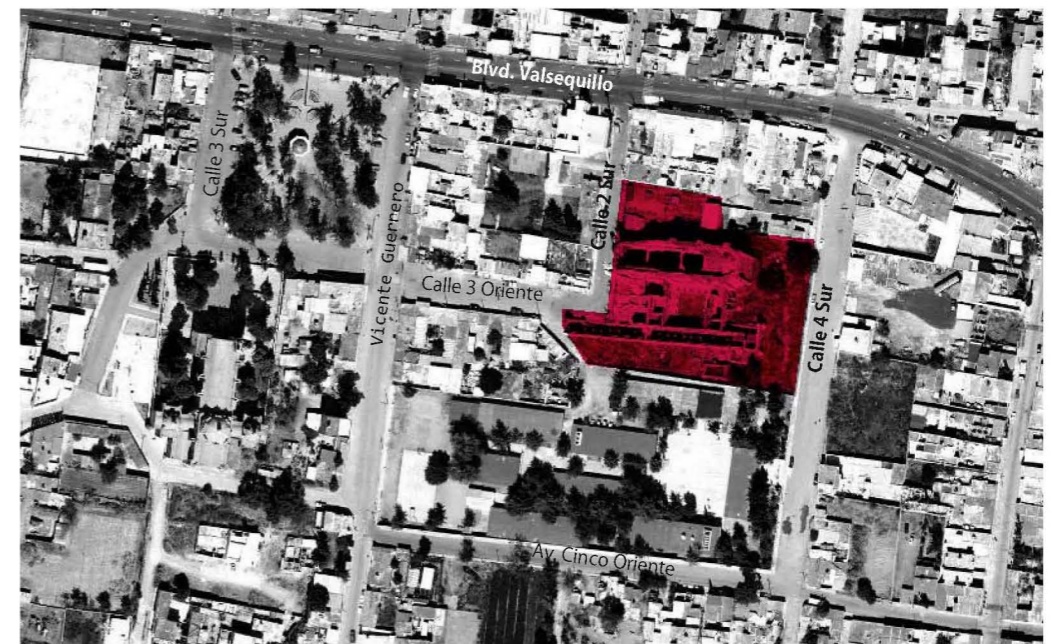
Vista Aérea de Totimehuacán (2012), en rojo el área que actualmente se conserva del convento franciscano S.XVI

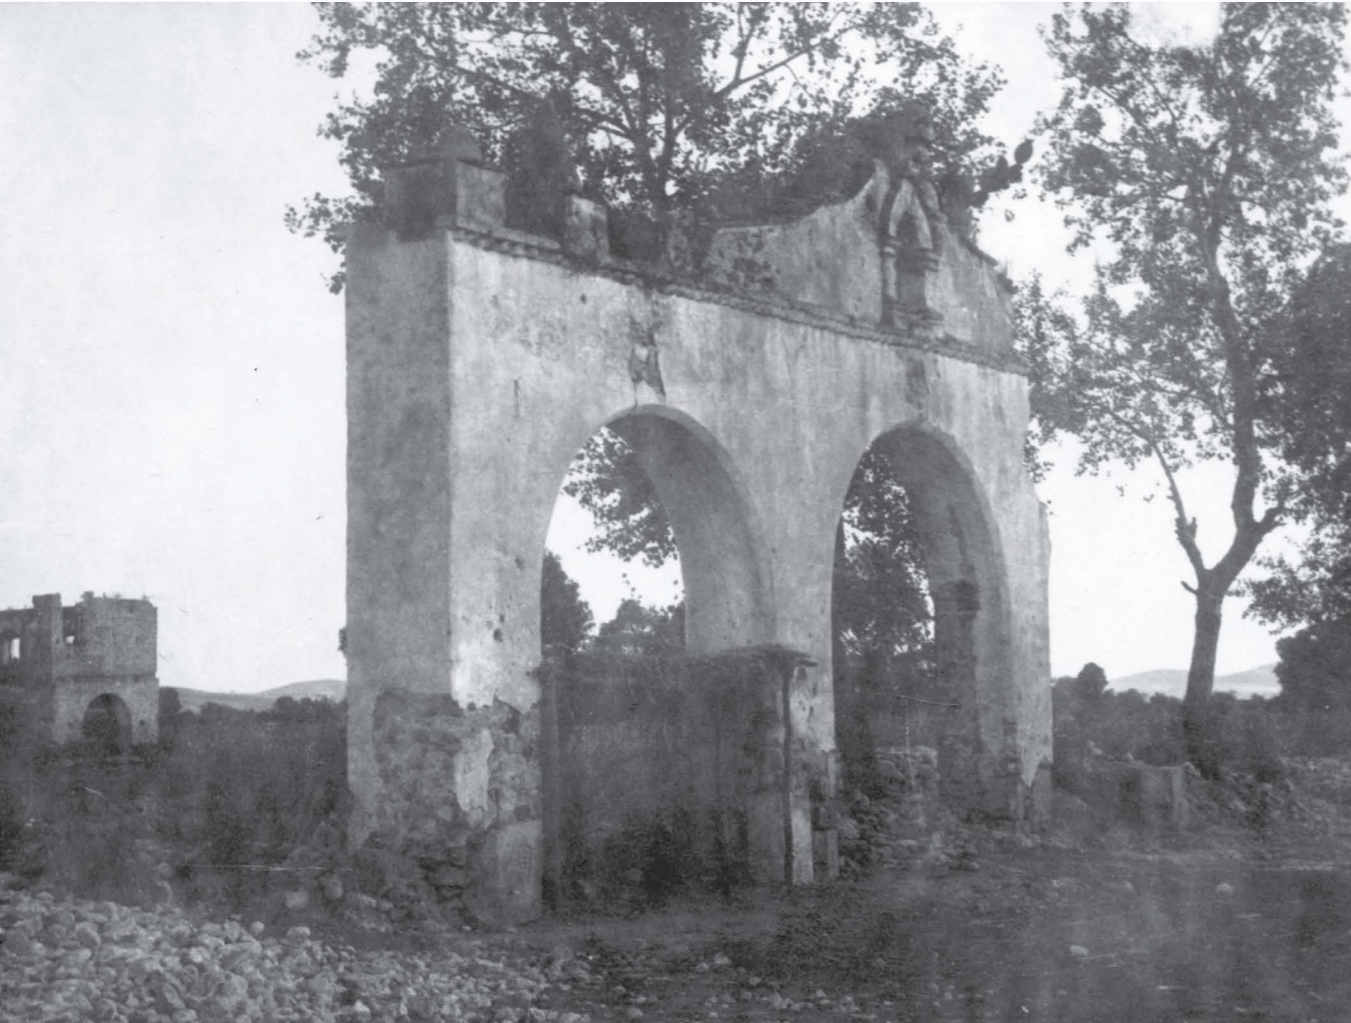
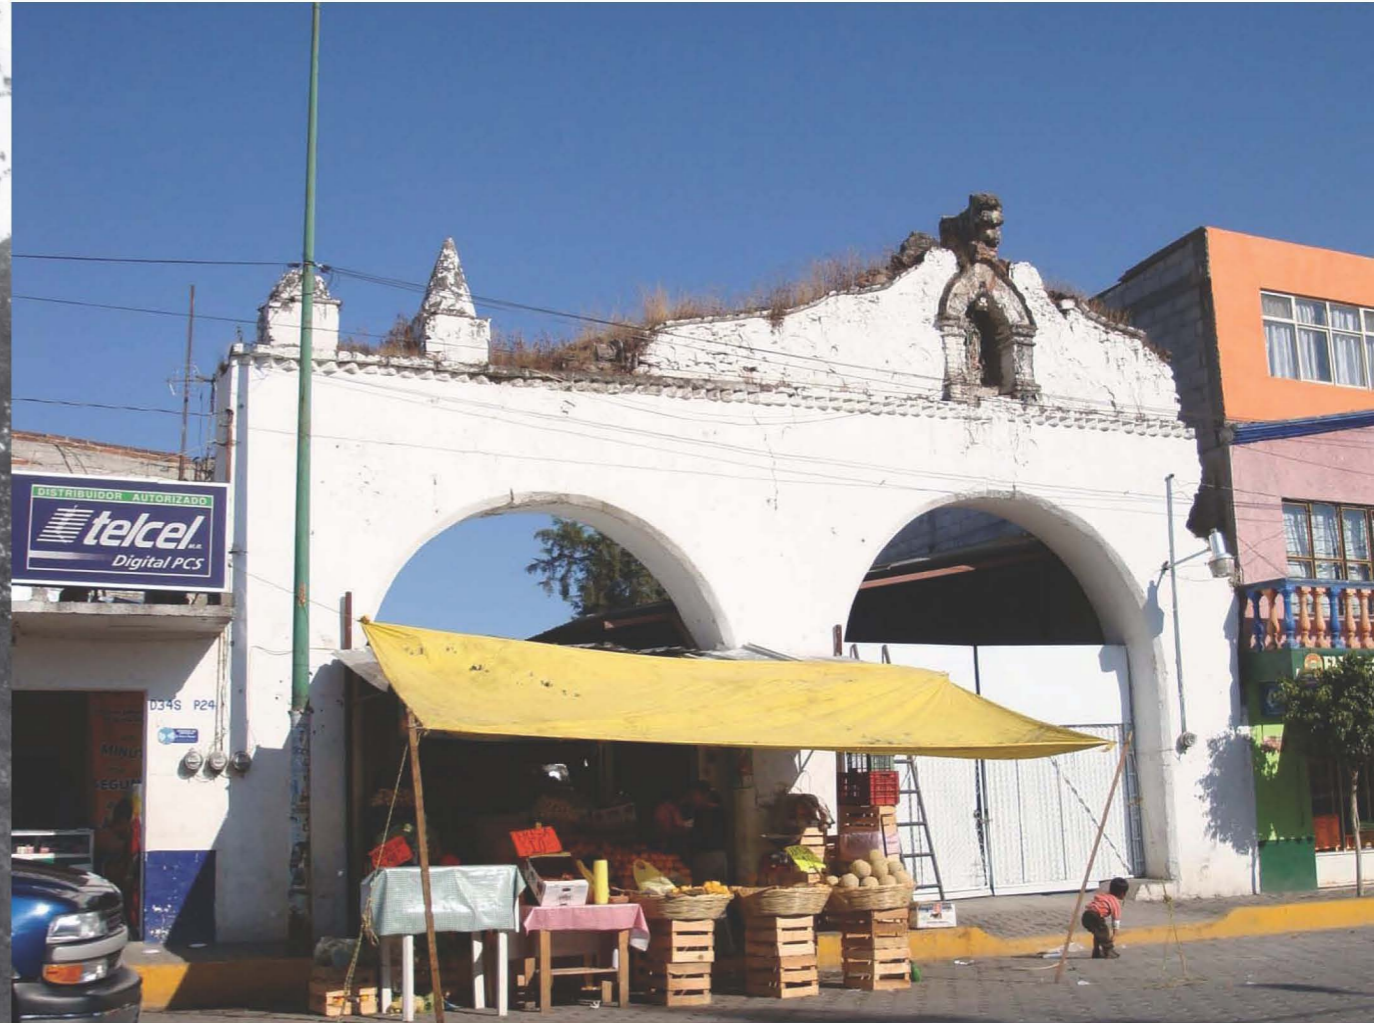
Fig.1 Arcada Real,  
Fuente: INAH Catalogo de Inmuebles Históricos

Fig.2 Arcada Real, entre viviendas y comercios (2012)

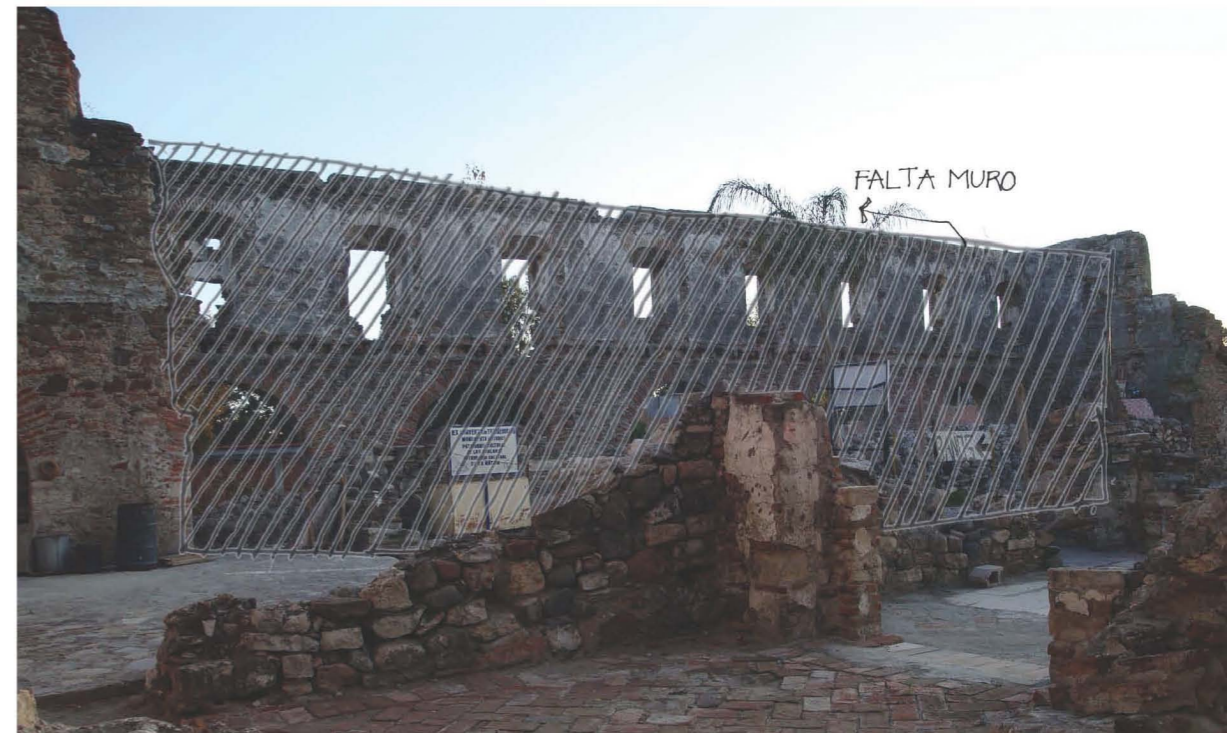
Convento franciscano lado oriente, la mayoría de las crujiás carecen de techo, 2012

Convento franciscano lado poniente, patrimonio en deterioro progresivo, 2012

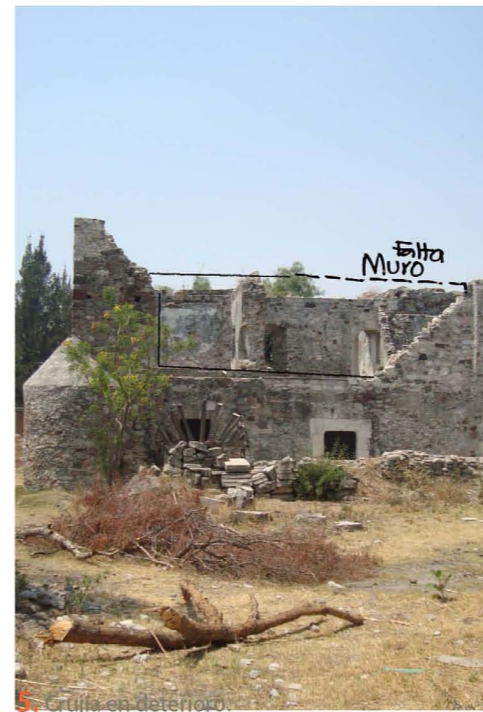
5. Crujía en deterioro.

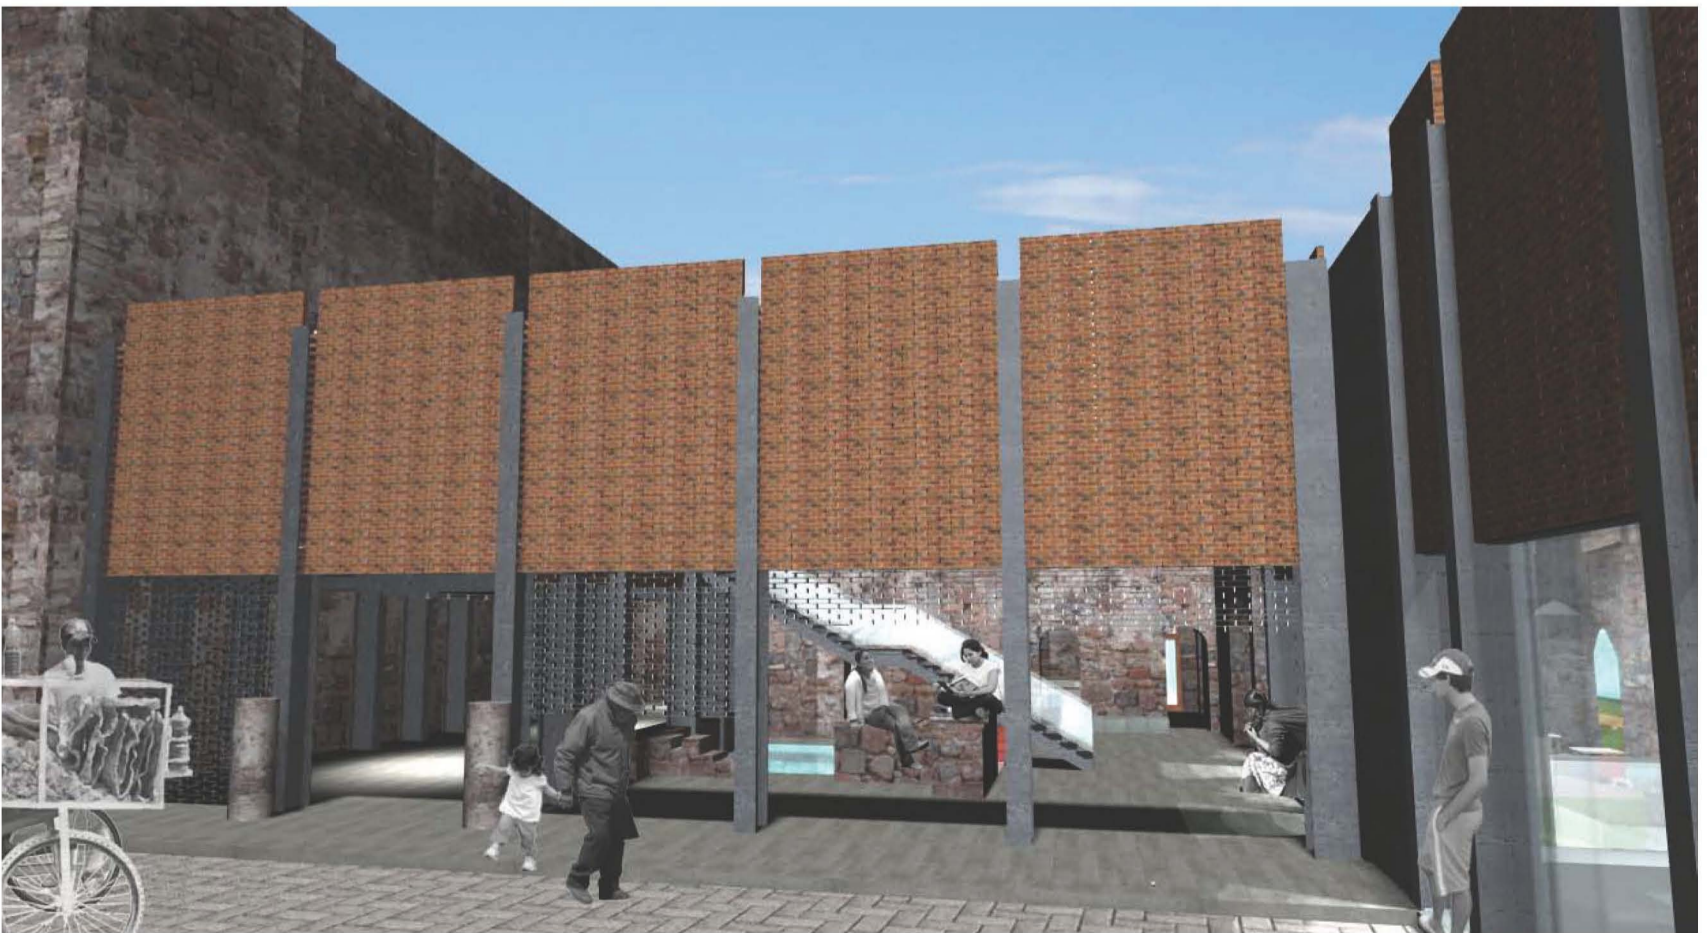
Acceso principal y patio interior en ruinas.

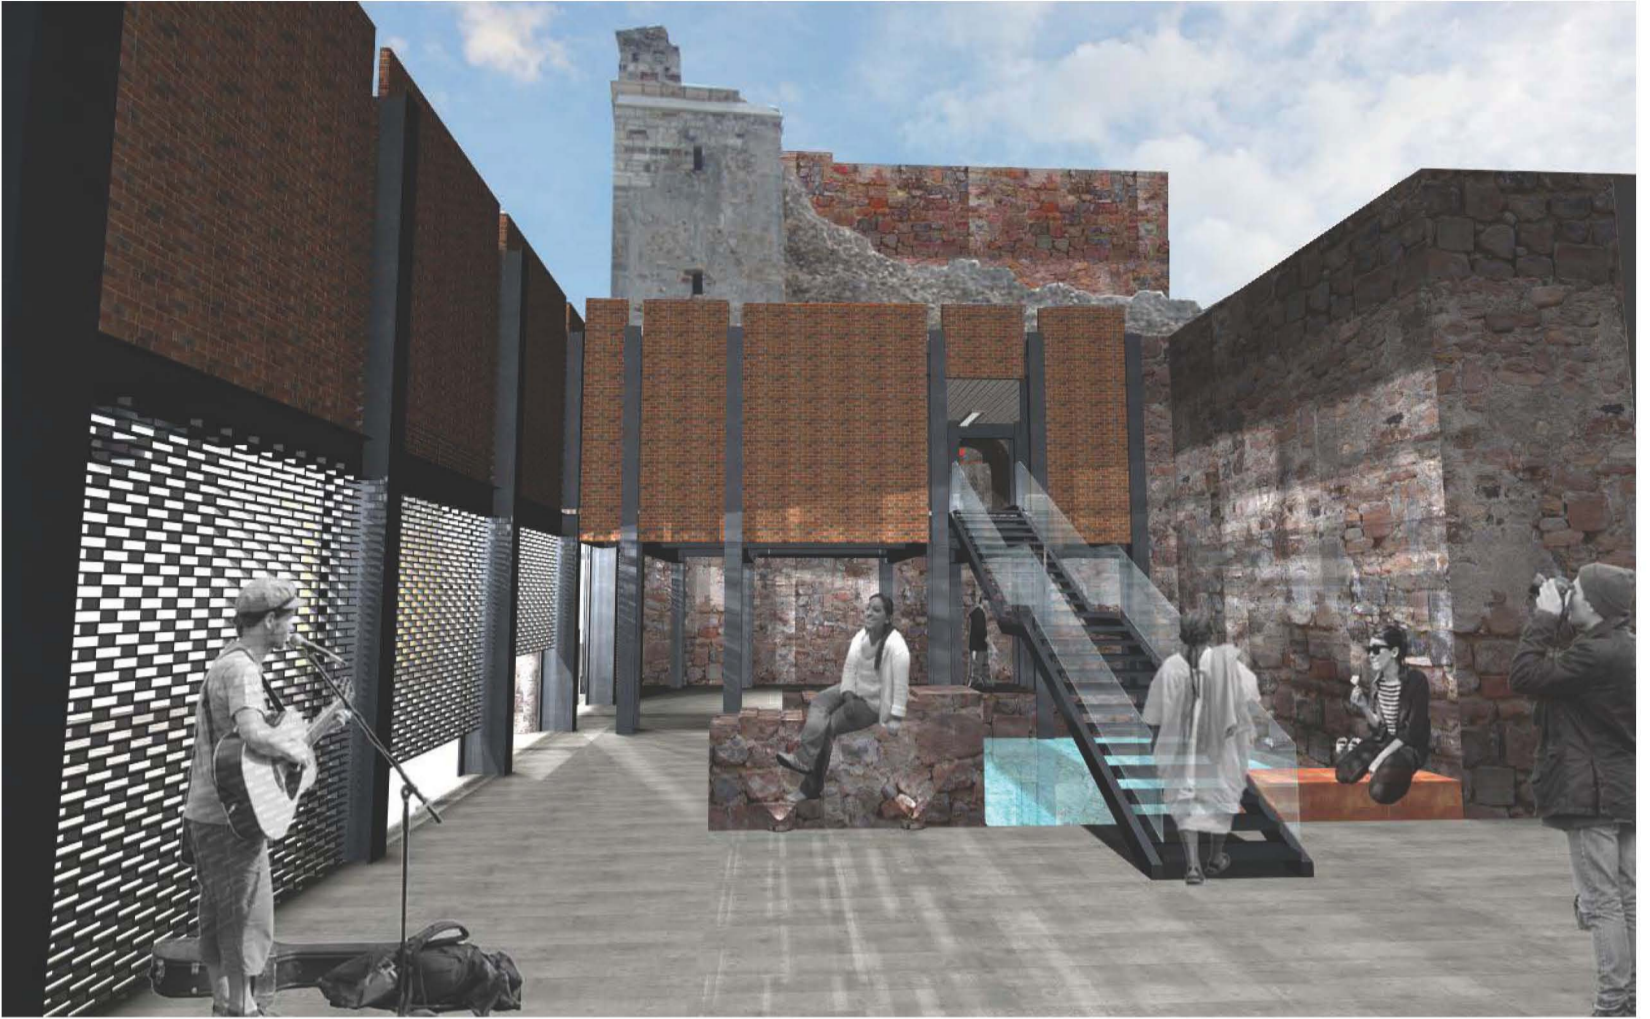
Patio interior en ruinas y la integración de la nueva estructura "tapanco de estudio"

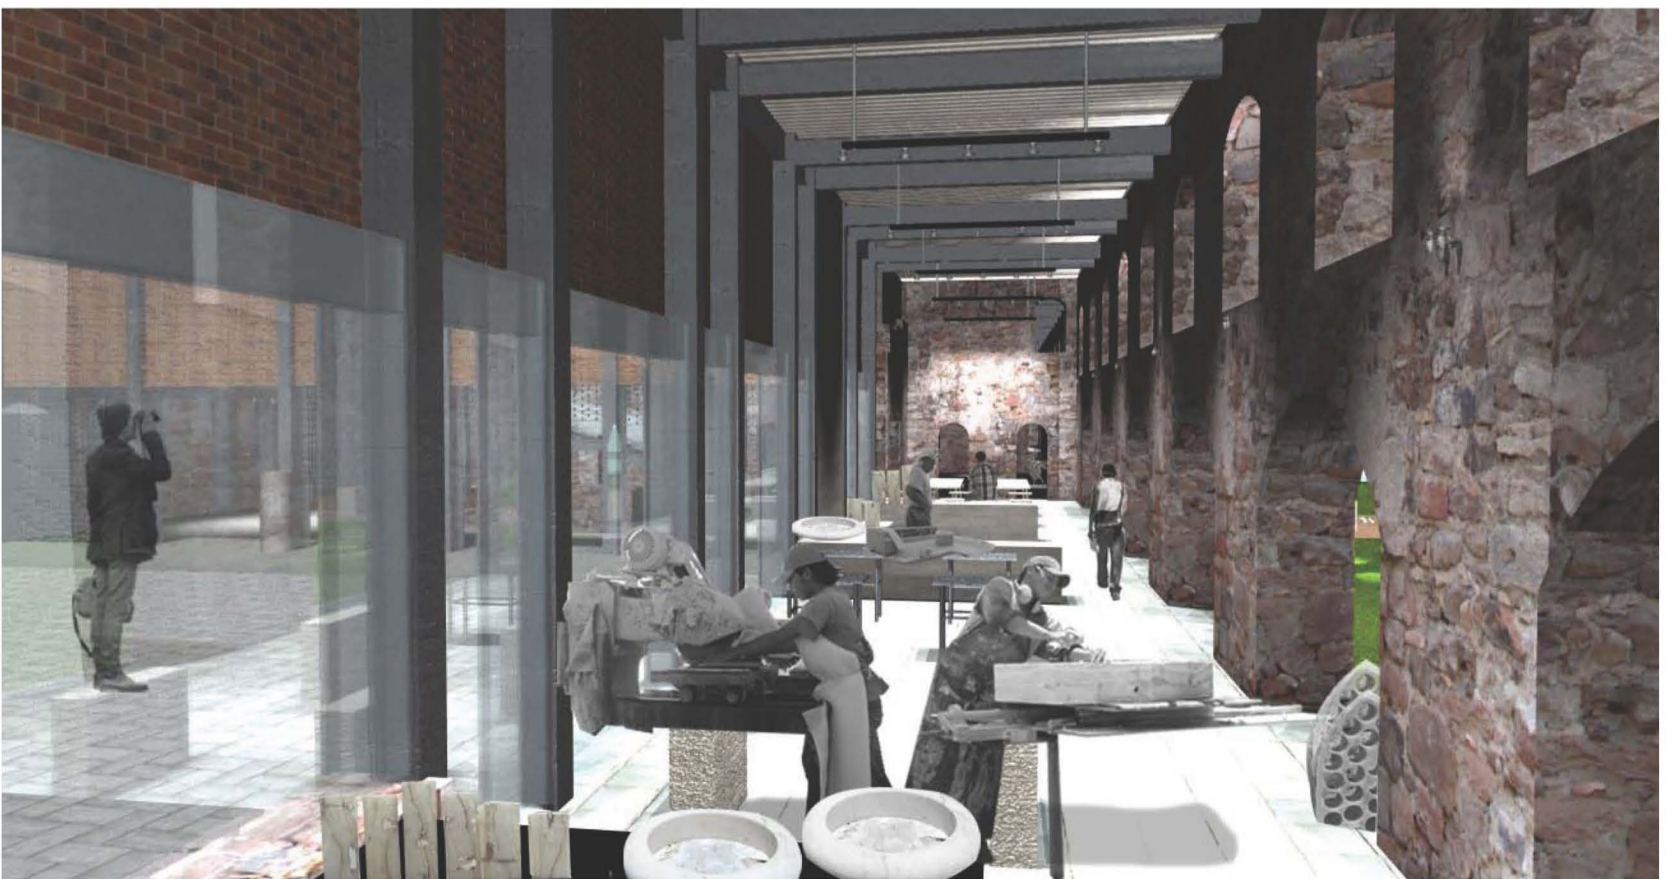
Taller de ónix en la crujía sur

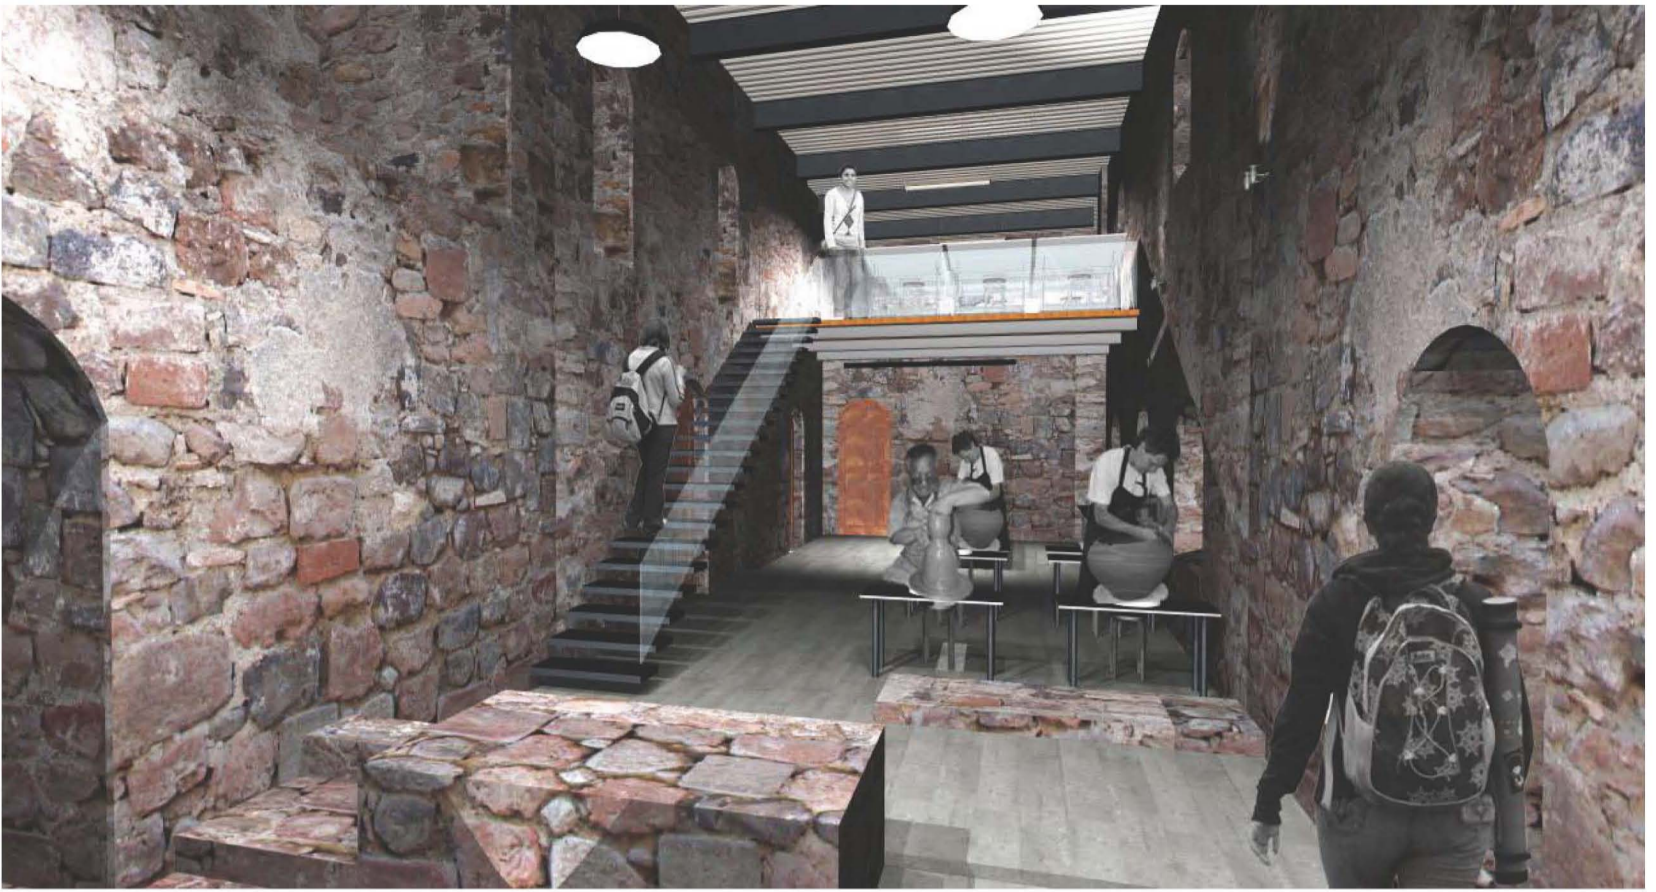
Adecuación de la crujía sur como zona de talleres artesanales y propuesta de tapanco..

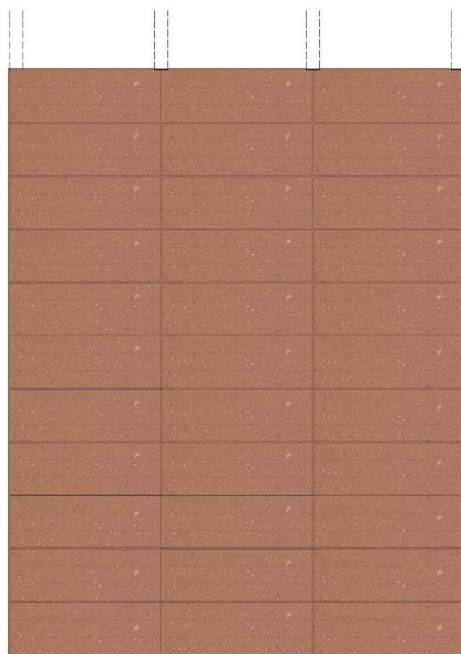
Fachada formada por baldosas cerámicas con subestructura metálica sujeta a los perfiles estructurales del edificio

La estructura responde a la configuración preexistente de la ruina, cada área tiene diferentes medidas y claros, por lo que en consecuencia no es una estructura regular; pero toda se resuelve con perfiles de acero estructural IPR, en las zonas más deterioradas y con muros faltantes se propone el uso de los perfiles IPR como columnas de apoyo, separándolas de la estructura original para la protección del edificio, las cuales reciben a las vigas IPR propuestas; en los casos en que la estructura preexistente está en buenas condiciones únicamente se colocan las vigas ancladas a los muros de mampostería.

La cimentación de la nueva estructura se propone con zapatas aisladas y contratraves de liga, únicamente el nuevo volumen de sanitarios y cuarto de servicio se propone con zapatas corridas.
