Revitalización del centro histórico de Xochimilco

Plan integral urbano para el perímetro X-co.

UNIVERSIDAD NACIONAL AUTÓNOMA DE MÉXICO
FACULTAD DE ARQUITECTURA
TALLER MAX CETTO

TESIS QUE PARA OBTENER EL TÍTULO DE ARQUITECTA PRESENTA:
GISELA REYNA MIRANDA

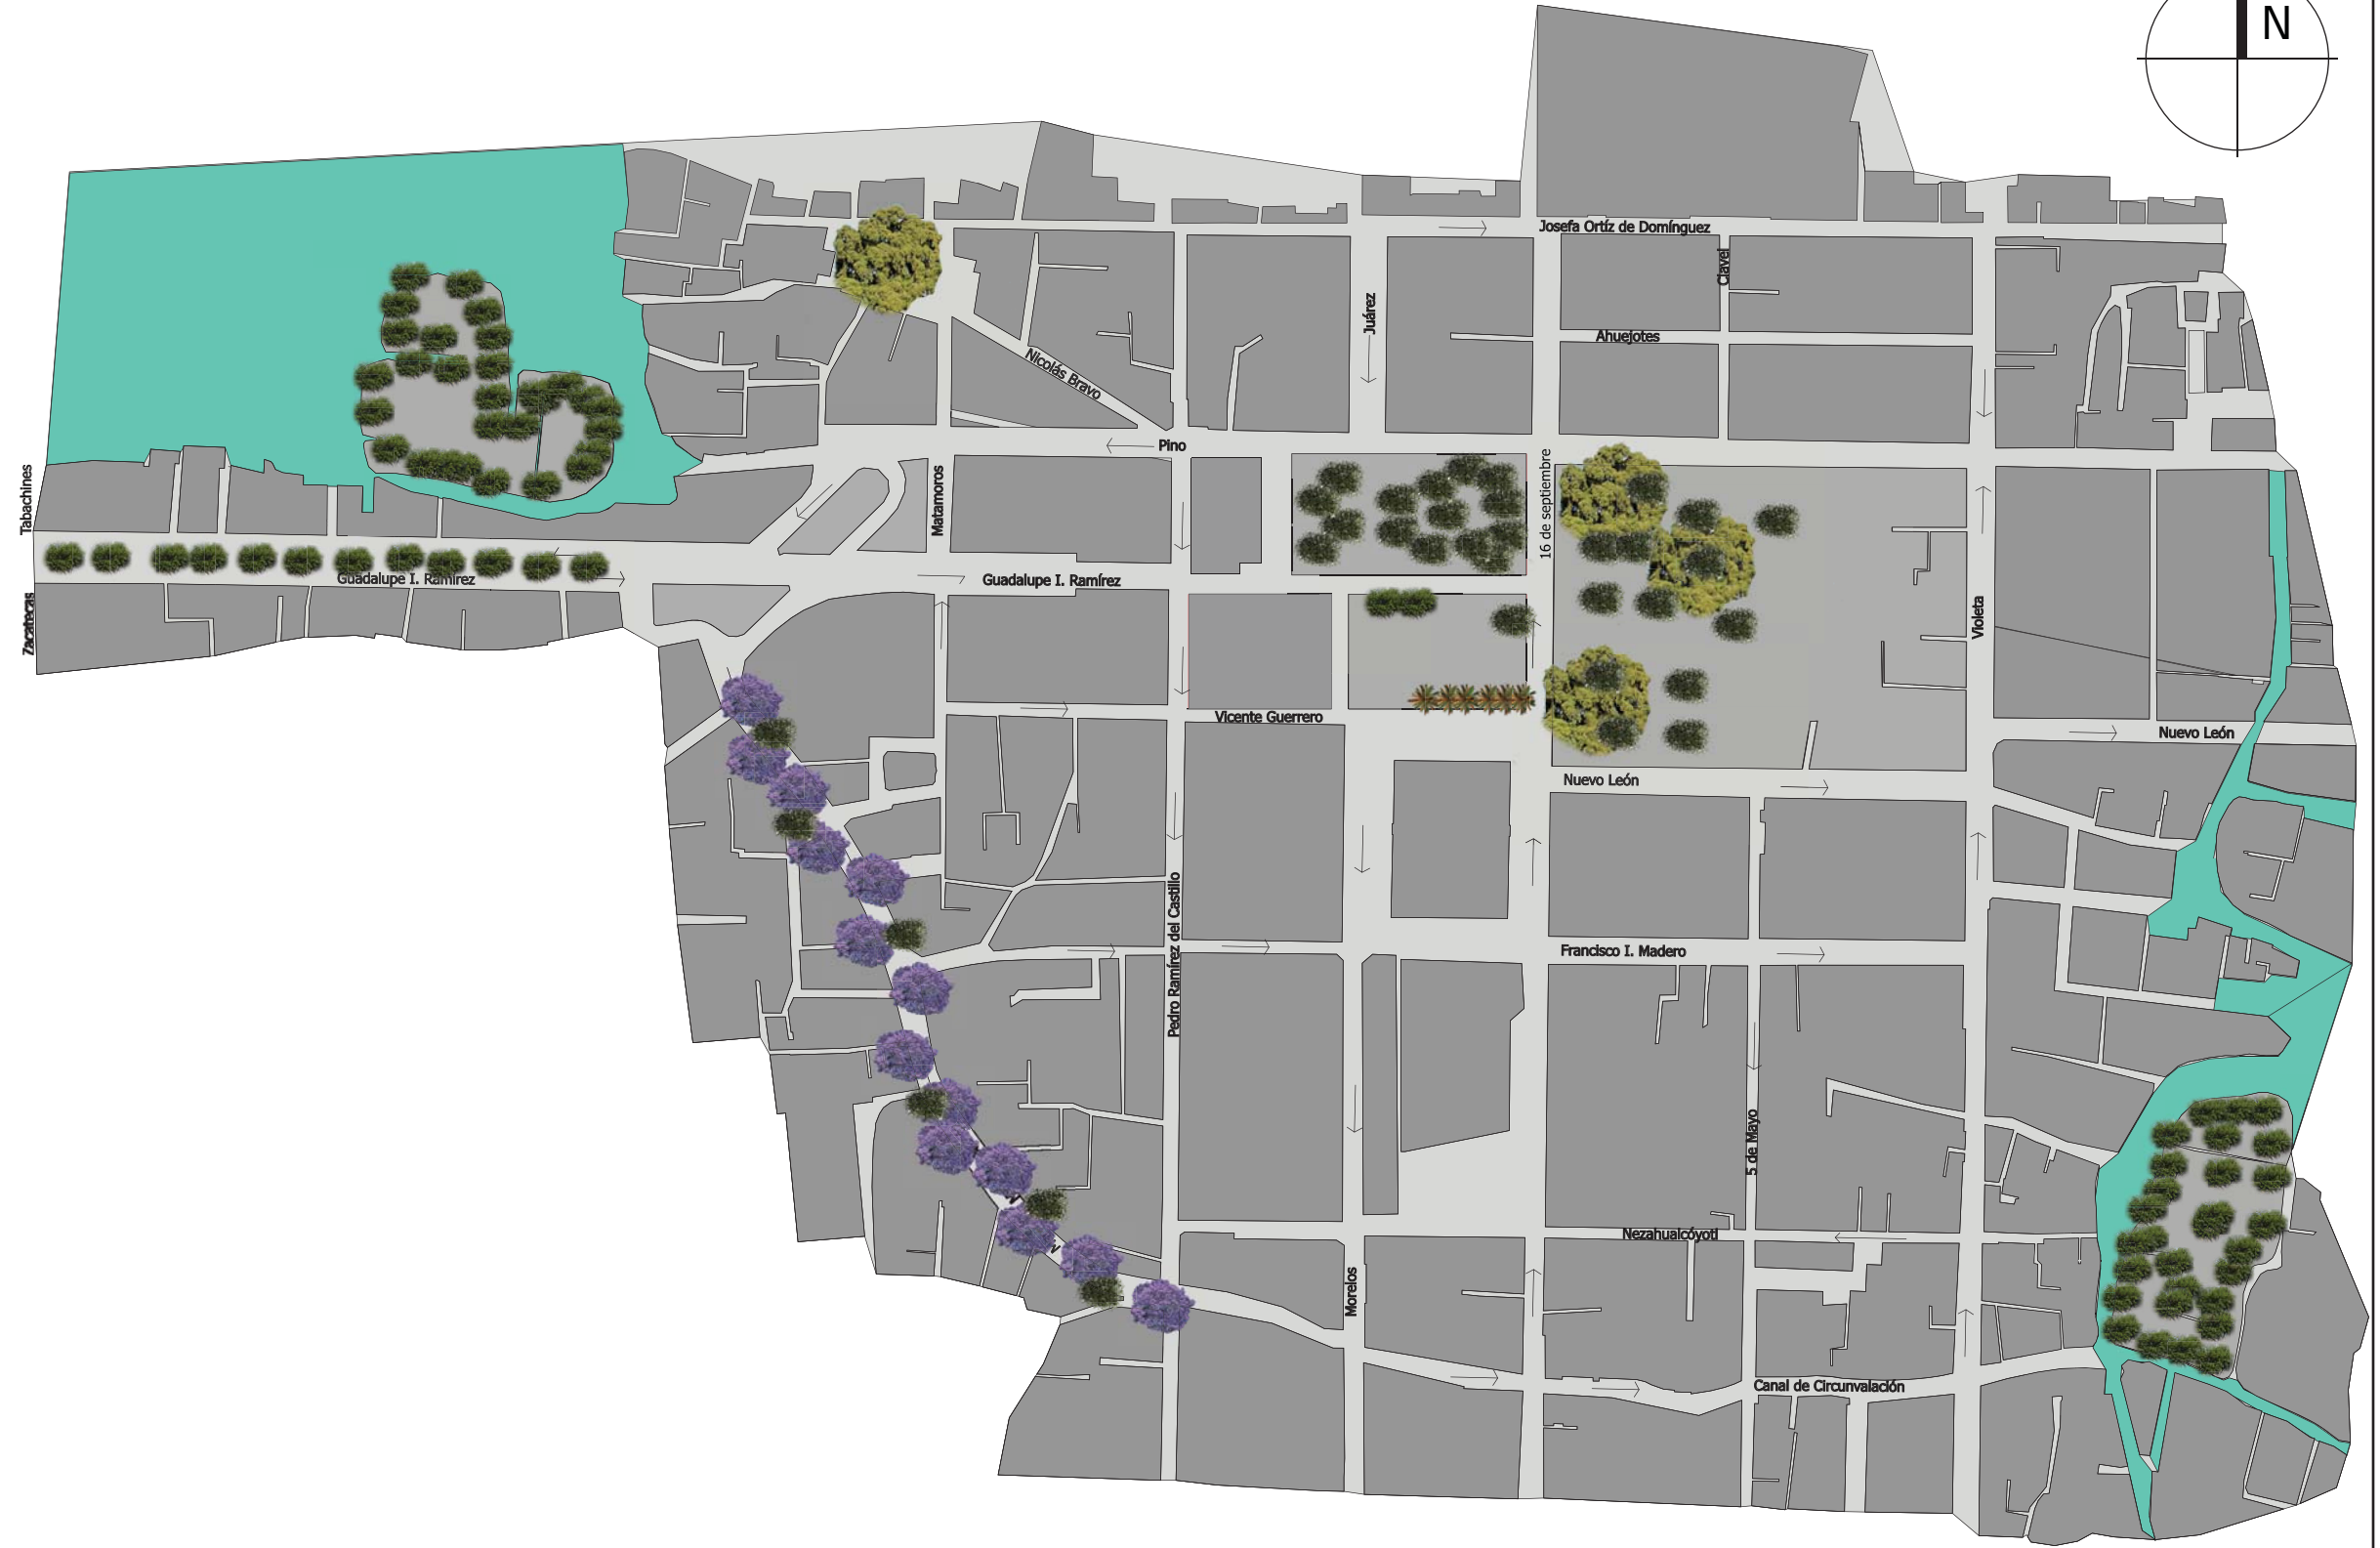
ANÁLISIS DE SITIO. PLANO DE VEGETACIÓN PREDOMINANTE

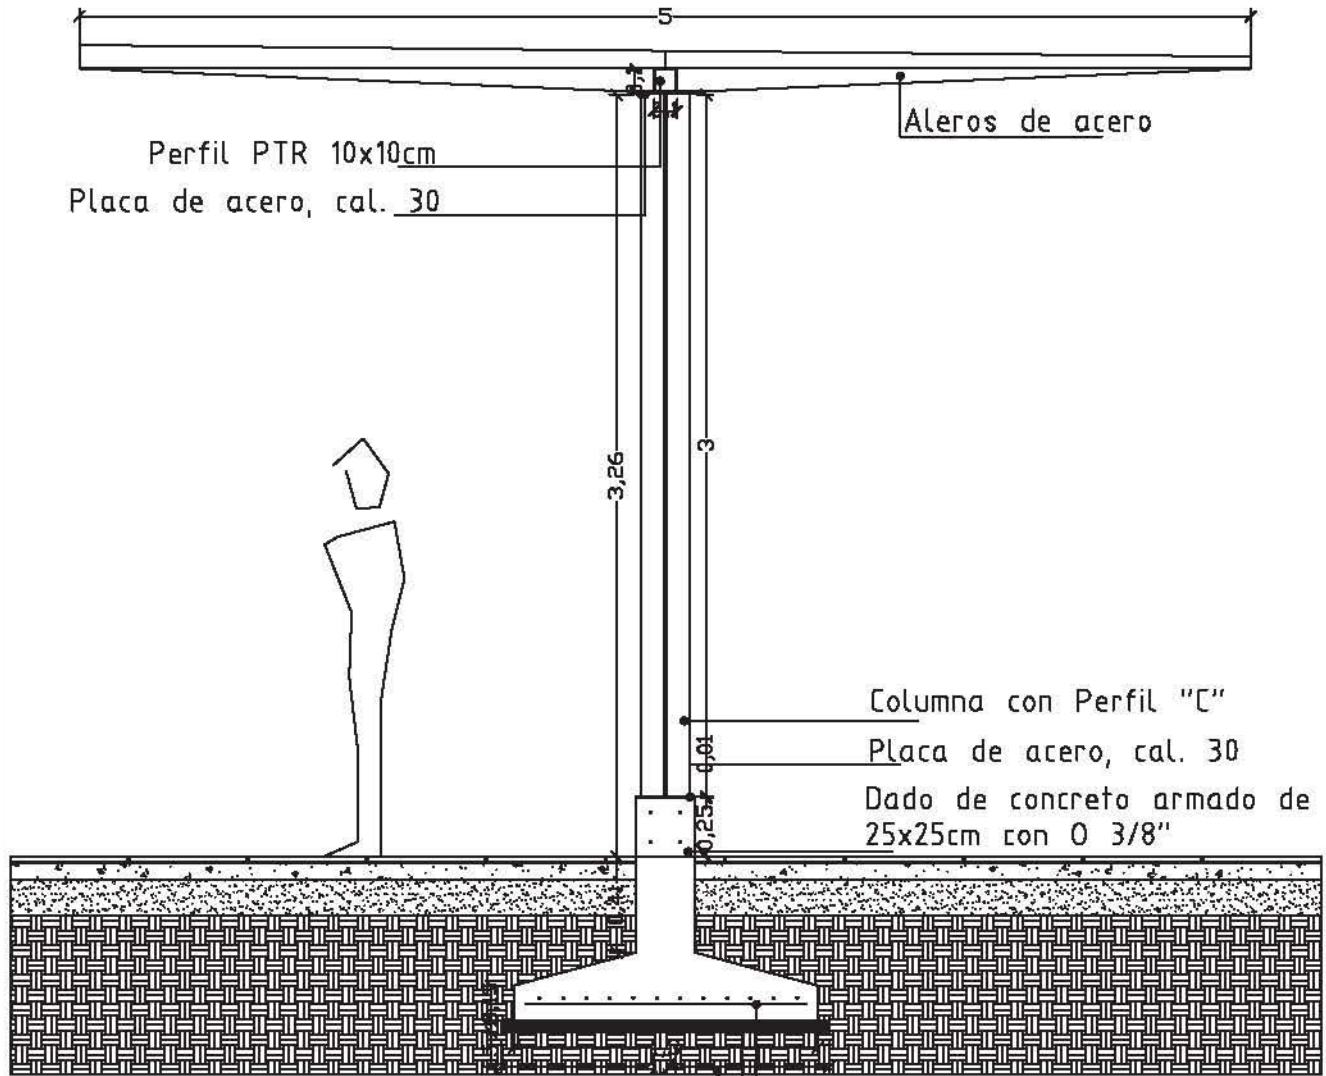
Detalle Estructural para Cubierta Ligera

Zapata aislada de concreto armado de 50x50cm con O 3/8" @20cm en ambos sentidos

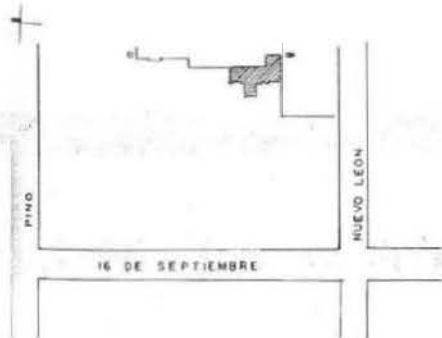
Plano de patrimonio ; "7"

OBSERVACIONES: Los muros y la bóveda presentan cuarteaduras y daños por humedad.

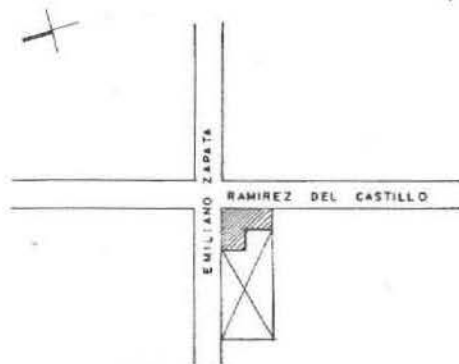
8 - OBSERVACIONES: - La bóveda sufre daños y cuarteaduras.
