UNIVERSIDAD NACIONAL AUTÓNOMA DE MÉXICO

FACULTAD DE ESTUDIOS SUPERIORES ZARAGOZA

Control de la Erosión del Suelo por medio de Técnicas de Bioingeniería en el Parque Ecológico Cubitos, en el Estado de Hidalgo.

TESIS

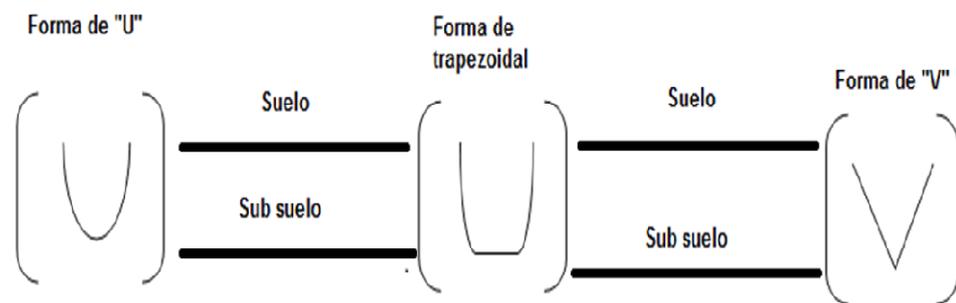
Figura. 1 Tipos de Cárcavas

La *formación de cárcavas* ocurre por tres procesos: (1) erosión por caídas de agua, (2) erosión en los canales y (3) erosión causada por congelación y deshielos, generalmente más de un proceso se encuentra activo. Las Cárcavas se pueden clasificar por la forma de la sección, por su profundidad y área de drenaje y por su continuidad a lo largo de la pendiente. Se conocen tres tipos de cárcavas: **Tipo "U"** esta se forma cuando el suelo superficial tiene la misma resistencia que el subsuelo; **Tipo "V"** se forma cuando el subsuelo tiene más resistencia que el suelo superficial y **Tipo trapezoidal** que se forma cuando el suelo es muy resistente a la erosión, esto sucede en zonas de tepetate (Figura 1) (SAGARPA, 2011).

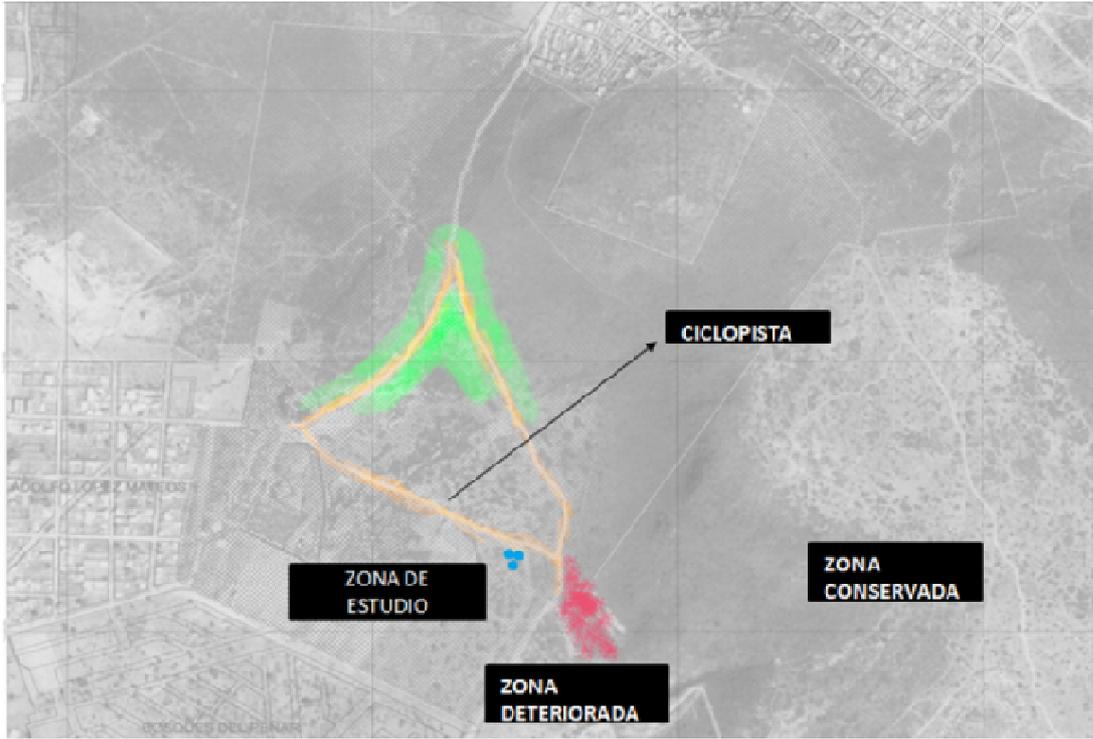
Figura 3. Foto satelital donde muestra la distribución del parque y la zona de estudio (puntos azules).

El parque se encuentra dividido en tres zonas: *zona de recuperación*, *zona de uso restringido* y *zona de uso intensivo*; las dos primeras corresponden a la reserva ecológica del Parque y en la última se han construido obras como la Casa Ecológica (ecotecnias), Museo Natural (eco regiones del Estado), Tuzuario (ciclo biológico de roedores menores "tuzas"), así mismo cuenta con un jardín botánico

(cactáceas, agaves y opuntias, etc.), un bosque (diferentes especies de pinos), un laberinto, 17 viveros y por último el Centro de Información y Documentación del Medio Ambiente (CIDMA) (Figura 3).

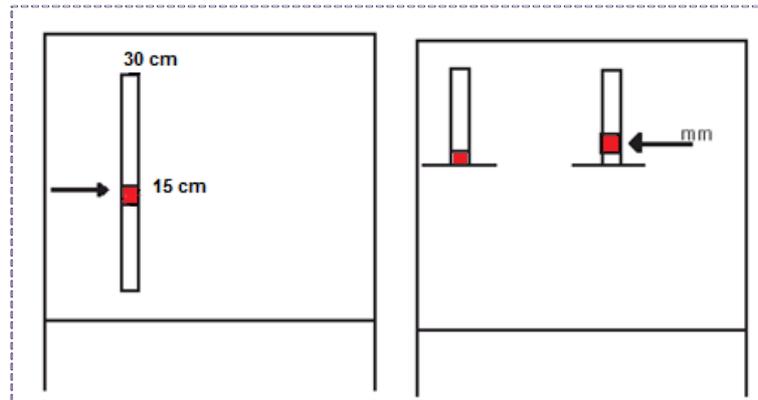
Figura 4. Método modificado de clavos y rondanas

- a) **Método de Reglas (modificado clavos y rondanas).** Se utilizaron reglas de fierro de 30 cm de largo, se marcaron al centro (15 cm) con un anillo rojo a lo ancho de la regla (Figura 4), la cual se introdujo en el suelo hasta la marca de los 15 cm. Se colocaron a distancias de 5 metros formando un transecto (Pizarro, 2006), con tres repeticiones en ladera y planicie con y sin vegetación.

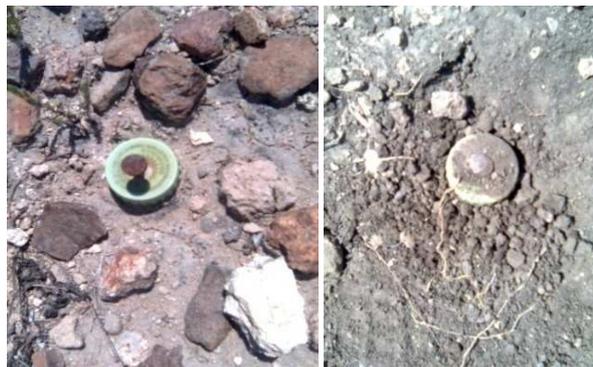
Figura. 5 Método de la Corcholata

b) Método de la Corcholata. Se utilizaron corcholatas (tapa roscas) de plástico de refresco, estas se colocaron de manera superficial sobre el suelo en las diferentes zonas de estudio fijadas por un clavo en el centro (Figura 5), se colocaron cinco repeticiones de la misma manera que en el método de reglas, con tres repeticiones en ladera y una en planicie con vegetación y otra sin vegetación.

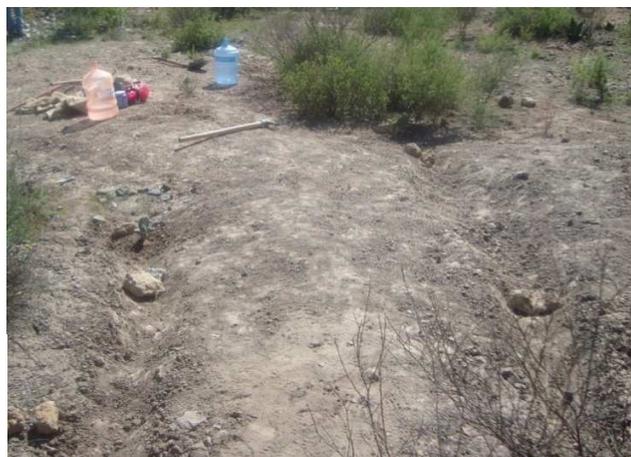
Zona A: Presenta una inclinación de 9°, 2423 msnm, 20°05.746´ latitud N y 98°44.113´ longitud W (Figura 6).

Figura. 6 Vista panorámica de la Zona Alta (ZA)

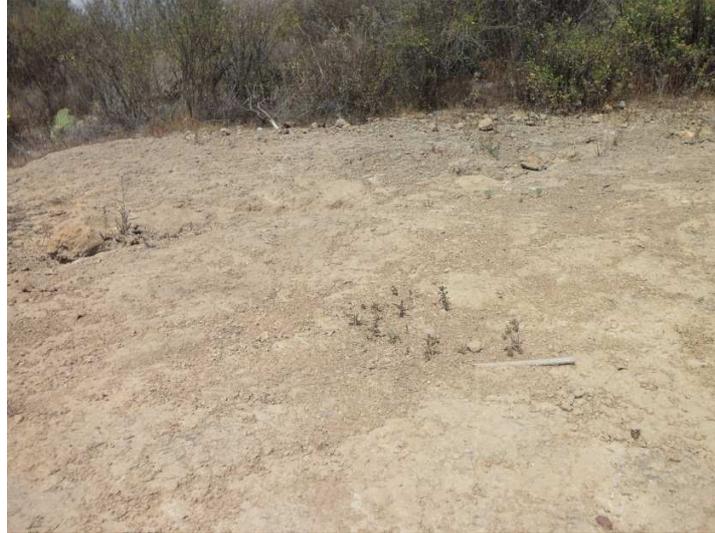
Zona B: Presenta una inclinación de 7°, 2424 msnm 20°05.731' latitud N y 98°44.125' longitud W (Figura 7).

Figura. 7 Vista panorámica de la Zona Baja (ZB)

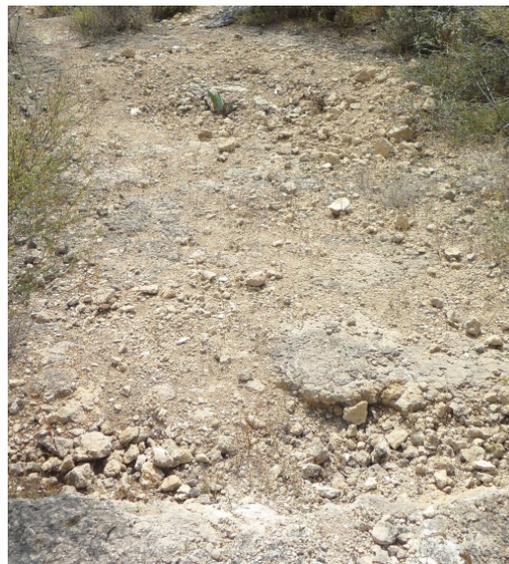
Zona C: Presenta una inclinación de 7°, 2424 msnm, 20°15.8041' latitud N y 98°44.152' longitud W (Figura 8).

Figura. 8 Vista panorámica de la Zona media (ZC)

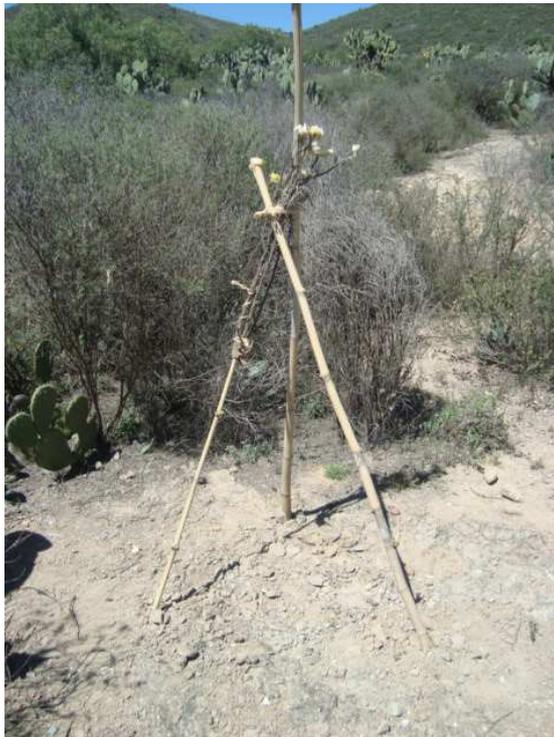
Figura. 9 Establecimiento del posadero

Se emplearon tres varas de bambú seco (1.0 metro de alto) en forma de tripie, en la parte superior se colocaron frutos de colores llamativos con el objeto de llamar la atención de las aves y estas excreten y cumplan la función de propagadores (Figura 9). En la parte inferior se removió el suelo con el fin de que las semillas que contienen las excretas pudieran germinar (Tres y Reis, 2007). El área de influencia fue de 0.5 m².

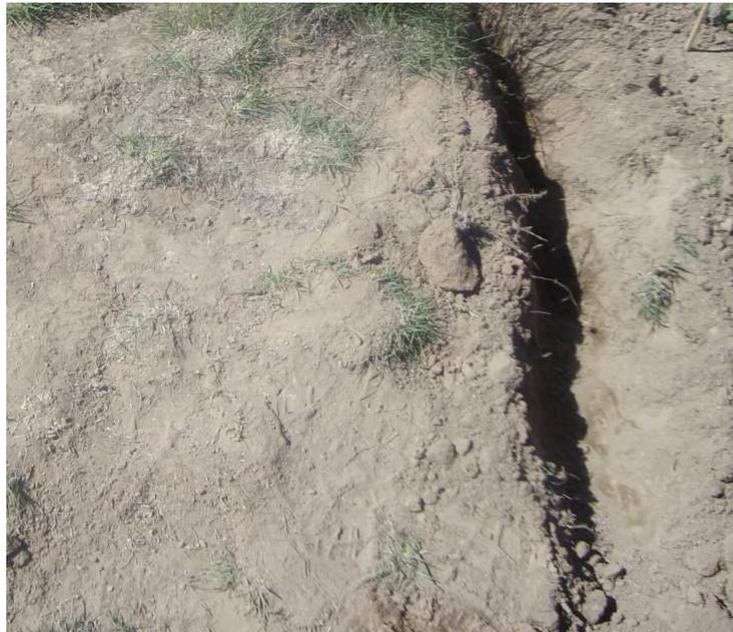
Figura. 10 Elaboración de la Zanja

Se construyeron, en las tres zonas de trabajo (Figura 10), de manera perpendicular a la pendiente por donde escurre el agua de lluvia, con una profundidad de 15 cm y 20 cm de ancho, con el fin de retener suelo y disminuir la velocidad del agua en época de lluvias y controlar la erosión (Francke *et al.*, 1998, 1999; FAO, 2000).

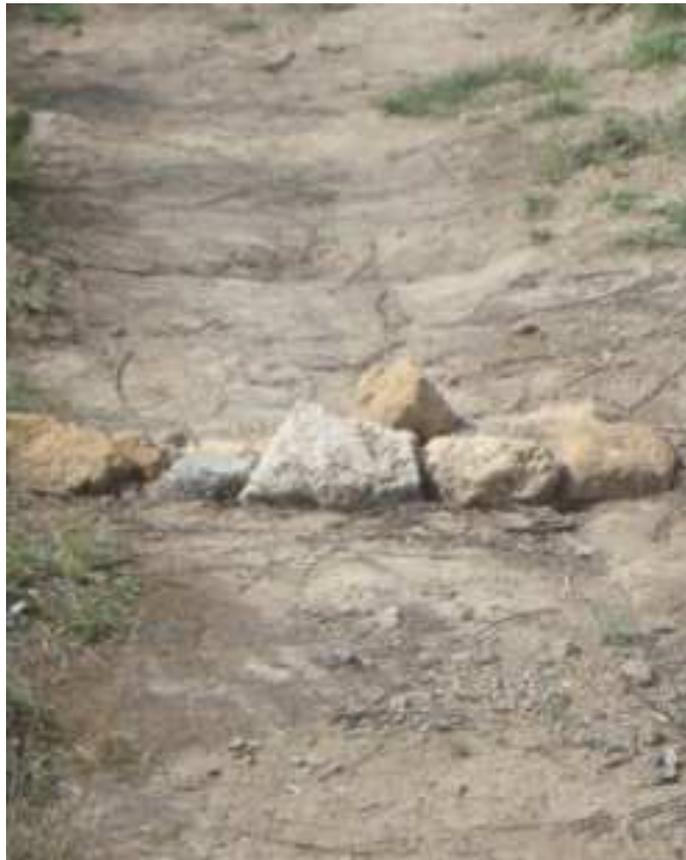
Figura. 11 Distribución de las Barreras de rocas

Esta técnica se realizó en los canales que se formaron en la cárcava de las zona A y B (Figura 11), las cuales presentaba una longitud de 18 m y un ancho de 11.5 m, las rocas se colocaron de manera perpendicular a la caída del agua (Francke *et al.*, 1998).

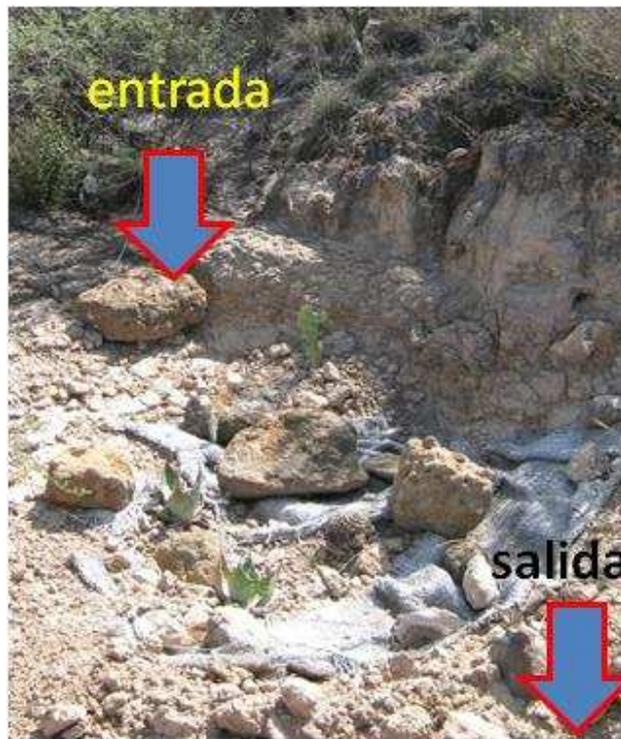
Figura. 12 Diques en la cárcava donde se muestra la entrada y la salida.

En las zonas de trabajo, los diques son cavidades que se formaron por la pérdida del suelo, generalmente de menos de 1 m de profundidad (Figura 12), con un diámetro de entre 1.0 y 1.3 m, en el fondo de estos, se colocaron costales de yute para evitar pérdida de suelo, retener humedad, los cuales fueron fijados con rocas. En la Zona B se trasplantaron cuatro especies nativas y en la Zona C tres especies.

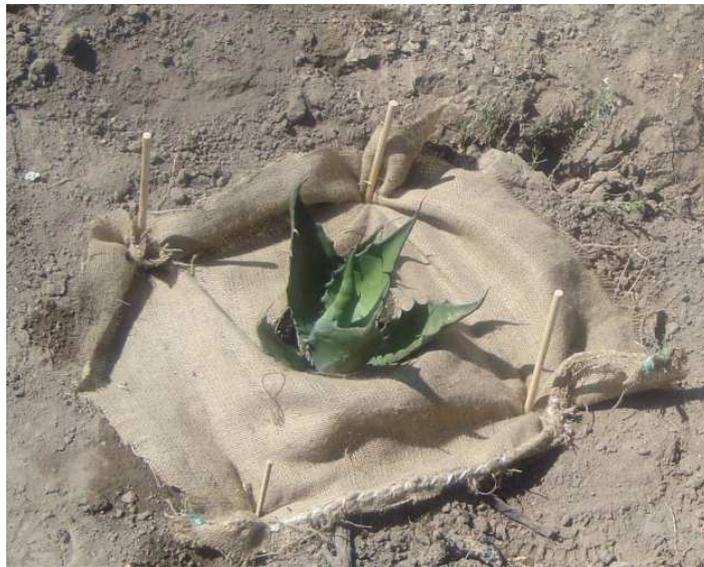
Figura. 13 Implementación de los acolchados

La técnica de los acolchados (Figura 13) sirve para retener suelo y proporcionar humedad a las plantas que se les colocaron; estos se realizaron en zonas con un alto grado de erosión. Para su elaboración se removió un poco de suelo, se realizó una cavidad y se trasplantó una especie perenne y se cubrió con el yute, el cual se fijó al suelo con estacas.

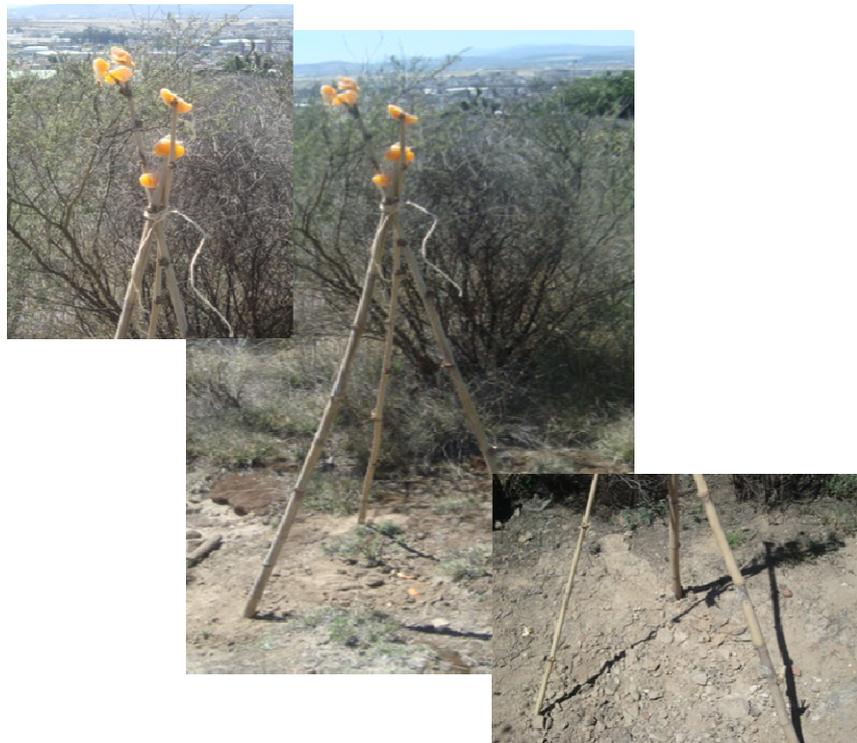
Se colocaron posaderos artificiales en cada una de las zonas de estudio con el propósito de ayudar a la recuperación de la vegetación por medio de las semillas contenidas en las excretas de las aves (Figura 14).

Figura. 14 Posaderos situados en cada zona de estudio.

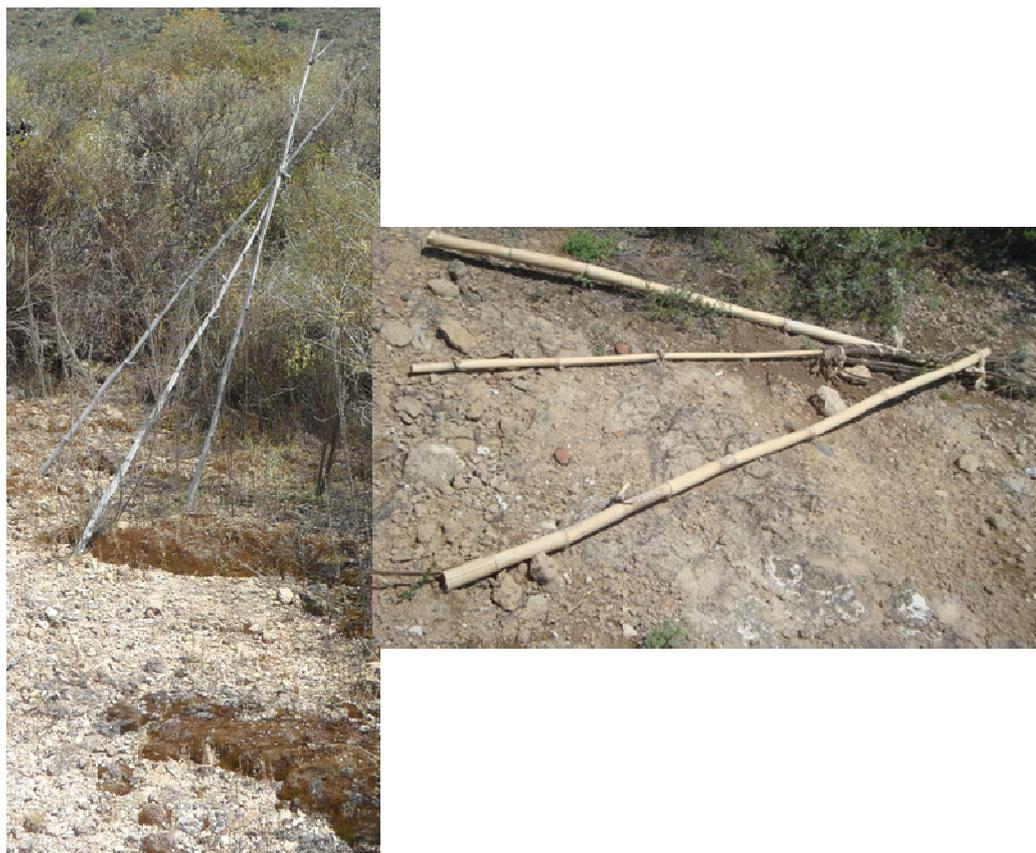
Los posaderos no tuvieron los resultados deseados debido a las condiciones climáticas, estos fueron abatidos por los fuertes vientos de la zona (Figura 15).

Figura. 15 Posaderos tirados por el viento

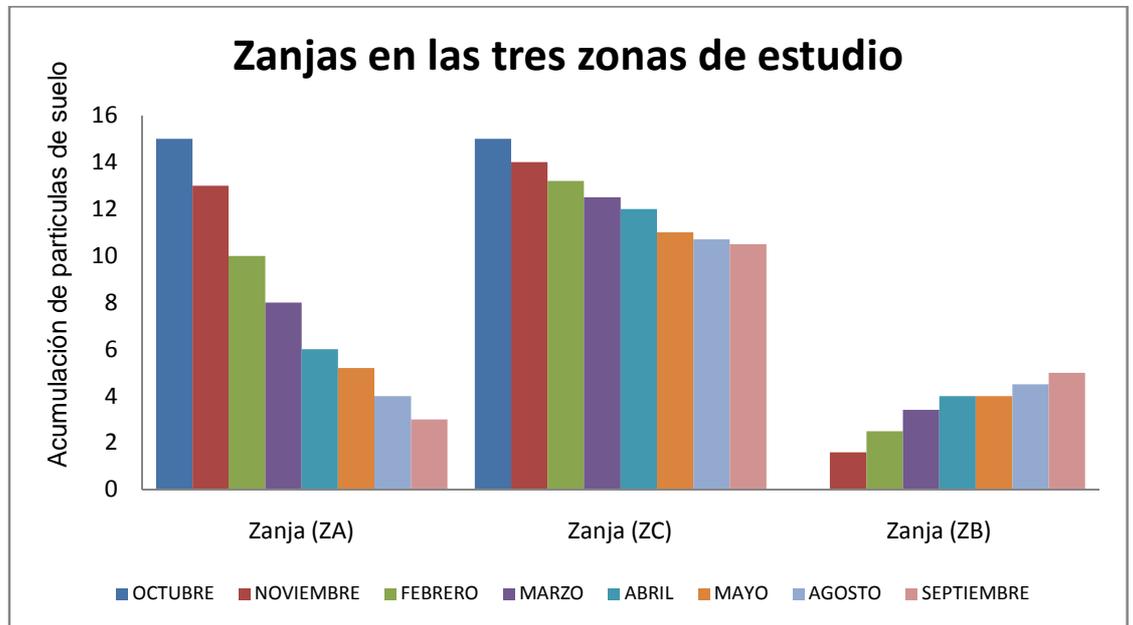
En la Figura 16, se observa la acumulación de materiales disgregados (clastos) en las zanjas de las tres zonas, en la Zona A se observa una retención de 12 cm, a diferencia de la Zona C, donde solo se retuvieron 4.5 cm; en la Zona B, en el canal que se realizó, se colocó yute para protección de los magueyes trasplantados y sobre este se acumularon cinco centímetros de clastos.

Figura. 16 Acumulación de materiales disgregados (clastos) en las zanjas de las tres zonas de estudio

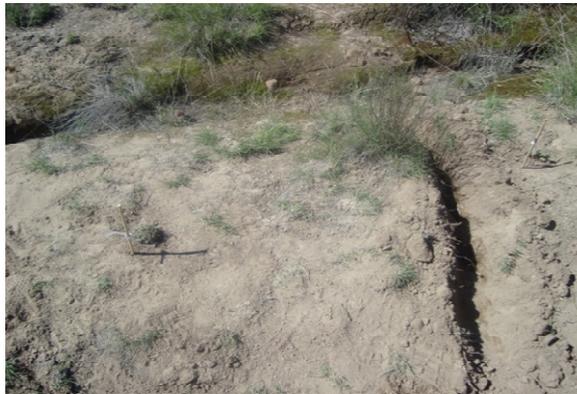
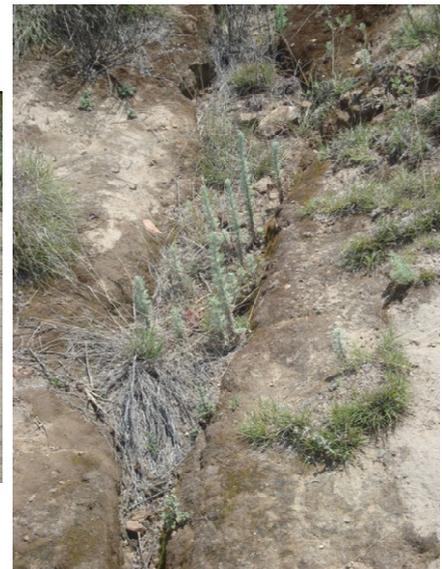
En la Zona A, se observó una reducción en la profundidad de la zanja, de 15 cm a tres cm, por la acumulación de clastos provenientes de las laderas altas y arrastrado por el viento y agua (Figura 17); lo que propició la presencia de pastos (*Hordeum jubatum* L.) principalmente y una crasulácea (*Sedum calcaratum* Rose) (Pérez y Rodríguez, 2010).

Figura. 17 Zanja en la ZA, presencia de plantas y acumulación clastos.

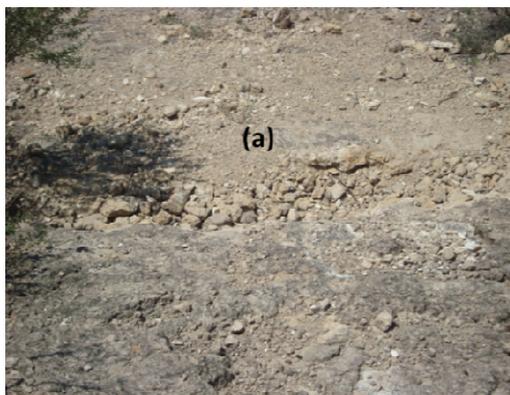
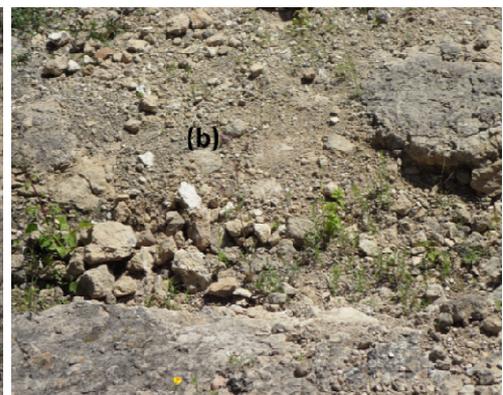
En la Zona C la zanja con una profundidad de 15 cm, al año solo retuvo 4.5 cm de clastos, debido principalmente a que el arrastre de agua y el viento es más fuerte en la ZA, además el suelo es más compacto en esta Zona, y esto no permitió que este se acumulara en mayor cantidad, las plantas que se encontraron en la época de lluvias fueron *Boerhavia diffusa* L. y *Zaluzania augusta* Sch. Bip (Pérez y Rodríguez, 2010) (Figura 18).

Figura. 18 (a) Zanja en la ZC y (b) la presencia de plantas acompañantes.

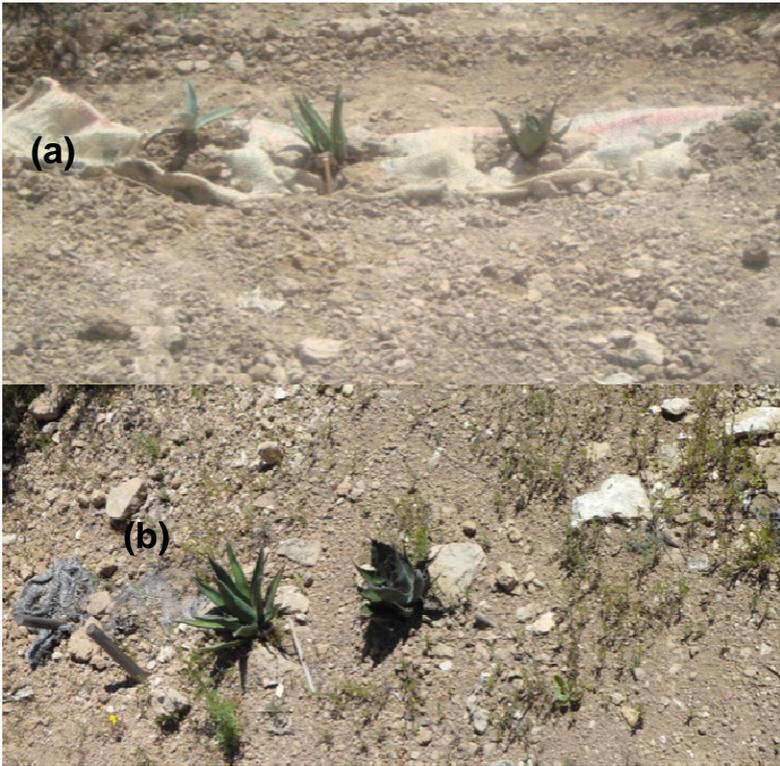
En la parte baja de la Zona B (Figura 19) se realizó un pequeño canal de 10 cm de profundidad para detener el flujo del agua, en este se trasplantaron tres agaves, y se colocó el yute sobre ellos sujeto con estacas de madera para evitar su remoción.

Figura. 19 (a) Zanja de la ZB con agaves trasplantados.

(b) Presencia de plantas acompañantes en la Zanja de la ZB.

Con esta técnica se retuvieron 5 cm de clastos y en época de lluvias se encontraron *Verbena canescens* Kunth, *Chrysanthemum coronarium* L. (Pérez y Rodríguez, 2010), solo uno de los individuos trasplantados presentó deterioro por herbivoría.

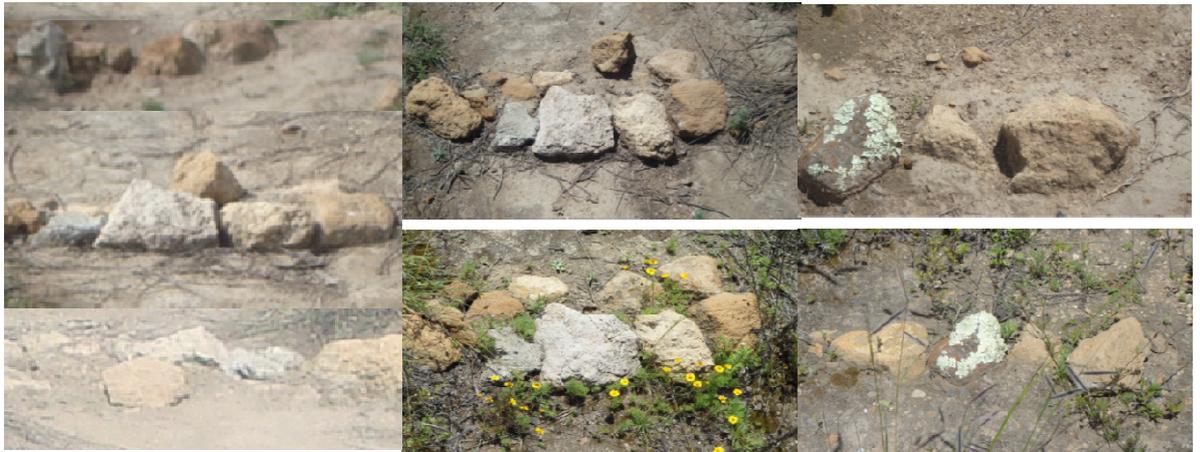
En la Zona A se colocaron las barrera de rocas cada 30 cm, en la temporada de lluvias se presentaron algunas plantas acompañantes como son *Chrysantemum coronarium* L, pastos (*Hordeum jubatum* L.) (Pérez y Rodríguez, 2010) (Figura 20).

Figura. 20 Represa de Rocas en la ZA y plantas nativas.

En la ZA (Figura 20 y 22) se observa que en las barreras de rocas la acumulación de clastos fue mayor en la B1 (6 cm) que en la B3 (4 cm), a diferencia de la acumulación de partículas disgregadas entre las Zona A y Zona B (ZA/ZB), donde en B1 fue de 4 cm y en B2 6 cm, esto debido a que en esta última se trasplantó un opuntia lo que ayudó a una mayor acumulación, a diferencia de la B3 ZA/ZB en la cual solo se registró una acumulación de 2 cm de clastos, debido a que la profundidad de la zanja donde se colocó era de solo 5 cm, a diferencia de la B2 ZA/ZB con 10 cm de profundidad (Figura 21).

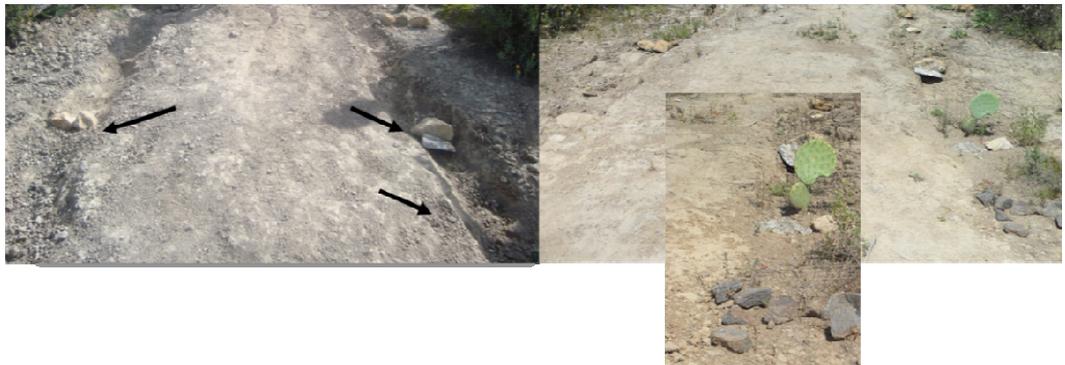
Otras barreras (Figura 21) fueron colocadas en las zanjas de la cárcava de la ZA y llegan hasta la parte alta de la ZB; las rocas fueron instaladas cada 40 cm de manera perpendicular al flujo del agua, de una forma escalonada y en una de las barreras se trasplantó un Opuntia.

Figura. 21 Represa de rocas entre las zonas A y B, la presencia de plantas acompañantes.

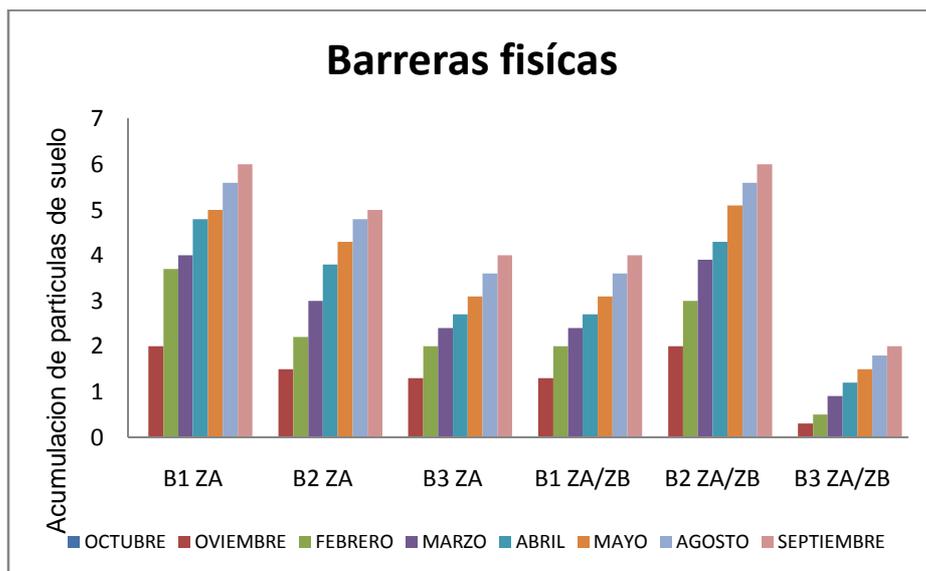
En promedio se retuvieron 5 cm y 4 cm de suelo/año (Figura 22) respectivamente, ya que las barreras propiciaron que el agua y el viento que pasa por las zanjas deje parte de las partículas de suelo que arrastra en ellas, y al presentarse estos obstáculos, la materia orgánica queda retenida, el suelo lleva algunas semillas que la humedad permite que germinen, protegidas por la sombra de las rocas y así la vegetación empezará a recuperarse en estos puntos.

Figura. 22 Acumulación de materiales disgregados (clastos) en las barreras de rocas de la ZA y entre ZA/ZB; B=barrera de Rocas.

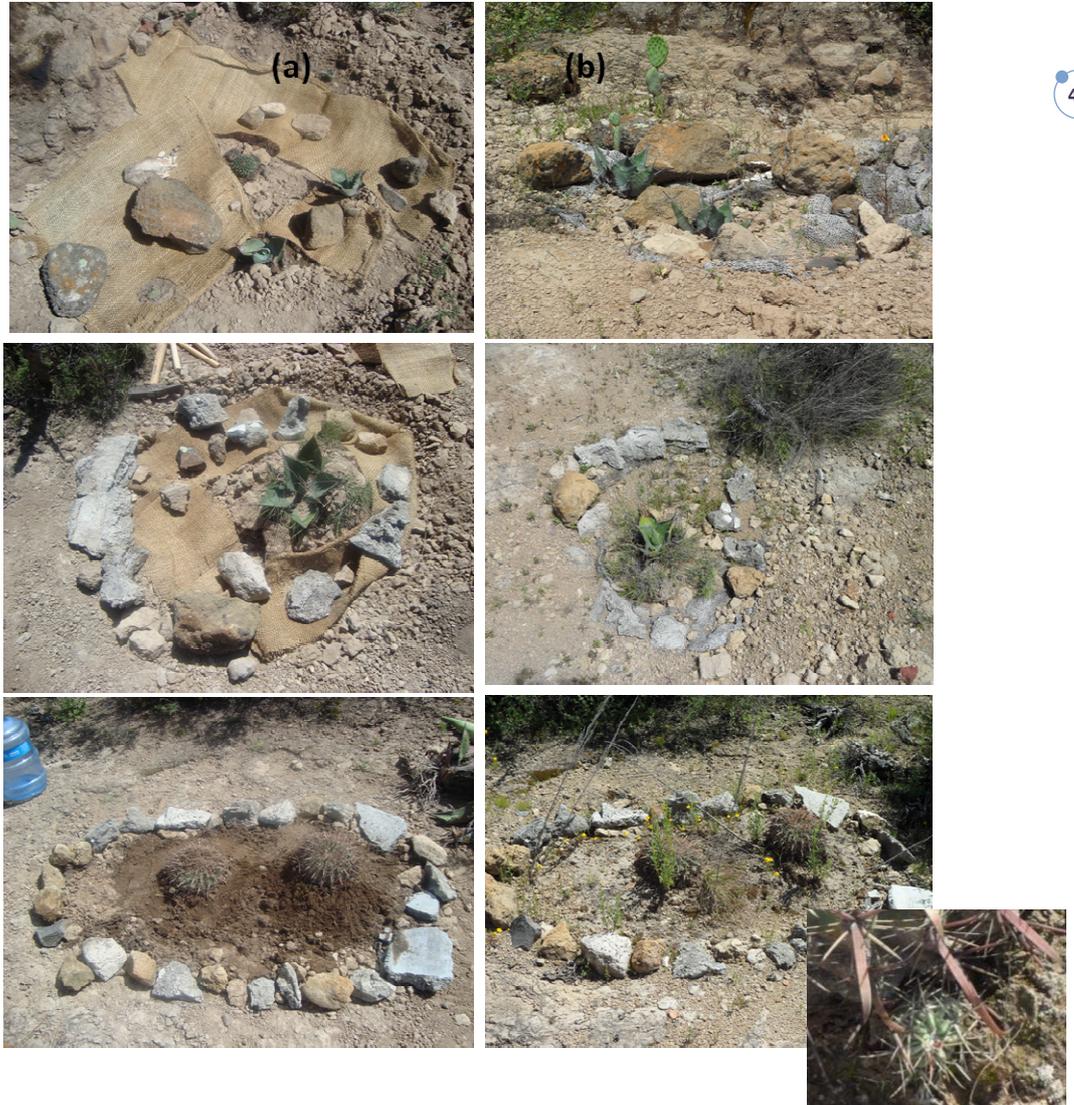
Para la Zona B se realizaron tres diques en el 1: se trasplantó un agave, en el 2: dos ferocactus y en el 3: tres nopales, dos agaves y una mamilaria (Figura 23), cada una de estas especies se cubrió con un acolchado y se rodeo por una barrera de rocas y en temporada de lluvias se presentaron las siguientes plantas acompañantes encada uno de los diques, hongos, pastos *Hordeum jubatum* L,

Fig. 23 (a) Diques en la ZB al inicio y (b) presencia de plantas acompañantes al final del experimento.

Al cabo de un año, las especies crecieron 3 cm en promedio/año (Cuadro 3) y hubo una acumulación de materiales disgregados de 5 cm.

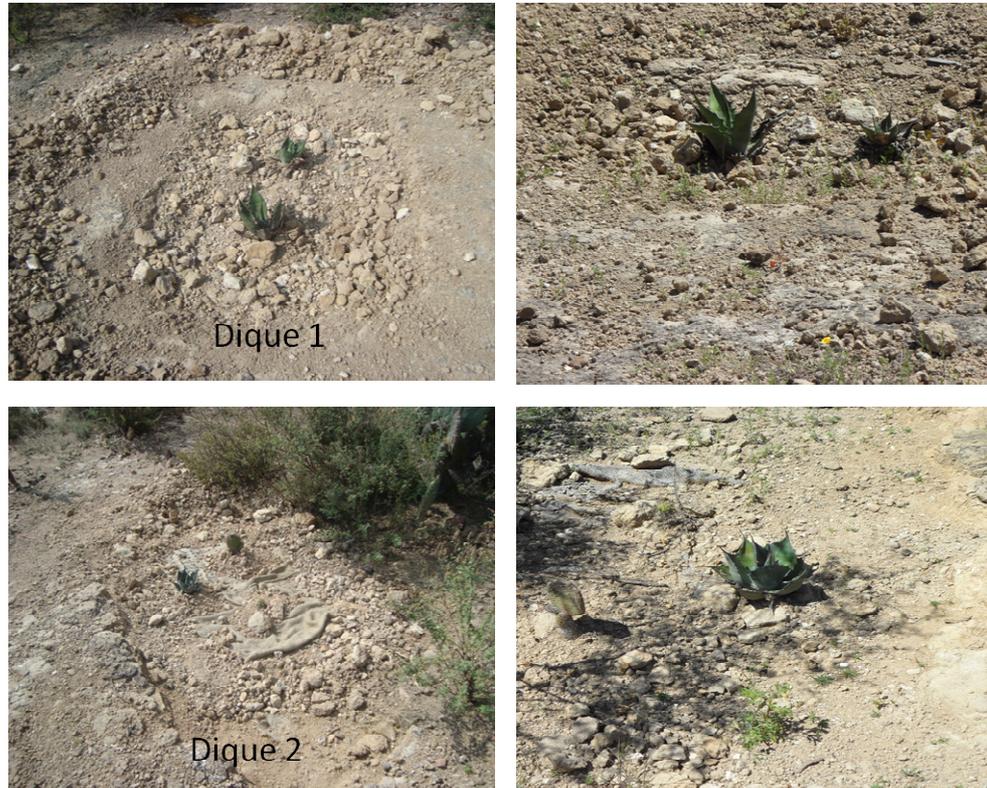
Fig. 24 Diques colocados en la ZC y la presencia de plantas acompañantes alrededor de los diques.

Para la Zona C se colocaron dos diques (figura 24), en el 1: se trasplantaron dos agaves; en el 2: un agave, un nopal y una mamilaria.

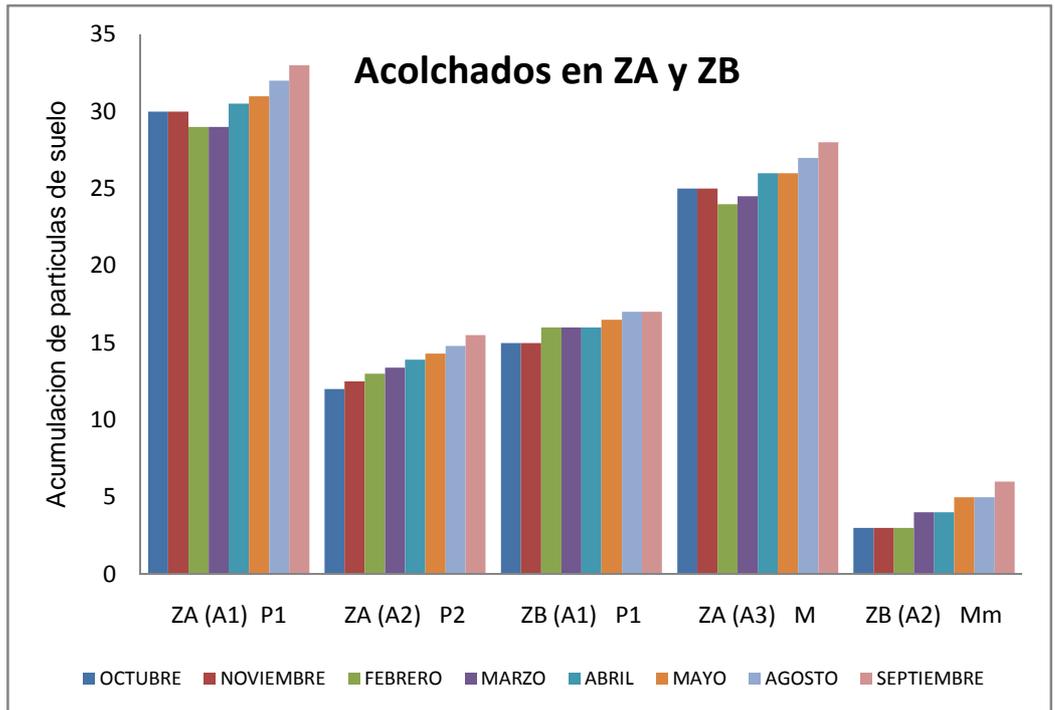
Figura 25. Acolchados de la ZB, Crecimiento de los individuos trasplantados; A1, A2, A3=Acolchado; P=pasto; M=maguey; Mm=mamilaria.

En la Zona A se colocaron tres acolchados, en el acolchado 1 y 2: se trasplantó pasto (*Bouteloua*), en el acolchado 3: un agave (Figura 25 y 26).

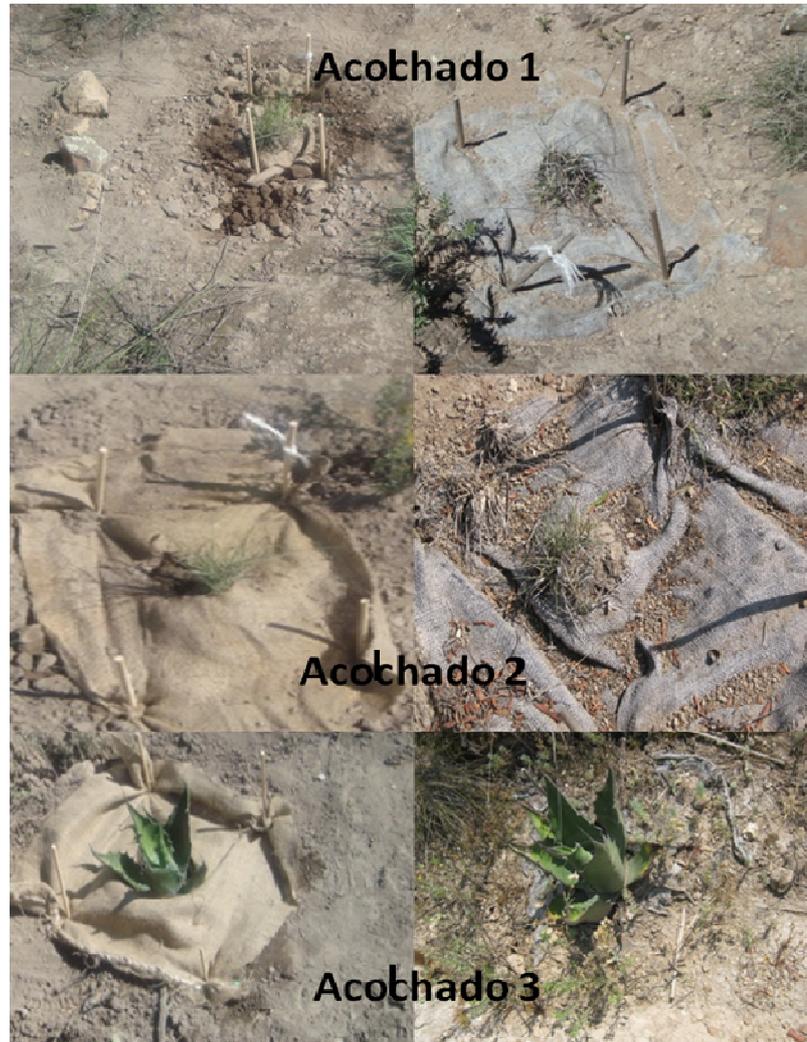
Fig. 26 Acolchados en la ZA, con retención de materiales disgregados y la presencia de algunas plantas acompañantes.

Después de un año se observó un crecimiento de 3 cm en el pasto y 2 en el agave y una retención de 2 cm de partículas de suelo en algunos acolchados y la presencia de plantas acompañantes como *Jatropha dioica* Cerv., *Bidens odorata* Cav., *Chrysanthemum*

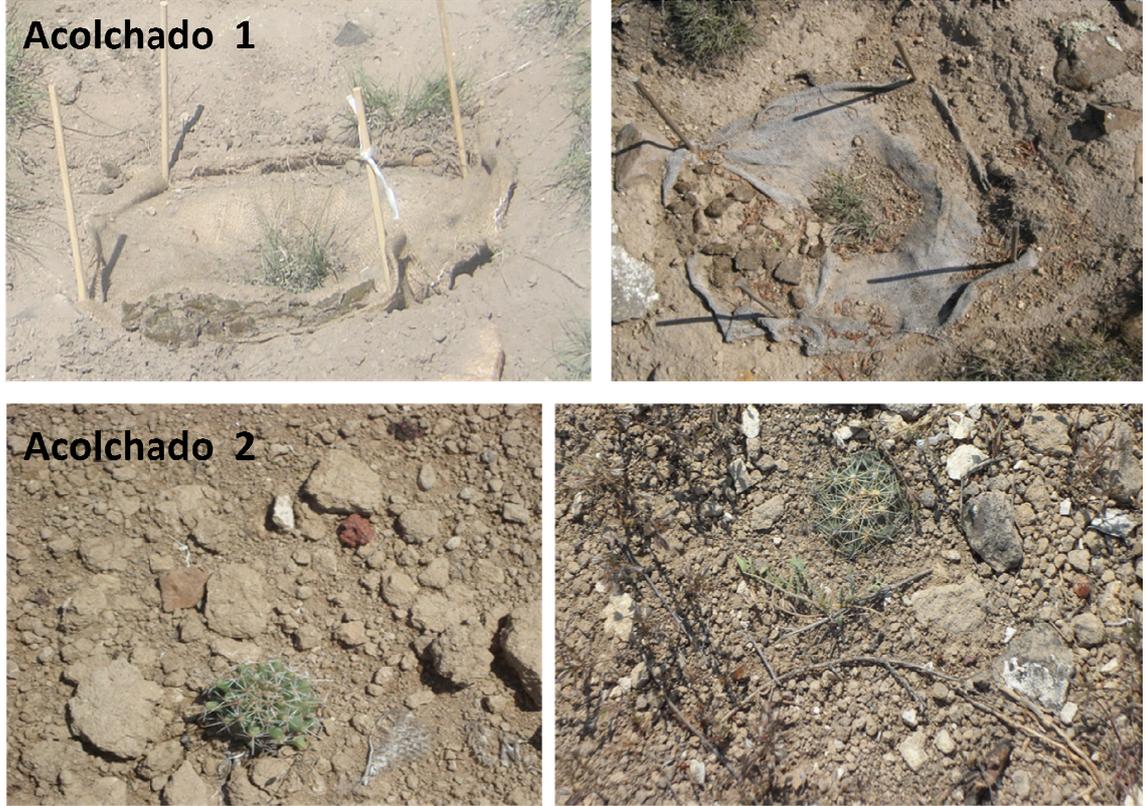
En la Zona B se colocaron dos acolchados, en uno se trasplantó pasto (*Bouteloua*) y en el otro una mamilaria (Figura 27).

Figura. 27. Acolchados de la ZB con acumulación de materiales disgregados y algunas plantas acompañantes.

En el acolchado del pasto navajita se acumuló un promedio de 4 cm de clastos, lo que propició que el yute casi se cubriera por completo y permitió que algunas de las semillas del banco (cuatro) germinaran a través de la malla (Figura 26 y 28).
