**“SISTEMA DE MONITOREO CONTINUO DEL PALACIO  
NACIONAL: PROCESAMIENTO Y ANÁLISIS DE  
REGISTROS”**

**T E S I S**

**I N G E N I E R O C I V I L**

# **“SISTEMA DE MONITOREO CONTINUO DEL PALACIO NACIONAL: PROCESAMIENTO Y ANÁLISIS DE REGISTROS”**

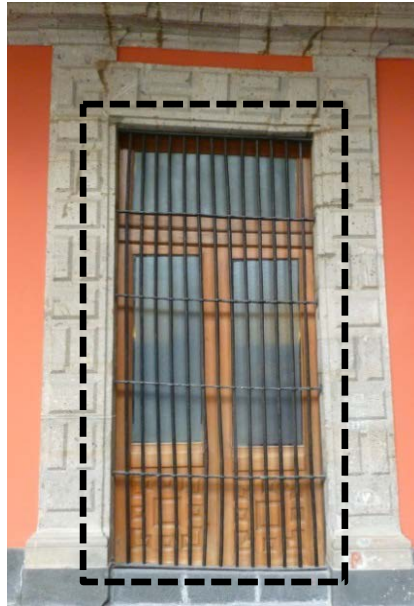
El Palacio Nacional no ha sido la excepción en cuanto a las afectaciones por hundimientos diferenciales, en su estructura se algunos de ellos, manifestándose en fuertes deformaciones en los elementos estructurales y arquitectónicos. En la figura 2.7 se aprecian las deformaciones en el marco y herrería de una ventana ubicada en el costado norte del Patio Central.

*Figura 2.7 Marco y herrería de ventana con deformaciones, Patio Central.*

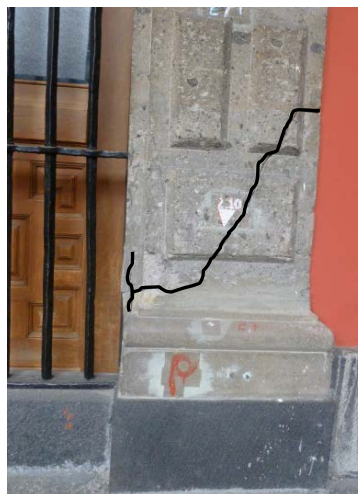
Asimismo, en la figura 2.8 aparecen los agrietamientos que han sido producto de los hundimientos diferenciales en uno de los elementos estructurales del edificio.

*Figura 2.8 Agrietamientos en elementos de cantera, marco de ventana en el Patio Central*

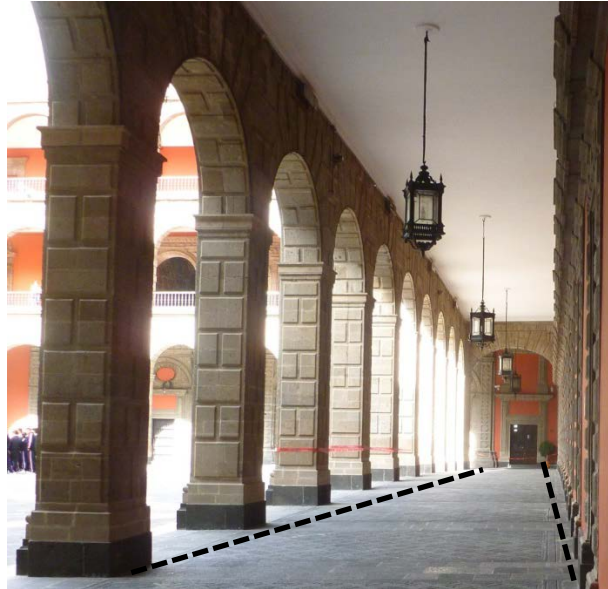
Los efectos de los hundimientos diferenciales en las columnas del Patio Central pueden apreciarse a simple vista, en la figura 2.9 pueden observarse los desniveles entre las bases de las columnas.

*Figura 2.9 Desniveles en columnas, costado norte del Patio Central.*

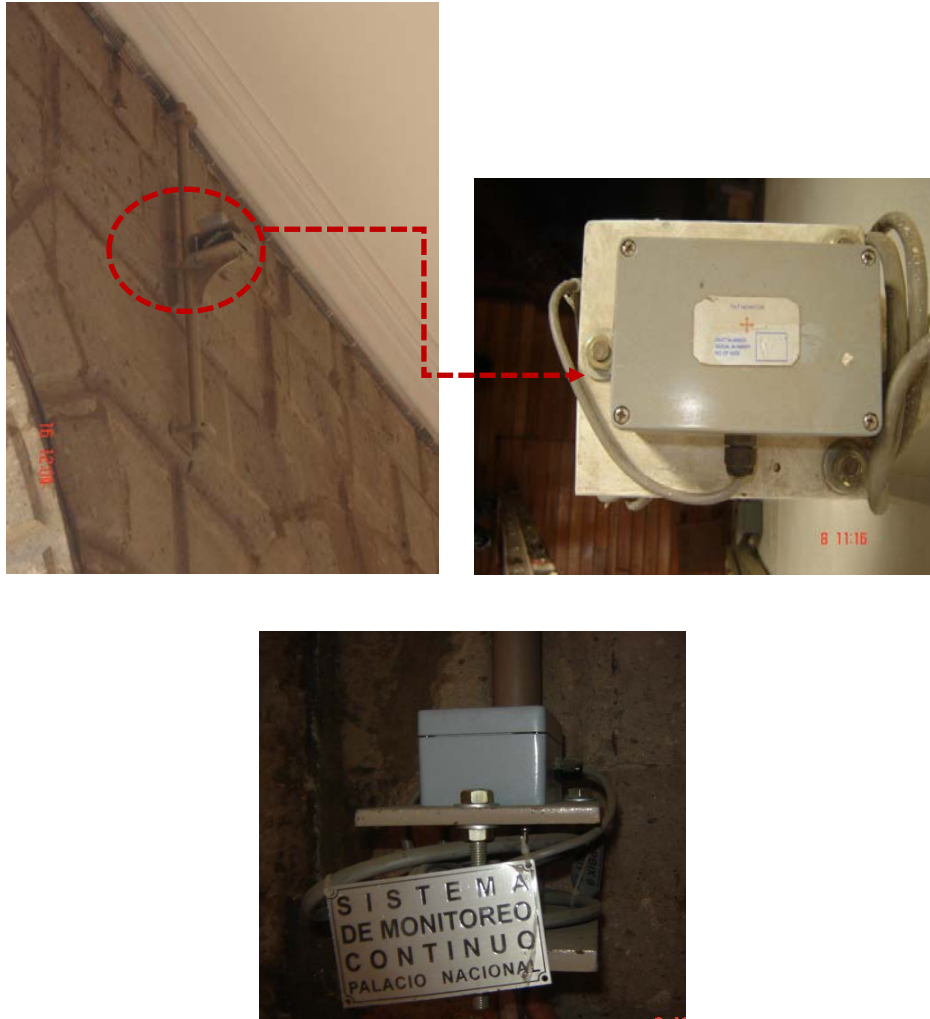
Estos sensores se encuentran fijados a una base hecha con placa de acero, la cual, a su vez está fija a un tubo anclado en los elementos estructurales (figura 3.5). Cada inclinómetro cuenta

con un sensor de temperatura integrado. Se tienen en operación un total de 54 inclinómetros en todo el edificio.

*Figura 3.5 Inclinómetros instalados en Palacio Nacional.*

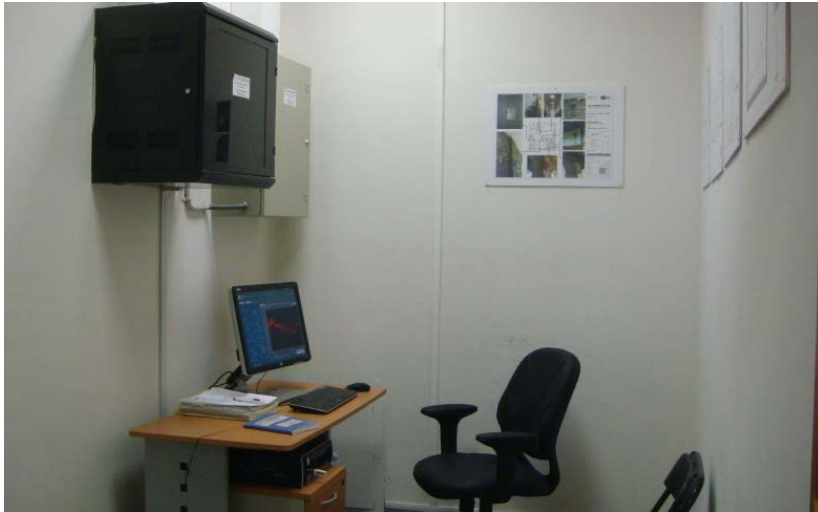
Figura 3.7 Central de monitoreo

La central de monitoreo se ubica en el mismo sitio que la estación 3 (figura 3.8), en términos generales consiste en una estación de parcheo a la que arriban las señales de todas las estaciones y una computadora a la que se transfieren los datos de todos los sensores. Desde la central puede verificarse en tiempo real la señal de cada uno de los sensores, las historias completas de las mismas señales así como interrogar al equipo para capturar los registros en el momento en que lo requiere el usuario. La figura 3.7 muestra una vista general de la central de monitoreo.

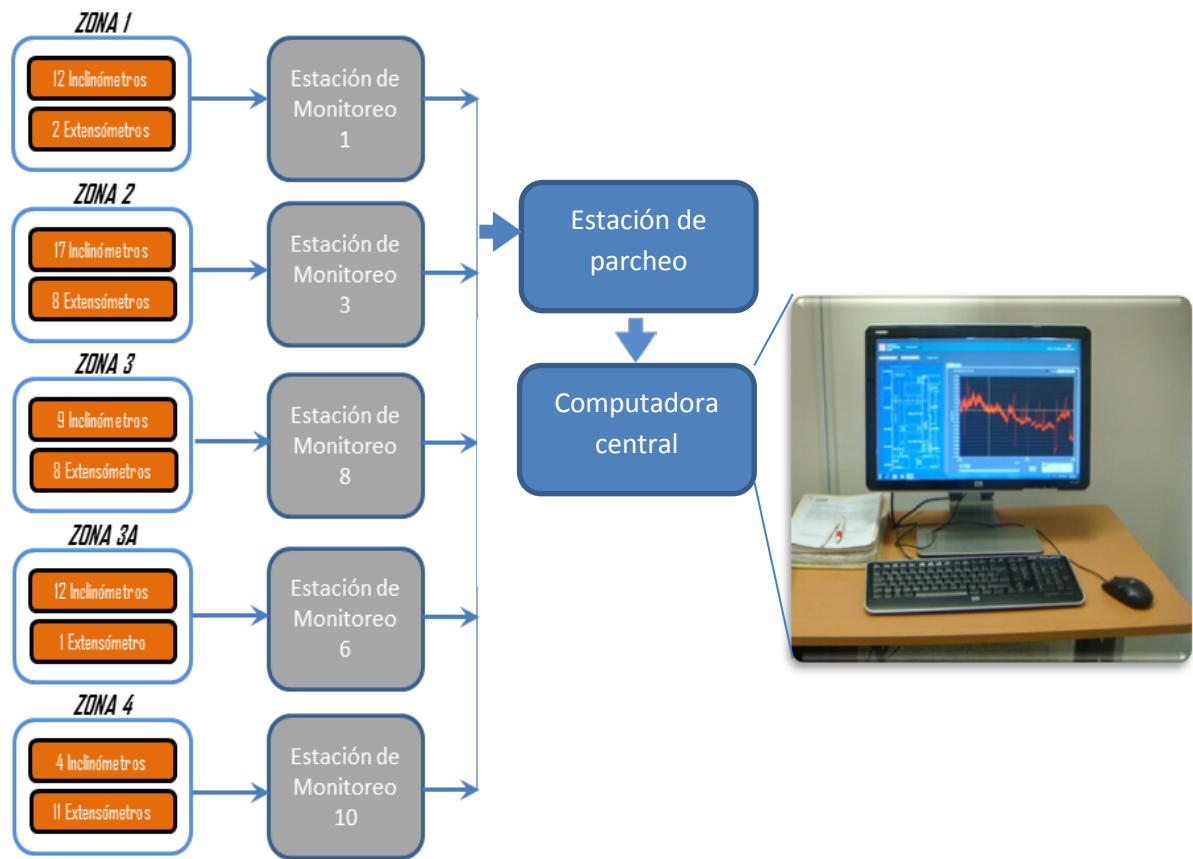
El proceso de adquisición de la información de los sensores empieza con la medición electrónica de las magnitudes de cada uno de ellos, estos envían su señal a la respectiva estación de monitoreo correspondiente; después, la información es transmitida a una estación de “parqueo” donde se convierte la señal del tipo digital de las estaciones de monitoreo a analógica para enviarla a la computadora central. En la figura 3.9 se aprecia esquemáticamente el funcionamiento general del Sistema de Monitoreo Continuo.

Figura 3.9 Funcionamiento General del Sistema de Monitoreo Continuo

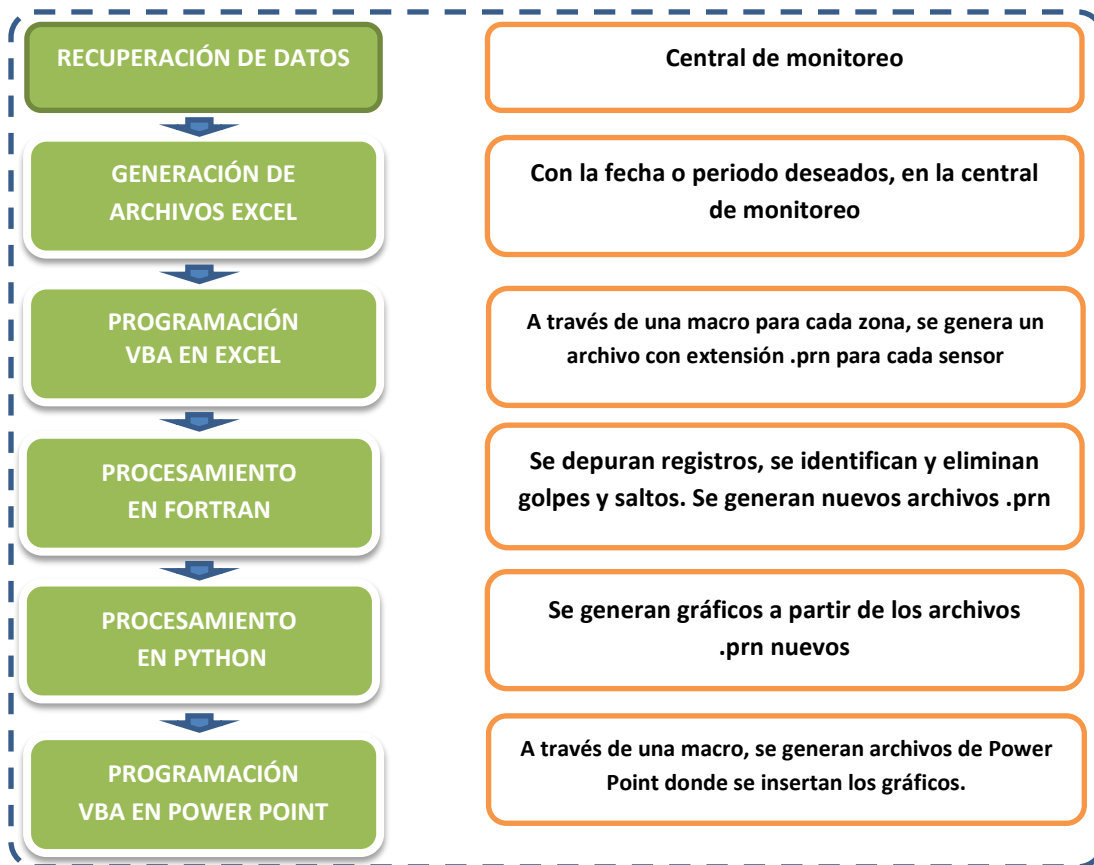
Dado este escenario se desarrolló un proceso integrado por las etapas indicadas en la figura 4.4. Para automatizarlo fue necesario realizar programas de cómputo escritos en tres lenguajes de programación cuyas características facilitan cada una de las etapas señaladas, mismas que se describen a continuación.

Figura 4.4 Procedimiento general del procesamiento de los registros.

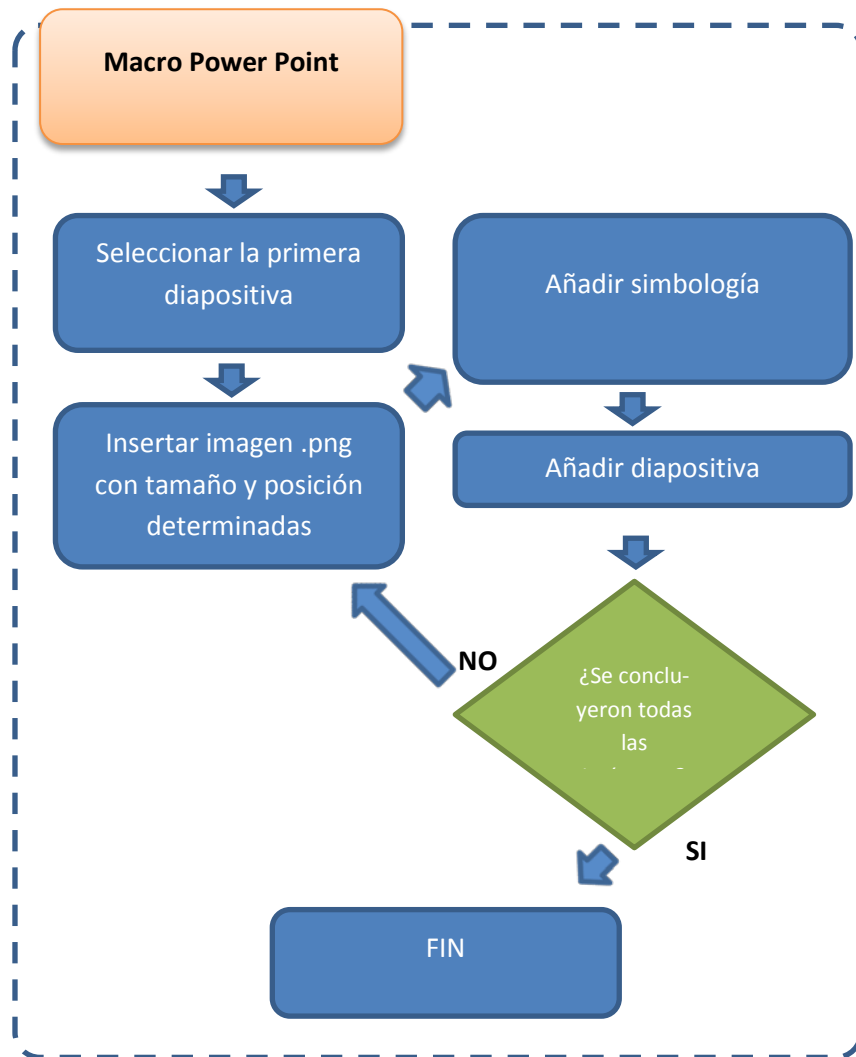
La secuencia de cada macro de Power Point, cuyo código fuente aparece en el Anexo A-4, se presenta en el esquema de la Figura 4.15.

Figura 4.15 Diagrama de flujo de la macro en Power Point para los sensores

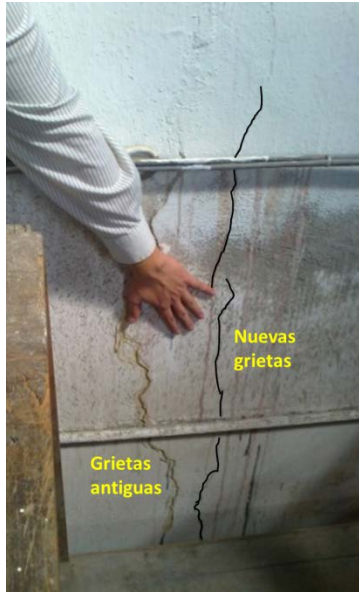
*Figura 5.3 Detalle de agrietamientos bajo los extensómetros 3 y 7*

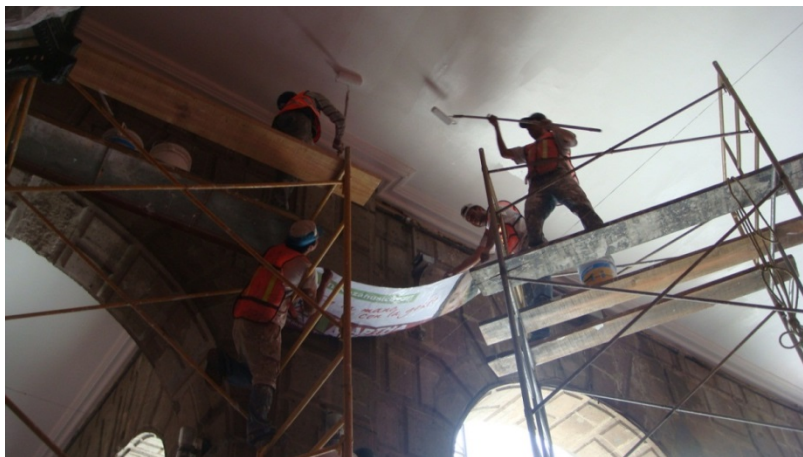
*Figura 5.6 Trabajos de aplicación de pintura*

- Daños a los sensores (figura 5.5)
- Problemas con el suministro eléctrico a las estaciones
- Falta de precaución con los elementos del sistema durante labores de mantenimiento propio del edificio, especialmente cuando se pintan los techos o se intervienen aquellas instalaciones cuyas trayectorias son cercanas a la red de monitoreo (figura 5.6).
- Daño en componentes electrónicos.
- Acceso restringido al personal para revisar y corregir posibles anomalías en zonas que resguarden estaciones de monitoreo o sensores.

Los daños a los sensores han sido producto de la falta de precaución al realizarse labores de limpieza y mantenimiento. Las estaciones de monitoreo son apagadas durante labores

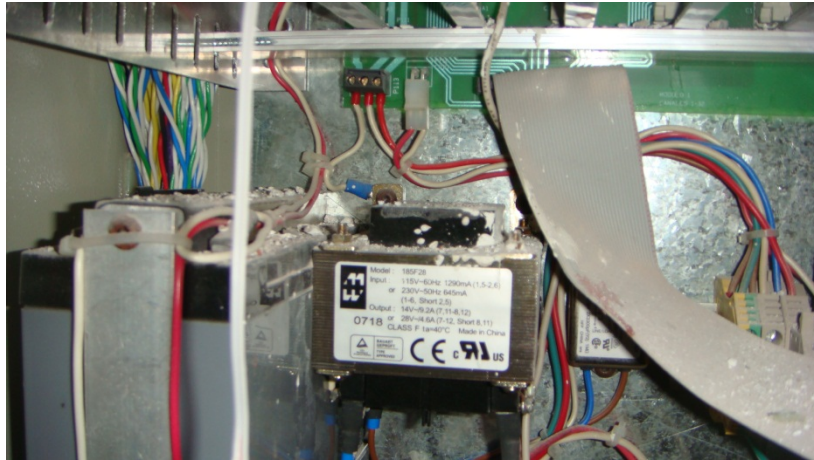
*Figura 5.7 Interior de la estación 8, presencia de escombros y polvo*

En las figuras 5.7 y 5.8 se aprecia el estado que presentaba la estación 8 durante la remodelación del espacio donde ésta se ubica. El acceso restringido a algunas zonas donde se encuentran instalados sensores o estaciones de monitoreo dificulta su inspección y mantenimiento, lo cual se debe principalmente a razones de seguridad, específicamente de las zonas 3 y 3A que comprenden espacios destinados a la Presidencia de la República.

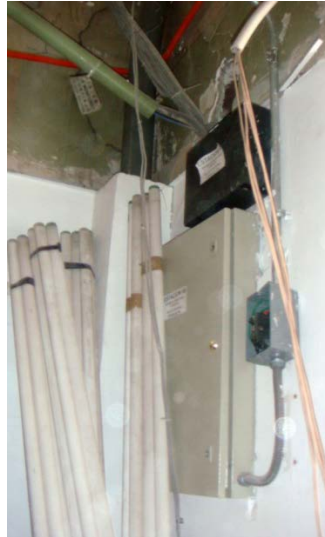
*Figura 5.8 Remodelación del espacio en la ubicación de la estación 8*

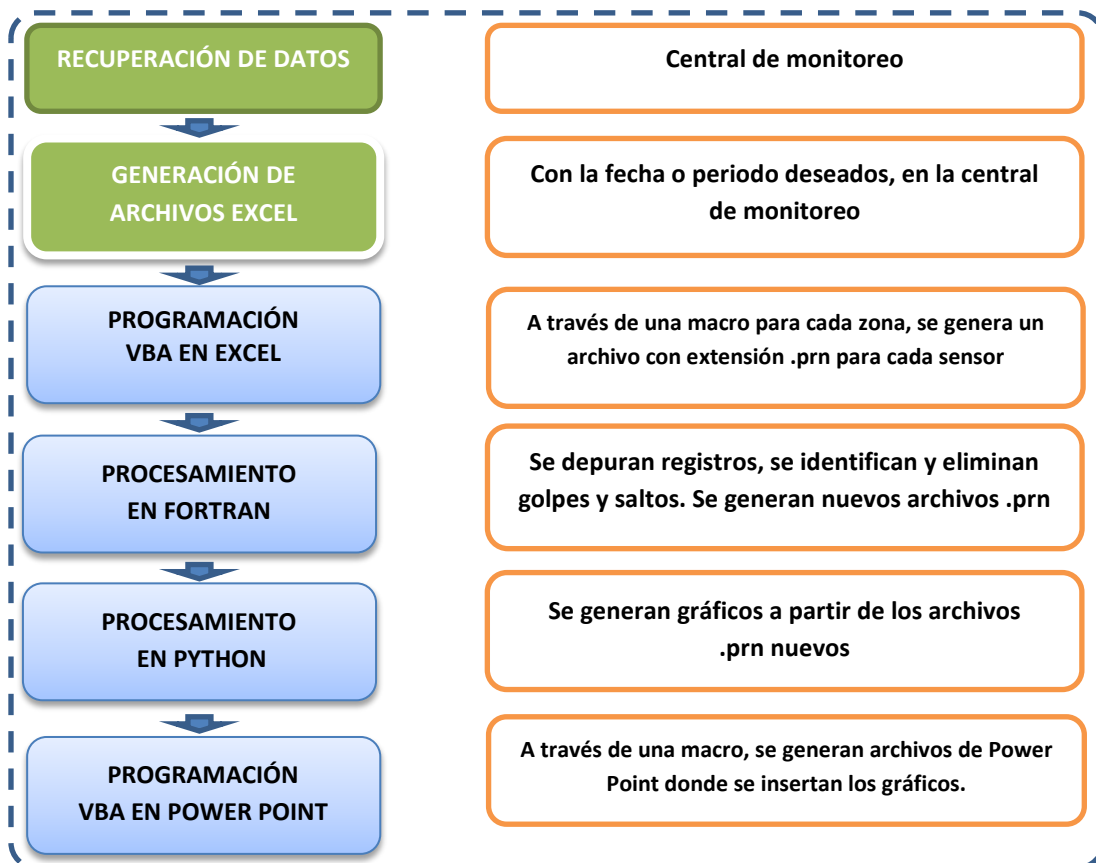
- Una vez concluido lo anterior, hacer doble clic en los archivos GRAFICASzona1, GRAFICASzona2, GRAFICASzona3, GRAFICASzona3A y GRAFICASzona4, del tipo “Phyton File”
- Una vez concluido, ir al escritorio y abrir el archivo “MACROsensores”. Abierto ese archivo, abrir dos presentaciones en blanco.
- En la primera presentación, en la pestaña “Programador”, hacer clic en “Macros”. Posteriormente en la pestaña “Macros en:” seleccionar la opción “Todas las presentaciones abiertas”
- Seleccionar “InsertINCLINÓMETROS” y hacer clic en “Ejecutar”
- Realizar el mismo procedimiento en la Presentación 2 ahora seleccionando la macro “InsertarEXTENSÓMETROS”
- Para guardar las presentaciones, hacer clic en “Guardar como” y en la pestaña “Tipo” seleccionar “Presentación de Power Point”
- Guardarlas en la ubicación deseada.

En la figura siguiente se aprecia un diagrama de flujo para el procesamiento antes descrito.
