EVALUACIÓN DE LA SEGURIDAD POSTSÍSMICA DE LAS EDIFICACIONES

Enrique Castrillón Trujillo

MAESTRO EN INGENIERÍA

(ESTRUCTURAS)

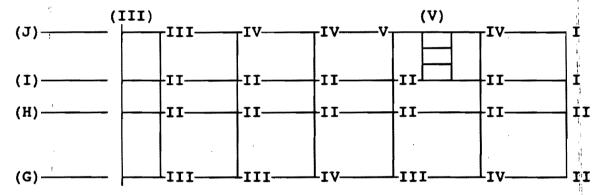
FIGURA 2.3 - RANGO DE DAÑO DE COLUMNAS EN EL TERCER NIVEL

Rango C, por el deterioro severo de las columnas, algunas correspondientes a Rango IV y V, como se observa en la figura 2.3 correspondiente al tercer nivel.

"Peligro" para la estructura, por existir más de un aspecto concerniente a daño estructural en rango de daño C.

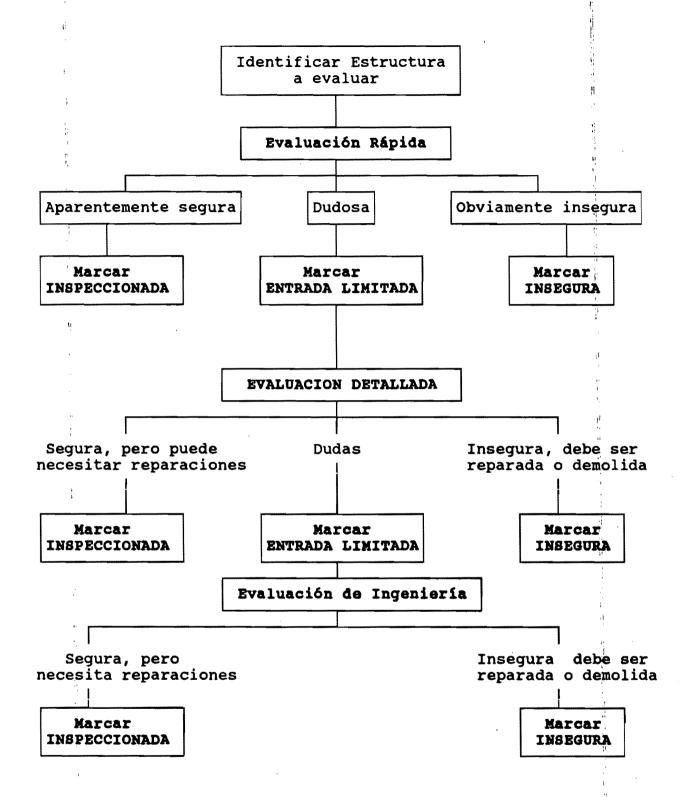
Figura 2.5

Los procedimientos de evaluación de seguridad propuestos por el ATC-20 se describen esquemáticamente en el diagrama de flujo de la figura 2.5, donde se indica la secuencia para evaluación de daños y las categorías de seguridad de edificaciones a que se llega con estos procedimientos.

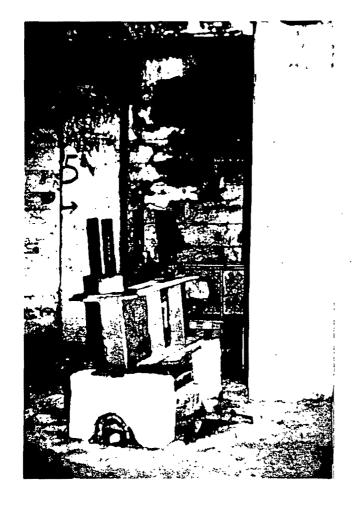
Foto 3. Falla de pilote de control
Criterio 1
Falla de cimentación

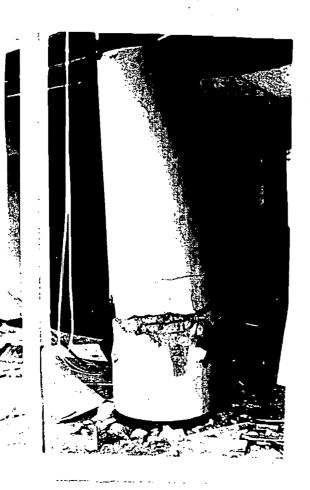
Foto 5

Daños en elementos estructurales (columnas, vigas, muros, losas, etc.)

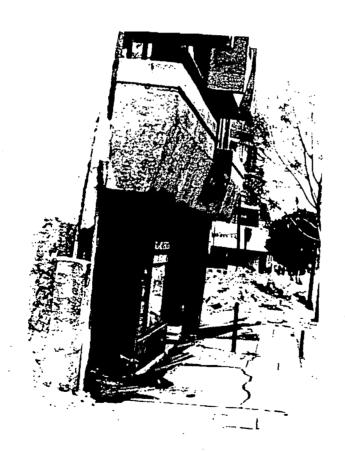
Foto 8

Asentamiento
Grietas en el terreno

Criterio 5. Grietas grandes en el terreno, movimiento masivo del suelo, o deslizamiento de talud.

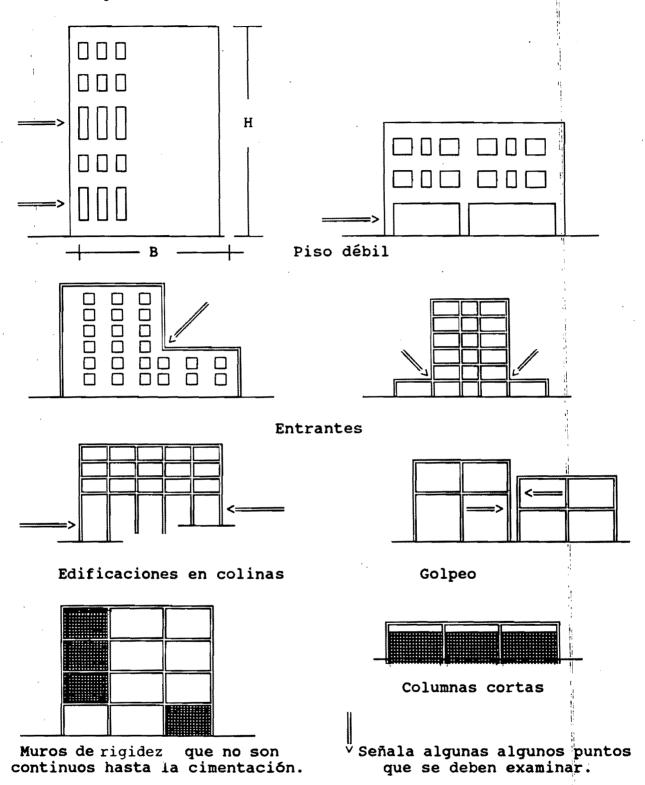
Figura 3.7 - IRREGULARIDADES VERTICALES TIPICAS :

[©] IE = Indice de esbeltez: Relación entre la altura de la edificación (H) y la dimensión menor de la base (B), ver fig 7.

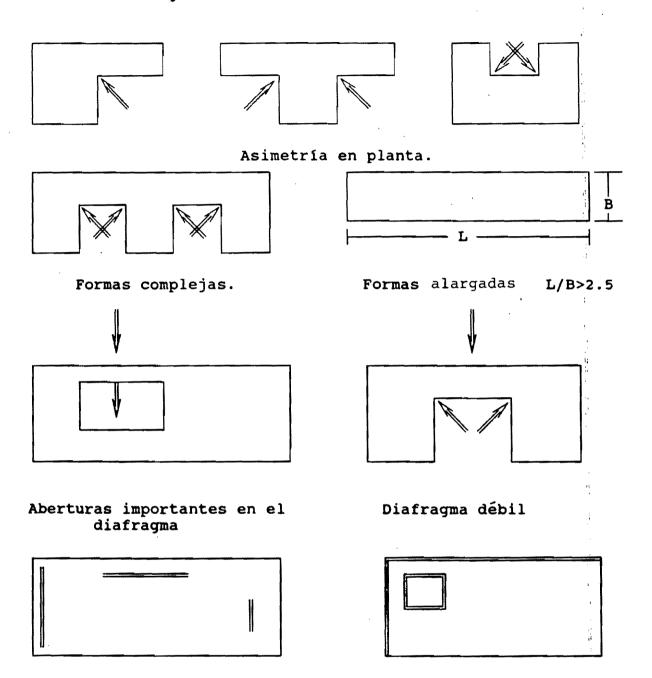
Figura 3.8- IRREGULARIDADES EN PLANTA

Asimetría en disposición y rigidez de los elementos estructurales.

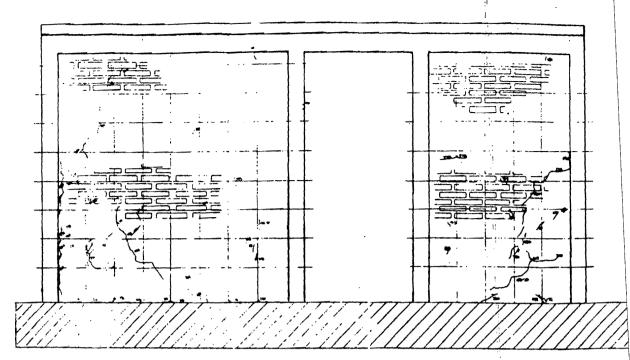
GRIETAS VISIBLES SOBRE LA SUPERFICIE DEL MURO

PATRONES DE AGRIETAMIENTO QUE HAN SIDO OBSERVADOS SOBRE LA SUPERFICIE DE MUROS DE MAMPOSTERIA

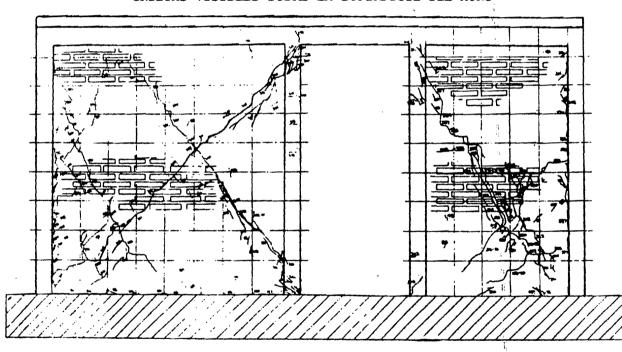
AGRIETAMIENTO DIAGONAL

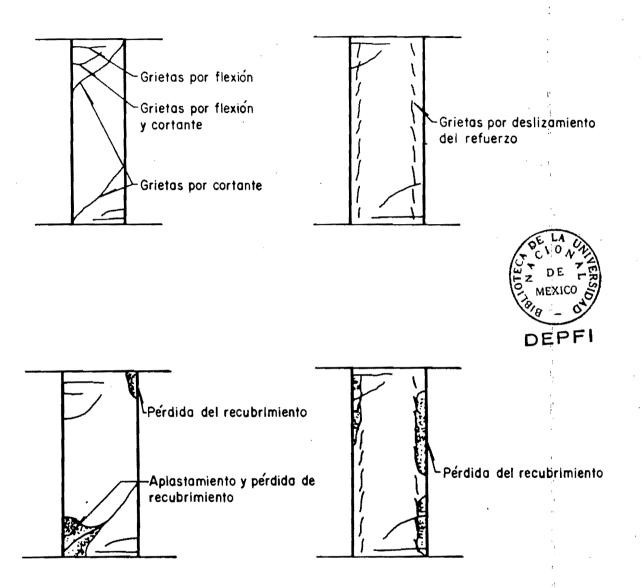
Fig 3.9 Ejemplos de patrones de agrietamiento de columnas de concreto reforzado

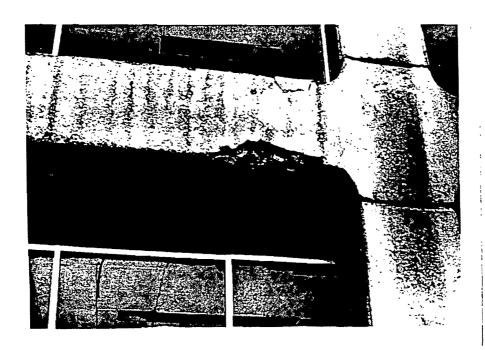
Foto 10. Ejemplo de daño en vigas más severo que en columnas.

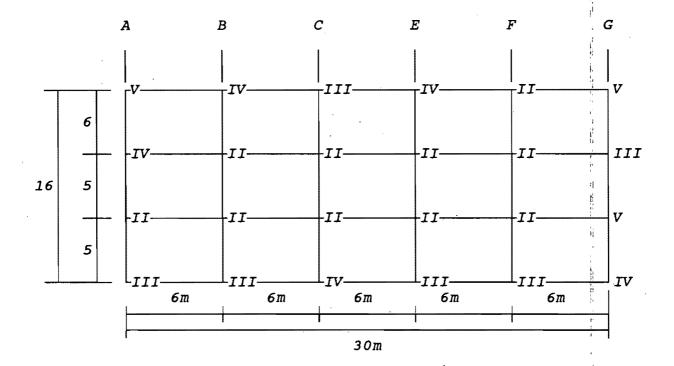
La evaluación del daño de la estructura se realizo en el nivel 5º por ser este entrepiso el más dañado. En la planta anexa se indican los rangos de daño de las columnas de concreto reforzado en este nivel. Las columnas exteriores tuvieron rangos de daño IV y V en la proporción que se indica en la "Forma para inspección postsísmica -

Evaluación Detallada" que se lleno para este ejemplo (figura), para estas columnas la clasificación que se asigno fue de C. Las columnas interiores tuvieron rango de daño de IV o menores y la clasificación asignada fue B.

Según el procedimiento que se sugiere en el paso 6 de los "Pasos a seguir en la Evaluación Detallada", dado que esta edificación tine dos calificaciones C y una B, a la edificacion se le asigno la clasificación de uso de "Insegura". La entrada fue prohibida y se procedio a la protección de alrededores y edificaciones vecinas.
