UNIVERSIDAD NACIONAL AUTÓNOMA DE MÉXICO
POSGRADO EN CIENCIAS BIOLÓGICAS
INSTITUTO DE ECOLOGÍA
BIOLOGÍA AMBIENTAL

EVALUACIÓN DEL ECOSISTEMA RIPARIO
EN UNA SUBCUENCA DEL SISTEMA CUTZAMALA

QUE PARA OPTAR POR EL GRADO ACADÉMICO DE:
MAESTRO EN CIENCIAS BIOLÓGICAS
(BIOLOGÍA AMBIENTAL)

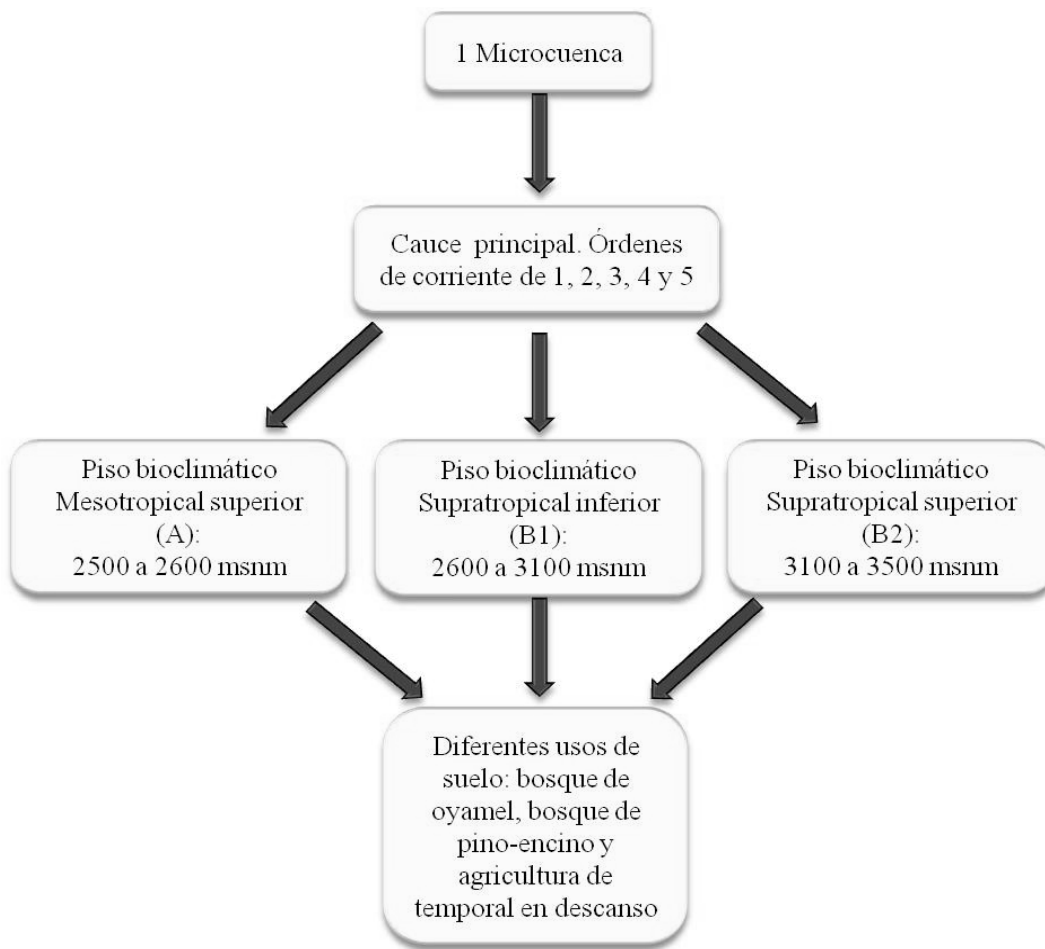
Figura 5. Esquema de la delimitación de los sitios de estudio, para la evaluación de la calidad

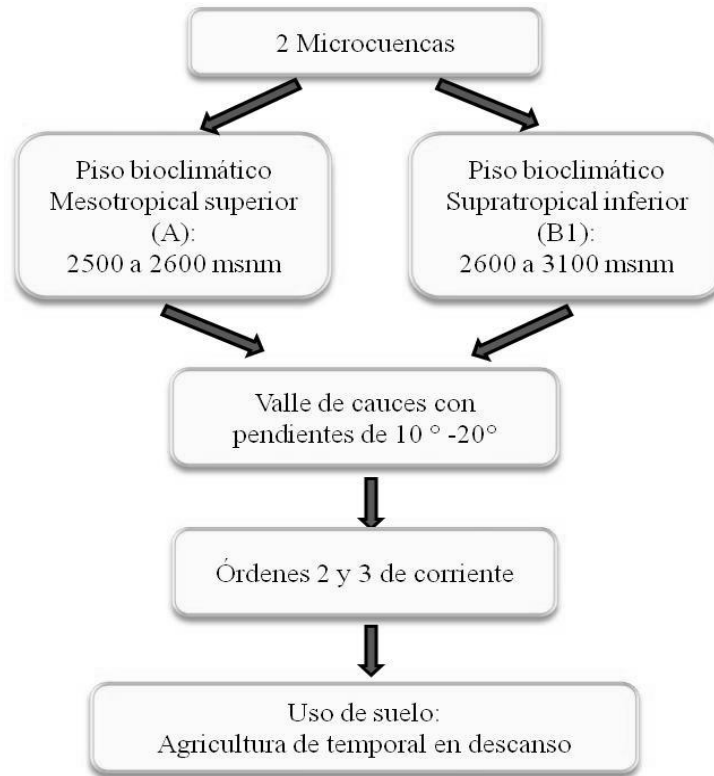
La delimitación de los sitios, para evaluar la retención de sedimentos, se hizo de manera transversal a la corriente principal atravesando dos pisos bioclimáticos. Los sitios estuvieron caracterizados por valles con pendiente de 10°-20° ya que en México 65% de las laderas tiene pendientes mayores a 10% y es donde se ve afectado más por la erosión hídrica (Pando *et al.*, 2003), cauces de corriente de orden 2 y 3, así como zonas con agricultura de temporal (Figura 6).

Figura 6. Esquema de la delimitación de los sitios, para la evaluación de retención de sedimentos

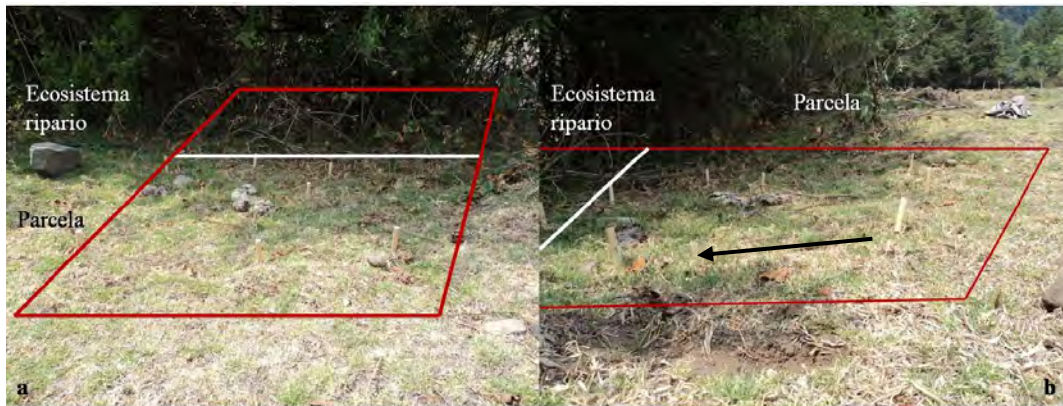
La disposición de las parcelas se muestra en la Figura 8.

Figura 8. Delimitación de las parcelas, a) vista frontal y b) vista lateral

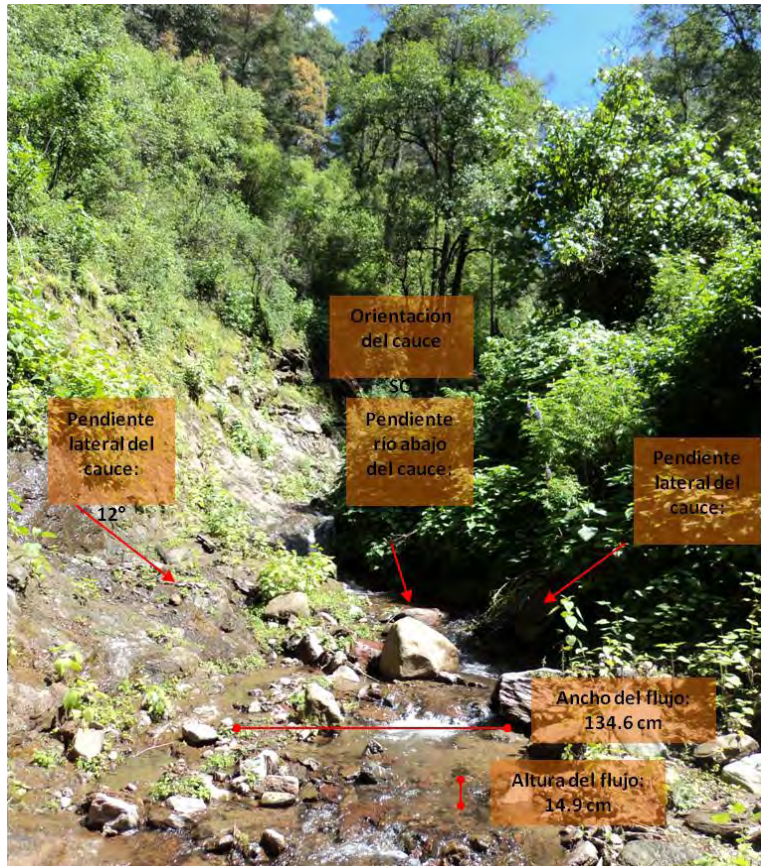
Figura 12. Sitio de evaluación de la calidad en época de lluvias, estación 2

El sitio 2 (Figura 12) fue el que presentó las mejores condiciones obtuvo 8.5, mientras que el segundo lugar obtuvo 7.8 (sitio 7). Este sitio se encuentra a una altitud de 2867 msnm, en el piso bioclimático supratropical superior, en un cauce de corriente de segundo orden, el valle es profundo con forma en “V” y humedad en ambas paredes del valle. La vegetación circundante es un bosque de pino primario con follaje verde y abundante, además de la presencia de bromelias y helechos epífitos. Las especies que se encuentran a lo largo del tramo del cauce evaluado son: *Roldana albonervia* (Greenm.) H. Rob. et Brettell, *Cestrum anagyris* Dunal, *Ageratina conspicua* (Kunth et Bouché) R.M. King et H. Rob., *Alnus acuminata* Kunth y *Quercus obtusata* Humb. et Bonpl. El estado del tiempo al momento de la evaluación era soleado. El sustrato dominante

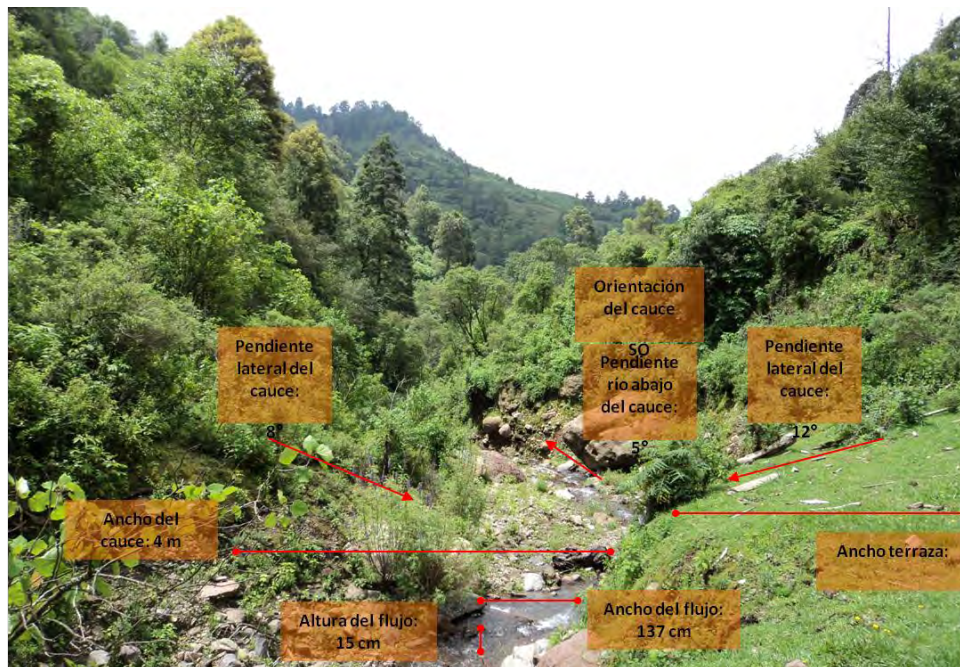
El sitio 3 (Figura 13) fue el que presentó la calificación más baja de los 7 sitios evaluados. Este sitio se encuentra a una altitud de 2776 msnm, en el piso bioclimático supratropical inferior y en un cauce de corriente de tercer orden, el valle es profundo con forma de “V”. De acuerdo al uso de suelo, la zona se encuentra en una transición del bosque de pino y pino-encino. La vegetación identificada fue: *Satureja macrostema* (Moc. y Sessé ex Benth.) Briq., *Ageratina conspicua*, *Stevia monardifolia* Kunth, *Roldana albonervia*, *Baccharis conferta* Kunth, *Cestrum anagyris* Dunal, *Rubus liebmannii* Focke y *Crataegus pubescens* (Kunth) Steud.

Figura 13. Sitio de evaluación de la calidad en época de lluvias, estación 3

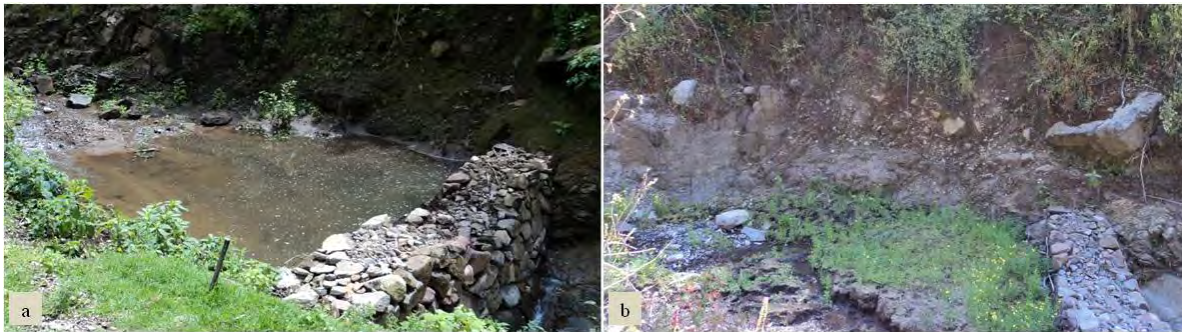
Figura 14. Presa de gavión que comienza a alterar el régimen hidrológico. A) Época de lluvias y B) Época de secas

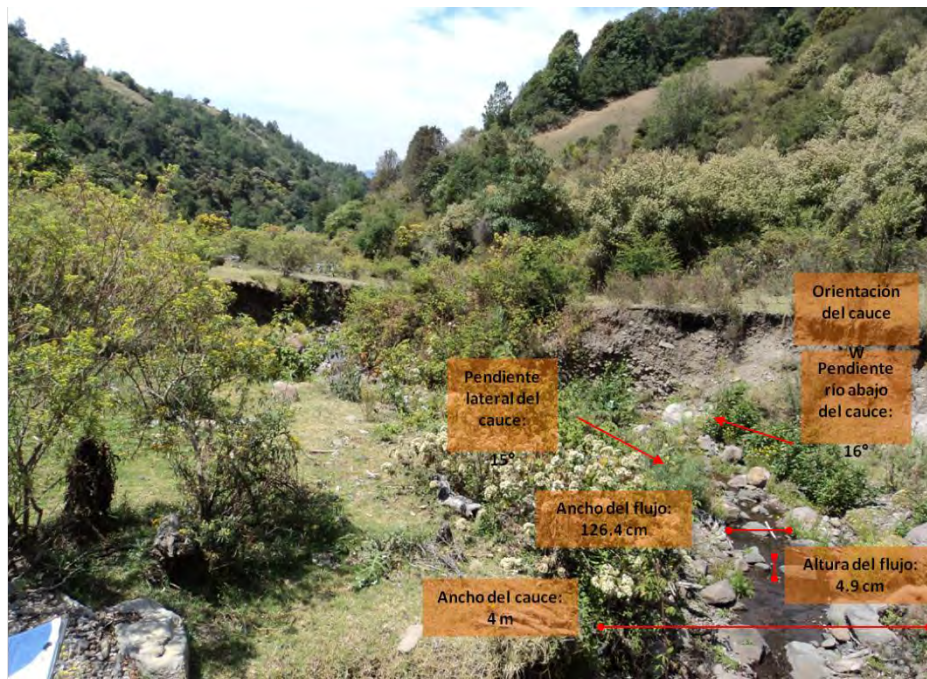
El sitio 5 (Figura 16) fue el que presentó la calificación más baja. Este sitio se encuentra a una altitud de 2664 msnm, en el piso bioclimático supratropical inferior y en un cauce de corriente de cuarto orden, el valle es profundo en forma de “V”. De acuerdo con el uso de suelo, la zona se encuentra en una transición del bosque de pino y pino-encino, sin embargo, en campo correspondía a una zona de libre pastoreo. La vegetación estaba compuesta por: *Baccharis salicifolia* (Ruiz y Pavón) Pers., *Baccharis multiflora* Kunth, *Satureja macrostema*, *Buddleja cordata* Kunth, *Ageratina conspicua*, *Baccharis conferta* y *Rubus liebmanni*. El estado del tiempo al momento de la evaluación fue nublado. El sustrato consistía en cantos, gravas y arenas intercalado, además de bloques de 1 a 2 metros de longitud. El ancho del canal activo en promedio tenía 126.4 cm y una altura del caudal de 4.9 cm en promedio.

Figura 16. Sitio de evaluación de la calidad en época de secas, estación 5

Los parámetros que no evidenciaron una mayor perturbación fueron la presencia de estanques y el hábitat de invertebrados. Mientras que la estabilidad del talud, el régimen hidrológico y el ancho de la zona riparia fueron los que presentaron una evaluación deficiente.

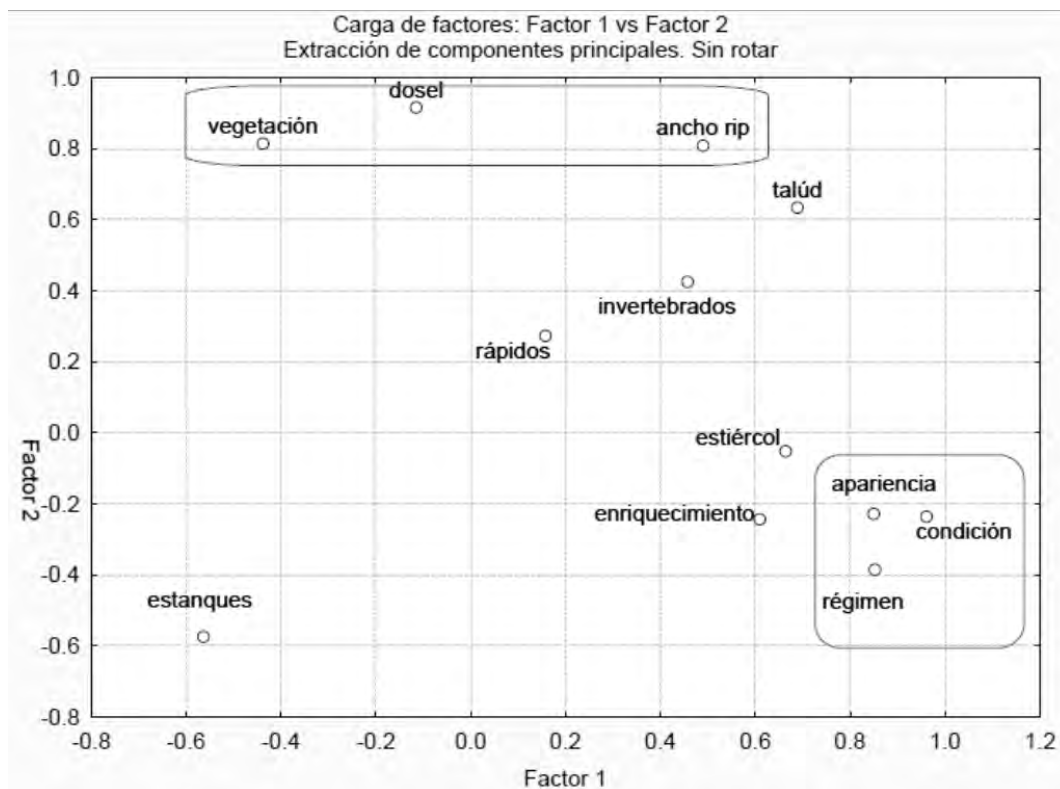
La agrupación de las variables en cada factor se observa en la siguiente gráfica (Figura 17):

Figura 17. Agrupamiento de variables de mayor carga en época de lluvias

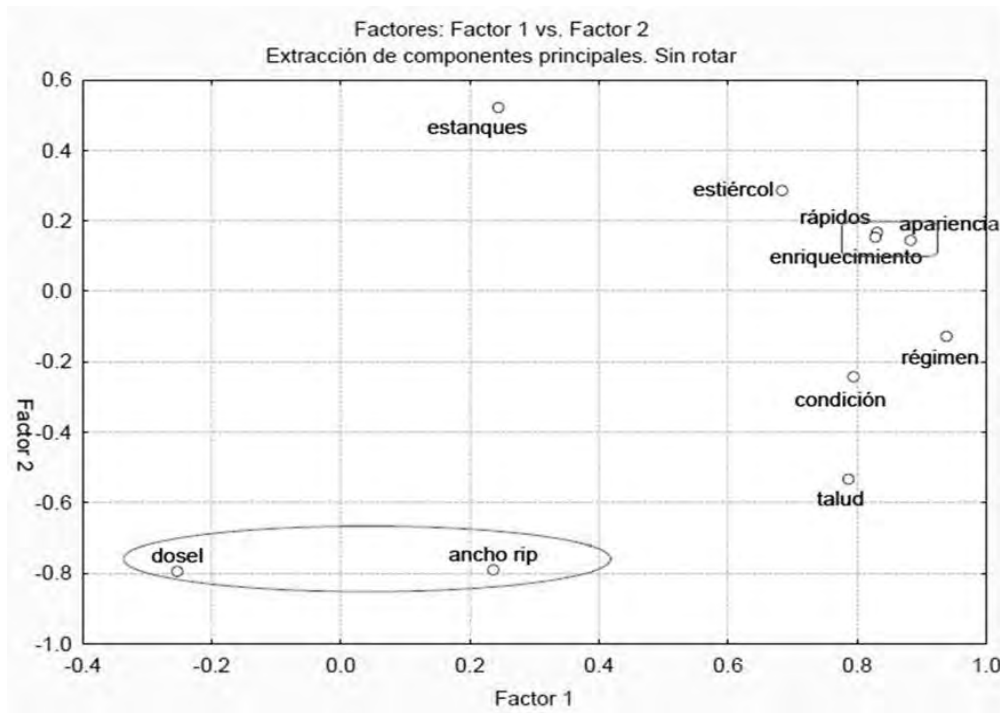
La Figura 18 muestra los agrupamientos de las variables para cada factor.

Figura 18. Agrupamiento de variables de mayor carga en época de secas

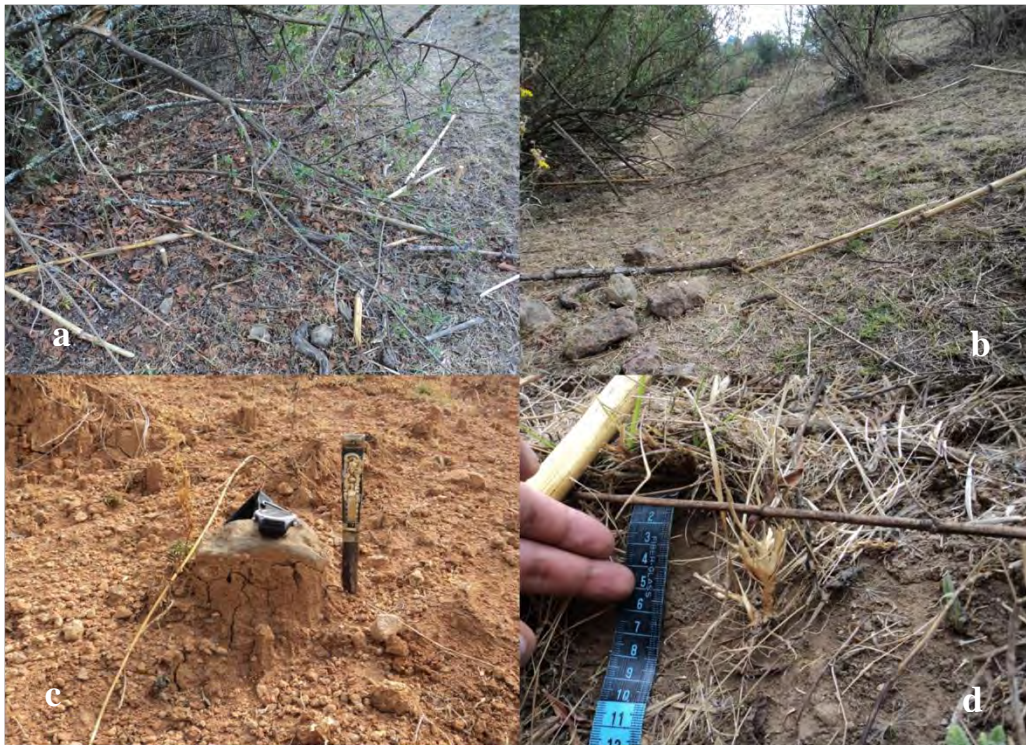
Los rasgos de erosión que se identificaron en cada una de las parcelas sirvieron para caracterizar como han sido los procesos erosivos del pasado, con el fin de relacionarlos con las evaluaciones de las estacas (Figura 20).

Figura 20. a) Zona riparia. b) Erosión por flujos de escorrentía, c) pedestales y d) terracetos

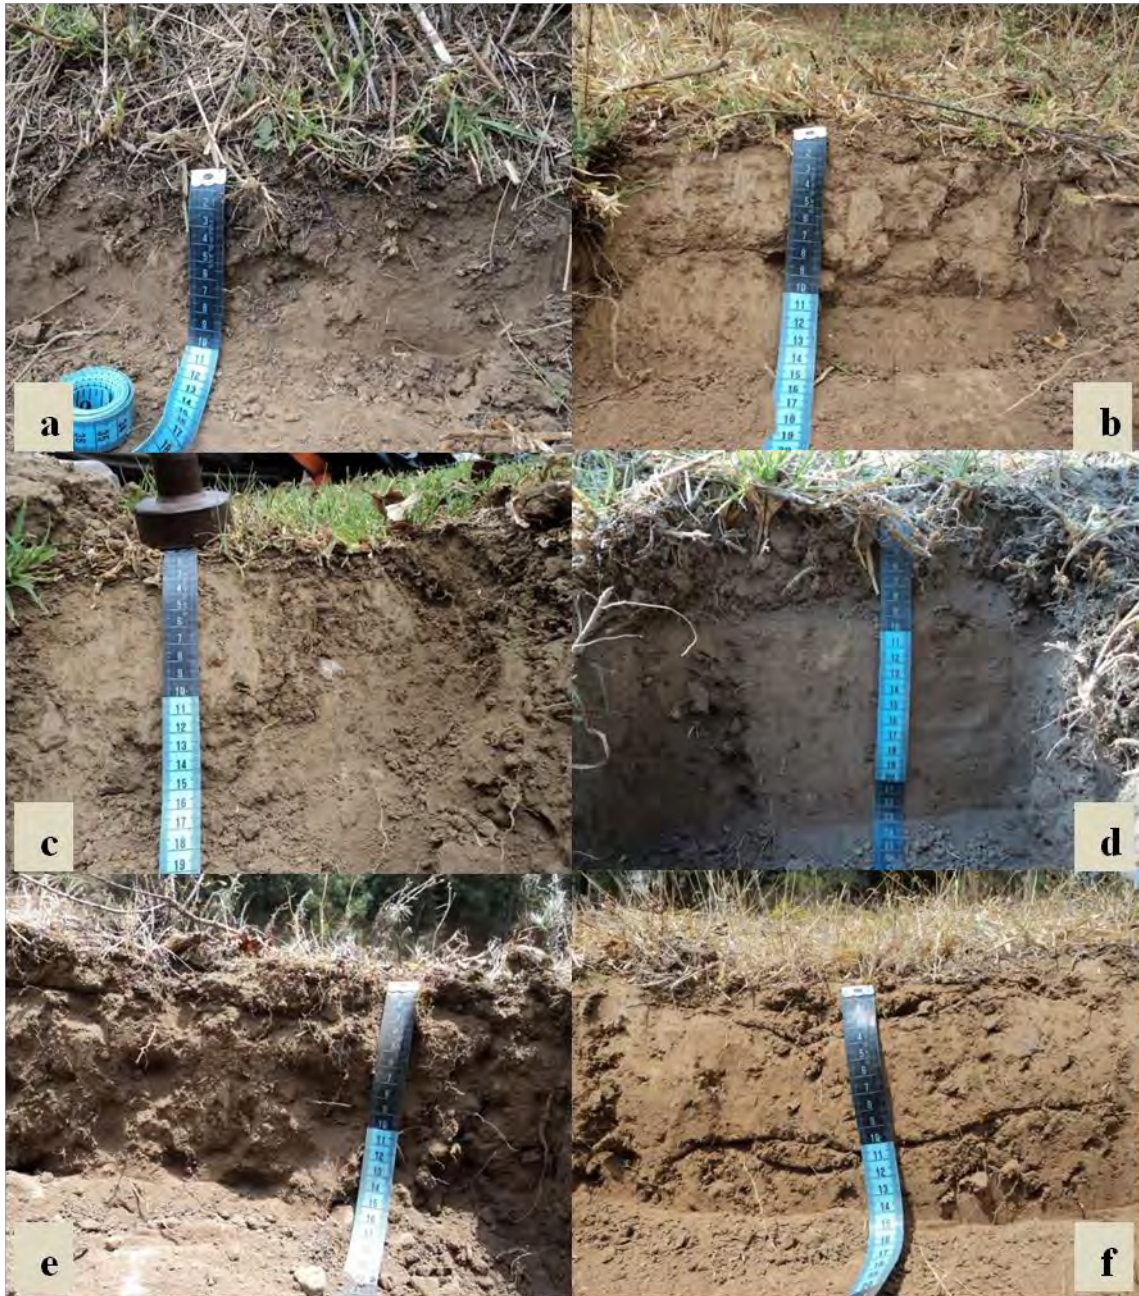
A continuación se presentan las seis caracterizaciones del suelo superficial que se realizaron para cada sitio (Figura 21) y los rasgos edáficos que se observaron en campo (Cuadro 16).

Figura 21. Descripción de los horizontes superficiales del suelo en cada uno de los 6 sitios evaluados. a) sitio 1, b) sitio 2, c) sitio 3, d) sitio 4, e) sitio 5 y f) sitio 6

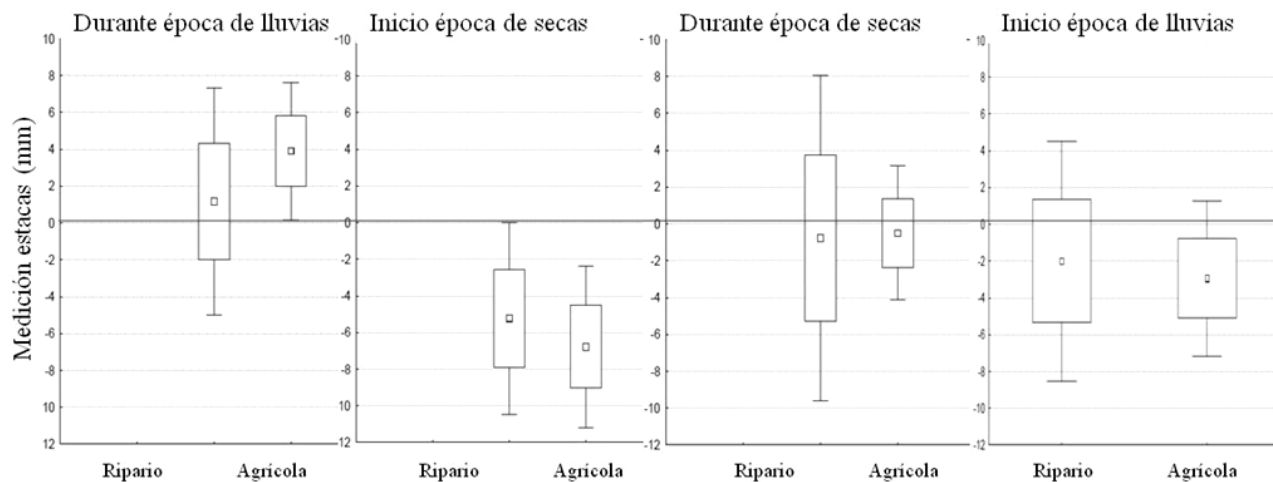
Estacionalidad (tiempo)	Media Ripario (mm)	Media Agrícola (mm)	p-value
Durante época lluvias (1)	1.2	3.9	0.449
Inicio época secas (2)	-5.2	-6.8	0.679
Durante época secas (3)	-0.8	-0.5	0.946
Inicio época lluvias (4)	-2.0	-2.9	0.807

En la primera medición de las estacas para el sitio uno, que fue durante la época de lluvias, en promedio se retuvo sedimento en ambos tratamientos siendo mayor en la zona de agricultura, aunque el error estándar fue mayor en la parte del ecosistema ripario, indicando mayor heterogeneidad en los datos. En el inicio de la época de secas se registró una pérdida de suelo en ambos tratamientos siendo mayor para la parte de agricultura de temporal (-6.7 mm y -5.2 mm en el ecosistema ripario); el error estándar fue similar en ambos. Durante la época de secas, ambos tratamientos estuvieron aún por debajo de la marca inicial (tiempo cero), con -0.5 mm para la parte de agricultura de temporal y -0.7 para el ecosistema ripario, sin embargo, en relación con el inicio de la época de secas hubo un incremento, por lo que hubo una acumulación de sedimentos en ambas zonas. En la última medición, que correspondió al inicio de la época de lluvias, hubo una remoción de las partículas superficiales en ambos tratamientos, por lo que las mediciones registradas en promedio fueron -2 mm para el ecosistema ripario y -2.94 mm para la agricultura de temporal, siendo mayor esta disminución para esta última. A lo largo del año de mediciones, no se registraron diferencias significativas entre los dos tratamientos.

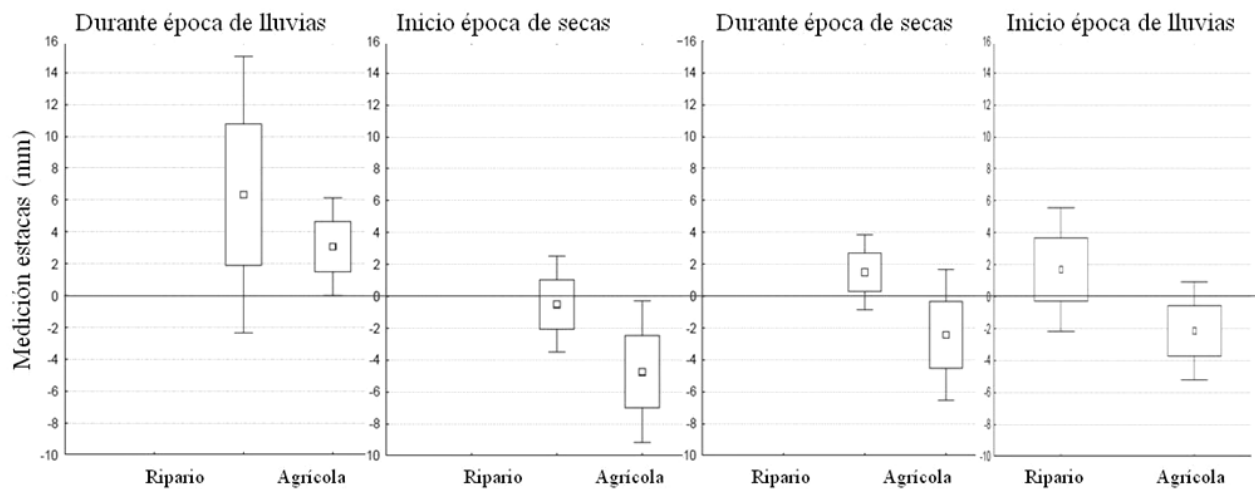
Estacionalidad (tiempo)	Media Ripario (mm)	Media Agrícola (mm)	p-value
Durante época lluvias (1)	6.3	3.1	0.387
Inicio época secas (2)	-0.5	-4.7	0.214
Durante época secas (3)	1.5	-2.4	0.208
Inicio época lluvias (4)	1.7	-2.2	0.156

En el sitio dos en primer lugar se observó que a lo largo de las cuatro mediciones hubo una tendencia en la que la zona del ecosistema ripario retuvo más sedimento que la zona agrícola. Durante la época de lluvias, al igual que el sitio uno, se registró una acumulación de sedimentos en ambos tratamientos siendo mayor para el ecosistema ripario con 6.3 mm y 3.06 mm en la parcela agrícola, aunque el error estándar fue mayor en el primero. Al inicio de la época de secas, de manera similar al sitio uno hubo una disminución en el nivel del suelo, en relación con lo que se registró durante la época de lluvias, incluso por debajo de la marca inicial (-4.7 mm para la parcela agrícola y -0.5 mm para la parte riparia), el error estándar fue mayor en los datos de la parcela agrícola. Durante la época de secas y al inicio de la época de lluvias, los valores obtenidos fueron muy similares, donde hubo un incremento en los sedimentos retenidos en ambos tratamientos, siendo más conspicuo en el ecosistema ripario, con 1.5 y 1.7 mm respectivamente y -2.42 y -2.15 mm para la parcela agrícola, lo que también muestra que entre ambas mediciones hubo incremento en la partículas depositadas en ambos tratamientos. No hubo diferencias significativas en ninguna medición.

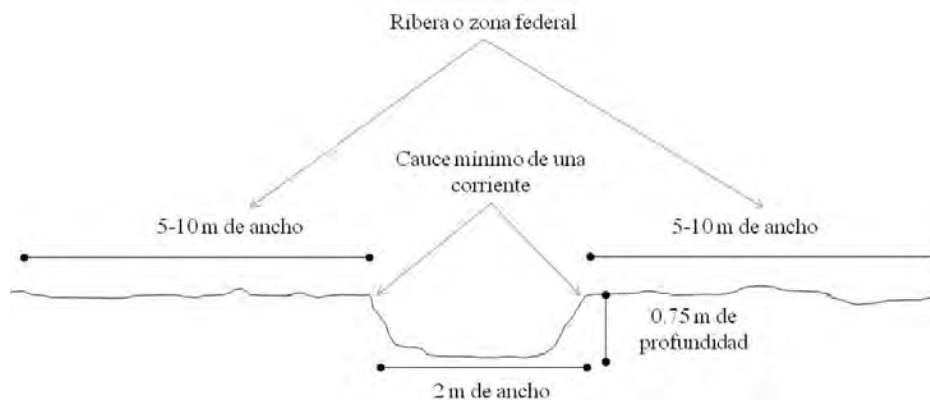
5. Revisión de la parte legal y ecológica en relación con el ancho que deben tener los ecosistemas riparios en México y en específico, aquellos de diferentes órdenes de corriente en la Reserva de la Mariposa Monarca, para que puedan brindar los servicios ecosistémicos descritas previamente. Al respecto en la Ley de Aguas Nacionales (2013), establece en el Artículo 3, párrafo XLVII, que las riberas o zona federal, son: “Las fajas de diez metros de anchura contiguas al cauce de las corrientes o al vaso de los depósitos de propiedad nacional, medidas horizontalmente a partir del nivel de aguas máximas ordinarias. La amplitud de la ribera o zona federal será de cinco metros en los cauces con una anchura no mayor de cinco metros”. En el mismo artículo tercero en su párrafo XI, establece que el “cauce de una corriente” deberá ser de cuando menos de 2.0 metros de ancho por 0.75 metros de profundidad”. Es decir, que la parte contigua a los cauces de corriente, como se ejemplifica en el siguiente esquema, debe tener de 5 a 10 metros de ancho, según sea el caso (Figura 34):

Figura 34. Dimensiones del cauce de corriente y la amplitud de la ribera, en base a la Ley de Aguas Nacionales (2013)
