HISTORIA CONSTRUCTIVA DEL EX CONVENTO DE LA ASUNCIÓN EN
AMECAMECA DE JUÁREZ, ESTADO DE MÉXICO

ENSAYO DE INVESTIGACIÓN
QUE PARA OPTAR POR EL GRADO DE:
MAESTRA EN HISTORIA DEL ARTE

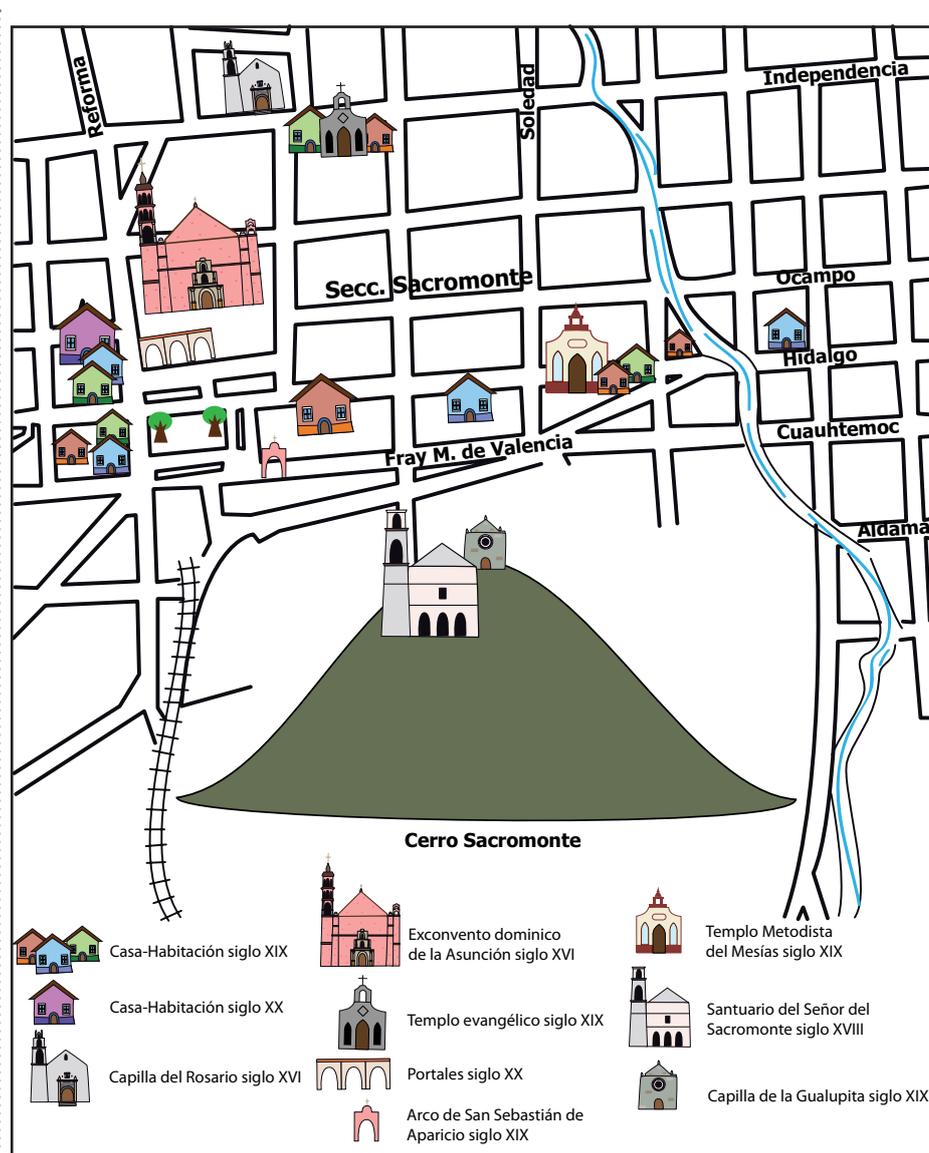
Fig. 4 Croquis de Amecameca (Ilustración Cynthia de Labra)

El croquis en el que se vació la información está fundamentado en uno publicado por el *Catálogo de Monumentos Inmuebles del Estado de México*, del año de 1972. El objetivo fue tener la composición espacial total, es decir, las construcciones más importantes localizadas dentro de la ordenación urbana —en manzanas y calles— para dimensionar la composición en conjunto. (Fig. 4) Se buscaron fotografías de diferentes épocas de Amecameca y de esas construcciones más antiguas e importantes, con la intención de observar las relaciones espaciales del convento con el medio y con las construcciones que fueron apareciendo con el tiempo. Así, mediante el análisis de las imágenes y las fuentes documentales, se trató de analizar el espacio en el que el convento pudo estar inmerso, cómo pudo ser de

por el convento de la Asunción ya había sido modificado para 1972; tanto el huerto como el atrio fueron intervenidos para la creación de las calles inme-

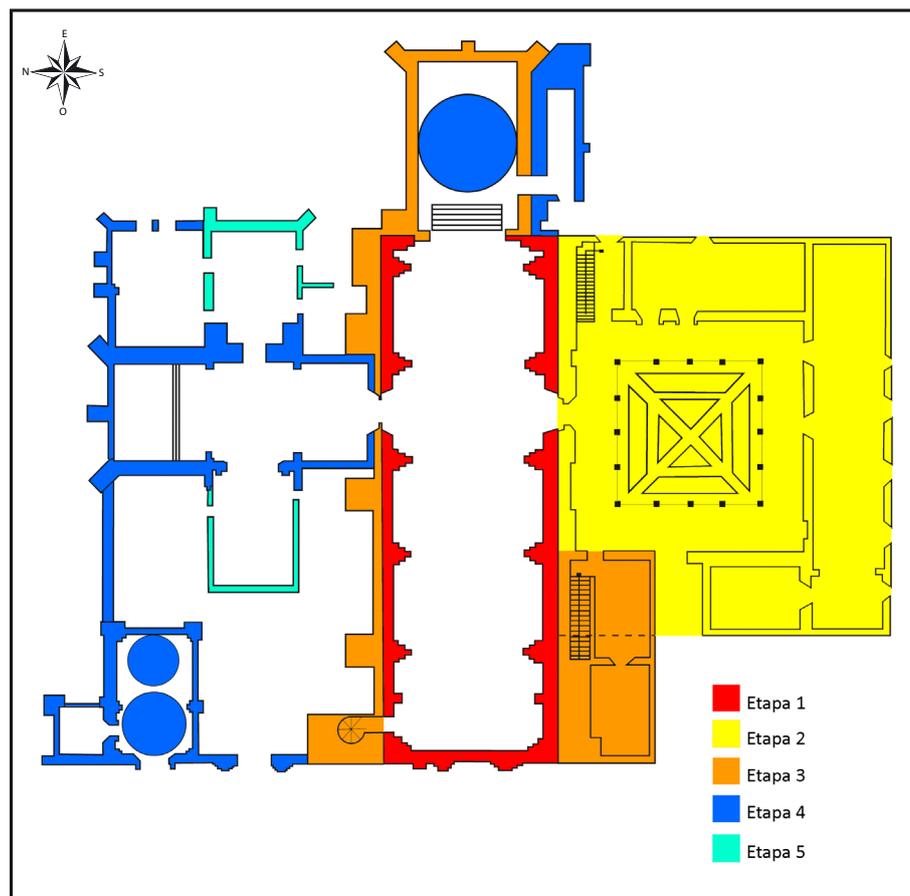
Fig. 6.1 Etapas constructivas. Planta alta.

que de las bóvedas y lo que es más interesante, revela que en un inicio el templo pudo carecer de vanos que sirvieran para su ventilación o iluminación; pues los vanos existentes son de un proceso posterior. Esto se evidencia por su manufactura, tamaño y por estar muy próxi-

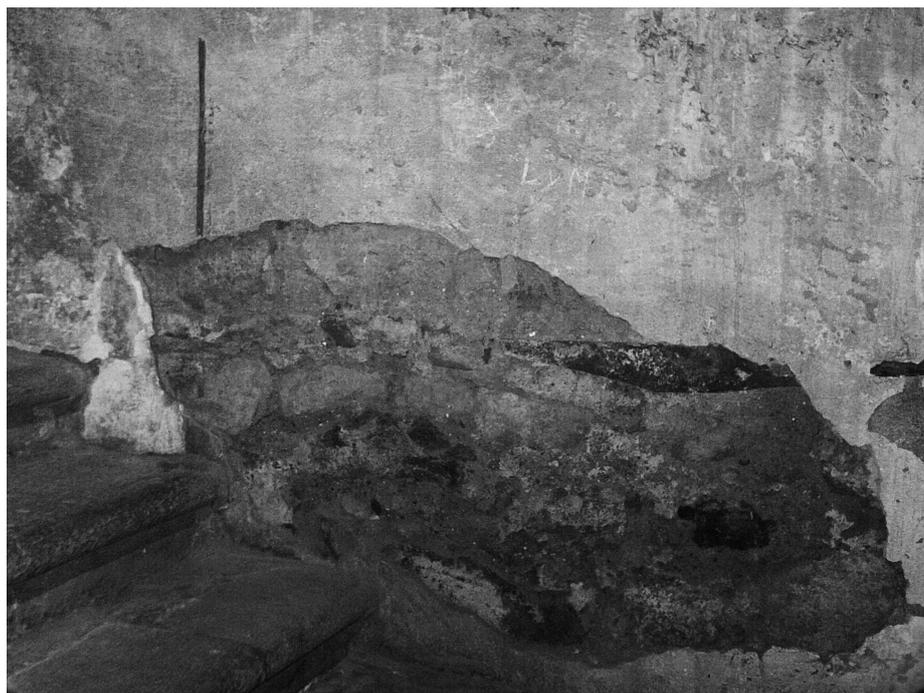
Fig. 8 Rocas del muro en el área de la escalera, claustro bajo
(Fotografía Alberto Reyes, 2013)

Los elementos fabricados con estos componentes pueden absorber grandes deformaciones debido a su capacidad elástica y antes de presentar fisuras o agrietamientos, aceptan deformaciones y alabeos. En suma, son más duraderos y resistentes a los agentes de deterioro como la humedad.⁷⁷

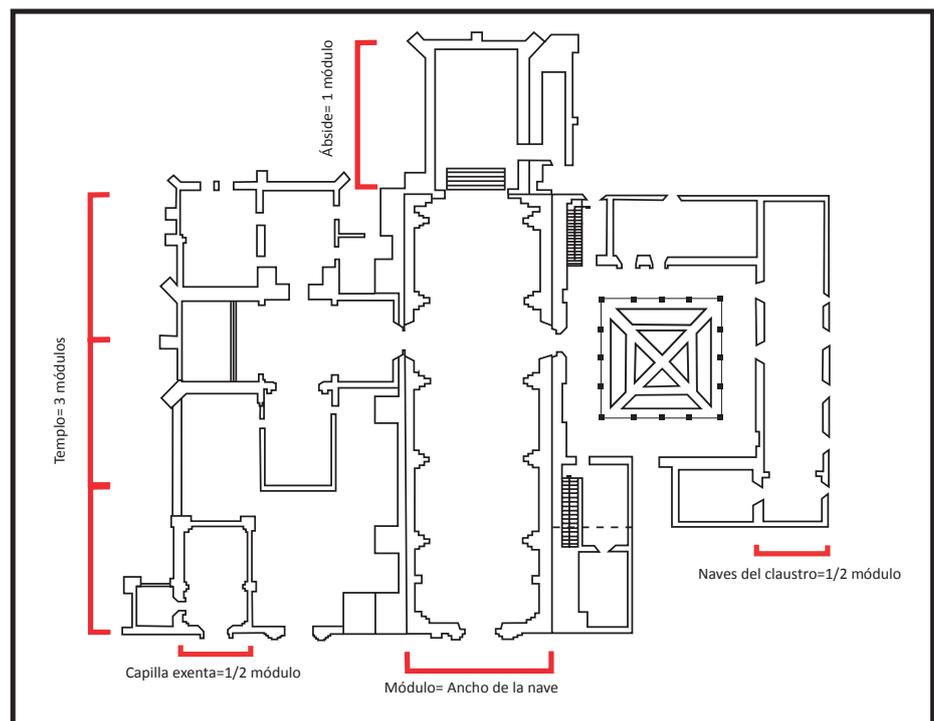
Fig. 9 Sistema modular

La manera en que otros espacios fueron diseñados –como en Tlaxcala, Yuriria y Yanhuitlán⁷⁸– se basaba en la utilización de un sistema de proporción modular, que establecía relaciones entre una de las partes con el todo.⁷⁹ Gracias a esto resulta relativamente sencillo ubicar el primer proceso, pues, si se conoce el módulo, pueden localizarse las áreas que fueron modificadas y que significarían una desproporción de este principio.

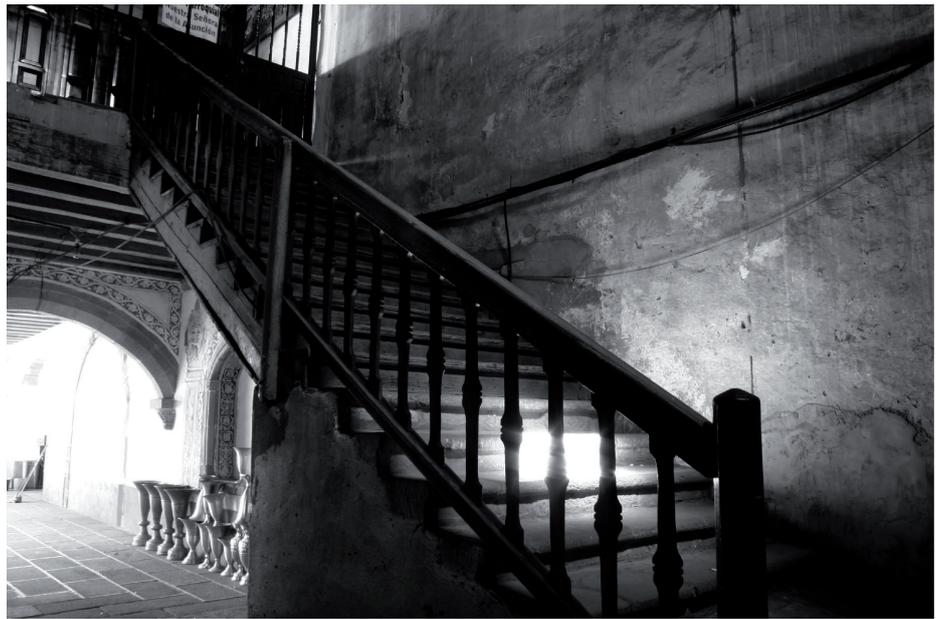
Fig. 10 Escaleras del claustro (fotografía Alberto Reyes, 2013)

espacial implicó la construcción de una escalera de un solo tramo, situada al noreste para comunicar las dos plantas. (Fig. 10)

tema de proporción empieza a ignorarse, aunque el ancho de la capilla de San Antonio guarda aún la proporción del claustro, que es aproximadamente la mitad del ancho de la nave (Véase fig. 10). Para la capilla exenta se construyeron, una cúpula sin tambor con lucarnas y para la del Sagrado Corazón una cúpula con bóveda vahída y lucarnas, ambas con remates

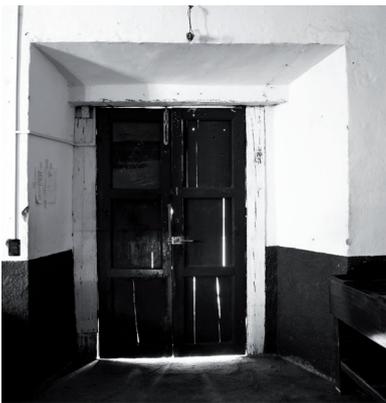
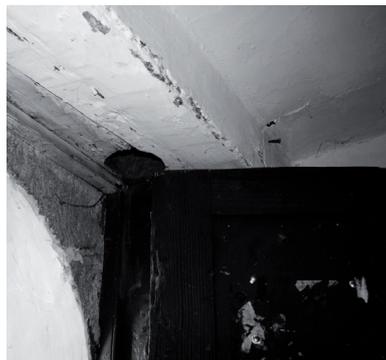
Arriba, fig. 11 Puerta del refectorio.
Abajo, fig.12 Gozne de la puerta al
refectorio. Detalle (Fotografías
Alberto Reyes, 2013)

¿Cómo fueron los vanos de acceso? Por desgracia, en las numerosas modificaciones del convento se han abierto accesos y se han levantado muros dentro de la mayoría de las áreas. Las antiguas dependencias del convento: la sala capitular, el refectorio, la sala de profundis sufrieron alteraciones en los vanos de comunicación y

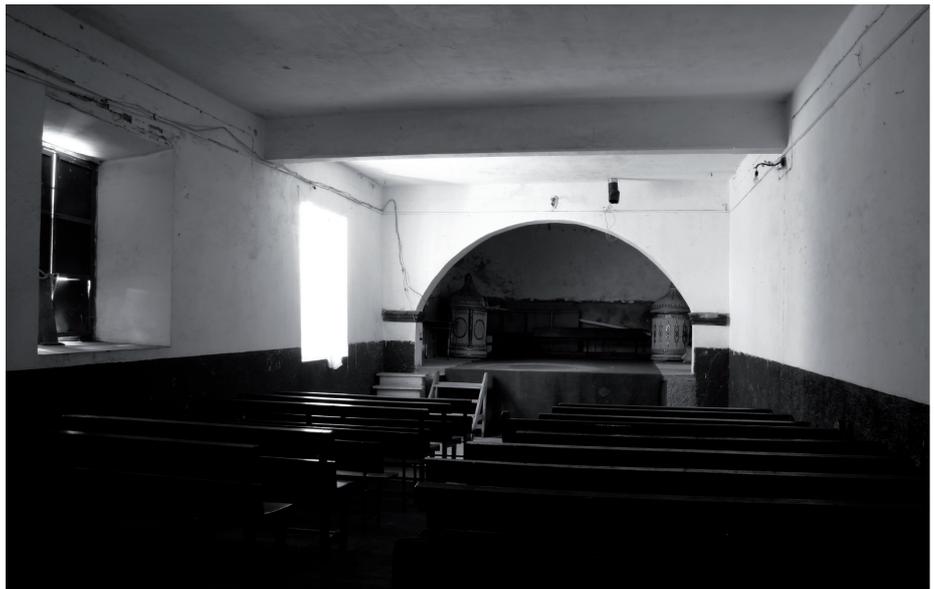
Fig. 13 Ventanas del antiguo refectorio. Al fondo un proscenio (Fotografía Alberto Reyes, 2013)

en los muros interiores ya que en estos últimos, no existe ninguna alineación. Algunos vanos tienen forma de arcos rebajados pertenecientes en forma al siglo XIX y XX, lo que ayuda a deducir que son de diferentes momentos. El acceso original que sobrevive es la puerta hacia el refectorio, que actualmente sirve de salón de actos, en el que pueden verse los agujeros de goznes para la gruesa puerta de madera. (Fig. 11 y 12) De esta nave sur, las ventanas que miran al patio actual aún parecen ser originales. (Fig.13)

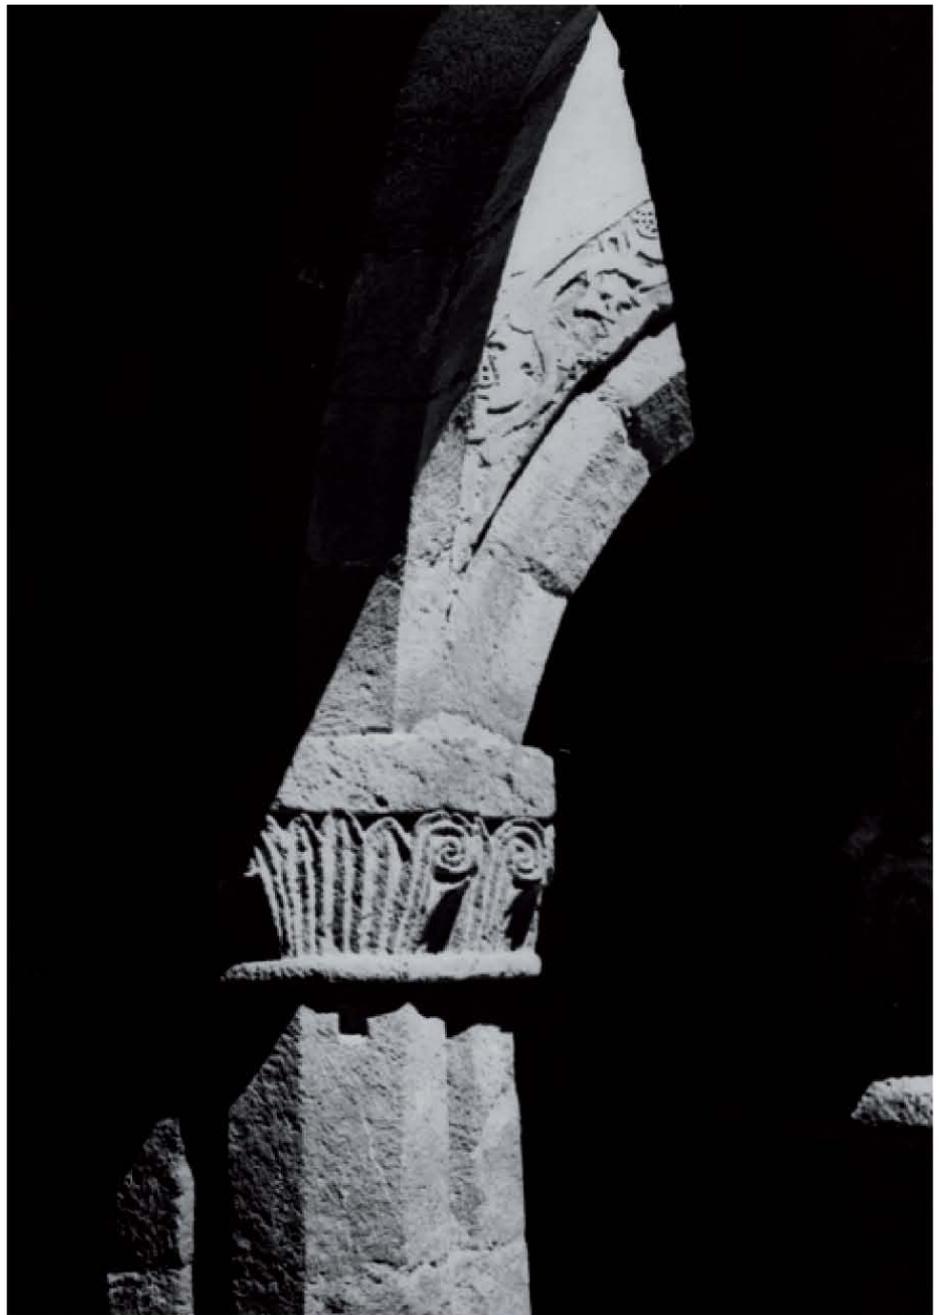
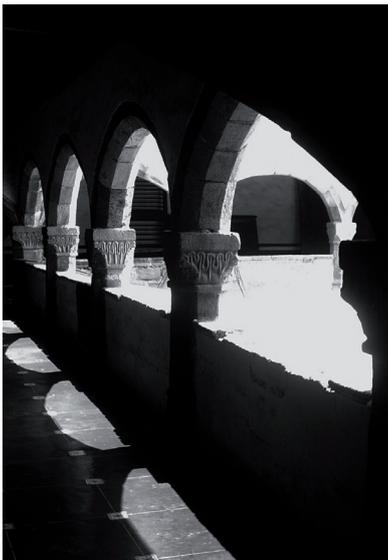
Se encuentran labrados con motivos fitomorfos, los del piso de arriba tienen motivos que recuerdan las hojas de acanto. (Fig. 15 y 16) El tratamiento de la roca labrada tiene un aspecto caligráfico, con calidad de línea, en el que los contornos toman importancia, como si se estuviera dibujando a lápiz sobre la roca. En otras palabras, con un carácter bidimensional, sin aparente interés en otorgar volumen a través del clarooscuro.

Fig. 15 Detalle del pilar del claustro bajo (CNMH-INAH, sin fecha)

Fig. 16 Claustro alto
(Fotografía Cynthia de Labra, 2012)

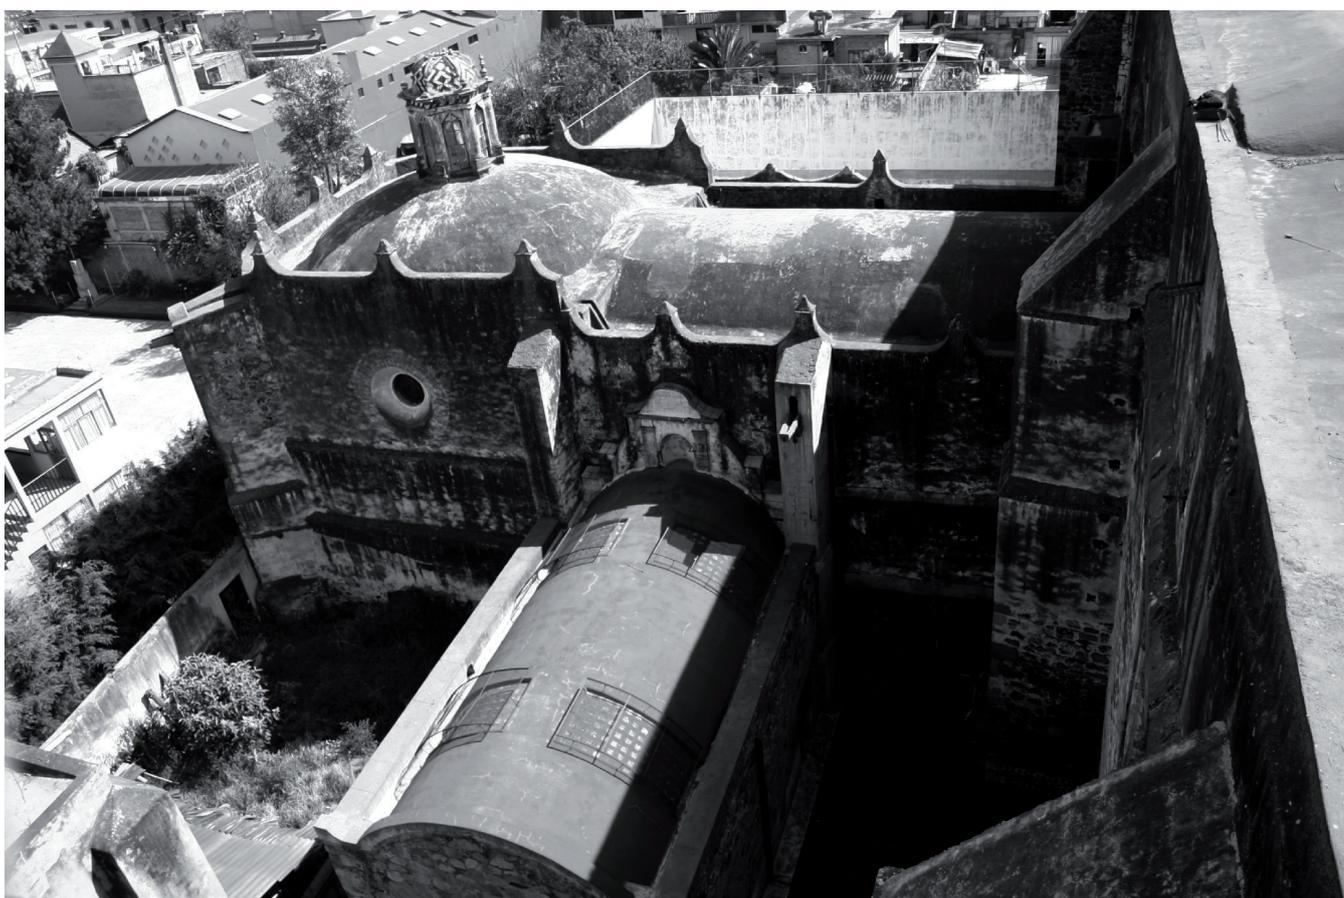
Fig. 17 Vista aérea del conjunto en la que se aprecian los contrafuertes laterales, la capilla del Sagrado Corazón y la pequeña capilla anexa a esta (Fotografía Alberto Reyes, 2013)

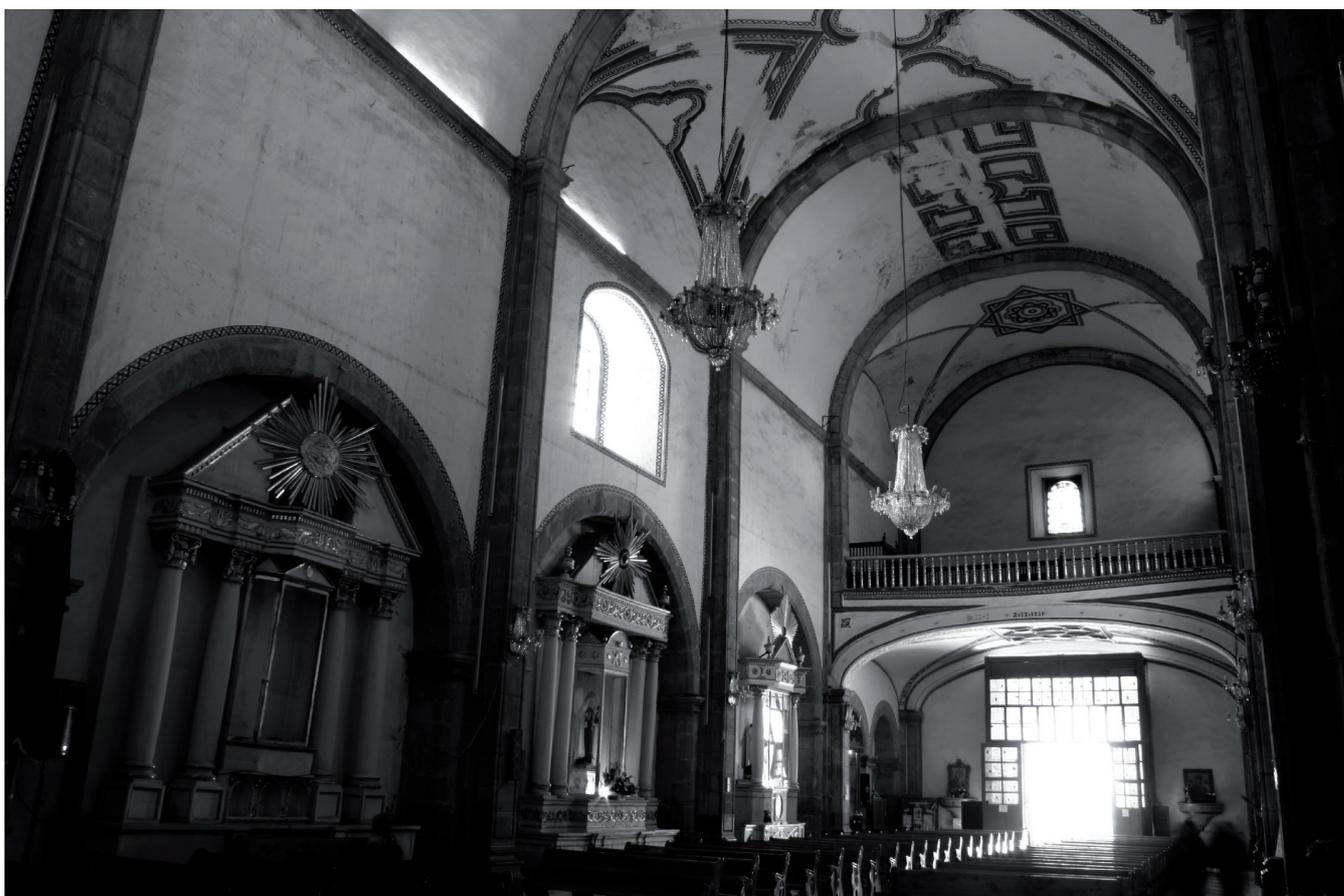
Dichas torrecitas, la torre, el remate en forma de frontón y el campanario de dos cuerpos, pueden situarse también en esta etapa constructiva. (Fig. 18) Estas nuevas construcciones significaron el crecimiento del templo en altura. Acceder al campanario de la torre, supuso construir una escalera anexa al muro sur del templo, que colinda con la nave poniente del convento. Esta es de madera de un solo tramo y guarda relación en forma y alineación con la escalera que comunica las dos plantas del convento y que es de un proceso anterior. (Fig. 19) Al ascender se llega a un saloncito y después de girar a la derecha y subir unos escalones más, al coro. (Fig. 20) Así, en este proceso probablemente se sitúa el levantamiento de esta área a los pies y en lo alto del templo. El coro ha sido modificado en varios momentos, sin embargo se apoya en dos arcos torales deprimidos que a su vez descansan en cuatro pilastras. (Fig. 21)

Fig. 21 Templo, puede apreciarse el coro a los pies de la nave
(Fotografía Alberto Reyes, 2013)

de los muros.¹⁰³ En el templo de Amecameca se sigue este principio, al interior se observa la bóveda de cañón sostenida por arcos de cantera que caen sobre pilastras equidistantes. En ambos lados del templo hay arcos de medio punto de cantera, adosados a los muros, los cuales apuntó, de forma acertada, Caballero-Barnard¹⁰⁴ "debieron estar cubiertos por retablos"¹⁰⁴ (Véase fig. 21 y fig. 30). A la altura del ábside se construyó una cúpula sin tambor con lu-

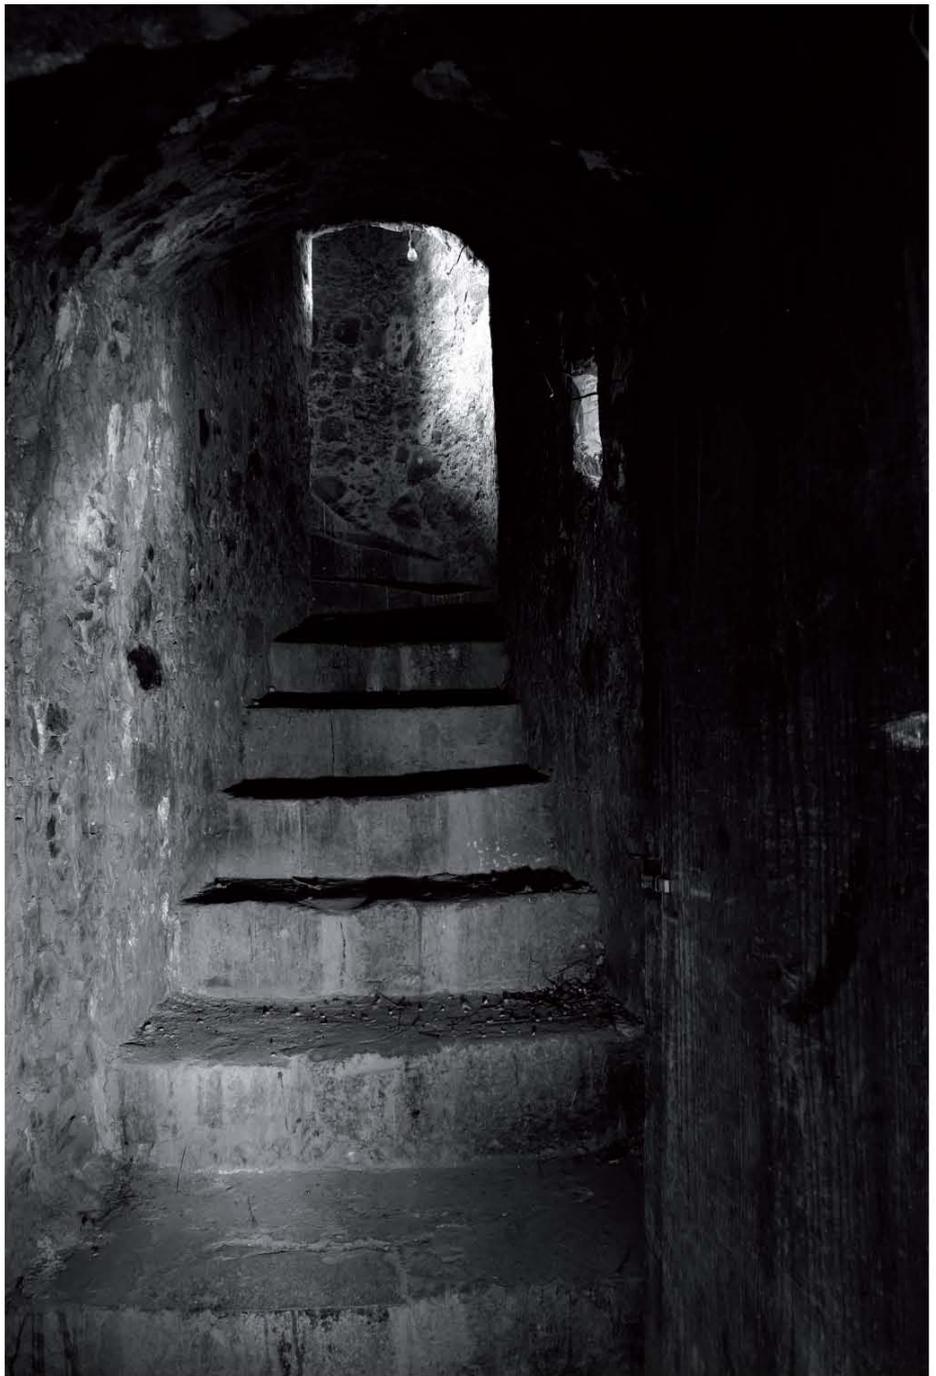
Fig. 22 Escalera a la torre (Fotografía Alberto Reyes, 2013)

Del coro se continúa en ascenso hasta el campanario por la desproporcionada escalera de piedra de la oscura torre, en la que cada huella y peralte son distintos.(Fig. 22) Esta torre tiene cuatro aspilleras para su iluminación de tamaños y formas distintas.(Fig. 23 y 24) Es intere-

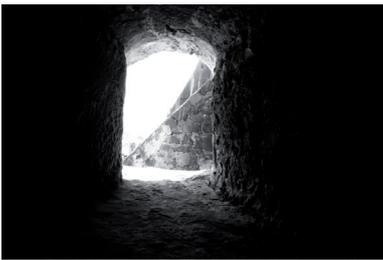
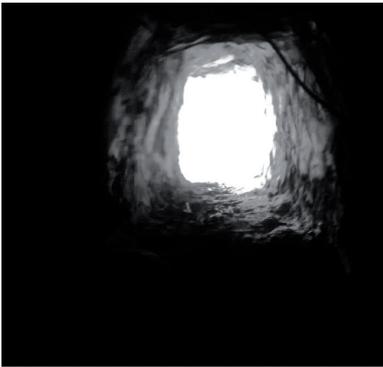
Figs. 23 y 24 Aspilleros
(Fotografía Alberto Reyes, 2013)

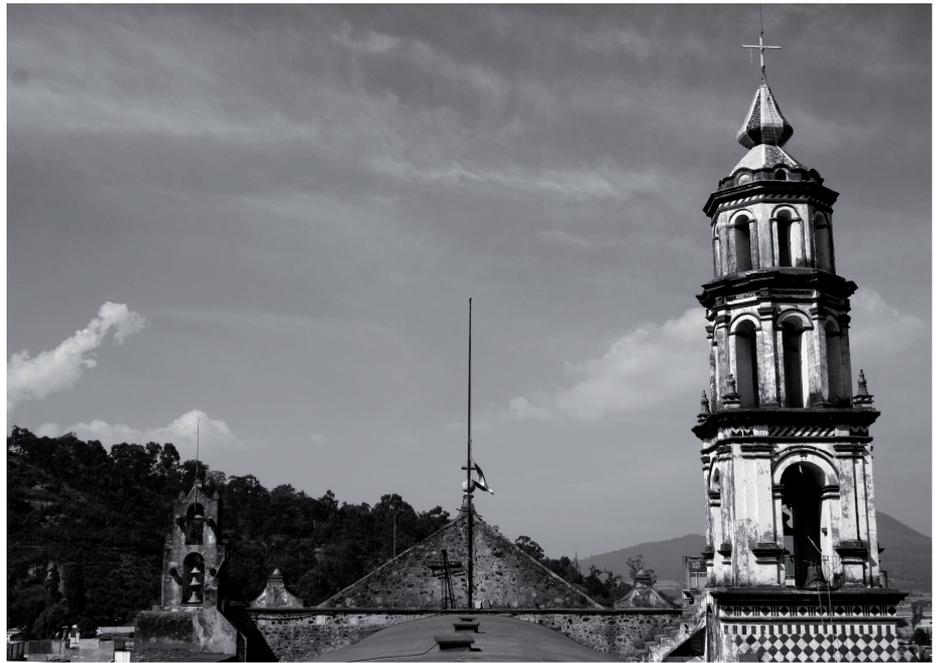
este constructor o este proceso. Al interior aparece inscrito el año de 1700, aunque sus elementos y molduras reflejan que fueron realizados en el siglo XVIII. ¿Esto puede significar que pudo reconstruirse por algún evento telúrico o restaurarse en ese entonces? La documentación no ayuda a aclarar esta interrogante sin embargo, puede ser posible. La torre está integrada por tres cuerpos, el primero de planta cuadrada con cuatro ventanas campaneras y pilastras laterales. El segundo y tercer cuerpo son de sección octagonal con ocho vanos angostos, y el remate es un cupulín con silueta bulbosa, en la audaz descripción que realizara Mendiola Quezada sobre esta construcción menciona que "recuerda las cúpulas bizantinas o, mejor, las armenias, que abundan en las iglesias primitivas rusas".¹⁰¹ (Fig. 25) El campanario tiene dos cuerpos, en el que cada uno ostenta una campana. (Fig. 26) En esta torrecita hay un reloj que probablemente

Fig. 26 Vista posterior en la que sobresalen de izquierda a derecha, el remate a manera de espadaña, el friso y la torre (Fotografía Alberto Reyes, 2013)

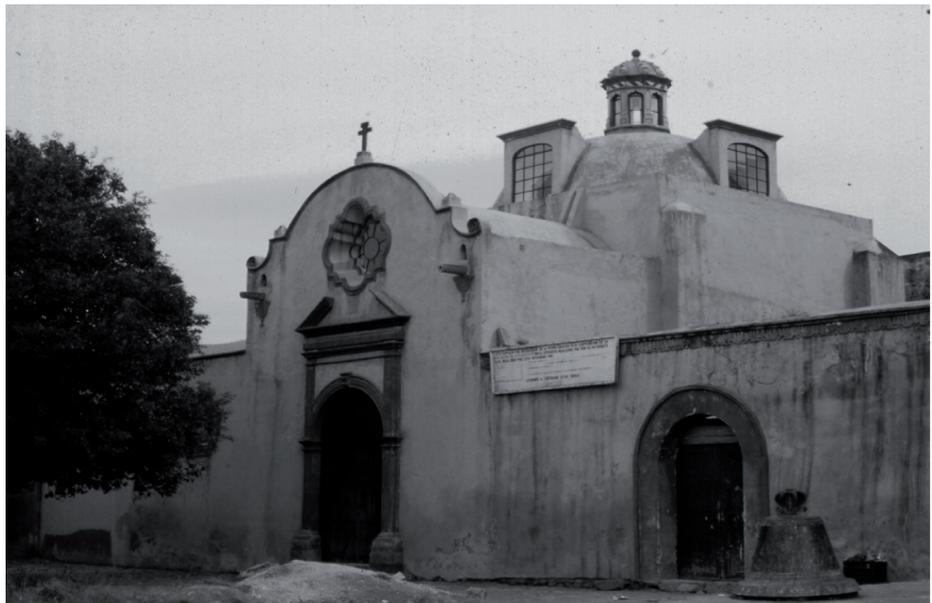
El cuarto proceso constructivo engloba la creación de una nueva sacristía con un muro que se apoya e integra al contrafuerte en esviaje del ábside, que se situaba al sur (Véase fig. 6). A esta etapa corresponde la creación de la capilla actualmente dedicada al Sagrado Corazón y de la lateral, que da al atrio dedicada a San Antonio¹⁰² (Véanse fig. 17 y fig. 27) En este proceso el sis-

Fig. 27 Capilla exenta de San Antonio
(Archivo fotográfico Manuel Toussaint, Instituto de Investigaciones Estéticas
de la Universidad Nacional Autónoma de México, sin fecha)

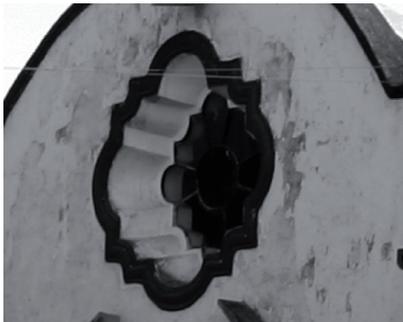
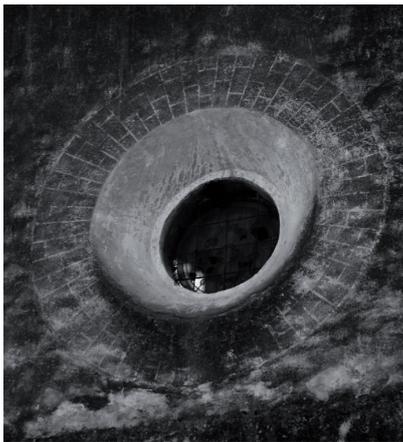
Fig. 28 Óculos. Arriba, el de la capilla de San Antonio. Abajo, el de la capilla dedicada al Sagrado Corazón (Fotografía Alberto Reyes, 2013)

y formas mixtilíneas propias del siglo XVIII. En esta etapa quizá se produjeron óculos en los muros de las capillas y en el templo. En este último también se abrieron ventanas con forma de arcos rebajados para su ventilación e iluminación. (Fig. 28)

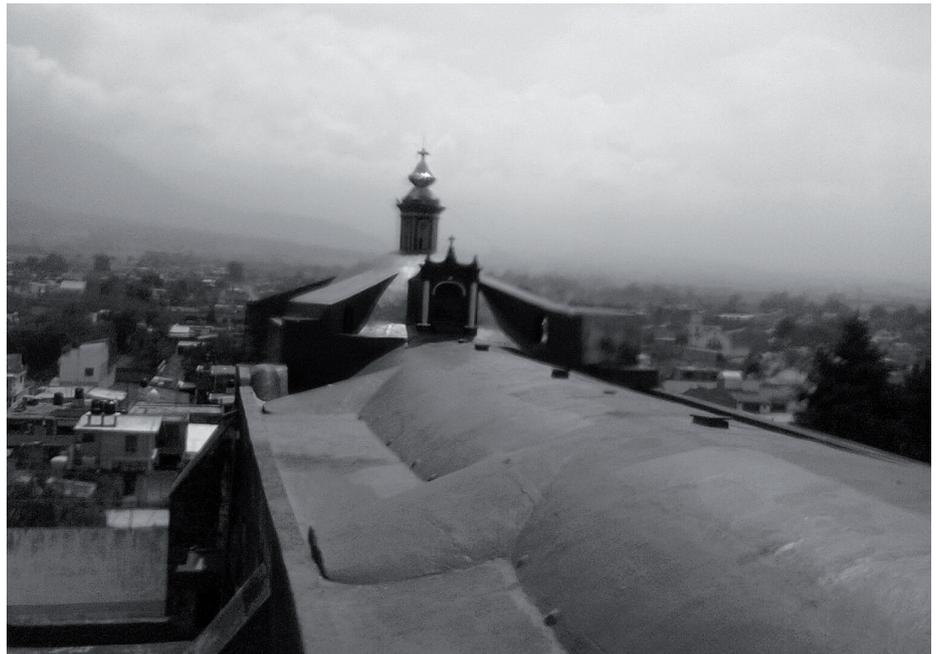
Fig. 29 Templo. Detalle de la bóveda (Fotografía Alberto Reyes, 2013)

viguería y terrado; así que su construcción probablemente corresponda a esta etapa (Fig. 29). El sistema de cubierta con bóvedas de cañón, transmite sus cargas a ejes paralelos, si estos se encuentran reforzados por arcos fajones distribuidos en longitud, los tramos de bóveda se independizan, pero el apoyo corrido queda reforzado por los fajones que suelen continuarse en contrafuertes o pilastras empotradas que reestructuran el apoyo continuo

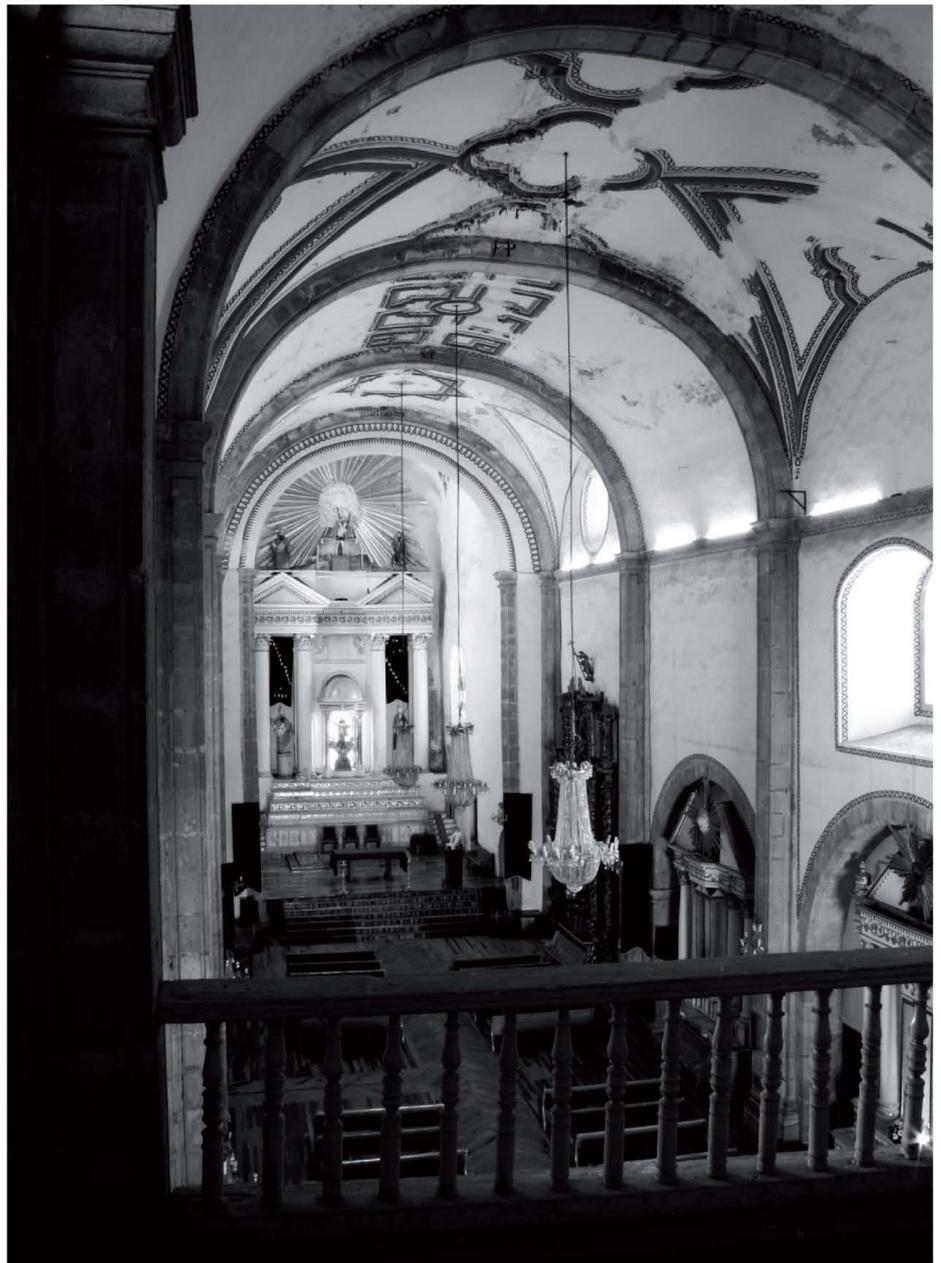
Fig. 30 Interior del templo, se aprecia el abovedado de cañón
(Fotografía Alberto Reyes, 2013)

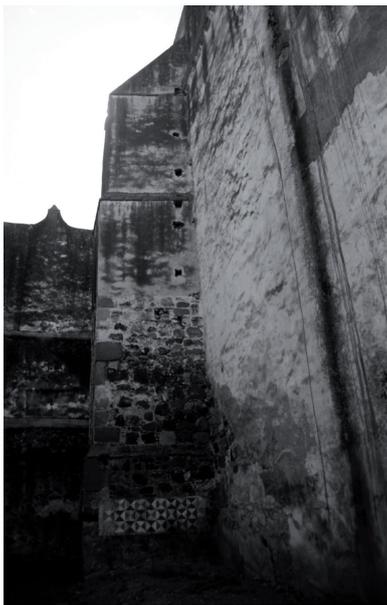
Fig. 31 Contrafuerte del templo
(Fotografía Alberto Reyes, 2013)

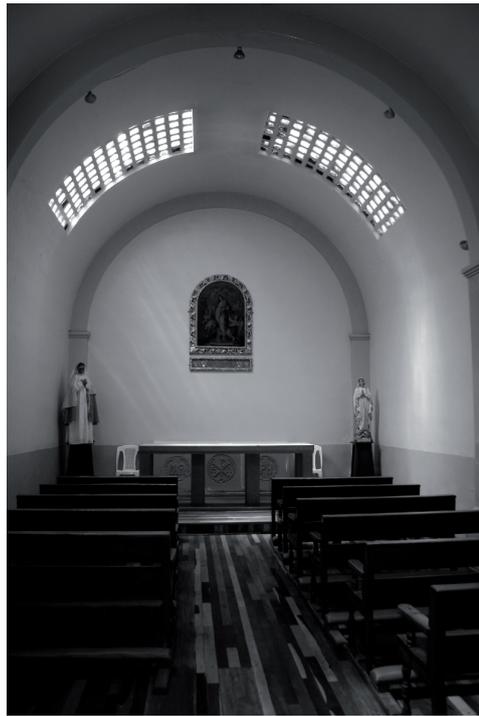
da al poniente ostenta cuatro tragaluces laminados muy utilizados por el art decó y al interior, ostenta una placa que fecha su término en 1951.¹⁰⁶ (Fig. 32). La capilla al oriente es utilizada en la actualidad como confesionario (Fig. 33).

La observación de los materiales en ambas capillas revela que pudo existir un interés por utilizar los materiales primarios para intentar unificar el conjunto, pues se ubican la argamasa y las rocas volcánicas; sin embargo también es evidente el uso de concreto y probablemente lámina de asbesto para los tragaluces. No se ha encontrado documentación que aclare más este proceso.

Fig. 32 Interior de la capilla poniente
(Fotografía Alberto Reyes, 2013)

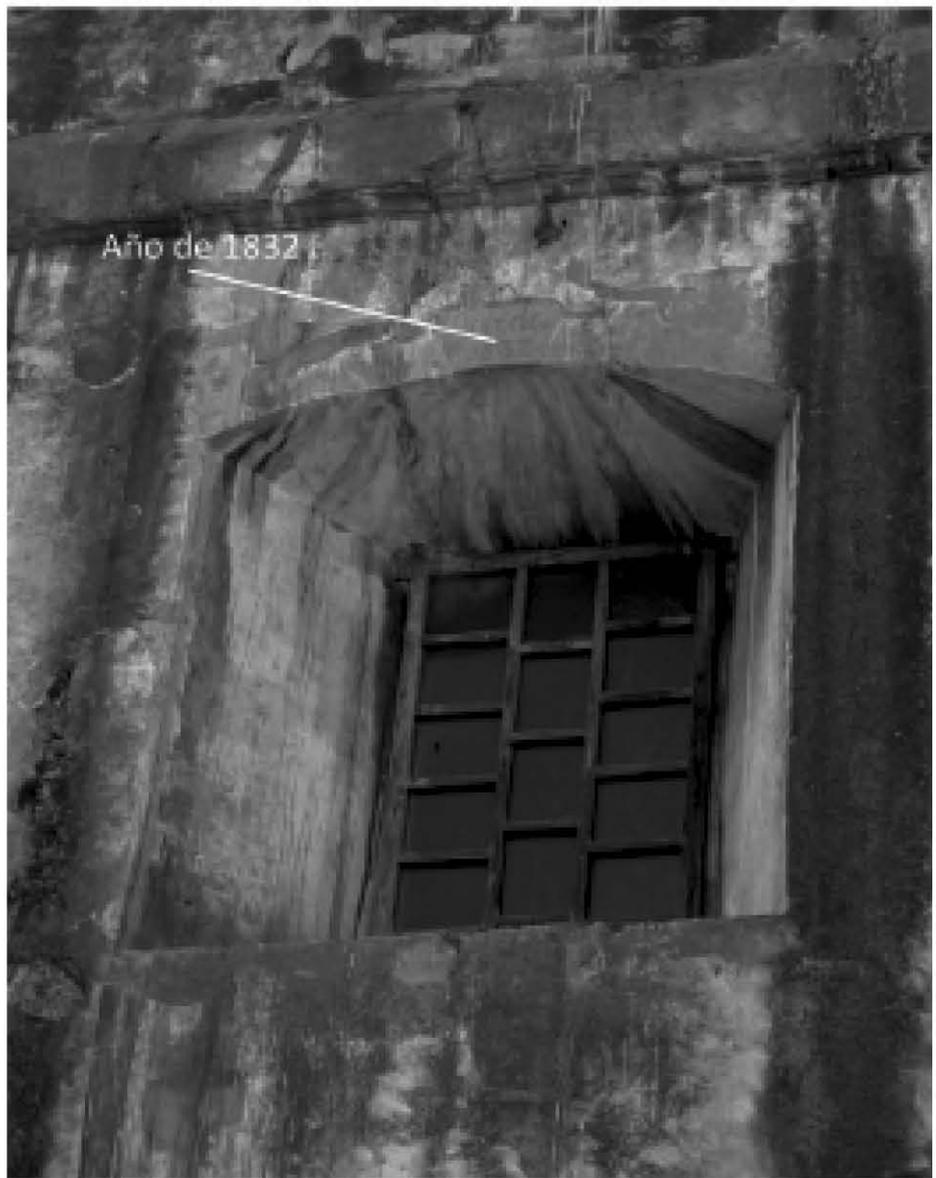
En una ventana del muro norte del templo se observa la fecha de 1832 (Fig. 34) alusiva quizás a las obras de reparación por el sismo de 1803. En 1852 el cura Pedro Guadarrama pretendía vender un frontal de plata del Señor del Sacromon- te, mandado hacer por el an-

Fig. 34 Se observa la fecha de 1832 en el muro del templo
(Fotografía Alberto Reyes, 2013)

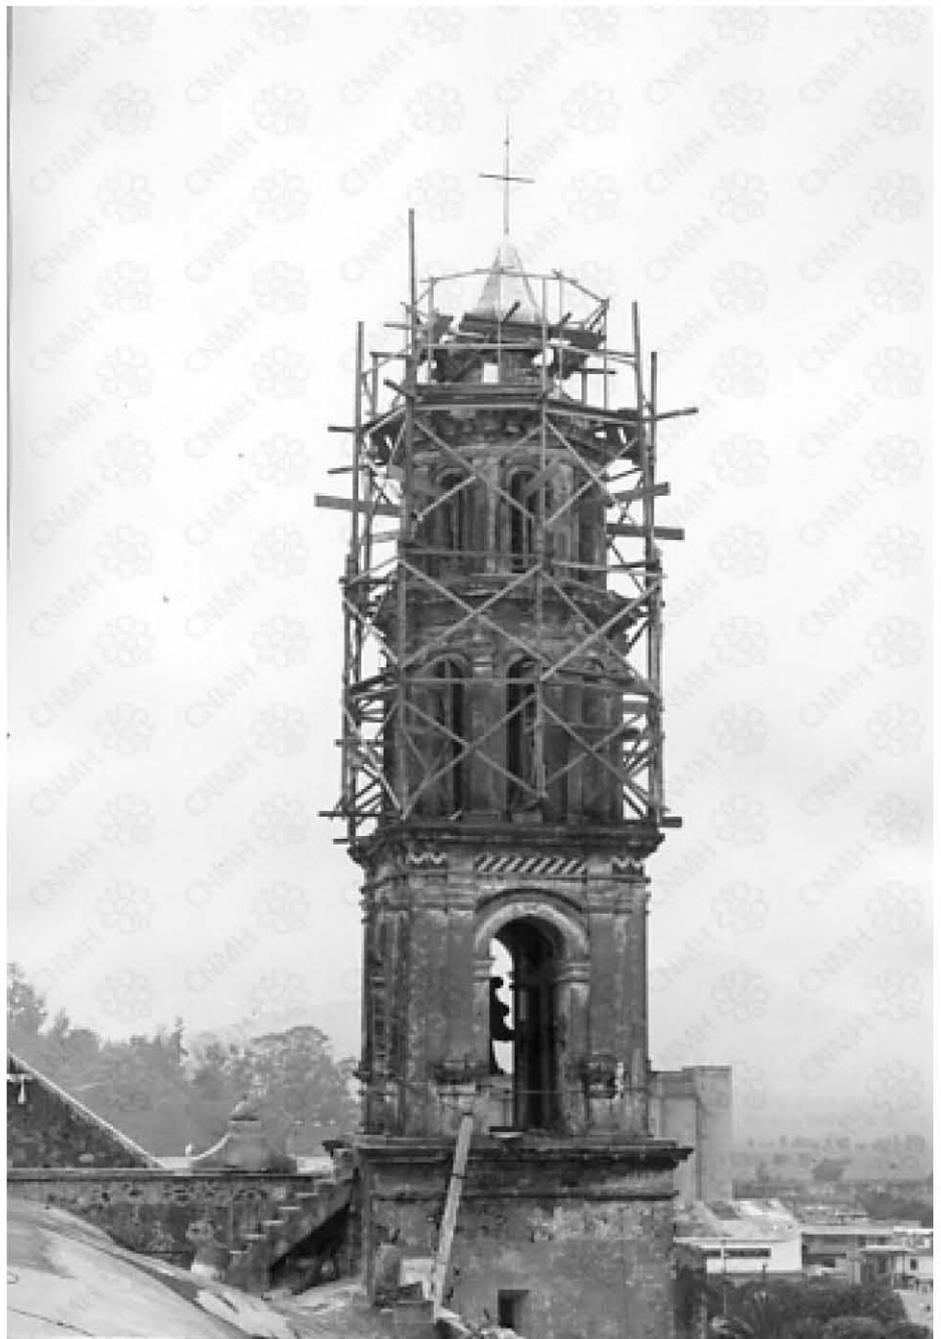
Fig. 35 Reparación de la torre (CNMH-INAH, ca. 1972)

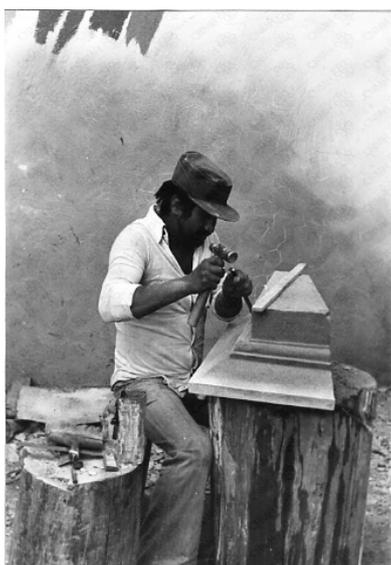
En 1972 se inició una restauración de todo el conjunto conventual, se temía nuevamente, que la torre pudiera desplomarse en la escuela construida en el terreno colindante.¹²⁵ (Fig. 35 y 36) Ese mismo año se autorizó la demolición del altar de mampostería y la colocación en ese sitio del retablo barroco "del lateral del fondo de la nave", probablemente se estuvieran refiriendo al retablo de San José,¹²⁶ aunque no hay más datos que señalen el asunto y es muy probable que esta acción no fue realizada.

Fig. 36 Trabajador esculpiendo lo que parece una cornisa o remate (CNMH-INAH, ca. 1973)
