**Escuela de Ingeniería Civil**

**TRAMITOLOGÍA Y PROCESO DE RESTAURACIÓN  
PARA INMUEBLES CATALOGADOS POR EL INAH  
EN URUAPAN, MICHOACÁN.**

Tesis

**Uruapan, Michoacán. 19 de febrero del 2014**

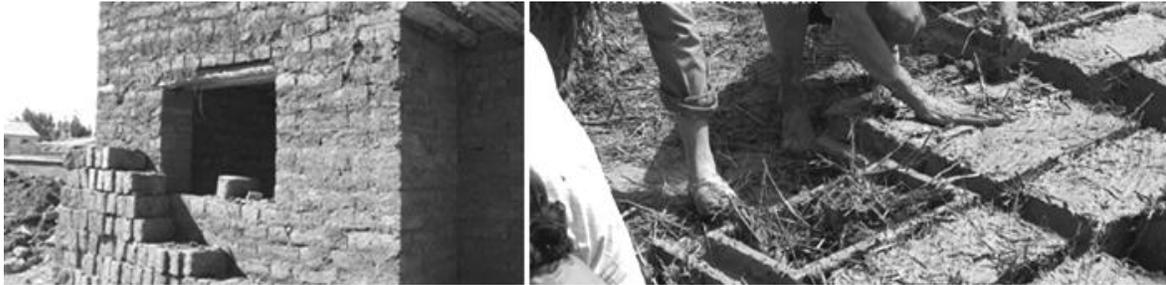
Imagen 1.1.- Adobe como material constructivo.  
(Fuente.- [www.uruapanvirtual.com](http://www.uruapanvirtual.com); 2012)

Los adobes se realizan de la tierra del lugar y algún tipo de materia orgánica, como lo es el pasto, huinumo, paja o estiércol, el cual se amasa para formar piezas en forma de ladrillo y se seca al sol, como se observa la obtención de la materia prima al igual que la elaboración es fácil, económica, ecológica y al alcance de cualquier persona.

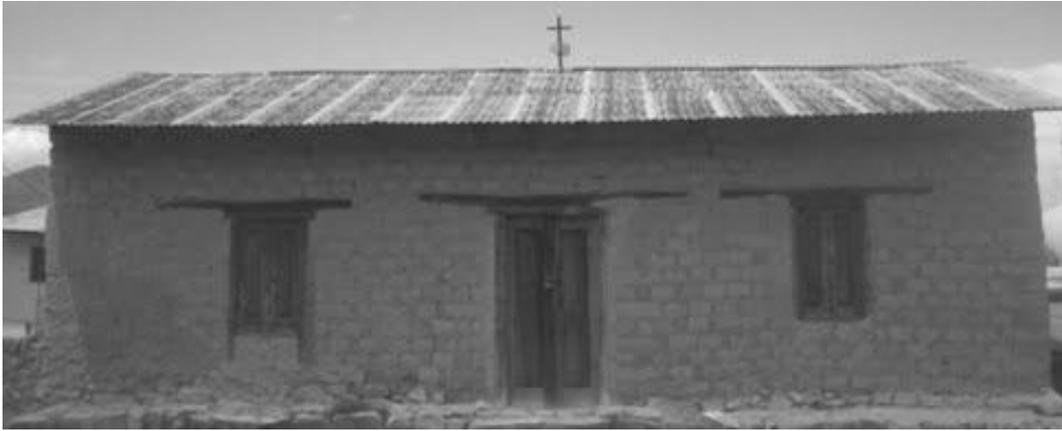
Imagen 1.4.- Casa de adobe de la Sierra Andina.  
(Fuente.- [www.panoramio.com](http://www.panoramio.com); 2012)

En este tipo de viviendas se cuenta con las heladas constantes, por lo cual los techos son de lámina galvanizada a dos aguas y aunque la humedad es continua el adobe ayuda bastante en la calidad térmica.

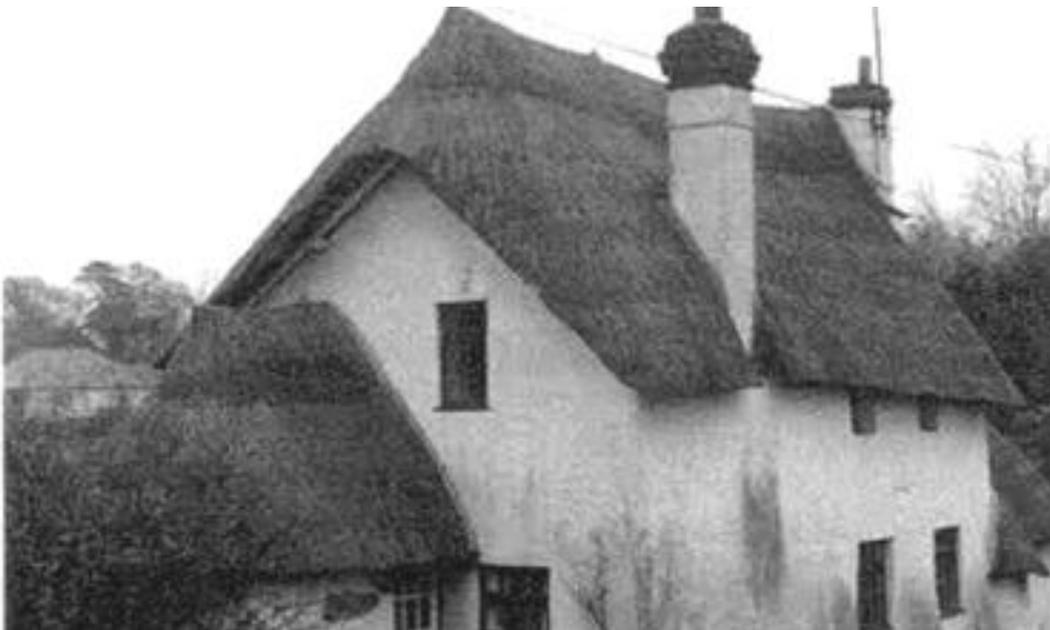
Imagen 1.5.- Casa de adobe en Devon, Inglaterra.  
(Fuente.- [Arquitecturadec casas.blogspot.mx](http://Arquitecturadec casas.blogspot.mx); 2008)

Estas casas están construidas con paredes de adobe, completadas con materiales naturales, con techumbre de paja con aleros pequeños y una pendiente grande, otra de las características es el uso de chimeneas y que en el marco de las ventanas no se tiene ningún tipo de adorno.

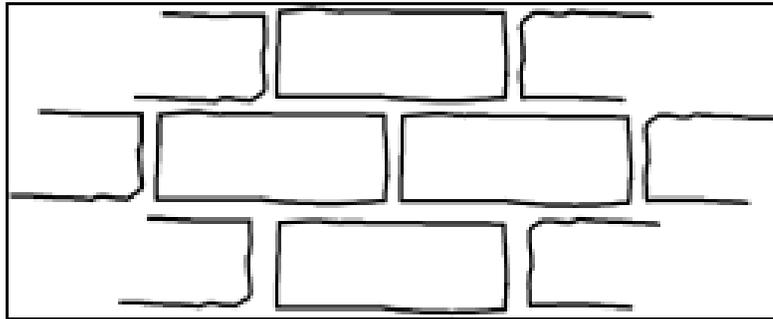
Es cuando la piedra se labra formando paralelepípedos regulares, también recibiendo el nombre de sillares.

Imagen 2.1.- Mampostería de primera.  
(Fuente: Vasconcelos y Sánchez ,1999:58)

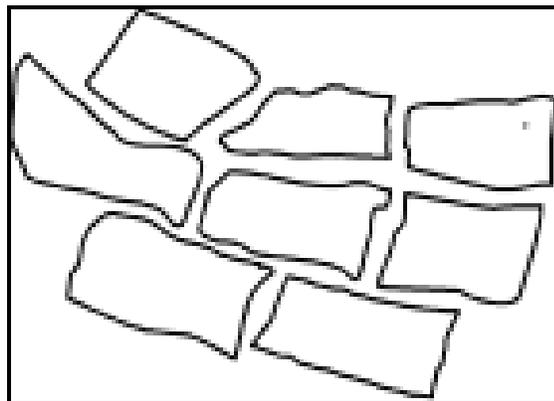
Es aquella en que las piezas se labran ligeramente para eliminar salientes dándoles una forma relativamente regular que permita un acomodo más o menos uniforme.

Imagen 2.2.- Mampostería de segunda.  
(Fuente: Vasconcelos y Sánchez; 1999:58)

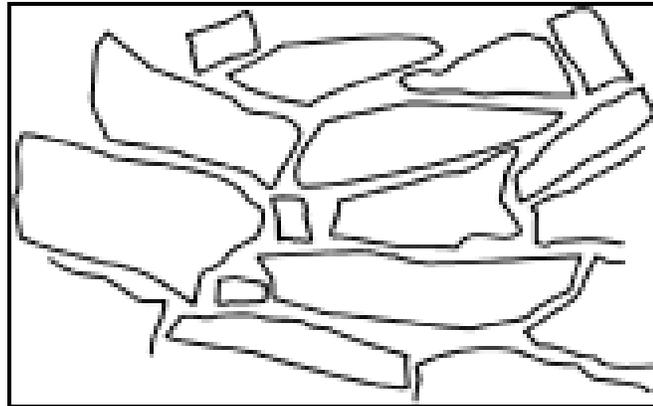
Es aquella en que las piedras se utilizan en la forma irregular en que se encuentran en la naturaleza procurando únicamente que la cara expuesta sea la más plana posible.

Imagen 2.3.- Mampostería de tercera.  
(Fuente: Vasconcelos y Sánchez; 1999:58)

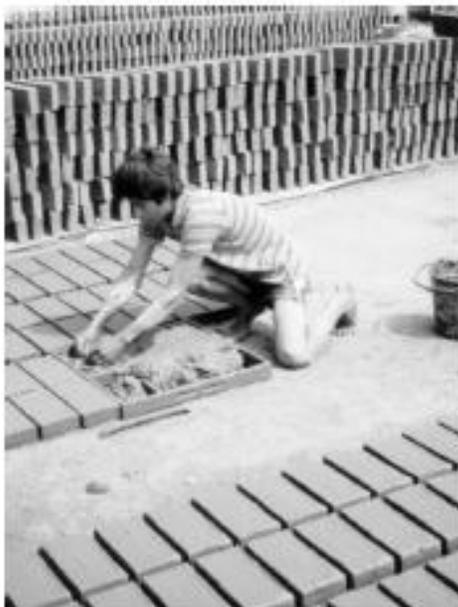
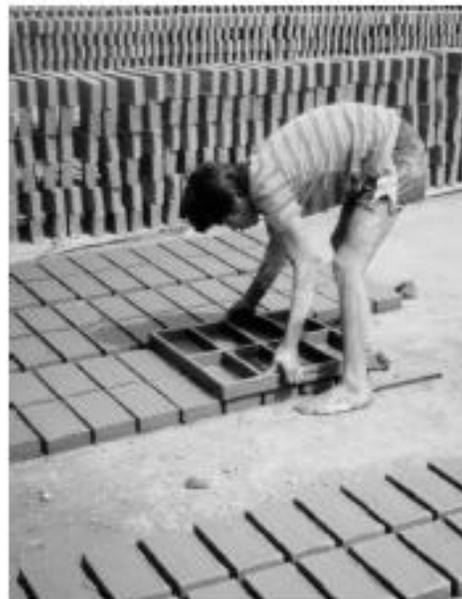
Imagen 2.4.- Procedimiento artesanal para la elaboración de barro recocido.  
(Fuente: Vasconcelos y Sánchez; 1999:60).

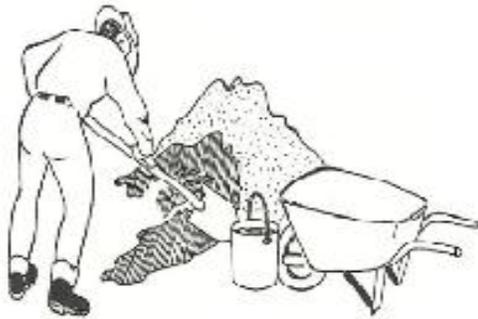
Levantamiento y preparación de la mezcla de suelo

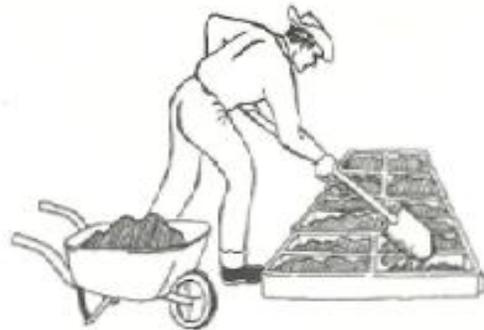
Llenado de los moldes

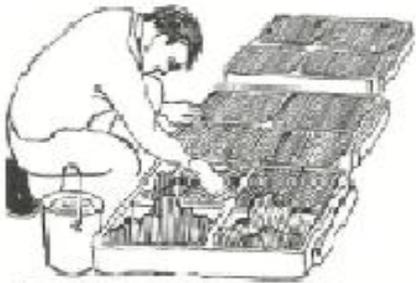
Amasado y nivelado de los tabiques

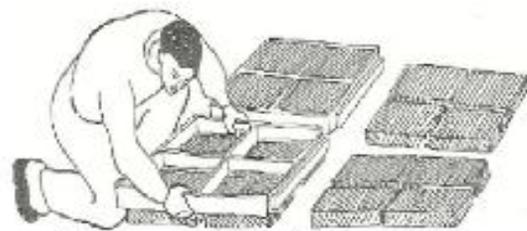
levantamiento de los moldes y acomodo para secado completo

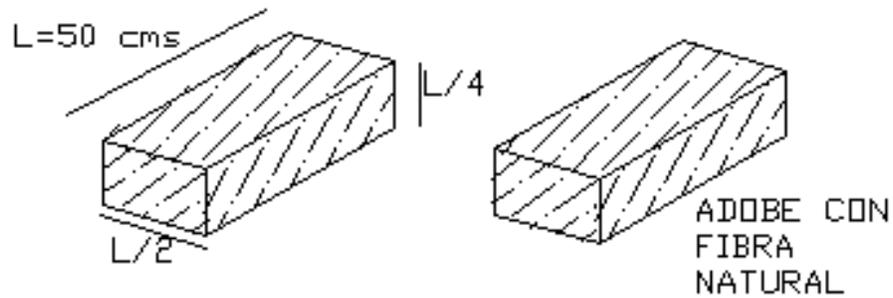
Como lo indica la Asociación Colombiana de Ingeniería Sísmica (AIS); (2005), el adobe son piezas macizas de tierra sin coser, las dimensiones suelen variar de lugar en lugar y dependen de las condiciones de la construcción, así como de la tradición de la elaboración del mismo y este depende de muchas cosas, el tipo de tierra que se use para elaborarlo, además de los agregados que lleve pero “en general los ladrillos de adobe se elaboran manteniendo una proporción de 1:1/2:1/4, entre el largo, el ancho y la altura de la pieza”. (AIS; 2005: 18)

Imagen 2.6.- Características geométricas del adobe.  
(Fuente: Elaboración propia, basada en Asociación Colombiana de Ingeniería Sísmica; 2005: 18)

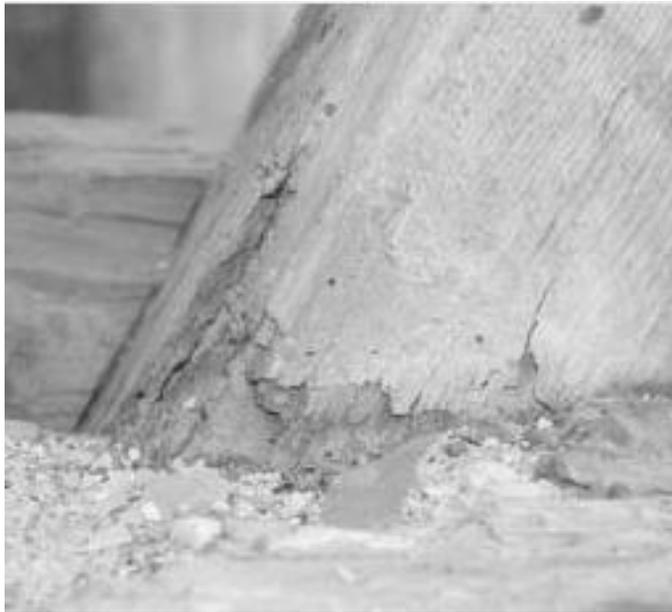
Tomando lo mencionado por Arriaga (2012), el lugar más expuesto a la degradación de la madera es la cabeza de la viga y en las construcciones de adobe la humedad de los muros es un factor de degradación a gran nivel, además que como es la unión del muro con la viga las termitas y los organismos desintegradores hacen de estos puntos los más desfavorables de la armadura.

Imagen 2.7.- Cabeza de viga en desintegración.  
(Fuente.- Quiroga; 2009)

Para reconstruir la sección debilitada se utilizan morteros epoxi, esto es conectando la madera sana con algún elemento embebido en resina, aunque la reconstrucción también se pueden utilizar barras o varillas como elemento de refuerzo, esto será cortando la parte degradada hasta llegar a la madera sana, sustituyéndose por un mortero epoxi, la conexión entre ambos se realiza mediante varillas ancladas en la madera sana y el mortero.

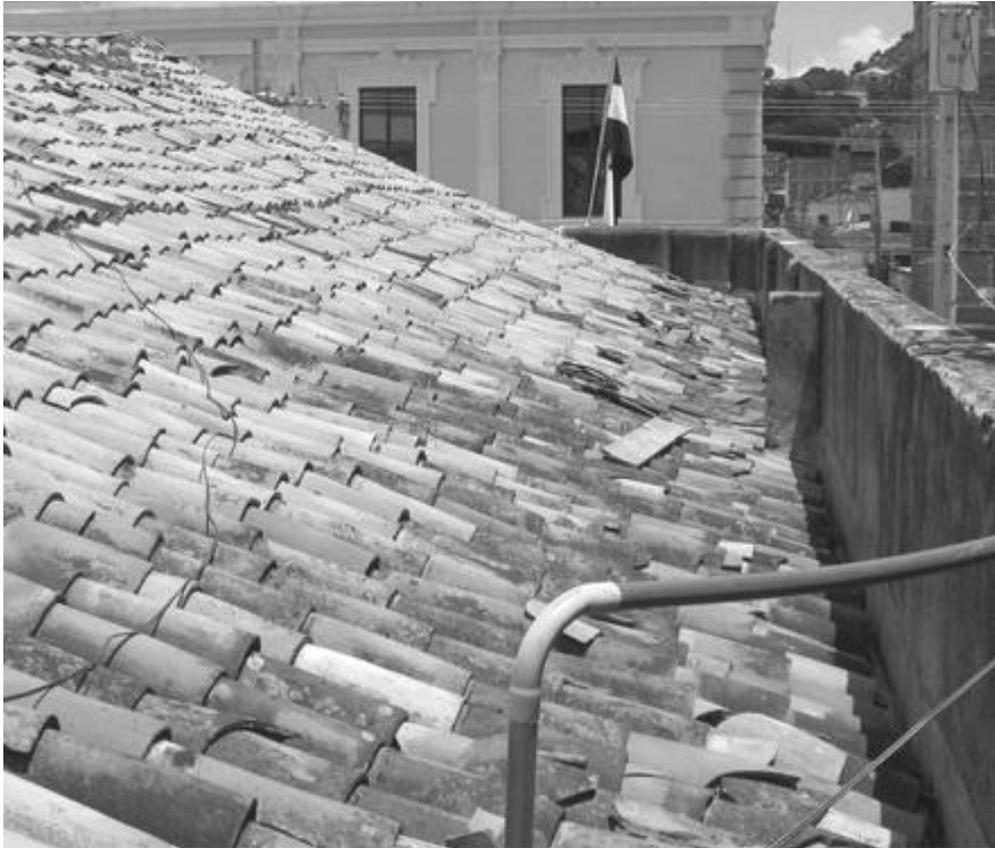
ser el elemento que está directamente a la intemperie siendo bruscos muchas veces la recepción de humedad, así como el enfriamiento de las mismas hace que el material sufra de expansión y contracción lo que hace que su deterioro sea a mayor velocidad.

Imagen 2.8.- Tejas dañadas.  
(Fuente.- skyscrapercity.com; 2012)

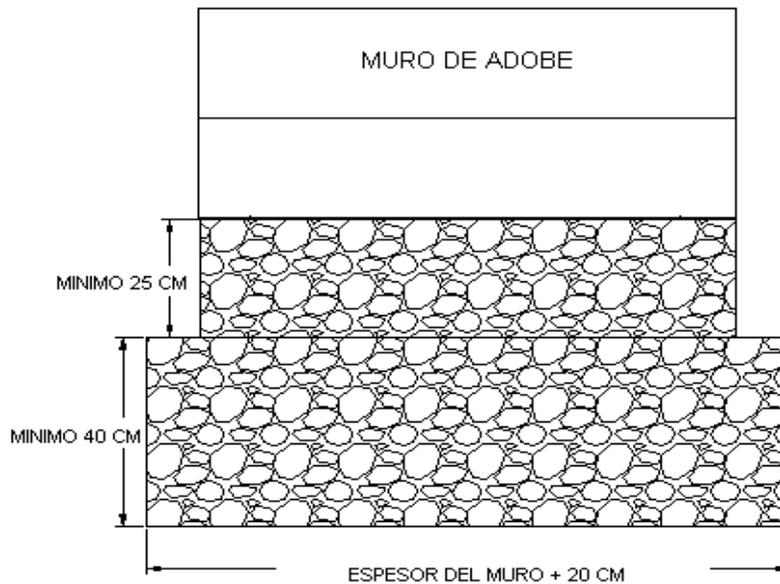
La cimentación es corrida de tipo ciclópeo o albañilería de piedra de un aproximado de un metro bajo nivel de piso elaborada con roca de tipo nativa pegada con un mortero a base de tierra y cal o con arena y cal, sobre estos se encuentran los sobrecimiento.

Imagen 3.1.- Dimensiones mínimas de cimentación y sobrecimiento, vista en corte transversal.  
(Fuente: Propia)

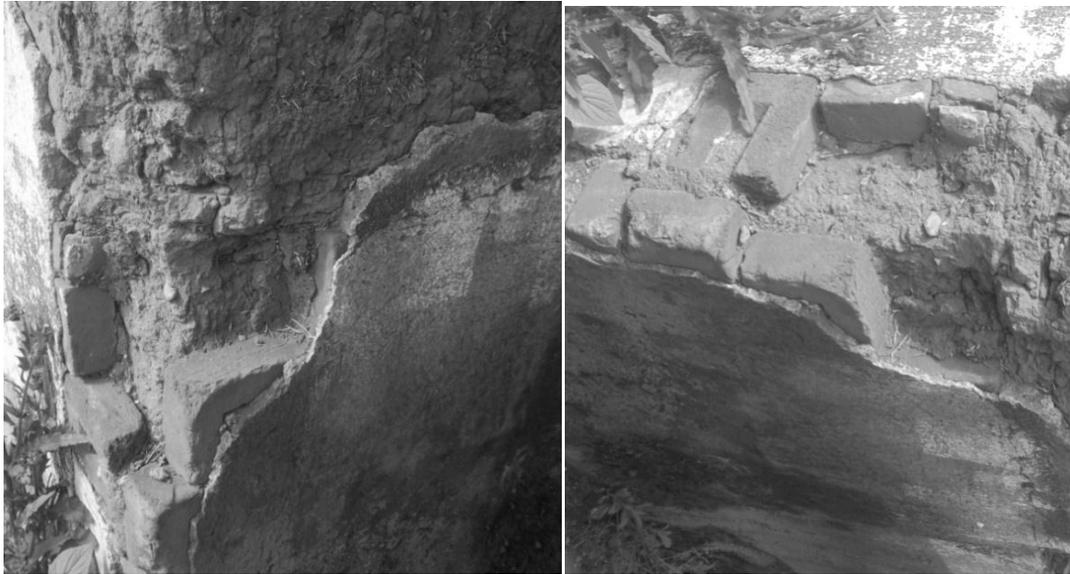
En lo que se refiere a “el sobrecimiento en las construcciones de la ciudad se observo con una altura sobre nivel de piso de 50 cm a 1 metro, realizadas en mampostería de piedra la cual esta aplanada con una mezcla tierra-cal y pintada a la cal”. (Observación 2, 20/septiembre/2012), esta sirve para la protección del muro ya que por la cantidad de volumen de precipitación que se registran en esta ciudad los muros tendrían un tiempo de vida más costo ya que sufrirían de erosión al no estar presentes estos sobrecimientos, son de las mismas características que la cimentación solo que mas esbelto sobre el nivel del suelo.

Fotografía 3.2.- Sobrecimiento de piedra, cubierta de tabique de barro rojo.  
(Fuente: Propia)

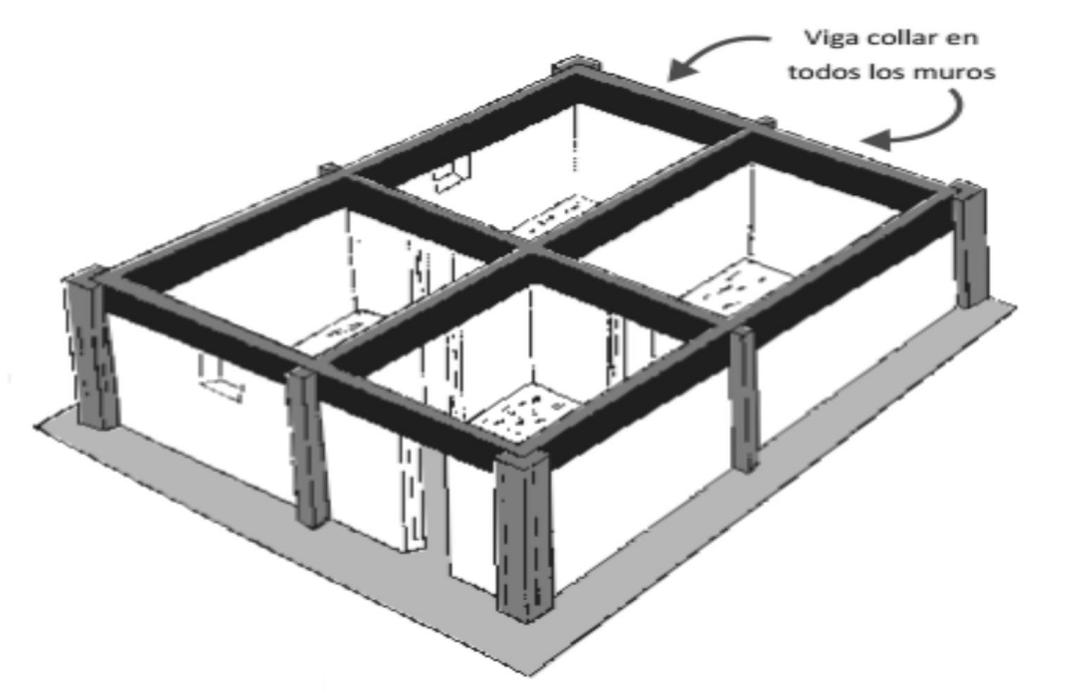
La viga collar se coloca a la altura de los dinteles de puertas y ventanas, a lo largo de todos los muros.

Imagen 3.3.- Elemento de arriostre o viga collar.  
(Fuente: Ministerio de vivienda, construcción y saneamiento- Dirección Nacional de Construcción; 2010:24)

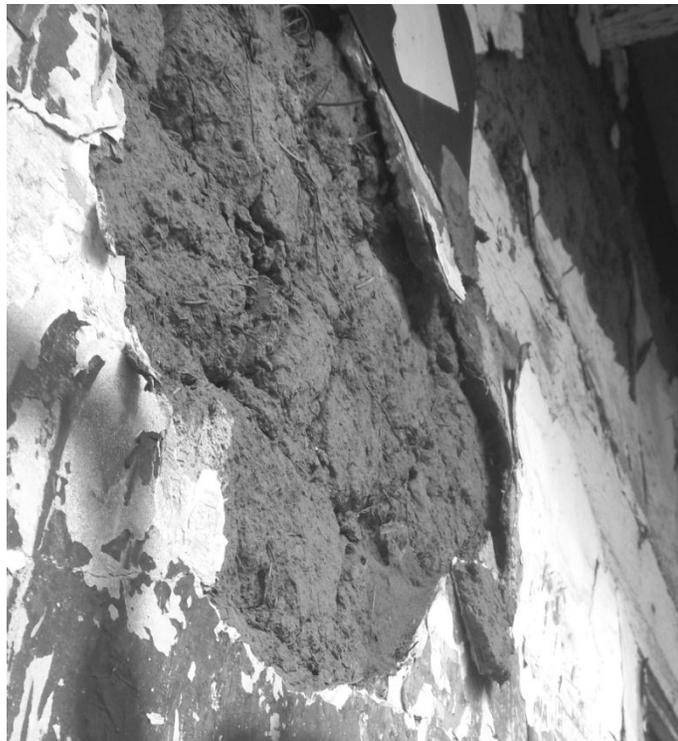
Fotografía 3.3.- Desprendimiento de aplanado.  
(Fuente.- Propia)

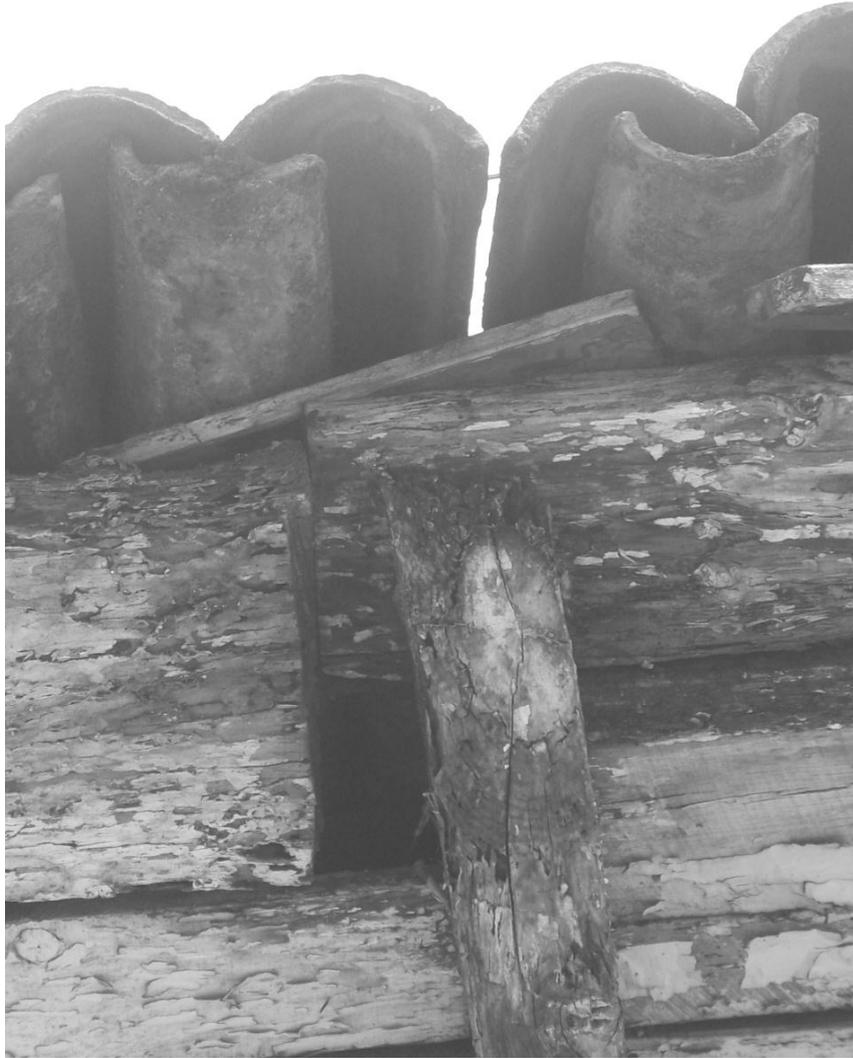
Fotografía 3.5.- Unión de estructura de madera a las tejas de barro.  
(Fuente: Propia)

En la fotografía se muestra una estructura desgastada, con problemas de hongos y en algunos de los encuentros de vigería y entarimado de madera una mala colocación que termina afectando la continuidad de la armadura de madera y por lo tanto ocasiona una discontinuidad y separación de tejas, lo cual produce que haya infiltraciones de agua hasta elementos inferiores.

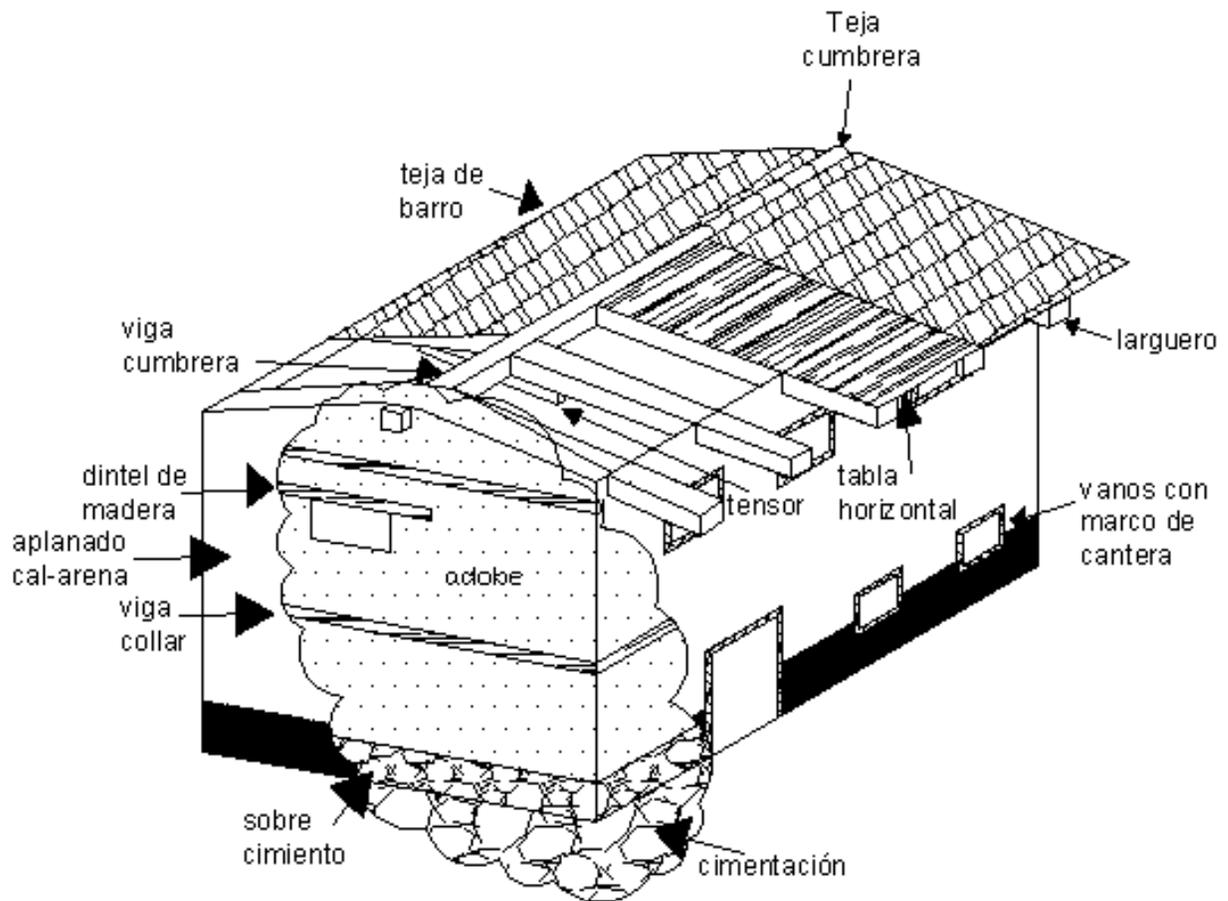
Imagen 3.4.- Constitución de vivienda de adobe.  
(Fuente: Propia)

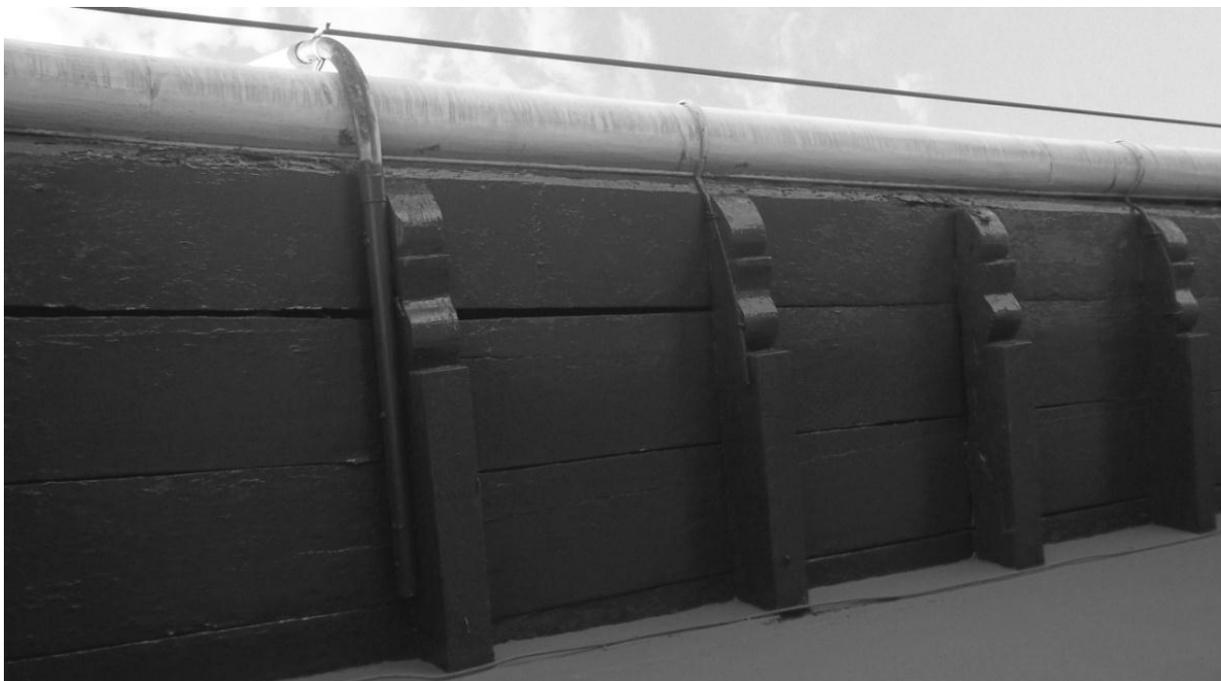
Fotografía 3.6.- Techo restaurado.  
(Fuente: Propia)

Como se observa en la imagen, la cubierta fue restaurada con materiales naturales como la madera, dando forma a los canes, barnizando y pintado, protegido por gárgolas de aluminio para la protección de caída de agua sobre los adobes.

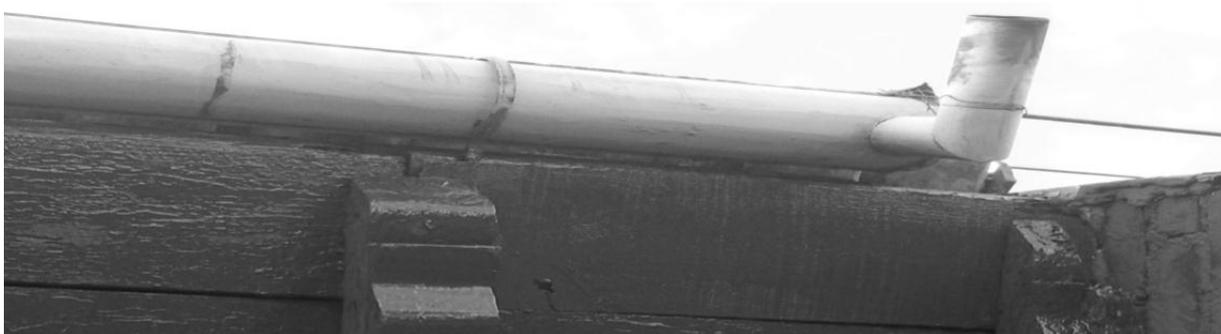
Fotografía 3.7.- Gárgola.  
(Fuente: Propia)

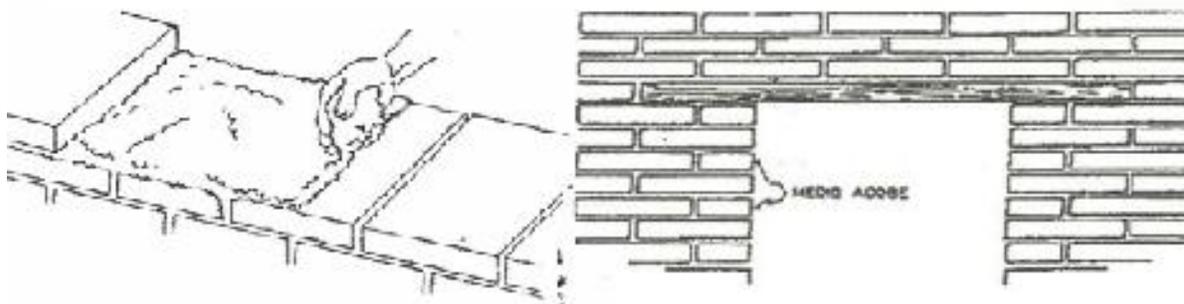
Según manifiestan Morales y Cols. (1993), la colocación de las piezas de adobe se realiza de forma totalmente similar a la de cualquier sillar, los adobes deben de estar completamente secos, se deberá limpiar la pieza y posteriormente mojados para que no absorban la humedad del mortero para la junta y hay buena adherencia, el mortero es de las mismas características que la del barro con el cual está hecho el adobe, la dimensión de las juntas no deberá de exceder de 2 cm. ya sea horizontal o vertical y no deberán dejarse vacíos.

Imagen 3.5.- Detalle de albañilería.  
(Fuente.- Morales y Cols.; 1997: 55,56)

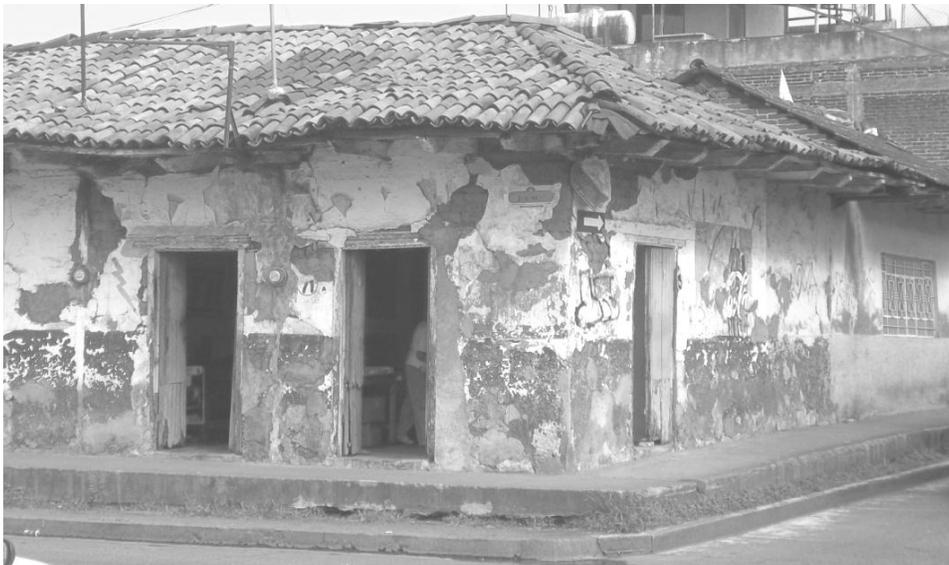
Fotografía 3.8.- Vivienda de adobe deteriorada.  
(Fuente: Propia)

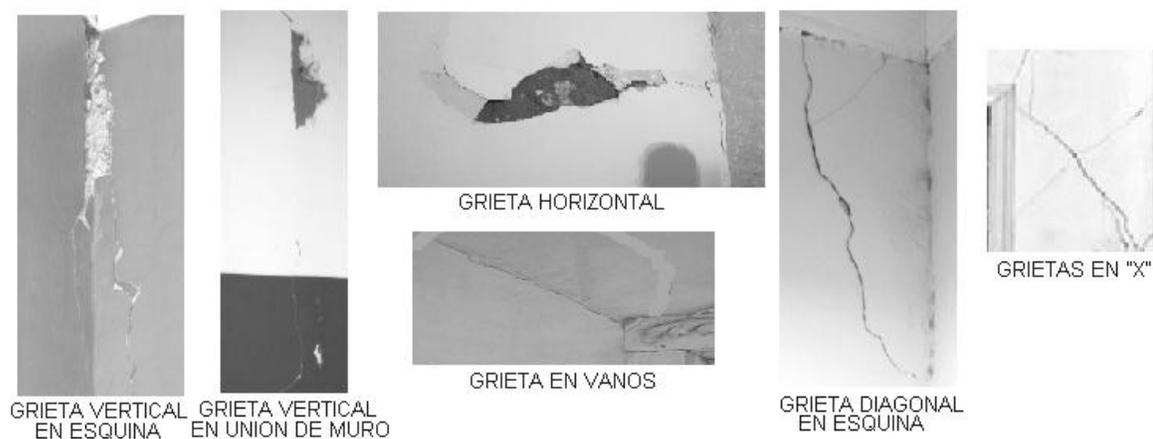
Aberturas longitudinales que afectan parte o todo el espesor del elemento, las más comunes en las construcciones de adobe son:

Imagen 3.6.- Tipo de grietas.  
(Fuente.- Propia)

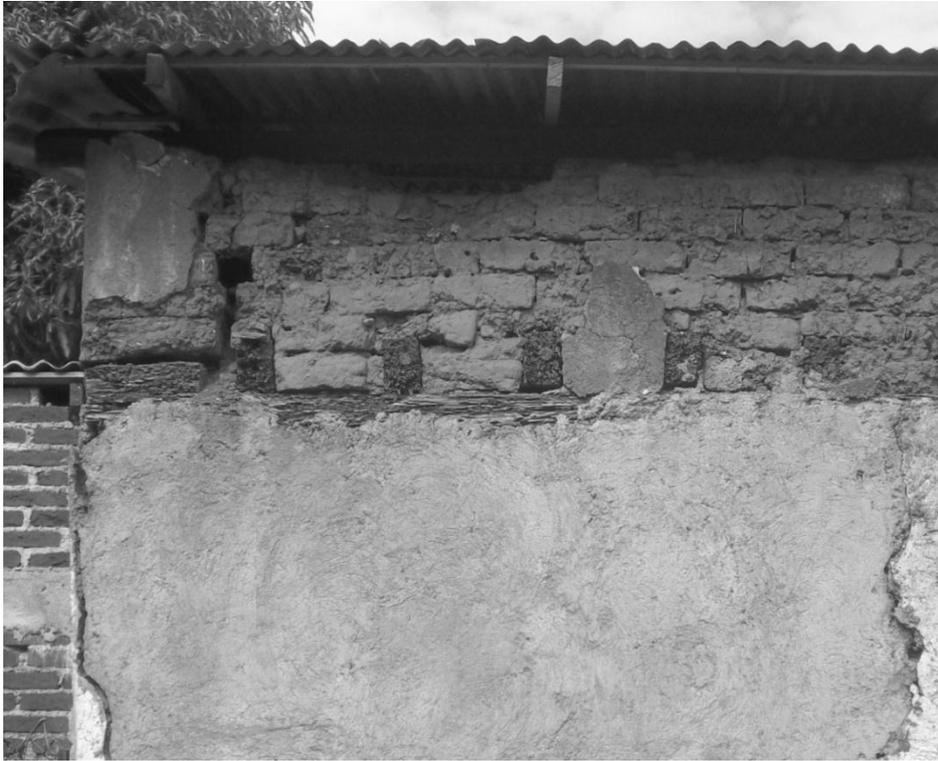
Fotografía 3.9.- Erosión y desprendimiento de acabado.  
(Fuente.- Propia)

En la fotografía se observa como la erosión va desgastando los adobes al igual que al mortero de pega, lo cual constituye un desgaste importante al material y por lo tanto su resistencia se vea mermada, también se observa que el aplanado está elaborado a base de cemento el cual no es compatible con la tierra, por lo cual como se observa esta despegándose del muro, lo cual produce un aceleramiento para la degradación del muro ya que al ser botado degrada en cierto grado el adobe.

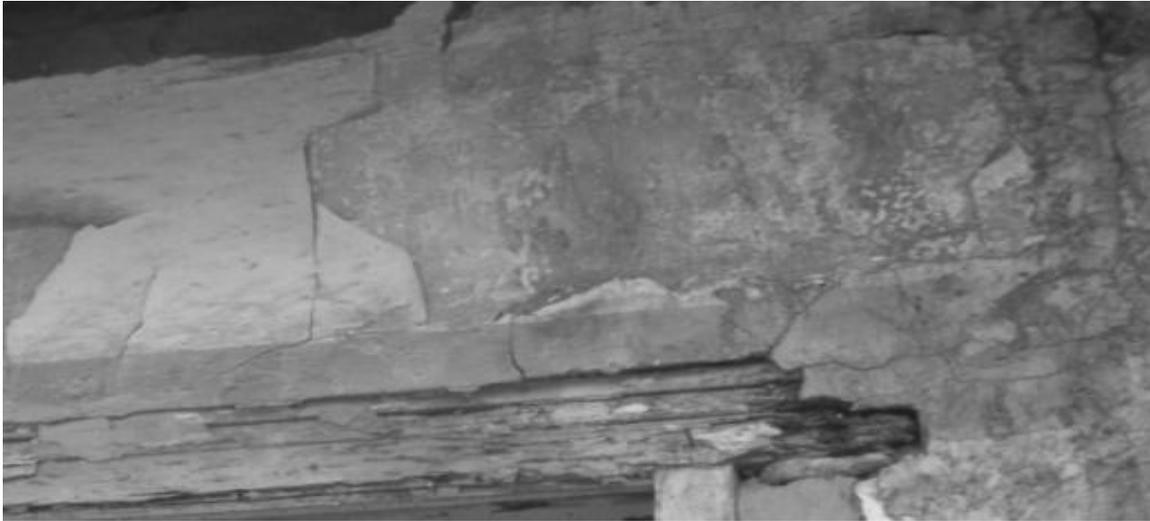
bien, cuando hay filtraciones. Es consecuencia del contacto directo de los materiales que con agua, esto produce una modificación de las propiedades de la zona afectada, debilitando sus capacidades estructurales en el tiempo y sucede por la ausencia de una adecuada techumbre o drenaje perimetral que proteja la edificación de las lluvias; o por un inadecuado diseño de redes de agua en la vivienda.

Fotografía 3.10.- Humedad.  
(Fuente.- Propia)

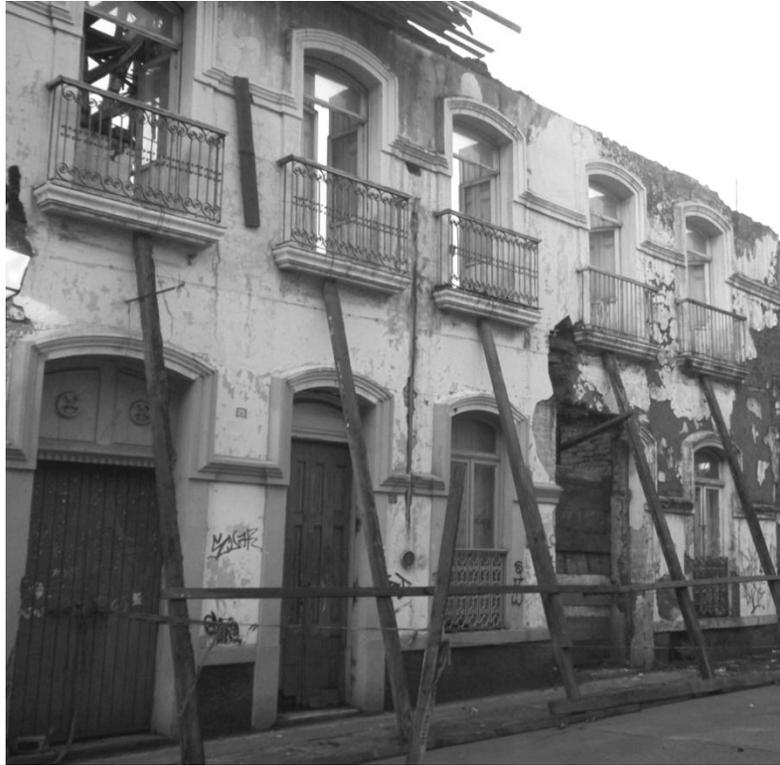
Fotografía 6.1.- Aseguramiento de un inmueble.  
(Fuente: Propia)

Antes de cualquier tipo de intervención es necesario que se realice una inspección general de la edificación e identificar las zonas de mayor riesgo de colapso, los sistemas correctivos son las técnicas que se utilizan para la restauración, ante las innumerables y especializadas técnicas debe prevalecer el criterio de actualización e integración del patrimonio cultural a la vida actual, se debe tener especial cuidado cuando se deban llevar a cabo obras de desmonte y/o demolición de elementos principales o peligrosos, para lo cual se debe llevar a cabo el apuntalamiento cuidadoso y fijación rápida de las unidades que deberán de ser salvadas. Esto se deberá llevar a cabo también cuando se vayan a realizar remplazos de elementos y mas en las construcciones que se están estudiando ya que son de materiales sumamente débiles o de poca resistencia, como lo es el adobe y madera.

Para todo esto se debe tener un planteamiento sistematizado de las obras de reparación y su financiamiento, el apuntalamiento debe de estar bajo extrema supervisión a fin de asegurar la preservación de la edificación y la seguridad de los trabajadores que la intervendrán.

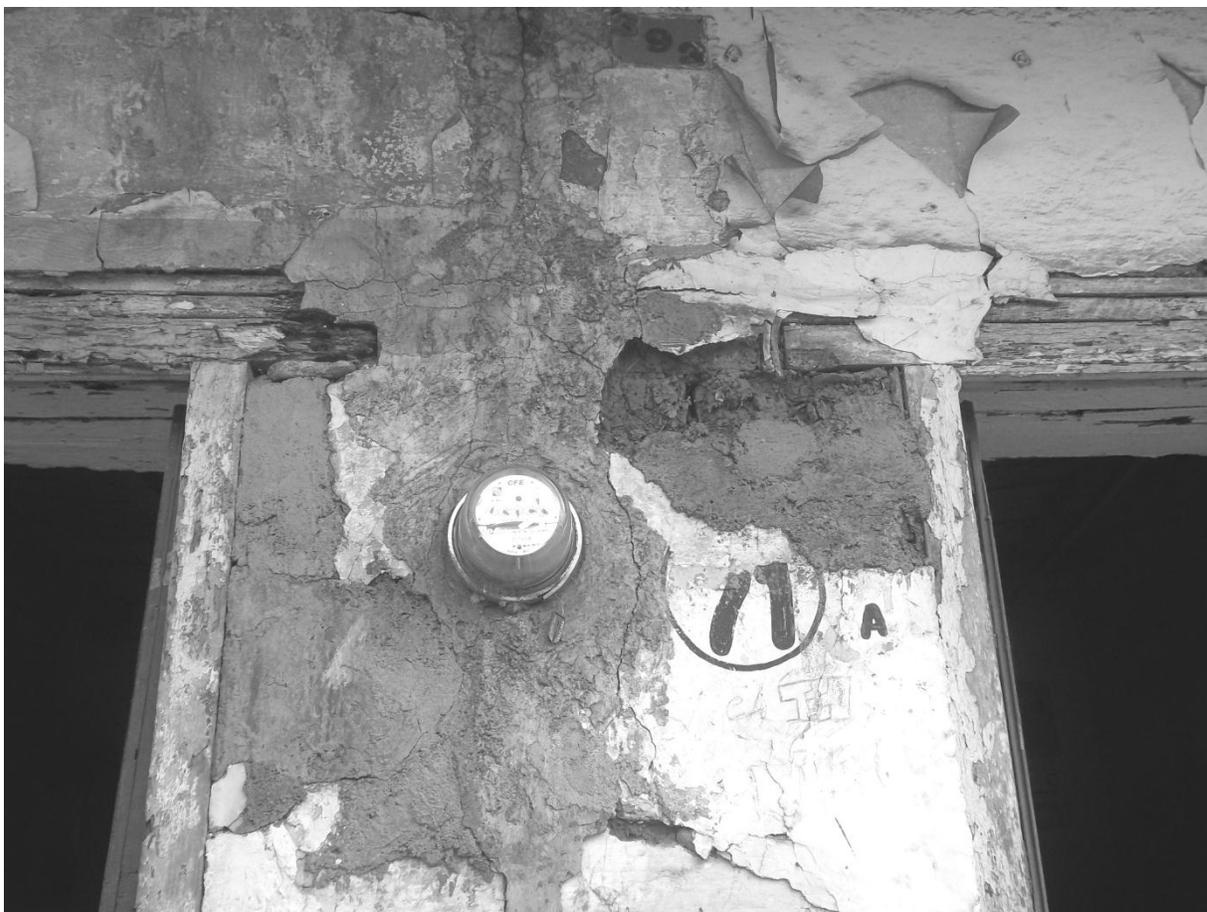
Fotografía 6.2.- Daño por humedad.  
(Fuente: Propia)

Esta es muy perjudicial ya que en los muros va a separar el aplanado del muro, puede hacer más propicia la proliferación de hongos, etc.

La humedad, como se observa en la fotografía 6.2, tiene diversas formas de manifestación como lo son: el desprendimiento de pintura, aplastado, degradación del adobe y pudrición de la madera así como la deformación de la misma y en conjunto descompensar la edificación y con ello bajar la capacidad de carga de los muros, esta por lo regular se presenta por una falla de impermeabilización o recubrimiento en el sobrecimiento, el cual tiene poca altura, escurrimientos pluviales por falta de gárgola en el techo y/o mala colocación de la misma o daños en la techumbre.

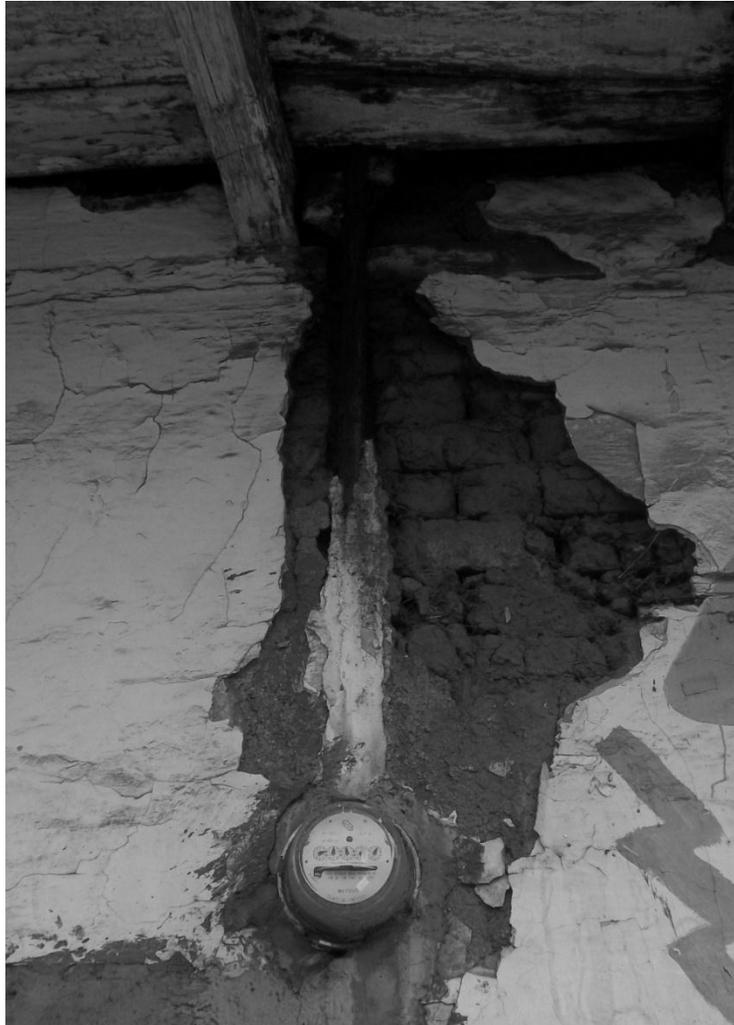
Fotografía 6.3.- Agregado de elementos.  
(Fuente: Propia)

Esto originalmente no concebido crea una discontinuidad del material, así como un daño al elemento al anexarle objetos o materiales que no estaban hay en su inicio creando un plano de falla y por consiguiente debilitamiento del muro.

Al anexar un elemento que originalmente no estaba concebido dentro del muro, este se ve mermado en su resistencia y la degradación en esa área se ve más pronunciada que en otros puntos, lo que se debe de realizar en este caso, es retirar

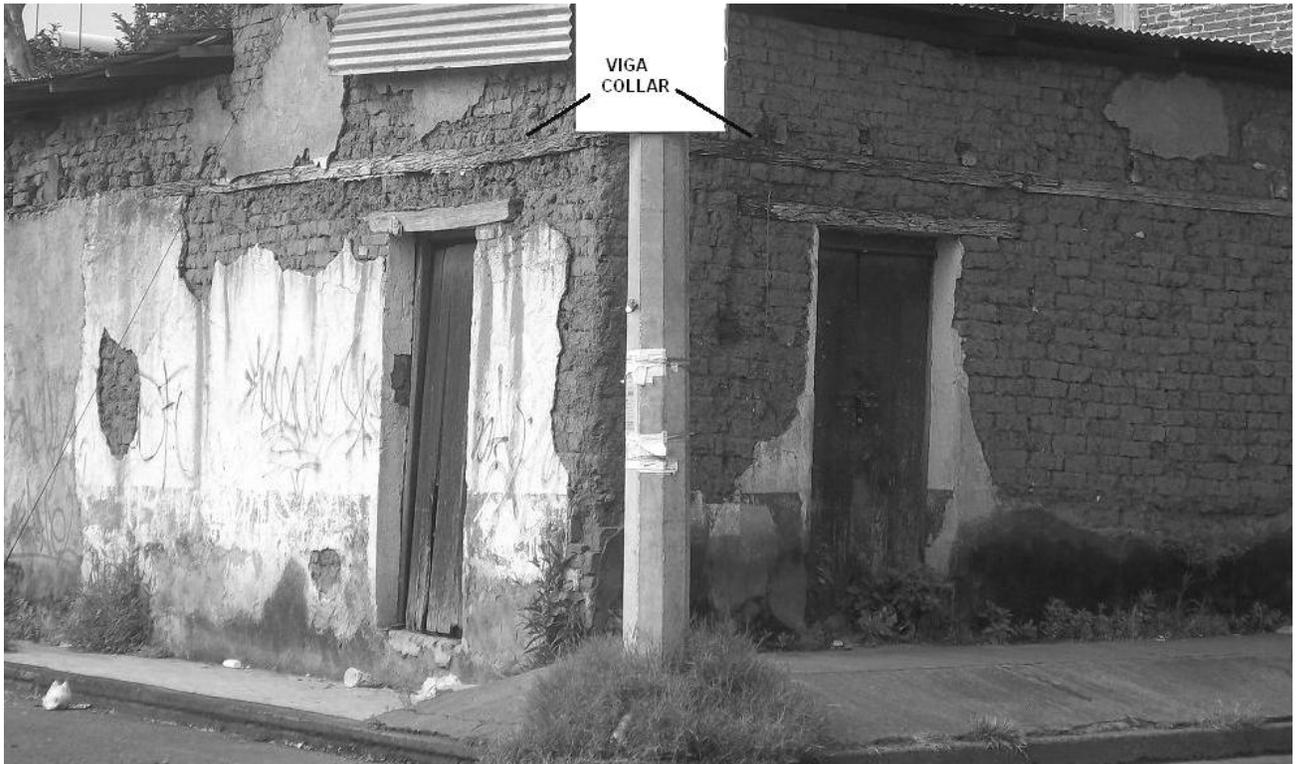
Fotografía 6.4.- Viga collar.  
(Fuente: Propia)

Estas vigas se deben de revisar para ver las condiciones en la que se encuentre y diagnosticar si es precisa la remoción de la misma o se puede dar mantenimiento para que continúe su trabajo. Lo más común en este tipo de elementos es la degradación por organismos xilófagos o pudrición por la humedad,

si la pieza resultara inservible o en condiciones que afecten su funcionalidad, será necesario el cambio de la viga, por una nueva de las mismas características en cuanto a dimensiones y material.

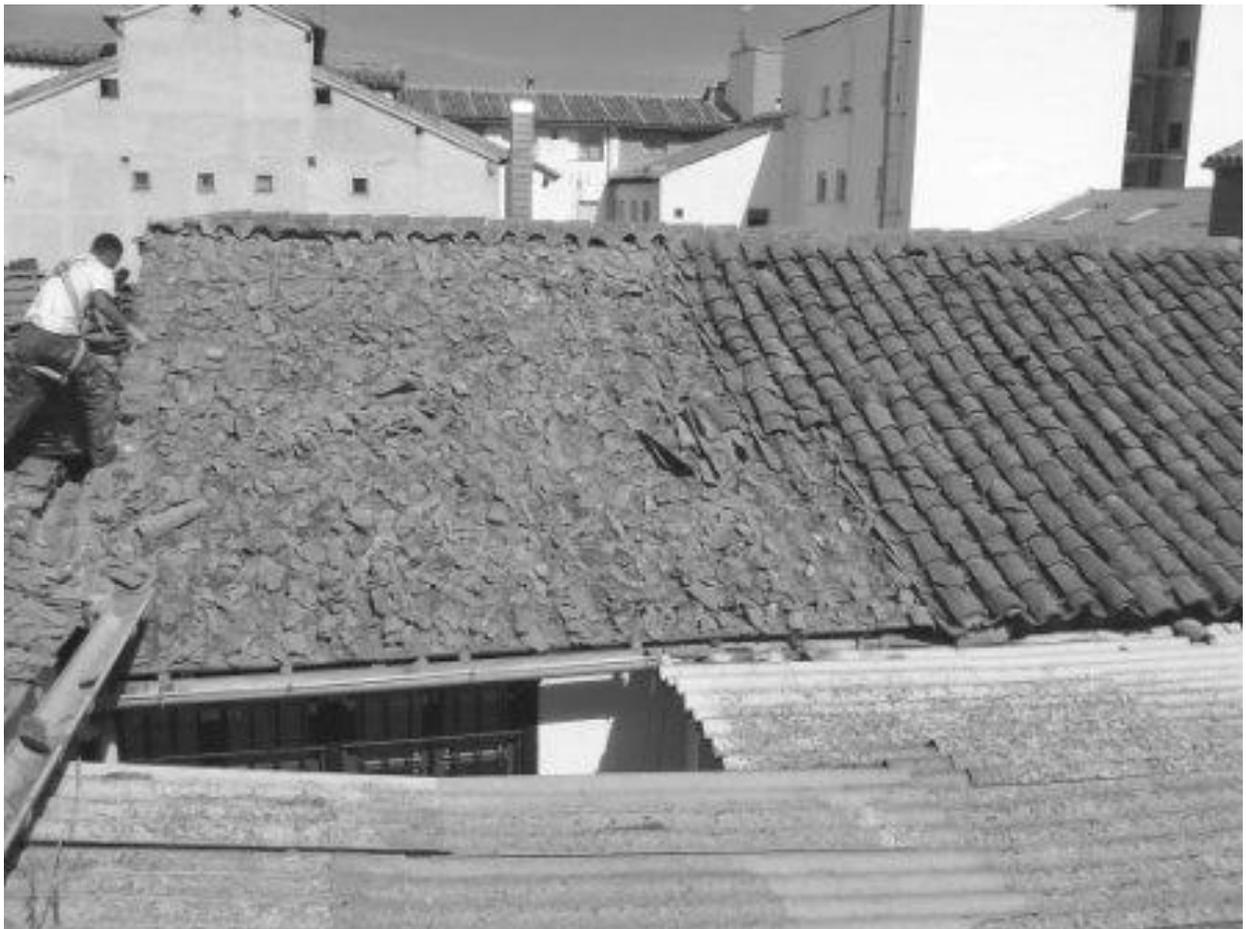
Imagen 6.1.- Cambio de teja.  
(Fuente.- tejado.trabajosenvertical.com; 2011)

2. Colocar las tejas nuevas, esta colocación debe de realizarse de manera ascendente, para evitar que las tejas se traslapen y eviten la infiltración de agua de lluvia.

Un método eficaz para la prevención de humedad, es la colocación de algún impermeabilizante, en este caso el de alumbre con jabón de legía y agua.

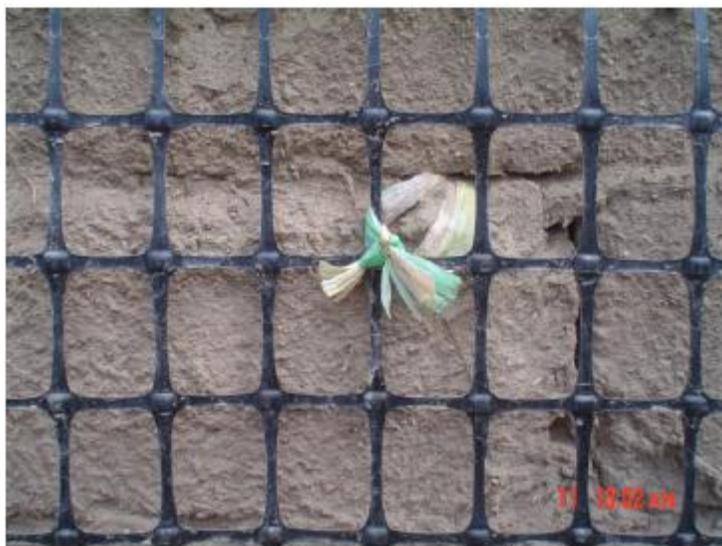
Esta técnica según describe Vargas y Blondet (2005), consiste en la colocación de mallas en las zonas críticas de los muros, los cuales se instalan en la cara interna y externa estos se conectaran con nilón mediante perforaciones en el muro, los cuales se deberán de rellenar al con mortero de barro, se pondría la separación a máximo cada 30 cm en dirección horizontal y vertical del muro portante o no.

Imagen 6.2.- Geomalla con unión de nylon.  
(Fuente.- blog.pucp.edu.pe; 2012:2)

La geomalla, tendrá que ser de material sintético, conformada de retícula rectangular o cuadrada, con abertura máxima de 50 mm y nudos integrados, capacidad de tracción de 350 kgf/m, en ambas direcciones, para una elongación de 2%.

Mediante investigaciones realizadas por La Universidad Católica del Perú, “es un sistemas de confinamiento con un material de alta resistencia y flexible, que mejora la resistencia del adobe a la tracción y asegura la vinculación de toda la estructura”. (www.issuu.com, 2012)

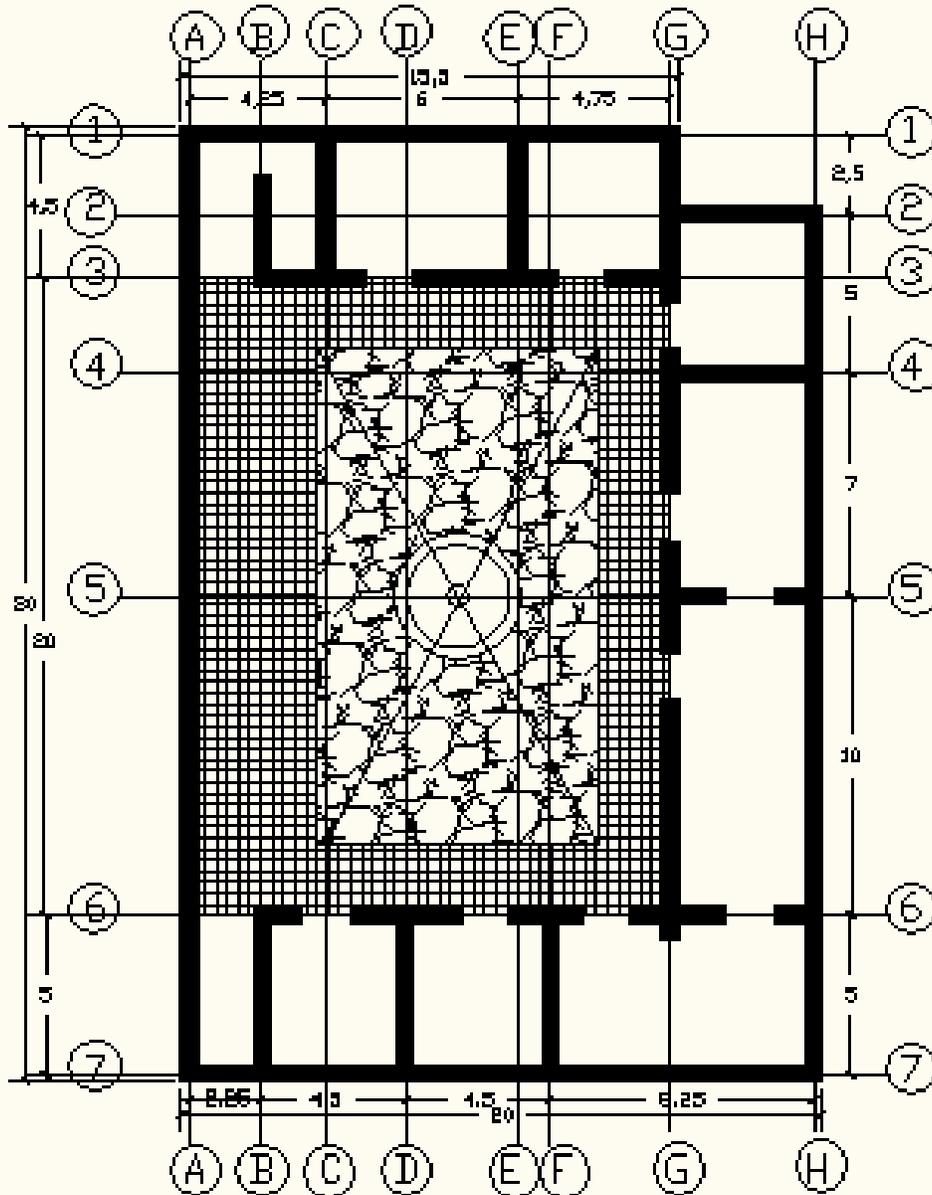
PLANTA ARQUITECTONICA  
(1 nivel)  
(Fuente: Propia)
