**Escuela de Ingeniería Civil**

**TRAMITOLOGÍA Y PROCESO DE RESTAURACIÓN  
PARA INMUEBLES CATALOGADOS POR EL INAH  
EN URUAPAN, MICHOACÁN.**

Tesis

**Uruapan, Michoacán. 19 de febrero del 2014**

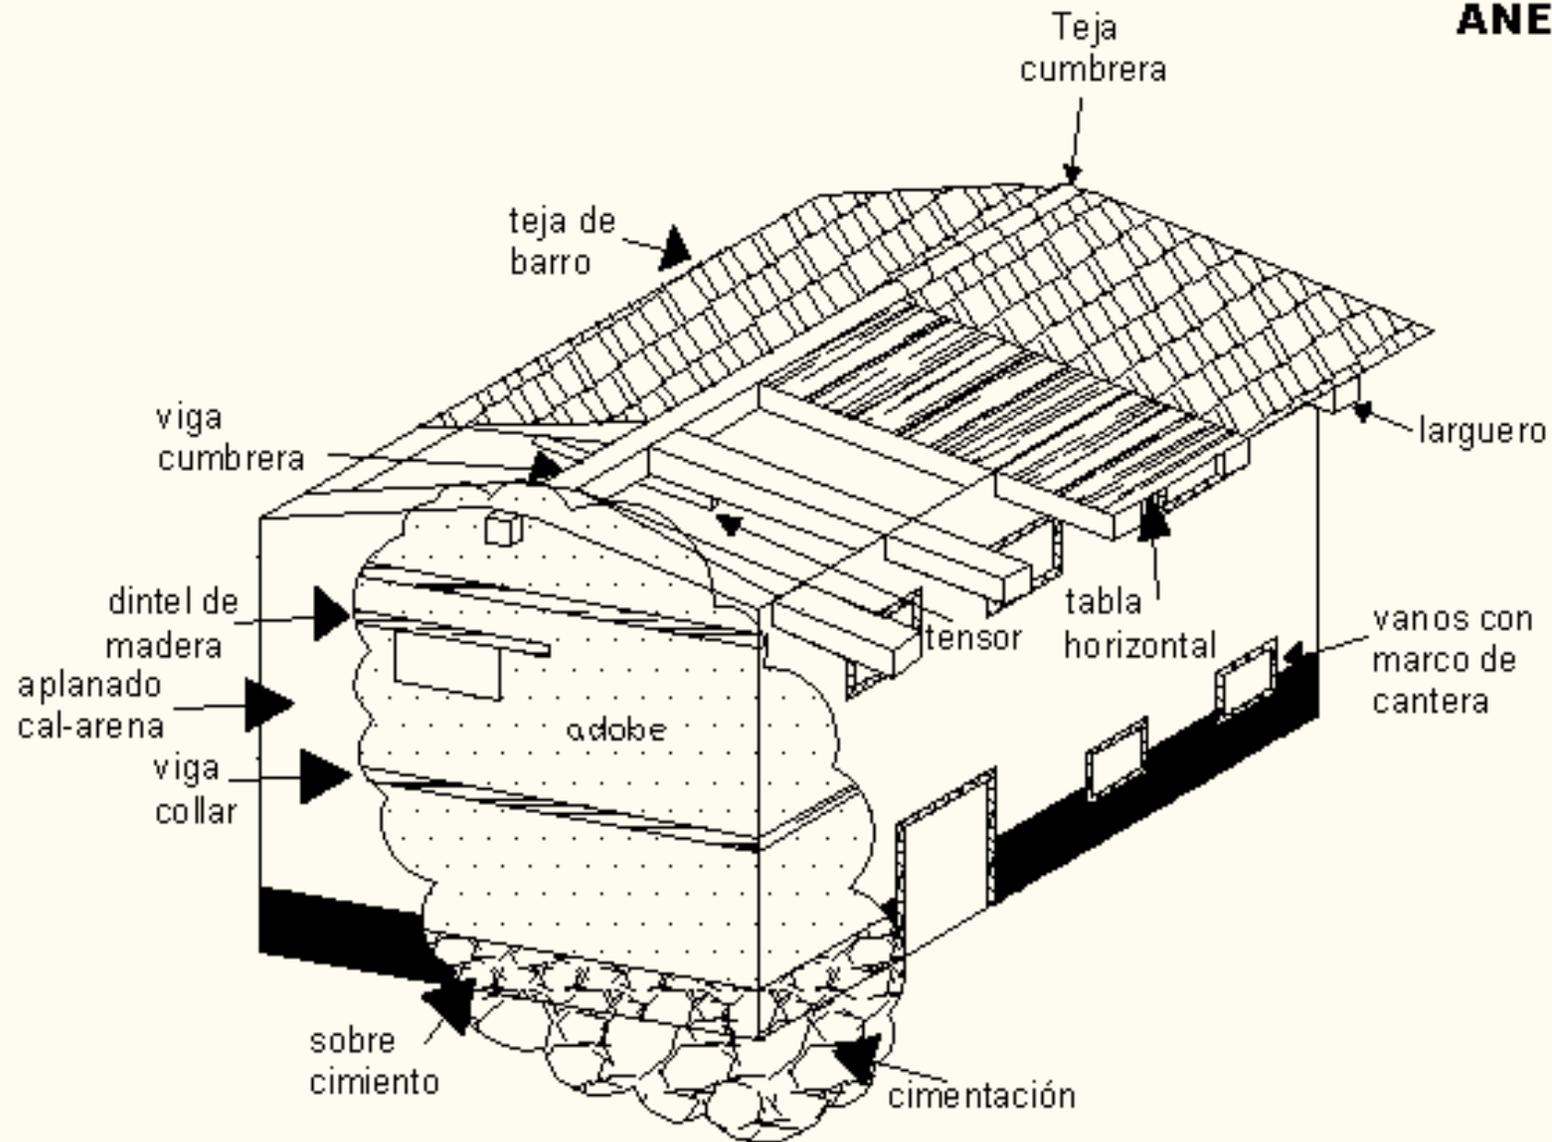
DETALLE DE CASA DE ADOBE  
(FUENTE.- PROPIA)
