**“CRITERIOS PARA EVALUAR LA SEGURIDAD
ESTRUCTURAL EN CONSTRUCCIONES
HISTÓRICAS”**

I N G E N I E R O C I V I L

CARLOS RODOLFO BELLI PEDRAZA

NAUCALPAN DE JUÁREZ, ESTADO DE MÉXICO
MAYO 2014

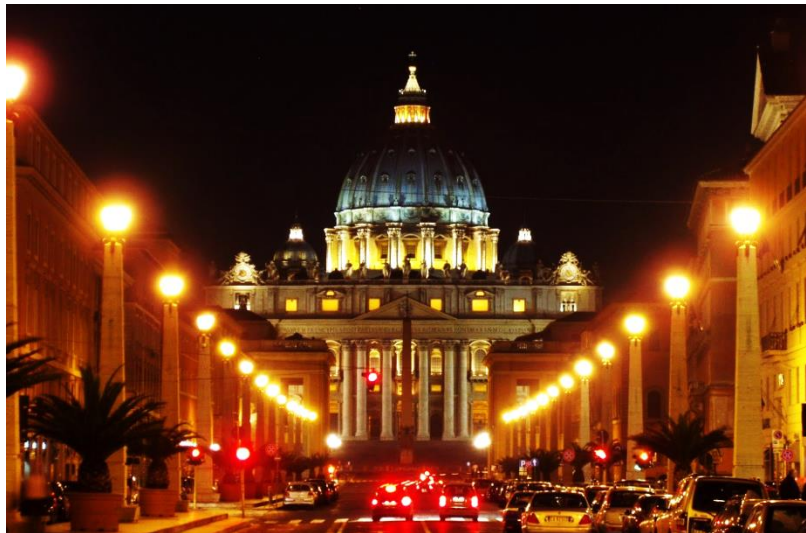
Figura 2.4 Cúpula de la Basílica de San Pedro, Roma, Italia (Diego, 2011)

Se cita como primer caso de aplicación de leyes científicas al cálculo de la seguridad de las construcciones, el que se realizó a mediados del siglo XVIII para la revisión de la cúpula de la Basílica de San Pedro, en Roma (figura 2.4), primero por tres matemáticos franceses y después por Poleni (1748), quien aplicó el concepto de polígono funicular de fuerzas que después constituyó la base para los métodos de estática gráfica usados hasta nuestros días para el análisis de estructuras monumentales. La polémica que suscitó acerca de la validez de estos análisis; es representativa de una diferencia de enfoques que aún subsiste.

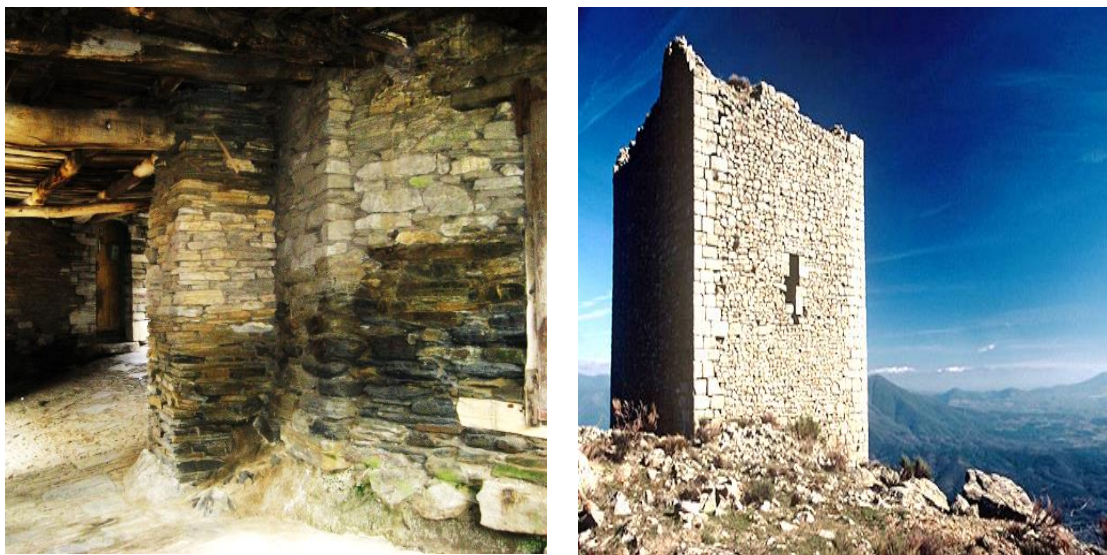
Figura 2.5 Cimiento y muro típico de construcciones históricas de mampostería (Ocaña, 2012)

El funcionamiento estructural de estos elementos de cimentación no presentan características particulares diferentes de los elementos de la superestructura. Los daños en la cimentación se deben principalmente a efectos de asentamientos diferenciales o a deterioro por la humedad.

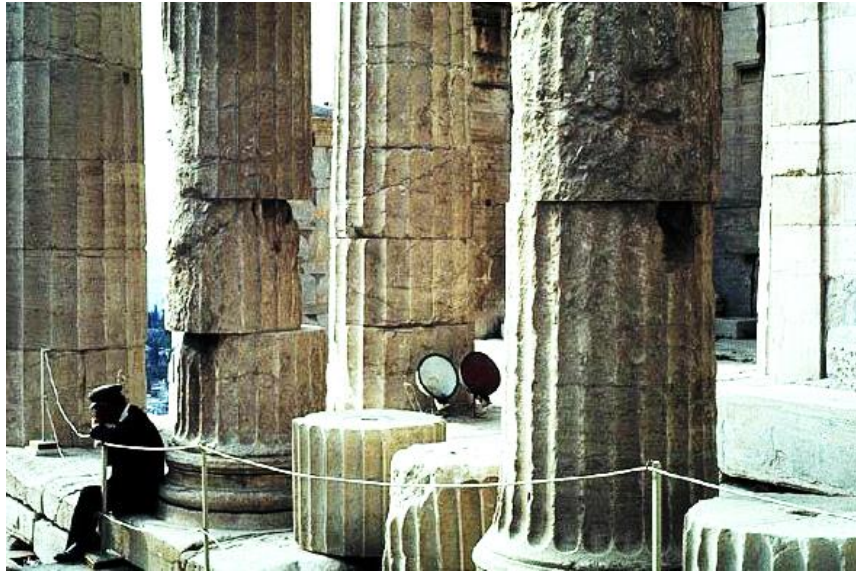
Figura 2.8 Sillares que conforman las columnas de construcciones históricas

Las columnas se construían de una sola pieza o mediante la unión de sillares, el material que mayormente se usó fue mampostería o cantera, entre otros (figura 2.8). En templos de la Ciudad de México predominan las columnas de cantera. La calidad del material puede ser mala o buena o la combinación de ambos, de tal forma que se puede dar el caso que la cantera es de muy buena calidad con una resistencia a compresión elevada en la parte baja de la columna y de baja calidad en las partes altas (Rivera, Arce y Belli, 2012).

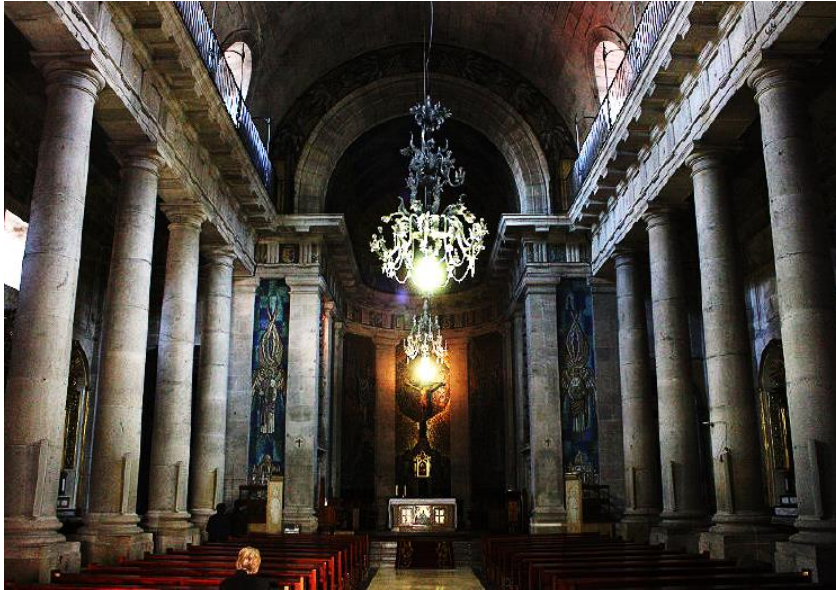
Figura 2.9 Bóveda cilíndrica o bóveda de cañón corrido (Cristian, 2010)

La extensión natural del arco para formar una techumbre completa, es la bóveda cilíndrica bóveda de sección transversal semicircular, soportada por dos paredes o arcadas paralela, figura 2.9, o de cañón corrido, que puede visualizarse como una sucesión de arcos adosados. Su comportamiento, modos de falla y análisis de esfuerzos se pueden estudiar considerando una franja de bóveda de ancho unitario, o sea, un arco.

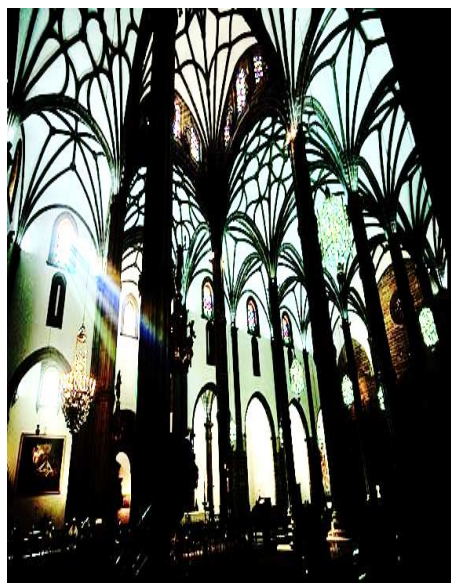
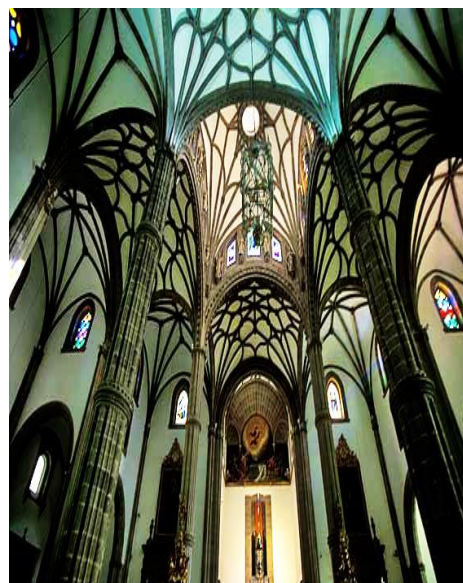
Figura 2.11 Bóvedas nervadas, Catedral de las Palmas de gran Canaria (Gonzalvo 2010)

Los arcos de encuentro concentran, por ello, cargas elevadas y son los elementos críticos del conjunto, entonces resulta natural engrosar esas partes y formar nervaduras que den lugar a las bóvedas nervadas, bóveda característica de la arquitectura gótica que recibe este nombre porque está conformada por el cruce, o intersección, de dos bóvedas de cañón apuntado, (figura 2.11).

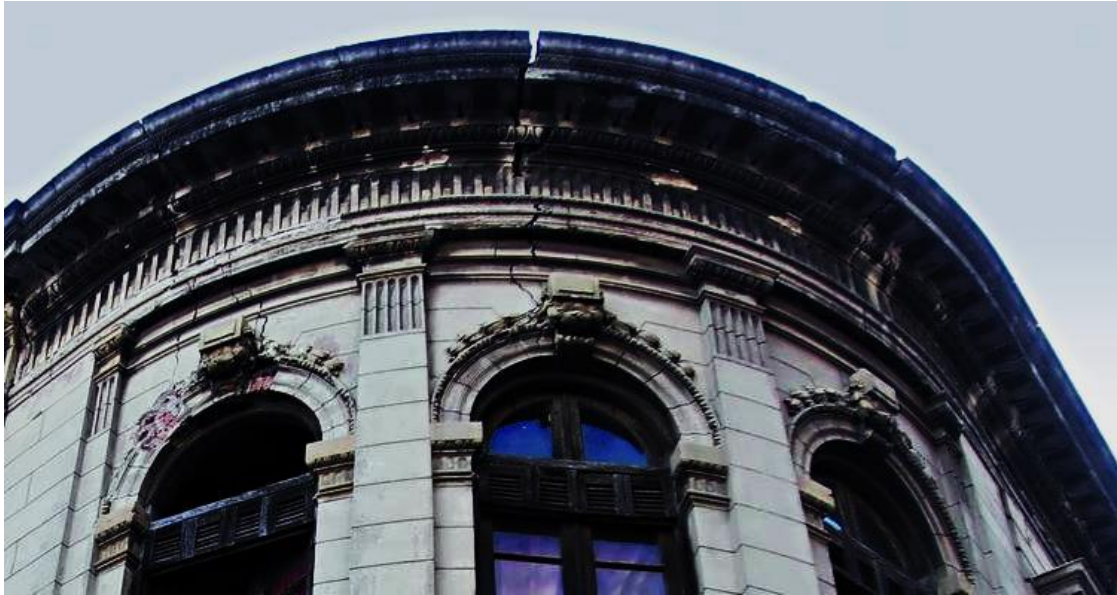
Figura 3.1 Grietas verticales en el muro, generados por concentraciones de esfuerzos en los apoyos de la cubierta (Rivera, 2009)

Los daños que se han podido observar por efecto de las cargas gravitacionales generalmente son grietas verticales (figura 3.1). Estos ocurren ante la presencia de concentraciones de esfuerzos, sobre todo cuando la carga se transmite a los muros se hace a través de apoyos aislados y no de manera uniforme, este es el caso de algunas cubiertas planas en donde las vigas de madera que sostienen el techo se apoyan directamente sobre el muro.

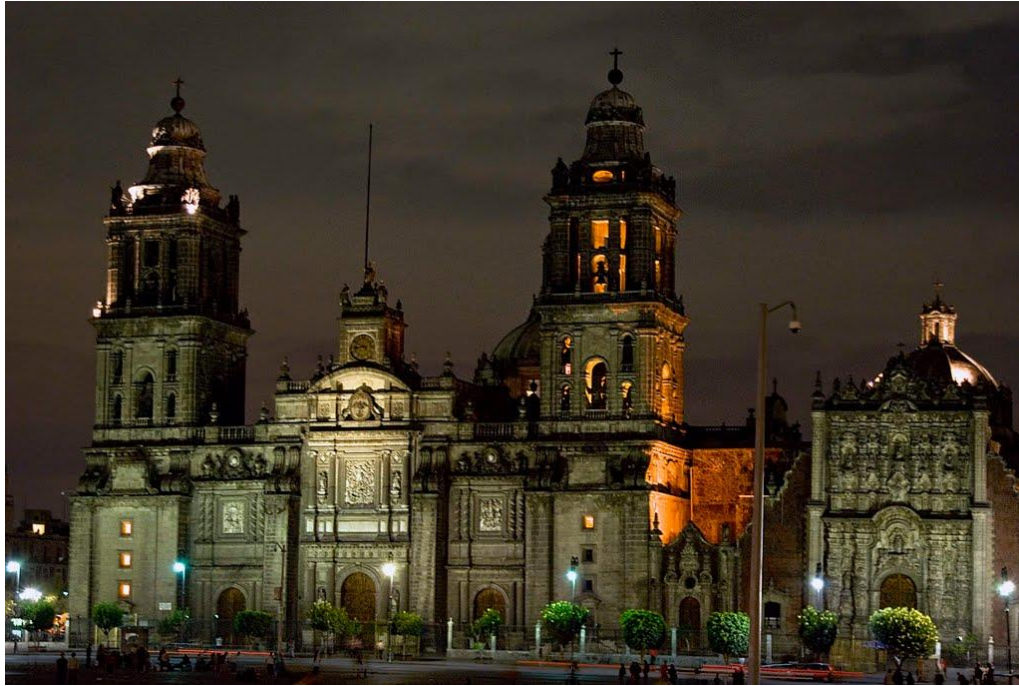
Figura 3.2 Pilastras, Catedral Metropolitana de la Ciudad de México (Sánchez, 1998)

En estas construcciones, también se tienen columnas que trabajan en conjunto con los muros; es decir, se encuentran incrustadas dentro del muro (figura 3.2), además tienen la ventaja de tener mayor capacidad de carga, ya que la posible flexión que pueda tener, es restringida por el muro.

Esto se debe fundamentalmente a las grandes secciones que prevalecen en las columnas y sobre todo a una concepción adecuada del sistema estructural que permite que las descargas que generan las cubiertas se transmitan prácticamente de manera axial sobre la columna.

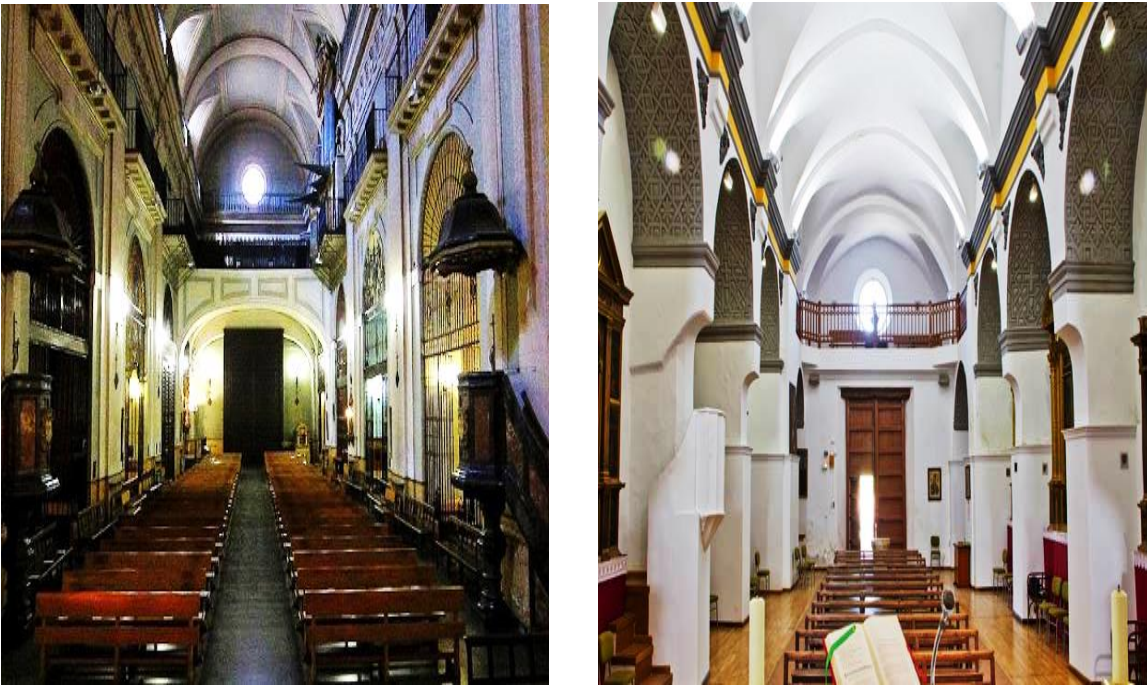
Figura 3.3 Bóveda de cañón con lunetos (García y Martínez, 2010)

- Por último otro factor que influye considerablemente en el comportamiento de la bóveda, en particular en las de cañón, es el confinamiento y la rigidez que se logra con los lunetos que se emplearon para permitir la iluminación al interior de la construcción (figura 3.3).

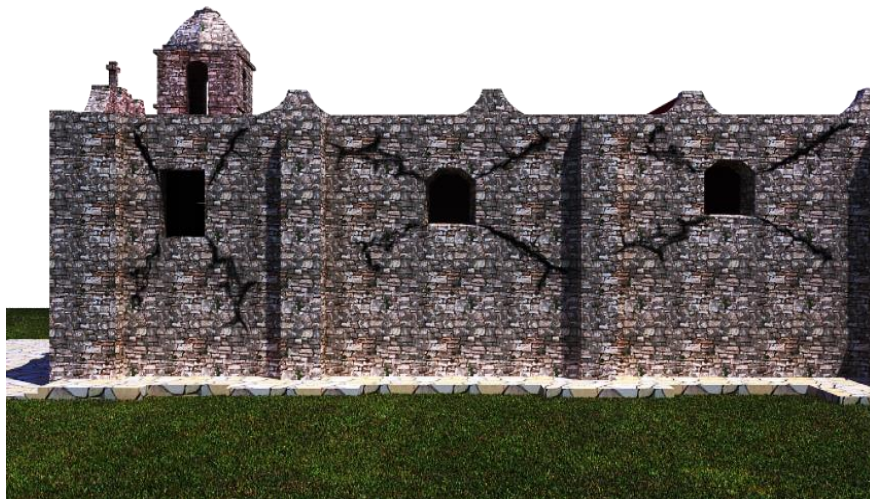
Figura 3.4 Agrietamientos por contracciones de esfuerzos debidos a los huecos de puertas y ventanas

Las cargas laterales que actúan en esta dirección producen grietas diagonales cuando los esfuerzos cortantes exceden la resistencia de la mampostería. Una falla de este tipo se muestra en la figura 3.4, y se ven favorecidas cuando existen aberturas para puertas y ventanas puesto que, además de una reducción implícita en la resistencia, se generan concentraciones de esfuerzos que favorecen el agrietamiento del muro (Macchi, 1991).

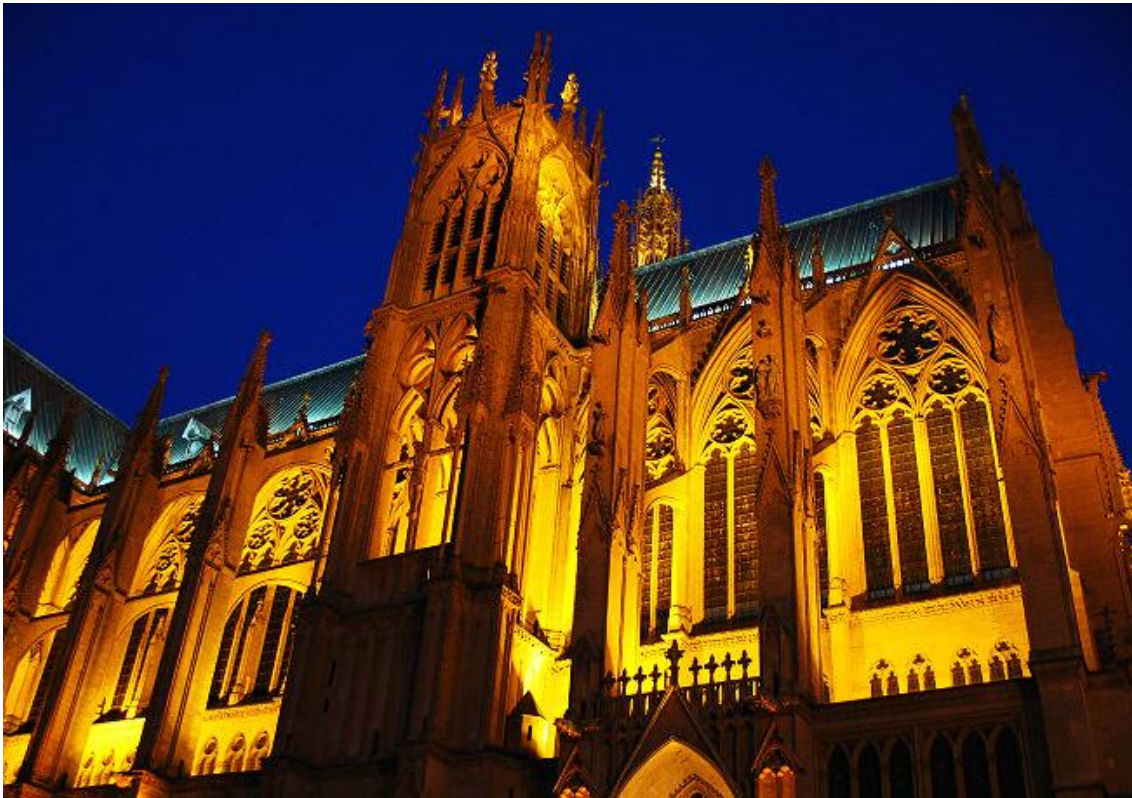
Figura 3.7 Arbotantes para contrarrestar los empujes de bóvedas sobre los muros, Catedral de Estrasburgo, Francia (Rubín, 2007)

Para contrarrestar estos efectos fue común el empleo de contrafuertes y arbotantes como se ilustra en la figura 3.7. Estos elementos reducen los desplazamientos fuera del plano del muro.

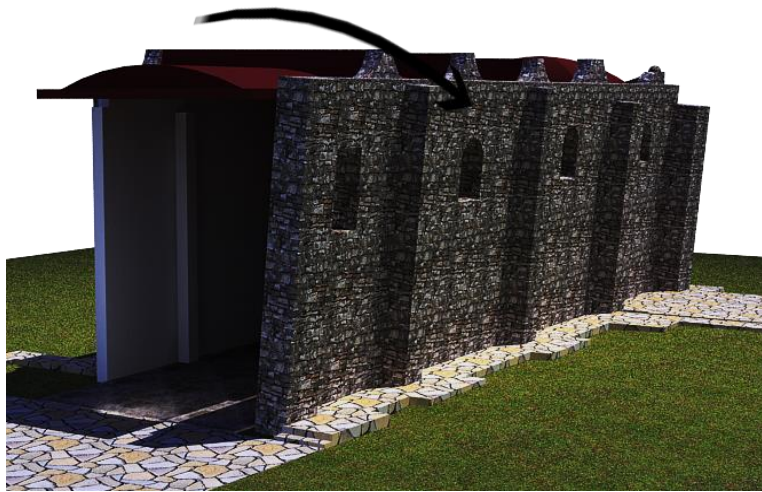
Figura 3.8 Falta de verticalidad de muros por empuje de cubierta (Rivera, 1997)

Cabe comentar que cuando el terreno es deformable, los contrafuertes no suelen contribuir de manera adecuada a la estabilidad del muro, debido a que el peso de estos elementos, en la mayoría de los casos, contribuye a incrementar la magnitud de los hundimientos. Esto origina una pérdida de apoyo lateral para el muro y en consecuencia a incrementar la magnitud de los desplazamientos y por consecuencia los apoyos de la bóveda se mueven, como se indica en la figura 3.8.

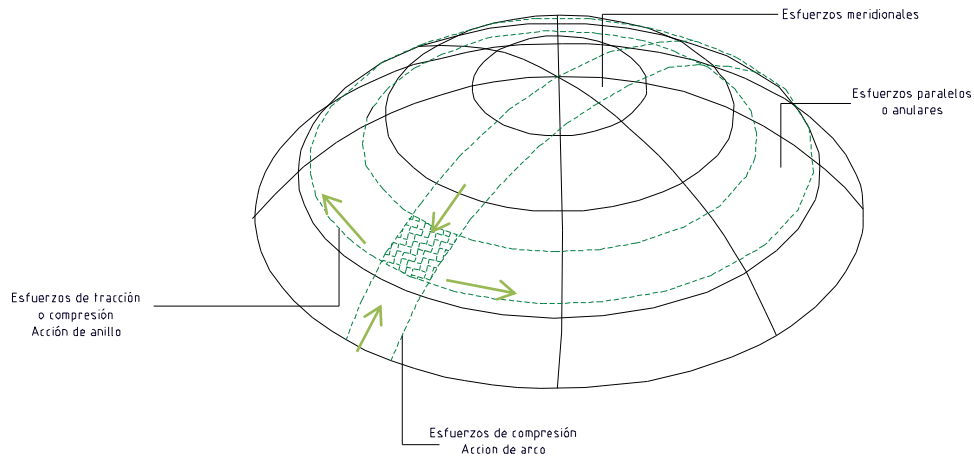
Figura 3.10 Esfuerzos internos, meridiano y paralelo, en una bóveda semiesférica (Rivera, 1997)

definida según los meridianos, tiene un comportamiento similar al de un arco con la misma directriz de la bóveda. Esta franja forma parte de un conjunto de arcos similares que constituyen la superficie total de la bóveda, dicho conjunto de arcos restringe el desplazamiento lateral de la franja, esto propicia el desarrollo de esfuerzos anulares o de anillo en los distintos paralelos, logrando con ello un eficiente comportamiento estructural de estas bóvedas.

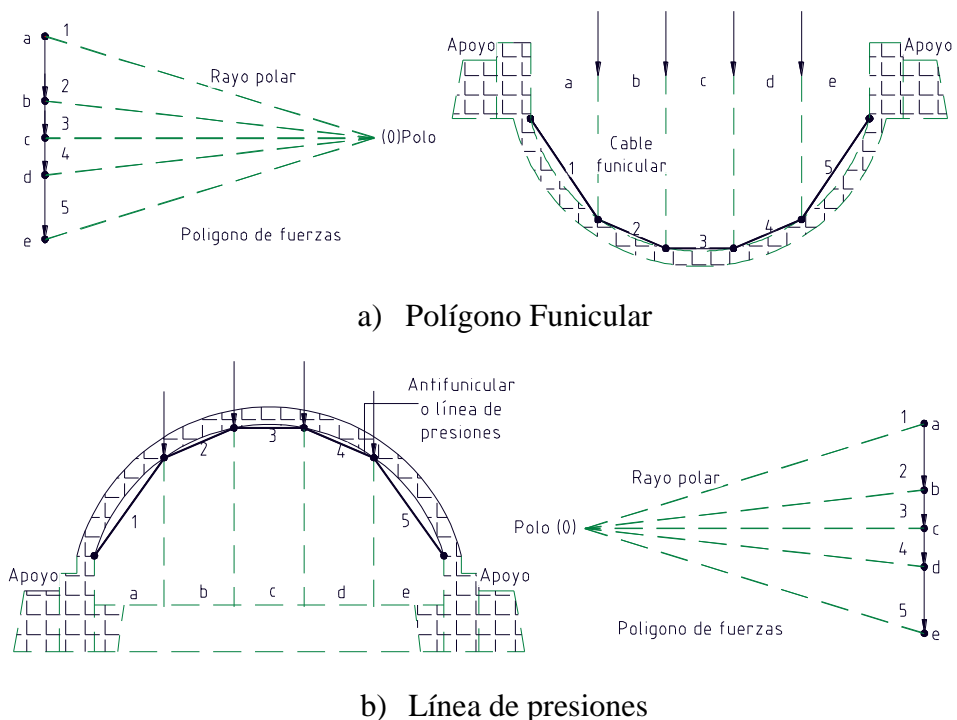
Figura 4.7 Construcción del polígono funicular (Rivera, 1997)

En el caso del arco, para trazar un polígono funicular se requiere elegir el polo, (0), a la izquierda del polígono de fuerzas, bajo esta condición el polígono resultará invertido; es decir, hacia arriba y las fuerzas serán de compresión como se ilustra en la figura 4.7b, en este caso que define el polígono funicular se le conoce como antifunicular por ser el caso contrario a la del cable, sin embargo es más común llamarle línea de presiones.

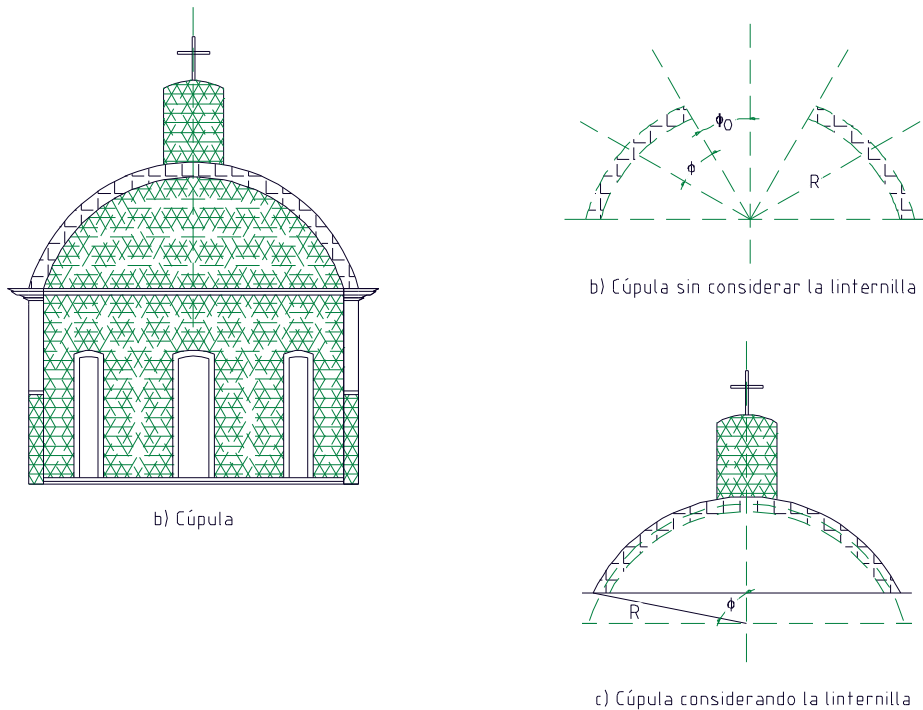
Figura 4.9 Datos geométricos para calcular los esfuerzos en cúpulas (Rivera, 1997)

Esta expresión el ángulo, ϕ , se mide con respecto a la vertical como se ilustra en la figura 4.9c; es decir, como si no existiera la abertura (figura 4.8).

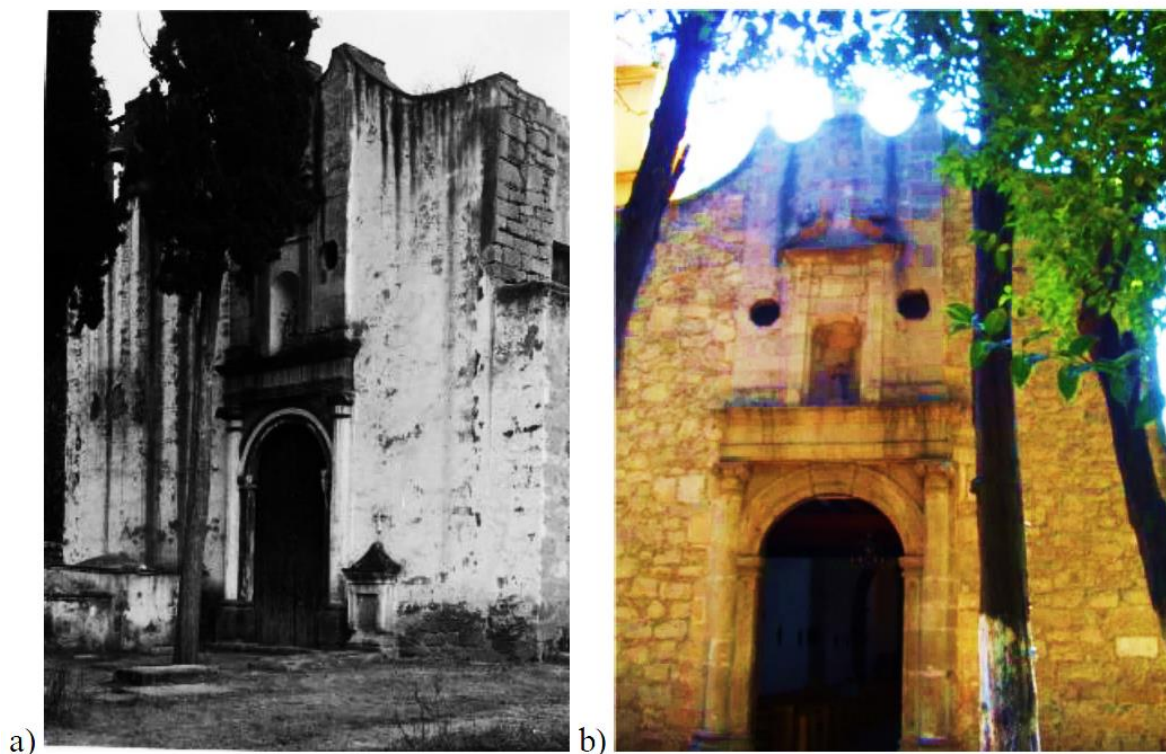
Figura 5.1 Parroquia de Santa María Nativitas (Peña, Rivera y Arce, 2010)

La parroquia de Santa María Nativitas actualmente se encuentra ubicada en Cuauhtémoc No. 3, Col. Santa María Nativitas, C.P. 53020 Naucalpan, Estado de México. El templo está formado prácticamente por una “nave” principal, rectangular en planta, en la fachada principal se encuentra una torre campanario (figura 5.1).

El sistema de cubierta es de superficie curva: bóveda de cañón corrido y una cúpula. La altura de la construcción hasta la nave principal es de 7.40 m, con un ancho de 7.60 m, la altura de la cúpula es de 9.08 m, mientras que la altura del campanario alcanza los 13.28 m.

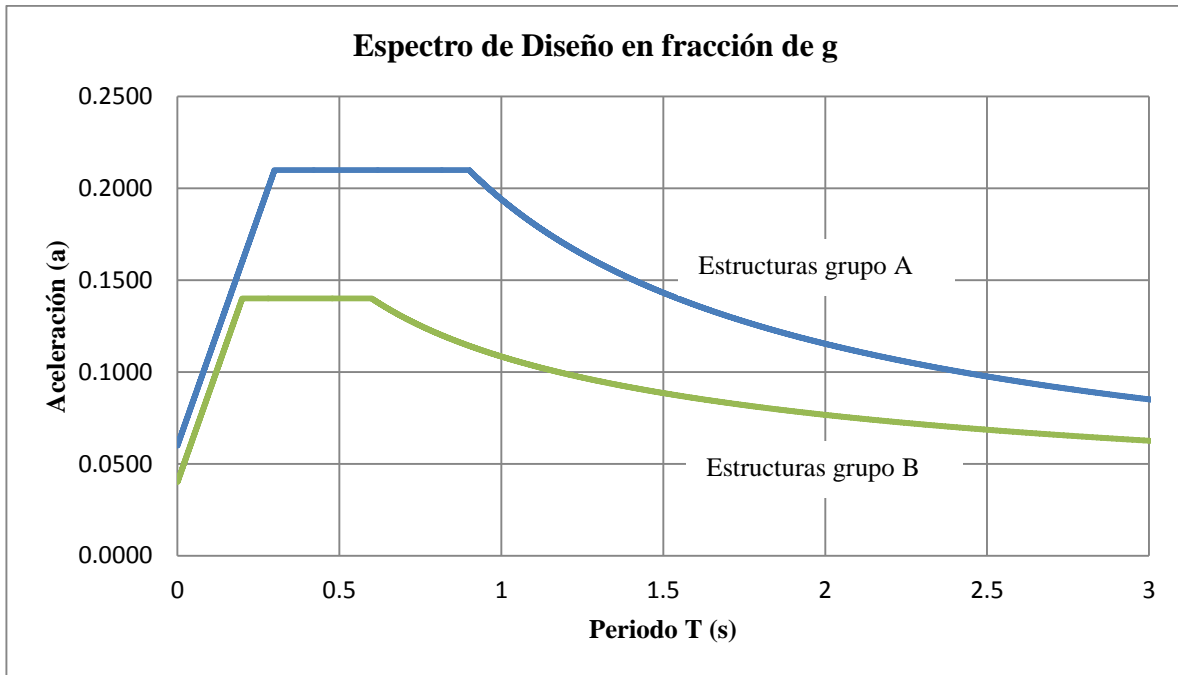
Figura 5.4 Espectro de diseño elástico de acuerdo a CFE-1993

Para construir el espectro de diseño de edificaciones del grupo A, se recomienda multiplicar los valores de la tabla 5.8, por 1.5 a fin de tener la importancia de la estructura.

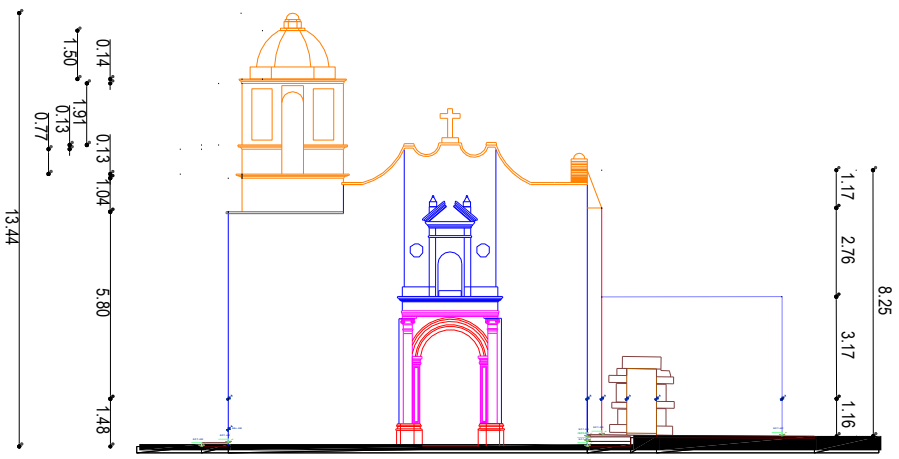
Figura 5.11 Esquema de plano arquitectónico 7 (Gutiérrez, 2011)

FACHADA PONIENTE

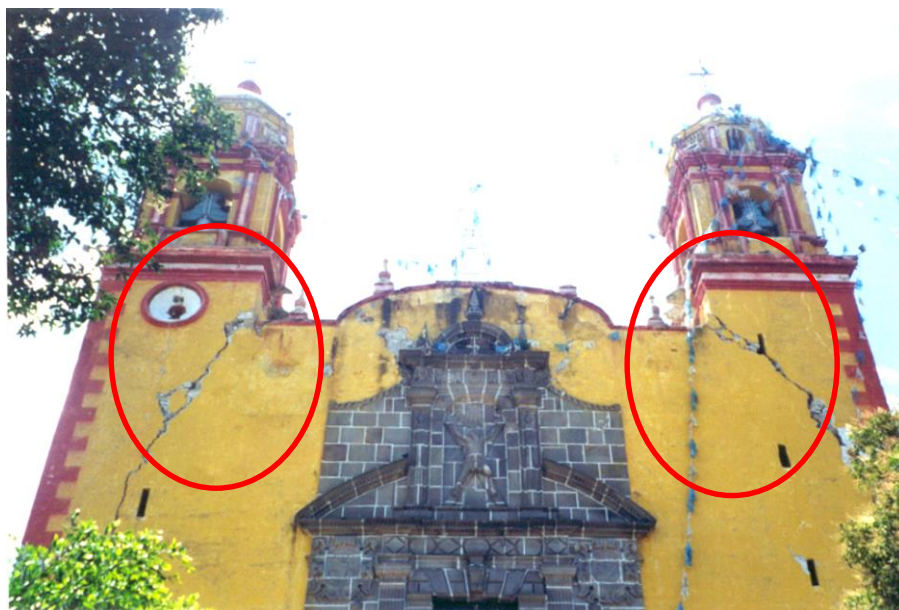
Figura 5.12 Agrietamientos por cortante y tendencia al desprendimiento de la torre con respecto de la fachada (Rangel, Vázquez y Cabrera, 2004)

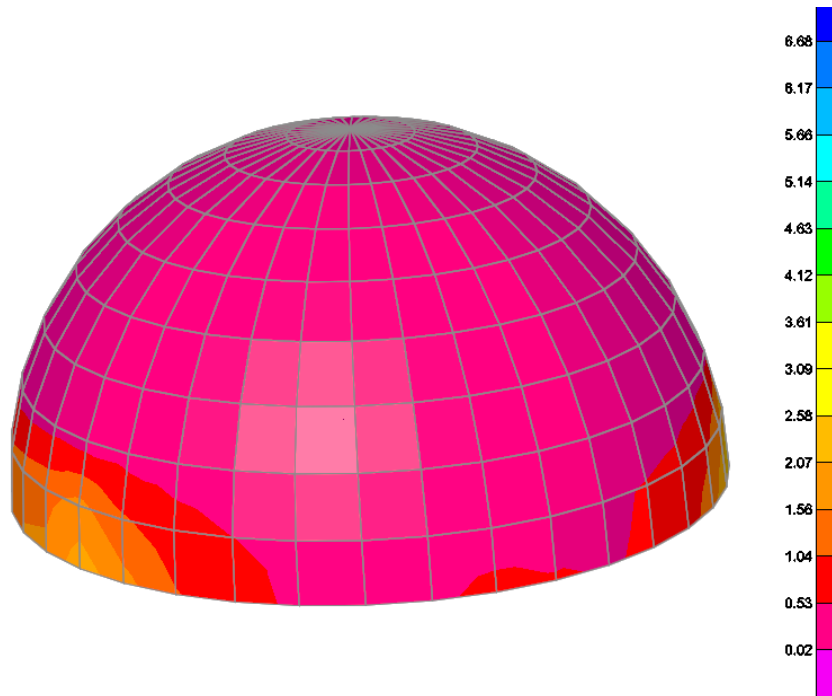
Figura 5.16 Esfuerzos axiales producidos por peso propio en cúpula (kg/cm²)
