Transformación de poblados en Tlaxcala desde la época prehispánica a la actualidad a partir de los conventos Franciscanos - Ex convento de San Francisco Tepeyanco

Tesis que para optar por el grado de
Maestría en Arquitectura

Arq. Gabriela Aguirre del Villar

México D.F. Diciembre 2014

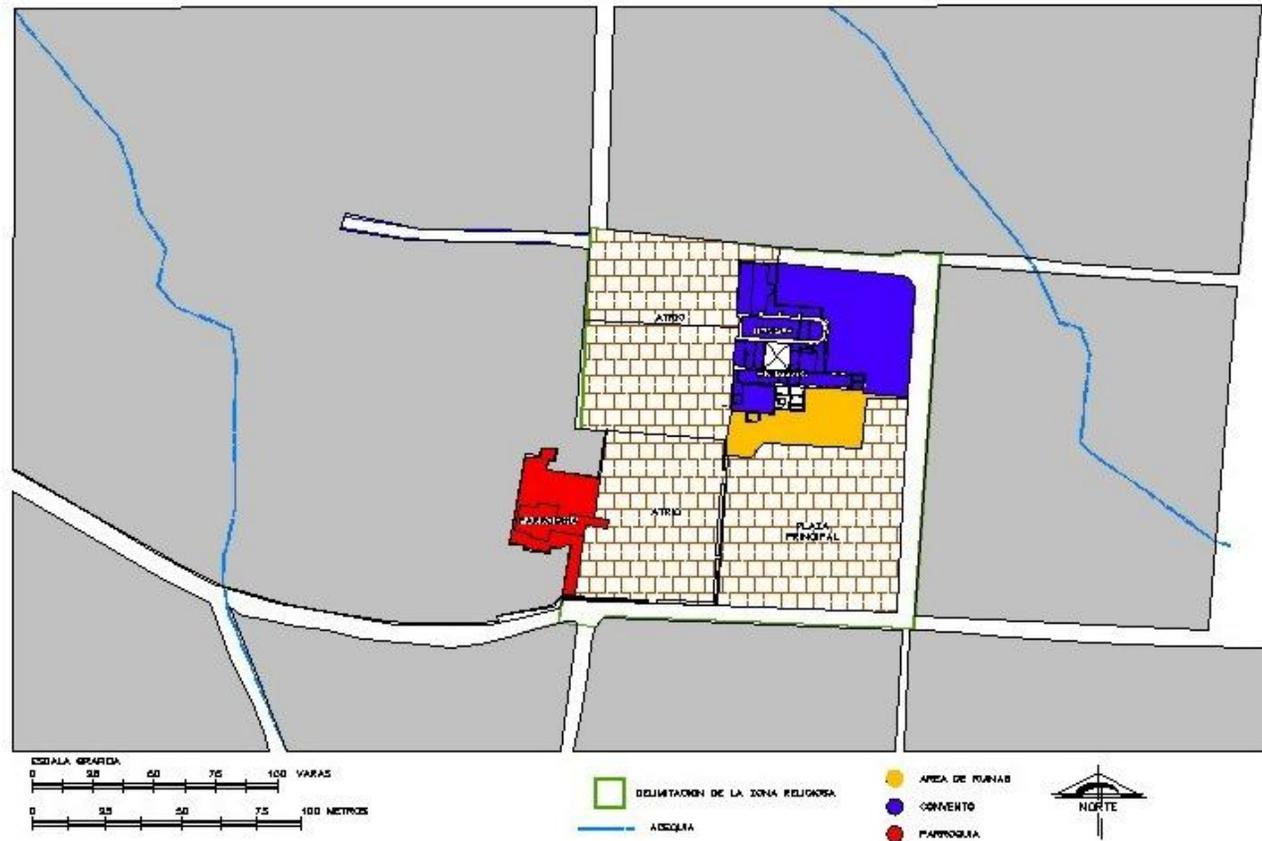
*Plano 18
Traza hipotética y emplazamiento del convento de
San Francisco Tepeyanco en el
s XVI y la parroquia en el s XVII.
Croquis elaborado por la autora, 2013*

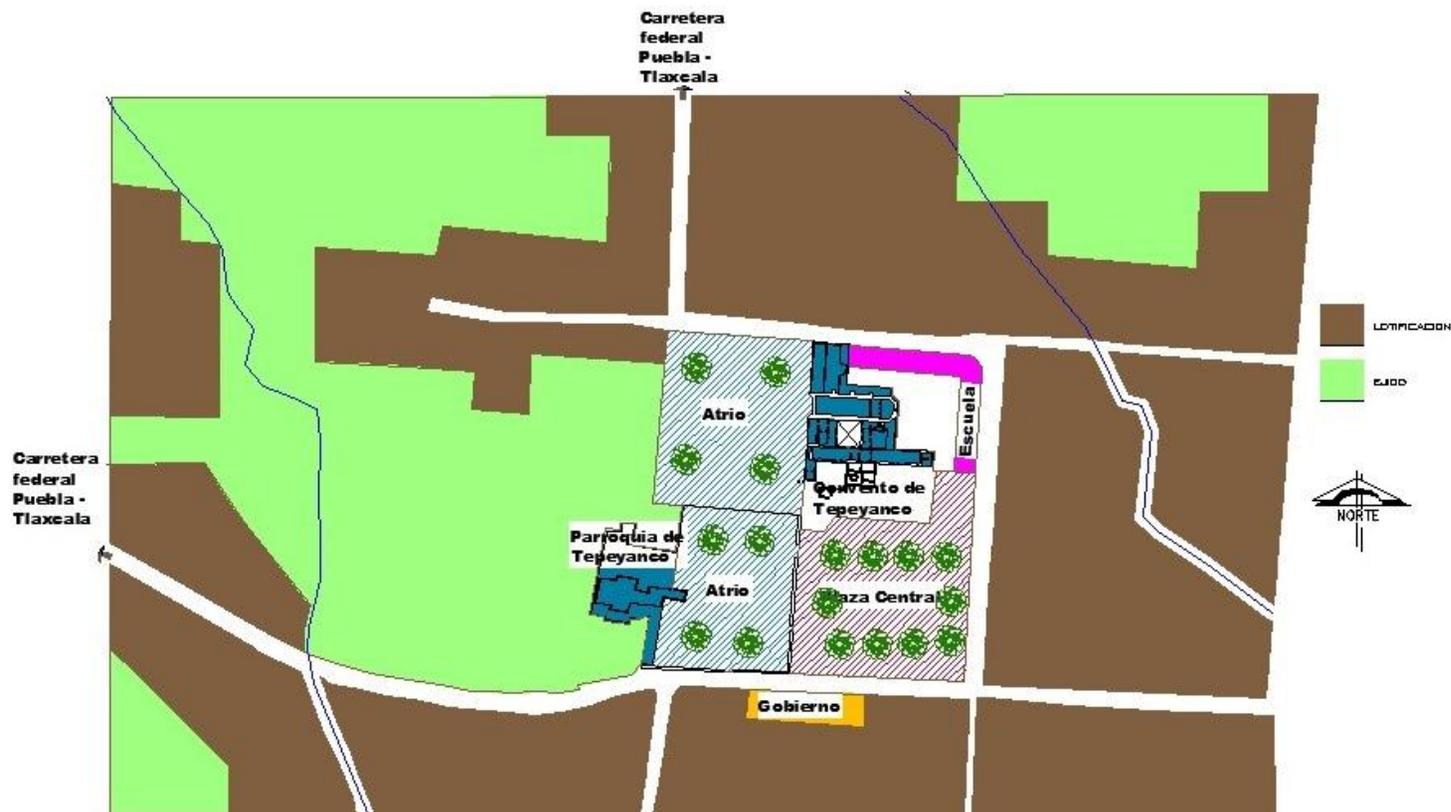
*Plano 24
Traza actual de
Tepeyanco
Croquis elaborado por la
autora, 2013*

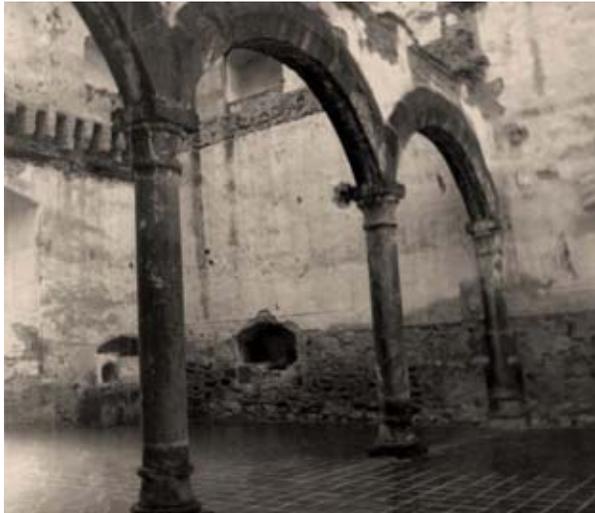
*Foto 01
Vestigios de la arcada del coro alto,
interior del templo de Atlihuetzia
imagen de la autora*

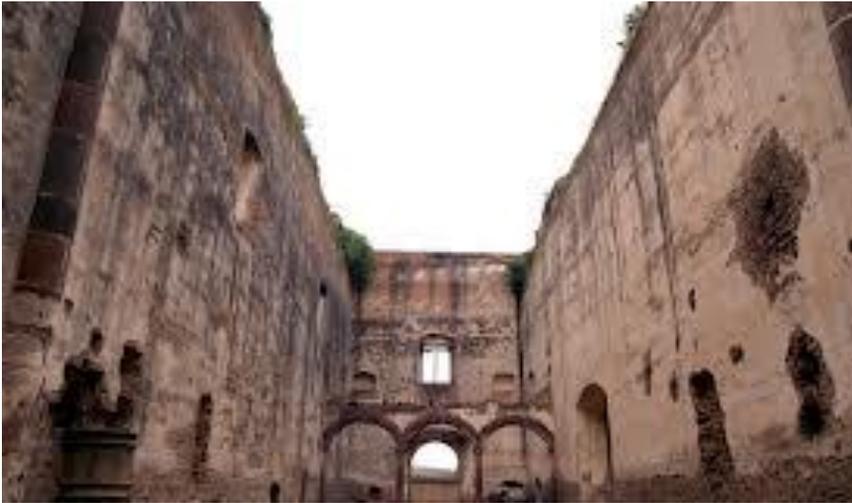
Foto 03
Interior del templo de Atlahuetzia, se observa la perdida de la cubierta
Imagen de la autora

El edificio se encuentra en un estado de alto deterioro y ruina, tiene perdida de aplanados en elementos de carga como muros y cubiertas, no tiene ningún bien mueble, solamente queda una parte de lo que fuera el pulpito y quedan restos de pintura mural se puede encontrar la arquería de la capilla abierta y del coro alto dentro del templo, con restos de los mechinales que sostenían la vigería del mismo coro, restos de cantera en jambas y claves de arcos ojivales que pertenecían a los accesos del claustro al templo.

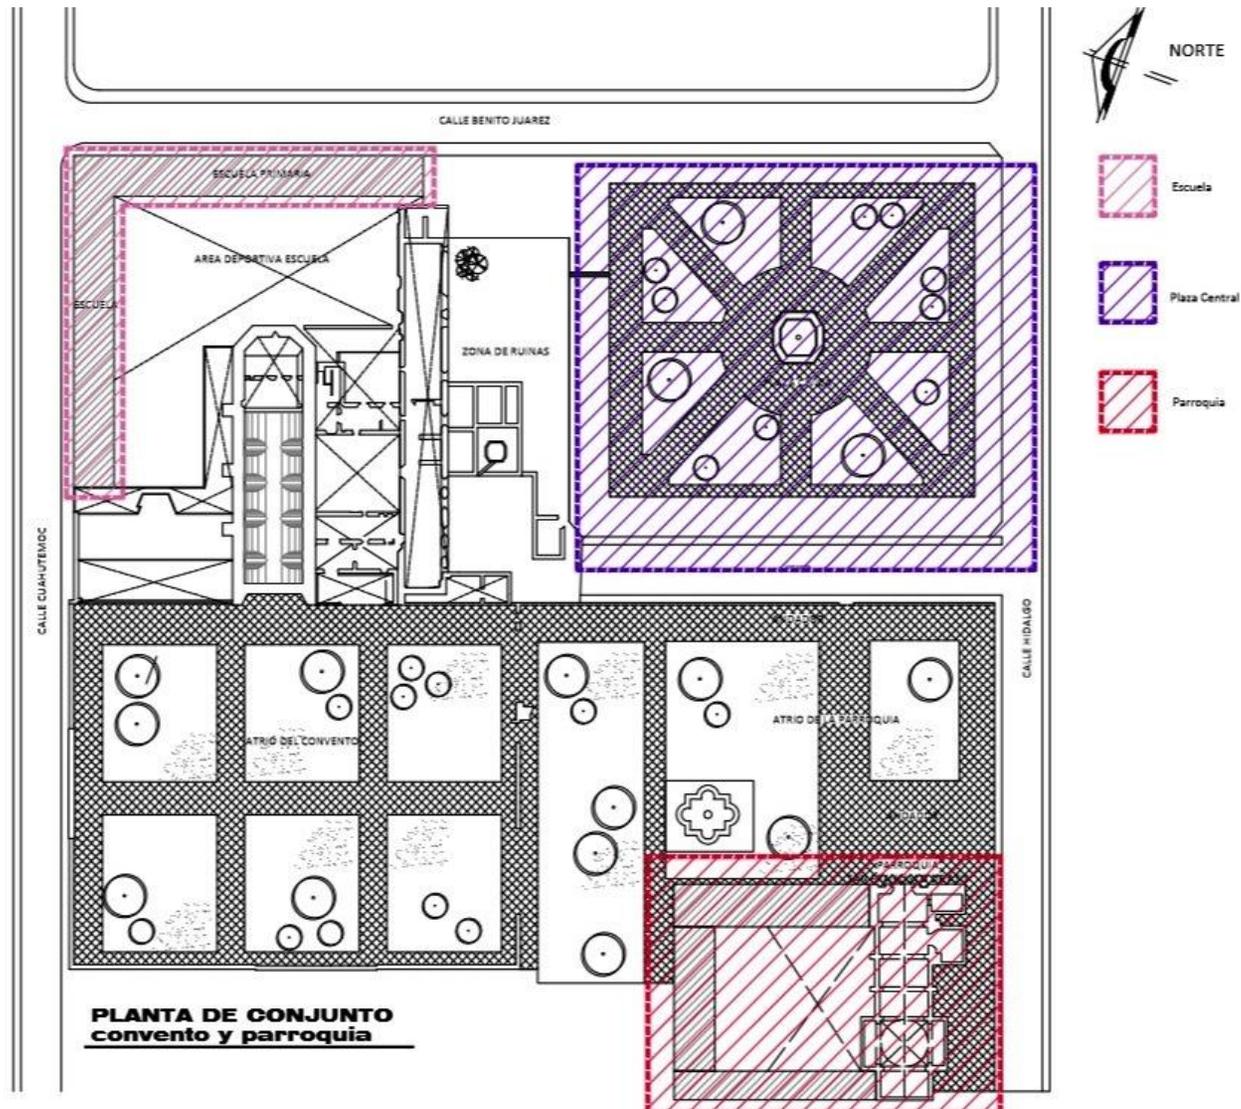
Plano 28
 Planta de conjunto, estado actual
 Plano elaborado por la autora, 2013

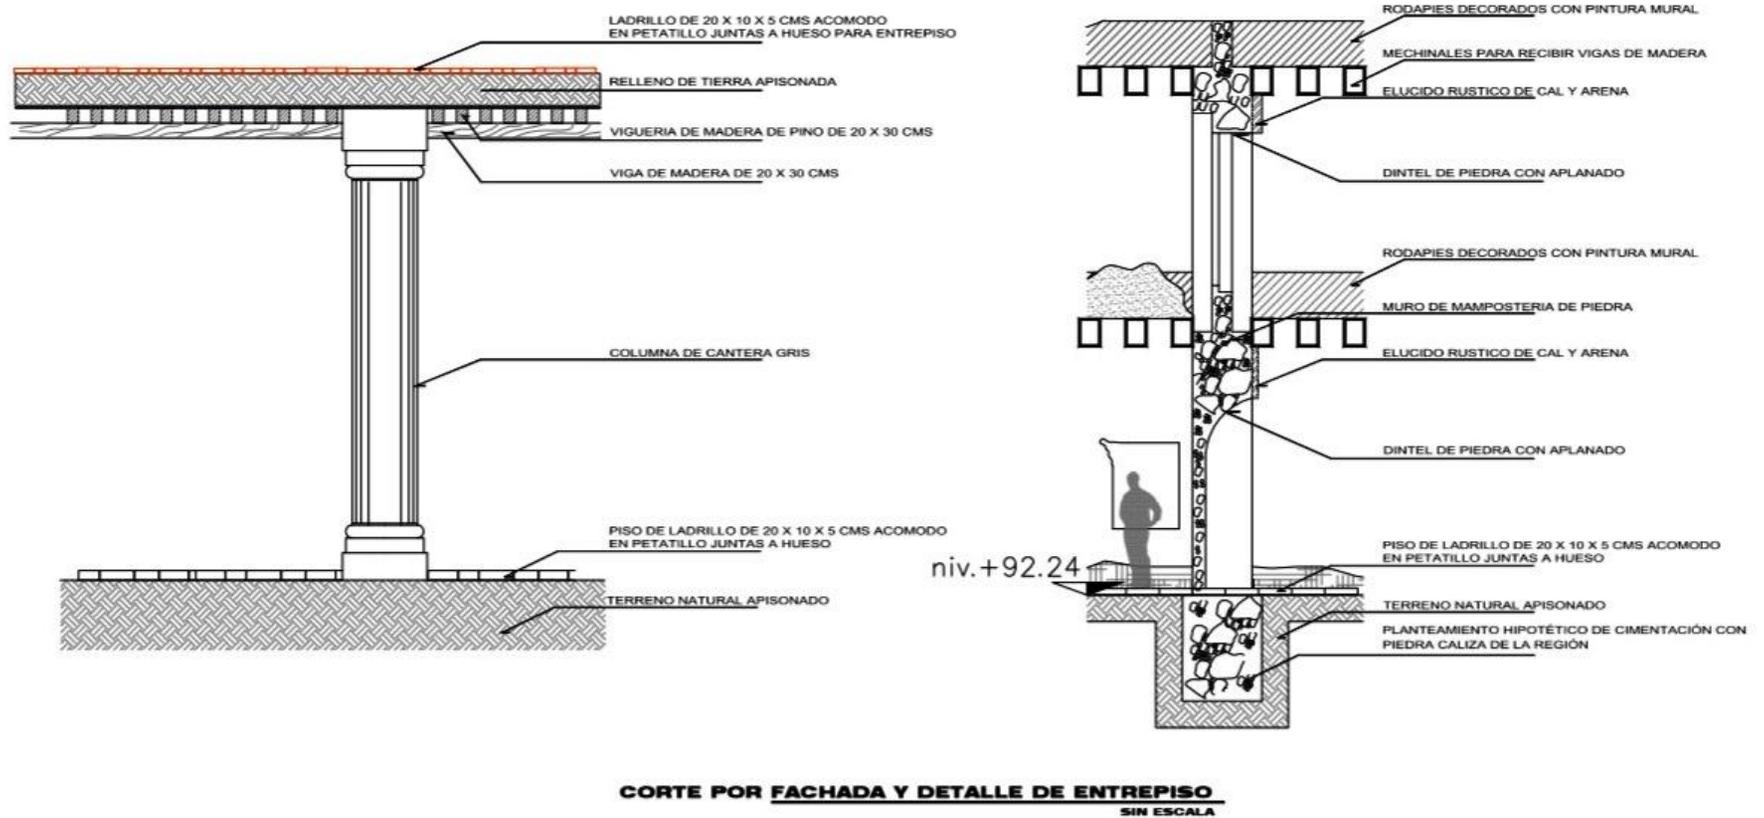
Plano 29
 Plano de detalles constructivos en muros y entrepisos
 Plano elaborado por la autora, 2013

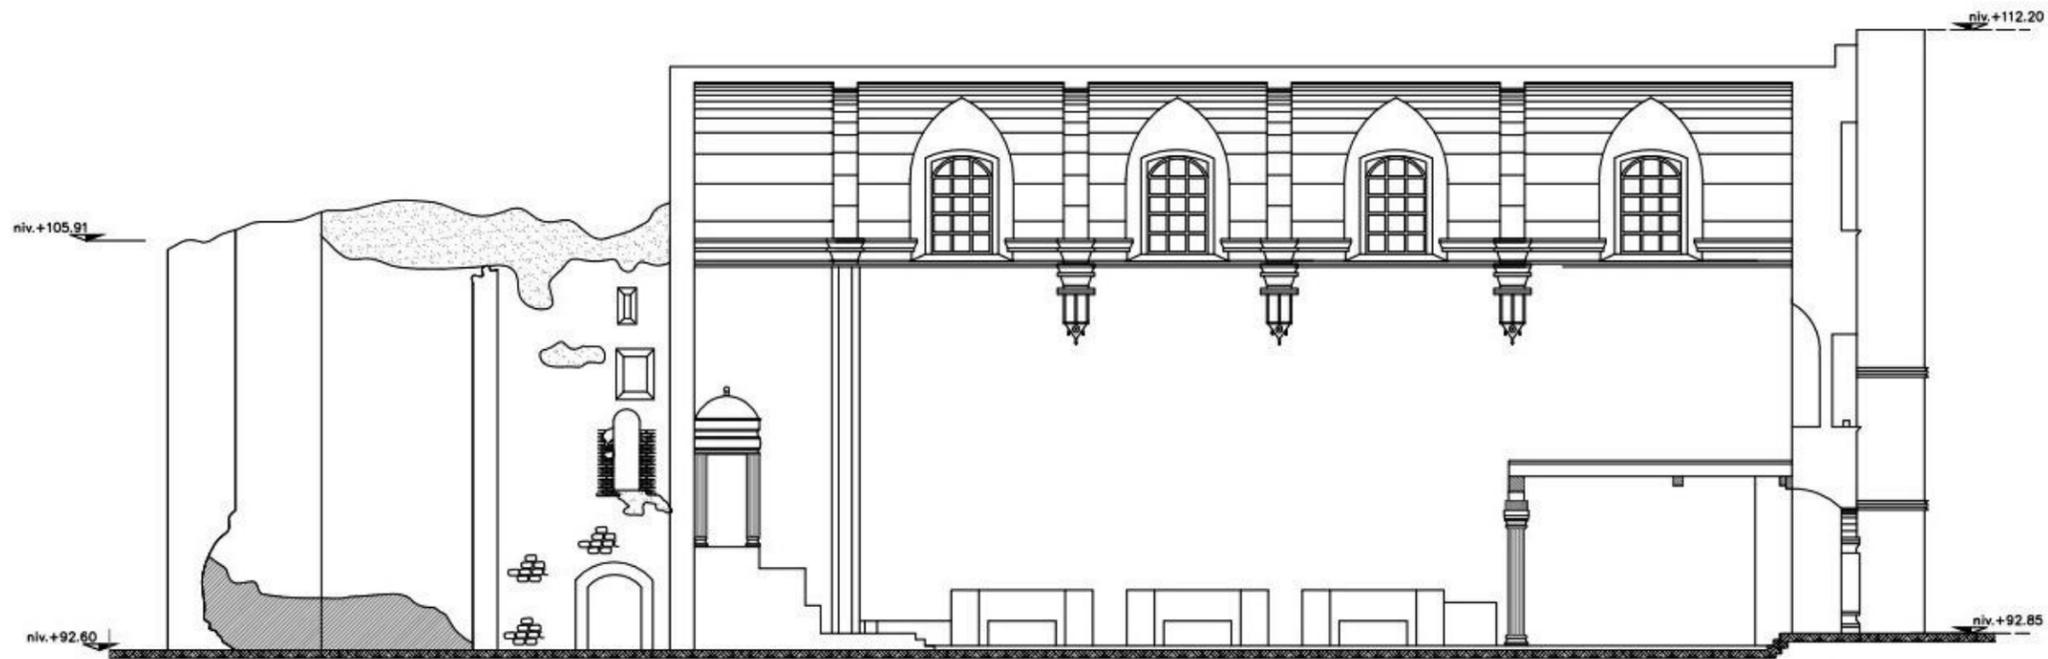
En este plano observamos los alzados del templo y la sacristía en su estado actual, así como también la vista de frente al presbiterio y el corte de lo que fue la zona de claustro bajo y alto del convento.

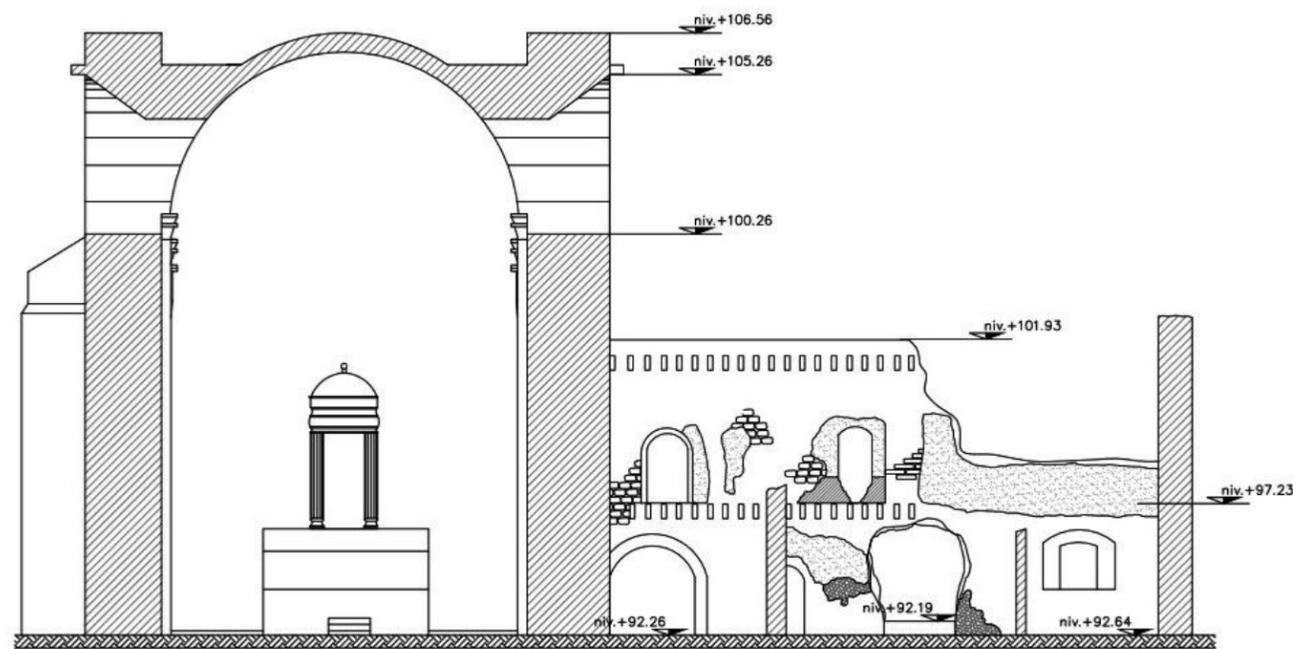
CORTE TRANSVERSAL DEL TEMPLO Estado Actual SIN ESCALA

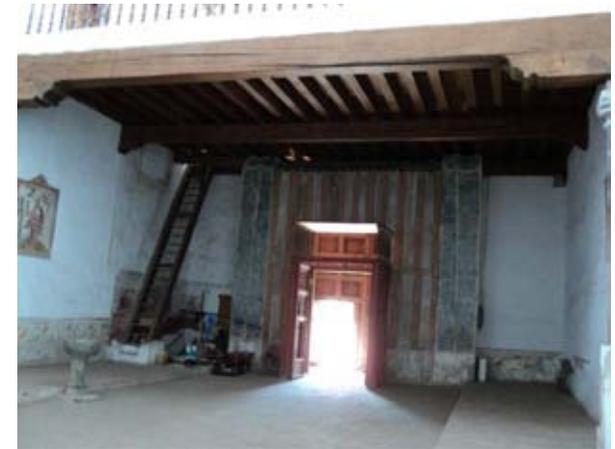
Foto 58 Acceso interior templo desgaste en madera de vigería de coro alto y puerta de acceso

Para su tratamiento preservador, en obra se puede utilizar la inmersión, con broca o con aspersor, se utiliza el compuesto de pentaclorofenol, para el secado o el estufado, se coloca a una temperatura de 60° c, durante 30 minutos.

Se debe utilizar madera de la misma especie vegetal que los elementos originales, no debe tener defectos, la capacidad mínima de carga es de 25kg/cm², por considerarse elemento estructural, para pegar se utilizara cola de origen animal, no deberá empotrarse directamente a la mampostería, hay que dejar un espacio para su respiración, se impregna con aceite de linaza cocido adicionado con 10% de pentaclorofenol o sales de cobre, se debe de retirar todo resto de pintura que no sea original, por medio de estropajos, después de desinfectarlas se impregna con resinas acrílicas para endurecer madera con brochas de pelo, después de 24 hrs. Se puede taladrar., en caso de ser elementos nuevos que no trabajan estructuralmente pueden utilizarse pegamentos modernos industrializados.

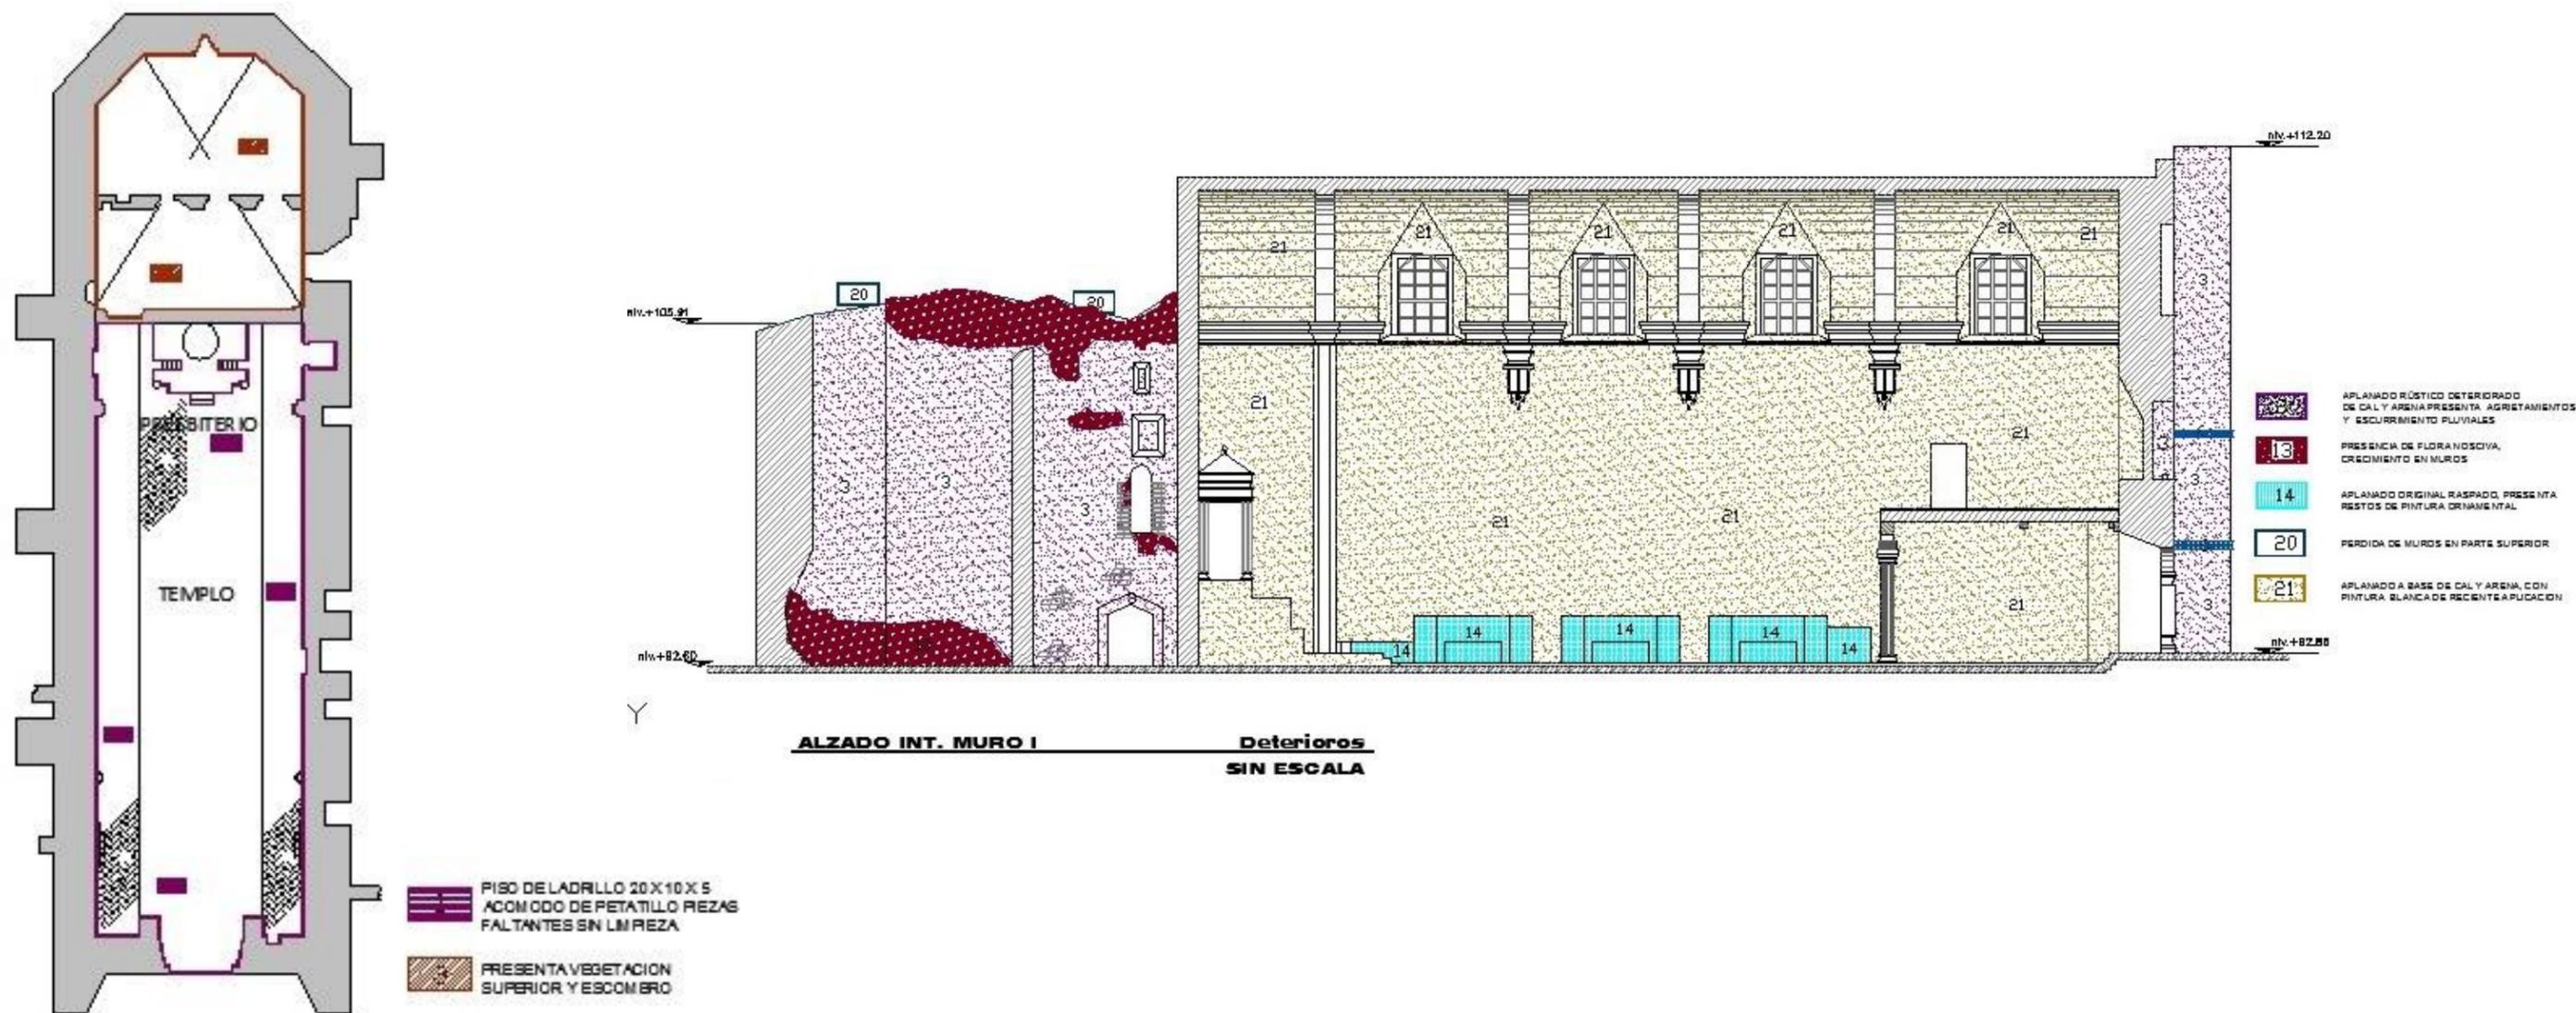
Plano 34

Planta y corte de templo, deterioros
Plano elaborado por la autora 2013

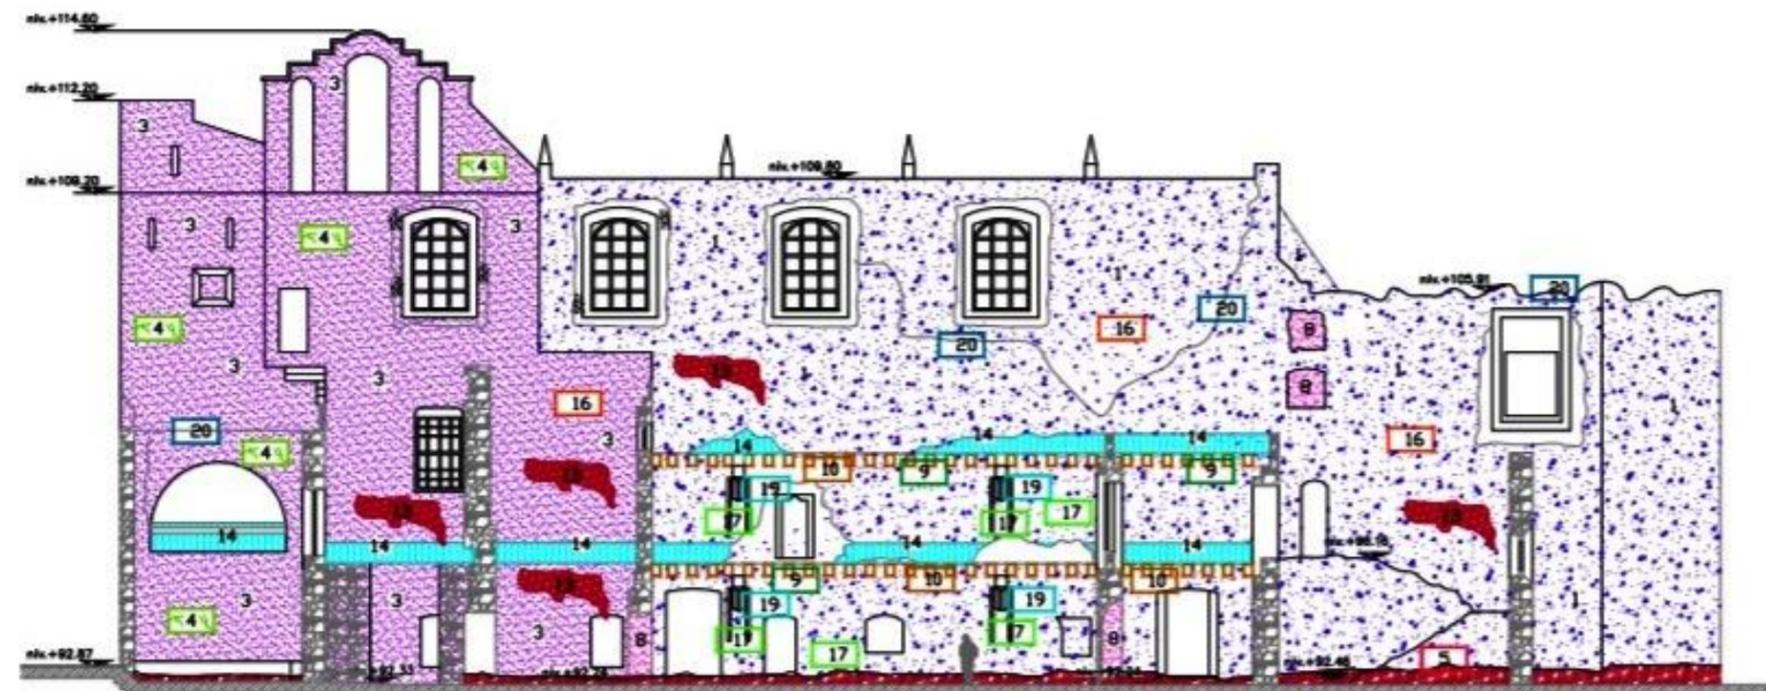
CORTE B - B' **Deterioros**
ESCALA 1:125

DETERIOROS MÚROS	
SIMBOLOGÍA	DESCRIPCIÓN
1	MURO DE PIEDRA, CON PÉRDIDA DE RECUBRIMIENTO Y DESGASTE POR EXPOSICIÓN A LA LLUVIA.
2	MURO DE LADRILLO DE 27 X 13 X 5 CMS, CON PÉRDIDA DE RECUBRIMIENTO DE MORTERO, CAL Y ARENA, PRESENTA SOLO ALGUNOS RESTOS.
3	APLANADO RÚSTICO DE TEJEDADO DE CAL Y ARENA, PRESENTA AGRIETAMIENTOS Y ESCURRIMIENTOS PLUVIALES.
4	APLANADO RÚSTICO DE CAL Y ARENA, PRESENTA AGRIETAMIENTOS.
5	FALTANTE EN ORIENTACIÓN Y BASES DE MÚROS DE MAMPUESTRIA.
6	RESTOS DE SEGUNDA ARQUERIA.
7	ELIMINACIÓN DE FAJINA NOCIVA (PALOMAS Y MARCELAGOS).
8	PIEDRAS DE JAMBAS Y DANTELES FALTANTES.
9	FALTANTES DE VIGAS DE ENTREPIEDO Y LOSA.
10	RESTOS DE MEDIDIALES PARA VIGAS DE ENTREPIEDO Y LOSAS.
11	GRENAS CAUSADAS POR ASENTAMIENTO DE ORIENTACIÓN.
12	GRENAS CAUSADAS POR EL DESPLAZAMIENTO HORIZONTAL DEL MURO.
13	PRESENCIA DE FLORA NOCIVA, CRECIMIENTO EN MUROS.
14	APLANADO ORIGINAL, RASPADO, PRESENTA RESTOS DE PINTURA ORNAMENTAL.

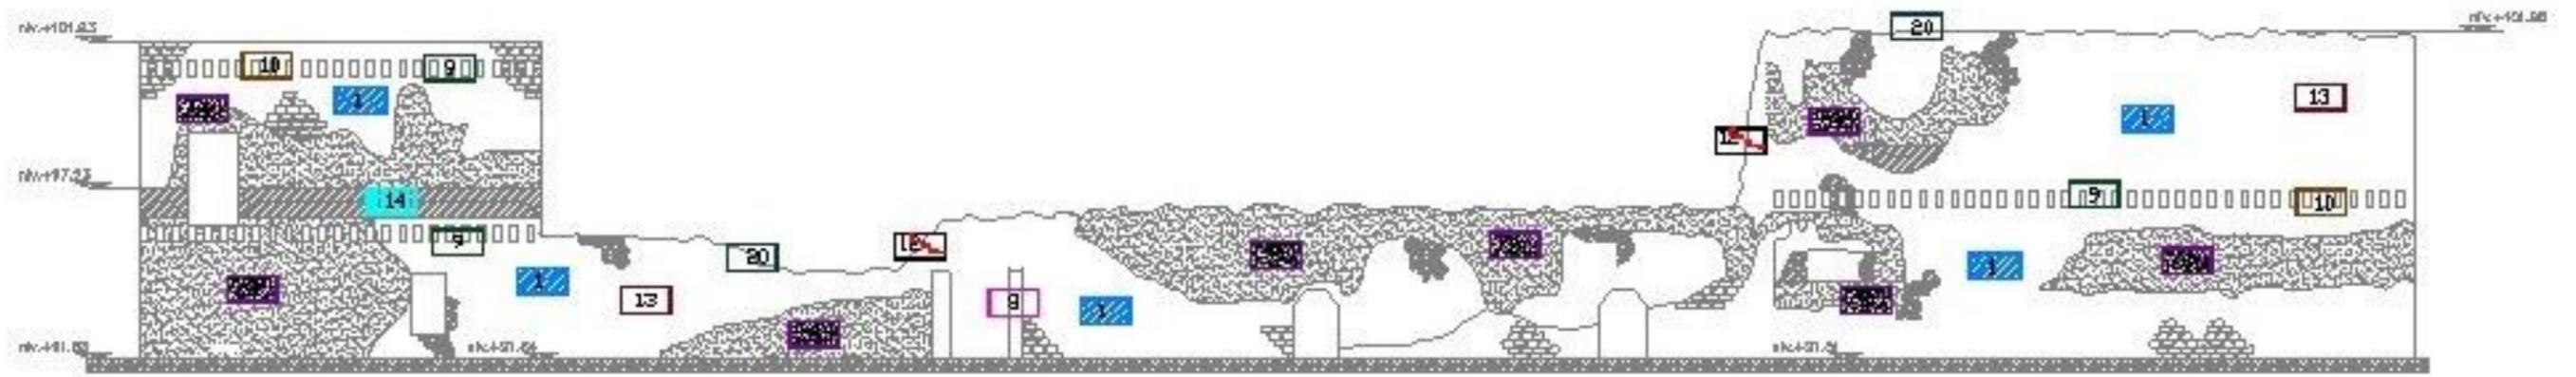
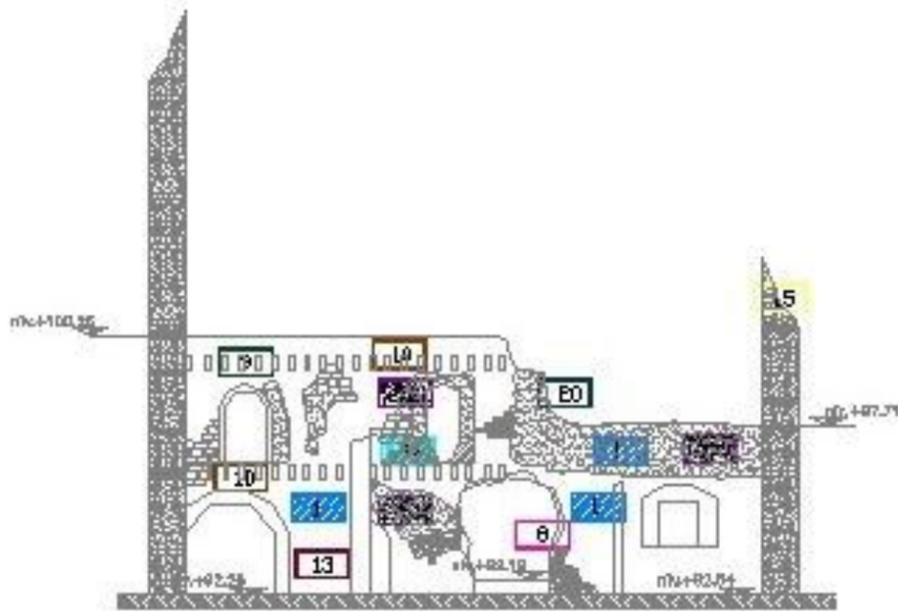
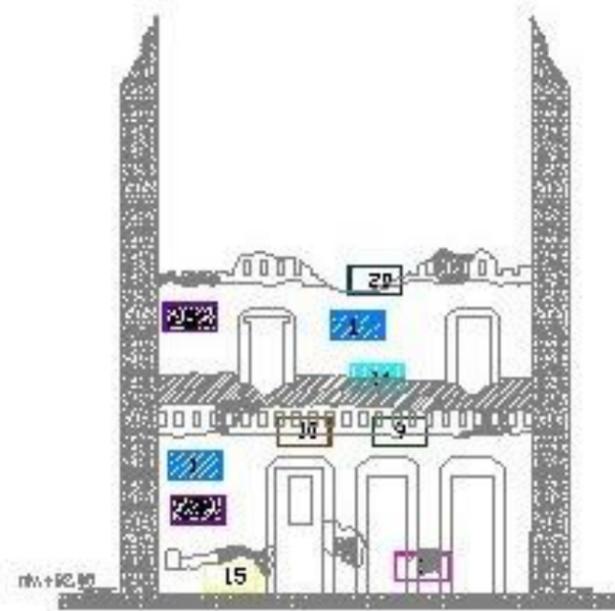
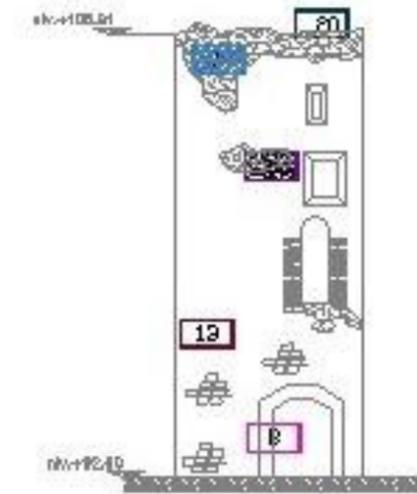
Plano 35
Alzados Interiores
del convento,
deterioros

ALZADO INT. MURO E **Deterioros**
SIN ESCALA

ALZADO INT. MURO G **Deterioros**
SIN ESCALA

ALZADO INT. MURO H **Deterioros**
SIN ESCALA

ALZADO INT. MURO I **Deterioros**
SIN ESCALA

1	MURO DE PIEDRA, CON PÉRDIDA DE RECUBRIMIENTO Y DESGASTE POR EXPOSICIÓN A LA LLUVIA
3	APLANADO RÚSTICO DETERIORADO DE CAL Y ARENA PRESENTA AGRIETAMIENTOS Y ESCURRIMIENTO PLUVIALES
8	PIEZAS DE JAMBAS Y DINTELES FALTANTES
9	FALTANTES DE VIGAS DE ENTREPISO Y LOSA
10	RESTOS DE MECHINALES PARA VIGAS DE ENTREPISO Y LOSAS
12	GRIETAS CAUSADAS POR EL DESPLAZAMIENTO HORIZONTAL DEL MURO
13	PRESENCIA DE FLORA NOCIVA, CRECIMIENTO EN MUROS
14	APLANADO ORIGINAL RASPADO, PRESENTA RESTOS DE PINTURA ORNAMENTAL
20	PERDIDA DE MUROS EN PARTE SUPERIOR

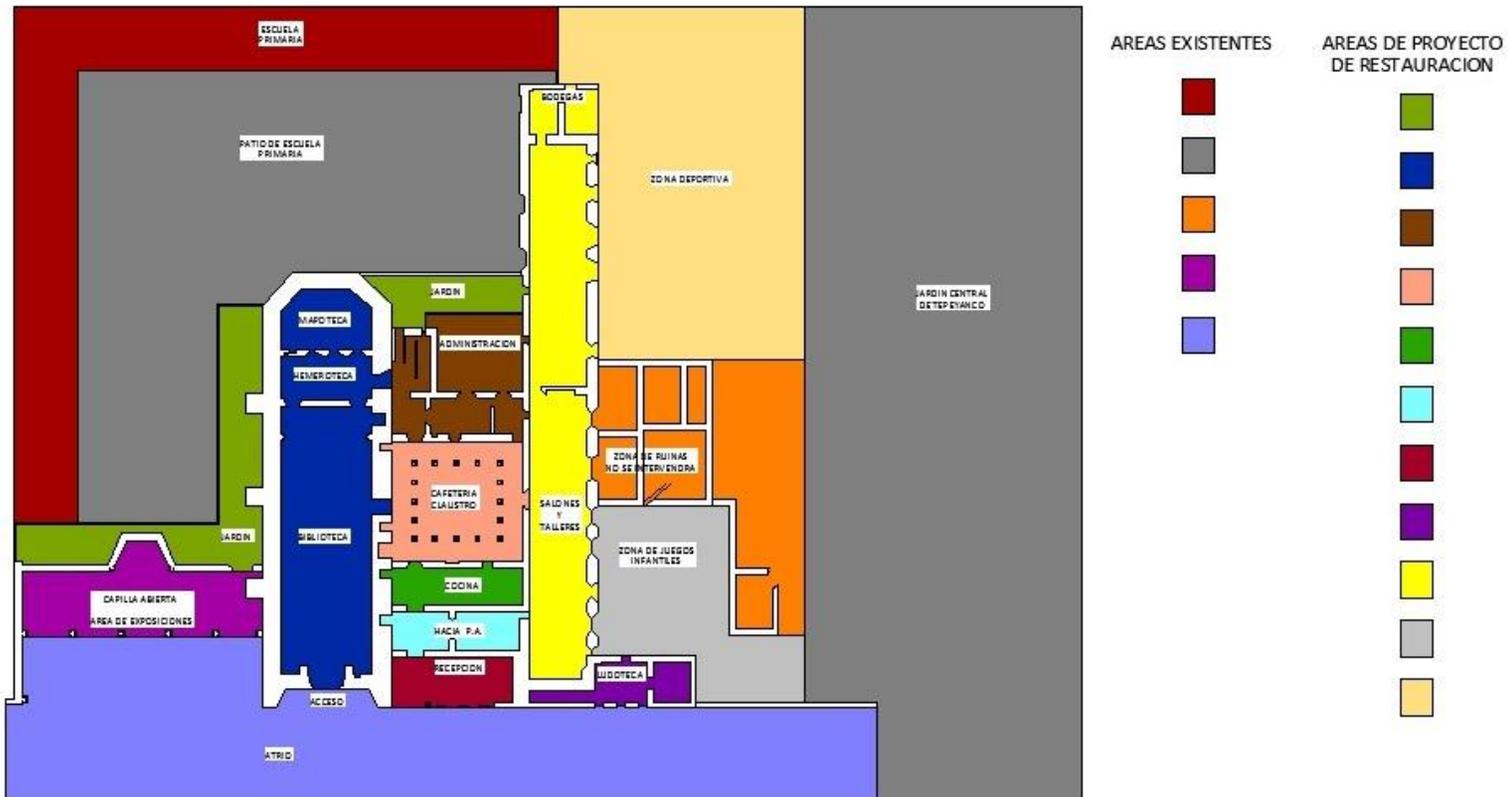
Plano 37
 Plano de zonificación del proyecto de restauración del Convento de Tepeyanco
 Plano elaborado por la autora 2013

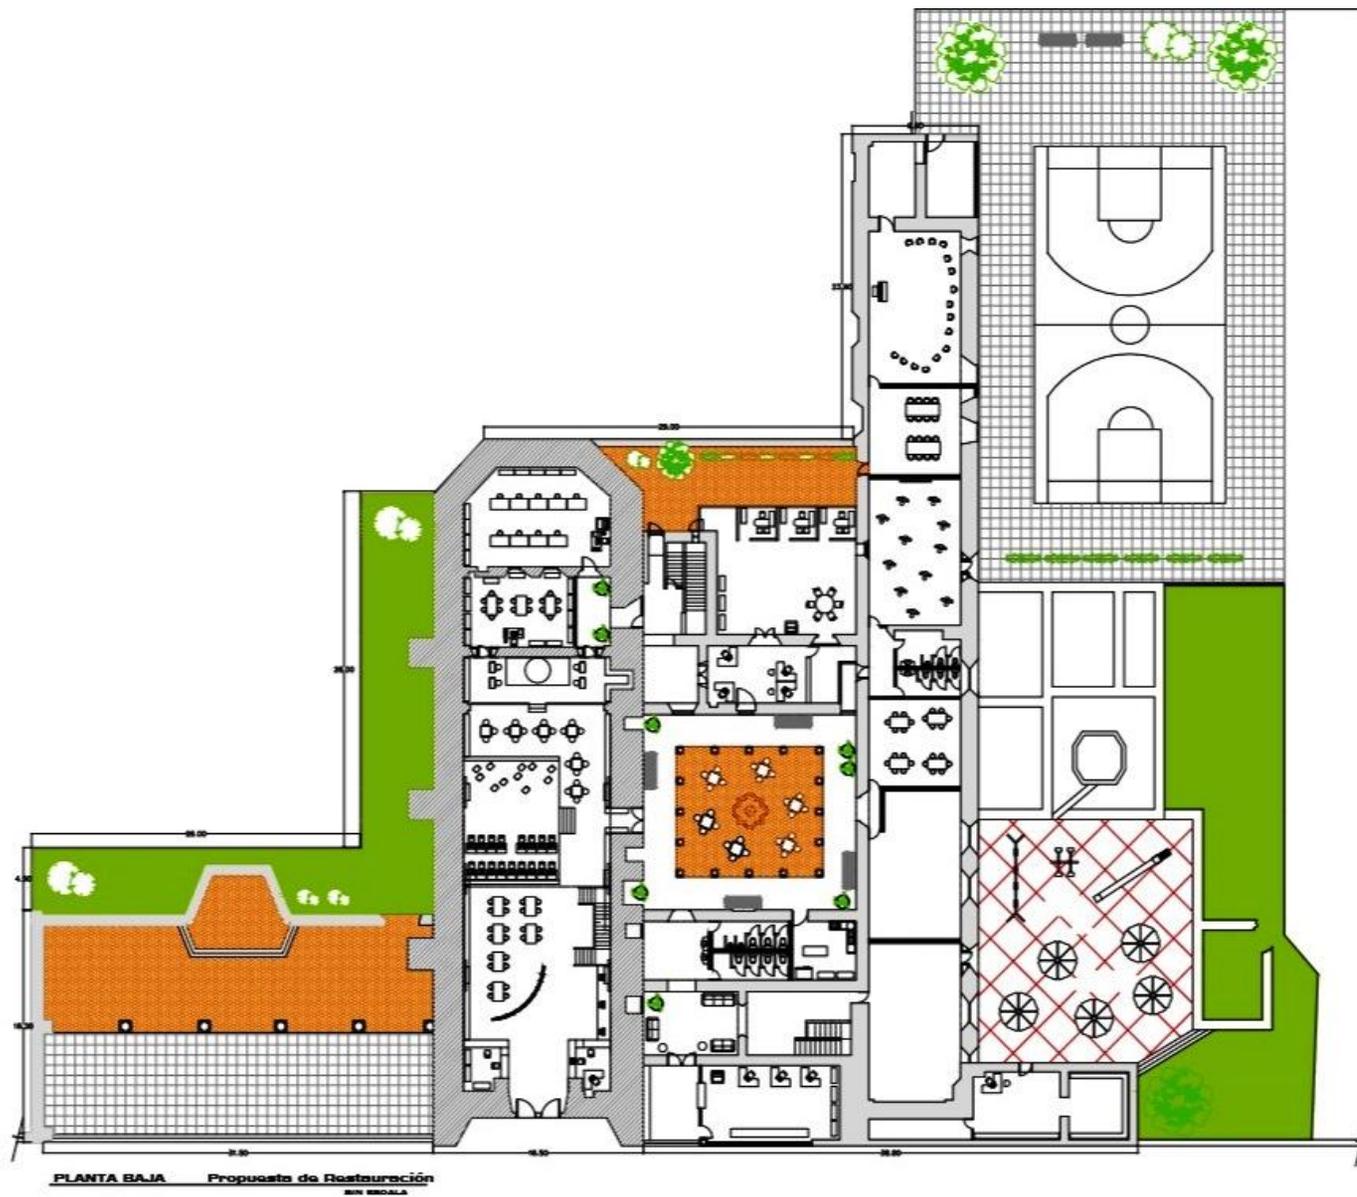
En este plano se presenta el proyecto de restauración de planta baja del conjunto conventual.

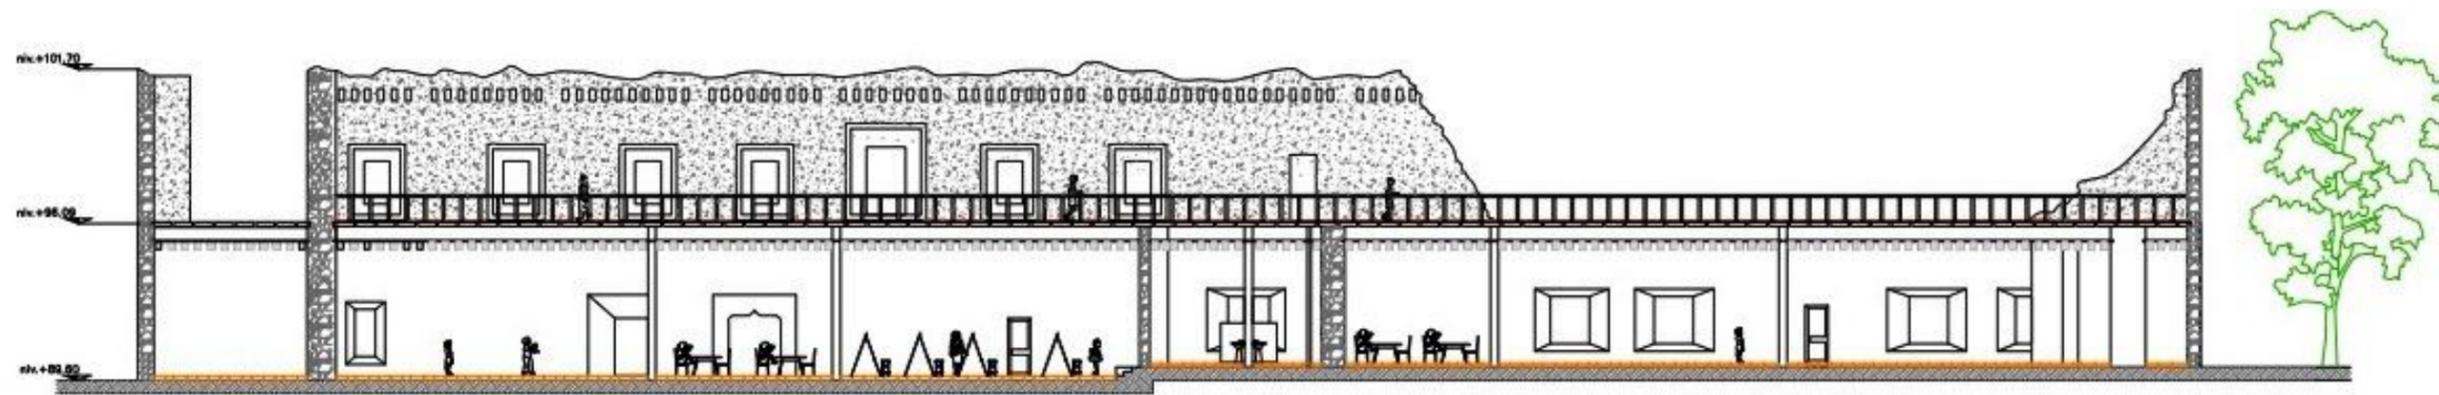
CORTE A - A' Propuesta de Restauración
SIN ESCALA

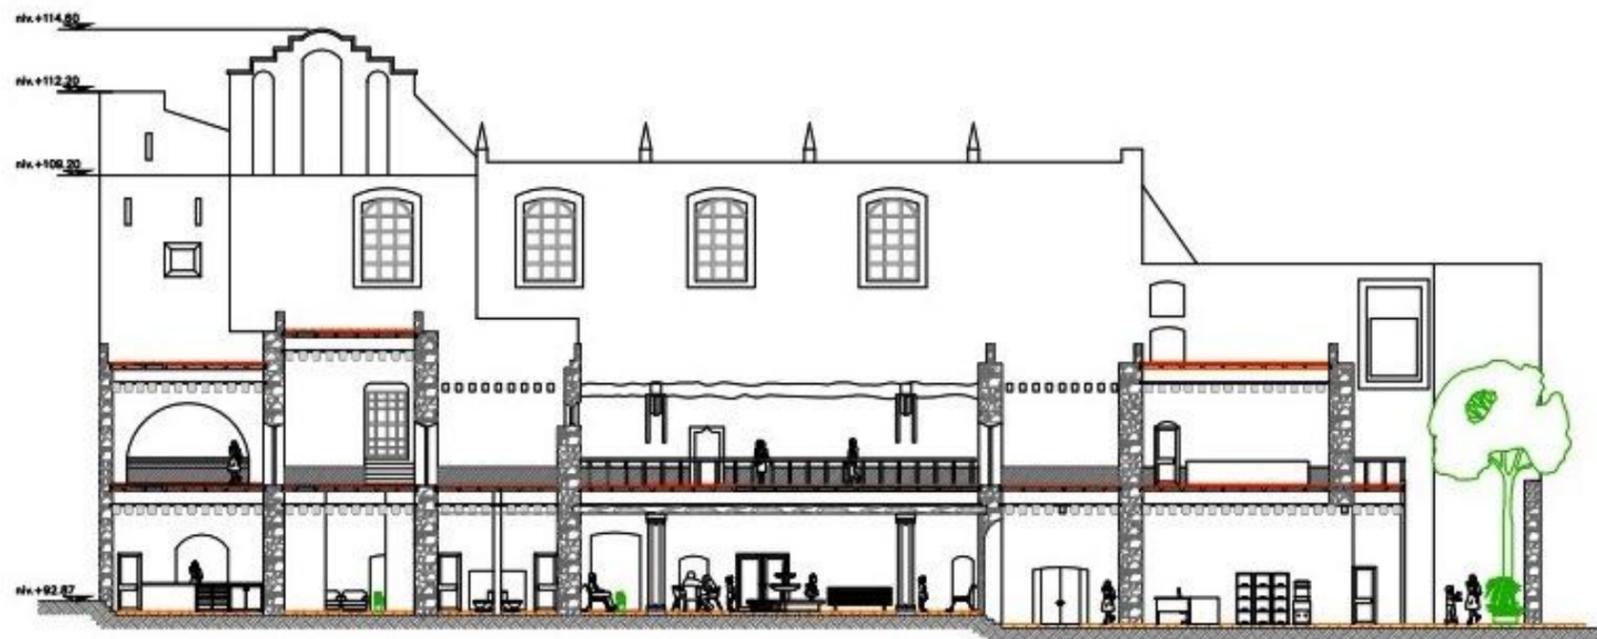
CORTE B - B' Propuesta de Restauración
SIN ESCALA

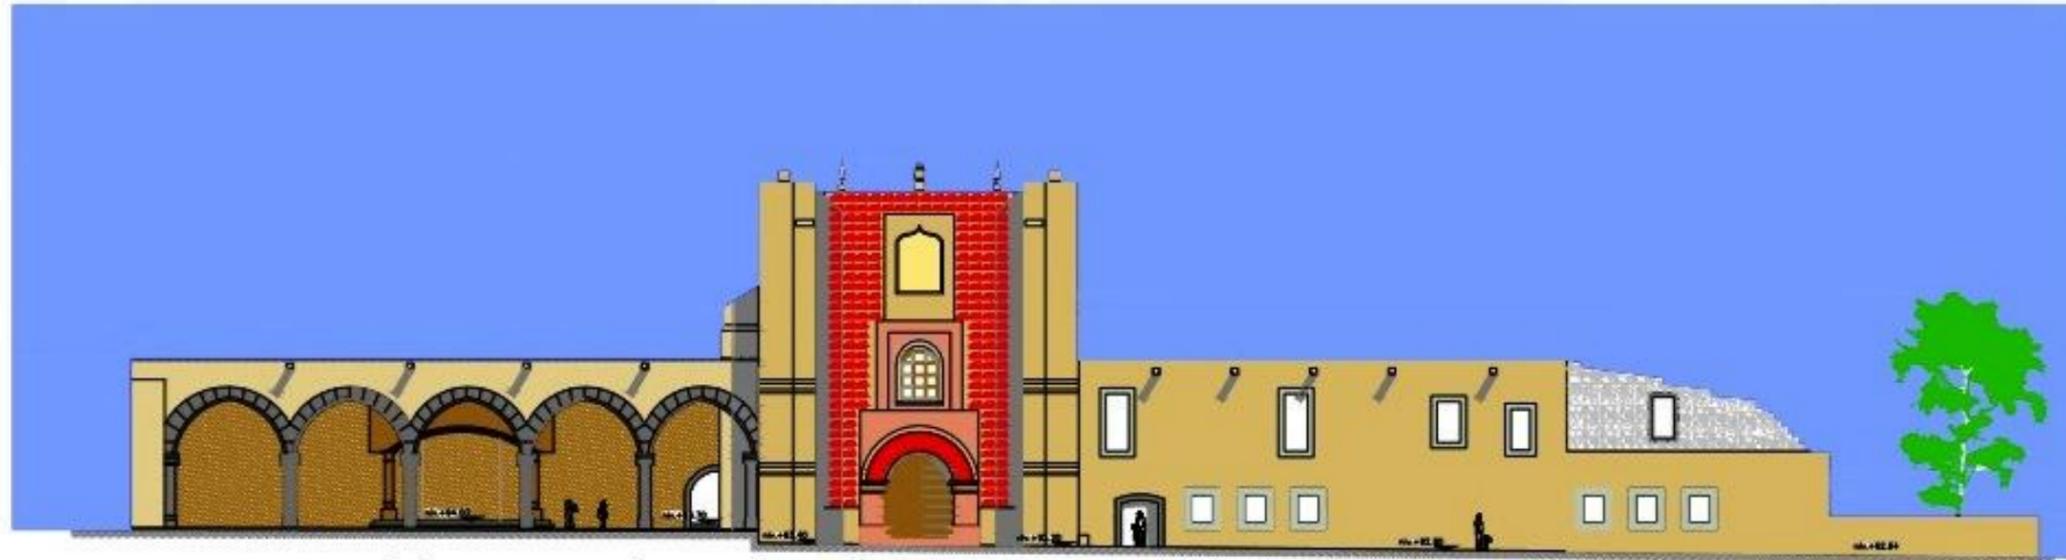
Fachada Principal Propuesta de Restauración
SIN ESCALA

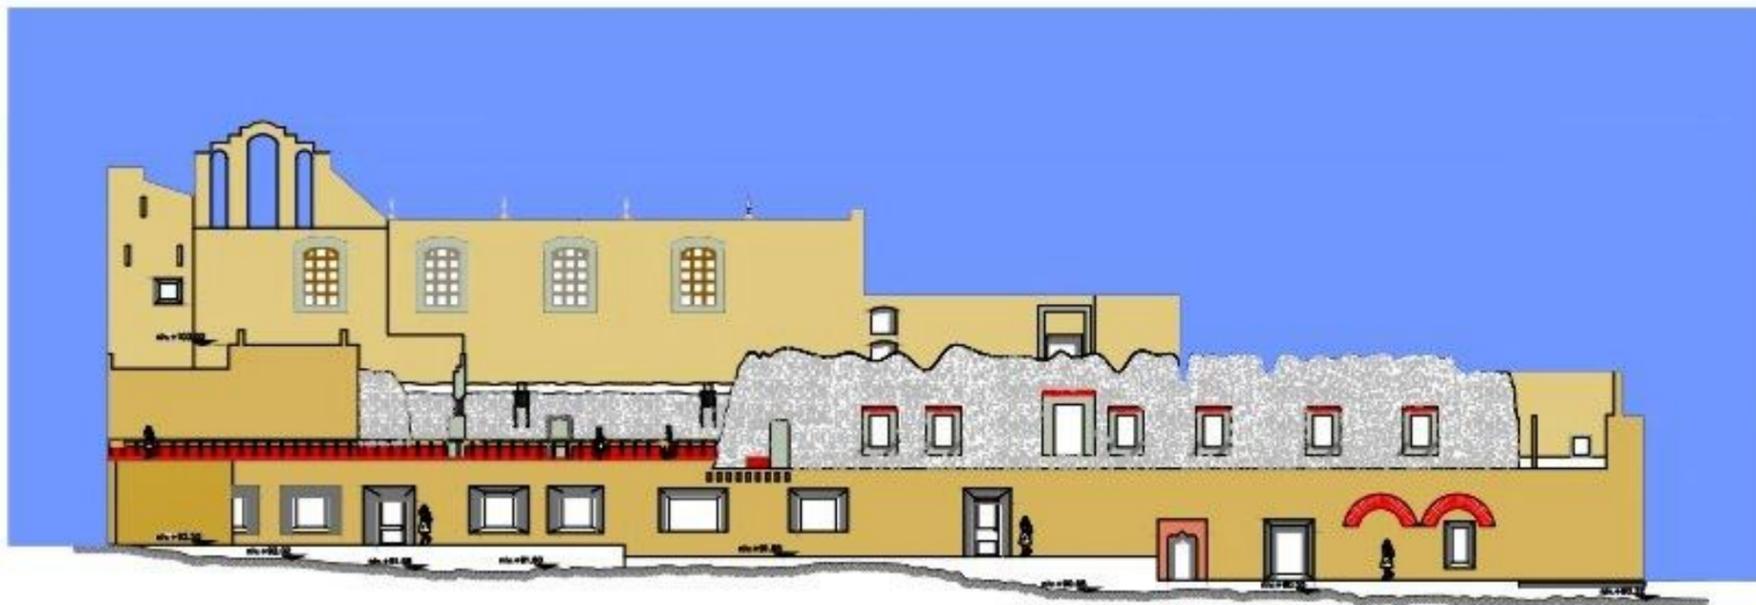
Fachada lat. Sur Propuesta de Restauración
SIN ESCALA
