**"PLAN DE DESARROLLO E INTEGRACIÓN DEL PATRIMONIO CULTURAL EN LA  
SOCIEDAD".**

Juárez Coronaco, San Matías Tlalancaleca, Puebla.

para obtener el título de: Arquitecto

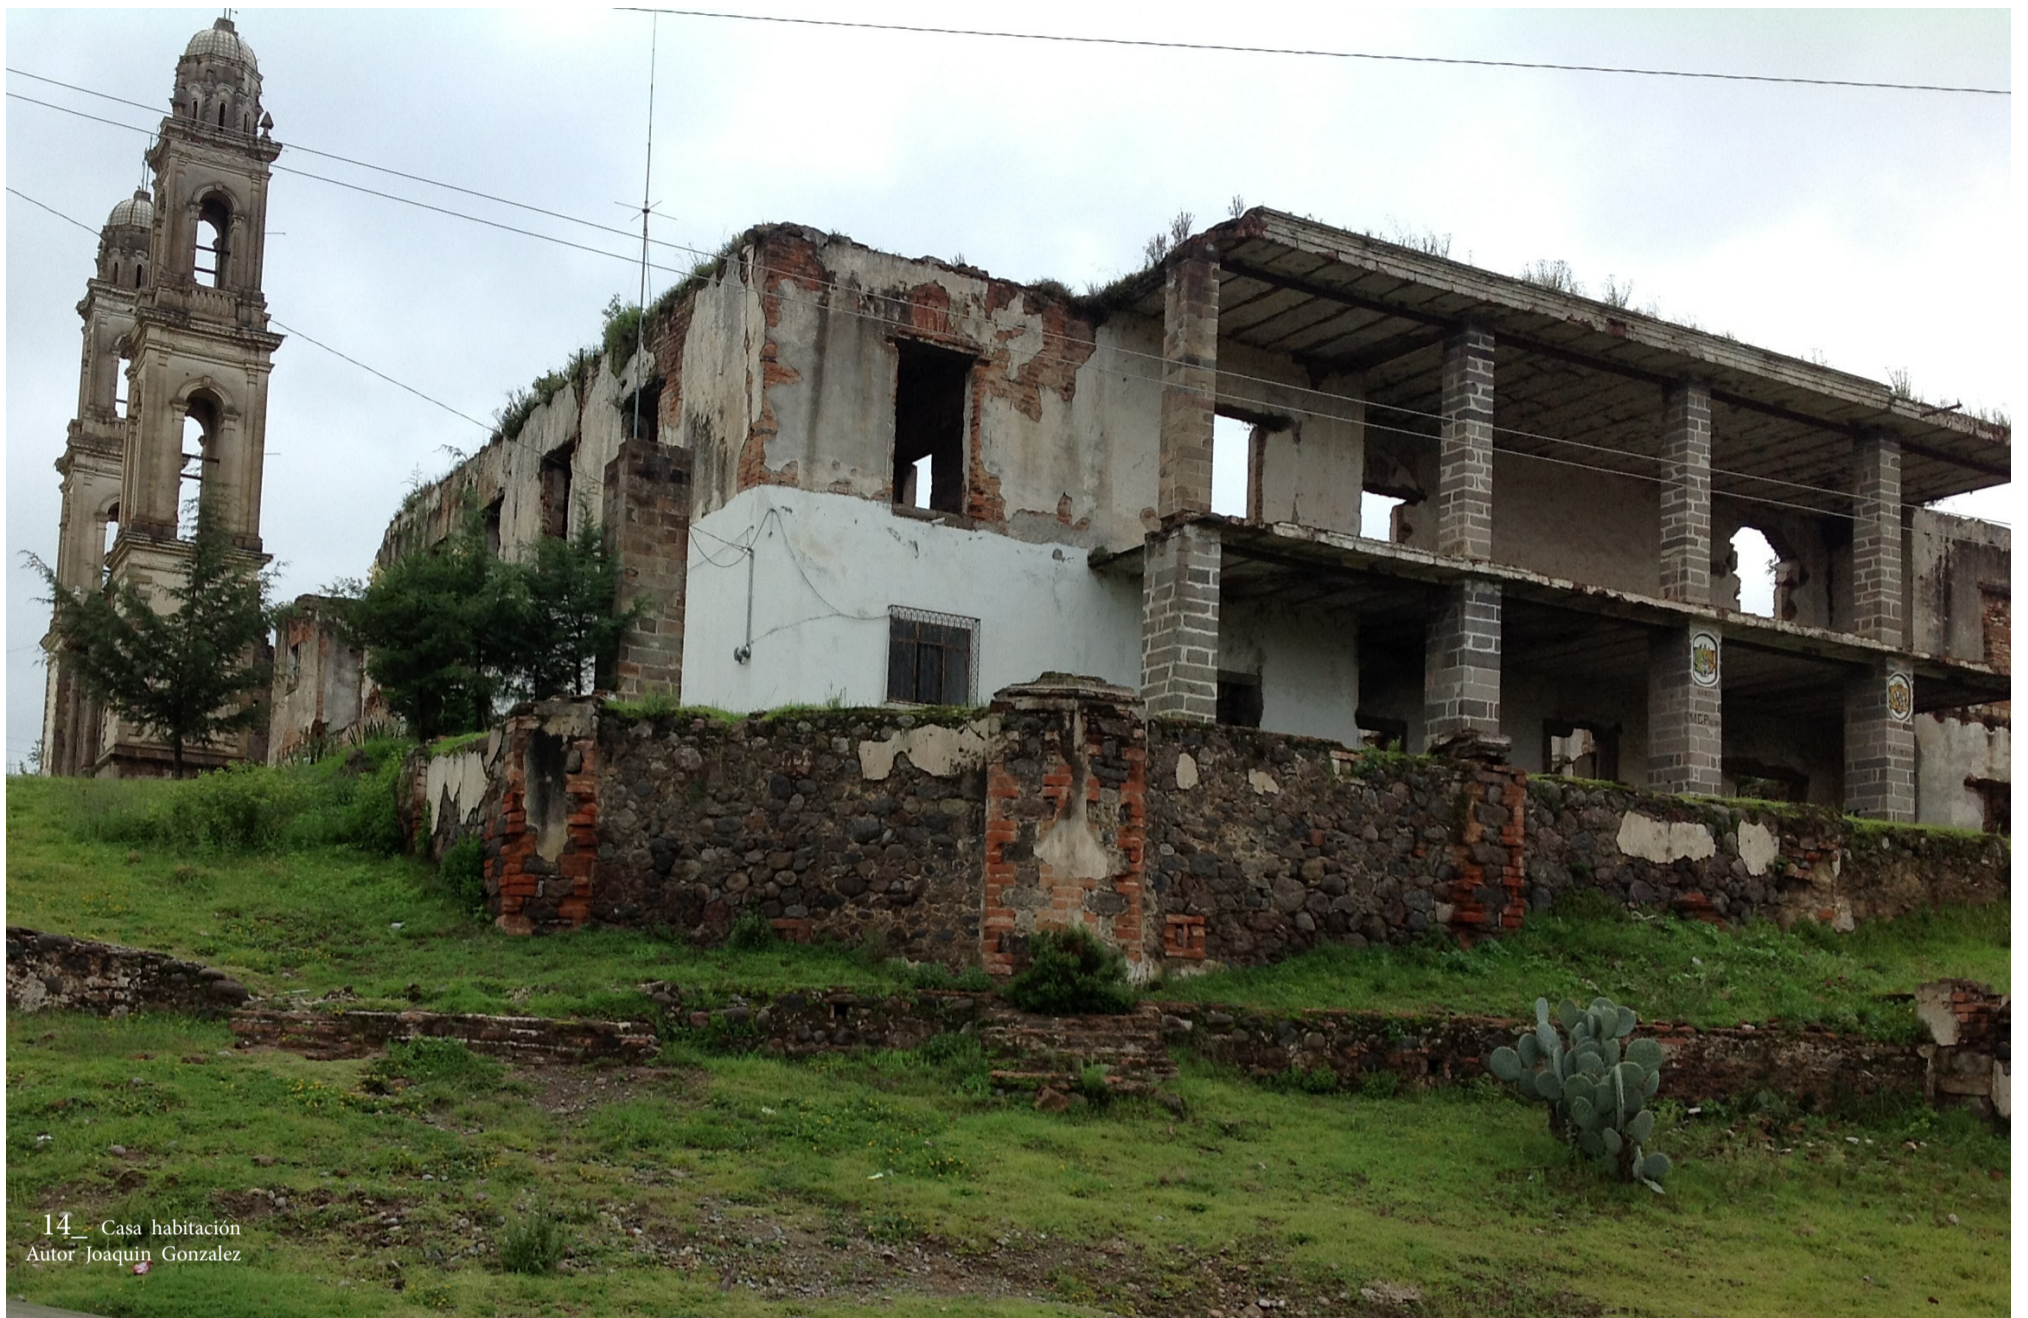
14\_ Casa habitación  
Autor Joaquín González

- ❁ Los muros interiores existe solo la orientación que estos llevaban, fueron tirados en su gran mayoría y solo conservando la crujía que da al exterior la cual rodea la casa; debido a la resistencia de su material aun se mantiene.

- ❁ Existe una invasión de vegetación en un porcentaje alto dentro del sitio, que bien puede ser parte del material que se ha caído.
- ❁ No hay cuidado alguno por la decoración (pintura) en la bóveda catalana que se encuentra a un costado izquierdo del acceso principal.

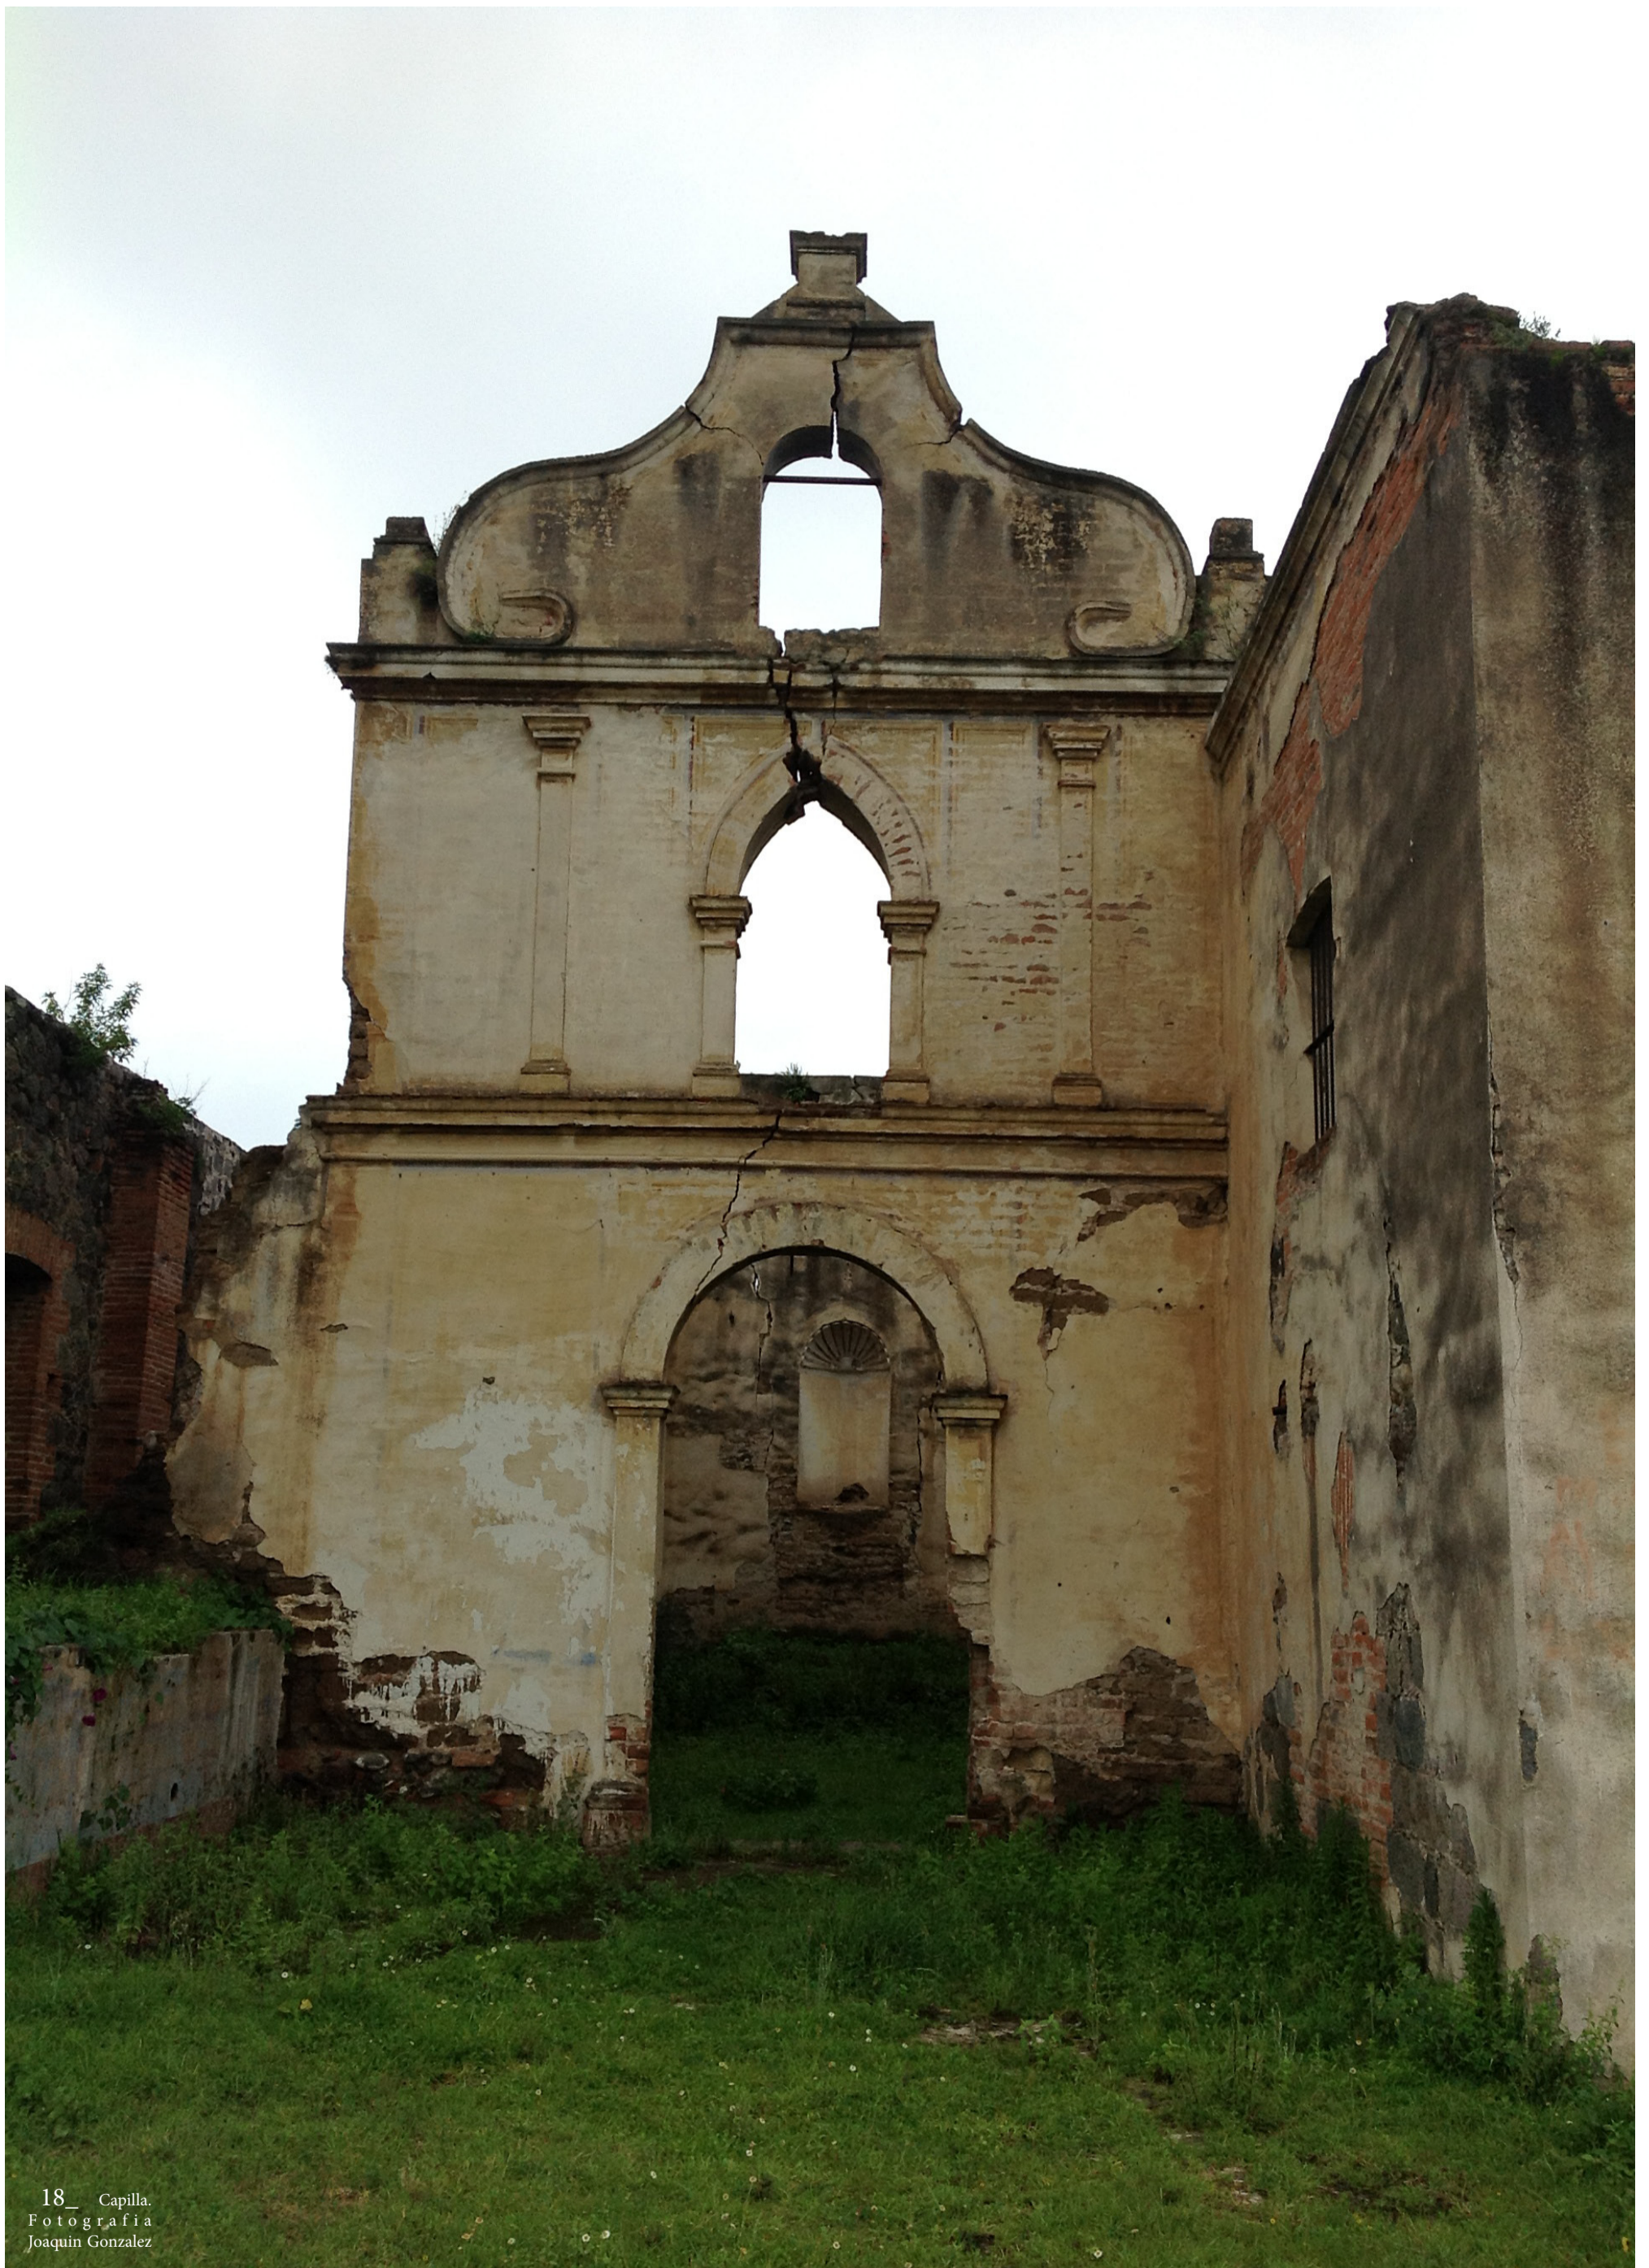
18\_ Capilla.  
Fotografía  
Joaquín González

- ❁ Pérdida del techo, tiene una falla en el centro del guardapolvo, ubicado en el tercer cuerpo de la fachada, que afecta directamente de la misma manera os tres cuerpos.
- ❁ Se ha perdido el muro conector a la iglesia, también un la parte inferior de los muros hay una pérdida considerable del muro por desgaste a lo largo del tiempo.
- ❁ Los muros interiores existe solo la orientación que estos llevaban, fueron tirados en su gran mayoría y solo conservados la crujía que da al exterior alrededor de la casa debido a la resistencia de su materia. Existe una invasión de materia orgánica en un porcentaje alto dentro del sitio, que bien puede ser parte de la materia que ha caído.

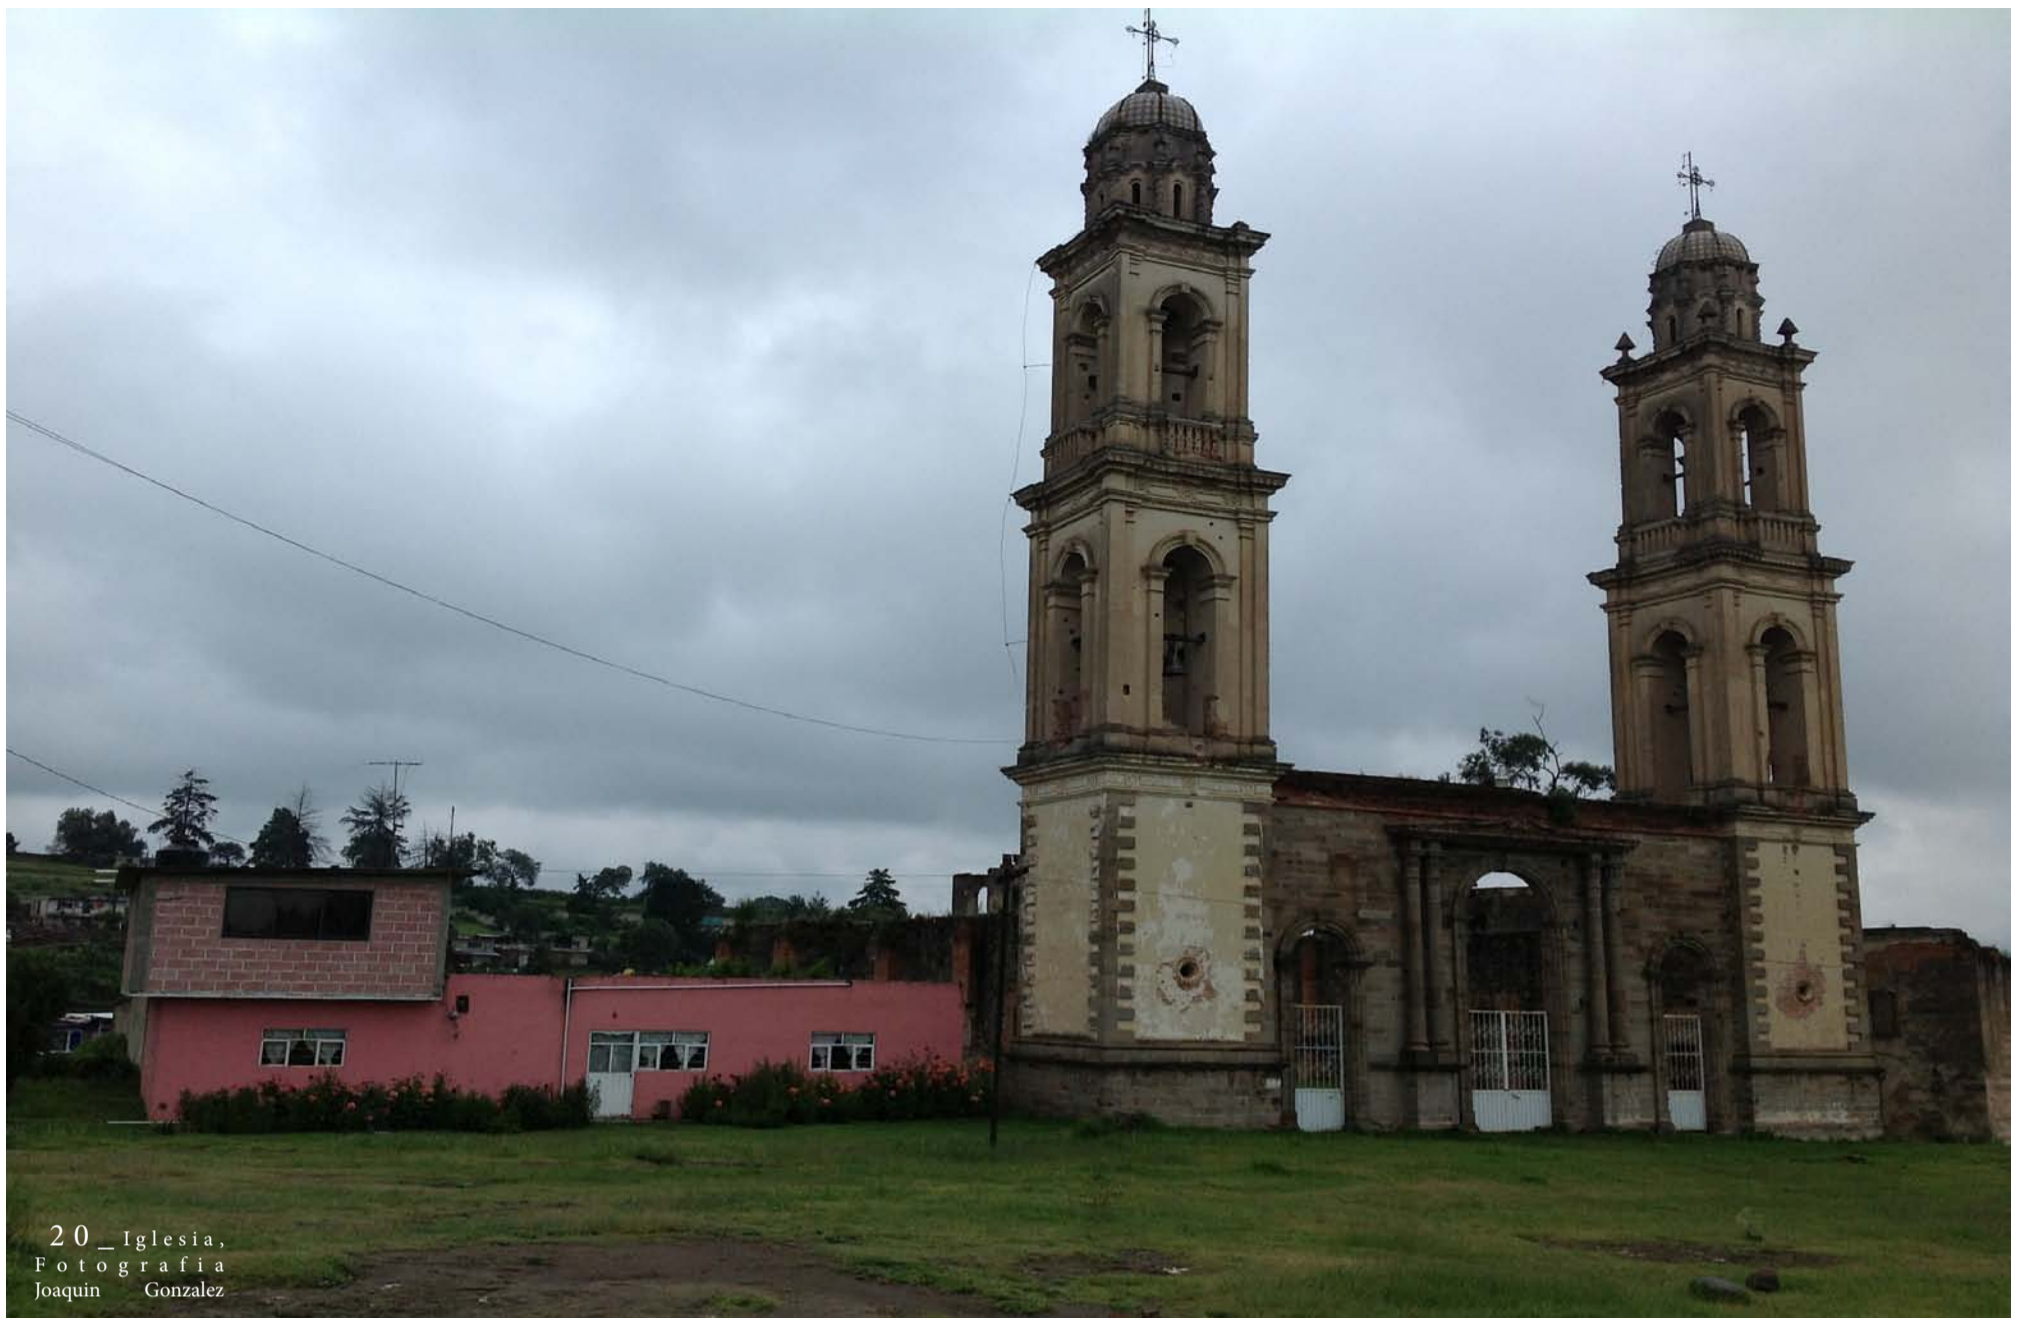
20\_Iglesia,  
Fotografía  
Joaquín González

20\_ Vista en perspectiva de la Iglesia y su afectación al inmueble. Fotografía Joaquin González

- ❦ Es uno de los edificios que mejor se conservan en esta ex hacienda, en fachada existe una pérdida parcial del repellado.
- ❦ Perdida del segundo cuerpo de la nave.
- ❦ El piso esta en un estado deficiente debido al mal cuidado del mismo.
- ❦ Invasión y afectación a la fachada posterior de la edificación por la familia Sánchez Guzmán.

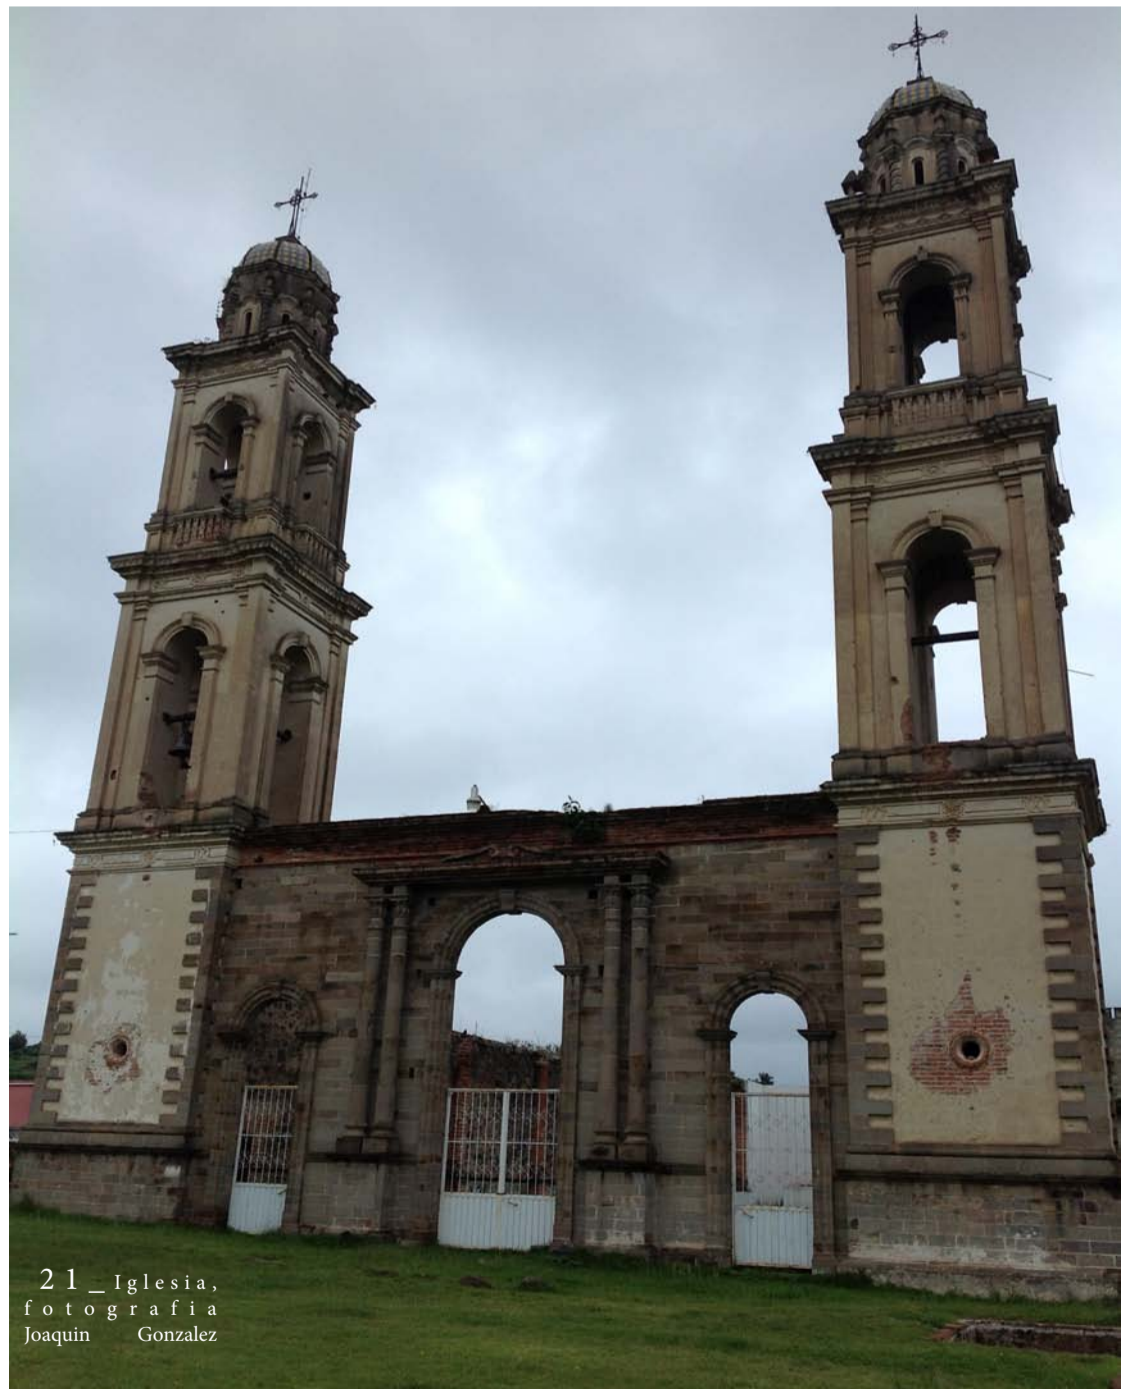
21\_Iglesia,  
fotografía  
Joaquín González

21\_ Vista de la fachada principal de la iglesia, estado actual. Fotografía Joaquin González

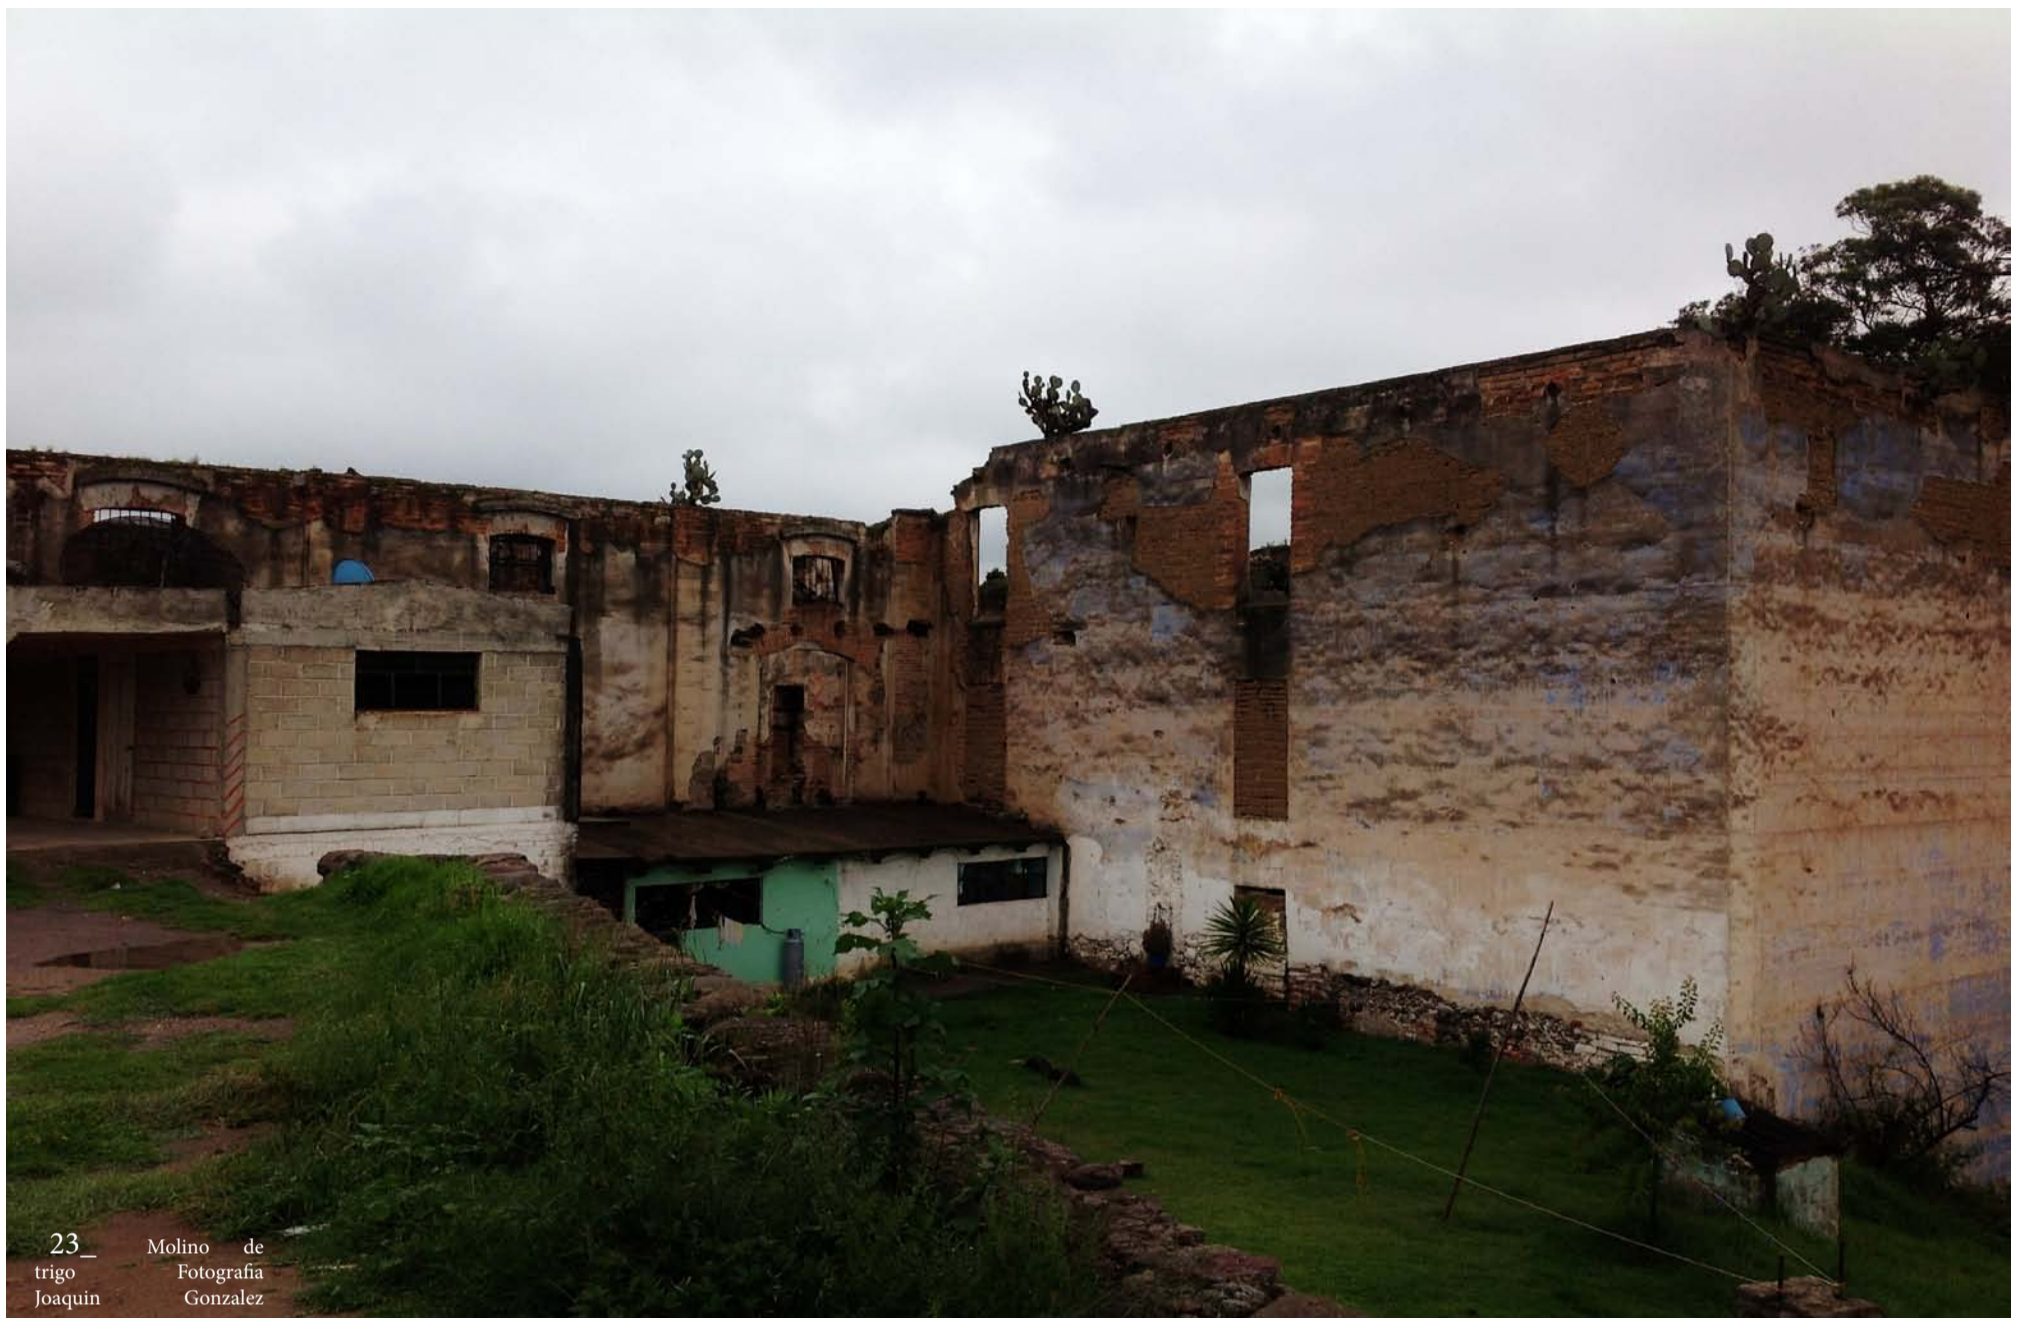
- ❁ Saqueos en muros de contención. Y desmantelamiento de un puente elevado que comunicaba la casa con el molino de trigo.
- ❁ Desgaste en adobe por el paso del tiempo, expuesto a la intemperie sin cuidado alguno.
- ❁ Perdida del repellado en muros que aun se encuentran en interior y exterior.
- ❁ Crecimiento no controlado de vegetación en muros, techos y en las diversas plataformas exteriores.
- ❁ Invasión en su perimetral por diferentes nucleos familiares.
- ❁ Existe una invasión de vegetación en un porcentaje alto dentro del sitio, que bien puede ser parte del material que se ha caído.

25\_ Estado de los muros  
en Molino de Guadalupe,  
Fotografía Joaquin González

Actualmente no se puede acceder a lo que fuese el molino de Guadalupe, por invasión al sitio por tres nucleos familiares. Esto a generado daño a muros interiores y exteriores, tambien han utilizado los interiores como área de vivienda en algunos casos, en otros lo utilizan como espacio de guarda para animales.

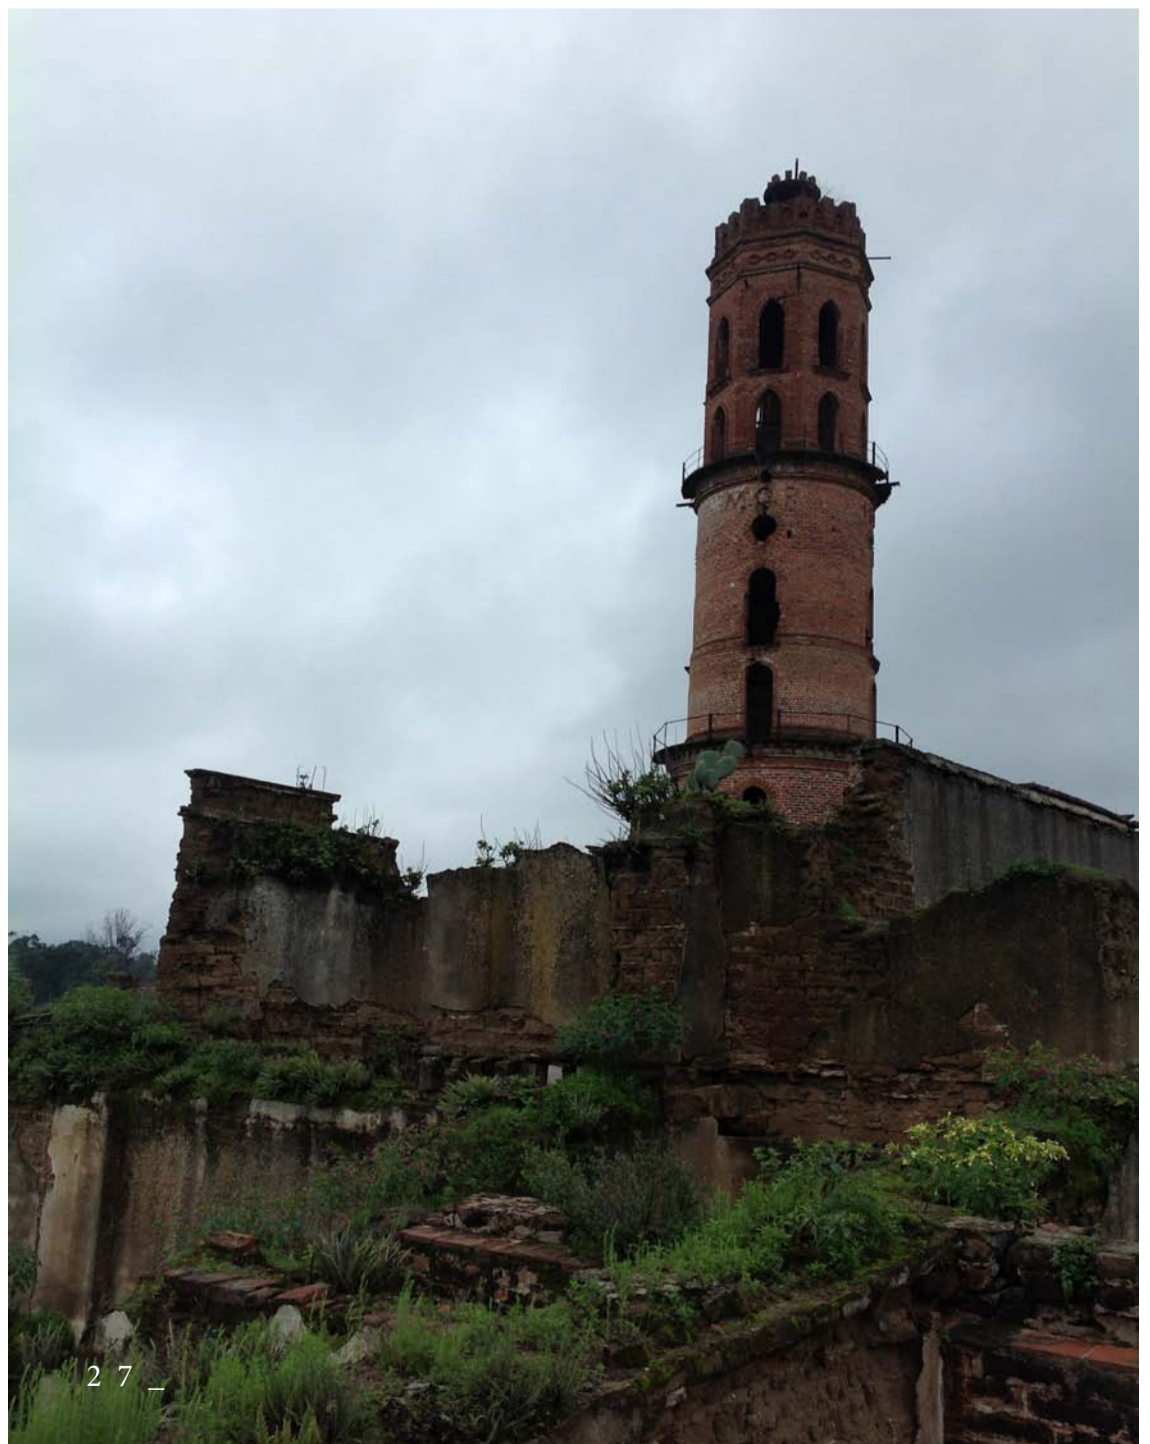
28\_ Torreon y la parte  
posterior de la bodega  
de la tienda de raya.  
Fotografía Joaquin González

- ⊗ En la revolución mexicana, datan que cuando la cuadrilla de Domingo Arenas saquearon las haciendas en específico en esta, intentaron tirar el mirador con cañones en diferentes puntos. Desgaste en adobe por el paso del tiempo, expuesto a la intemperie sin cuidado alguno.

- ⊗ Existe falla en la dovela central de la puerta en el segundo cuerpo y afecta directamente a la ventana que se encuentra justo arriba de está.
- ⊗ En el volado del entrepiso en sus diferentes niveles existe un desgaste superficial en algunas partes.

- ⊗ Perdida del repellado en muros que aun se encuentran en interior y exterior.
- ⊗ Crecimiento no controlado de vegetación en muros, techos.
- ⊗ Invasión en su perimetral por diferentes núcleos familiares.

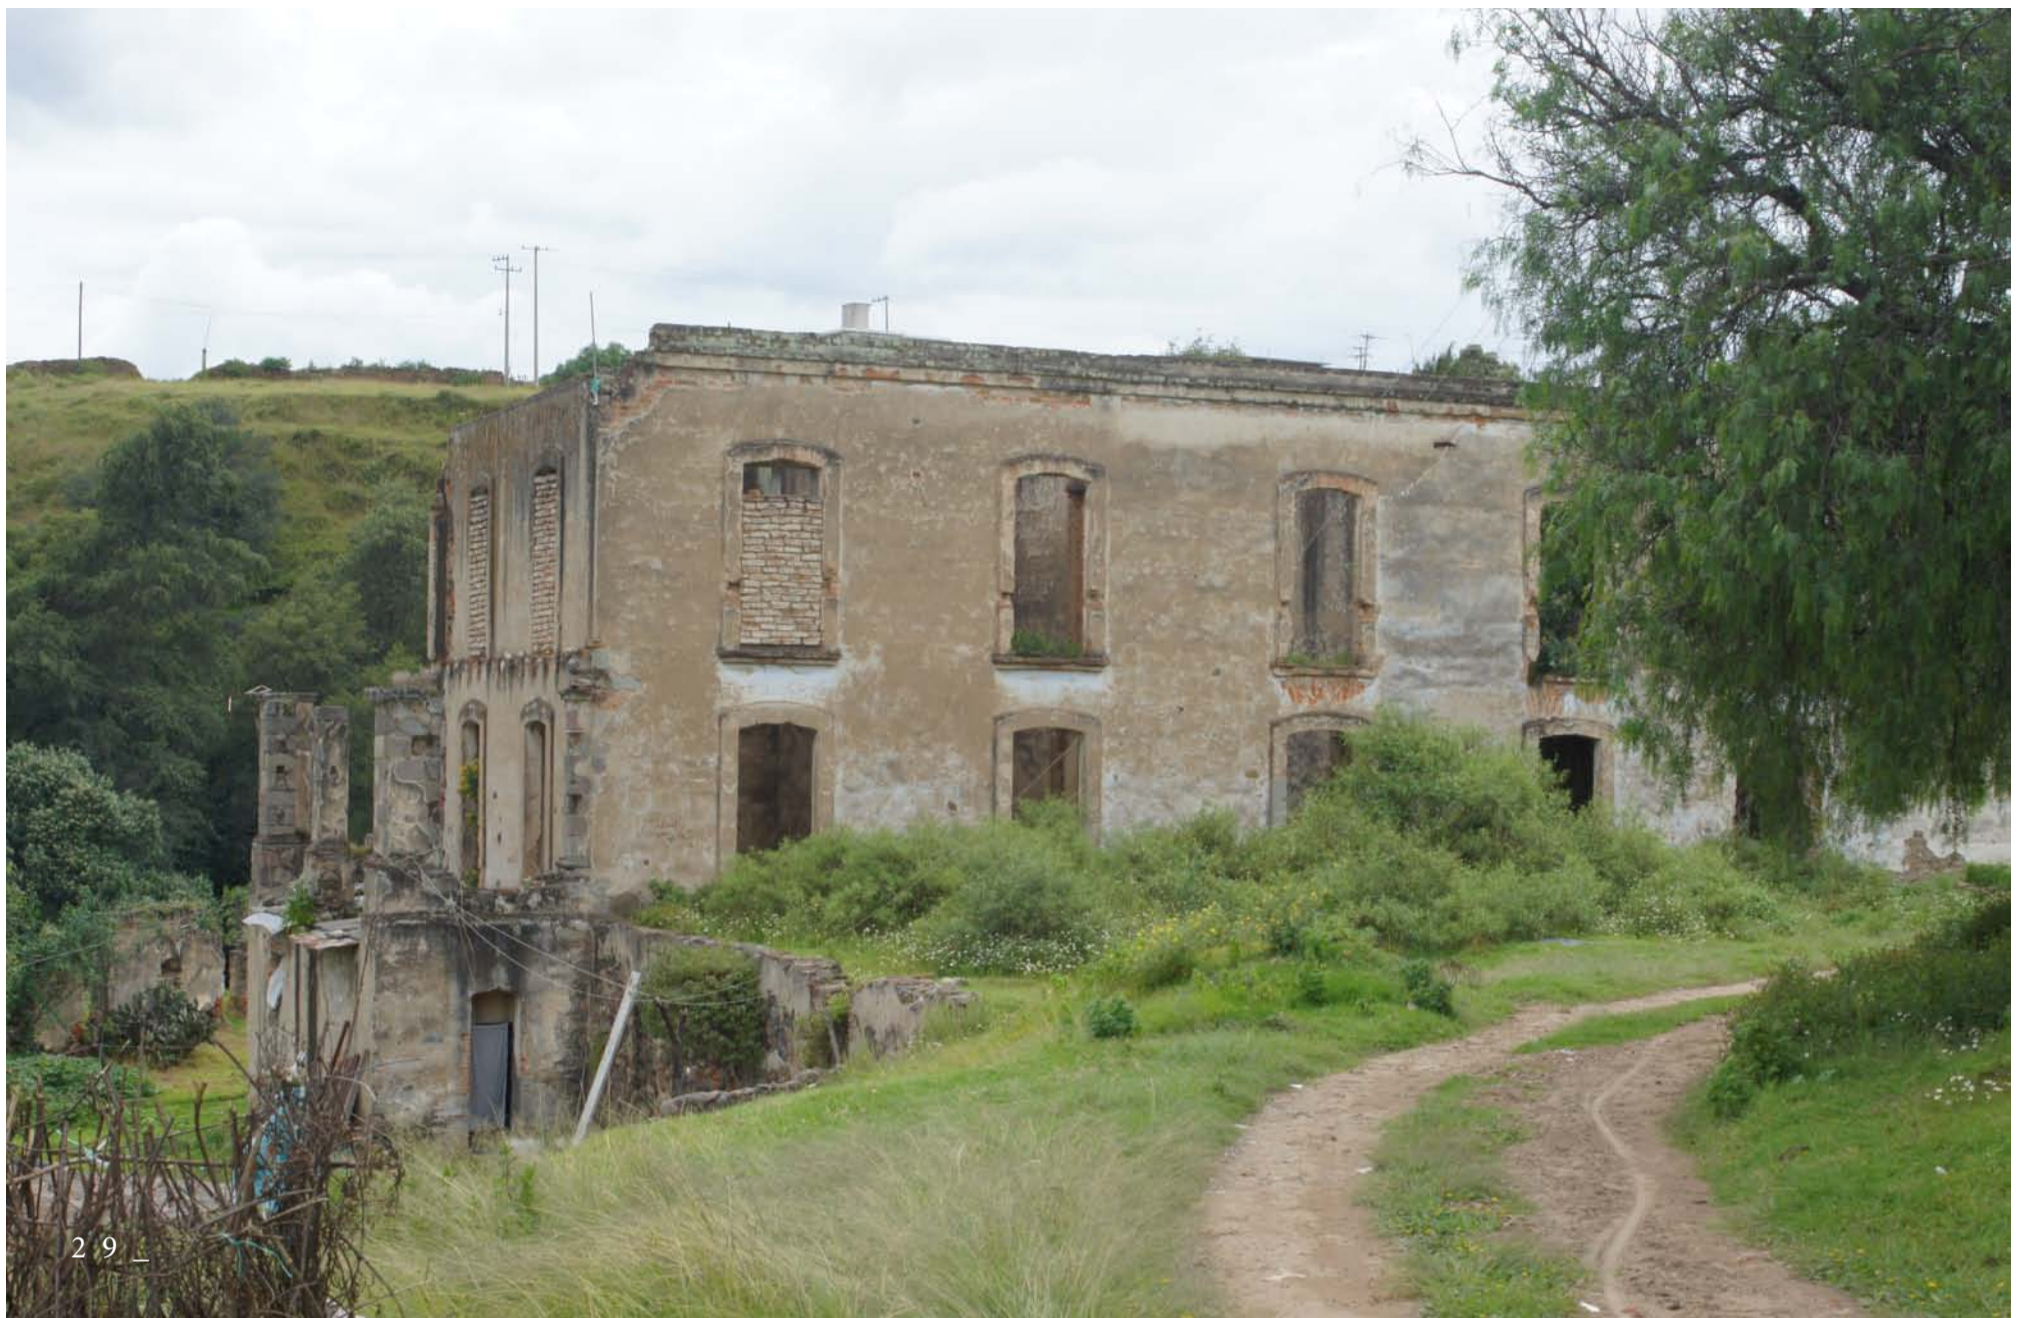
29

29\_ Vista de la calpanería, estado actual  
fotografía Joaquin González

- ❁ Pérdida del repellado en muros que aun se encuentran en interior y exterior.
- ❁ Crecimiento no controlado de vegetación en muros, techos.
- ❁ Invasión en su perimetral por diferentes núcleos familiares.
- ❁ Existe una invasión de vegetación en un porcentaje alto dentro del sitio, que bien puede ser parte del material que se ha caído.

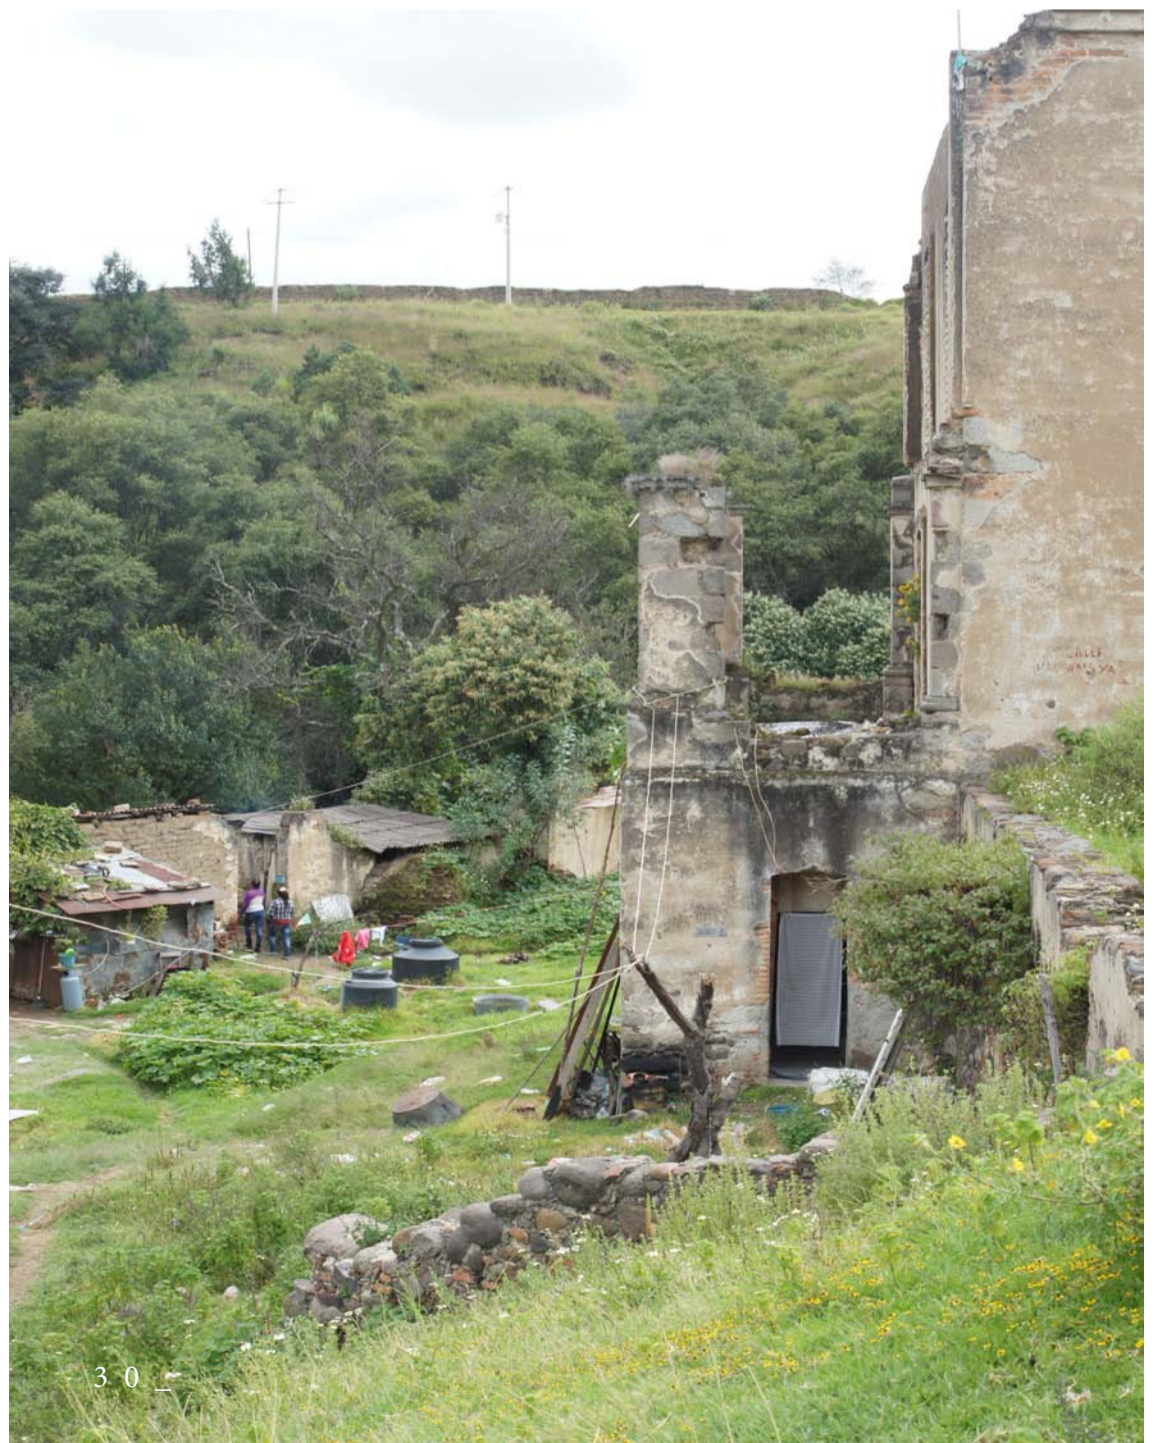
30

30\_ Invasión en el edificio  
fotografía Joaquin González
