**"PLAN DE DESARROLLO E INTEGRACIÓN DEL PATRIMONIO CULTURAL EN LA  
SOCIEDAD".**

Juárez Coronaco, San Matías Tlalancaleca, Puebla.

para obtener el título de: Arquitecto

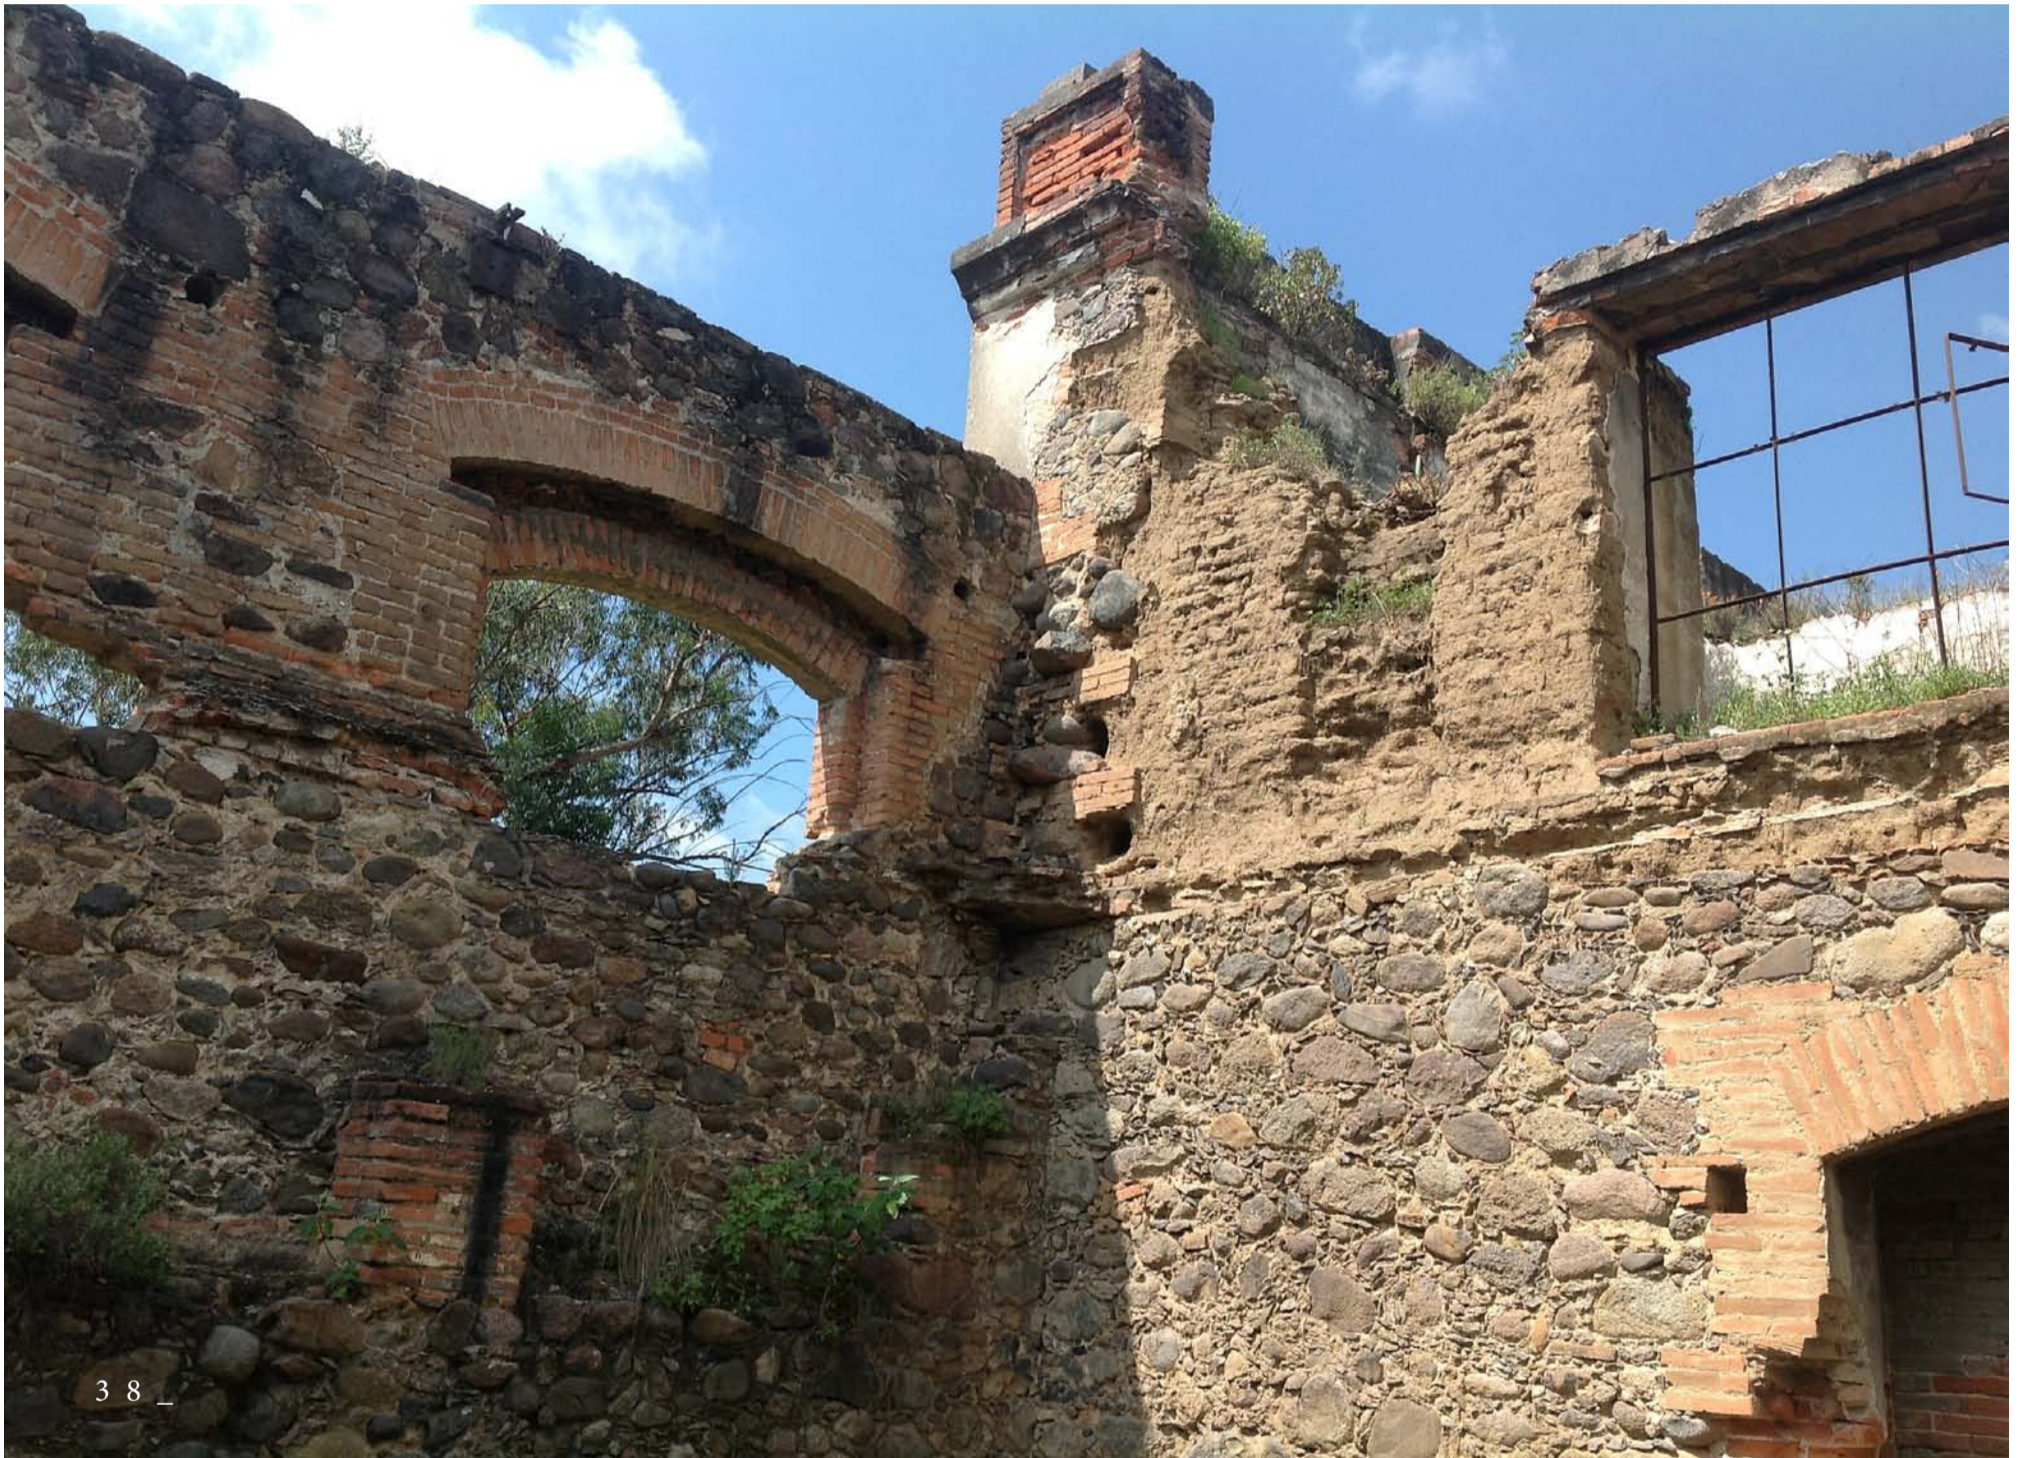
38\_ Combinación de materiales y métodos constructivos en muros al interior de la fábrica San Félix

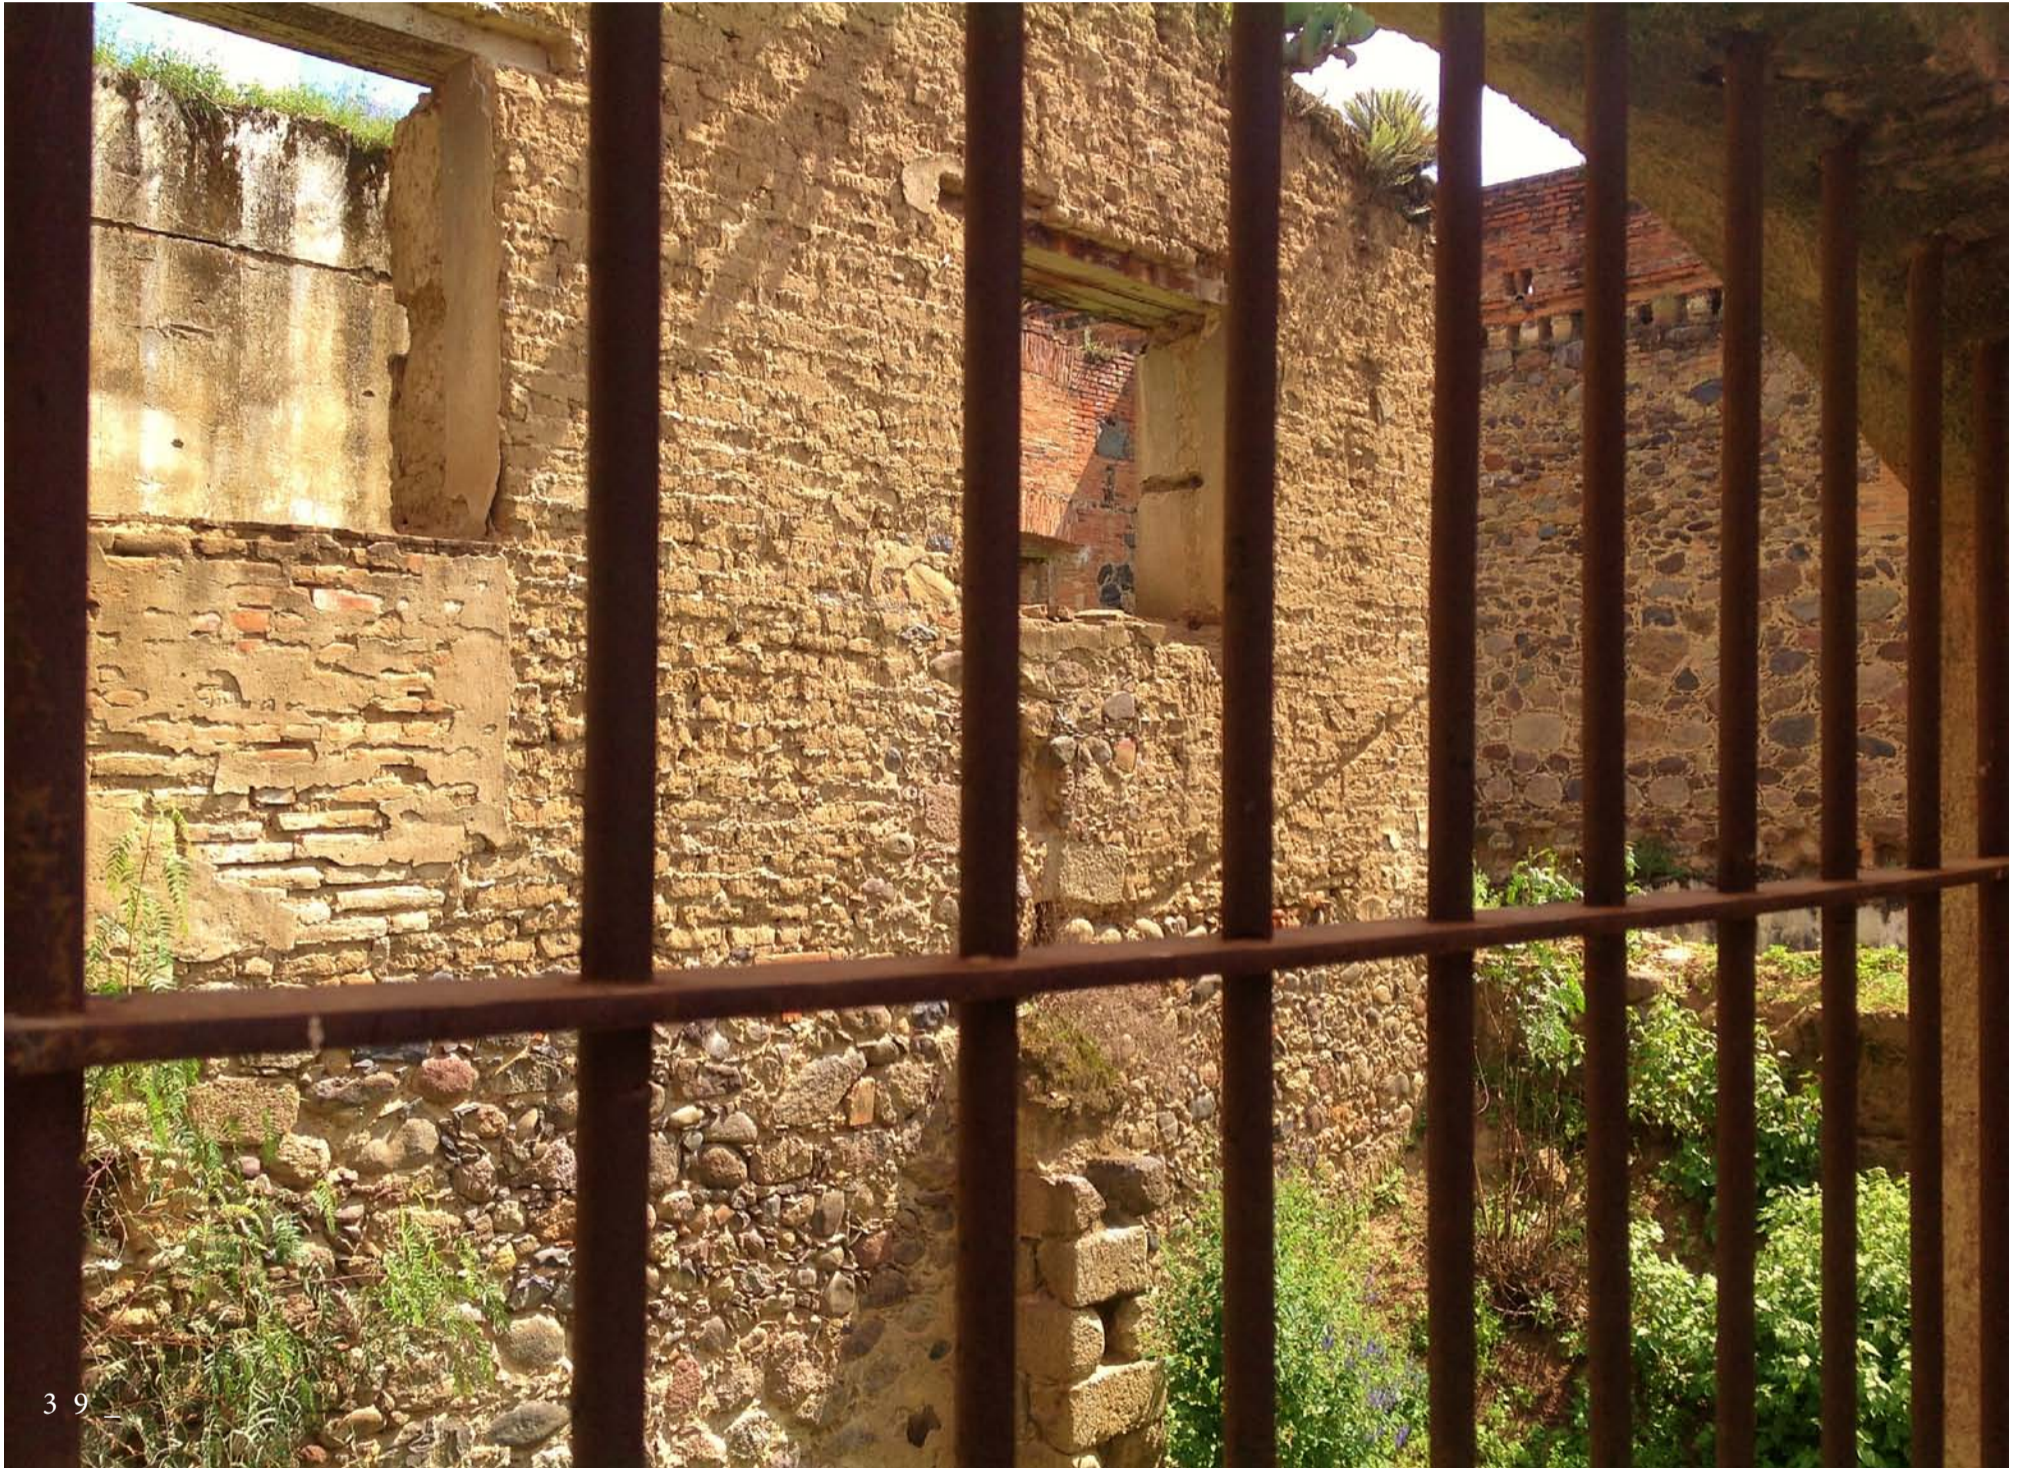
39\_ Materiales en muros al interior de la fábrica San Félix

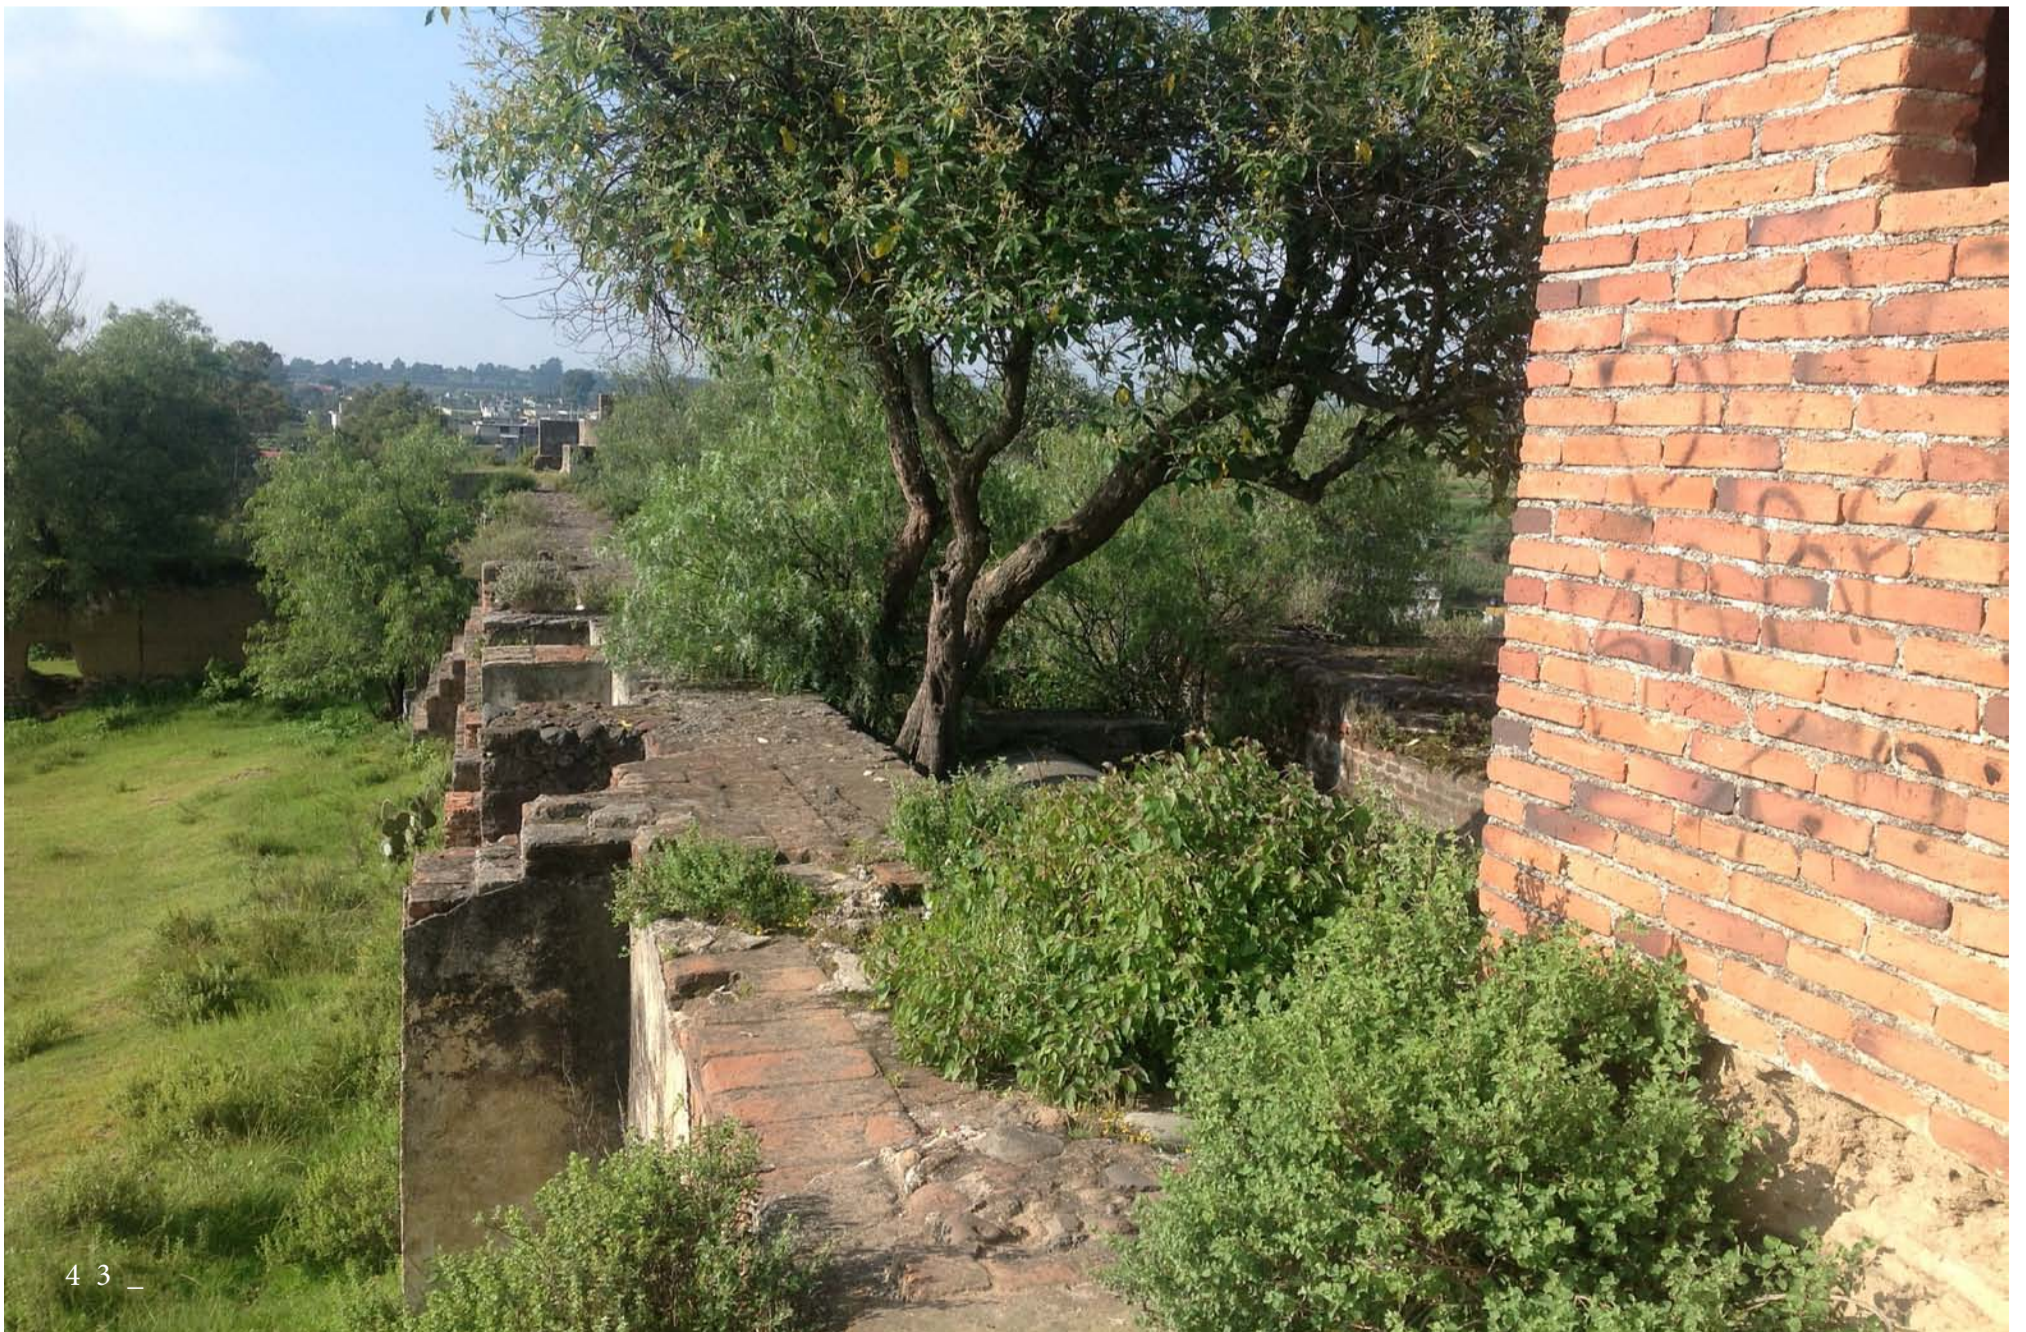
4 3 \_

43\_ Cárcamo y la invasión de vegetación sobre los ductos y alrededores. fotografía Joaquin Gonzalez

- ❦ Crecimiento no controlado de vegetación en muros, techos y al interior a nivel de piso.
- ❦ No presenta daño alguno exceptuando el primer punto. el material considero que juega un factor importante y otro punto es que al ser una edificación menor dentro del complejo no así su importancia, no fue tocada al momento de las repetidas invasiones por el segundo batallón del Gral. Domingo Arenas.

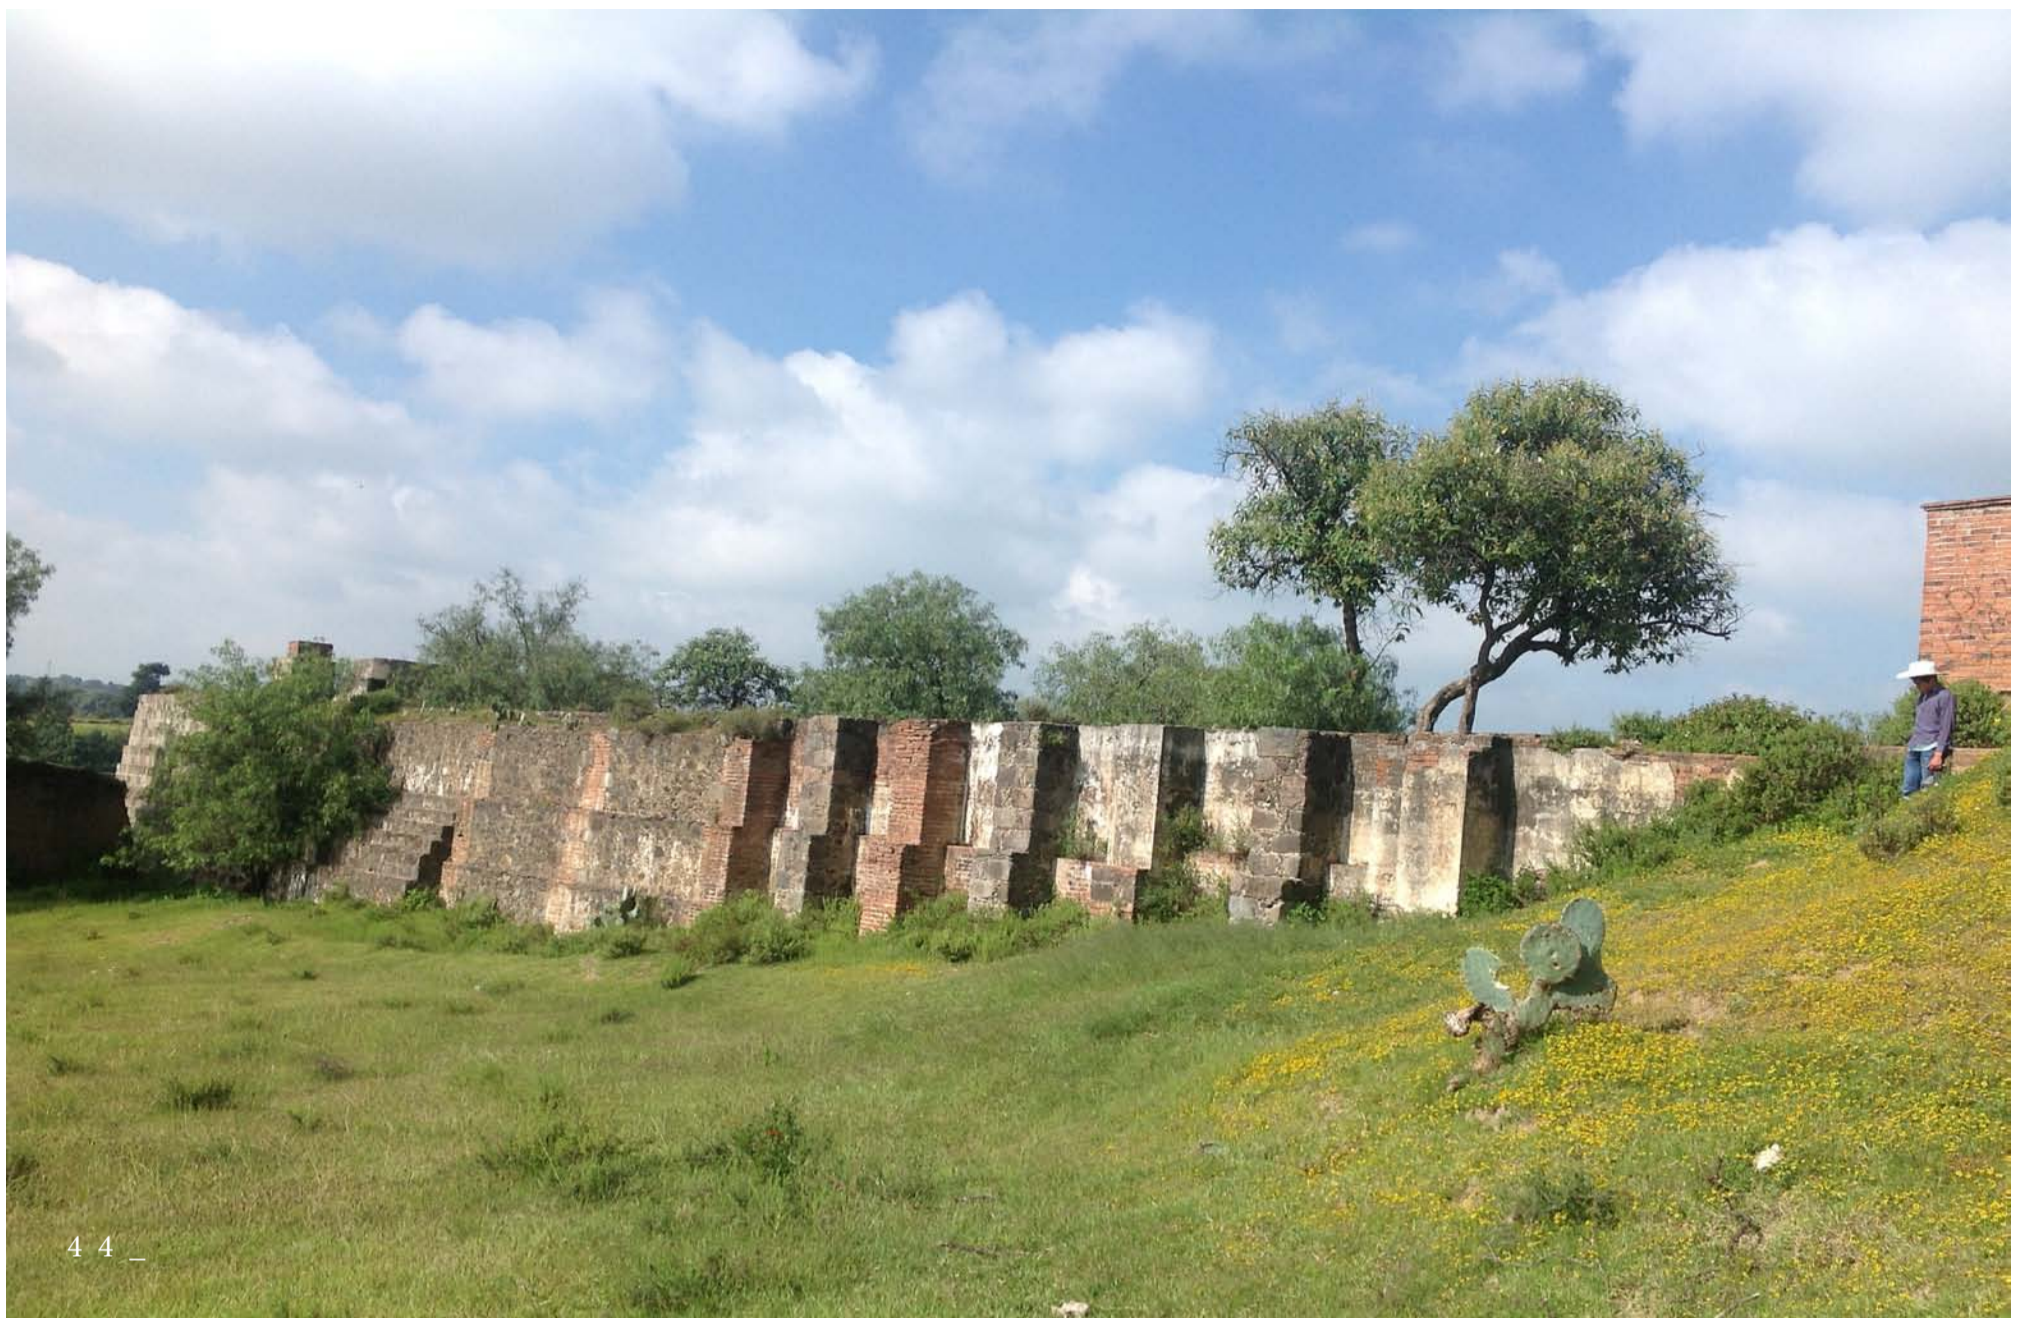
44 \_

44\_ Cárcamo metodo  
constructivo de taludes  
como muros de refuerzo.  
fotografía Joaquin Gonzalez

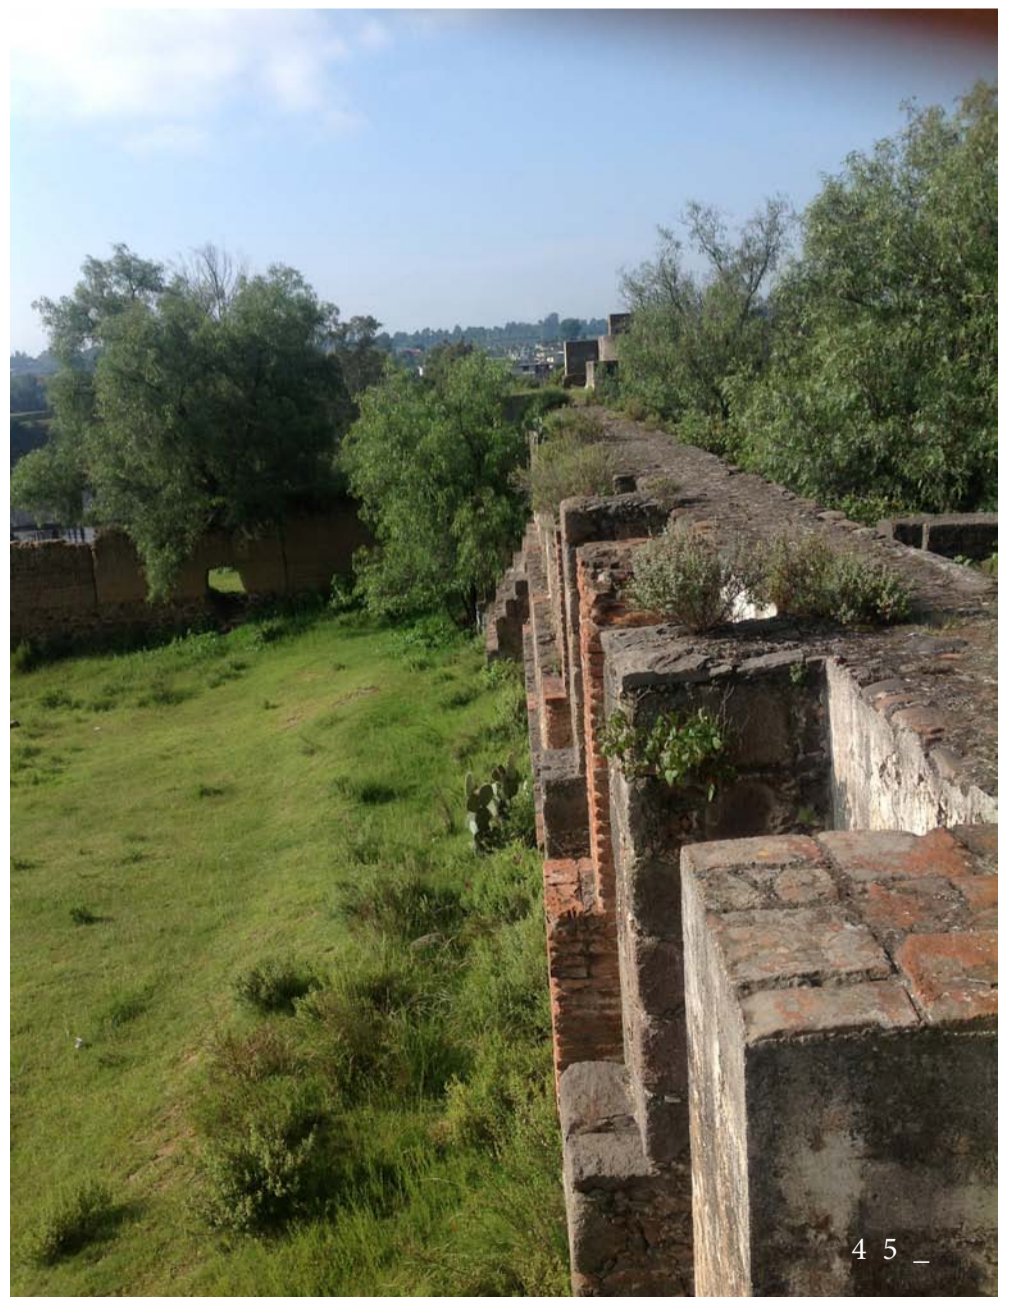
45 \_

45\_ Vista lateral  
derecha, construcción de  
muros de contención..  
fotografía Joaquin González

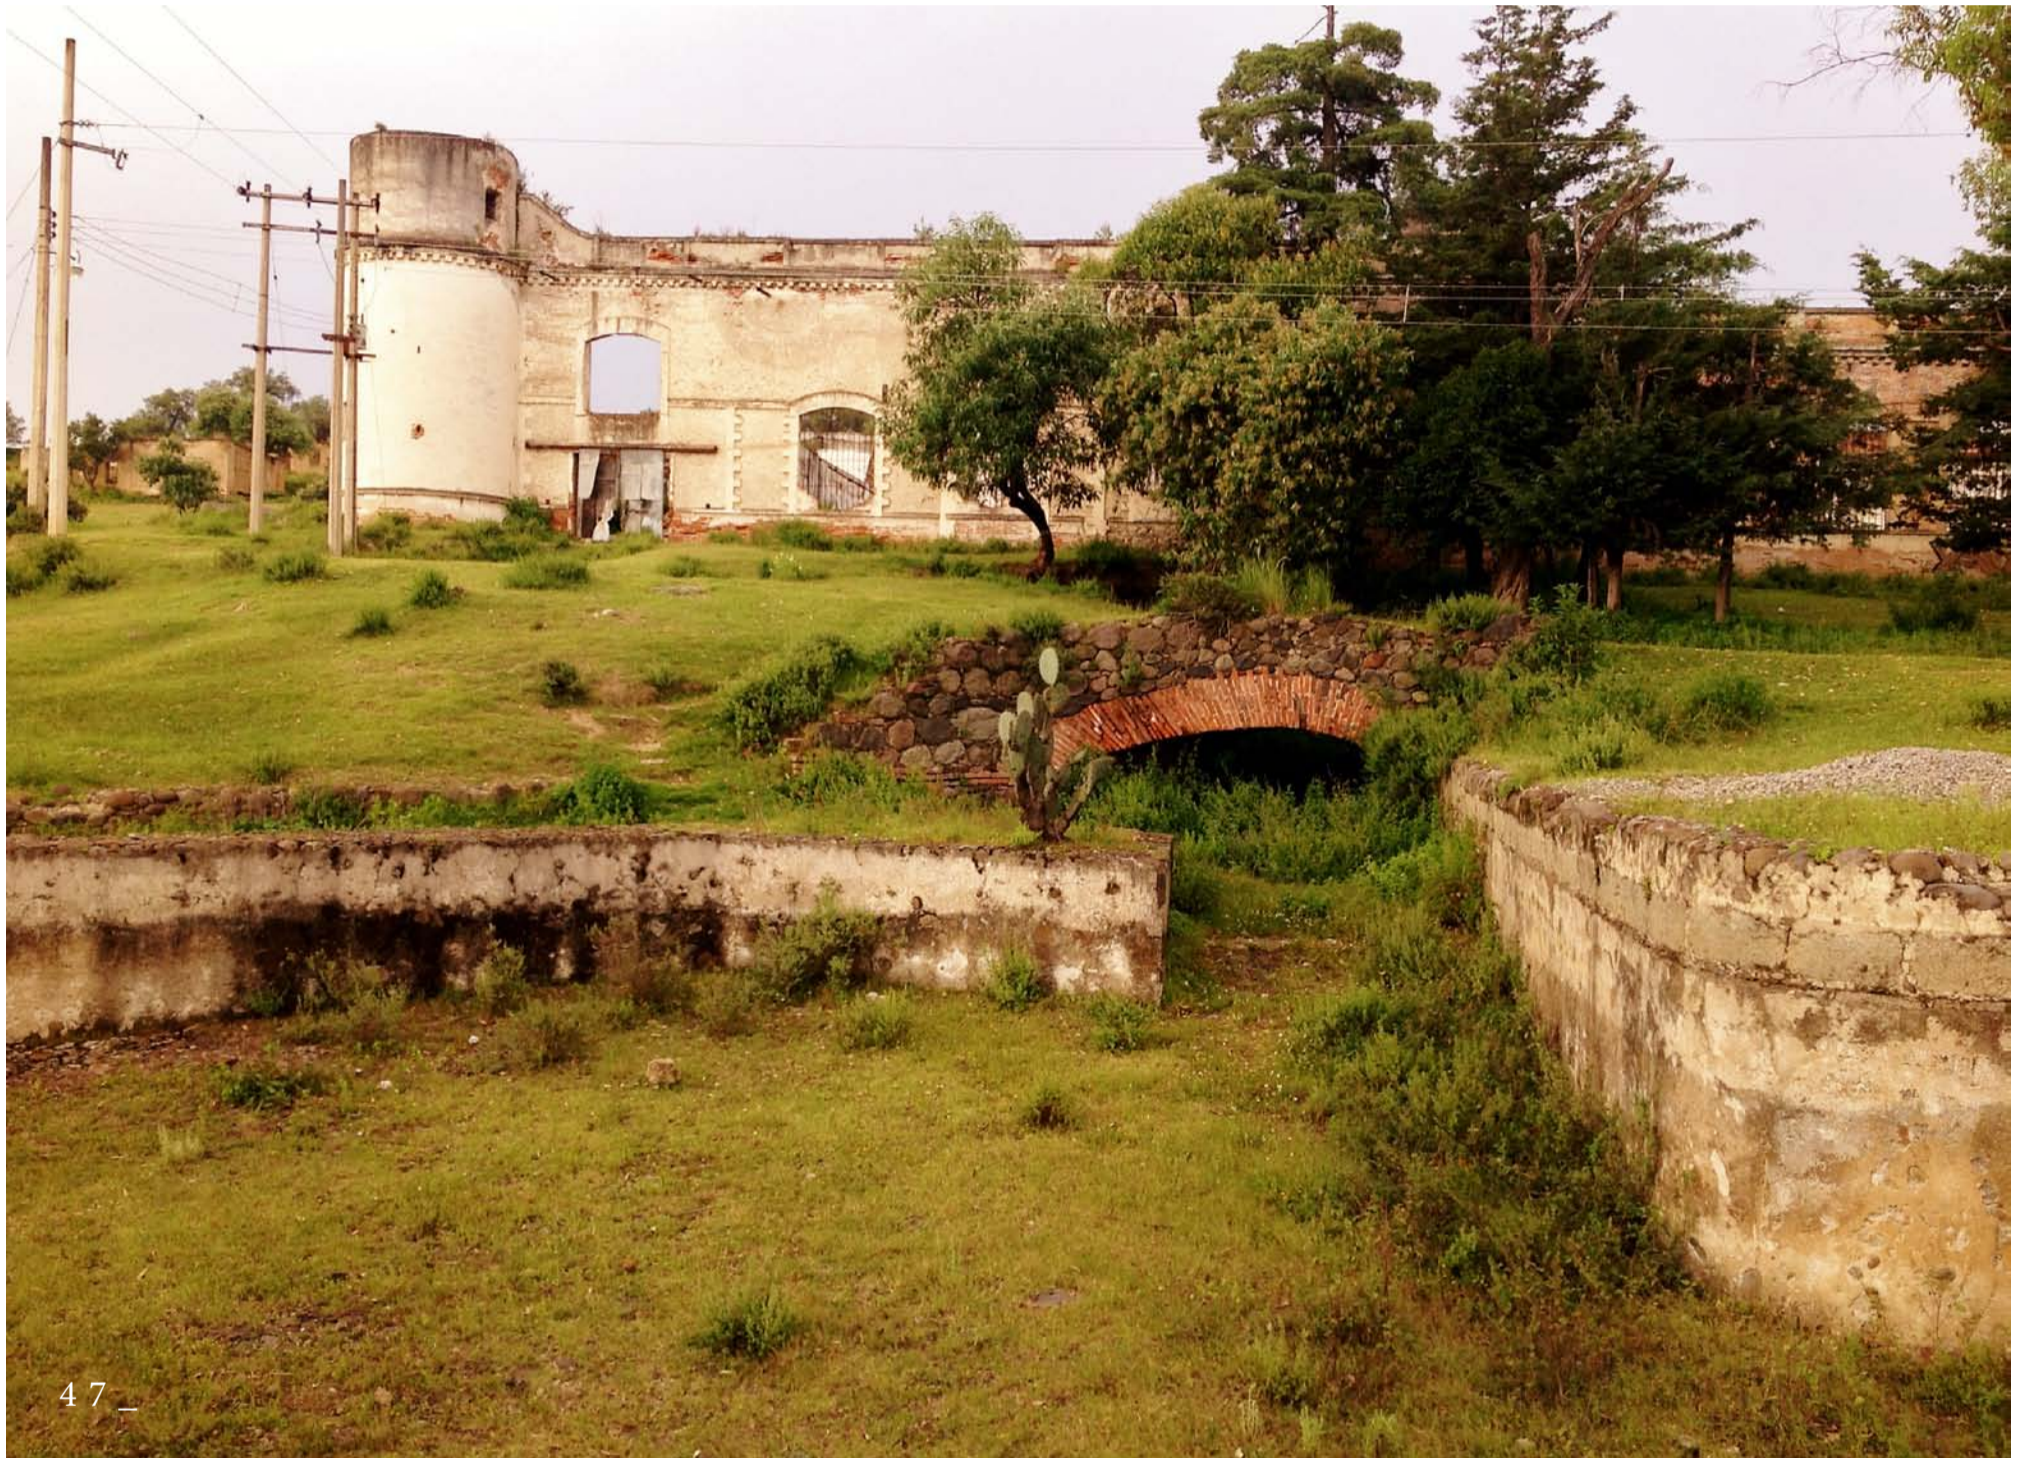
47 \_

47\_ Ducto de recuperación de agua proveniente de la fábrica San Felix proveniente de la parte alta (cárcamo).  
fotografía Joaquin Gonzalez

**A**l haber utilizado la energía generada por el cárcamo, el agua se reintegraba a su cauce natural al río Atoyac. el cárcamo se encontraba en la parte alta de estas fábricas, primero pasaba por la fábrica San Félix (lado derecho) y aquí un hipótesis de que se tenían dos compuertas, una para abastecer a San Félix y la otra independiente para abastecer a la Asturiana (lado izquierdo) y finalmente la integración al río ATOYAC.

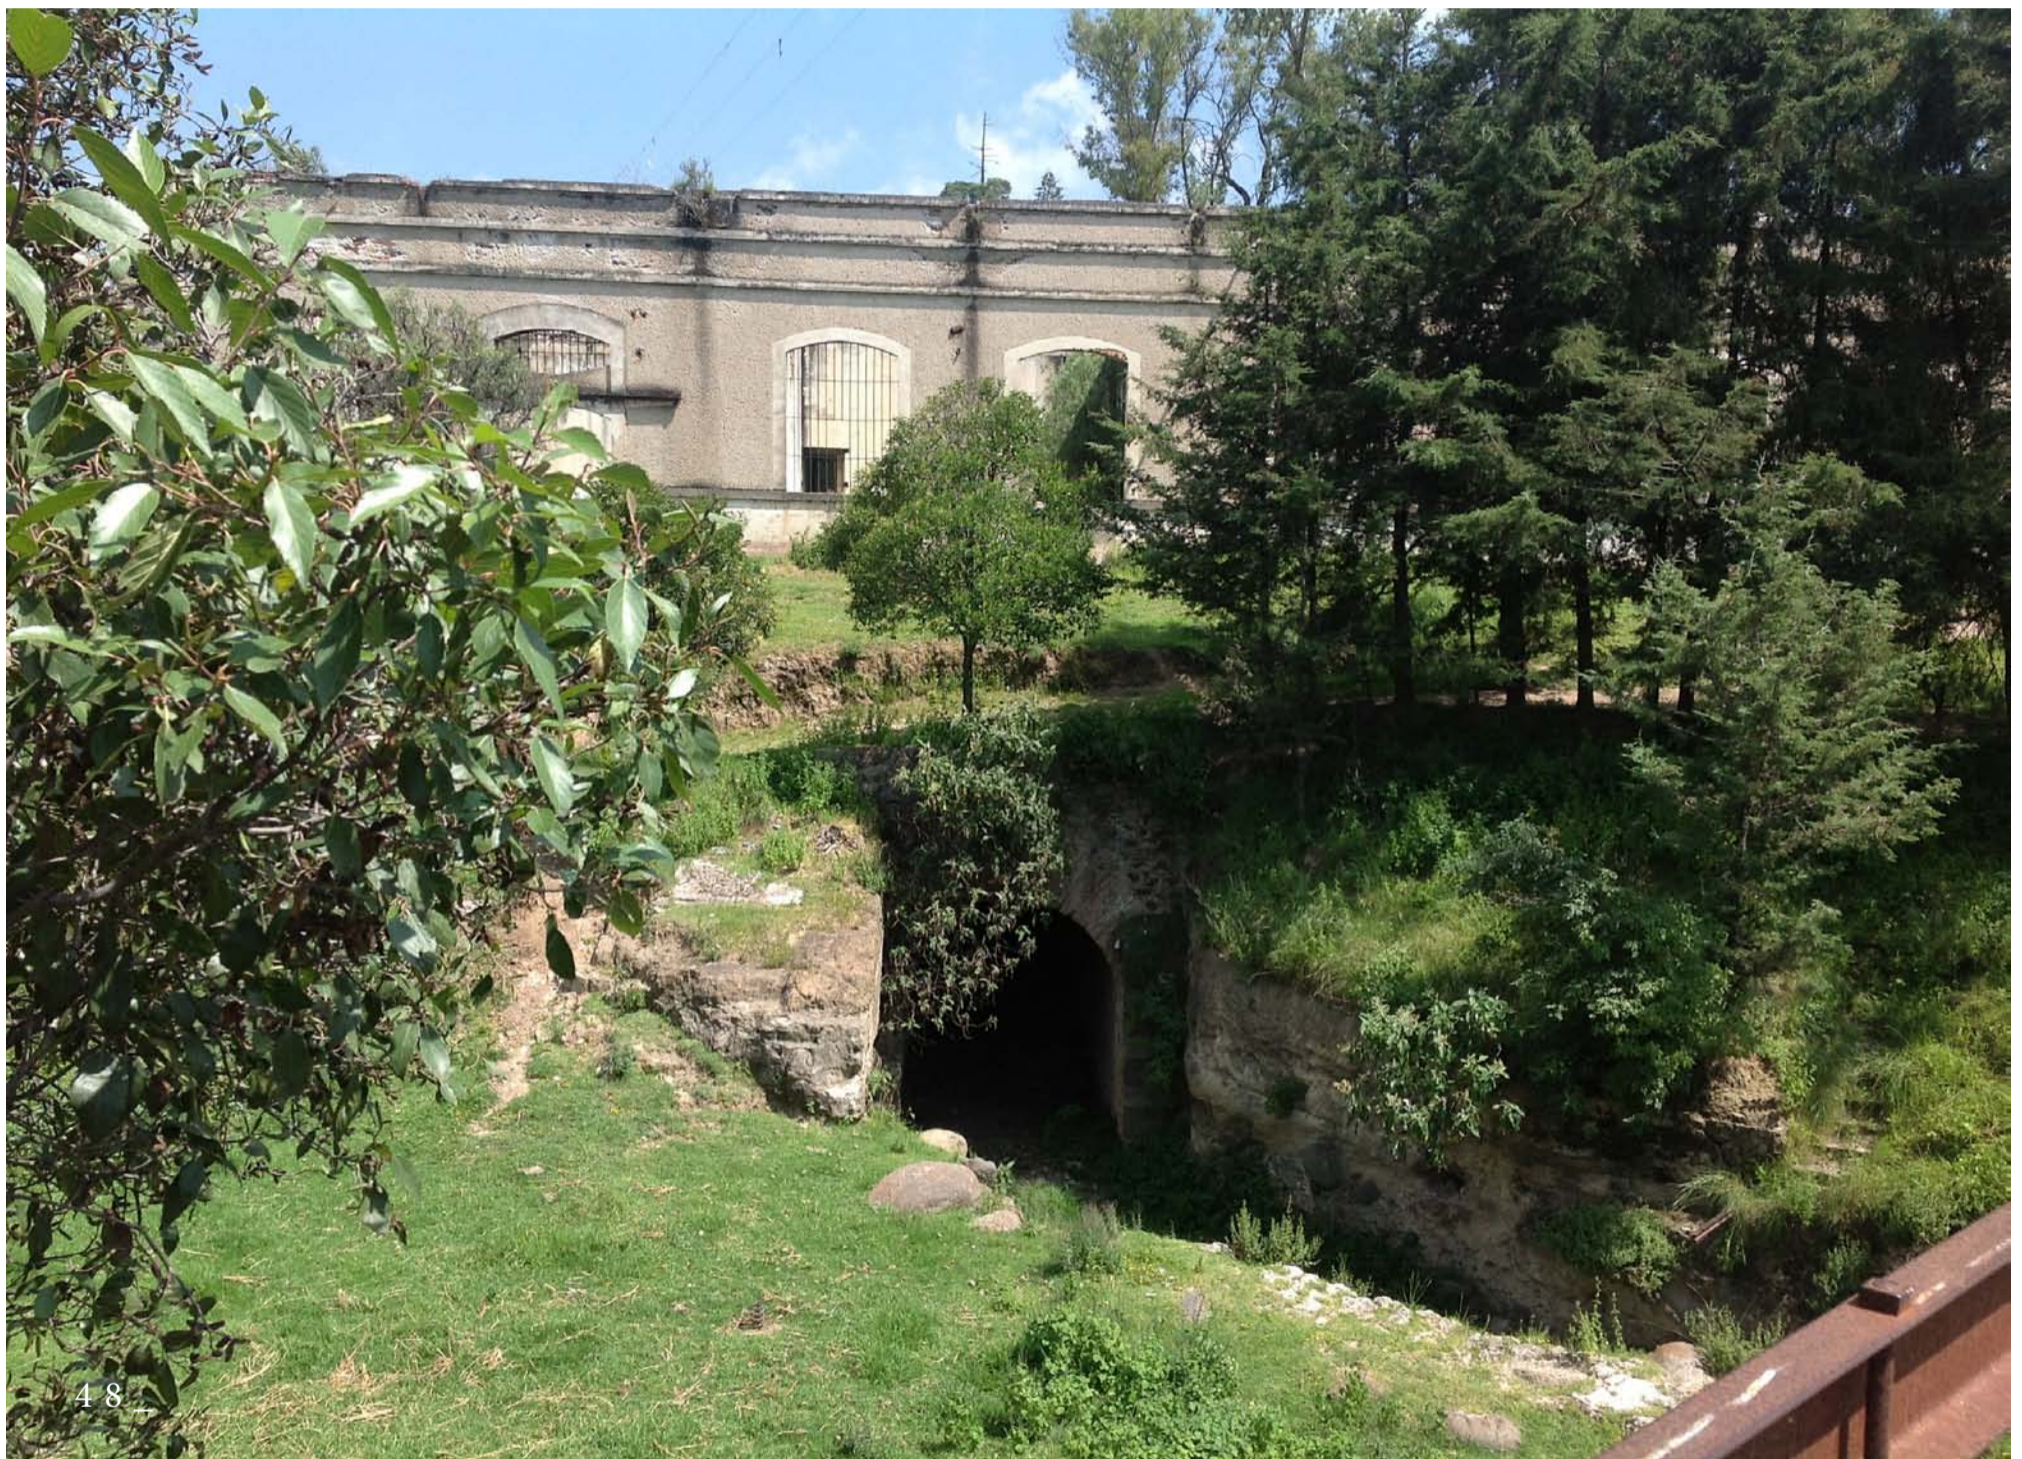
48\_ Ducto de recuperación de agua proveniente de la fábrica La Asturiana proveniente de la parte alta (cárcamo). y finalmente la re integración al río Atoyac  
fotografía Joaquin Gonzalez

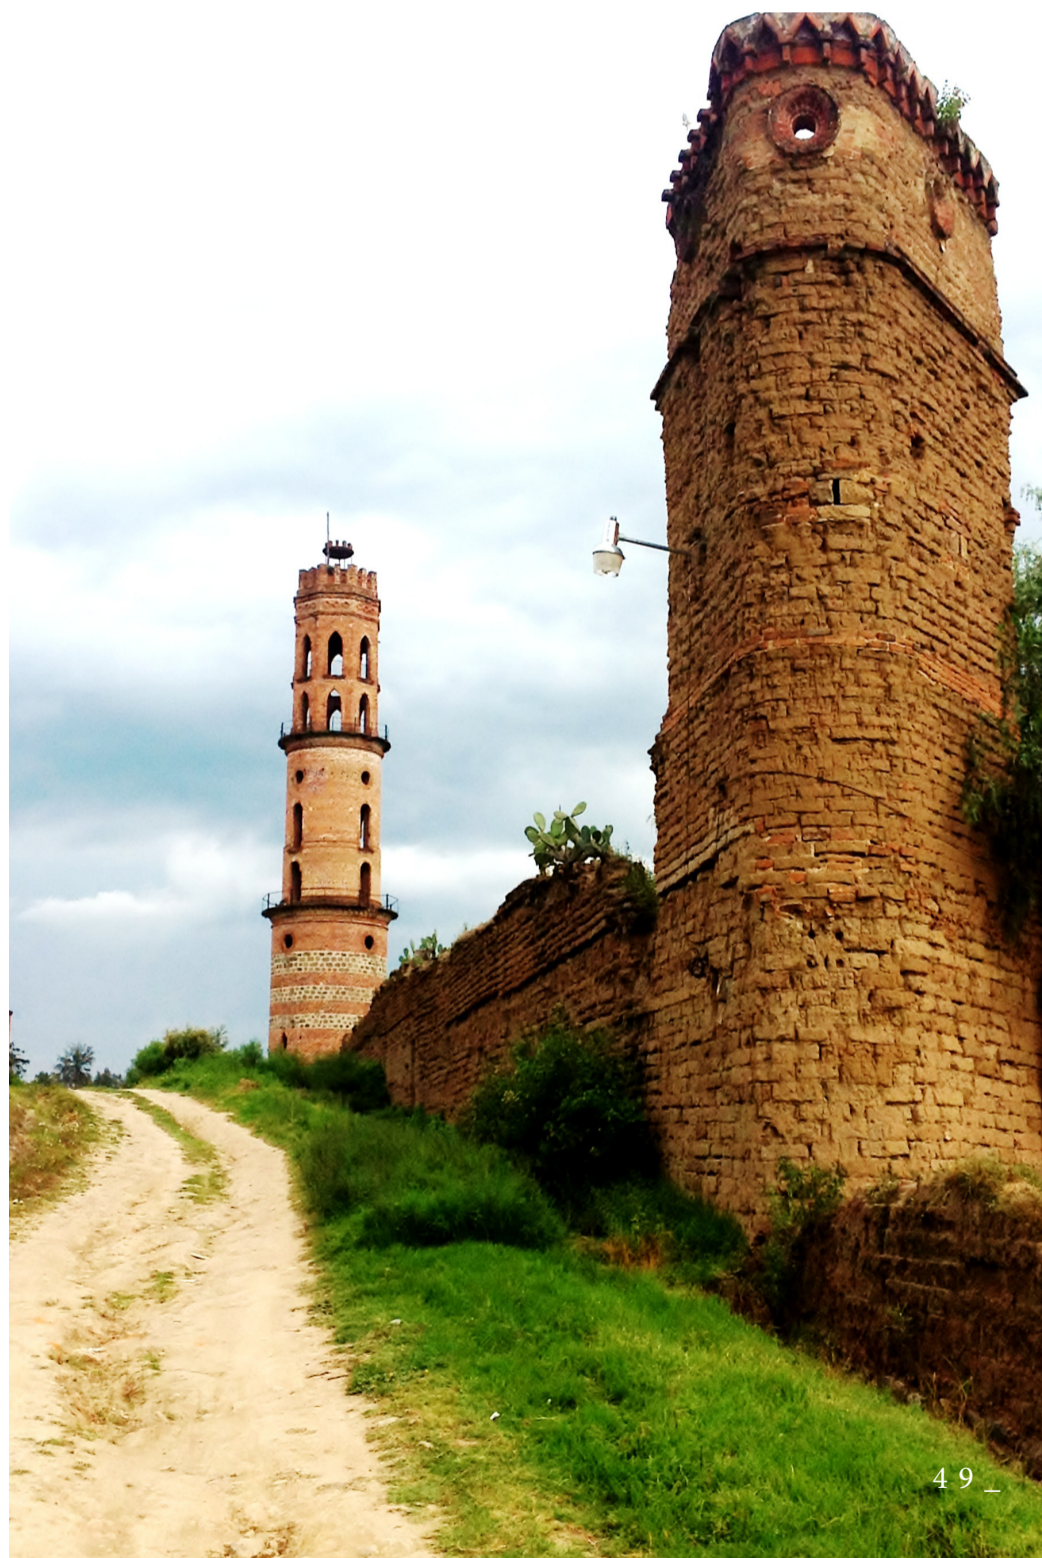
49

49\_ Diferentes tipologías en la edificación y la situación actual de las edificaciones con un deterioro evidente. fotografía por Joaquin Gonzalez, 2013.
