**"PLAN DE DESARROLLO E INTEGRACIÓN DEL PATRIMONIO CULTURAL EN LA  
SOCIEDAD".**

Juárez Coronaco, San Matías Tlalancaleca, Puebla.

para obtener el título de: Arquitecto

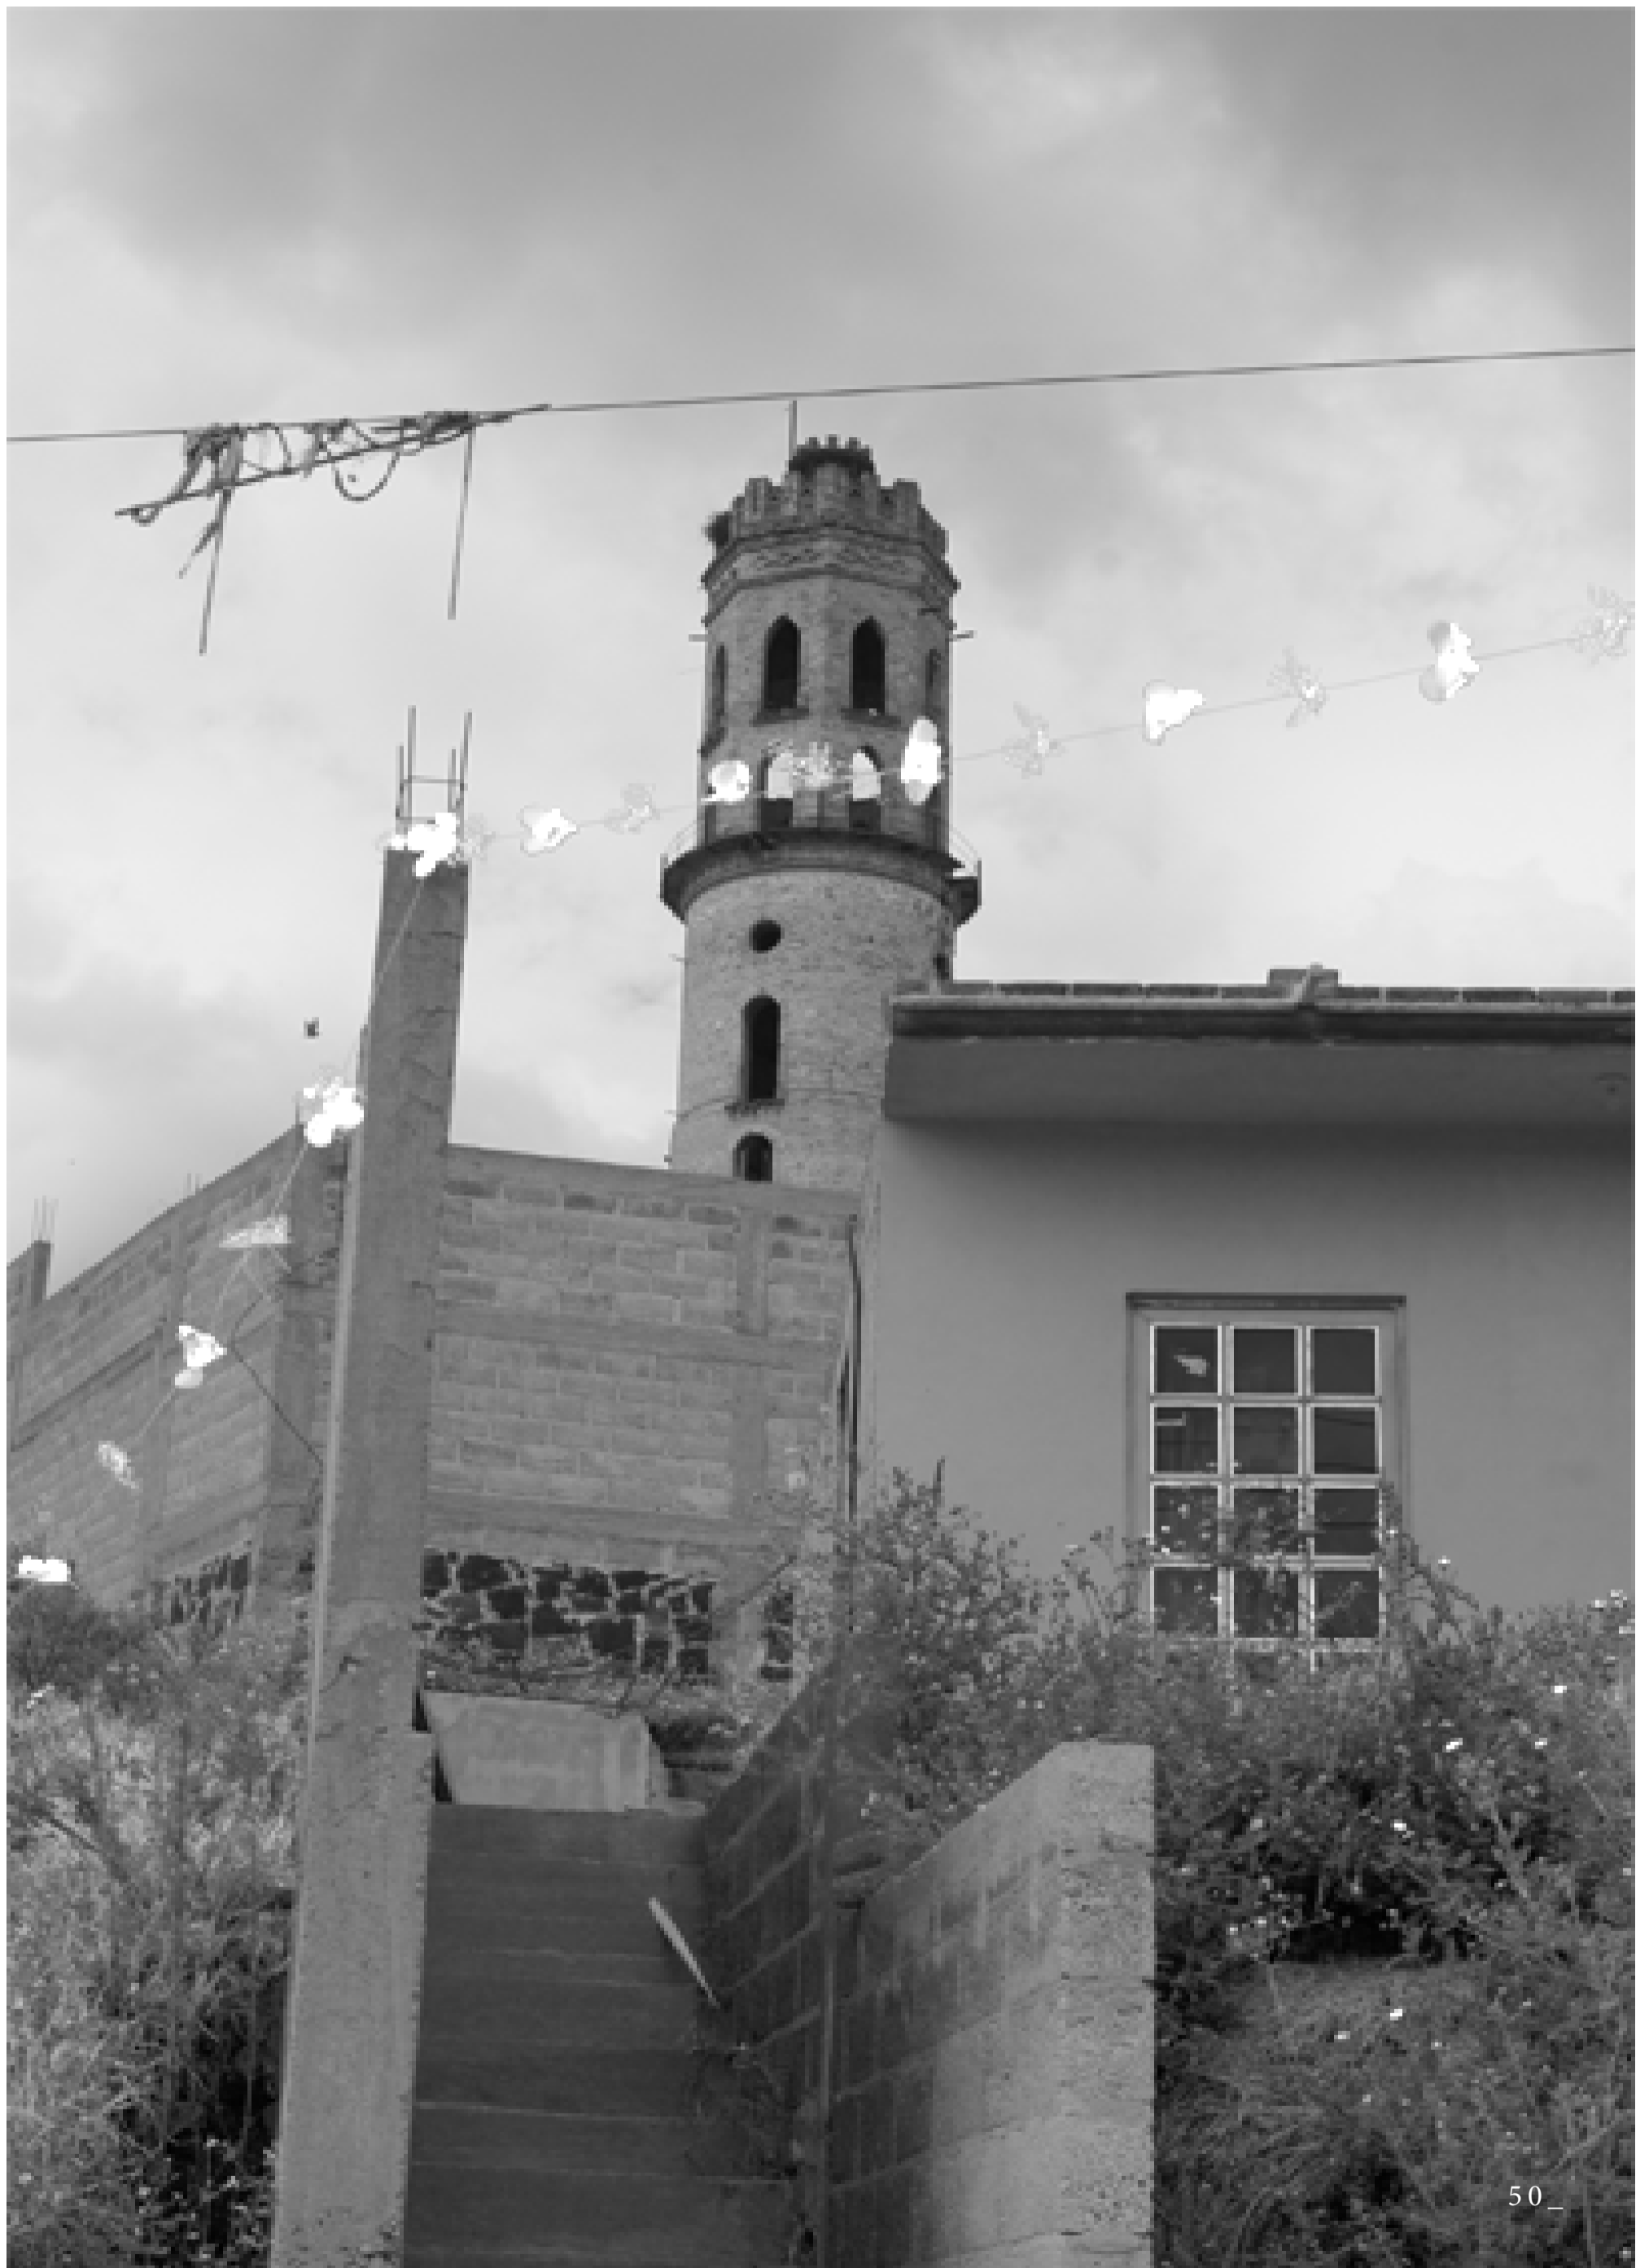
50\_ La evidenciación de la invasión a los edificios de la Ex Hacienda Molino y Fábricas de Guadalupe, de fondo el torreo. fotografía por Joaquín González, 2013.

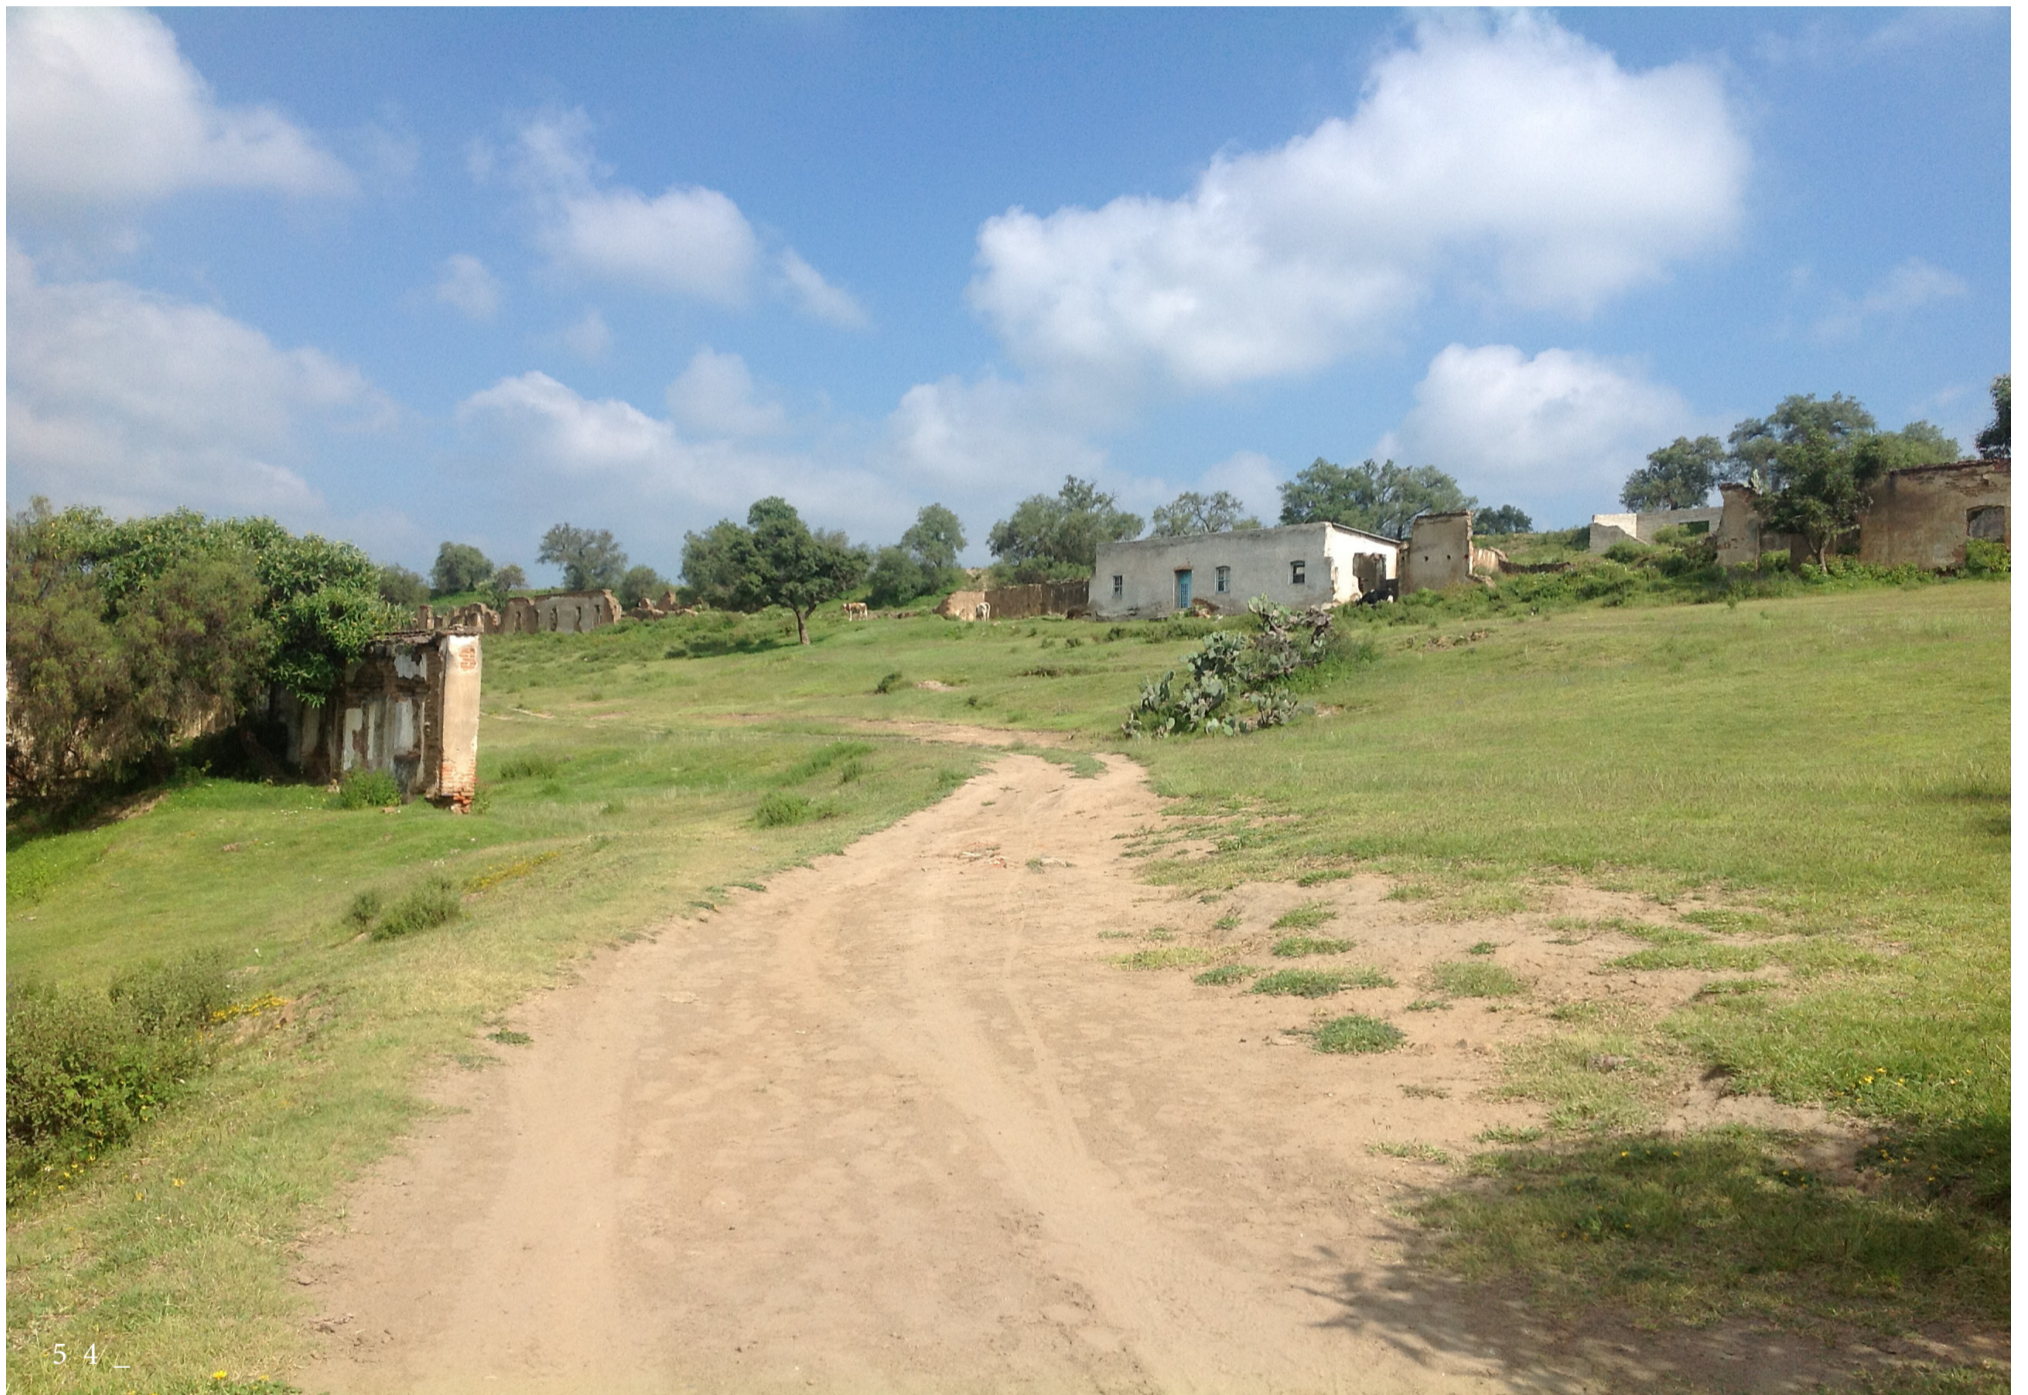
54\_ Vista del lugar donde se encontraban las calpanerías, estado actual del lugar, donde podemos ver que se ha perdido casi por completo estas edificaciones, donde solían vivir los trabajadores foráneos. fotografía; Joaquín González, 2014

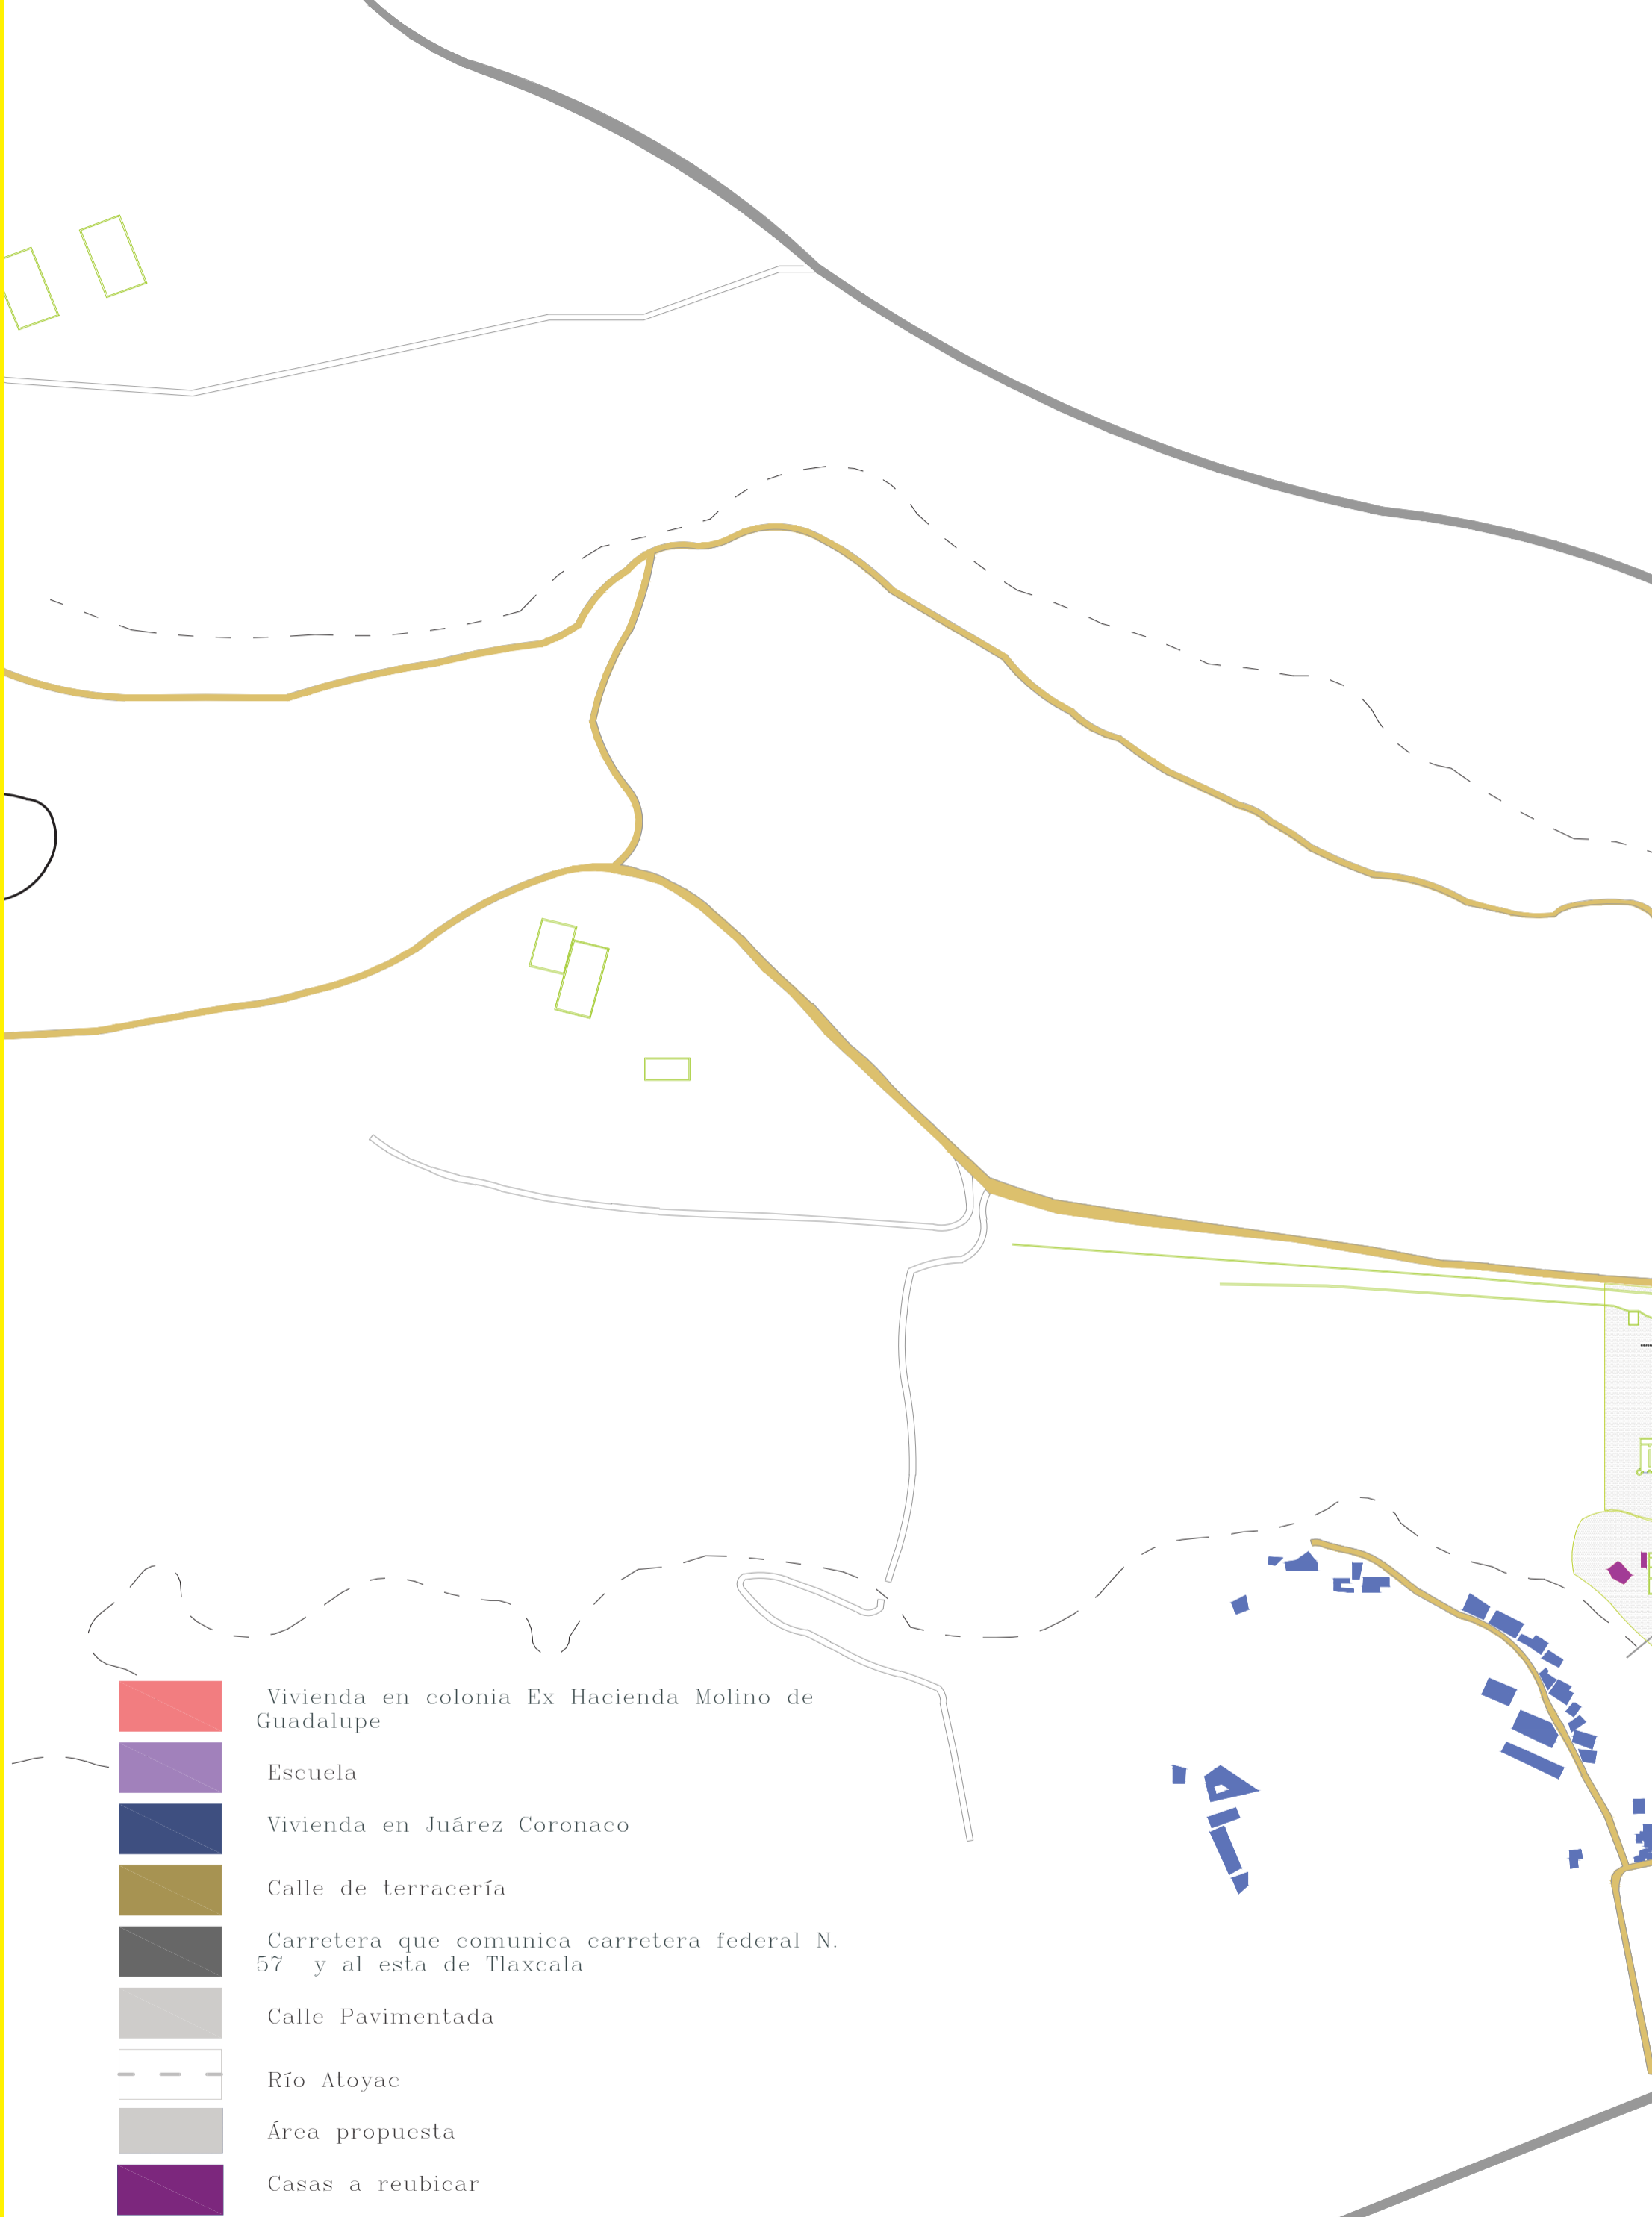
**L**A ZONA SOMBREADA LA plantea como posible área donde pueda desarrollarse un parque (área verde) tomando en cuenta que se encuentran inmuebles de importancia arquitectónica, estos se les daría un mantenimiento, consolidación o conservación según sea el caso, con la intención de que formen parte principal del parque lineal propuesto y generando una centralidad dentro de lo que es la colonia, esta zona propuesta para su desarrollo afectaría a 28 viviendas de la colonia, con lo que se necesitara reubicar a estas viviendas que algunas de ellas se encuentran de forma contigua a algún inmueble que se tiene el interés de preservar, por eso la intención de reubicar. cubriendo entonces dos puntos; reordenamiento urbano y mejorar la calidad de vida en cuanto a vivienda, implementando infraestructura necesaria.

- Vivienda en colonia Ex Hacienda Molino de Guadalupe
- Escuela
- Vivienda en Juárez Coronaco
- Calle de terracería
- Carretera que comunica carretera federal N. 57 y al esta de Tlaxcala
- Calle Pavimentada
- Río Atoyac
- Área propuesta
- Casas a reubicar

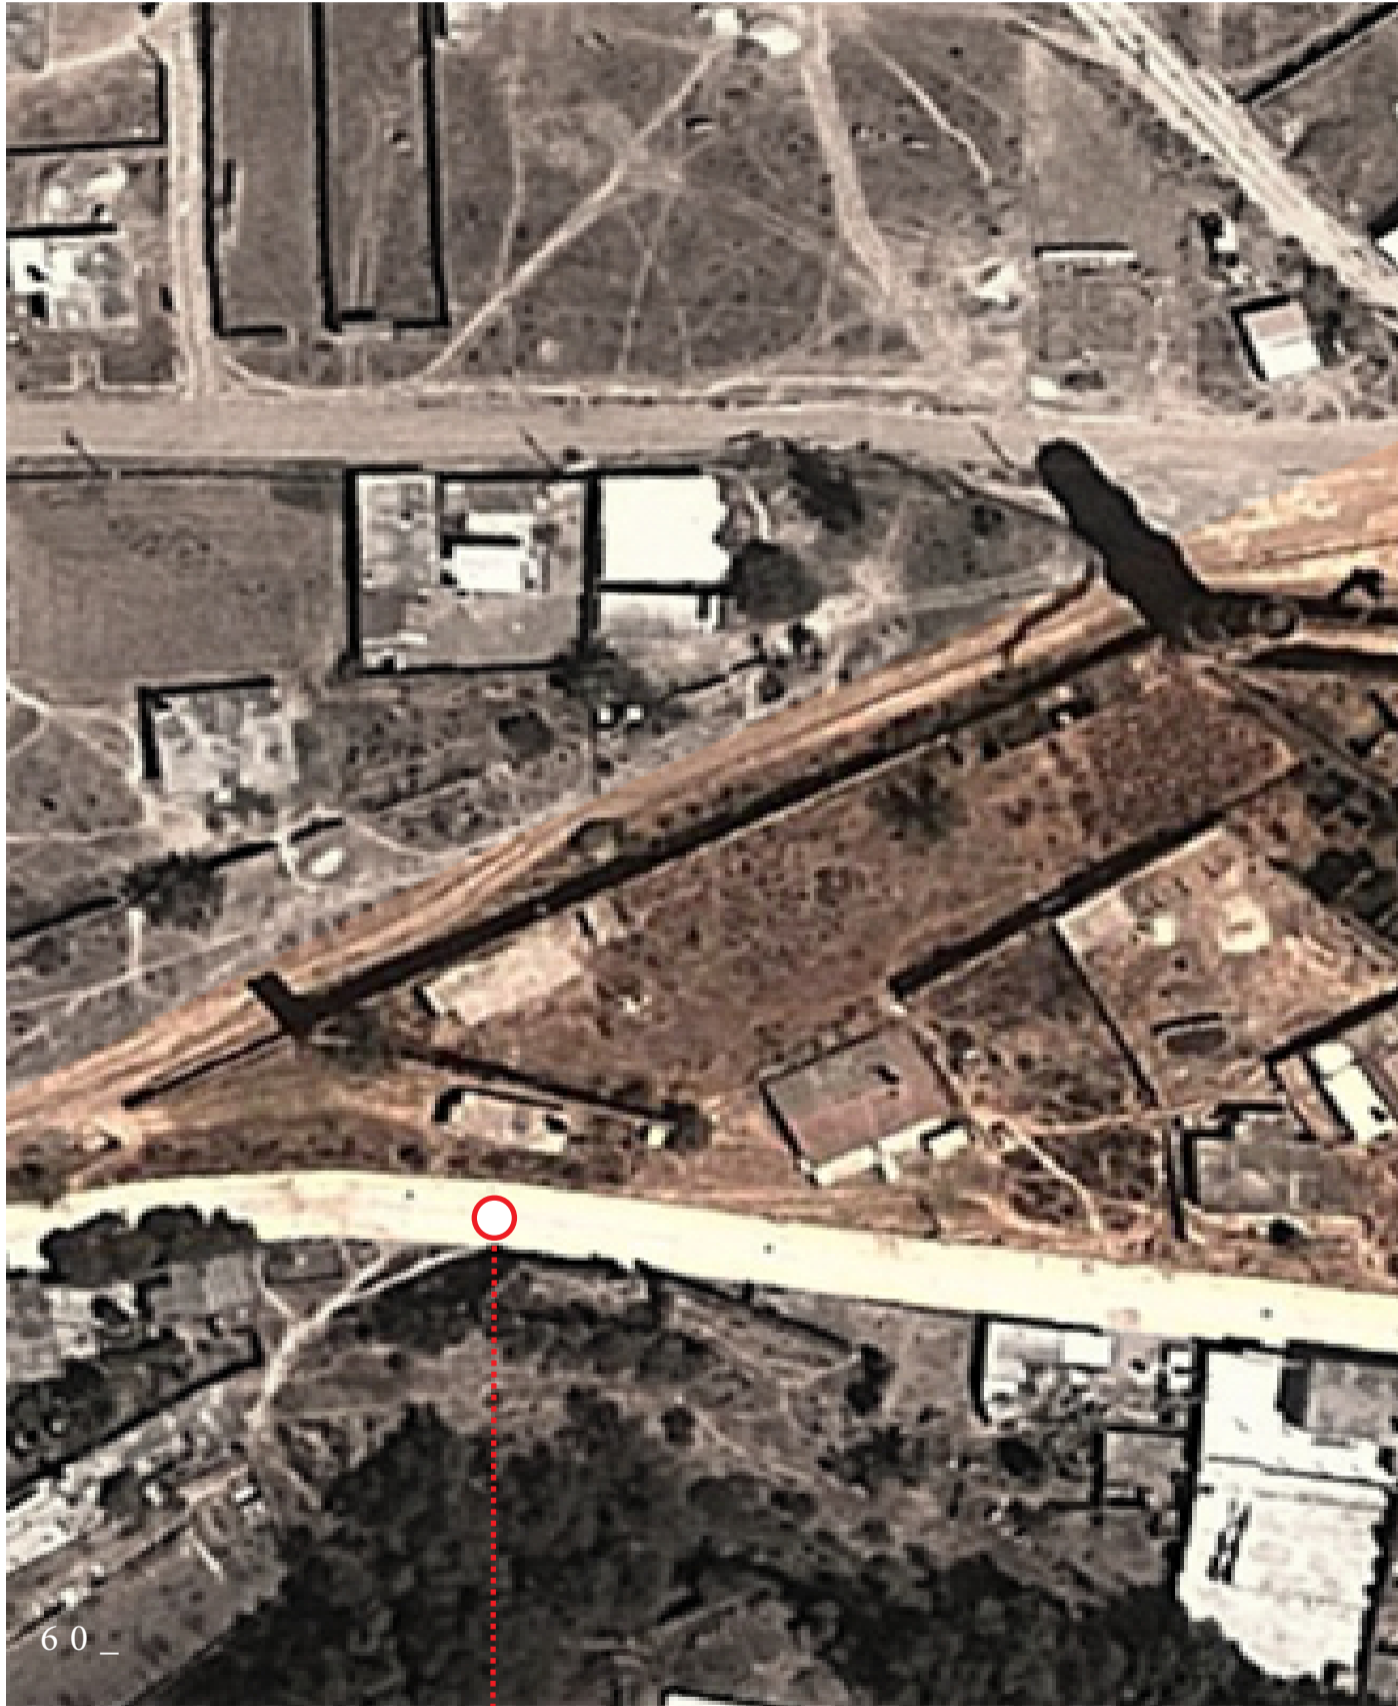
60\_ Vista general de lo que se marca como ETAPA/01, con la intención de evidenciar los pasos peatonales marcados en el lugar (veredas) y la conexión con los edificios y el lugar imagen de google 2013.

Calle local/ pavimentada, que conecta los inmuebles 1,2,3 y 4 con los 6,7,8 y 10

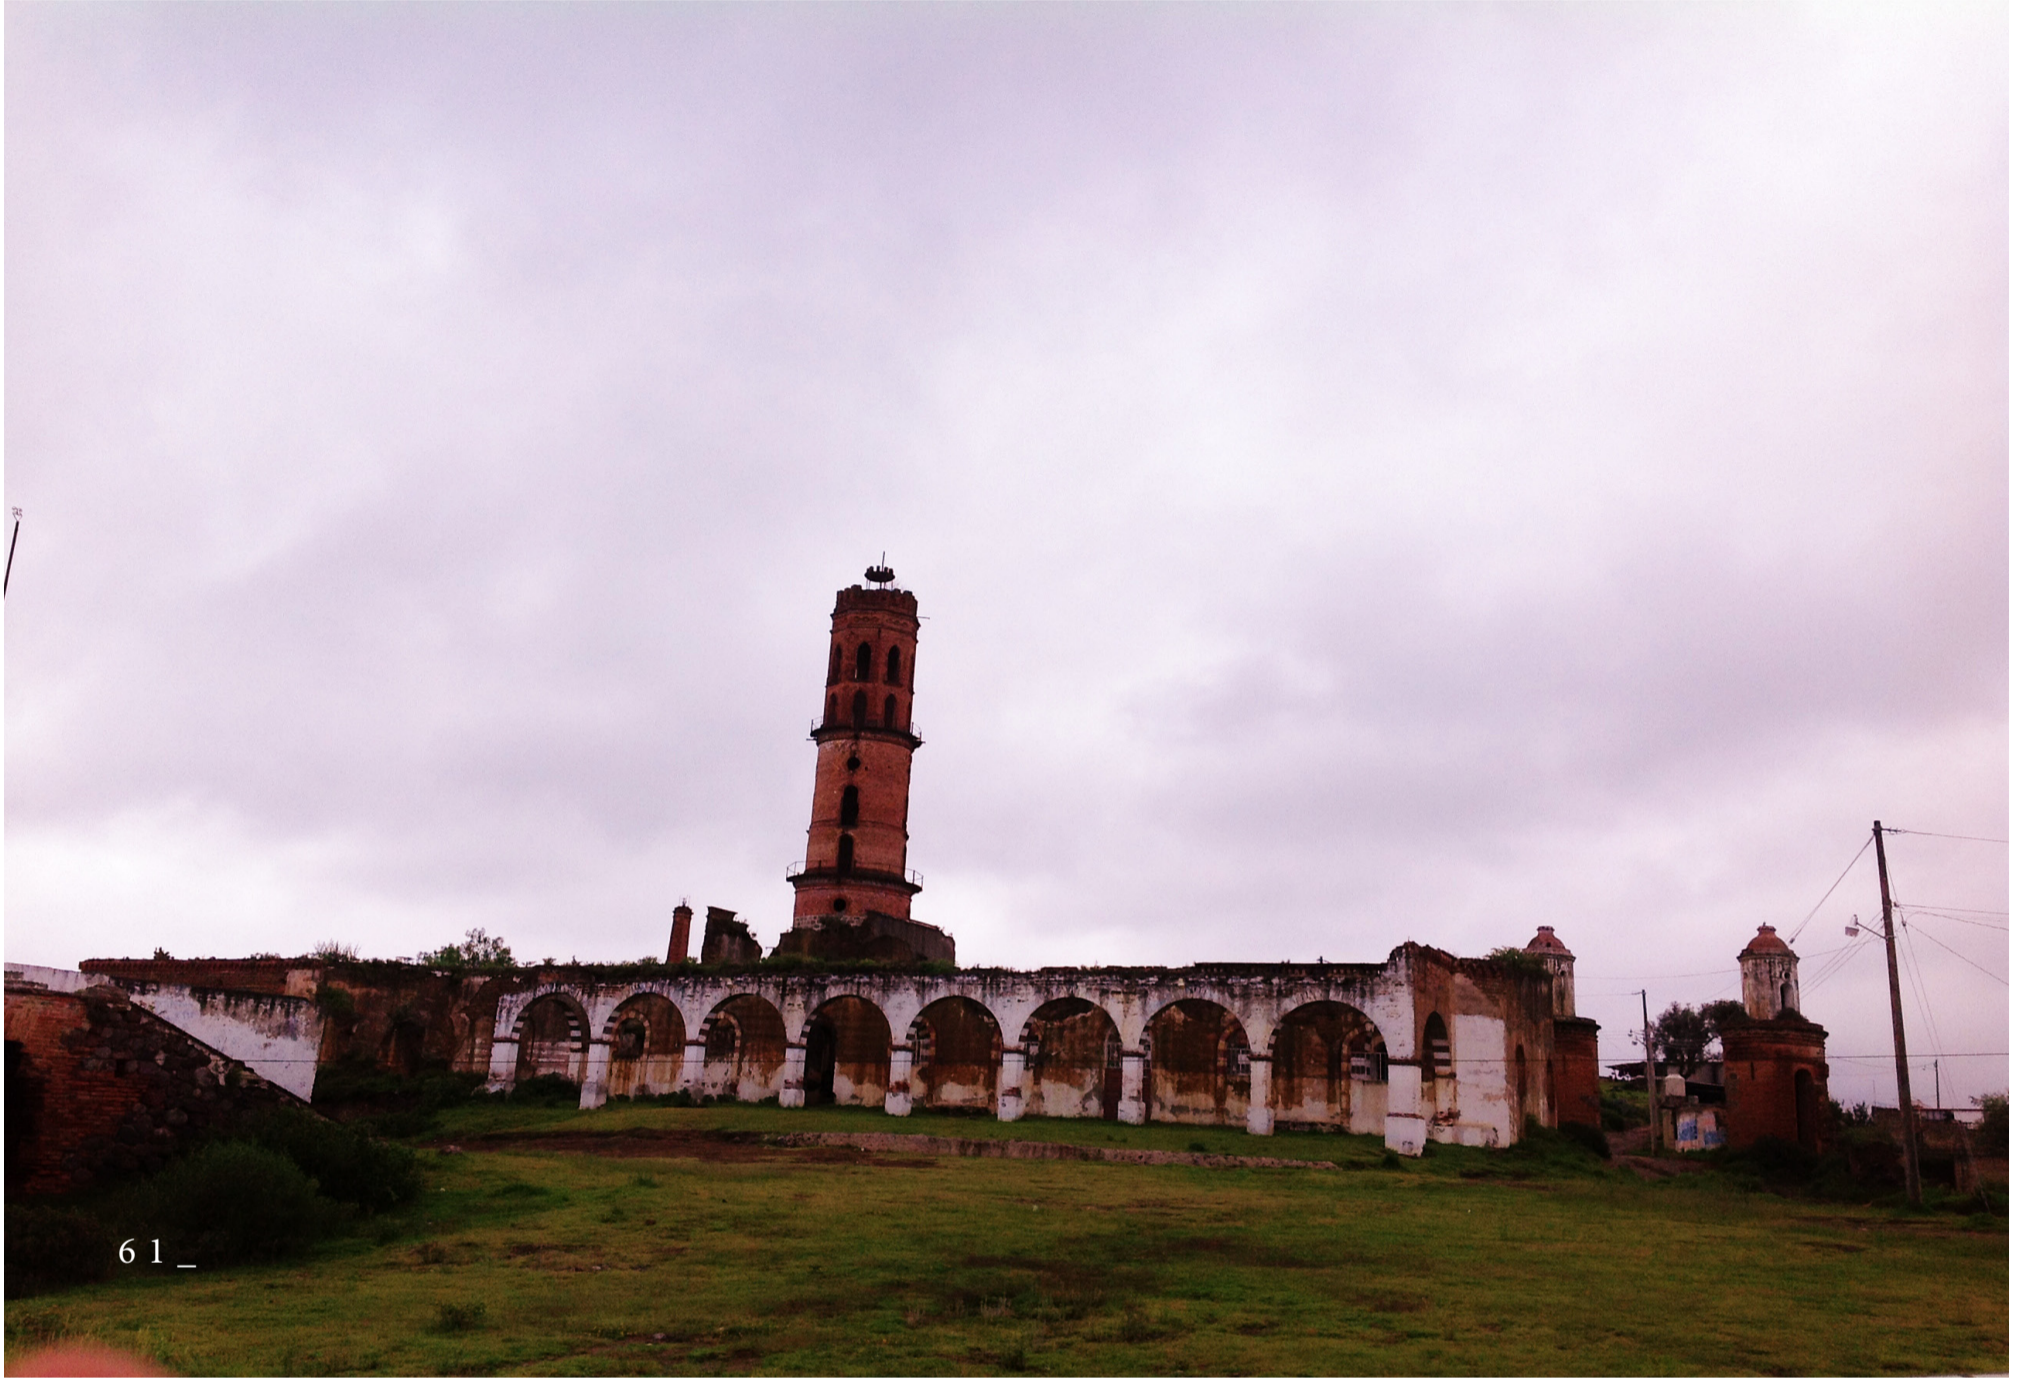
61 \_

61\_ Vista general del edificio que se plantea para ser reciclado y empleado para el proyecto arquitectónico de la casa de cultura, que entra dentro del plan de desarrollo para la ex Hacienda Molino y Fábricas de Guadalupe.. fotografía. por Joaquín González, 2014.

**L**a casa de cultura que se plantea desarrollar en el edificio que se reciclaría es la Bodega de tienda de raya y Torreón, edificio contiguo, al momento de plantear un cuadro de soluciones al de necesidades del lugar, considerando el censo poblacional realizado, se pudo notar que era claro la descentralización de núcleos familiares, por la necesidad de tener un fuente de ingresos, y entonces quien en realidad habita la mayor parte del día y en general del año, son niños y madres de familia.
