**USO DE GEOCOSTALES E HIDROSIEMBRA PARA ESTABLECER
GRAMÍNEAS MICORRIZADAS A FIN DE MITIGAR UN DESLAVE EN
EL CERRO PEÑÓN DEL MARQUÉS, AL ORIENTE DE LA CIUDAD DE
MÉXICO.**

TESIS

BIOLOGA

MÉXICO, D. F.

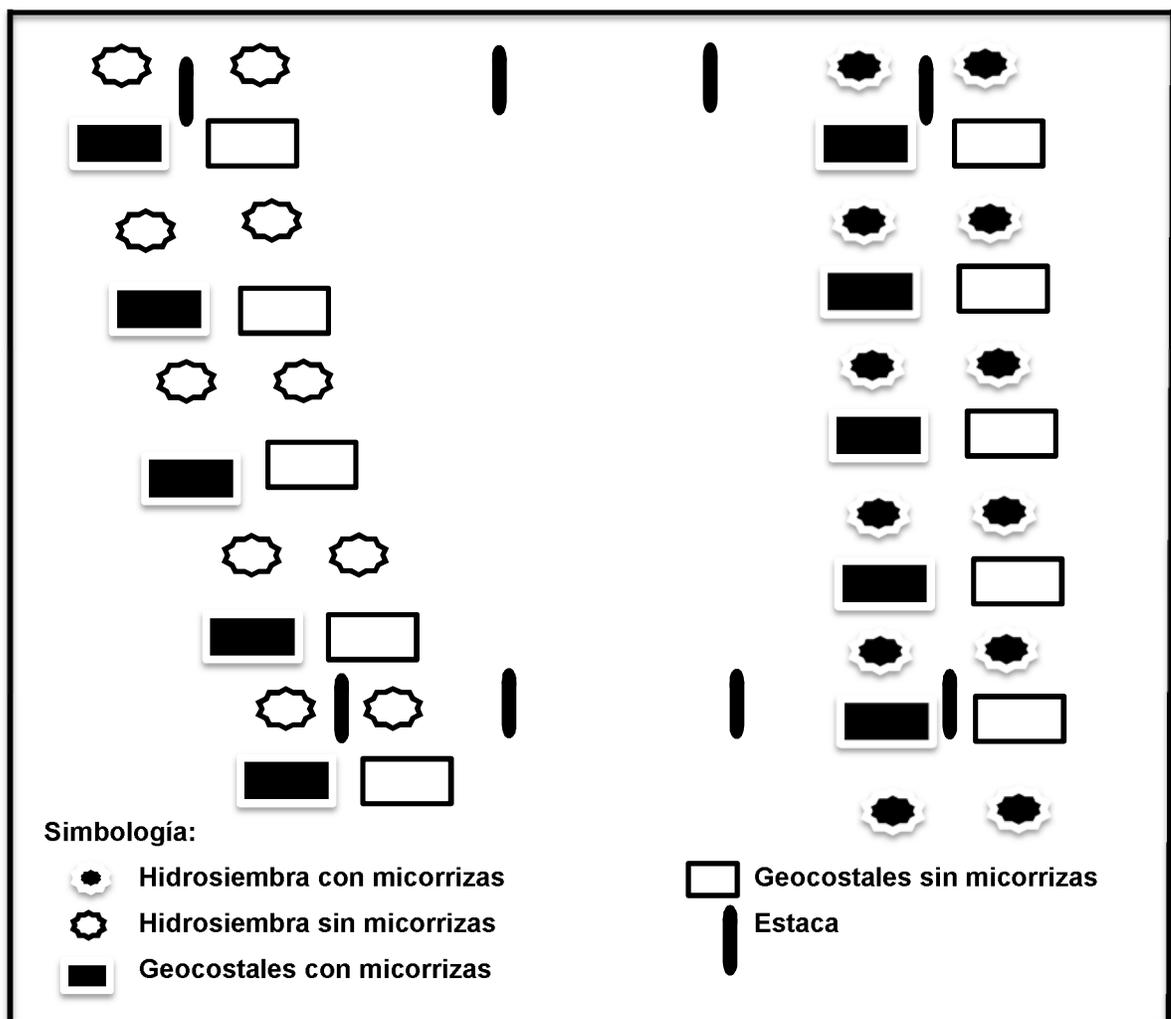
Fig.1 Diagrama del diseño experimental.

El experimento fue diseñado para colocar 10 geocostales micorrizados y 10 testigos sin micorrizar, a la par de 12 cuadros de hidrosiembra micorrizados y 10 cuadros de hidrosiembra testigo sin micorrizar, de forma paralela a una pendiente de 30°, bajo condiciones de erosión en el peñón del Marqués ubicado en la Delegación Iztapalapa al oriente de la Ciudad de México. También se realizó la colocación de 8 estacas, colocadas 4 en la parte superior de la pendiente y las otras 4 en la parte inferior de la misma, con el fin de medir la erosión hídrica que se dio durante las 12 semanas que duró el experimento (Fig.1).

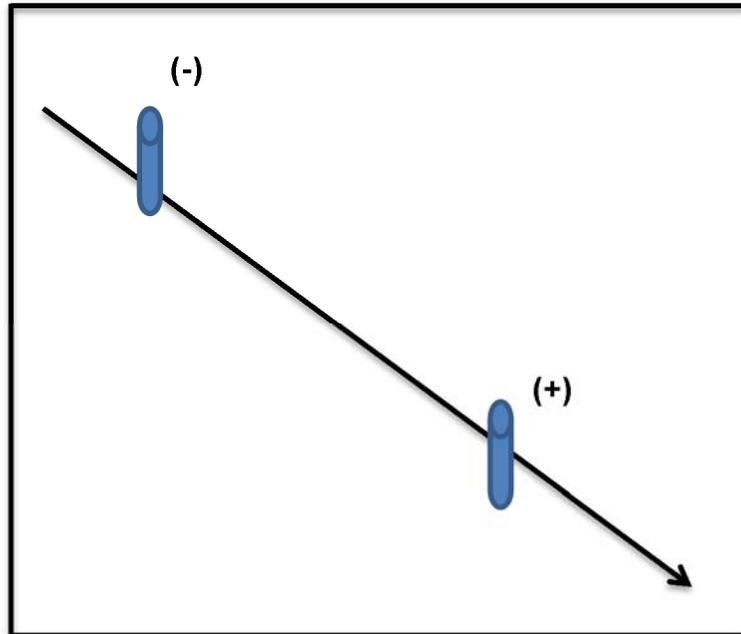
Fig.2 Colocación de las estacas para medir y conocer la dinámica de los sedimentos: El signo (-) indica la erosión o pérdida de sedimentos y el signo (+) indica la sedimentación de las partículas.

La colocación de las estacas en la pendiente se realizó con el fin de medir de erosión (-) o sedimentación (+) presentes en el sitio de estudio y para conocer la dinámica que siguen los sedimentos (Fig.2).

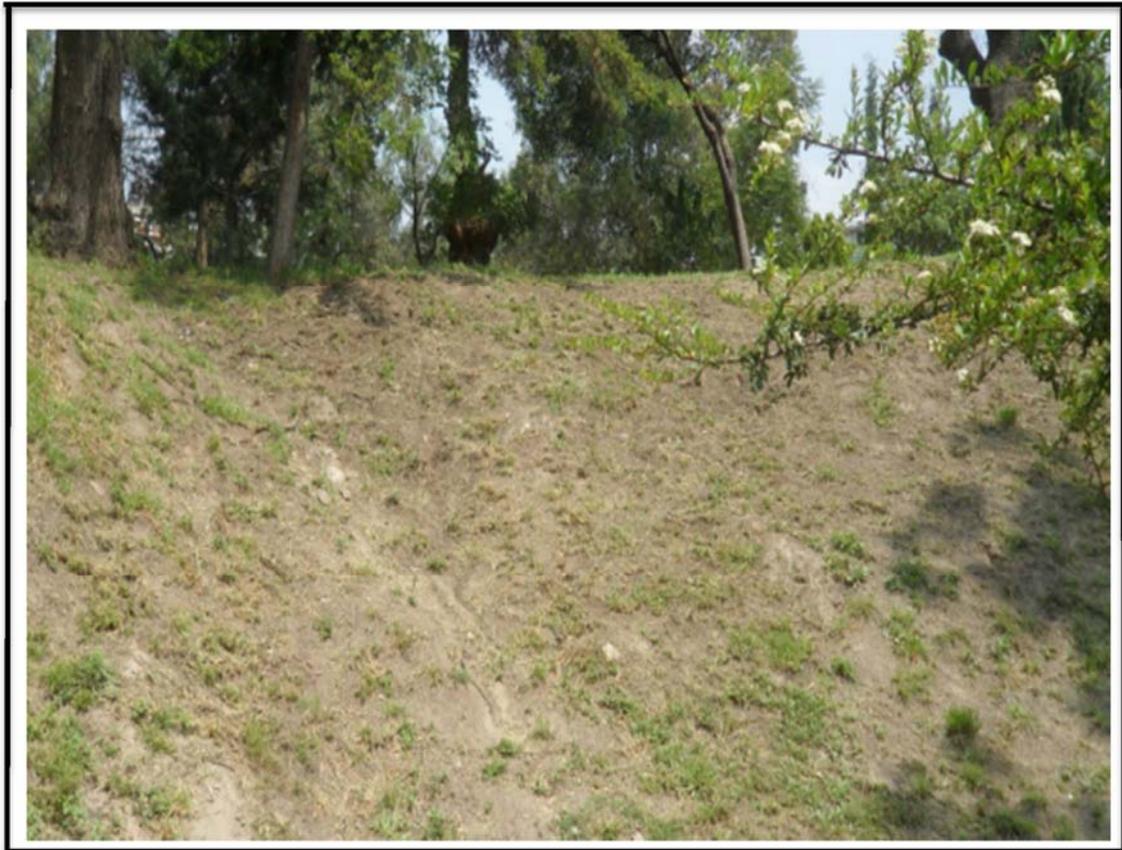
Fig.3 Imagen del sitio de estudio.

La pendiente estudiada se considera natural, con una inclinación de 30°, la erosión presente en el sitio depende de diversos factores (principalmente hídricos). En ella se observó la falta de vegetación en el suelo, lo cual promueve movimientos verticales de los sedimentos, que en presencia de agua de lluvia genera cárcavas y deslaves (Fig. 3).

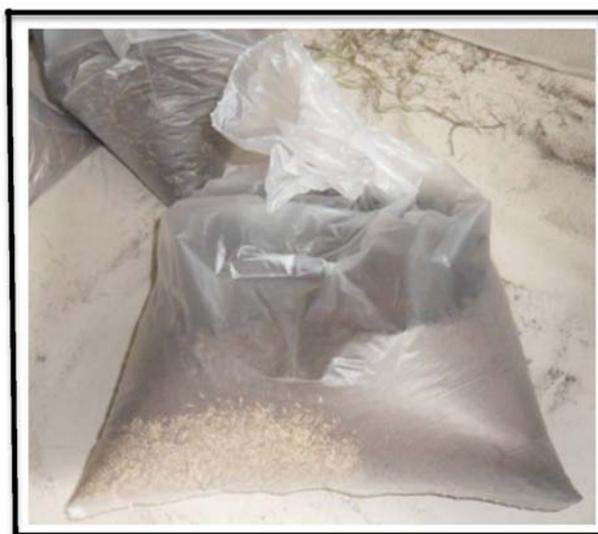
Fig.4 Elaboración del sustrato

Los integrantes del sustrato se colocaron en bolsas plásticas donde se revolvieron y posteriormente se agregaron a los geocostales asignados (Fig.4).

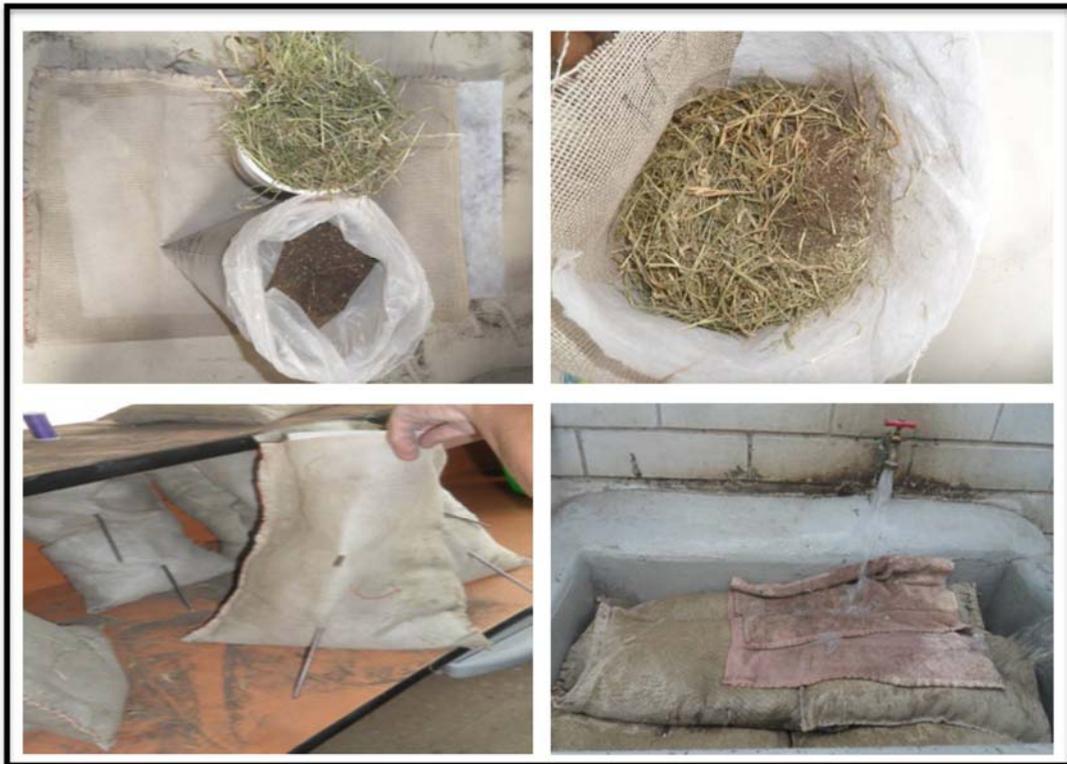
Fig.5 Elaboración de geocostales.

Los geocostales se elaboraron con tela de yute con medidas de 20 cm x 30 cm, adicionando al interior una capa de pellón con las mismas medidas, se cosieron tres extremos y se colocaron dos clavos de 4 pulgadas en el interior, para fijarlos en el suelo de la pendiente, posteriormente sobre el fondo de pellón se adicionó uniformemente 1 kg de pasto seco, con el fin de retener humedad. Una vez aplicado el pasto se agregó el sustrato preparado previamente, extendiéndolo de manera uniforme dentro del costal y al concluir se cosió con aguja e hilo el extremo faltante

del costal. De esta forma se llenó cada uno de los 20 geocostales, marcados característicamente para diferenciar los 10 con inóculo de micorrizas y los 10 testigos (Monroy, 2013c). Una vez terminados los 20 geocostales se remojaron en una tina con agua (fig.5) y posteriormente se fijaron con ayuda de los clavos de 5 pulgadas al suelo de la pendiente.

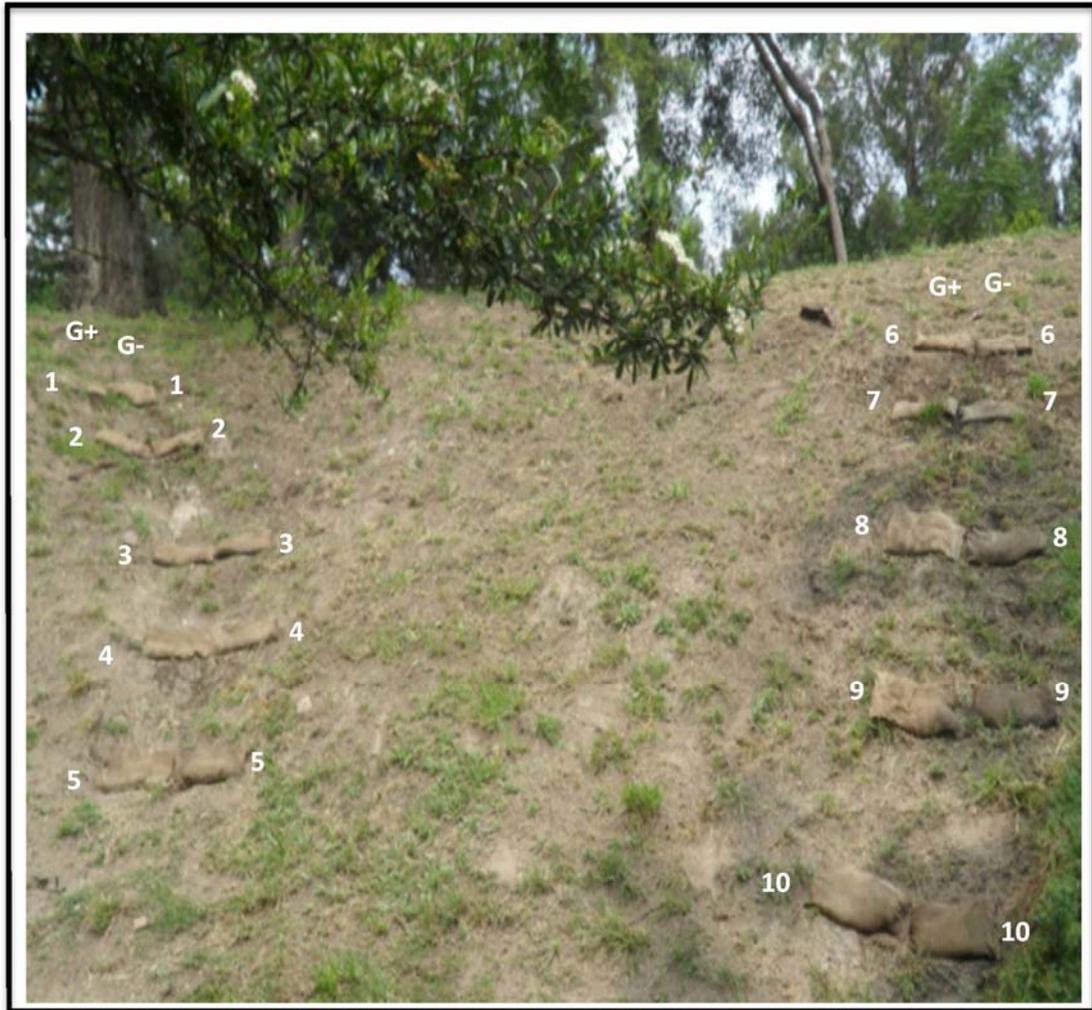
Fig.6 Colocación de los geocostales en la pendiente de estudio.

La colocación se realizó en dos líneas paralelas a la pendiente donde se apreciaron signos de erosión, poniendo 5 geocostales micorrizados (G+) de manera vertical descendiente en cada una de las líneas, dejando aproximadamente 30 cm de distancia entre uno y otro, paralelamente a los geocostales micorrizados se colocaron los geocostales testigos no micorrizados (G-) en la misma curva de nivel (Fig.6).

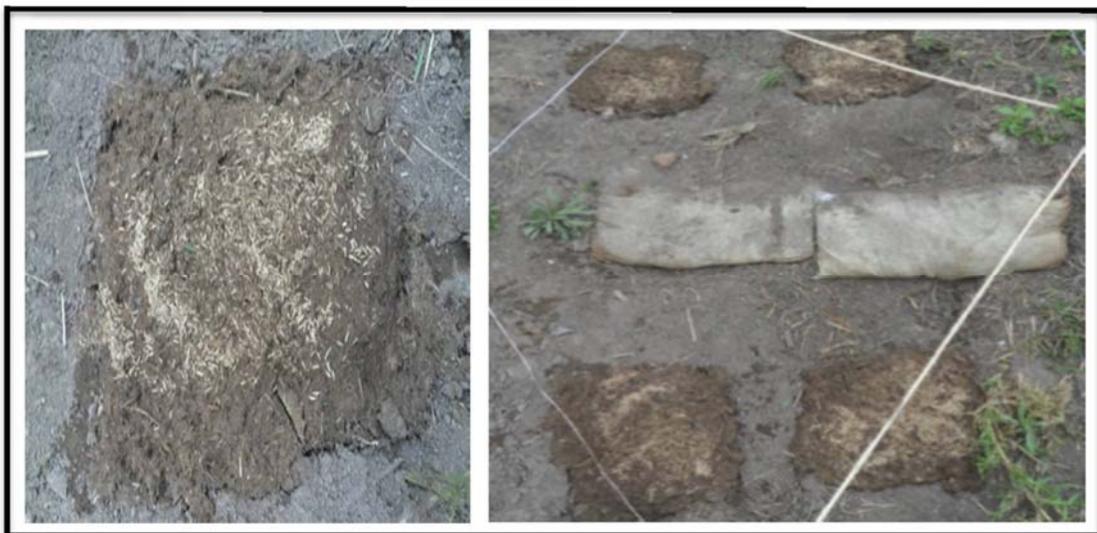
Fig.7 Colocación de la hidrosiembra.

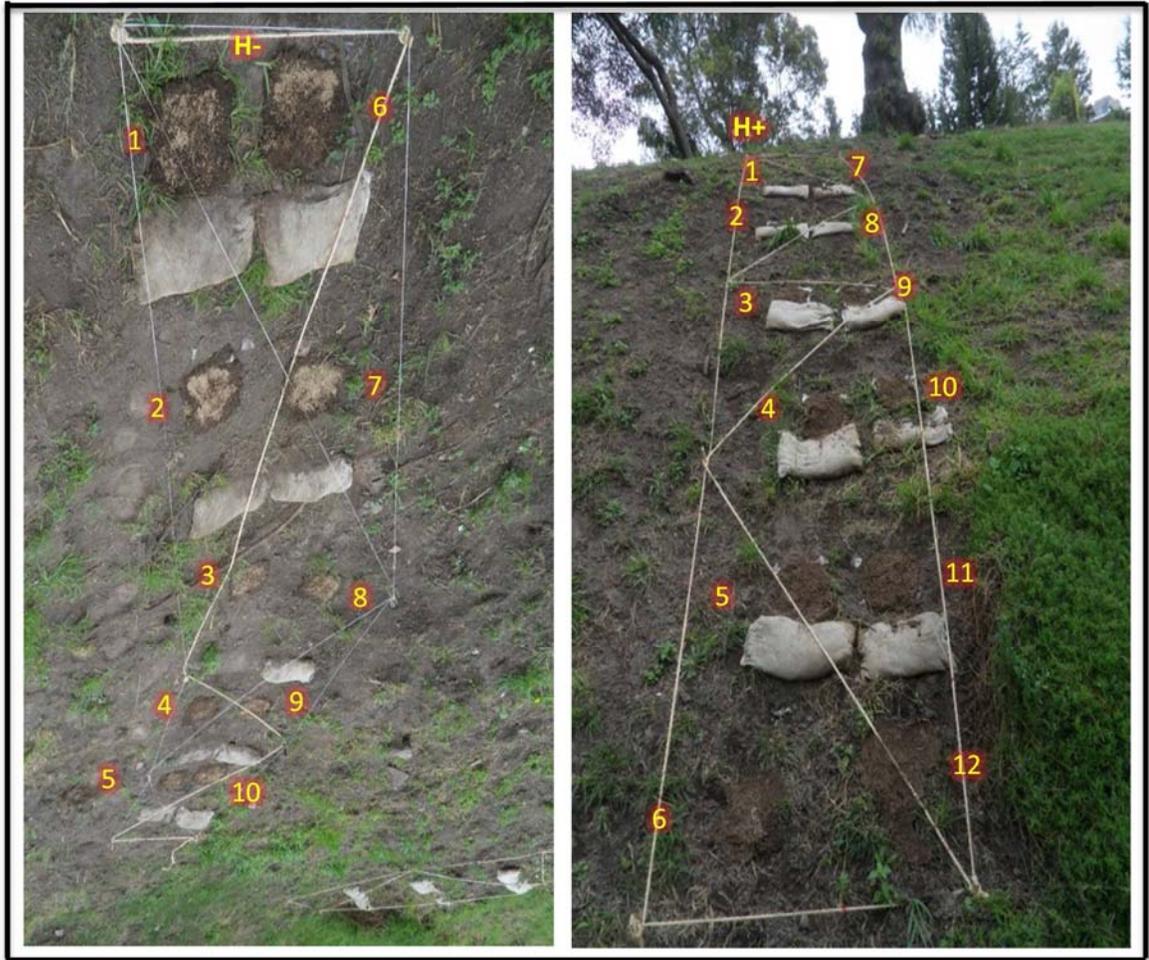
Fig.8 Colocación de hidrosiembra en la pendiente. La numeración indica el orden de colocación de la hidrosiembra en ambos puntos de la pendiente, del lado izquierdo los 10 puntos de hidrosiembra sin micorrizar (vista desde arriba) y del lado derecho los 12 puntos de hidrosiembra micorrizada (vista desde abajo).

Para la colocación de hidrosiembra, inicialmente se fijaron con clavos 20 cuadros de yute, con medidas de 20 cm x 20 cm c/u, intercalados de forma vertical en los espacios libres entre los geocostales (Fig.7, derecha). Posteriormente se dividió el sustrato total en dos, el sustrato no micorrizado (testigo) se aplicó a 10 cuadros en el lado izquierdo de la pendiente y se agregaron las semillas a cada uno de ellos. En la hidrosiembra micorrizada se procedió de la misma forma que los testigos, colocando las 12 muestras en el lado derecho de la pendiente y aplicando las semillas (Fig.8).

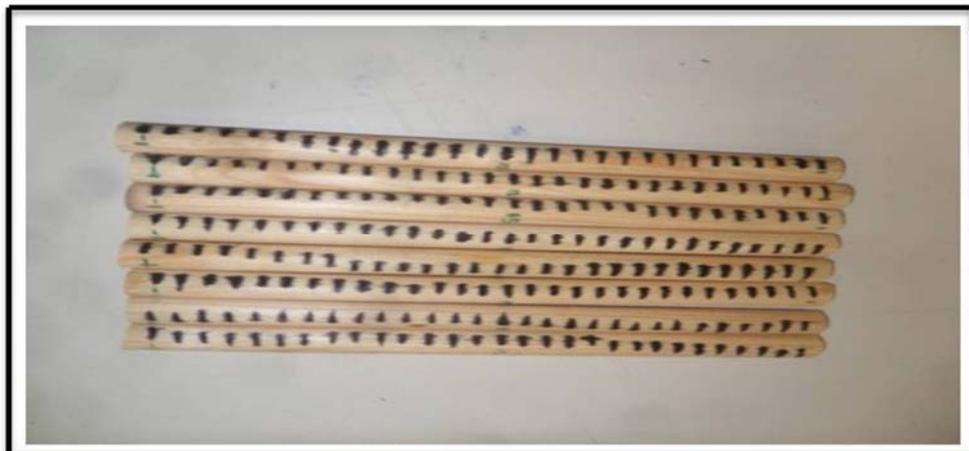
Fig.9 Elaboración de las estacas.

Para conocer el grado de erosión presente en la pendiente, se colocaron 4 pares de estacas de madera en puntos estratégicos de la pendiente, cada una de ellas con una medida de 30 cm (Fig.9), se clavaron 15 cm en el suelo y en base a esta referencia se midió en milímetros la cantidad de suelo perdido (marcado con un -) o sedimentado (marcado con un +). Su ubicación fue la siguiente:

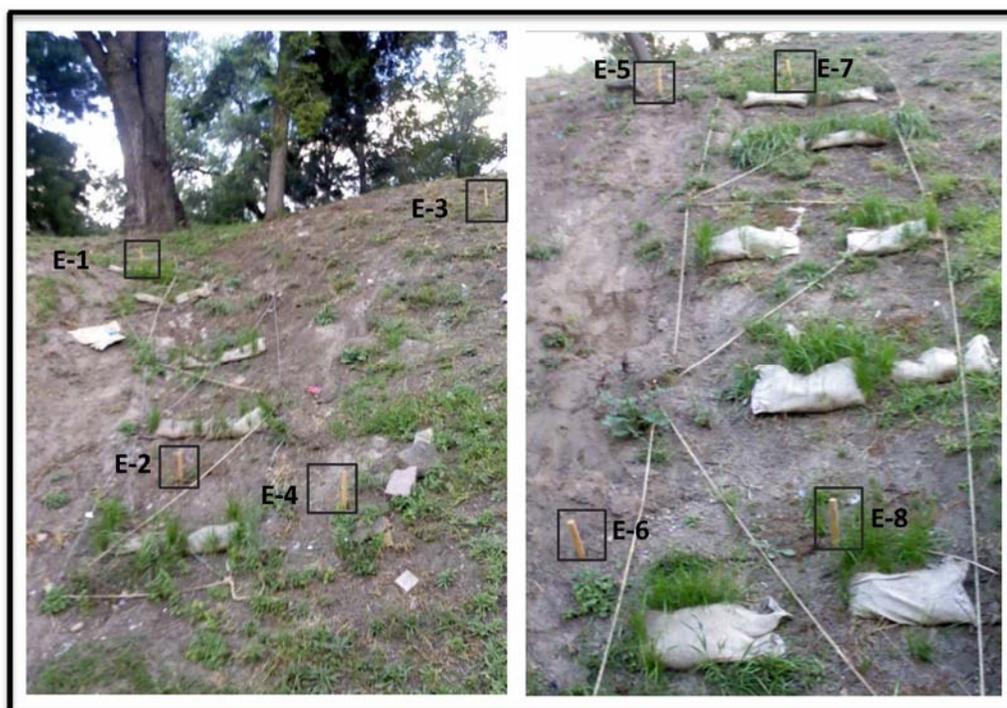
Fig.10 Colocación de estacas en la pendiente.

Del primer par, una se colocó entre los geocostales superiores del primer punto de la pendiente y su referencia se colocó entre los geocostales inferiores del mismo punto. Del segundo par, una se colocó paralelamente de la estaca superior del primer punto, a un metro de distancia del lado derecho y su referencia, se colocó sobre el mismo eje vertical en la parte baja de la pendiente. Del tercer par, una se colocó a un metro del lado izquierdo del segundo punto donde se encuentran los geocostales, paralela a las estacas superiores antes colocadas y su referencia, se colocó sobre el mismo eje vertical en la parte baja de la pendiente. Del cuarto par, una se colocó entre los geocostales superiores del segundo punto de la pendiente y su referencia se colocó entre los geocostales inferiores del mismo punto. Las cuatro estacas en la parte superior se colocaron a la misma altura, de forma paralela una de otra, es decir a la misma curva de nivel, del mismo modo las cuatro estacas inferiores y a su vez sobre el mismo eje vertical de sus homologas superiores, esto con el fin conocer la cantidad de suelo que desciende de la parte superior en comparación de la cantidad de suelo que se agregó en la parte baja y a raíz de estas mediciones conocer el grado de erosión provocado cada tres semanas a partir de la fecha de colocación y hasta que el experimento concluyó (Vásquez *et al.*, 2011) (Fig.10).

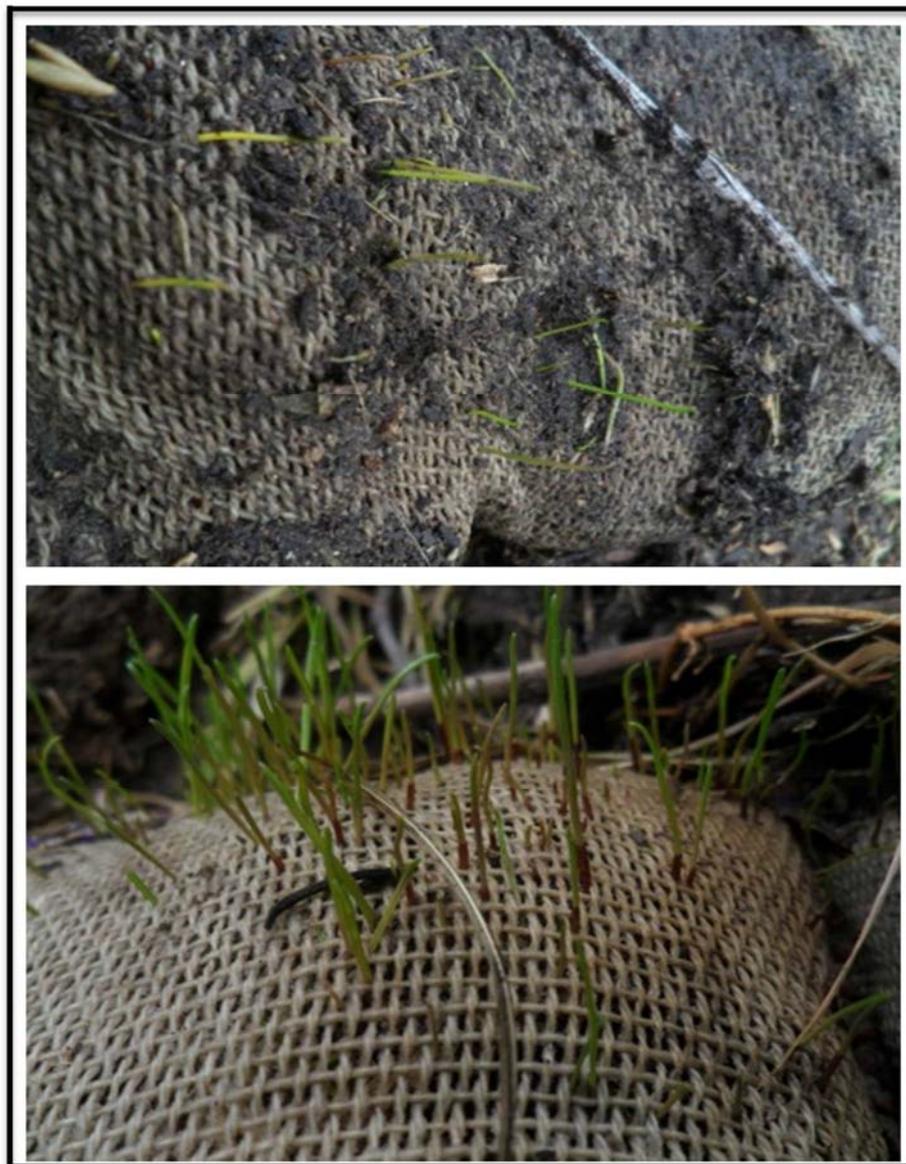
Fig.11 Primeras plántulas establecidas.

Las primeras plántulas establecidas fueron registradas desde la primera semana posterior al establecimiento de las ecotecnias en la pendiente (Fig.11). Al realizarse la colocación de la hidrosiembra y en días posteriores a la misma, se observó la presencia de aves que tomaban como alimento las semillas colocadas sobre el sustrato de la ecotecnia. Posteriormente, con ayuda de las lluvias y el riego efectuado, se pudo observar un lavado de semillas y sustrato en los cuadros de hidrosiembra, provocados por efecto del agua. Al mismo tiempo se observó que los sedimentos del suelo al ser arrastrados hacia la parte inferior de la pendiente fueron detenidos por los geocostales, los cuales brindaron una barrera física, promoviendo con ello la germinación y desarrollo de plantas ajenas a las establecidas en las ecotecnias; se cree que las semillas provenían de lugares cercanos o bien se encontraban en el banco de semillas del sitio de estudio, y al encontrar las condiciones precisas para su desarrollo (humedad y nutrientes), generadas por las ecotecnias lograron su establecimiento en el sitio (Fig. 12 y 13).

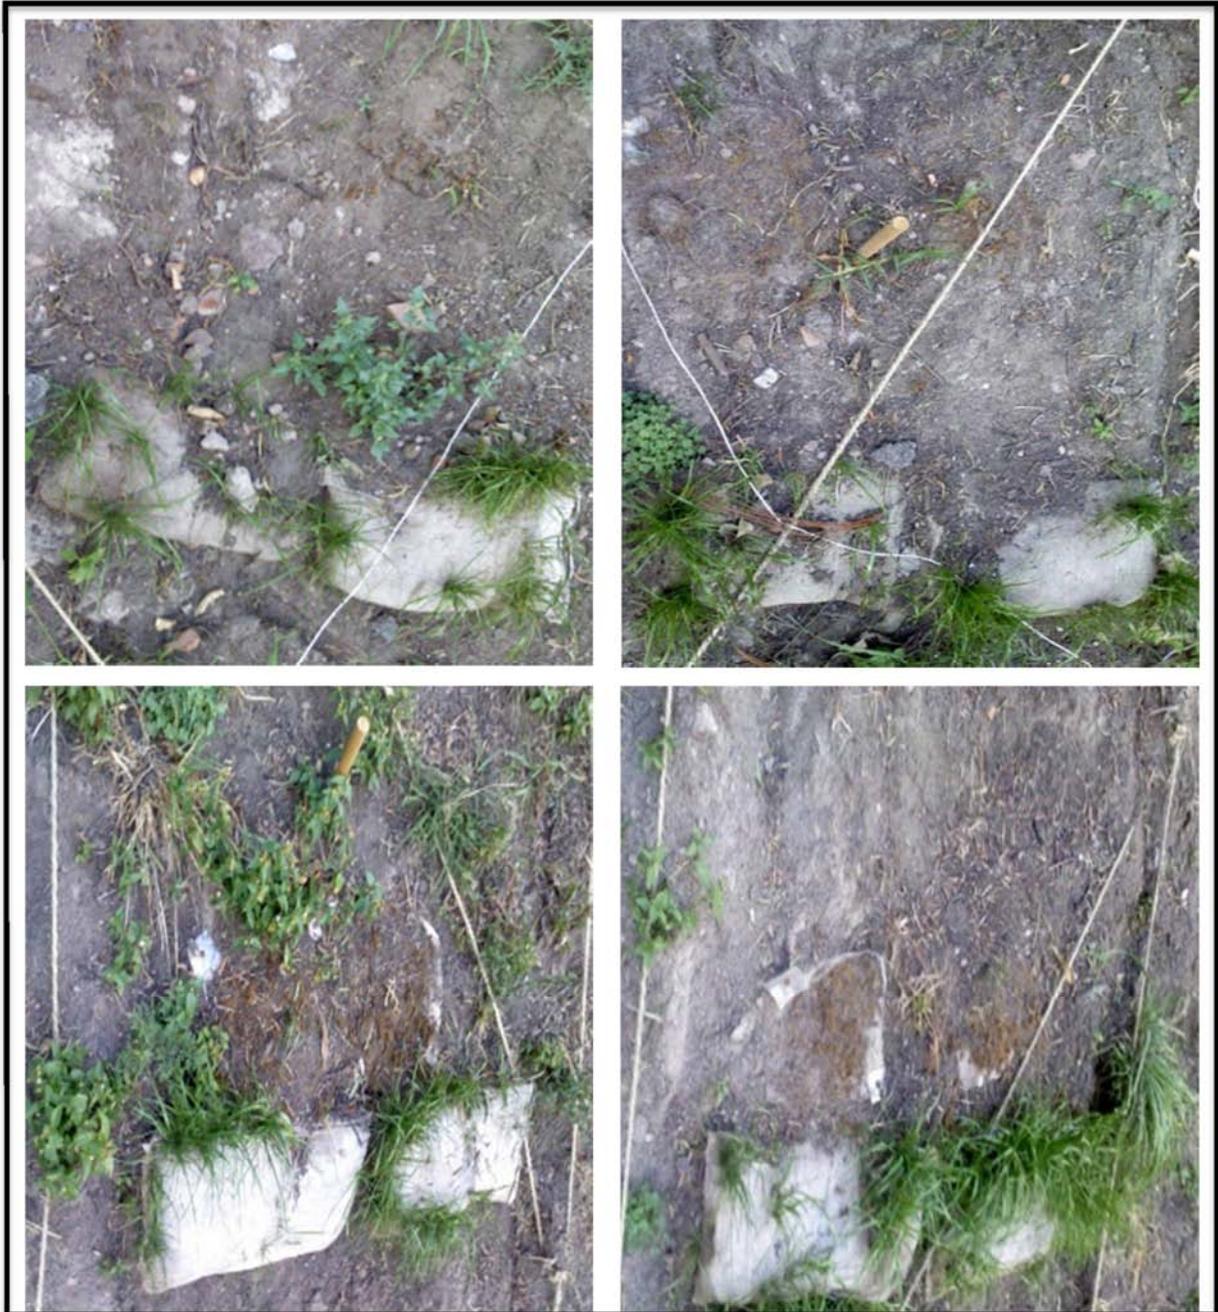
Fig.12 Imágenes que muestran la barrera física que ejercen los geocostales al sustrato (izquierda) y el comienzo del arrastre de la hidrosiembra, ejercido por el agua (derecha).

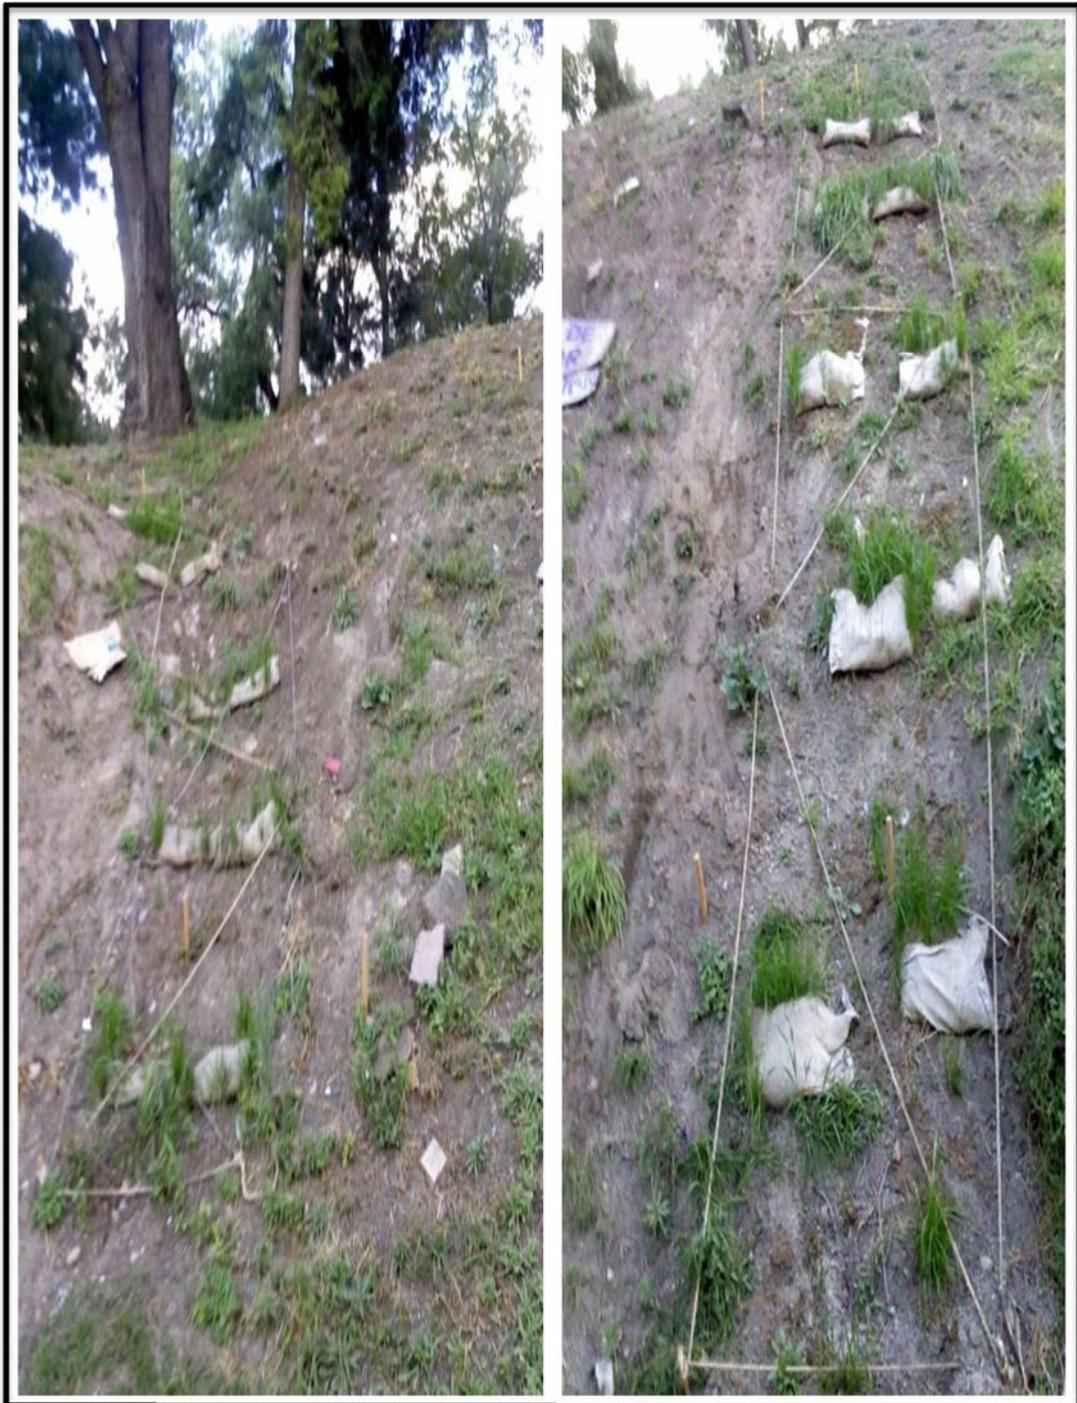
Fig.13 Vista general de los dos puntos de colocación de las ecotecnias en la pendiente de estudio, a las 4 semanas de establecimiento.

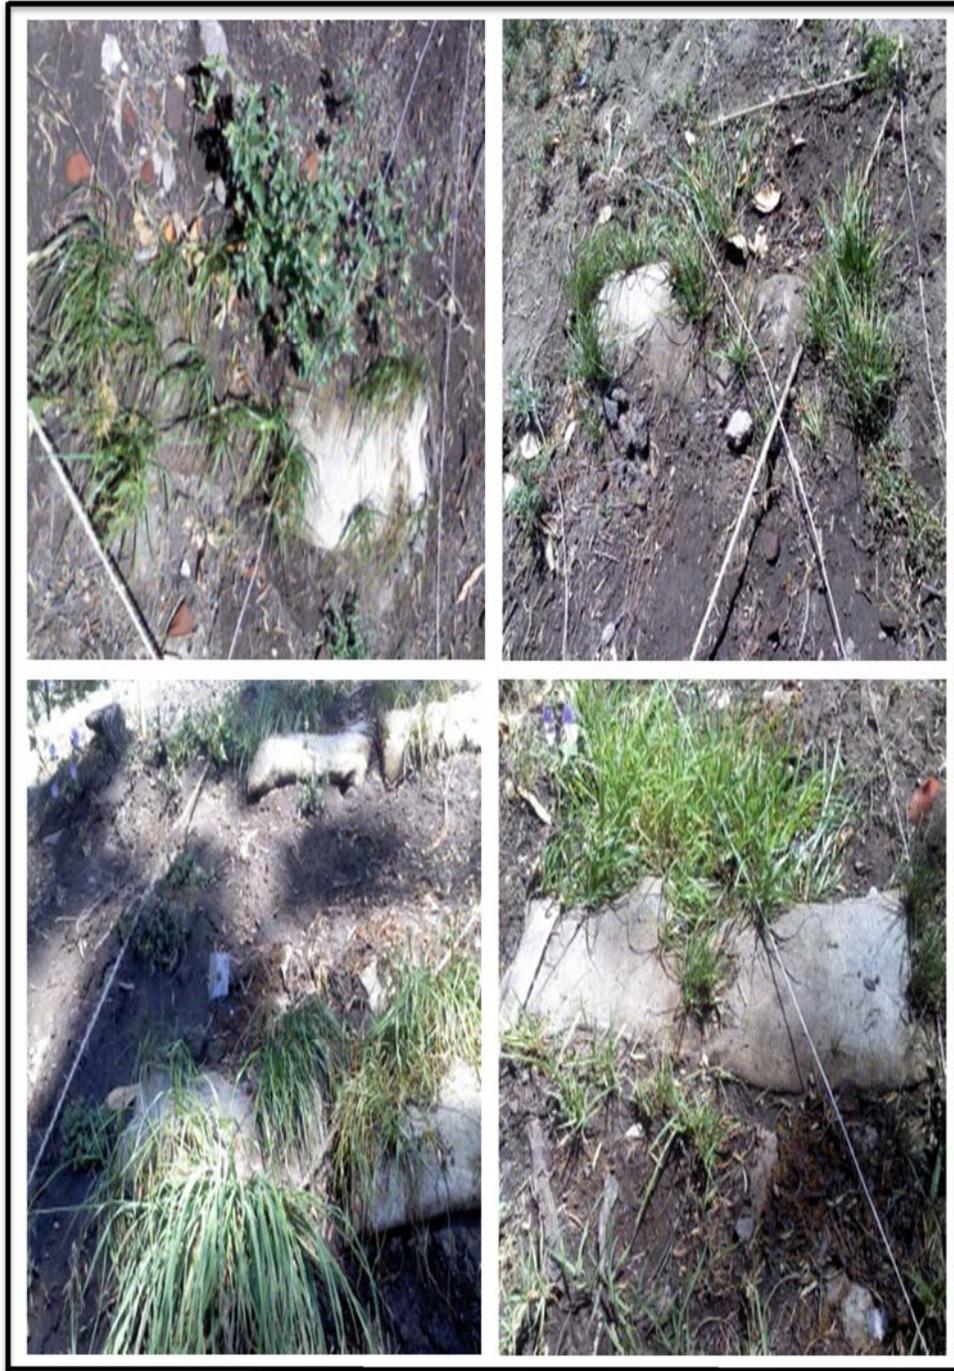
Fig.14 Imágenes de la sedimentación generada por los geocostales a las 8 semanas posteriores a la germinación.

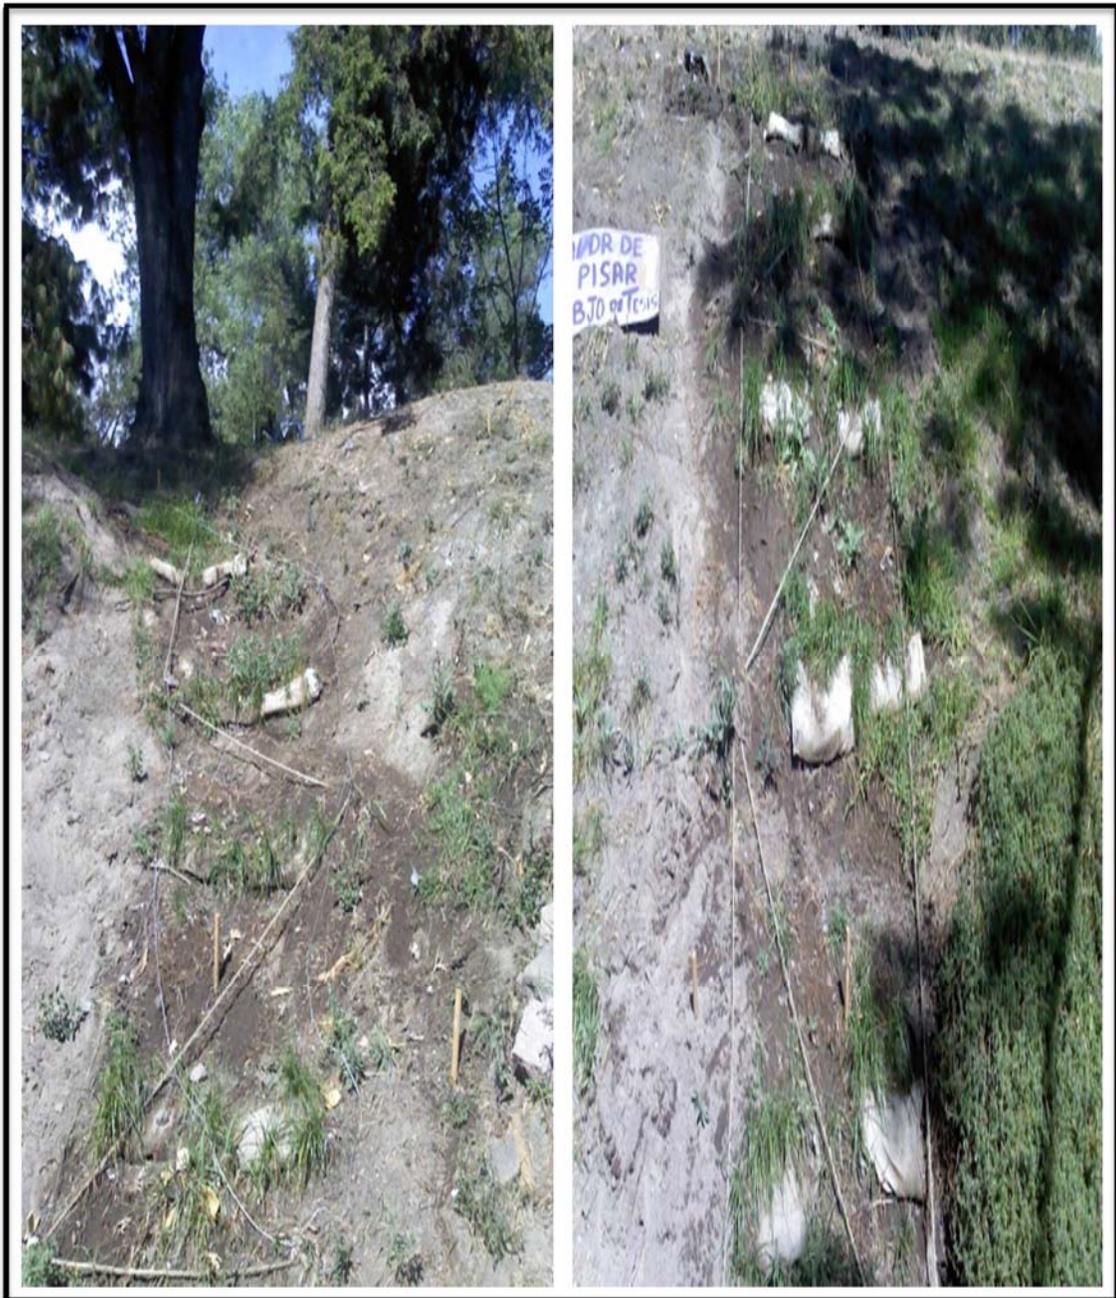
Fig.15 Imagen general de las ecotecnias a las 8 semanas posteriores al establecimiento de las primeras plántulas.

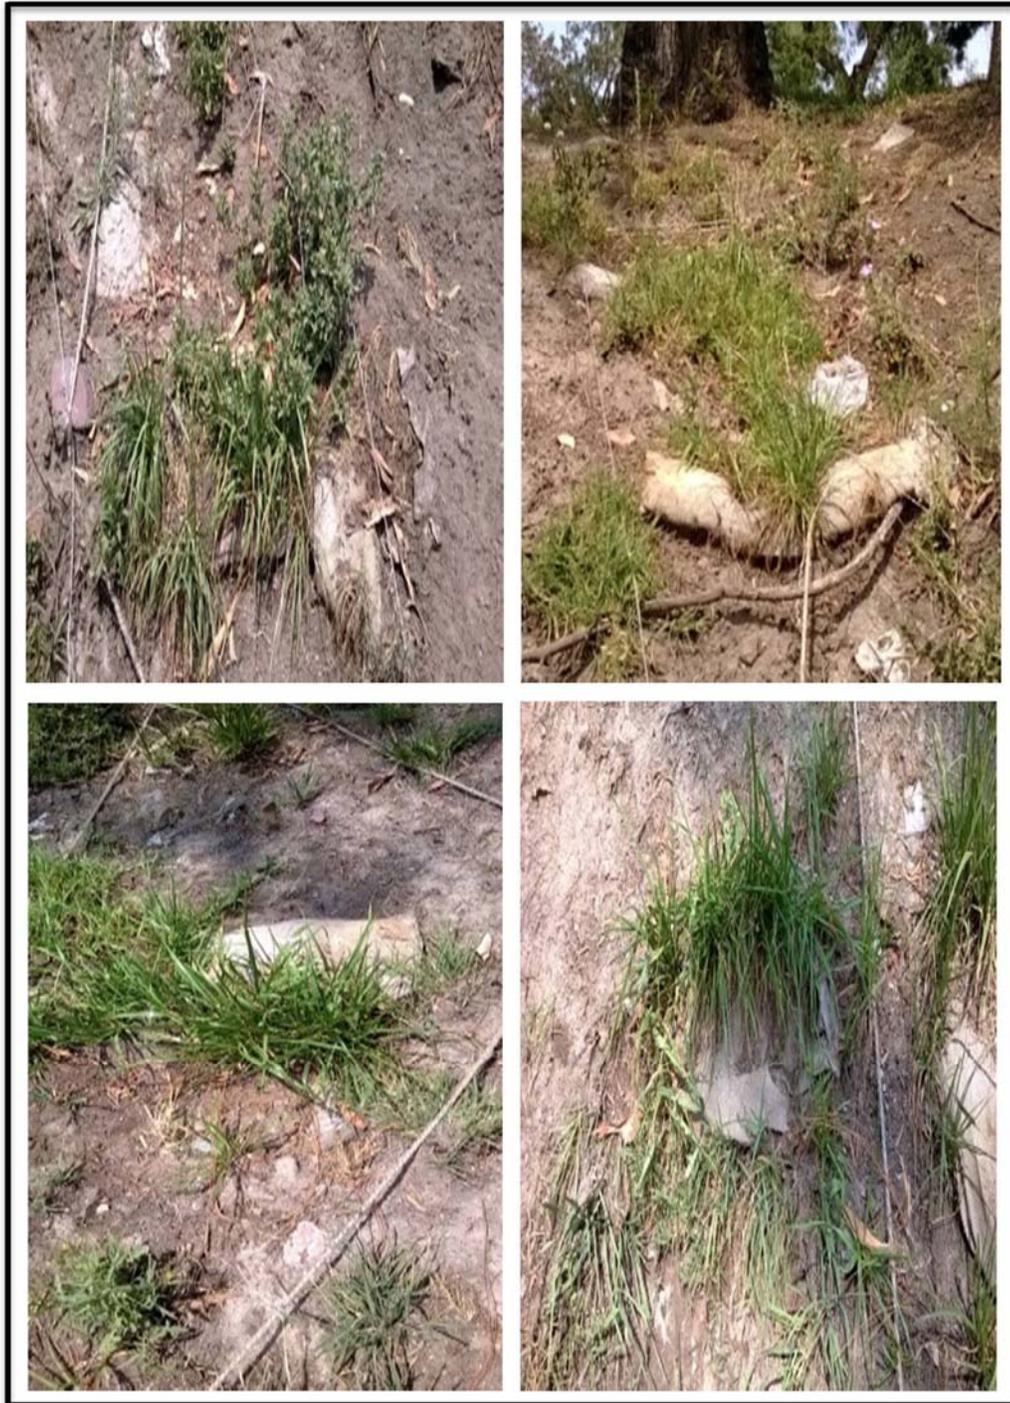
Fig.16 Imágenes individuales del establecimiento final de las ecotecnias.

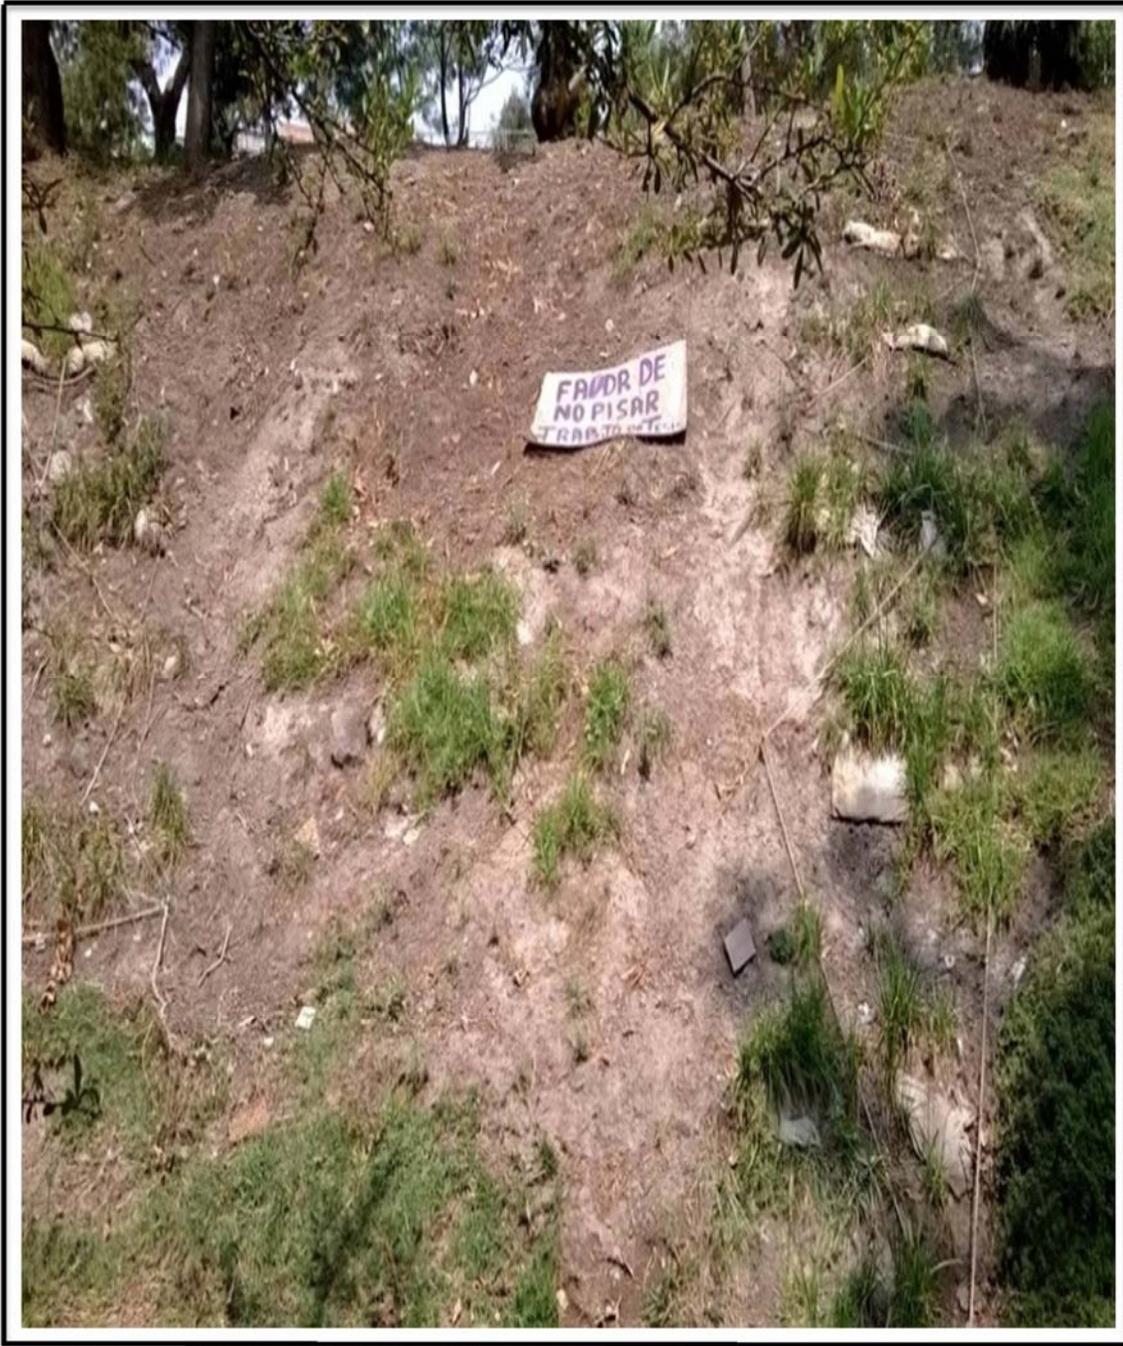
Fig.17 Imagen del sitio al finalizar el estudio.

Después de las primeras semanas posteriores a la colocación de las ecotecnias, se observó que las unidades micorrizadas tuvieron un mayor establecimiento, desarrollo, resistencia y supervivencia que los testigos no micorrizados (Fig. 16). Al finalizar el periodo de estudio fue visible la contribución paisajística brindada por la colocación de las ecotecnias (Fig.17).

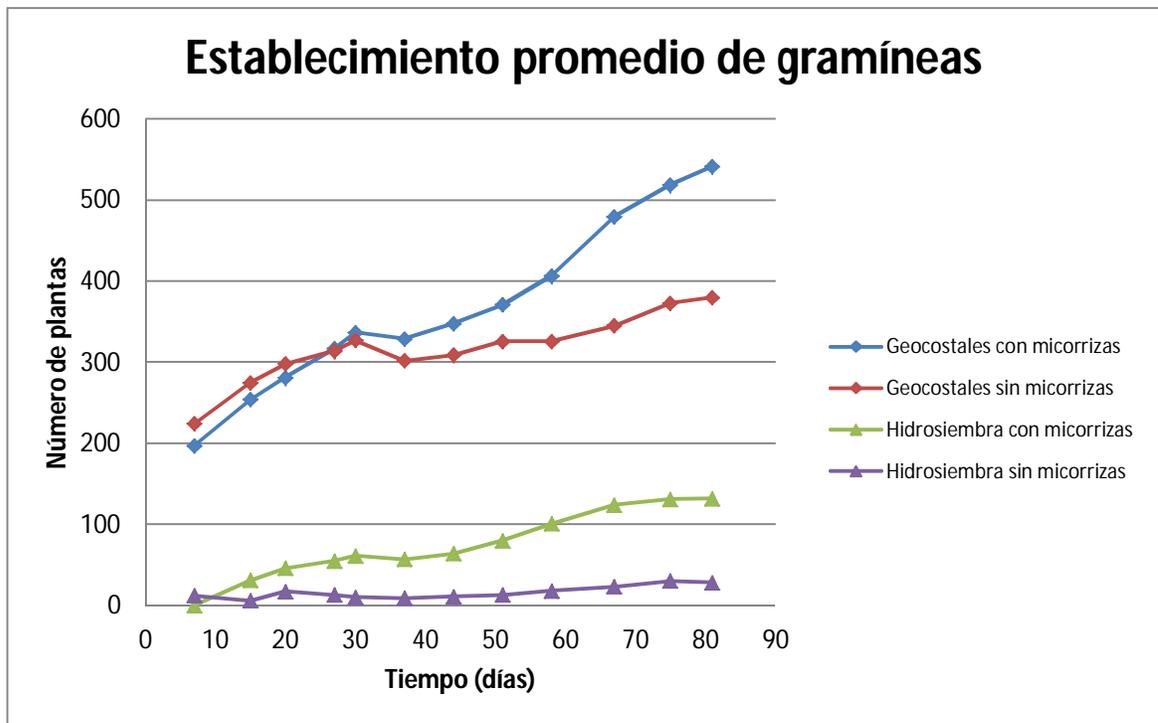
Gráfica 1. Establecimiento promedio semanal de gramíneas en cada una de las ecotecnias.

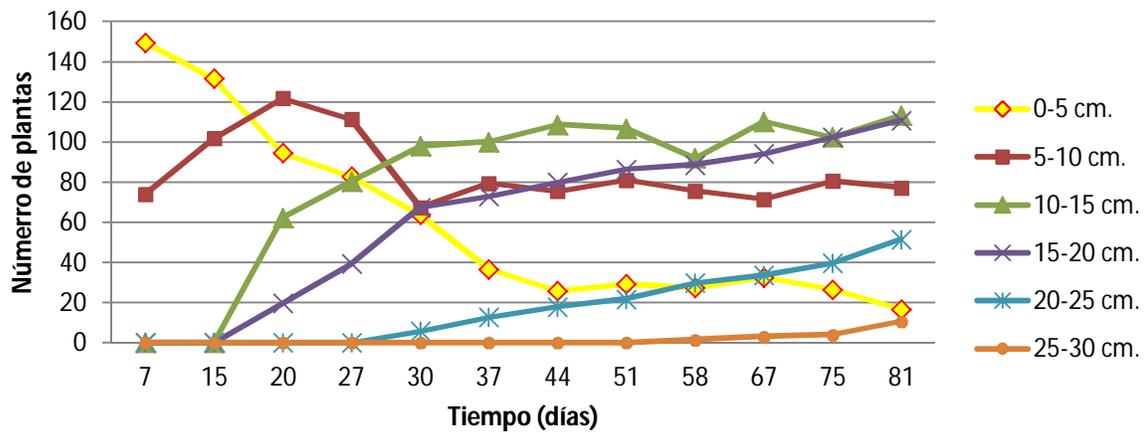
Gráfica 3. Muestra el número promedio de plantas establecidas dentro de los 6 intervalos de altura (de 0 a 30 cm) considerados durante el periodo de estudio.

El desarrollo de las gramíneas fue evaluado semanalmente por la altura promedio presentada en las unidades de cada una de las ecotecnias. La altura de las plantas fue medida cada 5 cm, considerando 6 rangos de 0 a 30 cm. De acuerdo a los datos obtenidos se observó un crecimiento constante en la ecotecnia de geocostales durante el periodo de estudio (Gráficas 2 y 3). Los primeros 27 días se dió un mayor desarrollo entre los 0 a 15 cm, conforme avanzó el estudio se observó un aumento gradual entre los individuos de 15 a 25 cm y una disminución en la cantidad de individuos que se encontraban entre los 0 a 5 cm; siendo las alturas dominantes en esta ecotecnia entre los 5 a 20 cm. Los geocostales micorrizados presentaron un mayor número de establecimientos entre los 25 a 30 cm a partir del día 58 (Gráfica 2), en comparación con sus testigos no micorrizados que mostraron un ligero desarrollo para el día 75 (Gráfica 3).

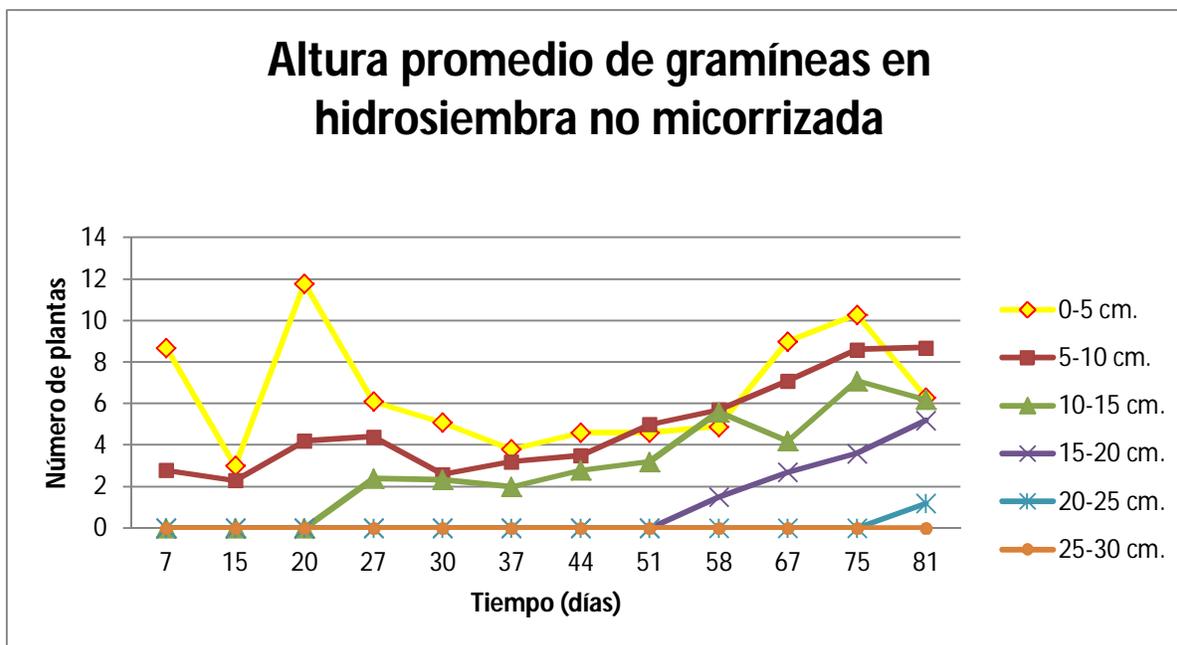
Gráfica 5. Muestra el número promedio de plantas establecidas dentro de los 6 intervalos de altura (de 0 a 30 cm) considerados durante el periodo de estudio.

El comportamiento de la hidrosiembra fue variable debido a que no todas unidades se conservaron en su posición inicial; en general, se observó principalmente el establecimiento de individuos entre los 0 a 15 cm en el día 30. En el caso de la hidrosiembra micorrizada, se vió un desarrollo gradual y constante de los individuos con alturas de 20 a 25 cm a partir del día 27, conservándose hasta finalizar el estudio y siendo la altura máxima alcanzado por los individuos dentro de esta ecotecnia (Gráfica 4). En la hidrosiembra no micorrizada, se vió un desarrollo mayor a los 15 cm a partir del día 51 y para el día 75 se observó el desarrollo de individuos entre los 20 a 25 cm, límite que represento la altura máxima encontrada en esta ecotecnia (Gráfica 5).
