**USO DE GEOCOSTALES E HIDROSIEMBRA PARA ESTABLECER
GRAMÍNEAS MICORRIZADAS A FIN DE MITIGAR UN DESLAVE EN
EL CERRO PEÑÓN DEL MARQUÉS, AL ORIENTE DE LA CIUDAD DE
MÉXICO.**

TESIS

BIOLOGA

MÉXICO, D. F.

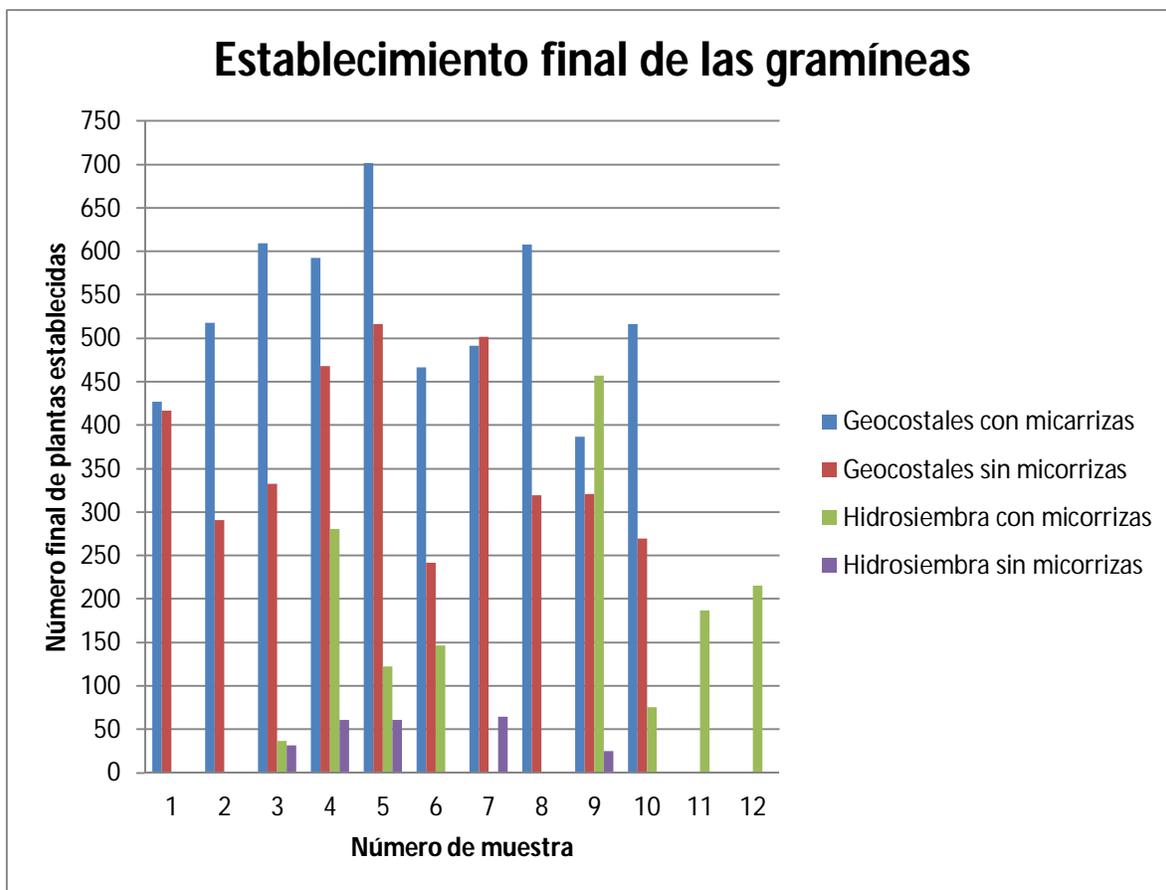
Gráfica 6. Promedio final de plantas establecidas por unidad experimental de cada tratamiento, al finalizar el estudio (12 semanas).

Los resultados reflejan la funcionalidad de cada una de las ecotecnias y la influencia que la micorrización desempeña en el establecimiento de las gramíneas. Se observa la ausencia de gramíneas en algunas unidades de hidrosiembra (1, 2, 7 y 8 del sustrato micorrizado y el 1, 2, 6, 8 y 10 de los testigos sin micorrizas). Por otro lado se aprecia que entre la ecotecnia micorrizada y su testigo se presentó un mayor establecimiento de plantas en la ecotecnia en presencia de hongos micorrizógenos. También se puede apreciar el establecimiento de gramíneas en los 20 geocostales, siendo el sustrato micorrizado el que presenta un mayor desarrollo de gramíneas, con excepción de los geocostales número 7 de ambos tratamientos, en donde se ve una ligera cantidad a favor del testigo.

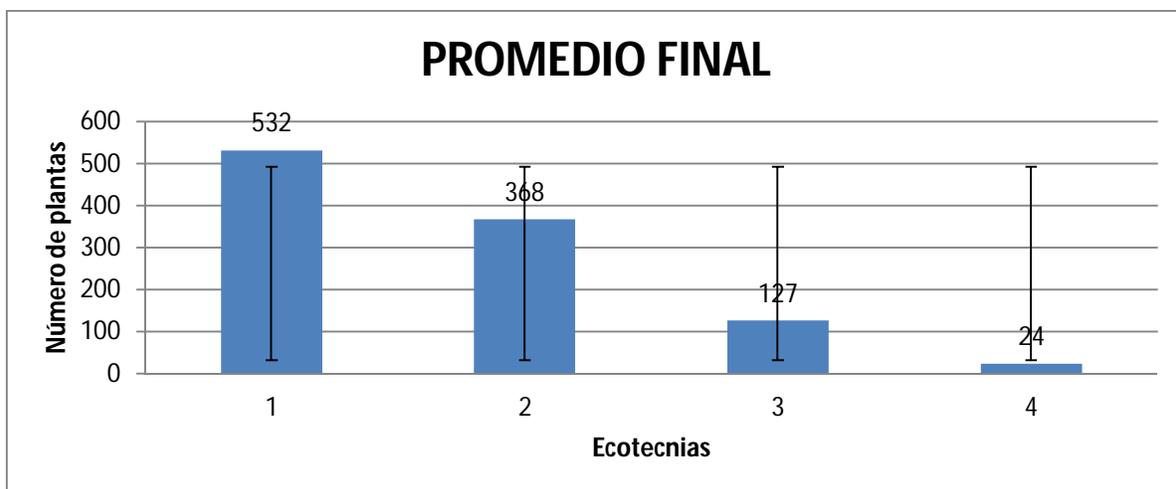
Gráfica 7. Promedio final de los cuatro tratamientos con su desviación estándar al finalizar el estudio. El número 1 representa a la ecotecnia de geocostales con micorrizas, el número 2 a los geocostales sin micorrizas, el número 3 representa a la hidrosiembra con micorrizas y el número 4 a la hidrosiembra sin micorrizas.

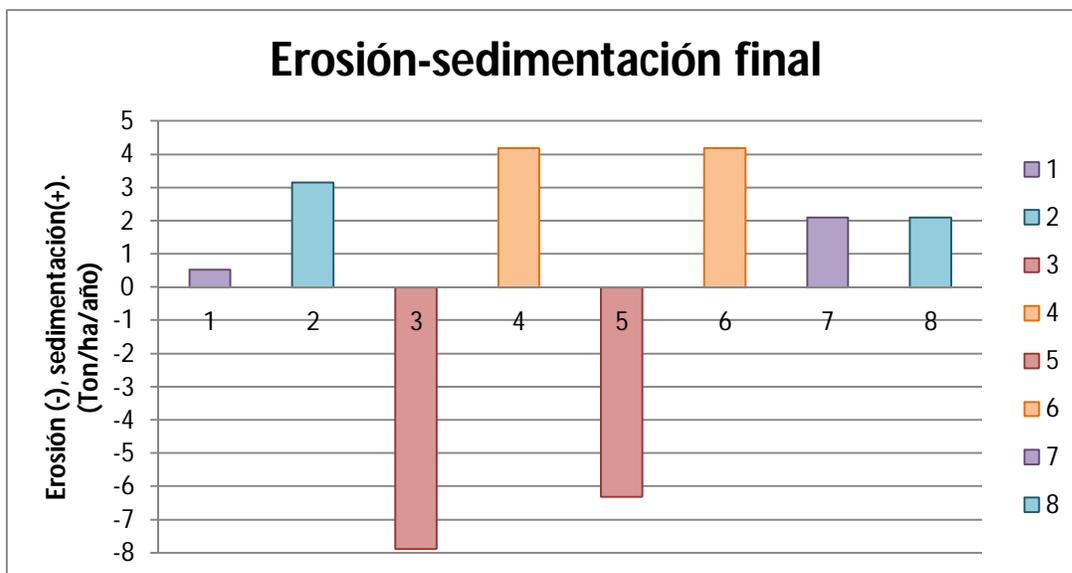
Gráfica 8. Erosión final (Ton/ha/año) por estaca de medición. Las estacas 1 y 7 fueron colocadas en la parte superior de la pendiente en presencia de ecotecnias, las estacas 3 y 5 se colocaron en la parte superior de la pendiente en ausencia de ecotecnias, las estacas 2 y 8 fueron colocadas en la parte inferior de la pendiente en presencia de las ecotecnias y las estacas 4 y 6 fueron sus homónimas en ausencia de las ecotecnias.

La erosión hídrica calculada al final del experimento fue de: **2.1 Ton/ha/año**, resultado que refleja que la erosión total es baja en la pendiente, durante el periodo de estudio. Este resultado se ve influenciado por la colocación de las ecotecnias, principalmente por la barrera física que ejercen los geocostales

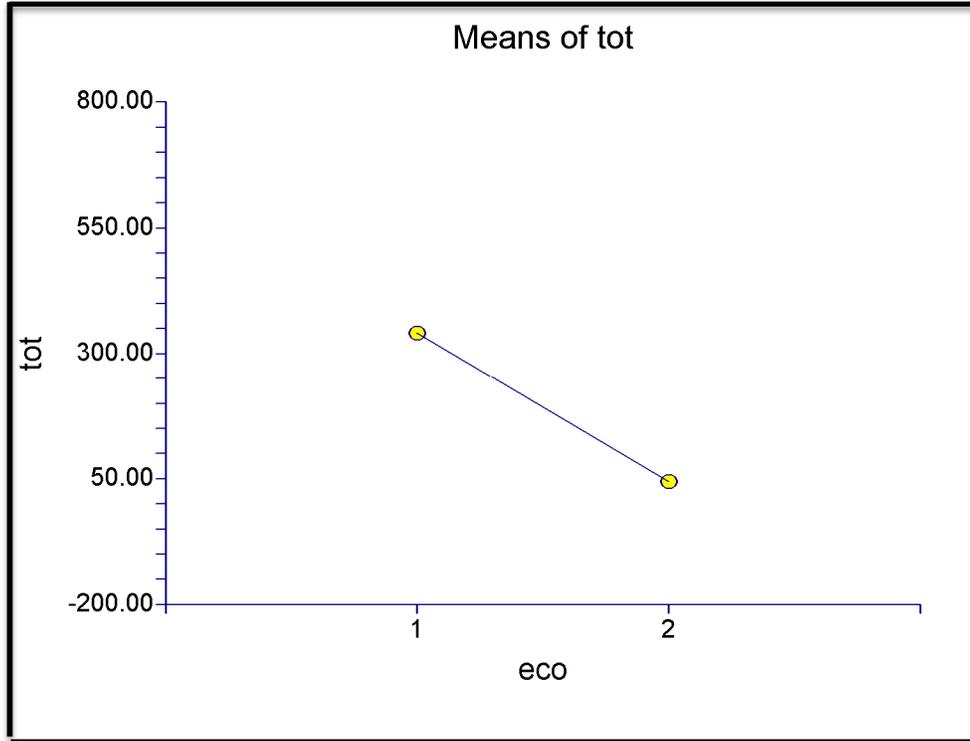
Gráfica 1. En el eje x se encuentran las ecotecnias: geocostales (1) e hidrosiembra (2) y en el eje y se encuentra la cantidad promedio de gramíneas establecidas en cada una de las ecotecnias.

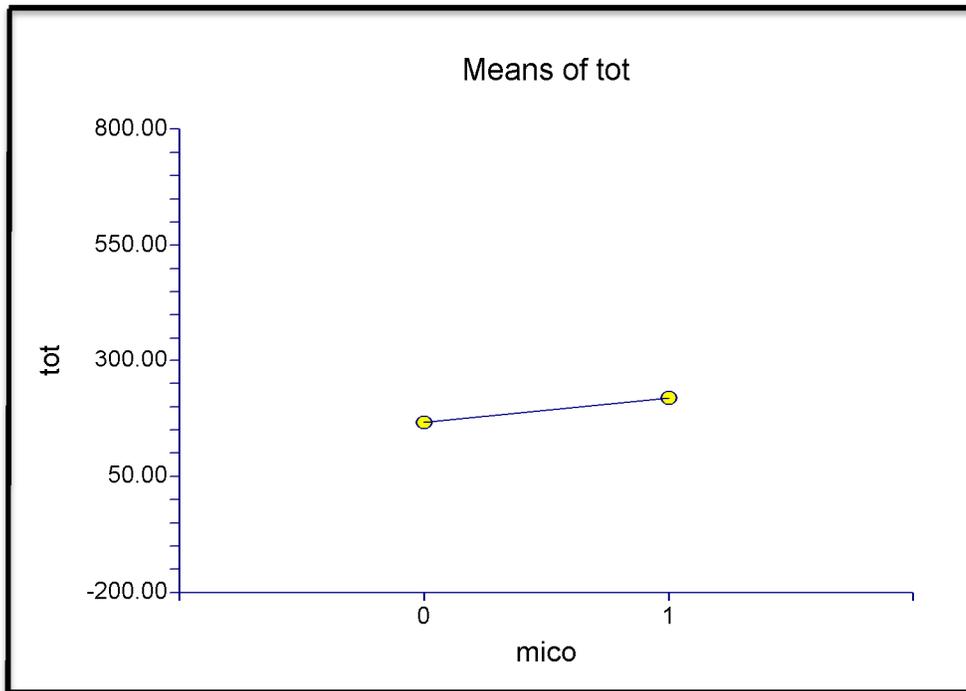
Gráfica 2. En el eje x se encuentran la presencia (1) o ausencia (0) de hongos micorrizógenos y en el eje Y se encuentra la cantidad promedio de gramíneas establecidas en cada una de las condiciones.

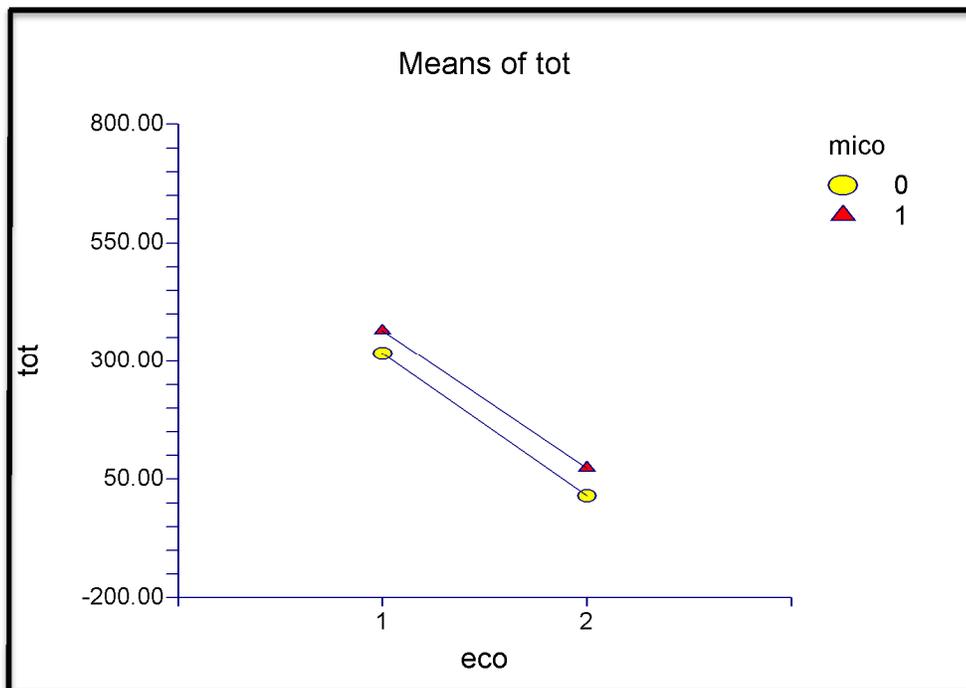
Gráfica 3. Muestra la cantidad de gramíneas establecidas en cada ecotecnia y la funcionalidad de la micorrización. En el eje X se encuentran las ecotecnias: geocostales (1) e hidrosiembra (2) y en el eje Y se encuentra la cantidad promedio de gramíneas establecidas en cada una de las ecotecnias. Mientras que el significado de los símbolos se representa en la parte superior derecha de la gráfica y representa la ausencia (0) o presencia (1) de micorrizas.
