UNIVERSIDAD NACIONAL AUTÓNOMA DE MÉXICO

FACULTAD DE ARQUITECTURA

Centro de Reintegración para Débiles Visuales  
CREDEVI, Xochimilco.

Tesis que para obtener el título de arquitecto presenta:  
Marcos Eduardo Rojas González

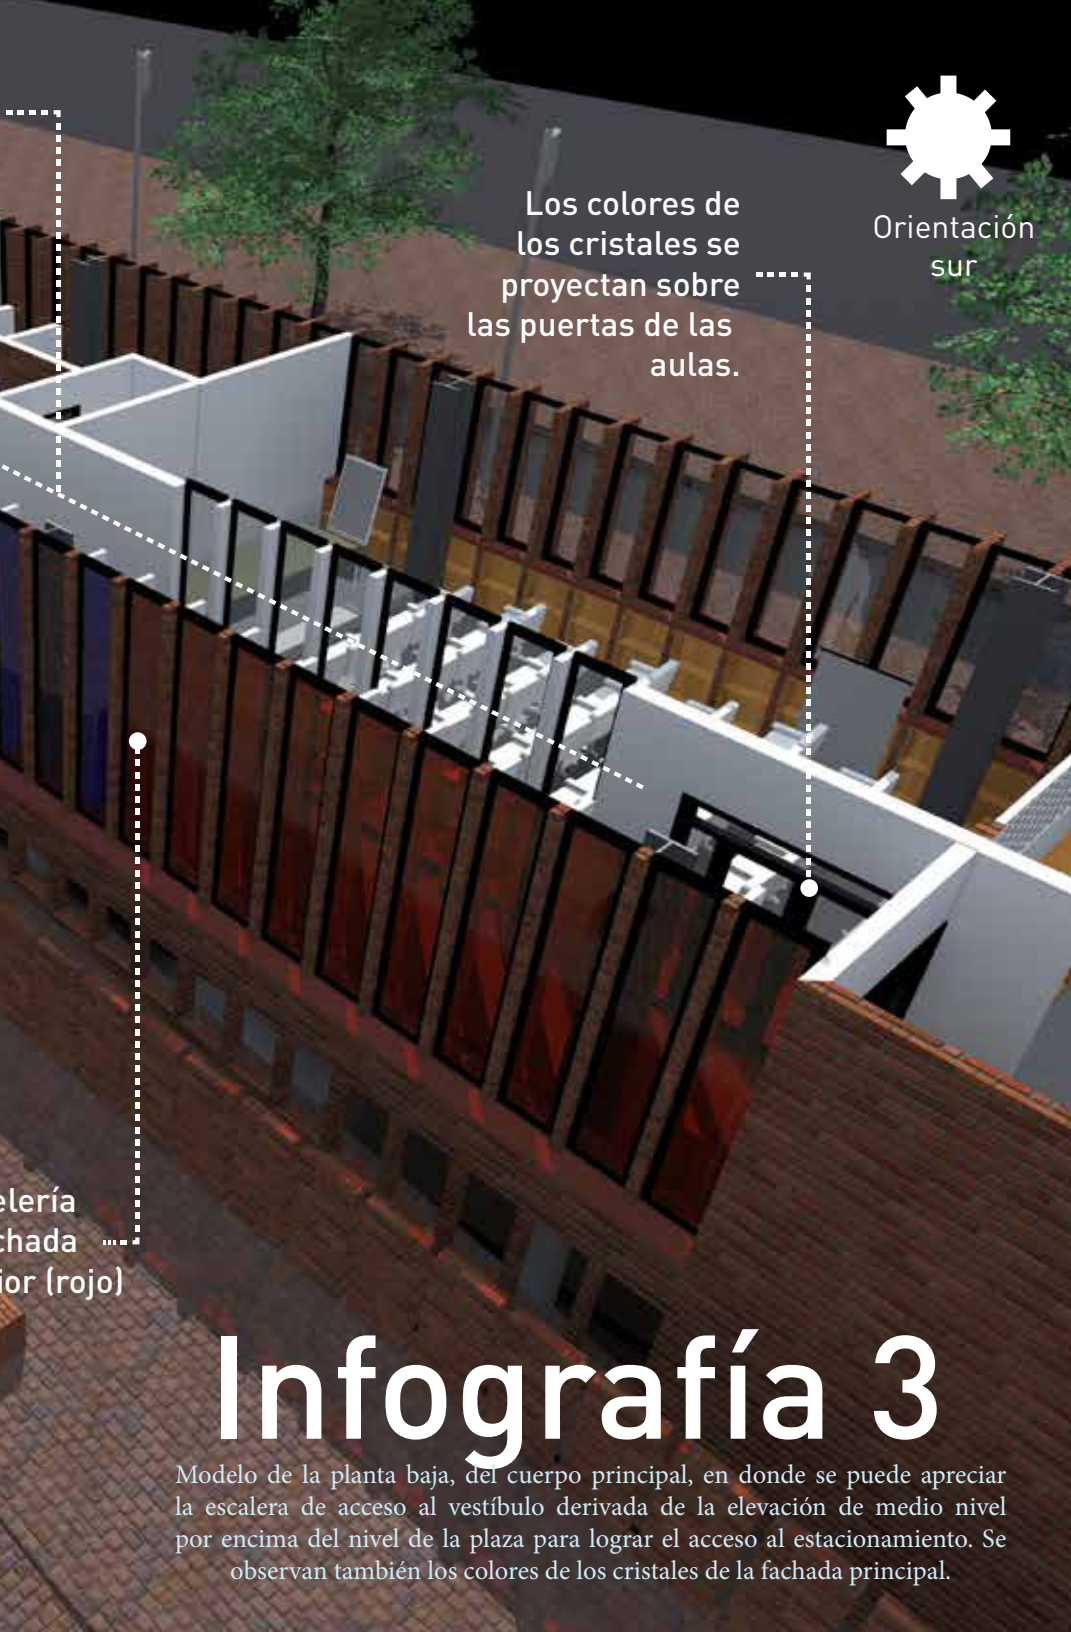
Estos colores permiten a las personas con debilidad visual identificar más fácilmente los salones, ya que las puertas de acceso se “colorean” con la filtración de la luz solar a través de dichos cristales. Cabe destacar que los colores de los cristales varían en tonos de rojo, verde y azul que, son aquellos colores, que el cerebro de los seres humanos, reconocen más fácilmente (Infografía 3). Véase anexo “La percepción del color”.

Los colores de los cristales se proyectan sobre las puertas de las aulas.

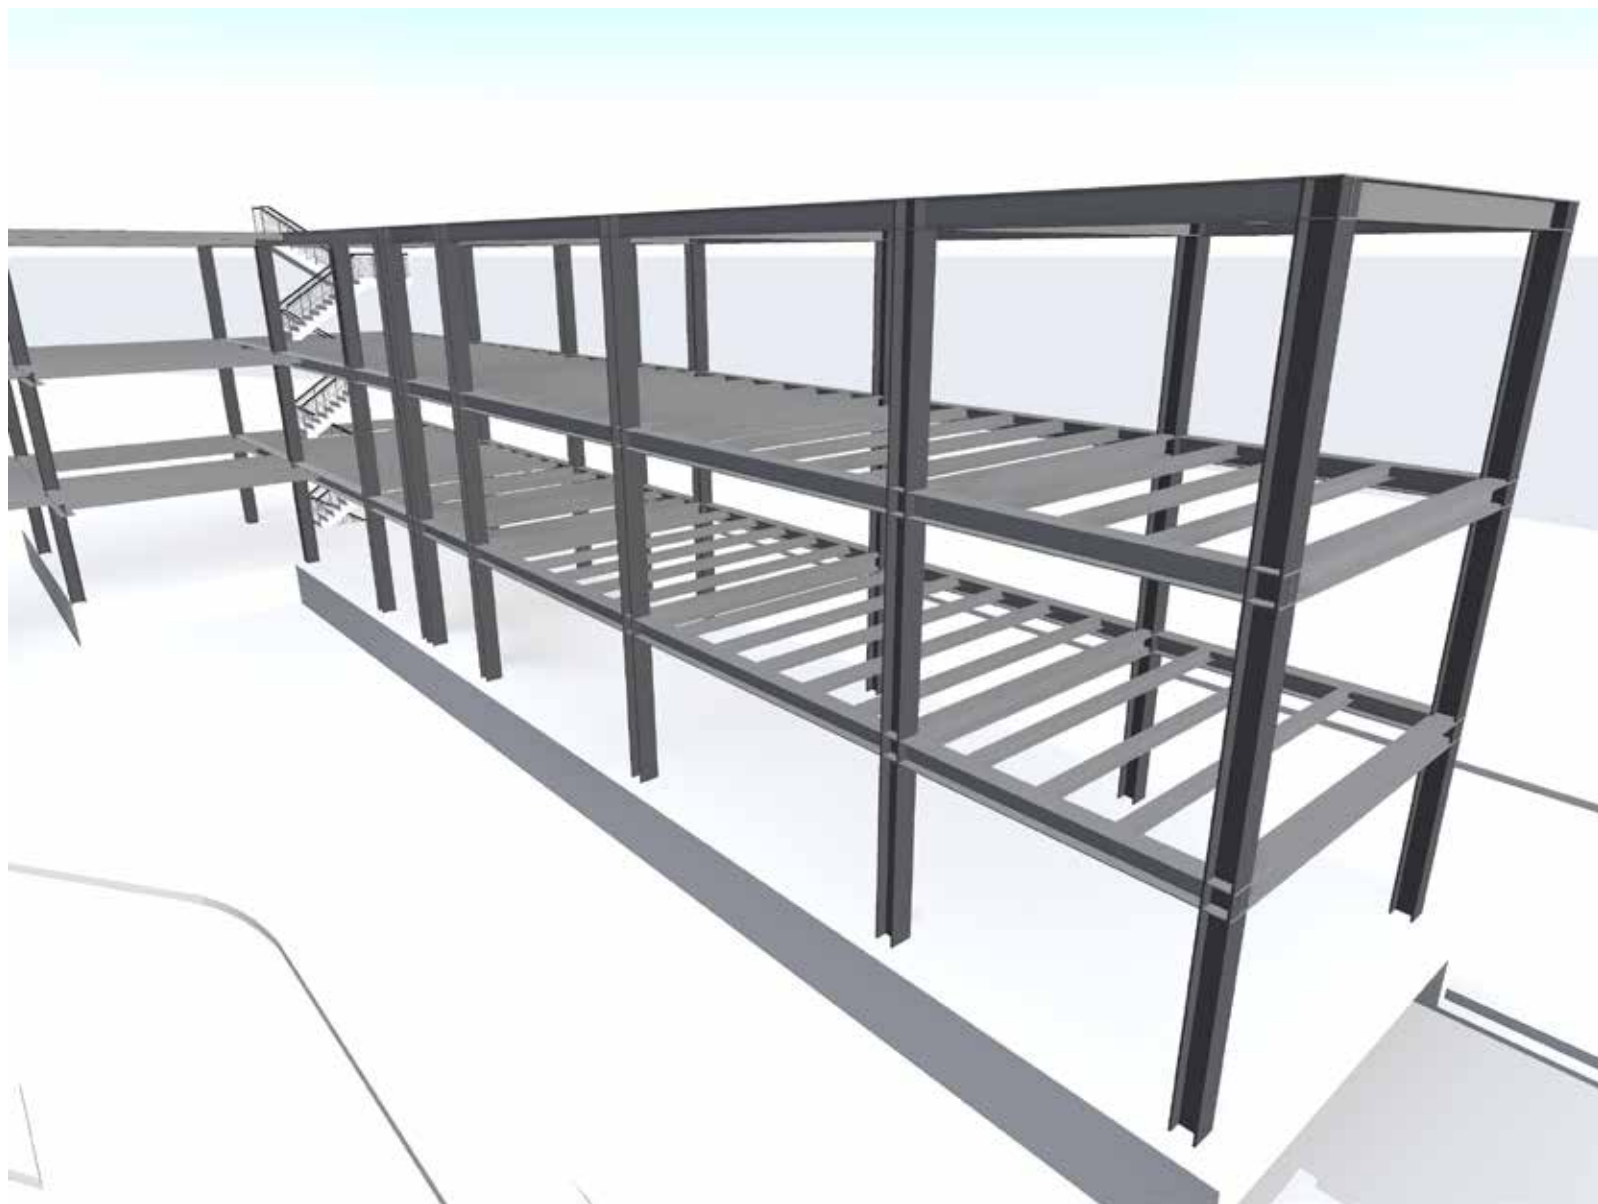
Vista de fachada forntal

Las imágenes siguientes muestran los modelos resultantes y que fueron por consiguiente aplicados en los planos estructurales del Credevi. Marcos de acero que se desplantan sobre un cajon de cimentación de concreto es el esqueleto de los diferentes cuerpos del conjunto. Predimensionar una estructura es darle las medidas preliminares a los elementos que la conforman, los cuales serán utilizados para soportar las cargas aplicadas. Los elementos predimensionados corresponden a columnas y vigas.
